**Surveillance archéologique dans le cadre  
des travaux d'excavation pour la construction  
de la nouvelle maison des aînés  
(MDA) Jeanne-Le Ber à Montréal.**

**Volume 1 :  
Rapport et  
annexe 1**

**Sur l'ancienne aile des femmes de  
l'Hôpital Saint-Jean-de-Dieu,  
BjFj-236.**

**Surveillance archéologique dans le cadre des travaux d'excavation pour la construction de la nouvelle maison des aînés (MDA) Jeanne Le Ber à Montréal. Sur l'ancienne aile des femmes de l'Hôpital Saint-Jean-de-Dieu, BjFj-236.**

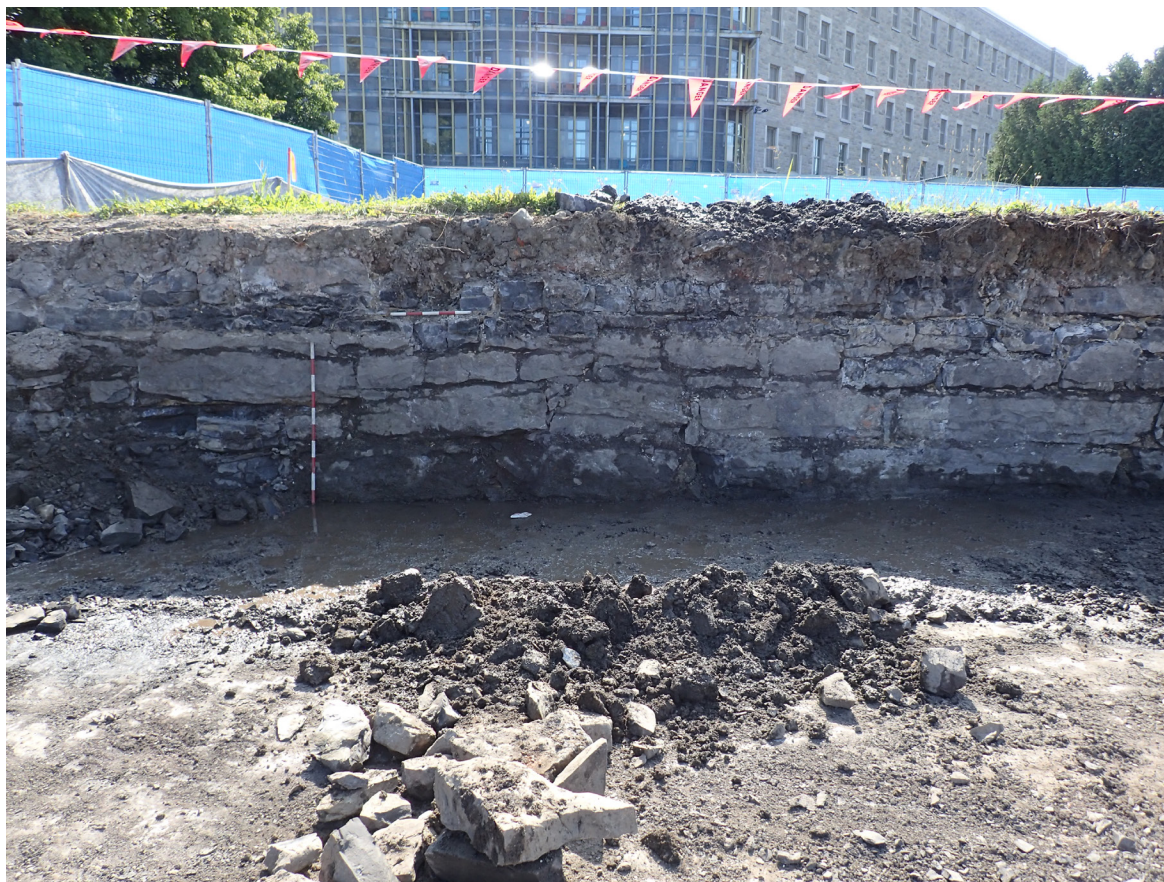
**Photo 4.9**

Parement nord du mur 3A100  
(photo PATR23N12\_1410).

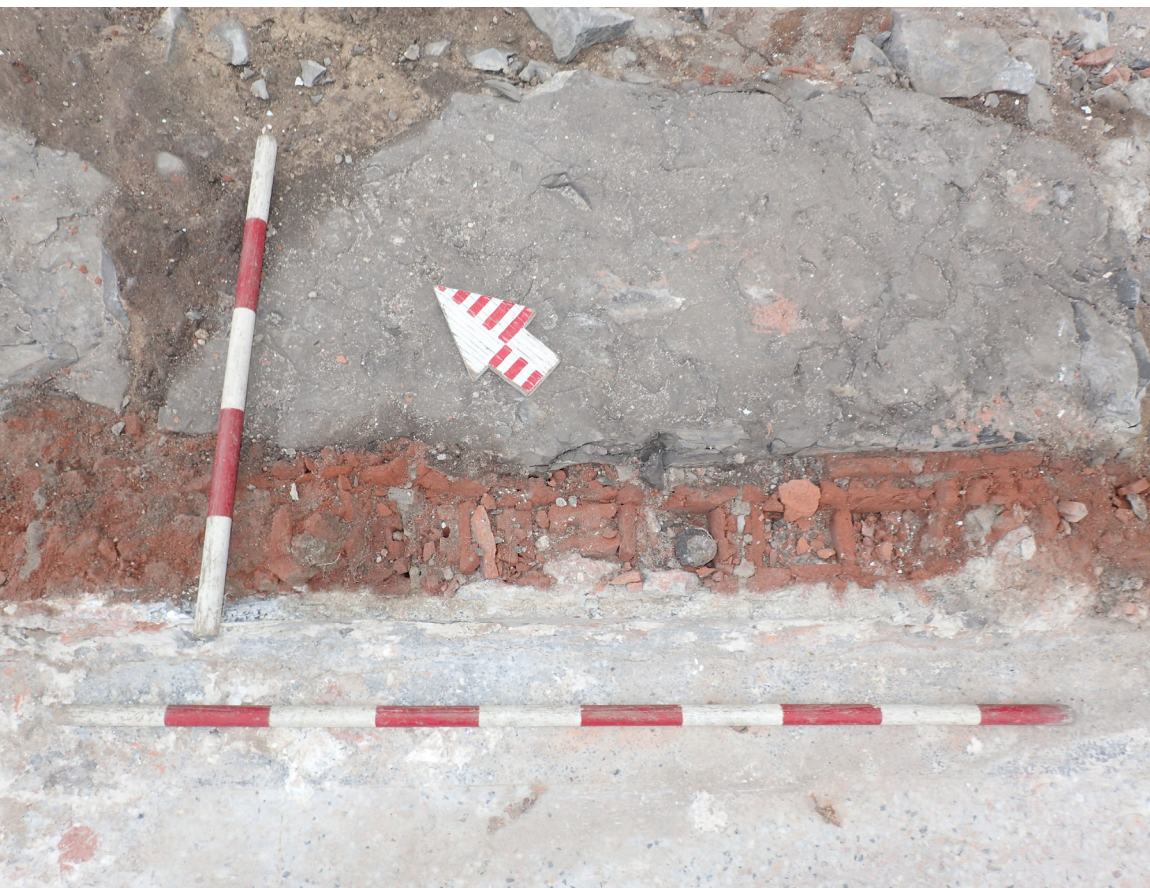
**Photo 4.10** Vue en plan vers l'est des briques alvéolaires du parement intérieur 3A114 (photo PATR23N12\_1364).

Le solarium en béton érigé en 1960 au coin nord-ouest du pavillon en T d'origine, est délimité par les murs de béton 3A102, 3A103 et les parements de briques alvéolaires 3A113, 3A116, 3A117 et 3A118 qui s'adossent aux murs en maçonnerie de pierre du pavillon de 1901. Ce volume architectural est imbriqué à l'ouest à une base d'ascenseur (voir sous-opération 3E). À l'intérieur du solarium, un mur en briques alvéolaires (3A114) sépare deux pièces représentées par les sous-opérations 3B et 3D. Les briques alvéolaires (photo 4.10) qui bordent les parements des murs de béton servaient notamment à faire passer la tuyauterie et le filage électrique. Des tuyaux en laiton gainés d'amiante ont été observés entre les briques. Du papier goudronné recouvert de mortier, probablement du ciment de portland, séparait les parements de brique des parois de béton.

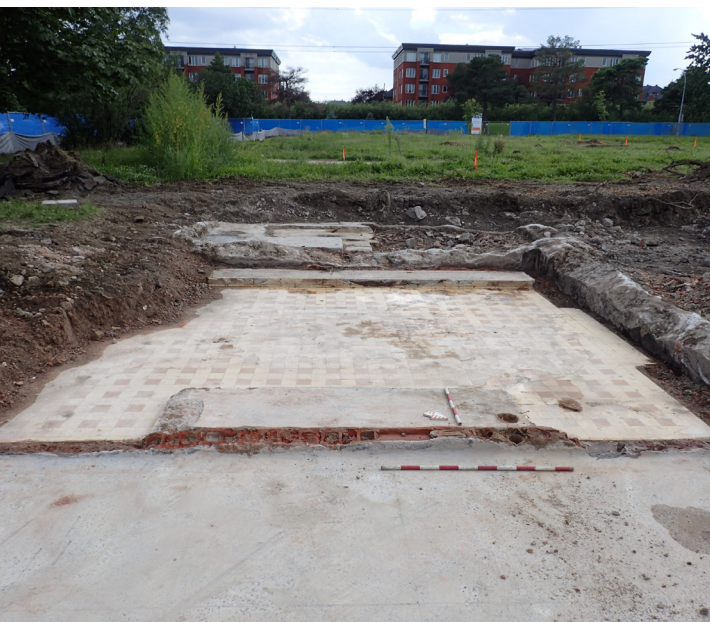
**Photo 4.12** Vue générale vers l'ouest de la sous-opération 3D (photo PATR23N12\_1381).

La sous-opération 3D désigne une autre pièce du solarium de 1960 dont le sol est recouvert d'un carrelage (3A112 ; photo 4.12). Le motif de ce carrelage forme une mosaïque de huit carreaux jaunes chamarrés beige pâle disposés autour d'un carreau central tacheté ocre chamarré jaune orangé. Chaque carreau mesure 10 cm de côté. Ce modèle de carrelage (solarium-1960-type-1, voir vignette p.66) est également documenté dans une salle d'eau d'un autre solarium situé plus au nord (voir sous-opération 6D et carrelage 6A110) et construit à la même époque. L'absence de drains de toilettes et de conduites d'eau dans la sous-opération 3D ne semble pas indiquer que cette pièce accueillait des installations sanitaires, contrairement à la sous-opération 6D. Une base de béton (3A110) légèrement surélevée, dotée d'un trou d'évacuation de 13 cm de diamètre localisé à proximité d'une conduite de fonte traversant le mur de séparation en brique 3A114, pourrait cependant avoir accueilli un lavabo ou un autre aménagement indéterminé, nécessitant un drain d'évacuation. Une autre base en béton rectangulaire et aux coins arrondis (3A108) fait face à l'ascenseur. Des clous tréfilés suivant un alignement nord-sud y étaient fixés. Cette base de béton devait accueillir un aménagement indéterminé, relié à l'ascenseur adjacent.

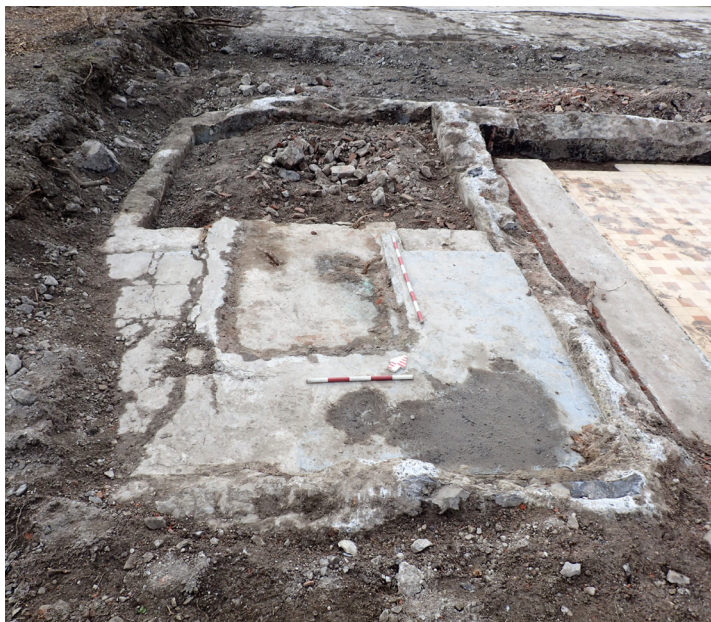
**Photo 4.13** Vue vers le nord de la base d'ascenseur et des vestiges 3A102, 3A104, 3A105, 3A106 et 3A107, de la sous-opération 3E (photo PATR23N12\_1382).

La cage d'ascenseur adjacente (sous-opération 3E) est délimitée par les murs de béton 3A102, 3A104, 3A105 et 3A102 et par la base 3A106 (photo 4.13). La surface de la base 3A106 est recouverte de peinture bleu vert. Trois tiges métalliques recourbées dépassent d'un enfoncement rectangulaire de la base et devaient servir à encrer le mécanisme de levage.

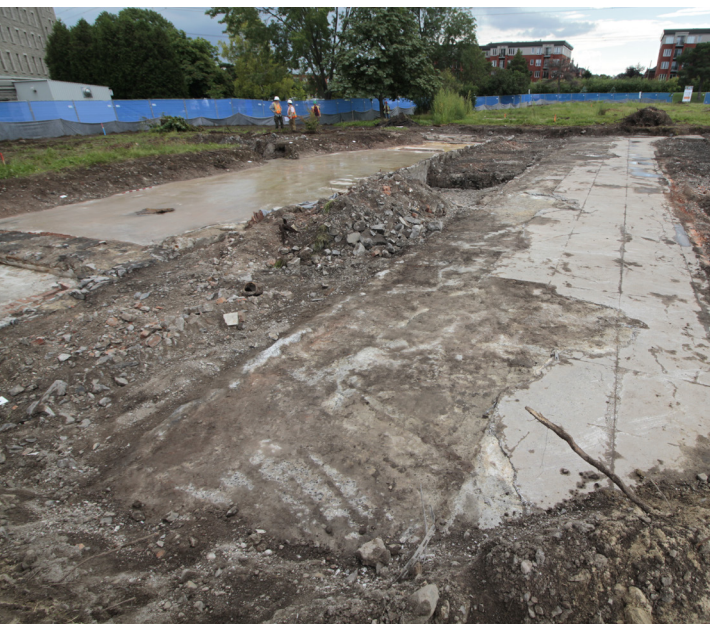
**Photo 4.14** Vue général vers l'ouest du corridor transversal, sous-opération 3F (photo PATR23N13\_0012).

La sous-opération 3F (photo 4.14) recoupe un segment du corridor transversal (3F) qui reliait autrefois le corridor central de l'aile Sainte-Marie à la buanderie et à l'atelier de couture. La surface intérieure de cette aire de passage est recouverte de dalles de terrazzo surmontant une dalle de béton (photo 4.15).

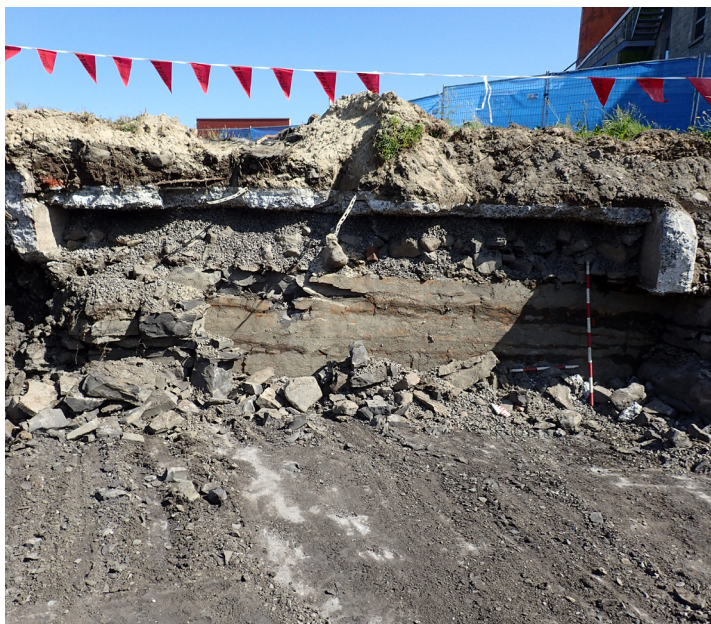
**Photo 4.15** Vue en coupe vers l'est du corridor transversal montrant le lit de pose en gravier du corridor, des dalles de terrazzo et des deux murs de béton formant les limites nord et sud (photo PATR23N12\_1417).

Le corridor est délimité par un mur de briques (3F105) au nord et un mur de béton (3F100) doté d'un empiètement au sud. Deux bases de béton (3F100 et 3F102) servant possiblement de seuils d'entrée sont aménagées au nord du corridor.

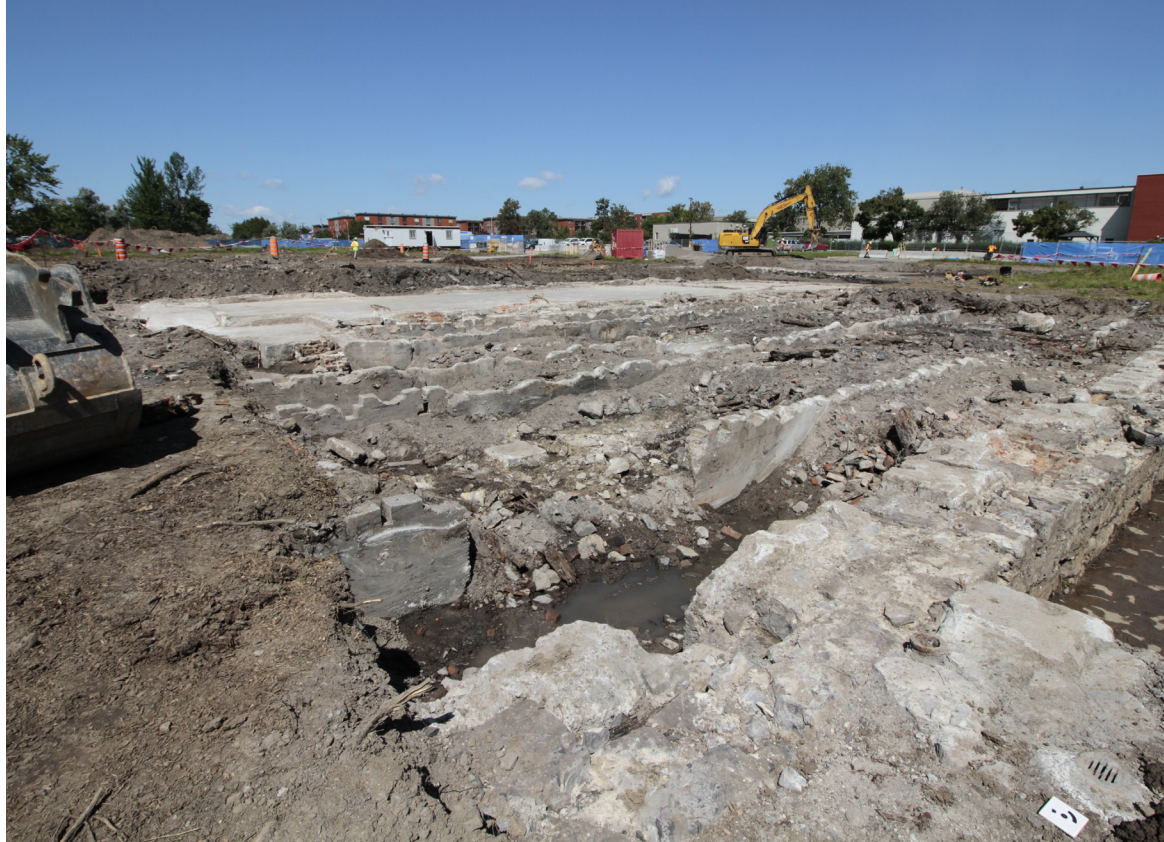
**Photo 4.17** Mur sud (vestiges 4A101/4A103) du pavillon, vue vers l'ouest (photo PATR23N12\_1429).

La sous-opération 4F forme le volume principal de l'un des pavillons en T d'origine (photo 4.16). Cet ensemble d'une largeur de 15,32 m est délimité par les murs 4A101/4A103 (photo 4.17) et 4A117, situés respectivement au sud et au nord. Ces murs en maçonnerie de pierre sont dotés de contreforts intérieurs et de comblement ponctuels en briques communes. Les murs sont doublés de parements intérieurs en béton qui présentent à leur surface des cavités concaves accueillant les solives de bois servant de soutien à l'ancien plancher du rez-de-chaussée. Les solives sont disposées à des intervalles plus ou moins réguliers. Elles s'appuient sur des murs de refend en béton (4A105, 4A107, 4A109, 4A111 et 4A115) dotés de cavités similaires à leur surface. Les murs ont une largeur de 0,20 m (8 po), une hauteur de 0,70 m à 1 m, et sont espacés à des intervalles plus ou moins réguliers, soit entre 1,84 et 3,30 m. Des percements dans les murs de béton permettent de faire passer la tuyauterie à travers le pavillon. Des bases en calcaire (4A122) posées directement sur le roc entre les murs de béton devaient supporter des piliers intérieurs. Le rez-de-chaussée est recouvert de dalles de terrazzo dont seuls quelques segments bordant les coins du bâtiment ont pu être conservés lors de la surveillance archéologique (photo 4.18). Un segment isolé de mur intérieur (4A113) en maçonnerie de pierre à parement double avec blocage est identifié au centre du bâtiment (photo 4.19). La fonction de ce vestige demeure inconnue, il est possible qu'il témoigne d'un état antérieur du pavillon.

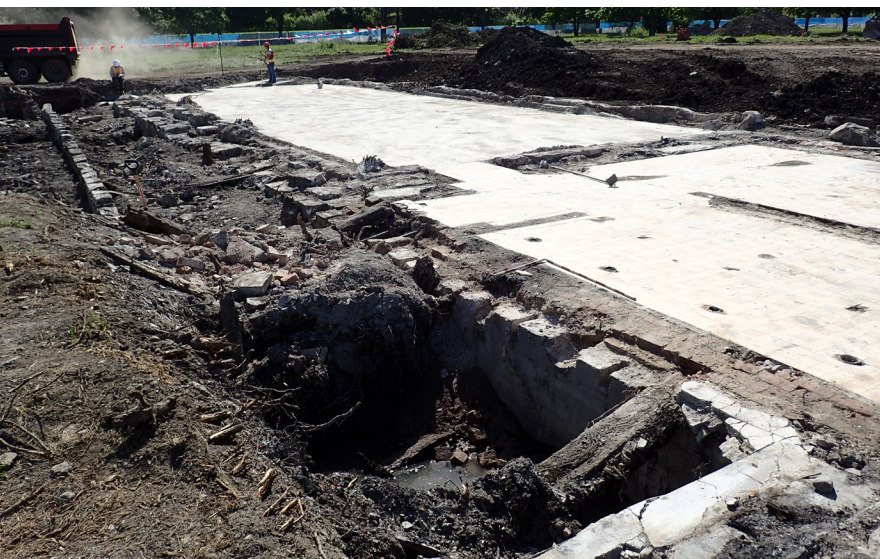
**Photo 4.18** Mur nord (vesige 4A117) du pavillon montrant une partie du terrazzo conservé au-dessus des solives. Vue vers l'ouest (photo PATR23N12\_1550).

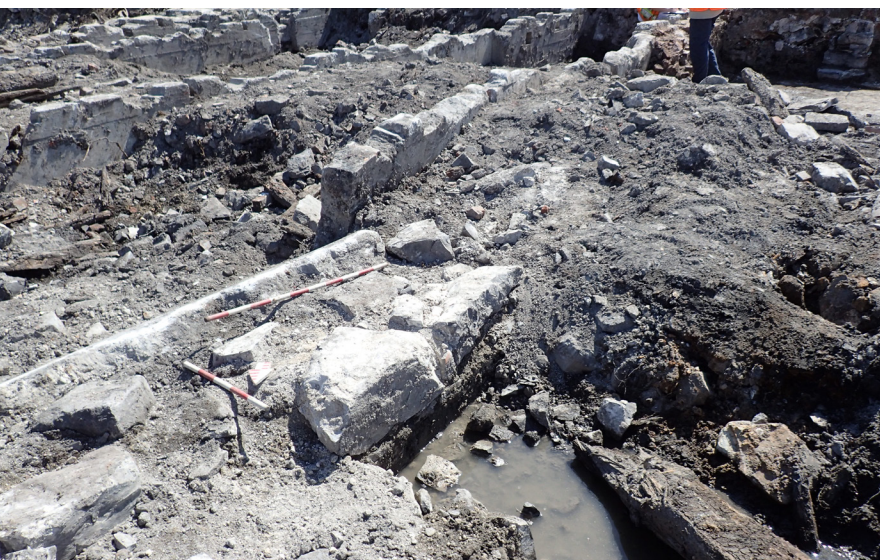
**Photo 4.19** Segment du mur intérieur 4A113 vue vers l'ouest (photo PATR23N12\_1488).

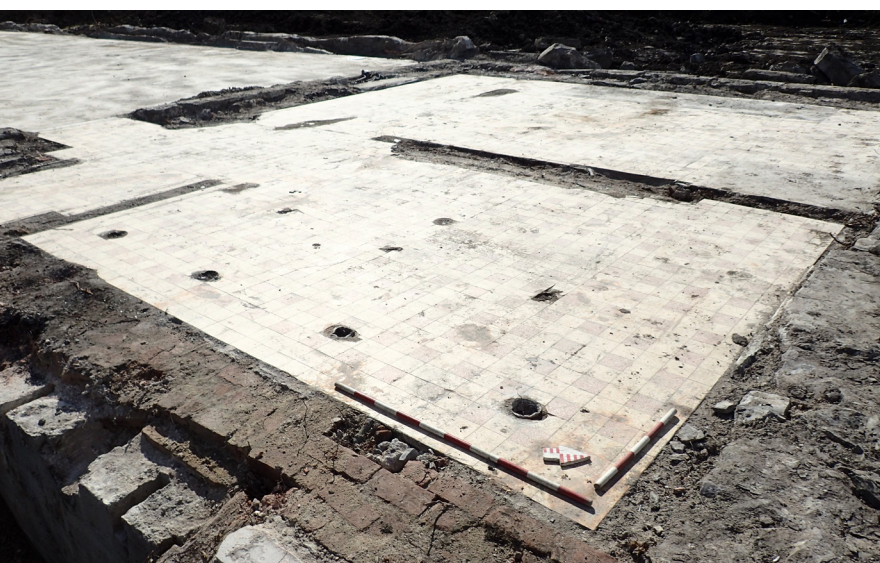
**Photo 4.20** Vue vers le nord-ouest du bloc sanitaire de la sous-opération 4B (photo PATR23N12\_1608).

La sous-opération 4B (photo 4.20) forme le retour nord du pavillon en forme de T. Il est délimité par les murs en maçonnerie de pierre 4A102, 4A104 et 4A119. Une ouverture aménagée au sud dans un mur de séparation de briques communes permettait de relier cet espace au volume principal du pavillon (4F). La pièce 4B est recouverte d'un carrelage en céramique formant une mosaïque de huit carreaux beige pâle tachetés de jaune, disposés autour d'un carreau rouge tacheté de rose (modèle pavillon\_type-1, voir vignette p.66). Chaque carreau mesure 10 cm de côté. Au bas des murs sont disposés des carreaux noirs de 15,5 cm de longueur sur 5 cm de hauteur. La partie sud de la sous-opération 4B abrite quatre drains de 9 cm de diamètre qui marquent l'emplacement d'anciennes toilettes. Au nord, une petite section rectangulaire, située contre le mur opposé aux cabinets de toilette de la salle sanitaire, est recouverte de terrazzo. Cette section est percée de deux ensembles distincts de tuyaux en cuivre, d'un diamètre respectif de 3,5 cm et de 5 cm, servant d'entrée d'eau et de sortie de drains pour des lavabos. Deux entrées aménagées sur le mur ouest (4A104) permettent de relier cette salle sanitaire à l'aire principale

du solarium construit en 1955 (4C). Un mur d'intimité sépare l'aire des cabinets de toilette de l'aire des lavabos. De part et d'autre, deux entrées distinctes aménagées dans le mur est (4A102) permettent d'accéder à la salle sanitaire depuis l'extérieur. Un petit lavabo était installé juste au sud de l'entrée nord. Deux grilles de drainages situées au centre des espaces nord et sud permettent de recueillir les eaux de nettoyage et de ruissellement, afin d'assurer la propreté des lieux. Un fragment de cuvette de toilette en porcelaine commune a été récupéré dans le lot 4B99, lors du nettoyage manuel de cet espace à la suite de l'excavation mécanique.

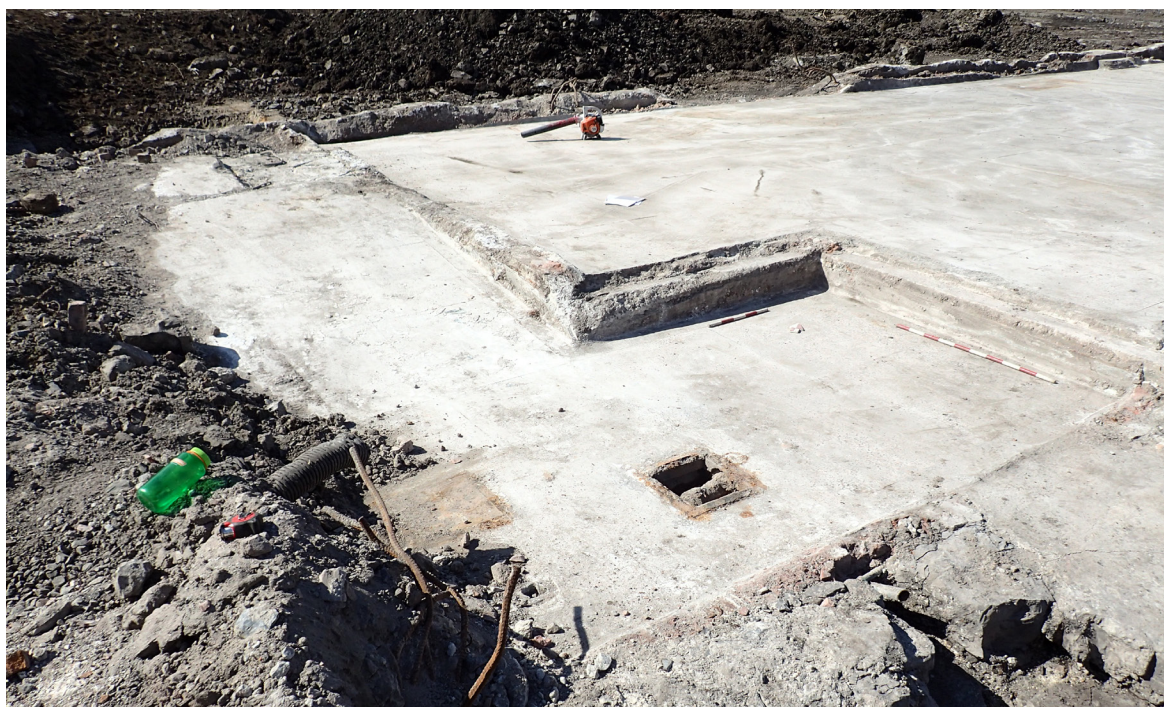
**Photo 4.21**

Vue vers le nord-est de la sous-opération 4E (photo PATR23N12\_1565).

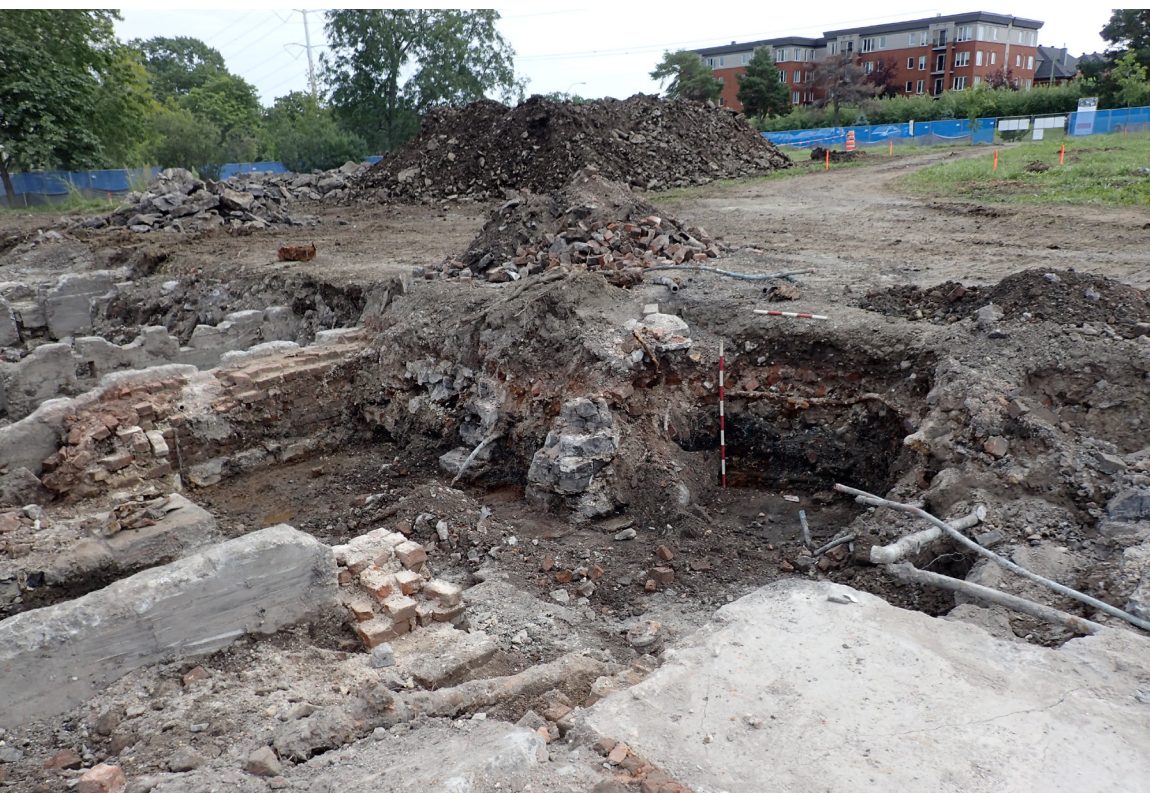
**Photo 4.22**

Vue vers le sud-ouest de la sous-opération 4D (photo PATR23N12\_1403).

Cet espace était possiblement connecté à une autre pièce isolée du pavillon d'origine située juste au sud. Cette pièce située plus bas dans un demi-sous-sol (sous-opération 4D ; photo 4.22) est délimitée par des murs en briques communes montés sur des semelles de pierres (4A111 et 4A114). De nombreuses conduites métalliques en fonte et en laiton, provenant probablement du corridor central de l'aile Sainte-Marie (voir sous-opération 8A), convergent à cet endroit du pavillon d'origine pour ensuite se disperser à l'intérieur du pavillon.

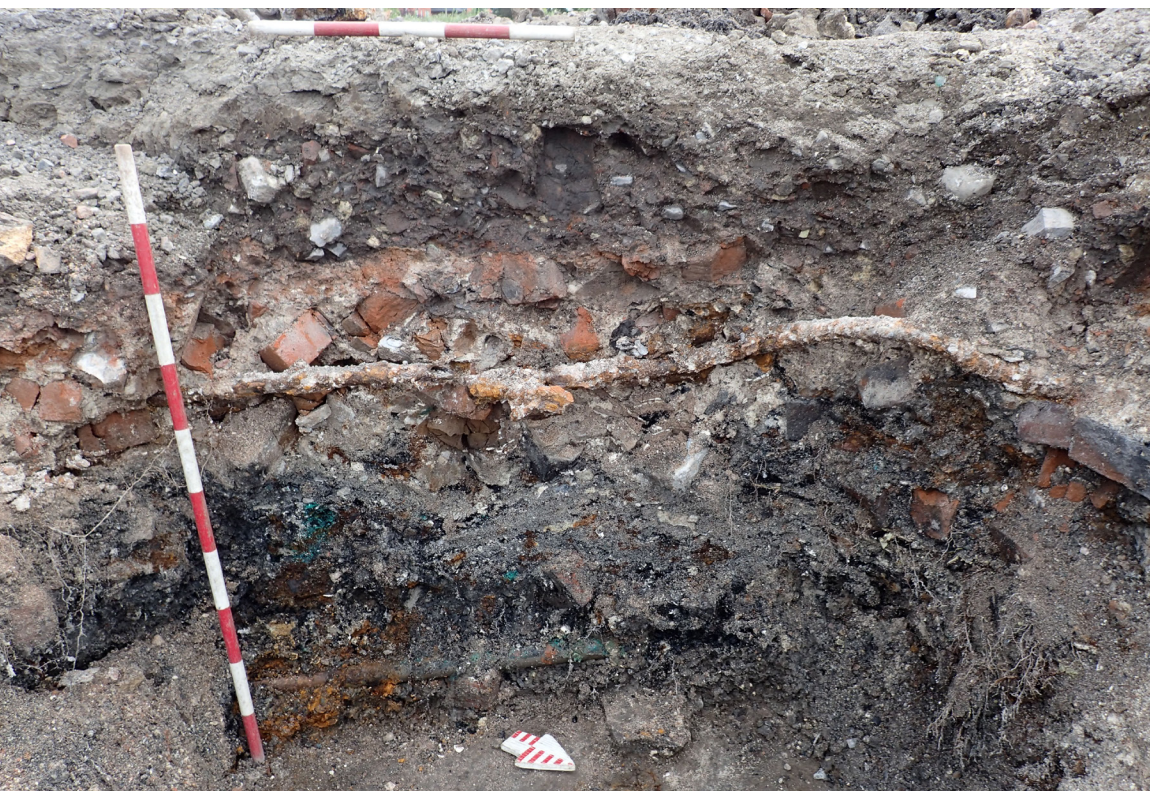
**Photo 4.23** S o u s -  
opération 4D, paroi ouest  
(photo PATR23N12\_1405).

L'examen de la paroi ouest de la sous-opération 4D (figure 4.5 ; photo 4.23) montre la succession des dépôts anthropiques qui ont été accumulés dans cette pièce du pavillon lors de son occupation et à la suite de sa démolition, après l'incendie de 1977. Sous le remblai post-démolition (4D1) qui a été mis en place vers 1978 et le niveau de démolition du bâtiment (4D2), on observe une couche (4D3) de sol blanc grisâtre à gris foncé noirâtre qui comportait beaucoup de charbon de bois et de cendre, ainsi que des pièces métalliques cuivreuses et ferreuses et des isolateurs à fils électriques de forme tubulaire portant l'inscription « A M C ». Ce dépôt qui témoigne d'activités de combustion ou de l'incendie de 1977 (4D3) surmonte une couche (4D4) plutôt mince d'argile limoneuse gris foncé, comportant des inclusions variées, qui se seraient accumulées à la suite d'accumulation d'eau, vraisemblablement sur une longue période.

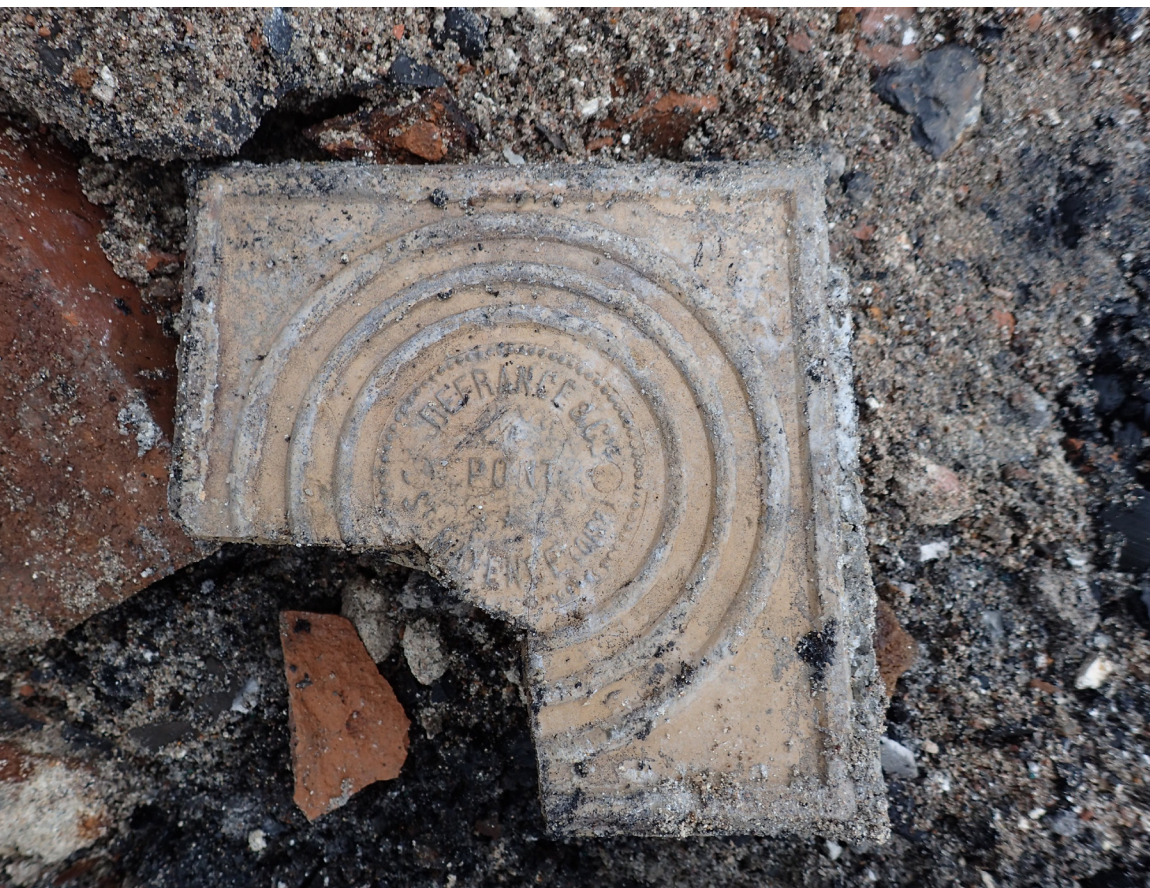
**Photo 4.24** Carreau  
de céramique réfractaire de  
la compagnie Defrance & co  
de Saint-Maxence en Oise  
(photo PATR23N12\_1399).

Plusieurs carreaux de céramique, en grès grossier non-glaçuré, ont été récupérés dans cette pièce (photo 4.24). L'un des modèles de carreaux porte des inscriptions indiquant qu'il a été fabriqué en France par la compagnie Defrance & co à Saint-Maxence en Oise. L'entreprise fondée en 1882, change de nom au début des années 1920 et ferme ses portes en 1992 (Clarisse 2011). Ces carreaux de céramiques importés de France remontent vraisemblablement à la construction initiale du pavillon. Compte tenu de leur matériau en grès grossier non-glaçuré, il pourrait s'agir de carreaux réfractaires ou résistants à la chaleur qui recouvraient les murs ou le plafond de la pièce 4D. Le fait que ces céramiques soient non-glaçurées suggère également un usage fonctionnel ou spécialisé plutôt que purement décoratif. La présence de ces céramiques dans la pièce 4D dans laquelle ont été observés d'épais dépôts charbonneux, d'où émergent plusieurs conduites de laiton et une large conduite de fonte, semble indiquer qu'il devait s'agir d'une salle des machines ou d'une chaufferie d'appoint à la chaufferie principale de l'établissement situé au

centre du complexe hospitalier. Deux autres modèles de carreaux récupérés dans la même pièce, ont été également vraisemblablement produits en France d'après leurs inscriptions moulées en relief sur le revers, soit respectivement : « LOUIS FSCOYER/TERTRE/BELE [...] » et « [...] /DE/CANTELEU/LES LILLE ».

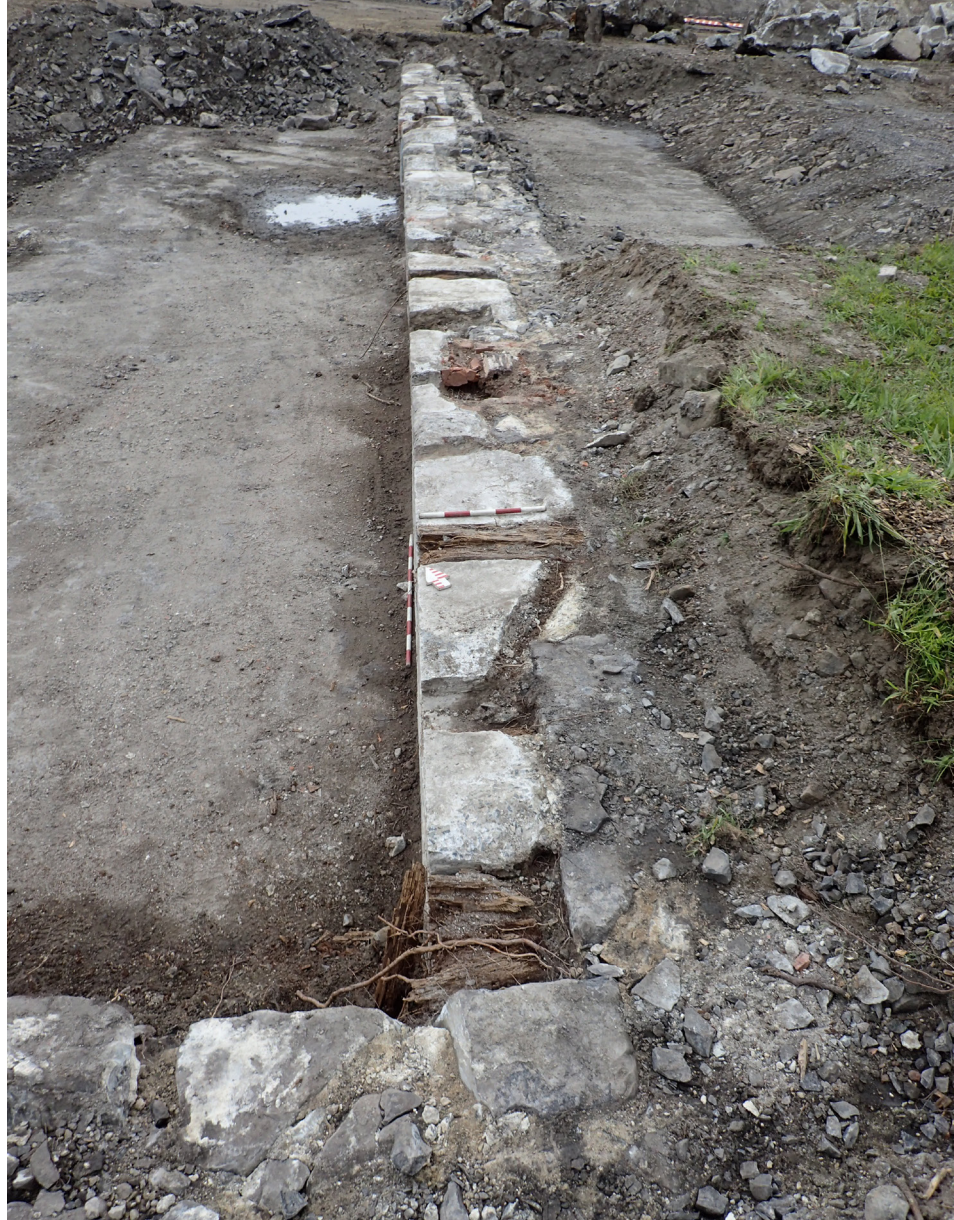
**Photo 4.25** Vue vers l'ouest du mur sud du pavillon, vestige 5A103 (photo PATR23N12\_1807).

Les sous-opérations 5D et 5E forment le corps principal du pavillon d'origine. Cet ensemble d'une largeur de 15,29 m et d'une longueur de 30,11 m (incluant les murs 8A101 et 8A103 qui se poursuivent dans l'opération 8), est délimité par les murs 5A100, 5A101/8A101 et 5A103/8A103 (photo 4.25). Ces murs en maçonnerie de pierre sont dotés de contreforts intérieurs doublés d'un parement intérieur en béton. Un parement de brique alvéolaire (photo 4.26) sépare le corps principal du pavillon de pierre d'une autre pièce d'un solarium construit en 1960 situé plus à l'ouest, à l'extérieur de l'emprise des travaux. Les parements intérieurs et les murs de refend en béton présentent à leur surface des cavités concaves accueillant les solives de bois (5A200) de l'ancien plancher du rez-de-chaussée sur lequel devait être posé le terrazzo. Les solives sont formées de demi-rondins de 0,21 à 0,23 m (9 po) de diamètre et sont plus ou moins espacées aux 0,92 m (3 pi). Un seul (5A107) des anciens murs de refend intérieurs en béton a été conservé lors de l'excavation mécanique préalablement à l'arpentage et à l'enregistrement des vestiges. Le mur de béton s'imbrique à une section de béton aménagée dans le parement intérieur du mur ouest (5A100, voir photo 4.27), deux autres sections de béton similaires imbriquées dans le mur ouest laissent deviner l'emplacement de deux autres murs de refend intérieurs en béton. Des bases en calcaire (5A110) posées directement sur le roc entre les murs de béton devaient supporter des piliers intérieurs.

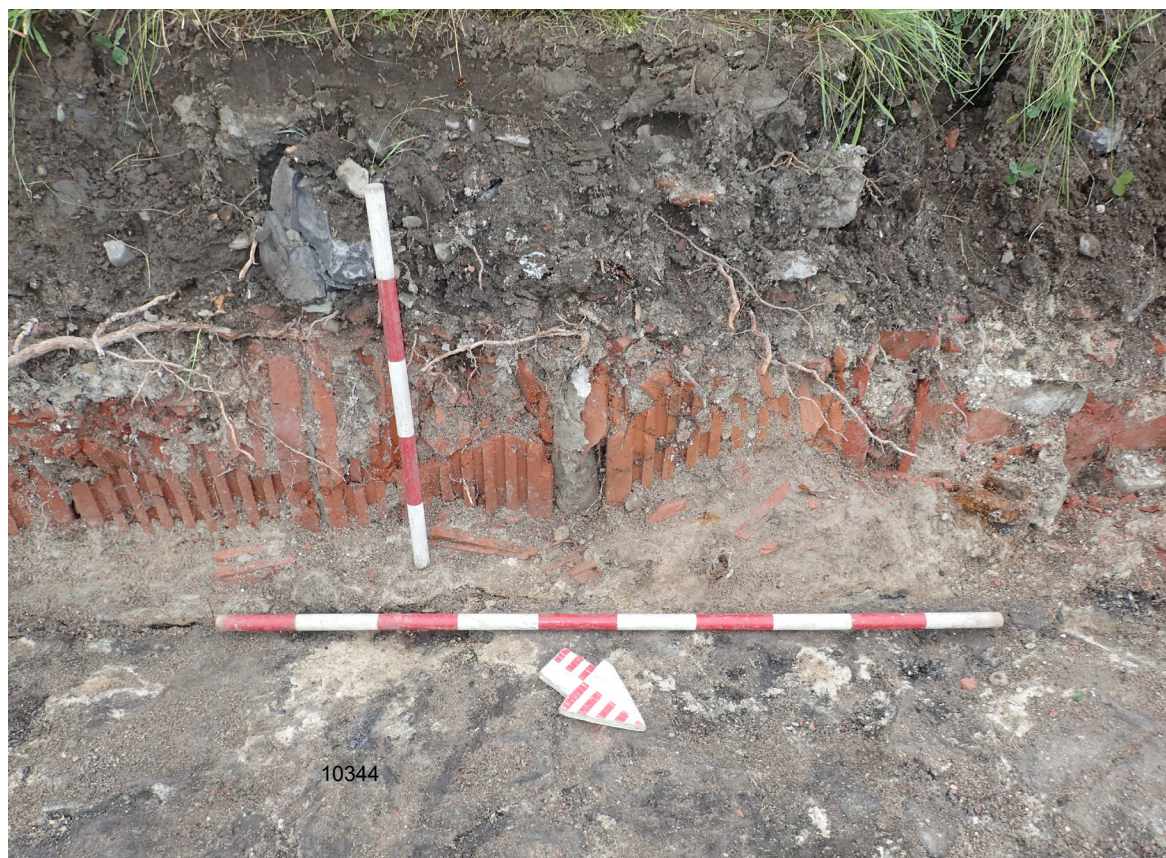
**Photo 4.26**  
Parements gaufrés des  
briques alvéolaires,  
vue vers l'ouest (photo  
PATR23N12\_1649).

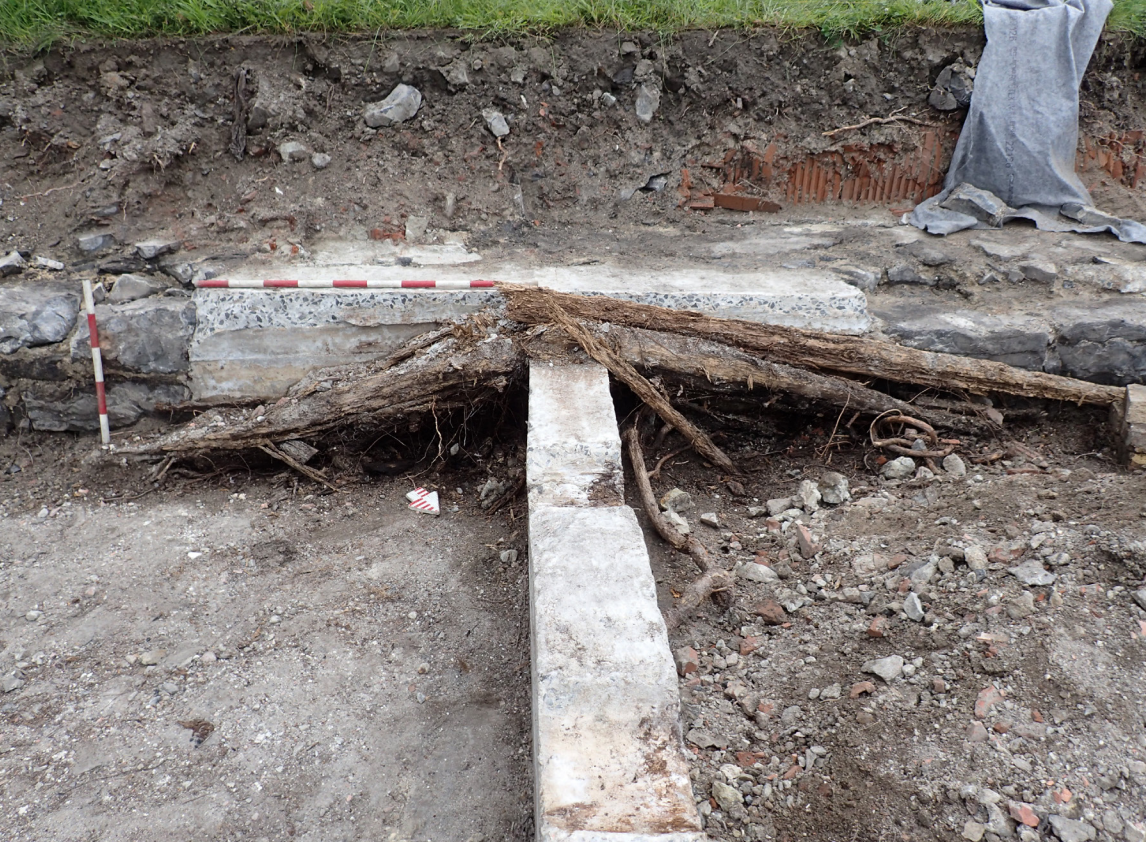
**Photo 4.27**

Imbrication de béton du mur de réfend 5A107 et solive 5A200, vue vers l'ouest (photo PATR23N12\_1793).

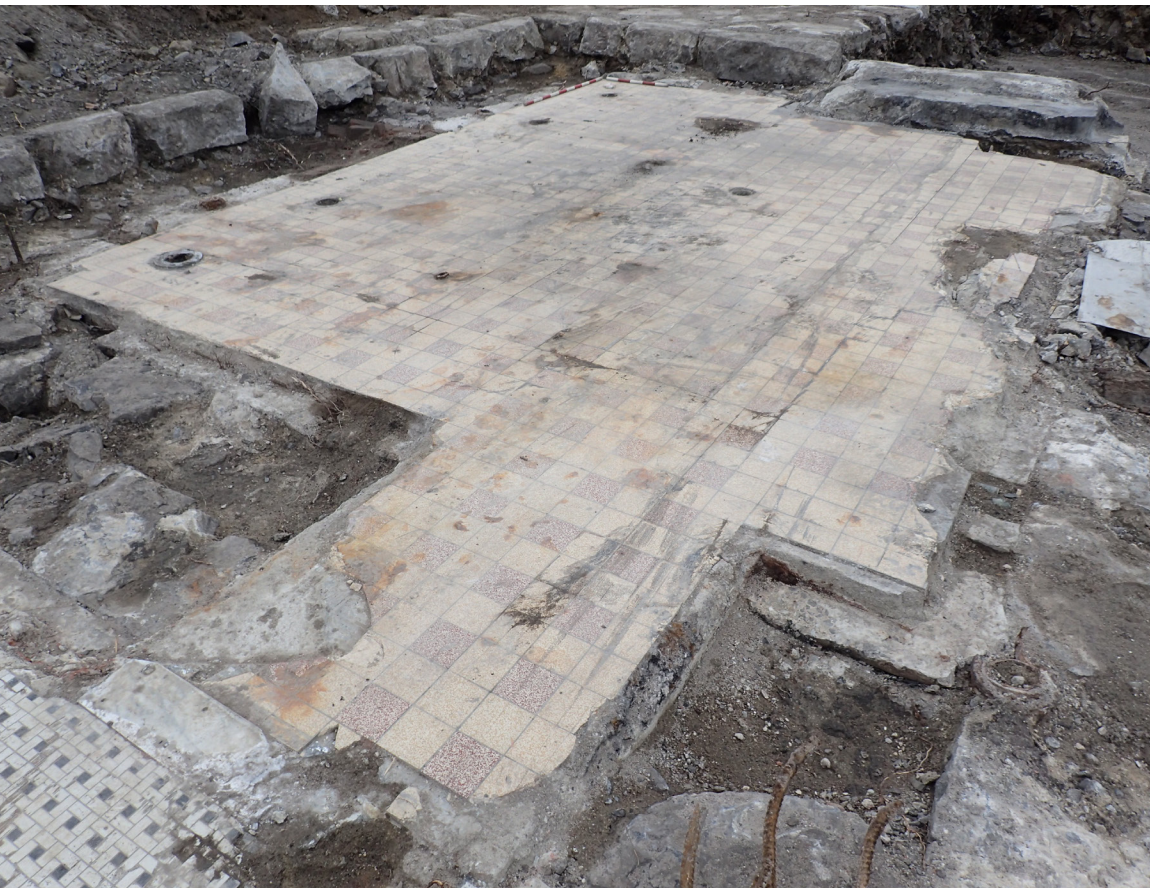
**Photo 4.30**

Vue générale vers le nord-est de la base de tourelle nord du pavillon, sous-opération 5C (photo PATR23N12\_1749).

La sous-opération 5C (photo 4.30) recoupe la base de la tourelle nord du pavillon d'origine de 1901, qui est délimitée par les murs en maçonnerie de pierre 5A101, 5A102 et 5A105 et s'imbrique au mur nord (5A101) du corps principal du pavillon de pierre. Des fragments d'au moins trois bouteilles de boisson gazeuse en verre incolore de marque Coca-Cola, fabriquées par la Dominion Glass co. en 1956, ont été récupérés dans le lot de nettoyage du mur 5A105 (Lockhart, Schriever, et Lindsey 2013). Le sol de cette pièce est recouvert d'un carrelage formant une mosaïque de huit carreaux de 10 cm d'aspect beige pâle tachetés de jaune disposés autour d'un carreau rouge de même dimension tacheté de rose. Il s'agit du même modèle de carrelage (modèle pavillon\_type-2, voir vignette p.66) que celui observé dans le retour en T nord du pavillon de l'opération 4 (sous-opération 4B) et au bas de la tourelle nord d'un autre pavillon rectangulaire documenté plus au sud (sous-opération 9D). Un tuyau de 17 cm de diamètre et trois tuyaux en métal plombifère de 10 cm de diamètre, servant probablement de drain d'évacuation de toilettes, traversent le carrelage dans la portion nord de la pièce 5C. Un drain de 11,5 cm de diamètre, qui était recouvert d'une grille ayant été récupérée lors du nettoyage de surface, est disposé au centre de la pièce. L'ensemble est complété par un petit tuyau en métal ferreux de 5 cm de diamètre dont l'usage est indéterminé.

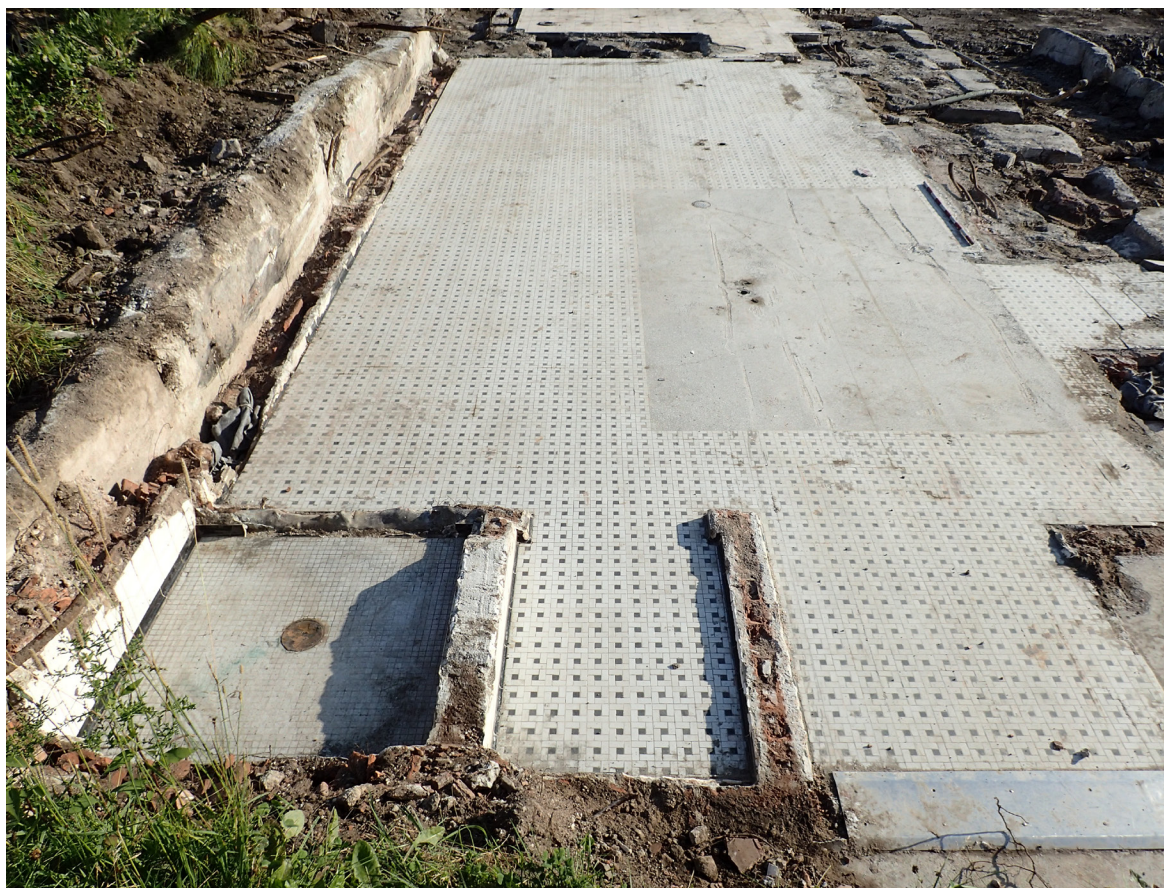
**Photo 4.31**

Vue générale vers l'est d'une pièce d'un solarium de 1960, sous-opération 5B (photo PATR23N12\_1691)

La sous-opération 5B (photo 4.31) recoupe une pièce d'un solarium érigé en 1960, situé au coin nord-ouest du pavillon rectangulaire d'origine de 1901. Il est délimité par des murs de béton (5A109, 5A110 et 5A112) dotés de pilastres intérieurs en béton armé parementé de briques alvéolaires. Des ouvertures aménagées dans les murs est et ouest donnent accès aux autres pièces du pavillon et du solarium. Le sol est principalement recouvert de carrelage à l'exception d'un périmètre rectangulaire formé de quatre dalles de terrazzo (5A111, voir photo 4.32). Un cubicule de douche (5B1) bordé d'un autre cubicule servant possiblement de cabine de déshabillage est aménagé au coin nord-ouest de la pièce sanitaire (photo 4.33). Le motif spécifique du carrelage de la douche ne se répète que dans un seul autre des autres pavillons qui a été documenté (voir opération 9, carrelage 9A119). Des sacs de lessive, dont certains contenant d'autres sacs de lessives, ont été retrouvés empilés dans la douche (photo 4.34). Une partie des 55 sacs en tissus bleus, verts, blancs ou gris portaient des inscriptions apposées directement sur le tissu ou sur des patches sur lesquels étaient inscrits (photos 4.35, 4.36, 4.37 et 4.38) : Souille, Souillé ou A Souille ; Ratine ; Lingerie-Générale ; Hôpital St-Jean-de-Dieu ; MASEG(?) ; St-Thérèse ; St-Anette ; ND. Merci ; ND. Paix. Ces poches de lessive proviennent de différents pavillons de l'aile Sainte-Marie ainsi que d'autres ailes de l'hôpital Saint-Jean-de-Dieu.

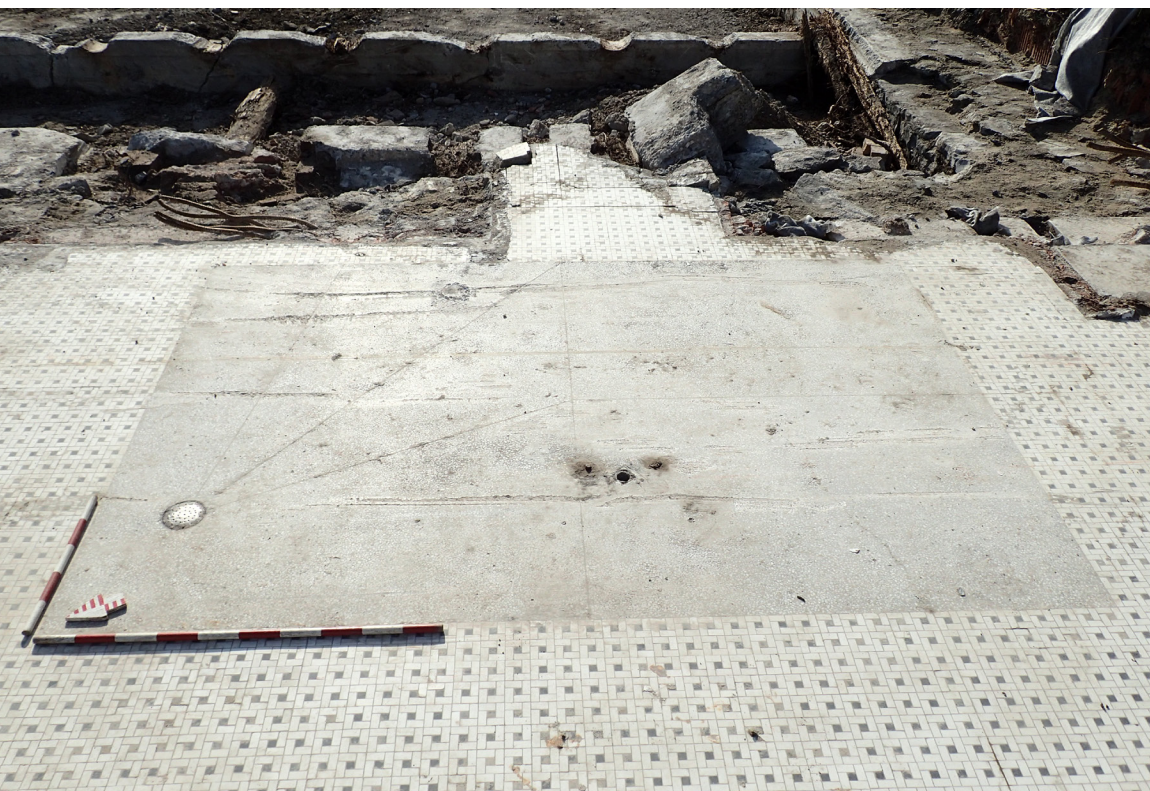
**Photo 4.32** Périmètre d'un terrazzo entouré de carrelage, vue vers le sud (photo PATR23N12\_1712).

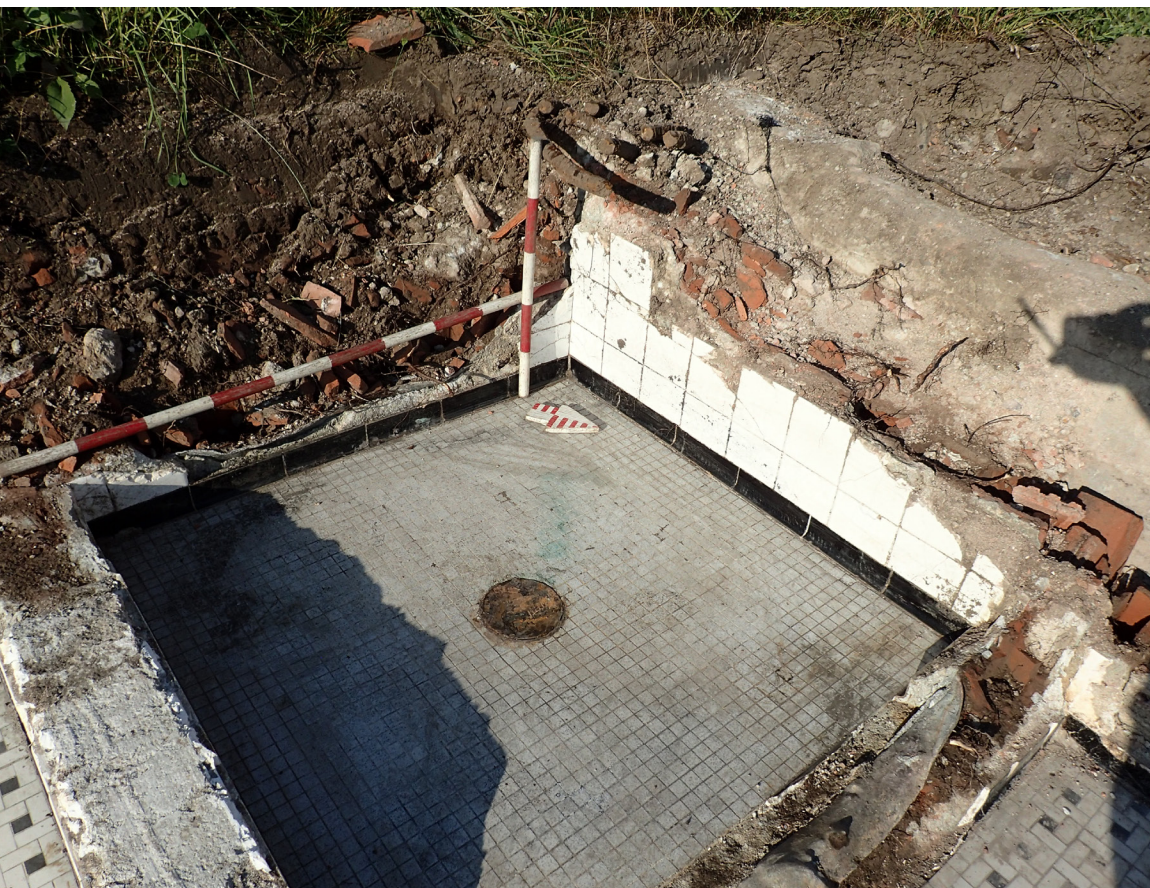
**Photo 4.33** Cubicule de douche, vers le nord-ouest, lot 5B1 (photo PATR23N12\_1698).

| No. | Type | Matériau | Long.<br>(m) | Larg.<br>(m) | Haut.<br>(m) | Alti.<br>S.(m) | Alti.<br>B.<br>(m) | Description | Interprétation |
|---|---|---|---|---|---|---|---|---|---|
| 5B1 | Sol | Carrelage | 0,92 | 0,85 | N/D | 30,47 | N/D | Carrelage intérieur d'une douche présentant à petits carreaux gris piquetés noirs au fond. Des carreaux rectangulaires et incurvés noirs forment la bordure extérieure de la douche. Les parois sont formées de carreaux blancs. Une grille à maillage fin recouvre le drain au fond. | Recouvrement du sol et des parois d'une douche. |
