**Surveillance archéologique dans le cadre  
des travaux d'excavation pour la construction  
de la nouvelle maison des aînés  
(MDA) Jeanne-Le Ber à Montréal.**

**Volume 1 :  
Rapport et  
annexe 1**

**Sur l'ancienne aile des femmes de  
l'Hôpital Saint-Jean-de-Dieu,  
BjFj-236.**

**Surveillance archéologique dans le cadre des travaux d'excavation pour la construction de la nouvelle maison des aînés (MDA) Jeanne Le Ber à Montréal. Sur l'ancienne aile des femmes de l'Hôpital Saint-Jean-de-Dieu, BjFj-236.**

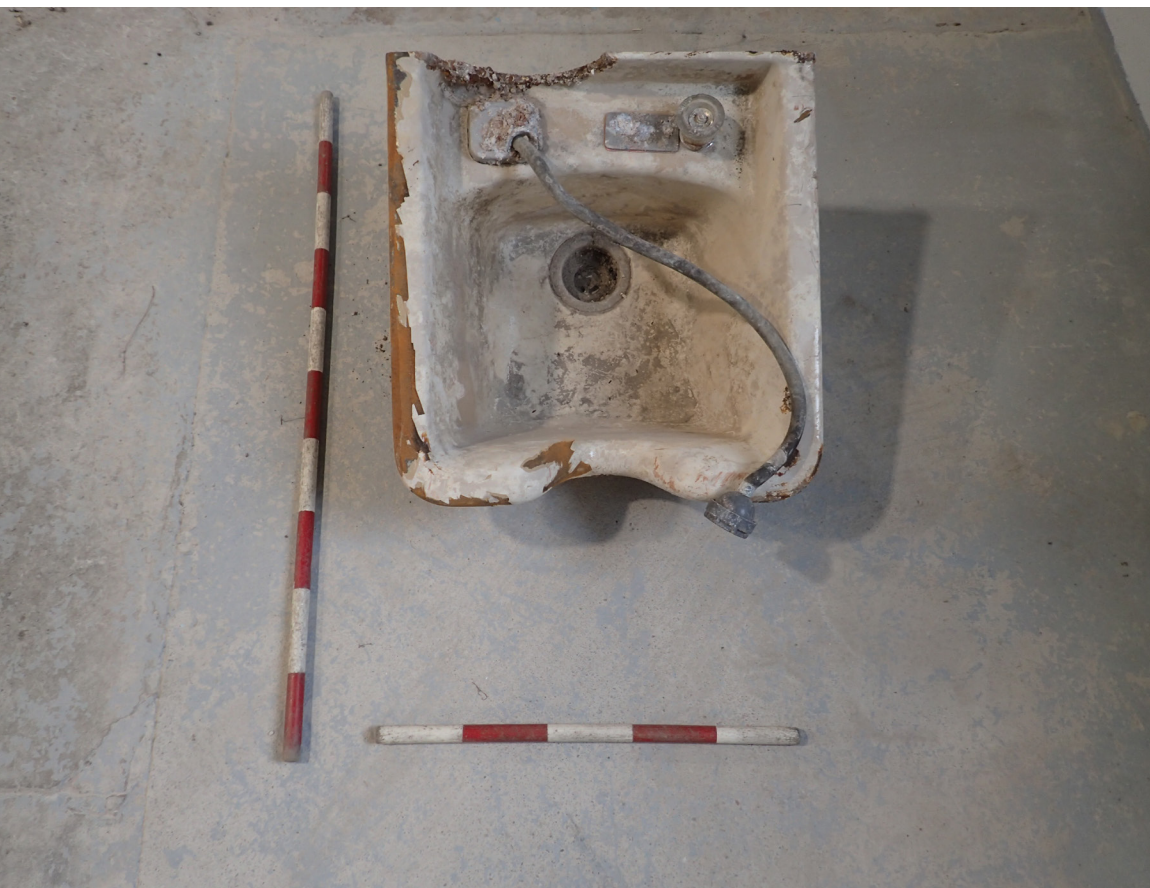
**Photo 4.40** Lavabo en fonte émaillée blanche destiné au lavage des cheveux, de marque Belvedere, lot 5B99 (photo PATR23N12\_2432).

Un lavabo en fonte émaillée blanche destiné au lavage des cheveux a été retrouvé lors de l'excavation mécanique (photo 4.40). Le lavabo a été conçu par l'entreprise Belvedere, fondée en 1927, qui se spécialise dans la manufacture et la vente de fournitures de salons de coiffure. Non loin de là, une bouteille de lotion pour cuir chevelu à usage dermatologique a été récupérée dans la salle sanitaire (5B99). Son composé médicamenteux, le bétaméthasone (0,1 %), est utilisé pour traiter les affections inflammatoires cutanées telles que l'eczéma (National Center for Biotechnology Information, s. d.). Une concentration de fragments de miroir (5B2) a été retrouvée à 3,50 m à l'ouest du mur 5A102. L'ensemble de ces éléments récupérés dans la même pièce semblent indiquer la présence d'un salon de coiffure à l'intérieur de la pièce 5B.

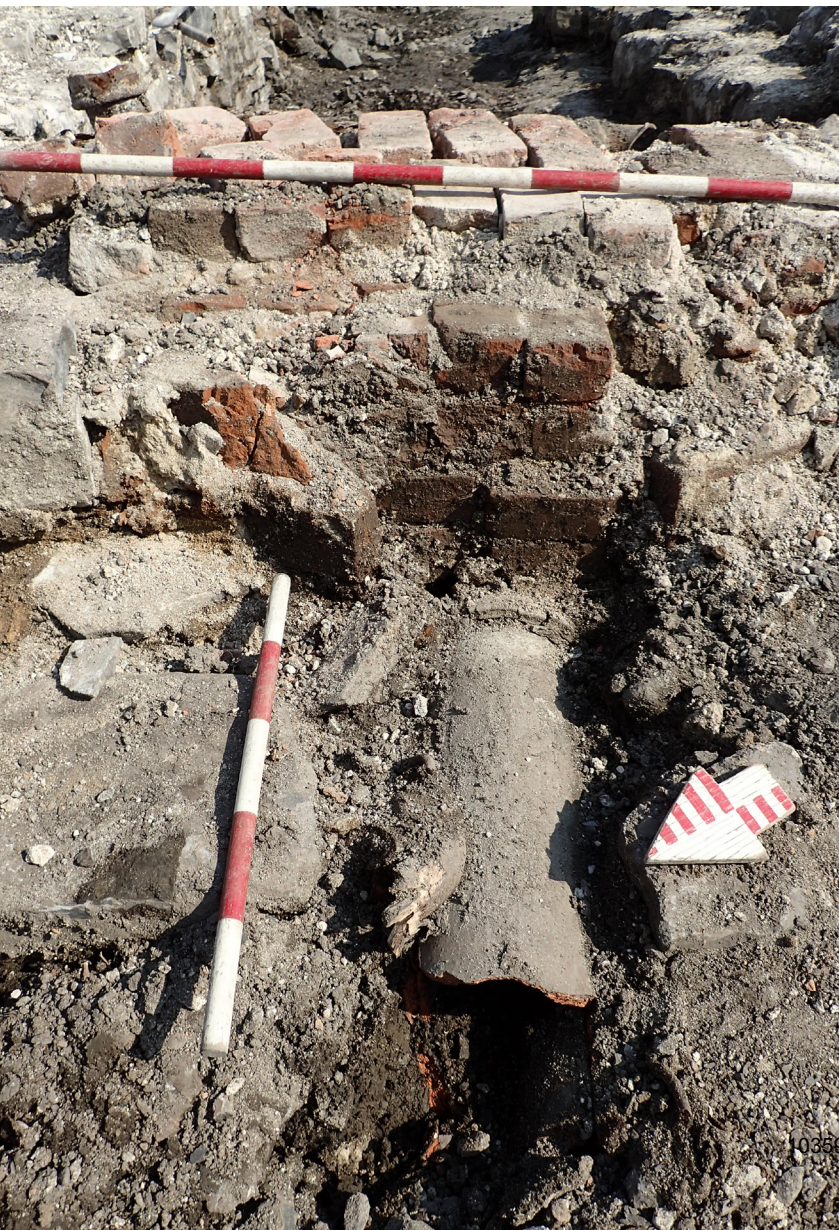
**Photo 4.42** Vue vers le sud de la onduite de grès passant sous le mur de brique intégré dans le mur nord, vestige 6A114 (photo PATR23N12\_2005).

La surface intérieure du retour nord du pavillon en T est recouverte d'un carrelage (6A112) formant une mosaïque de losanges et de triangles, gris et beige jaunâtre, alternés entourés de losanges et de triangles rouge et gris pâle piqueté. Ce modèle de carrelage (pavillon\_type-3, voir vignette p.66) a été uniquement observé dans cette pièce et diffère grandement des modèles en damier ou de mosaïque carrés recouvrant la surface intérieure des autres salles d'eau des pavillons d'origine. Cette section du bâtiment présente un mur de refend en pierre (6A103) rapproché du mur extérieur ouest (6A101), qui donne accès à un espace en contrebas, dans lequel passe une large conduite d'évacuation des eaux usées en grès glaçuré de 0,20 m (8 po) de diamètre qui s'écoule du nord vers le sud (photo 4.42). La conduite est surmontée d'un segment de briques encastré dans le mur 6A104. Des fragments d'une large conduite en fonte et plusieurs drains d'évacuation en métal ferreux et tuyaux en laiton ont également été retrouvés au-dessus de ce tuyau d'égout (photo 4.43). Ces conduites semblent indiquer que cette pièce du pavillon servait probablement de salle d'eau et était possiblement réservée à des usages sanitaires, comme il a été observé pour la pièce 4B du pavillon jumeau localisé juste au sud.

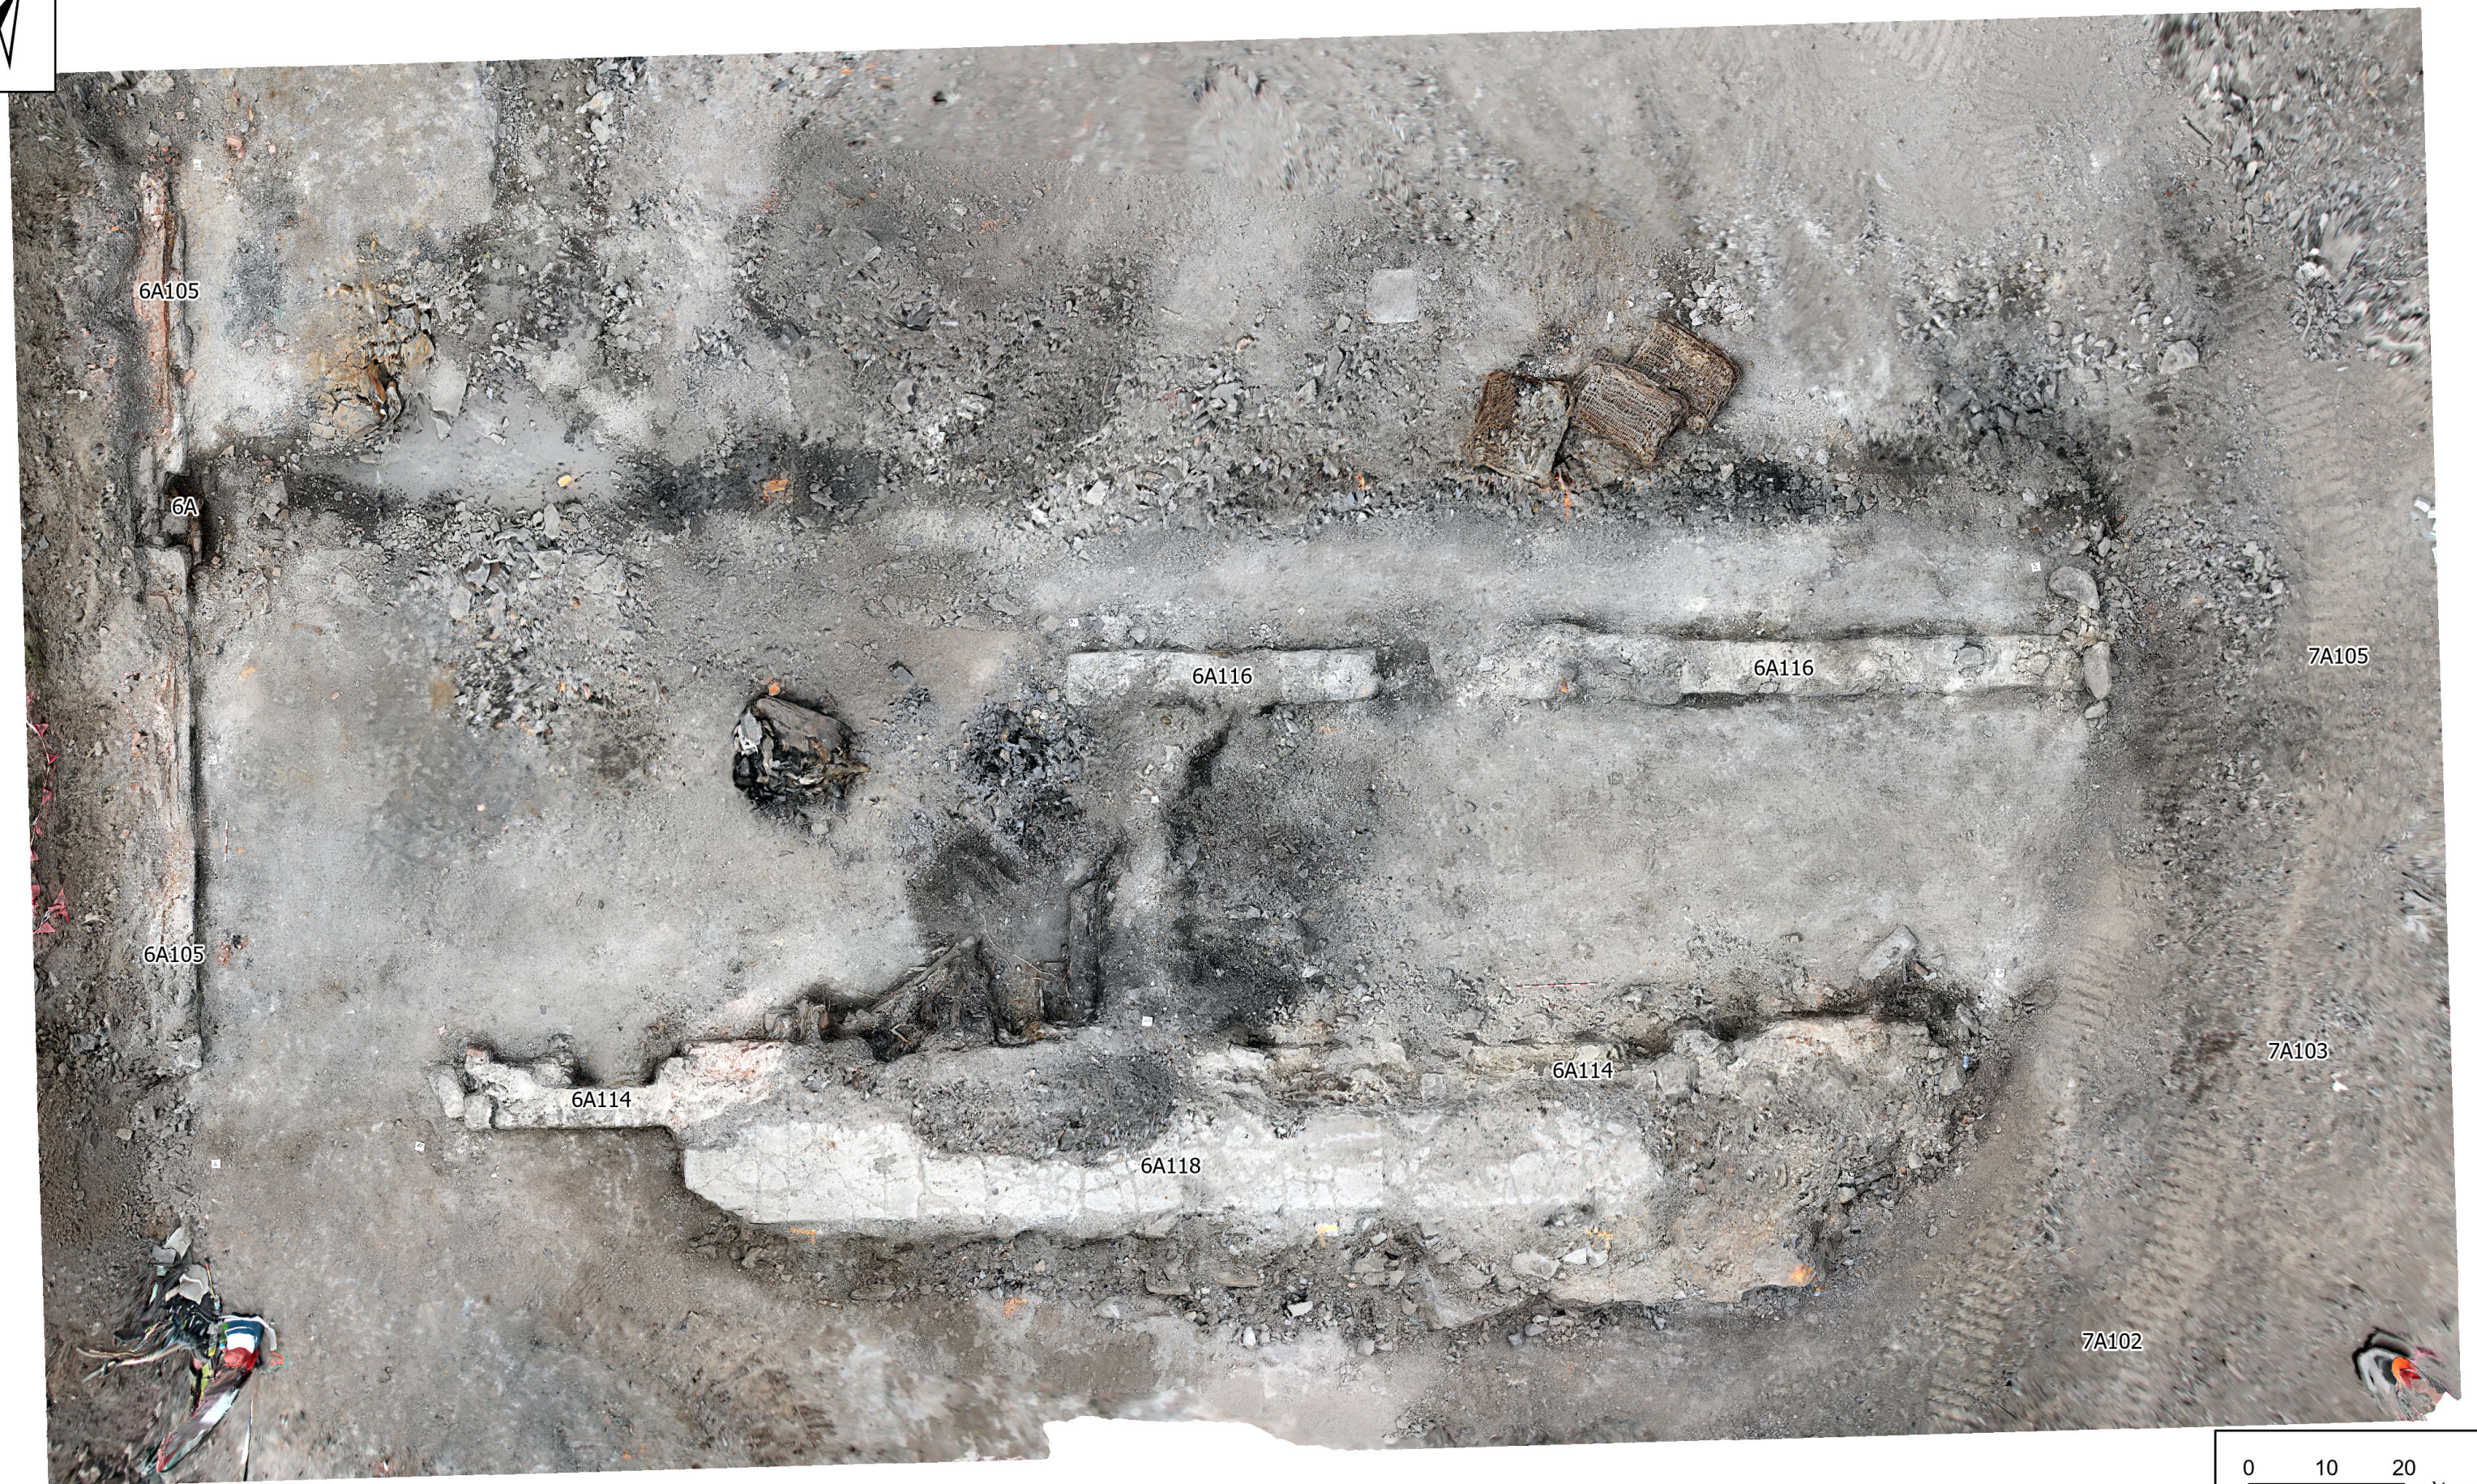
Figure 4.7

Photogrammétrie géoréférencée des vestiges de l'opération 6, dérivé du modèle 3D.

Les opérations 6 et 7 sont localisées au centre Nord de l'aire des travaux (plan 4.6 ; figure 4.7 ; tableau 4.6) dans l'emprise de l'aile B de la maison des aînés Jeanne-Le Ber en construction. L'opération 7 (photo 4.41) a fait l'objet d'une surveillance archéologique accélérée et ciblée, visant à libérer l'emprise d'une base d'ascenseur pour la nouvelle maison des aînés, requérant des forages pour la mise en place de pieux. L'opération 6 a fait l'objet d'une surveillance archéologique de ses portions nord et centrale, puis d'un inventaire manuel localisé dans un petit espace situé au long du mur sud (6A114). La sous-opération 6A recoupe l'aire d'excavation mécanique générale de l'opération 6, tandis que les sous-opérations 6C et 7A recoupent l'emprise de l'un des pavillons en T d'origine de l'aile Sainte-Marie. La sous-opération 6D correspond à un solarium érigé en 1960.

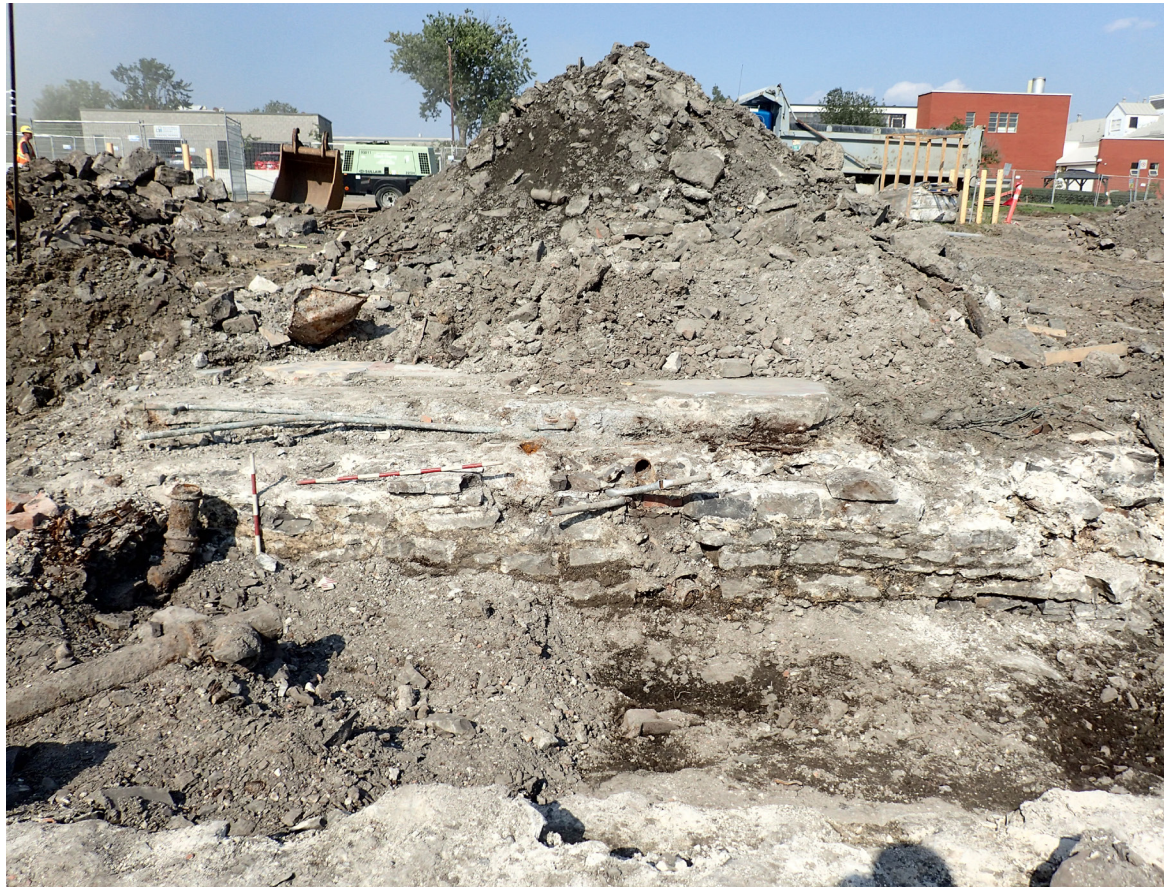
**Photo 4.43** Parement est du mur 6A103 (photo PATR23N12\_2009).

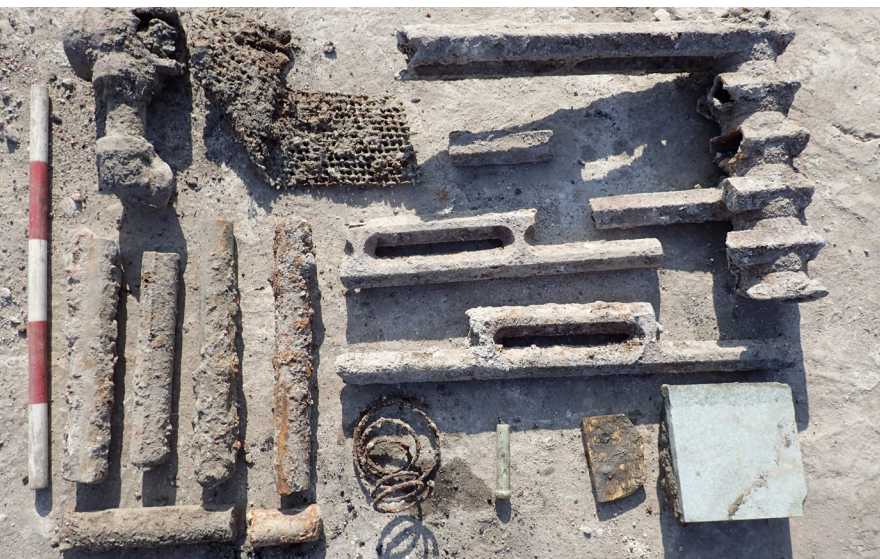
**Photo 4.44** Fragments de pièces de radiateurs en fonte. Lot 6A2, élagué (photo PATR23N12\_1937).

L'excavation mécanique a livré plusieurs éléments provenant de la construction et de son aménagement intérieur, dont certains témoignent du système de chauffage (tuyaux et radiateurs, voir photo 4.44), de la quincaillerie d'architecture (cadres de fenêtres, clous et bandes métalliques), de l'ameublement (ressort de lit, patte de meuble et un sommier, voir photo 4.45), des revêtements de sol (carreaux), en plus de pièces de lavabos en fonte émaillée blanche (photo 4.46), de la robinetterie. L'un des tuyaux en métal cuivreux a été fabriqué à Montréal par la Darling brothers Ltd, qui a été active entre 1888 et 1969 (MEM – Centre des mémoires montréalaises sur l'histoire de la ville et de ses habitants 2016). Le tuyau est identifié comme un « *Webster Trap* », utilisé pour évacuer le condensat formé dans la conduite de vapeur de la chaudière. L'excavation mécanique a livré plusieurs éléments provenant de la construction et de son aménagement intérieur, dont certains témoignent du système de chauffage (tuyaux et radiateurs, voir photo 4.44), de la quincaillerie d'architecture (cadres de fenêtres, clous et bandes métalliques), de l'ameublement (ressort de lit, patte de meuble et un sommier, voir photo 4.45), des revêtements de sol (carreaux), en plus de pièces de lavabos en fonte émaillée blanche (photo 4.46), de la robinetterie. L'un des tuyaux en métal cuivreux a été fabriqué à Montréal par la Darling brothers Ltd, qui a été active entre 1888 et 1969 ADDIN ZOTERO\_TEMP {Citation}. Le tuyau est identifié comme un « *Webster Trap* », utilisé pour évacuer le condensat formé dans la vapeur utilisé pour évacuer le condensat formé dans la conduite de vapeur de la chaudière.

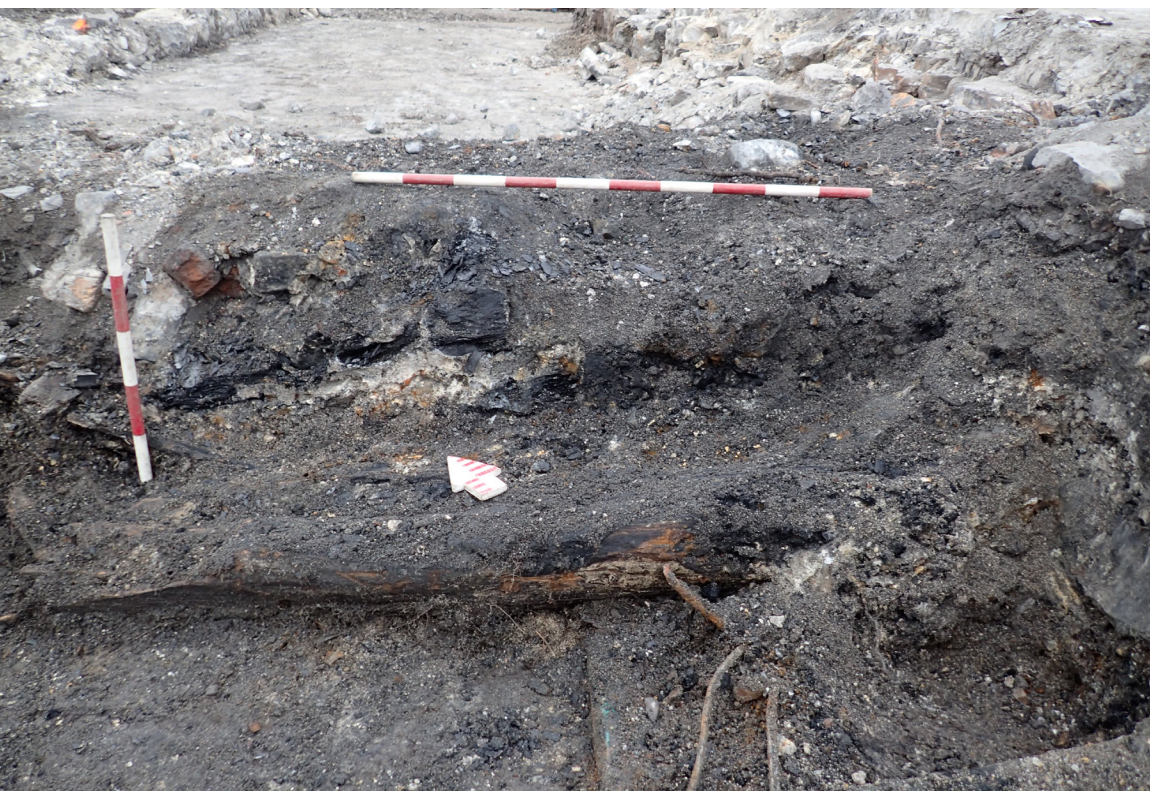
**Photo 4.52** S o u s -  
opération 6B, paroi est  
(photo PATR23N12\_2124).

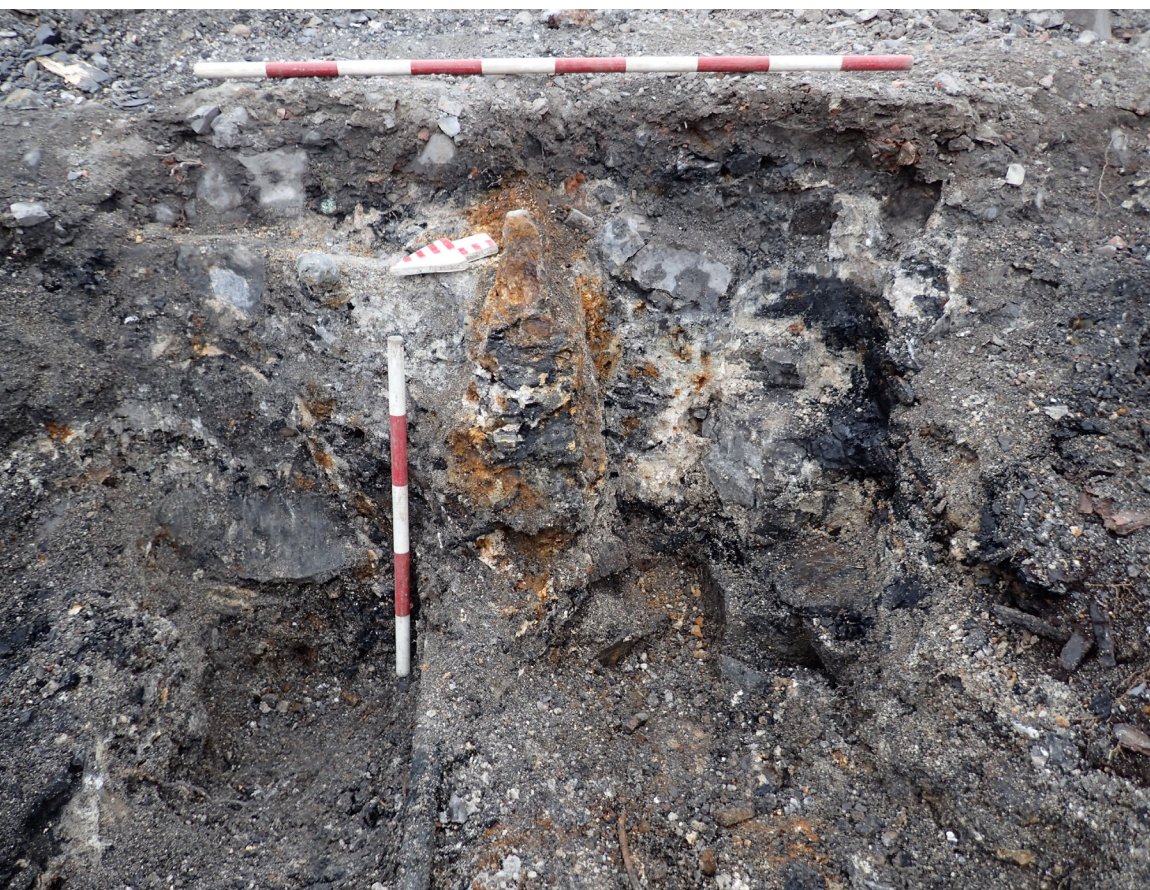
**Photo 4.53** S o u s -  
opération 6B, paroi sud  
(photo PATR23N12\_2123).

Stratigraphie de la sous-opération 6B  
parois est et sud

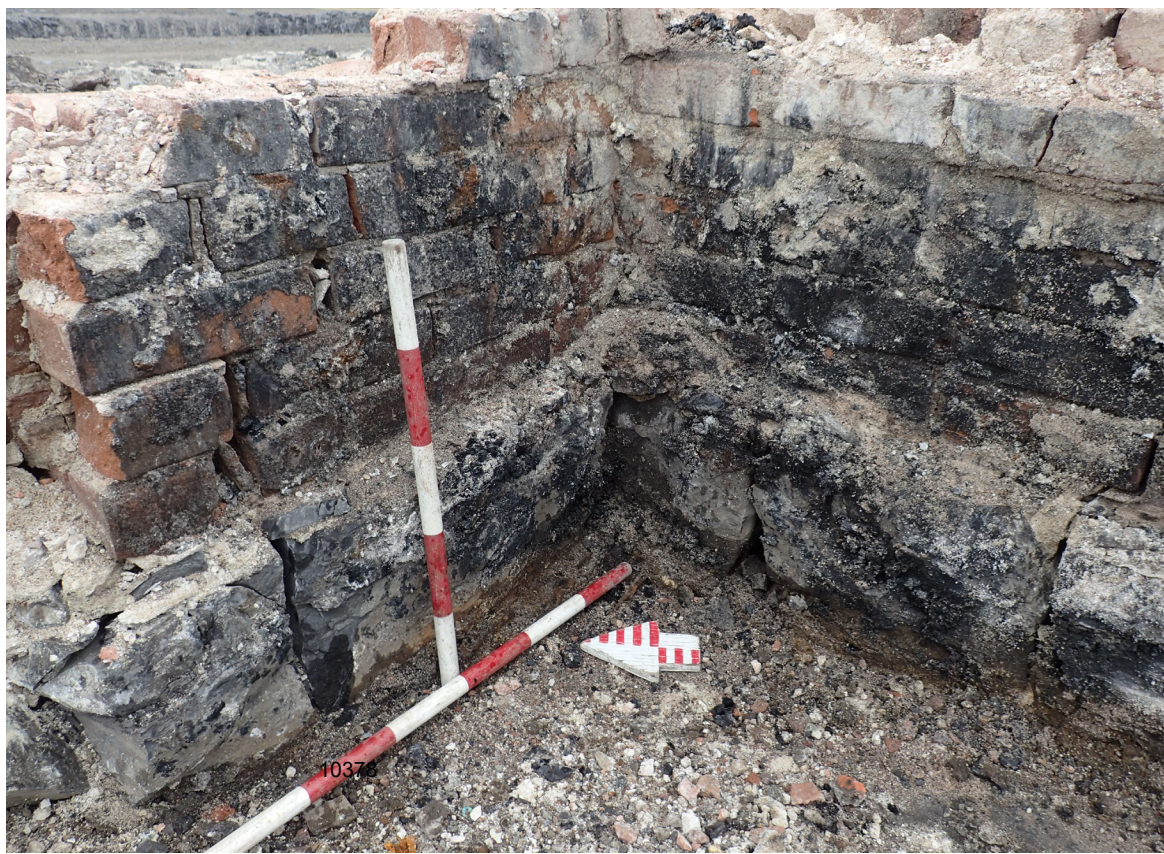
**Photo 4.59**

Intersection des vestiges, vue vers le nord-est (photo PATR23N12\_2138).

L'ensemble des murs de briques communes montés sur semelles de pierre qui ont documenté dans les différents pavillons et le corridor central de l'aile Sainte-Marie ont été conçus selon le même mode d'appareillage. Ces murs présentent six assises de briques montées sur une semelle en maçonnerie de pierre à parement double avec blocage. Le premier rang de briques est disposé en boutisse, tandis que les cinq rangs supérieurs sont disposés en panneresse le long des parements (photo 4.59).

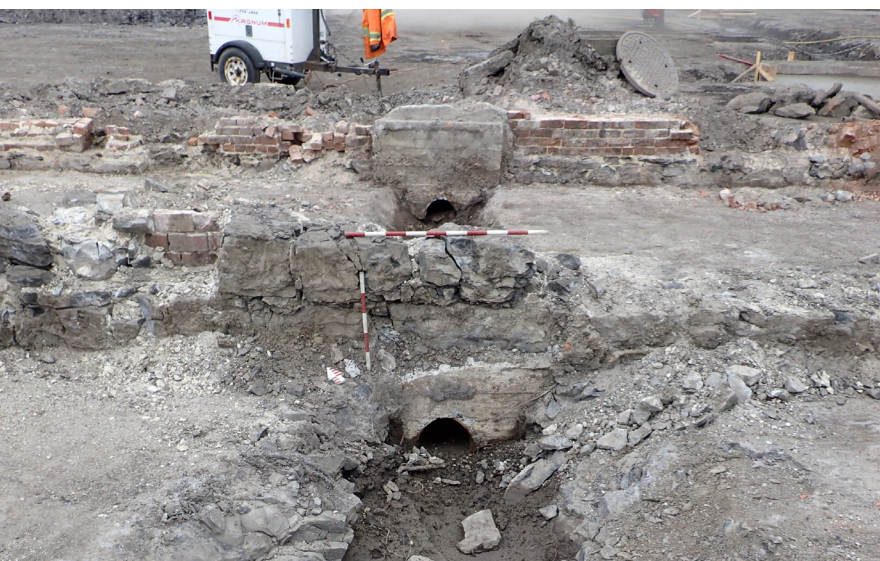
**Photo 4.60** Vue vers l'est de la conduite 8A303 qui traverse les murs 8A100 et 8A102 (photo PATR23N12\_2166-copie).

La conduite de fonte 8A303 traverse les sections bétonnées des murs 8A100 et 8A102 (photo 4.60). Cette conduite devait probablement rejoindre la conduite 8A300 ou 8A302 plus à l'est. De nombreux sacs de jute contenant des sachets transparents en plastique remplis d'élastiques ont été récupérés au nord-est de l'intersection des murs 8A100 et 8A103 (photos 4.61 et 4.62). Chaque sac porte des inscriptions qui indiquent qu'il contient des bandes élastiques (« RUBBER BANDS »), de formats 8 (« SIZE NO. 8 »), le numéro de sac (« BAG NO. \_ »), de couleur ambre (« COLOUR AMBER »), produite en Malaisie (« MADE IN MALAYSIA ») et d'autres informations sur le poids (« 50 LBS ») (photo 4.63). Deux bassines en métal cuivreux remplies de mortier, de brique et de pierre ont été récupérées lors de l'excavation mécanique de la sous-opération 8A (photo 4.64). Des isolateurs électriques muraux de forme tubulaire dont certains arborent un triangle moulé en creux sur le corps ont été produits entre les années 1880 et 1930 (Myers 2010).

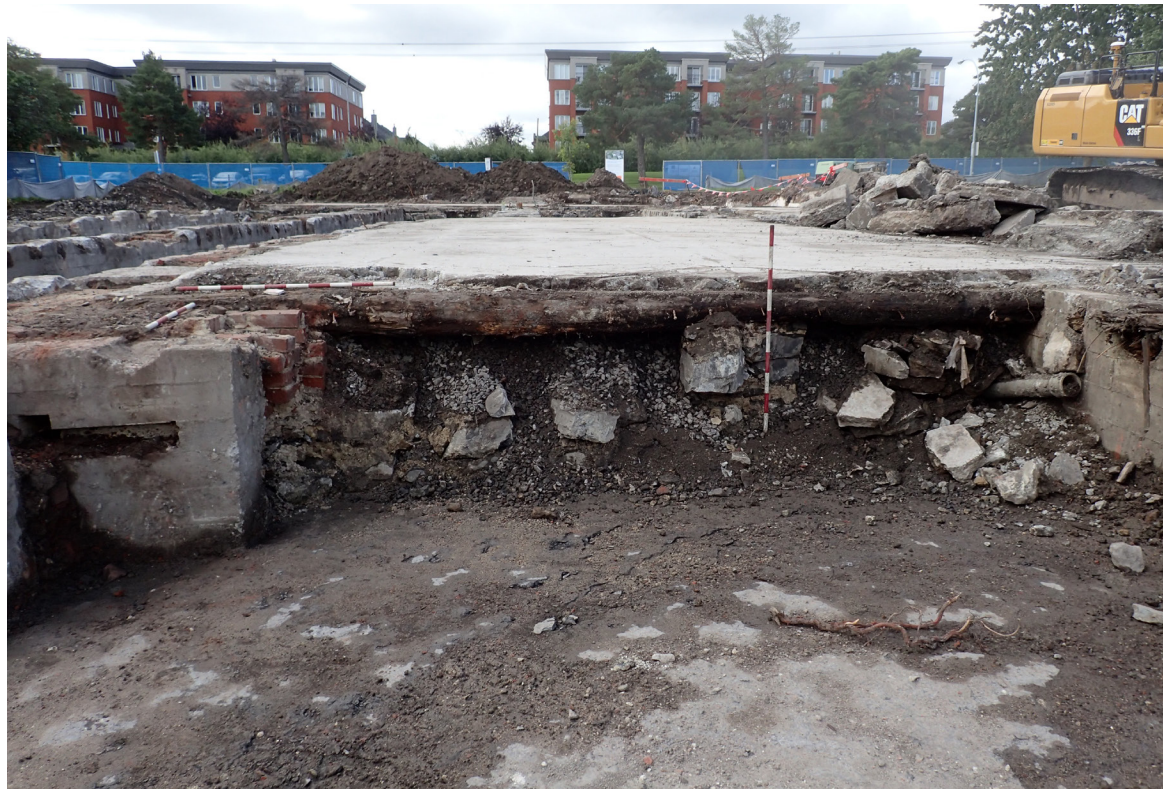
**Photo 4.66** Longue solive bordant le terrazzo 9A121, entre 9A103 et 9A125. Vue vers l'ouest (photo PATR23N12\_2307).

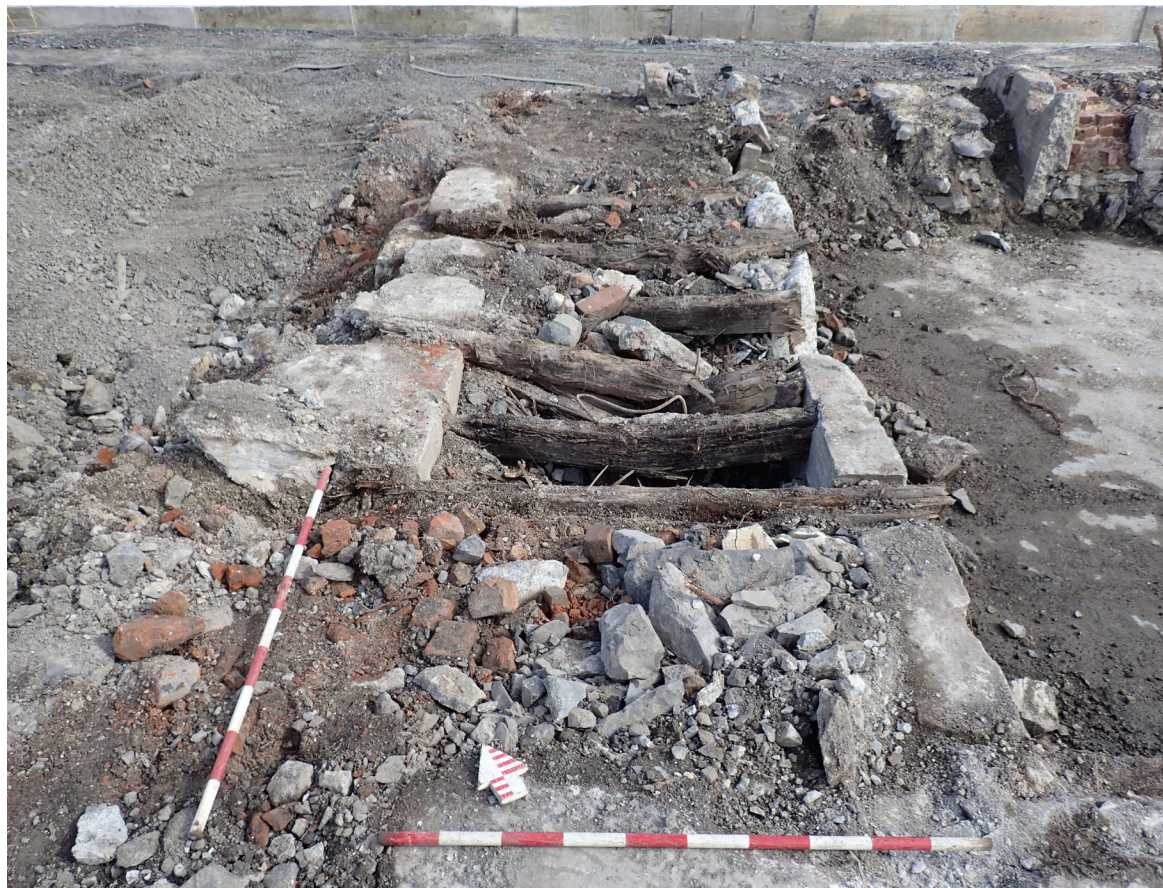
**Photo 4.67** Solives entre les murs de refend de béton 9A103 et 9A117. Vue vers l'est (photo PATR23N12\_2311).

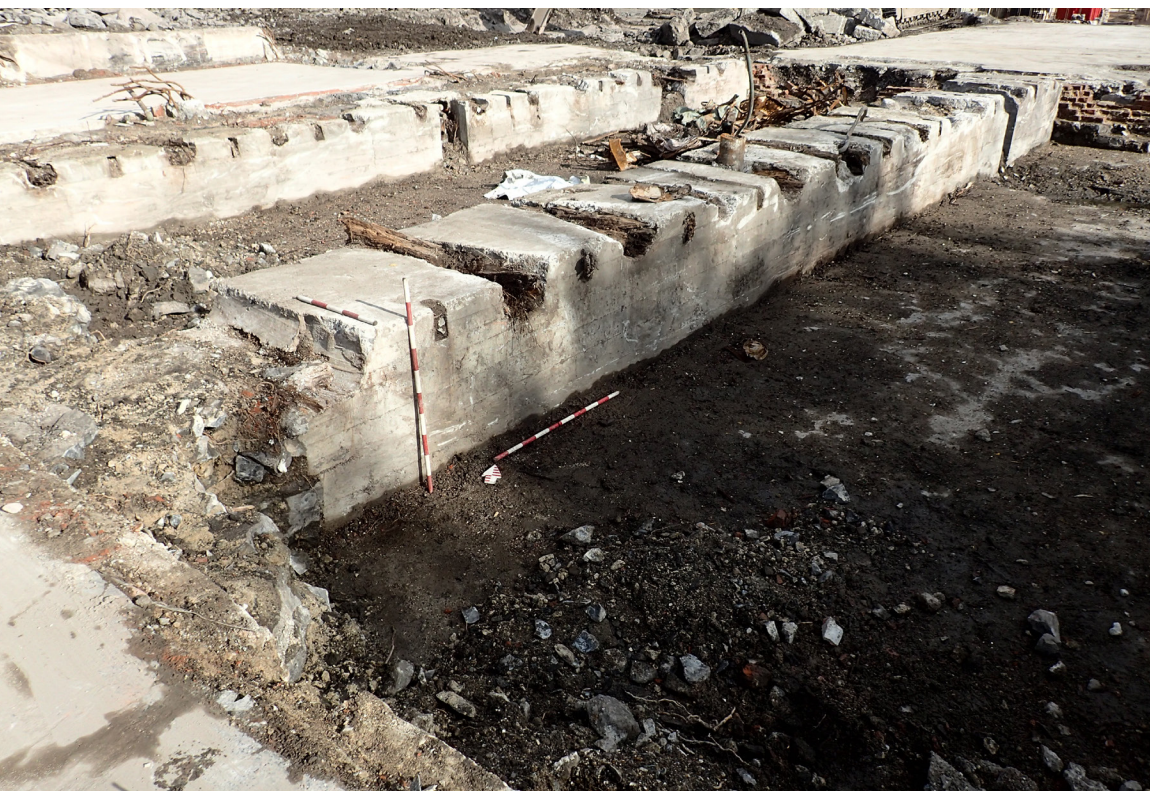
**Photo 4.68**

Mur de refend 9A105. Vue vers le nord-est (photo PATR23N12\_2281).

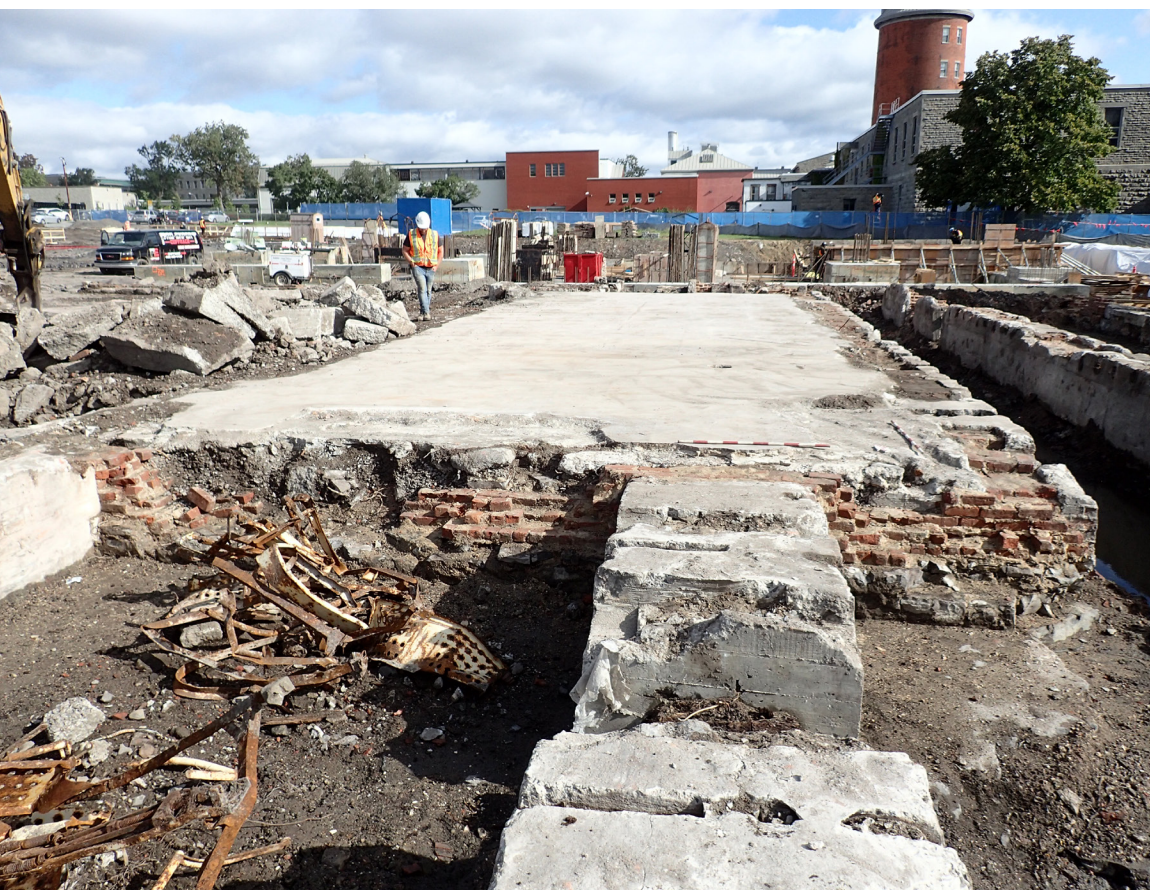
**Photo 4.69** Terrazzo 9A121 vu vers l'est (photo PATR23N12\_2291).

Au sein de ce pavillon, les sols en terrazzo ne diffèrent entre eux que par les dimensions des dalles. Les dalles des sols 9A116 et 9A121 mesurent respectivement 95 cm de côté, tandis que les dalles du sol 9A119 sont plus imposantes et mesurent 1,90 m sur 1,25 m. Il ne semble pas y avoir de corrélation entre les dimensions des dalles et les dates de construction de ces pavillons, étant donné que les sols de terrazzo 9A116 et 9A119 ont été mis en place en 1960, tandis que celles du sol 9A121 localisé dans un pavillon d'origine leur seraient normalement antérieures.

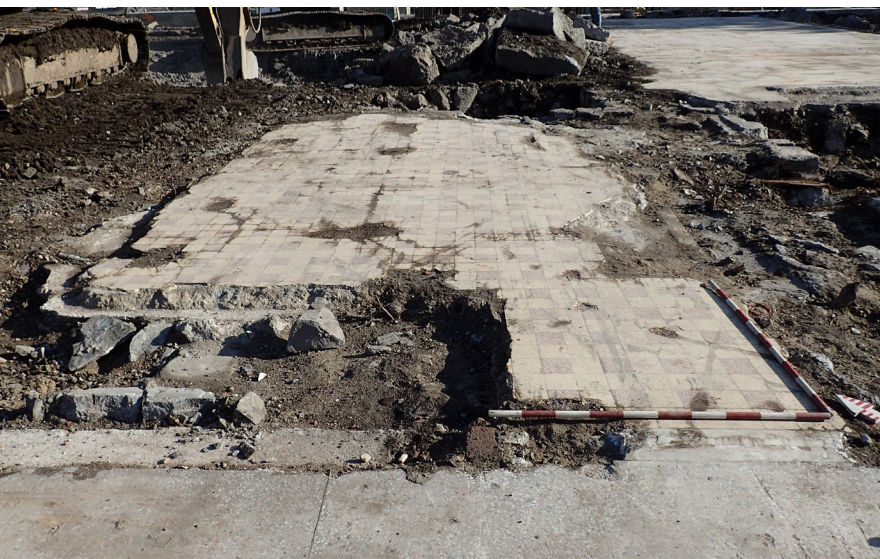
**Photo 4.70** Vue générale vers le est de la base de tourelle nord du pavillon, sous-opération 9D (photo PATR23N12\_2255).

La sous-opération 9D (photo 4.70) recoupe la base de la tourelle nord du pavillon d'origine, dont seul le mur est (9A110) a été documenté. La tourelle s'imbrique au mur nord (9A103) du corps principal du pavillon de pierre. Le sol de cette pièce est recouvert d'un carrelage (9A123) formant une mosaïque de huit carreaux d'aspect beige pâle tachetés de jaune disposé autour d'un carreau rouge de même dimension tacheté de rose. Chaque carreau mesure 10 cm de côté. Ce modèle de carrelage (pavillon\_type-2, voir vignette p.66) a également été observé dans des salles sanitaires de deux autres pavillons (sous-opération 4B et 5C). Quatre tuyaux en plomb et un tuyau en fer sortaient du carrelage de cette pièce qui devait servir de salle d'eau, probablement de sanitaires. Ces tuyaux devaient servir d'entrée d'eau et de drain d'évacuation pour des toilettes. Une grille de drainage localisée au centre de la pièce permettait l'évacuation des eaux usées de ruissellement et de nettoyage.

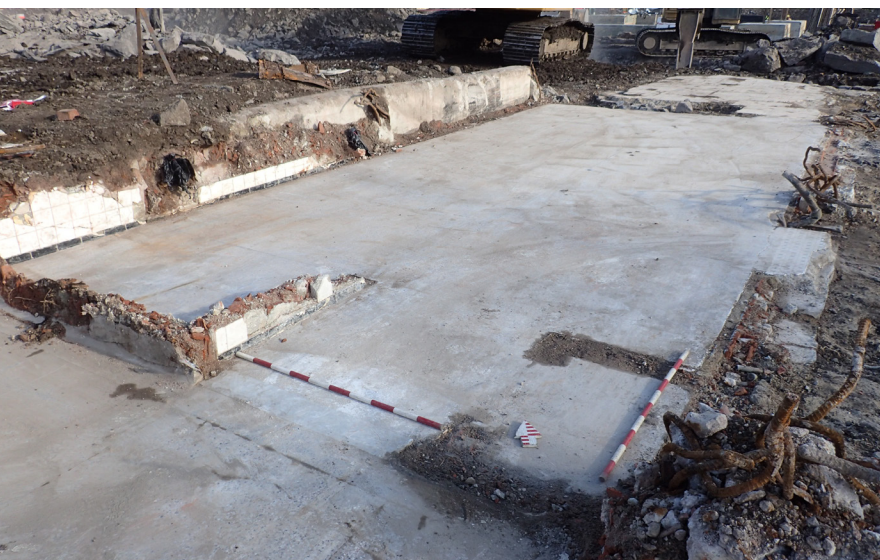
**Photo 4.71** Vue générale vers l'est de la pièce nord du solarium de 1960, sous-opération 9E (photo PATR23N12\_2239).

Les sous-opérations 9E (photo 4.71) et 9F (photo 4.72) recoupent différentes pièces d'un solarium érigé à l'ouest et au nord-ouest du pavillon rectangulaire d'origine de 1901. Il est délimité par des murs de béton (9A106, 9A109 et 9A111) dotés de pilastres intérieurs en béton armé et est parementé à l'intérieur de briques alvéolaires. Les briques laissent passer des conduites de drainage et d'alimentation en eau potable ou pour le chauffage des radiateurs, dont plusieurs tuyaux de laiton gainés d'amiante. Un escalier menant vers l'extérieur est aménagé au centre du mur ouest (9A106). Une ouverture aménagée dans le mur est, dotée d'un seuil en marbre, permet de relier les pièces 9E et 9F. Les deux pièces sont recouvertes de sols en terrazzo (9A116 et 9A119).

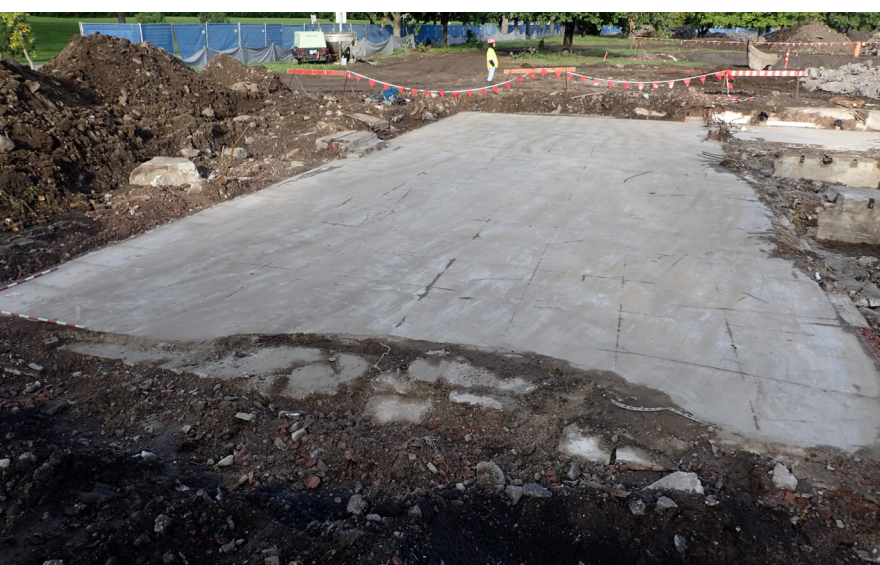
**Photo 4.72** Vue générale vers le nord de la pièce ouest du solarium de 1960, sous-opération 9F (photo PATR23N12\_2220).

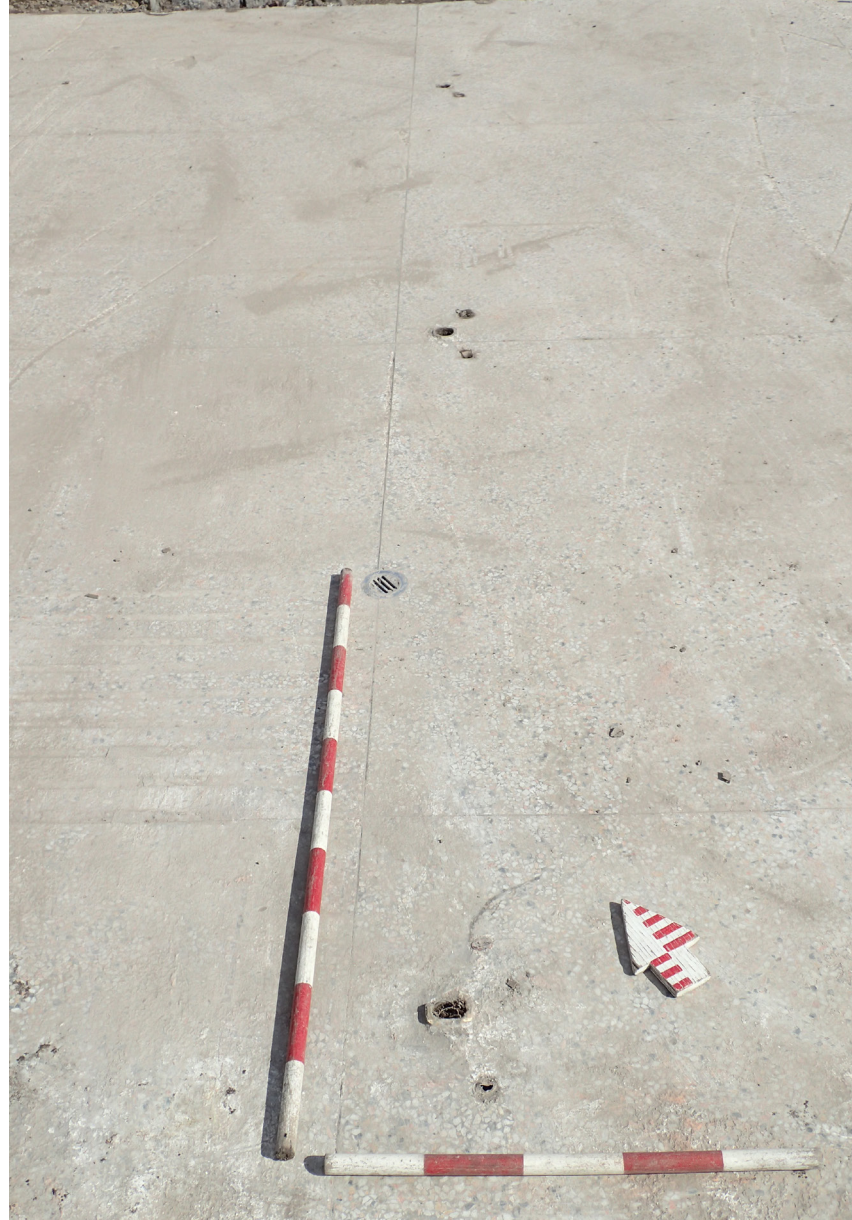
**Photo 4.73** Emplacement probable d'anciennes toilettes sur le terrazzo 9A119. Sous-opération 9E. Vue vers l'est (photo PATR23N12\_2337).

Un cubicule est aménagé au coin nord-ouest de la pièce 9E. Les parois intérieures de ce cubicule sont recouvertes d'un carrelage identique à celui observé dans le cubicule de douche de la sous-opération 5B (voir carrelage 5B1). Dans cette pièce (9E), trois ensembles formés de deux tuyaux disposés autour d'un drain marquent l'emplacement probable d'anciennes toilettes (photo 4.73). Une grille de drain visible au centre de la pièce sert à recueillir les eaux de ruissellement. Un autre cubicule au sud de la pièce servait probablement d'espace de rangement.

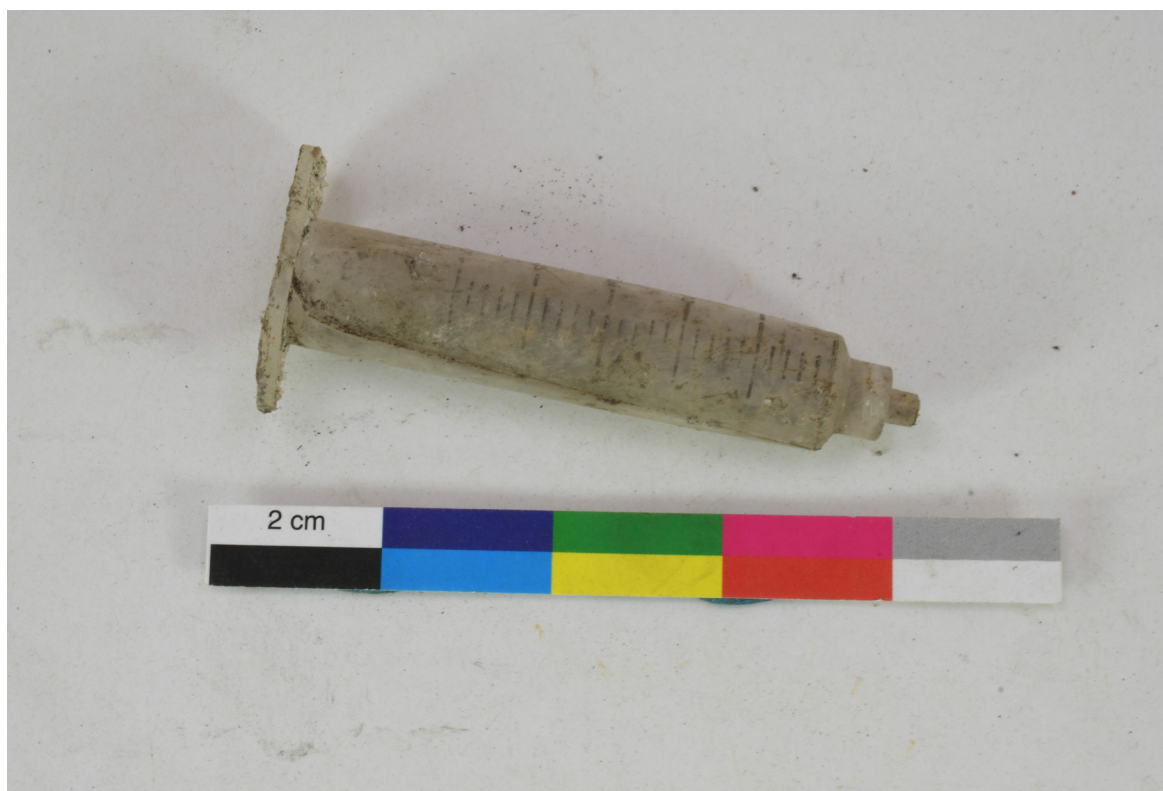
**Photo 4.77** Partie de seringue graduée en plastique de 5cc. La seringue présente d'un côté une inscription imprimée en noir sur le tube : « B-D PLASTIPAK / MADE IN CANADA / (sur un crochet) D[...] ». La compagnie commence la production de seringue à usage unique en 1961. Elle change d'unité de mesure (cc pour ml) durant les années 1970. Contexte archéologique : lot 9A99 #seq. 0109 (photo DSC\_5226).

Pour les soins hospitaliers, on compte un fragment de seringue graduée en plastique de 5cc (photo 4.77) ayant été produite au Canada par la compagnie BD Plastipak. Cette compagnie commence la production de seringue à usage unique en 1961. Elle change d'unité de mesure (cc pour ml) durant les années 1970 (BD 2024). Pour les personnes alitées ou malades, un sac urinaire (photo 4.78) et une bassine de lit (photo 4.79) ont également été récupérés. Plusieurs chaussures (photo 4.80) en caoutchouc et en cuir dotés de lacets de coton ont été récupérées. Certains exemplaires portent des inscriptions indiquant qu'elles ont été fabriquées au Canada.

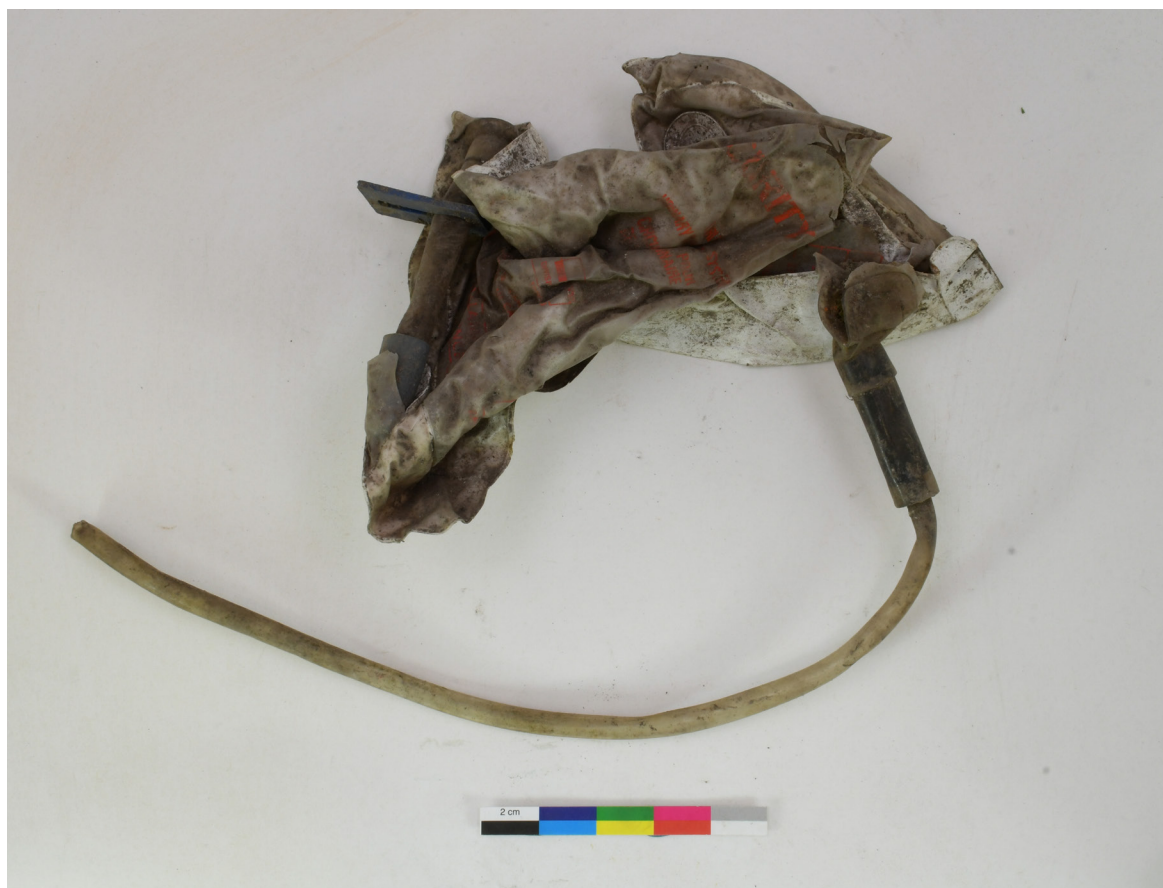
**Photo 4.78** Sac urinaire presque complet en plastique. Inscriptions imprimées en rouge sur l'une des façades : « [...] / CLEARL[...] / URINARY DRAI[NAGE] SYSTEM / [...] ». Contexte archéologique : lot 9A99 #seq. 0108 (photo DSC\_5237).
