**Surveillance archéologique dans le cadre  
des travaux d'excavation pour la construction  
de la nouvelle maison des aînés  
(MDA) Jeanne-Le Ber à Montréal.**

**Volume 1 :  
Rapport et  
annexe 1**

**Sur l'ancienne aile des femmes de  
l'Hôpital Saint-Jean-de-Dieu,  
BjFj-236.**

**Surveillance archéologique dans le cadre des travaux d'excavation pour la construction de la nouvelle maison des aînés (MDA) Jeanne Le Ber à Montréal. Sur l'ancienne aile des femmes de l'Hôpital Saint-Jean-de-Dieu, BjFj-236.**

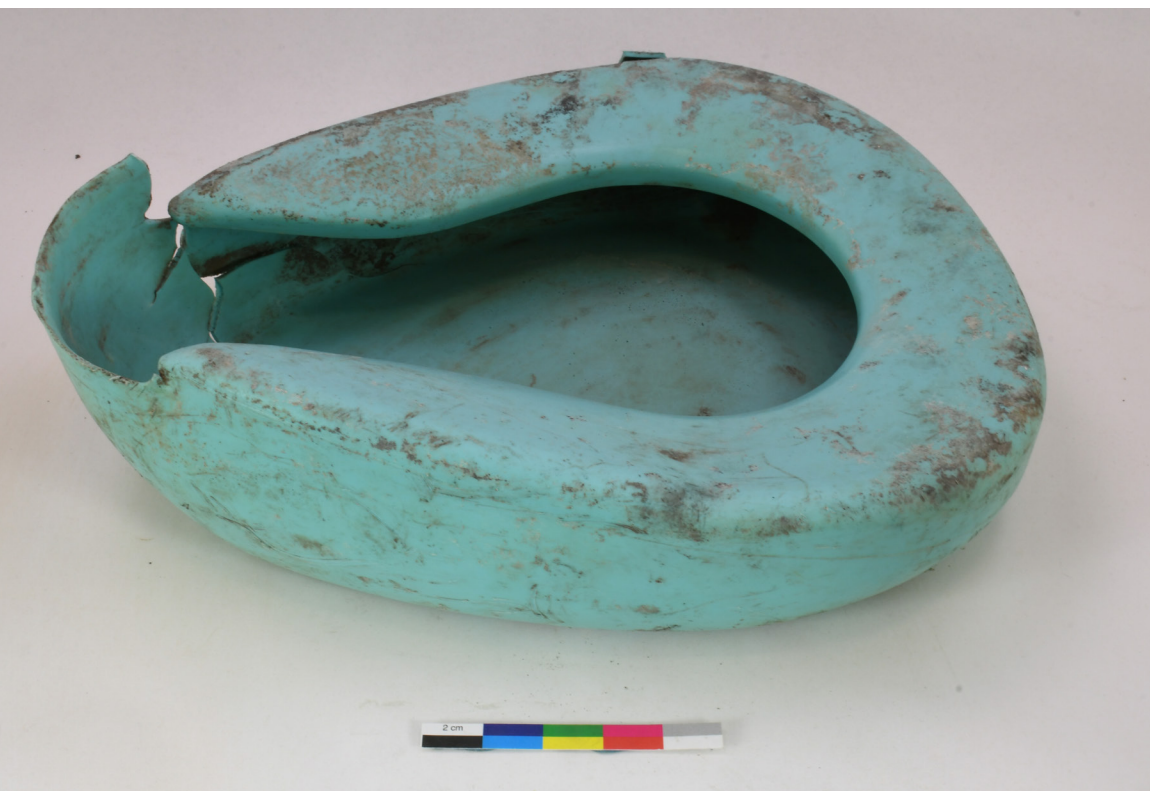
**Photo 4.79** Bassine de lit en plastique opaque bleu. Inscription moulée en relief sur le corps : « VOLLRATH / SHEBOYGAN [...] / AUTOCLAVABLE / WARE / 00080 / 2 ». Contexte archéologique : lot 9A99 #seq. 0047 (photo DSC\_5251).

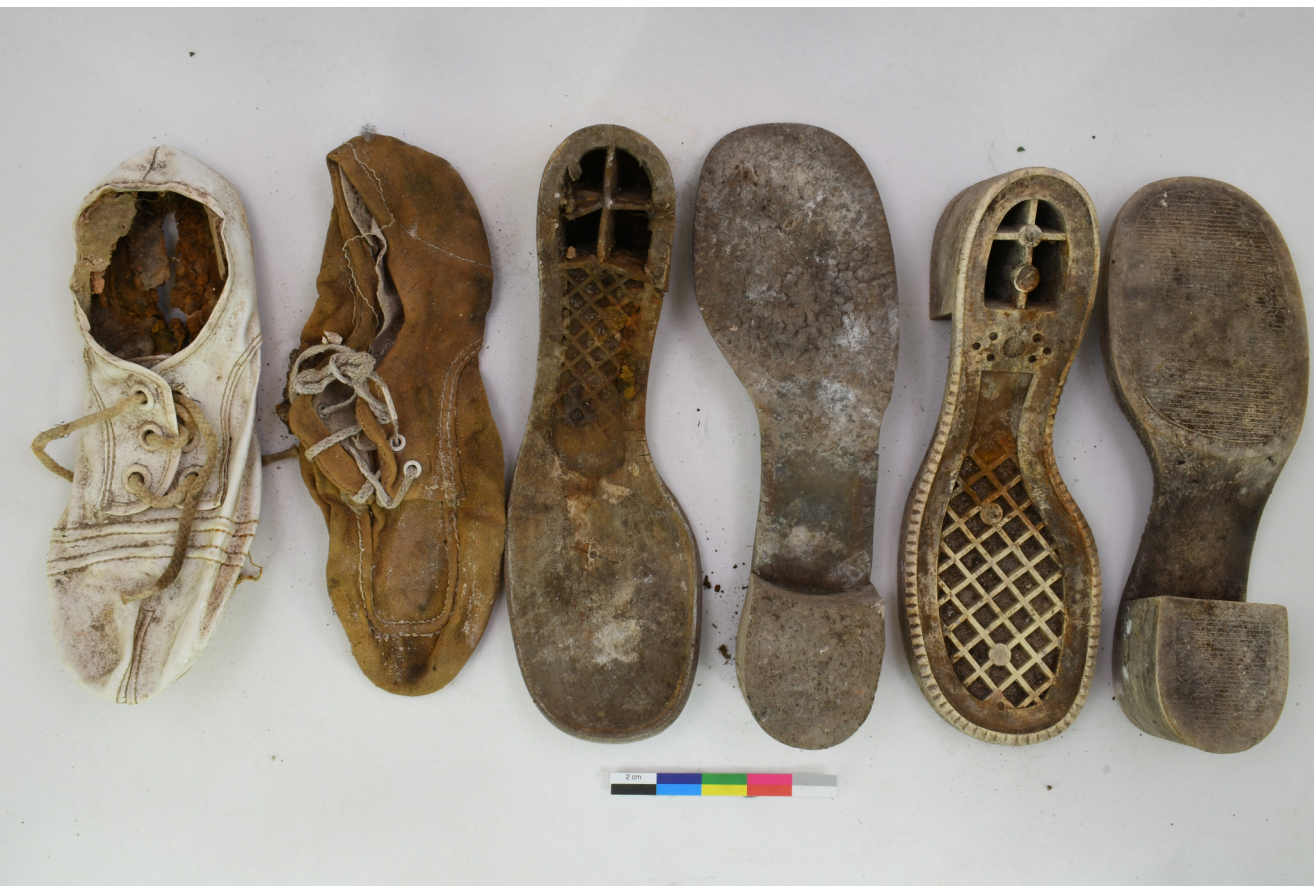
**Photo 4.80** Chaussures à empeigne en tissu et semelles de chaussures en plastique. Contexte archéologique : lot 9A99 #seq. 0168, 0169 et 0170 (photo DSC\_5269).

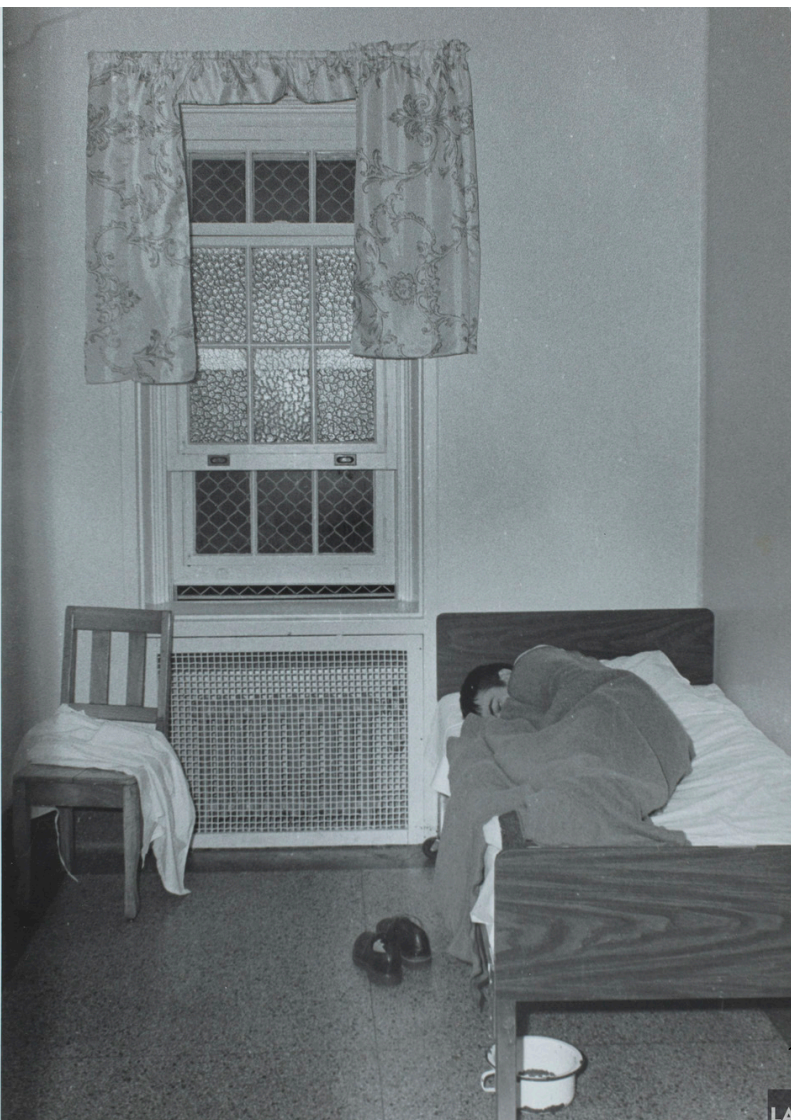
**Figure 5.1** Chambre d'un patient avec un radiateur à eau servant au chauffage (Fonds La Presse, BAnQ Vieux-Montréal, P833, S4, D0966\_0026\_1).

permettre le retour de l'eau froide par gravité vers la chaufferie. Les nombreuses conduites de laiton qui ont été observées entre les murs de fondation des différents pavillons devaient monter aux étages pour alimenter les radiateurs en fonte (figure 5.1) afin de distribuer la chaleur dans les différentes salles. Comme le laiton tolère bien les températures élevées et résiste aux corrosions, il constituait un matériau tout désigné pour la transmission de l'eau chaude au sein des bâtiments. Des égouts de grès (notamment le tuyau 6A-4440-4441) permettaient l'évacuation des eaux usées via les nombreux drains qui ont été observés dans chaque pavillon. Considérant l'époque, il devait s'agir d'égouts combinés. Des isolateurs électriques en porcelaine, retrouvés notamment dans les sous-opérations 4D et 8A, témoignent de l'éclairage électrique qui était installé dès l'ouverture en 1901. Certains modèles d'isolateurs électriques muraux ont d'ailleurs pu être datés entre les années 1880 et 1930 (Myers 2010).

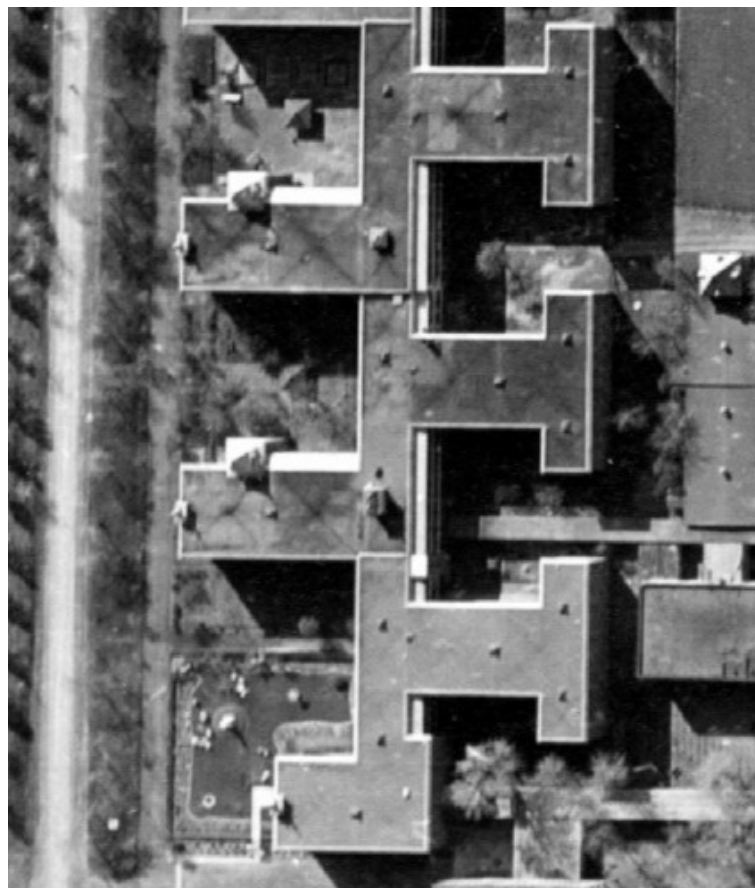
**Figure 5.3** Vue rapprochée de la photo aérienne de 1947. On remarque une cheminée (correspondant à l'emplacement de la sous-opération 4D) au-dessus du second pavillon en forme de T à partir du sud (Photothèque de la Ville de Montréal, 2024).

Une chaufferie secondaire, pouvant servir de relais pour le chauffage des pavillons les plus éloignés de la chaufferie centrale, semble avoir été aménagée dans le pavillon de l'opération 4 (4D), dans lequel plusieurs indices d'activités de chauffe tels que des concentrations de charbon, de la cendre et des carreaux en céramique réfractaire ont été observés. Une cheminée de briques est visible au-dessus de cette section du pavillon de l'opération 4 sur des photographies aériennes (figures 5.2 et 5.3), ce qui confirme les activités de chauffe qui s'y déroulaient. Cette chaufferie secondaire servait peut-être également à d'autres usages inconnus. Des recherches historiques supplémentaires pourraient peut-être permettre d'en savoir plus.
