Démolition du troisième  
palais de justice de Saint-Hyacinthe  
1550, rue Dessaulles  
Interventions archéologiques 2023

Démolition du troisième  
palais de justice de Saint-Hyacinthe  
1550, rue Dessaulles  
site BjFf-3  
Interventions archéologiques 2023

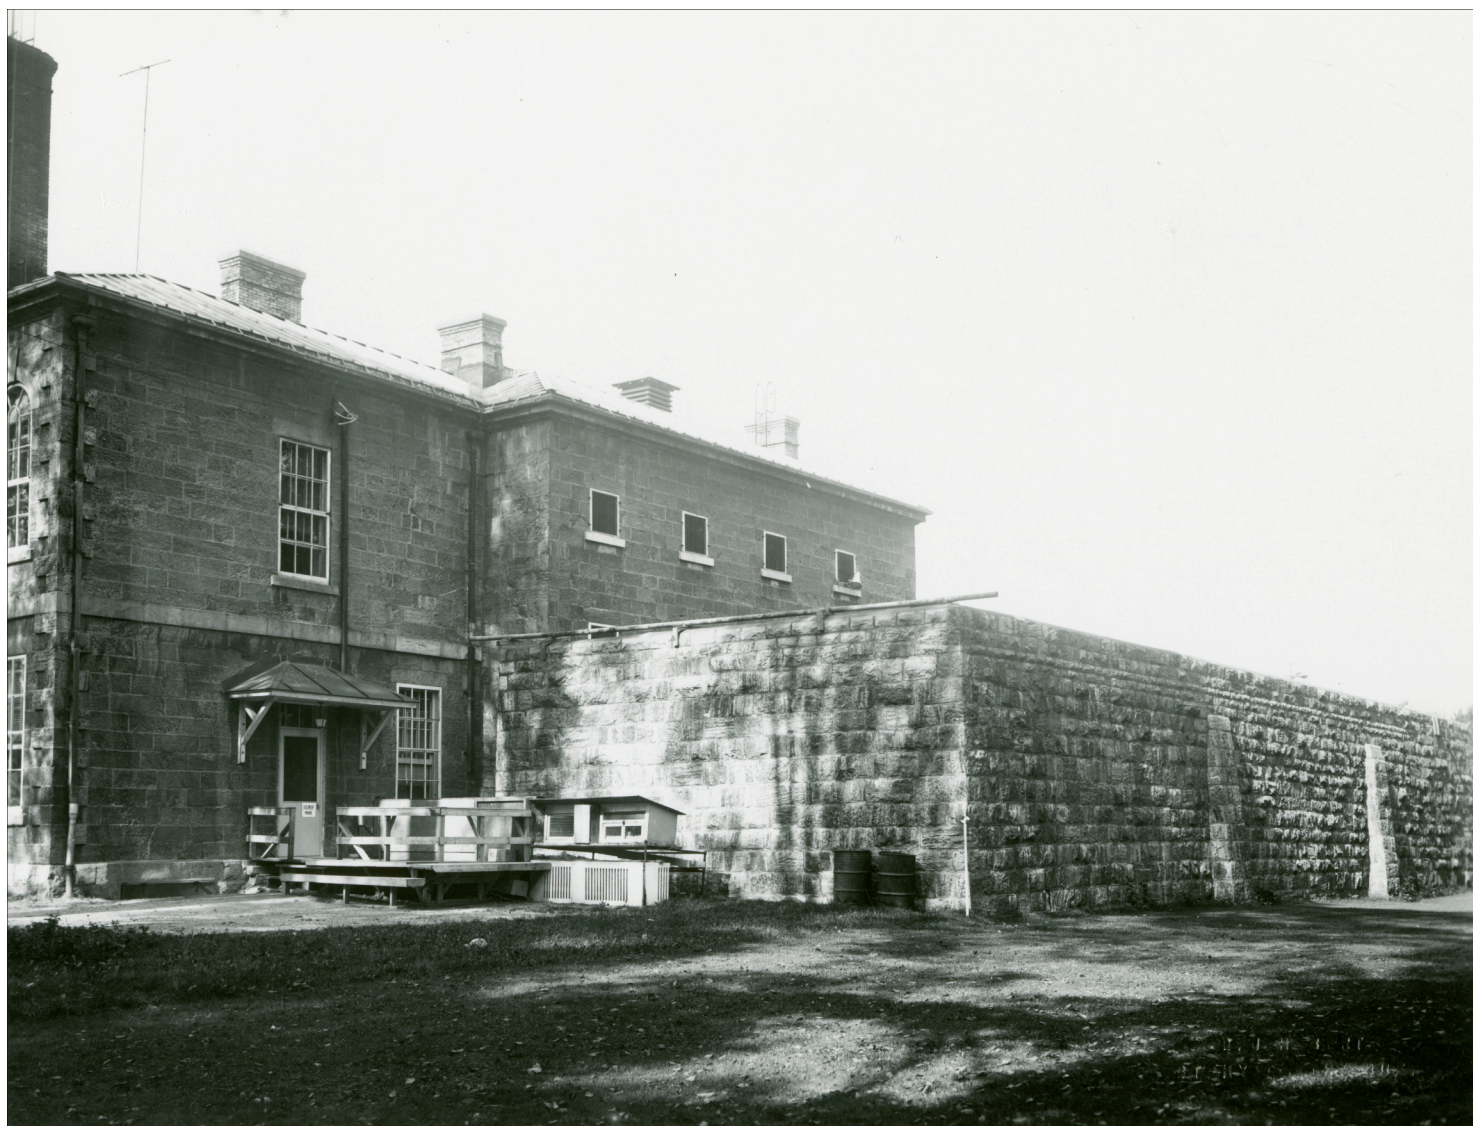
**Photo 5.5** Mur de la prison de Saint-Hyacinthe. Des contreforts sont visibles à droite, sur le mur qui faisait face à la rue Rosalie (rue de l'Hôtel-de-Ville).  
Centre d'histoire de Saint-Hyacinthe, CH085/011/008/0005

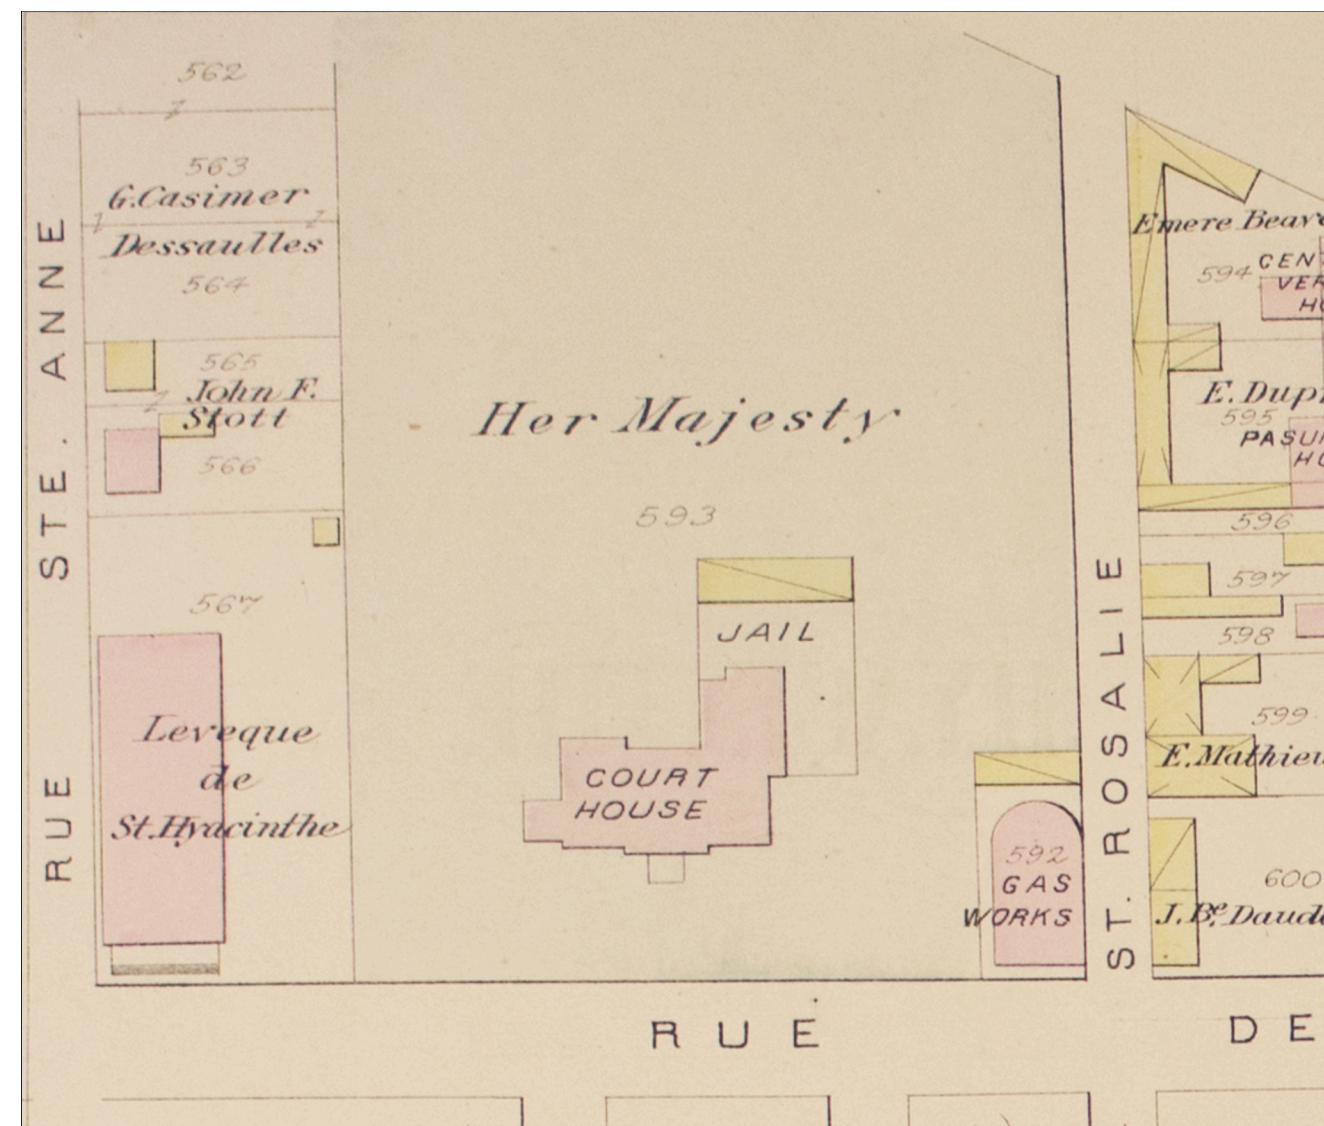
**Figure 5.11** Détail d'un plan d'assurance-incendie de 1880 (Hopkins) montrant les bâtiments du palais de justice-prison, un bâtiment secondaire en bois (jaune) derrière la prison et l'usine à gaz dans le coin sud-est du terrain  
Centre d'histoire de Saint-Hyacinthe, CH478/001/000/006.009

Peu d'informations existent sur cette usine. Le plan de Perrault de 1860 (figure 5.9) et celui de Hopkins de 1880 (figure 5.11) permettent d'observer qu'il s'agit d'un bâtiment allongé en brique ou en pierre dont la partie arrière est en forme d'abside. L'usine est aussi représentée sur le plan à vol d'oiseau de Wellge de 1881 (figure 5.7). Cette représentation permet de constater qu'il s'agit d'un bâtiment d'un étage et qu'une annexe en appentis, non illustrée sur le plan de 1880 (Hopkins), est présente du côté ouest de l'édifice. Un bâtiment de bois qui occupe toute la largeur du lot 592 est présent sur le plan de 1860 (Perrault) et celui de 1880 (Hopkins), ainsi que sur l'illustration de 1881 (Wellge) (figures 5.7, 5.9, 5.11).

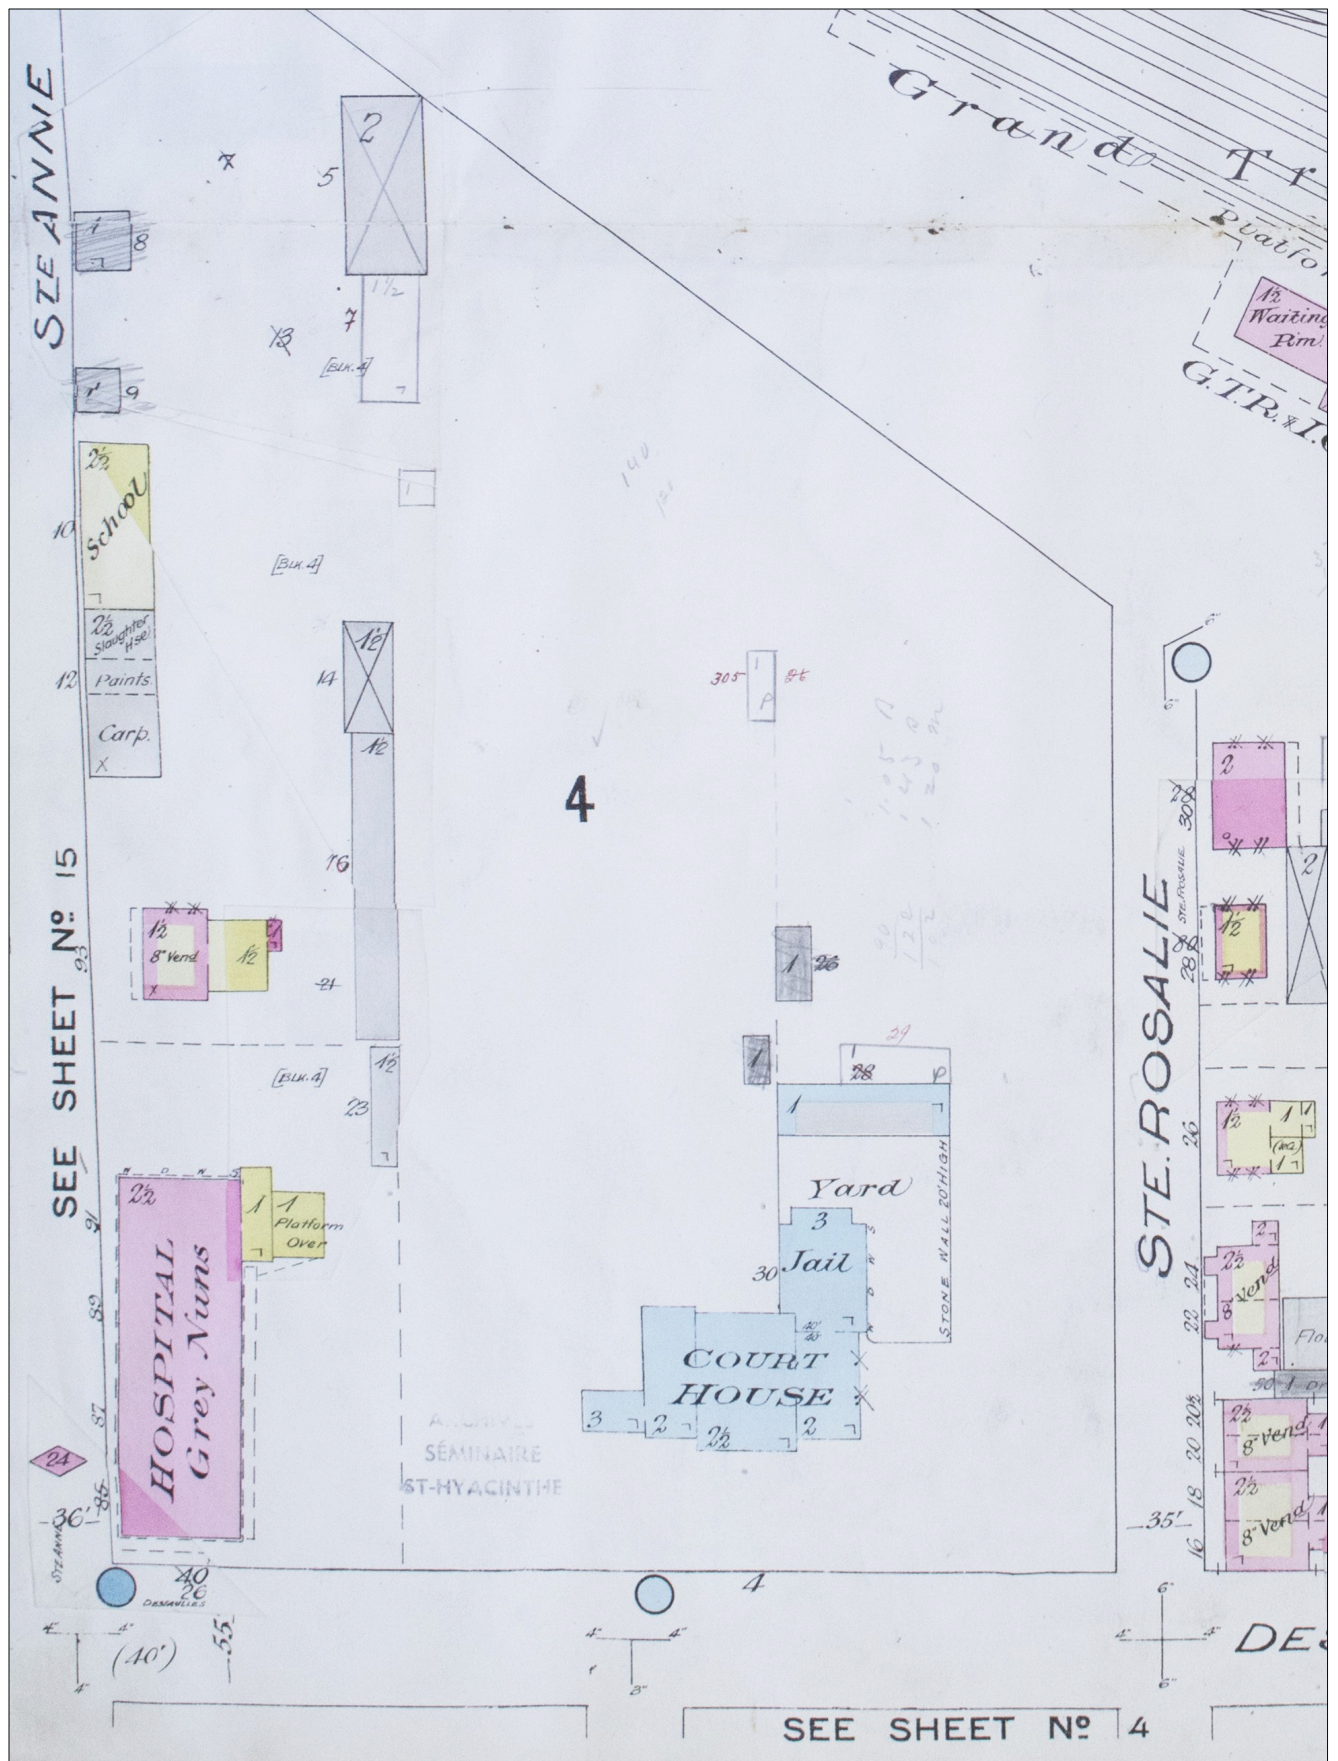
Figure 5.12 Détail d'un plan d'assurance-incendie 1904 (Goad). La hauteur des murs de la cour de la prison y est indiquée (20 pieds). L'usine à gaz est disparue.

D'autres bâtiments sont visibles sur les différents plans représentant le terrain à l'étude. Sur le plan de 1904 (Goad), à l'arrière de la prison on remarque deux bâtiments secondaires à un étage qui ont été biffés (figure 5.12). Il s'agit peut-être d'une erreur de dessin ou ceux-ci ont été détruits au cours de la production du plan. Deux autres bâtiments aussi à un étage sont représentés. Ils semblent être des ajouts récents puisqu'ils ont été tracés à la mine. Ils serviront peut-être à remplacer les deux bâtiments biffés. Un correspond à une annexe contre le bâtiment qui ferme la cour de la prison. L'autre se trouve en retrait vers la rue Sicotte et une clôture semble le relier au coin nord-ouest de la cour de la prison. Sur le plan de 1916 (Chas. E. Goad Co.) les deux bâtiments biffés ont disparus et seuls les bâtiments qui étaient représentés à la mine ont été dessinés au propre (figure 5.13). Sur le plan de 1922 (Underwriters' Survey Bureau), un seul bâtiment secondaire est toujours en place (figure 5.14). L'annexe près de la cour est présente et un nouveau bâtiment secondaire à un étage est visible au nord-ouest du palais de justice. Dans la partie nord du terrain, un nouvel ensemble a été représenté. Le plan montre la présence d'un terrain de tennis à côté duquel se trouve un petit *club house* en bois à un étage.

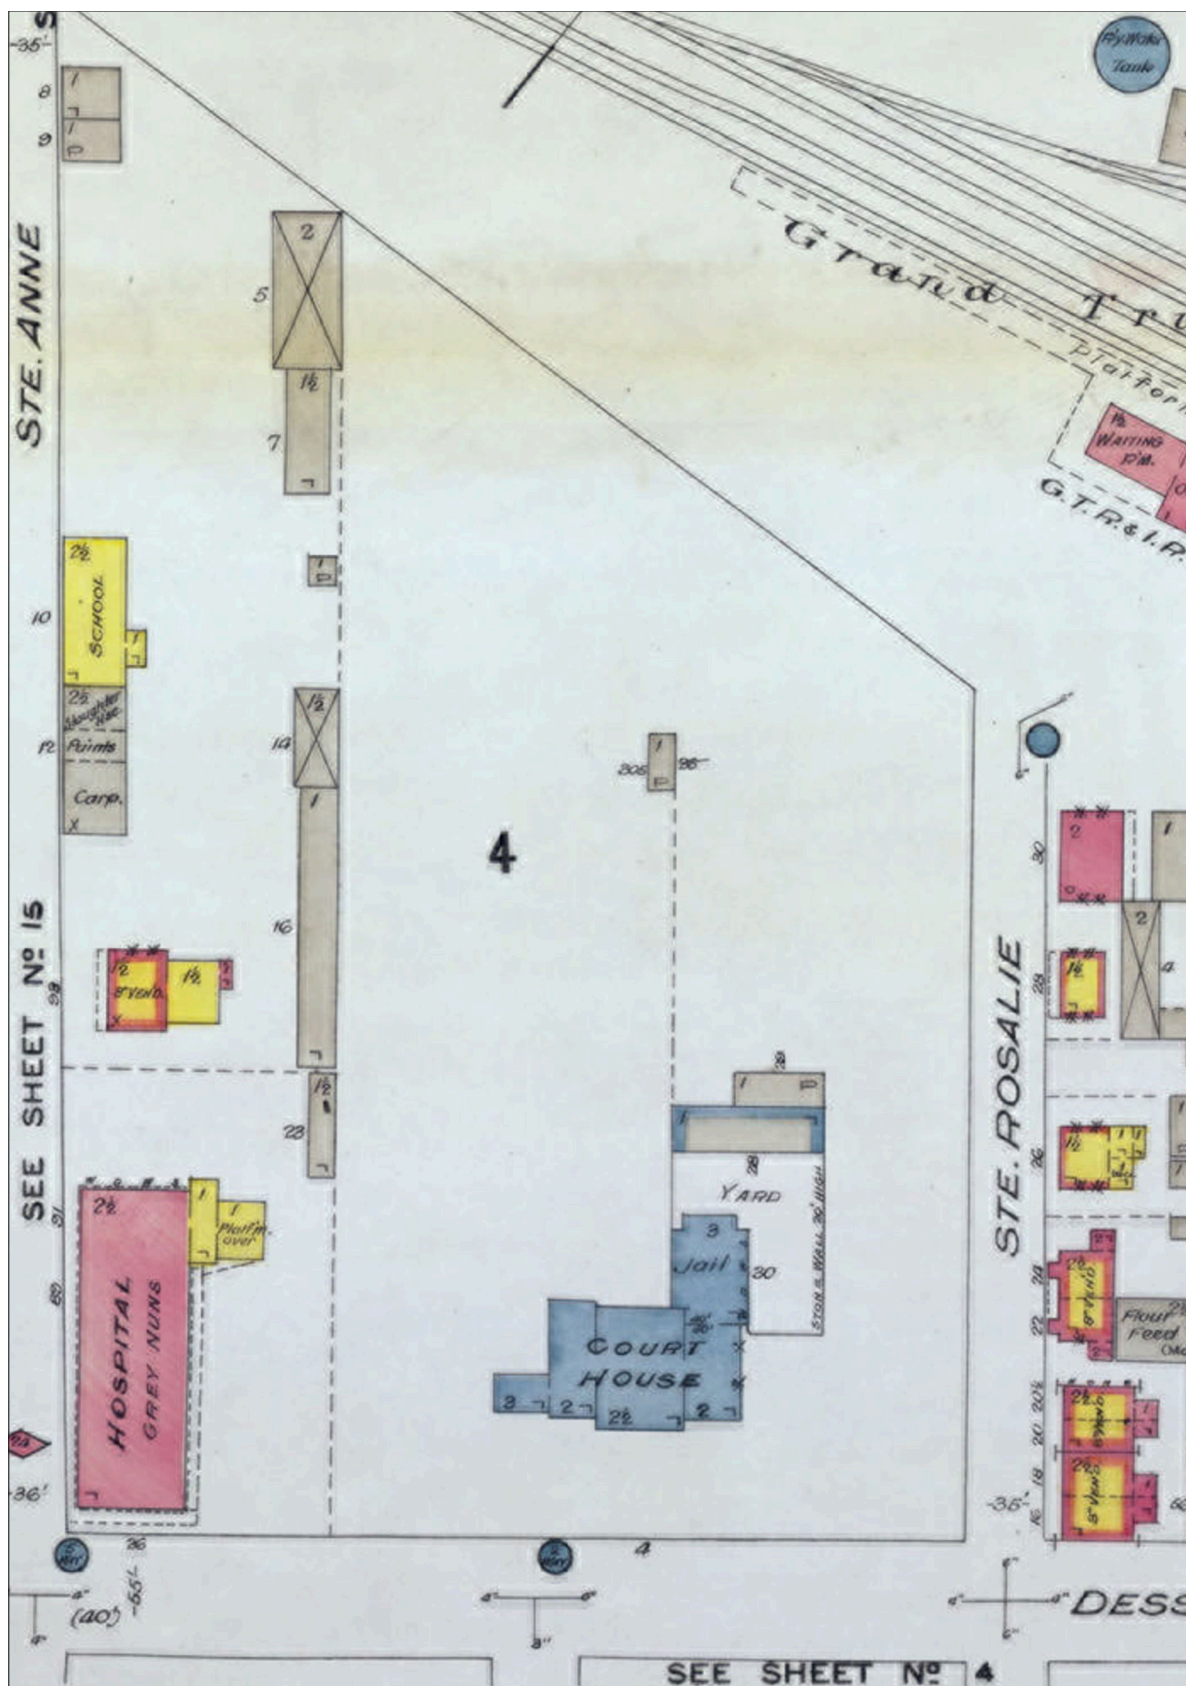
**Figure 5.13** Détail d'un plan d'assurance-incendie 1916 (Chas. E. Goad Co.). La hauteur des murs de la cour de la prison y est indiquée (20 pieds). L'usine à gaz est disparue.  
Centre d'histoire de Saint-Hyacinthe, CH478/001/000/006.007

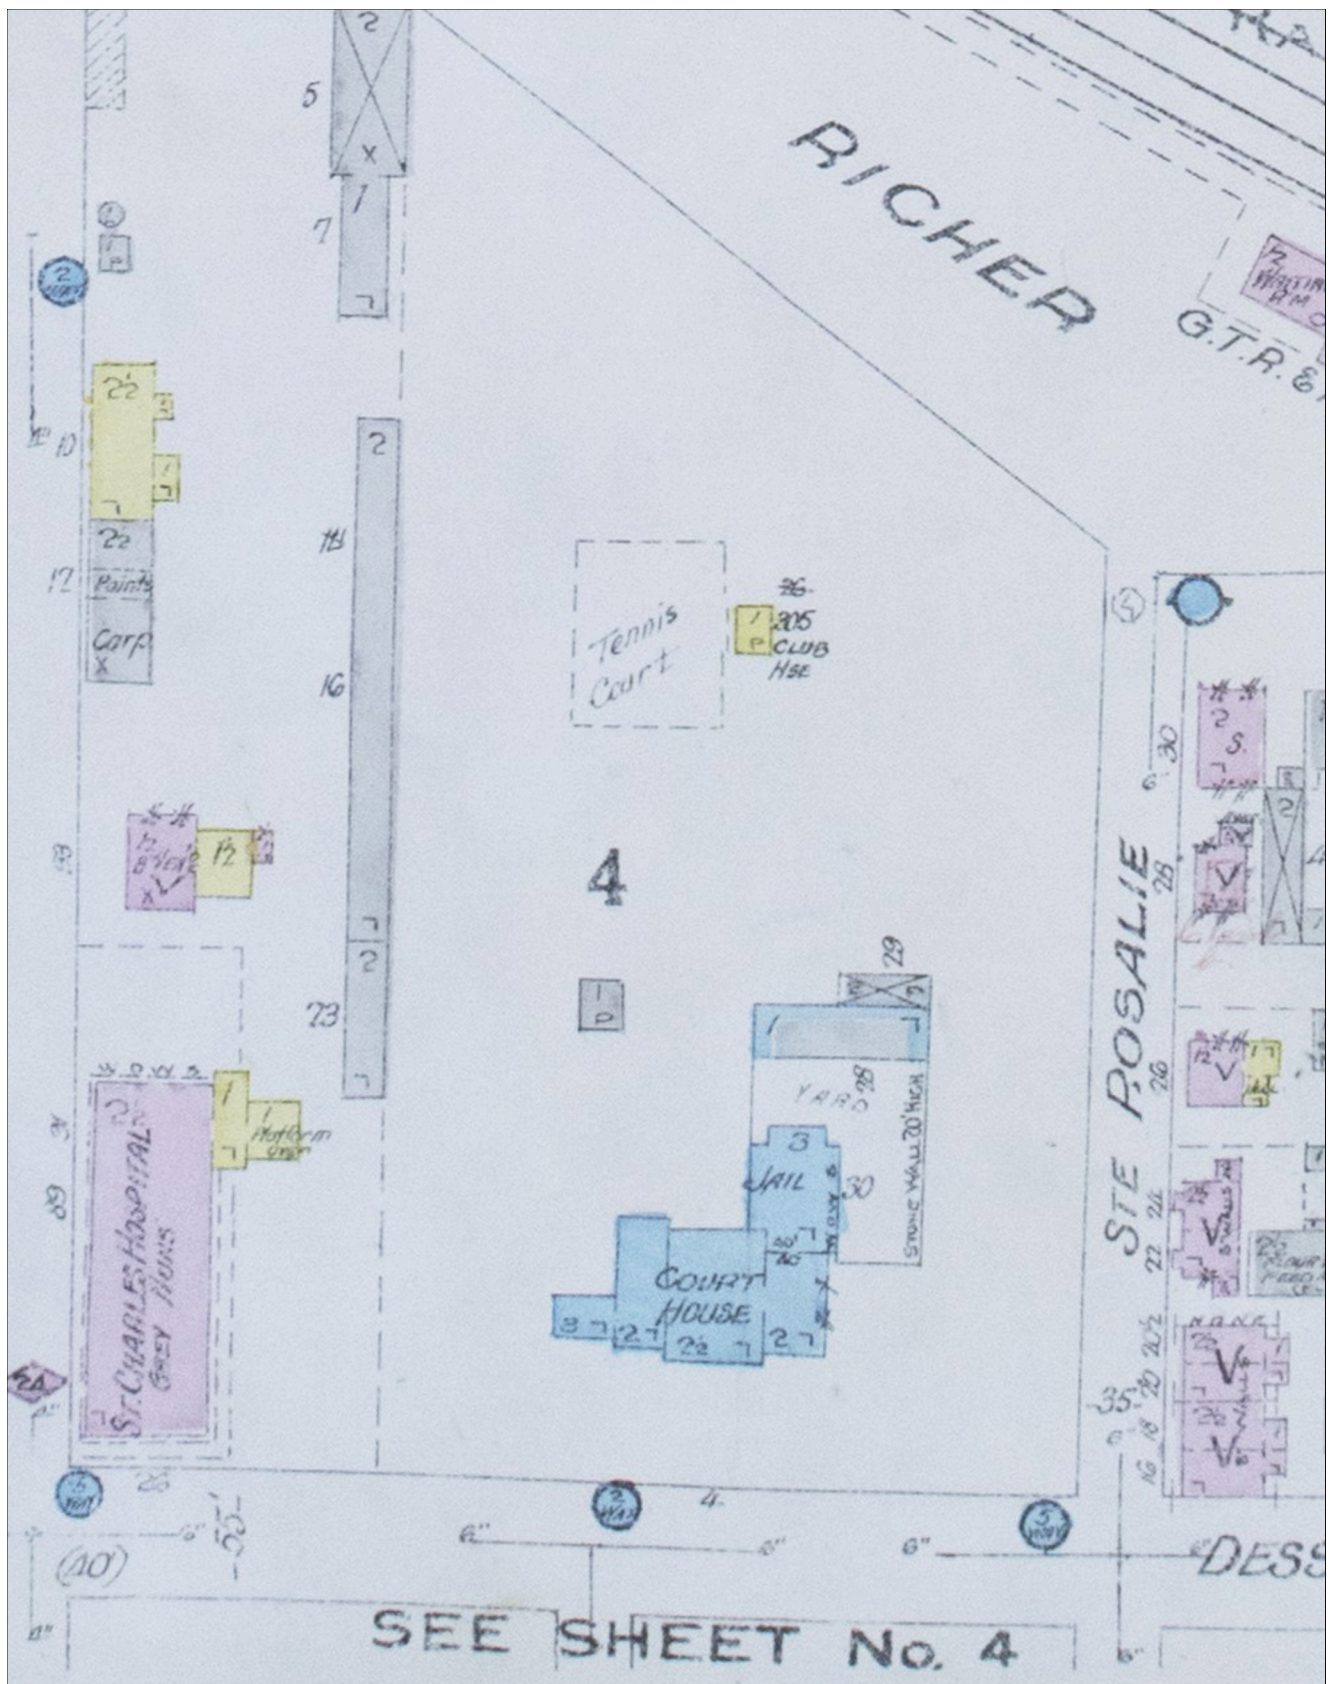
**Figure 5.14** Détail d'un plan d'assurance-incendie 1922 (Underwriters' Survey Bureau). Un terrain de tennis et un *club house* sont maintenant visibles dans la portion nord du lot.  
 Centre d'Histoire de Saint-Hyacinthe, CH478/001/000/006.010

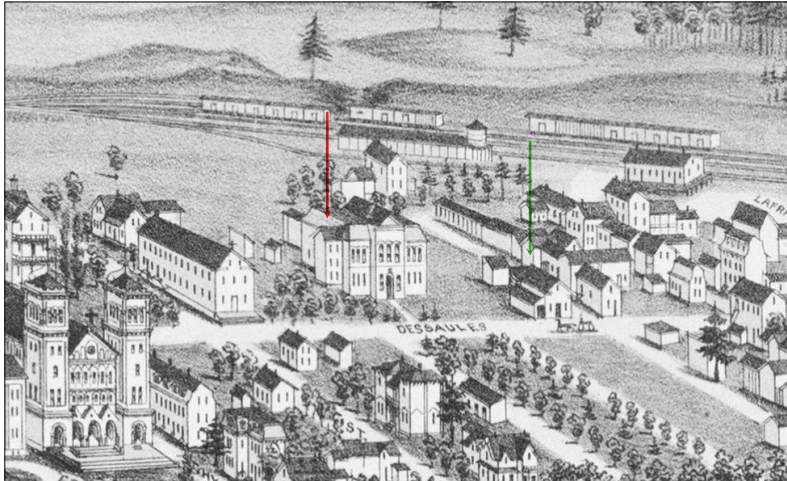
**Figure 5.15** Détail d'une représentation de Saint-Hyacinthe en 1881 (Wellge). On observe l'agrandissement du palais, ajouté en 1877 (flèche rouge) et l'usine à gaz (flèche verte)  
Centre d'histoire de Saint-Hyacinthe, CH478/001/000/012

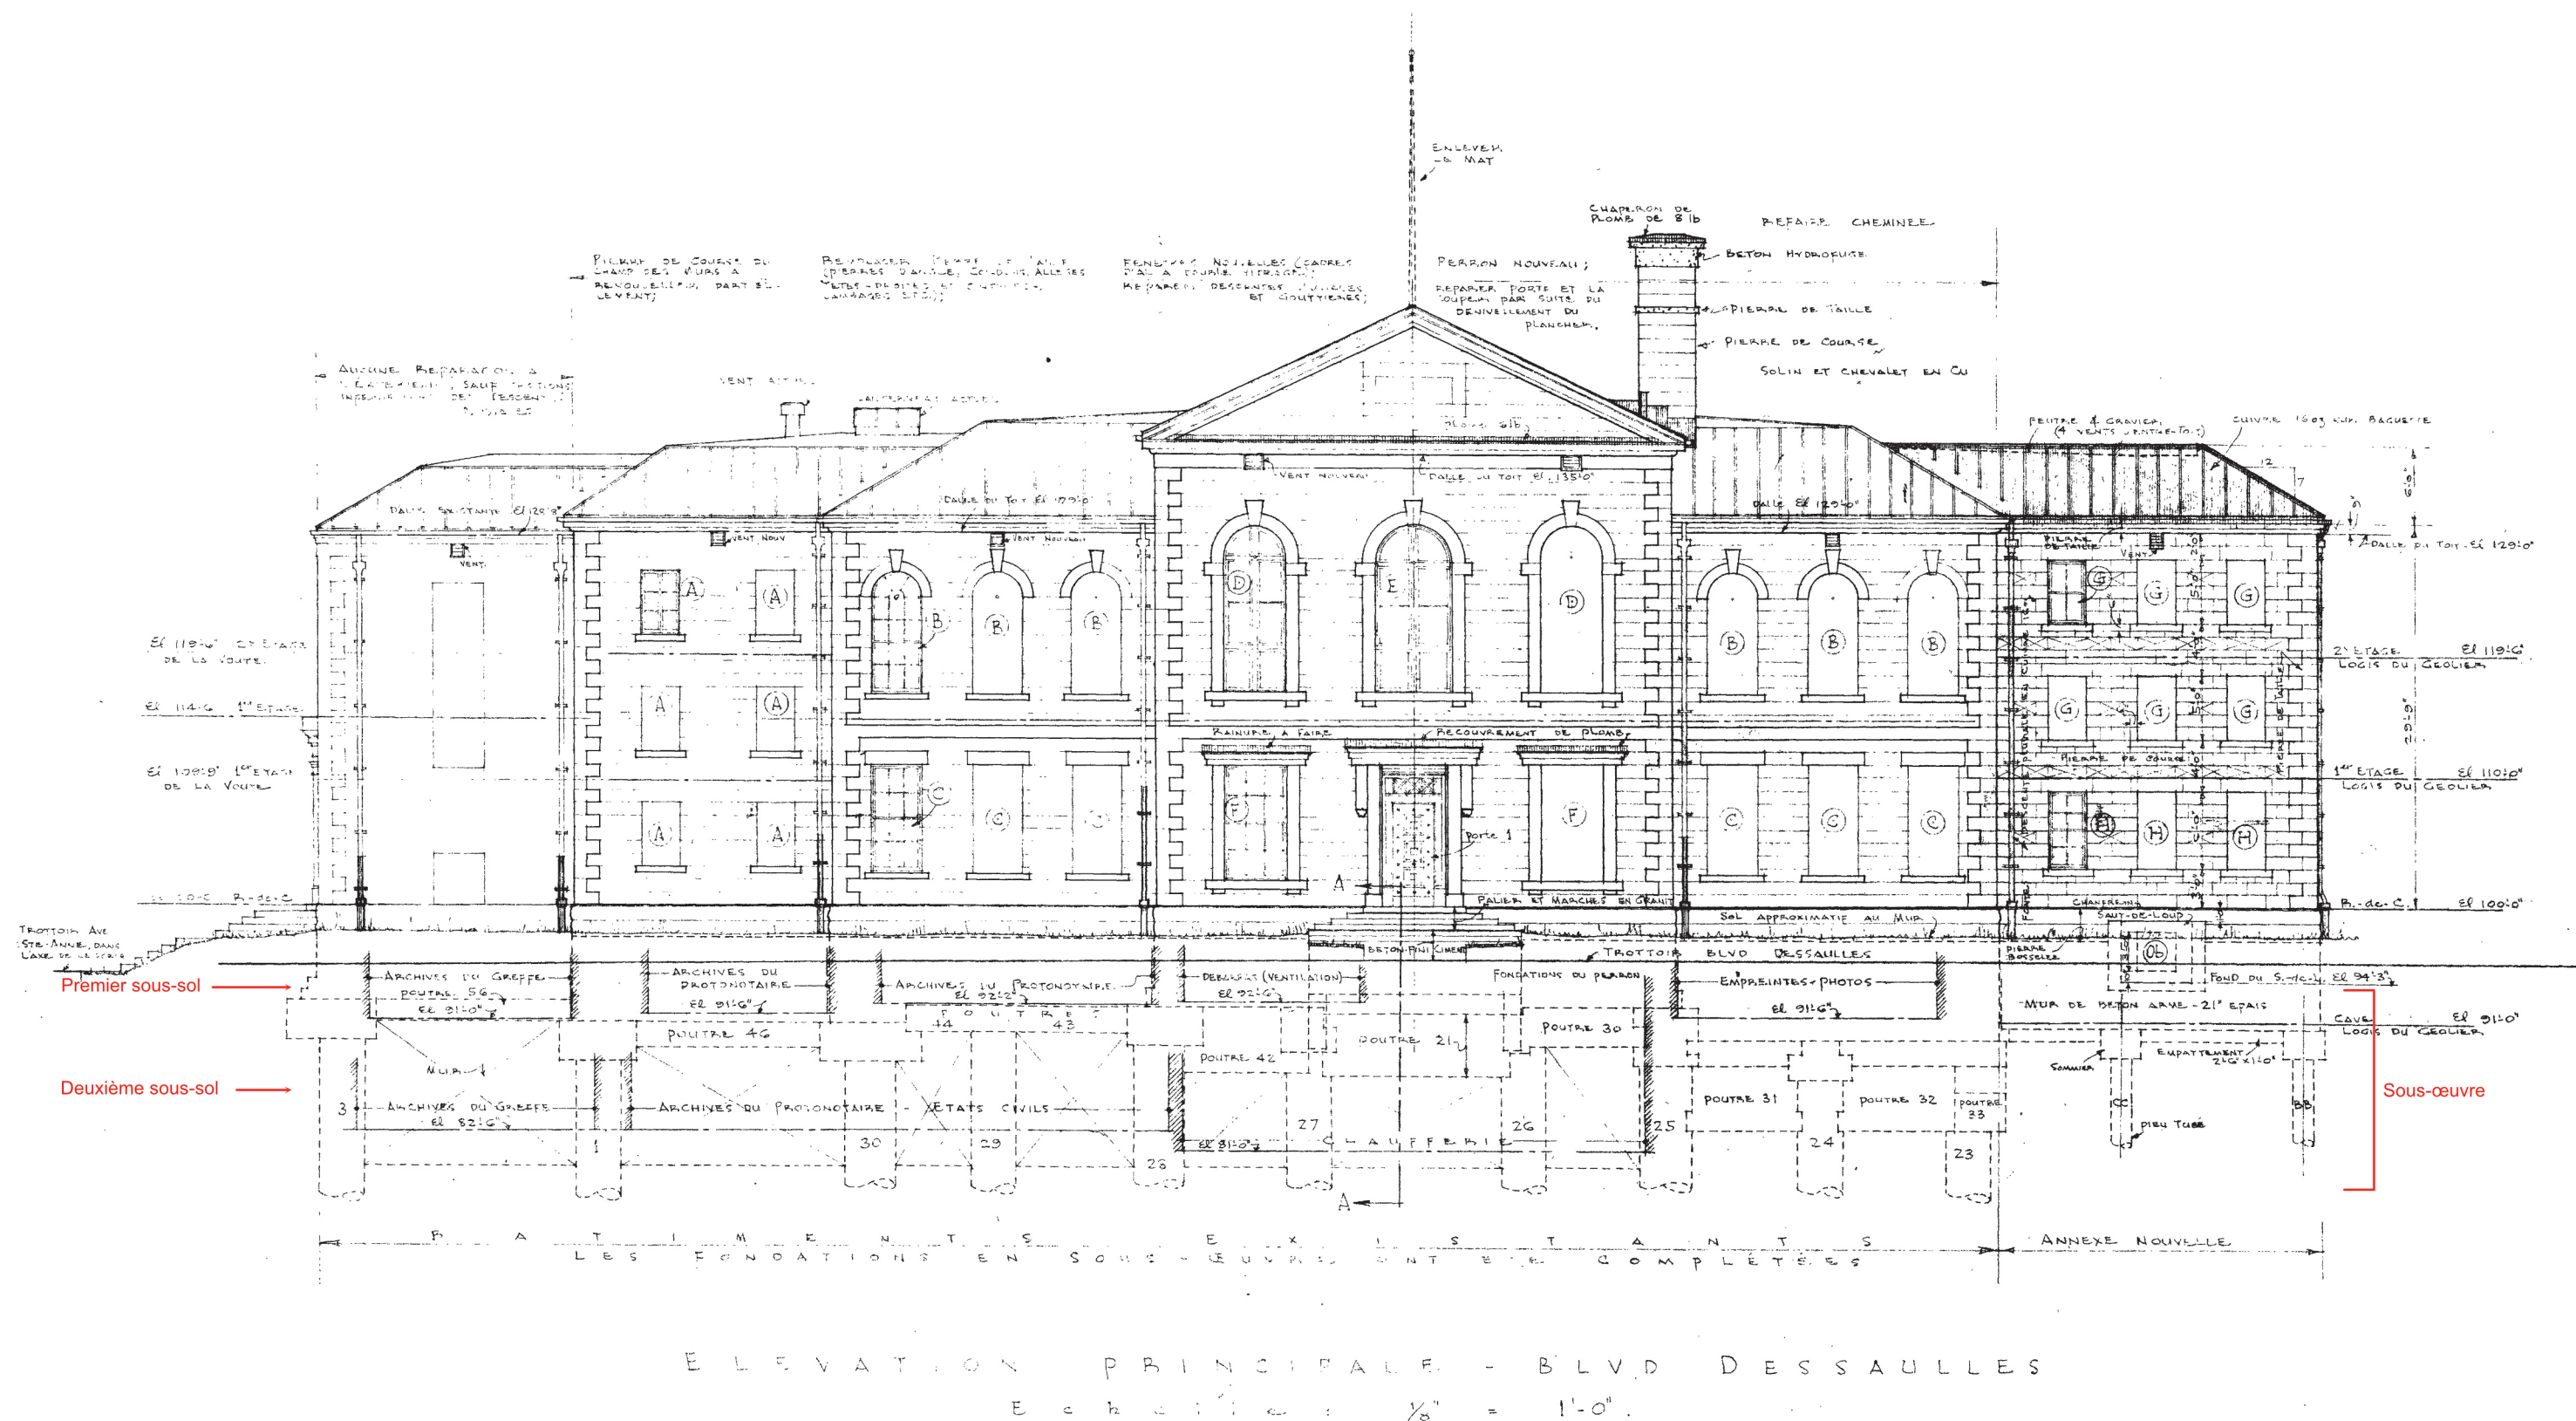
Figure 5.16 Détail du plan de restauration et agrandissement du palais de justice et prison de Saint-Hyacinthe, 1959 (Cyr). On voit ici l'élévation de la façade du bâtiment. Le sous-cœuvre en béton est représenté par les lignes tiretées.

restaurer le vieil édifice (photo 5.7) (La Presse, 24 février 1960; Le courrier de St-Hyacinthe, 16 juin 1960). Les plans de ces travaux permettent d'observer l'ampleur des aménagements prévus. Entre autres, il ne s'agit pas seulement de consolider la maçonnerie en pierre des fondations, mais bien de réaliser des travaux en sous-œuvre pour soutenir le vieux bâtiment avec des poutres, des sommiers et des piliers de béton. La version des plans consultés a été réalisée par l'architecte ingénieur S.A. Cyr et ils ont été approuvés en juillet 1959. Des révisions y sont ajoutées jusqu'au 20 juin 1960, ce qui indique que les travaux étaient toujours en cours de réalisation à cette date (figures 5.16 à 5.20).

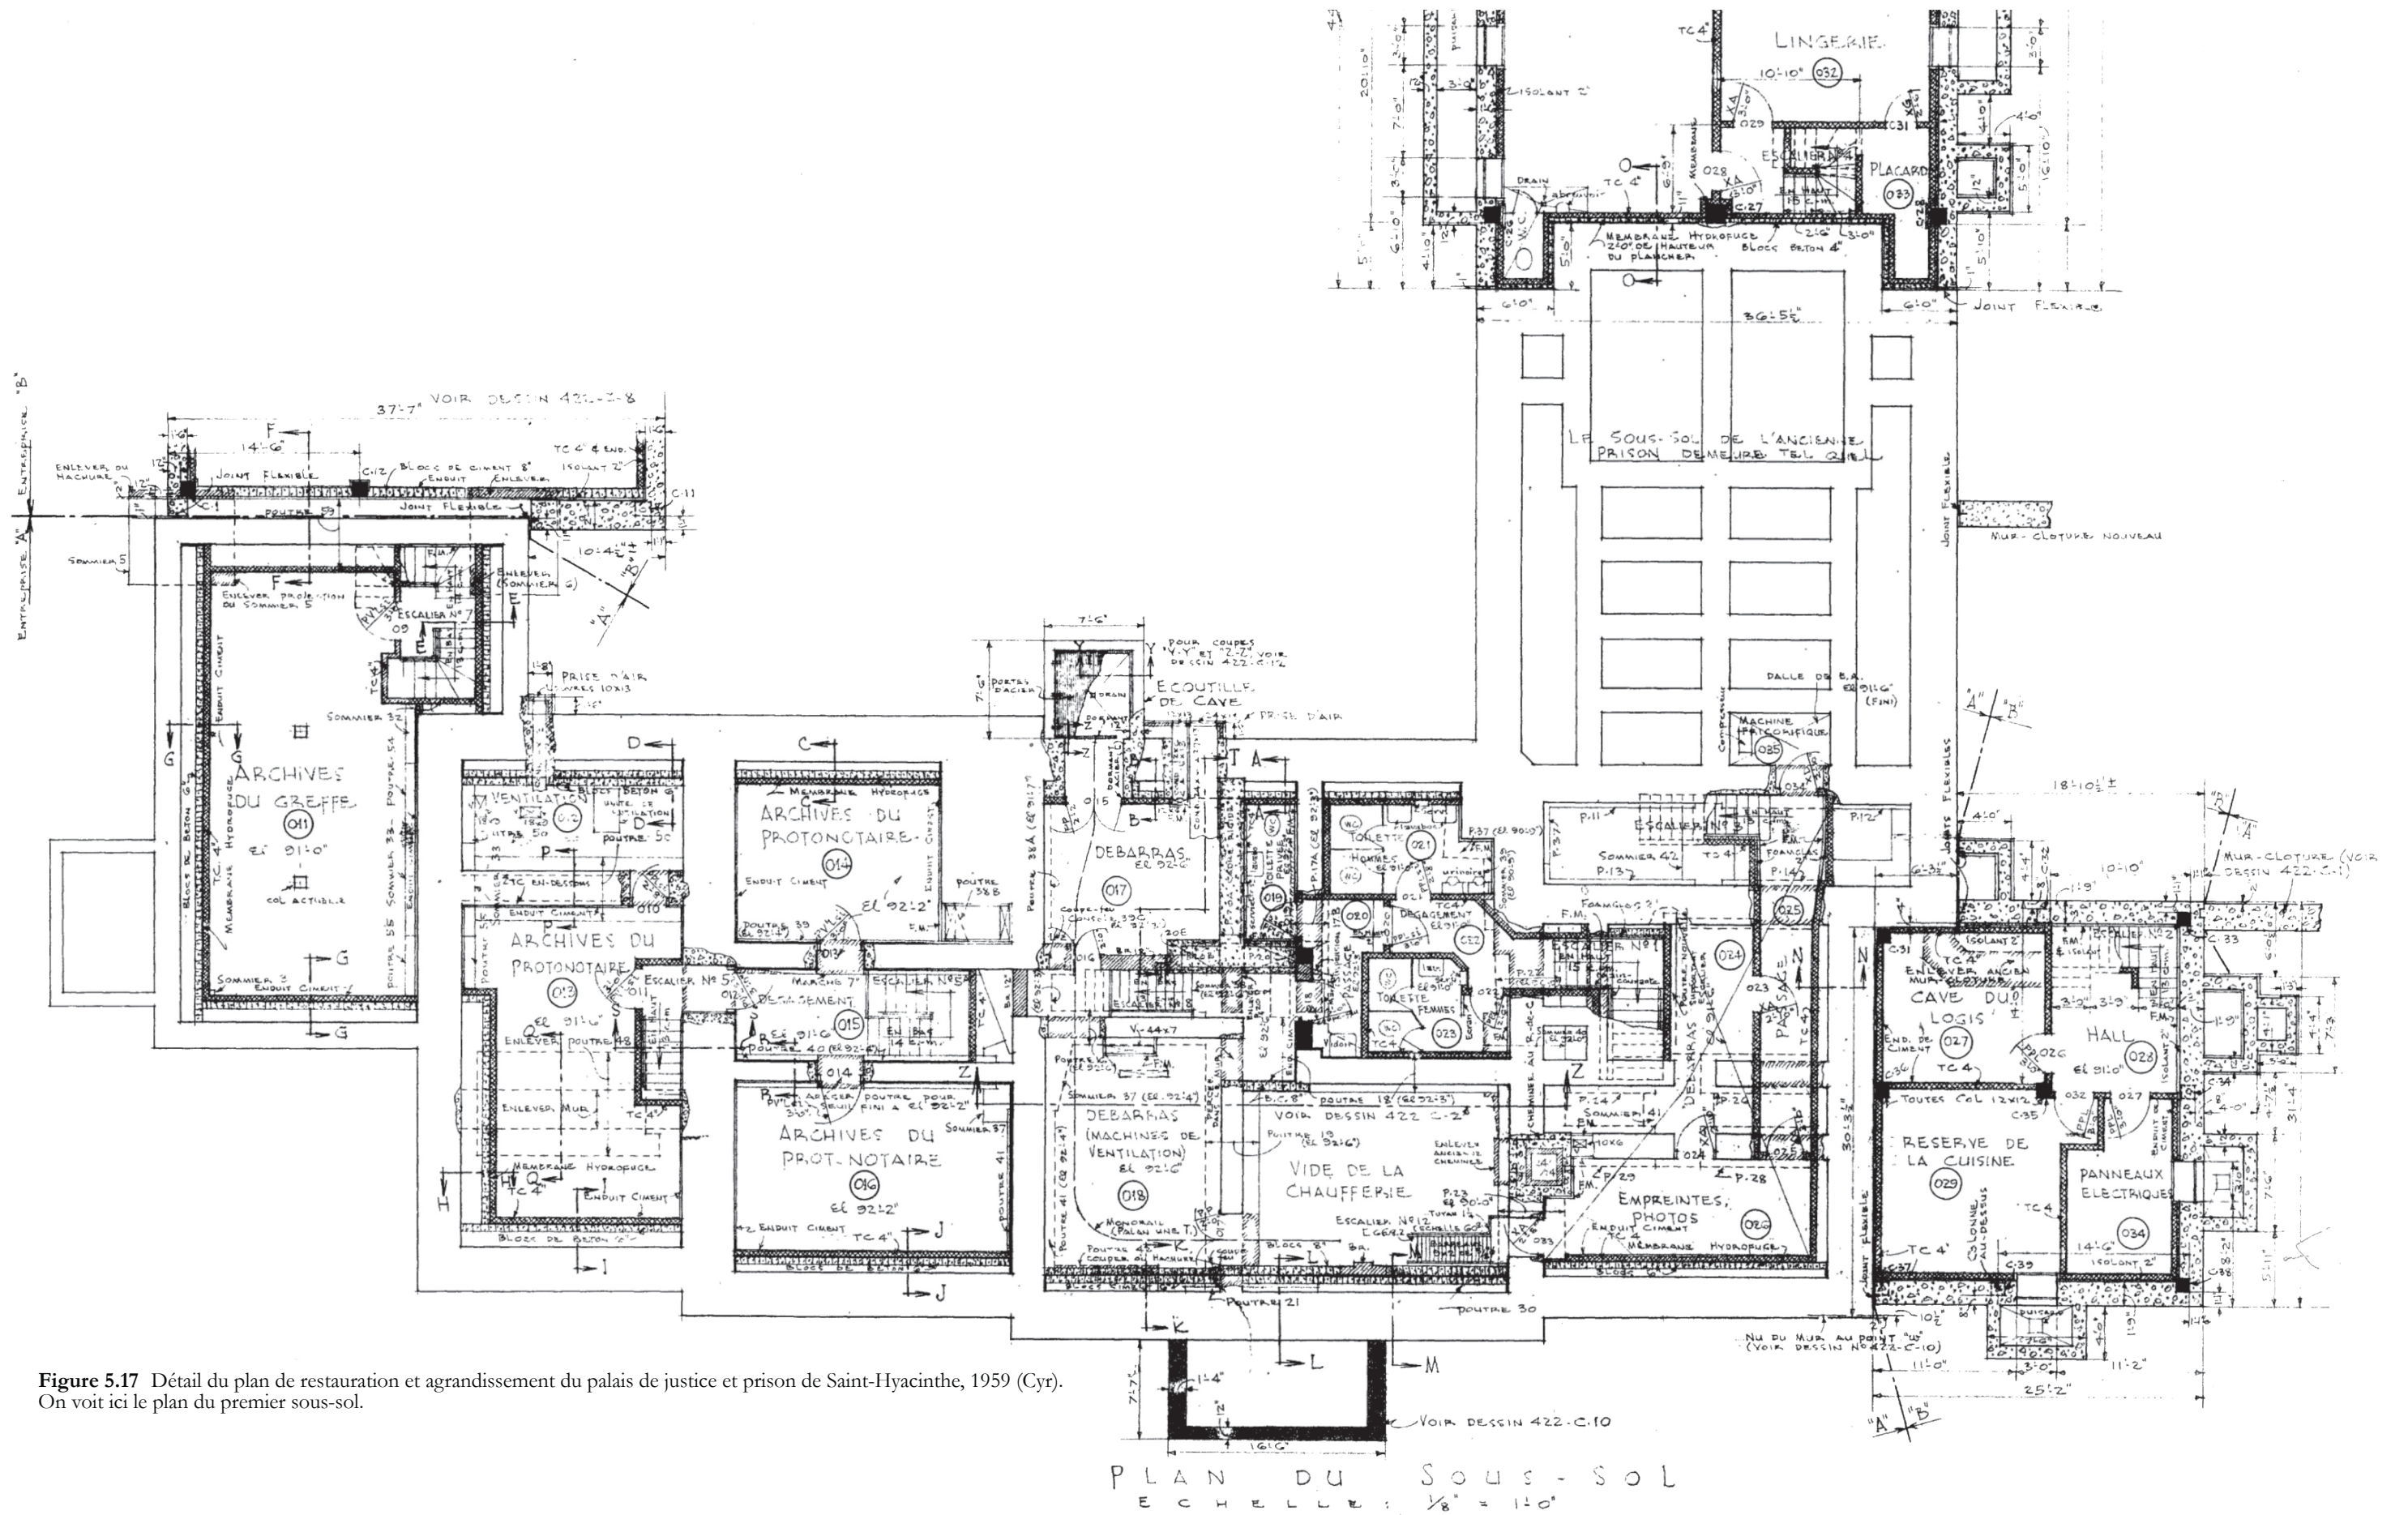
Figure 5.17 Détail du plan de restauration et agrandissement du palais de justice et prison de Saint-Hyacinthe, 1959 (Cyr). On voit ici le plan du premier sous-sol.

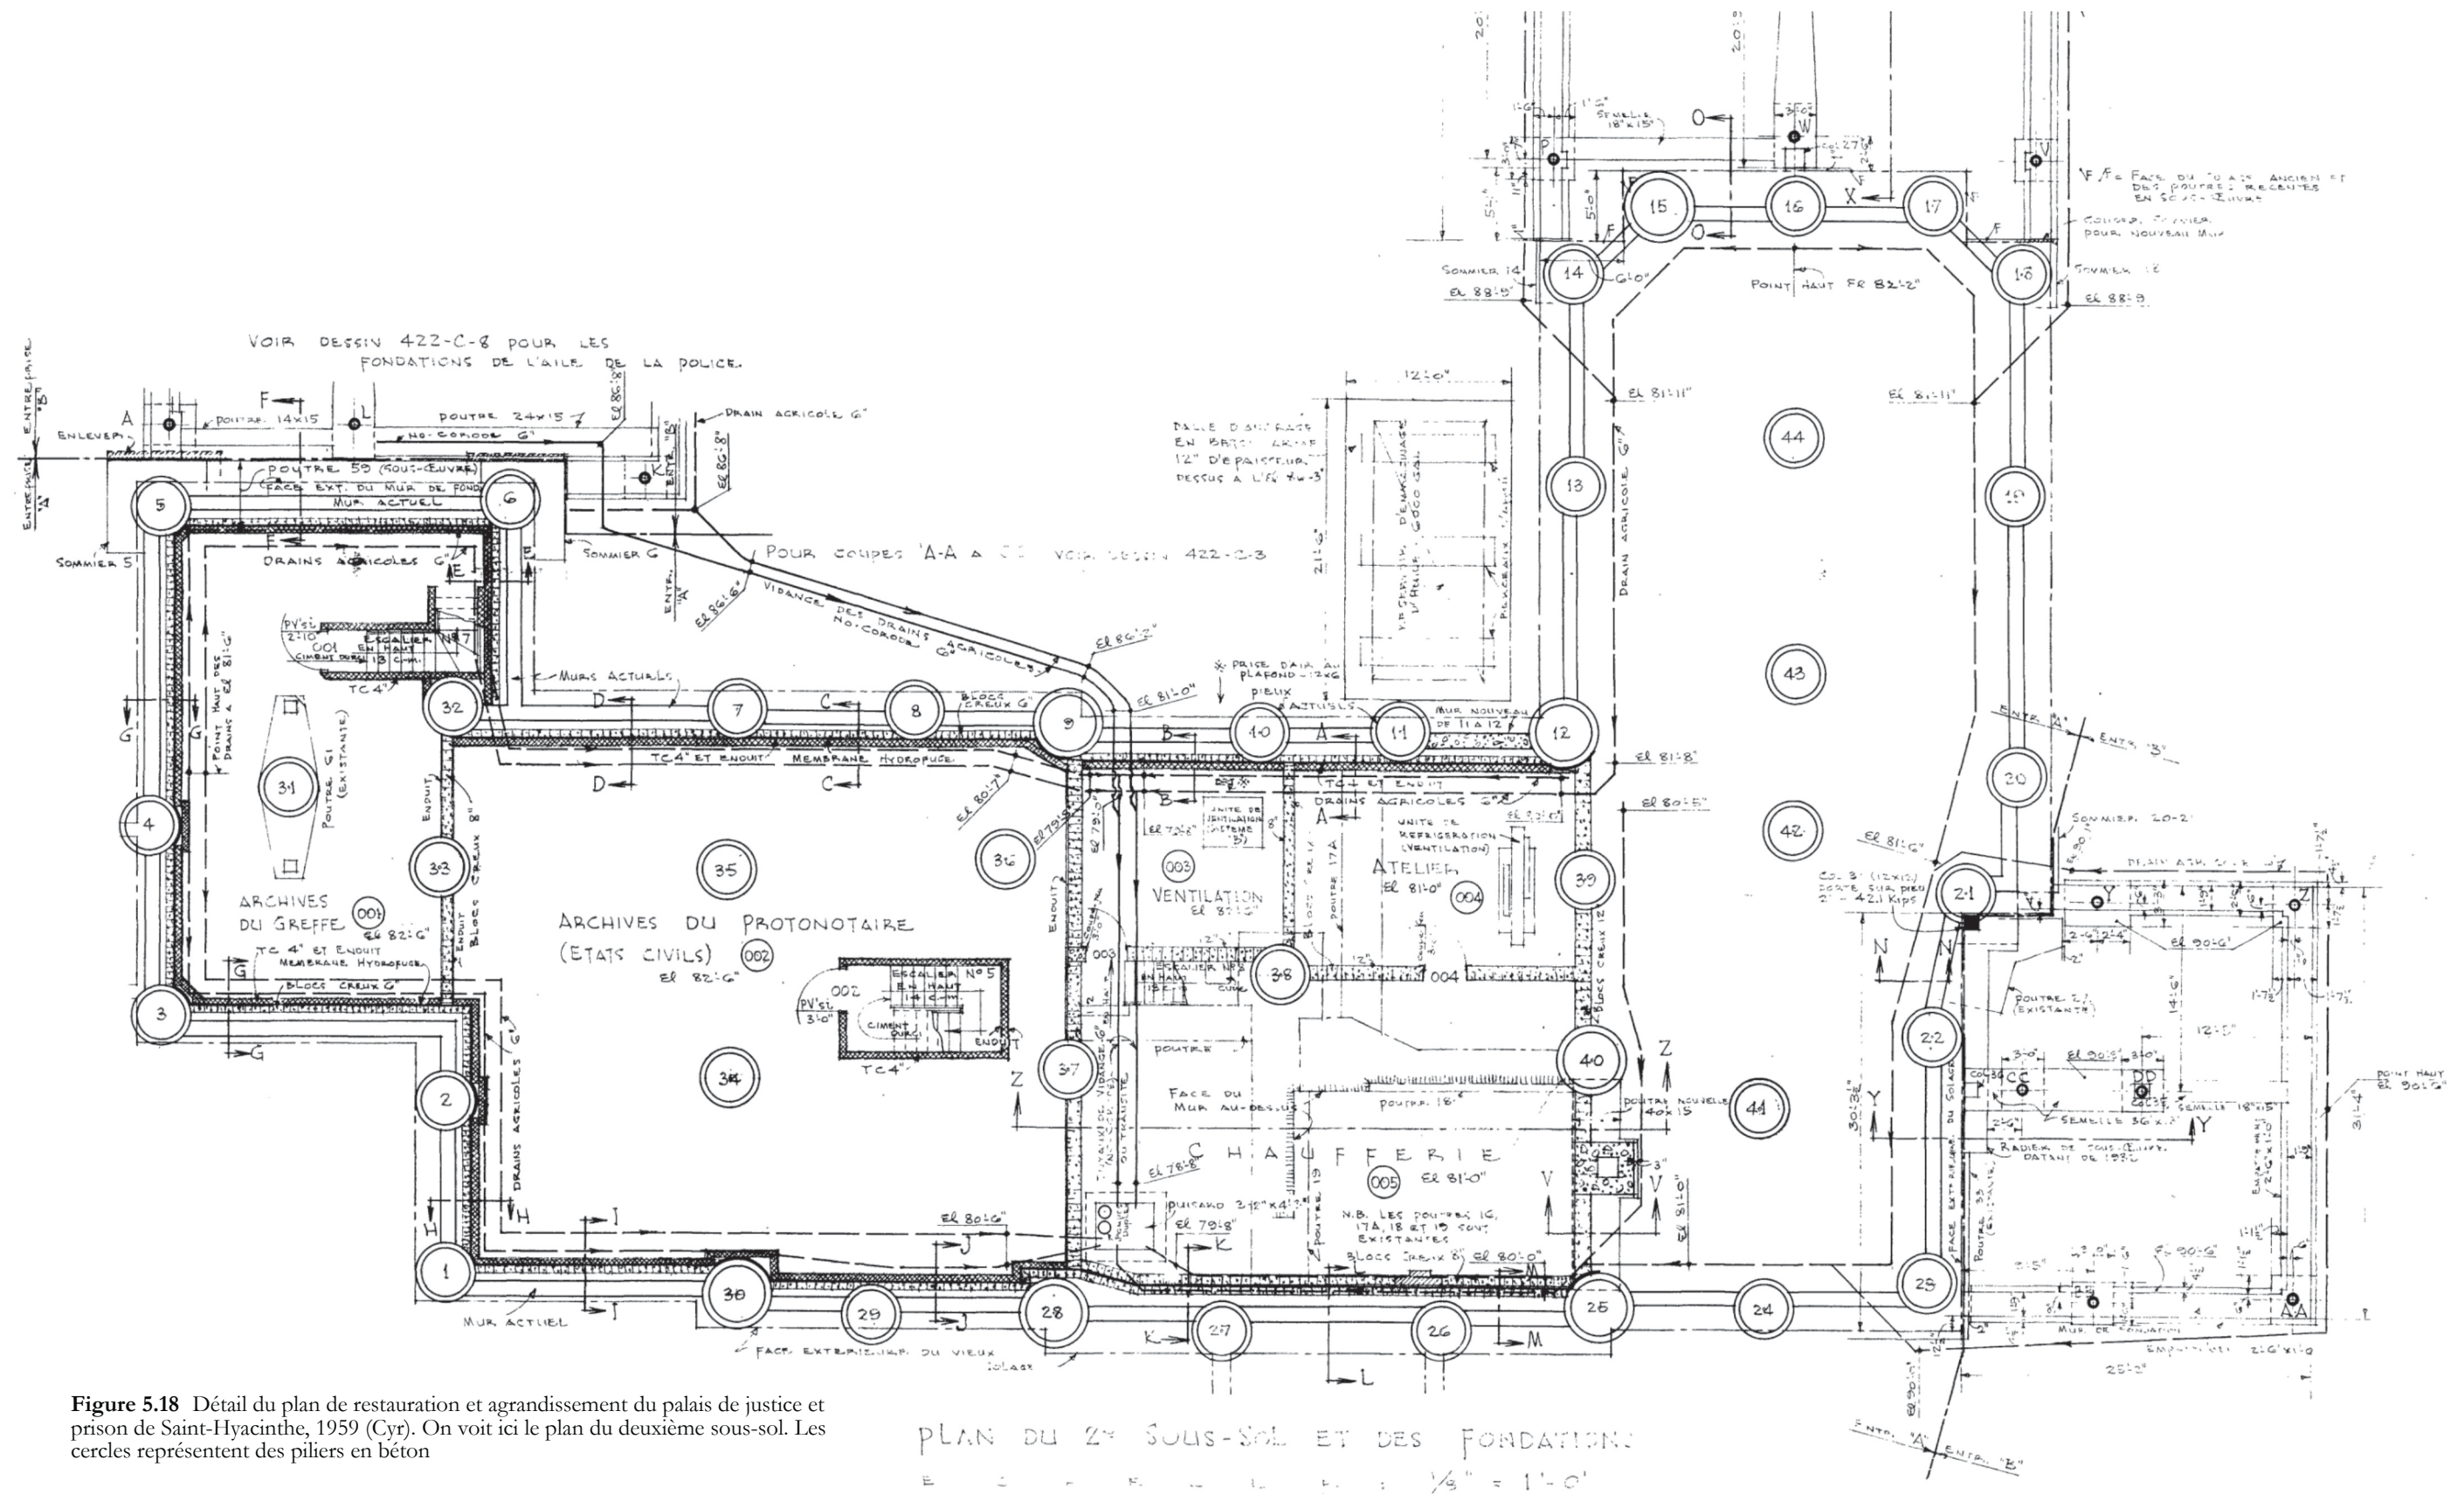
Figure 5.18 Détail du plan de restauration et agrandissement du palais de justice et prison de Saint-Hyacinthe, 1959 (Cyr). On voit ici le plan du deuxième sous-sol. Les cercles représentent des piliers en béton
