Démolition du troisième  
palais de justice de Saint-Hyacinthe  
1550, rue Dessaulles  
Interventions archéologiques 2023

Démolition du troisième  
palais de justice de Saint-Hyacinthe  
1550, rue Dessaulles  
site BjFf-3  
Interventions archéologiques 2023

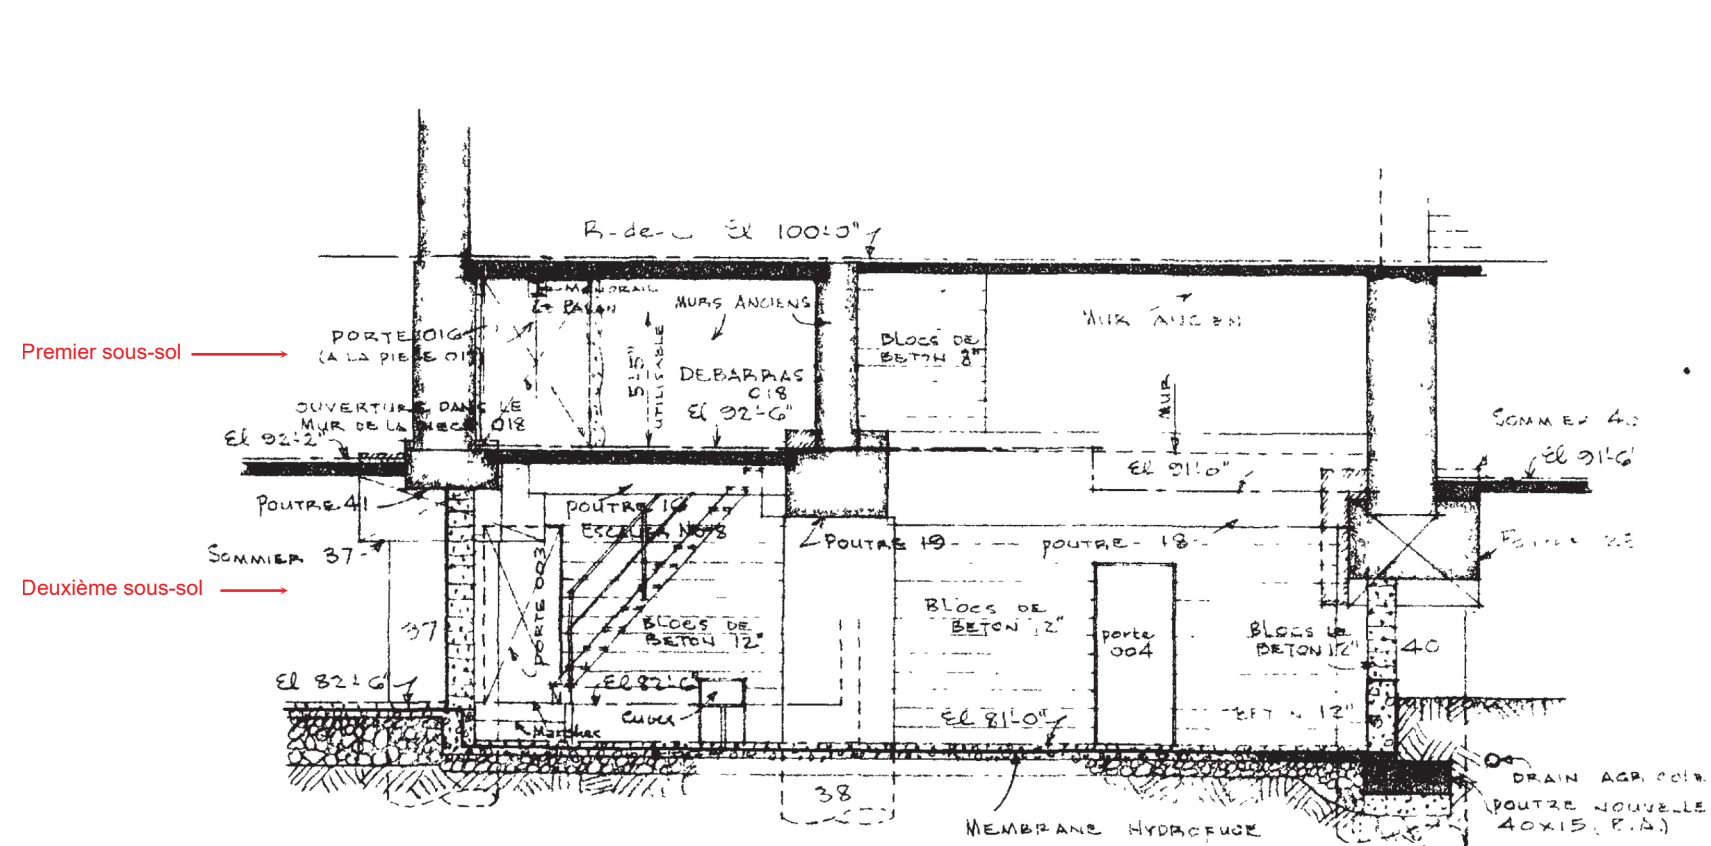
**Figure 5.19** Détail du plan de restauration et agrandissement du palais de justice et prison de Saint-Hyacinthe, 1959 (Cyr).  
Aperçu de l'élévation des sous-sols avec les parties anciennes et en sous-œuvre.

restaurer le vieil édifice (photo 5.7) (La Presse, 24 février 1960; Le courrier de St-Hyacinthe, 16 juin 1960). Les plans de ces travaux permettent d'observer l'ampleur des aménagements prévus. Entre autres, il ne s'agit pas seulement de consolider la maçonnerie en pierre des fondations, mais bien de réaliser des travaux en sous-œuvre pour soutenir le vieux bâtiment avec des poutres, des sommiers et des piliers de béton. La version des plans consultés a été réalisée par l'architecte ingénieur S.A. Cyr et ils ont été approuvés en juillet 1959. Des révisions y sont ajoutées jusqu'au 20 juin 1960, ce qui indique que les travaux étaient toujours en cours de réalisation à cette date (figures 5.16 à 5.20).

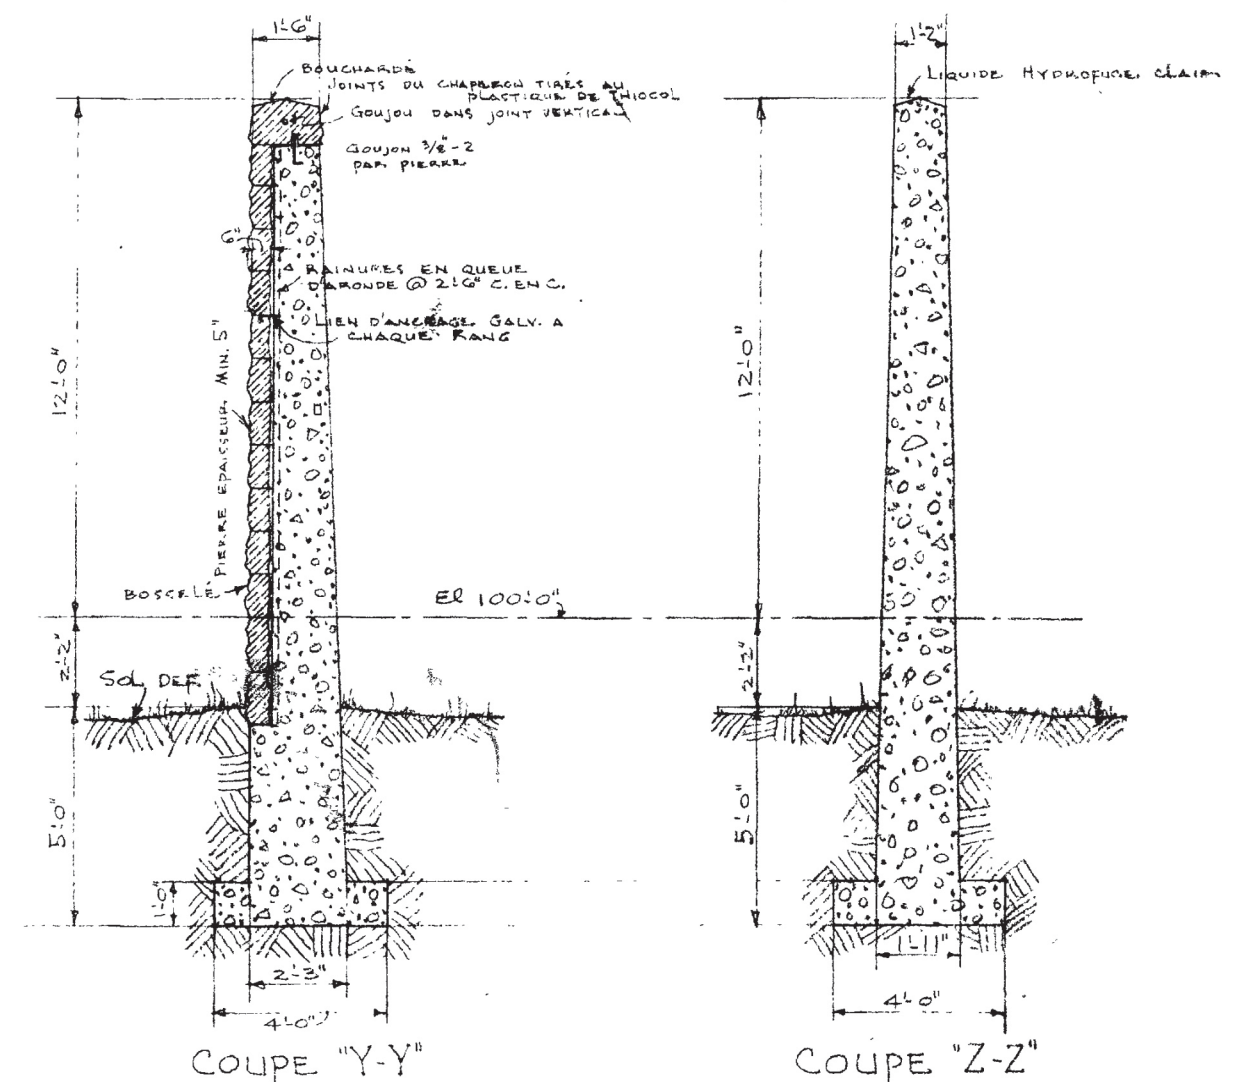
**Figure 5.20** Détail du plan de restauration et agrandissement du palais de justice et prison de Saint-Hyacinthe, 1959 (Cyr). Coupes de l'élévation du nouveau mur de la cour en béton

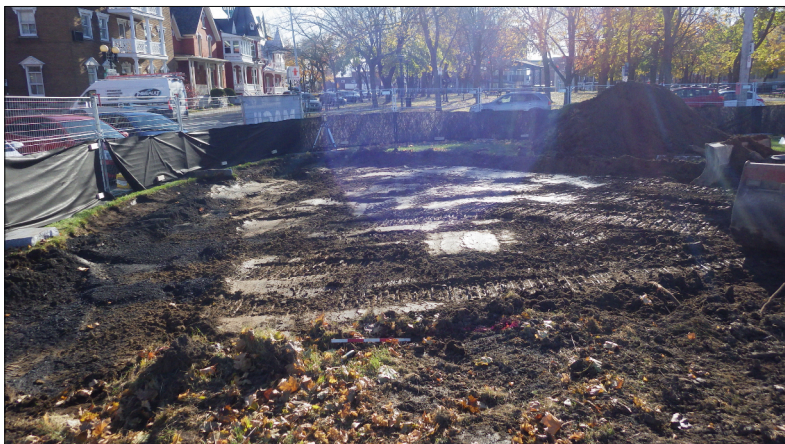
**Photo 6.1** Vue générale de la sous-opération 1A  
Archéotec 2023, SHI23\_PV1\_001

Les travaux d'excavations pour les besoins du projet n'étaient pas très profonds à cet endroit. La sous-opération 1A correspond à un polygone irrégulier de 11,15 m dans un axe nord-sud sur 9,51 m dans un axe est-ouest (figures 6.1, 6.2). Elle a été creusée sur une profondeur de 0,50 m dans les remblais de l'aménagement paysager de la surface gazonnée (1A1, 1A2) (photo 6.1, figure 6.4). L'excavation n'a pas atteint de vestiges, ni de niveaux

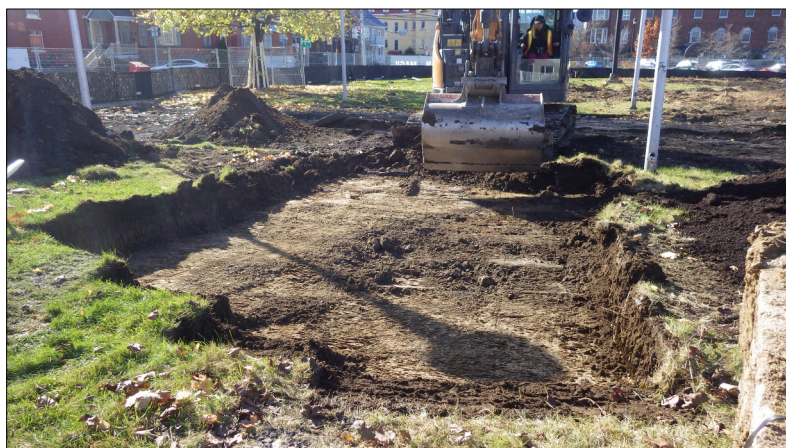
**Photo 6.2** Vue générale de la sous-opération 2A et de l'ancien niveau de surface (2A3)

La surface était gazonnée et un lampadaire se trouvait à proximité du coin nord-ouest de la sous-opération. Les dimensions de celle-ci sont de 3,64 m dans un axe nord-sud sur 6,07 m dans un axe est-ouest (photo 6.2). Elle a été creusée jusqu'à 1,50 m de profondeur. Les vestiges du deuxième palais de justice n'y ont pas été mis au jour, mais la présence d'un remblai de rehaussement avec des débris de démolition (2A2) et la présence d'une tranchée (2A5) dans la partie nord de la sous-opération laissent présumer de la proximité des vestiges. Il s'est avéré plus tard que cette sous-opération avait été creusée juste au sud des vestiges du deuxième palais de justice. La stratigraphie de la paroi sud de la sous-opération 2A a montré la présence d'un ancien niveau de surface organique (2A3) à la surface du sol naturel, à 0,65 m sous la surface gazonnée. La base d'un bol en terre cuite fine blanche y a été mise au jour (planche 6.1). Le sol naturel se trouve un peu plus bas, à 0,75 m de profondeur sous la surface gazonnée (figure 6.5).

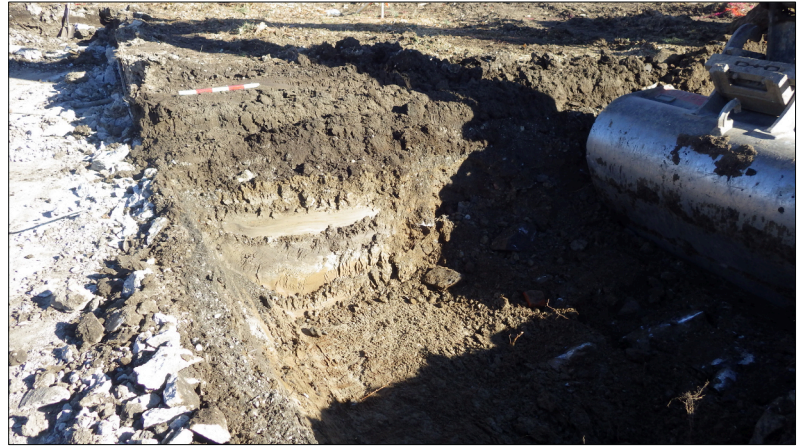
**Photo 6.3** Paroi est de la sous-opération 2B  
Archéotec 2023, SHI23\_PV1\_029

La stratigraphie de la paroi est montre la présence de l'aménagement paysager (2B1) et de l'infrastructure de la structure de béton (2B2) (figure 6.6). Ces niveaux de surface recouvrent le même type de remblai de rehaussement qui a été observé dans la sous-opération 2A. Il s'agit d'un remblai de rehaussement qui comporte des déblais de démolition (2B3). À la base de ce remblai et à 1 m sous la surface gazonnée, se trouve une canalisation d'égout en fonte (2B8-st, 2B9) de 0,15 m de diamètre dans un axe

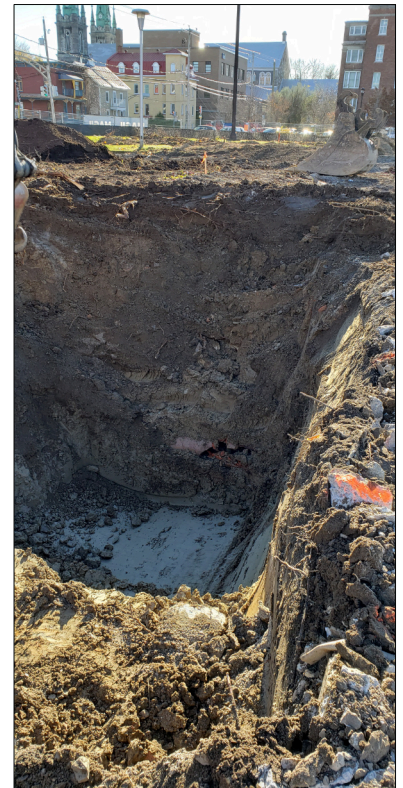
**Photo 6.4** Paroi ouest de la sous-opération 2B avec la canalisation en terre cuite grossière et le sol naturel  
Archéotec 2023, SHI23\_PV2\_023

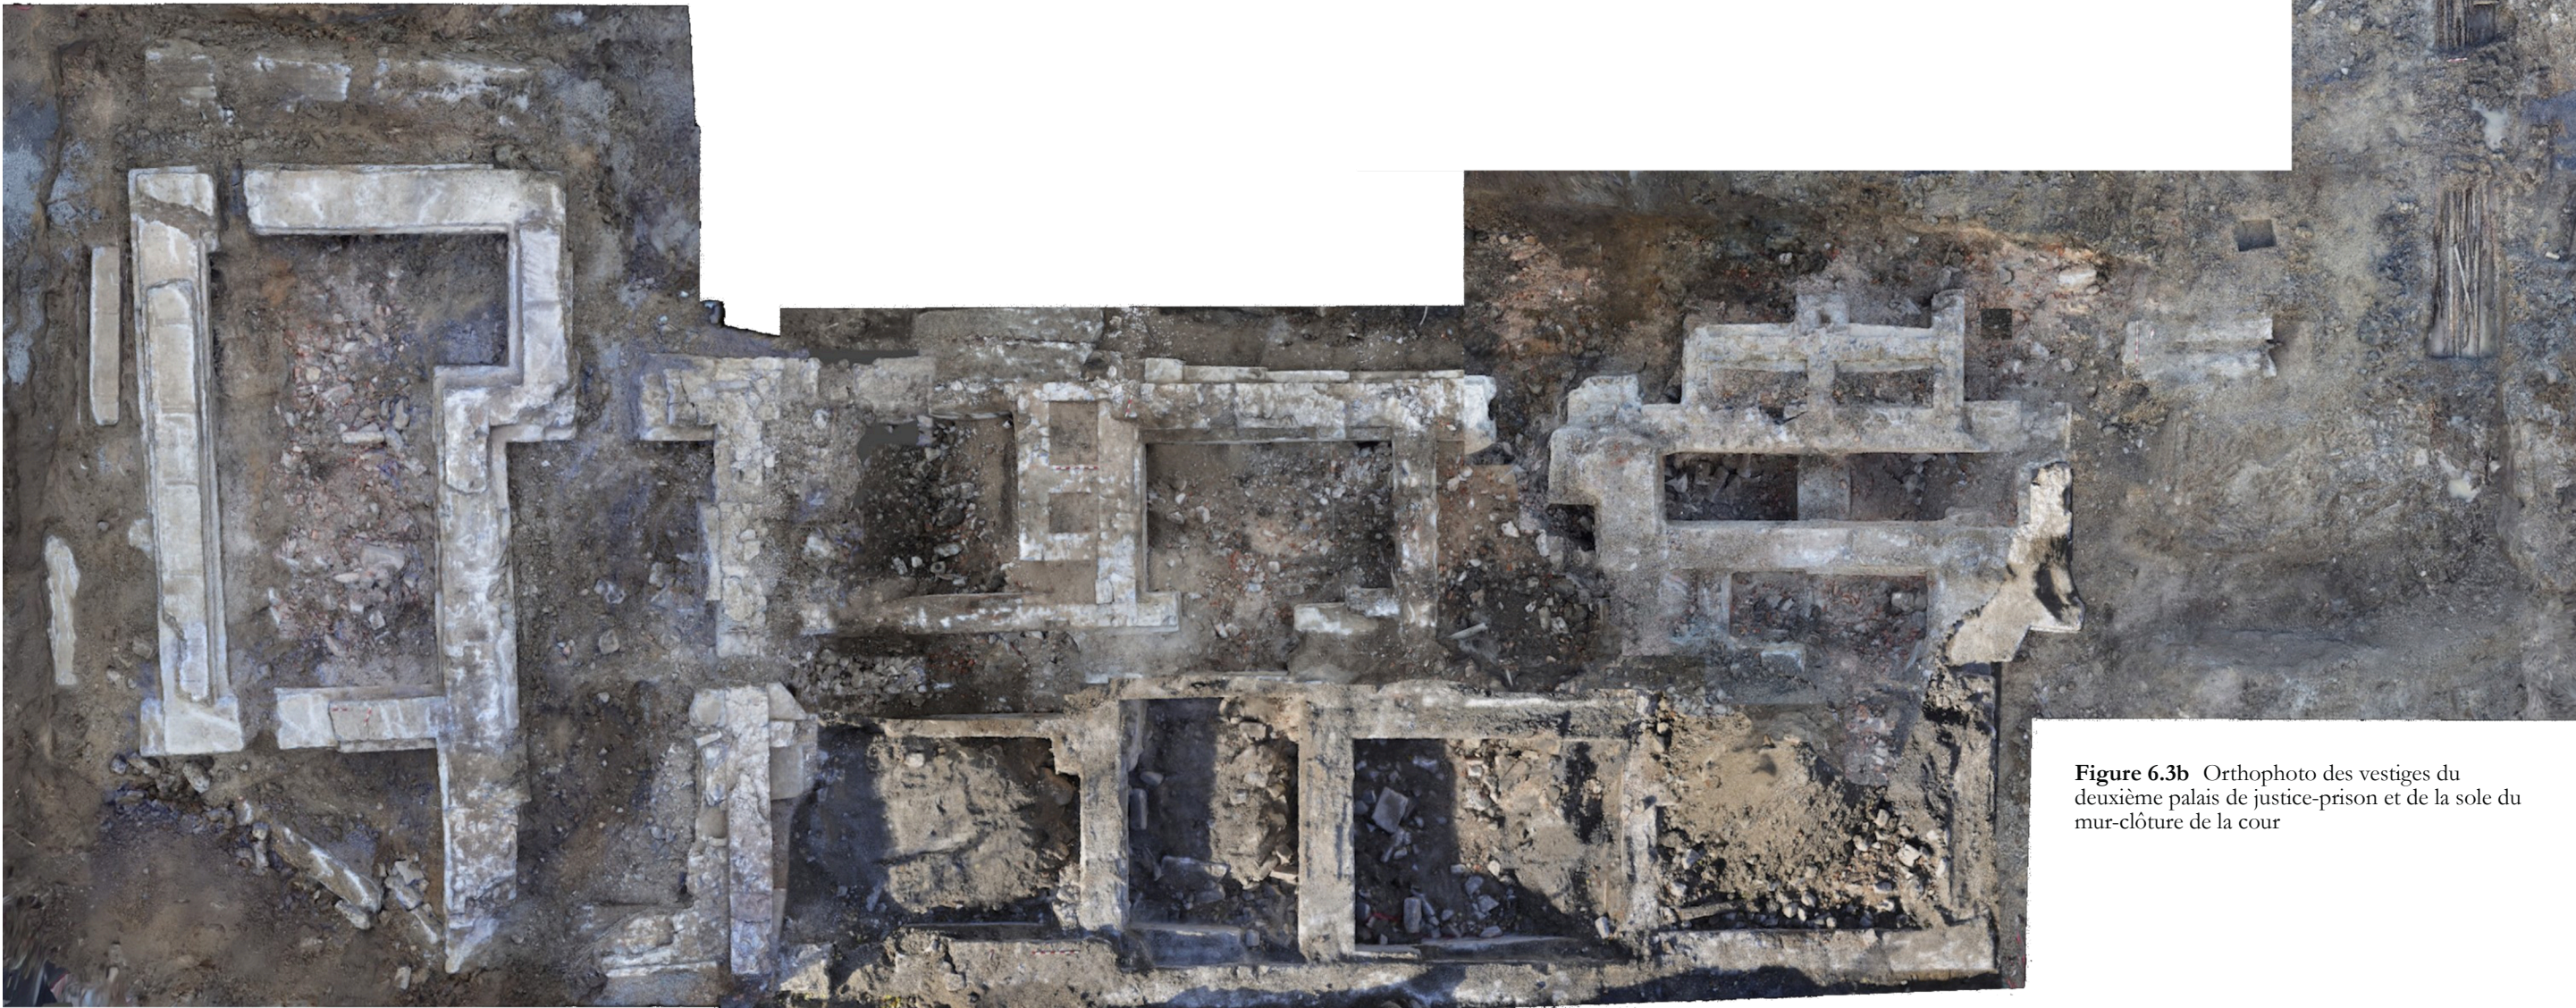
**Figure 6.3b** Orthophoto des vestiges du deuxième palais de justice-prison et de la sole du mur-clôture de la cour

La sous-opération 2C a été implantée à l'emplacement présumé du second palais de justice, ce qui correspond à une surface irrégulière de 46,21 m dans un axe est-ouest sur 19,70 m dans un axe nord-sud. Les interventions se sont poursuivies par des excavations mécaniques sous supervision archéologique afin de vérifier si les vestiges du palais de justice étaient toujours présents. La gestion des tas de terre fut un enjeu important lors de ces interventions puisqu'il n'y avait pas beaucoup de place pour les déposer et que les volumes excavés étaient considérables avec une grande proportion de débris de démolition. Certaines portions ont dû être remblayées par mesure de sécurité et dès que les relevés archéologiques ont été réalisés. Ces relevés ont donc été effectués par sections puisque les surfaces des sous-opérations 2C et 2D ne pouvaient pas être totalement dégagées en même temps (figures 6.3a, 6.3b).

L'intervention archéologique a permis de dégager les vestiges des fondations de la partie sud de la prison, qui se trouve directement au nord de la cage d'escalier numéro 3 (photos 6.43 à 6.45, figures 6.3a, 6.3b). En incluant l'épaisseur du mur nord de cette cage, qui forme le mur sud de la prison, les vestiges résiduels avaient une longueur nord-sud de 3,54 m et une largeur totale de 11,82 m dans un axe est-ouest. Tout le reste de la partie nord des vestiges du sous-sol de la

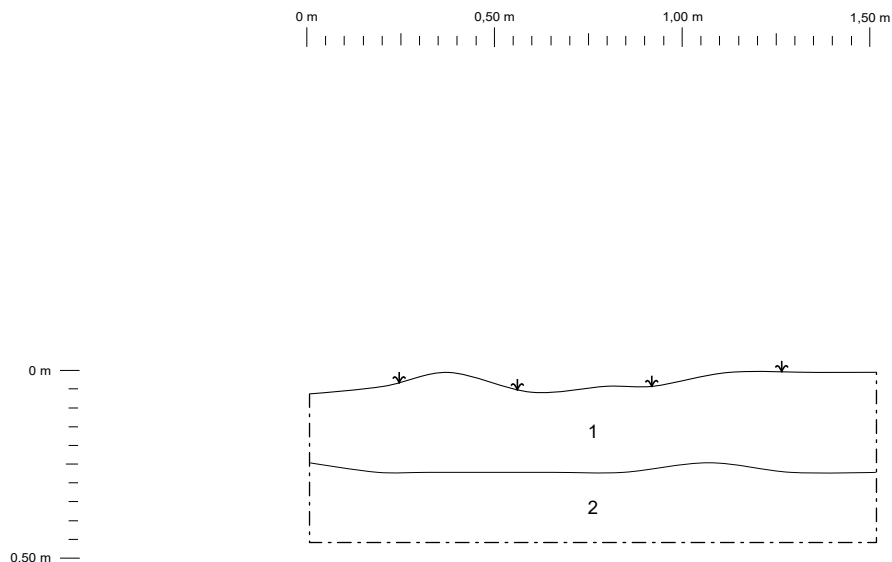
Figure 6.4

- 1 1A1 Limon sableux organique, brun foncé, avec radicelles et petites racines, homogène, meuble. *Aménagement paysager de la surface gazonnée.*
- 2 1A2 Sable limoneux fin, beige orangé, homogène, meuble. *Remblai de rehaussement.*

### Profil stratigraphique de la sous-opération 1A Paroi nord

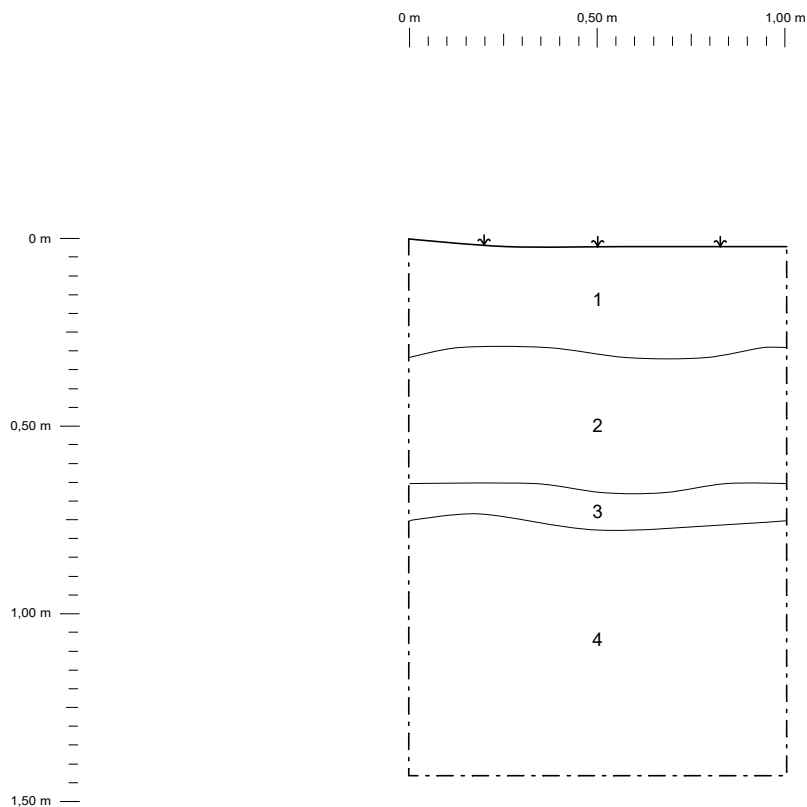
Figure 6.5

- 1 2A1 Limon sableux organique, brun foncé, avec radicelles et petites racines, homogène, meuble. *Aménagement paysager de la surface gazonnée.*
- 2 2A2 Sable limoneux, beige, avec débris de démolition dont des gros fragments de trottoirs en béton, fragments de brique rouge, pierre concassée, homogène à hétérogène, compact. *Remblai de rehaussement.*
- 3 2A3 Limon sableux, brun moyen, homogène, compact. *Ancien niveau de surface.*
- 4 2A4 Limon sableux, beige à gris, homogène, compact. *Sol naturel.*

### Profil stratigraphique de la sous-opération 2A Paroi sud

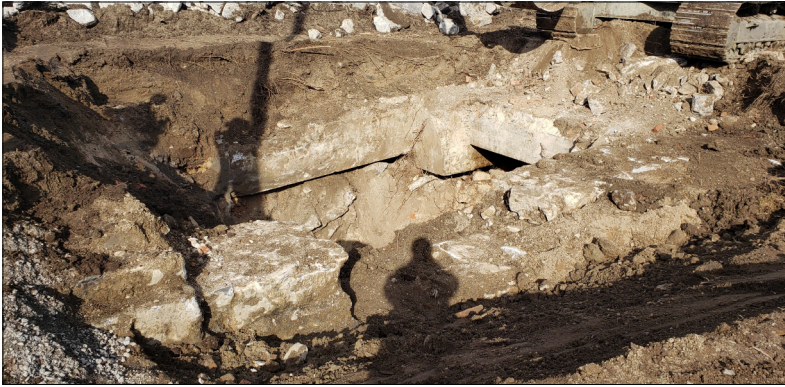
**Photo 6.7** Sous-opération 2C, salle des archives du protonotaire avec le mur sud du palais au premier plan et l'affaissement du mur nord au second plan avec les structures de béton en sous-œuvre  
Archéotec 2023, SHI23\_PV2\_041

À l'emplacement de la première excavation, il avait été percé sur une largeur de 1,30 m pour le passage d'une canalisation en fonte, de 12 cm de diamètre. Cette canalisation était reliée dans un axe nord-sud au troisième palais de justice. Elle perçait aussi deux murs au centre du bâtiment et le mur arrière, le mur nord du palais. Le passage de la canalisation avait créé un affaissement important dans le mur nord des archives du protonotaire (pièce 16) (photo 6.7).

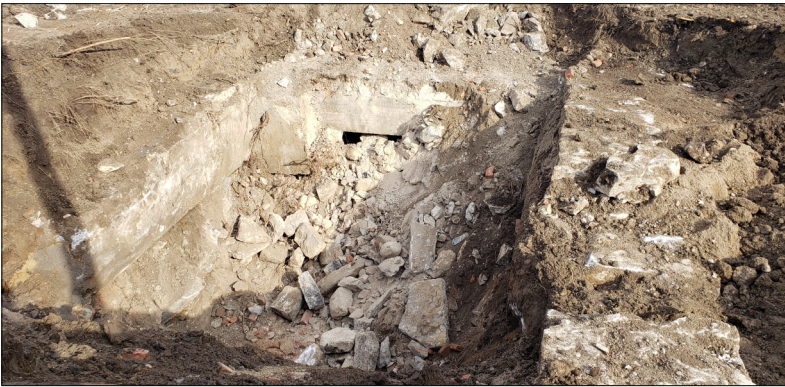
**Photo 6.8** Sous-opération 2C, salle des archives du protonotaire. Débris de démolition du palais de justice avec les structures de béton en sous-œuvre  
Archéotec 2023, SHI23\_PV2\_039

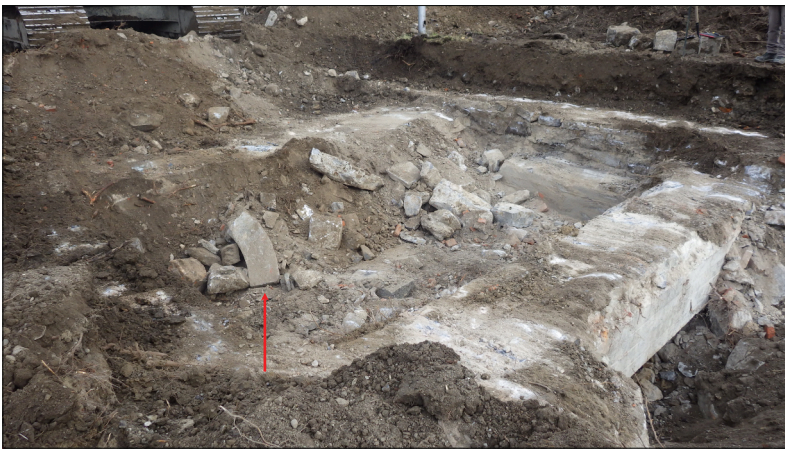
**Photo 6.9** Sous-opération 2C, salle de débarras. Débris de démolition du palais de justice avec avec une partie de l'arc d'un cadre de fenêtre en pierre (flèche rouge), notamment  
Archéotec 2023, SHI23\_PV1\_050

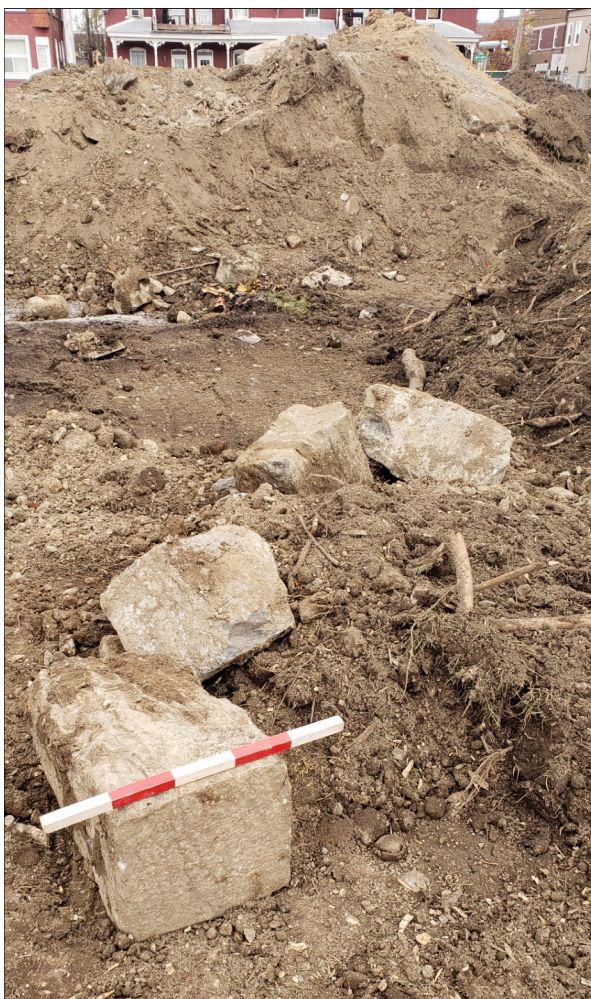
**Photo 6.12** Sous-opération 2C, blocs de pierre taillée  
Archéotec 2023, SHI23\_PV2\_046

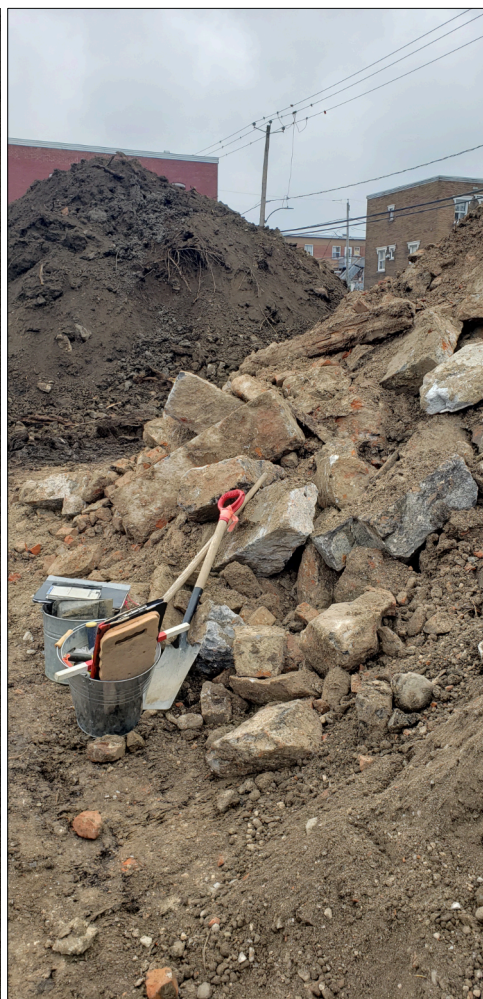
**Photo 6.13** Sous-opération 2C, aperçu de la composition des débris de démolition du palais  
Archéotec 2023, SHI23\_PV2\_059

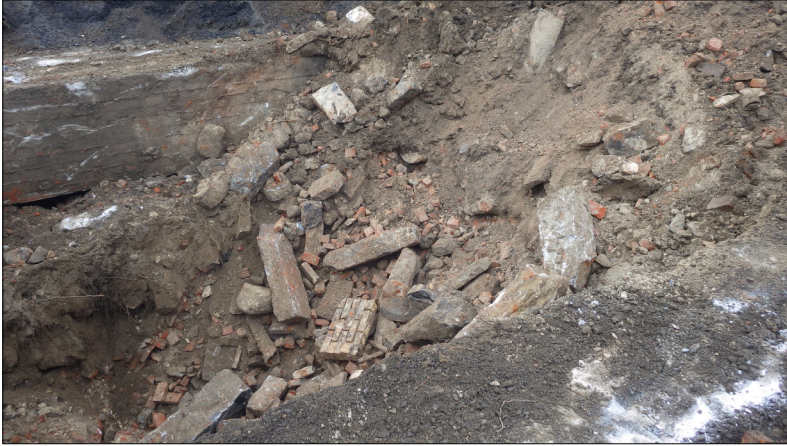
**Photo 6.14** Sous-opération 2C, aperçu de la composition des débris de démolition du palais

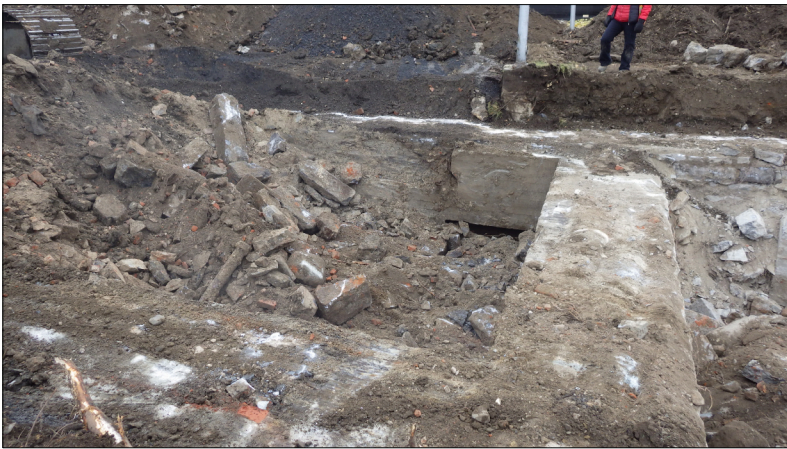
**Photo 6.15** Sous-opération 2C, aperçu de la composition des débris de démolition du palais

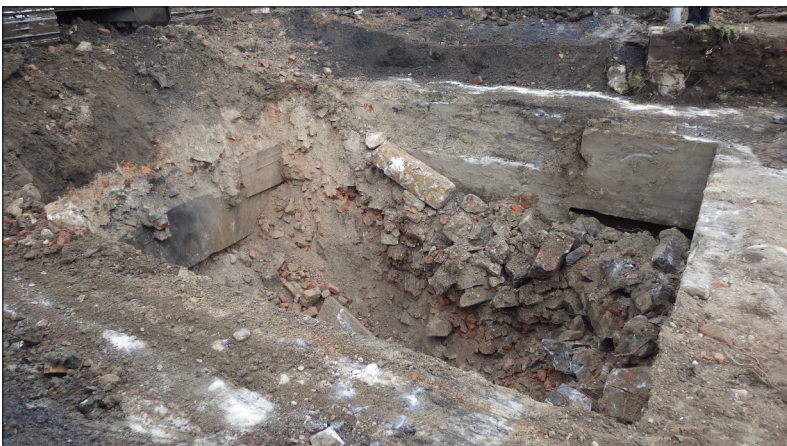
**Photo 6.16** Sous-opération 2C, aperçu de la composition des débris de démolition dans la chaufferie, avec des traces de poussière d'anthracite.

L'excavation a ensuite été poursuivie vers l'est, dans la partie avant du palais. La pièce suivante correspond à la pièce centrale du bâtiment, qui est en fait séparée en deux. La pièce de l'ouest est identifiée comme un débarras qui sert aux machines de ventilation (pièce 18). À cet endroit, les excavations ont été poursuivies en profondeur jusqu'à atteindre la base du remblai de démolition et apercevoir brièvement la surface d'une dalle de béton à environ 5 m de profondeur. La pièce à l'est correspond au vide de la chaufferie qui se trouvait au deuxième sous-sol. Elle était aussi remplie de débris de démolition, mais elle contenait également une concentration de poussière d'anthracite en lien avec la présence de la chaufferie (photo 6.16). Les vestiges de la cheminée

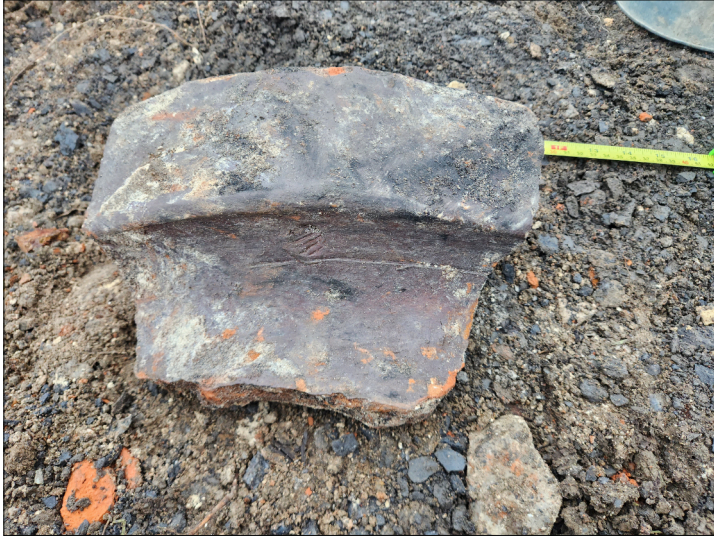
**Photo 6.17** Sous-opération 2C, fragment de boisseau de cheminée  
Archéotec 2023, SHI23\_JF1\_065

qui se trouvait à l'est de cette pièce n'ont pas été observés au cours de la surveillance, mais un fragment de boisseau de cheminée a été observé dans les débris de démolition (photos 6.17, 6.18).

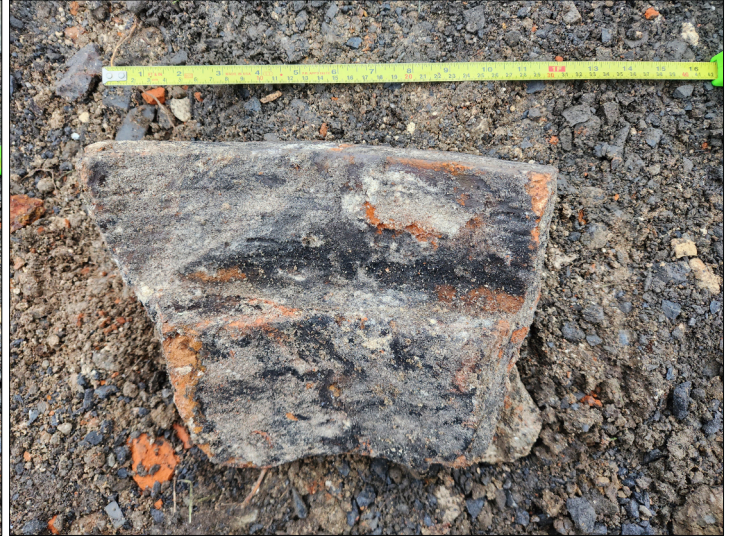
**Photo 6.18** Sous-opération 2C, fragment de boisseau de cheminée  
Archéotec 2023, SHI23\_JF1\_066

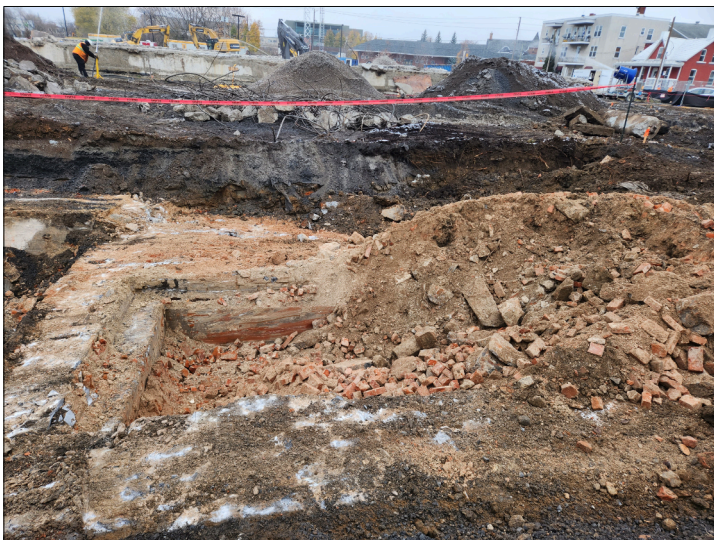
**Photo 6.19** Sous-opération 2C, débris de brique dans la salle des empreintes et photos  
Archéotec 2023, SHI23\_JF1\_072

La pièce suivante se trouve à l'extrémité est du palais de justice. Elle se compose de plusieurs petites sections en raison de la présence de cages d'escalier (numéros 1 et 3) et d'un passage (pièce 25). Plusieurs réaménagements y étaient prévus lors de la restauration, dont l'enlèvement de plusieurs sections des anciens murs et la mise en place de sommiers de béton en sous-œuvre. Dans le coin sud-est du palais, se trouvait une pièce rectangulaire (pièce 26) utilisée pour les empreintes et les photos. Lors de son dégagement, cette pièce était remplie de briques rouges, de mortier, d'antracite, de bois et de pierres (photos 6.19, 6.20). Le plancher composé d'une dalle de béton était beaucoup moins profond que les pièces

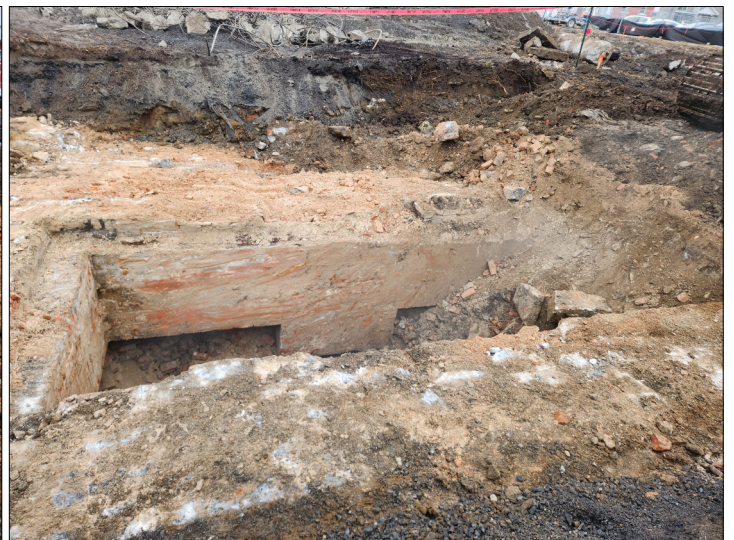
**Photo 6.20** Sous-opération 2C, vestiges de la salle des empreintes et photos  
Archéotec 2023, SHI23\_JF1\_078

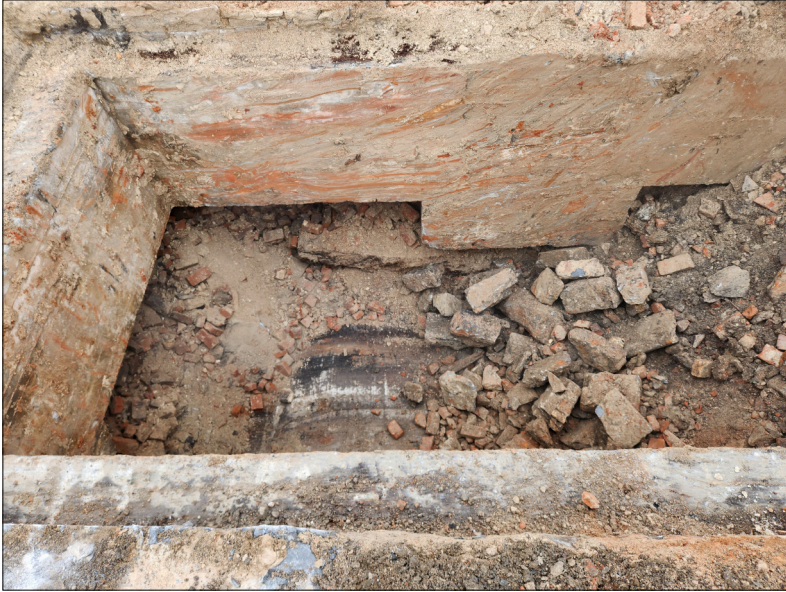
**Photo 6.21** Sous-opération 2C, vestiges de la salle des empreintes et photos. Détail de la structure en sous-œuvre et de la dalle de béton  
Archéotec 2023, SHI23\_JF1\_079

précédentes. Il se trouvait à une altitude de 29,370 m anm (photo 6.21). Cette section avait été réaménagée lors des travaux de restauration, mais il ne semblait pas y avoir un deuxième sous-sol. Une petite pièce au nord de la pièce 26 a été dégagée en surface seulement puisqu'elle était trop étroite pour la machinerie disponible sur le chantier.

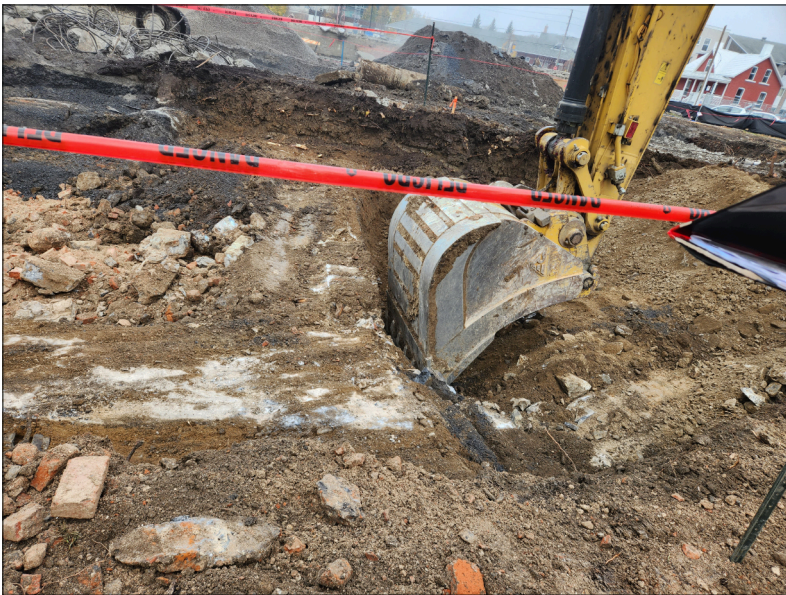
**Photo 6.22** Sous-opération 2C, dégagement du coin sud-est de la façade du palais de justice  
Archéotec 2023, SHI23\_JF1\_083

Le mur est du palais de justice a une largeur de 1,00 m dans sa partie sud. Son parement est a été conservé sur deux à trois assises sur 0,72 m de hauteur. La deuxième assise forme un petit ressaut de 3 cm de largeur. Elle repose sur la structure de béton en sous-œuvre qui forme elle-même un ressaut de 17 cm de largeur (photos 6.22 à 6.28).

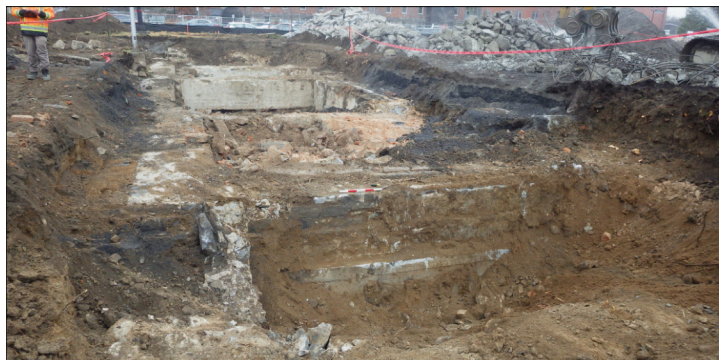
**Photo 6.23** Sous-opération 2C, vue générale des vestiges de la partie sud du palais de justice et le parement est de son mur est  
Archéotec 2023, SHI23\_PV1\_103

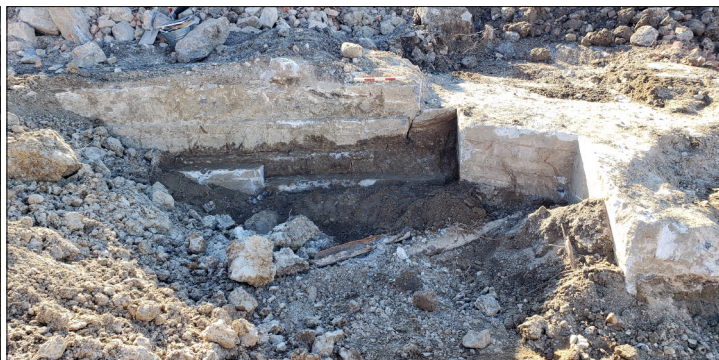
**Photo 6.24** Sous-opération 2C, partie centrale du mur est du palais de justice  
Archéotec 2023, SHI23\_PV2\_076

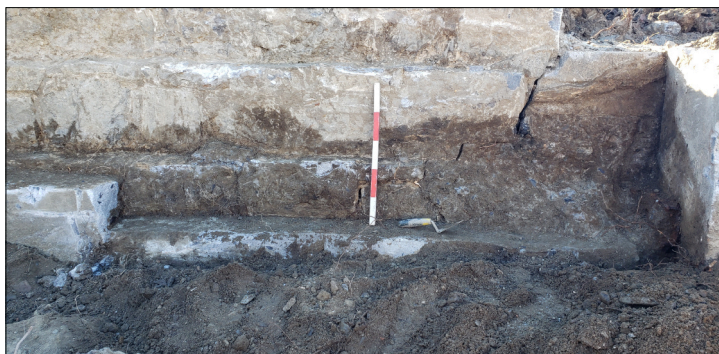
**Photo 6.25** Sous-opération 2C, détail des ressauts et du sous-cœur du mur est du palais de justice  
Archéotec 2023, SHI23\_PV2\_077

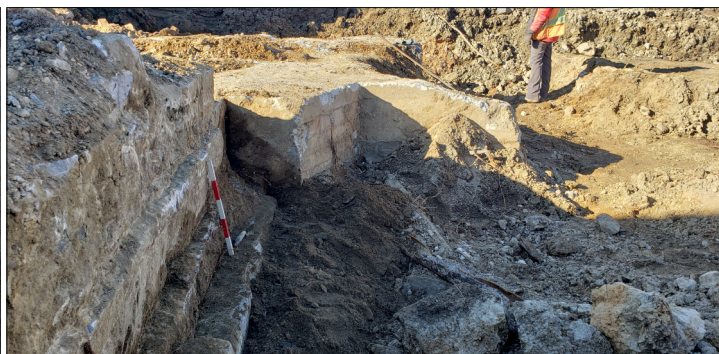
**Photo 6.26** Sous-opération 2C, détail des ressauts et du sous-cœur du mur est du palais de justice  
Archéotec 2023, SHI23\_PV2\_082

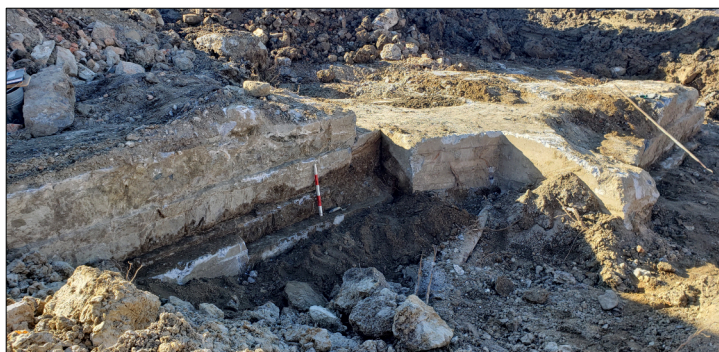
**Photo 6.27** Sous-opération 2C, partie centrale du mur est du palais de justice  
Archéotec 2023, SHI23\_PV2\_080

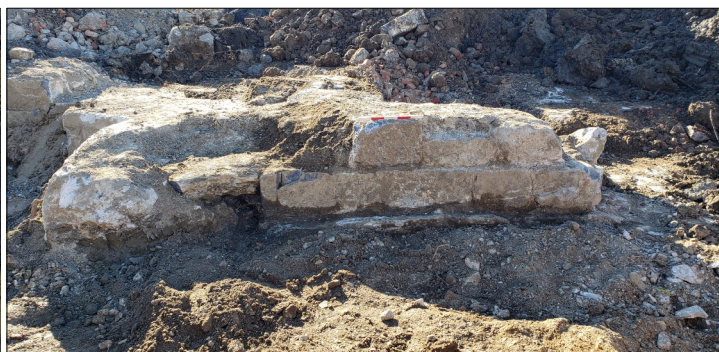
**Photo 6.28** Sous-opération 2C, partie nord du mur est du palais de justice  
Archéotec 2023, SHI23\_PV2\_070

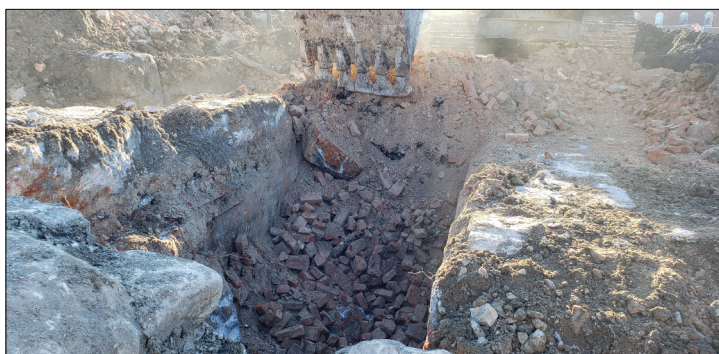
**Photo 6.29** Sous-opération 2C, cage d'escalier dans la partie nord-est du palais de justice  
Archéotec 2023, SHI23\_PV2\_090

La partie centrale du palais de justice est la section qu'il fut le plus difficile à documenter. Plusieurs sections des anciens murs y avaient été enlevées et remplacées par des sommiers en béton et de nombreuses cages d'escalier y avaient été aménagées (photos 6.29, 6.30). Le dégagement des structures a montré la présence d'une canalisation en fonte dans un axe est-ouest. Elle avait été installée dans une concavité aménagée dans les éléments de soutènement en béton (photo 6.31). Elle a été observée seulement dans la partie centrale du

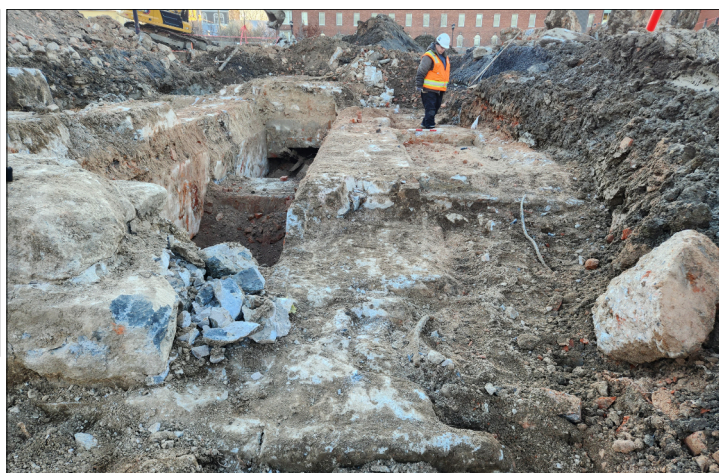
**Photo 6.30** Sous-opération 2C, cage d'escalier dans la partie nord-est du palais de justice  
Archéotec 2023, SHI23\_JF1\_149

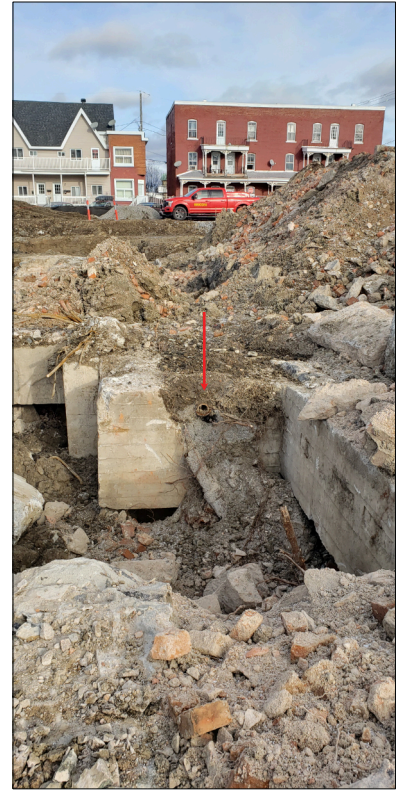
**Photo 6.31** Sous-opération 2C, canalisation en fonte dans la partie centrale du palais, dans un axe est-ouest  
Archéotec 2023, SHI23\_PV2\_260

bâtiment. Elle allait peut-être se déverser vers l'est puisque le plan de restauration de 1959 (Cyr) indique la présence d'une canalisation en fonte dans le même axe, à l'extérieur du palais, qu'il nomme «renvoi des appareils du vieux palais». Il fait probablement référence au chauffage à l'eau chaude ou simplement au système d'égout.

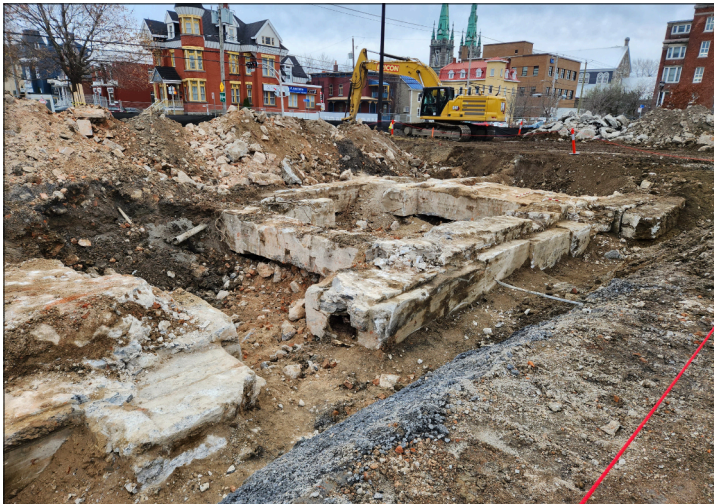
**Photo 6.32** Sous-opération 2C, partie centre nord des vestiges du palais de justice  
Archéotec 2023, SHI23\_JF1\_192

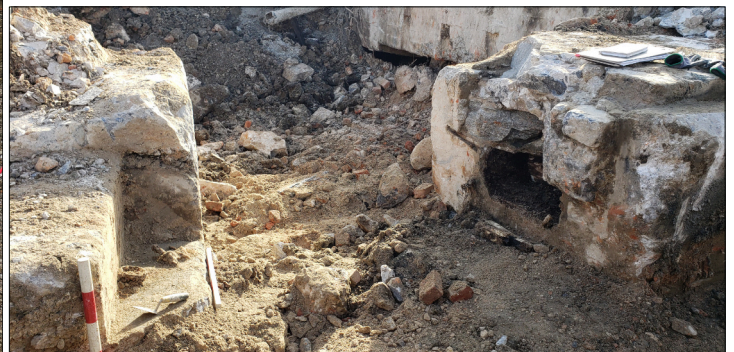
**Photo 6.33** Sous-opération 2C, détail de l'ouverture pratiquée dans le mur nord du palais, au niveau de la salle des toilettes  
Archéotec 2023, SHI23\_PV2\_125

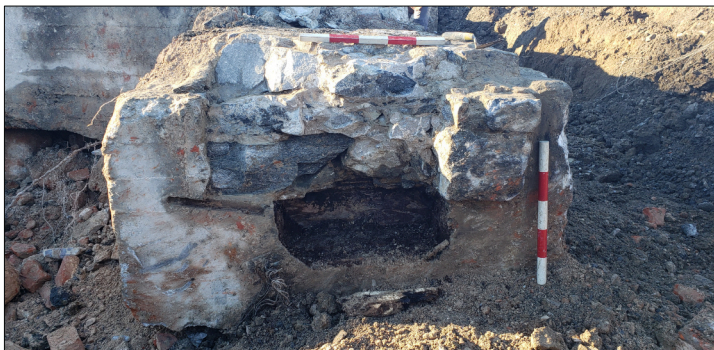
**Photo 6.34** Sous-opération 2C, détail d'une vue transversale du mur nord du palais qui illustre bien la partie résiduelle des fondations et comment elles ont été intégrées à la structure en sous-œuvre. Côté ouest de l'ouverture dans la salle des toilettes  
Archéotec 2023, SHI23\_PV2\_114 11180

La section de ce mur montre que la base du mur nord de l'ancien palais de justice a été enchâssée dans un support en béton en forme de U, sous lequel devait se trouver le pilier cylindrique (photo 6.34). L'ensemble a une largeur de 1,55 m dans un axe nord-sud et une hauteur dégagée de 1,00 m. La base du mur de pierre a été conservée sur trois assises régulières, sur une hauteur résiduelle de 0,48 m. Le mur nord de l'ancien palais de justice a à cet endroit une largeur de 1,06 m. Entre la base du mur et la structure de béton, une planche de bois et ce qui semble être une section d'un gros madrier complètement désagrégé servait à soutenir l'ancienne fondation. Cet agencement montre bien comment la structure en sous-œuvre soutenait la base des murs du palais, de même que l'importance des travaux réalisés en sous-œuvre.

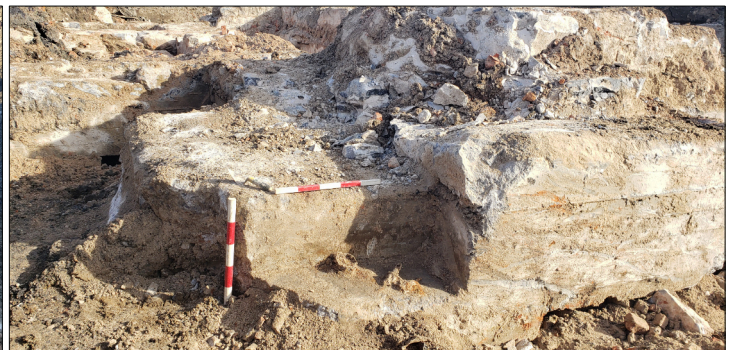
**Photo 6.35** Sous-opération 2C, détail du côté est de l'ouverture dans le mur nord du palais au niveau de la salle des toilettes  
Archéotec 2023, SHI23\_PV2\_121

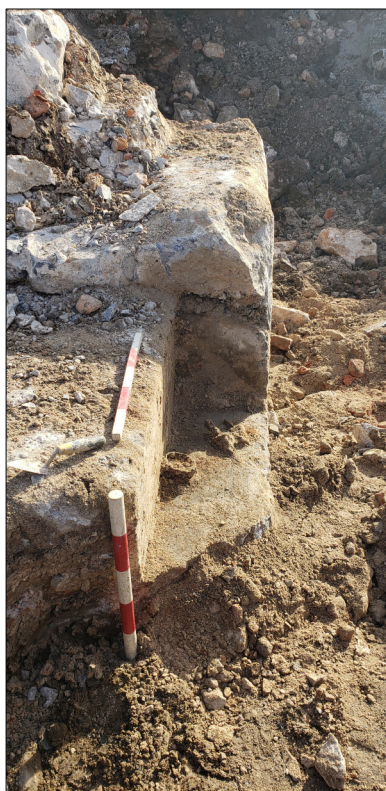
**Photo 6.36** Sous-opération 2C, détail du côté est de l'ouverture dans le mur nord du palais au niveau de la salle des toilettes  
Archéotec 2023, SHI23\_PV2\_121

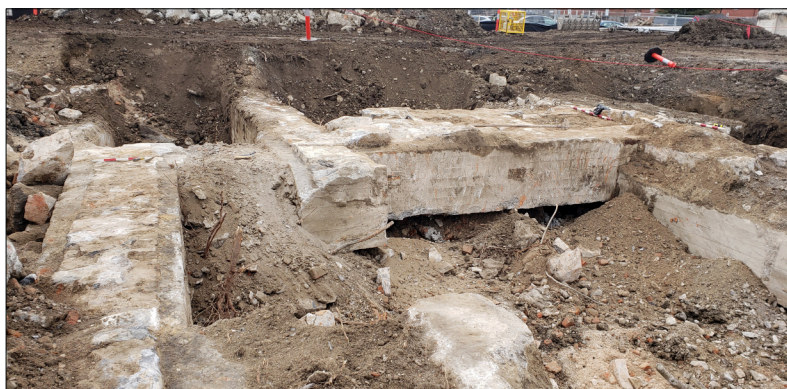
**Photo 6.37** Sous-opération 2C, salle de débarras et cage d'escalier dans le centre nord du palais  
Archéotec 2023, SHI23\_PV2\_139

La pièce suivante vers l'ouest (numéro 17) servait de débarras. Son mur sud semble ouvert sur la cage d'escalier numéro 8 (photo 6.37). À l'extérieur de cette pièce, au nord, le plan de restauration montre la présence d'une écoutille de cave qui était fermée par des portes d'acier et qui devait être accessible par la cour du palais. Cet aménagement n'a pas été observé. Peut-être qu'il n'avait pas encore été aménagé au moment de la démolition du bâtiment ou qu'il se trouvait plus haut que le niveau de dérasement des vestiges. Une petite ouverture dans le mur nord du palais de justice a été relevée et pourrait être liée à cet aménagement (photo 6.38). Elle était toutefois fermée à son extrémité sud. Elle pourrait avoir servi de support plus que
