Démolition du troisième  
palais de justice de Saint-Hyacinthe  
1550, rue Dessaulles  
Interventions archéologiques 2023

Démolition du troisième  
palais de justice de Saint-Hyacinthe  
1550, rue Dessaulles  
site BjFf-3  
Interventions archéologiques 2023

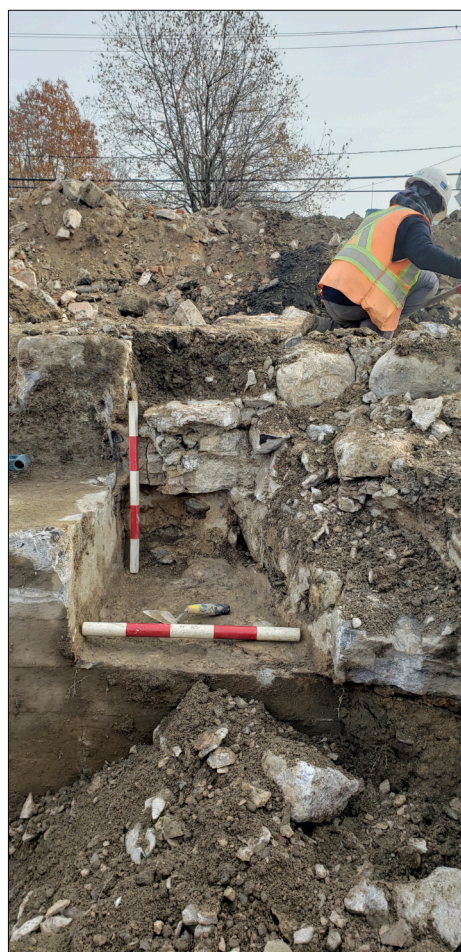
**Photo 6.38** Sous-opération 2C, ouverture de forme trapézoïdale dans le mur nord du palais, dans le secteur de l'écoutille  
Archéotec 2023, SHI23\_PV2\_139

La pièce suivante vers l'ouest (numéro 17) servait de débarras. Son mur sud semble ouvert sur la cage d'escalier numéro 8 (photo 6.37). À l'extérieur de cette pièce, au nord, le plan de restauration montre la présence d'une écoutille de cave qui était fermée par des portes d'acier et qui devait être accessible par la cour du palais. Cet aménagement n'a pas été observé. Peut-être qu'il n'avait pas encore été aménagé au moment de la démolition du bâtiment ou qu'il se trouvait plus haut que le niveau de dérasement des vestiges. Une petite ouverture dans le mur nord du palais de justice a été relevée et pourrait être liée à cet aménagement (photo 6.38). Elle était toutefois fermée à son extrémité sud. Elle pourrait avoir servi de support plus que

d'ouverture qui aurait pu être murée. Cet espace formait une concavité de forme trapézoïdale. Sa partie la plus large vers l'extérieur était de 0,54 m, sa partie la plus étroite vers l'intérieur était de 0,40 m de largeur. Sa hauteur résiduelle était de 0,68 m et sa longueur de 0,76 m. Un peu à l'est de cette ouverture, la base d'une section démantelée est visible à la surface du mur nord du palais, de le secteur de l'écoutille (photo 6.39). Cette section qui forme une tranchée dans la maçonnerie a une largeur de 0,86 m et elle traverse le mur du palais qui a une largeur de 0,99 m à cet endroit. Elle pourrait être en lien avec l'aménagement de l'écoutille de cave, mais ses contours irréguliers rendent cette interprétation incertaine puisque qu'il pourrait aussi bien s'agir d'une concavité creusée lors de la démolition du bâtiment. L'ouverture de l'écoutille qui traverse le mur nord du palais, telle que représentée sur le plan de restauration, n'a pas été observée directement. Sur le même plan, un système de monorail avec palan reliait l'écoutille et le vide de la chaufferie. Cet ensemble servait peut-être à transporter le charbon pour le chauffage. Aucun indice de cet aménagement n'a été retrouvé au cours de l'intervention archéologique.

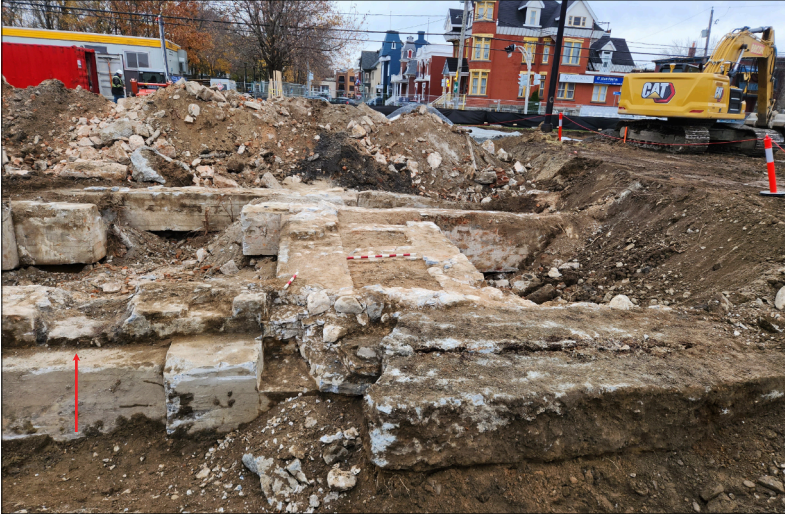
**Photo 6.39** Sous-opération 2C, à gauche, base d'une ouverture linéaire à la surface dérasée du mur nord, dans le secteur de l'écoutille (flèche rouge). Au centre, large structure avec ouvertures rectangulaires.  
Archéotec 2023, SHI23\_JF1\_193

Juste à gauche de cette pièce, vers l'ouest, se trouve un mur très épais de 2,55 m de largeur dans un axe est-ouest sur 3,52 m de longueur dans un axe nord-sud. Il comporte deux ouvertures rectangulaires (photos 6.39 à 6.42). L'ouverture nord a des dimensions de

1,44 m dans un axe nord-sud sur 1,11 m dans un axe est-ouest. L'ouverture sud a des dimensions de 0,89 m dans un axe nord-sud sur 1,12 m dans un axe est-ouest. Cet ensemble fait partie de la maçonnerie originale du palais. Il n'a pas été repris dans le plan du deuxième sous-sol et aucun aménagement de ce type ne se trouve sur le plan du rez-de-chaussée. Il ne s'agit donc pas de bases de cheminées. La nature et l'usage de cet élément sont incertains. Il semble plutôt s'agir d'un support, peut-être structural. Sinon, pourrait-il avoir servi à supporter un réservoir d'eau ou d'huile? Aucune concentration de charbon n'indique qu'il a pu être utilisé pour entreposer du charbon.

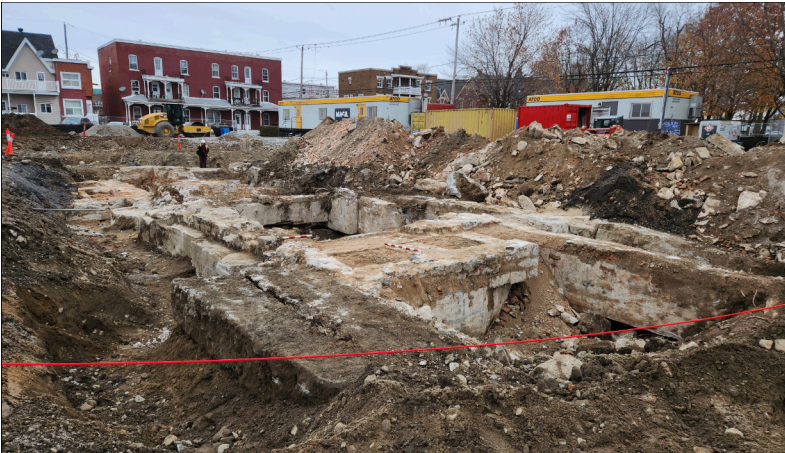
**Photo 6.40** Sous-opération 2C, vue générale des vestiges dans le centre nord du palais, au centre la structure avec les ouvertures rectangulaires.  
Archéotec 2023, SHI23\_JF1\_194

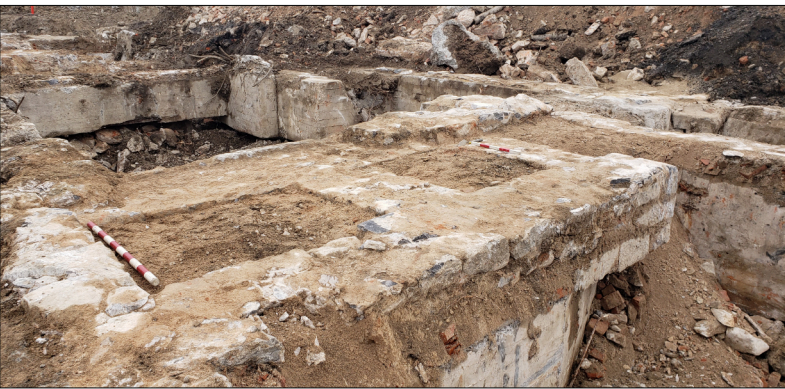
**Photo 6.41** Sous-opération 2C, large structure avec ouvertures rectangulaires.  
Archéotec 2023, SHI23\_PV2\_141

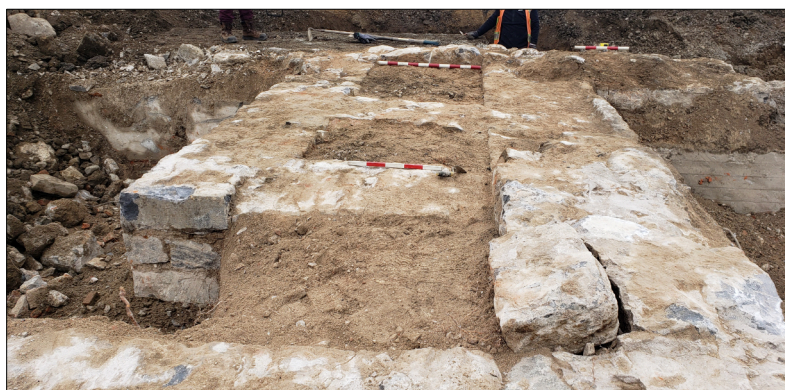
**Photo 6.42** Sous-opération 2C, large structure avec ouvertures rectangulaires.  
Archéotec 2023, SHI23\_PV2\_143

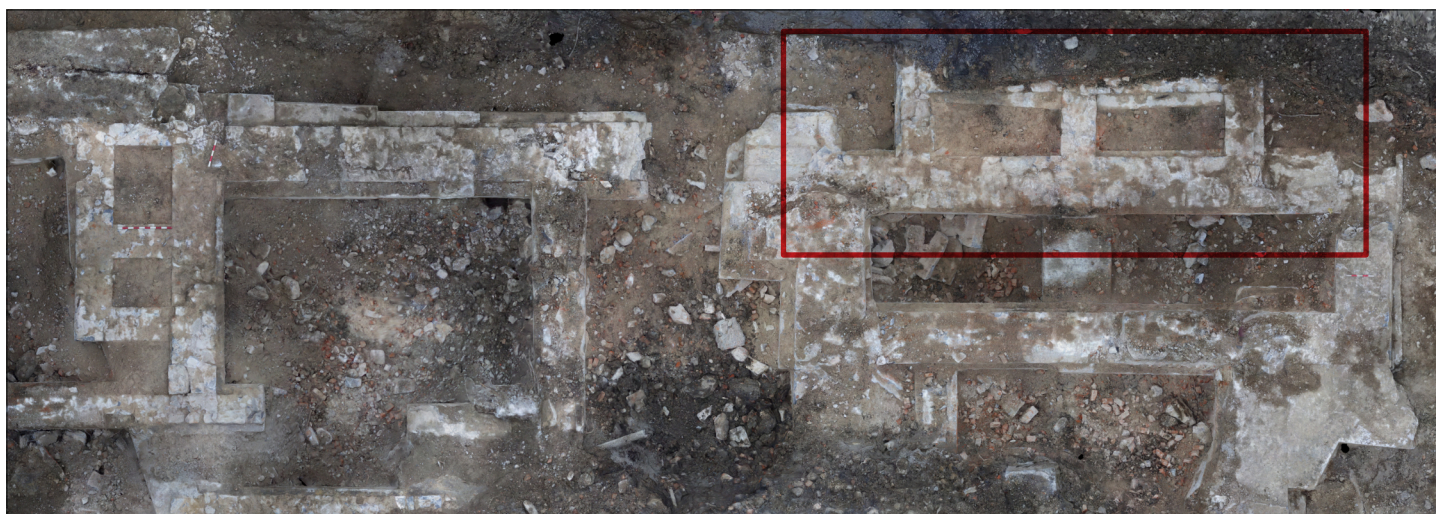
**Photo 6.43** Sous-opération 2C, détail de la photogrammétrie de la partie nord-est du palais où on observe les vestiges des deux premières cellules de la prison (rectangle rouge).  
Archéotec 2024, CC1\_A\_ORTHO\_240820

La prison fait partie du corps original du palais de justice construit en 1861 selon le modèle de palais de justice-prison. Elle se trouve dans une aile attachée à la partie nord-est du palais, donnant à l'ensemble une forme de L (photo 6.43). Le plan de restauration indique peu de détails au niveau du sous-sol de la prison puisque des travaux n'y étaient pas prévus en 1959.

L'intervention archéologique a permis de dégager les vestiges des fondations de la partie sud de la prison, qui se trouve directement au nord de la cage d'escalier numéro 3 (photos 6.43 à 6.45, figures 6.3a, 6.3b). En incluant l'épaisseur du mur nord de cette cage, qui forme le mur sud de la prison, les vestiges résiduels avaient une longueur nord-sud de 3,54 m et une largeur totale de 11,82 m dans un axe est-ouest. Tout le reste de la partie nord des vestiges du sous-sol de la

Au niveau du sous-sol, les cellules avaient des dimensions de 1,13 m sur 2,30 m. Le mur sud, qui est mitoyen avec la cage d'escalier numéro 3 a une largeur de 0,90 m. Les murs extérieurs des cellules avaient 0,53 m de largeur et le mur mitoyen central entre les cellules est et ouest avait une largeur de 0,65 m. Le mur mitoyen entre les cellules nord et sud avait une largeur de 0,56 m. La maçonnerie se compose de murs massifs en pierres équarries dont une assise était encore en place. La nature des pierres et du mortier est la même que la maçonnerie du palais de justice (photos 6.43 à 6.47).

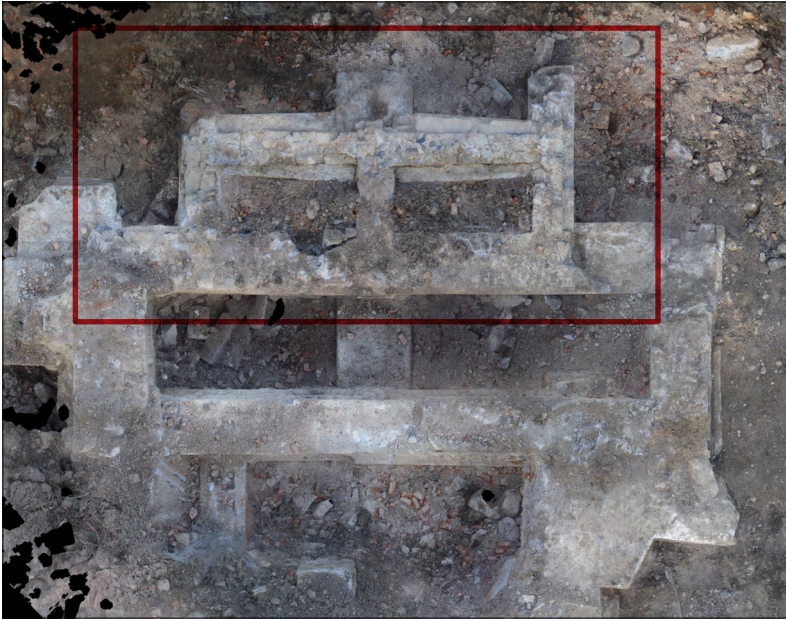
**Photo 6.44** Sous-opération 2C, détail de l'orthophoto de la partie nord-est du palais où on observe les vestiges des premières cellules de la prison (rectangle rouge).

prison avaient été complètement démolis, probablement lors de la construction du troisième palais de justice en 1961. Les passages latéraux qui longeaient les cellules n'apparaissaient plus, sauf une petite partie de l'extrémité sud du passage ouest qui montrait un espace d'une largeur de 0,94 m sur une longueur de 0,74 m. Les fondations des deux premières cellules étaient complètes et les deux suivantes étaient résiduelles, leur partie nord étant complètement démolie (photos 6.44, 6.45).

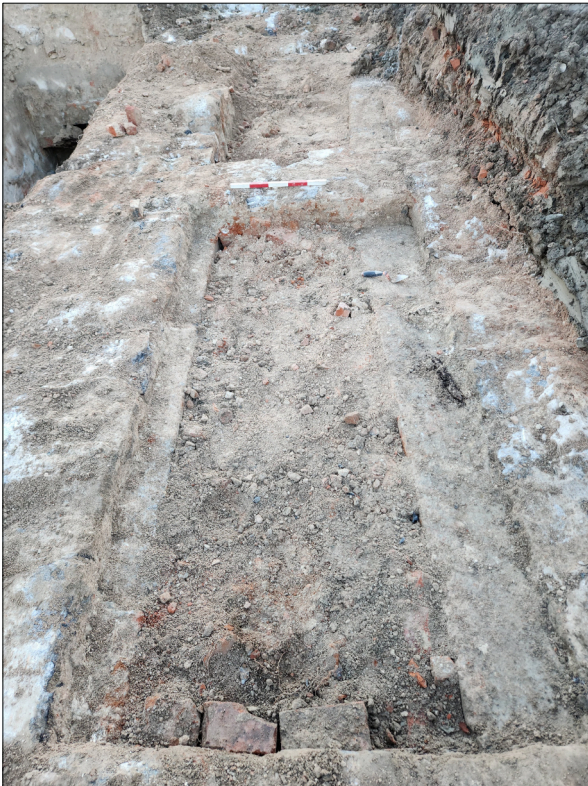
**Photo 6.45** Sous-opération 2C, vestiges des premières cellules de la prison.

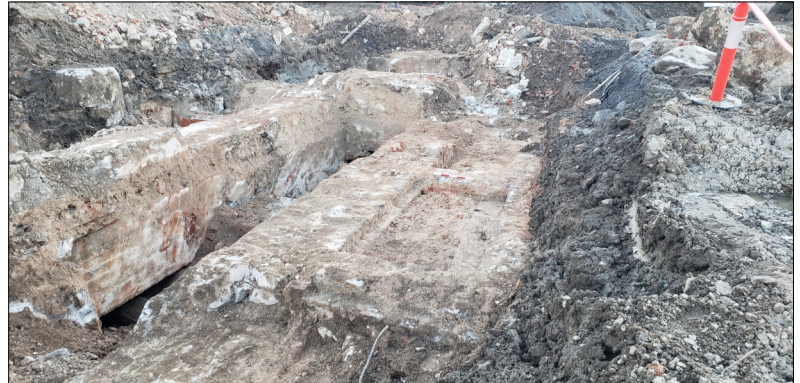
**Photo 6.46** Sous-opération 2C, vestiges des premières cellules de la prison. Archéotec 2023, SHI23\_PV2\_100

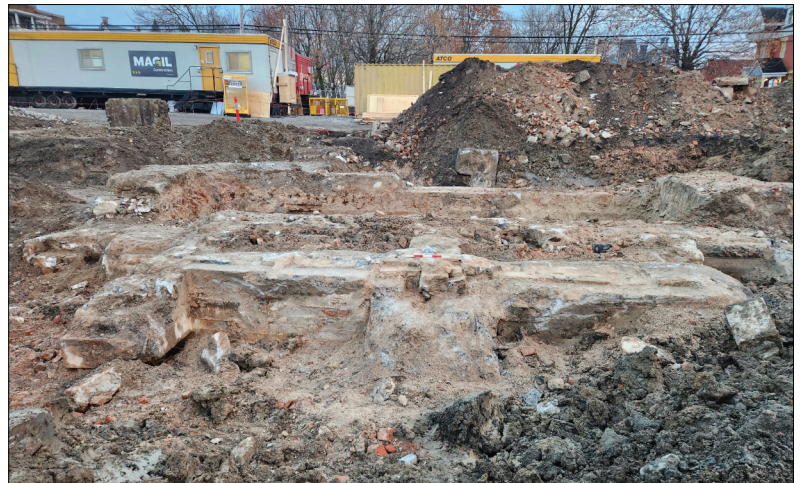
**Photo 6.47** Sous-opération 2C, vestiges des premières cellules de la prison. Archéotec 2023, SHI23\_JF1\_231

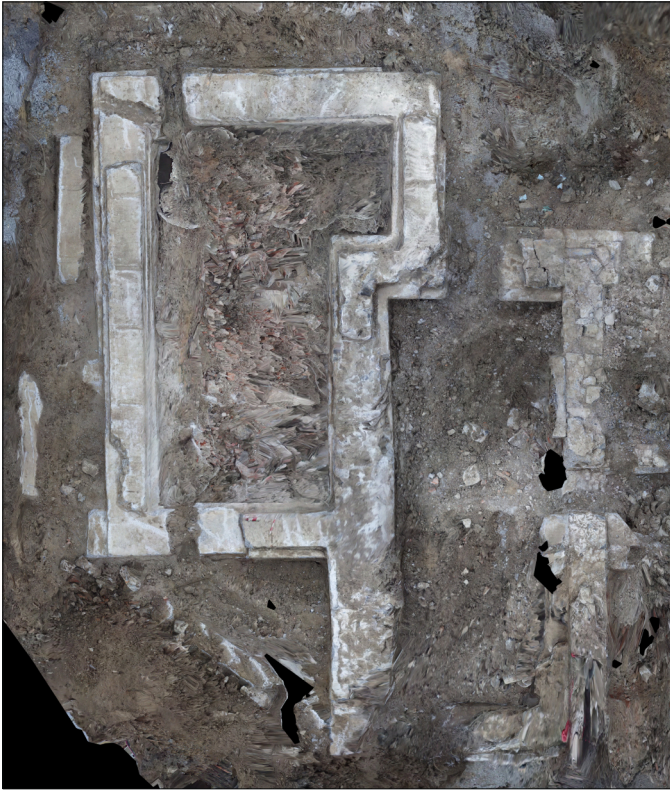
**Photo 6.48** Sous-opération 2C, vestiges des ailes à l'ouest du palais de justice  
Archéotec 2024, CC1\_A\_ORTHO\_240820

À l'ouest de l'ensemble original du palais, se trouve deux ailes ajoutées en 1877 et après 1922 (photo 6.48, figures 6.3a, 6.3b). L'aile de 1877 avait été construite pour l'agrandissement des archives du protonotaire. Ses fondations sont en pierre de même nature que la maçonnerie du palais original. Selon les plans anciens de 1878 (Varin et Blaiklock), de 1880 (Hopkins), de 1904 (Goad), de 1916 (Chas. E. Goad Co.) et de 1922 (Underwriters' Survey Bureau), cette aile de trois étages est d'abord moins profonde vers le nord. Ses fondations abritent une petite salle voûtée. Le plan de restauration de 1959 montre une coupe transversale de son mur nord qu'ils prévoient enlever complètement. On y observe la présence de fondations larges surmontées d'une voûte en brique (figure 6.7). Aucun vestige de ce mur ne subsistait lors de nos interventions. Les vestiges mis au jour correspondent à son deuxième état lorsqu'elle a été allongée vers le nord après 1922. L'aile avait une largeur

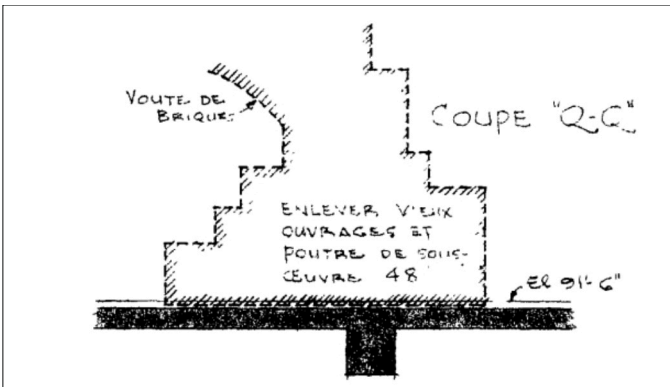
**Figure 6.7** Coupe du mur nord de l'ancienne voûte du protonotaire telle que représentée dans le plan de restauration de 1959 (Cyr)

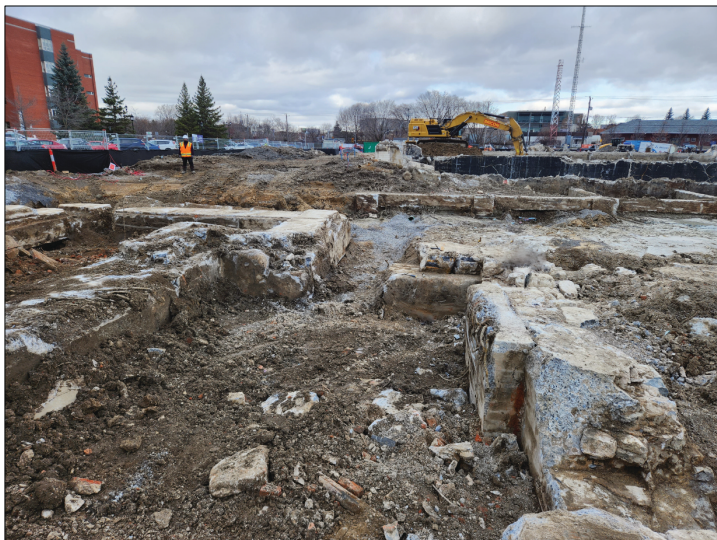
**Photo 6.49** Sous-opération 2C, vestiges de la salle d'archives du protonotaire, aile construite en 1877 et agrandie après 1922  
Archéotec 2023, SHI23\_JF1\_300

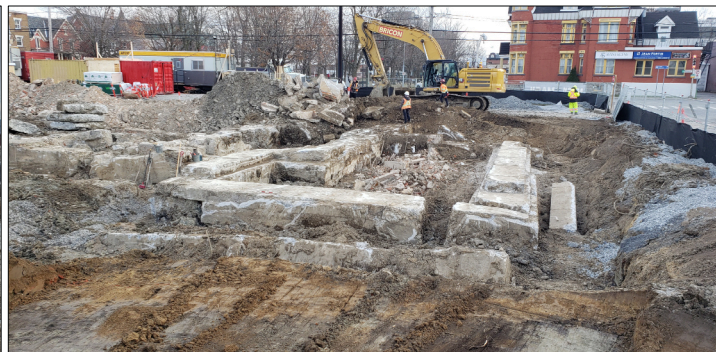
**Photo 6.50** Sous-opération 2C, vestiges de la salle d'archives du greffe, aile construite après 1922  
Archéotec 2023, SHI23\_PV2\_272

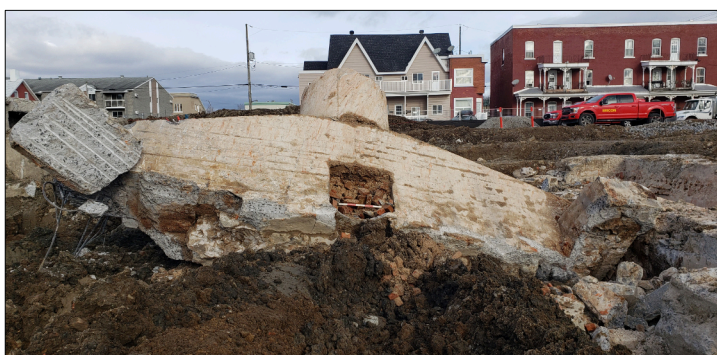
**Photo 6.51** Sous-opération 2C, aperçu du démantèlement des structures en béton en sous-œuvre  
Archéotec 2023, SHI23\_PV2\_269

Comme tous les vestiges mis au jour se trouvaient dans l'emprise des travaux de construction du quatrième palais de justice, la démolition de ceux-ci a été amorcée après les relevés archéologiques. À la fin de notre intervention, nous avons pu assister à une partie de ces travaux qui montrent un aperçu de l'ampleur des travaux en sous-œuvre réalisés et la quantité de débris de démolition qui étaient présents à l'intérieur des vestiges. Les poutres, les sommiers et les colonnes de béton qui avaient été construits en sous-œuvre étaient plus imposants que les vestiges du palais de justice lui-même qui était un bâtiment de grande taille (photos 6.51 à 6.53).

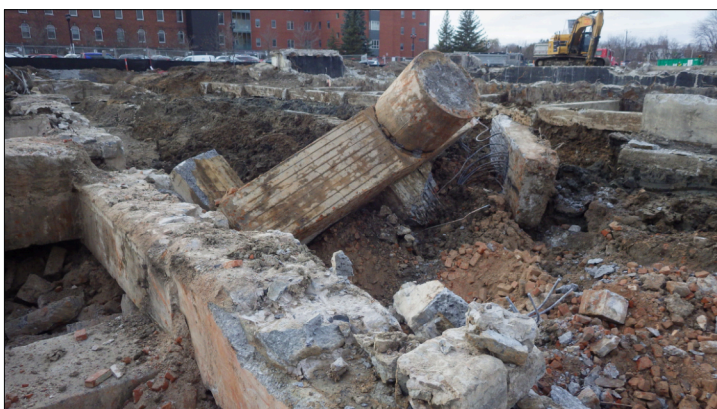
**Photo 6.52** Sous-opération 2C, aperçu du démantèlement des structures en béton en sous-œuvre  
Archéotec 2023, SHI23\_PV1\_194

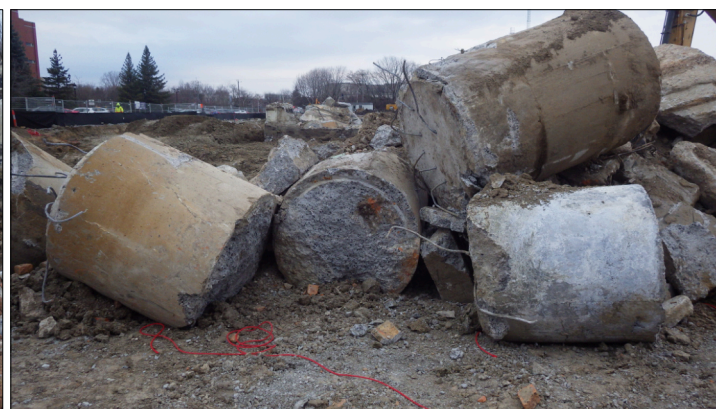
**Photo 6.53** Sous-opération 2C, aperçu du démantèlement des structures en béton en sous-œuvre  
Archéotec 2023, SHI23\_PV1\_211

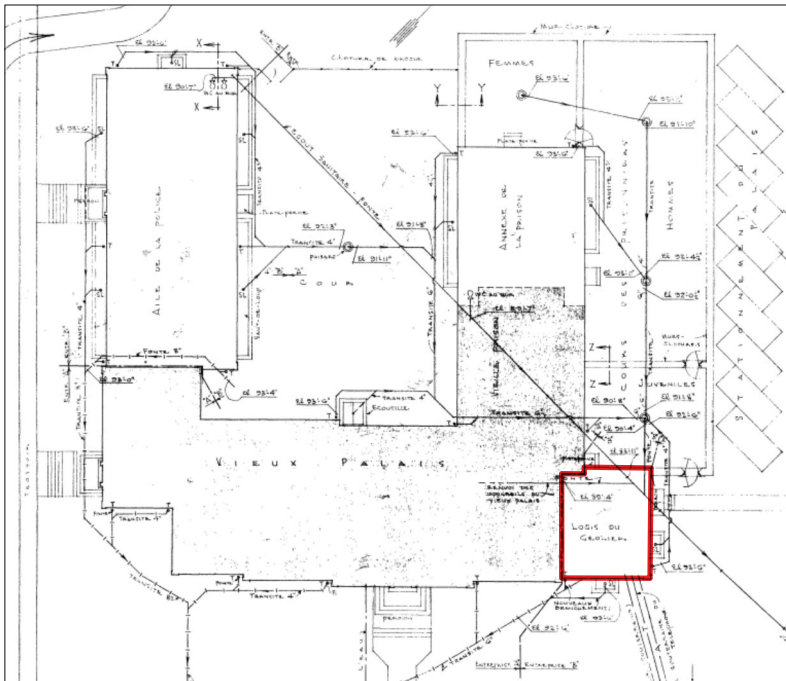
Figure 6.8 Emplacement du nouveau logis du géôlier dans le plan de restauration de 1959 (Cyr)

À l'origine, le logis du géôlier se trouvait dans la partie est du palais de justice. Le plan de restauration de 1959 (Cyr) prévoyait la construction d'un nouveau logis annexé au palais du côté est. Il comprenait aussi le bureau du shérif et des voûtes au rez-de-chaussée. Au niveau du sous-sol se trouvait un hall, une cave, la réserve de la cuisine et la salle des panneaux électriques. Les fondations du bâtiment sont représentées comme étant en béton. Pour la construction du logis, la partie sud du mur-clôture de la cour de la prison devait être démolie et déplacé vers le nord (figures 6.3a, 6.3b, 6.8, 6.9).

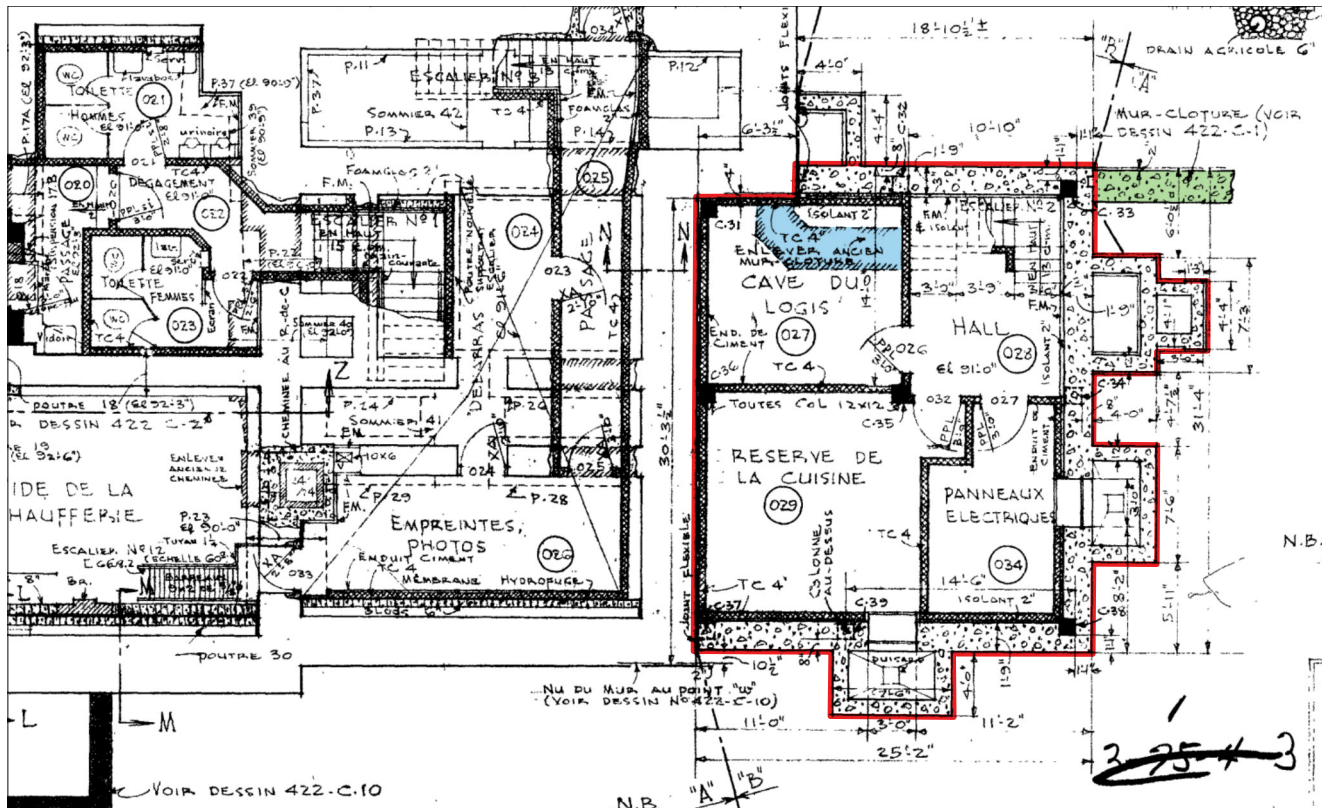
Figure 6.9 Détail du sous-sol du nouveau logis du géôlier dans le plan de restauration de 1959 (Cyr). La section de l'ancien mur de la cour qu'il est prévu d'enlever est rehaussé en bleu. L'emplacement du nouveau mur est rehaussé en vert.

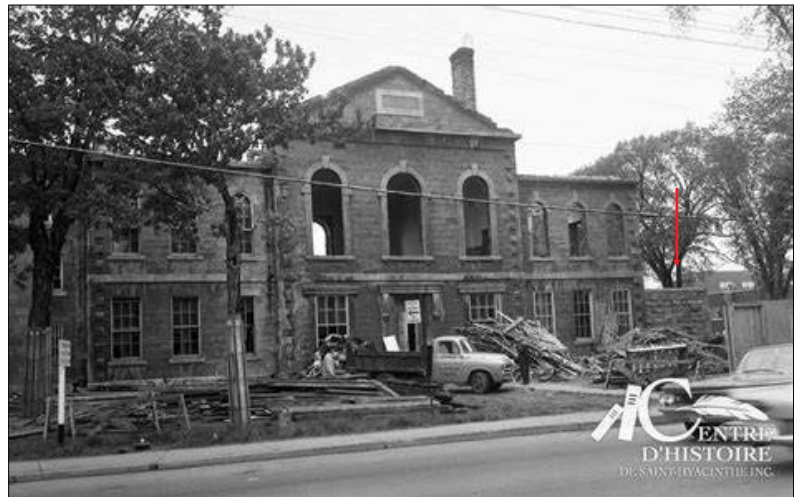
**Photo 6.54** Démolition en cours du deuxième palais de justice en 1961 (Bélanger). L'emplacement qui avait été choisi pour le nouveau logis du geôlier est indiqué par la flèche rouge.

Le secteur du logis a été excavé mécaniquement, mais très peu de vestiges ont été mis au jour. Il ne semble pas avoir été construit avant l'abandon du projet de restauration dans les années 1960. C'est aussi ce que montre la photo de la démolition du palais de justice où on voit le mur sud de la cour de la prison, mais aucun bâtiment adjacent au palais (photo 6.54).

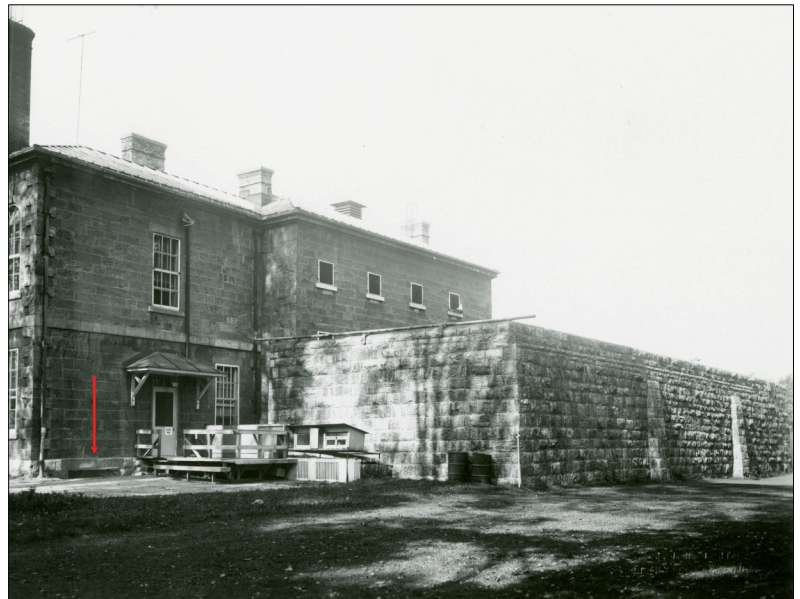
**Photo 6.55** Mur est du palais et de la prison avec le mur de la cour. Cet emplacement avait été choisi pour le nouveau logis du geôlier. On observe la présence d'une ouverture à la base du mur est du palais (flèche rouge).

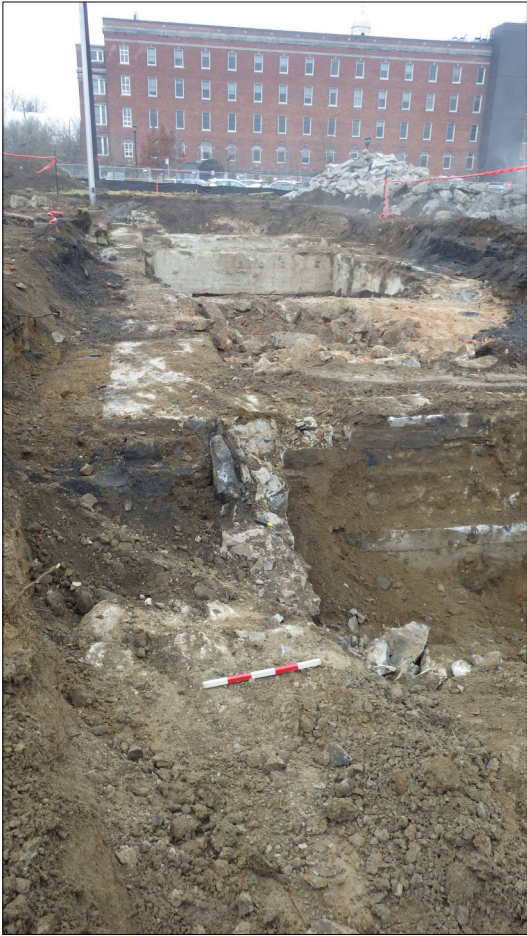
**Photo 6.56** Sous-opération 2D, vestige d'un mur en forme de «L» contre le parement est du mur est du palais.  
Archéotec 2023, SHI23\_PV1\_097

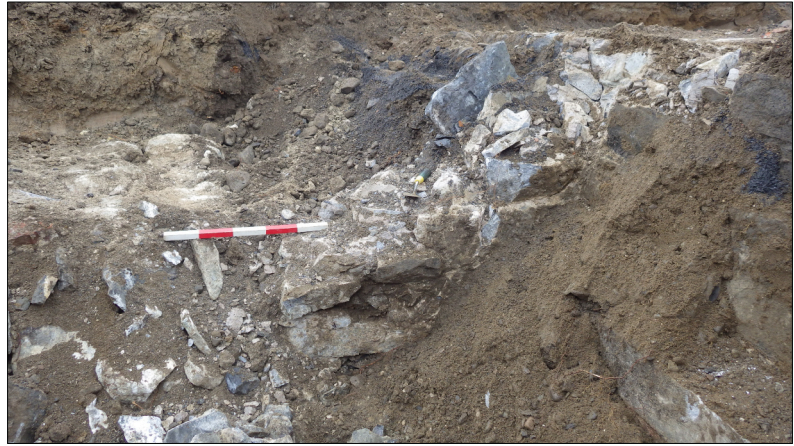
**Photo 6.57** Sous-opération 2D, détail d'un vestige d'un mur en forme de «L» contre le parement est du mur est du palais.  
Archéotec 2023, SHI23\_PV1\_099

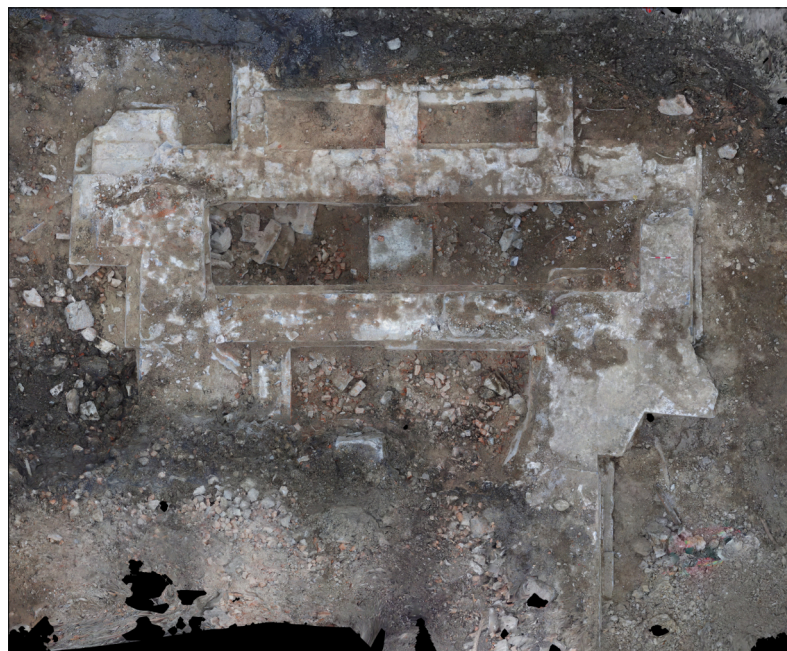
**Photo 6.58** Orthophoto montrant le décrochement entre le mur est du palais et le mur est de la prison  
Archéotec 2024

À la jonction de la prison et du palais de justice, le mur est de cet ensemble accuse un décrochement vers l'est d'une largeur de 1,62 m (photos 6.58 à 6.60, figures 6.3a, 6.3b). C'est juste au sud de cette jonction que devait se trouver les vestiges de l'extrémité ouest du mur-clôture de la cour de la prison. Il prolongeait vers le sud le mur est de la prison sur une longueur de 0,77 m avant de bifurquer vers l'est à l'aide de deux angles de 45° (figure 6.9). Il se poursuivait ensuite vers l'est sur environ 10,29 m avant de bifurquer vers le nord avec un angle de 90°. Ce mur en pierre devait avoir une largeur de 0,82 m à sa base. Une photo ancienne montre que son élévation était composée de pierres embossées avec des contreforts sur son parement est (photo 6.55). Le plan d'assurance-incendie de 1904 (Goad) indique qu'il avait une hauteur de 20 pieds (6,10 m) (figure 5.12). Ce mur avait été partiellement ou complètement refait en 1891 puisqu'il s'était en partie effondré en raison d'un mortier de mauvaise qualité (La Patrie, 25 mars 1891).

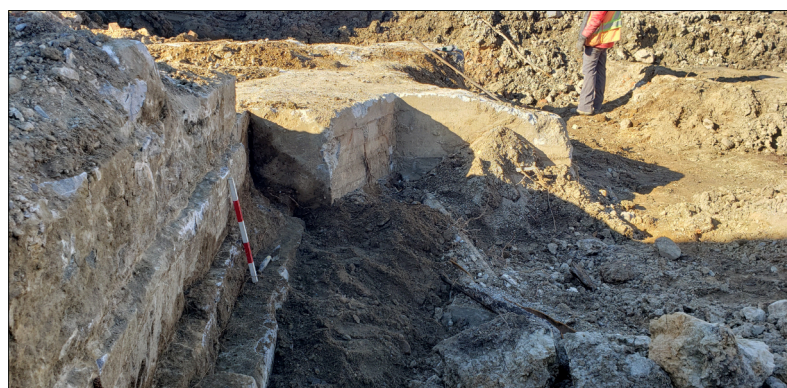
**Photo 6.59** Sous-opération 2D, structure de béton à la jonction du mur est du palais de justice, de la prison et du mur de la cour.  
Archéotec 2023, SHI23\_PV2\_082

Le secteur où devait se trouver l'extrémité ouest du mur de la cour avait été démantelé par la mise en place d'une importante poutre de béton armé (photos 6.58 à 6.60). Une seule pierre située au sud du coin sud-est de la prison pourrait appartenir au mur de la cour (photo 6.61). Le reste du mur n'était plus en place, mais des pierres de grande taille se trouvaient dans les déblais de démolition à l'emplacement présumé du tracé du mur. Lors de la surveillance des excavations de la sous-opération 2B au début des interventions, les vestiges du mur de la cour auraient dû s'y trouver puisqu'elle se situe à l'emplacement de son tracé. Une fois de plus, les vestiges n'y ont pas été observés et de nombreuses grosses pierres étaient présentes dans le remblai de démolition. Vers l'est les vestiges du mur de la cour n'ont pas non plus été mis au jour, toutefois les vestiges de sa sole de bois ont été partiellement dégagés à la limite est de l'emprise des travaux de l'entrepreneur.

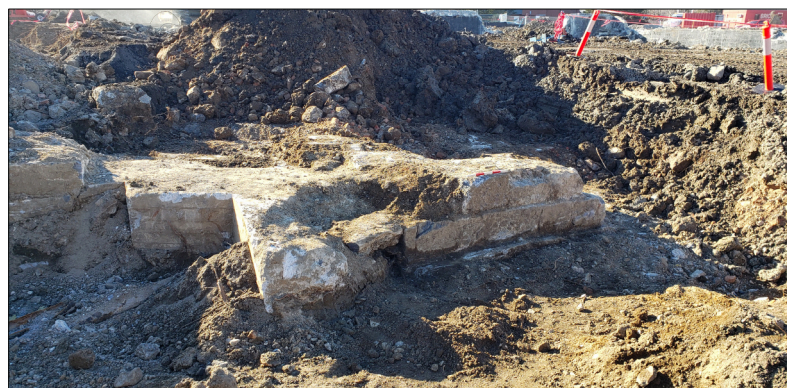
**Photo 6.60** Sous-opération 2D, structure de béton à la jonction du mur est du palais de justice, de la prison et du mur de la cour.  
Archéotec 2023, SHI23\_PV2\_072

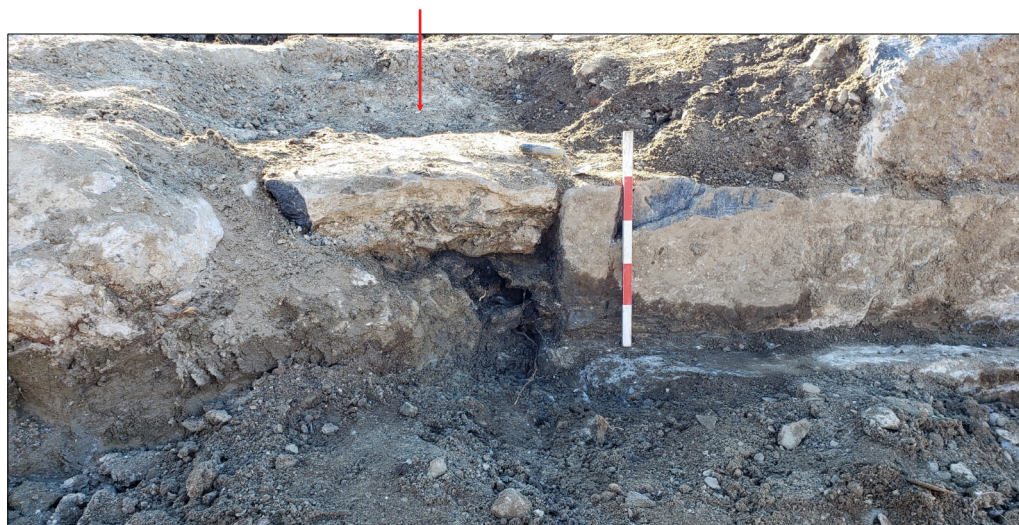
**Photo 6.61** Sous-opération 2D, détail des vestiges de la partie centrale du mur est du palais et de la prison. La pierre horizontale pourrait être le seul vestige en lien avec le mur de la cour de la prison (flèche rouge).  
Archéotec 2023, SHI23\_PV2\_075

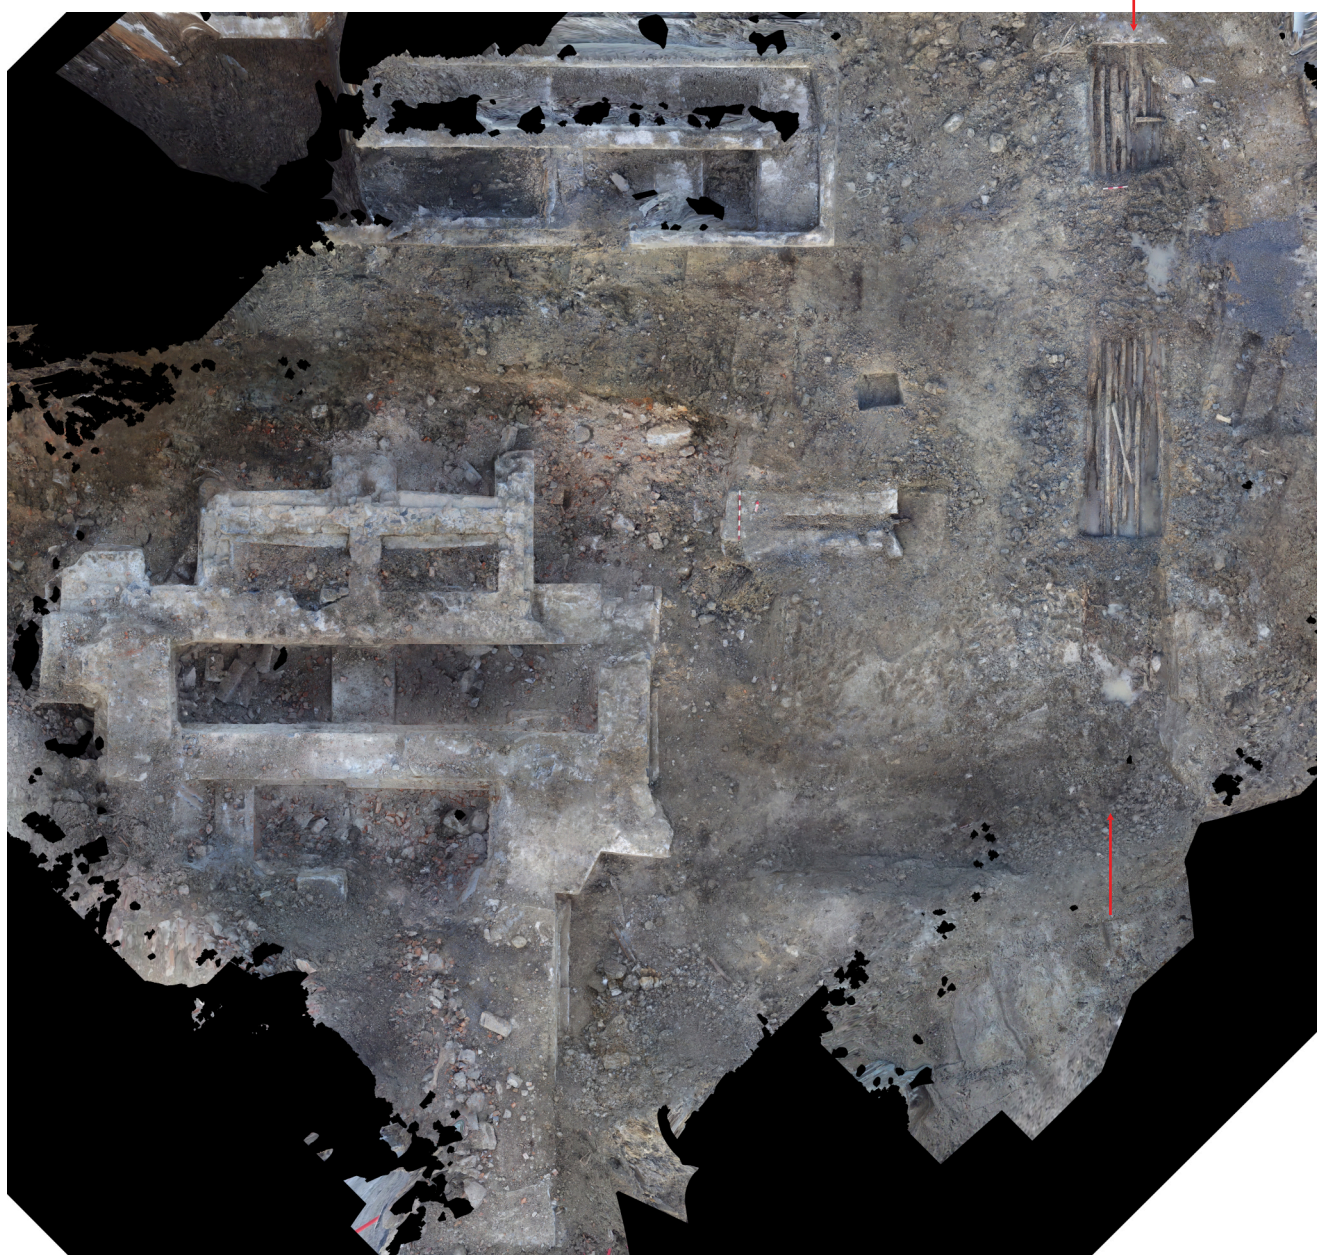
**Photo 6.62** Sous-opération 2D, orthophoto de la partie est du palais de justice et de la prison avec l'emplacement de la cour à droite. On y aperçoit une partie de la sole de bois qui se trouvait sous le mur de la cour (flèches rouges).  
Archéotec 2024

La sole du mur de la cour de la prison se compose de rondins en bois pouvant atteindre des diamètres de 0,25 à 0,35 m (photos 6.62, figures 6.3a, 6.3b, planches 6.2, 6.3). Quatre sections de cette sole ont été dégagées manuellement. Le vestige est fragile et désagrégé. Sa surface se trouve à une altitude qui varie de 31,665 à 32,090 m anm. Sa limite ouest a été observée, mais sa limite est se poursuivait au-delà de l'emprise des travaux. Sa limite sud a peut-être été atteinte, mais en raison de la mauvaise conservation de cette section du vestige, cette limite n'est pas bien définie. La limite ouest du vestige se trouvait à 8,60 m à l'est du mur est de la prison.

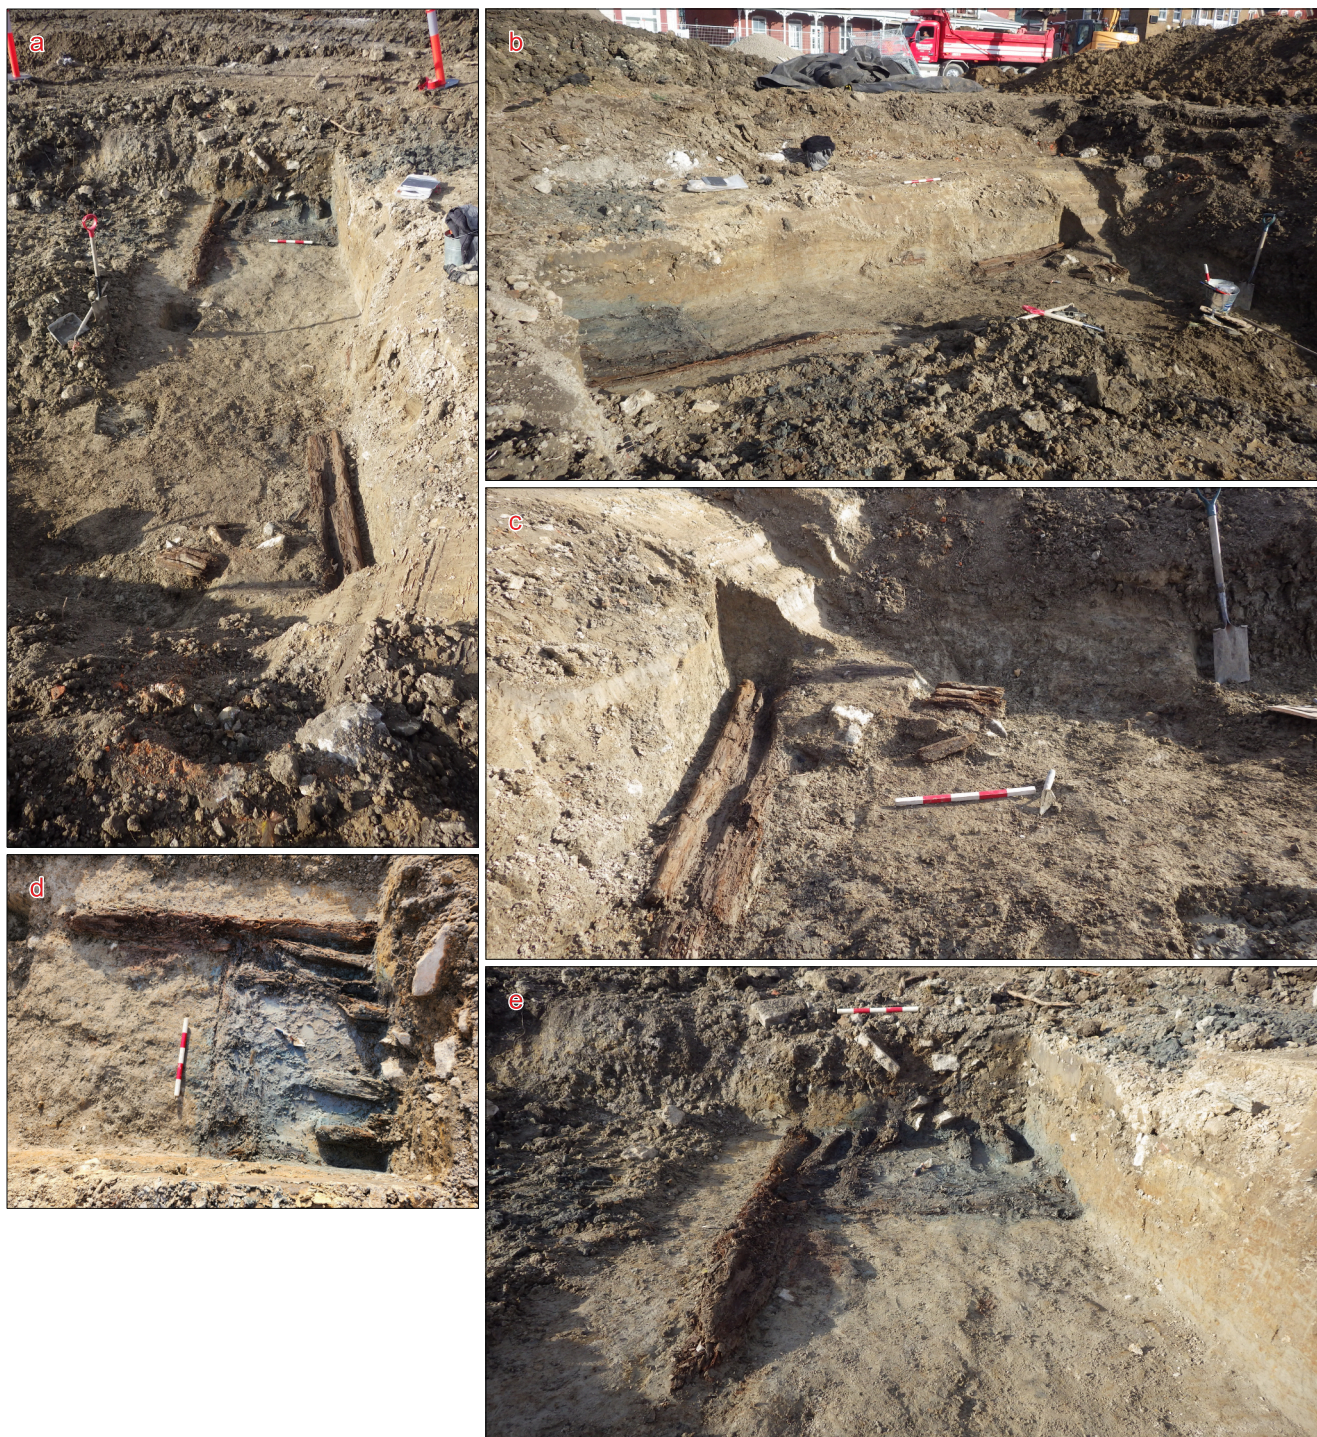
**Planche 6.2** Sous-opération 2D, partie sud de la sole de bois qui soutenait le mur est de la cour de la prison

- a) Vue générale des vestiges de la partie sud de la sole, vers le nord, Archéotec 2023, SHI23\_PV1\_150
- b) Vue générale des vestiges de la partie sud de la sole et stratigraphie de la paroi est, vers le sud-est, Archéotec 2023, SHI23\_PV1\_153
- c) Détail des vestiges de la partie sud de la sole, près de l'emplacement présumé du coin sud-est de la cour, vers le sud, Archéotec 2023, SHI23\_PV1\_161
- d) Détail des vestiges de la sole dans la partie nord de la première section dégagée, plongée ouest, Archéotec 2023, SHI23\_JF1\_135
- e) Détail des vestiges de la sole dans la partie nord de la première section dégagée et stratigraphie de la paroi nord, vers le nord, Archéotec 2023, SHI23\_PV1\_160.

Les quatre sections de la sole ont été dégagées à l'intérieur d'une zone rectangulaire de 2,20 m sur 16,21 m. Le vestige est formé de rondins de plus de 3,90 m de long qui sont agencés côte à côte sur plus de 1,85 m de largeur et où jusqu'à sept pièces de bois ont été observées. Quelques autres □ pièces sont placées perpendiculairement sous et sur l'ensemble. De rares clous découpés ont été utilisés pour lier la structure. Le niveau de la cour de la prison a été observé en paroi seulement (figure 6.10). Quelques artefacts essentiellement domestiques et un fragment de canalisation en grès ont été mis au jour lors du dégagement de la sole et dans les déblais d'excavation (planche 6.4). Certains artefacts correspondent à une production industrielle après 1920 alors que d'autres pourraient avoir été produits dans le dernier quart du dix-neuvième siècle et au début du vingtième siècle.

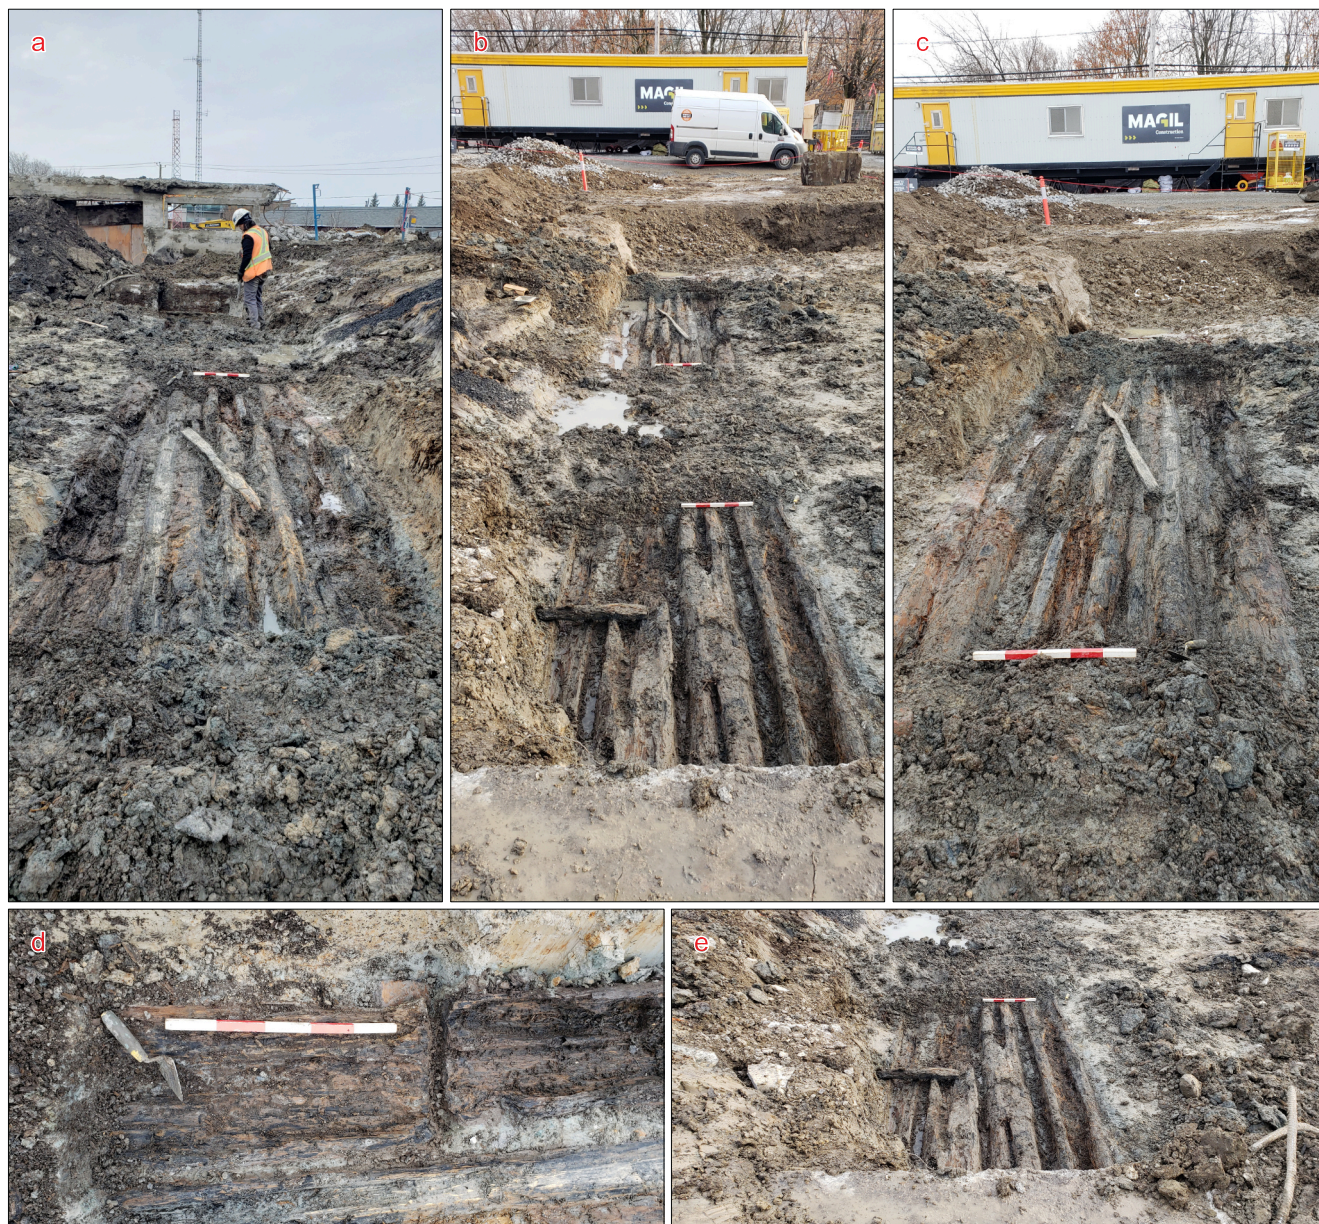
**Planche 6.3** Sous-opération 2D, partie nord de la sole de bois qui soutenait le mur est de la cour de la prison  
a) Vue générale des vestiges de la partie nord de la sole, vers le nord, Archéotec 2023, SHI23\_PV2\_188  
b) Vue générale des vestiges de la partie nord de la sole, vers le sud, Archéotec 2023, SHI23\_PV2\_196  
c) Détail de la partie sud de la sole, vers le sud, Archéotec 2023, SHI23\_PV2\_189  
d) Détail de la partie sud de la sole. Jonction de deux pièces de bois, plongée, Archéotec 2023, SHI23\_PV2\_191  
e) Détail de la partie nord de la sole, vers le nord, Archéotec 2023, SHI23\_PV2\_199.

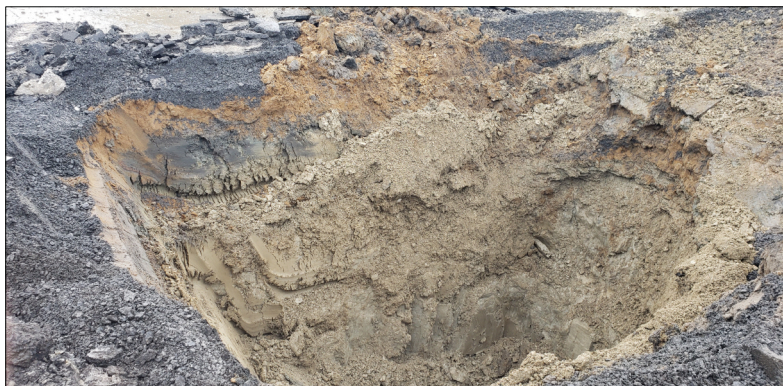
**Photo 6.63** Sous-opération 3A, paroi sud  
Archéotec 2023, SHI23\_PV2\_161

La sous-opération 3A a des dimensions de 3,00 m sur 4,00 m. Elle se trouvait dans la partie centre-nord du stationnement. Elle a été creusée jusqu'à 1,76 m sous la surface. Les deux premiers niveaux correspondent à la surface de roulement du stationnement (3A1) et son infrastructure en pierre concassée (3A2) qui reposent sur un remblai de rehaussement de sable beige-roux (3A3). Sous ce remblai se trouvait un ancien niveau de surface composé de sol naturel remanié. Aucun artefact ou structure n'y a été observé. Il reposait sur le sol naturel qui a été atteint à 0,83 m de profondeur (photo 6.63, figures 6.11, 6.12).

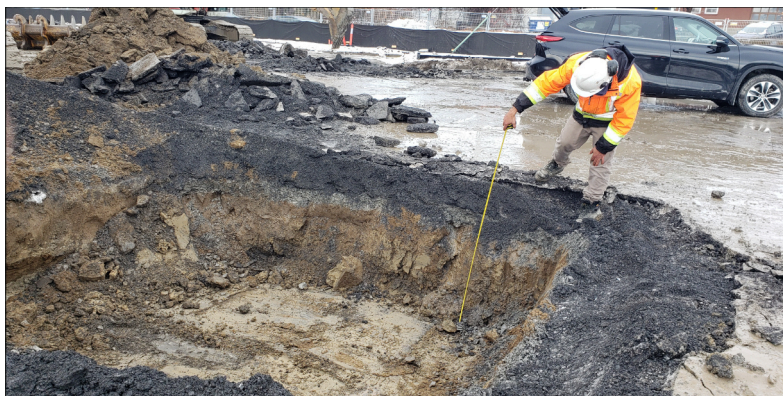
**Photo 6.64** Sous-opération 3B, paroi sud  
Archéotec 2023, SHI23\_PV2\_165

La sous-opération 3B a des dimensions de 3,00 m sur 4,00 m, elle se trouvait dans la partie centre-sud du stationnement et elle bordait la zone à potentiel archéologique. Elle a été creusée jusqu'à une profondeur de 0,93 m. La surface de roulement du stationnement (3B1) reposait sur deux niveaux d'infrastructures en criblure de pierre (3B2) et en pierre concassée (3B3). Sous ces niveaux se trouve un remblai de rehaussement de sable beige-roux (3B4) dans lequel une section de fer à cheval a été mise au jour (planche 6.5). Le sol naturel (3B5) a été atteint sous ce dernier à une profondeur de 0,62 m (photo 6.64, figure 6.11, 6.13).
