Démolition du troisième  
palais de justice de Saint-Hyacinthe  
1550, rue Dessaulles  
Interventions archéologiques 2023

Démolition du troisième  
palais de justice de Saint-Hyacinthe  
1550, rue Dessaulles  
site BjFf-3  
Interventions archéologiques 2023

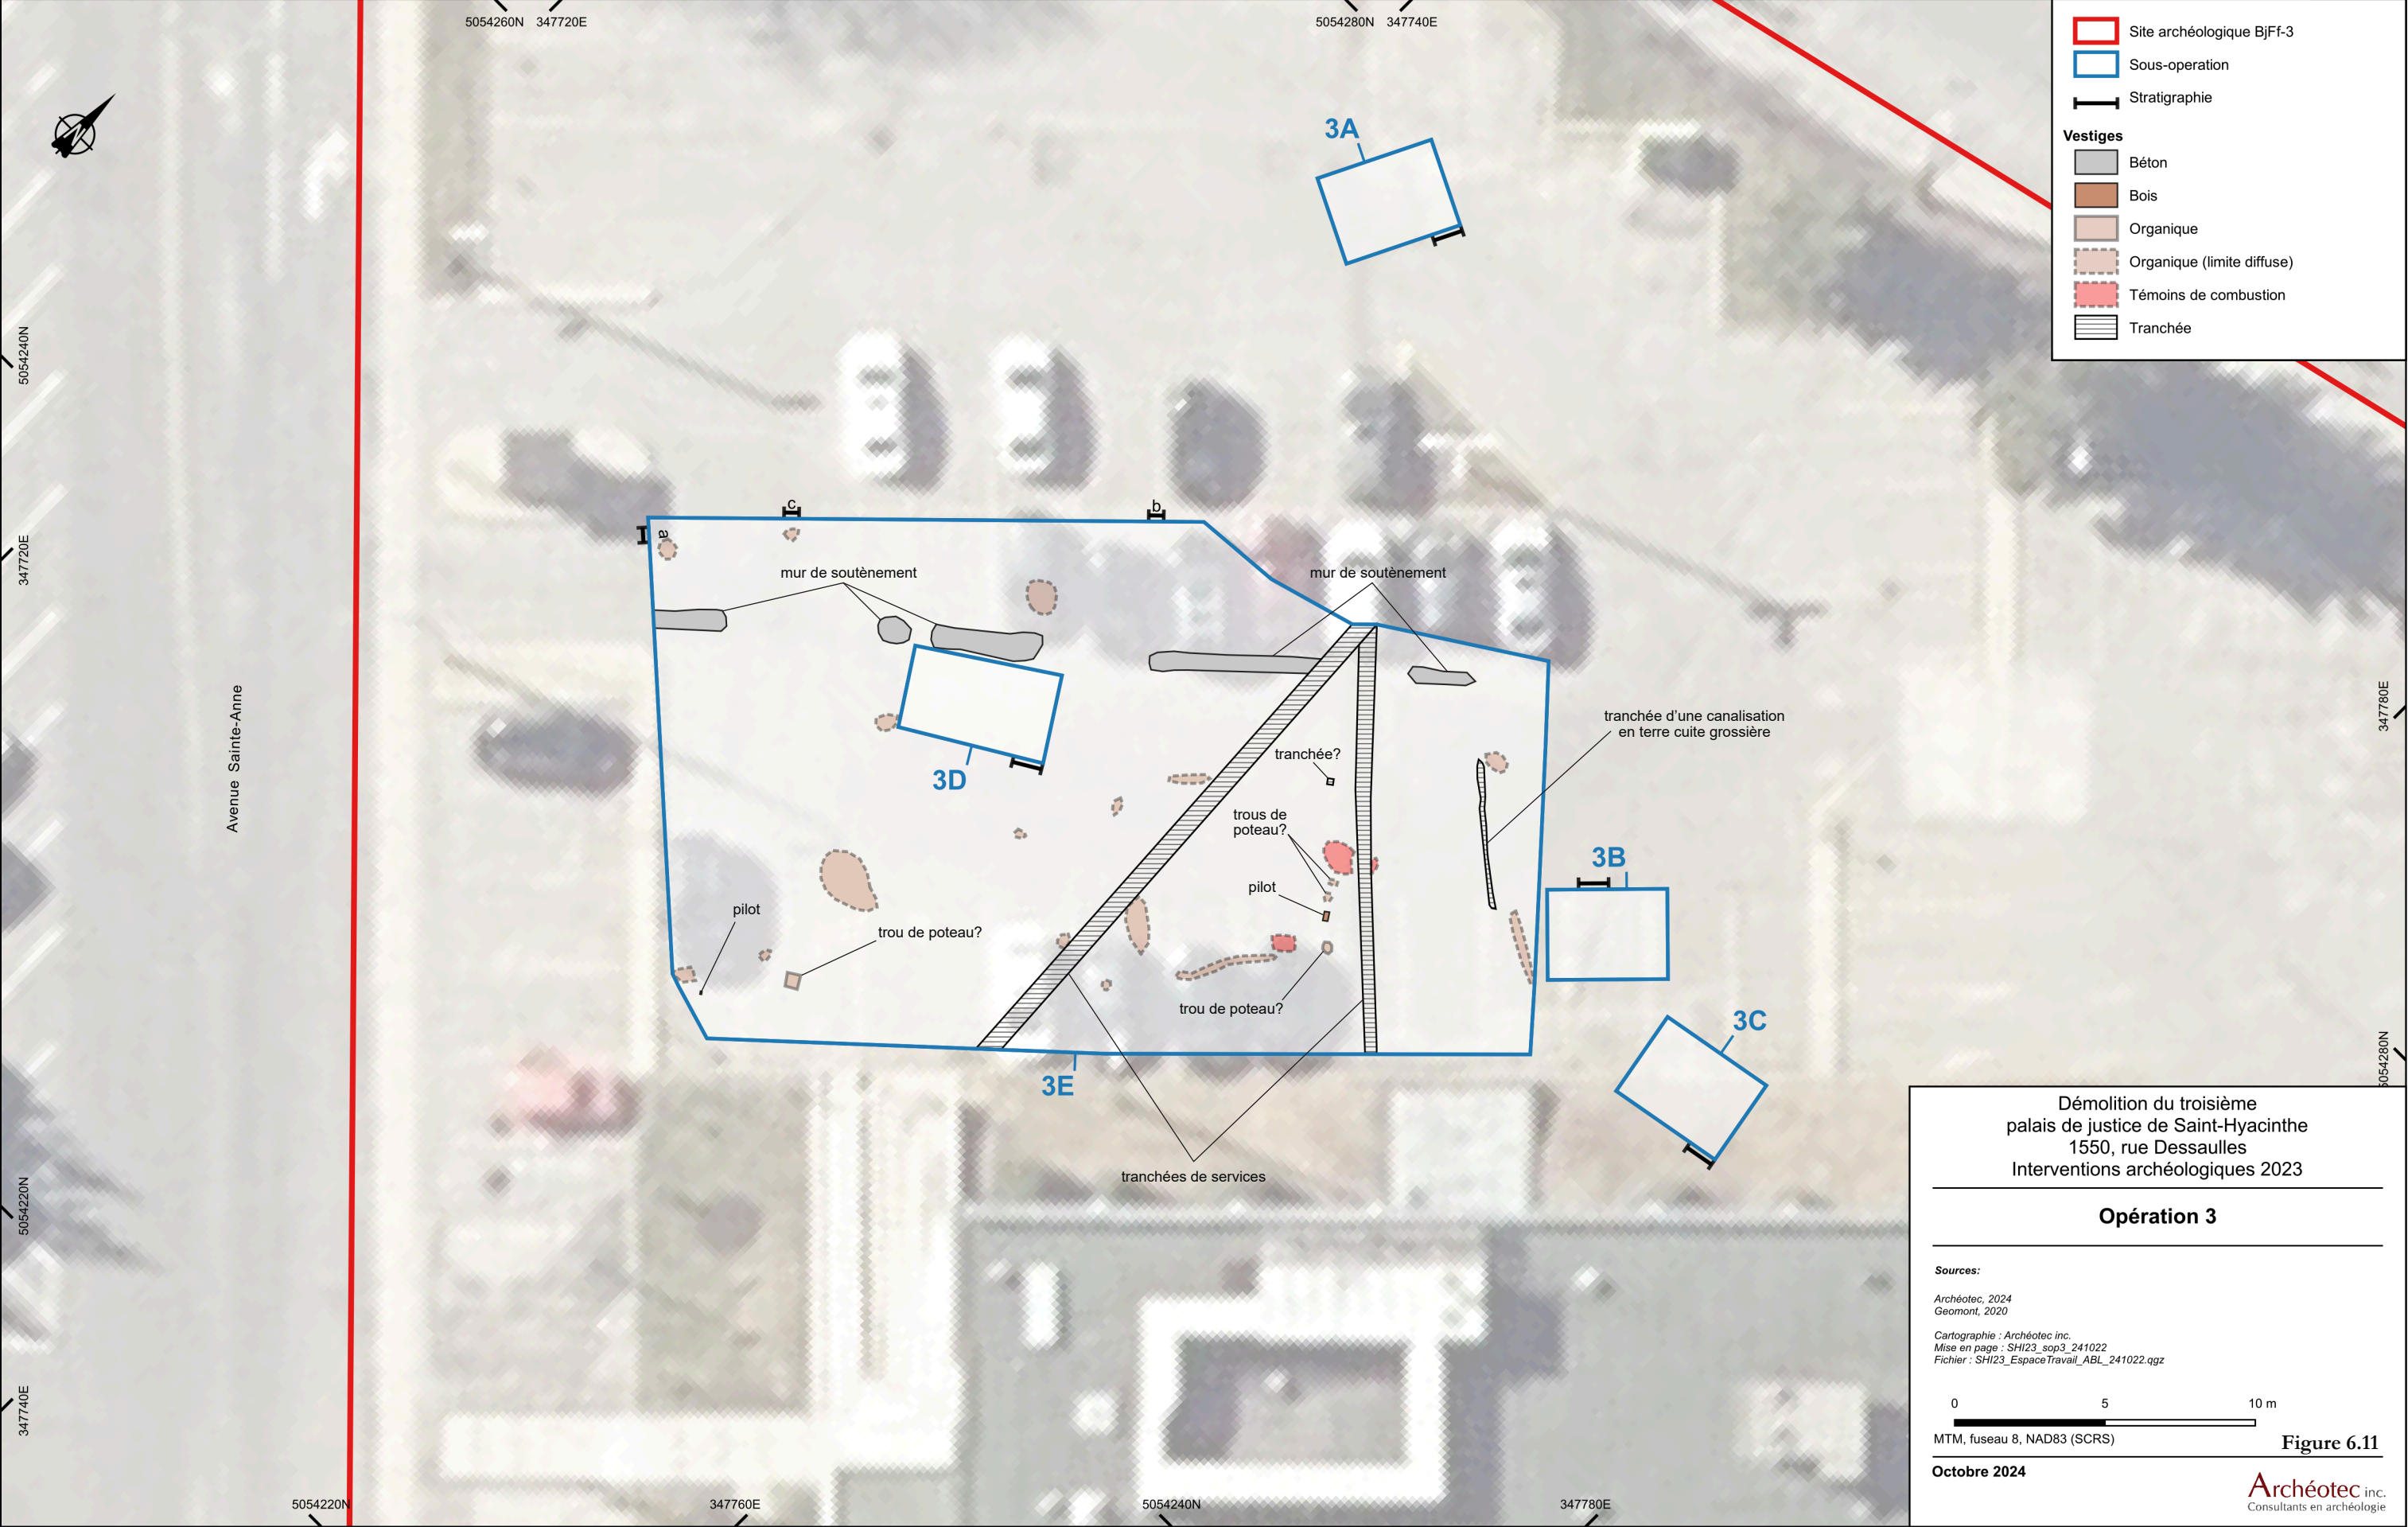
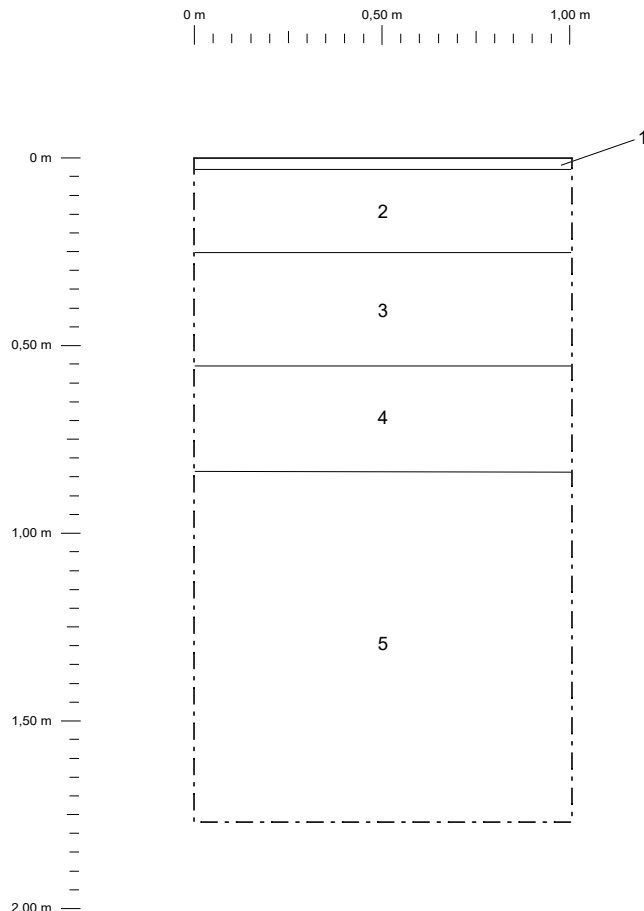
Figure 6.12

### Profil stratigraphique de la sous-opération 3A Paroi sud

N.B.: Les mesures sont calculées à partir de la surface du sol.

La sous-opération 3A a des dimensions de 3,00 m sur 4,00 m. Elle se trouvait dans la partie centre-nord du stationnement. Elle a été creusée jusqu'à 1,76 m sous la surface. Les deux premiers niveaux correspondent à la surface de roulement du stationnement (3A1) et son infrastructure en pierre concassée (3A2) qui reposent sur un remblai de rehaussement de sable beige-roux (3A3). Sous ce remblai se trouvait un ancien niveau de surface composé de sol naturel remanié. Aucun artefact ou structure n'y a été observé. Il reposait sur le sol naturel qui a été atteint à 0,83 m de profondeur (photo 6.63, figures 6.11, 6.12).

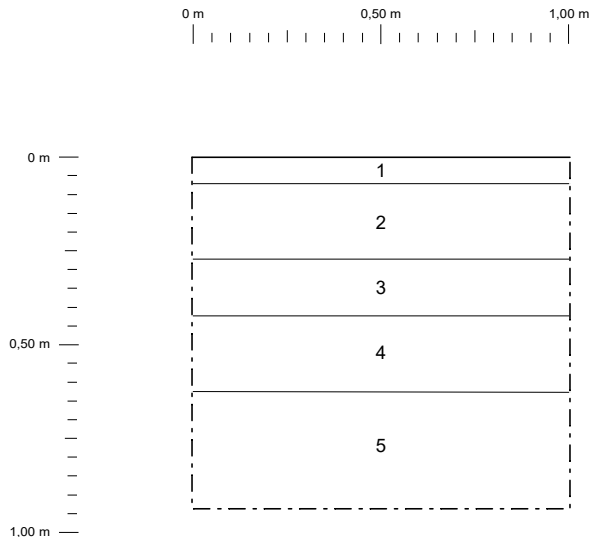
**Figure 6.13**

**Profil stratigraphique de la  
sous-opération 3B  
Paroi nord****Source :**

N.B.: Les mesures sont calculées à partir de la surface du sol.

La sous-opération 3B a des dimensions de 3,00 m sur 4,00 m, elle se trouvait dans la partie centre-sud du stationnement et elle bordait la zone à potentiel archéologique. Elle a été creusée jusqu'à une profondeur de 0,93 m. La surface de roulement du stationnement (3B1) reposait sur deux niveaux d'infrastructures en criblure de pierre (3B2) et en pierre concassée (3B3). Sous ces niveaux se trouve un remblai de rehaussement de sable beige-roux (3B4) dans lequel une section de fer à cheval a été mise au jour (planche 6.5). Le sol naturel (3B5) a été atteint sous ce dernier à une profondeur de 0,62 m (photo 6.64, figure 6.11, 6.13).

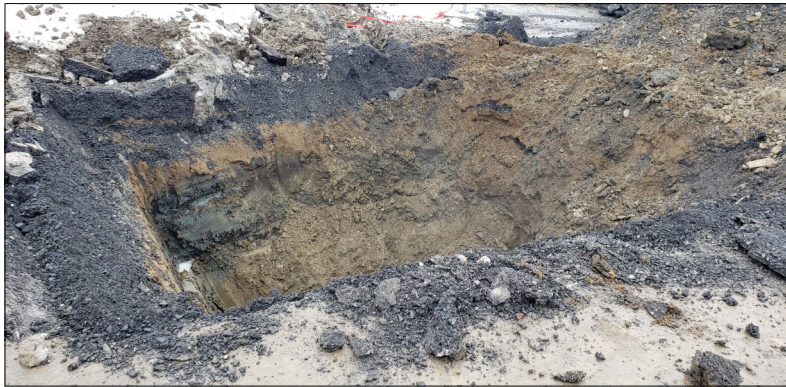
**Photo 6.65** Sous-opération 3C, paroi sud  
Archéotec 2023, SHI23\_PV2\_172

La sous-opération 3C a été creusée à quelques mètres au sud-est de la sous-opération 3B à proximité de la zone à potentiel archéologique (figure 6.11). Ses dimensions étaient de 3,00 m sur 4,00 m sur 1,50 m de profondeur. Sa stratigraphie est similaire à celle des sous-opérations 3A et 3B. L'asphalte du stationnement (3C1) repose sur son niveau d'infrastructure (3C2). Sous ce dernier se trouve le remblai de rehaussement de sable beige-roux observé à proximité (3C3). Il repose sur un ancien niveau de circulation compact qui comprend des cailloux et des fragments de brique rouge (3C4). Sous celui-ci se trouve un remblai de rehaussement d'argile gris-bleu-vert foncé avec du gravier (3C5). Il pourrait s'agir du remblai d'une tranchée de services qui a été affleuré par l'excavation. Sous celui-ci se trouve le sol naturel (3C6) qui a été atteint à une profondeur 1,17 m. La sous-opération n'a pas permis de mettre au jour des artefacts ou des structures (photo 6.65, figure 6.14).

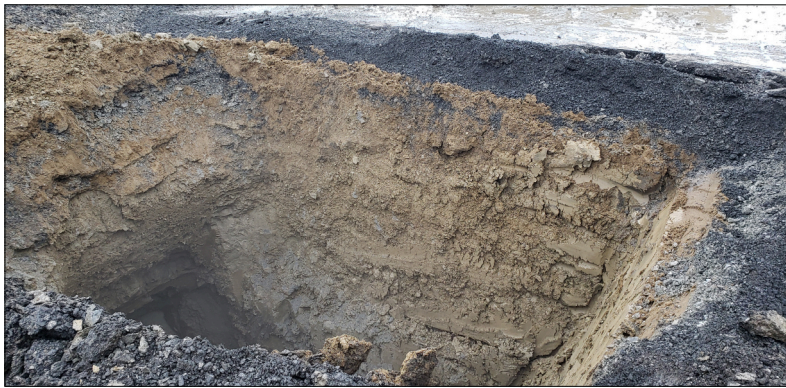
**Photo 6.66** Sous-opération 3D, paroi sud  
Archéotec 2023, SHI23\_PV2\_179

infrastructure en criblure de pierre (3D2). Se trouve ensuite un remblai de rehaussement de sable beige-roux (3D3). Sous le remblai se trouvait un ancien niveau de surface présent de manière discontinue (3D4). Aucun artefact n'y a été observé. Il reposait sur la surface du sol naturel qui se trouvait à 0,55 de profondeur sous la surface (3D5) (photo 6.66, figure 6.15).

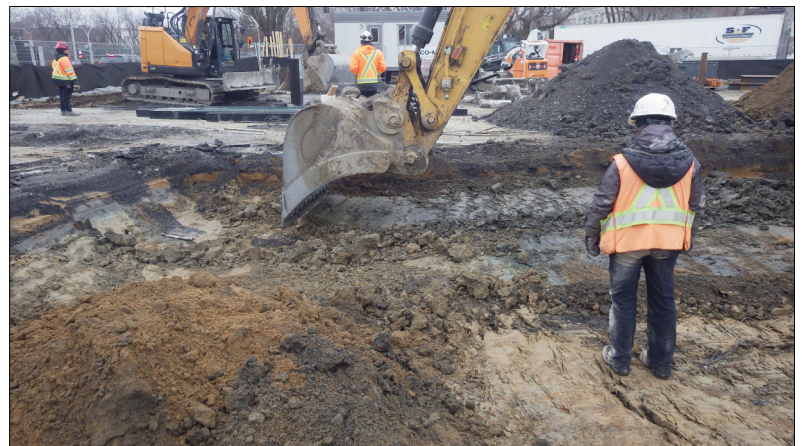
**Photo 6.67** Sous-opération 3E, supervision des excavations mécaniques dans le secteur des bâtiments secondaires au nord du palais  
Archéotec 2023, SHI23\_PV1\_195

La sous-opération 3E a été expertisée à l'emplacement de la zone à potentiel archéologique 03.1.13.002 sauf dans sa partie sud où un service de gaz était présent. Cette sous-opération irrégulière mesure 29,07 m de longueur dans un axe est-ouest et de 13,09 m à 17,38 m dans un axe nord-sud (figure 6.11). Elle a été excavée sous supervision archéologique afin de documenter la présence d'éléments archéologiques en lien avec les bâtiments secondaires qui ont été représentés sur les plans de 1904 (Goad) et 1916 (Chas. E. Goad Co.) et en lien avec le terrain de tennis et le *club house* qui se trouvent sur le plan de 1922 (Underwriters' Survey Bureau) (figures 5.12 à 5.14, photo 6.67).

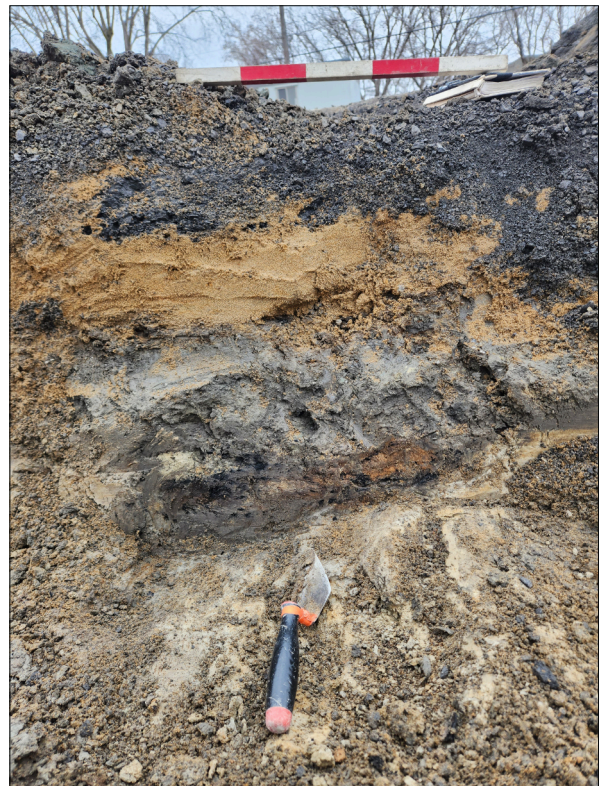
**Photo 6.68** Sous-opération 3E, stratigraphie de la paroi nord (relevé c) montrant l'ancien niveau de surface (gris foncé) sous le remblai de sable beige-roux  
Archéotec 2023, SHI23\_JF1\_315

Comme ce qui avait été observé lors de la surveillance des sondages de caractérisation des sols (sous-opérations 3A à 3D), un ancien niveau de surface (3E5) est présent de manière discontinue sous un remblai de rehaussement de sable beige-roux (3E4). Dans les espaces où il a été dérasé, le remblai de sable repose directement sur le sol naturel (3E6) (photo 6.68 à 6.70, figure 6.16). Quelques artéfacts ont été mis au jour dans cet ancien niveau de surface, mais ils sont rares. On y trouve des artéfacts essentiellement domestiques tels que de la vaisselle de table et de préparation, une poignée en porcelaine, un fragment d'isolateur électrique en verre, un fragment de pipe à fumer en terre cuite fine argileuse

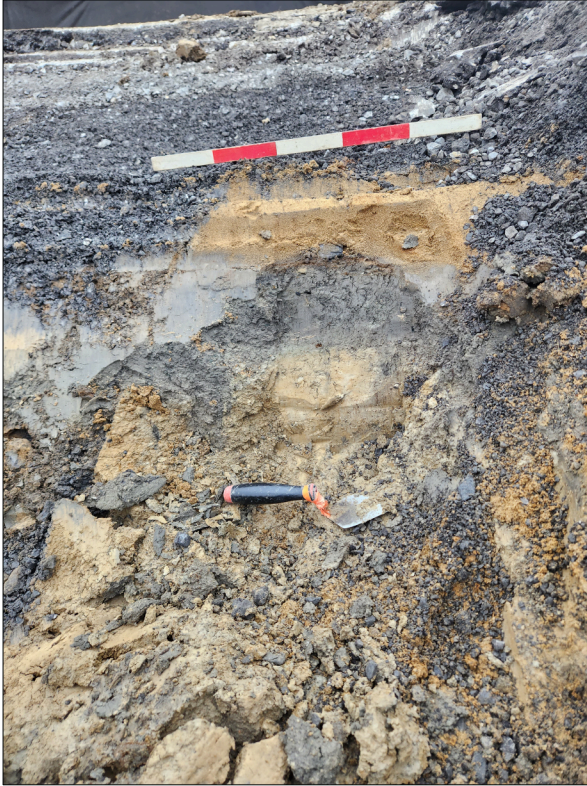
**Photo 6.69** Sous-opération 3E, stratigraphie de la paroi ouest (relevé a) montrant l'ancien niveau de surface (gris foncé) sous le remblai de sable beige-roux  
Archéotec 2023, SHI23\_JF1\_316

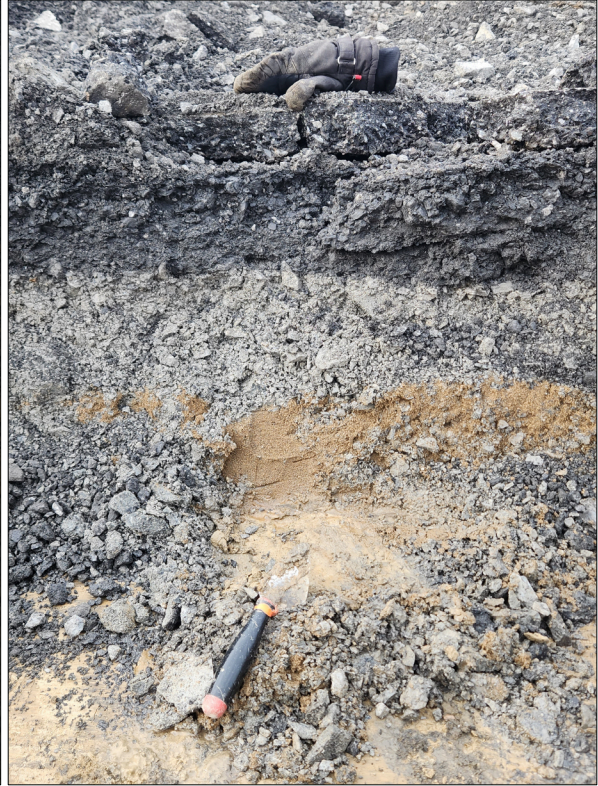
**Photo 6.70** Sous-opération 3E, stratigraphie de la paroi nord (relevé b) montrant montrant que le remblai de sable repose directement sur le sol naturel  
Archéotec 2023, SHI23\_JF1\_352

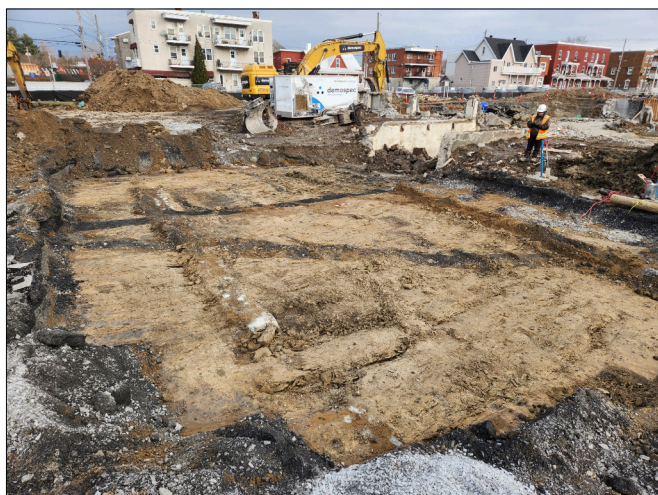
**Photo 6.71** Sous-opération 3E, vue générale montrant la base des excavations, vers le sud-est, avec les éléments mis au jour à la surface du sol naturel

Malgré le dérasement partiel de la surface, certains éléments avaient été conservés (photos 6.71, 6.72). Notamment des concentrations organiques qui correspondent à des parties plus basses de l'ancien niveau de surface ou à des trous de poteaux et deux pilotis de bois (photos 6.74, 6.77, 6.78, 6.80, figure 6.11). Des concentrations de charbon minéral et de sol rubéfié sont aussi présents (photos 6.79, 6.81, figure 6.11). Ils pourraient témoigner d'un incendie, mais probablement plus

Une fondation de béton a aussi été dégagée dans la partie nord de la sous-opération dans un axe est-ouest (photos 6.71 à 6.73, figure 6.11). Sa présence semble plus récente. Sur le plan du troisième palais de justice datant de 1962 (Brodeur), il est indiqué que la partie nord du terrain était occupée par un parc pour enfants. Ce vestige de béton suit le tracé de la limite sud du parc et marque la limite nord d'un talus qui se trouve entre le parc et le palais de justice. Il s'agit donc d'une bordure qui fait aussi office de mur de soutènement.

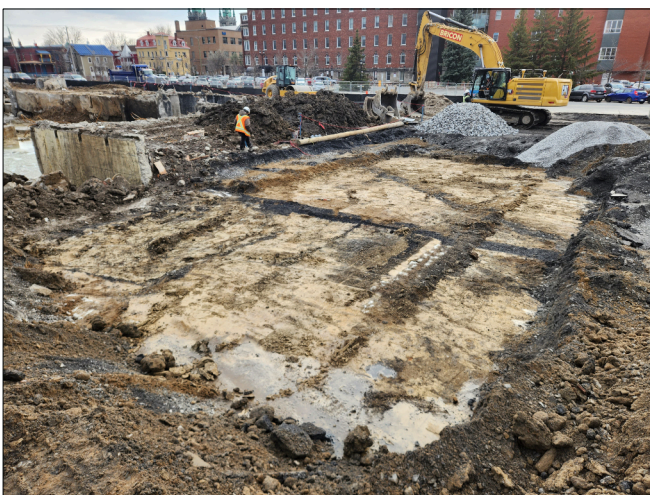
**Photo 6.72** Sous-opération 3E, vue générale montrant la base des excavations, vers le sud-ouest, avec les éléments mis au jour à la surface du sol naturel

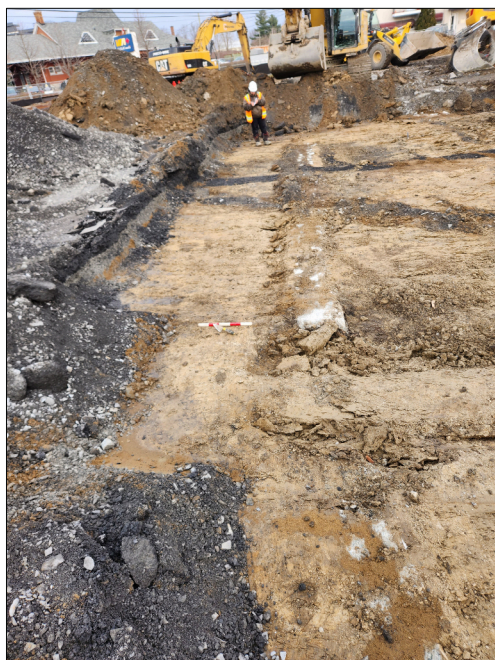
**Photo 6.73** Sous-opération 3E, vue vers l'est, avec les éléments mis au jour à la surface du sol naturel, dont la fondation d'un mur de soutènement en béton

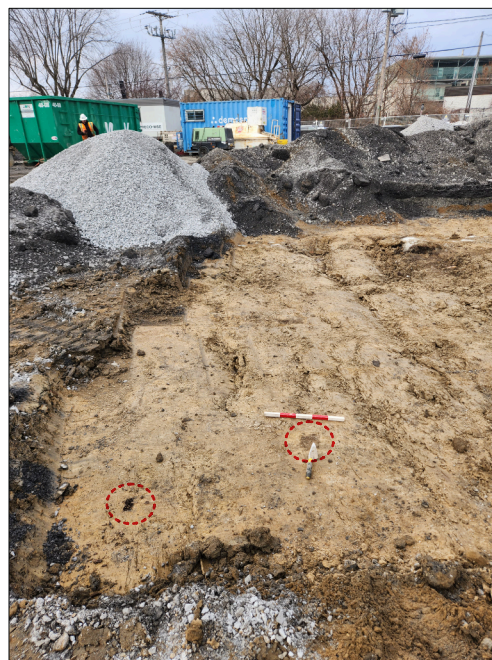
**Photo 6.74** Sous-opération 3E, vue vers le nord, avec les éléments mis au jour à la surface du sol naturel, dont au moins un pilotis et un trou de poteau (cercles rouges)

d'un épandage de résidus de combustion. Des vestiges de pilotis et des trous de piquets sont disséminés à travers la surface expertisée de la sous-opération 3E (photos 6.74, 6.77, 6.80, figure 6.11). Un seul alignement ressort du lot. Il se compose de trois trous de poteaux et d'un pilot dans la partie centre-est de la sous-opération (photo 6.80, figure 6.11). L'alignement suit un axe nord-sud. Il pourrait autant être relié à un des bâtiments secondaires qu'au *club house* du terrain de tennis. Mis à

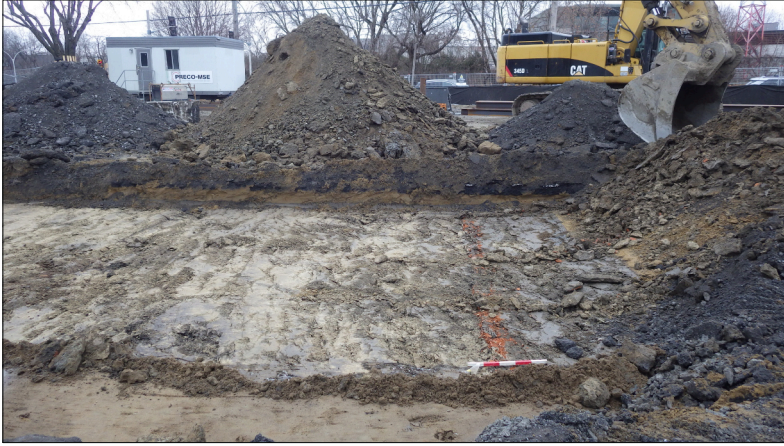
**Photo 6.75** Sous-opération 3E, extrémité ouest, vue vers le nord, avec les fragments d'une canalisation en terre cuite grossière  
Archéotec 2023, SHI23\_PV1\_202

À l'extrémité est de la sous-opération se trouvait une canalisation en terre cuite grossière dans un axe nord-sud (photos 6.75, 6.76, figure 6.11). Elle a pu être utilisée pour drainer un des bâtiments secondaires du secteur ou le *club house* du terrain de tennis. Une canalisation du même type avait aussi été mise au jour dans la partie sud du terrain, dans la sous opération 2B, où elle semblait drainer le deuxième palais de justice vers le sud.

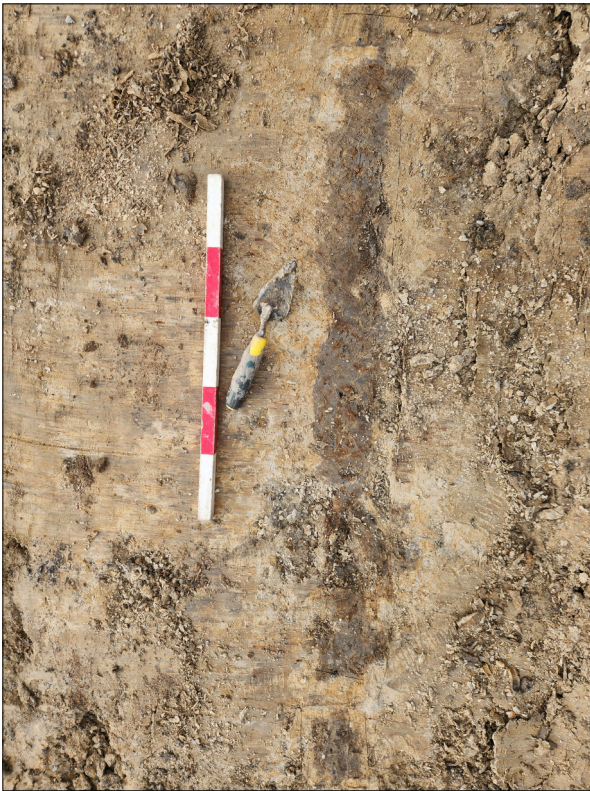
**Photo 6.76** Sous-opération 3E, extrémité est, base de la tranchée de la canalisation en terre cuite grossière  
Archéotec 2023, SHI23\_JF1\_366

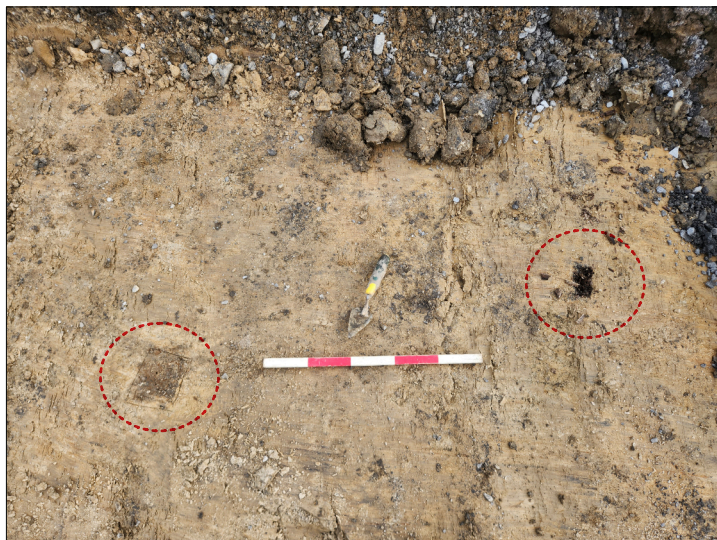
**Photo 6.77** Sous-opération 3E, détail d'un vestiges de bois (pilotis) et d'une trace de poteau organique dans le coin sud-ouest de la sous-opération (cercles rouges)  
Archéotec 2023, SHI23\_JF1\_371

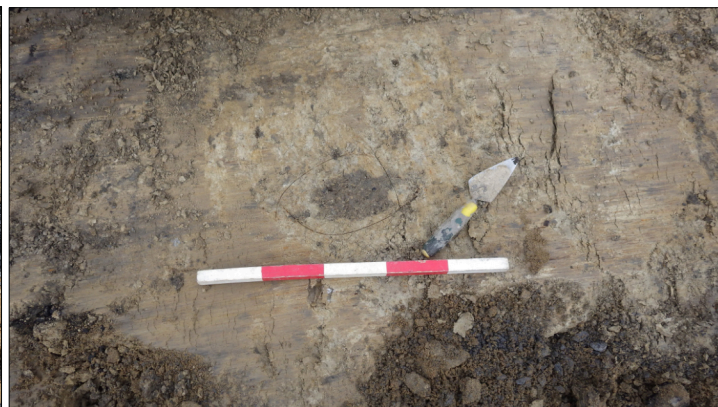
**Photo 6.78** Sous-opération 3E, détail d'une concentration organique, trace d'un trou de poteau?  
Archéotec 2023, SHI23\_PV1\_253

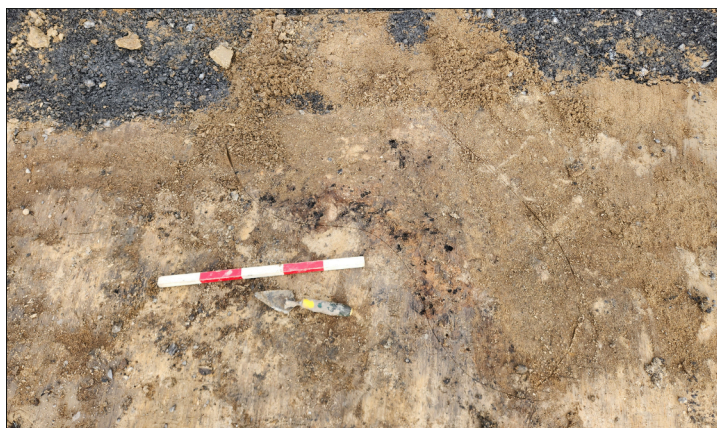
**Photo 6.79** Sous-opération 3E, détail d'un témoin de combustion dans la partie centre-est de la sous-opération  
Archéotec 2023, SHI23\_JF1\_368

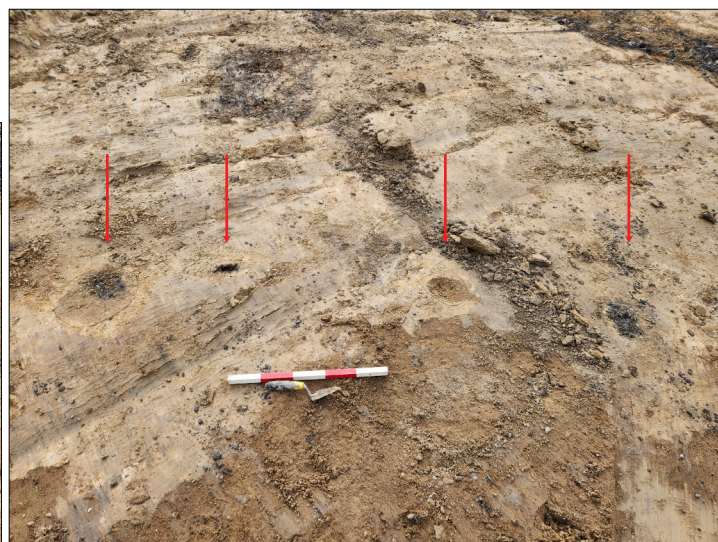
**Photo 6.80** Sous-opération 3E, détail d'un alignement de concentrations organiques et d'un pilotis (flèches rouges), dans la partie centre-est de la sous-opération  
Archéotec 2023, SHI23\_JF1\_376

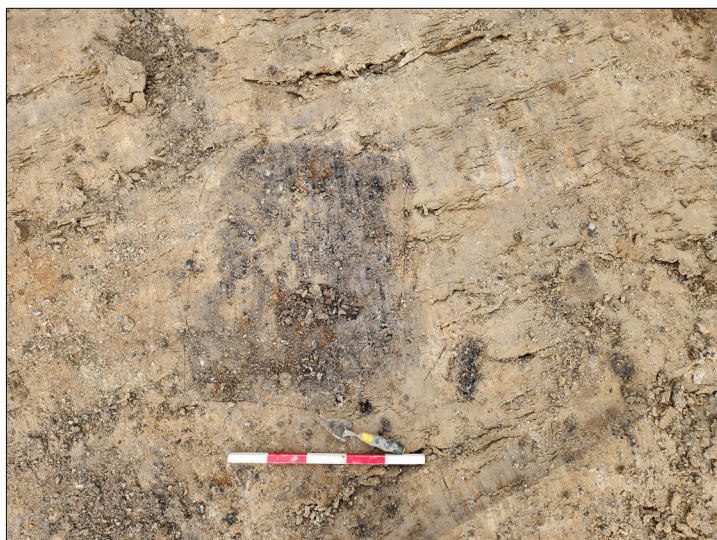
**Photo 6.81** Sous-opération 3E, détail d'un témoin de combustion dans la partie centre-est de la sous-opération  
Archéotec 2023, SHI23\_JF1\_369
