RESSOURCES AUDREY INC.

**MINE BOUCHARD-HÉBERT**

***PLAN DE FERMETURE  
ET DE RESTAURATION***

Janvier 1996

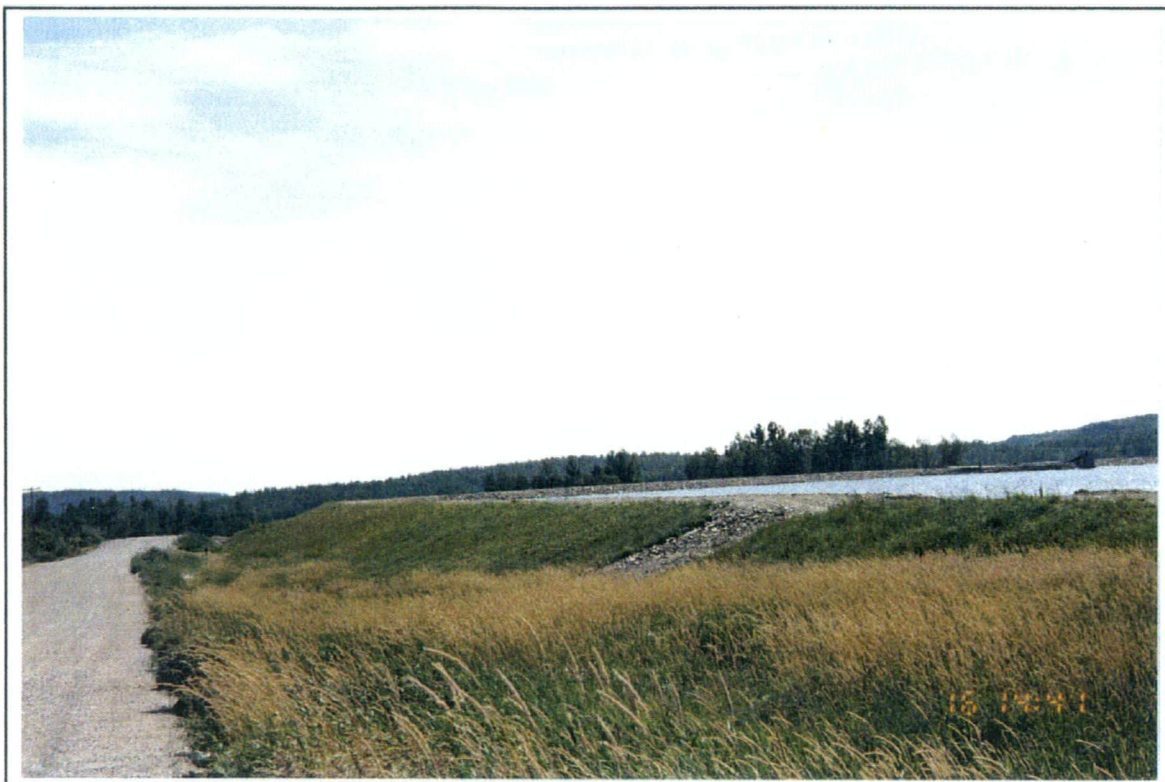
**Photo 9 : Revégétation des digues du parc à résidus.**

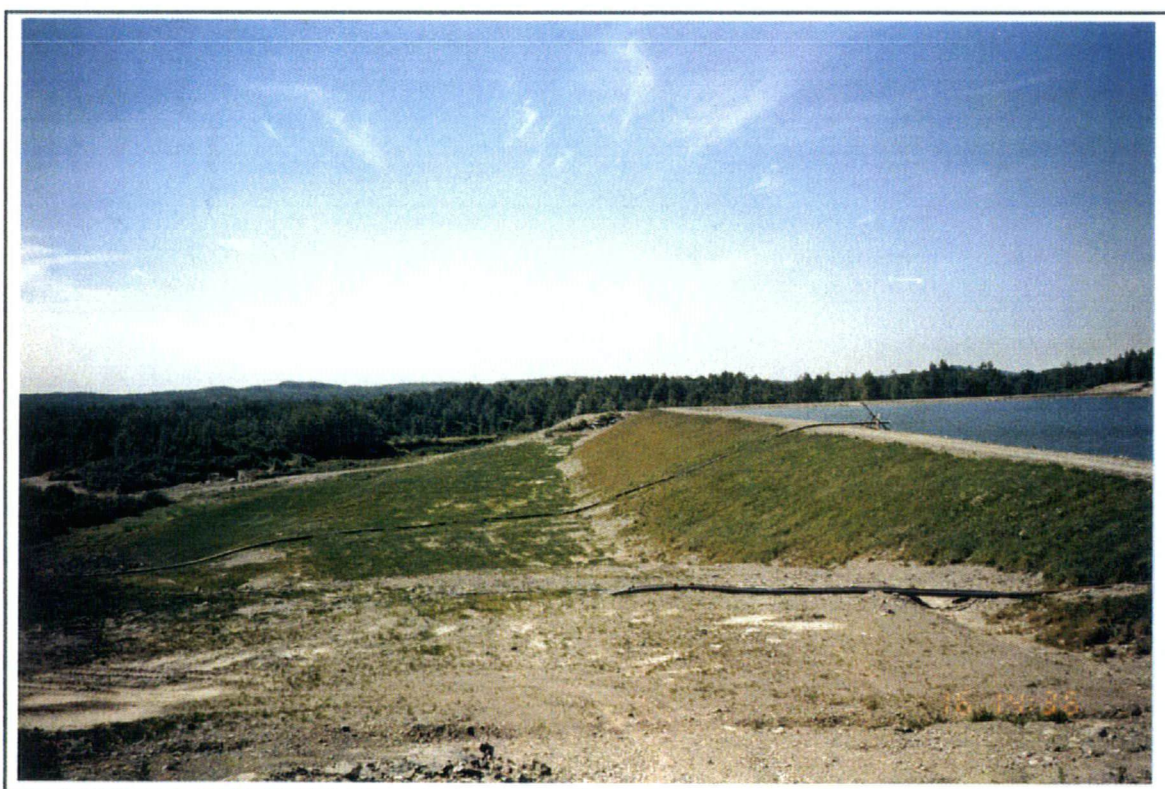
**Photo 10 : Revégétation des digues du parc à résidus.**

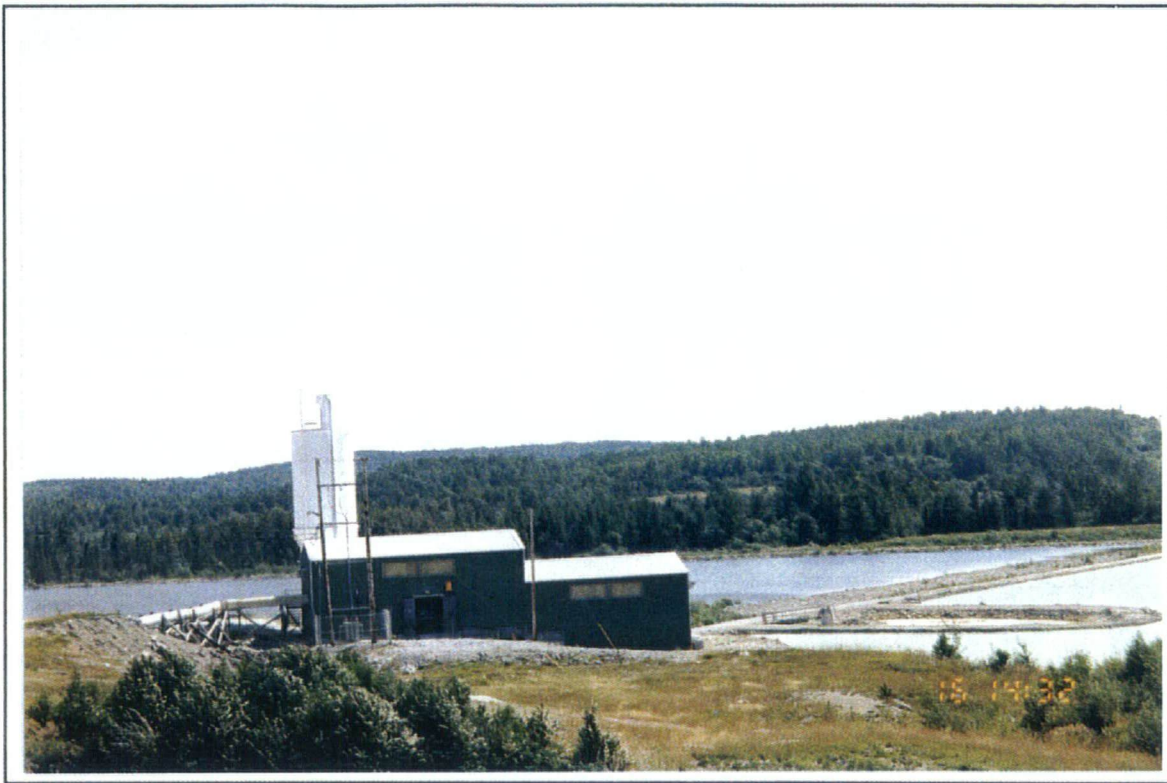
**Photo 11 : Usine de traitement d'eau.**

L'usine de chaulage est située entre le parc à résidus et le bassin de sédimentation (Photo 11). L'eau passe par un premier réservoir alimenté en chaux par une vis sans fin. Un pHmètre contrôle la quantité de chaux à être ajoutée à l'eau. Elle passe ensuite par trois autres réservoirs dans le but d'augmenter le temps de rétention. Le volume total des quatre cuves est de 350 m<sup>3</sup>.

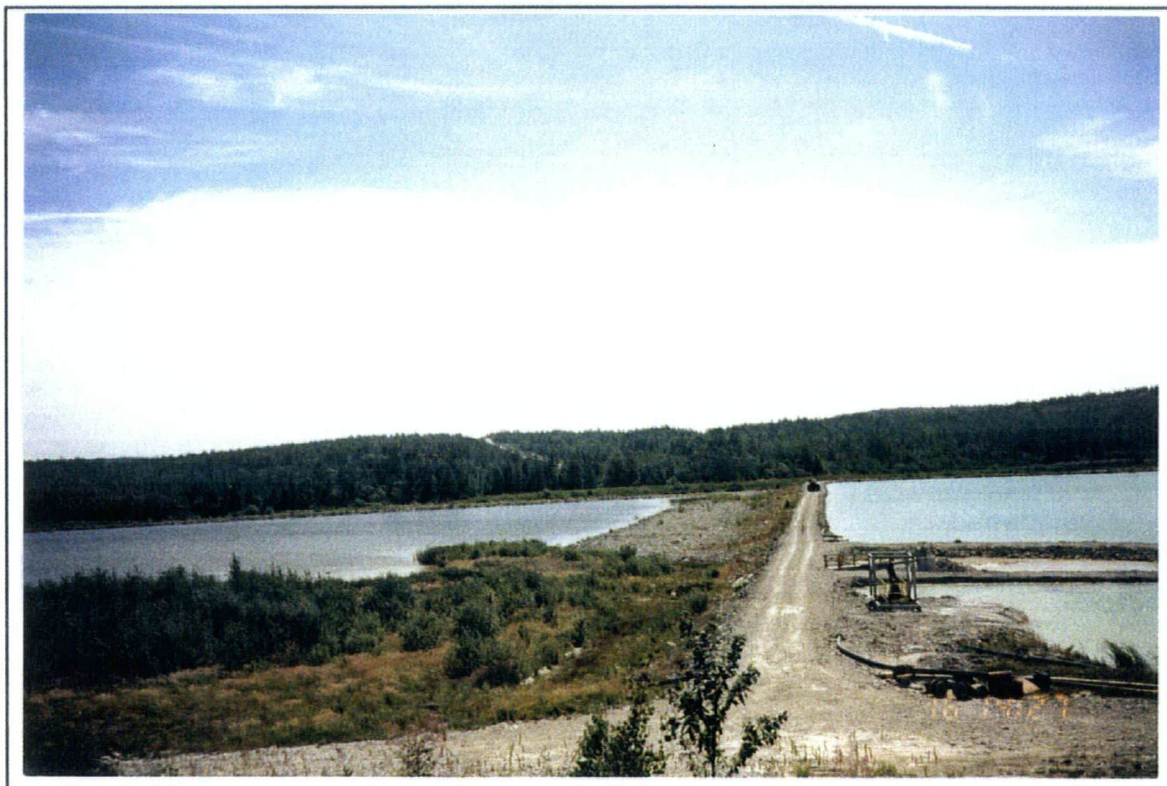
**Photo 12 : Bassin de sédimentation.**

L'eau est ensuite déversée dans le bassin de sédimentation où les boues de chaulage sont décantées (Photos 12 et 13).

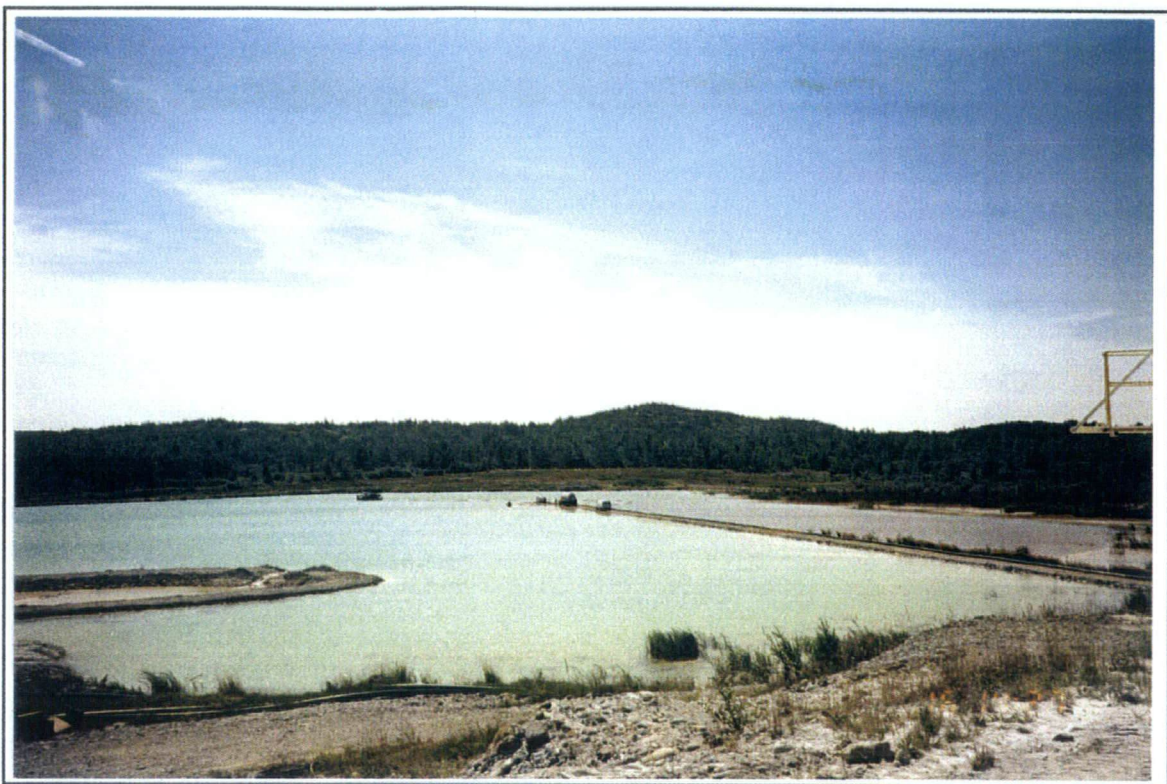
**Photo 13 : Bassin de sédimentation**

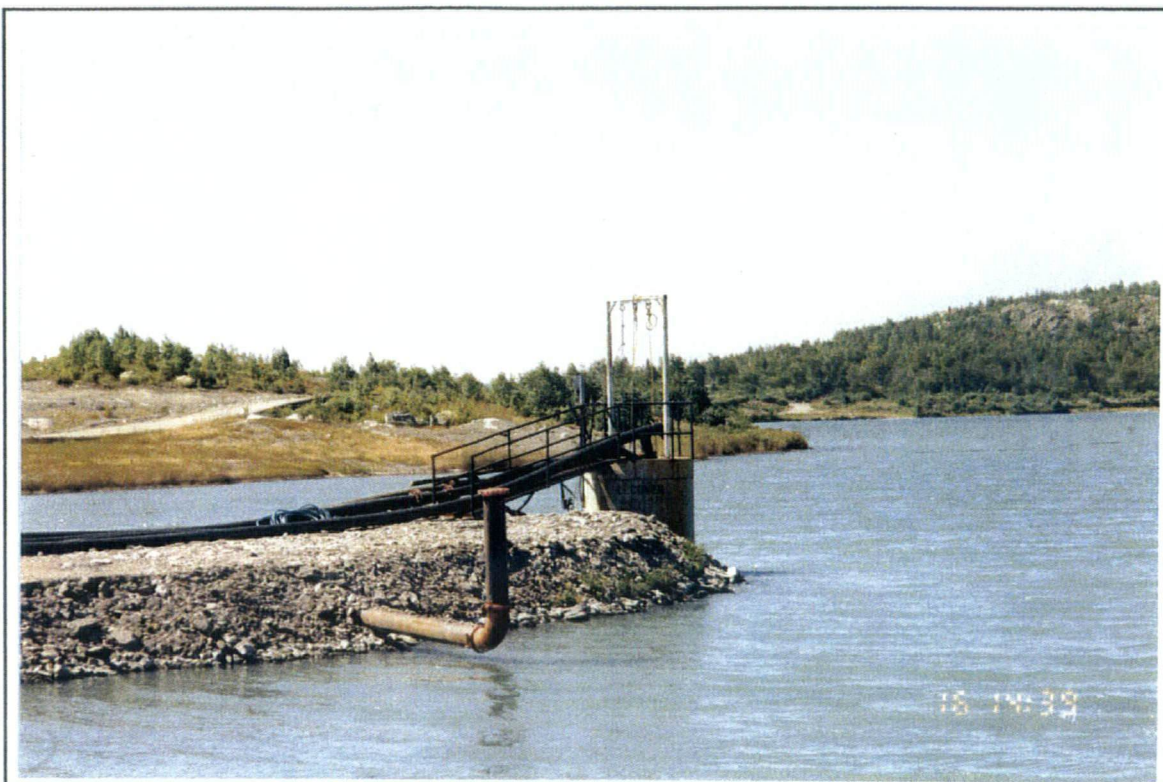
**Photo 15 : Tour de décantation du parc à résidus.**

L'eau est déversée vers le ruisseau Pouliot par une tour de décantation (Photo 15) et un déversoir en V où le débit et le pH sont mesurés en continu (Photo 16). Le pH est ajusté avant le rejet dans l'environnement.

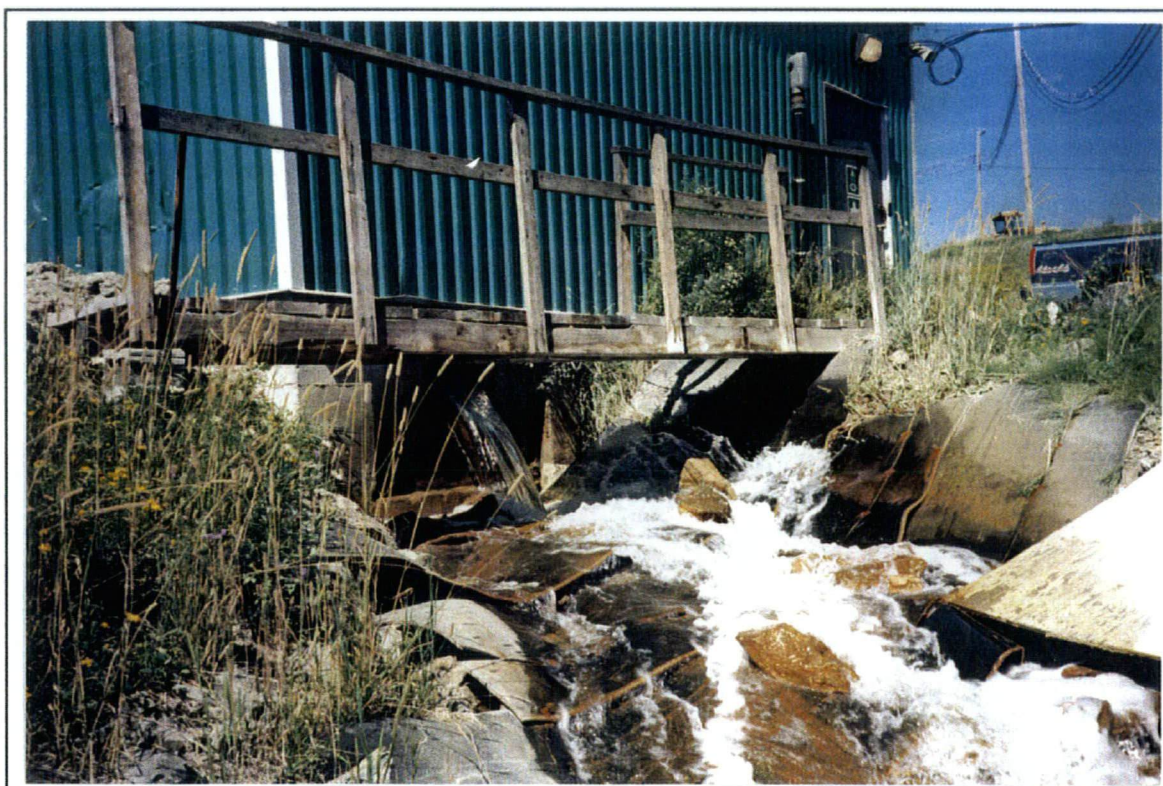
**Photo 16 : Déversoir en "V" - Effluent final.**

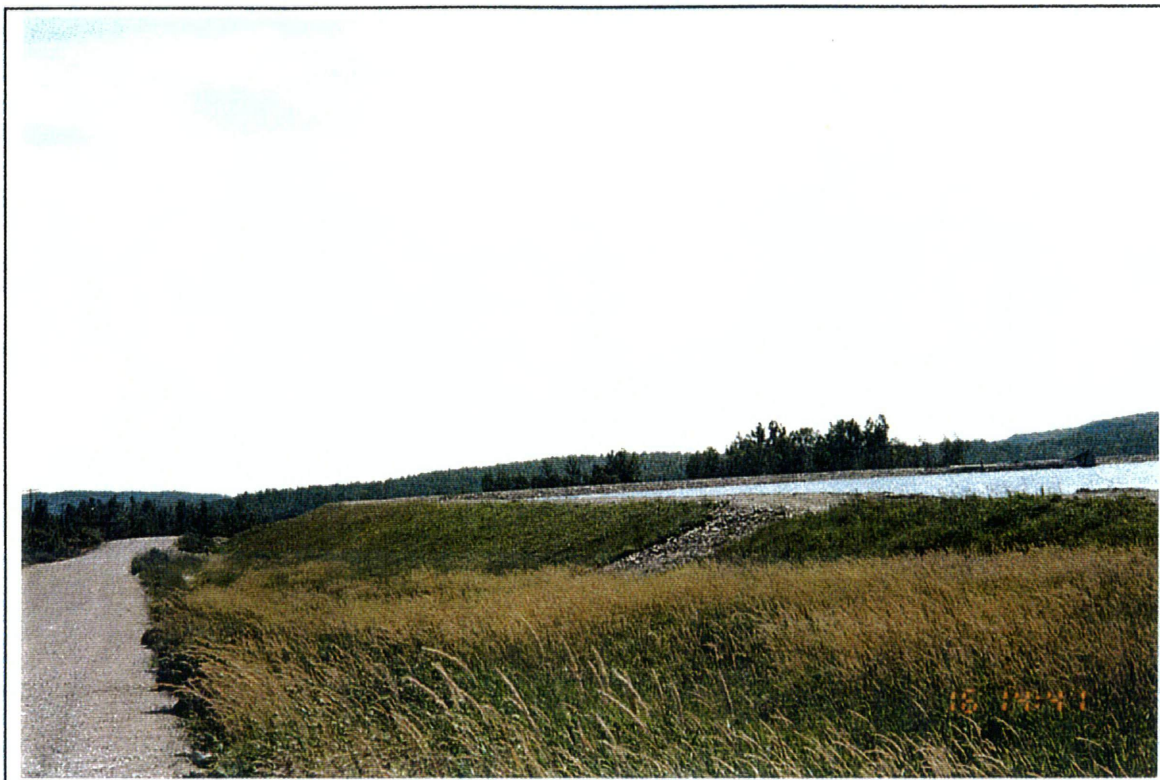
**Photo 9 : Revégétation des digues du parc à résidus.**

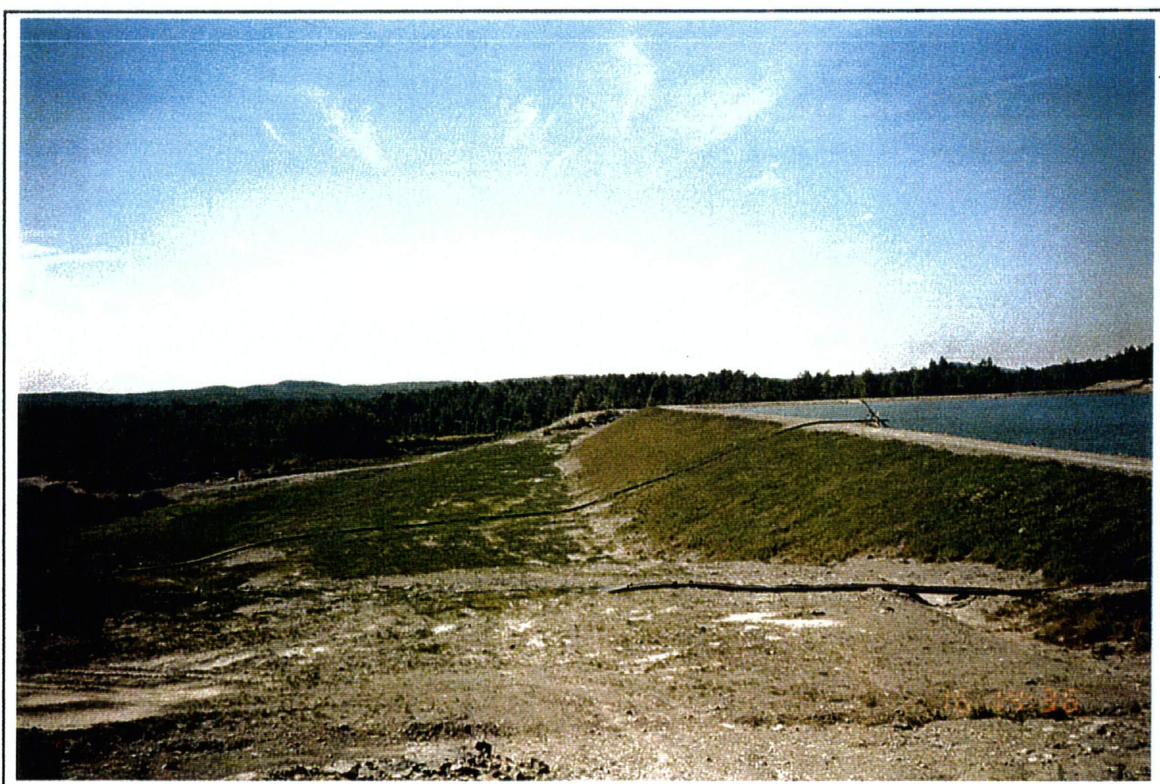
**Photo 10 : Revégétation des digues du parc à résidus.**

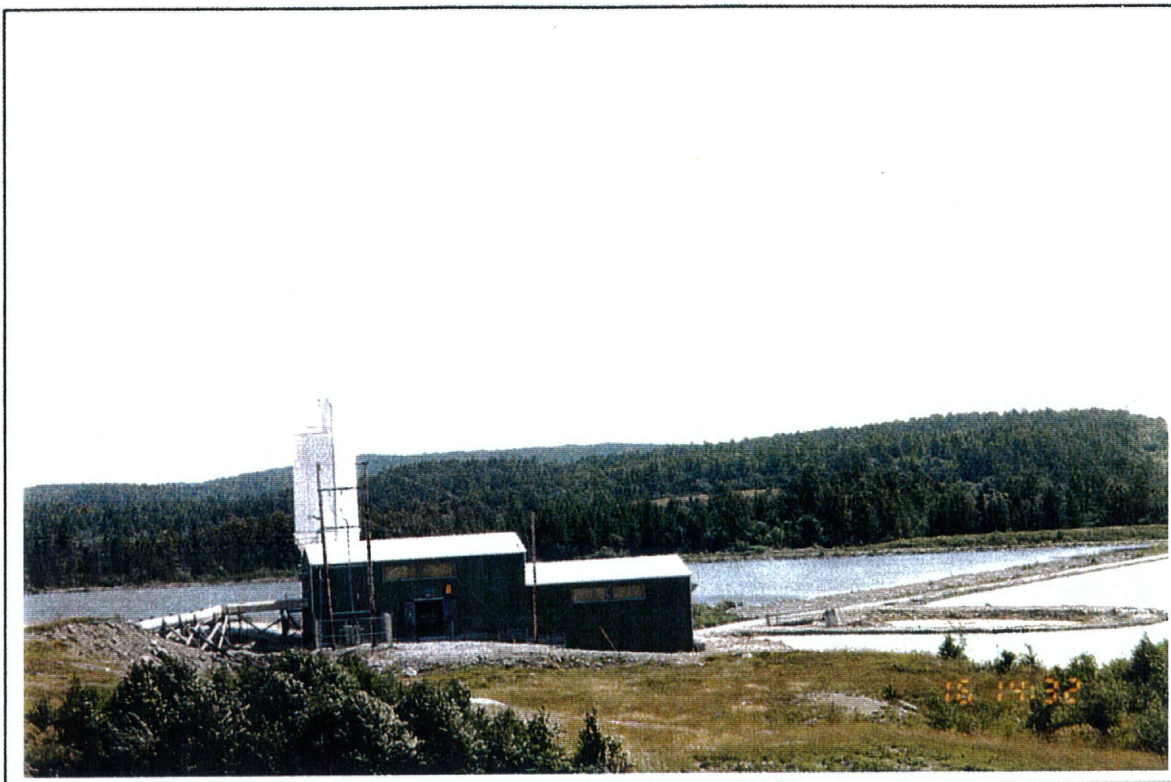
**Photo 11 : Usine de traitement d'eau.**

L'usine de chaulage est située entre le parc à résidus et le bassin de sédimentation (Photo 11). L'eau passe par un premier réservoir alimenté en lait de chaux.

Le traitement des eaux du bassin d'eau de pulpe consiste en une addition de chaux dans le but de neutraliser le pH de ces eaux et de faire précipiter les métaux. L'usine de chaulage est située entre le parc à résidus miniers et le bassin de sédimentation (photo 11 dans l'annexe 2). L'eau passe par un premier réservoir alimenté en lait de chaux. Un pH-mètre contrôle la quantité de lait de chaux à être ajoutée à l'eau. Elle passe ensuite par 3 autres réservoirs dans le but d'augmenter le temps de rétention. Le volume total des 4 cuves est de 350 m<sup>3</sup>.

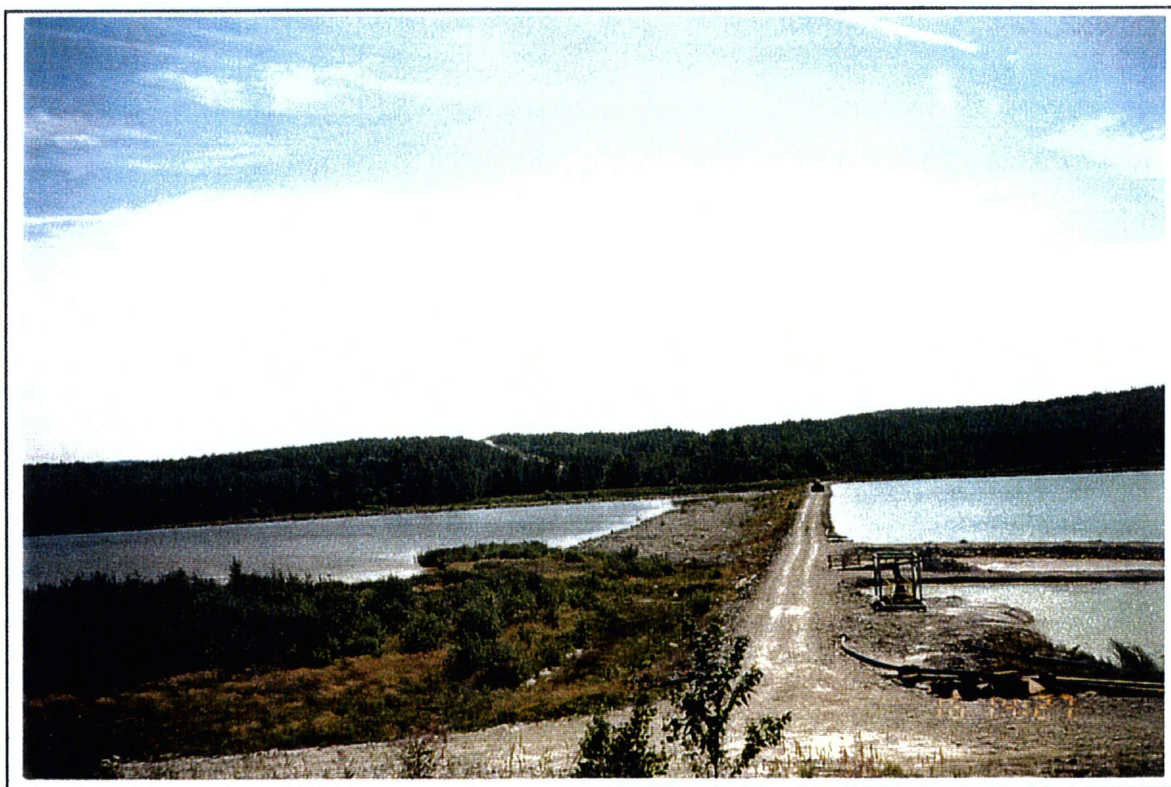
**Photo 12 : Bassin de sédimentation.**

L'eau est ensuite déversée dans le bassin de sédimentation où les boues de chaulage sont décantées (Photos 12 et 13).

L'eau est ensuite déversée dans le bassin de sédimentation où les boues de chaulage sont décantées (photos 12 et 13 dans l'annexe 2). Finalement, l'eau est acheminée dans un bassin de polissage pour un traitement de finition (photo 14 dans l'annexe 2).

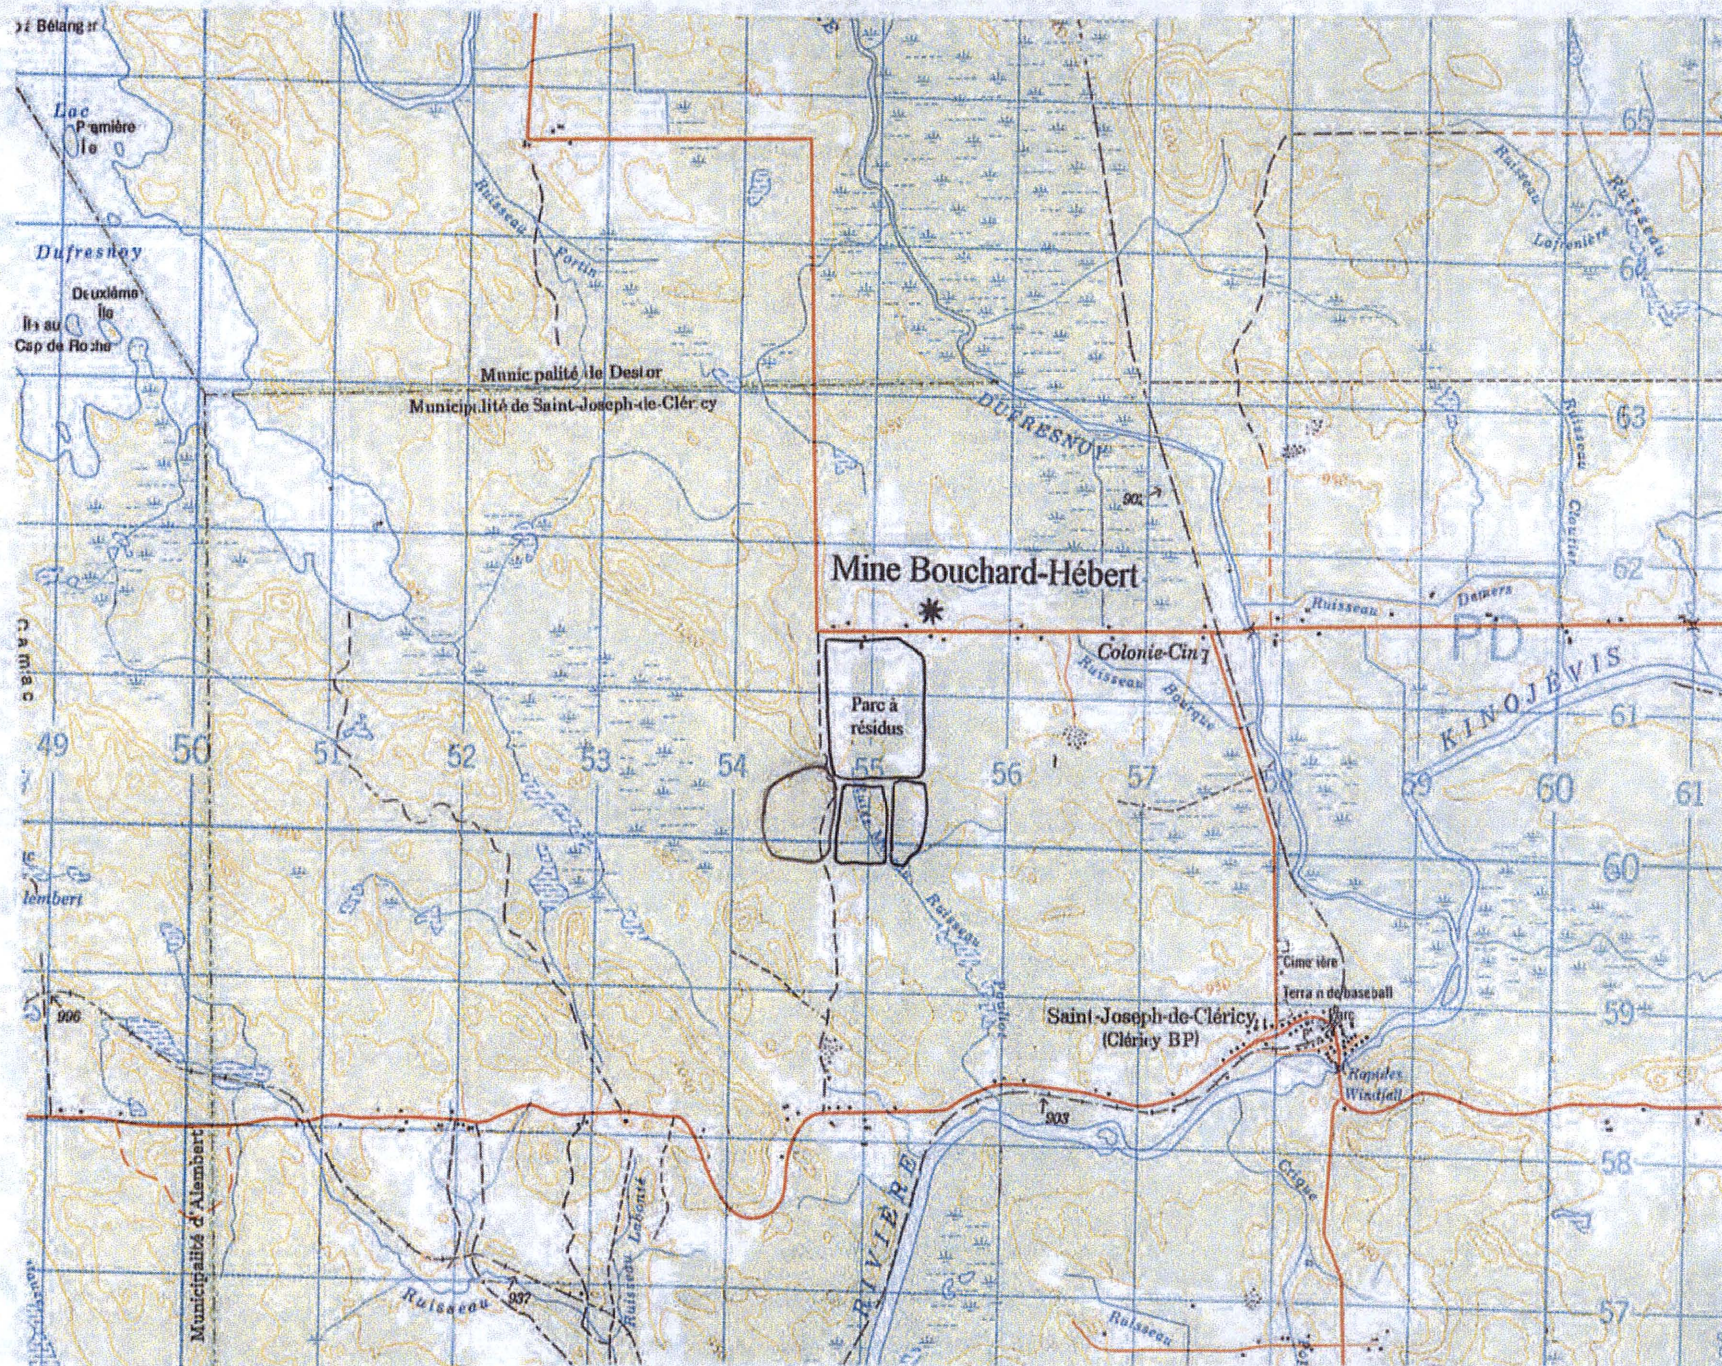
Figure 3

Topographie de la région de Cléricky

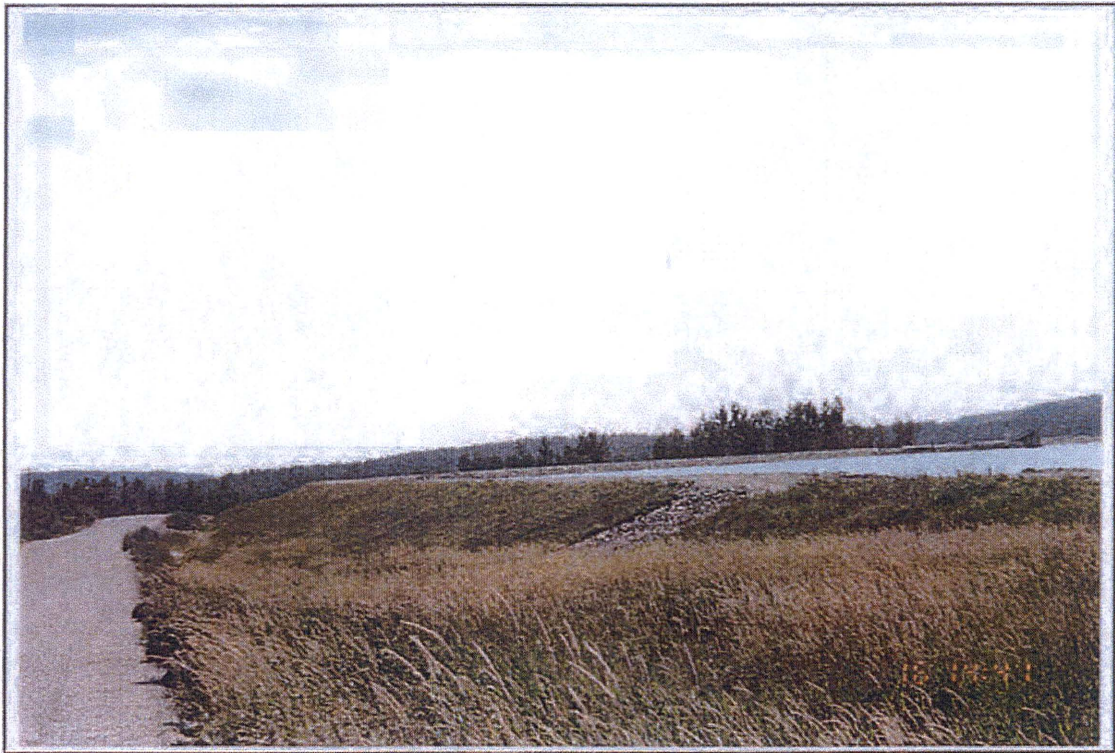
**Photo 8 : Parc à résidus.**

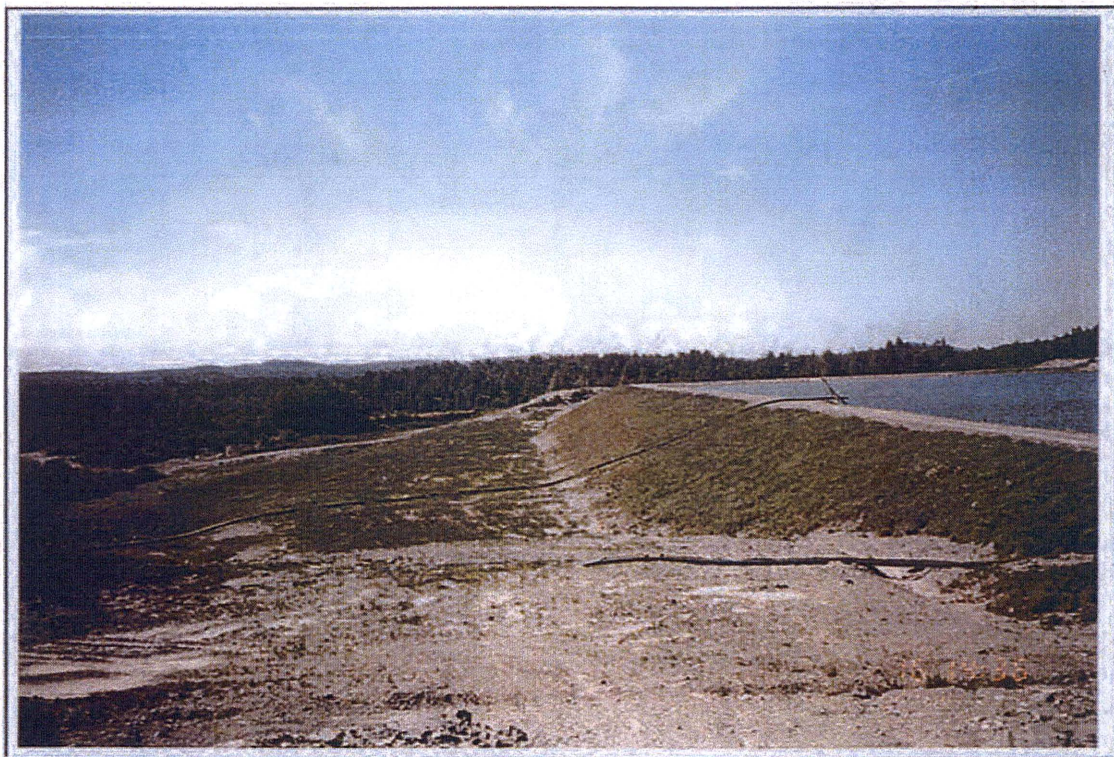
**Photo 9 : Revégétation des digues du parc à résidus.**

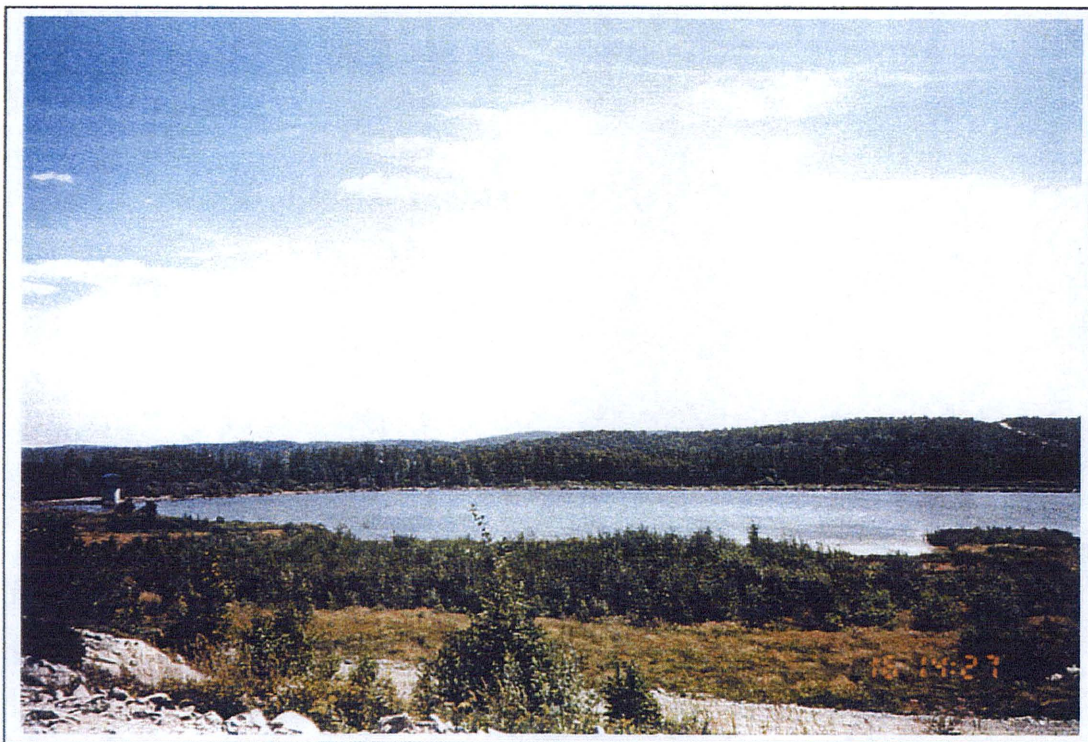
Photo 14 : Bassin de polissage.

Le traitement des eaux du bassin d'eaux de pulpe consistait en une addition de chaux dans le but de neutraliser le pH de ces eaux et de faire précipiter les métaux. L'usine de remblai en pâte est située entre le parc à résidus miniers et le bassin de sédimentation (photo 11 dans l'annexe 2). L'eau passe par un premier réservoir alimenté en lait de chaux. Un pH-mètre contrôle la quantité de lait de chaux à être ajoutée à l'eau. Elle passe ensuite par 3 autres réservoirs dans le but d'augmenter le temps de rétention. Le volume total des 4 cuves est de 350 m<sup>3</sup>. L'eau a été ensuite déversée dans le bassin de sédimentation où les boues de chaulage sont décantées (photos 12 et 13 dans l'annexe 2). Finalement, l'eau a été acheminée dans un bassin de polissage pour un traitement de finition (photo 14 dans l'annexe 2).

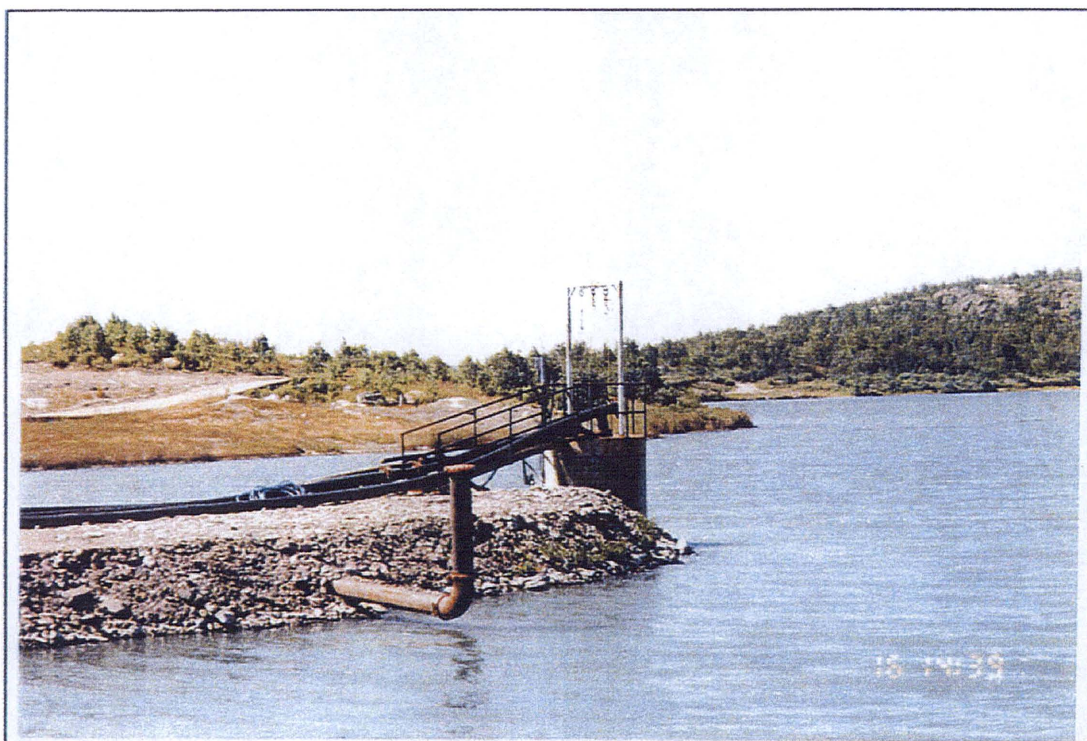
**Photo 15 : Tour de décantation du parc à résidus.**

L'eau est déversée vers le ruisseau Moreau-Pouliot qui s'écoule vers la rivière Kinojévis par une tour de décantation (photo 15 dans l'annexe 2) et un déversoir en V où le débit et le pH sont mesurés en continu (photo 16 dans l'annexe 2). Au besoin, le pH est ajusté avant le rejet dans l'environnement et des échantillons sont prélevés et analysés par un laboratoire accrédité de façon à répondre aux exigences de la *Directive 019 sur l'industrie minière*.

L'eau a été déversée vers le ruisseau Moreau-Pouliot qui s'écoule vers la rivière Kinojévis par une tour de décantation (photo 15 dans l'annexe 2) et un déversoir en V où le débit et le pH ont été mesurés en continu (photo 16 dans l'annexe 2). Au besoin, le pH a été ajusté avant le rejet dans l'environnement et des échantillons ont été prélevés et analysés par un laboratoire accrédité de façon à répondre aux exigences de la *Directive 019 sur l'industrie minière*.

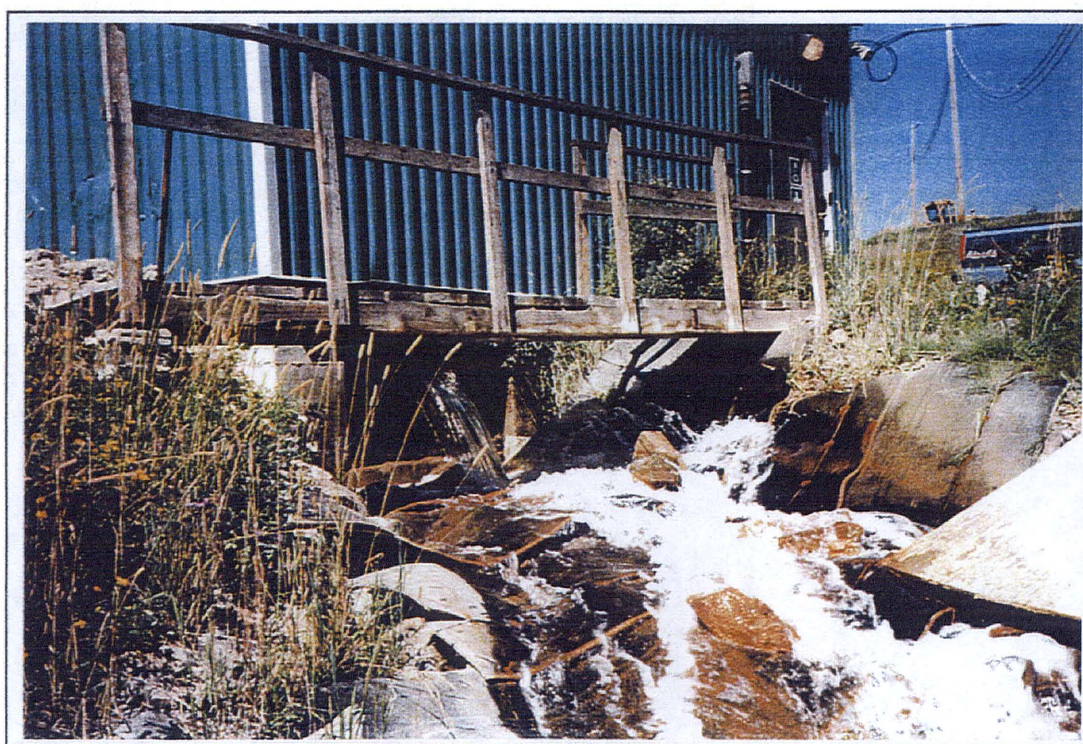
**Photo 16 : Déversoir en "V" - Effluent final.**

**Photo 16 : Déversoir en "V" - Effluent final.**
