Ouverture minière (puits, cheminée, fosse, chantier ouvert, rampe, galerie à flanc de coteau (adit), etc.)						
Type	Chantier ouvert	Puits ventilation	Rampe inclinée	Affaissement	Puits monterie	
Photographie	Cli-2023-06-07-001 Cli-2023-06-07-002	Cli-2019-08-21-007	Cli-2022-08-01-005 Cli-2023-06-07-003 Cli-2023-06-07-005	Cli-2019-08-21-002	Cli-2019-08-21-001	
Coordonnées GPS	349284 Est 5032164 Nord	Secteur 349298 Est 5032141 Nord	Secteur 349237 Est 5032000 Nord	349265 Est 5032145 Nord	Secteur 349360 Est 5032261 Nord	
	Conforme Remblayé, zone clôturée	Conforme Remblayé, zone clôturée	Conforme Remblayée	Conforme Zone clôturée	Conforme Remblayé	
Relevé GPS point Superficie Notes	N° 390 à 398 7 134 m²	N° 390 à 398 7 134 m²	N° 388 n/d	Aff-a à Aff-d Dans la zone clôturée	Localisé selon le plan	
Remarques

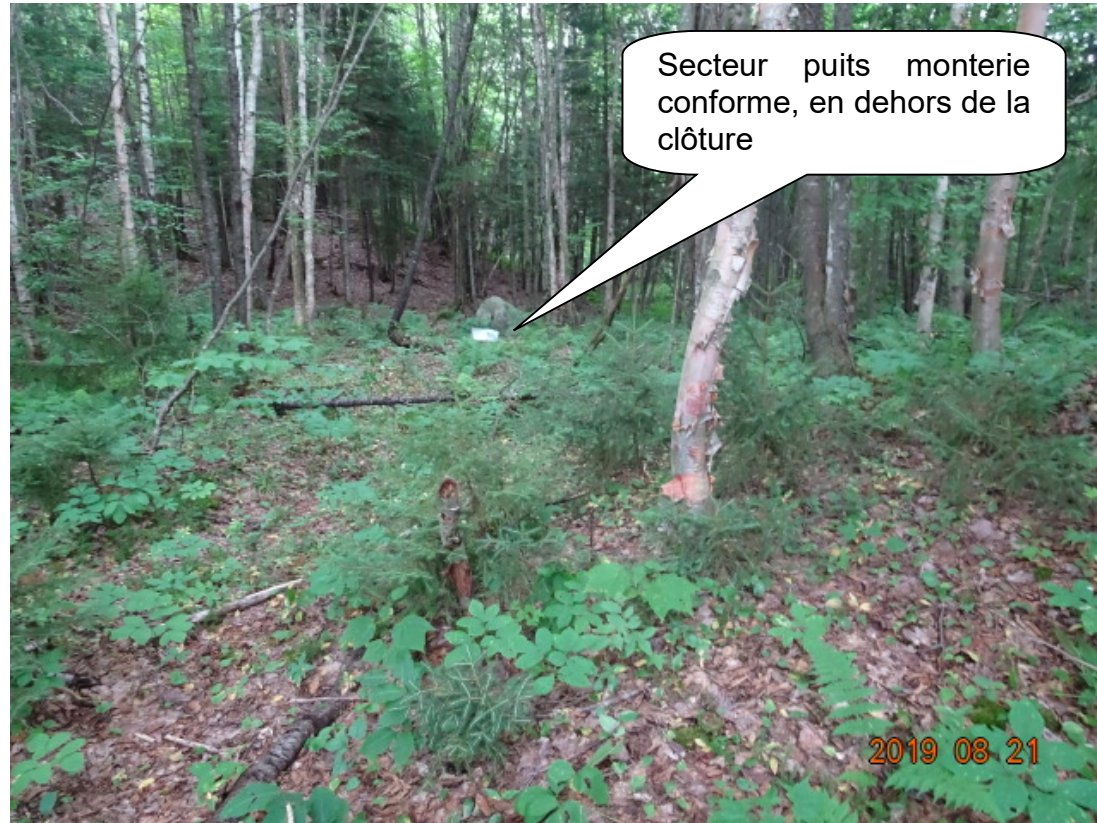
Cli-2019-08-21-001 – Secteur du puits monterie conforme qui a été sécurisé par remblayage (vue vers le Sud-Est)
Coordonnées UTM Nad 83 : 349 343 Est, 5032283 Nord

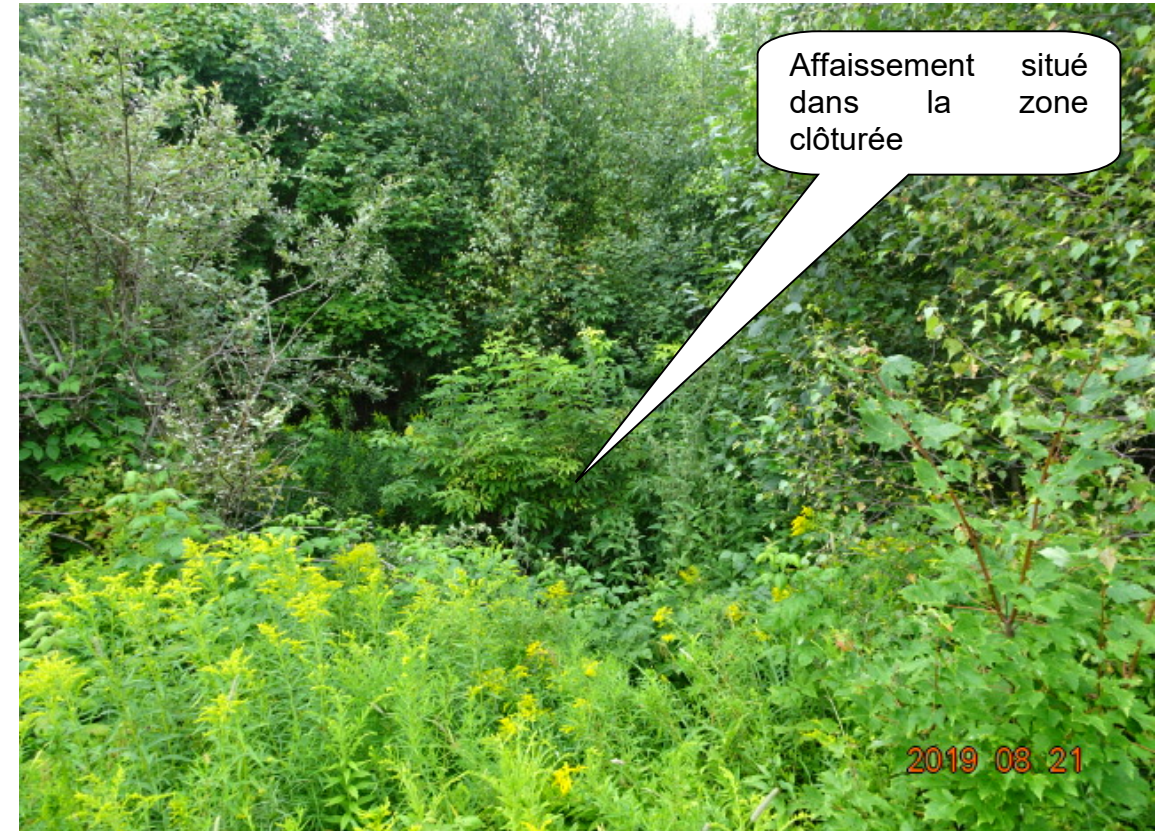
Cli-2019-08-21-002 – Affaissement conforme qui est situé dans la zone clôturée (vue vers le Sud-Ouest)
Coordonnées UTM Nad 83 : 349 270 Est, 5032148 Nord

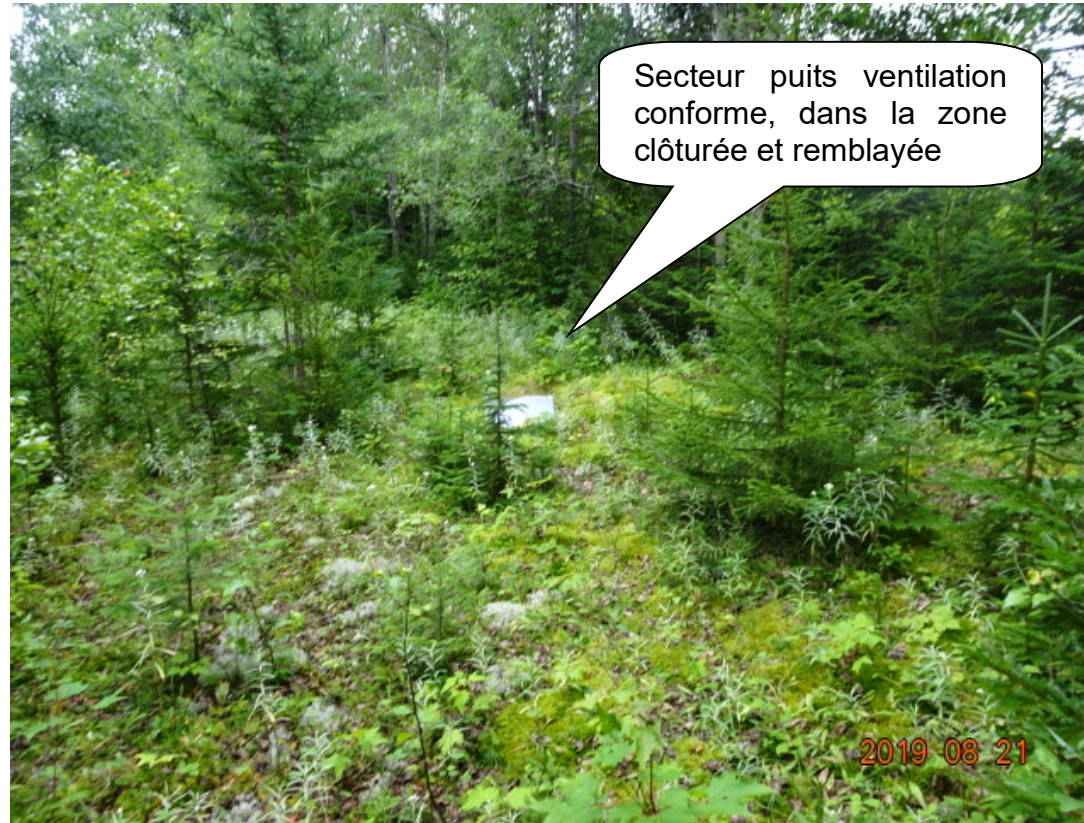
Cli-2019-08-21-007 – Secteur du puits ventilation conforme qui a été sécurisé par remblayage (vue vers le Sud-Est)
Coordonnées UTM Nad 83 : 349 291 Est, 5032140 Nord

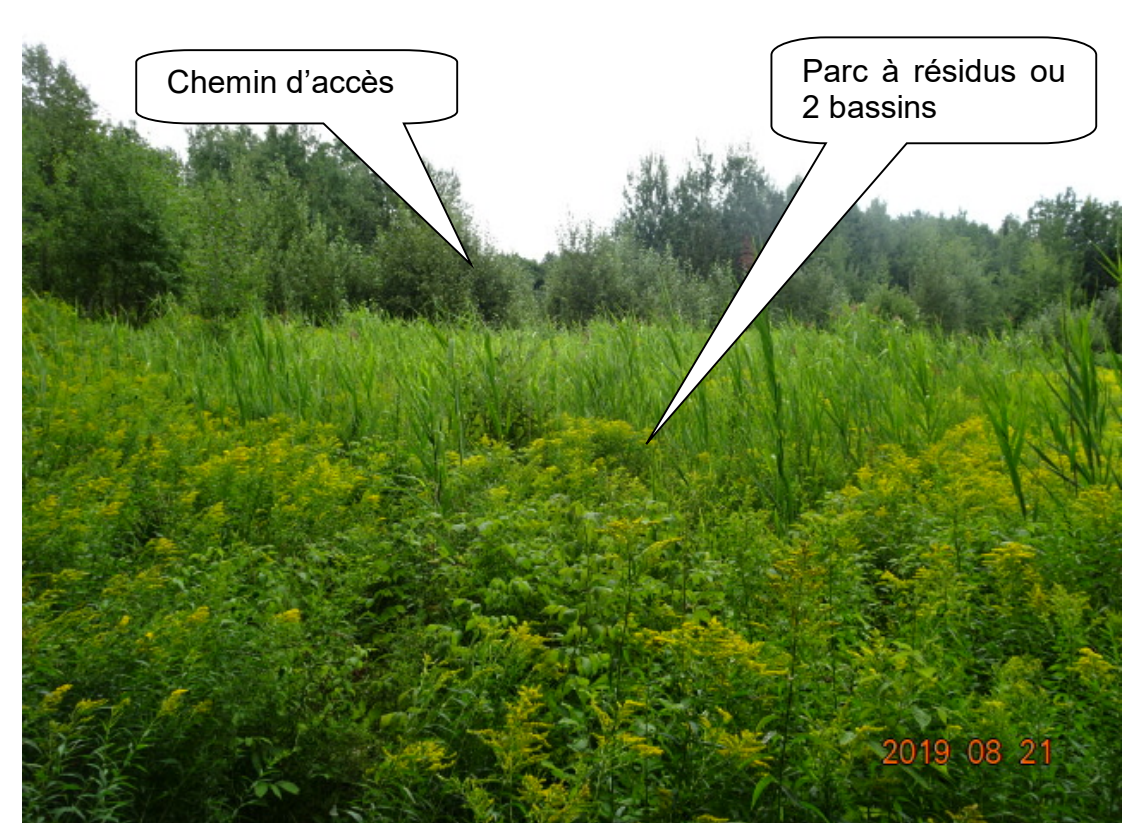
Cli-2019-08-21-011 – Du côté Nord, parc à résidus ou 2 bassins recouverts et remis en végétation (vue vers le Sud-Est)
Coordonnées UTM Nad 83 : 349 161 Est, 5032017 Nord

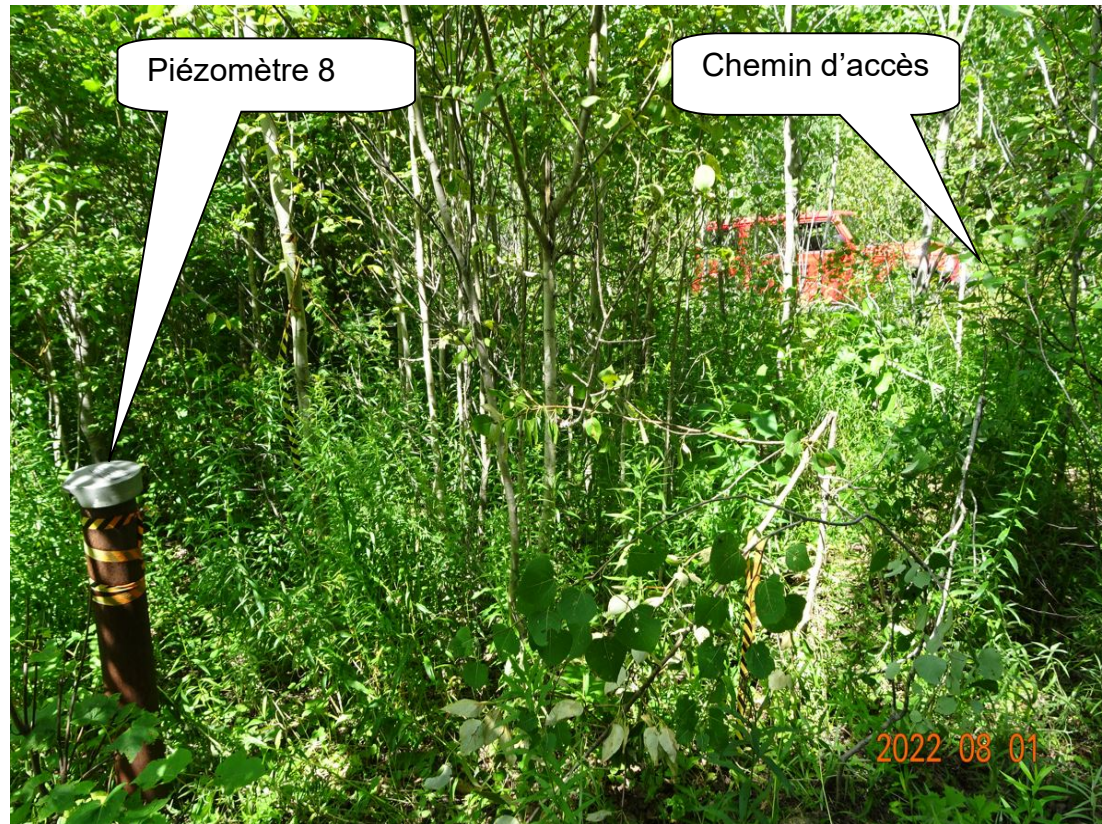
Cli-2022-08-01-002 – Piézomètre 8, situé à l'Est du parc et près du chemin d'accès (vue vers le Nord-Ouest)
Coordonnées UTM Nad 83 : 349 247 Est, 5031930 Nord

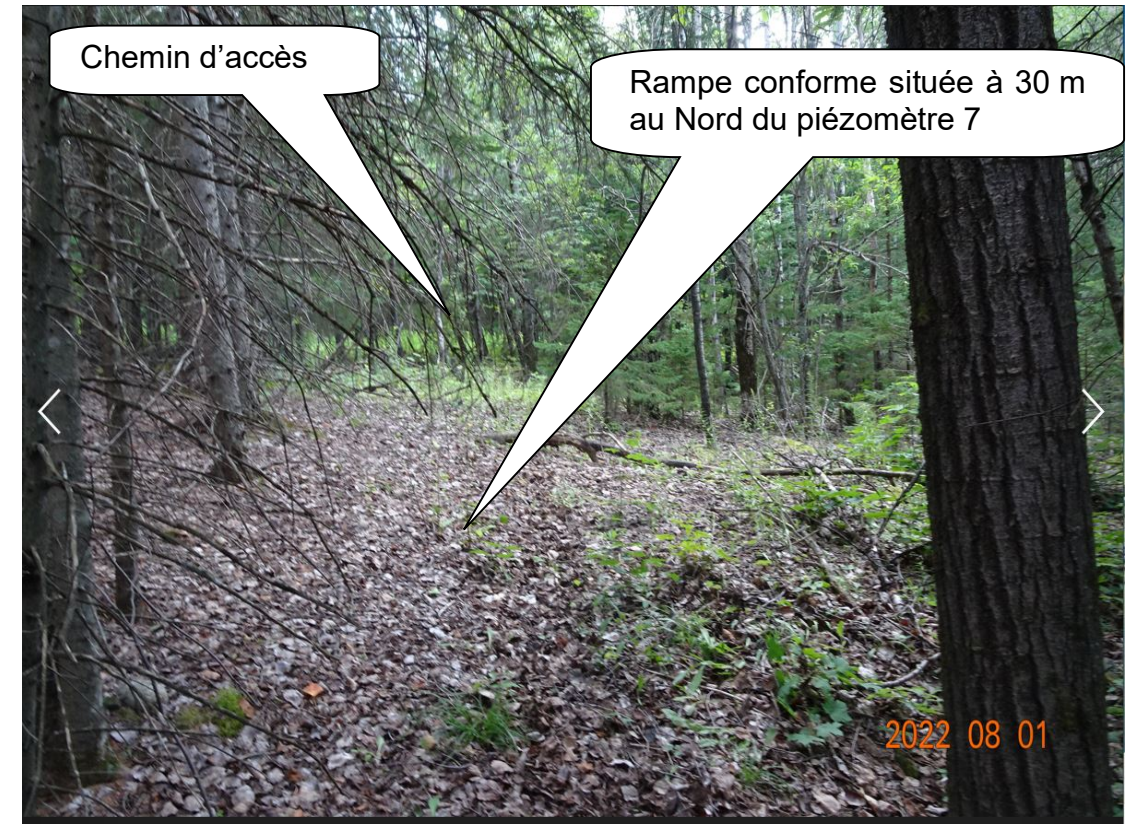
Cli-2022-08-01-005 – Rampe conforme sécurisée par remblayage (à 30 m au Nord du piéz. 7) vue vers le Sud-Est)
Coordonnées UTM Nad 83 : 349 231 Est, 5032017 Nord

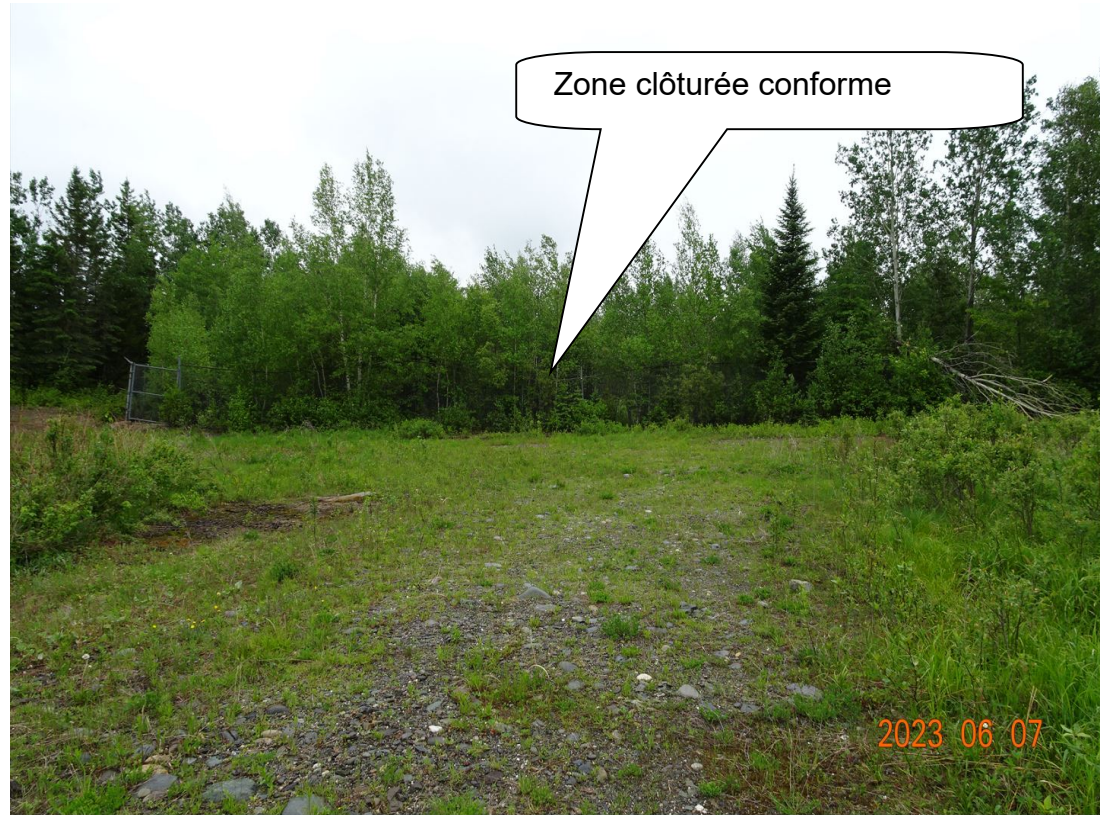
Cli-2023-06-07-001 – Du Sud, zone clôturée du chantier ouvert et du puits de ventilation (vue vers Nord)
Coordonnées UTM Nad 83 : 349 284 Est, 5032108 Nord

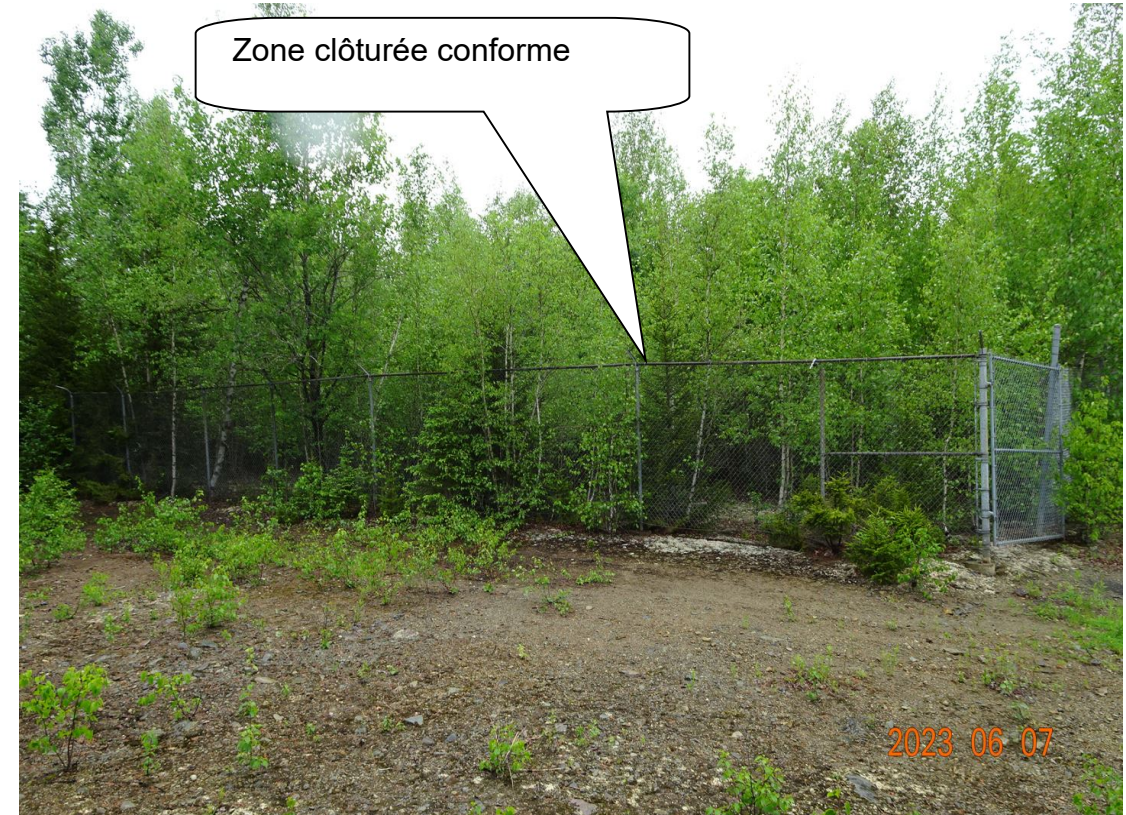
Cli-2023-06-07-002 – Du Sud-Ouest, zone clôturée du chantier ouvert et du puits de ventilation (vue vers le Nord-Est)
Coordonnées UTM Nad 83 : 349 247 Est, 5032127 Nord

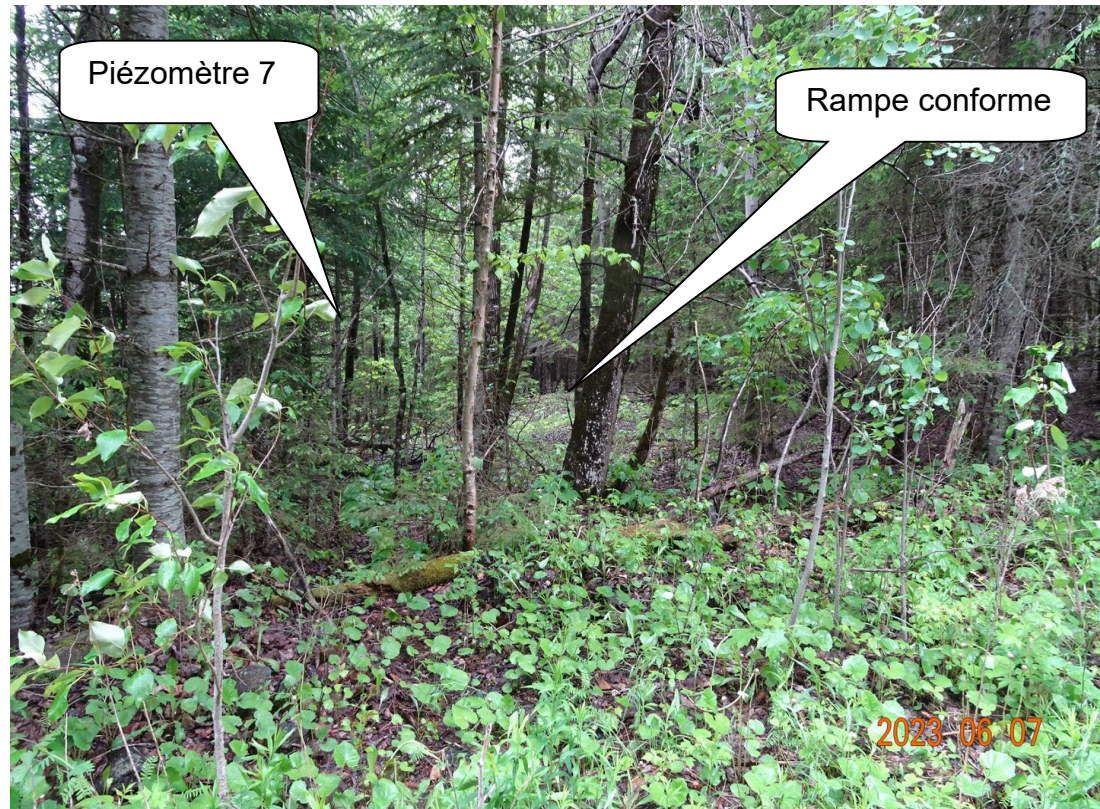
Cli-2023-06-07-003 – Du chemin d'accès, vue de la rampe sécurisée et conforme (vue vers le Nord-Ouest)
Coordonnées UTM Nad 83 : 349 258 Est, 5031995 Nord

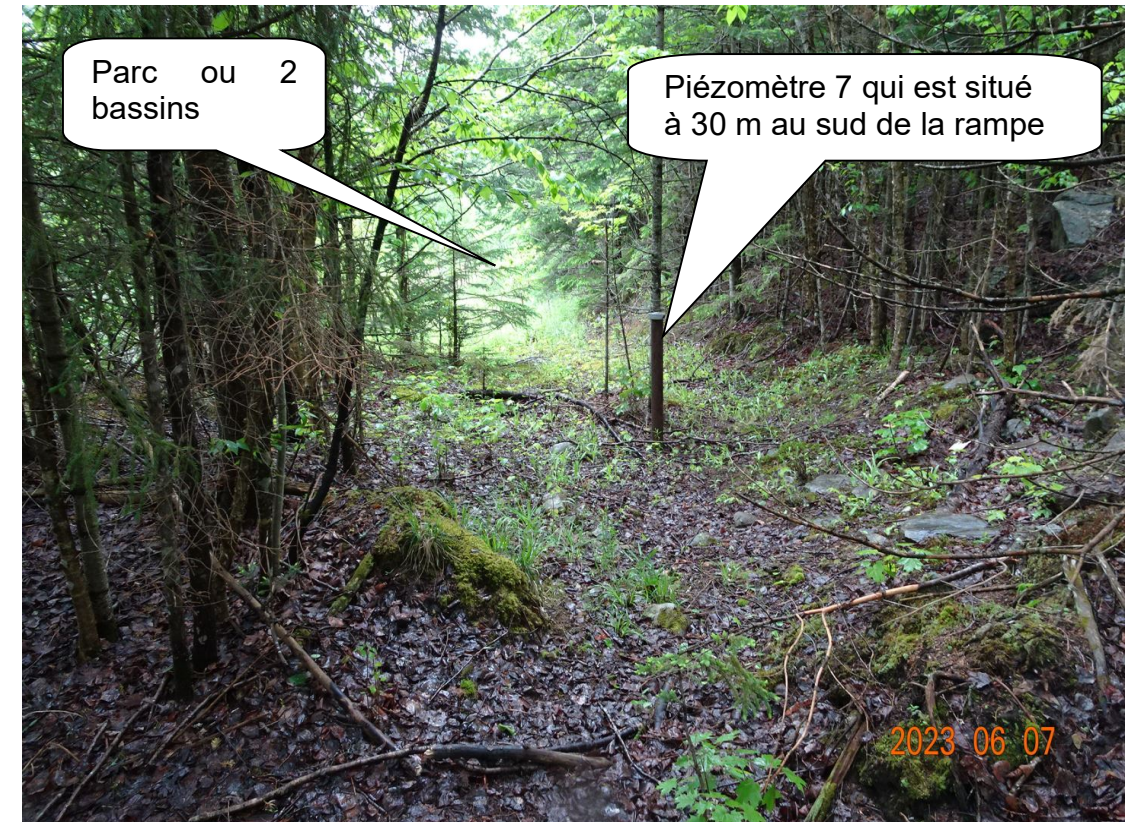
Cli-2023-06-07-004 – Piézomètre 7 situé au Nord-Est du parc ou 2 bassins (à 30 m au sud de la rampe) (vue vers le Sud-Ouest)
Coordonnées UTM Nad 83 : 349 223 Est, 5032011 Nord

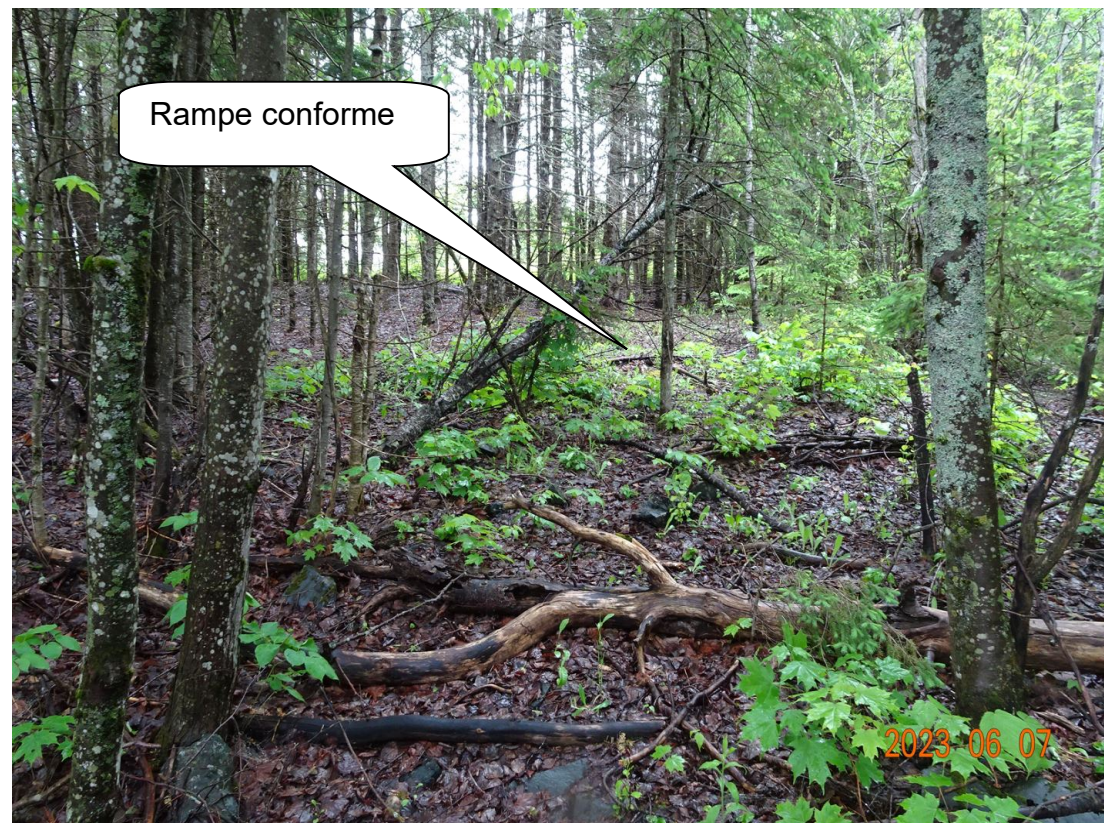
Cli-2023-06-07-005 – Rampe conforme et sécurisée par remblayage
(vue vers le Nord-Est)
Coordonnées UTM Nad 83 : 349 223 Est, 5032011 Nord

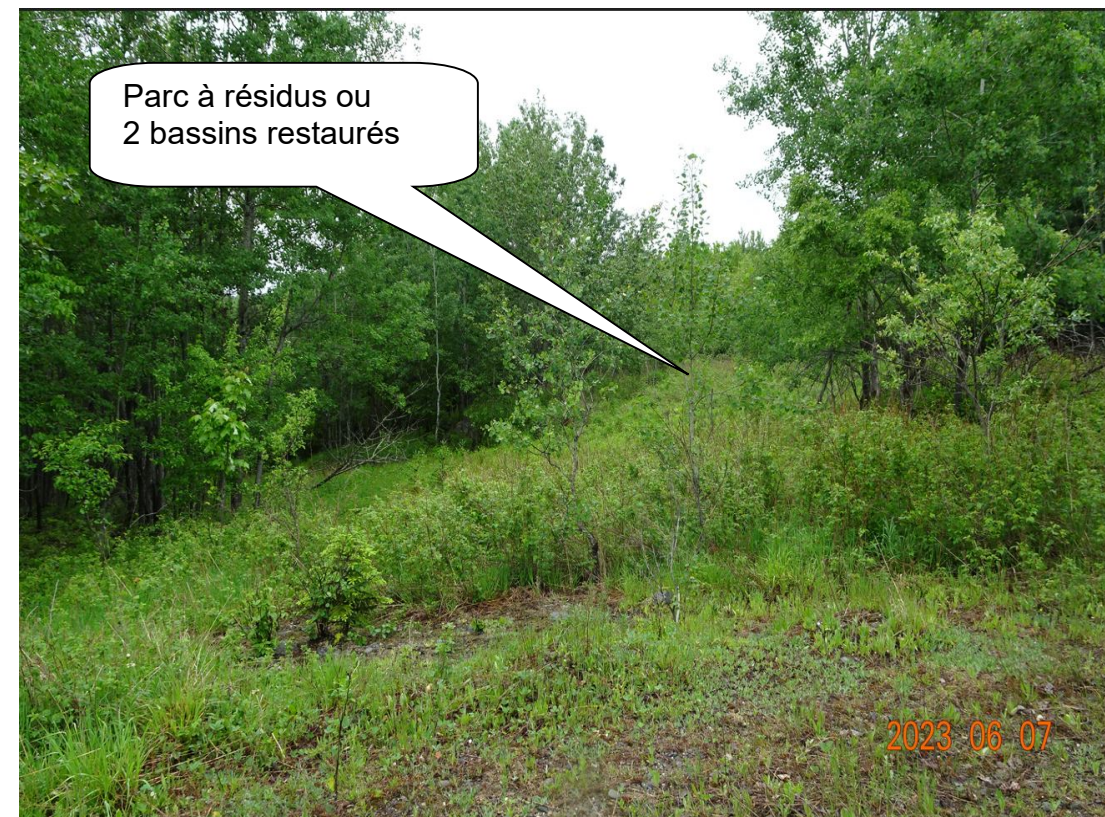
Cli-2023-06-07-006 – Du chemin d'accès, vue du parc ou des 2 bassins
restaurés (vue vers le Nord)
Coordonnées UTM Nad 83 : 349 225 Est, 5031921 Nord
