Ouverture minière (puits, cheminée, fosse, chantier ouvert, rampe, galerie à flanc de coteau (adit), etc.)					
Type	Puits 1 (shaft)	Puits 2 (shaft)	Puits 3 (ventilation)	Fosse 01	Fosse 02
Photographie	RB-2023-06-08-001	RB-2023-06-08-002	RB-2022-05-11-004	RB-2013-11-25-002 RB-2013-11-25-003	RB-2022-05-11-005
Coordonnées GPS	318573 Est 5097855 Nord	318587 Est 5097910 Nord	318657 Est 5097898 Nord	318688 Est 5097958 Nord	318560 Est 5097958 Nord
Sécurisation	Dalle de béton Conforme	Dalle béton et clôture Conforme	Aucune Non Conforme	Clôture Non Conforme	Clôture Non Conforme
Relevé GPS point	5	17	RB-P3	6 à 16	52 à 55
Dimensions	Nil	Nil	12m x 6m	156 m x 34 m	11m x 7m
Profondeur sous l'eau	N/D	Nil	Nil	2 mètres	Nil
Hauteur	Nil	N/D	4 mètres	2 à 10 m	3 mètres
Superficie	_____	Nil	mis affiche danger	4 747 m²	100 m²
Matériel utilisé			halde 1	Nil	haldes 1 et 2
À sécuriser par	Dalle de béton	Dalle de béton	Remblayage	Clôture de 420 m	Remblayage

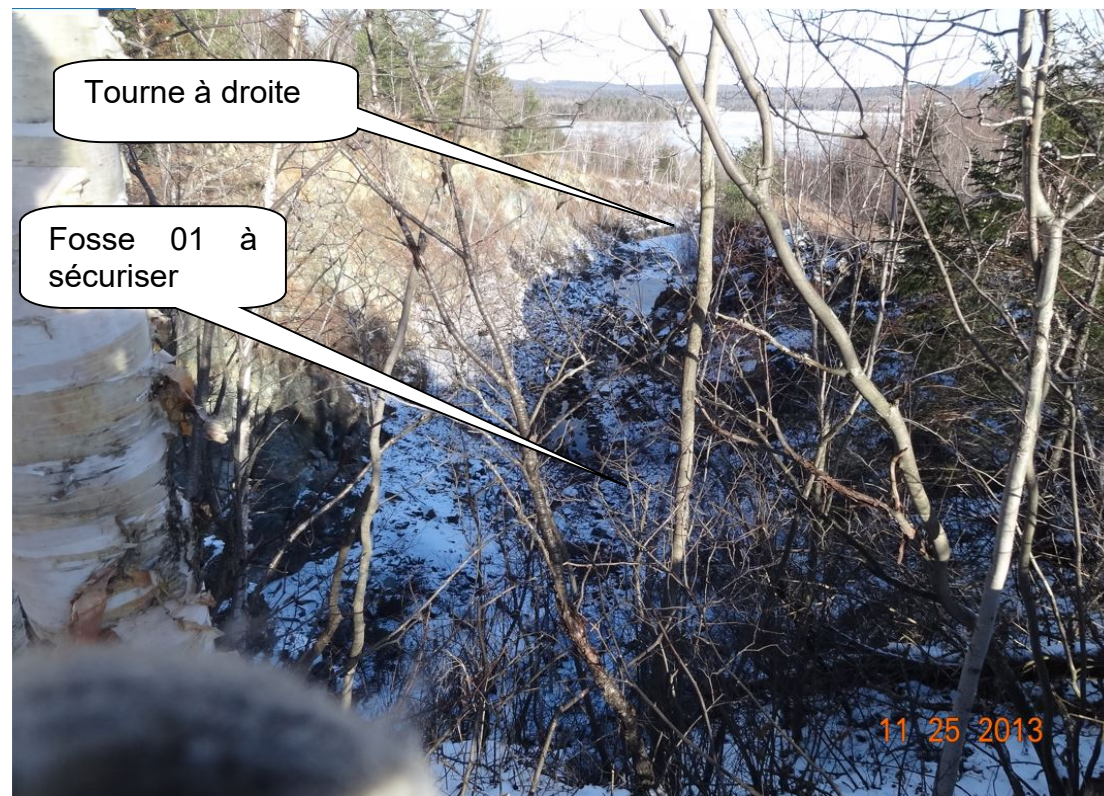
RB-2013-11-25-002 – À partir du haut ou du côté Ouest, vue de la fosse 01 à sécuriser avec une clôture (vue vers l'Est)
Coordonnées UTM Nad 83 : 318620 Est, 5097909 Nord

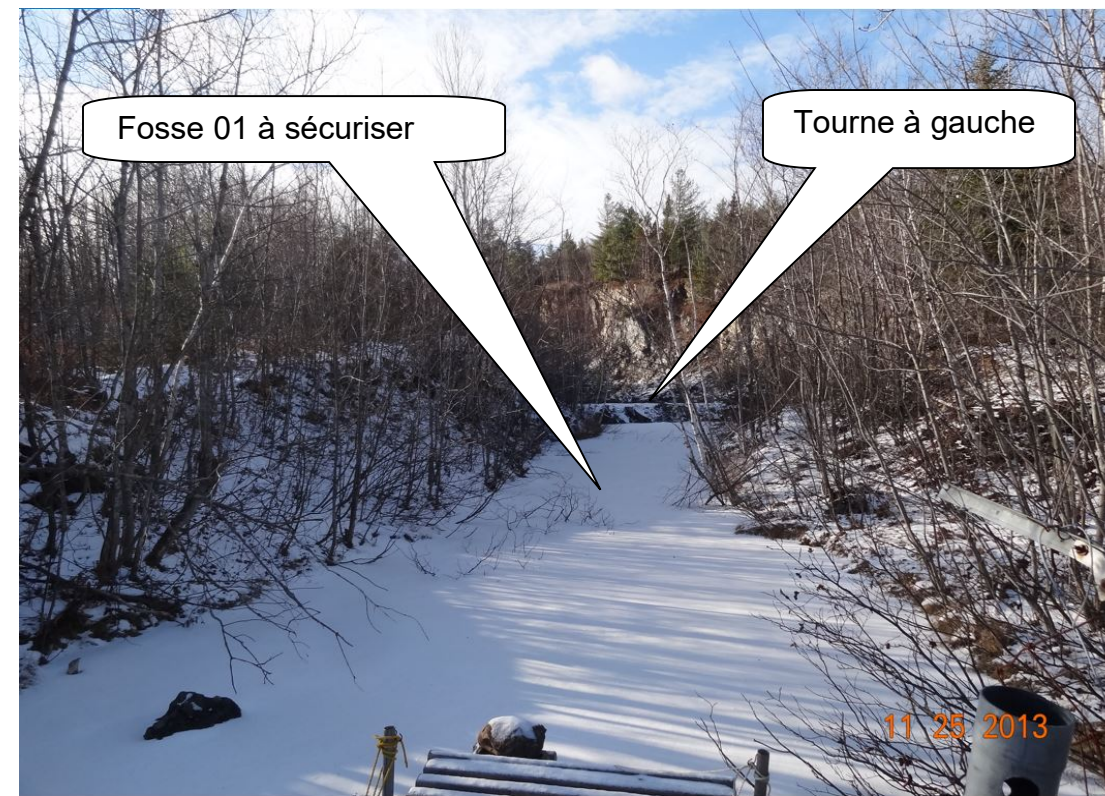
RB-2013-11-25-003 – À partir du bas, vue de la fosse 01 à sécuriser avec une clôture (vue vers le Nord-Est)
Coordonnées UTM Nad 83 : 318775 Est, 5097959bg Nord

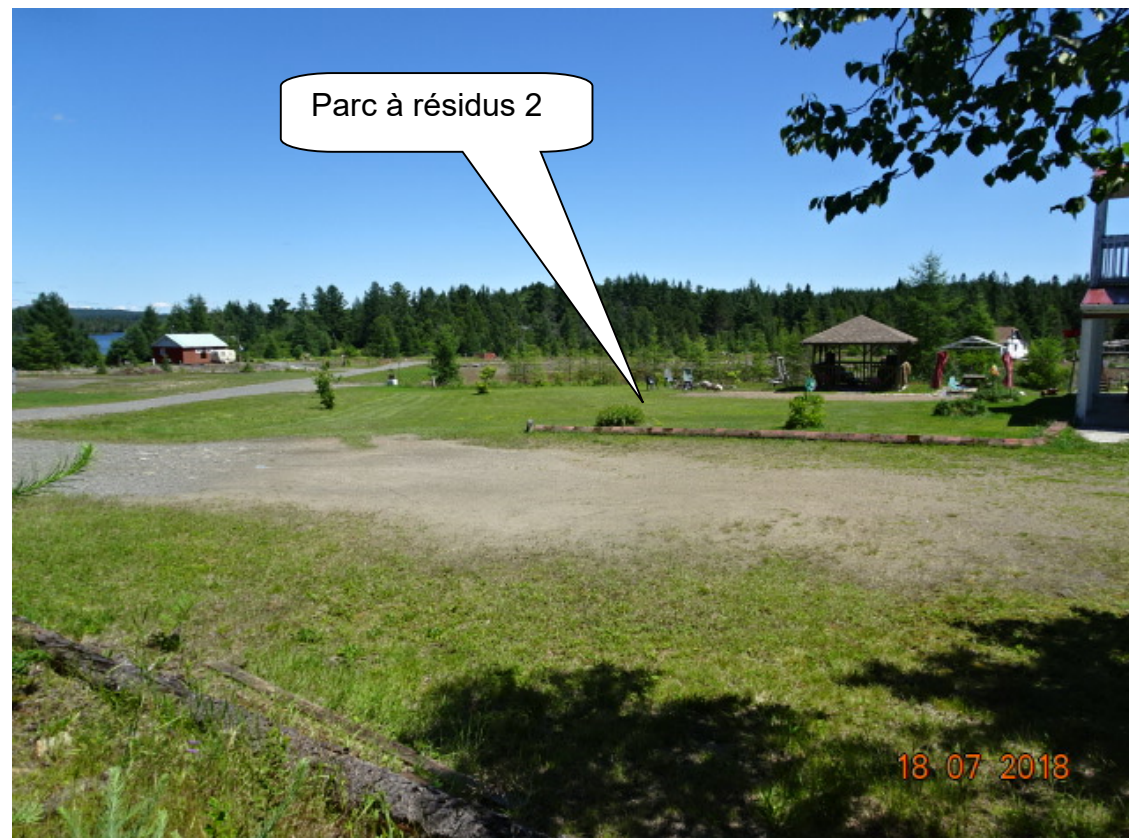
RB-2018-07-18-001 – Du côté Ouest, parc à résidus 2 remis en végétation par les résidents (vue vers l'Est)
Coordonnées UTM Nad 83 : 318874 Est, 5097854 Nord

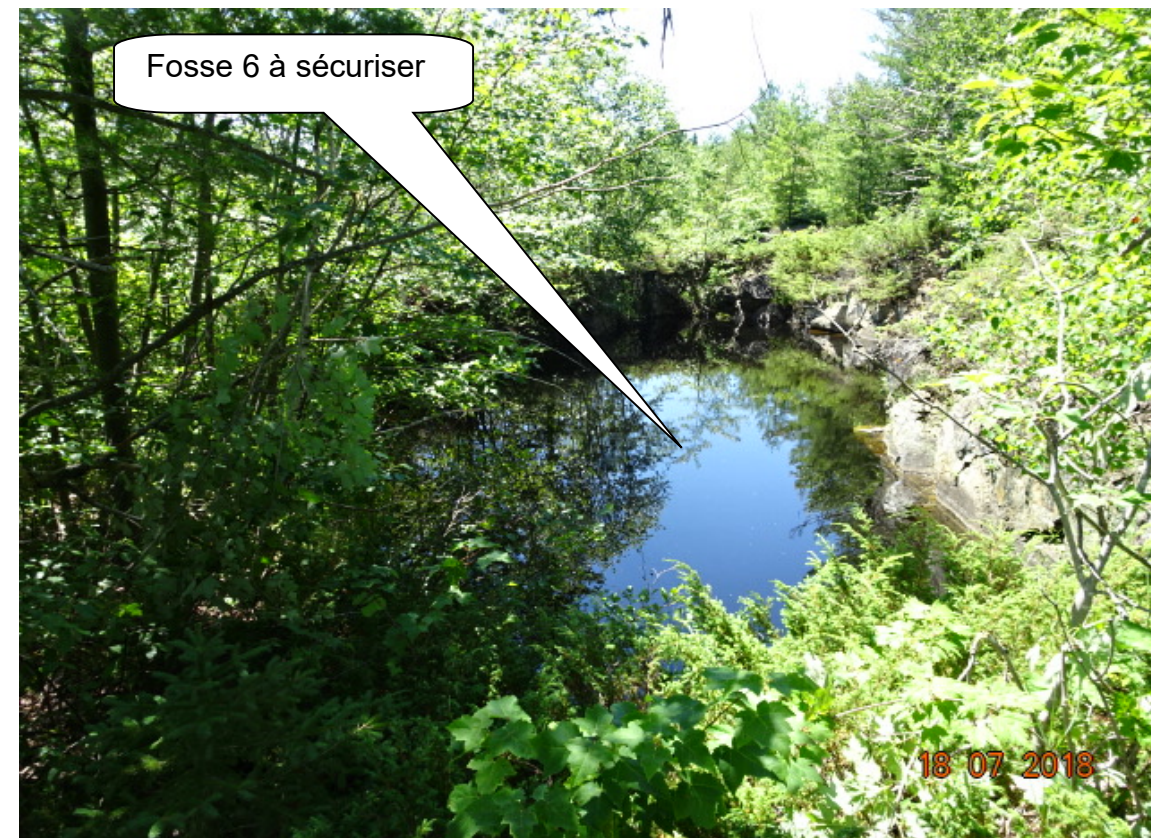
RB-2018-07-18-003 – Fosse 6 à sécuriser par remblayage (vue vers l'Ouest)
Coordonnées UTM Nad 83 : 318462 Est, 5097889 Nord

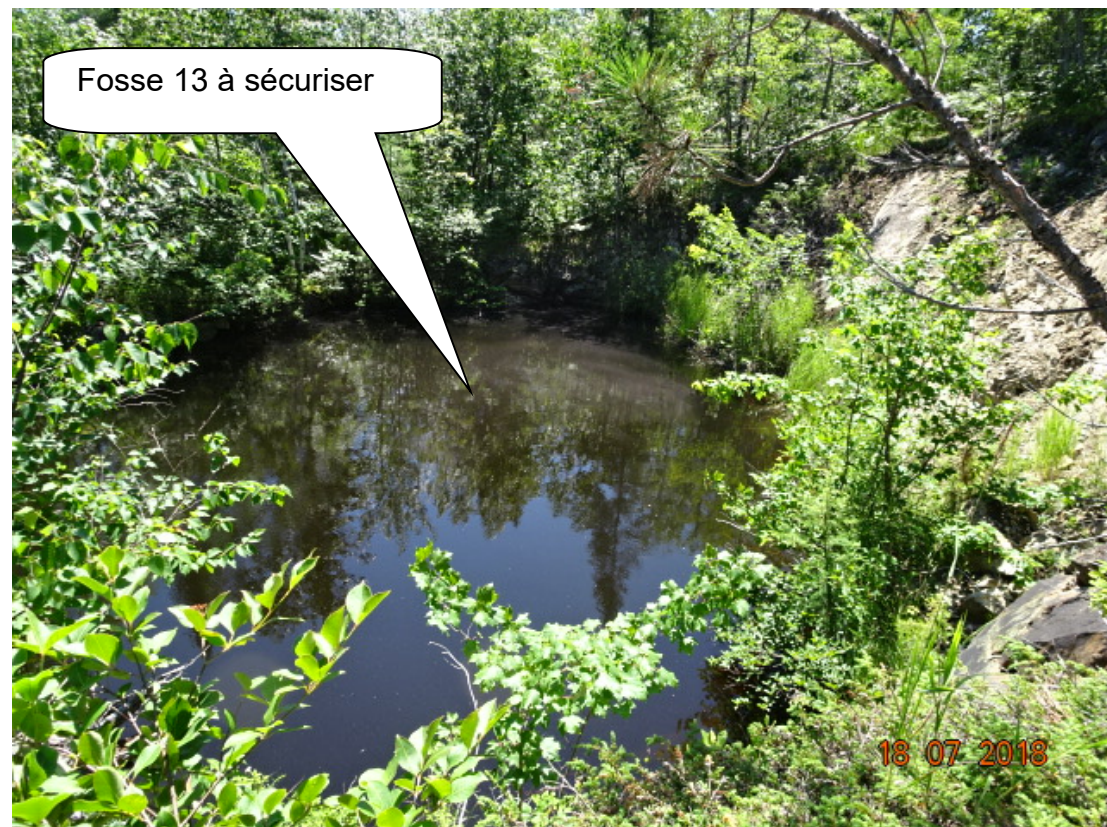
RB-2018-07-18-008 – Du côté Nord-Est, fosse 13 à sécuriser par remblayage
(vue vers le Sud-Ouest)
Coordonnées UTM Nad 83 : 318634 Est, 5097560 Nord

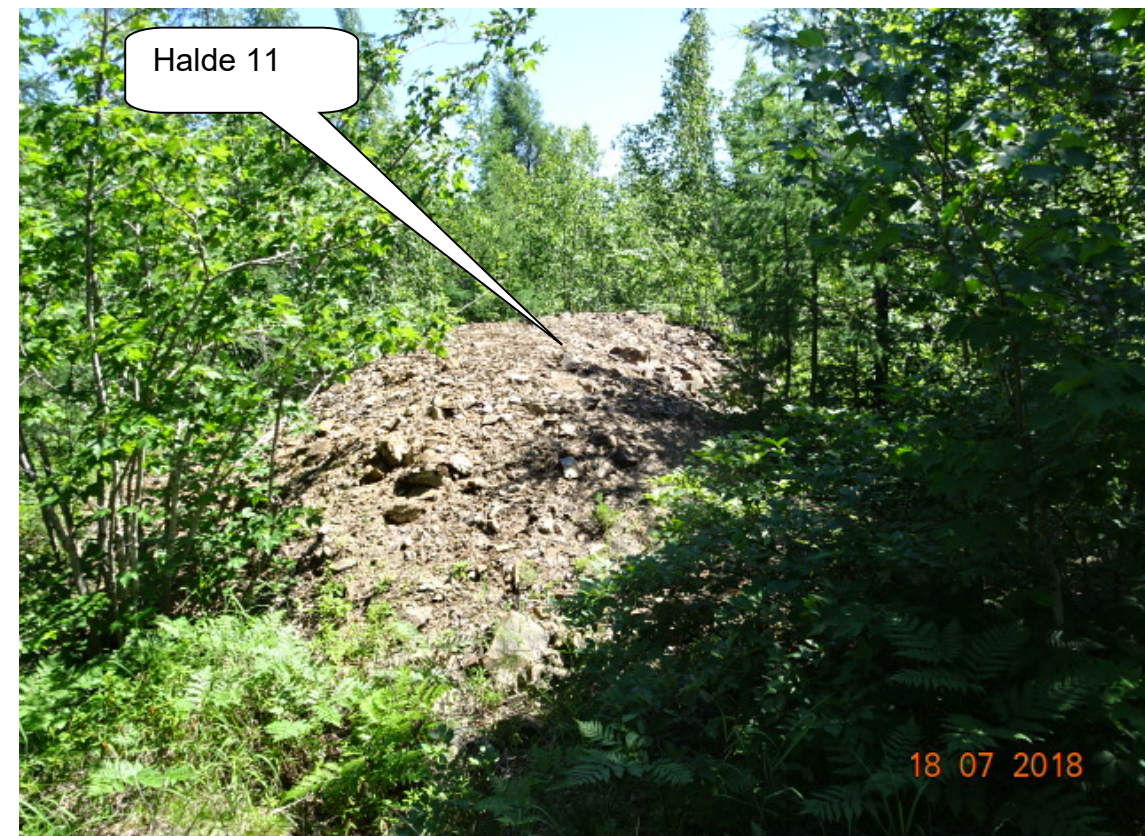
RB-2018-07-18-009 – Halde à stériles 11 près de la fosse 13
(vue vers le Sud)
Coordonnées UTM Nad 83 : 318640 Est, 5097562 Nord

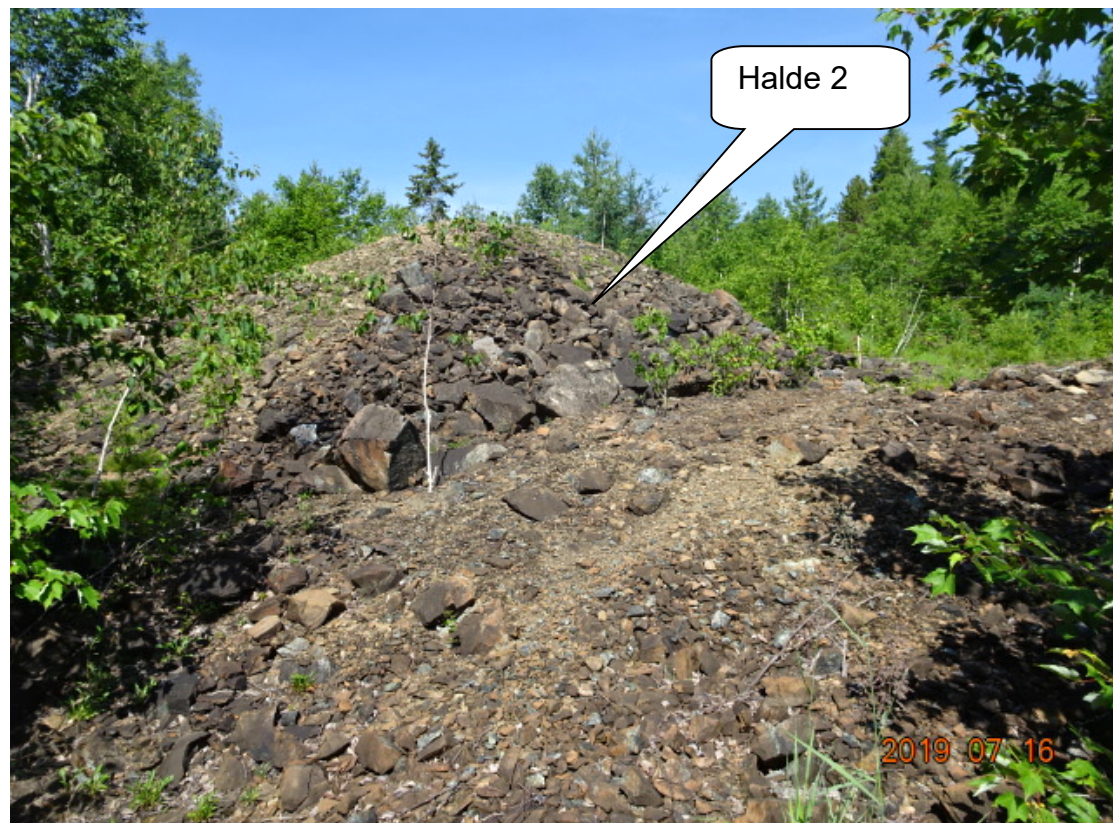
RB-2019-07-16-007 – Halde à stériles 2 (vue vers l'Ouest)

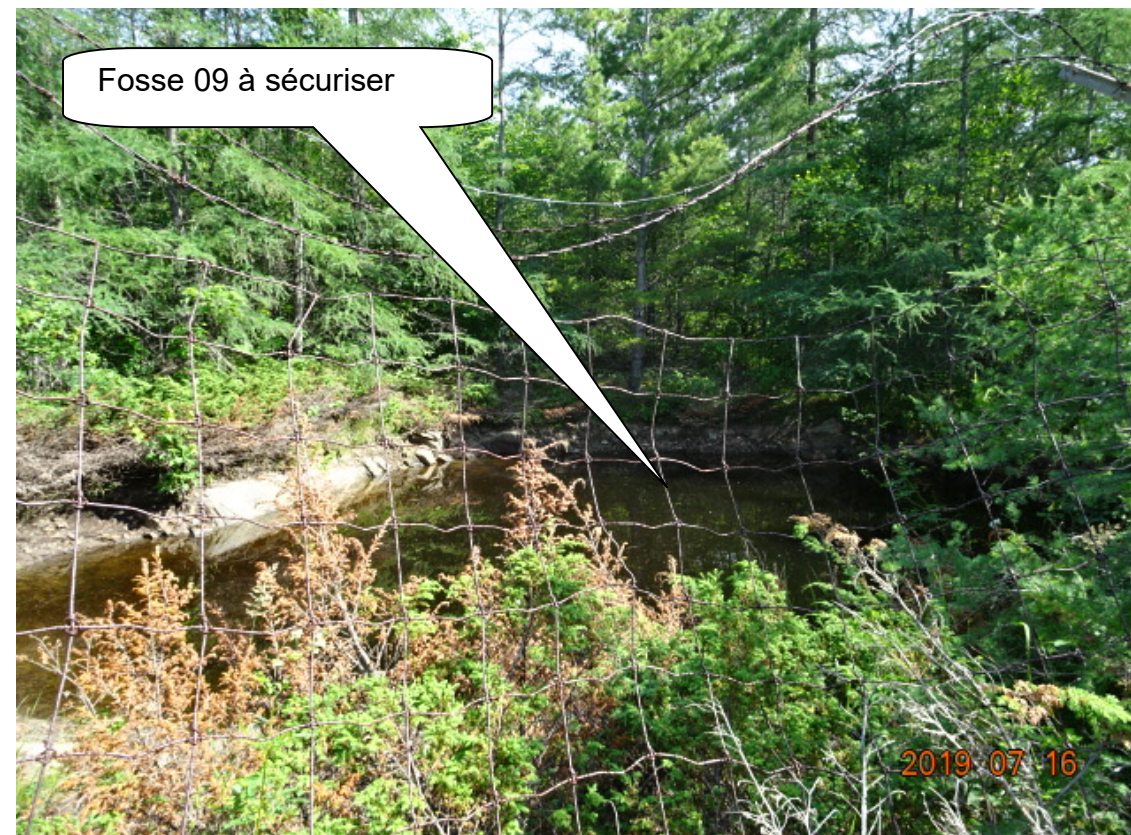
RB-2019-07-16-010 – Fosse 09 non conforme à sécuriser par remblayage
(vue vers le Nord)

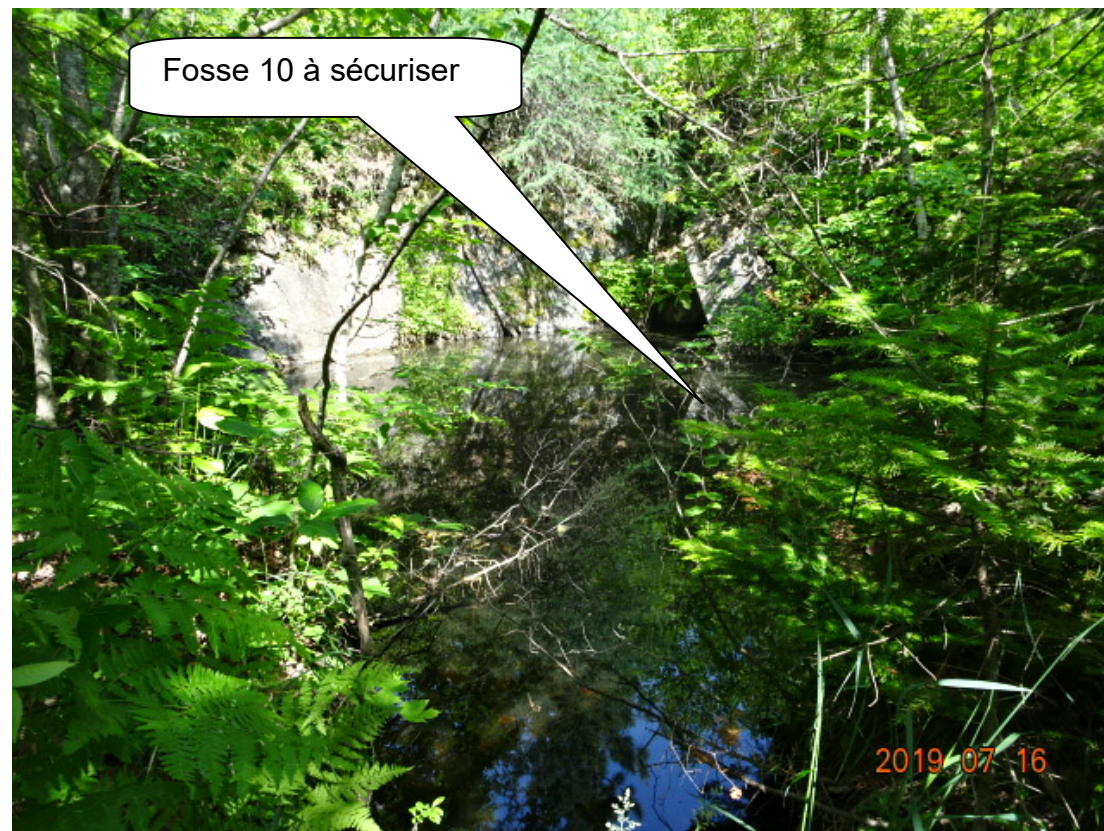
RB-2019-07-16-011 – Fosse 10 non conforme à sécuriser par remblayage
(vue vers le Nord-Ouest)
Coordonnées UTM Nad 83 : 318333 Est, 5097816 Nord

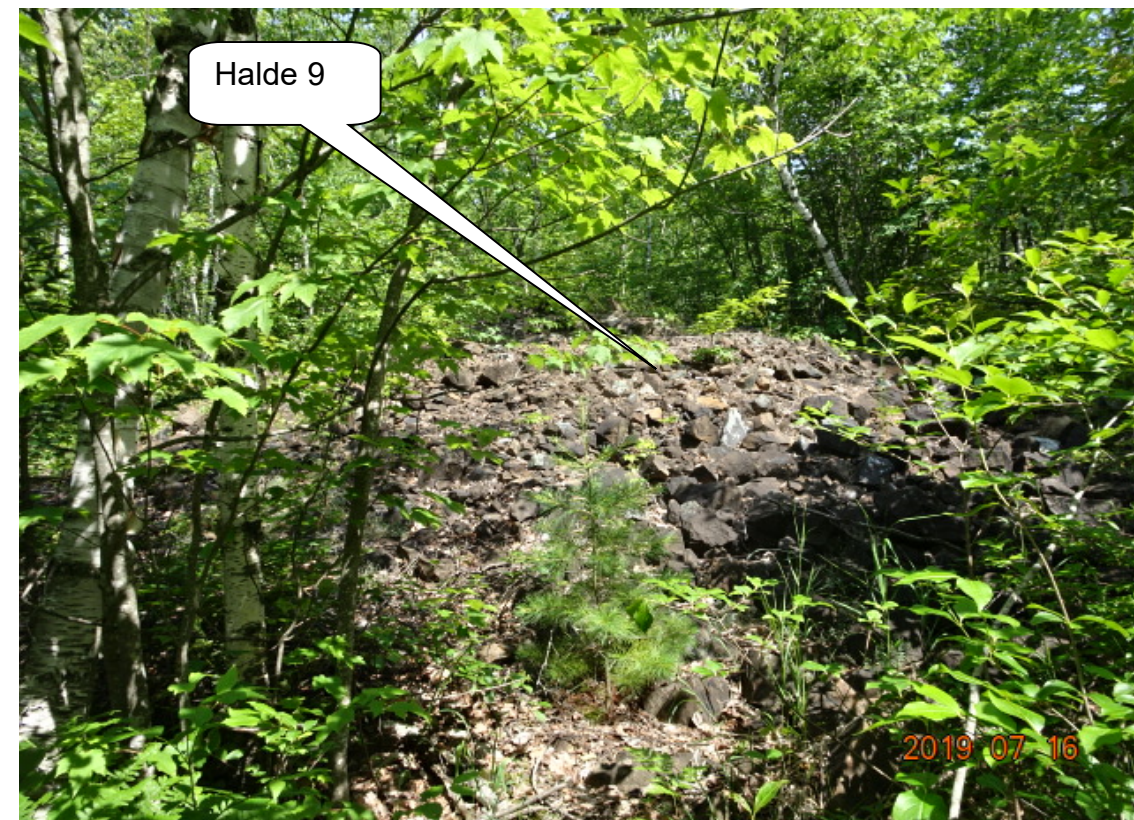
RB-2019-07-16-012 – Halde à stériles 9 situé près de la fosse 10
(vue vers le Nord)
Coordonnées UTM Nad 83 : 318328 Est, 5097794 Nord

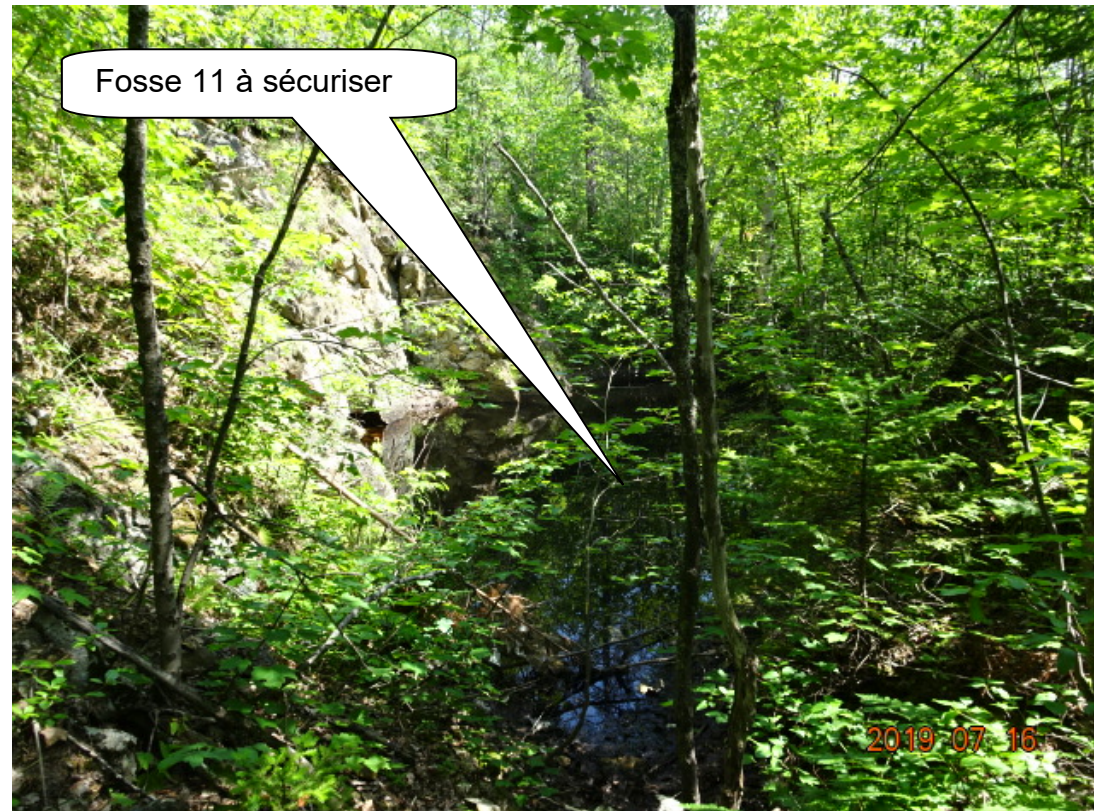
RB-2019-07-16-013 – Fosse 11 non conforme à sécuriser par remblayage
(vue vers le Nord-Est)
Coordonnées UTM Nad 83 : 318299 Est, 5097773 Nord

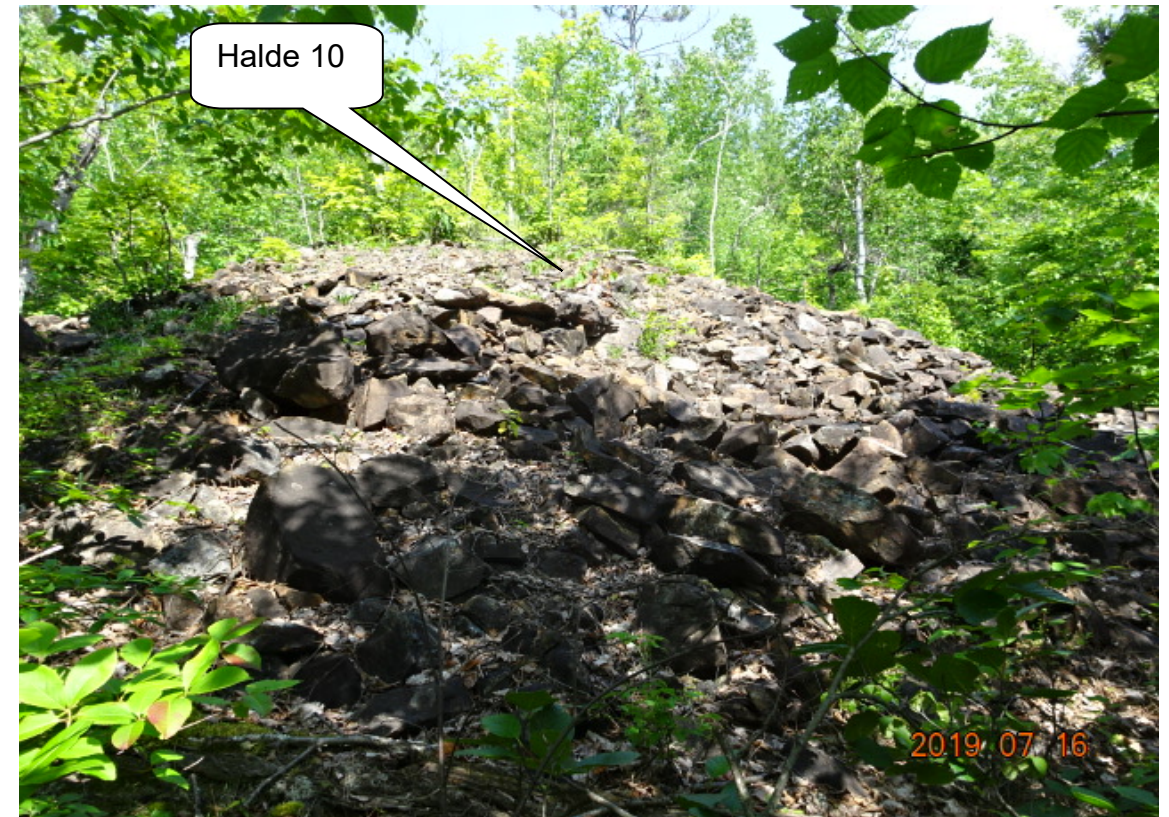
RB-2019-07-16-014 – Halde à stériles 10 situé près de la fosse 11
(vue vers le Nord-Est)
Coordonnées UTM Nad 83 : 318320 Est, 5097747 Nord

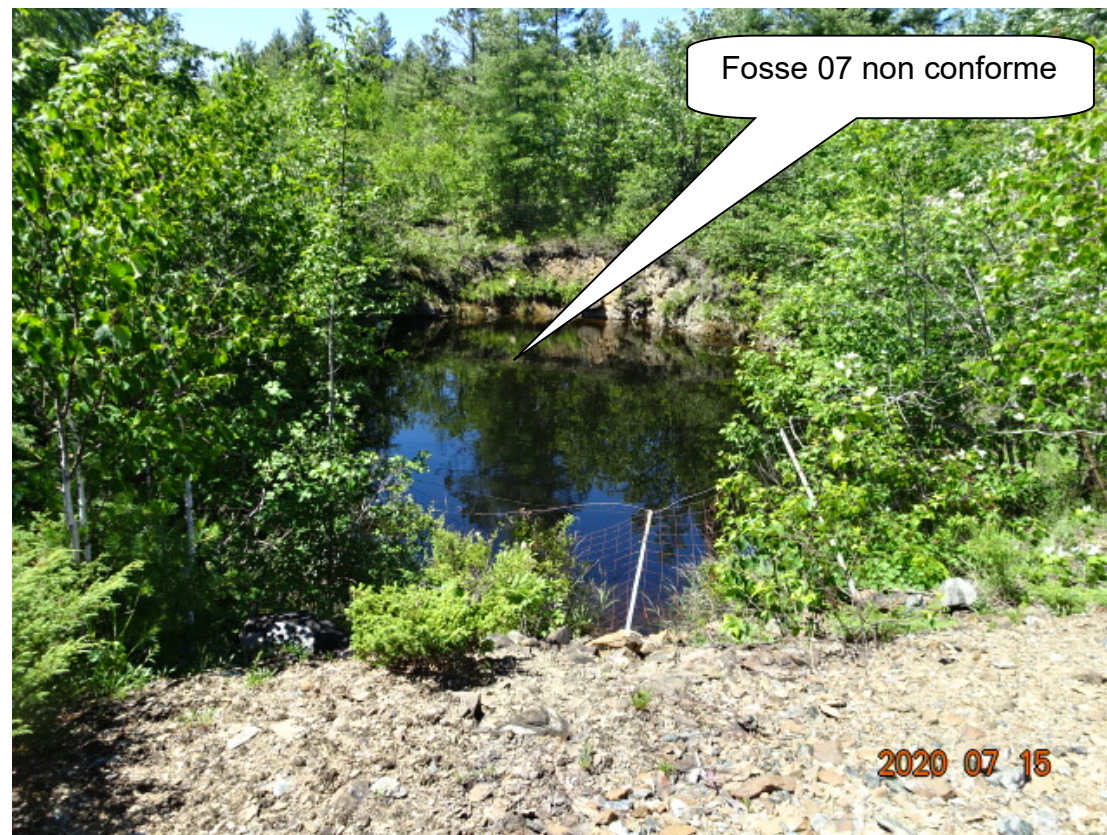
RB-2020-07-15-002 – De la halde 7, fosse 07 non conforme et à sécuriser par remblayage (vue vers l'Ouest)
Coordonnées UTM Nad 83 : 318407 Est, 5097851 Nord

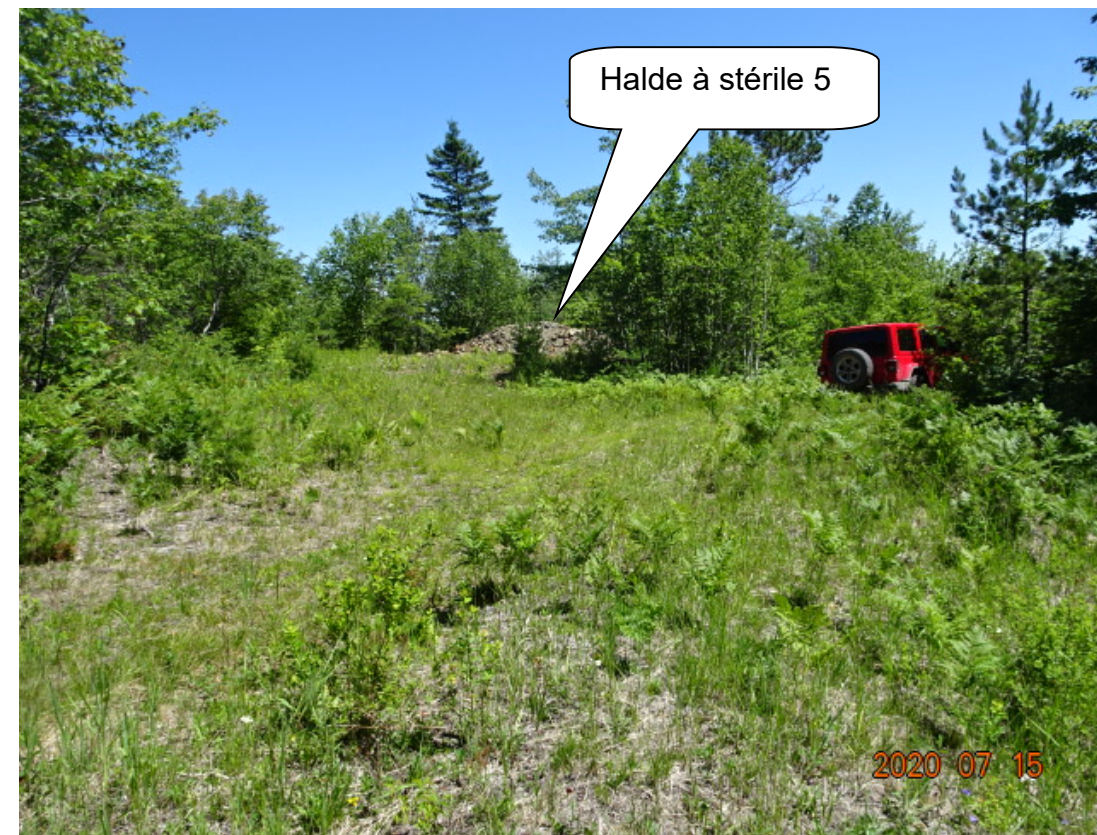
RB-2020-07-15-003 – Du côté Ouest, halde à stériles 5 et qui est situé près des fosses 6 et 7 (vue vers l'Est)
Coordonnées UTM Nad 83 : 318419 Est, 5097861 Nord

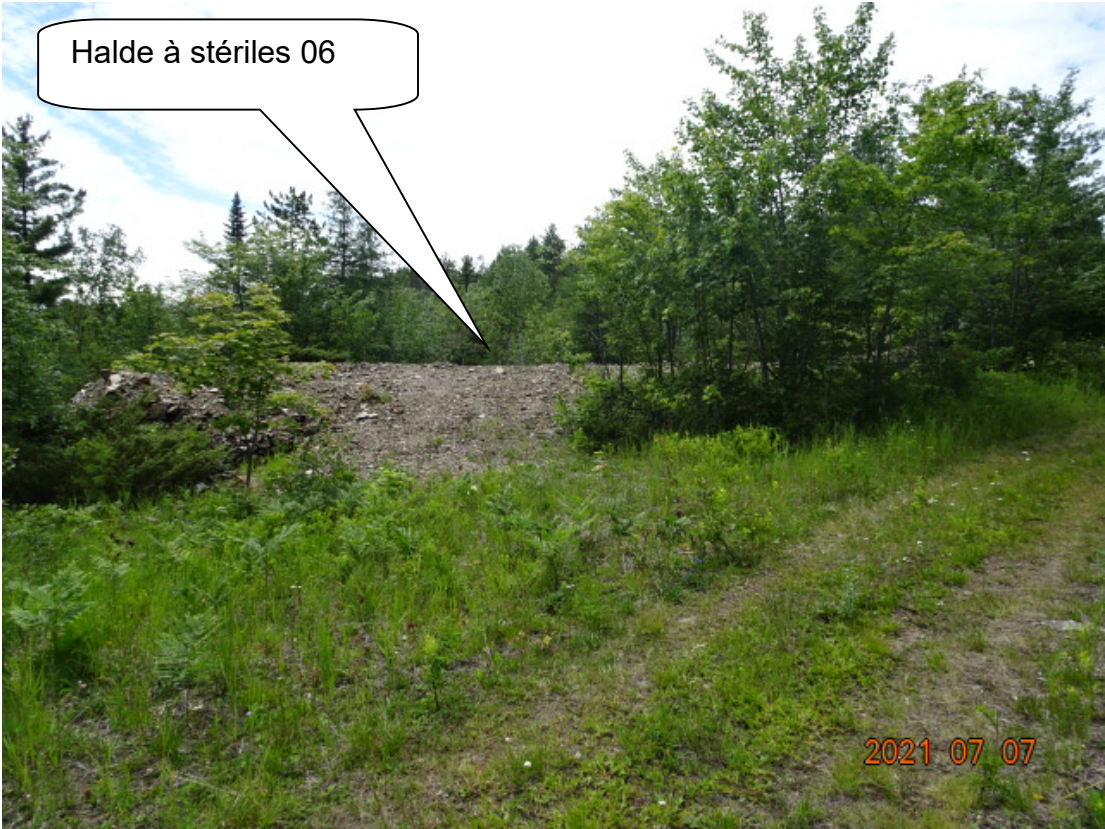
RB-2021-07-07-007 – Halde à stériles 06 (vue vers l'Ouest)

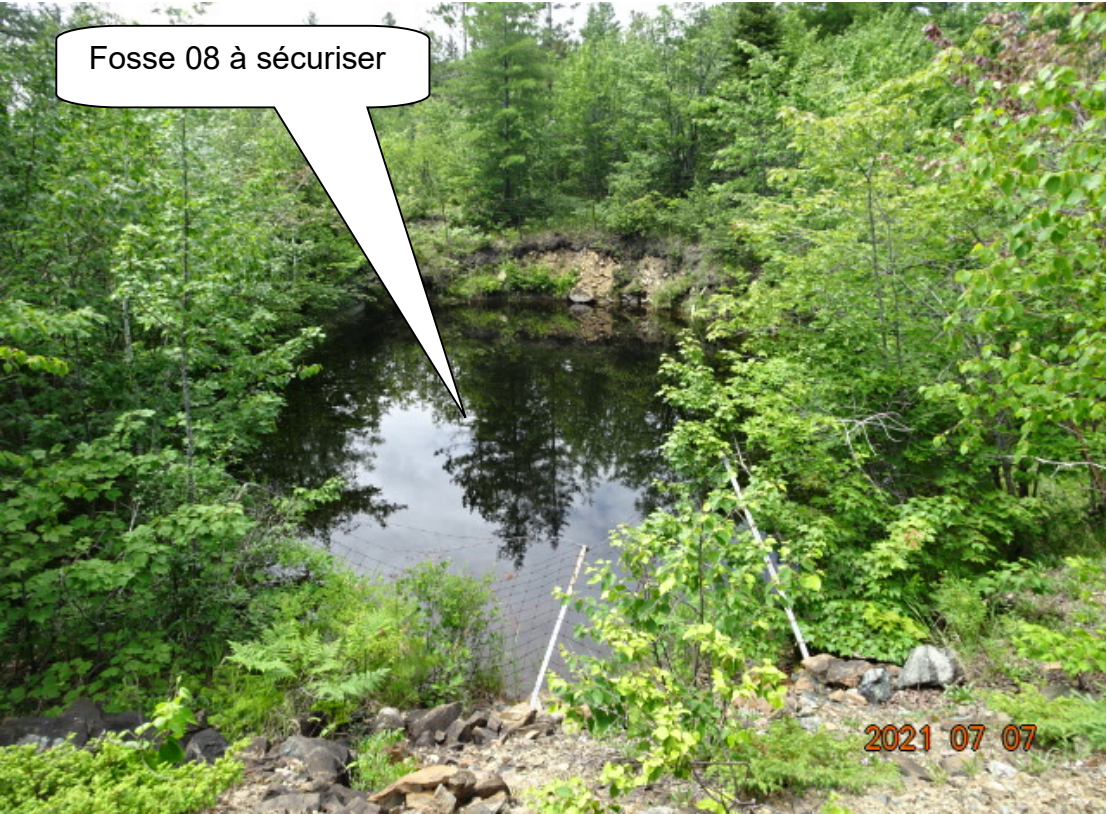
RB-2021-07-07-008 – Fosse 08 à sécuriser par remblayage
(vue vers l'Ouest)

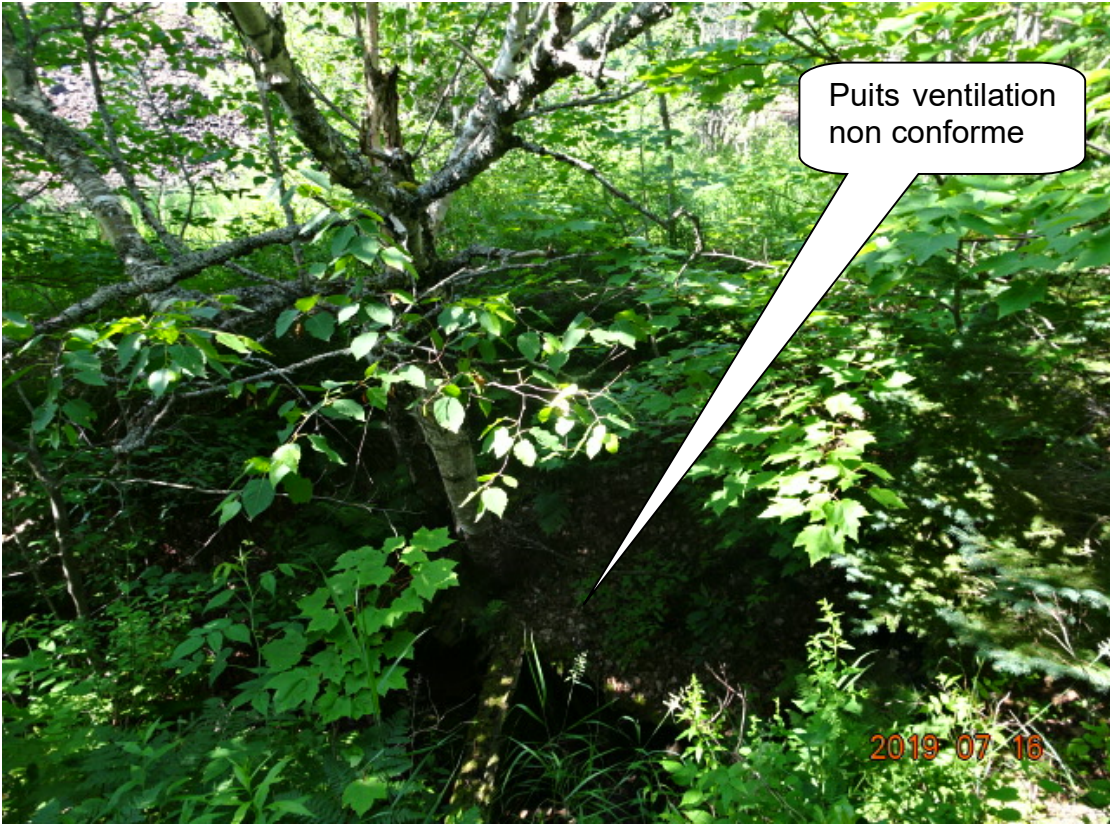
RB-2022-05-11-004 – Affaissement au puits de ventilation non conforme et sécurisé par remblayage (vue vers le Sud-Ouest)
Coordonnées UTM Nad 83 : 318658 Est, 5097899 Nord

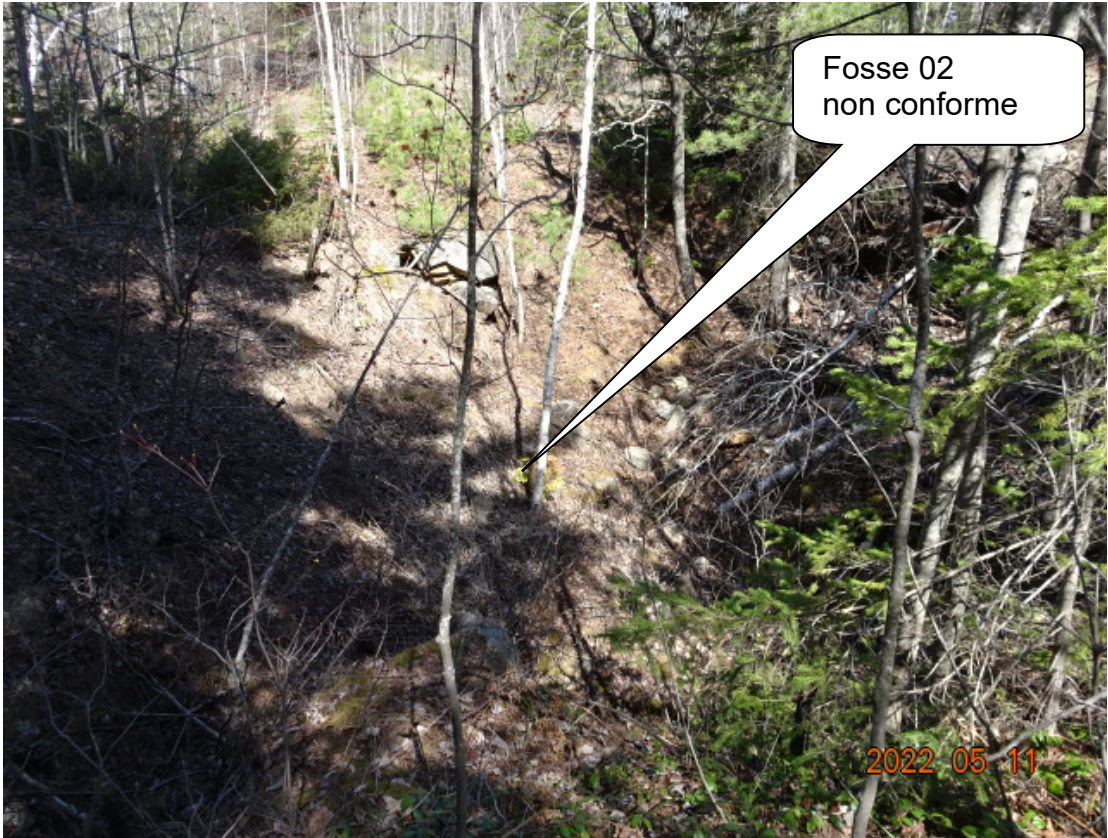
RB-2022-05-11-005 – Fosse 02 non conforme et à sécuriser par remblayage (vue vers l'Est)
Coordonnées UTM Nad 83 : 318557 Est, 5097917 Nord

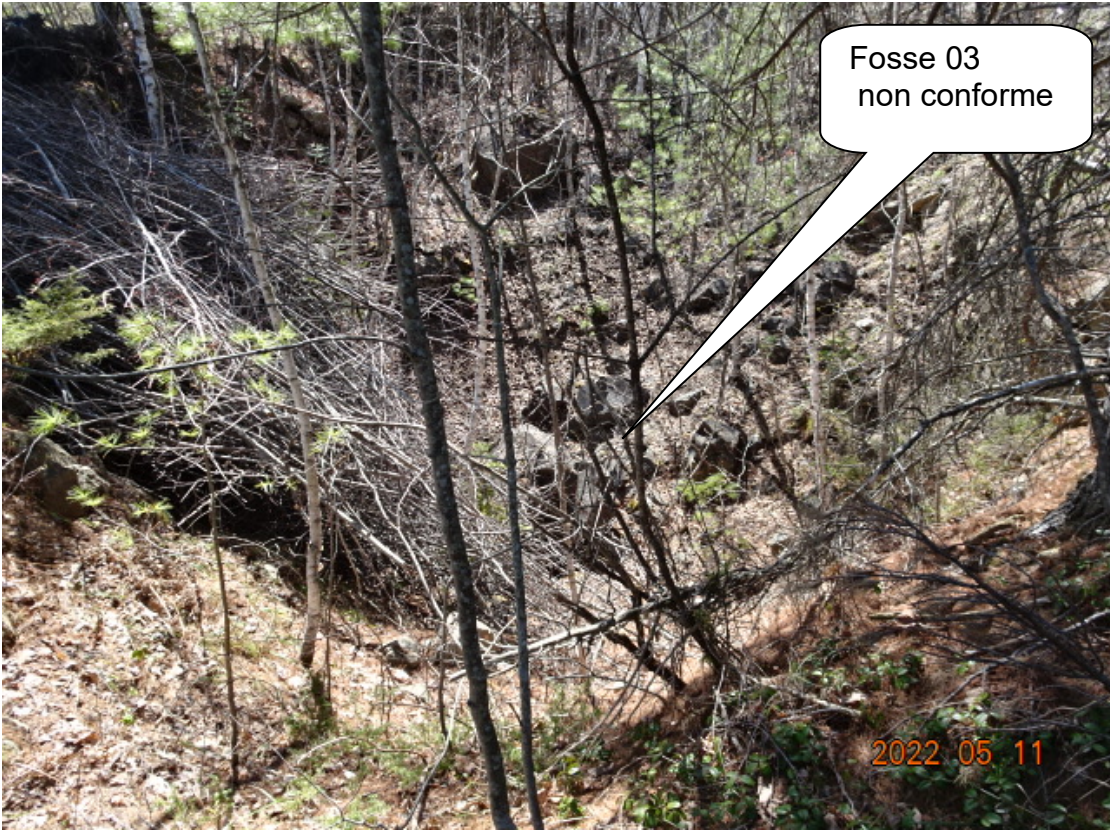
RB-2022-05-11-006 – Fosse 03 non conforme et à sécuriser
par remblayage (vue vers l'Ouest)
Coordonnées UTM Nad 83 : 318557 Est, 5097917 Nord

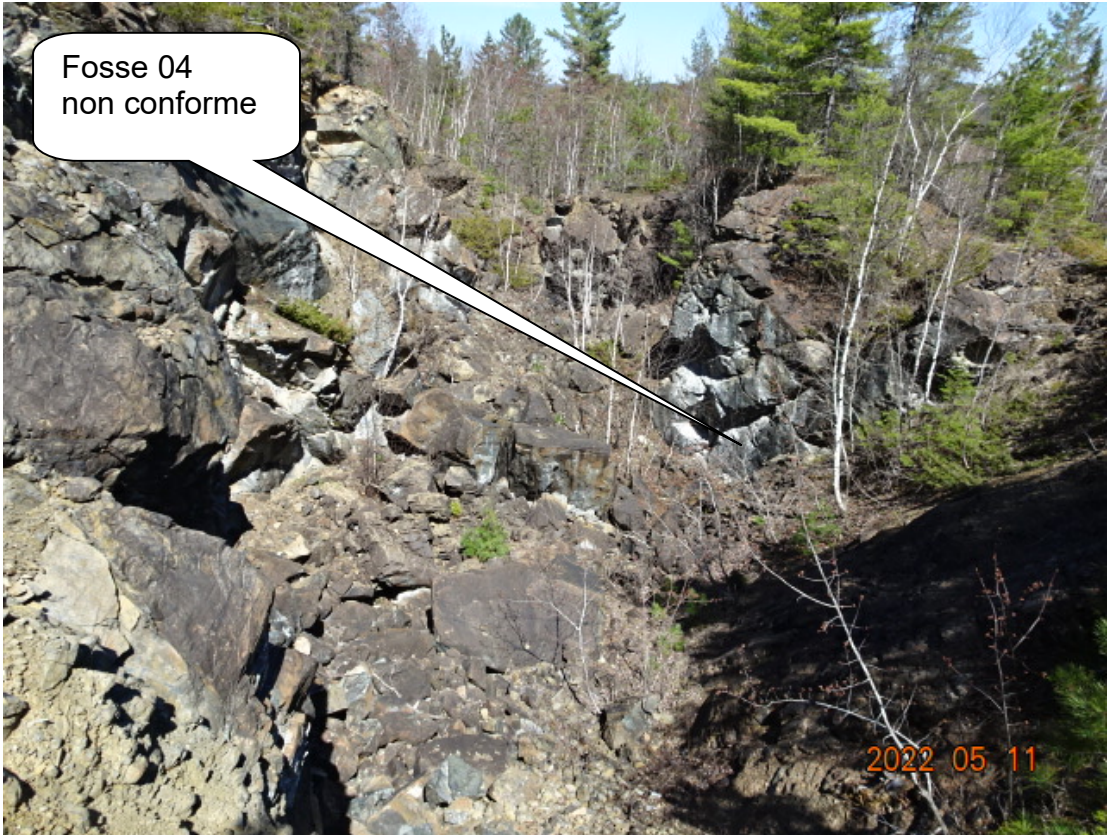
RB-2022-05-11-007 – Fosse 04 non conforme et à sécuriser
par remblayage (vue vers l'Est)
Coordonnées UTM Nad 83 : 318477 Est, 5097886 Nord

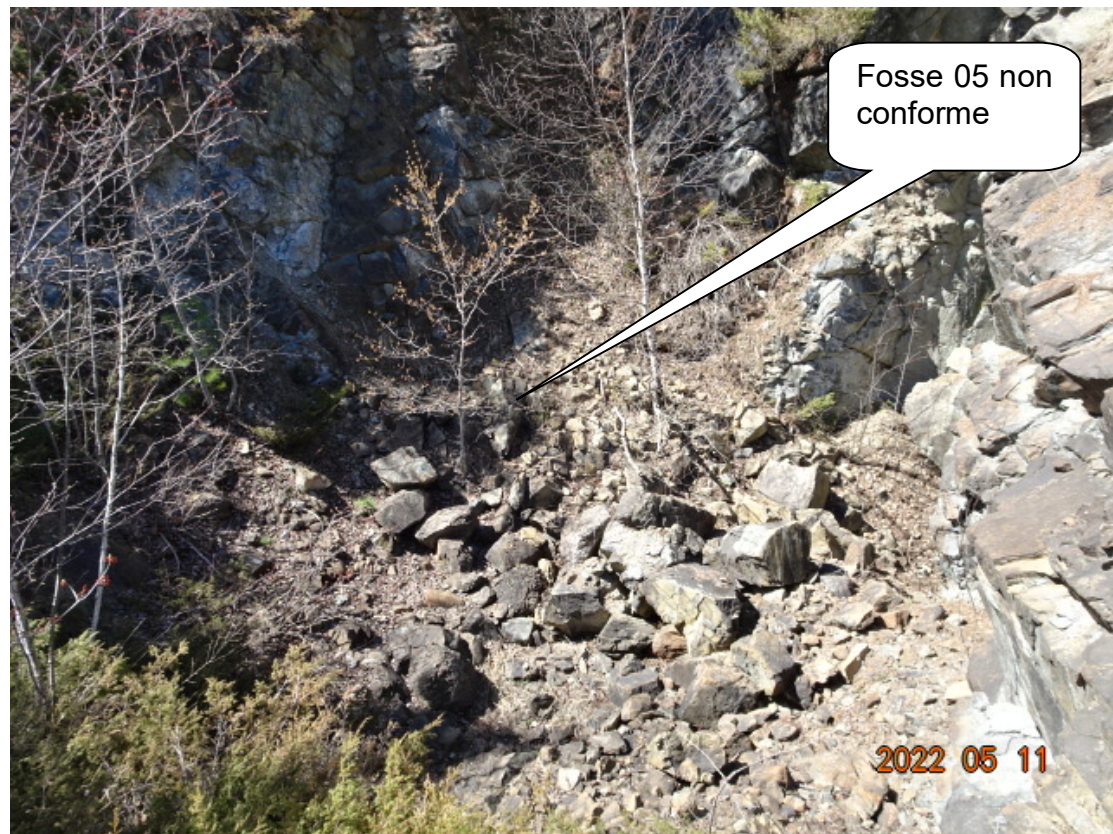
RB-2022-05-11-008 – Fosse 05 non conforme et à sécuriser
par remblayage (vue vers le Nord-Ouest)
Coordonnées UTM Nad 83 : 318477 Est, 5097896 Nord

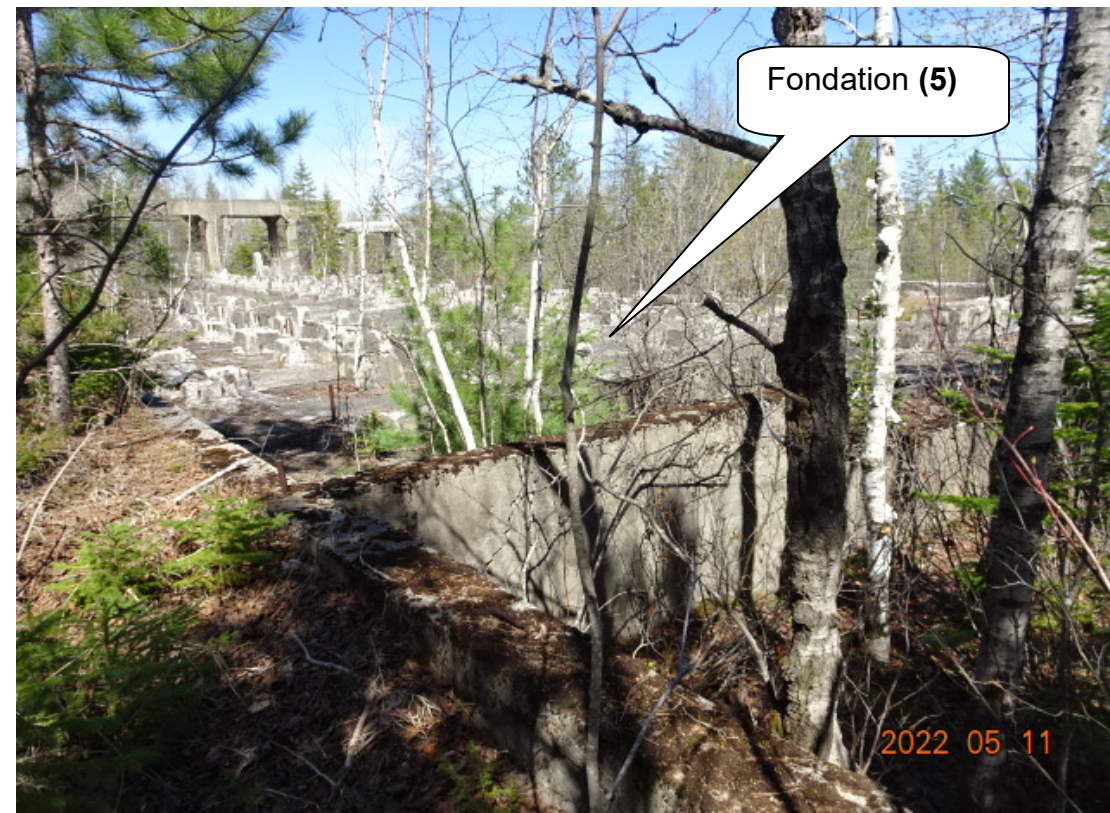
RB-2022-05-11-009 – Du côté Sud-Ouest, vue de la fondation de béton (5)
(vue vers le Nord-Est)
Coordonnées UTM Nad 83 : 318482 Est, 5097754 Nord

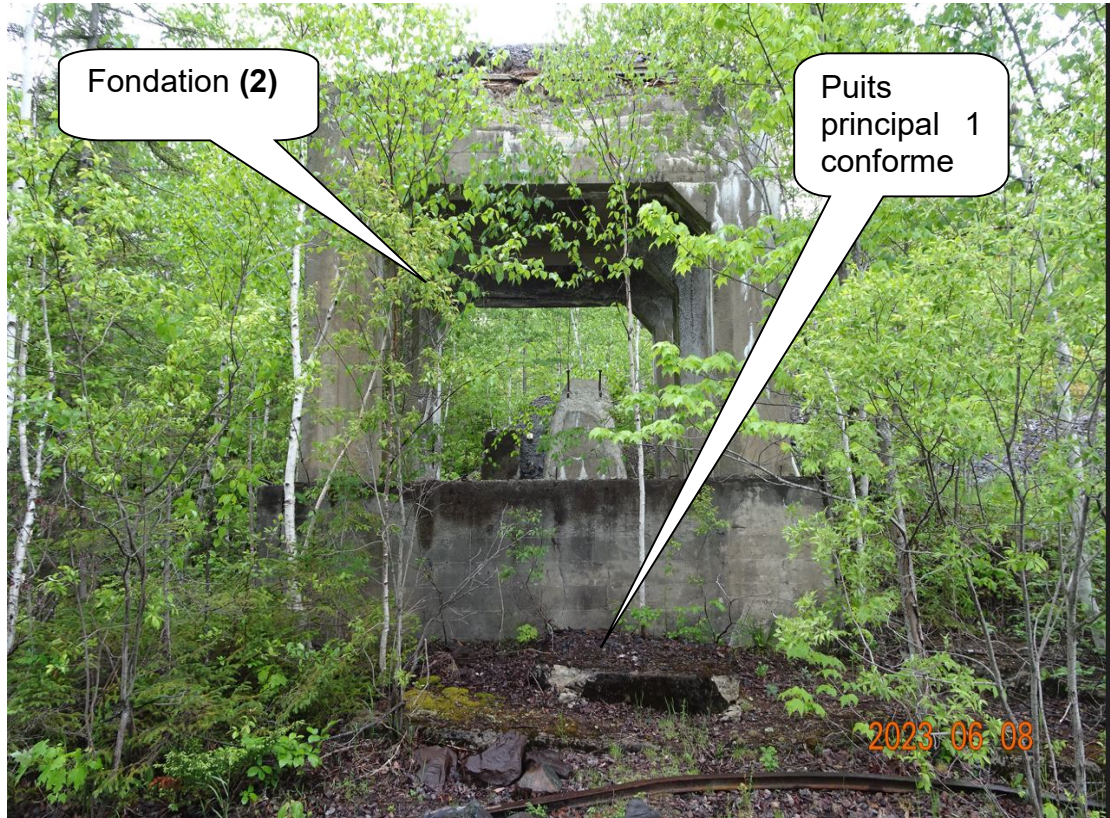
RB-2023-06-08-001 – Fondation de béton (2) et le puits principal 1 conforme (vue vers le Nord-Ouest)
Coordonnées UTM Nad 83 : 318578 Est, 5097857 Nord

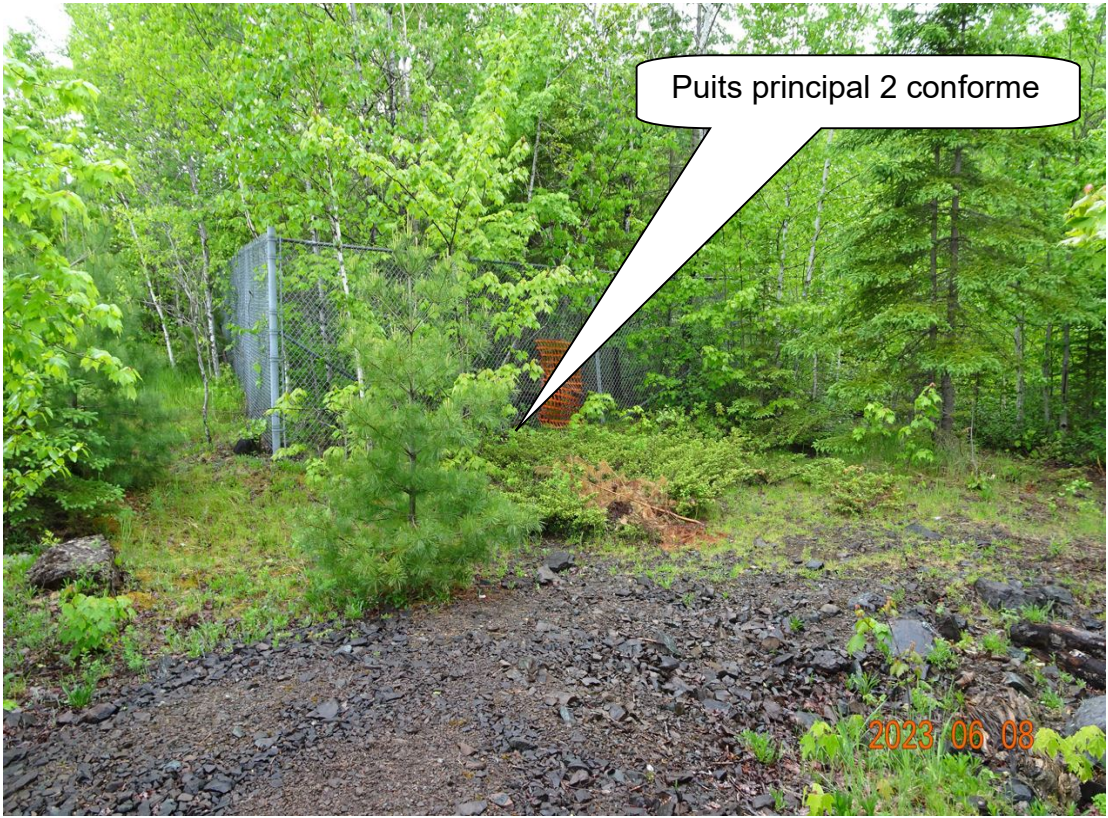
RB-2023-06-08-002 – Puits principal 2 conforme sécurisé avec une dalle de et une clôture (vue vers le Nord-Ouest)
Coordonnées UTM Nad 83 : 318601 Est, 5097906 Nord
