RAPPORT D'EXPERTISE TECHNIQUE
DE L'ENVELOPPE

Église du Très- Saint-Sacrement à Québec

No. project EVOQ : 9540-22-00

DATE D'ÉMISSION : 11 MAI 2022
VERSION FINALE

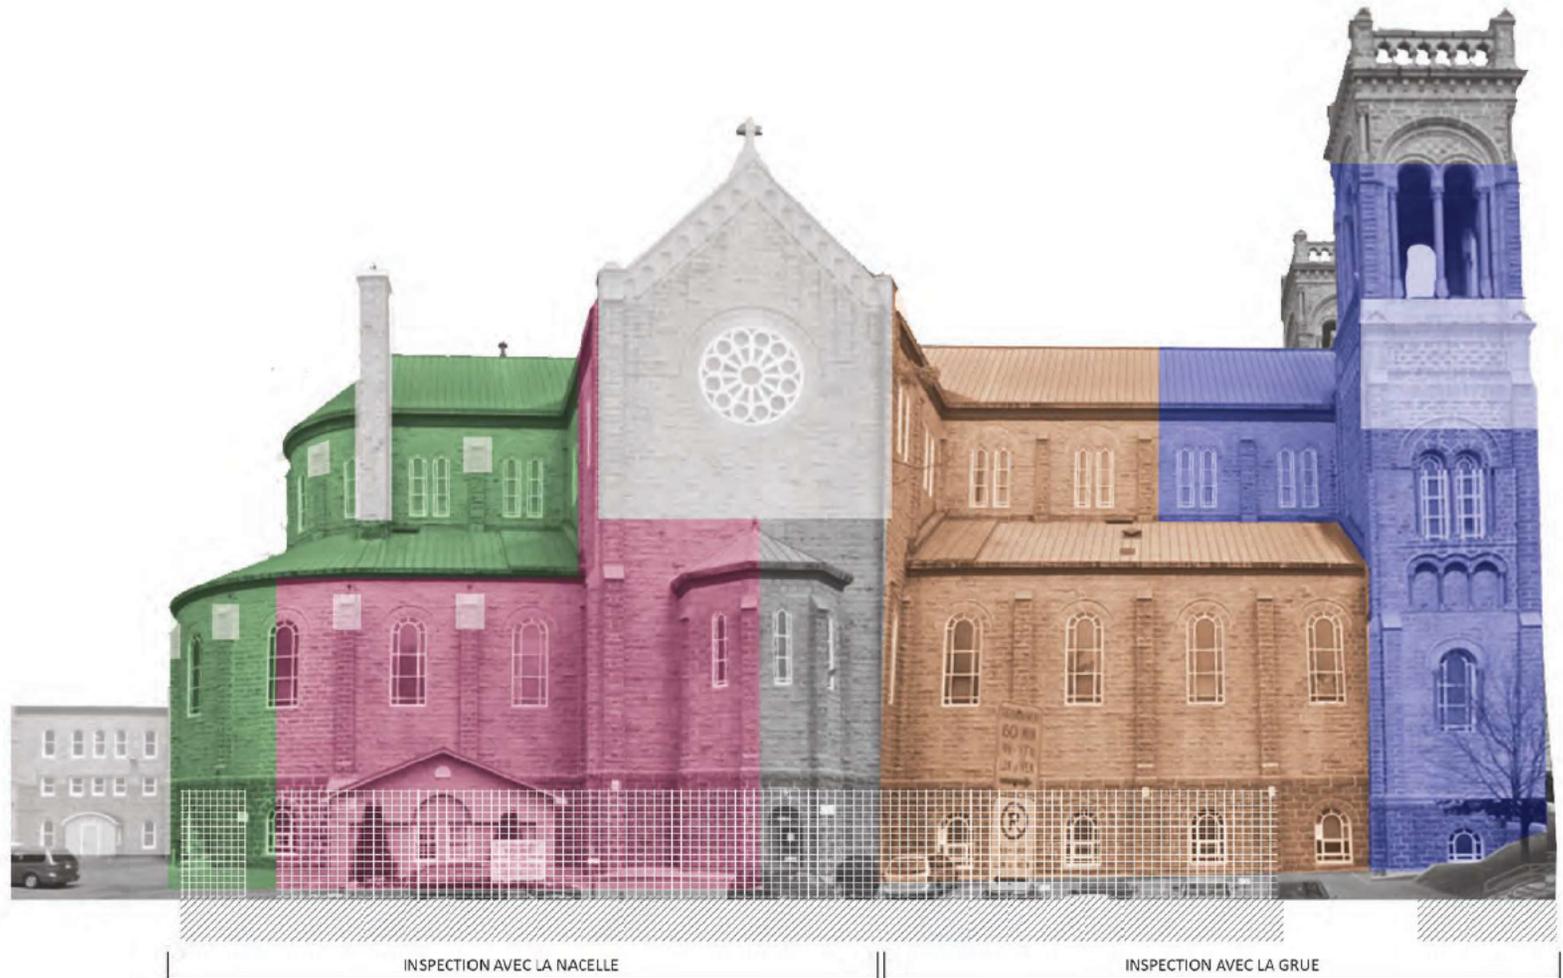
24 - Façade ouest - Vue en élévation des zones accessibles et inspectées ainsi que les zones inaccessibles

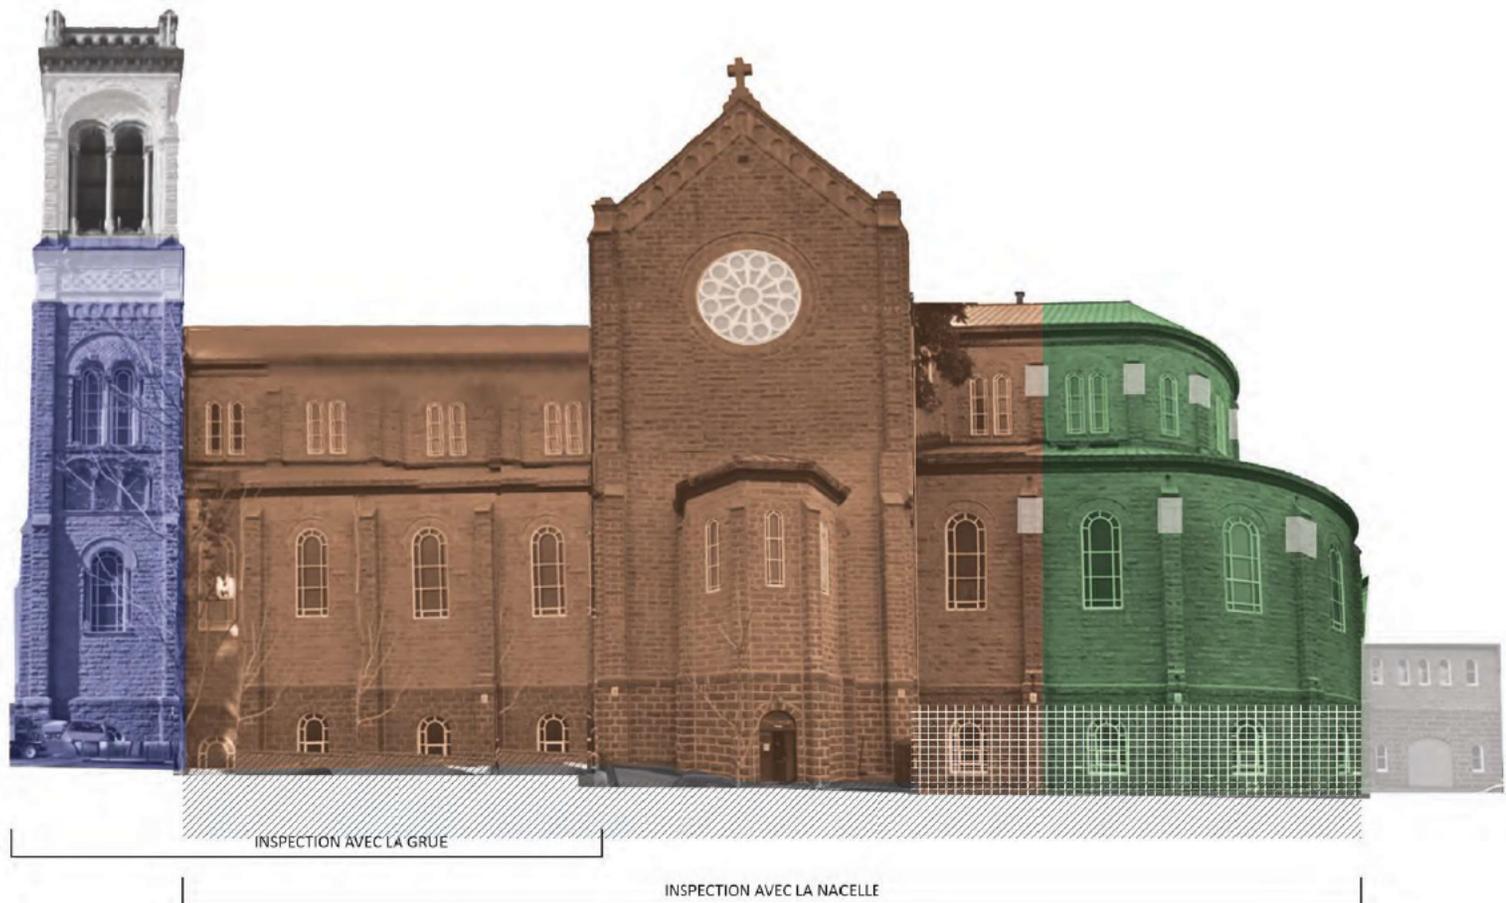
25 - Façade est - Vue en élévation des zones accessibles et inspectées ainsi que les zones inaccessibles

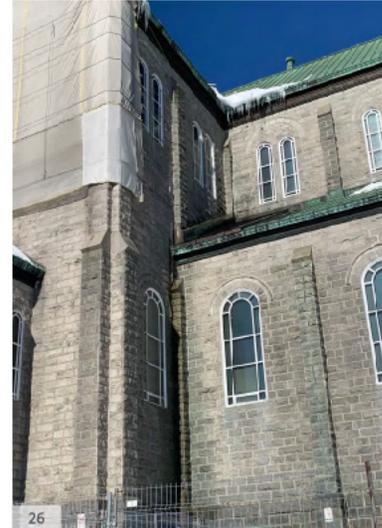
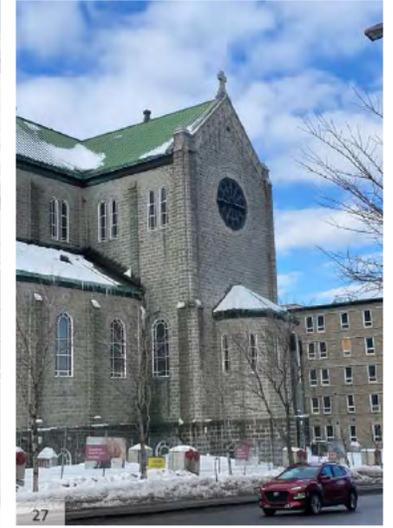
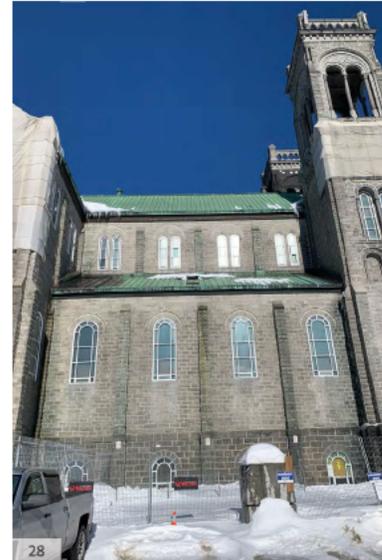
Sauf pour l'ajout d'un solinage sur la corniche du clocher est, les interventions n'ont pas traité la cause principale de la détérioration, soit une gestion déficiente des eaux de ruissellement à partir des toits sur les murs.

- 26 - Exemple d'une zone de maçonnerie fortement saturée
- 27 - Exemple d'une zone de maçonnerie fortement saturée
- 28 - Exemple d'une zone de maçonnerie fortement saturée
- 29 - Exemple d'une zone de maçonnerie fortement saturée

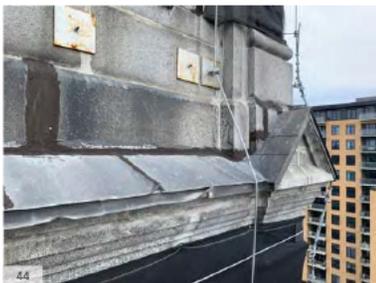
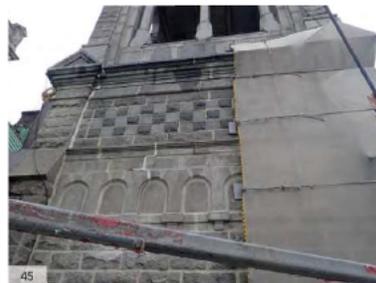
Au niveau des toitures et revêtements métalliques des clochers, seul le clocher est présente des solins en cuivre étamé sur les parties horizontales du parement. Toutefois, ici aussi, le détail de rejet d'eau est déficient. Les toitures plates des deux clochers ne semblent être munies d'aucun dispositif de drainage ou de gargouilles. Bien que déficiente, la différence des conditions aux percements est parlante; alors que chacun des percements ou des ouvertures au clocher ouest démontrent la présence d'humidité dans l'assemblage, ceux du côté est montrent un assemblage sec et sain.

- 41 - Clocher ouest
- 42 - Clocher est
- 43 - Présence de solins au clocher est
- 44 - Condition des solins au clocher est
- 45 - Absence de solins au clocher ouest et saturation des surfaces
- 46 - Absence de solins au clocher ouest et mesures temporaires d'étanchéisation

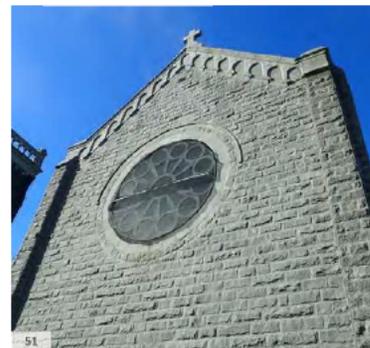
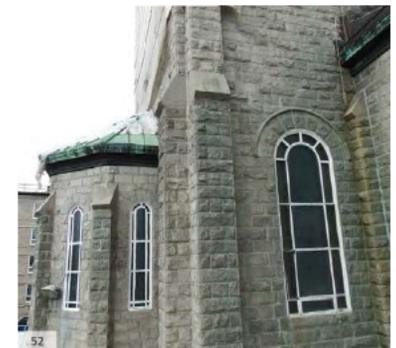
- Niveau 1 – prioritaire : prévoir des réparations majeures ou le remplacement complet. Ceci s'applique à la contre-fenêtre de la rosace du transept est et à une contre-fenêtre située sur la façade sud du transept ouest;
- Niveau 2 : prévoir un entretien complet en atelier, incluant le décapage, la peinture, le remplacement ponctuel des unités de verres fissurés, les réparations ponctuelles ou le remplacement de certaines composantes en bois;
- Niveau 3 – entretien : prévoir un entretien complet tel que décrit au niveau 2 mais avec un volume plus restreint de réparations aux composantes en bois.

- 47 - Contre-fenêtre des tours du clocher
- 48 - Contre-fenêtre de la nef
- 49 - Condition de l'entre-fenêtre
- 50 - Détérioration à la base des contre-fenêtres
- 51 - Contre-fenêtre de la rosace du transept est (niveau 1 d'intervention)
- 52 - Contre-fenêtre située sur la façade sud du transept ouest (niveau 1 d'intervention)

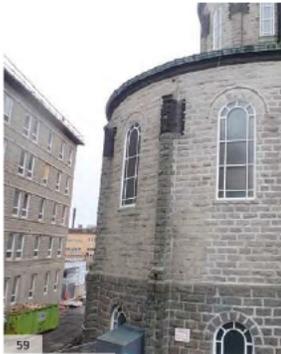
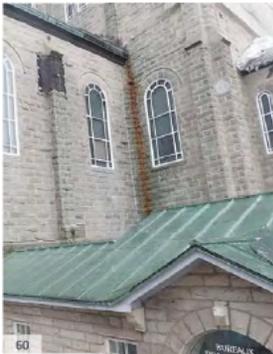
L'assemblage des toitures a la particularité d'offrir trois niveaux d'étanchéité. De ce fait, très peu de détériorations ou de signes d'infiltration d'eau ont été observées à l'intérieur des combles. Ceux-ci se concentraient uniquement aux jonctions entre les toitures et les murs adjacents, là où la configuration du revêtement extérieur ne permet pas au ruissellement de l'eau de s'éloigner des façades.

Le revêtement de cuivre présente plusieurs détériorations dues aux campagnes de déneigement et/ou d'enlèvement de la glace, sans toutefois nécessiter un remplacement d'urgence, étant donné les conditions observées à l'intérieur des combles. Les lacunes principales des toitures se trouvent plutôt au niveau des détails permettant une gestion adéquate des eaux de ruissellement en éloignant celles-ci des façades. De ce fait, les tabliers des toitures ne présentent aucun détail de rejet d'eau, les jonctions des toitures avec les murs adjacents, bien que de facture plus récente que l'ensemble des toitures, n'intègrent aucun dos d'âne. Les joints d'étanchéité observés sont en grande partie inadéquats. Des solins sont absents aux endroits critiques, notamment au couronnement de pierre surplombant la façade du transept ouest.

- 53 - Composition de la toiture
- 54 - Peu de signes d'infiltration d'eau dans les combles
- 55 - Vue générale des toitures
- 56 - Jonction toiture de la nef et du clocher
- 57 - Condition des bords de toit inadéquate
- 58 - Toiture de l'abside ouest
- 59 - Zone de saturation sous les toitures
- 60 - Zone de saturation sous les toitures

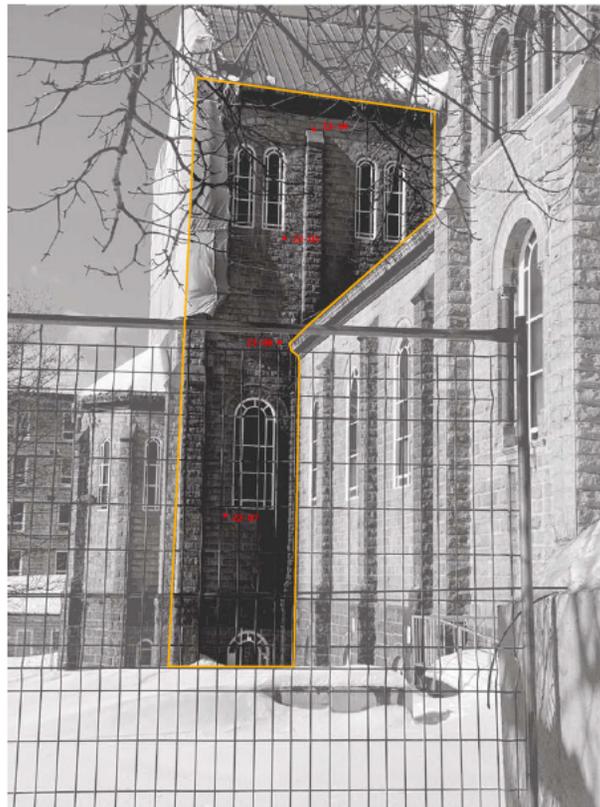
ZONE D'OUVERTURE 02
IMAGE FO-02

- ✖ Perdre exploratoire dans les joints de mortier

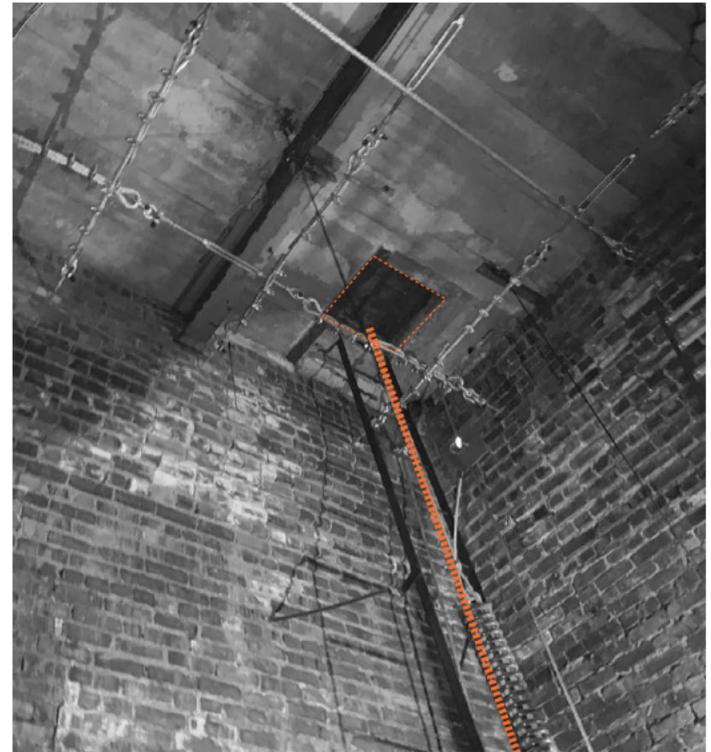
ZONE D'OUVERTURE 10
IMAGE FS-04

Ouverture exploratoire dans la brique sur la dalle du plancher. Il est requis de déterminer l'armement des dalles de béton préfabriquées dans le substrat, à rangs de briques à enlever.

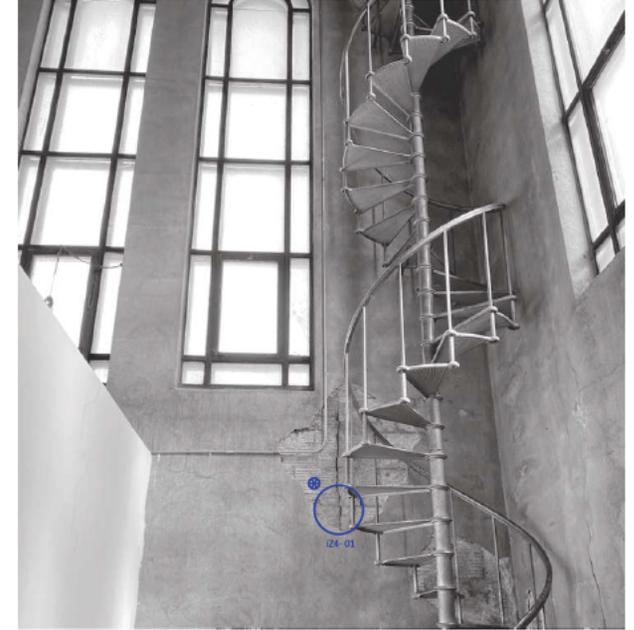
ZONE D'OUVERTURE 4,5
IMAGE FE-04

- ITC - Perte exploratoire: retirer environ 020x020 de terre-cotte et 2 à 3 rangs de briques pour observer si la flèche dans la terre-cotte se poursuit dans le maillage de briques.

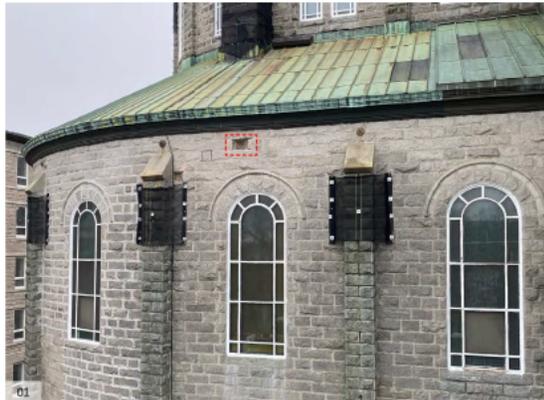
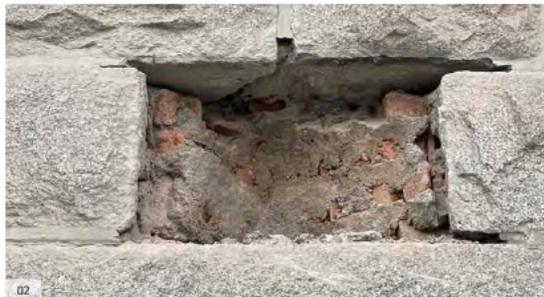
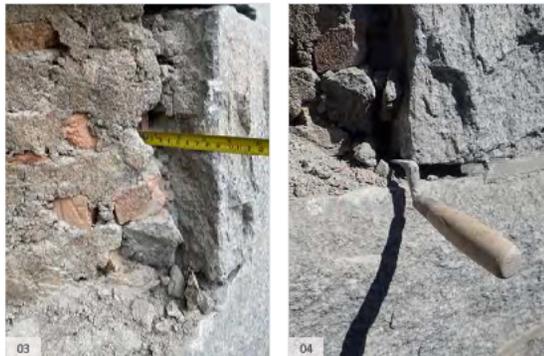
Le mortier restant est plus ou moins solide et partiellement humide. La pierre retirée est triangulaire. Le point le plus profond atteint $\pm 9''$ et la partie la plus mince mesure $\pm 2.5''$.

Trace d'un ancien rejointoiement d'environ 2'' à 2'' de la façade (partie de mortier plus foncée).

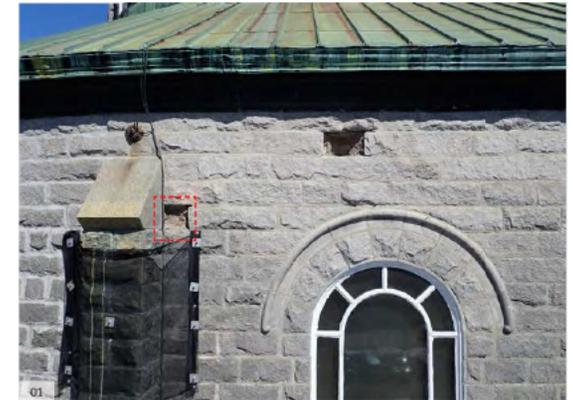
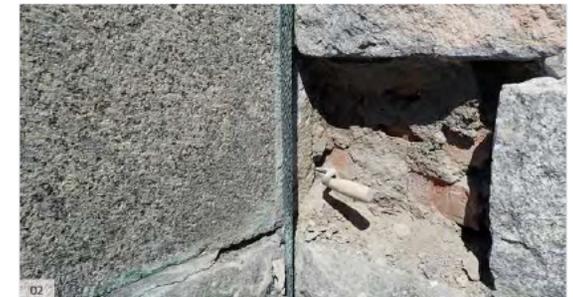
Sondage no. Z1-06

Le mortier est humide et friable. L'arrière joint du contreforts est partiellement vide.

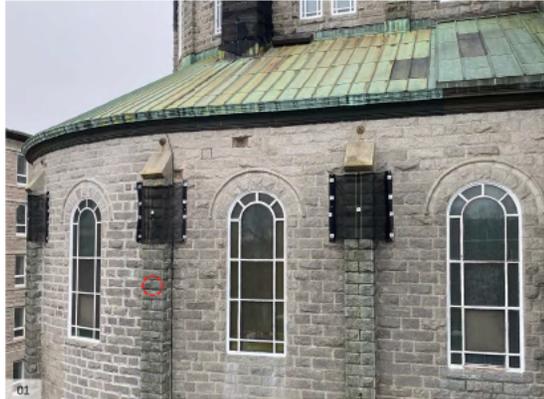
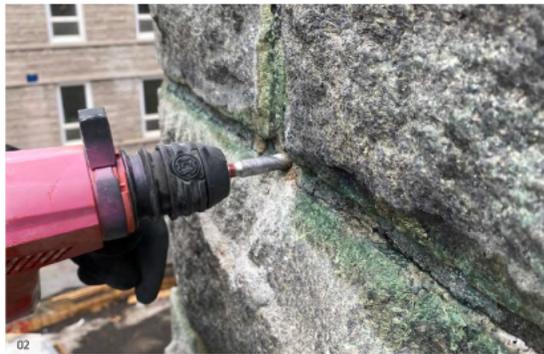
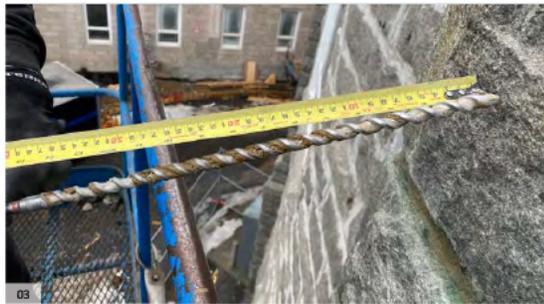
Photo 03: Photo de la mèche de la perceuse couverte de mortier humide.

La mèche pénètre sur la pierre à pleine profondeur sans atteindre l'arrière-mur de brique. Le joint de mortier est humide.

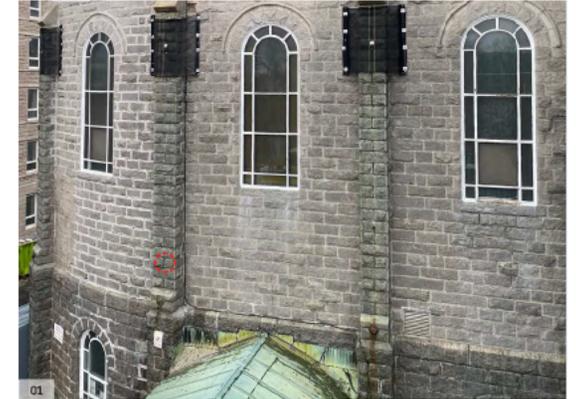
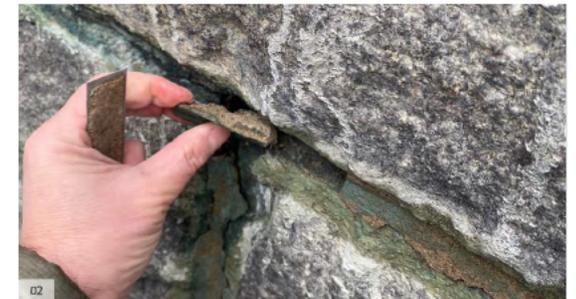
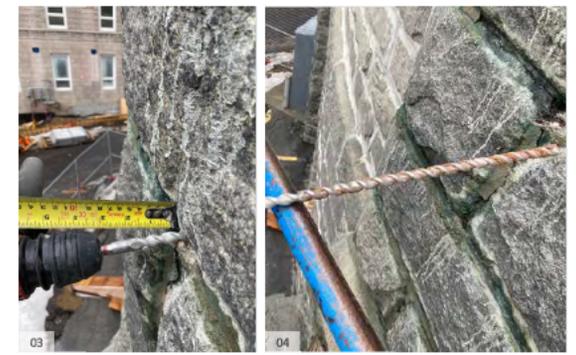
Sondage no. Z1-13

Photo 04: Photo de la perceuse couverte de mortier humides.

La perceuse a atteint l'arrière-mur de brique derrière la pierre à 13" de profondeur. Plus de 16" de joint et résistance dans le bas du contre-fort. Très humide.

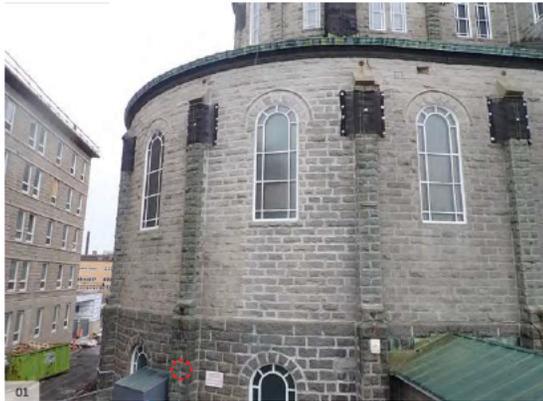
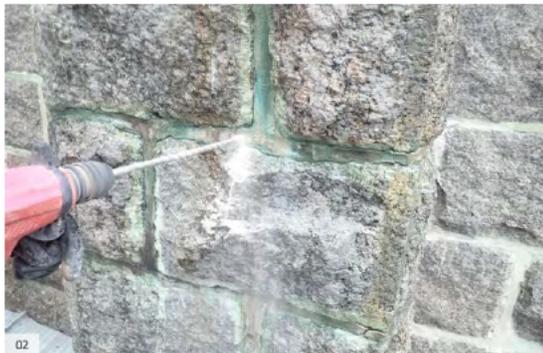
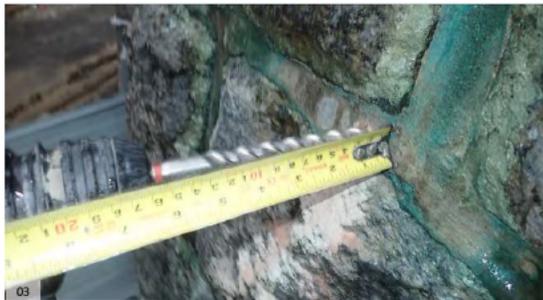
La perceuse a atteint l'arrière-mur de brique à 7^m de profondeur. Le joint est humide.

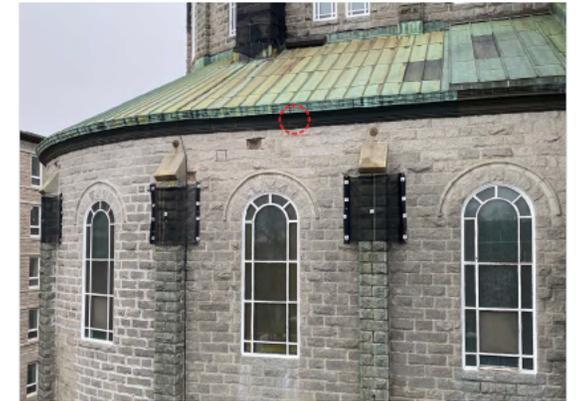
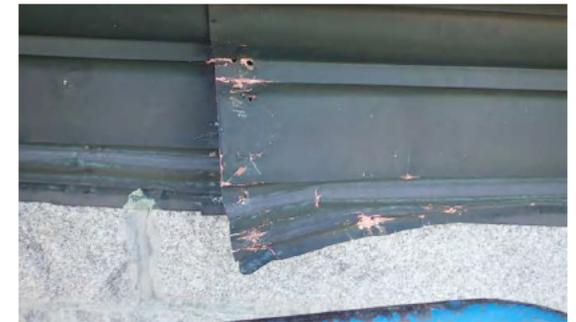
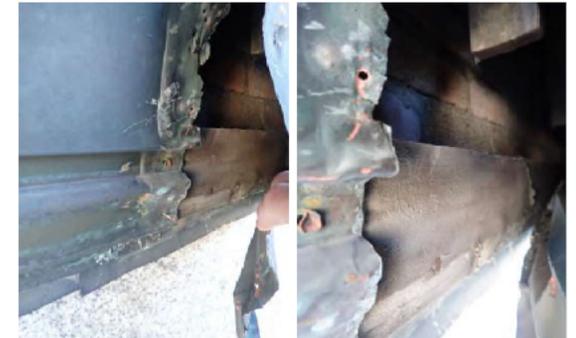
Dépliage partiel du solin. Les briques et le bois sont en bon état.

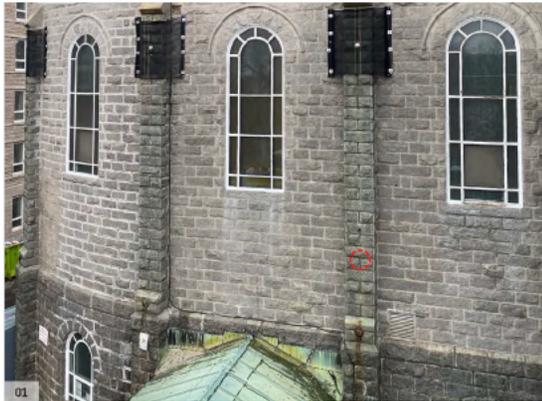
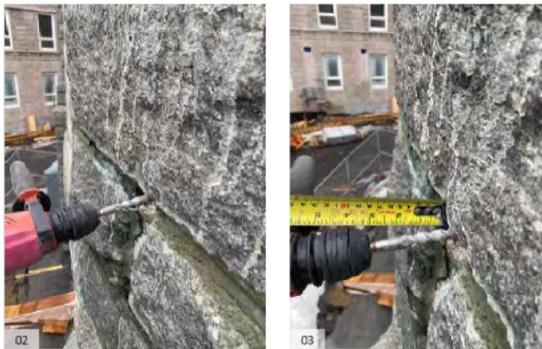
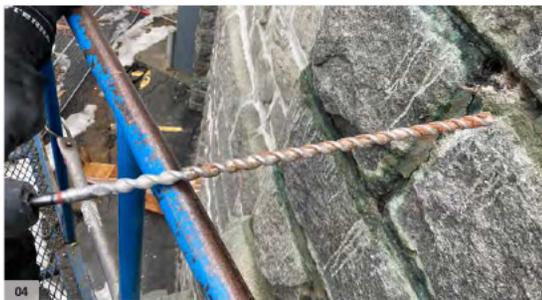
Photo 04: Photo de la percée couverte de mortier humides.

La percée a atteint l'arrière-mur de brique à 13" de profondeur. Le joint est humide.

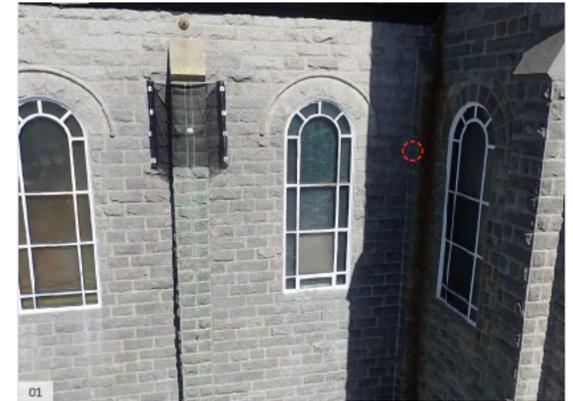
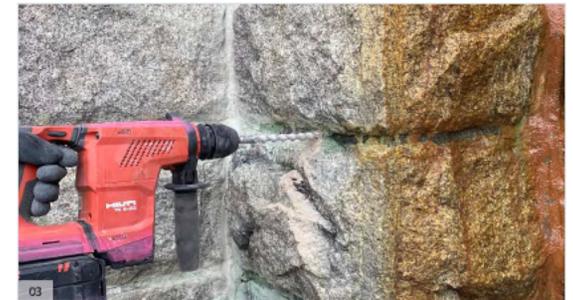
Sondage no. Z1-21

La percée s'insère en pleine profondeur sans atteindre l'arrière-mur de brique. Le joint de mortier est sec.

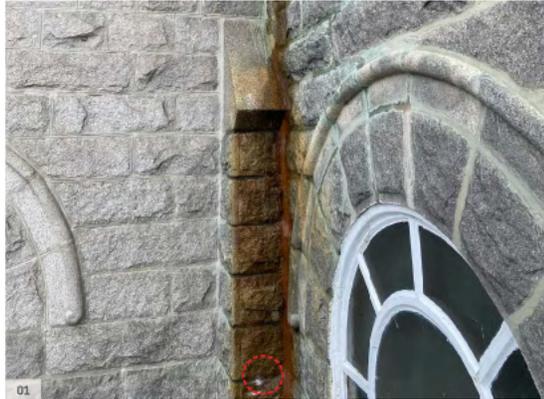
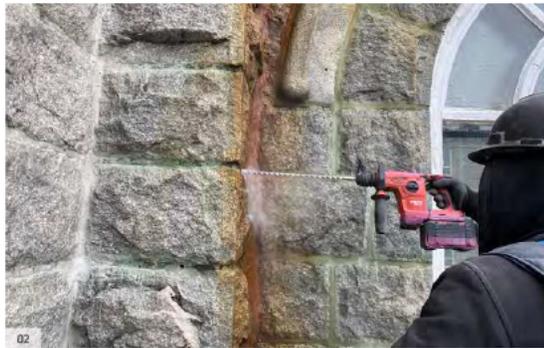
La percuse s'insère en pleine profondeur sans atteindre l'arrière-mur de brique. Le joint de mortier est humide..

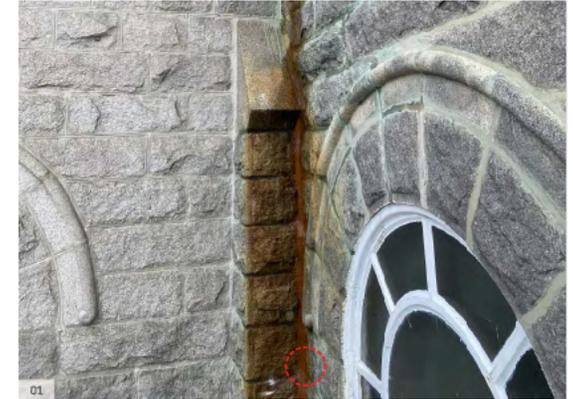
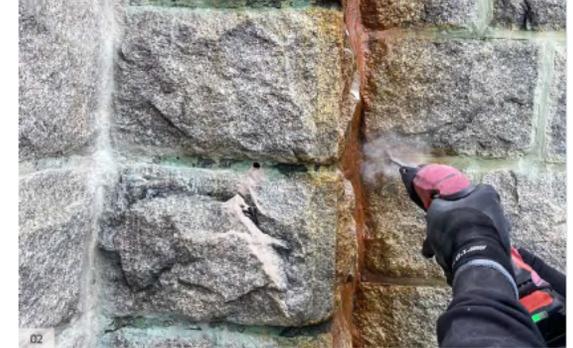
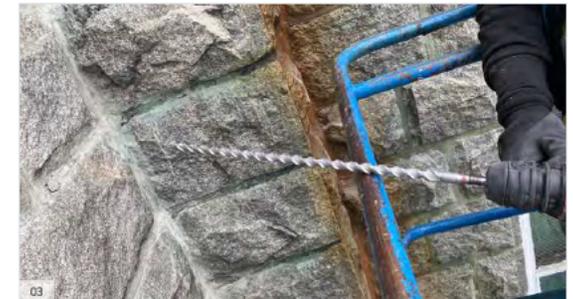
Sondage no. Z1-23

La percuse a atteint l'arrière-mur de brique à 6" de profondeur. Le joint est humide.

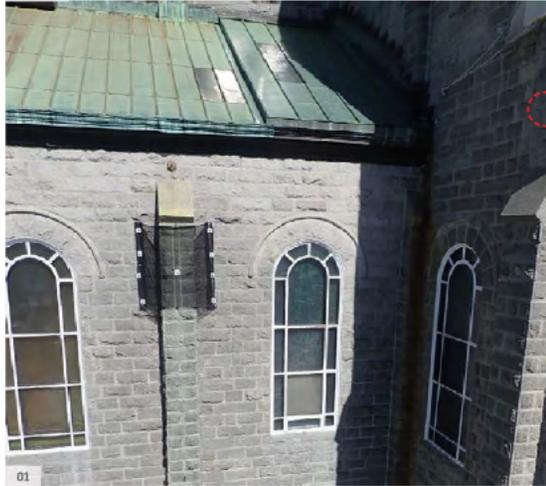
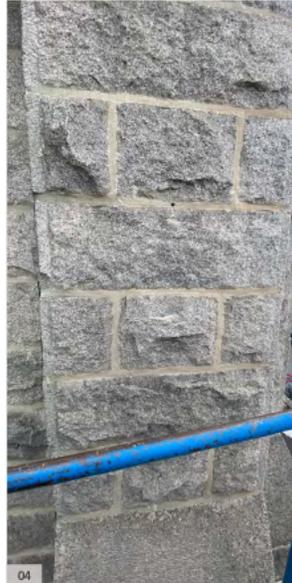
Le joint de mortier est sain et sec.

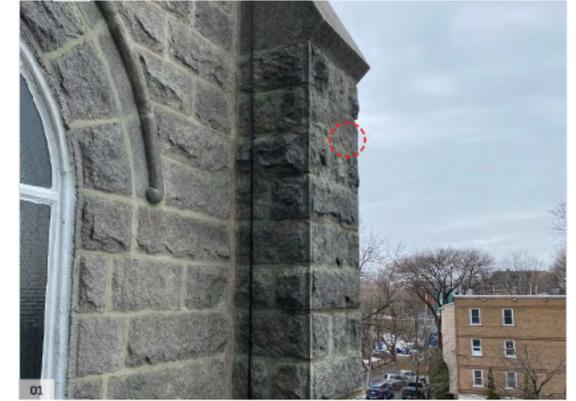
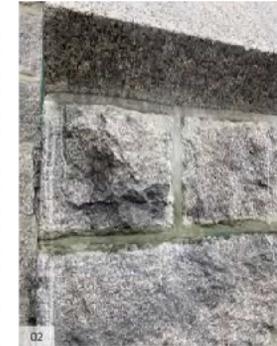
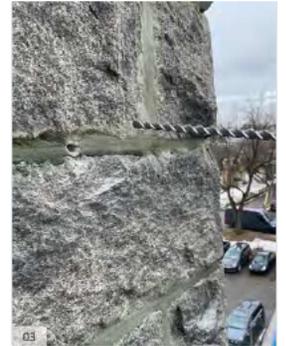
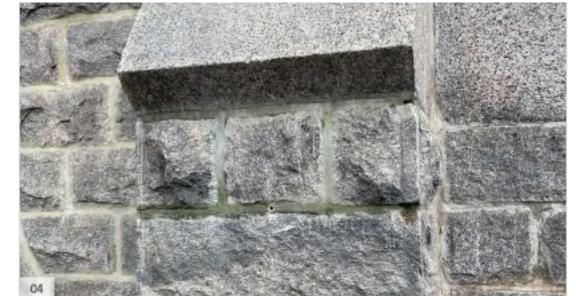
Le joint de mortier est humide.

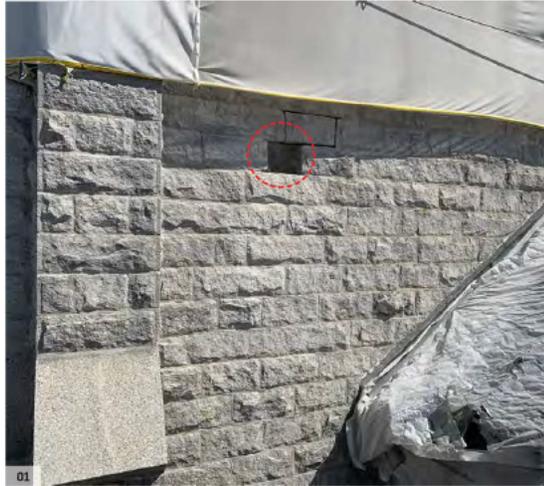
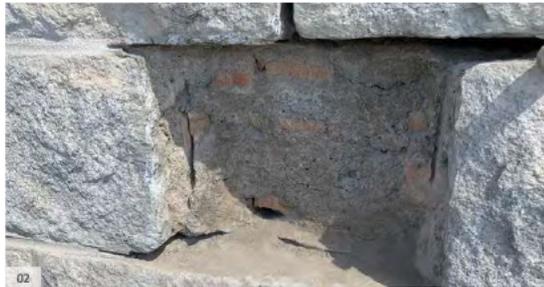
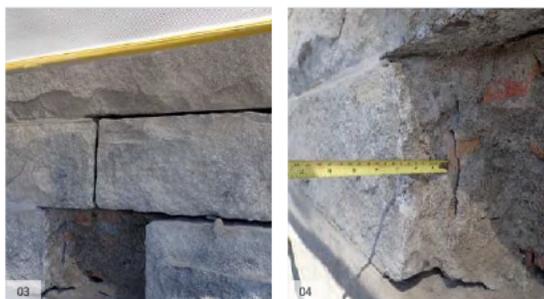
Photo 03: Vue de l'ouverture et de la pierre qui n'a pas été retirée à cause de sa profondeur.

Des traces d'un rejointolement antérieur sont observables

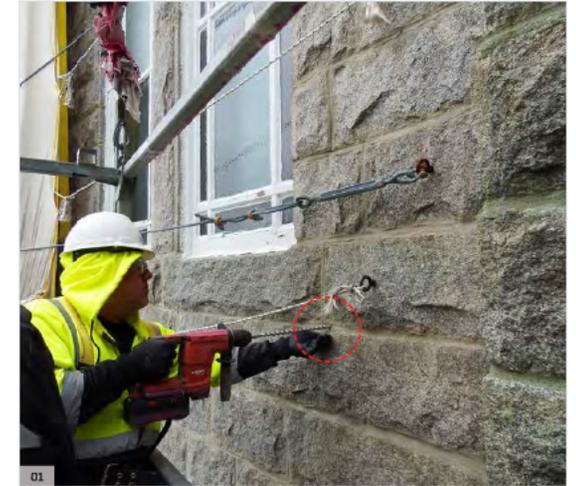
Sondage no. Z2-06

Le mortier est de moins bonne qualité. Pleine profondeur sans brique.

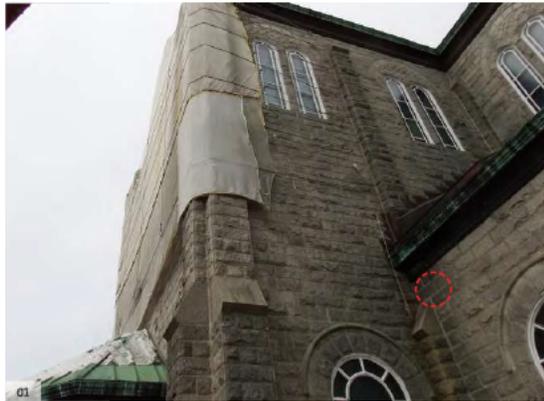
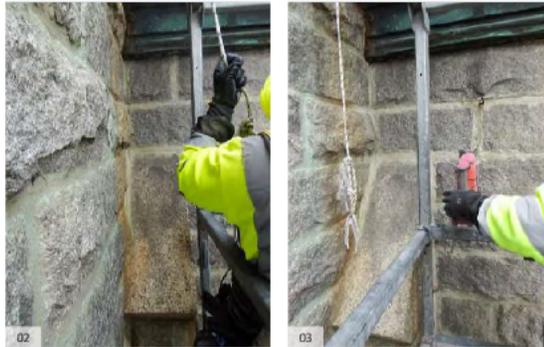
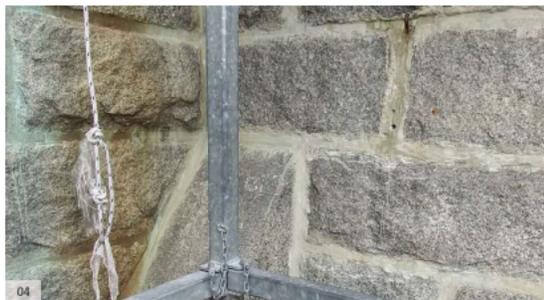
La percuse a atteint l'arrière-mur de brique à 6" de profondeur. Le joint est sain et sec.

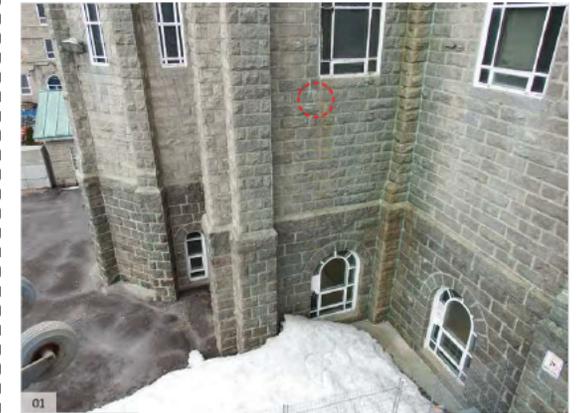
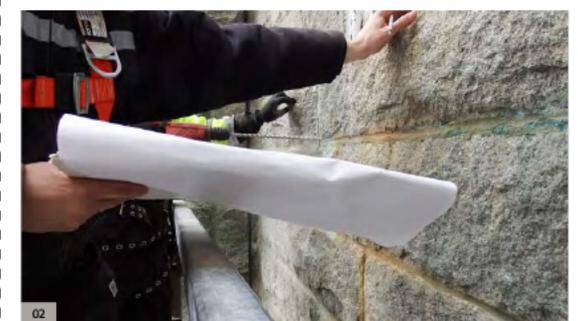
Sondage no. Z2-08

La percuse a atteint l'arrière-mur de brique à 12.5" de profondeur. Le joint est sain et sec.

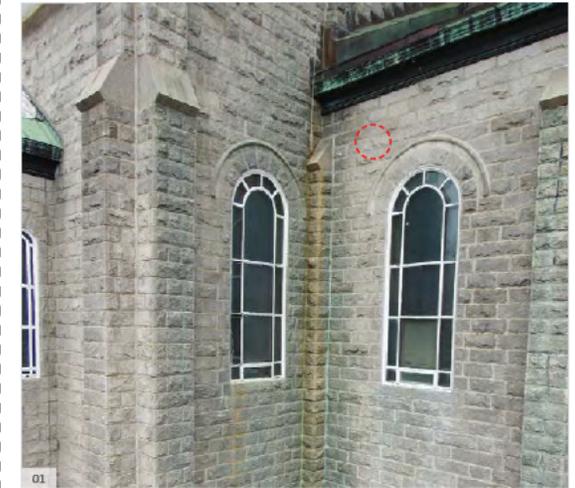
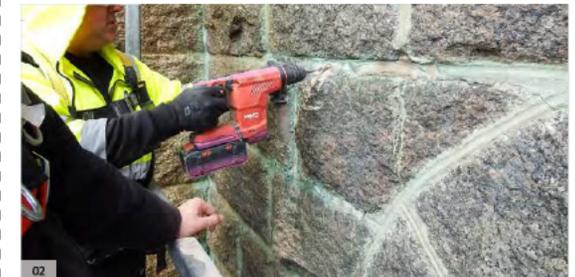
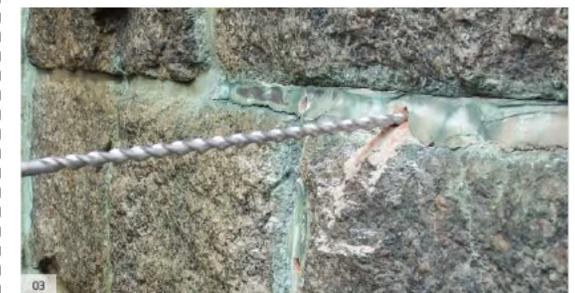
Photo 01: Vue générale de la partie basse de la jonction entre la nef et le transept ouest. La percée est indiquée avec un cercle rouge pointillé.

La percée a atteint l'arrière-mur de brique à 5" de profondeur. Le joint est humide.

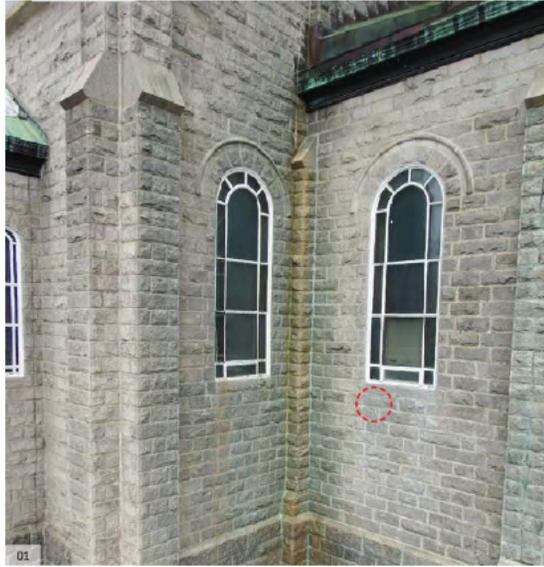
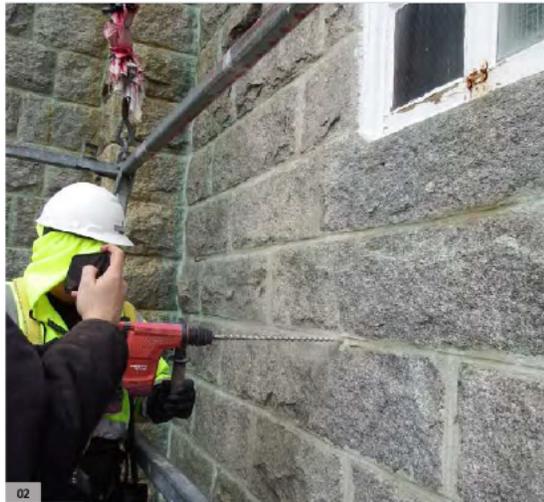
La perceuse a atteint l'arrière-mur de brique à 10" de profondeur. Le joint est humide.

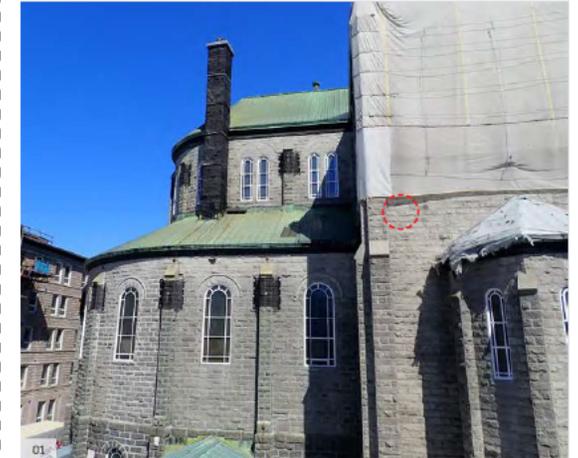
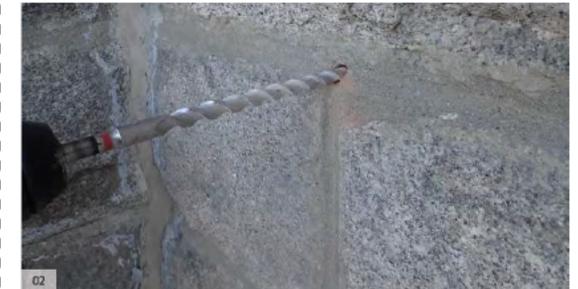
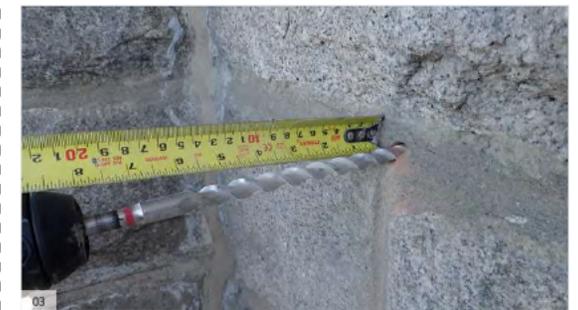
Sondage no. Z2-13

La perceuse a atteint l'arrière-mur de brique à 9" de profondeur. Le joint est sain et sec.

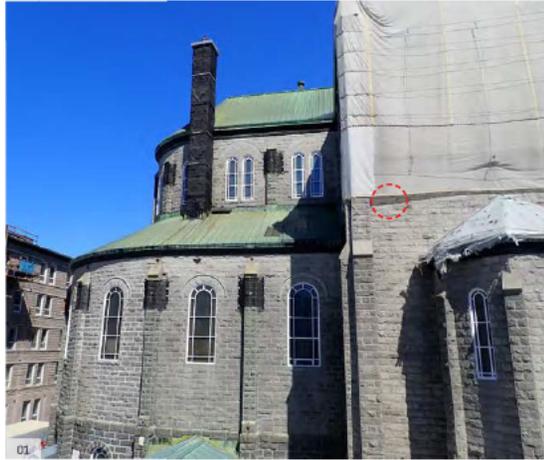
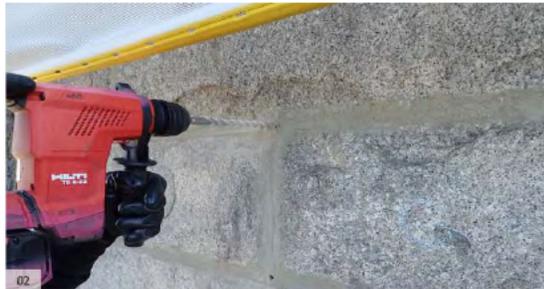
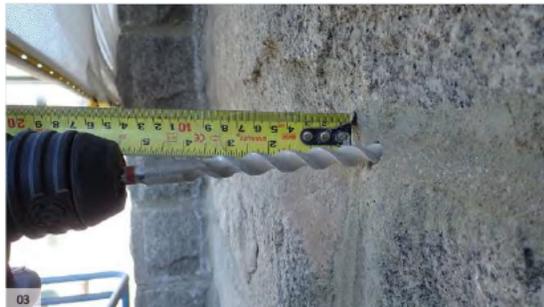
La percuse a atteint l'arrière-mur de brique à 11" de profondeur. Le joint est sain et sec.

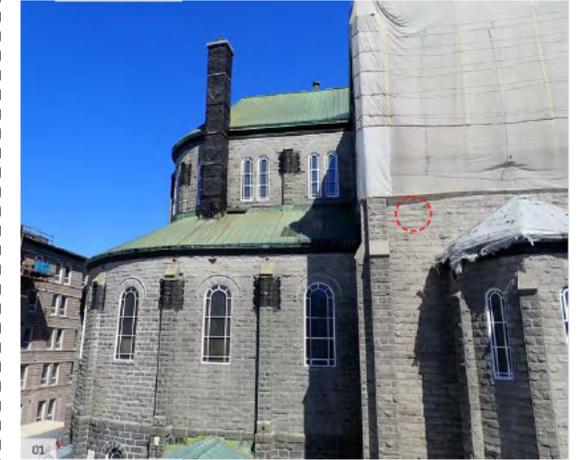
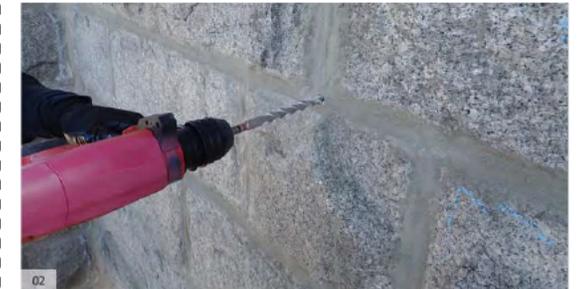
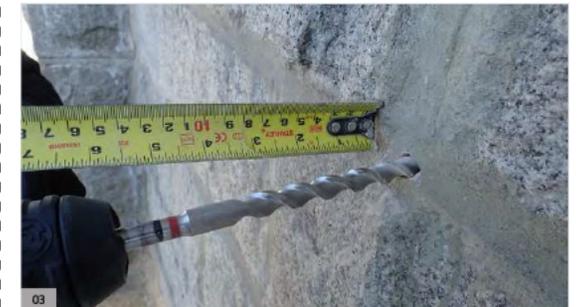
Sondage no. Z2-15

La percuse a atteint l'arrière-mur de brique à 11" de profondeur. Le joint est sain et sec.

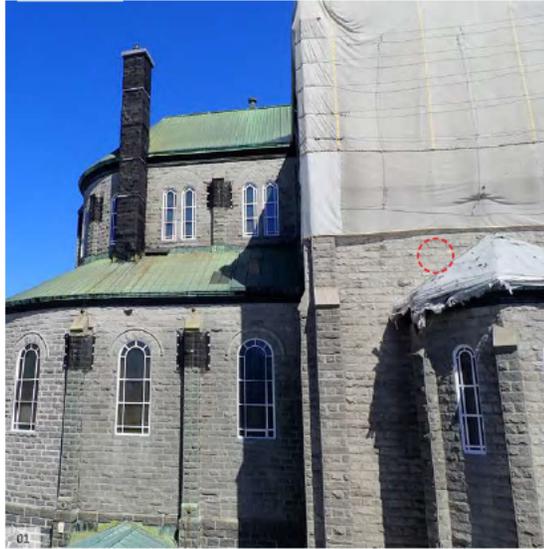
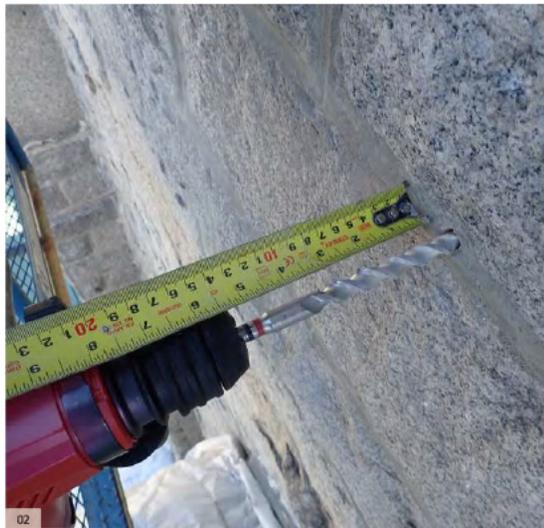
La percuse a atteint l'arrière-mur de brique à 11" de profondeur. Le joint est sain et sec.

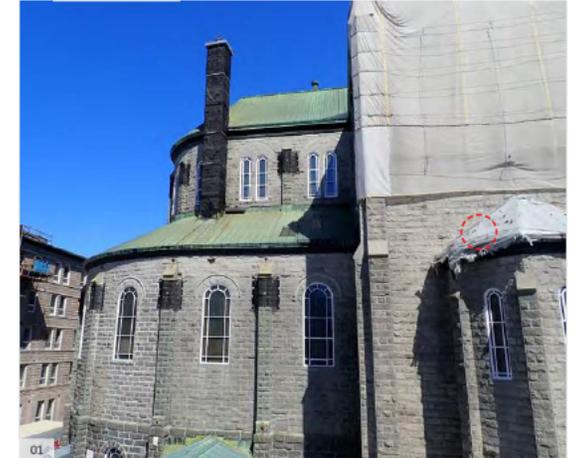
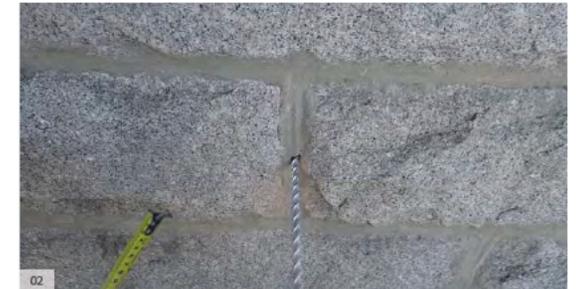
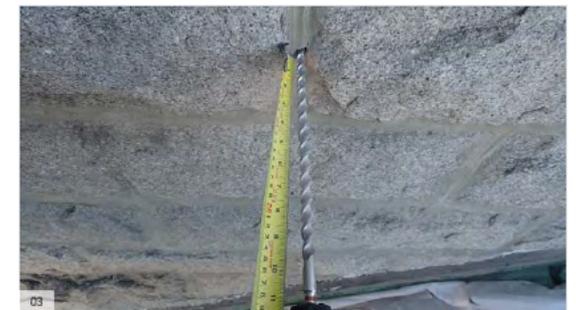
La percuse a atteint l'arrière-mur de brique à 5" de profondeur. Le joint est sain et sec.

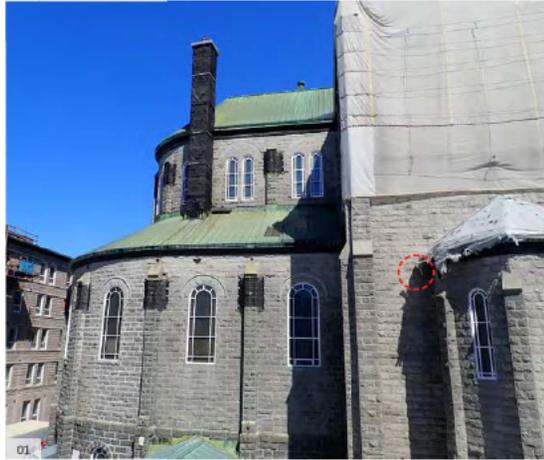
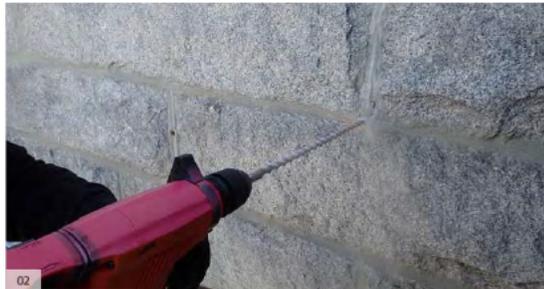
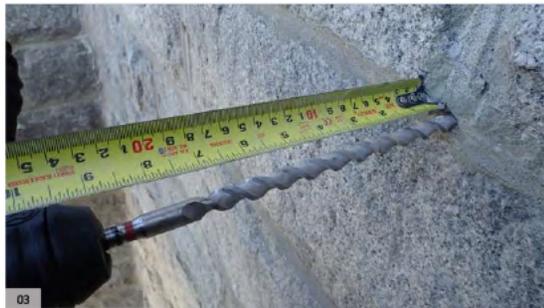
La percuse a atteint l'arrière-mur de brique à 7.5" de profondeur. Le joint est sain et sec.

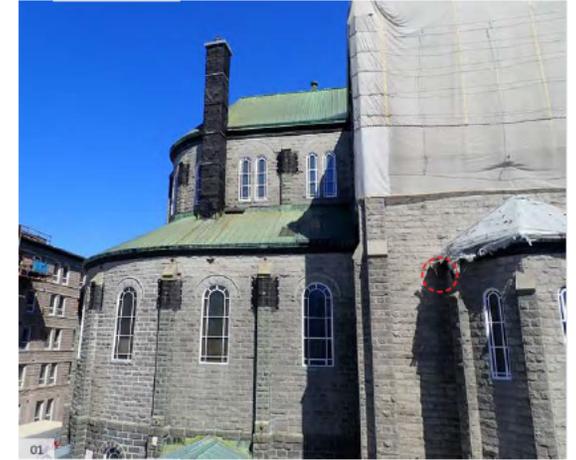
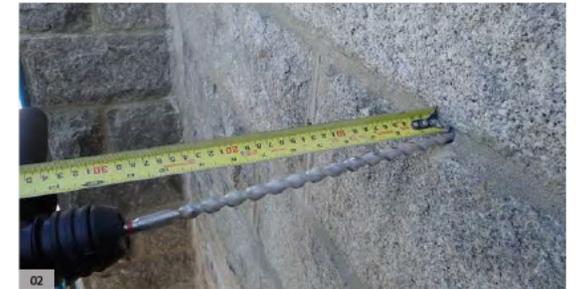
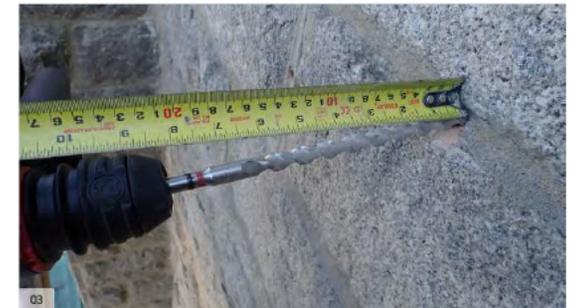
La percuse a atteint l'arrière-mur de brique à 5" de profondeur. Le joint est sain et sec.

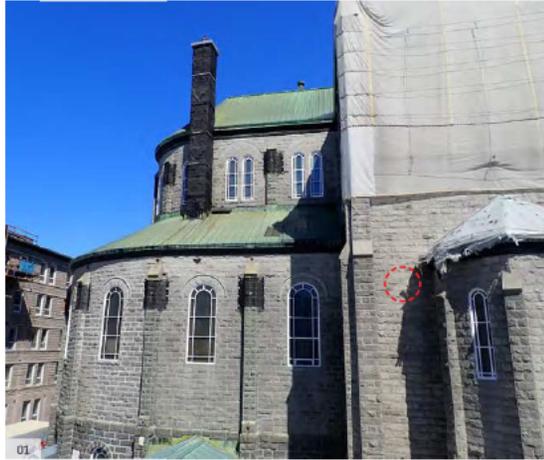
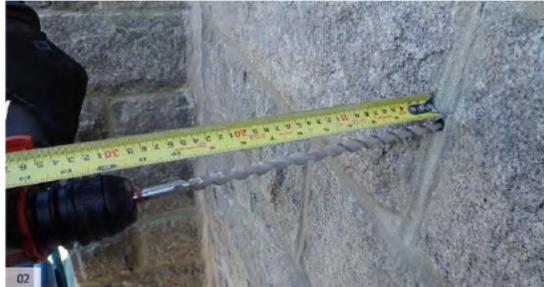
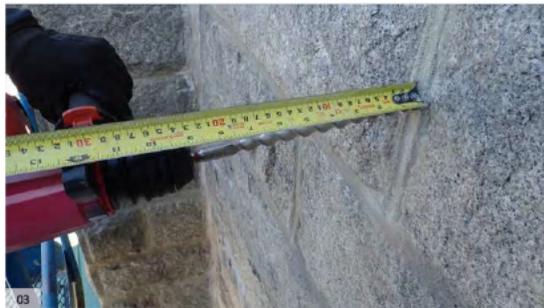
La perceuse a atteint un vide à 5". L'arrière-mur de brique était atteint à 7.5". Le joint est sain et sec.

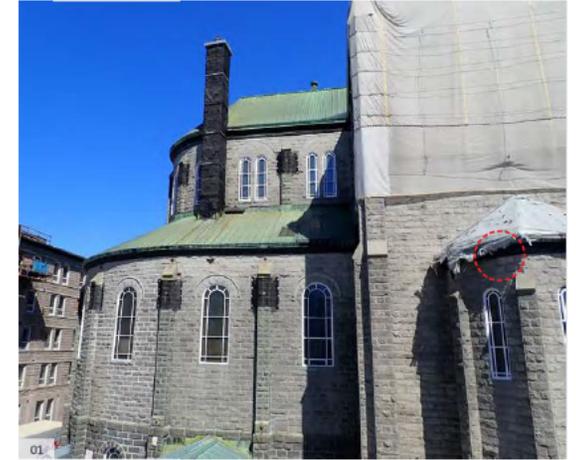
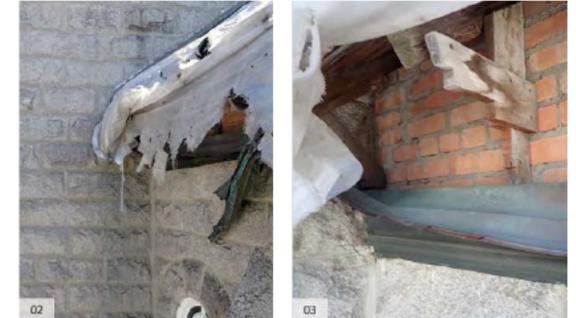
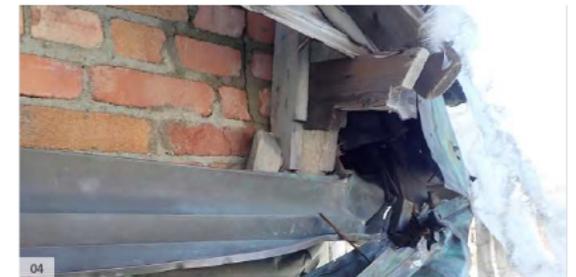
La protection temporaire est remplacée, car elle n'est plus efficace.
