RAPPORT D'EXPERTISE TECHNIQUE
DE L'ENVELOPPE

Église du Très- Saint-Sacrement à Québec

No. project EVOQ : 9540-22-00

DATE D'ÉMISSION : 11 MAI 2022
VERSION FINALE

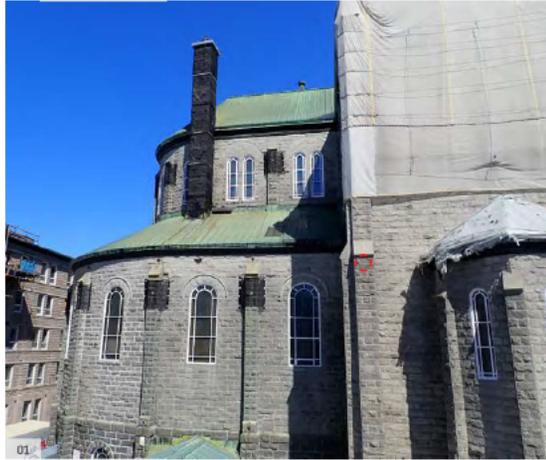
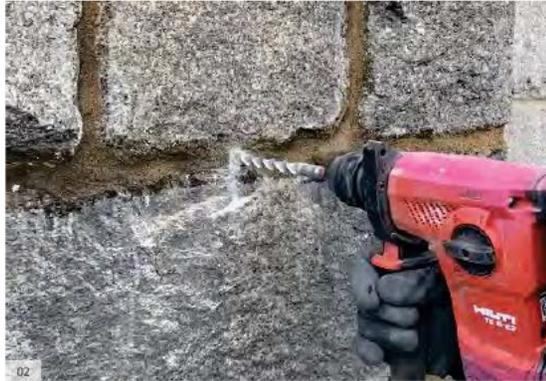
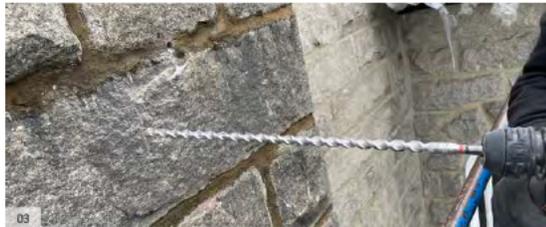
La percée a atteint l'arrière-mur de brique à 7.5" de profondeur. Le joint est sain et sec.

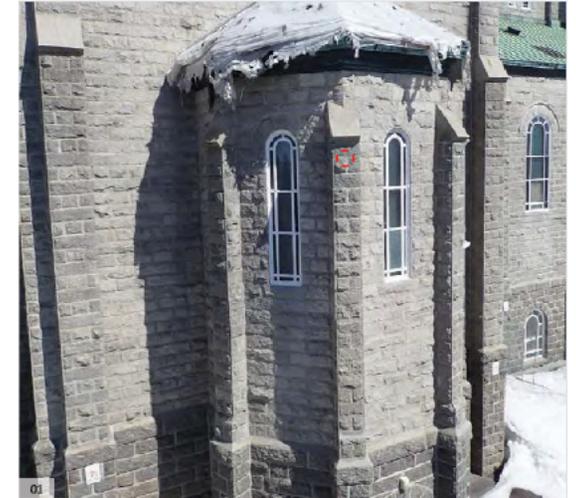
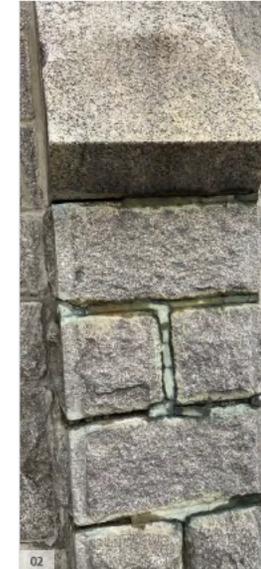
Photo 03: La poudre rouge foncée qui sort du trou indique la présence de la brique humide.

La percée a atteint l'arrière-mur de brique à 8" de profondeur. Le joint est humide.

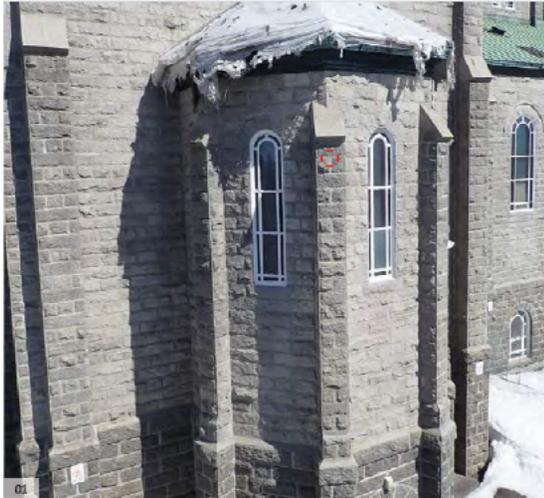
Photo 02: La poudre rouge foncée qui sort du trou indique la présence de la brique humide.

Présence d'humidité en profondeur, mais plus présente en surface.

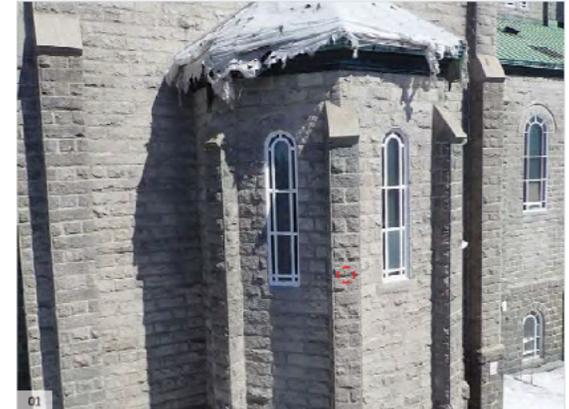
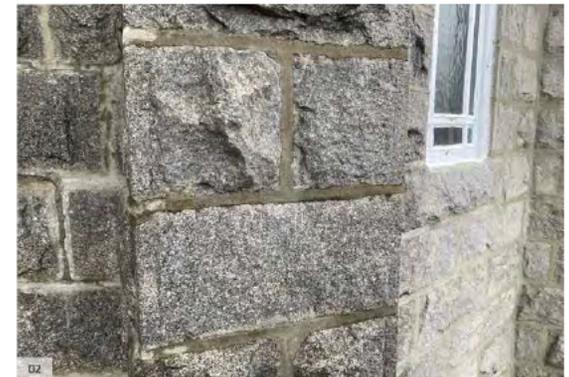
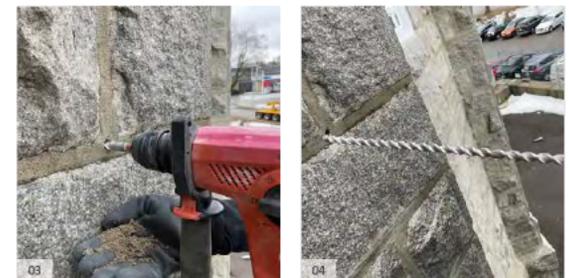
Photo 02: Localisation de la percée. Humidité est présent dans le mortier.

La percuse s'insère en pleine profondeur (16") sans atteindre l'arrière-mur de brique. Le joint de mortier est humide..

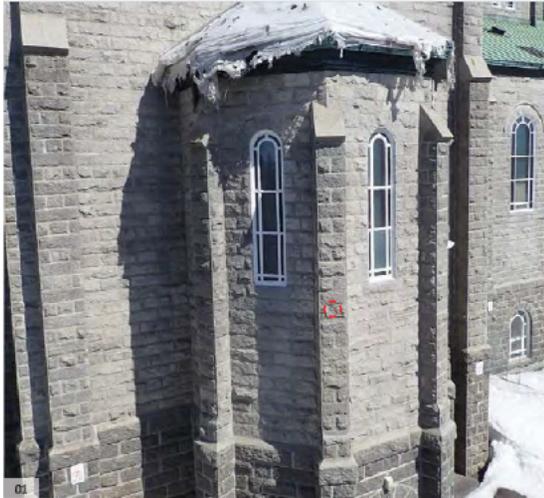
La percuse a atteint l'arrière-mur de brique à 12.5" de profondeur. Le joint est sain et sec.

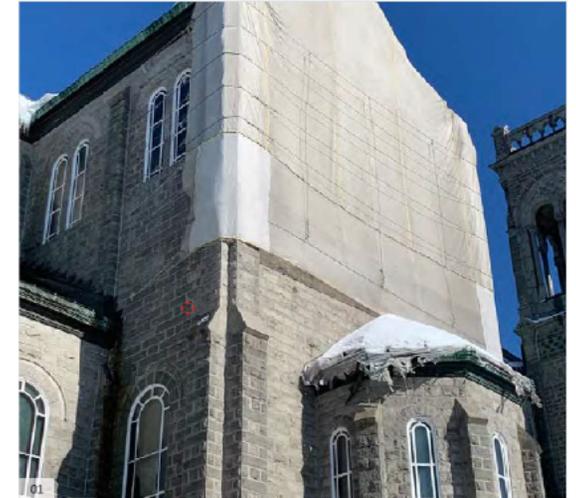
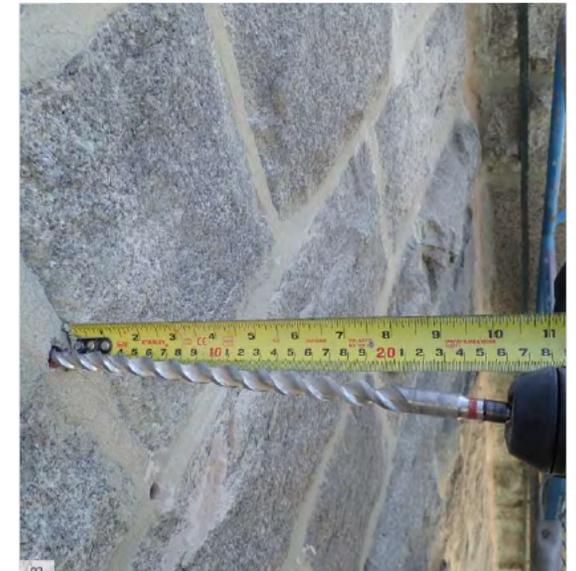
La percuse a atteint l'arrière-mur de brique à 6" de profondeur après beaucoup de résistance. Le joint est sain et sec.

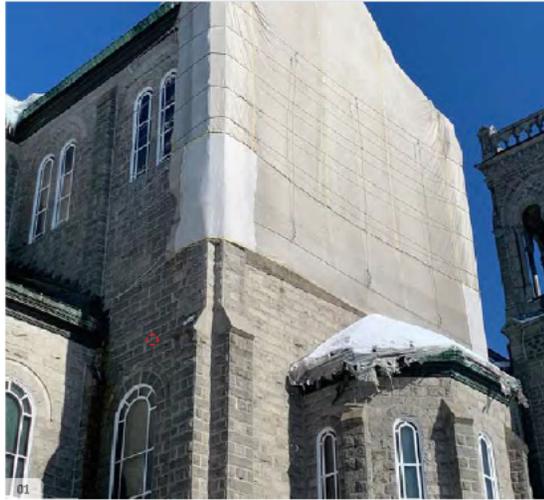
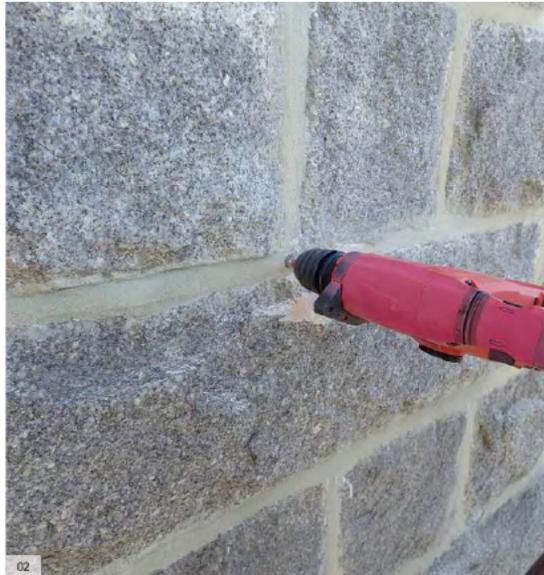
Résistance continue lors du percement

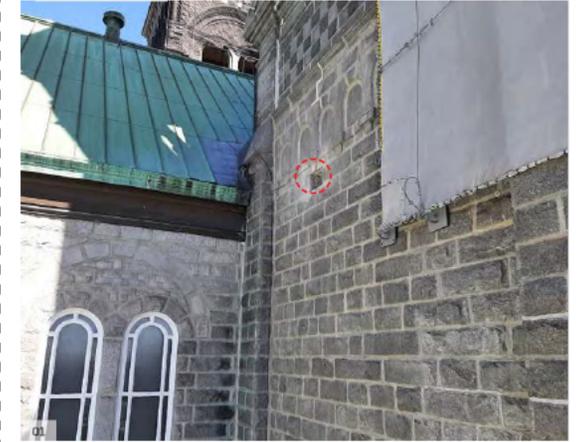
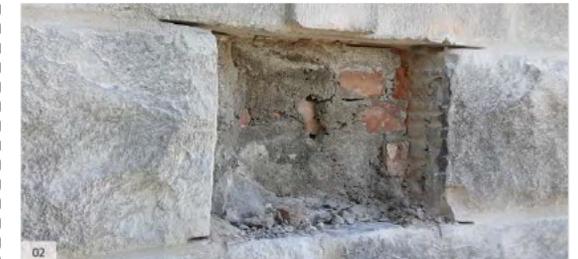
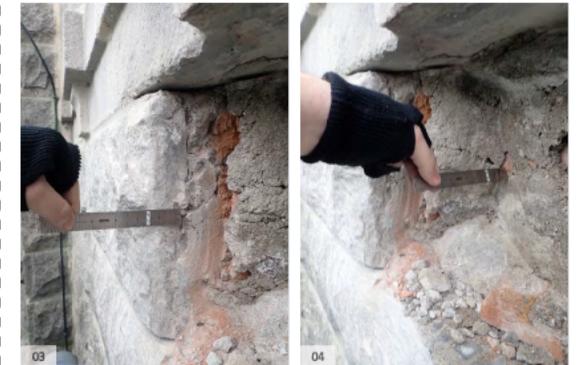
L'assemblage est consolidé et le mortier a une forte adhérence.

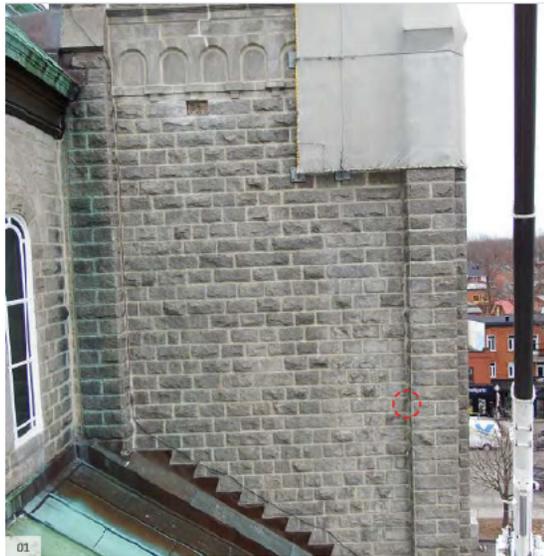
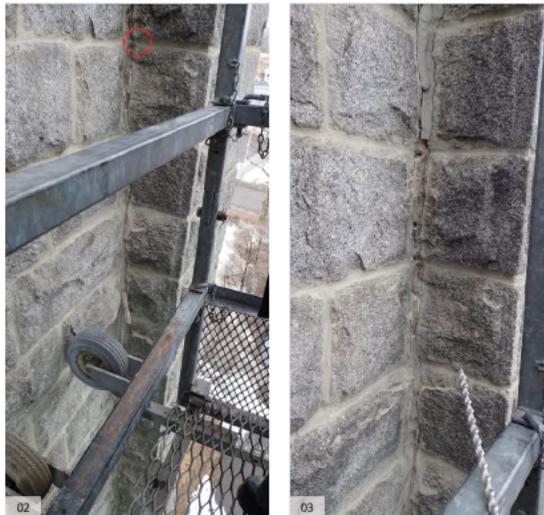
La perceuse a atteint l'arrière-mur de brique à 15" de profondeur. Le percement a été fait 45° (plan) Le joint est sain et sec.

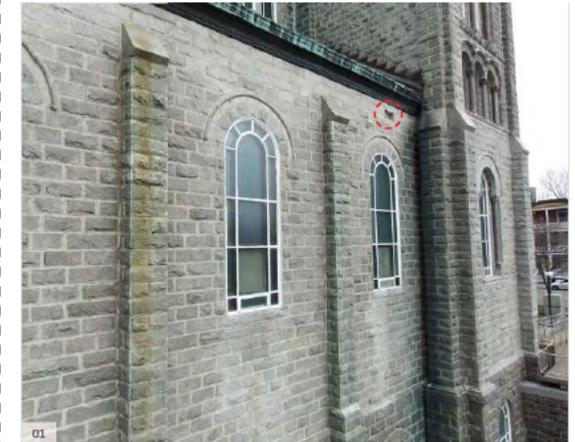
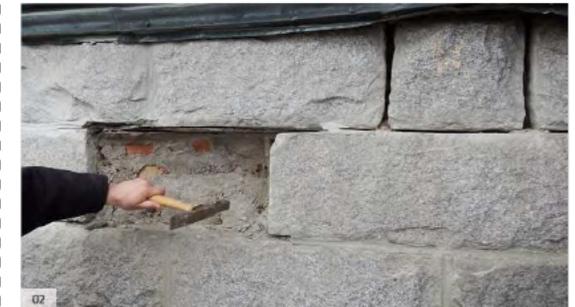
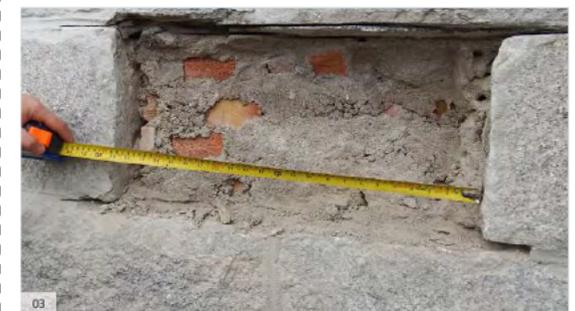
La pierre mesure 4" de profondeur. Le mortier et la brique sont sains. La brique est solide. La pierre a été retirée dans la zone où le mortier est dur et couvert du sikaquard 70. Ce n'est pas le cas là où le joint de mortier est fissuré.

La percée indique que le mortier est mou mais pas humide. Il n'y a pas de vide, ni de poche de sable.

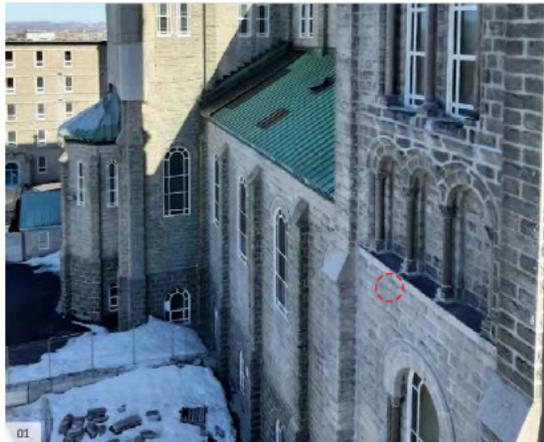
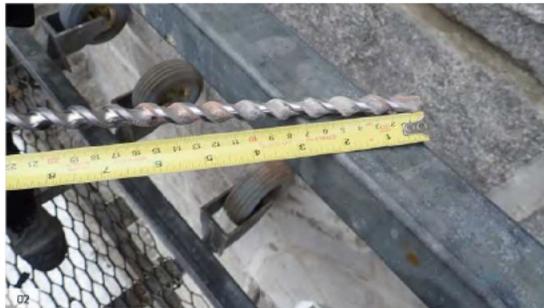
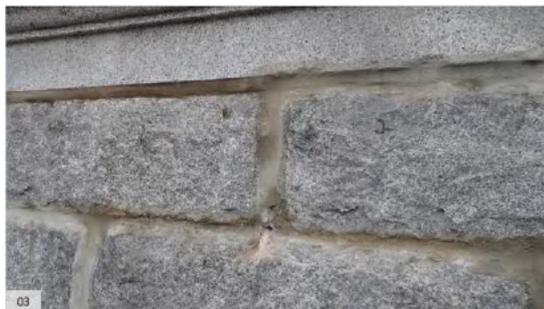
La perceuse a atteint l'arrière-mur de brique à 4" de profondeur. Le joint est sain et sec.

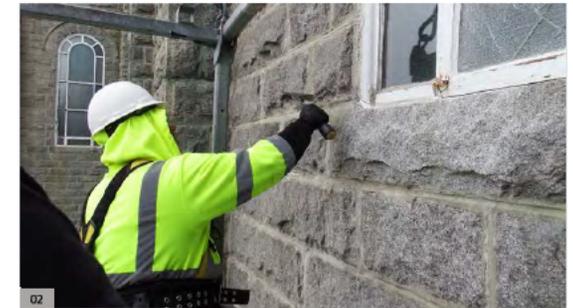
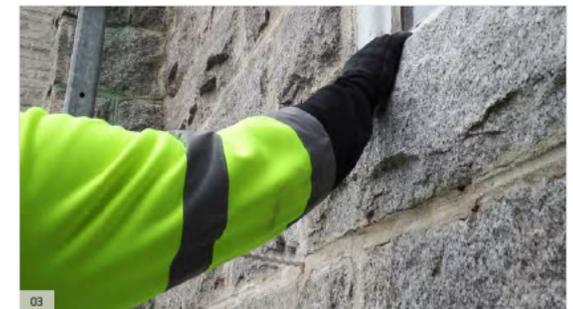
La perceuse s'insère en pleine profondeur (16") sans atteindre l'arrière-mur de brique. Le joint de mortier est en bon état.

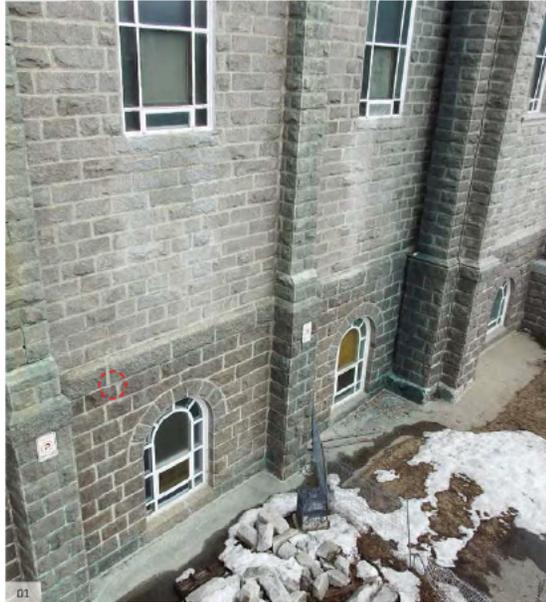
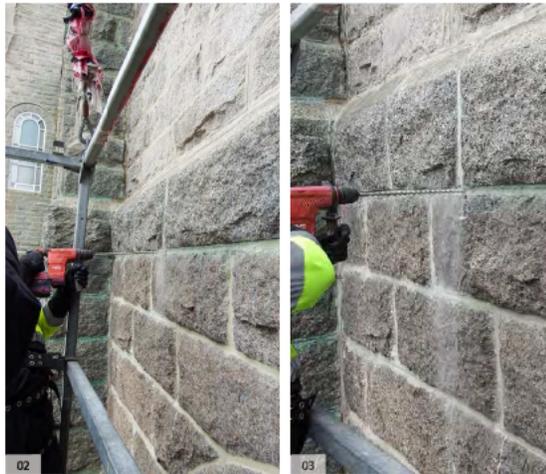
La percée a atteint l'arrière-mur de brique à 8" de profondeur. Le joint est sain et sec.

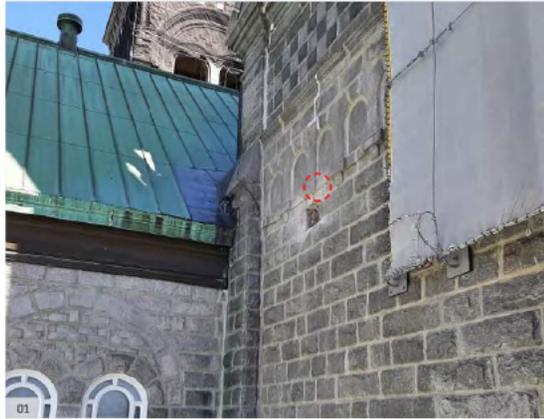
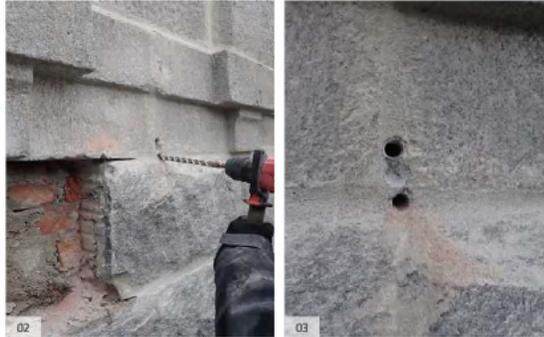
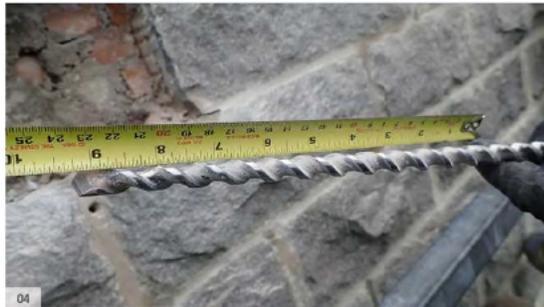
La perceuse a atteint l'arrière-mur de brique à 9" de profondeur. Le joint est sain et sec.

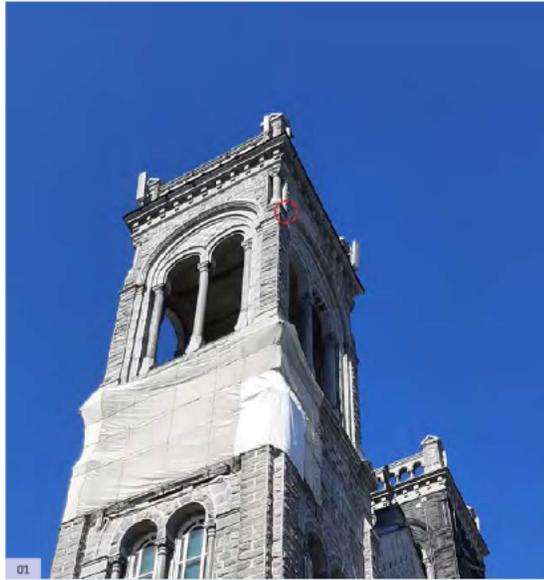
Le mortier est de moins bonne qualité à partir de 13". Le joint de mortier est sec.

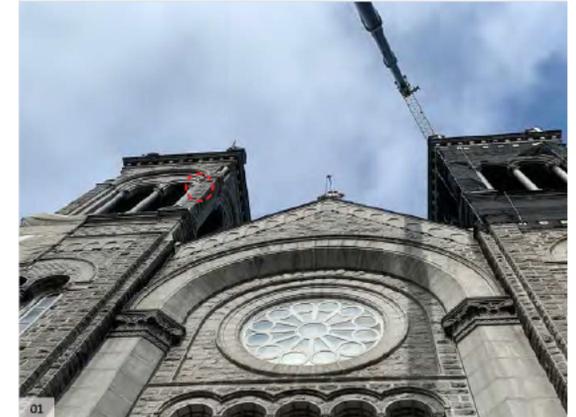
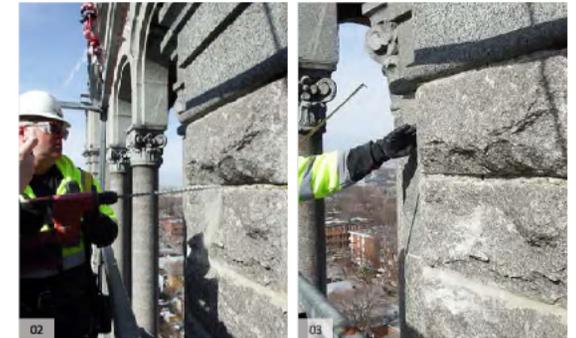
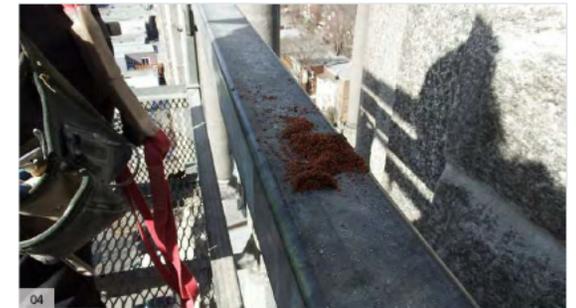
La percée a atteint un vide à 5". L'arrière-mur de brique était atteint à 6" de profondeur. Le joint est humide.

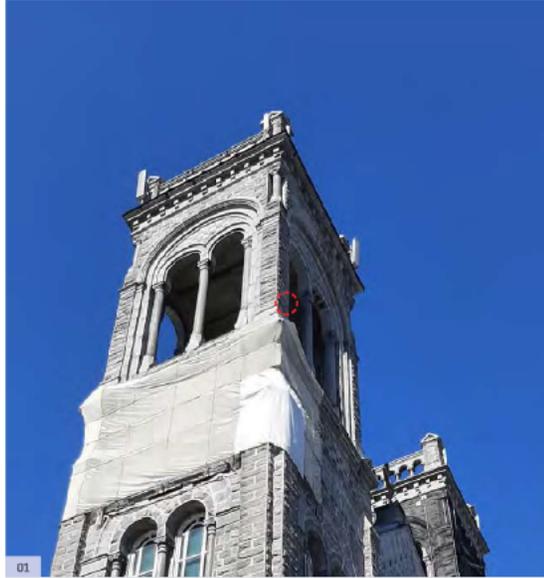
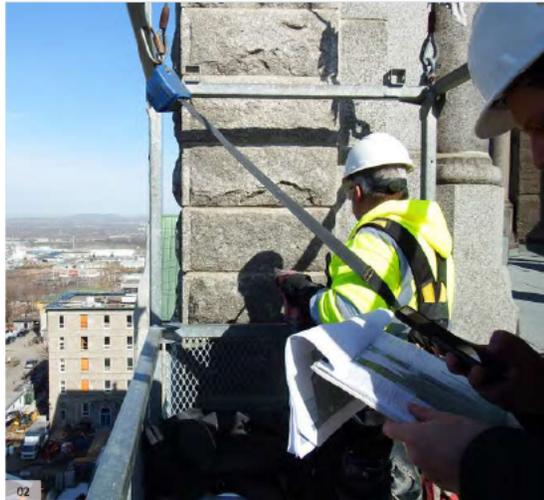
Humidité atteint à 6" de profondeur par la perceuse. Un vide était atteint à 13" de profondeur et l'arrière-mur de brique était atteint à 14" de profondeur.

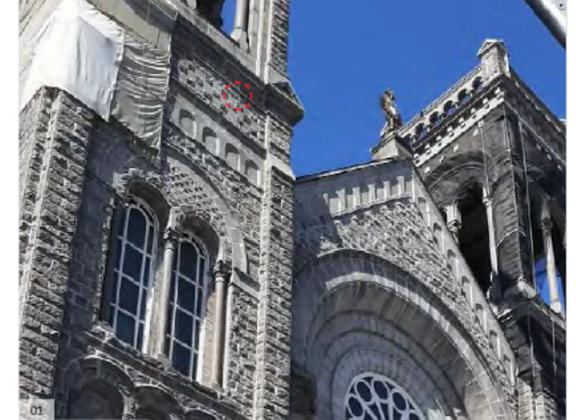
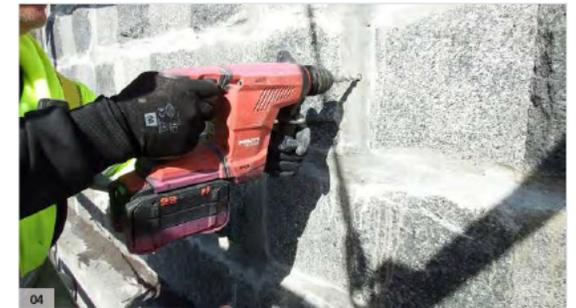
Photo 03: Brique en poudre récupérée du trou. La poudre est rouge foncée, indiquant la présence de l'humidité.

La perceuse a atteint l'arrière-mur de brique à 6" de profondeur. Le joint est humide.

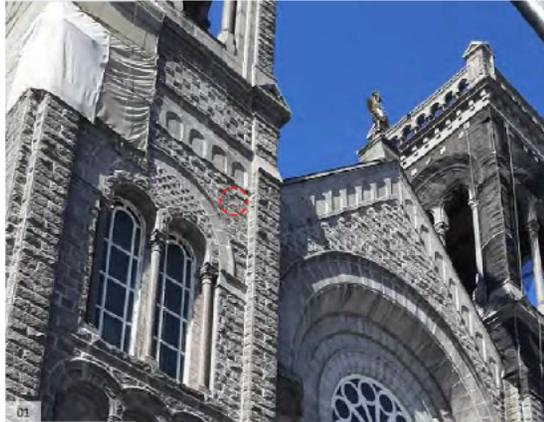
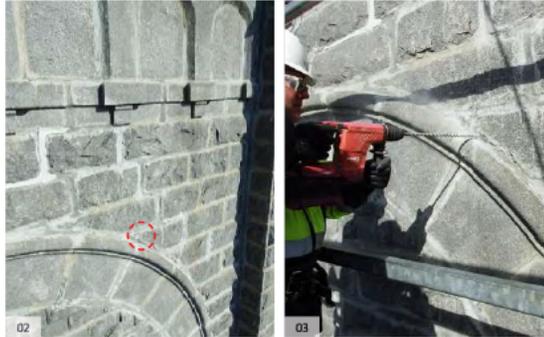
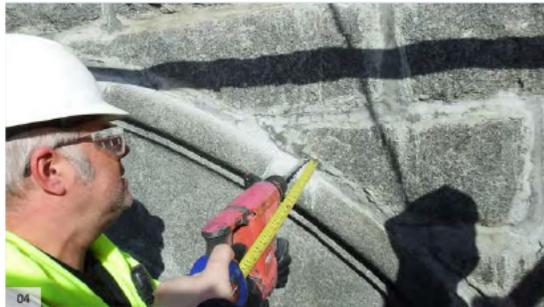
La percuse a atteint l'arrière-mur de brique à 8" de profondeur. Le joint est humide.

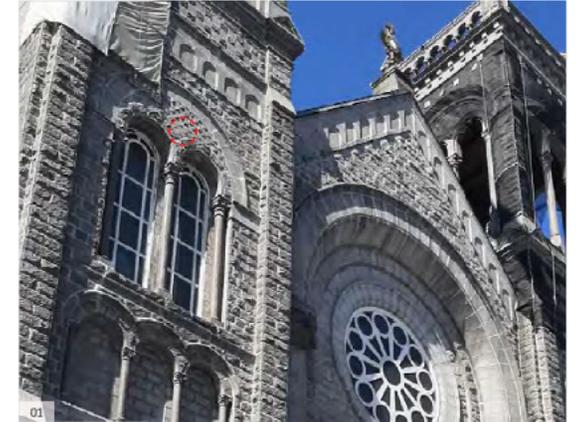
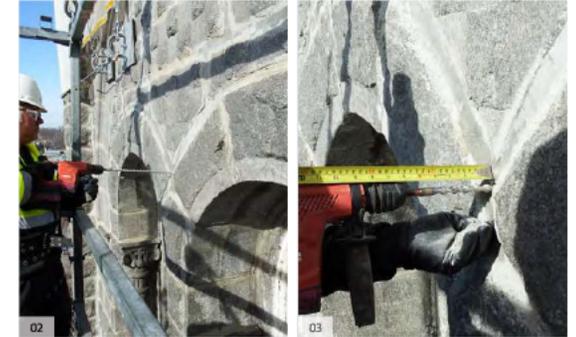
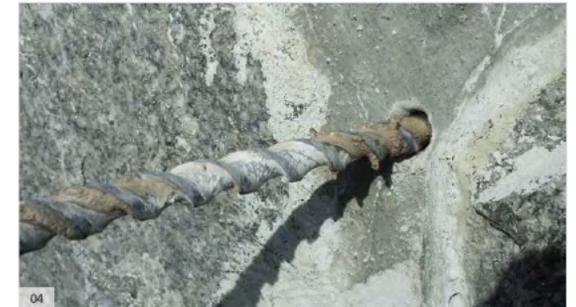
Photo 04: Vue rapprochée de la percuse couète de mortier humide.

Humidité présente après 11" de profondeur par la percuse. L'arrière-mur de brique n'est pas atteint à pleine profondeur parce que la pierre a une épaisseur de 18".

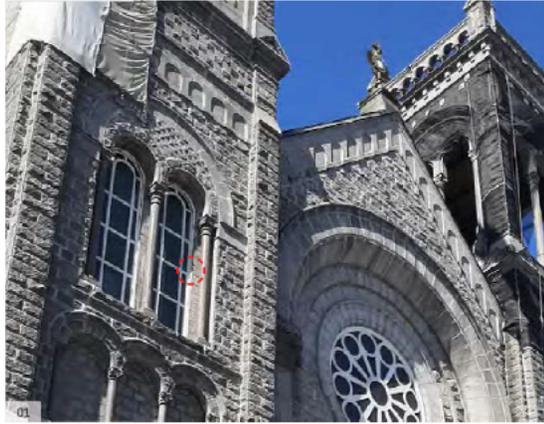
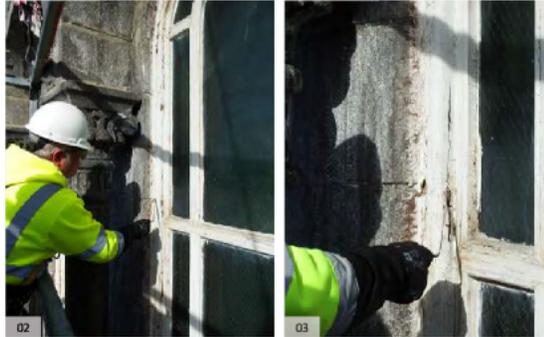
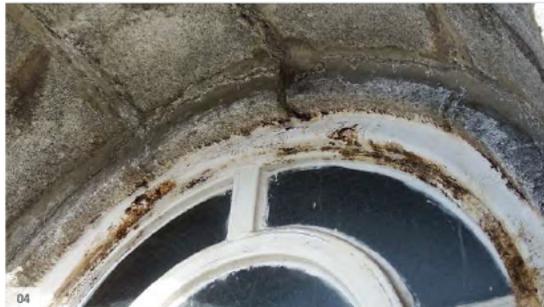
Le mastic est en fin de vie mais le bois n'est pas pourri.

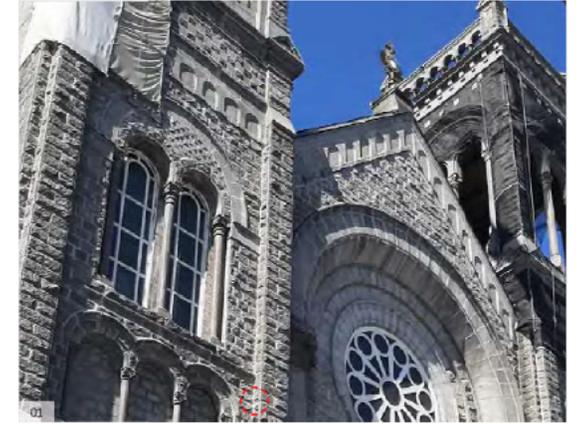
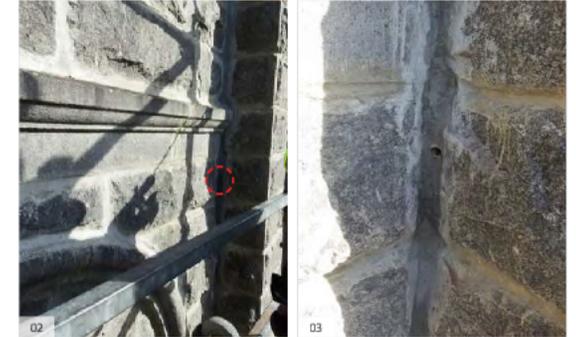
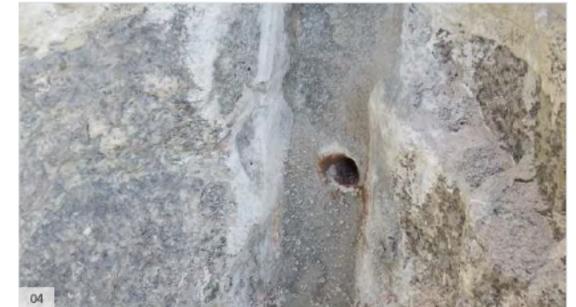
La perceuse a atteint l'arrière-mur de brique à 7" de profondeur. Le joint de mortier est humide.

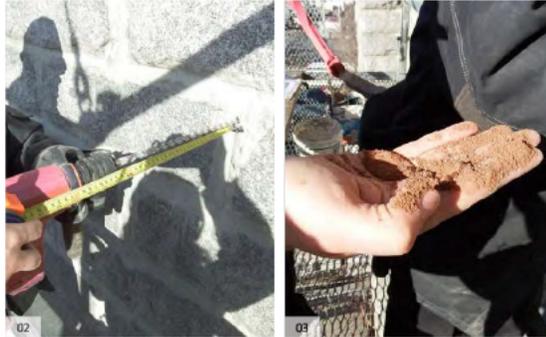
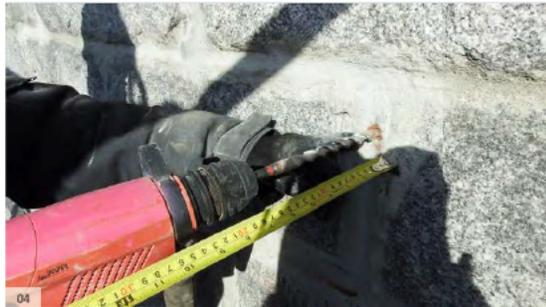
La percée a atteint l'arrière-mur de brique à 4" de profondeur. La brique est devenu humide après 11".

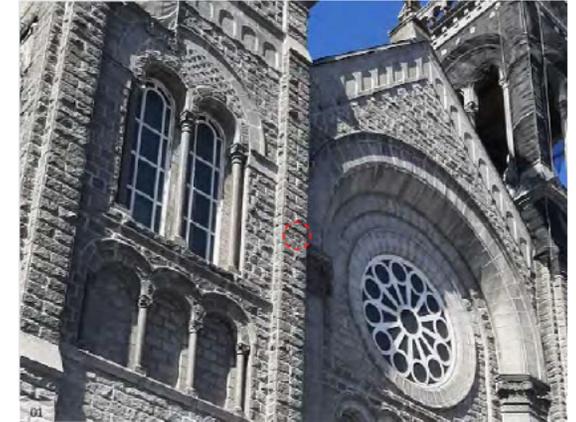
Sondage no. Z10-10

La percée s'insère en pleine profondeur (16") sans atteindre l'arrière-mur de brique. Un vide est aperçu à 7" de profondeur. Le joint de mortier est sec.

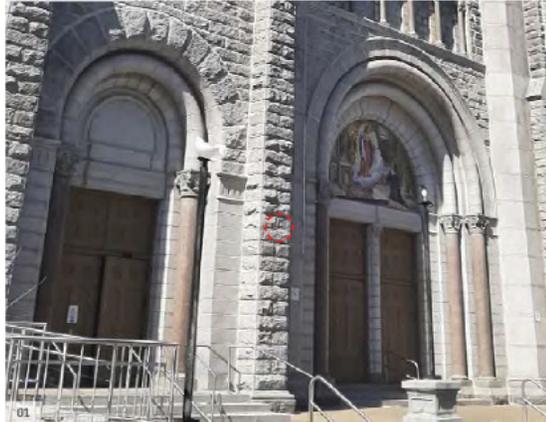
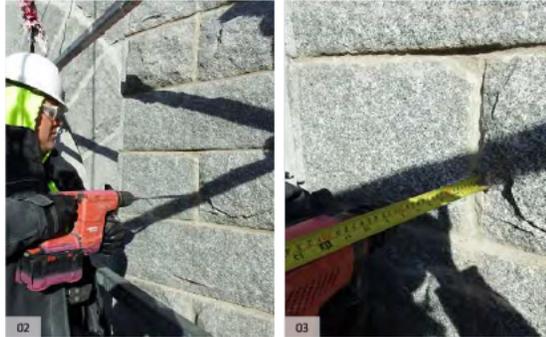
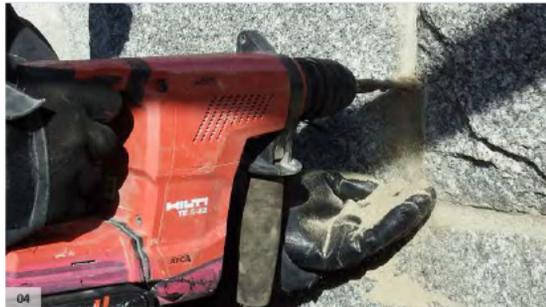
La perceuse s'insère en pleine profondeur (16") sans atteindre l'arrière-mur de brique. Le mortier est brun - il a une bonne rigidité mais en contact avec l'eau.

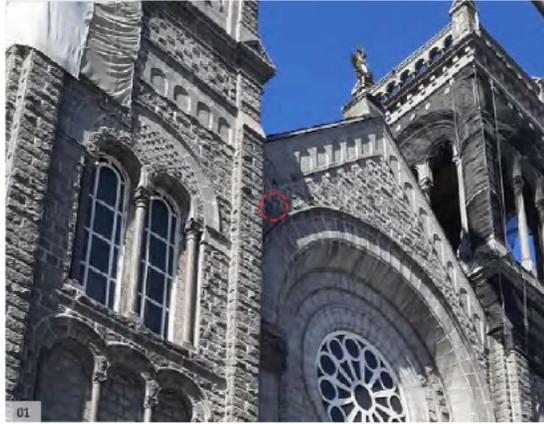
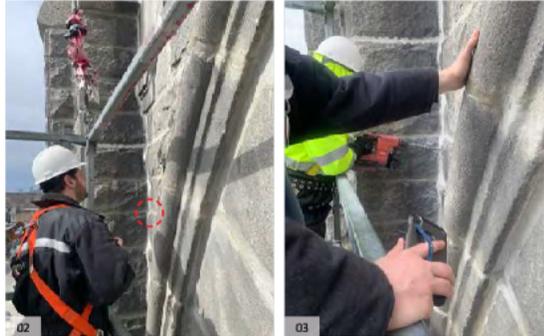
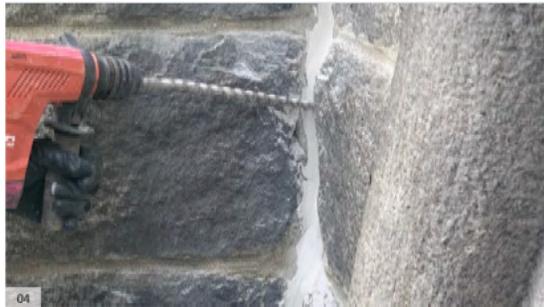
La percée est faite dans le scellant. La perceuse a atteint l'arrière-mur de brique à 10" de profondeur. Le joint de mortier est sec.

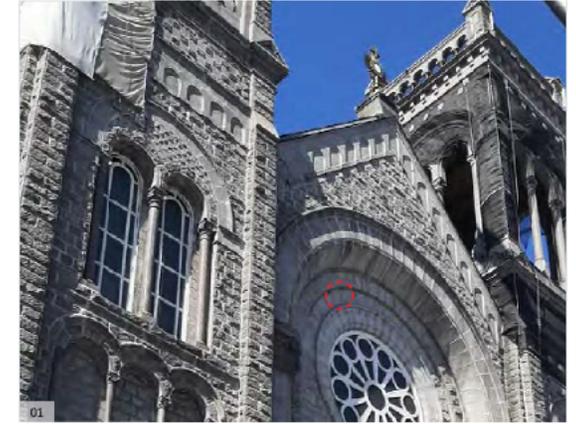
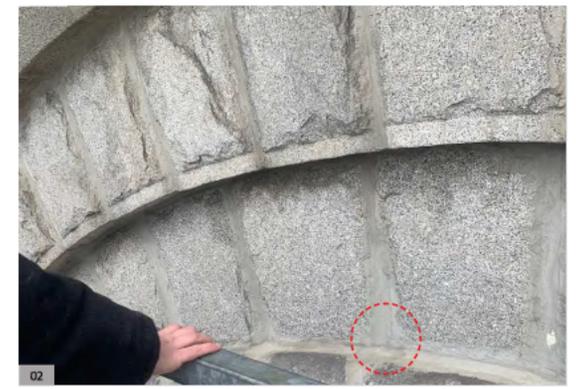
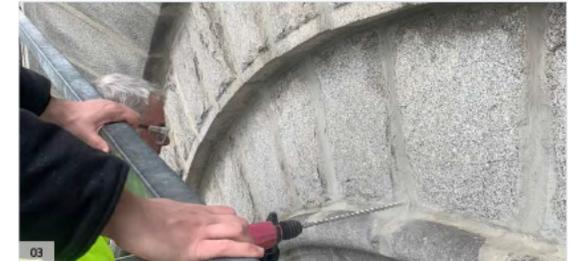
Sondage no. Z10-14

La perceuse s'insère en pleine profondeur (16") sans atteindre l'arrière-mur de brique. Un vide est aperçu à 5" de profondeur. Le joint de mortier est sec.

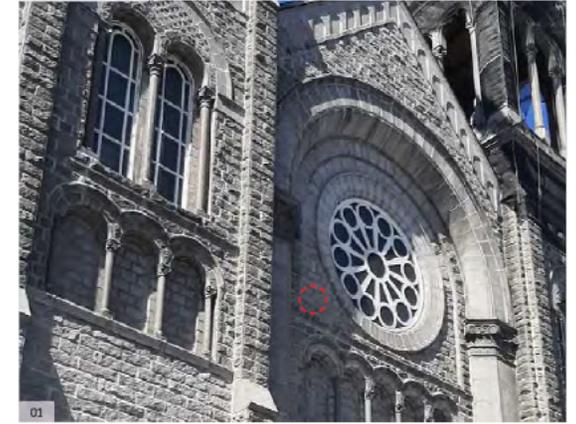
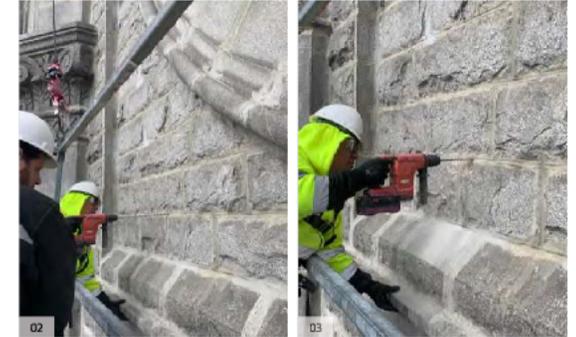
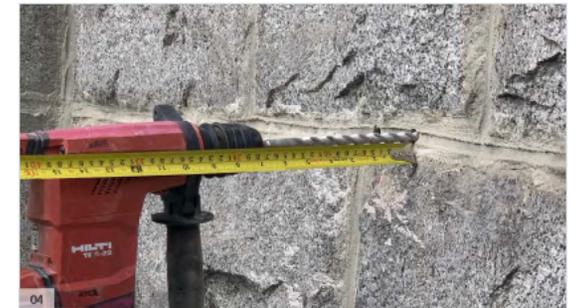
Sondage no. Z10-16

La percée a atteint l'arrière-mur de brique à 10" de profondeur. Le joint de mortier est sec.

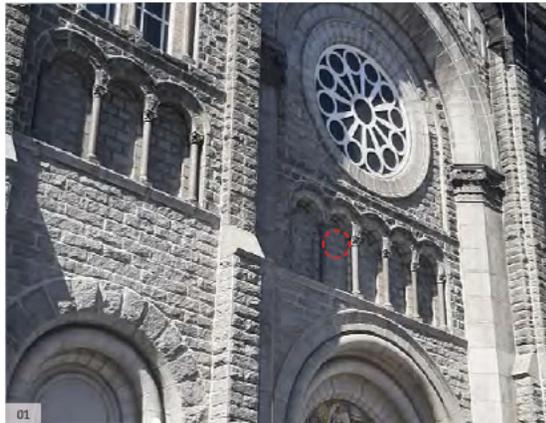
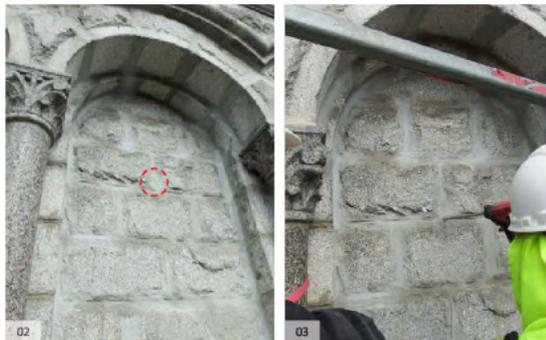
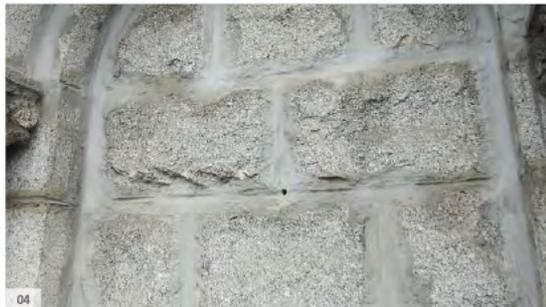
La percuse s'insère en pleine profondeur (16") sans atteindre l'arrière-mur de brique. Un vide est aperçu à 5" de profondeur. Le joint de mortier est sec.

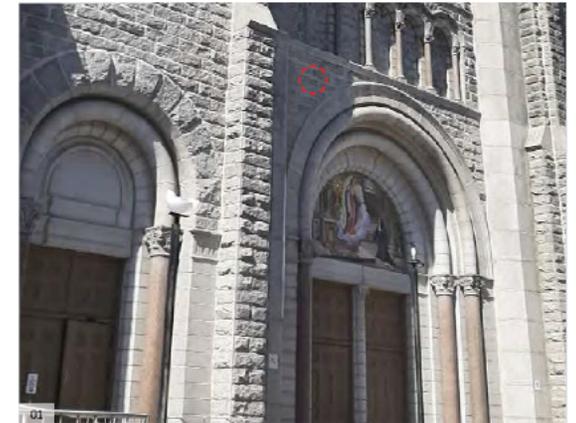
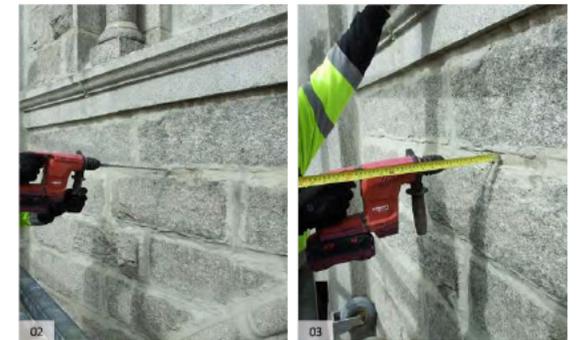
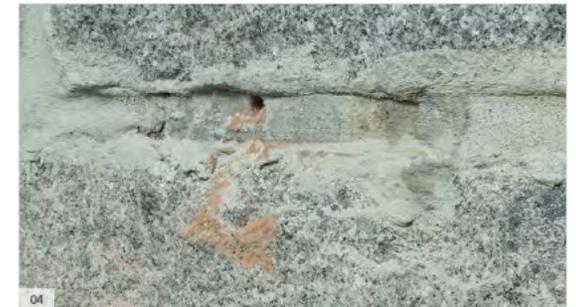
Sondage no. Z10-18

Un changement de couleur est aperçu à 7" de profondeur. La percuse a atteint l'arrière-mur de brique à 10" de profondeur.

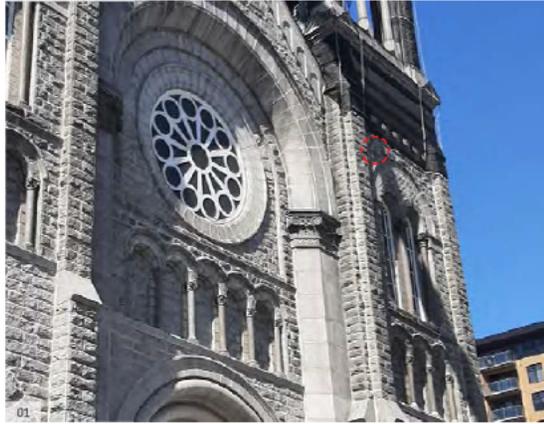
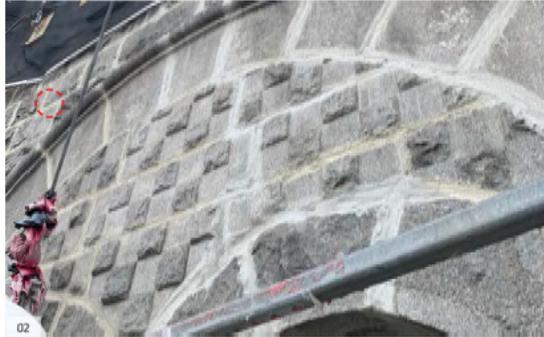
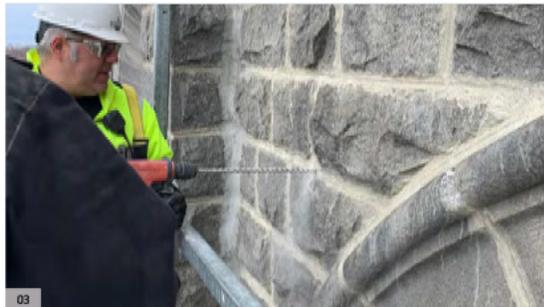
La percuse a atteint l'arrière-mur de brique à 10" de profondeur. Le joint est sec.

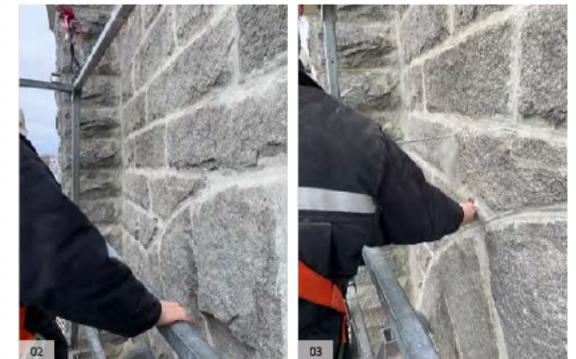
Un vide est aperçu à 5" de profondeur. La percuse a atteint l'arrière-mur de brique à 6" de profondeur.

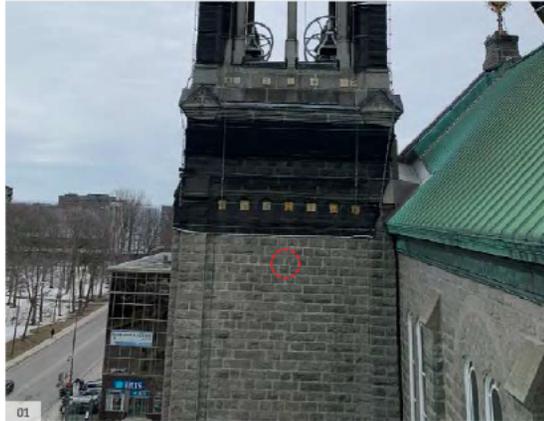
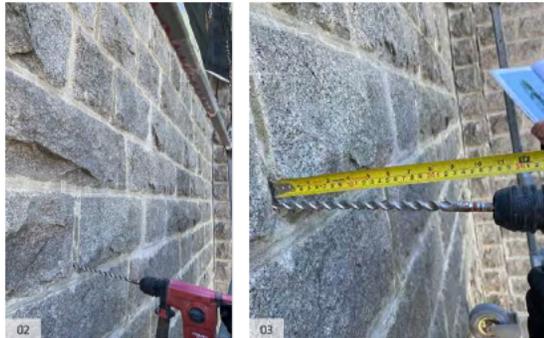
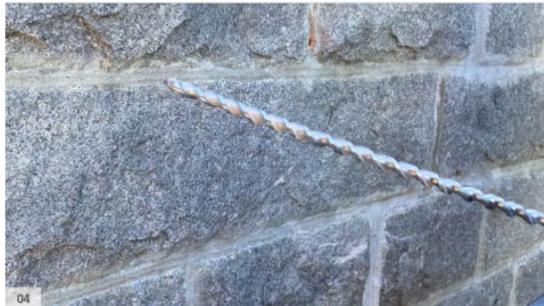
La perceuse a atteint l'arrière-mur de brique à 6" de profondeur. Le joint est sain.

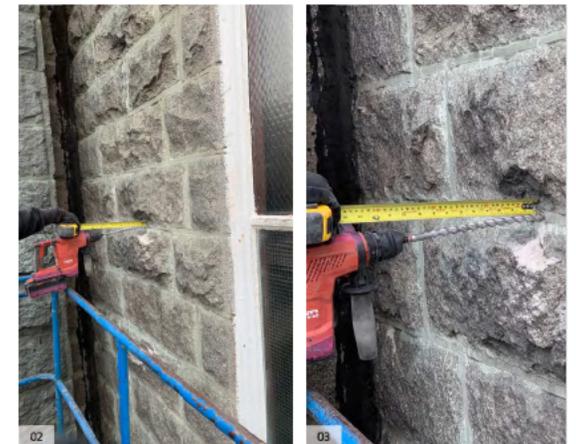
Sondage no. Z11-05

La perceuse a atteint l'arrière-mur de brique à 6" de profondeur. Le joint est sain.

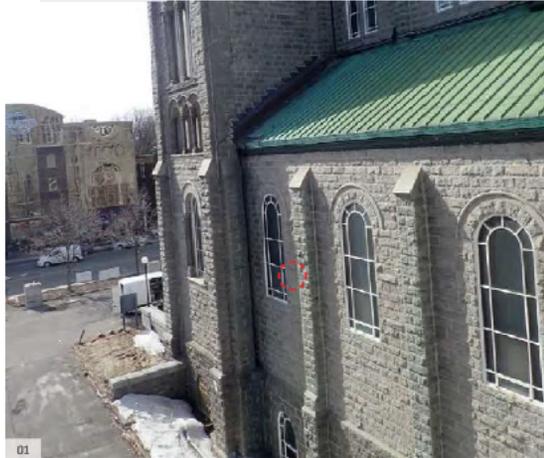
01

Un vide est aperçu à 6" de profondeur. La percuse a atteint l'arrière-mur de brique à 11" de profondeur. Le joint est sain.

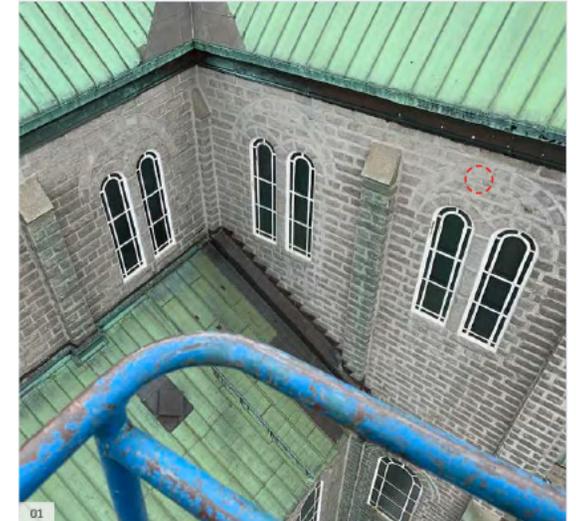
Joint sec et sain

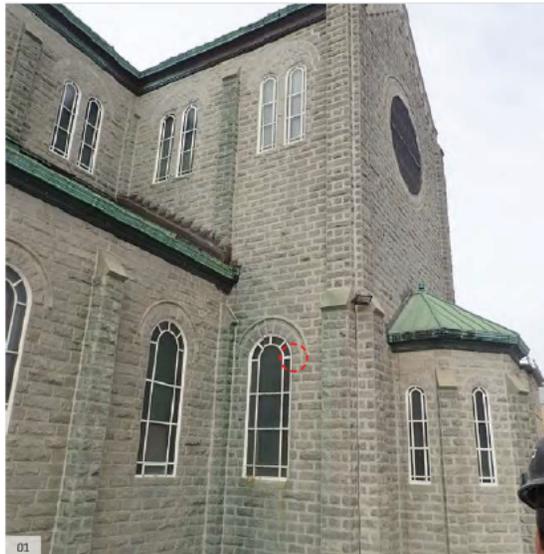
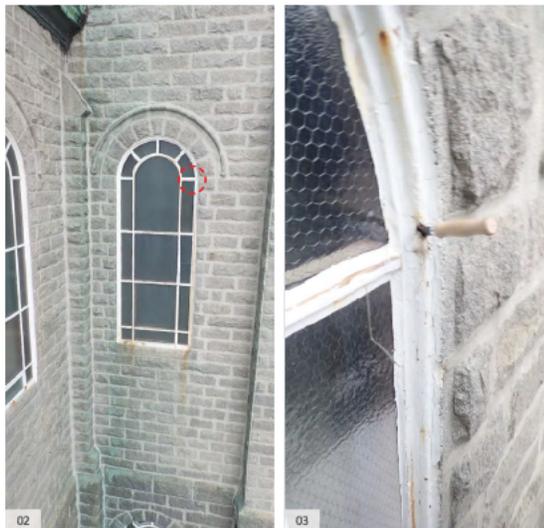
Le mastic est en fin de vie. Le couteau entre à pleine profondeur.

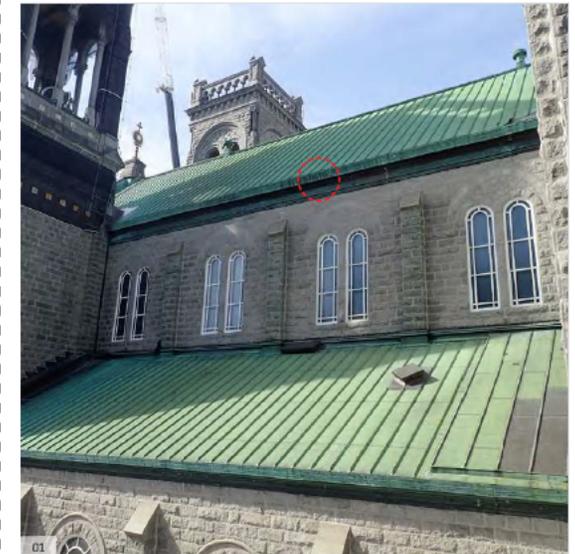
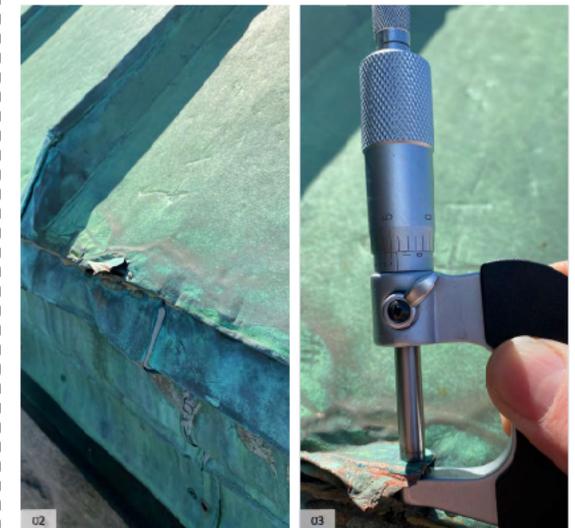
Le cuivre sur la toiture a une épaisseur de 0.0291" (mesuré avec le micromètre).

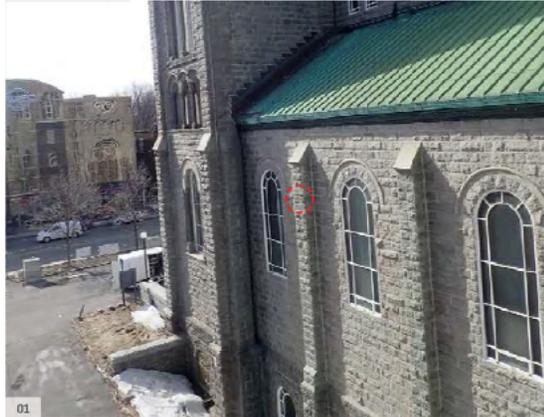
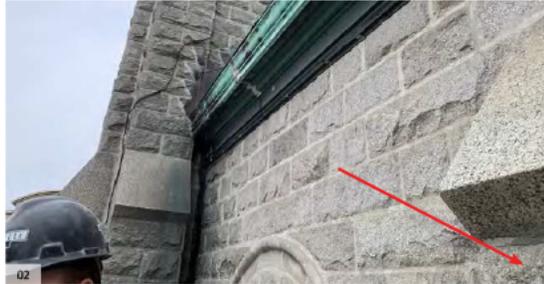
Une résistance est aperçue à 6" de profondeur. La percuse a atteint l'arrière-mur de brique à 11" de profondeur. Le joint est humide.

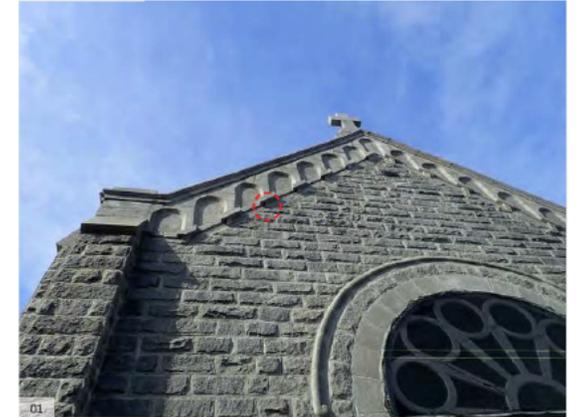
Sondage no. Z12-01

La percuse s'insère en pleine profondeur (16") sans atteindre l'arrière-mur de brique. Le joint de mortier est sain et sec.

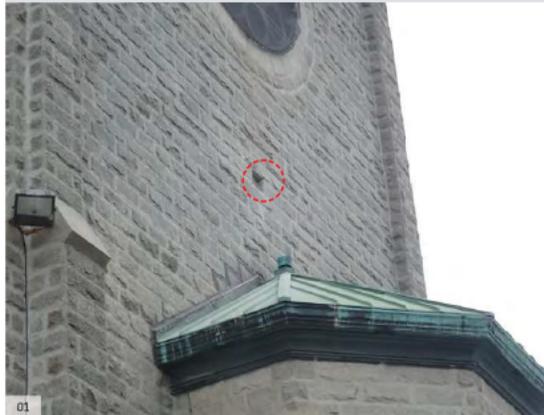
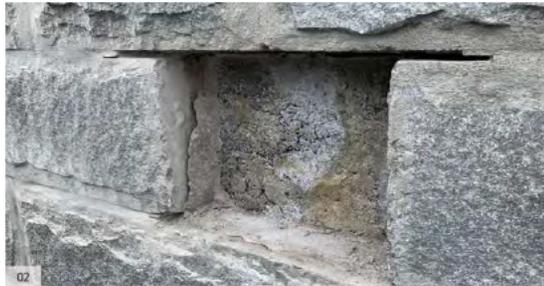
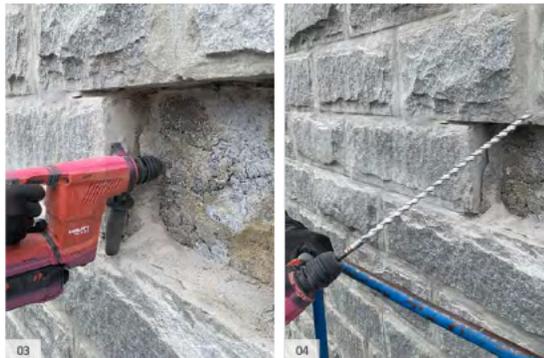
La pierre de parement est plate/ taillée sur toutes ces faces et est plus récente que celles observées ailleurs. Couleur différente.

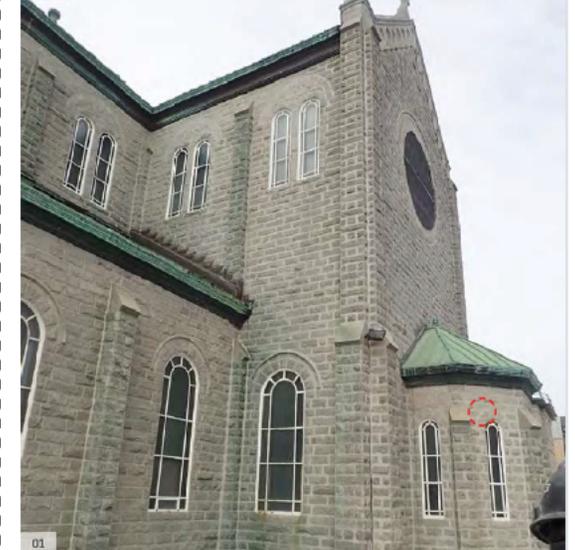
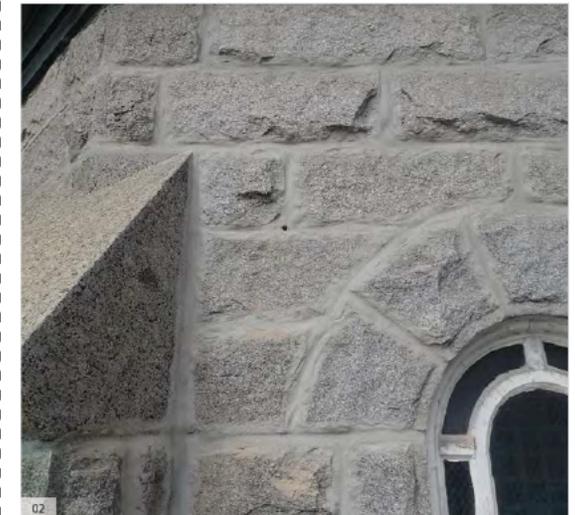
Sondage no. Z12-06

La percuse s'insère en pleine profondeur (16") sans atteindre l'arrière-mur de brique. Le joint de mortier est sain et sec.

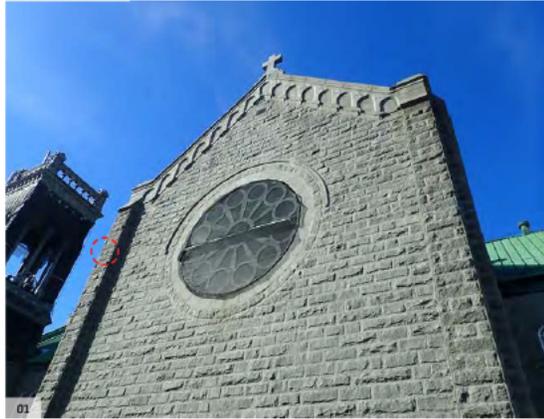
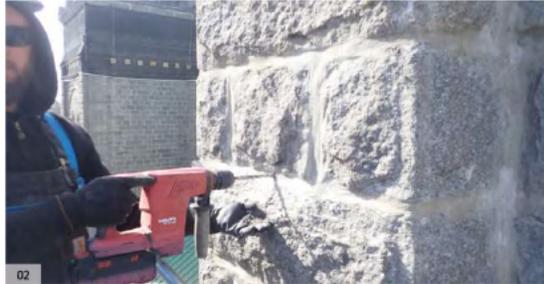
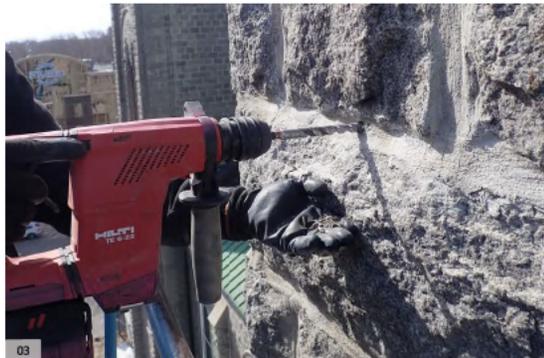
Photo 03: Vue rapprochée de la percée dans le joint de mortier. La poudre qui sort du trou est foncée et grumeleuse, indiquant la présence de l'humidité.

La perceuse s'insère en pleine profondeur (16") sans atteindre l'arrière-mur de brique. Le joint de mortier est humide.
