RAPPORT D'EXPERTISE TECHNIQUE
DE L'ENVELOPPE

Église du Très- Saint-Sacrement à Québec

No. project EVOQ : 9540-22-00

DATE D'ÉMISSION : 11 MAI 2022
VERSION FINALE

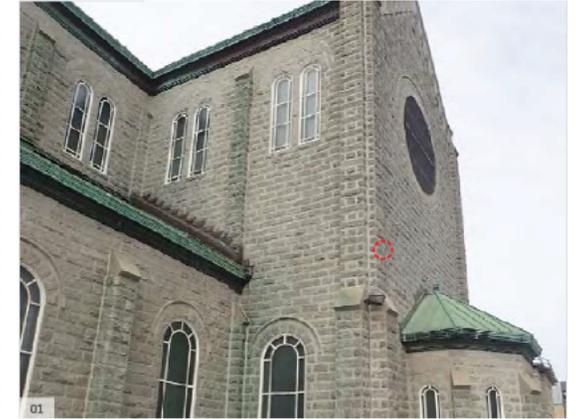
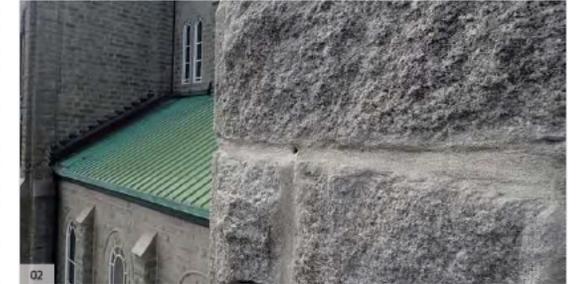
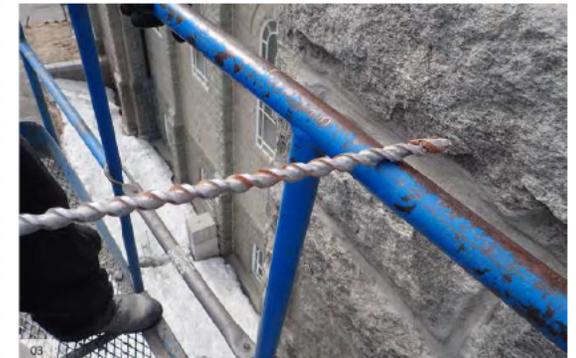
Sondage no. Z12-09

La perceuse a atteint l'arrière-mur de brique à 8" de profondeur. Le joint est humide.

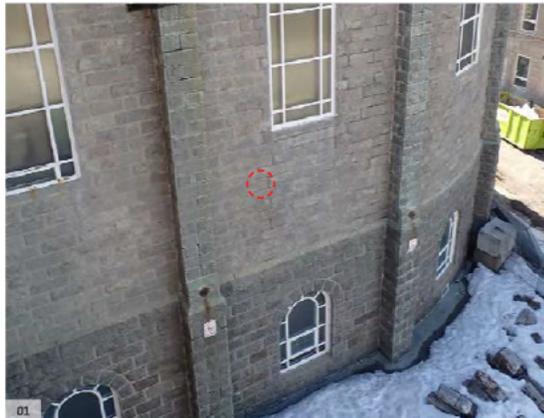
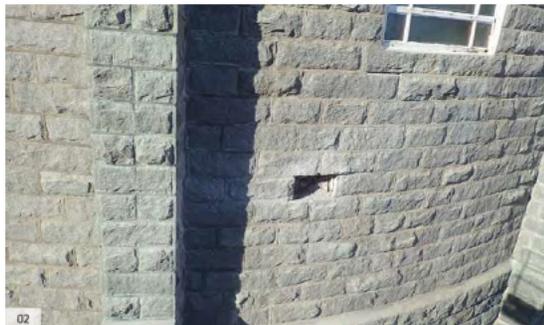
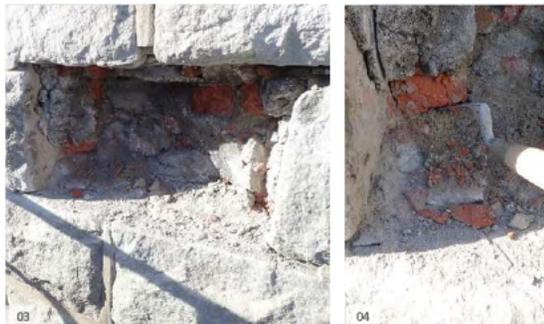
L'arrière de la pierre est humide. La brique est friable et humide jusqu'au 1er rang du massif (arrière-mur).

Tout le ragréage de brique (noya est friable et très humide.

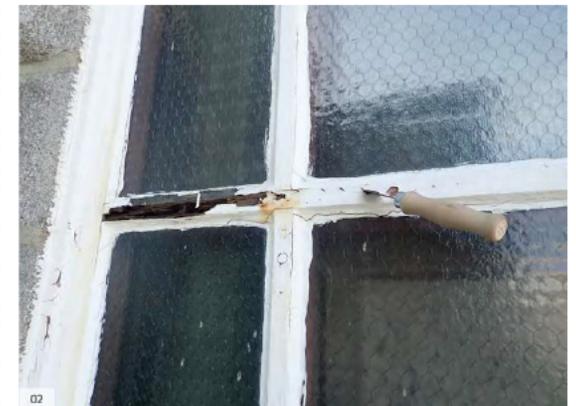
L'état du bois est vérifié avec un couteau. Le bois n'est pas en bon état, il est possible d'y plonger un couteau facilement.

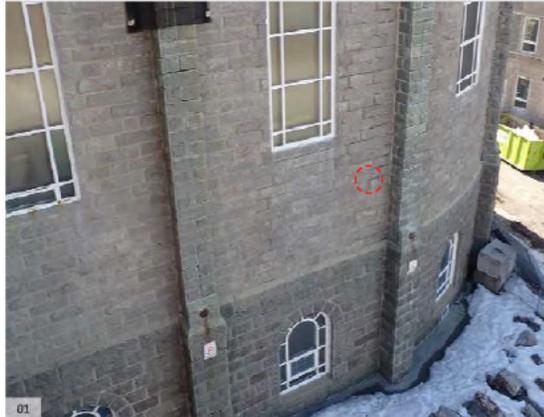
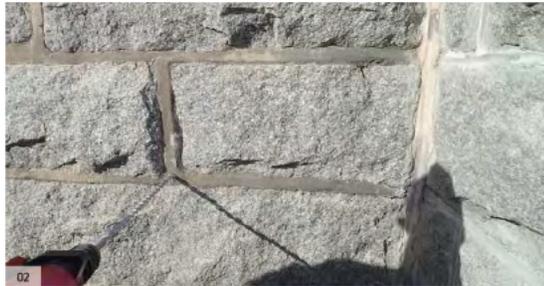
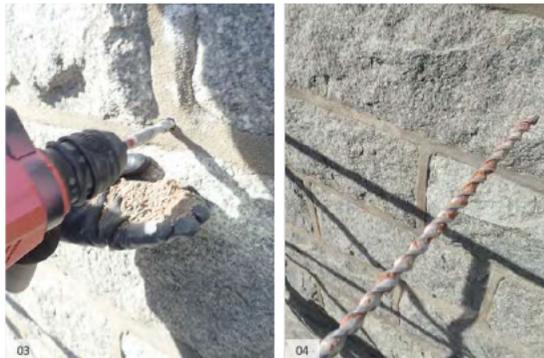
L'humidité est présente dans le joint. La résistance est aperçue à 3". La brique est friable et humide.

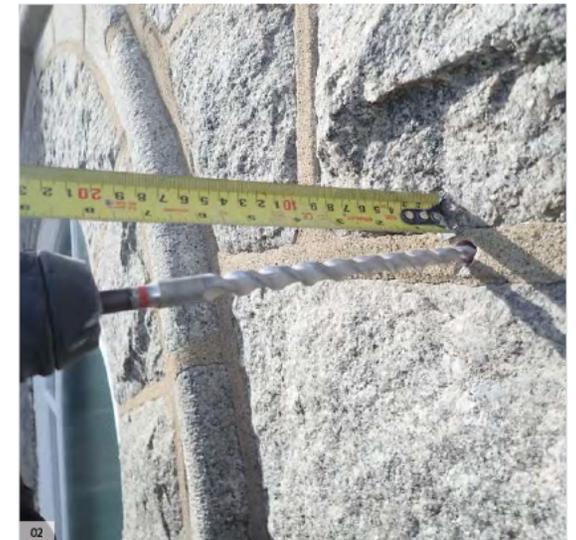
L'humidité est aperçue à 5" de profondeur dans le joint de mortier. La percée a atteint l'arrière-mur de brique à 8".

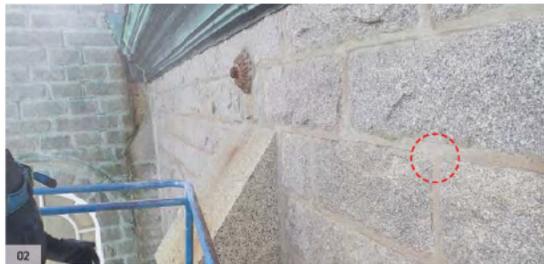
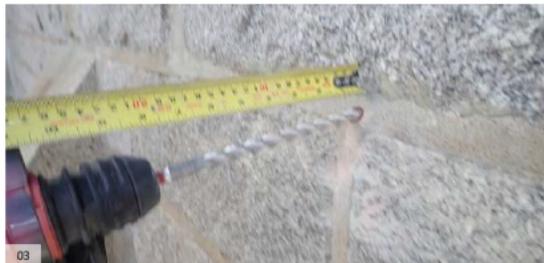
La perceuse a atteint l'arrière-mur de brique à 7". Le joint est sain.

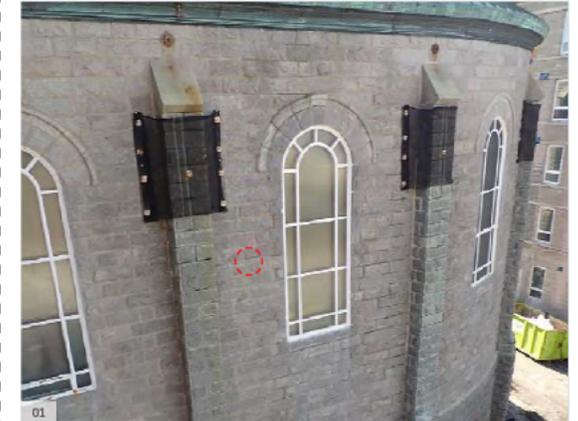
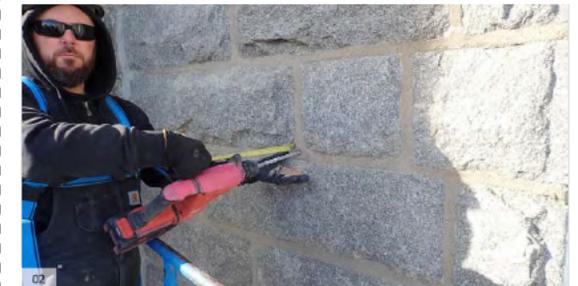
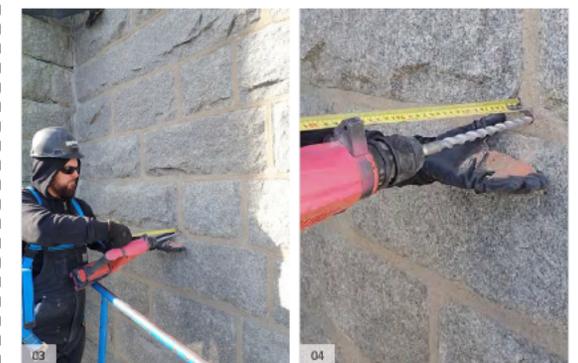
Sondage no. Z12-22

La perceuse a atteint l'arrière-mur de brique à 7". Le joint est humide.

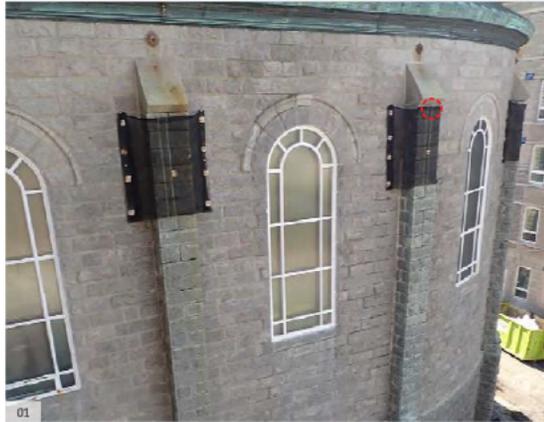
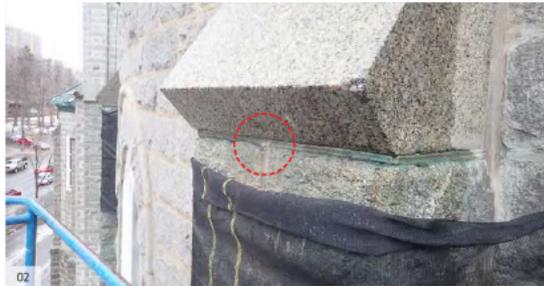
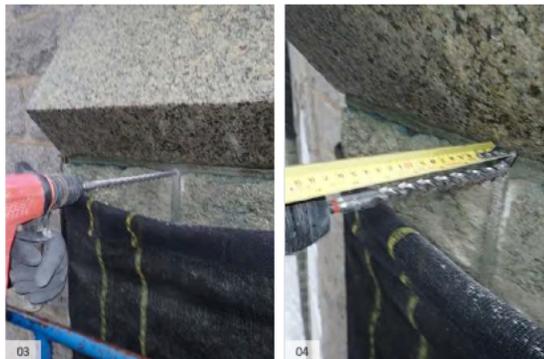
La percuse a atteint l'arrière-mur de brique à 11".

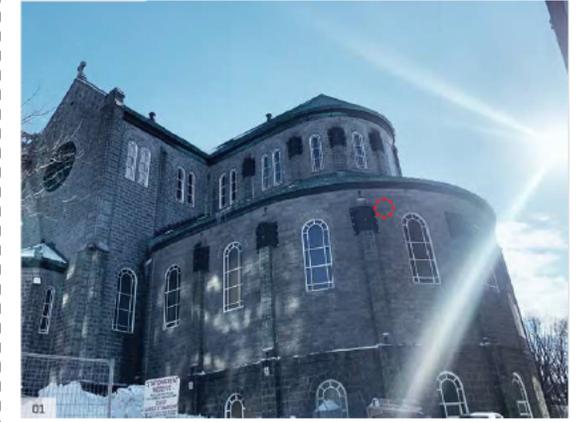
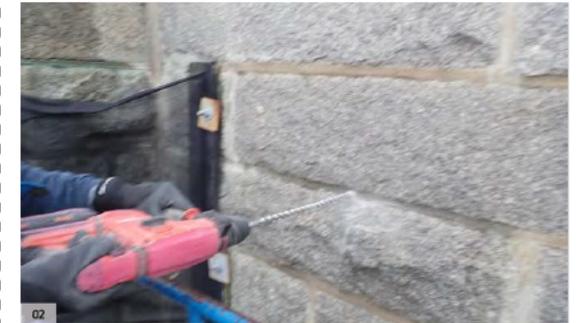
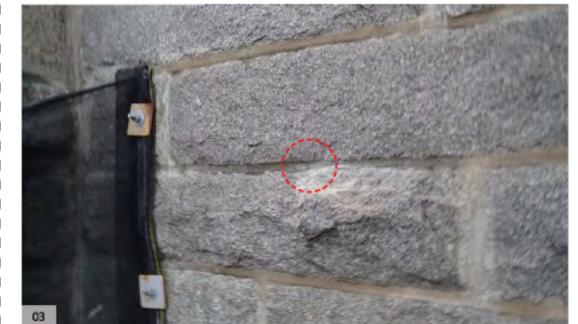
Sondage no. Z12-25

Le joint est sec.

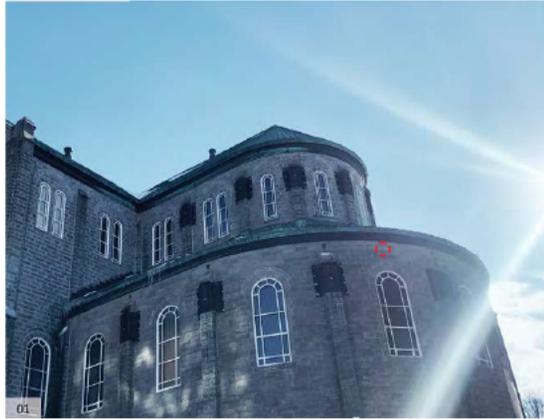
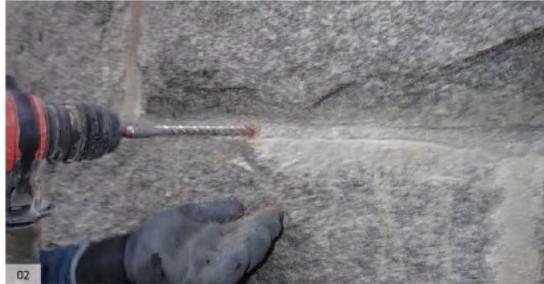
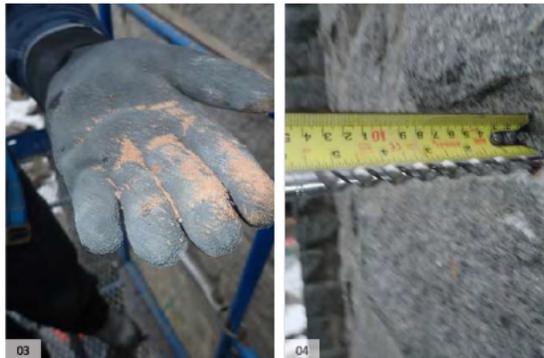
La percée a atteint l'arrière-mur de brique à 9.5". Le joint est légèrement humide.

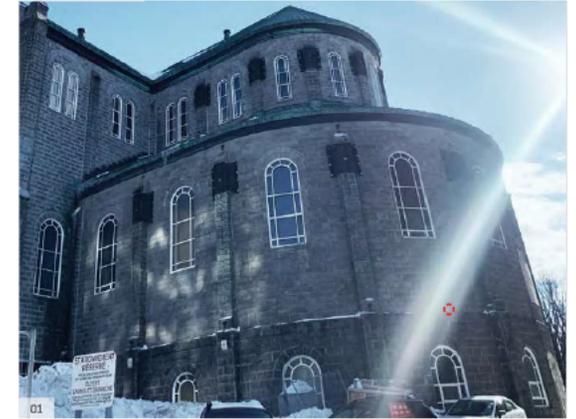
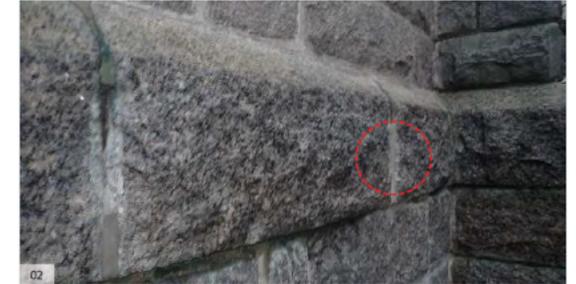
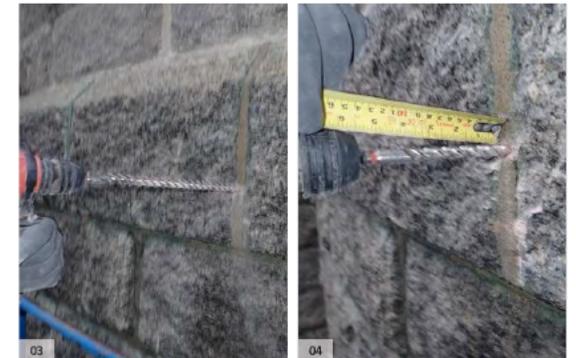
Sondage no. Z12-27

La percée a atteint l'arrière-mur de brique à 7". Le joint est humide

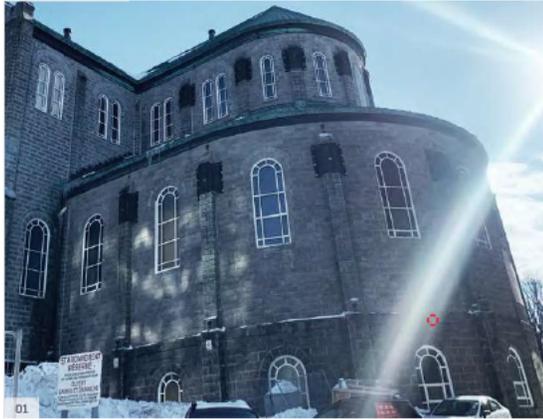
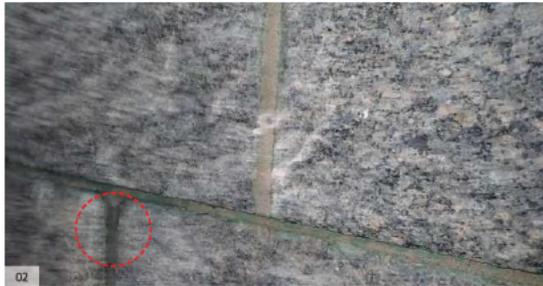
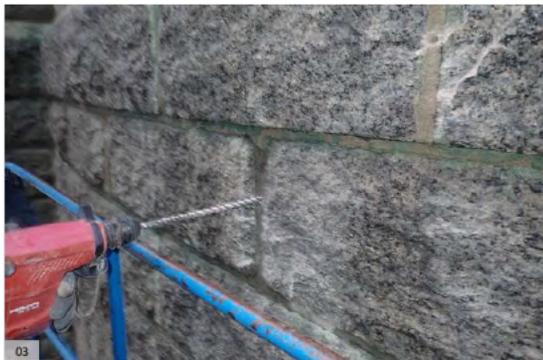
Z12-28

Photo 01: Vue générale de la façade nord-est. La percée est indiquée avec un cercle rouge pointillé.

Le joint est solide à 2" de profondeur. La percée a atteint l'arrière-mur de brique à 11". Le joint est humide

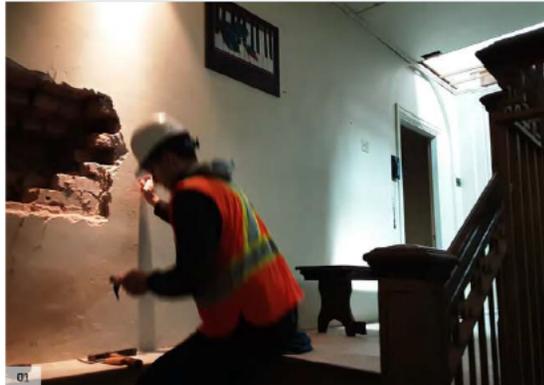
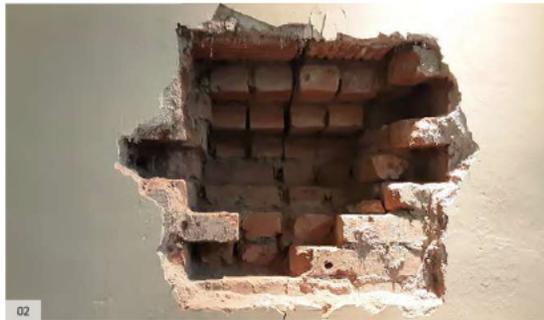
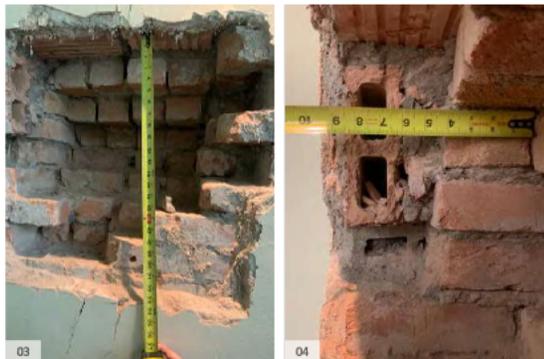
Pas de déconsolidation observable La fissure est en accordance avec agencement de la brique. le patron de brique est irrégulier. Le patron de terra cotta est irrégulier. Un vide de la maçonnerie est aperçu. Le mortier est dur, sans effritement.

Au moins 4 rangs de briques sont visibles - 5" minimum.

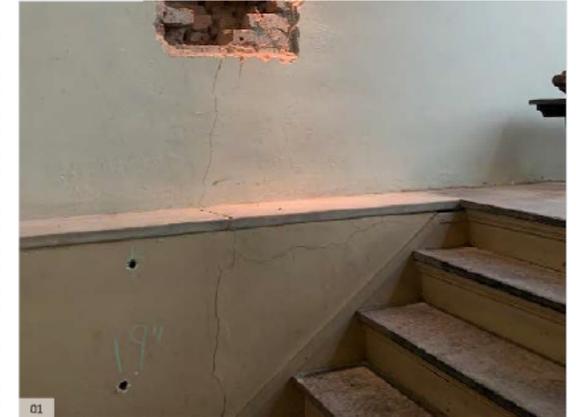
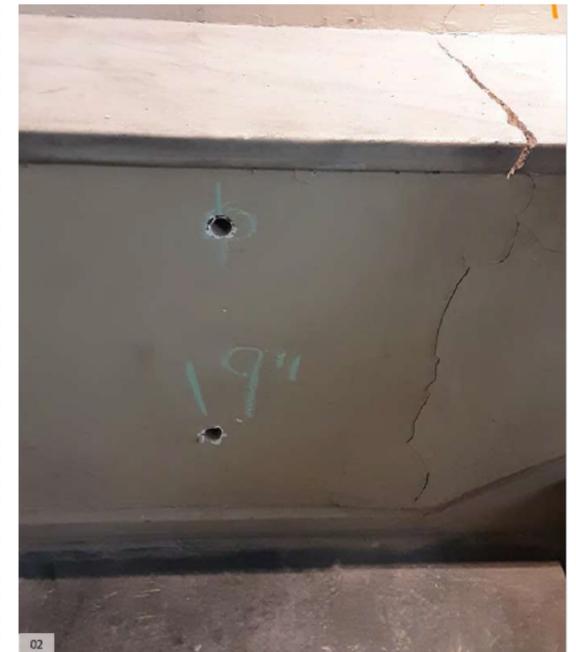
Sondage no. IZ3-08

Le plâtre mesure 1.25" en épaisseur.

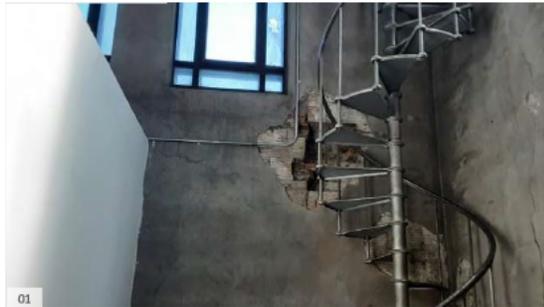
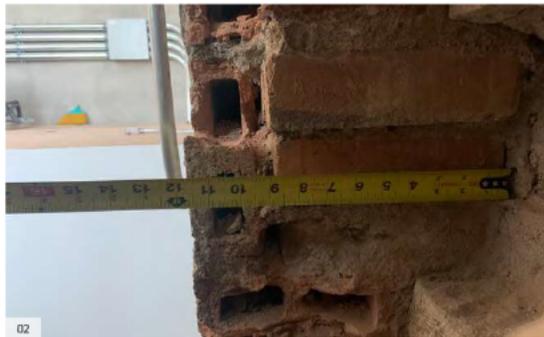
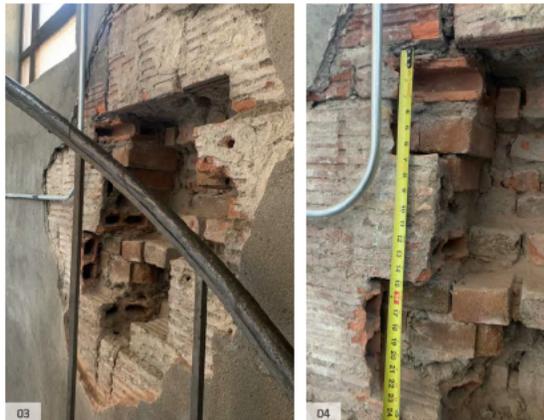
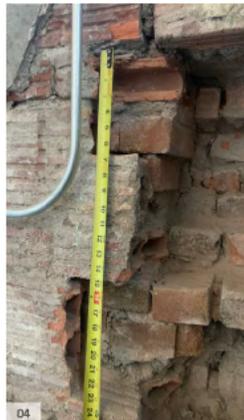
La fissure se poursuit dans le premier rang de terra-cotta, mais il ne semble pas se poursuivre au-delà. Le mortier est sain, mais avec un vide à la pose. Le crépi mesure $\pm 3/4''$ d'épaisseur. Les dimensions de la brique sont $2.5'' \times 4'' \times 8.5''$. Les dimensions des blocs de Terra Cotta sont $3'' \times 8'' \times 12''$

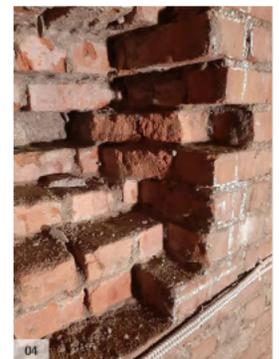
04

Photo 04: Vue de plus près de l'ouverture exploratoire dans le mur intérieur.

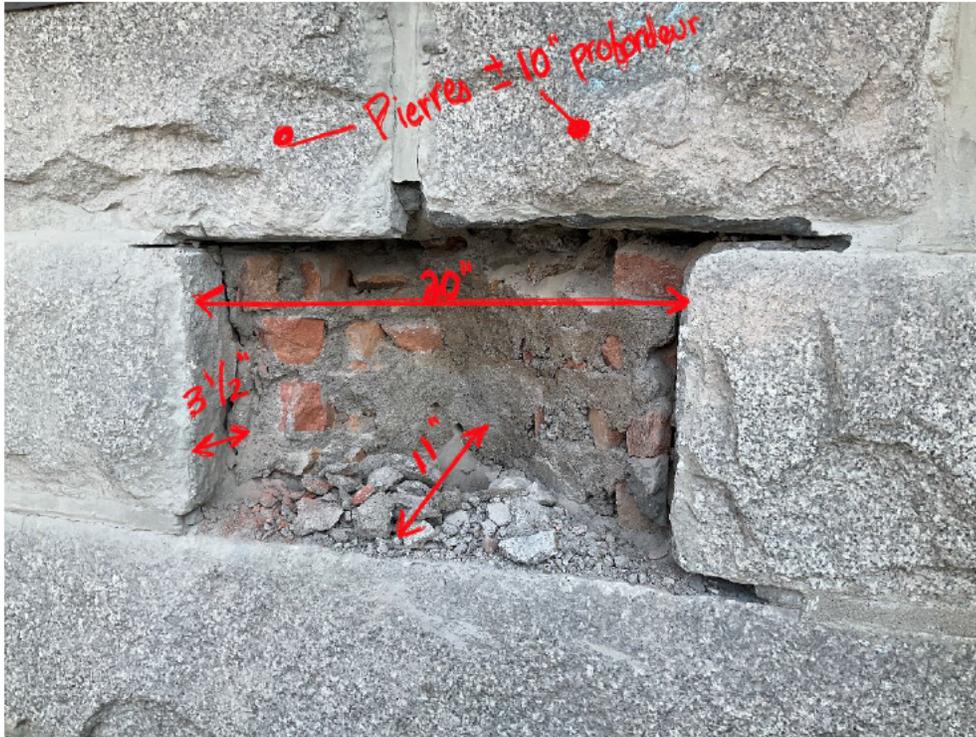
OUVERTURE Z1-05

Dans les deux ouvertures effectuées du côté Ouest (Z1-05 et Z1-06, voir le rapport en architecture pour la localisation précise), le noyau de briques était en excellent état et le mortier bien consolidé. À l'emplacement du contrefort adossé à cette ouverture, le mortier était cependant friable. Bien qu'aucune autre ouverture n'ait été effectuée dans d'autres contreforts, la situation semblait se répéter. Voir les figures 3 et 4 pour le descriptif des ouvertures exploratoires à ces endroits.

- MORTIER TRÈS DENSE
- NOYAU DE BRIQUES AVEC QUELQUES VIDES (REU)
- BRIQUE SAINES
- 3 COUCHES DIFFÉRENTES DE JOINTS DE MORTIER
- PIERRE DE PAREMENT D'ÉPAISSEUR VARIABLE EN PARFAIT ÉTAT.

Figure 3 : Ouverture exploratoire Z1-05

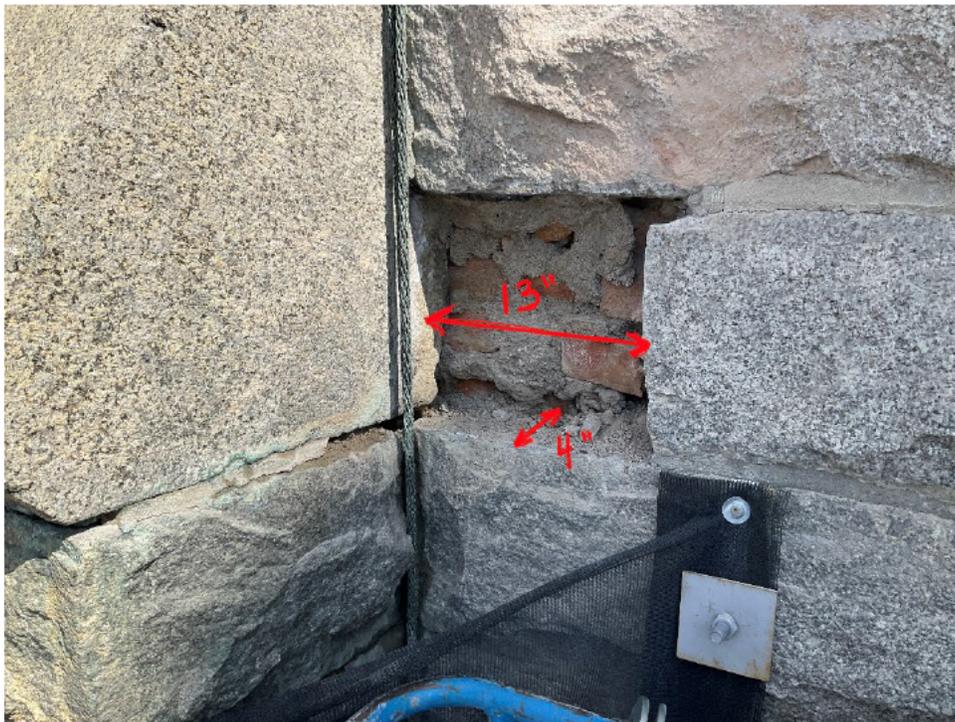
OUVERTURE Z1-06

- MORTIER FRIABLE DANS LE JOINT DU CONTRE FORT.
- NOYAU DE BRIQUE ET MORTIER.
- BRIQUE SAINES, MAIS QUELQUES VIDES DANS UN MORTIER ENCORE RELATIVEMENT BIEN CONSOLIDÉ. (LÉGÈREMENT FRIABLE)
- PIERRE DE PAREMENT DE FAIBLE ÉPAISSEUR, MAIS EN PARFAIT ÉTAT.

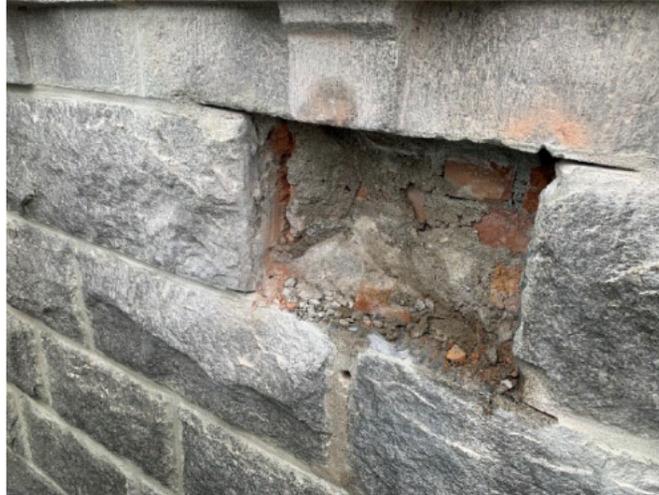
Sur le clocher Ouest, une ouverture exploratoire a été réalisée sur la face nord. À cet endroit, le retrait d'une pierre de parement a mis un jour un noyau de brique et de mortier en très bon état. En effet, bien que quelques vides de consolidation aient été observés dans le noyau, rien ne démontre une déficience dans la composition du mur massif à cet endroit.

Photo 20 : Ouverture exploratoire dans le parement
