Client : Culture et Communications N° de référence (client) : _____ Rapport n° : S-06

Projet : Cyclorama-de-Jérusalem – Sainte-Anne-de-Beaupré N° de projet : 46625TT

Entrepreneur : Construction N. Bossé Heure de la visite : 7h00 Date de la visite : 2022-12-21

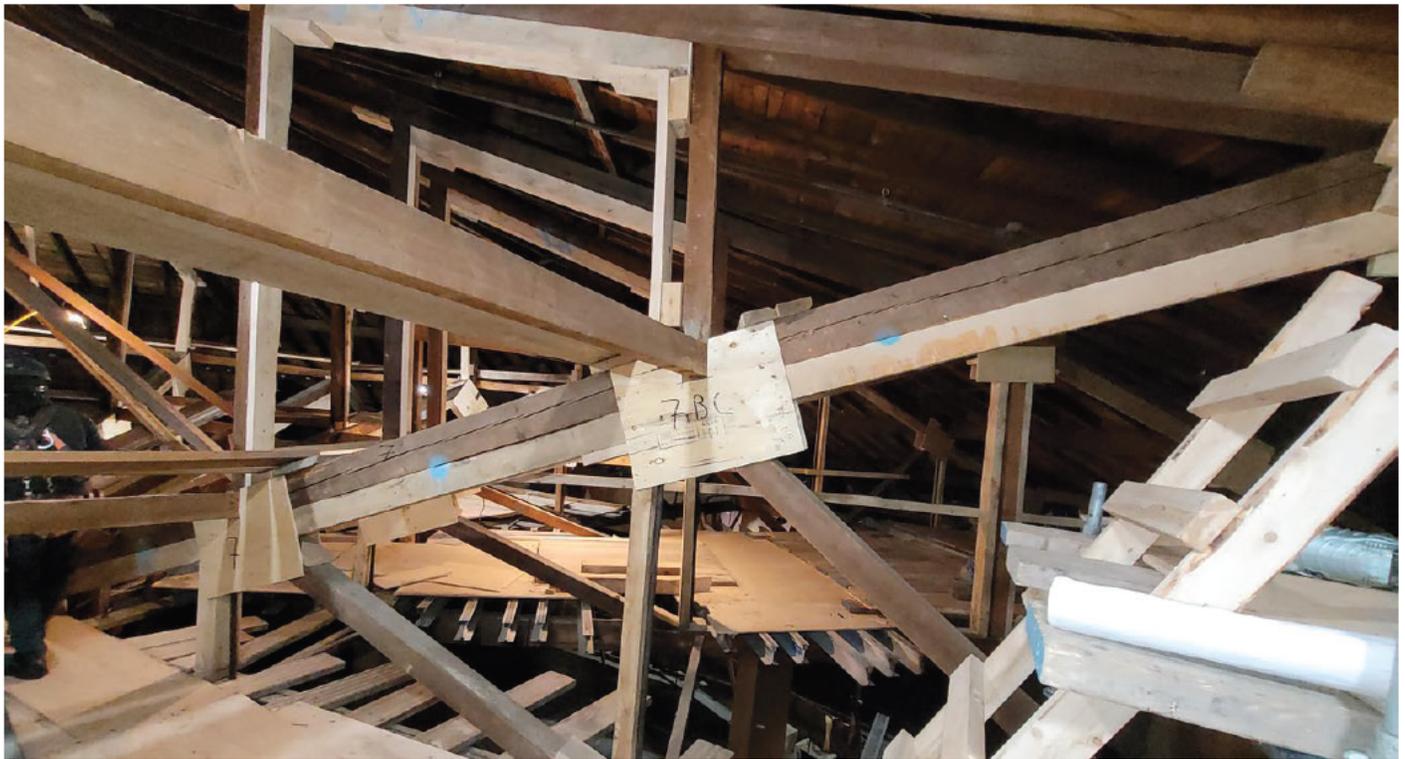
Photo 6 : Membreure nécessitant un renfort mécanique

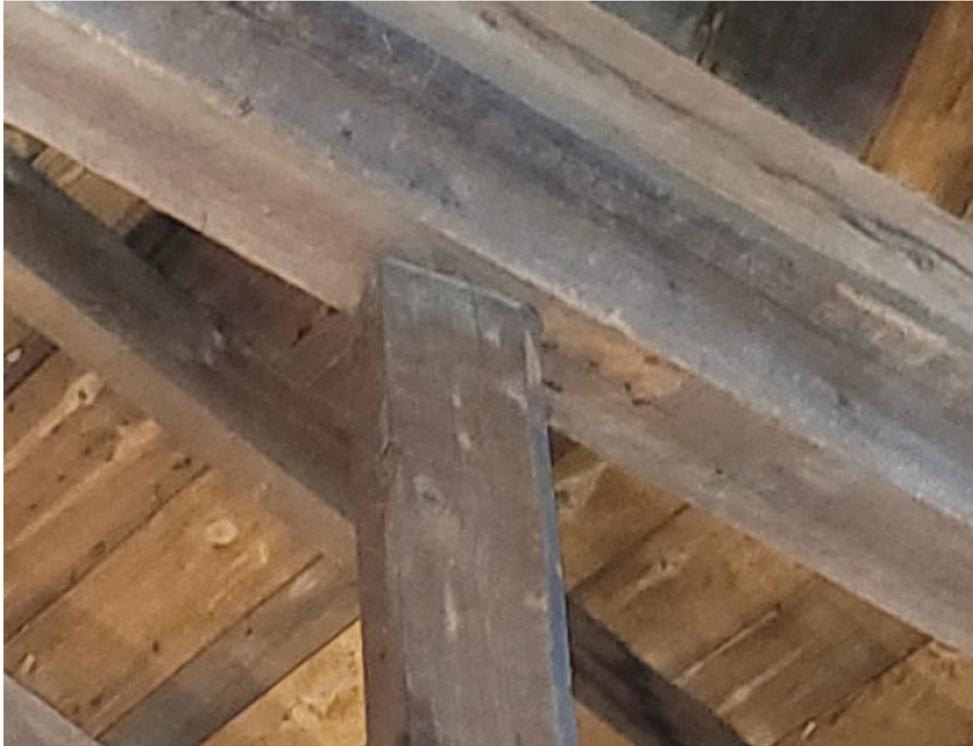
2. À la Ferme 16, la pièce de bois du nœud U5 est décrochée. Il faudra la remettre verticale et la visser en place.

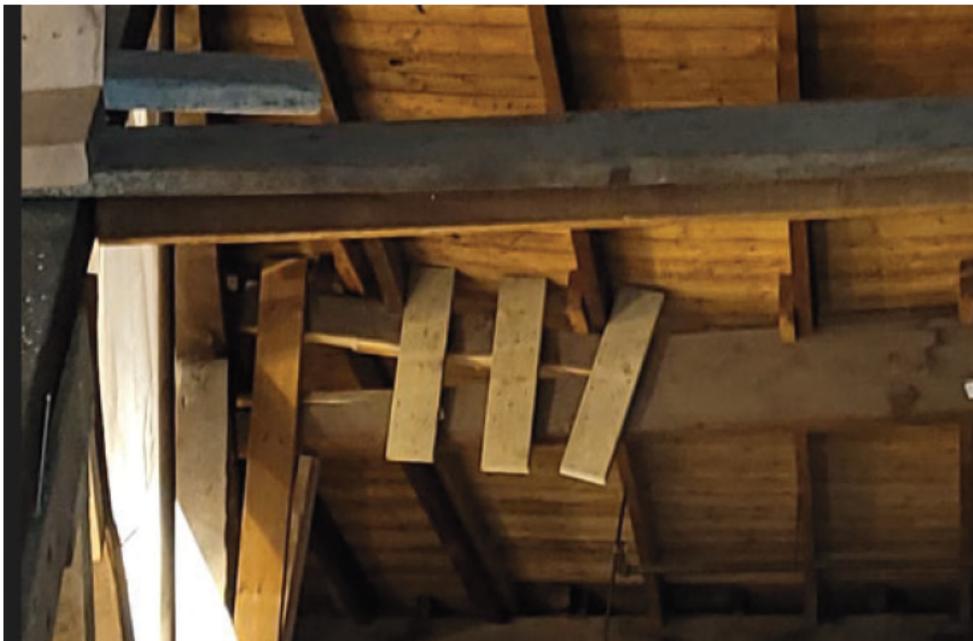
3. Entre les fermes 14 et 15 du côté de la ferme 14, la pièce de bois de la première panne est cassée. Voir la réparation suggérée ci-dessous.

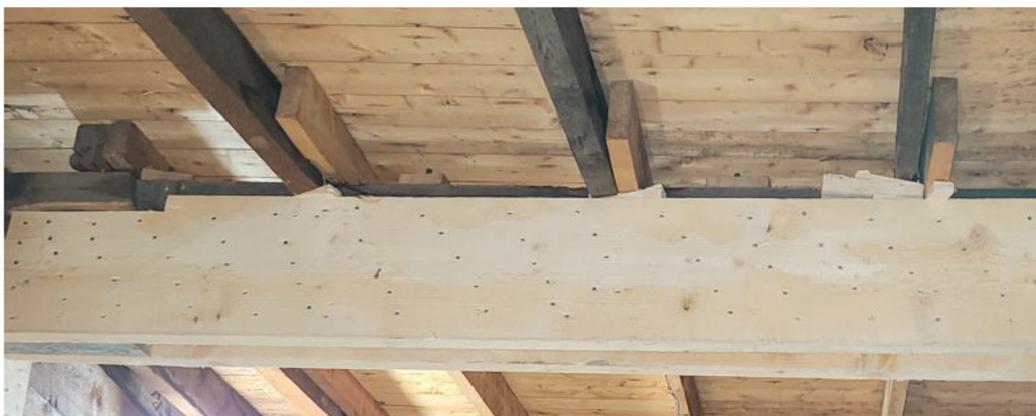
Photo n° 1 : Cales installées aux renforts de pannes

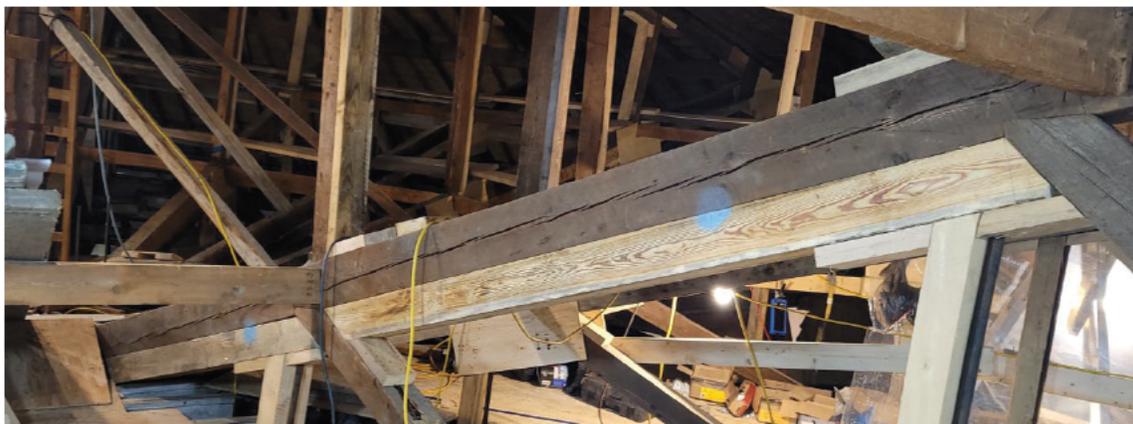
1. À la ferme 15, la membrure M4 a des fissures sur toute sa longueur. Une consolidation mécanique qui n'était pas indiquée au plan devra être faite.

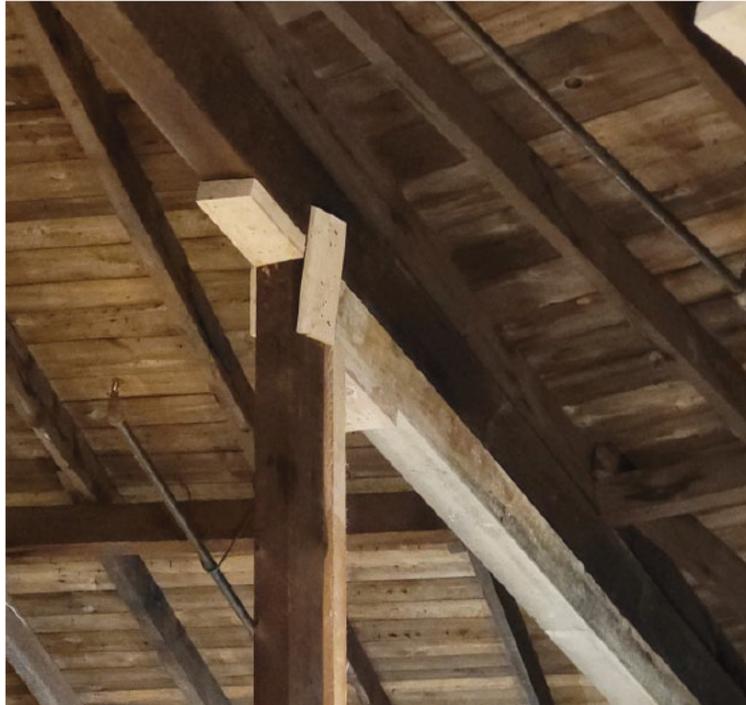
Photo 1 : Pièce remise en place à la ferme 16

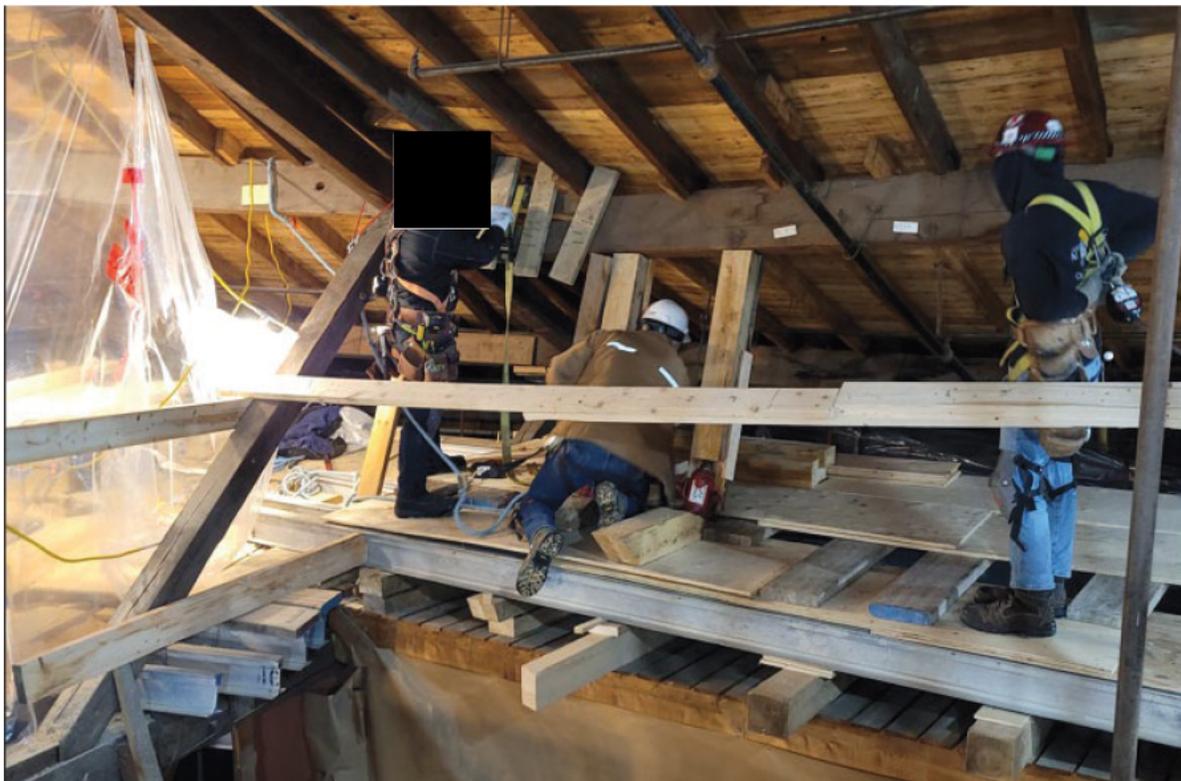
Photo 2 : Installation pour la réparation de la panne à la ferme 14

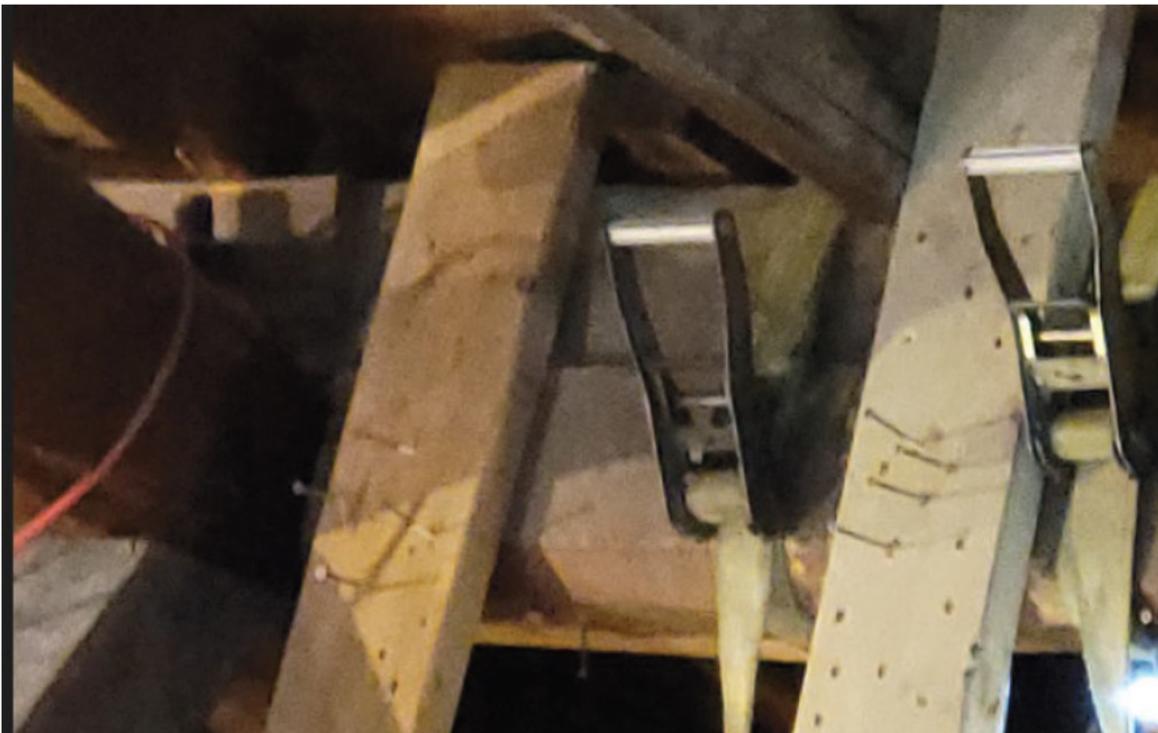
Photo 4 : Panne remise en place

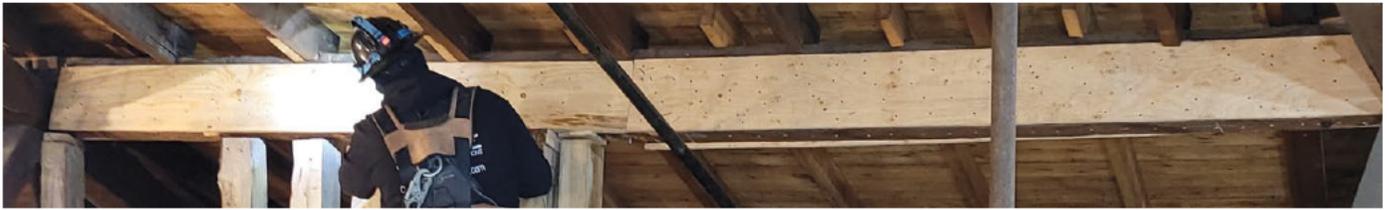
Photo 5 : Panne consolidation avec des contreplaqués

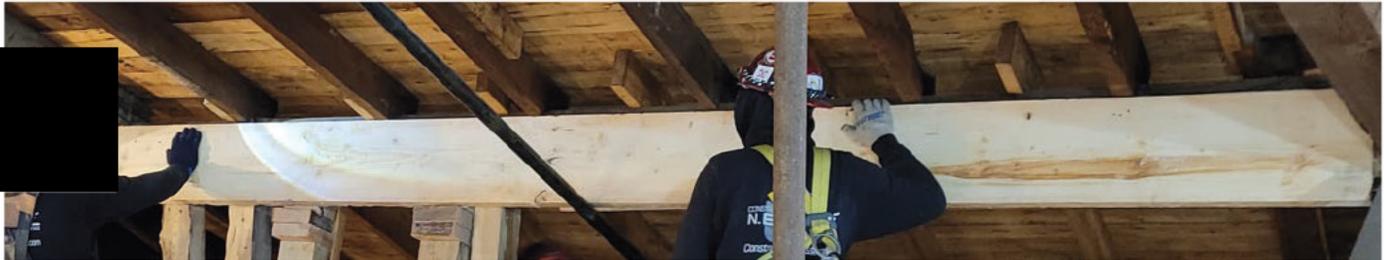
Photo 6 : Panne renfort avec pièce de bois 50 mm x 300 mm

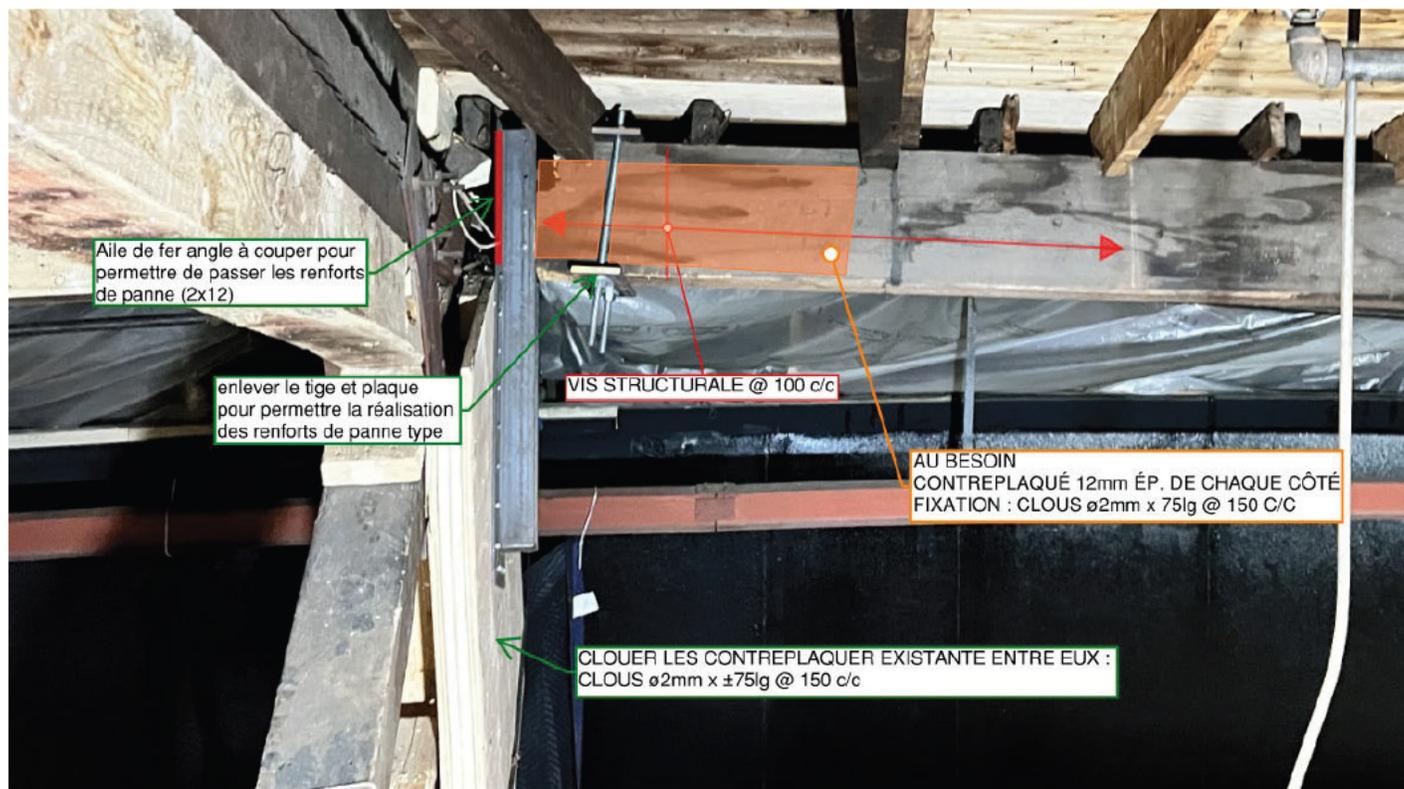
3. Renfort de panne entre les fermes 6 et 7.

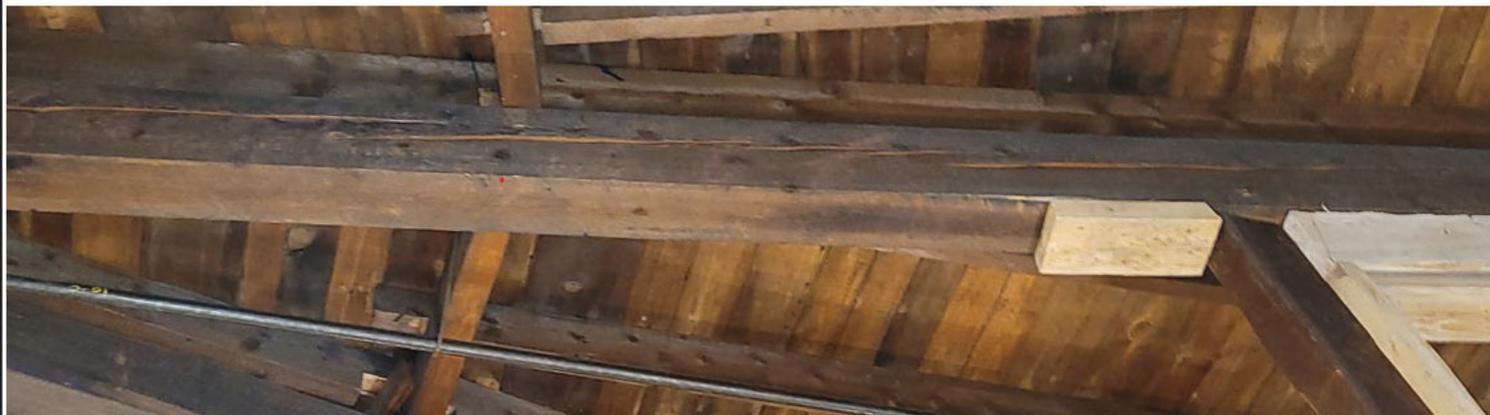
1. Aux ferme 5, 6, 7, 12, 13, 14, la membrure entre U5 et U6 a des gerces profondes. Les membrures auront une consolidation mécanique effectuée qui n'était pas au plan.

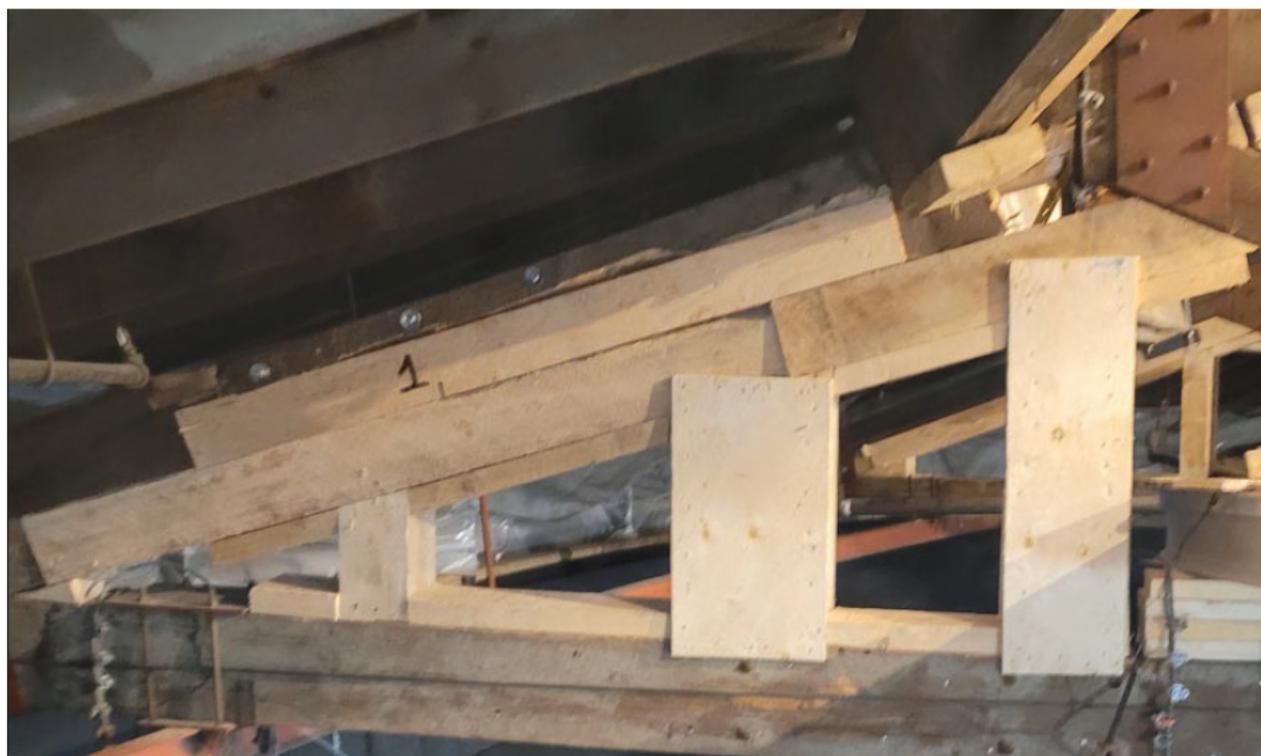
Photo 1 : Réparation de membrure cassée à la ferme 14

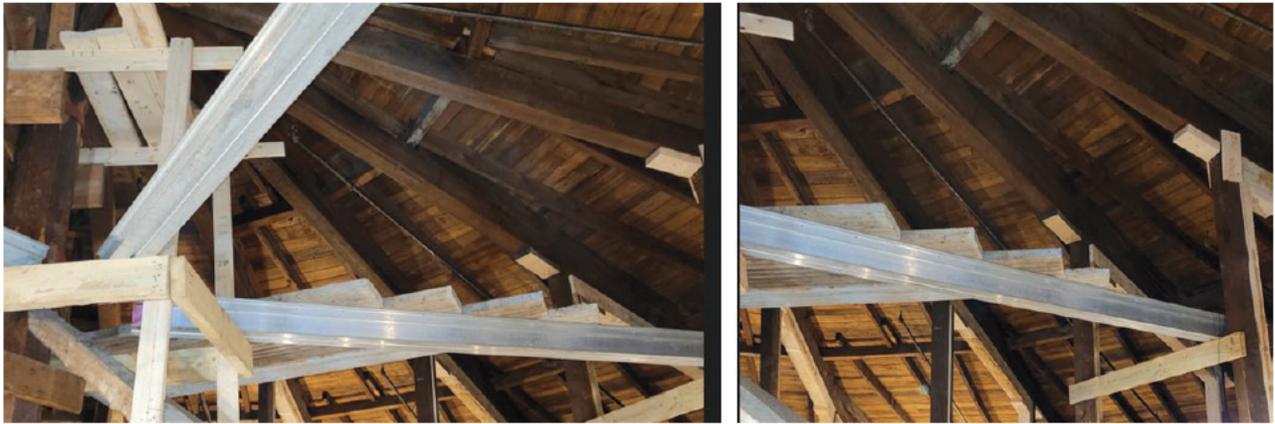
Photos 2 et 3 : Structure temporaire pour installer les blocages

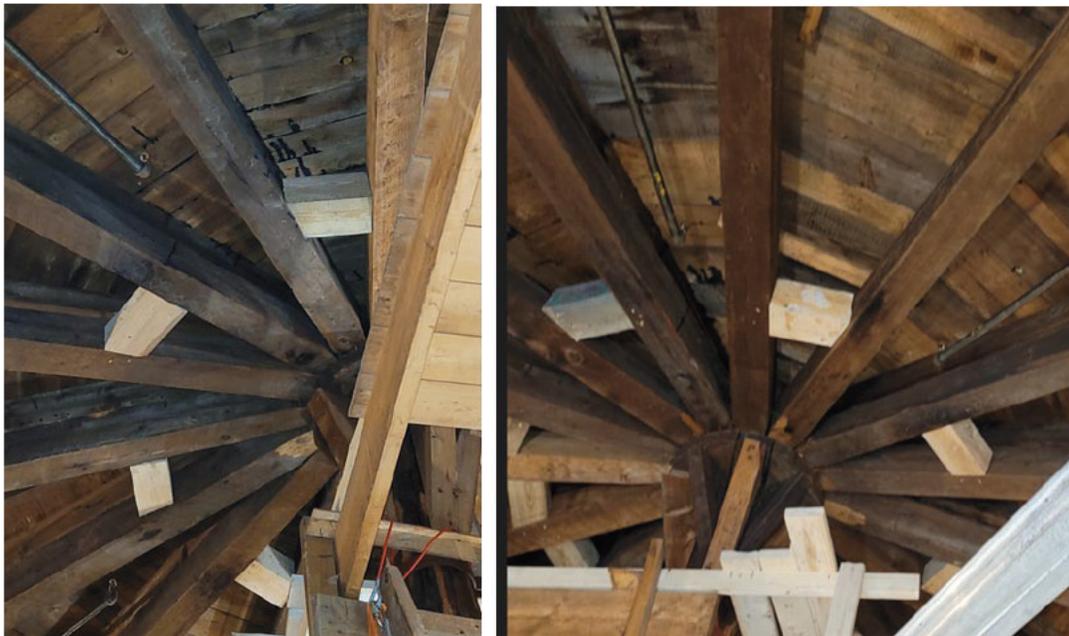
Photos 4 et 5 : Installation des blocages de corde supérieure

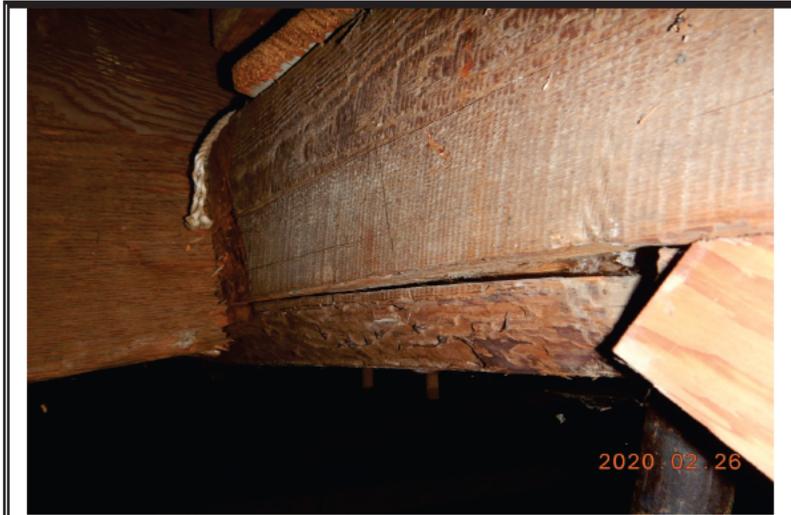
N° photo	008
Identification Ferme 2 - Noeud U1	
Remarques Pièce fendue	
Prévoir ajouter des vis structurales pour solidariser les deux morceaux

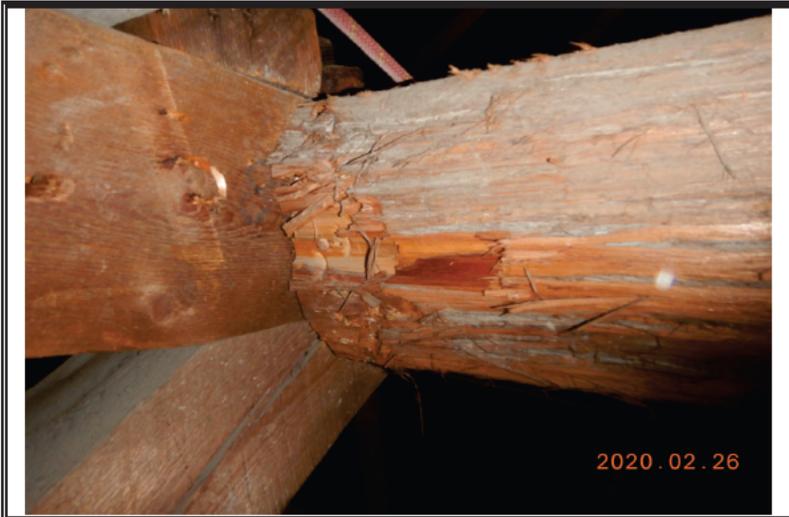
N° photo	014
Identification Ferme 2 - Noeud M5	
Remarques Diminution de section de l'entretoise

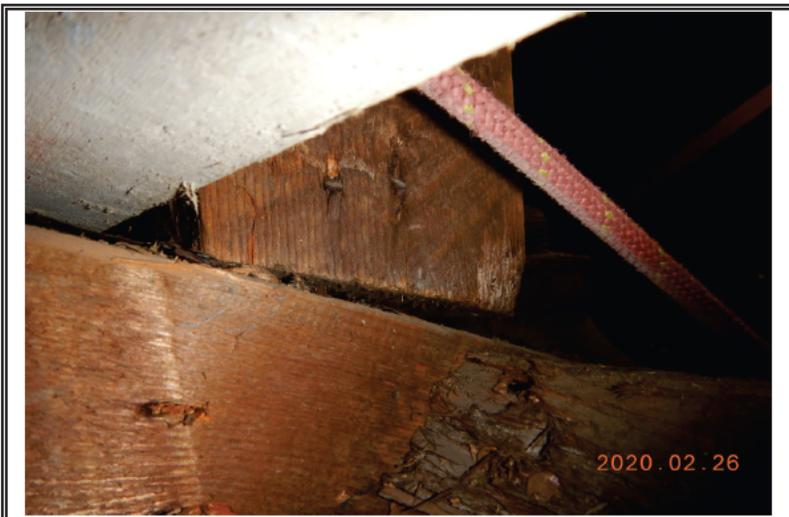
N° photo	015
Identification Ferme 2 - Noeud M5	
Remarques Pièce mal assujettie

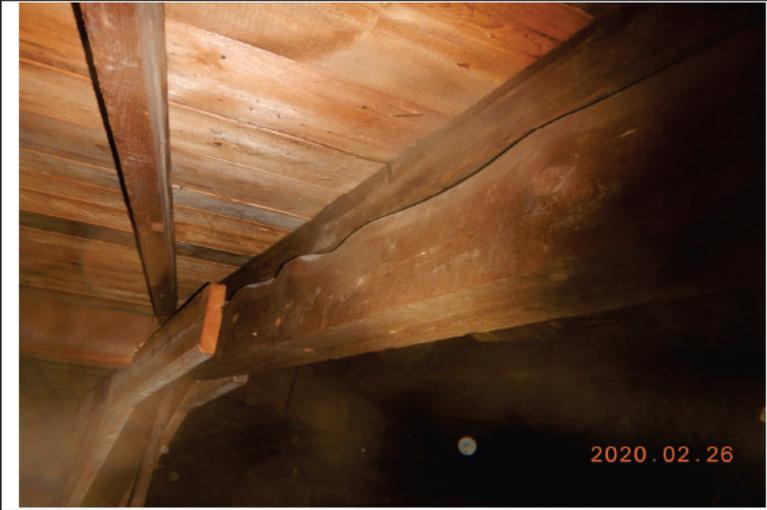
N° photo	016
Identification Ferme 3 - Membrure U2-U3	
Remarques Rou lure (Diminution de section de $\pm 10\%$)

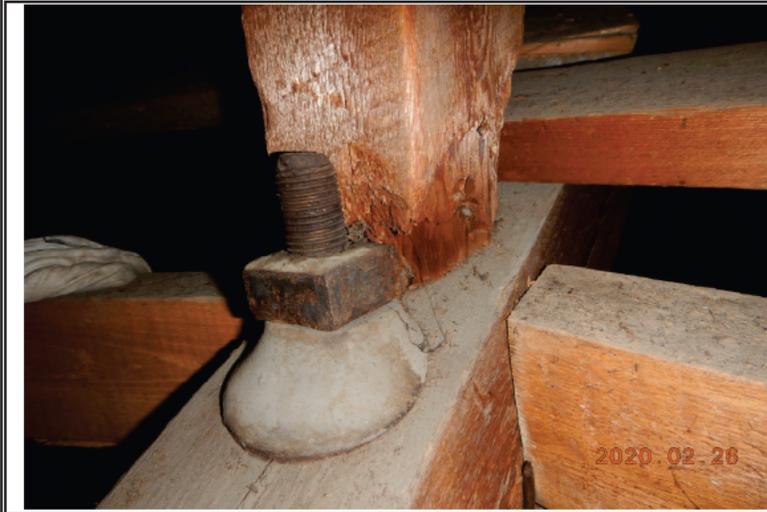
N° photo	019
Identification Ferme 3 - Noeud M5	
Remarques Vue spécifique (Éclat)

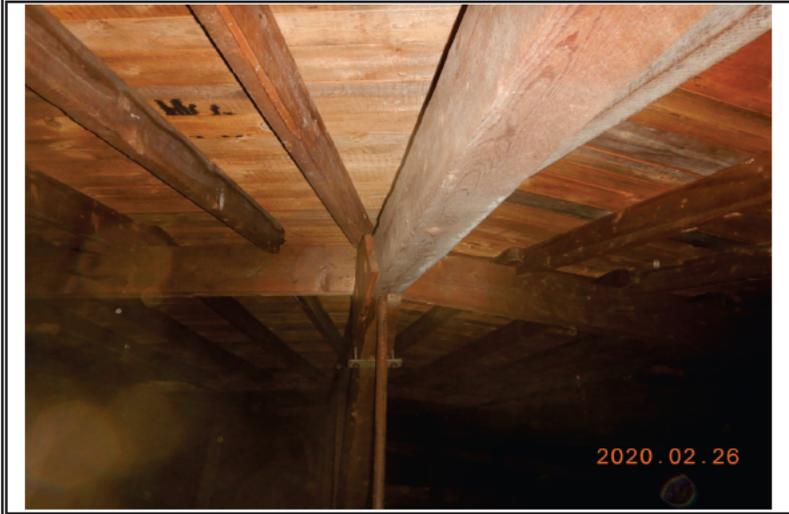
N° photo	022
Identification Ferme 4 - Membrane U2-U3	
Remarques Pièce déversée

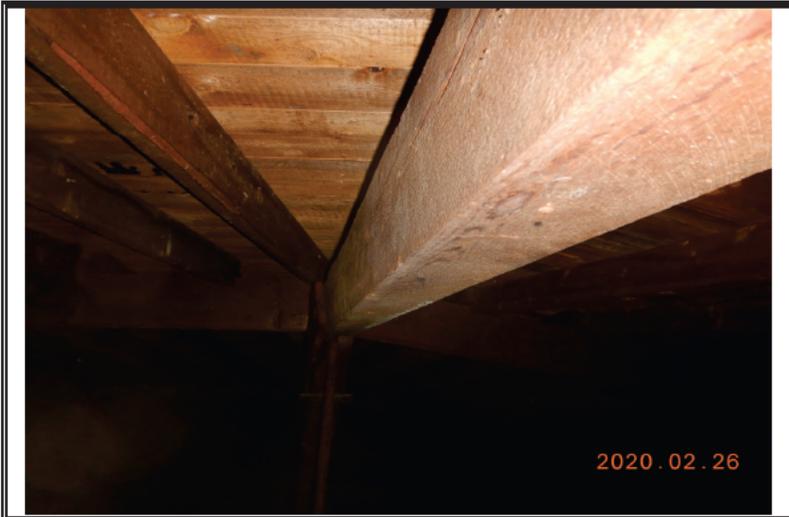
N° photo	023
Identification Ferme 4 - Membrane U2-U3	
Remarques Pièce déversée

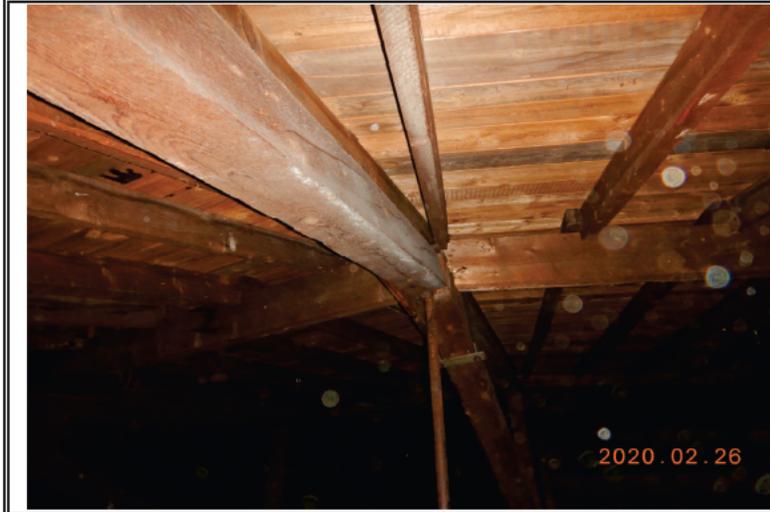
N° photo	025
Identification Ferme 4 - Membrane U2-U3	
Remarques Pièce déversée

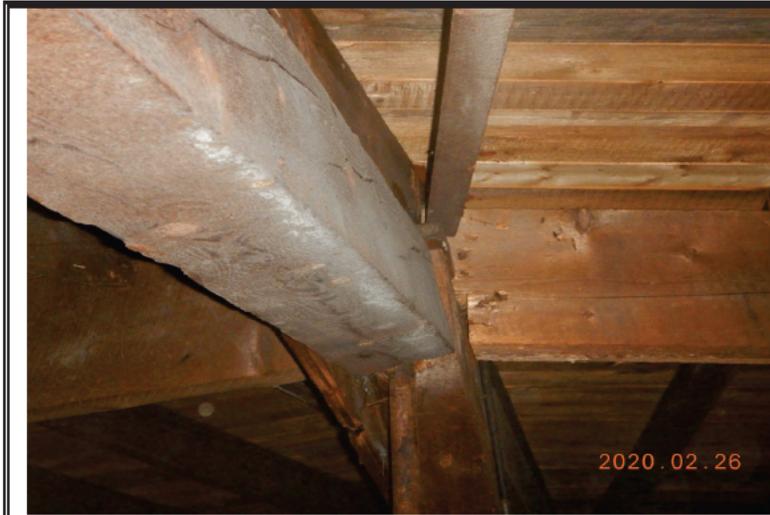
N° photo	026
Identification Ferme 4 - Membrane U2-U3	
Remarques Pièce déversée

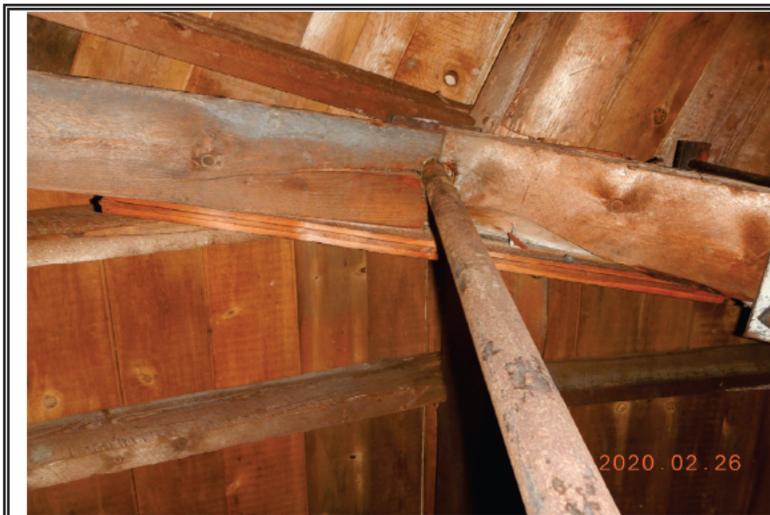
N° photo	027
Identification Ferme 4 - Membrane U2-U3	
Remarques Pièce fendue au noeud U3	
Prévoir ajouter des vis structurales pour solidariser les deux morceaux

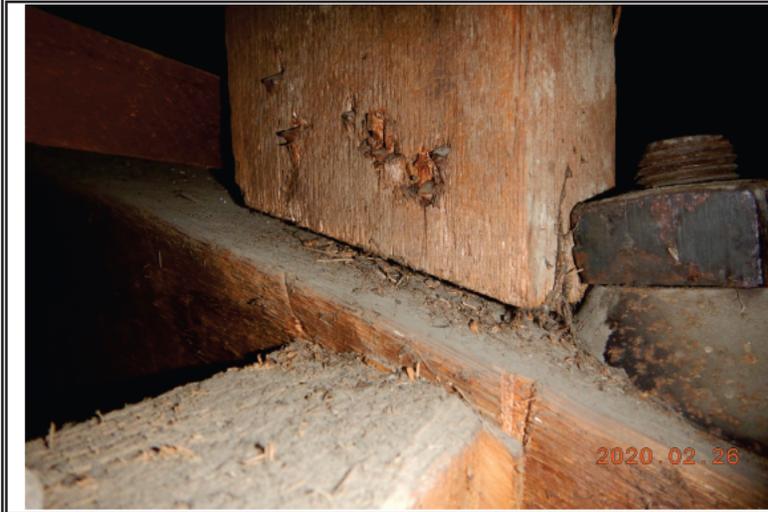
N° photo	028
Identification Ferme 4 - Noeud M5	
Remarques Pièce mal assujettie et ancrage lâche <div style="border: 1px solid red; padding: 2px; margin-top: 5px;">Resserrer l'ancrage</div>

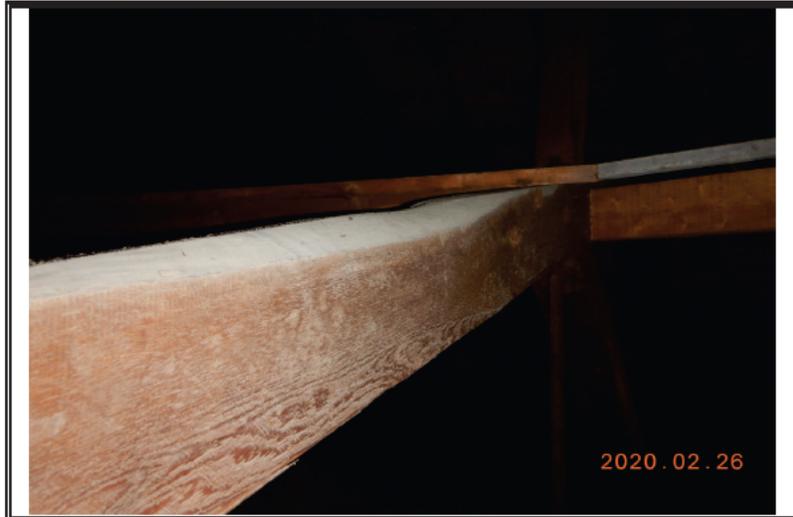
N° photo	032
Identification Ferme 5 - Membrane M4-M5	
Remarques Roulture (Diminution de section de $\pm 10\%$)

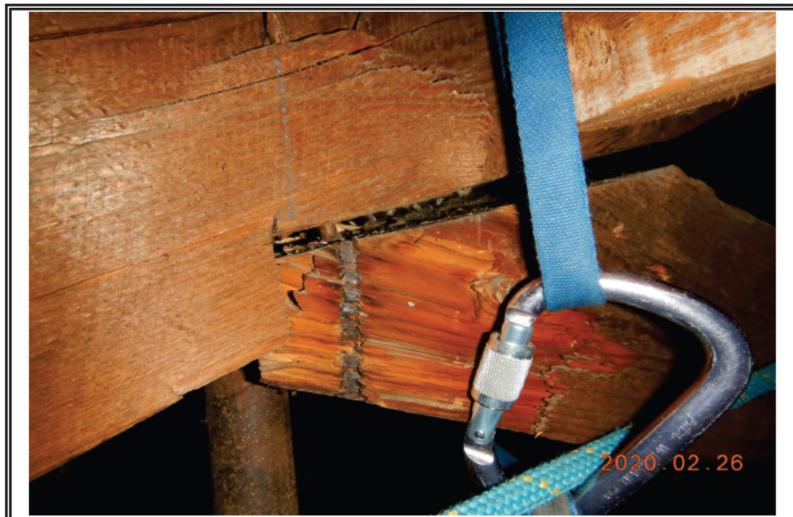
N° photo	033
Identification Ferme 5 - Noeud M5	
Remarques Diagonale B4-M5 mal assujettie	
Prévoir ajouter des vis structurales pour solidariser les deux morceaux

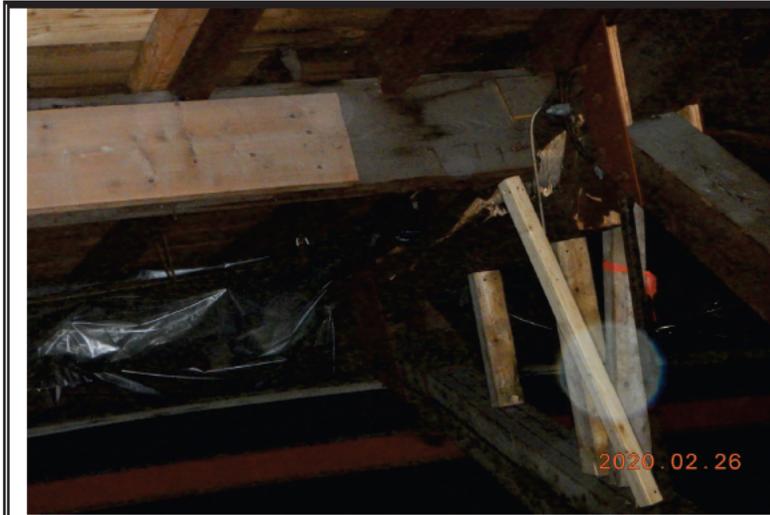
N° photo	035
Identification Ferme 6 - Membrane B0-U1	
Remarques Pièce fendue et déversée <div style="border: 1px solid red; padding: 5px; margin-top: 10px;"> Renfort à prévoir pour compenser la pièce cassée </div>

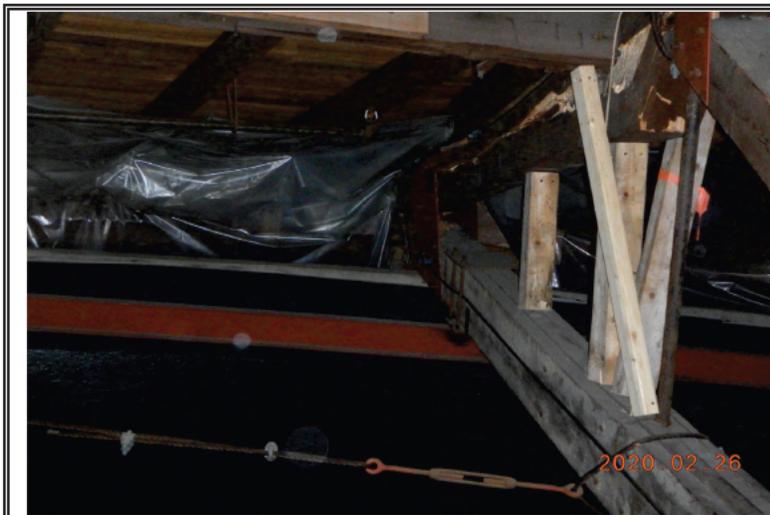
N° photo	036
Identification Ferme 6 - Membrane B0-U1	
Remarques Pièces de support en bois ajoutés <div style="border: 1px solid red; padding: 5px; margin-top: 10px;"> Renfort à prévoir pour compenser la pièce cassée </div>

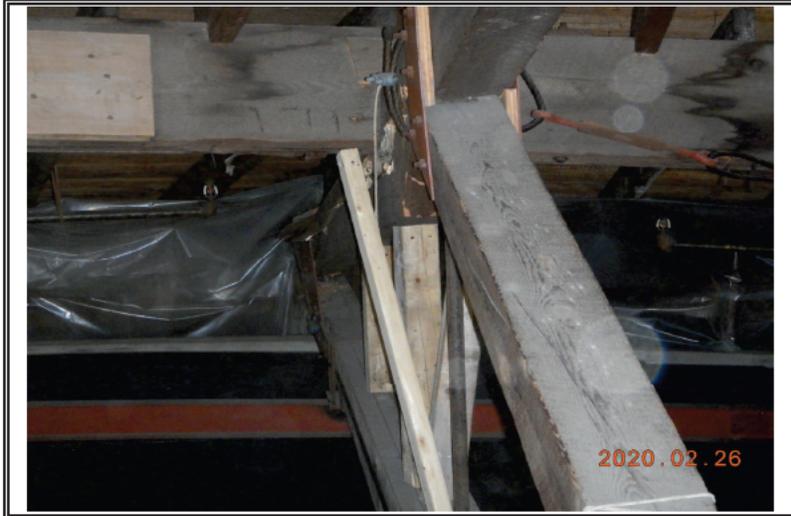
N° photo	037
Identification Ferme 6 - Noeud U1	
Remarques Vue spécifique (Renforcement)

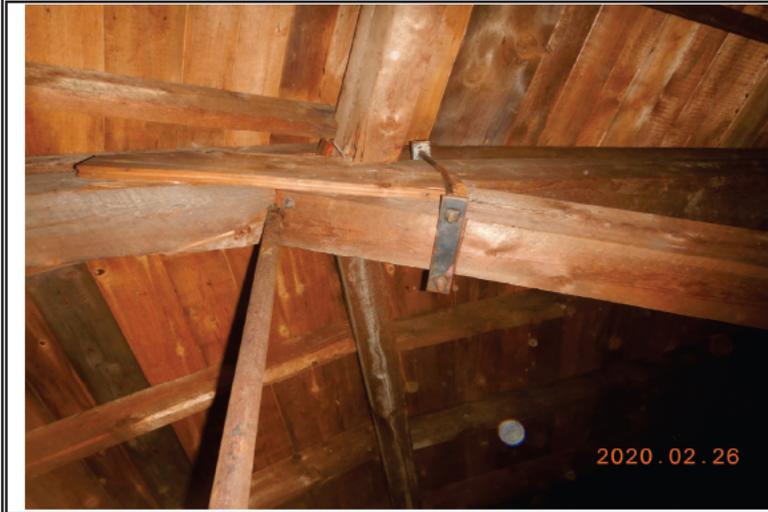
N° photo	040
Identification Ferme 6 - Noeud U3	
Remarques Vue spécifique (Étrier déformé)	
Prévoir le remplacement de l'étrier

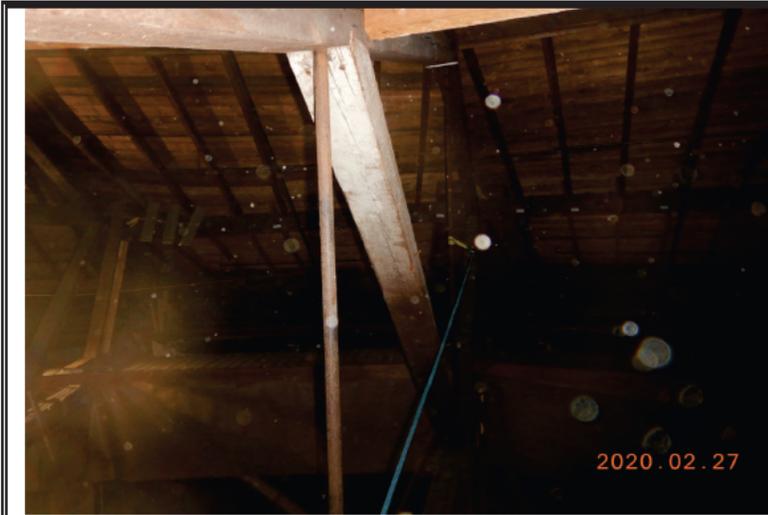
N° photo	041
Identification Ferme 7 - Membrane U1-U2	
Remarques Pièce fendue

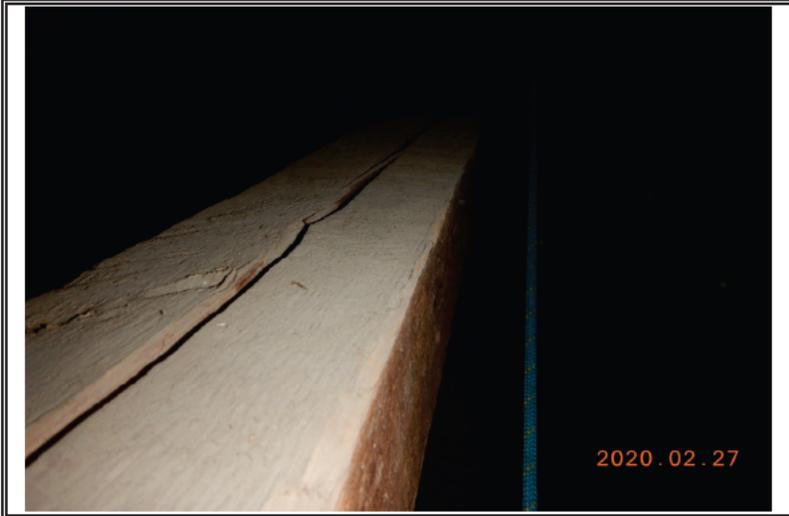
N° photo	043
Identification Ferme 7 - Membrane B4-M5	
Remarques Pièce fendue <div style="border: 1px solid red; padding: 5px;"> Prévoir l'ajout de vis structurales pour solidariser la pièce fendue </div>

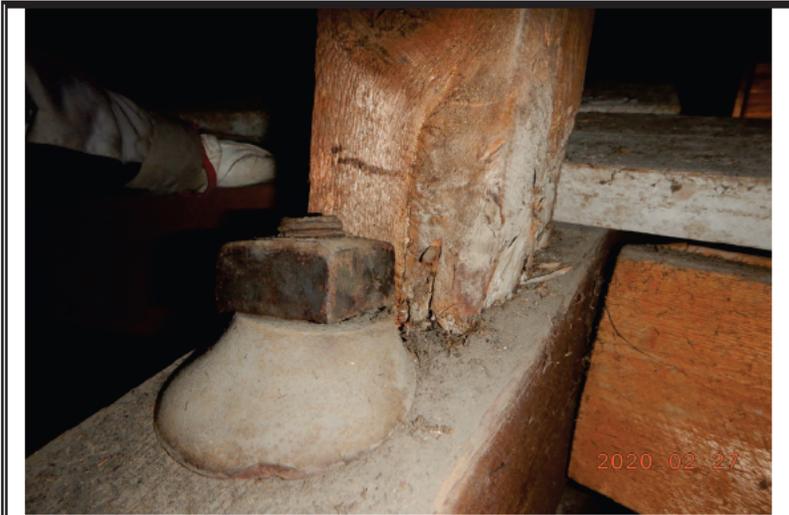
N° photo	047
Identification Ferme 9 - Noeud M5	
Remarques Éclatement du montant et ancrage lâche	
Resserrer l'ancrage

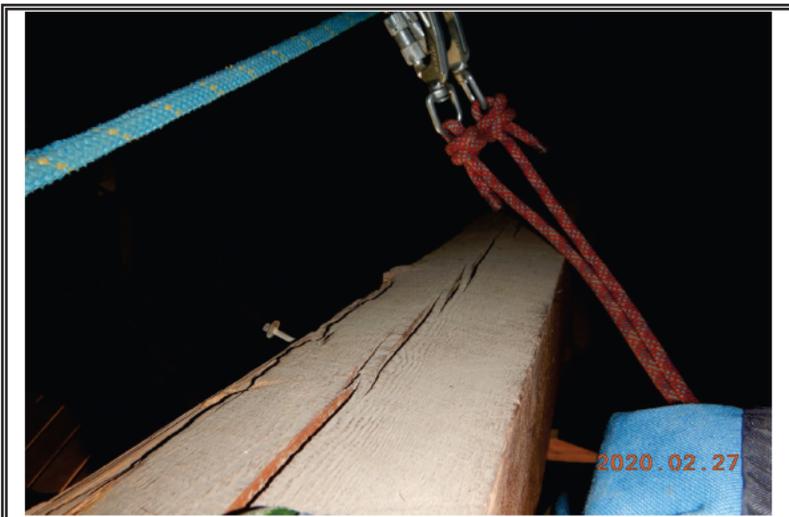
N° photo	049
Identification Ferme 10 - Membrane U2-B3	
Remarques Pièce fendue	
Prévoir l'ajout de vis structurales pour solidariser la pièce fendue

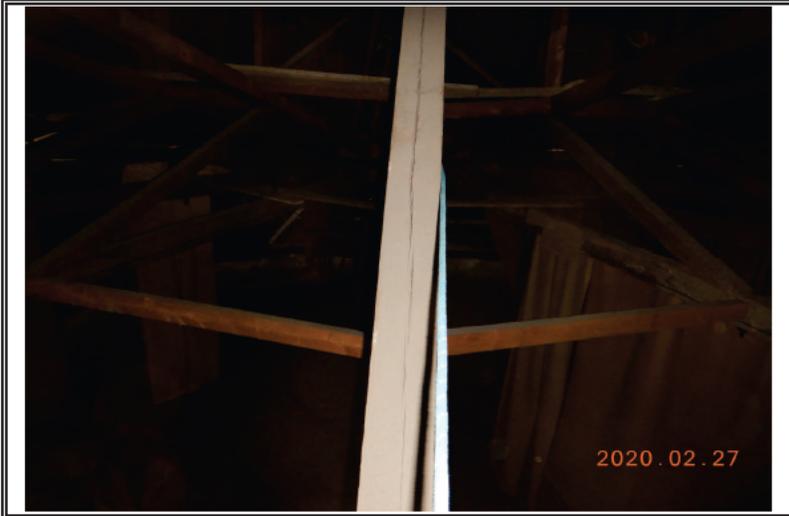
N° photo	051
Identification Ferme 10 - Membrane B3-M4	
Remarques Pièce fendue	
Prévoir l'ajout de vis structurales pour solidariser la pièce fendue

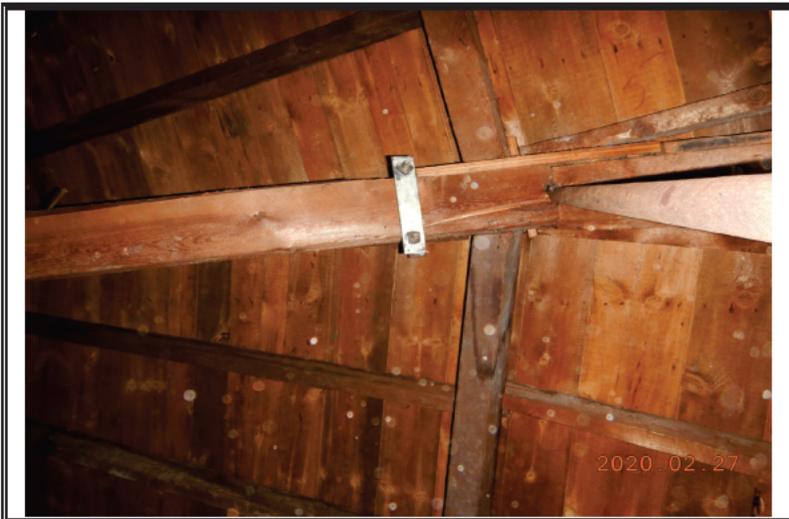
N° photo	052
Identification Ferme 11 - Membrane U3-M4	
Remarques Étrier et pièce fendue	
Prévoir l'ajout de vis structurales pour solidariser la pièce fendue

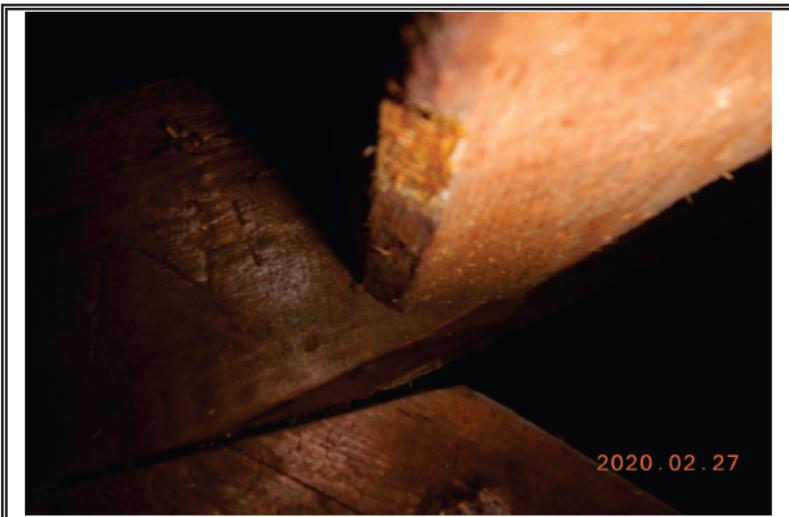
N° photo	053
Identification Ferme 11 - Noeud M4	
Remarques Pièce mal appuyée

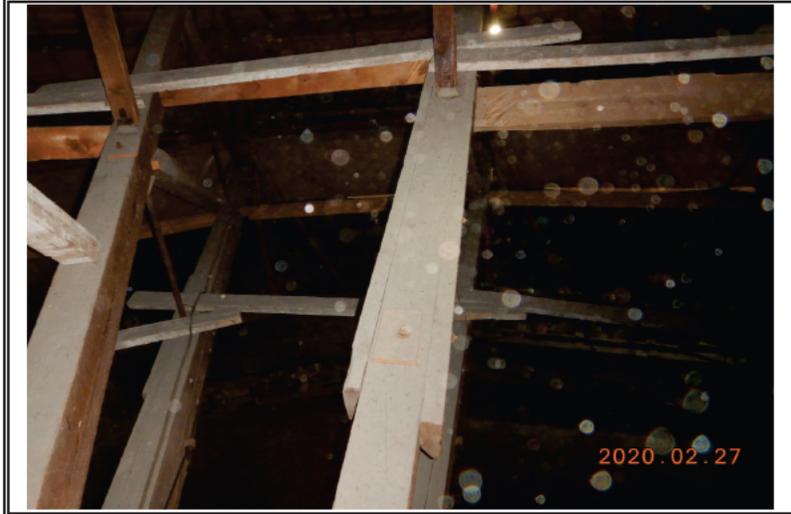
N° photo	054
Identification Ferme 11 - Membrane M5-B6	
Remarques Léger déversement et pièces ajoutées

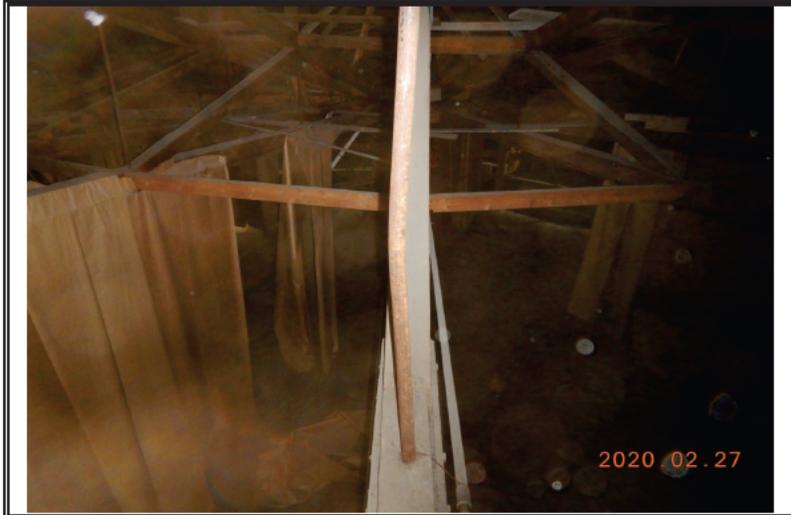
N° photo	055
Identification Ferme 12 - Noeud B3	
Remarques Tirant déformé

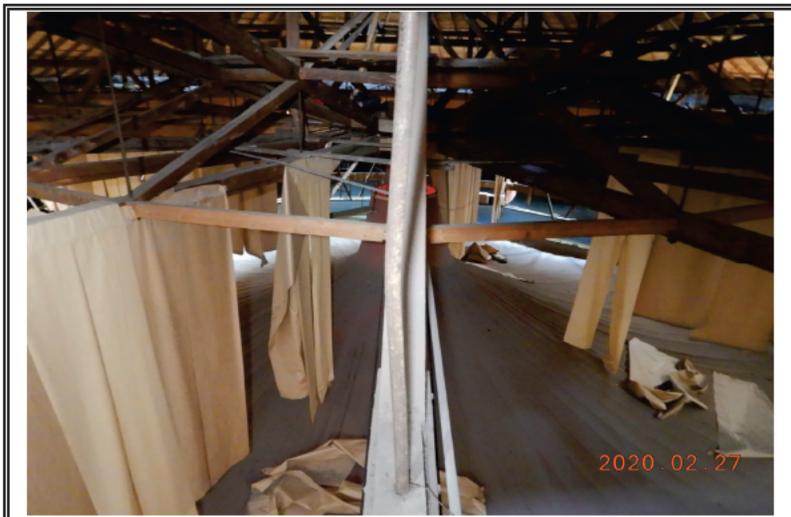
N° photo	056
Identification Ferme 12 - Noeud B3	
Remarques Tirant déformé

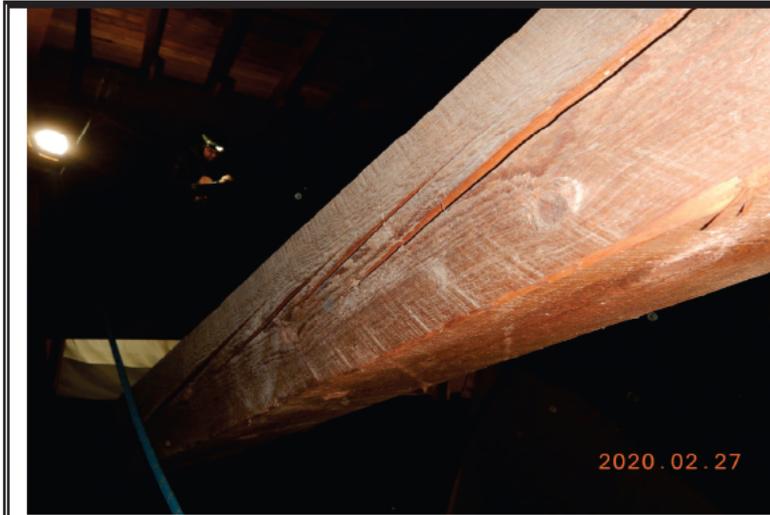
N° photo	058
Identification Ferme 12 - Membrane B3-M4	
Remarques Pièce fendue

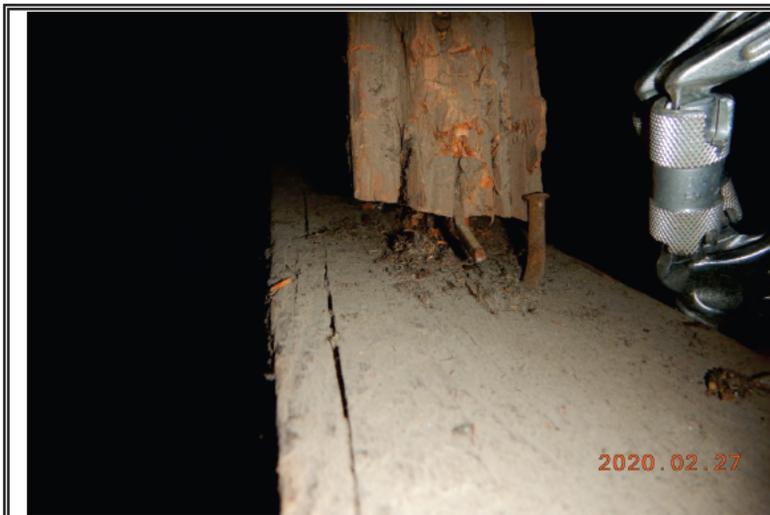
N° photo	059
Identification Ferme 12 - Membrane M5-B6	
Remarques Pièce mal assujettie	
Ajouter un renfort pour assujettir les pièces
