Client : Culture et Communications N° de référence (client) : _____ Rapport n° : S-06

Projet : Cyclorama-de-Jérusalem – Sainte-Anne-de-Beaupré N° de projet : 46625TT

Entrepreneur : Construction N. Bossé Heure de la visite : 7h00 Date de la visite : 2022-12-21

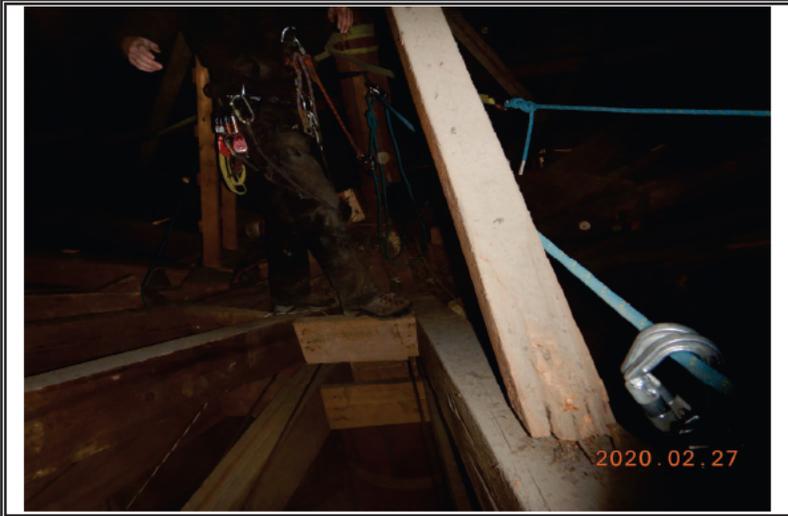
N° photo	060
Identification Ferme 12 - Membrane M5-B6	
Remarques Pièce mal assujettie

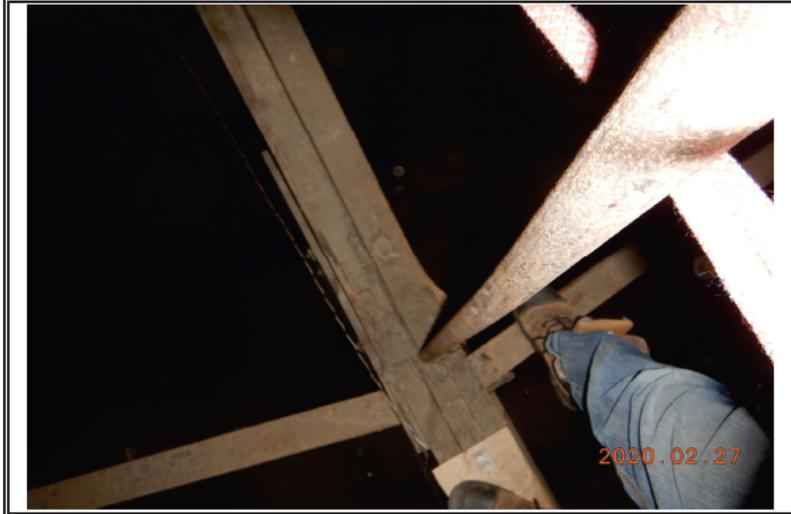
N° photo	063
Identification Ferme 13 - Tirant T4	
Remarques Tirant déformé

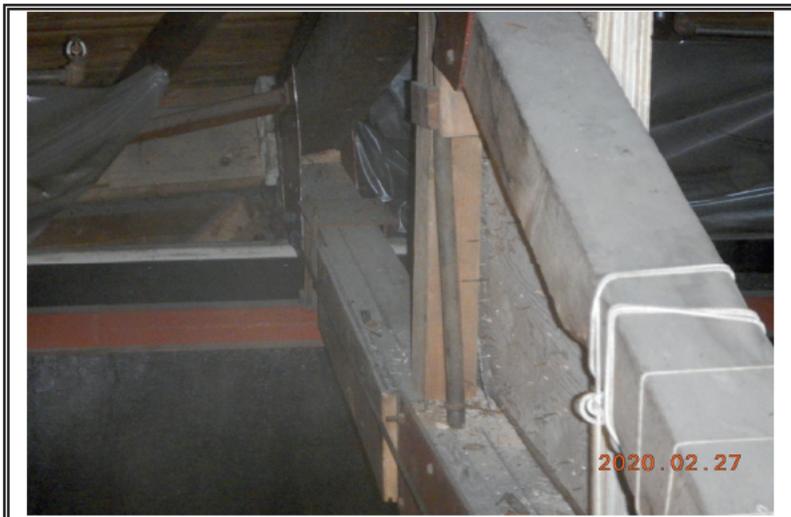
N° photo	065
Identification Ferme 14 - Tirant T1	
Remarques Tirant déformé

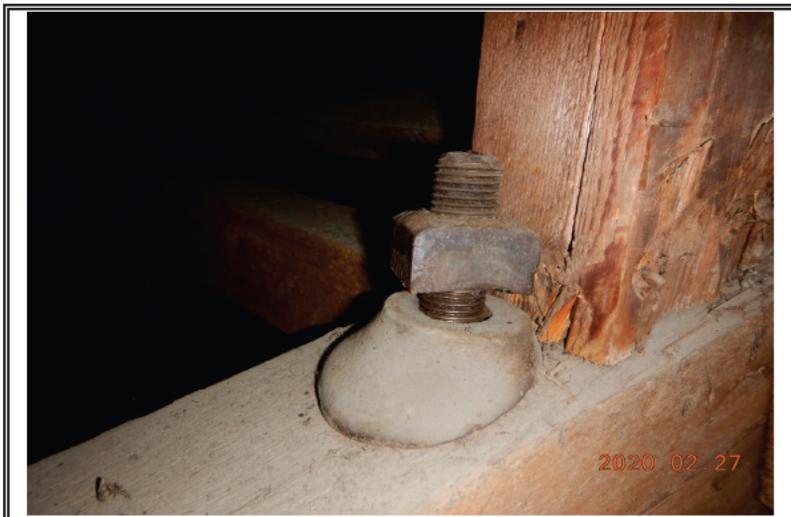
N° photo	068
Identification Ferme 14 - Noeud M5	
Remarques Ancrage lâche <div style="border: 1px solid red; padding: 5px; margin-top: 10px;">Resserer l'ancrage</div>

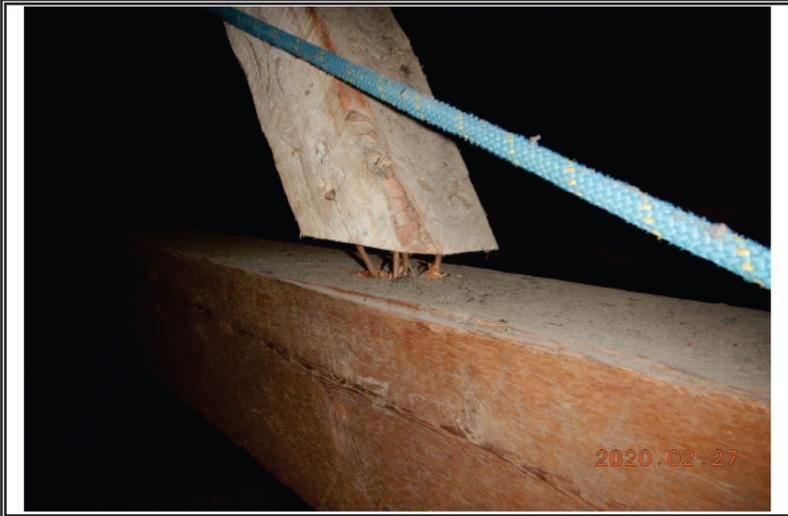
N° photo	069
Identification Ferme 14 - Membrane M5-B6	
Remarques Pièce mal assujettie	
Ajouter un renfort pour assujettir les pièces

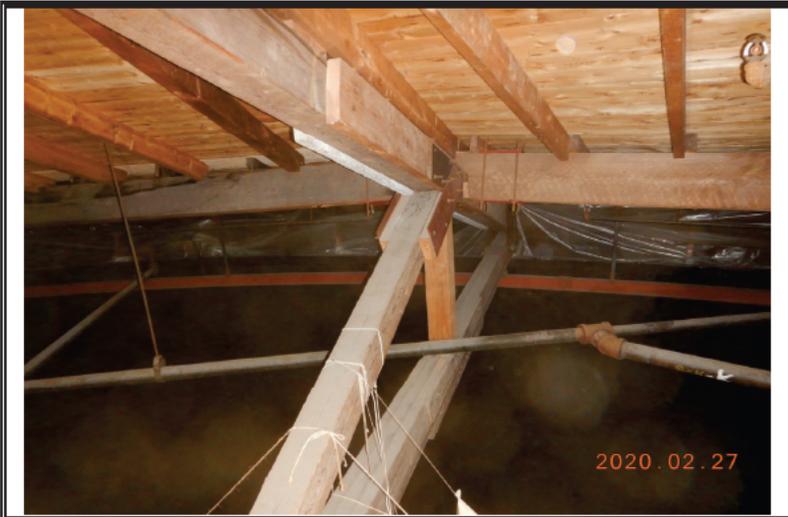
N° photo	070
Identification Ferme 15 - Tirant T1	
Remarques Remplacement tirant par une pièce de bois

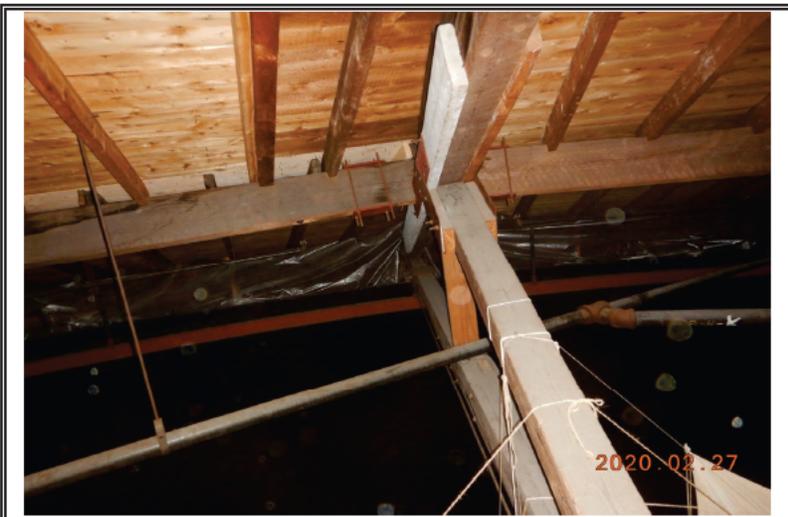
N° photo	071
Identification Ferme 15 - Tirant T1	
Remarques Remplacement tirant par une pièce de bois

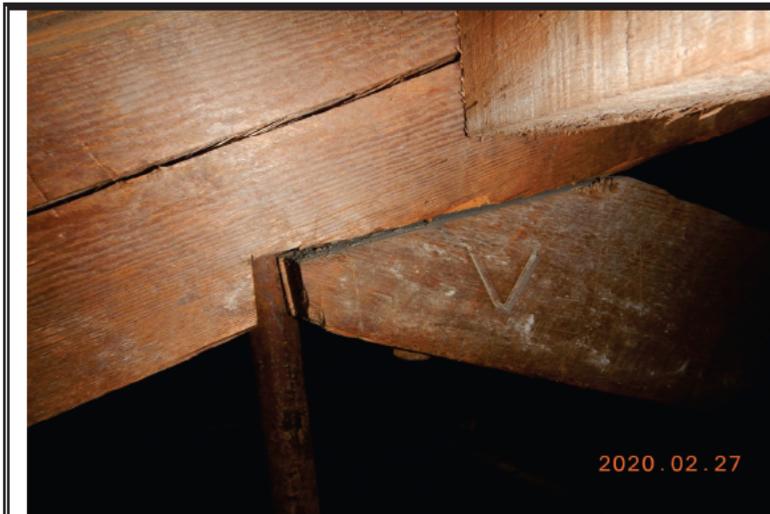
N° photo	073
Identification Ferme 15 - Membre B4-M5	
Remarques Pièce mal assujettie

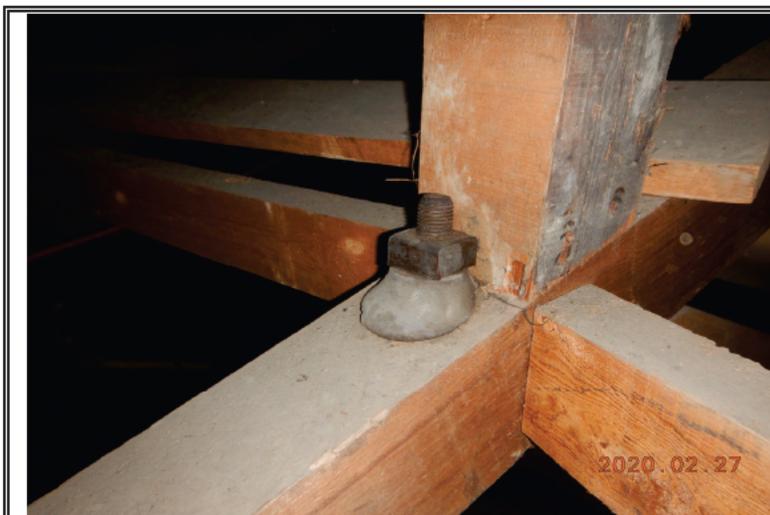
N° photo	074
Identification Ferme 16 - Noeud M5	
Remarques Ancrage lâche Resserrer l'ancrage

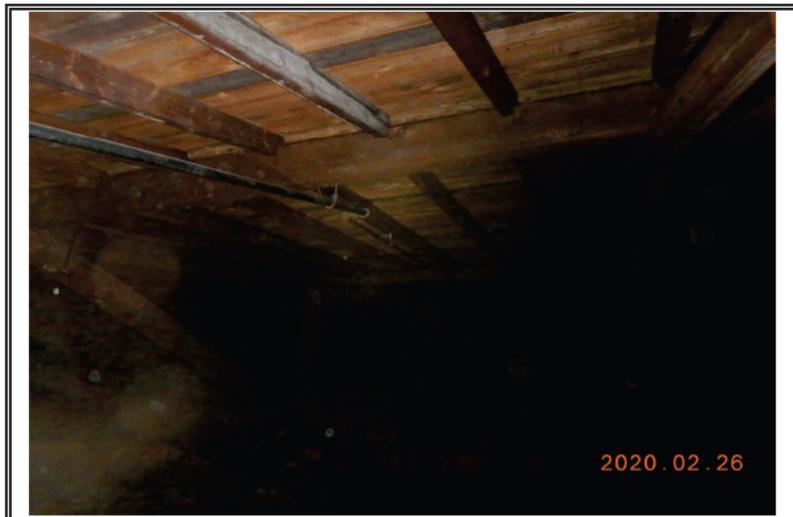
N° photo	077
Identification	
Panneau 3	
Remarques	
Vue général

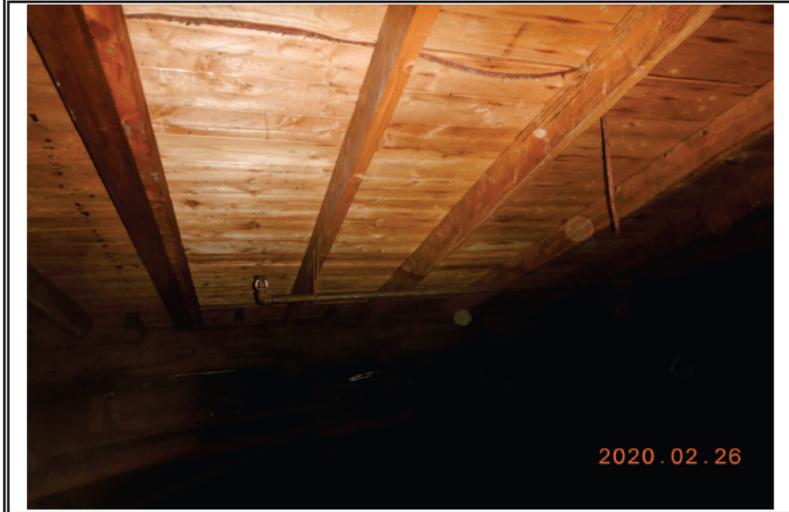
N° photo	078
Identification Panneau 3	
Remarques Vue général

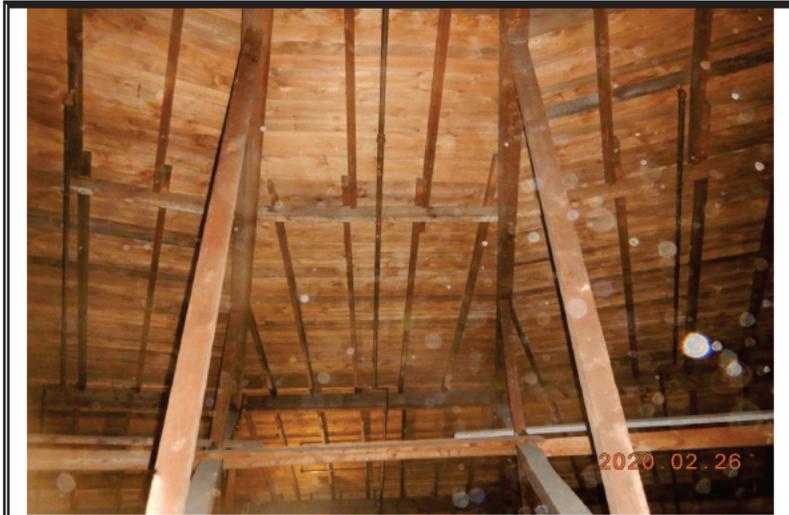
N° photo	079
Identification Panneau 4	
Remarques Vue général

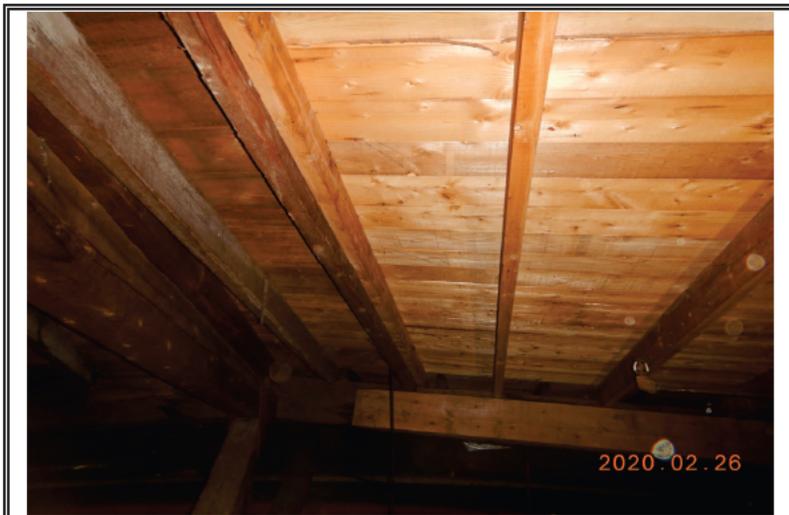
N° photo	080
Identification Panneau 5	
Remarques Plafond réparé

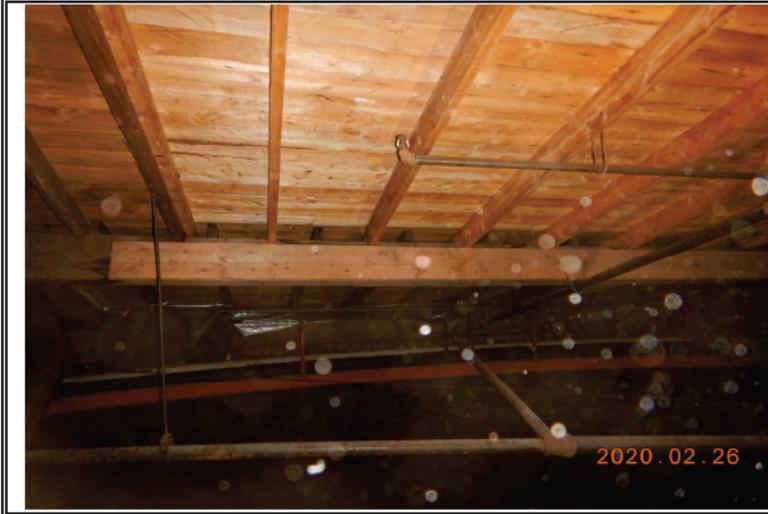
N° photo	081
Identification Panneau 5 - Entretoise 1	
Remarques Pièce ajoutée

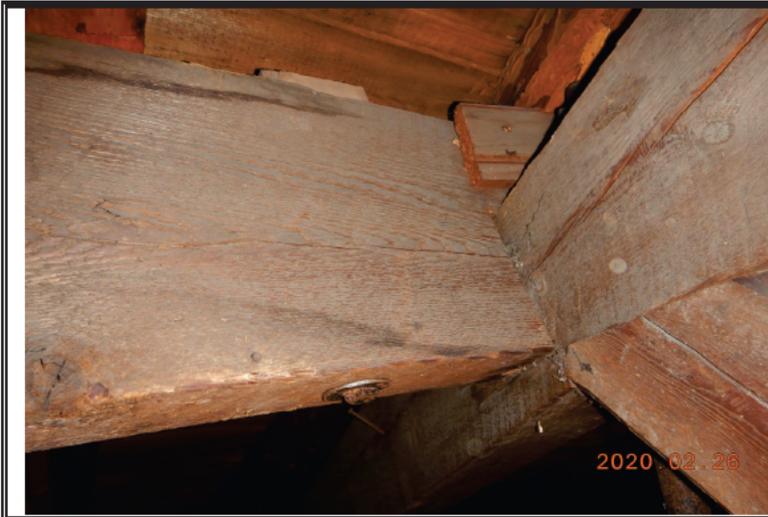
N° photo	082
Identification Panneau 5 - Entretoise 2	
Remarques Pièce fendue (avec boulon)

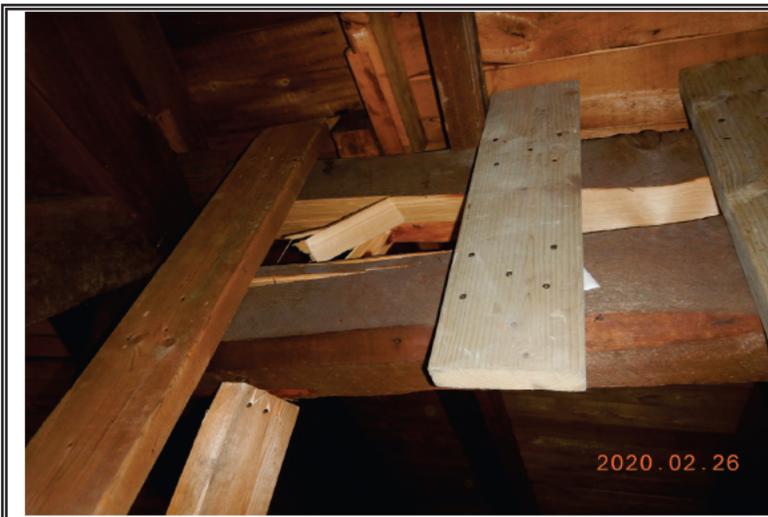
N° photo	083
Identification Panneau 6 - Entretoise 2	
Remarques Pièce fendue	
<div style="border: 1px solid red; padding: 5px;">Remplacer la pièce fendue</div>

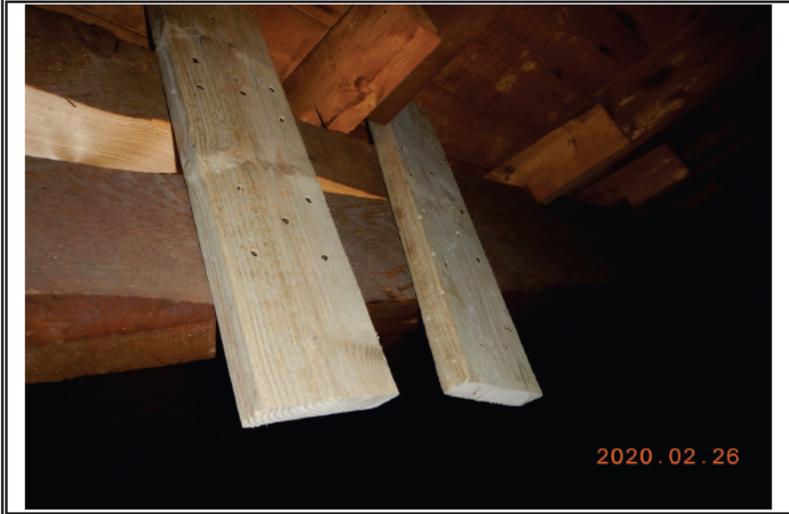
N° photo	084
Identification Panneau 6 - Entretoise 2	
Remarques Pièce fendue <div style="border: 1px solid red; padding: 5px;">Remplacer la pièce fendue</div>

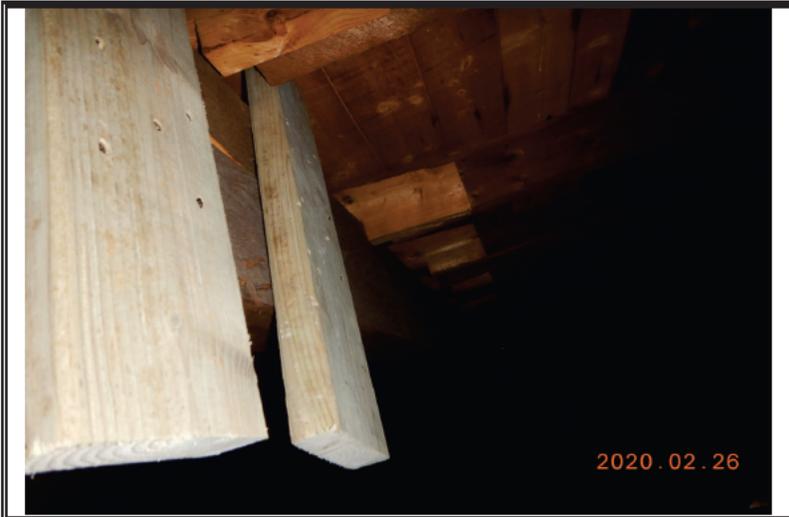
N° photo	085
Identification Panneau 6 - Entretoise 2	
Remarques Pièce fendue <div style="border: 1px solid red; padding: 5px;">Remplacer la pièce fendue</div>

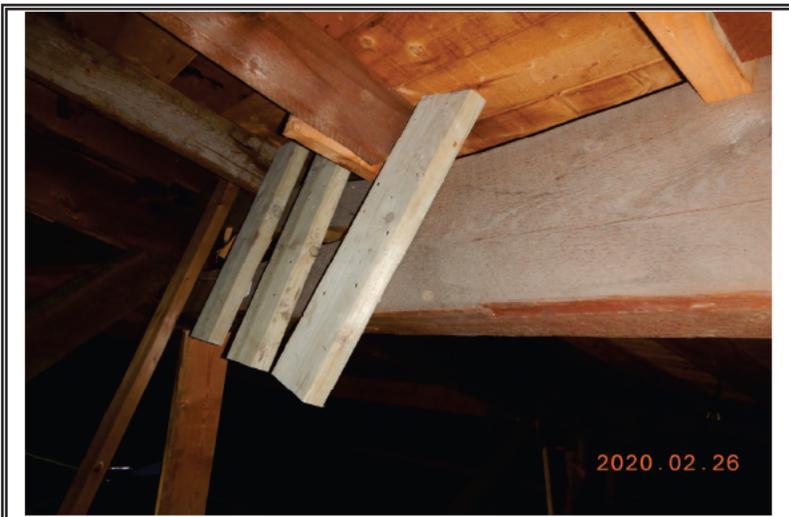
N° photo	086
Identification Panneau 6 - Entretoise 2	
Remarques Pièce fendue <div style="border: 1px solid red; padding: 5px;">Remplacer la pièce fendue</div>

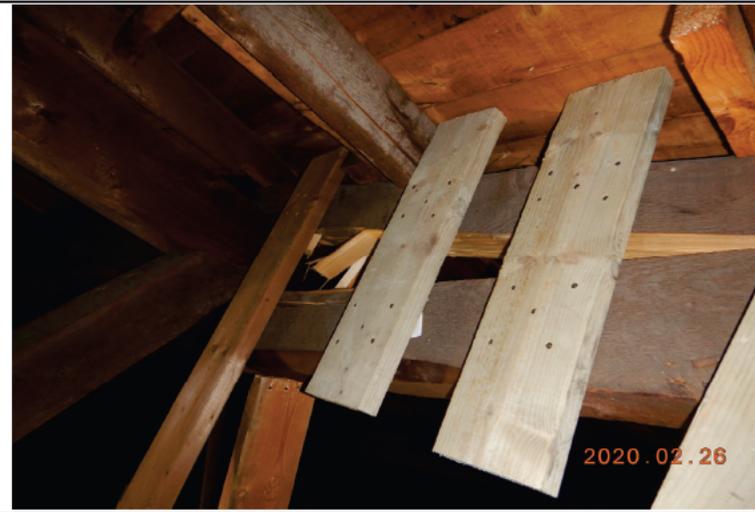
N° photo	087
Identification Panneau 6 - Entretoise 2	
Remarques Pièce fendue <div style="border: 1px solid red; padding: 5px; margin-top: 10px;">Remplacer la pièce fendue</div>

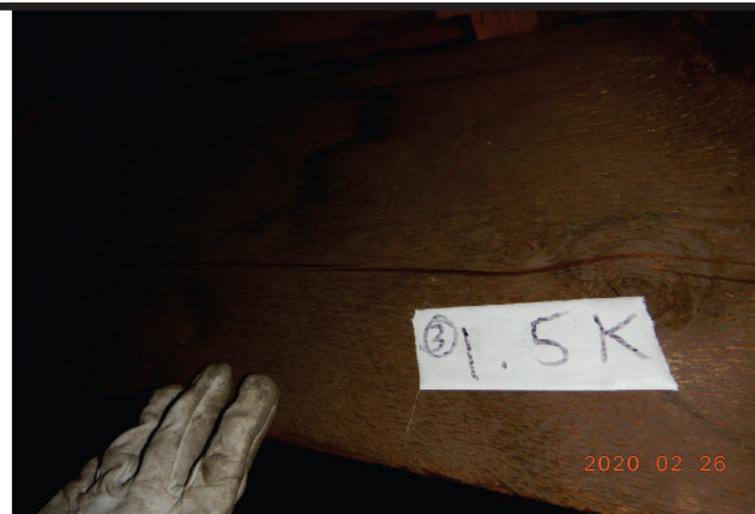
N° photo	088
Identification Panneau 6 - Entretoise 2	
Remarques Pièce fendue <div style="border: 1px solid red; padding: 5px; margin-top: 10px;">Ajouter des vis structurales pour liasonner les deux morceaux</div>

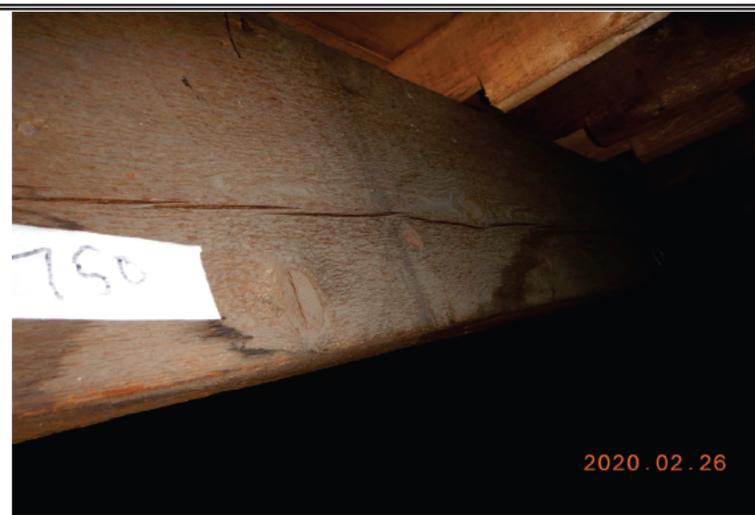
N° photo	089
Identification Panneau 6 - Entretoise 2	
Remarques Pièce fendue <div style="border: 1px solid red; padding: 5px; margin-top: 10px;">Ajouter des vis structurales pour liasonner les deux morceaux</div>

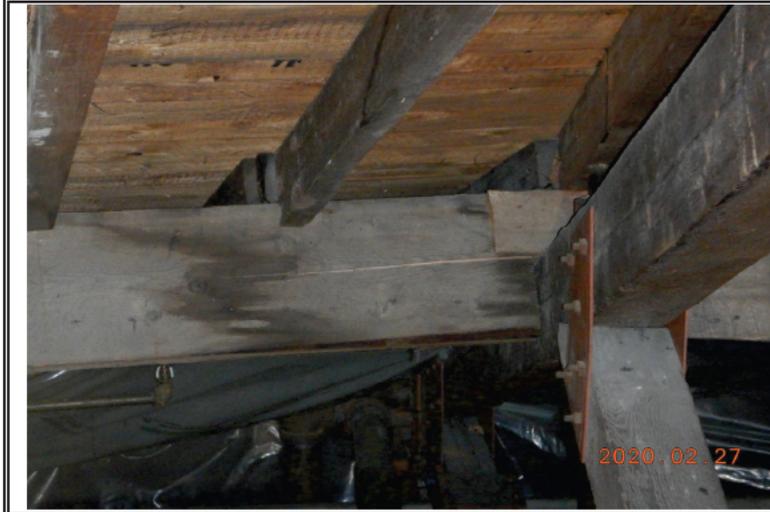
N° photo	090
Identification Panneau 7 - Entretoise 1	
Remarques Pièce fendue	
Ajouter des vis structurales pour liaisonner les deux morceaux

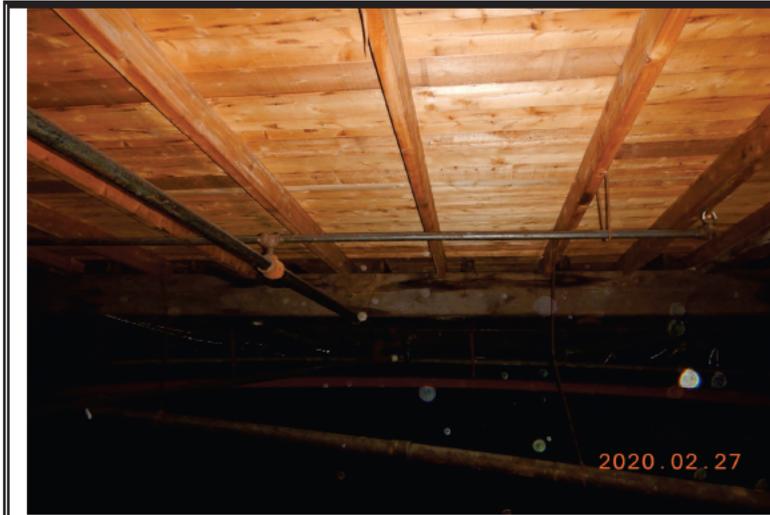
N° photo	091
Identification Panneau 7	
Remarques Vue général

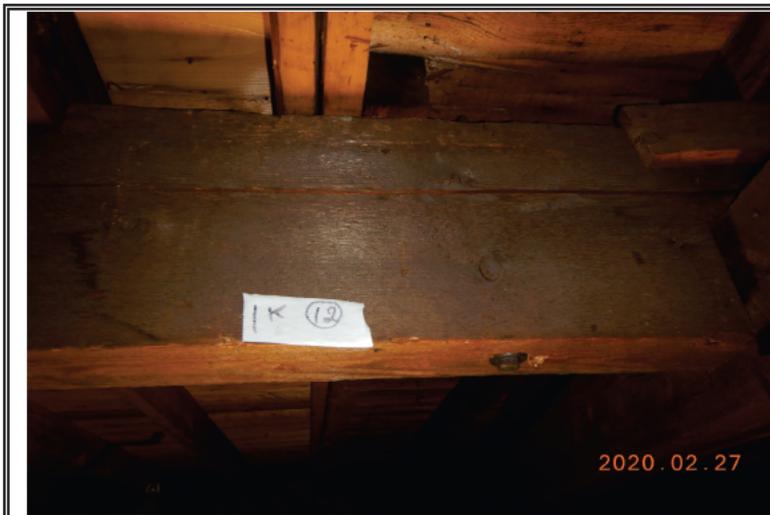
N° photo	092
Identification Panneau 7 - Entretoise 2	
Remarques Pièce fendue	
Ajouter des vis structurales pour liaisonner les deux morceaux

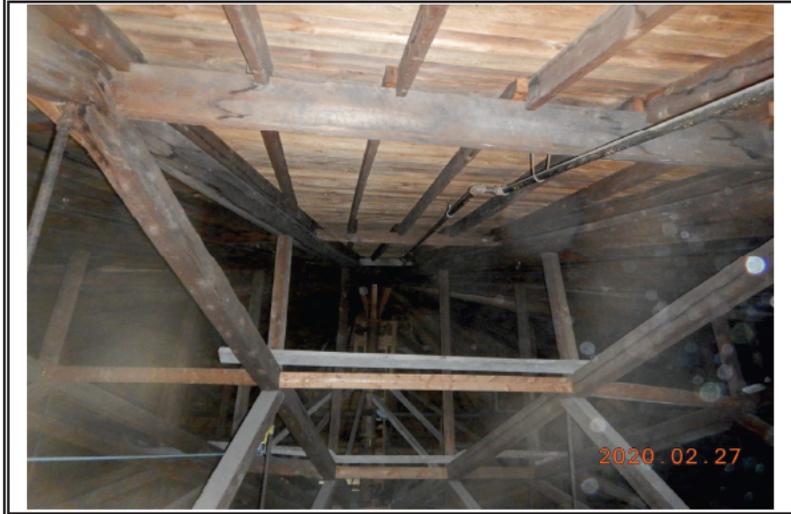
N° photo	093
Identification Panneau 7	
Remarques Vue général

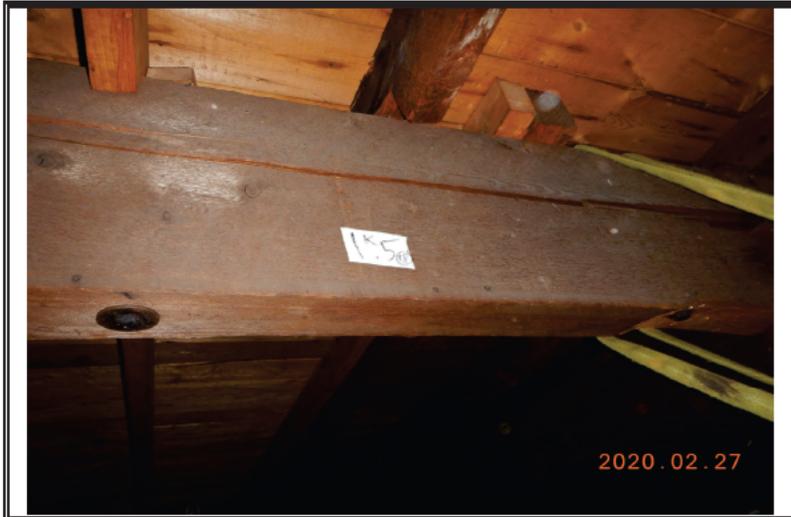
N° photo	094
Identification Panneau 8 - Entretoise 2	
Remarques Pièce fendue	
Ajouter des vis structurales pour liasonner les deux morceaux

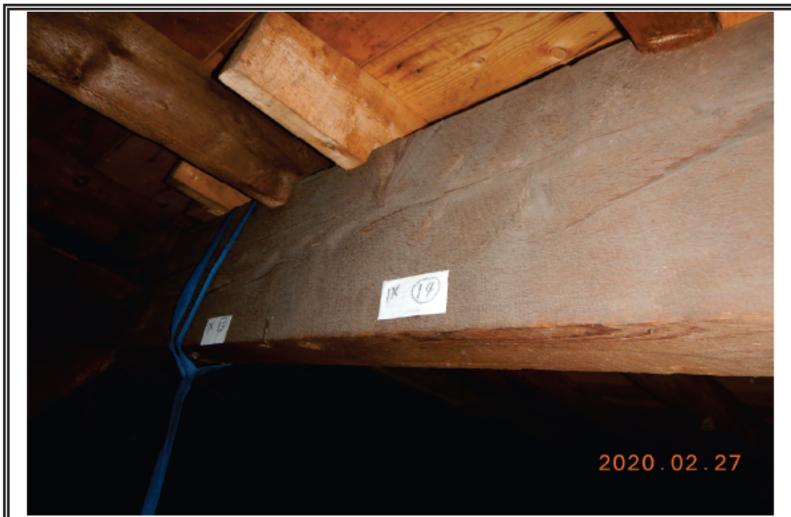
N° photo	095
Identification Panneau 8 - Entretoise 2	
Remarques Pièce fendue	
Ajouter des vis structurales pour liasonner les deux morceaux

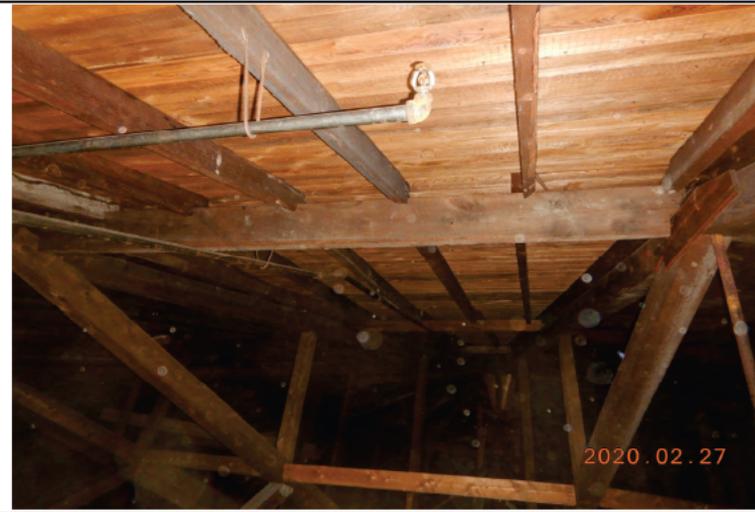
N° photo	096
Identification Panneau 9	
Remarques Vue général

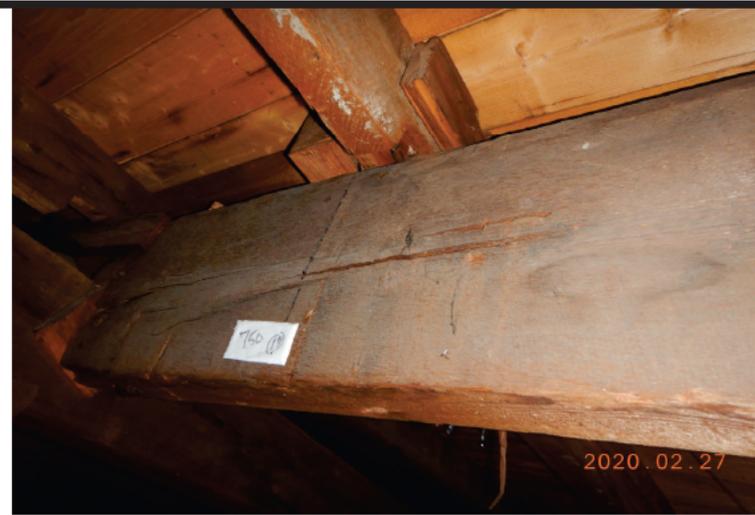
N° photo	098
Identification Panneau 9 - Entretoise 2	
Remarques Pièce fendue	
Ajouter des vis structurales pour liasonner les deux morceaux

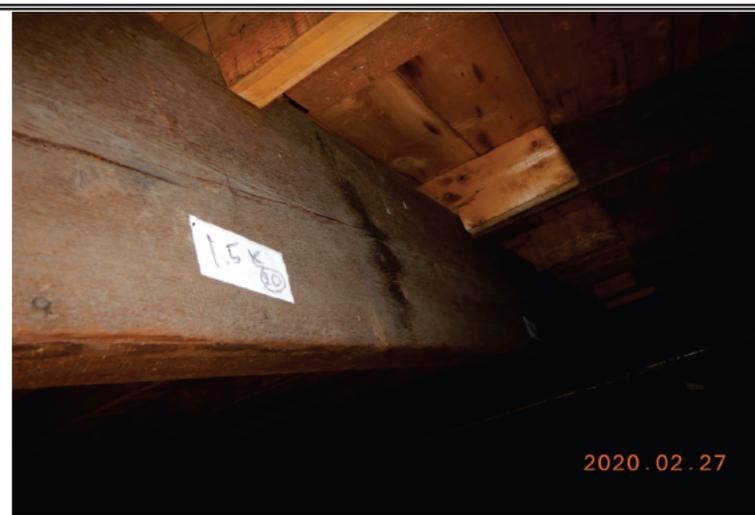
N° photo	099
Identification Panneau 9 - Entretoise 2	
Remarques Pièce fendue	
Ajouter des vis structurales pour liasonner les deux morceaux

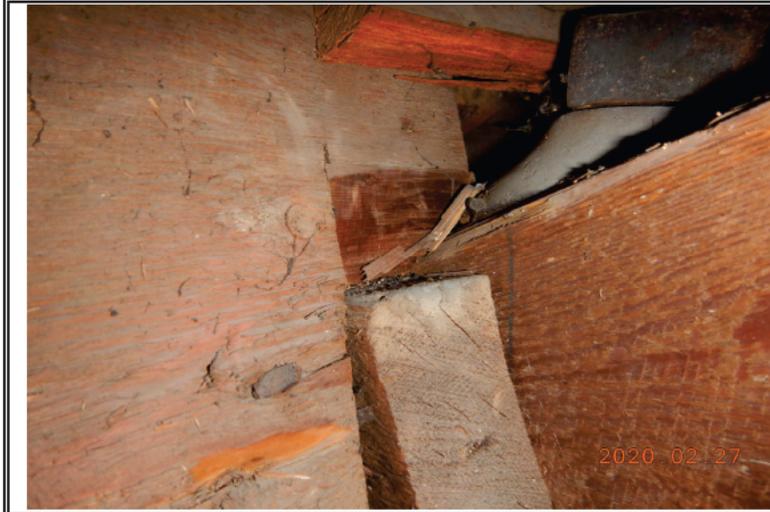
N° photo	048
Identification Panneau 9 - Entretoise 2	
Remarques Pièce mal appuyée

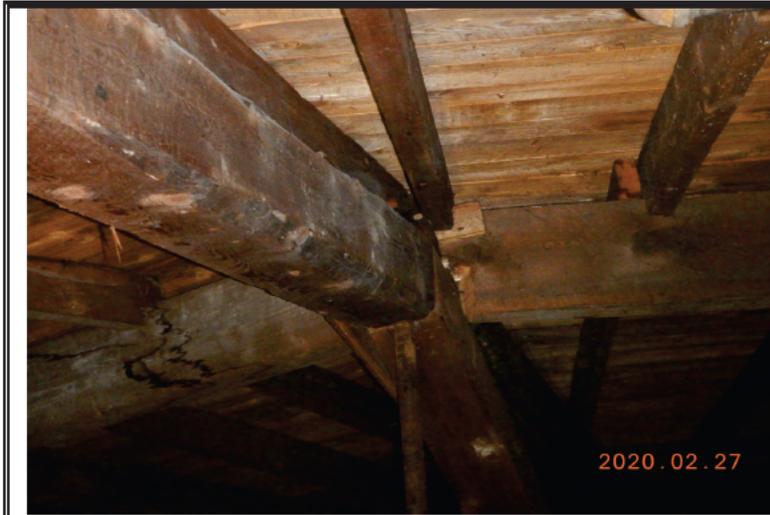
N° photo	050
Identification Panneau 9 - Entretoise 3	
Remarques Pièce mal appuyée

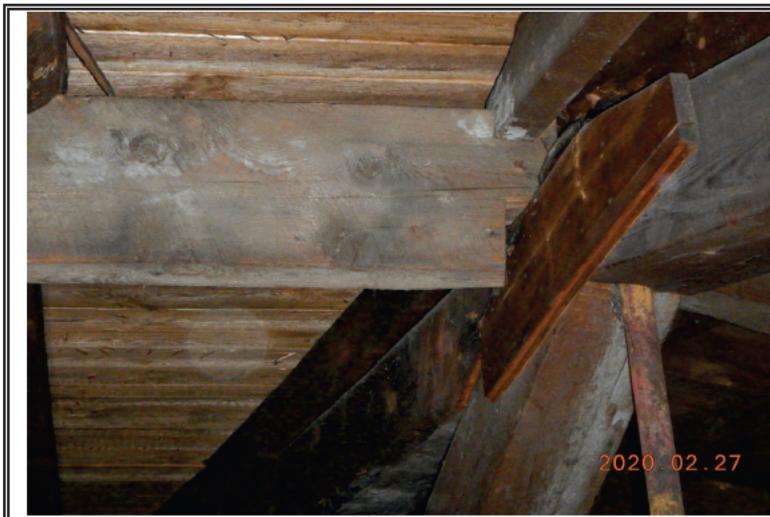
N° photo	097
Identification Panneau 9 - Entretoise 3	
Remarques Pièce fendue	
Ajouter des vis structurales pour liasonner les deux morceaux

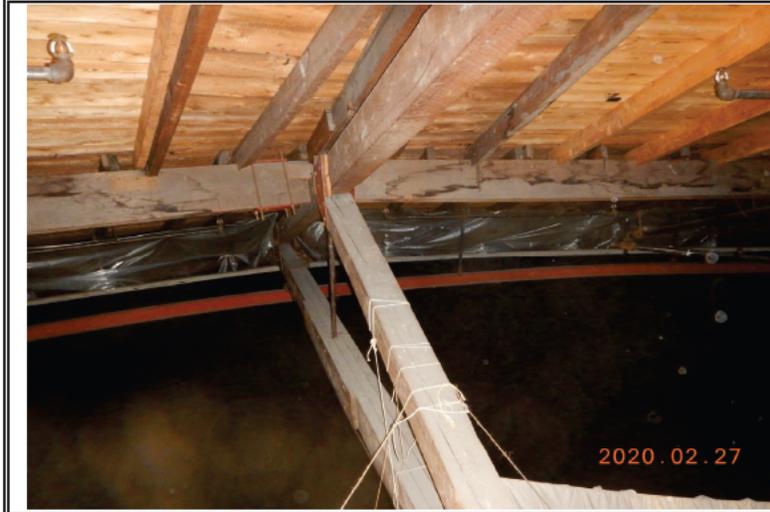
N° photo	100
Identification Panneau 11 - Entretoise 2	
Remarques Étrier

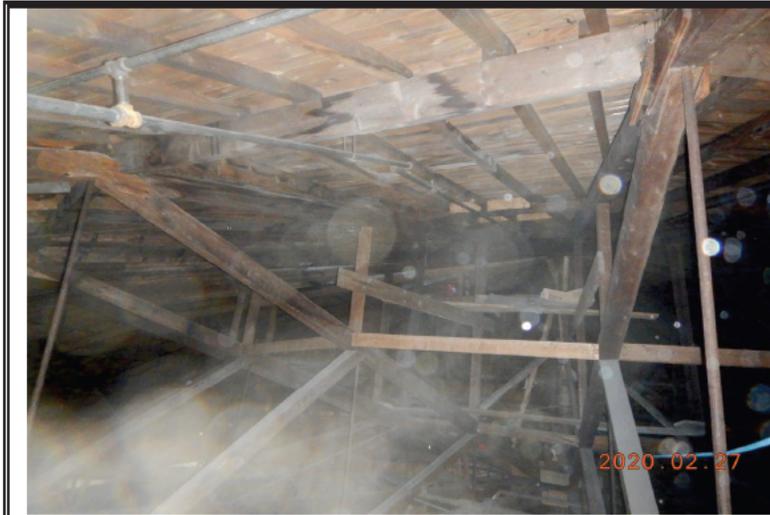
N° photo	101
Identification Panneau 12	
Remarques Vue général et entretoise 2 fendue	
<div style="border: 1px solid red; padding: 5px;">Ajouter des vis structurales pour liasonner les deux morceaux</div>

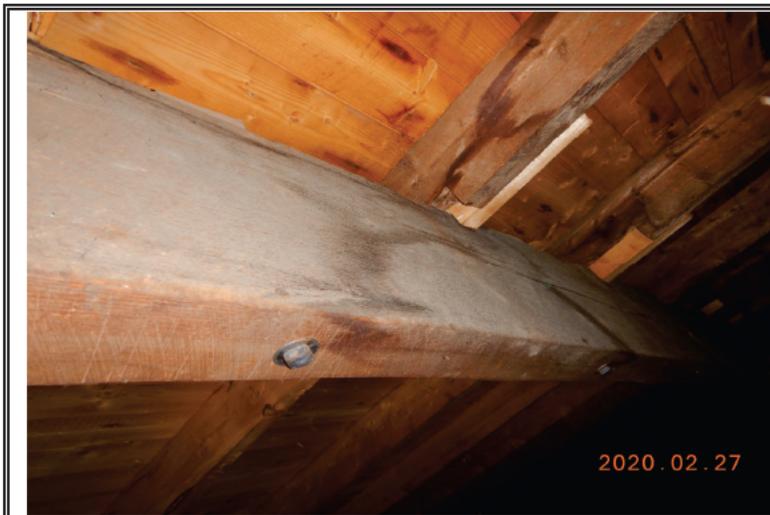
N° photo	102
Identification Panneau 13 - Entretoise 2	
Remarques Pièce renforcie de tiges filetées

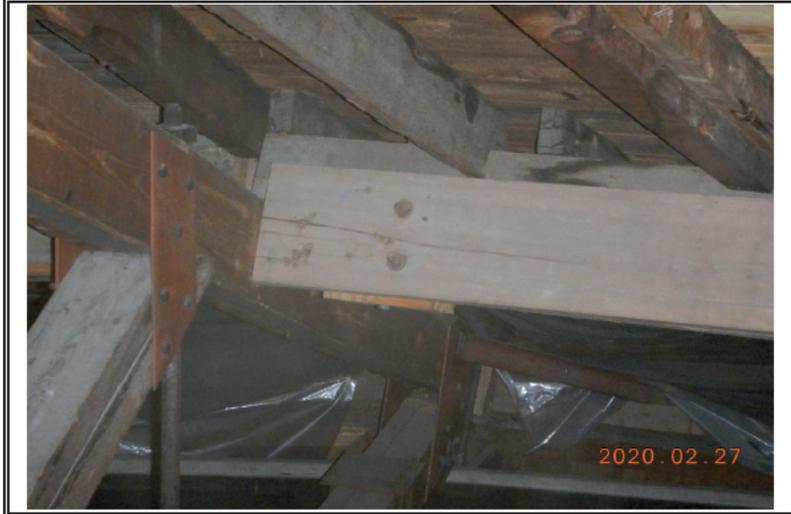
N° photo	103
Identification Panneau 13 - Entretoise 1	
Remarques Pièce ajoutée et fendue

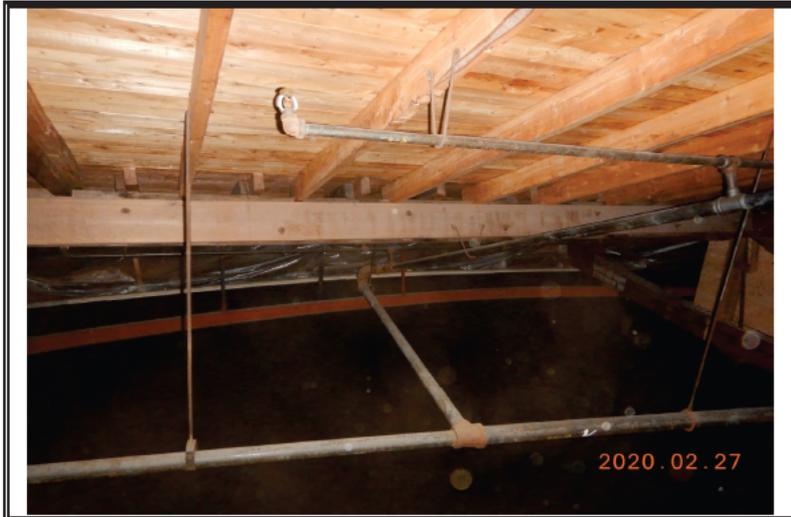
N° photo	104
Identification Panneau 13 - Entretoise 1	
Remarques Pièce ajoutée

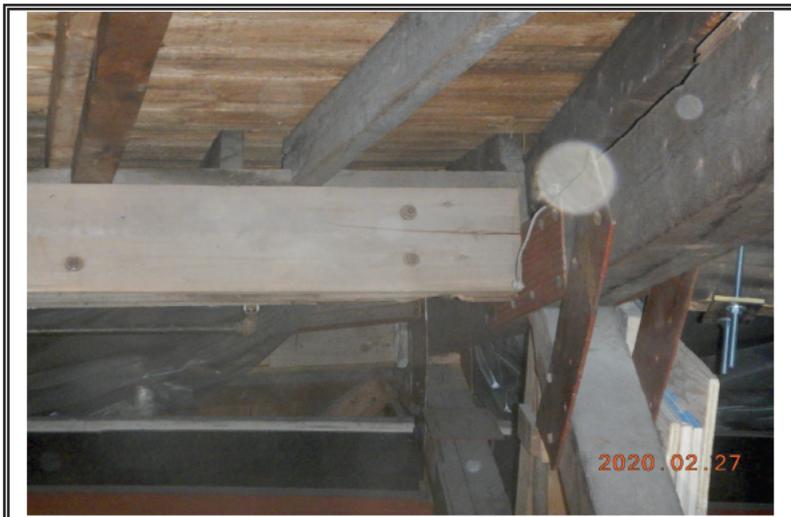
N° photo	105
Identification Panneau 13 - Entretoise 1	
Remarques Pièce ajoutée et fendue

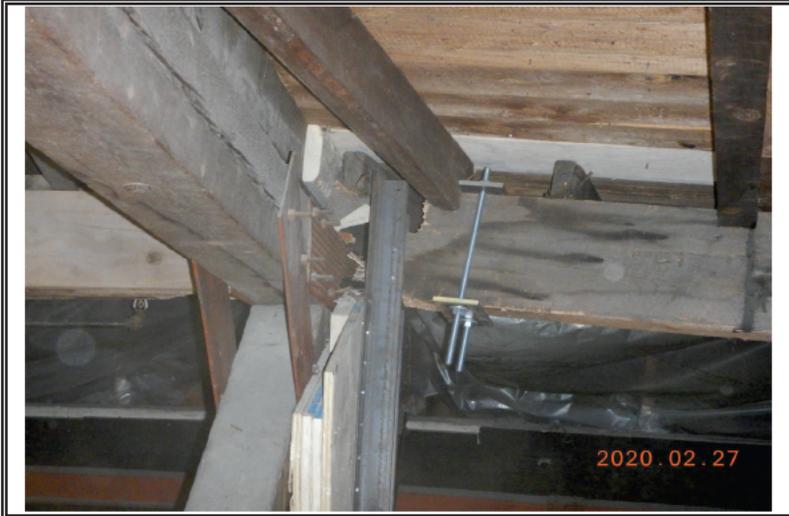
N° photo	106
Identification Panneau 14 - Entretoise 1	
Remarques Étrier et support ajoutés

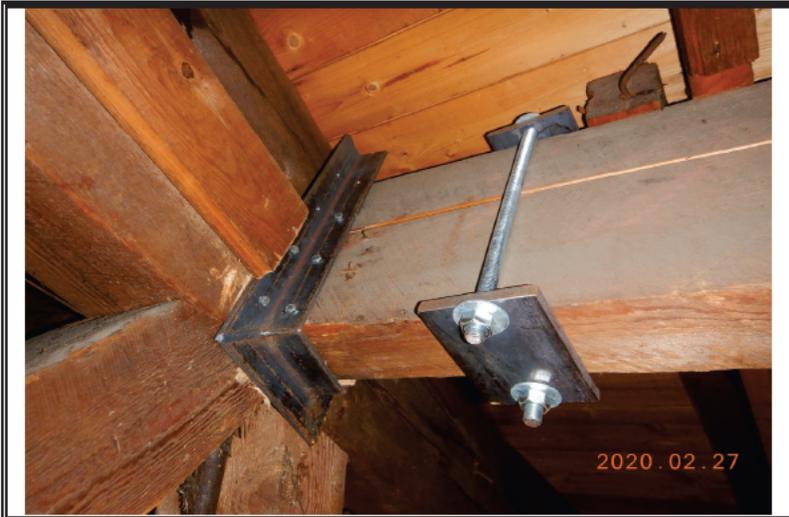
N° photo	107
Identification Panneau 14 - Entretoise 2	
Remarques Étrier et support ajoutés <div style="border: 1px solid red; padding: 5px;">Ajouter des vis structurales pour liasonner les deux morceaux</div>

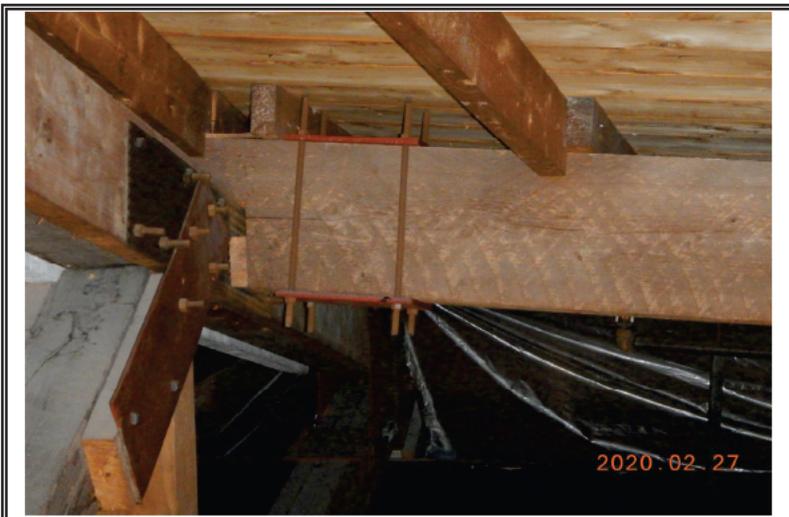
N° photo	108
Identification Panneau 15 - Entretoise 1	
Remarques Étrier ajouté et pièce fendue <div style="border: 1px solid red; padding: 5px;">Ajouter des vis structurales pour liasonner les deux morceaux</div>

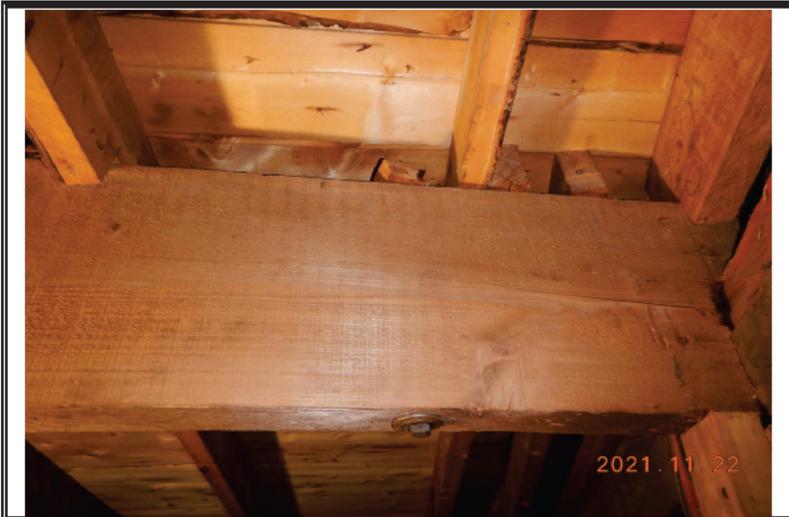
N° photo	MOC4854
Identification Panneau 1 - Panne 2, axe 2	
Remarques Pièce fendue avec boulon

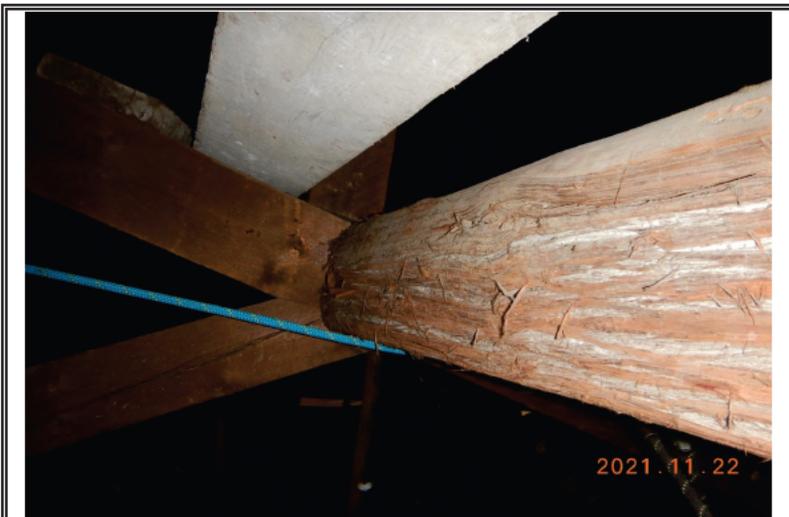
N° photo	MOC4865
Identification Panneau 1 - Contreventement horizontal M5	
Remarques Diminution de section

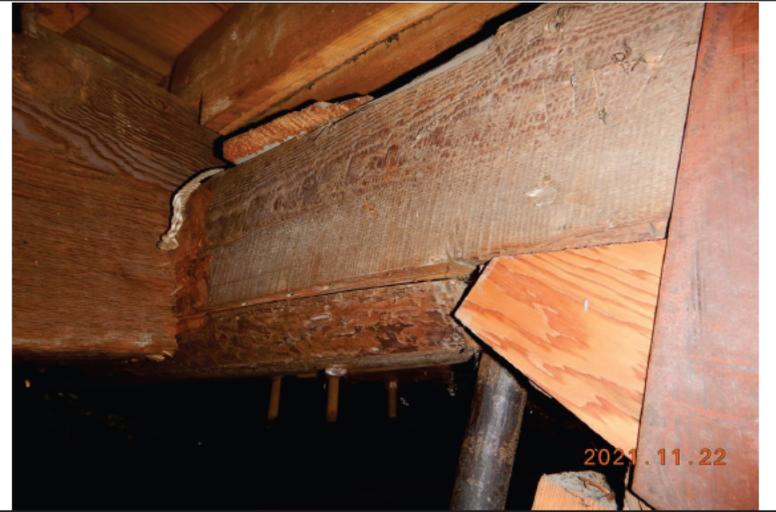
N° photo	MOC4856
Identification Ferme 2 - Membrane L0-U1	
Remarques Pièce fendue avec boulon

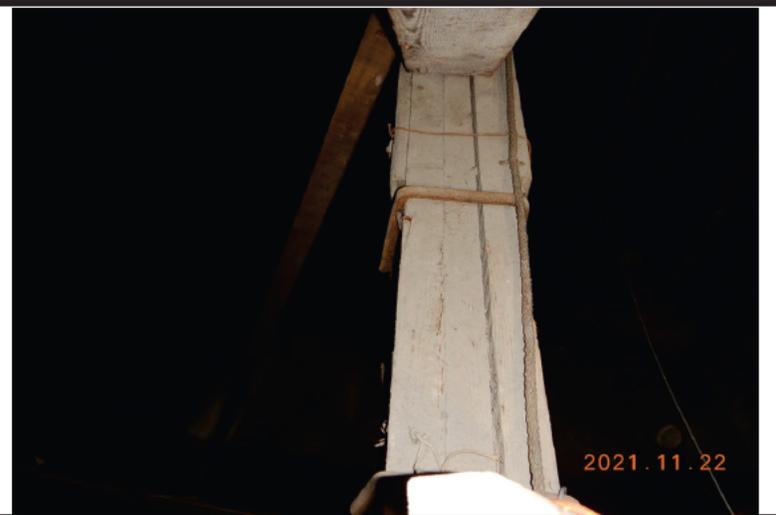
N° photo	MOC4858
Identification Ferme 2 - Membrane L2-L3	
Remarques Espacement entre les pièces assemblées

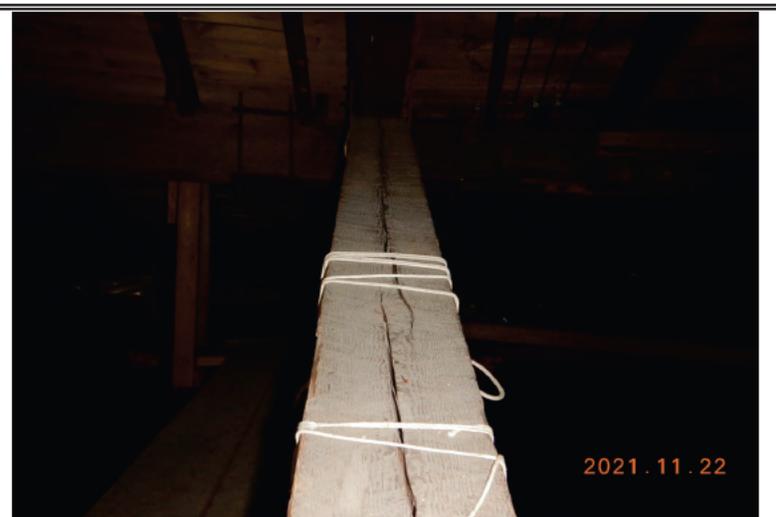
N° photo	MOC4857
Identification Ferme 2 - Membrane U2-L3	
Remarques Gerce

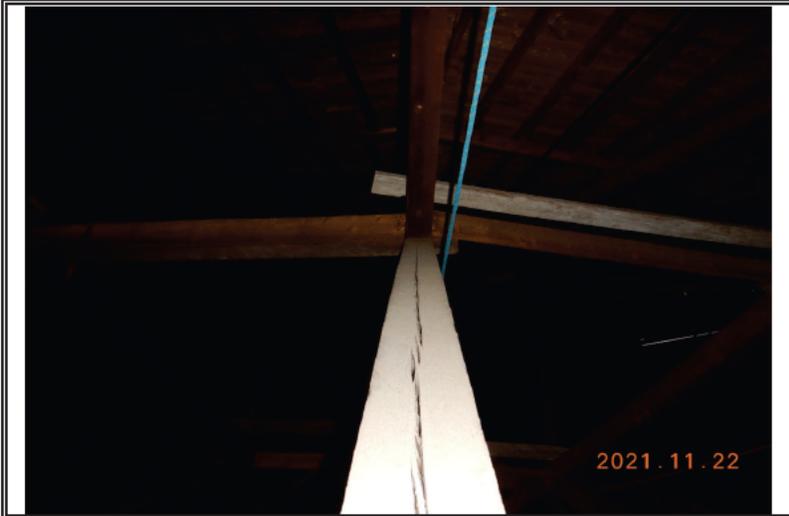
N° photo	MOC4860
Identification Ferme 2 - Membrane L3-M4	
Remarques Gerce

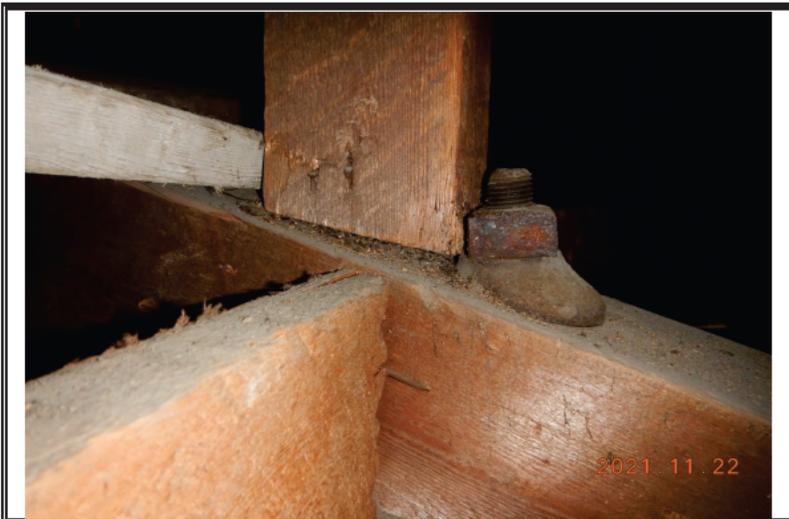
N° photo	MOC4861
Identification Ferme 2 - Nœud M5	
Remarques Montant mal appuyé et ancrage lâche

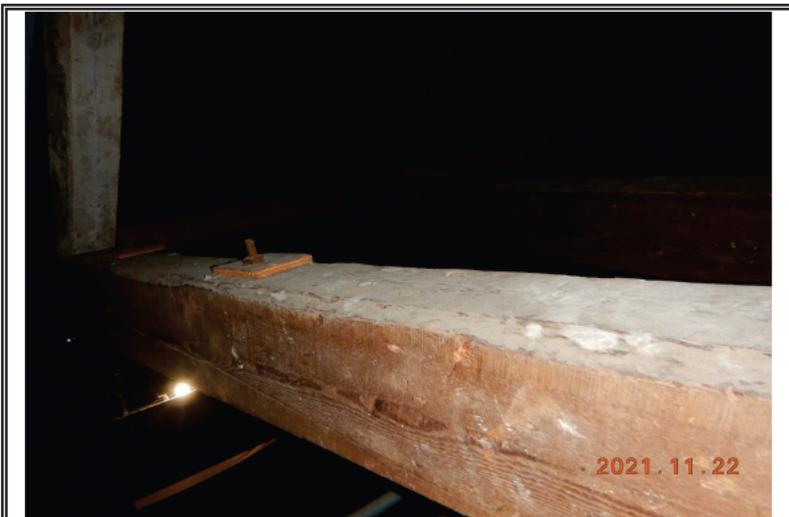
N° photo	MOC4862
Identification Ferme 2 - Membrane M5-L6	
Remarques Gerce avec 3 boulons 1/2"

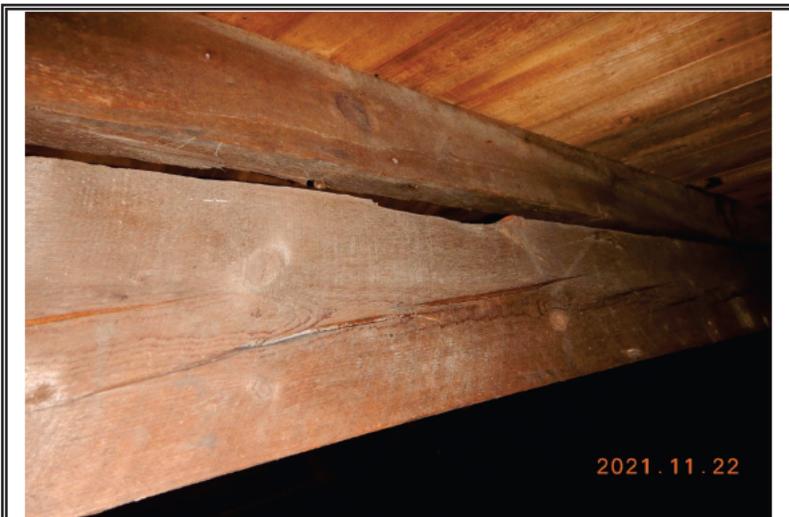
N° photo	MOC4874
Identification Ferme 3 - Membrane U2-U3	
Remarques Gerce

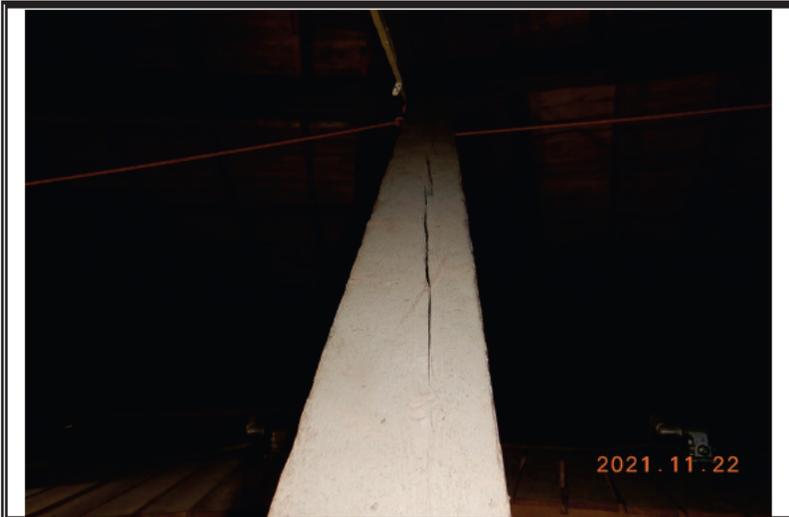
N° photo	MOC4873
Identification Ferme 3 - Membrane U2-L3	
Remarques Gerce
