Client : Culture et Communications N° de référence (client) : _____ Rapport n° : S-06

Projet : Cyclorama-de-Jérusalem – Sainte-Anne-de-Beaupré N° de projet : 46625TT

Entrepreneur : Construction N. Bossé Heure de la visite : 7h00 Date de la visite : 2022-12-21

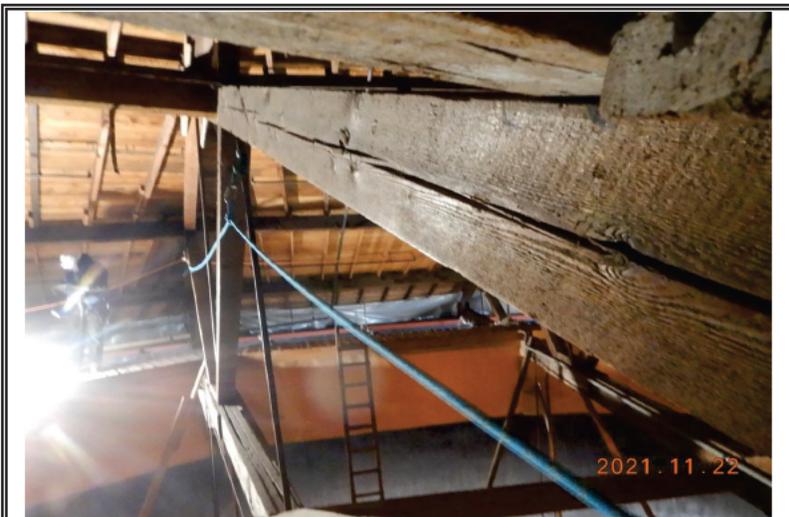
N° photo	MOC4869
Identification Ferme 3 - Membrane M4-L6	
Remarques Gerce

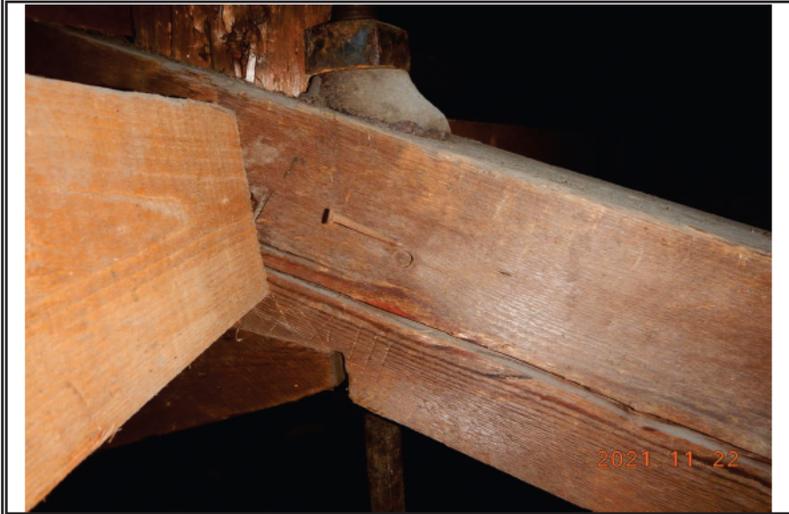
N° photo	MOC4872
Identification Ferme 3 - Membrane M4-L6	
Remarques Gerce

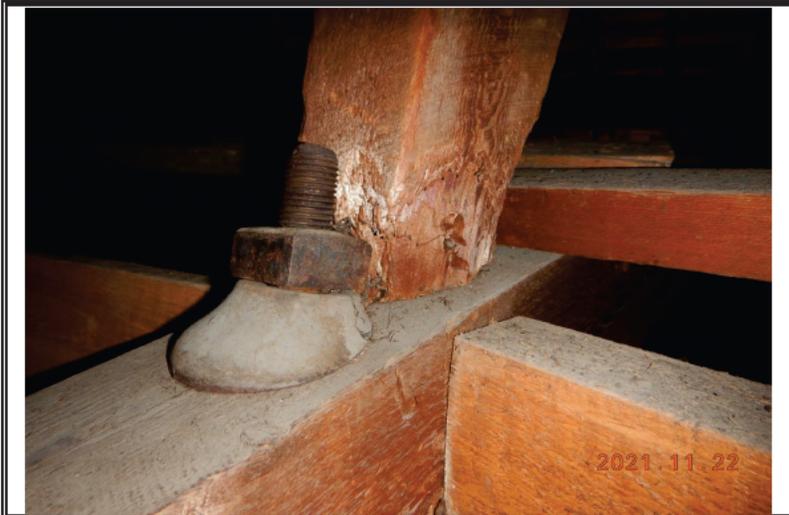
N° photo	MOC4867
Identification Ferme 3 - Membrane M5-U5	
Remarques Éclat

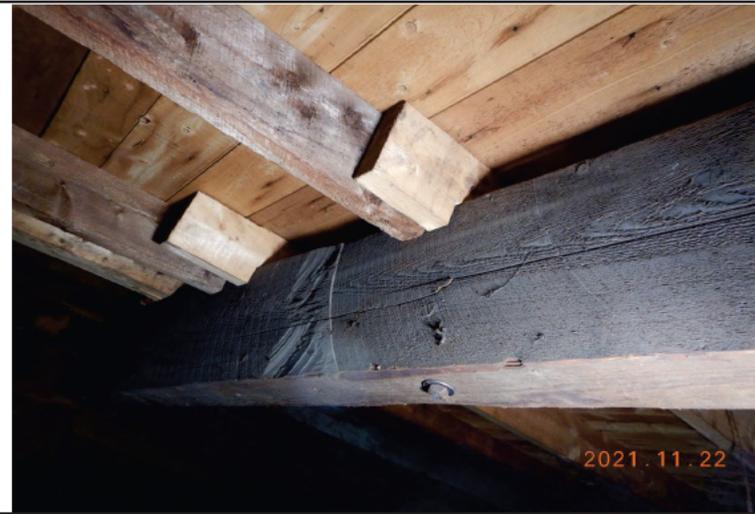
N° photo	MOC4877
Identification Panneau 3 - Panne 2	
Remarques Pièce fendue avec boulons

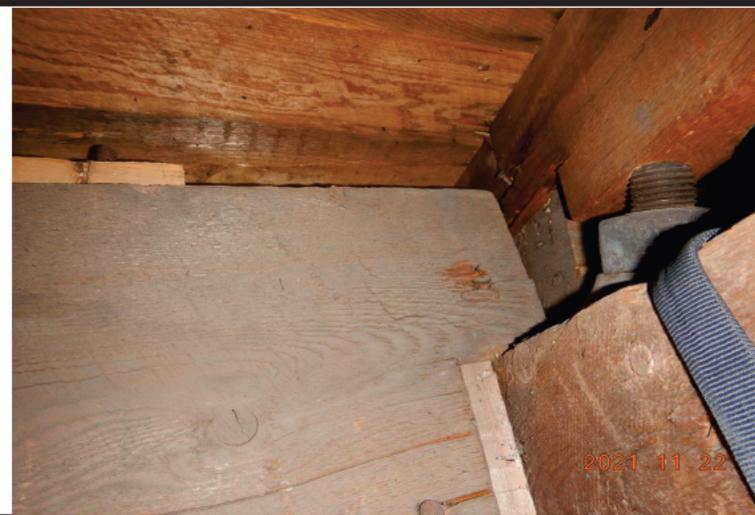
N° photo	MOC4878
Identification Panneau 3 - Panne 2, axe 4	
Remarques Appui réduit (50 mm restants)

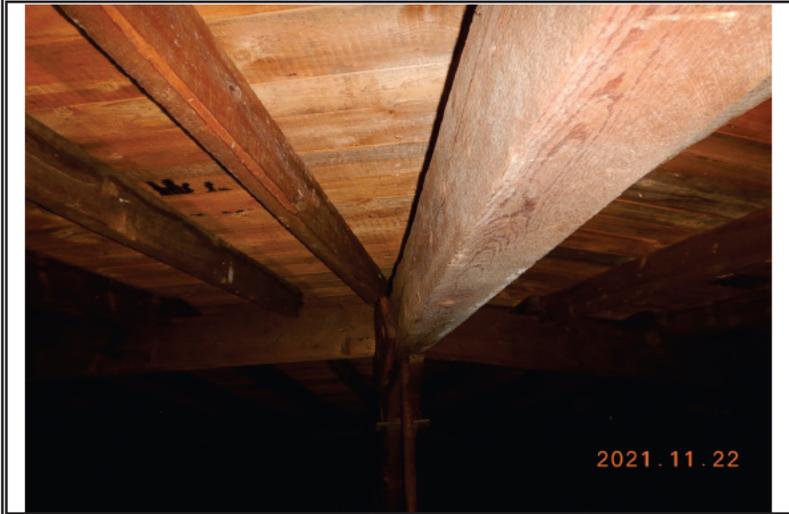
N° photo	MOC4883
Identification Ferme 4 - Membrure U1-U3	
Remarques Pièce déversée

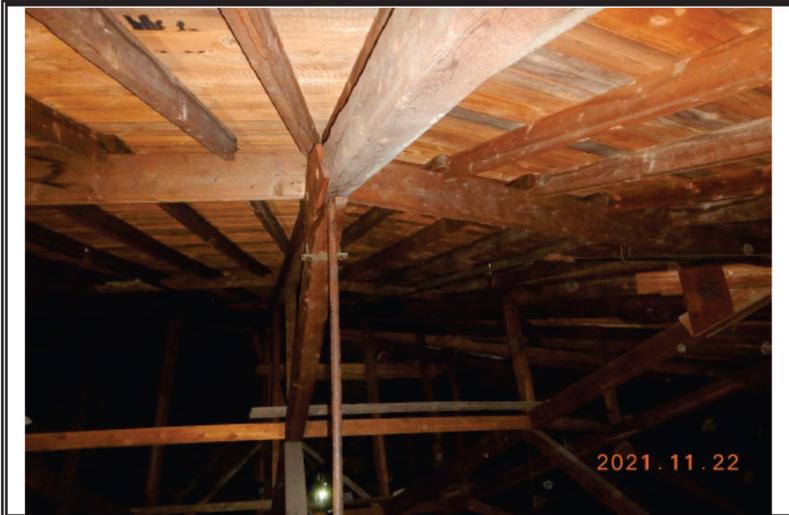
N° photo	MOC4884
Identification Ferme 4 - Membrure U1-U3	
Remarques Pièce déversée

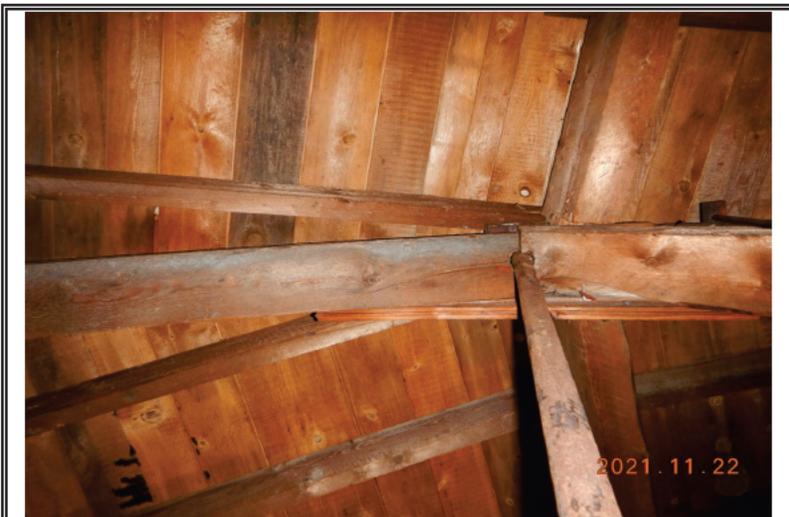
N° photo	MOC4886
Identification Ferme 4 - Nœud U3	
Remarques Pièce fendue

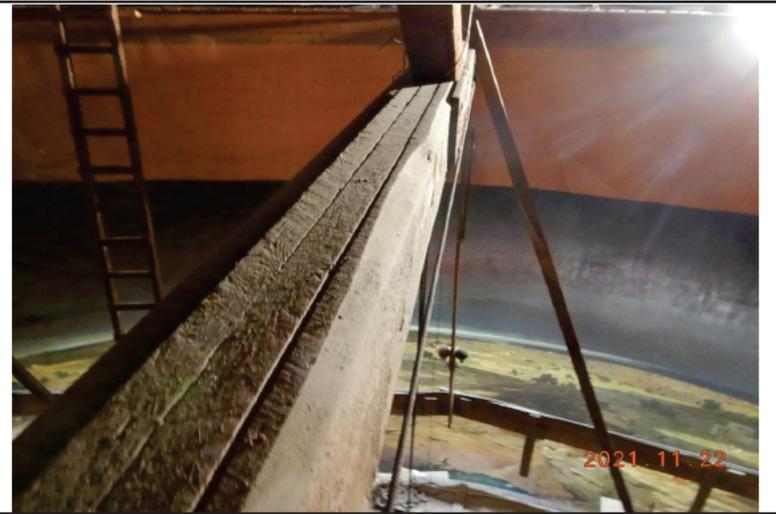
N° photo	MOC4889
Identification Ferme 4 - Membrane L3-L4	
Remarques Roulure

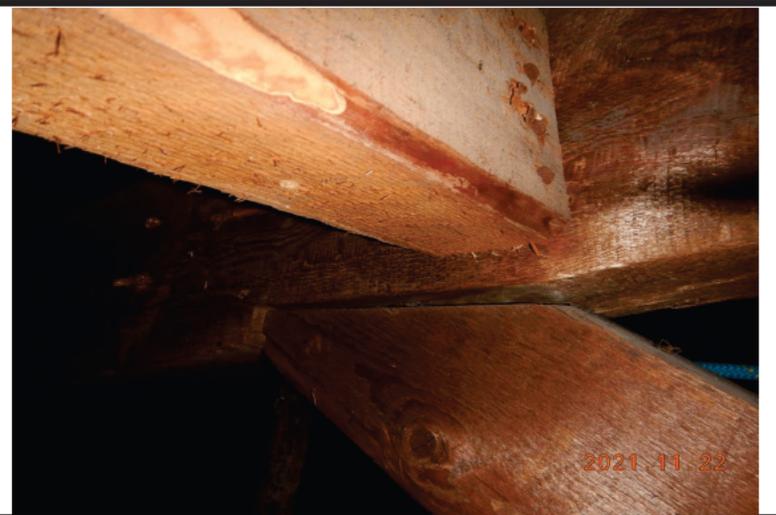
N° photo	MOC4890
Identification Ferme 4 - Nœud M5	
Remarques Diagonale mal appuyée

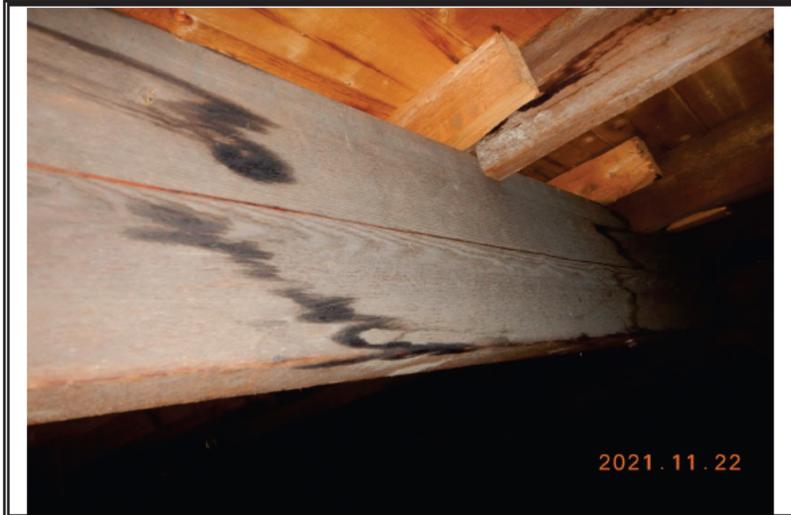
N° photo	MOC4881
Identification Panneau 4 - Panne 2	
Remarques Pièce fendue

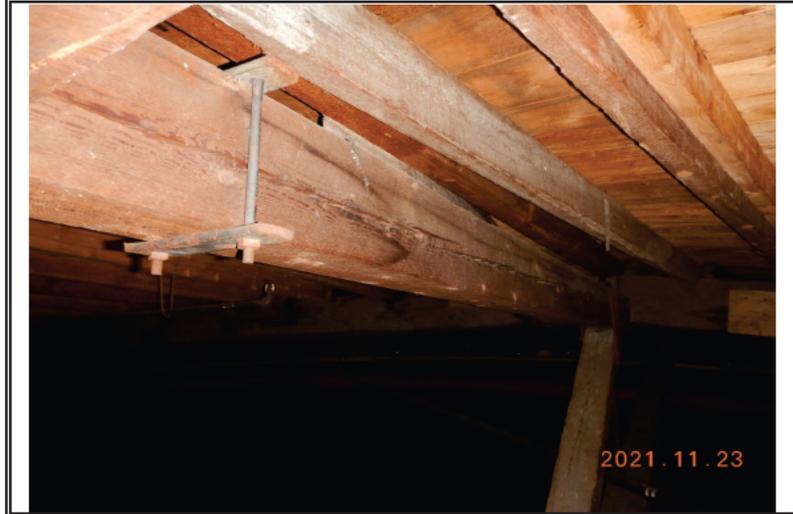
N° photo	MOC4895
Identification Ferme 5 - Membrane L0-U3	
Remarques Gerce

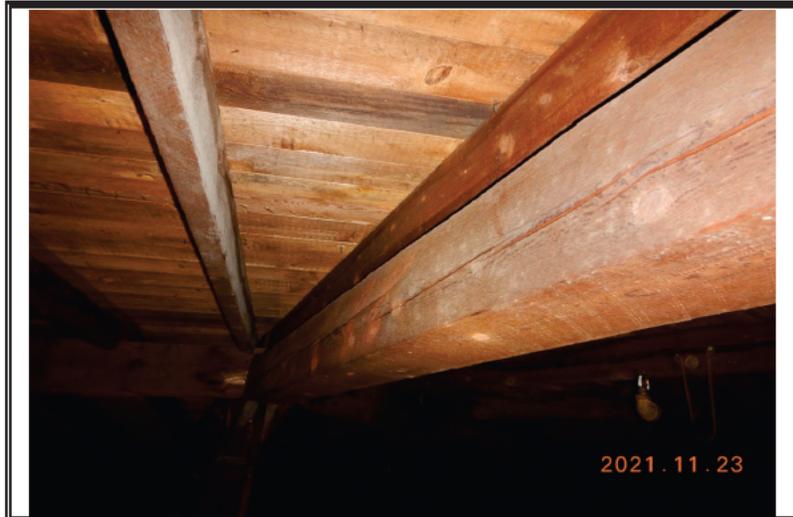
N° photo	MOC4898
Identification Ferme 5 - Membrane L0-U3	
Remarques Gerce

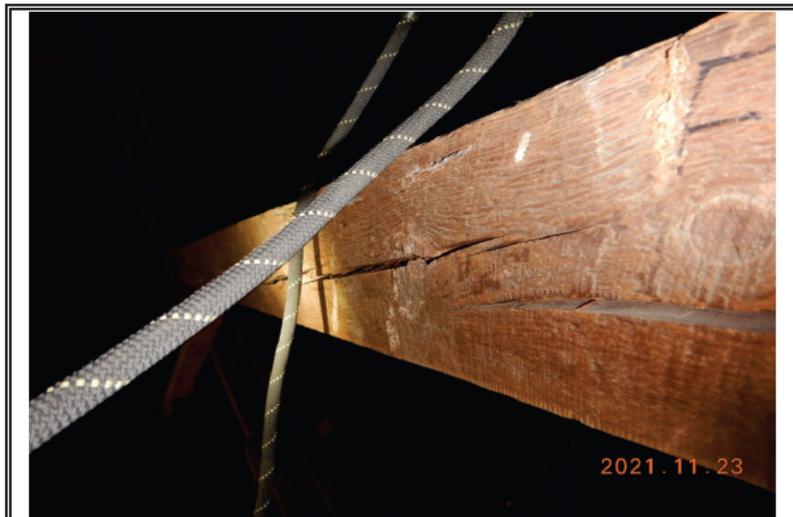
N° photo	MOC4899
Identification Ferme 5 - Membrane U2-L3	
Remarques Gerce

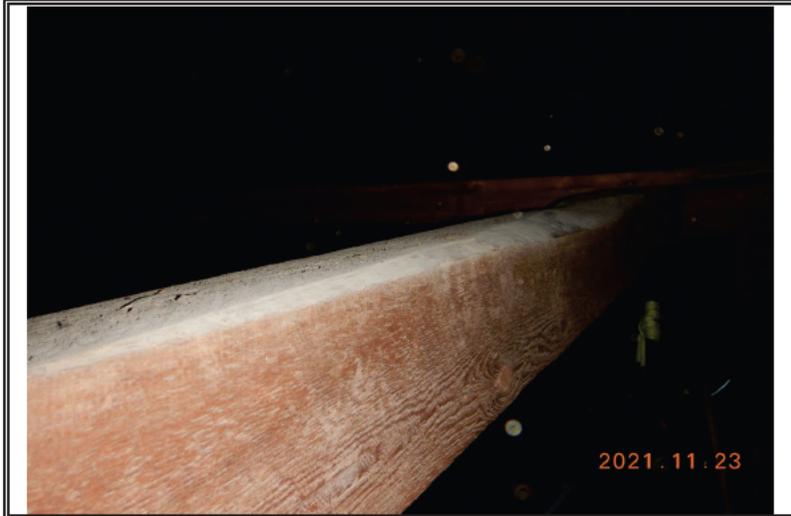
N° photo	MOC4900
Identification Ferme 5 - Membrane M4-M5	
Remarques Roulure

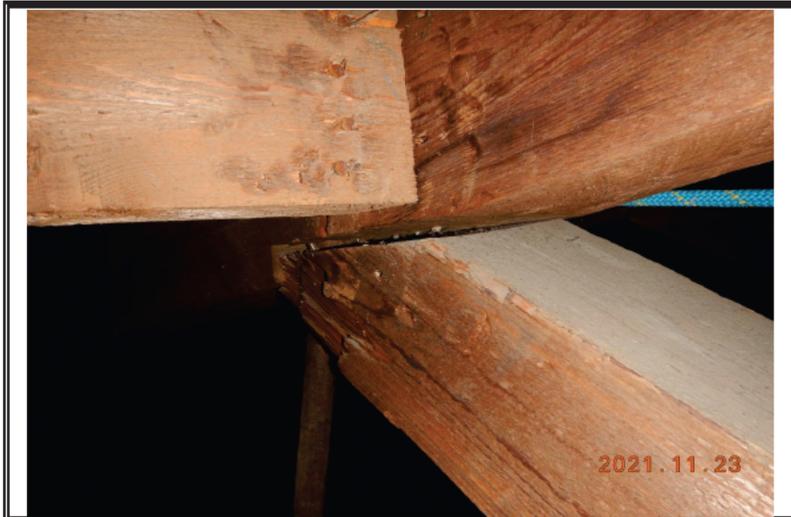
N° photo	MOC4901
Identification Ferme 5 - Nœud M5	
Remarques Diagonale mal appuyée

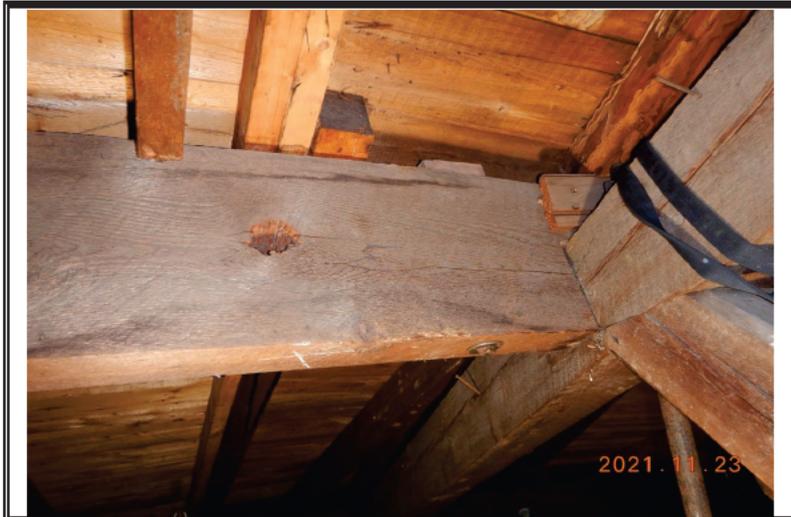
N° photo	MOC4893
Identification Panneau 5 - Panne 2, axe 6	
Remarques Pièce fendue avec boulon

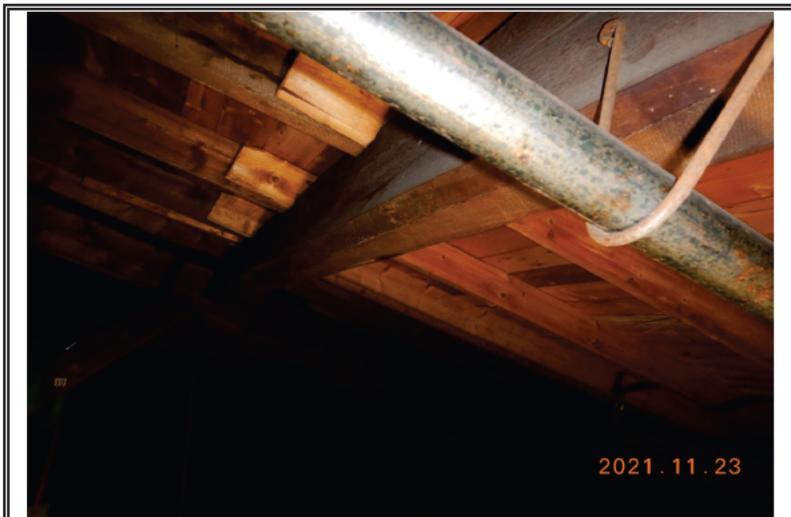
N° photo	MOC4894
Identification Panneau 5 - Panne 2	
Remarques Roulure

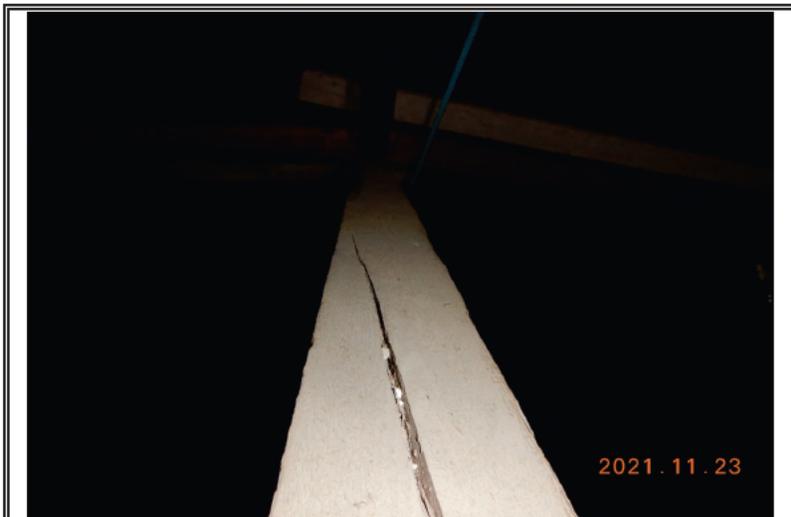
N° photo	MOC4903
Identification	Ferme 6 - Membrane L3-M4
Remarques	Gerce

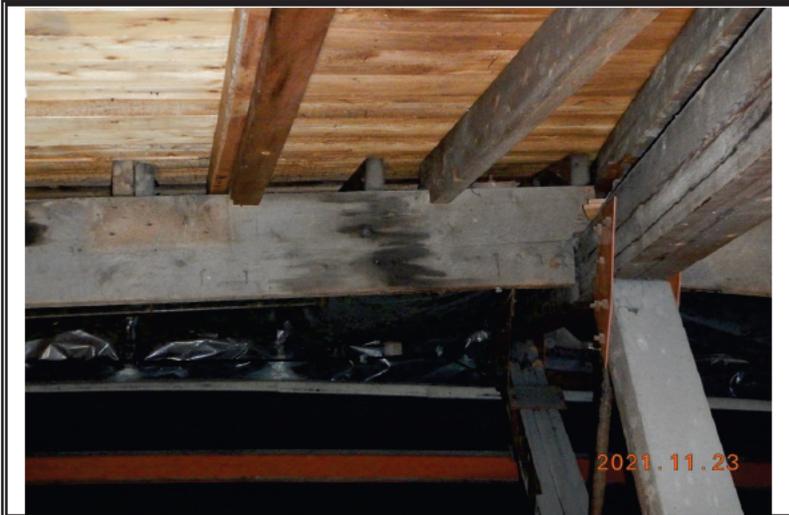
N° photo	MOC4910
Identification Panneau 6 - Panne 1	
Remarques Pièce fendue avec boulons

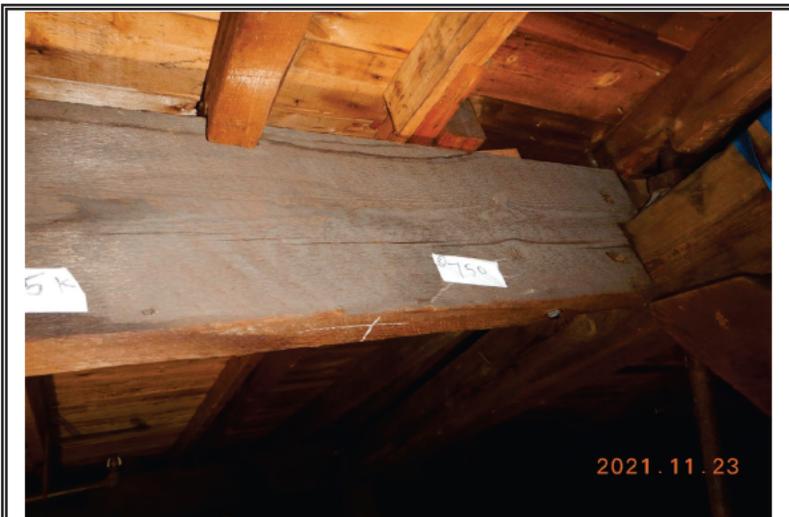
N° photo	MOC4909
Identification Panneau 6 - Panne 2	
Remarques Pièce fendue avec boulon

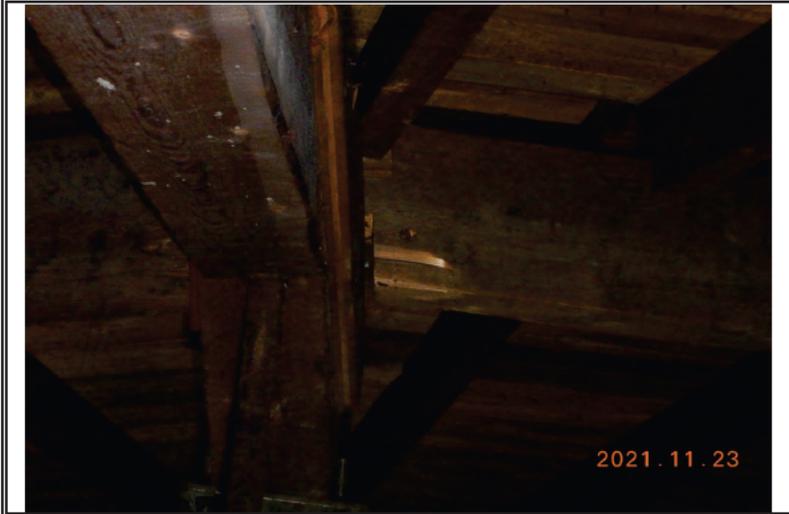
N° photo	MOC4915
Identification Panneau 6 - Panne 3, axe 7	
Remarques Perte d'appui de ±20 mm

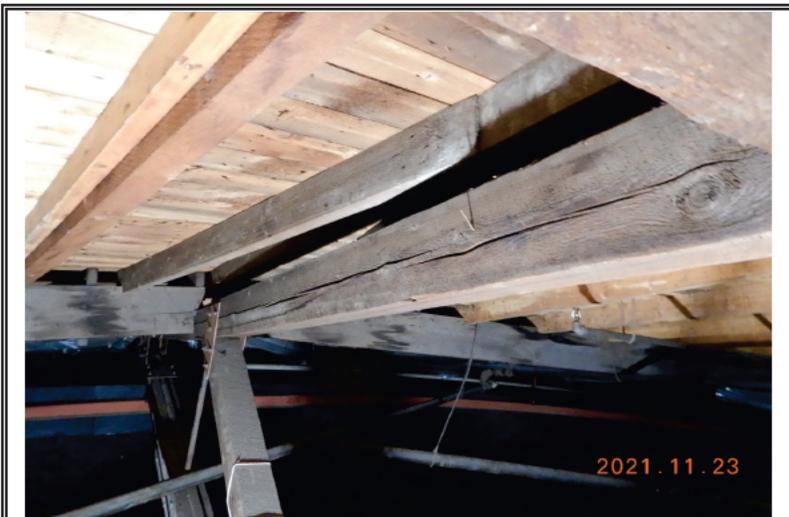
N° photo	MOC4914
Identification Ferme 7 - Membrane U1-U2	
Remarques Pièce fendue

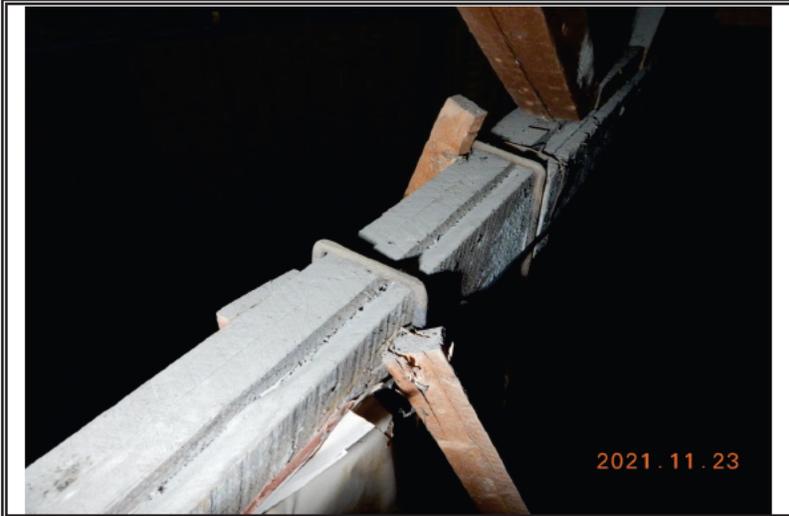
N° photo	MOC4918
Identification Ferme 7 - Membrane L2-L4	
Remarques Roulure

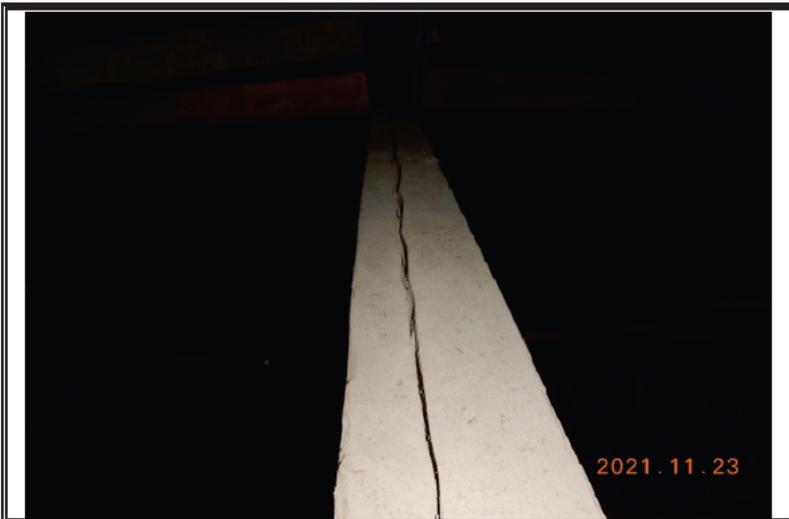
N° photo	MOC4920
Identification Ferme 7 - Membrane L4-M5	
Remarques Gerce

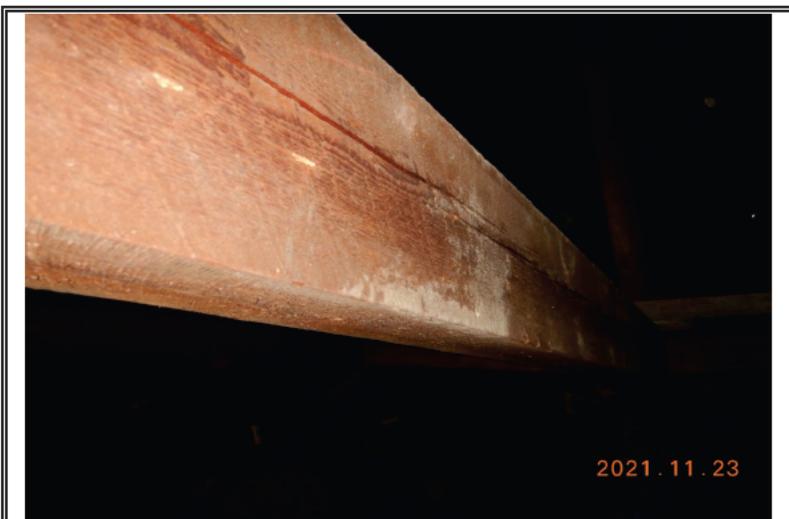
N° photo	MOC4919
Identification Ferme 7 - Membrane M4-M5	
Remarques Gerce

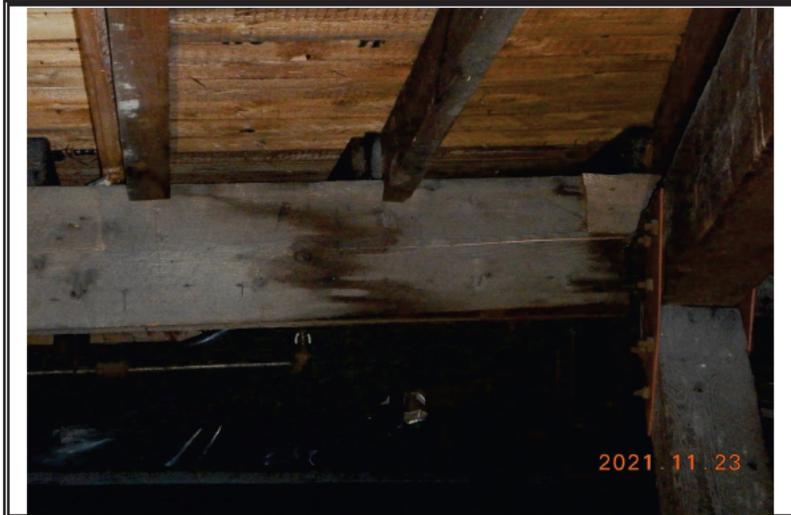
N° photo	MOC4926
Identification Panneau 7 - Panne 1, axe 8	
Remarques Pièce fendue

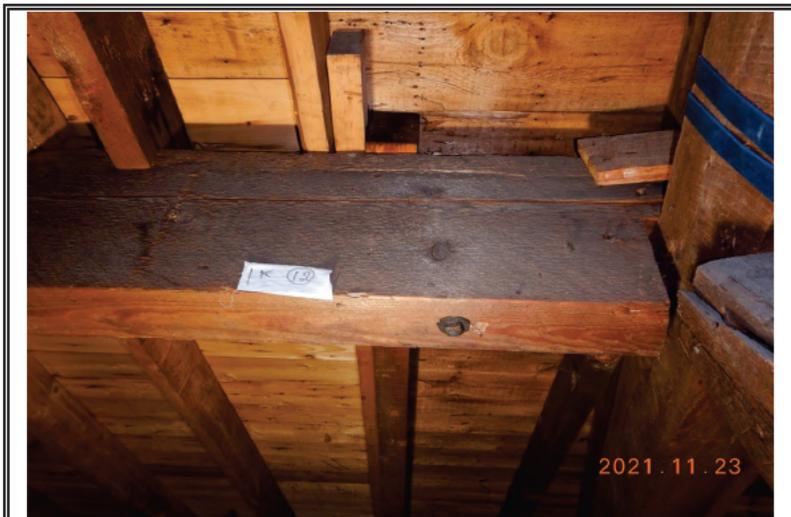
N° photo	MOC4927
Identification Panneau 7 - Panne 2, axe 8	
Remarques Perte d'appui de ± 20 mm

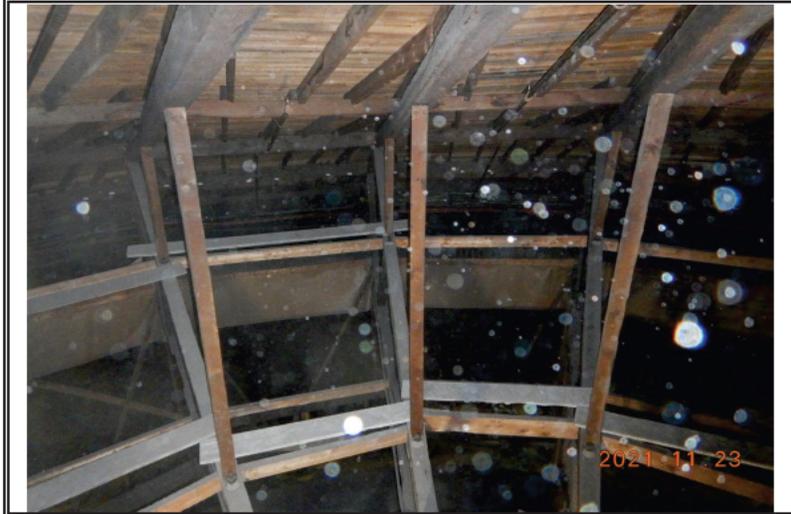
N° photo	MOC5043
Identification Ferme 8	
Remarques Vue générale

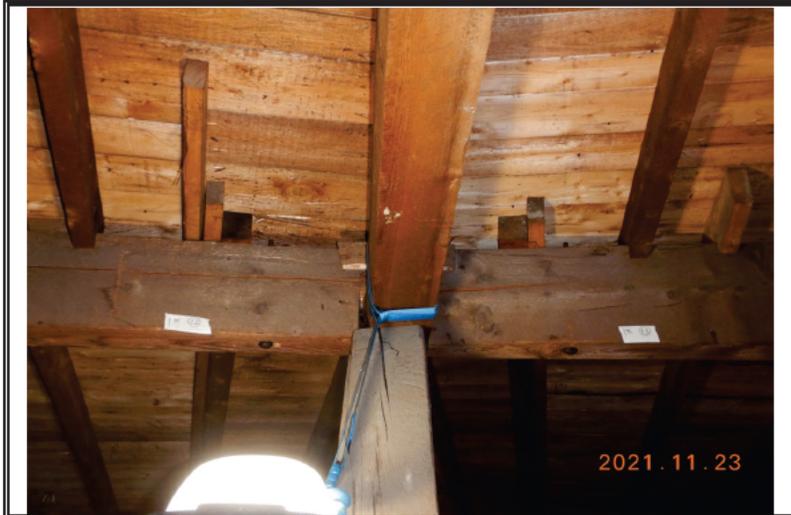
N° photo	MOC4925
Identification Ferme 8 - Membrane L0-U3	
Remarques Pièce déversée

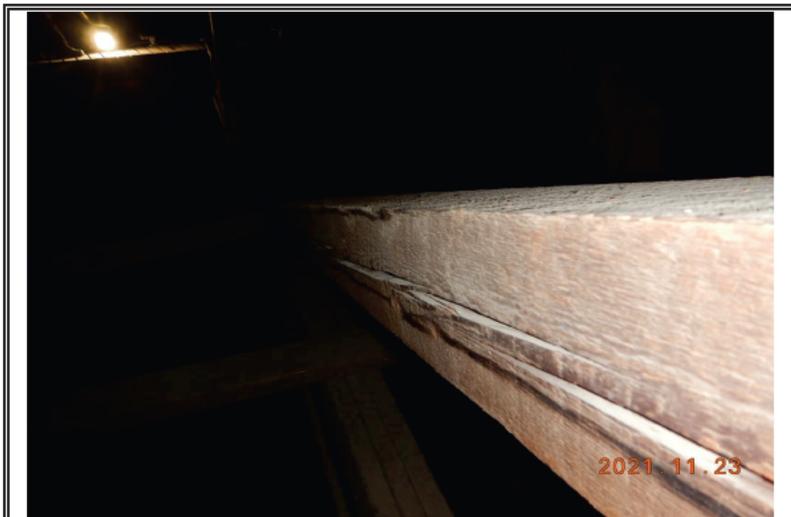
N° photo	MOC4923
Identification Ferme 8 - Membrane L4-M5	
Remarques Gerce

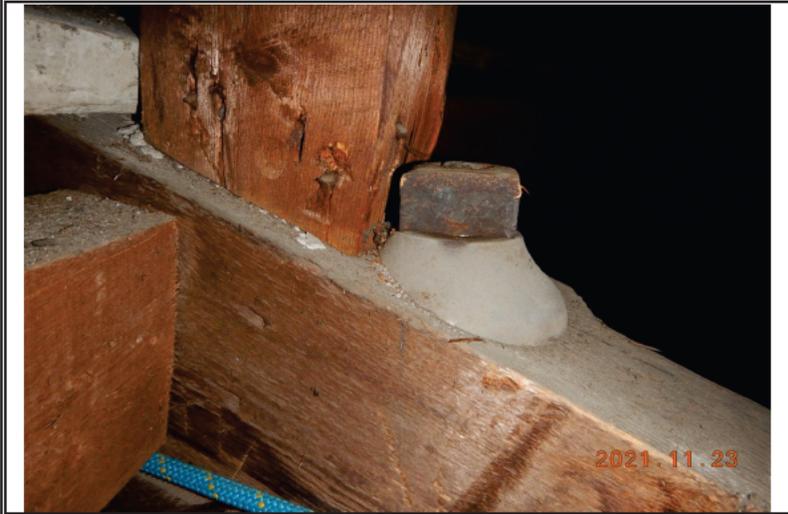
N° photo	MOC4924
Identification Ferme 8 - Nœud M5	
Remarques Ancrage lâche

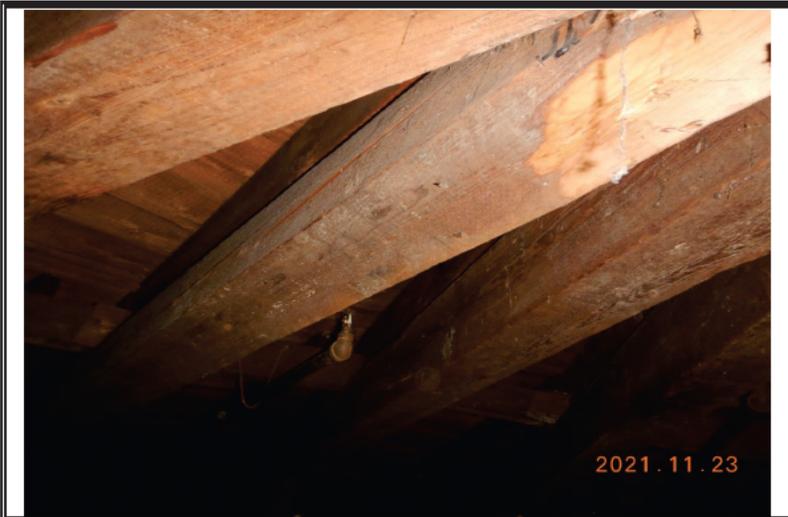
N° photo	MOC5055
Identification Ferme 8 - Membrane U3-U6	
Remarques Pièce déversée et fendue

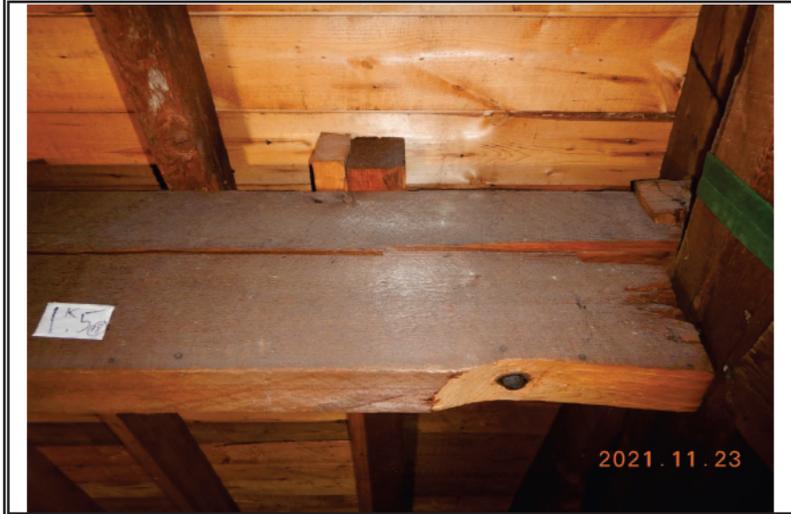
N° photo	MOC4928
Identification Panneau 8 - Panne 2	
Remarques Pièce fendue avec boulons

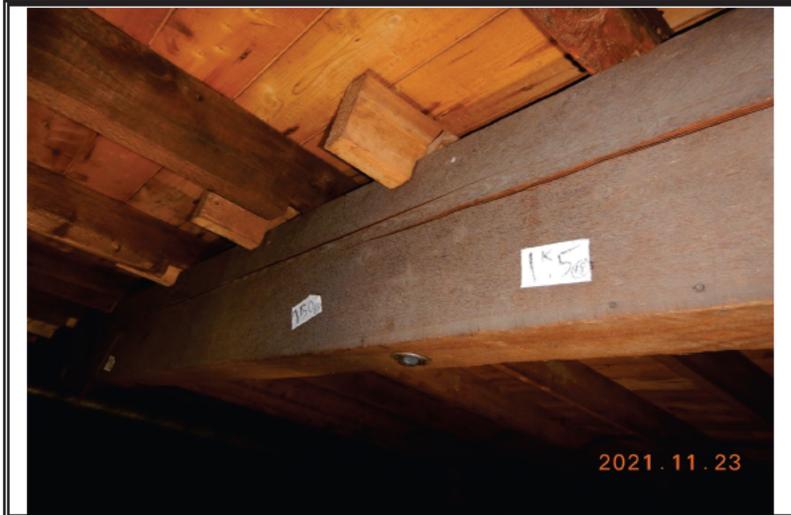
N° photo	MOC4929
Identification Panneau 8 - Panne 2	
Remarques Pièce fendue avec boulons

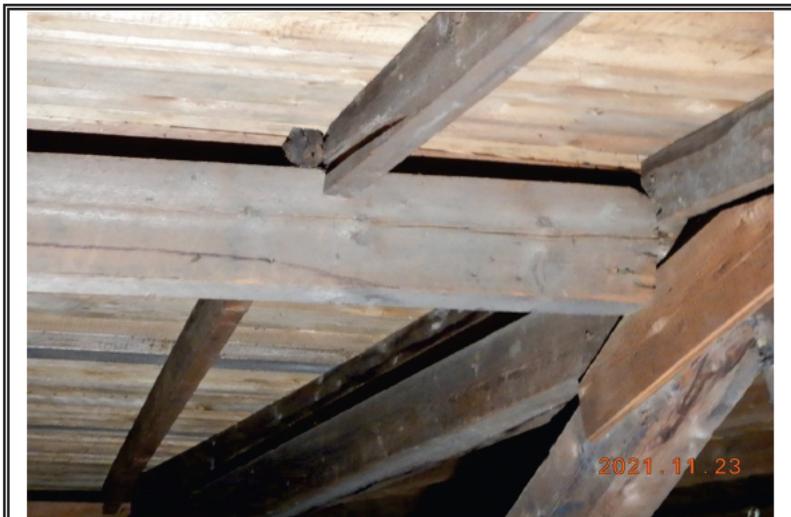
N° photo	MOC4932
Identification Panneau 8 - Panne 3, axe 8	
Remarques Pièce fendue

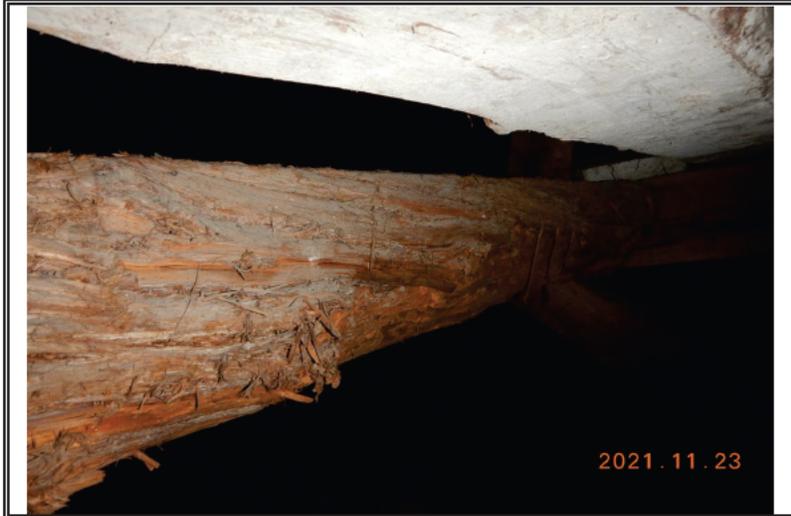
N° photo	MOC4938
Identification	
Panneau 8 - Contreventement horizontal M5	
Remarques	
Perte de section de 30%

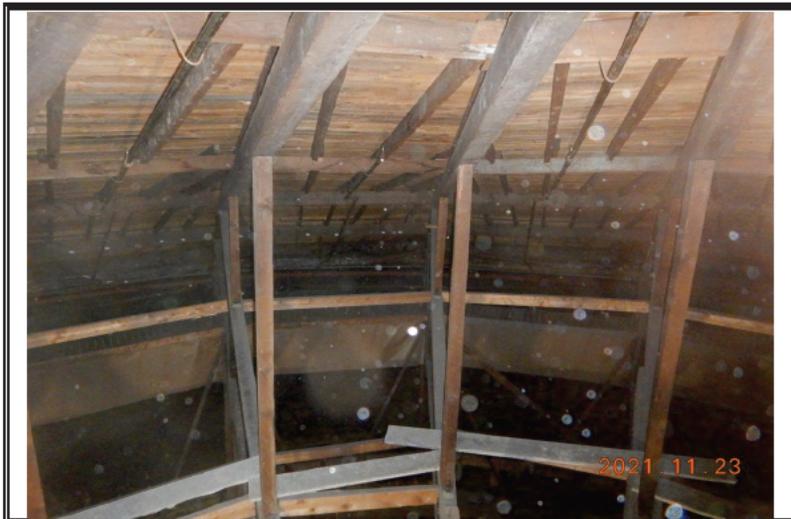
N° photo	MOC5044
Identification	
Ferme 9	
Remarques	
Vue générale

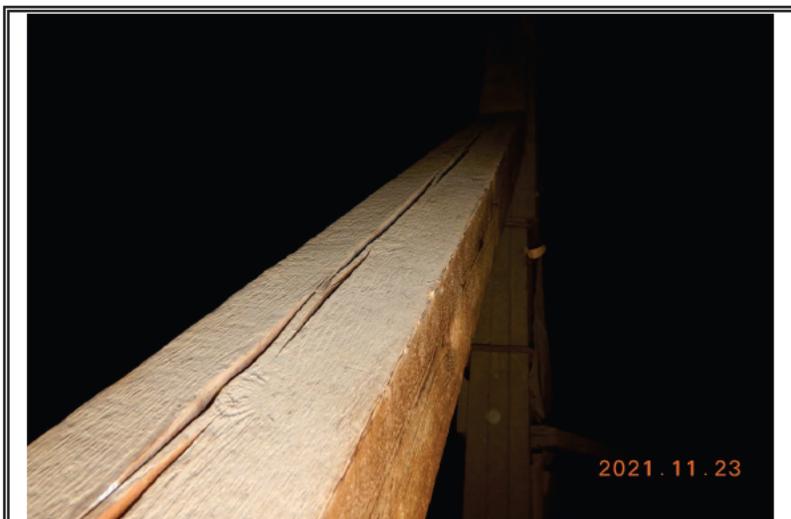
N° photo	MOC4933
Identification	
Ferme 9 - Membrane U2-L3	
Remarques	
Gerce

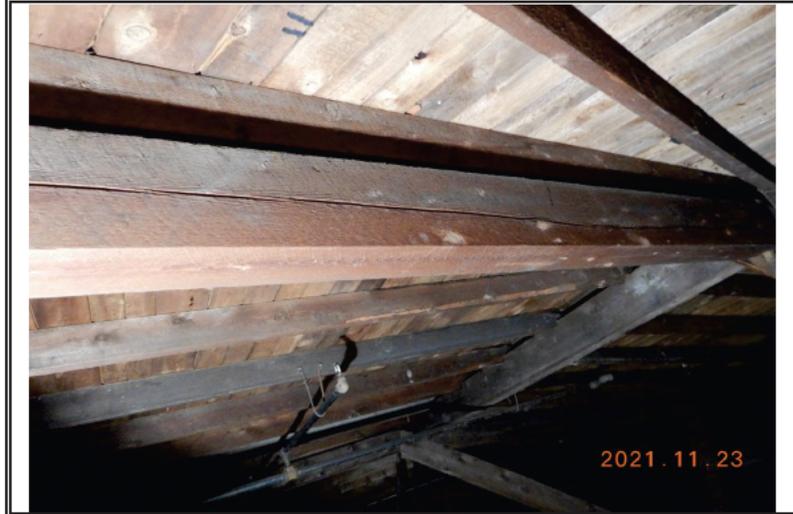
N° photo	MOC4935
Identification Ferme 9 - Membrane U2-U3	
Remarques Gerce

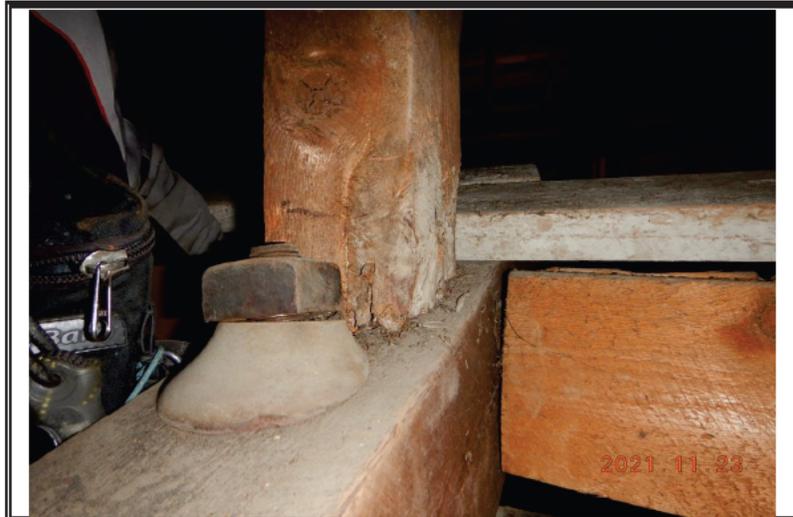
N° photo	MOC4940
Identification Ferme 9 - Nœud M5	
Remarques Éclatement du montant et ancrage lâche

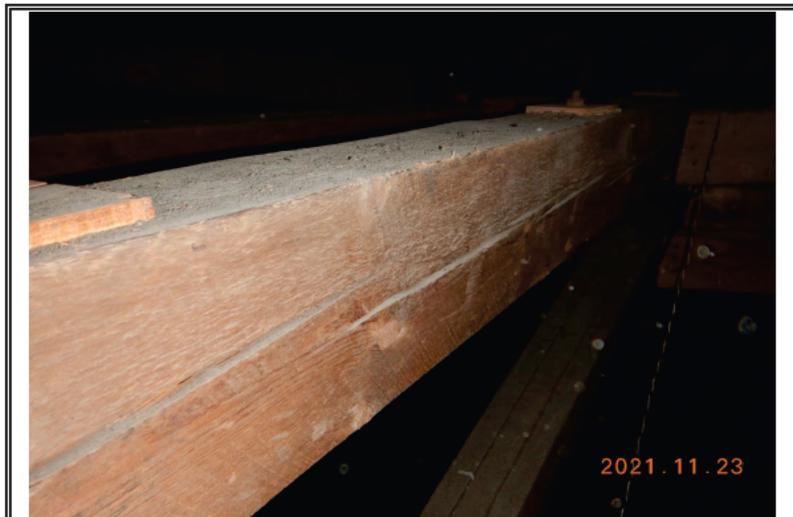
N° photo	MOC4941
Identification Ferme 9 - Membrane M5-L6	
Remarques Pièce fendue avec boulons

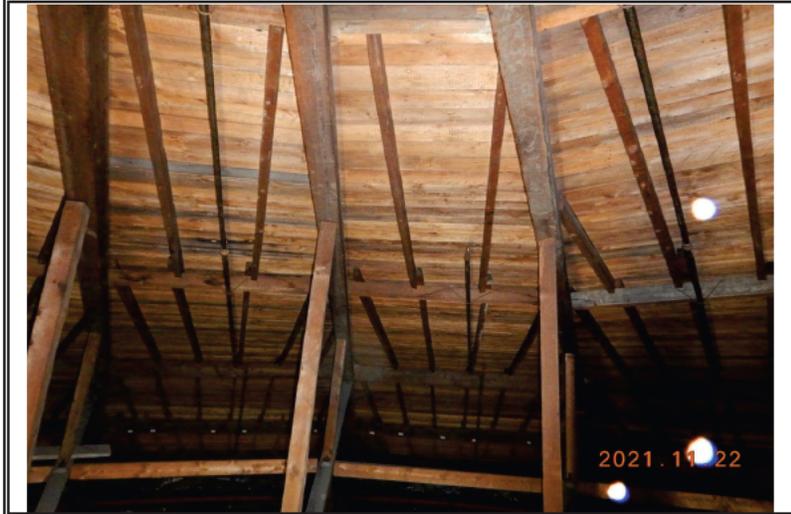
N° photo	MOC4838
Identification Panneau 9	
Remarques Vue générale

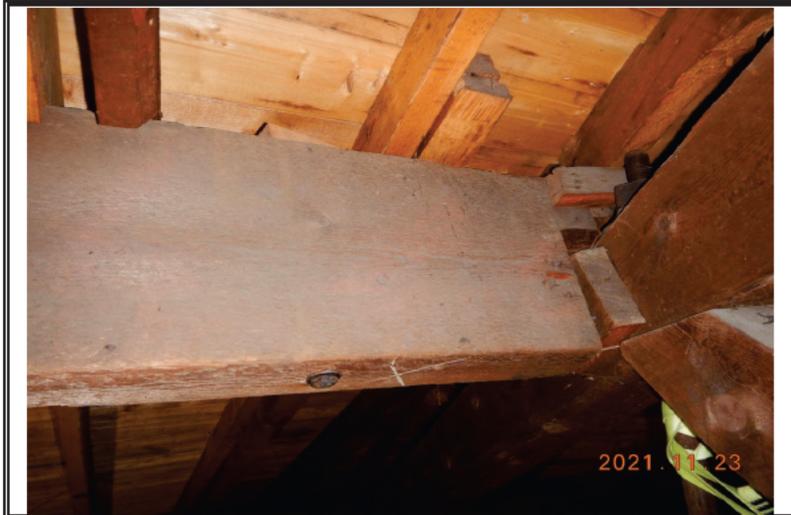
N° photo	MOC4946
Identification Panneau 9 - Panne 2, axe 10	
Remarques Pièce fendue et mal appuyée

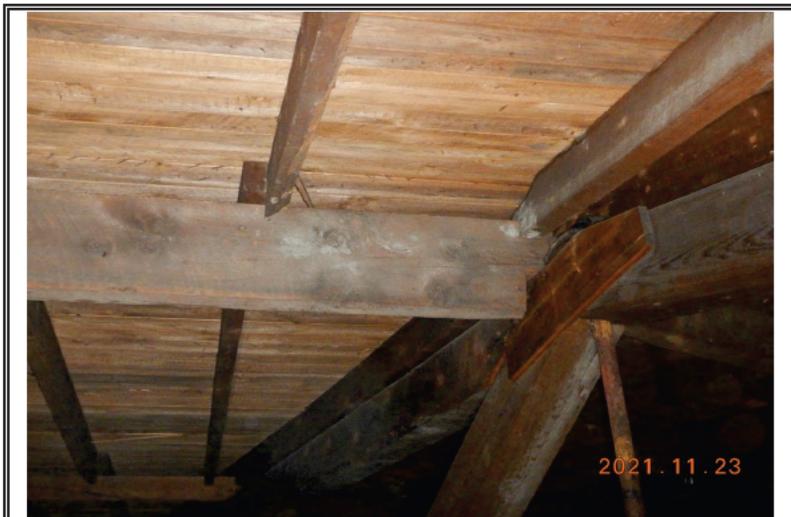
N° photo	MOC4948
Identification Panneau 9 - Panne 3, axe 9	
Remarques Pièce fendue

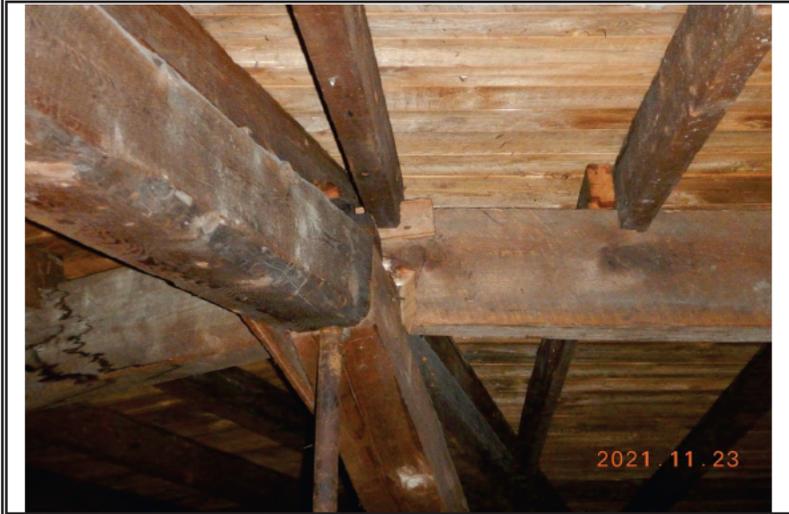
N° photo	MOC4947
Identification Panneau 9 - Panne 3, axe 10	
Remarques Pièce mal appuyée

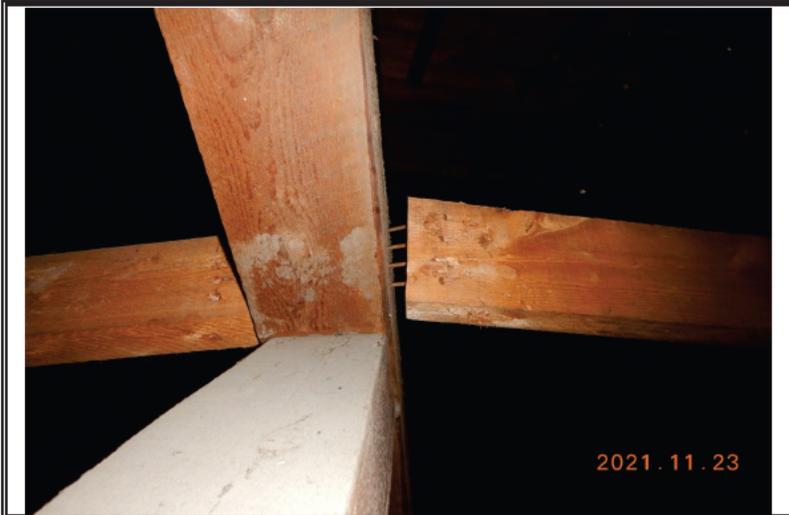
N° photo	MOC4937
Identification Panneau 9 - Contreventement horizontal M4, axe 9	
Remarques Pièce mal assujettie

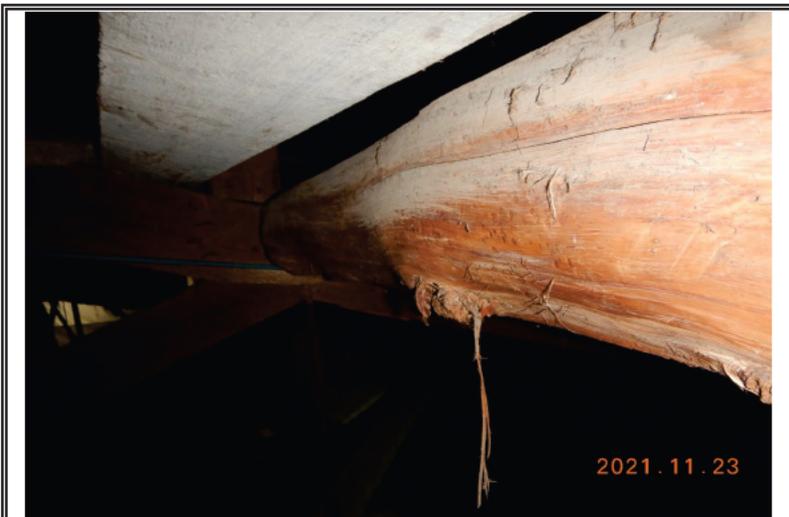
N° photo	MOC4939
Identification Panneau 9 - Contreventement horizontal M5	
Remarques Perte de section de 15%

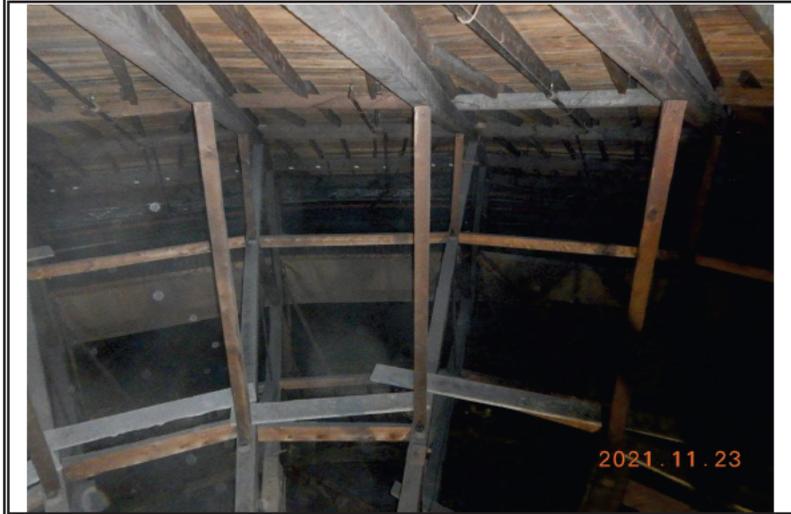
N° photo	MOC5047
Identification	Ferme 10
Remarques	Vue générale

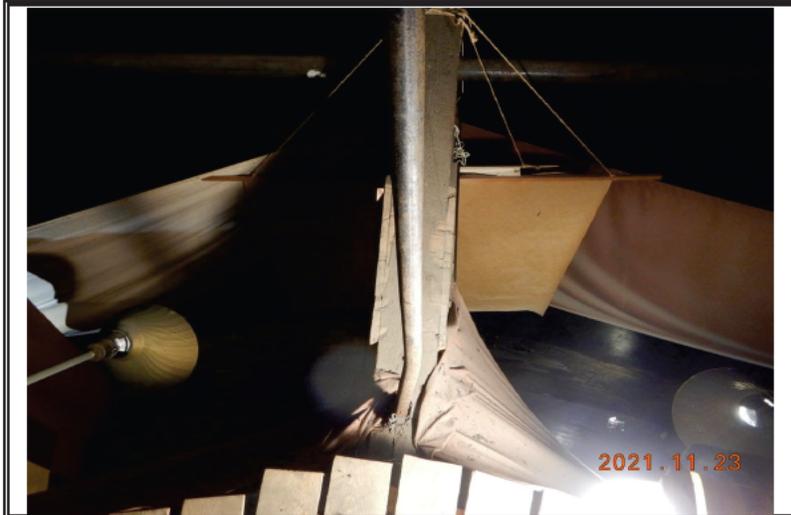
N° photo	MOC4950
Identification	Ferme 10 - Tirant L2-U2
Remarques	Tirant déformé

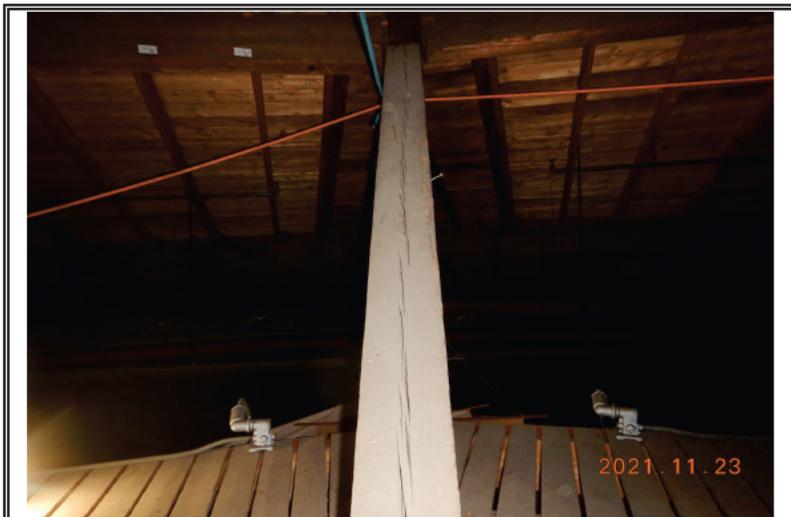
N° photo	MOC4945
Identification	Ferme 10 - Membrane U2-L3
Remarques	Gerce

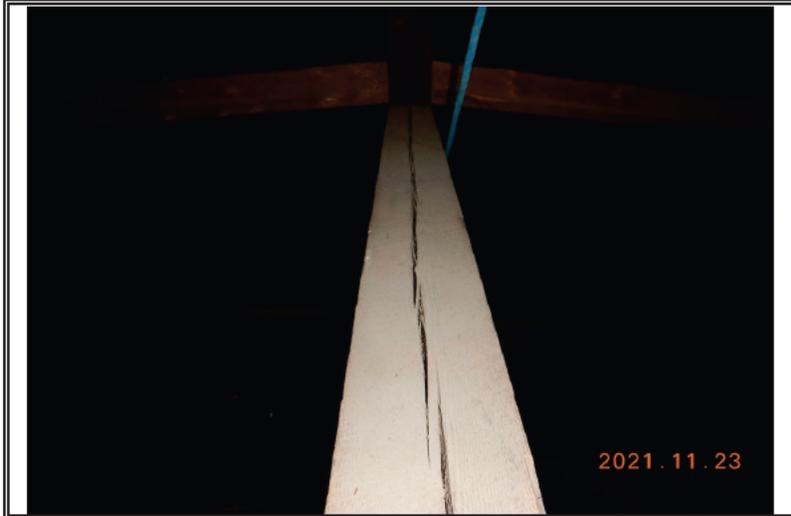
N° photo	MOC4944
Identification Ferme 10 - Membrane L3-M4	
Remarques Gerce

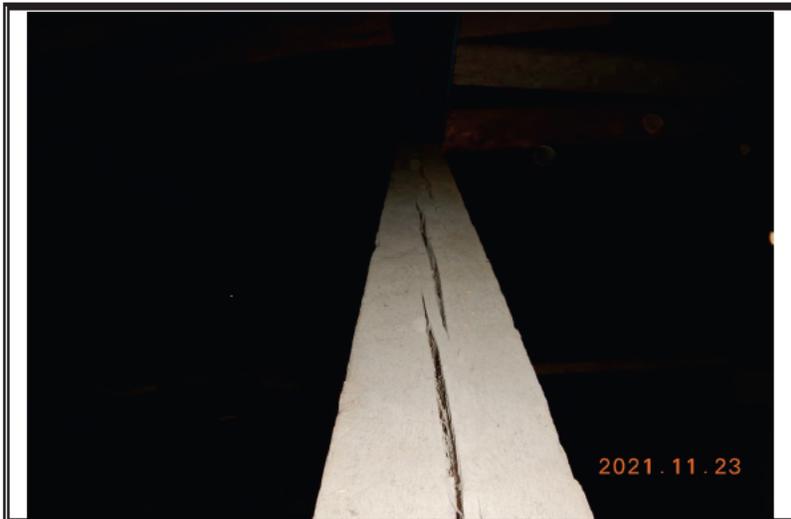
N° photo	MOC4943
Identification Ferme 10 - Membrane L4-M5	
Remarques Gerce

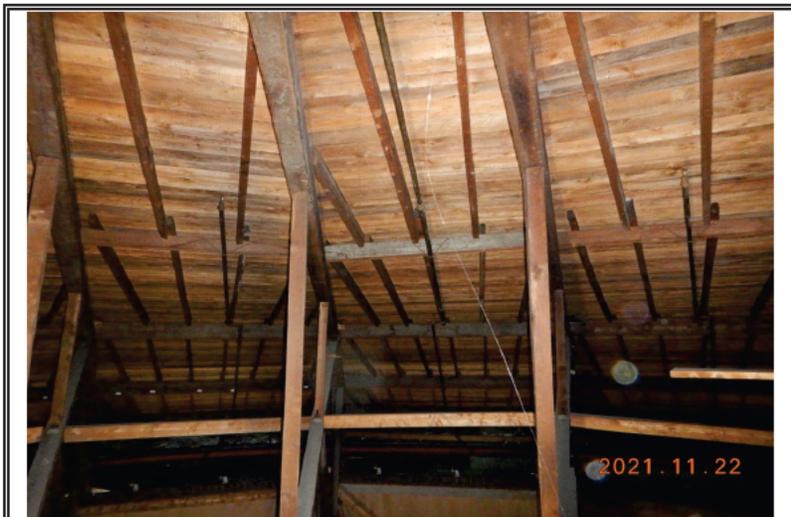
N° photo	MOC4839
Identification Panneau 10	
Remarques Vue générale
