Client : Culture et Communications N° de référence (client) : _____ Rapport n° : S-06

Projet : Cyclorama-de-Jérusalem – Sainte-Anne-de-Beaupré N° de projet : 46625TT

Entrepreneur : Construction N. Bossé Heure de la visite : 7h00 Date de la visite : 2022-12-21

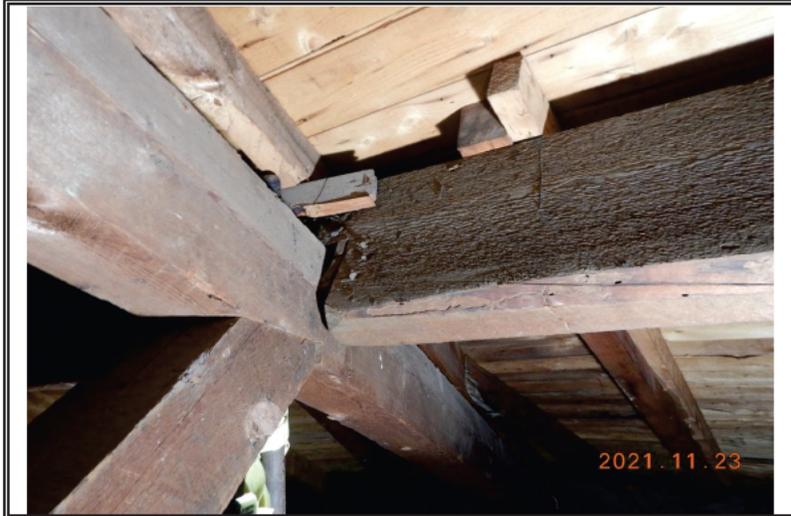
N° photo	MOC4951
Identification Panneau 10 - Panne 2, axe 10	
Remarques Pièce mal appuyée

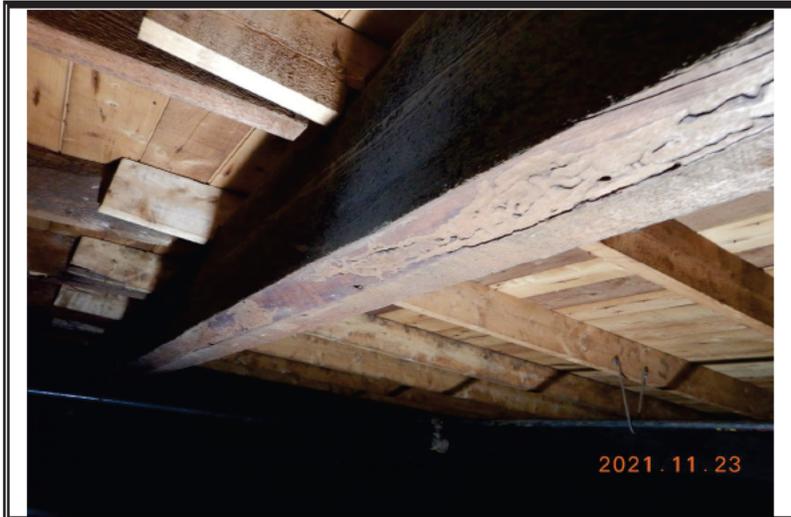
N° photo	MOC4952
Identification Panneau 10 - Panne 2	
Remarques Roulture

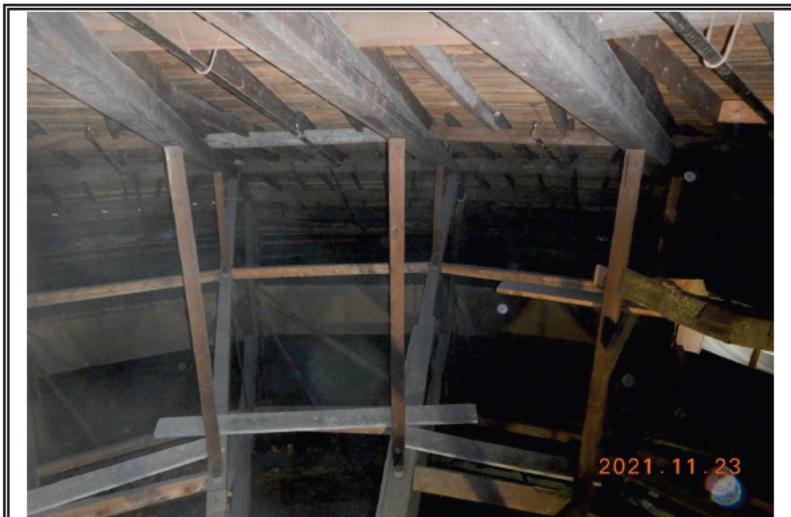
N° photo	MOC5048
Identification Ferme 11	
Remarques Vue générale

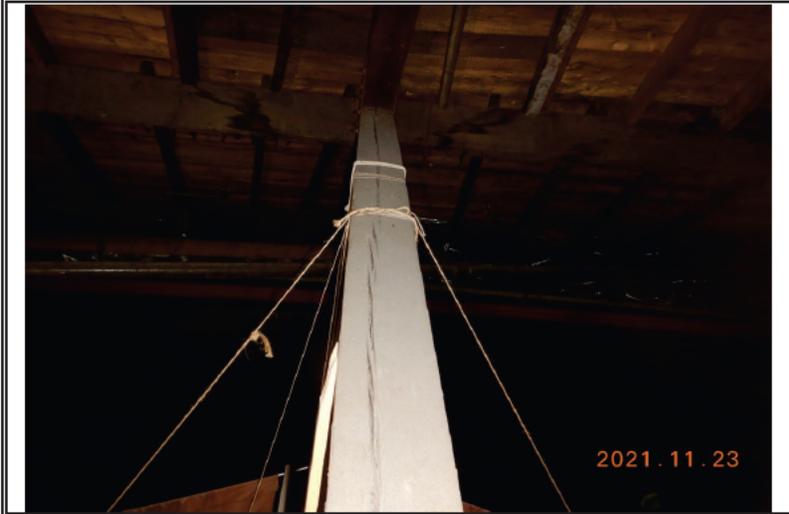
N° photo	MOC4955
Identification Ferme 11 - Membrane U1-L2	
Remarques Gerce

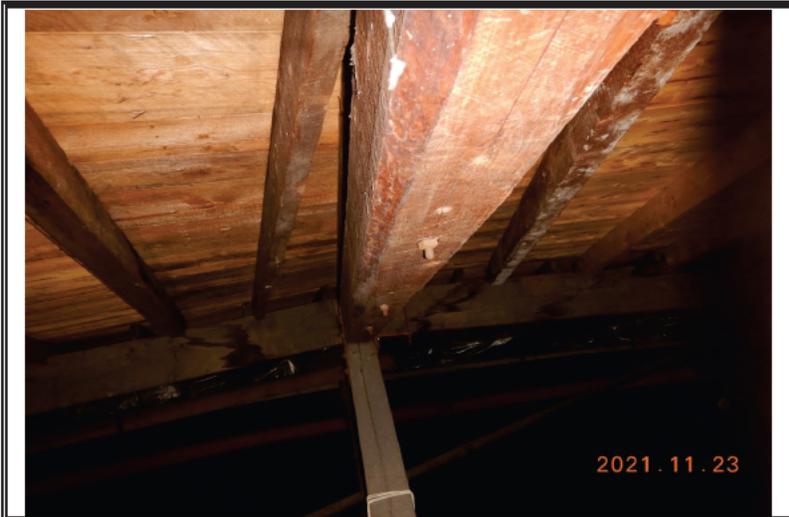
N° photo	MOC4956
Identification Ferme 11 - Membrane U1-U2	
Remarques Roulture

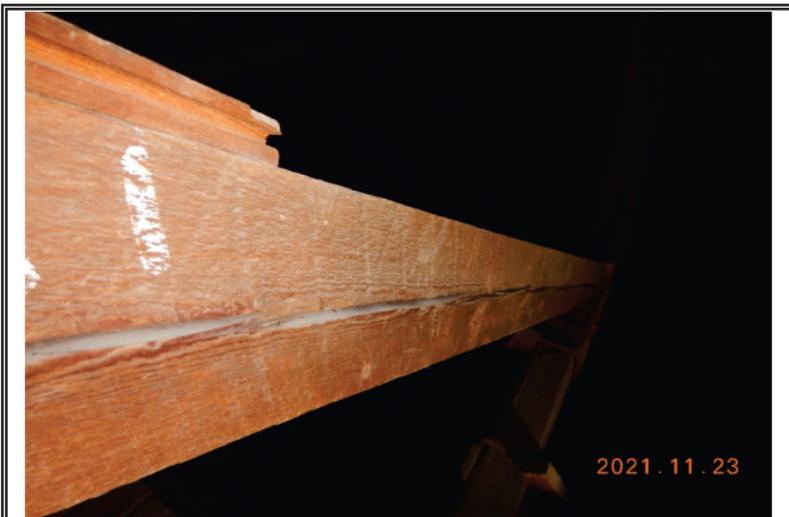
N° photo	MOC4960
Identification Ferme 11 - Membrane U2-L3	
Remarques Gerce

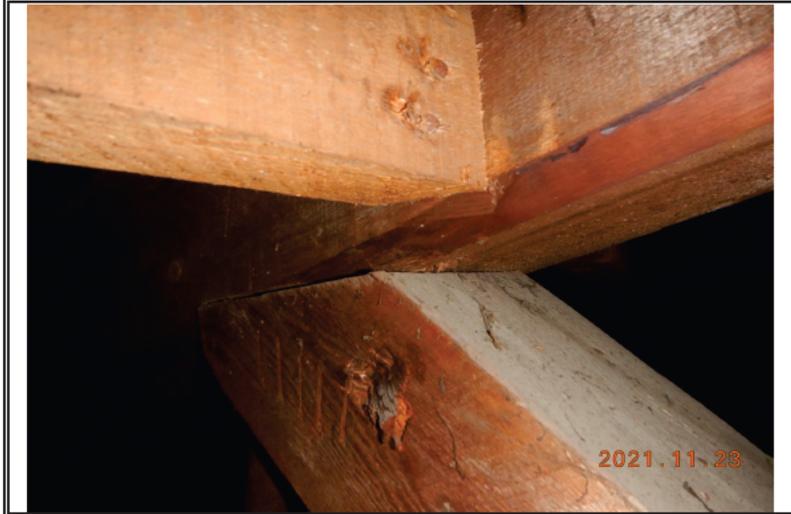
N° photo	MOC4966
Identification Ferme 11 - Nœud M4	
Remarques Diagonale mal appuyée

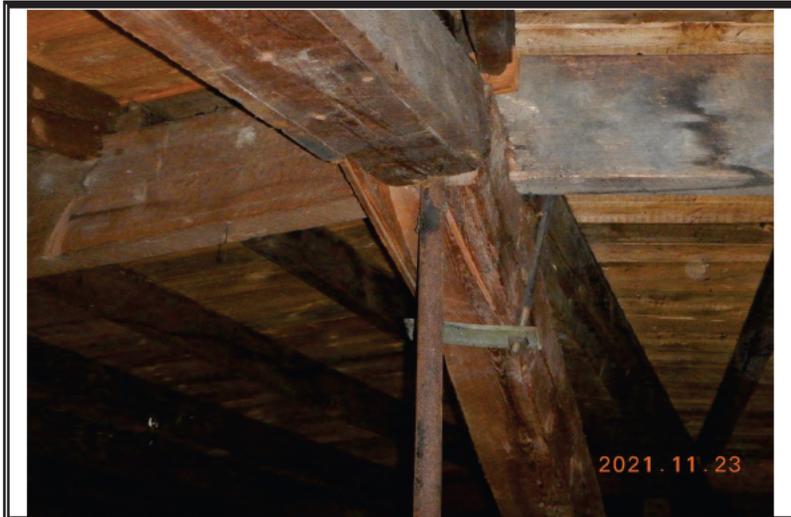
N° photo	MOC4959
Identification Ferme 11 - Nœud U3	
Remarques Pièce fendue

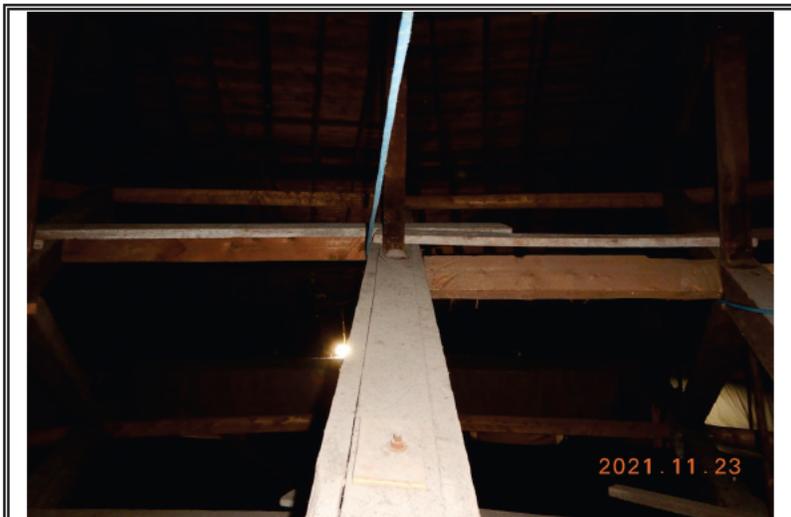
N° photo	MOC4969
Identification Ferme 11 - Membrane U3-L6	
Remarques Pièce déversée

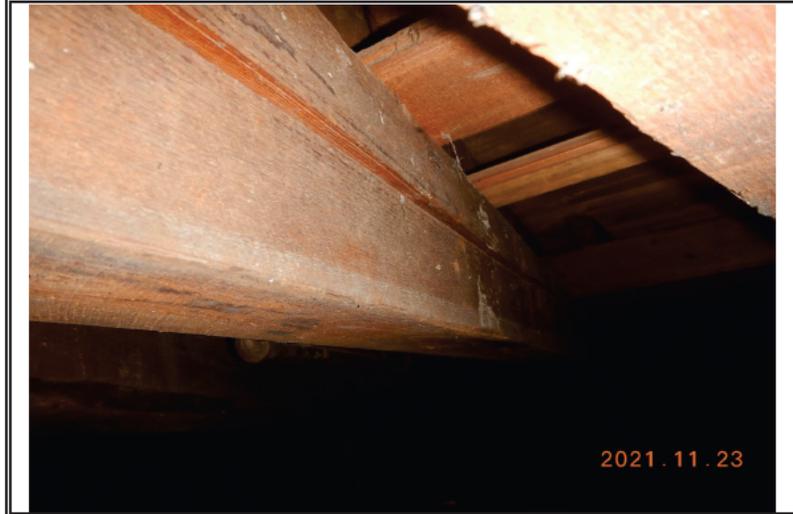
N° photo	MOC5056
Identification Ferme 11 - Membrane U3-U6	
Remarques Pièce fendue

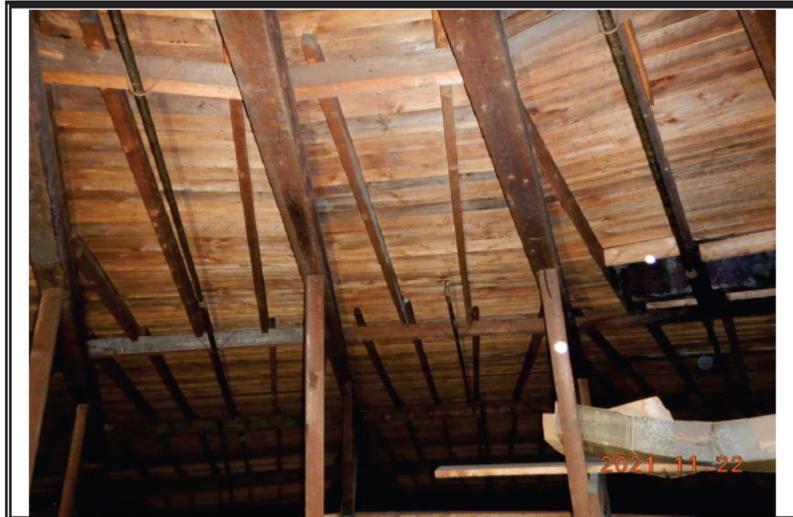
N° photo	MOC4840
Identification Panneau 11	
Remarques Vue générale

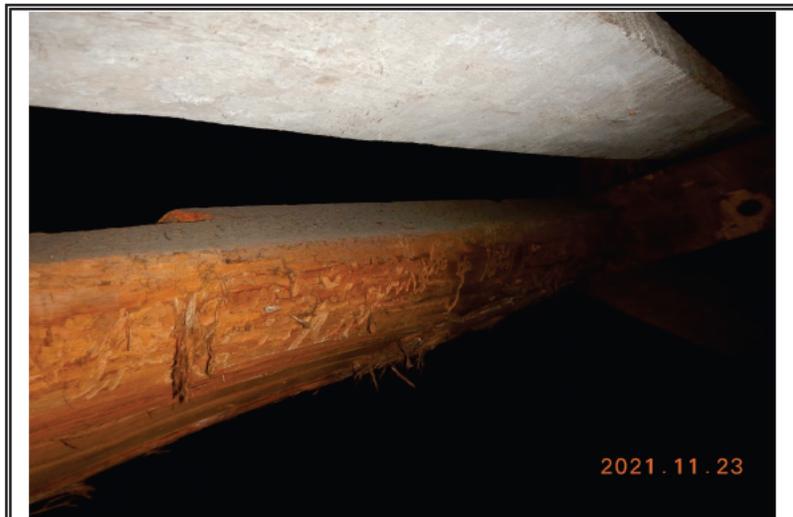
N° photo	MOC4977
Identification Panneau 11 - Contreventement horizontal M5	
Remarques Perte de section de 15%

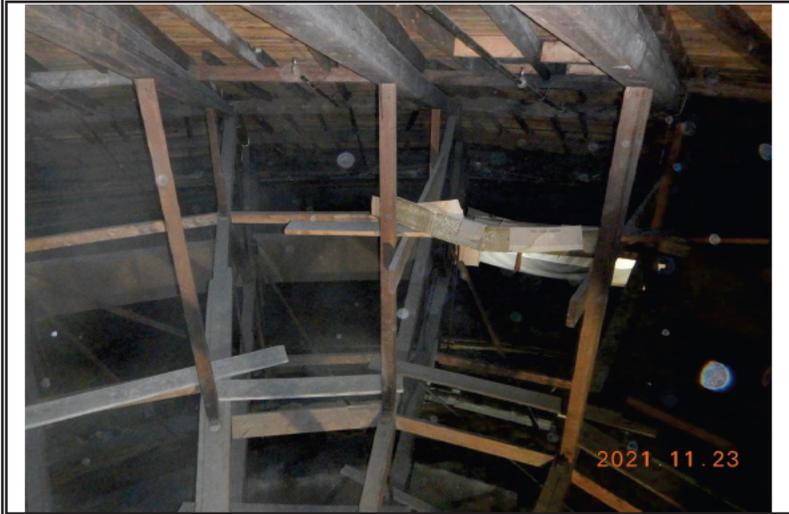
N° photo	MOC5049
Identification	Ferme 12
Remarques	Vue générale

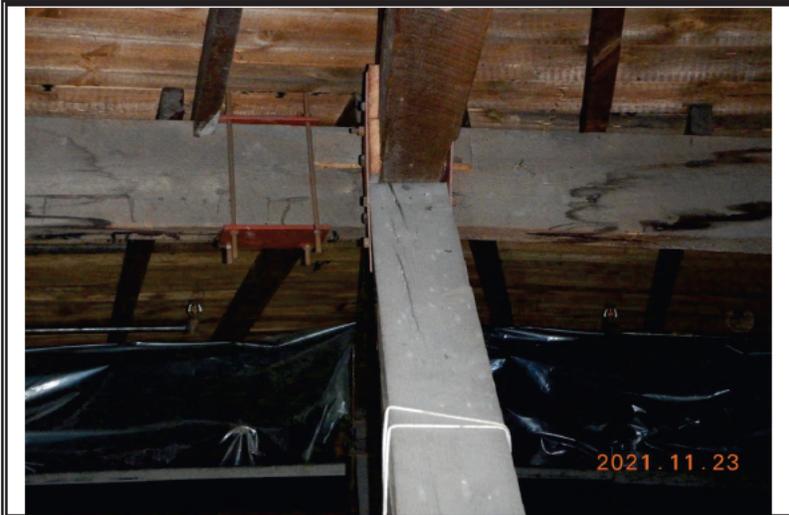
N° photo	MOC4973
Identification	Ferme 12 - Membrane U1-L2
Remarques	Pièce fendue

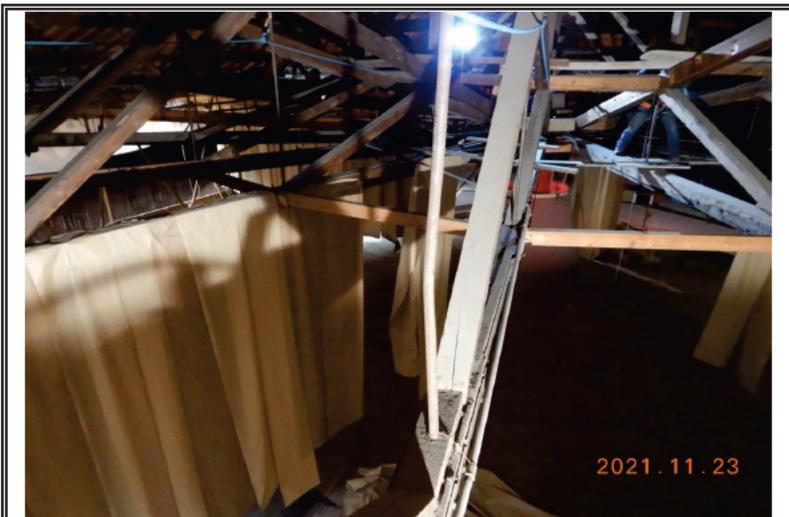
N° photo	MOC4975
Identification	Ferme 12 - Tirant L3-U3
Remarques	Tirant déformé

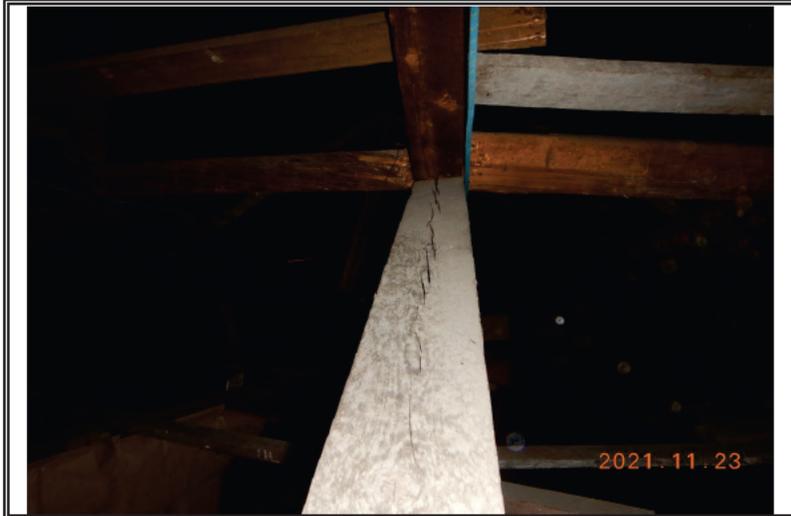
N° photo	MOC4976
Identification	
Ferme 12 - Membrane L3-M4	
Remarques	
Gerce

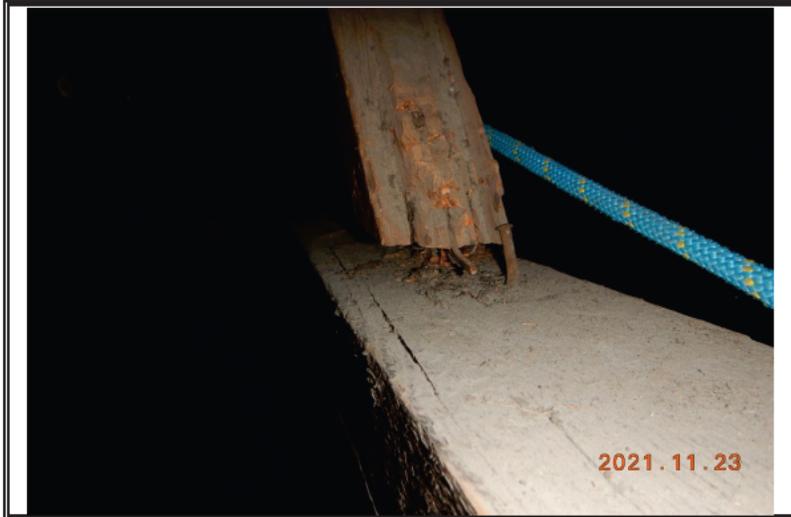
N° photo	MOC4978
Identification	
Ferme 12 - Madrier supplémentaire (M5-L6)	
Remarques	
Pièce mal assujettie

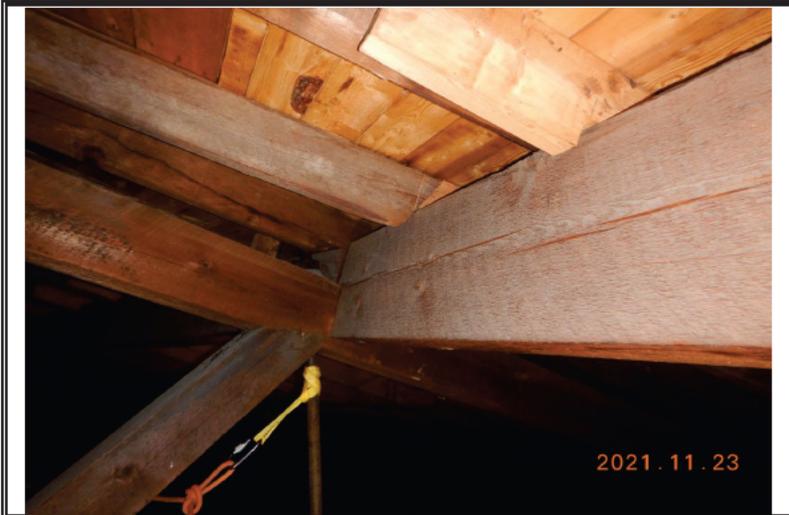
N° photo	MOC4995
Identification Panneau 12 - Panne 2, axe 12	
Remarques Pièce fendue avec boulon

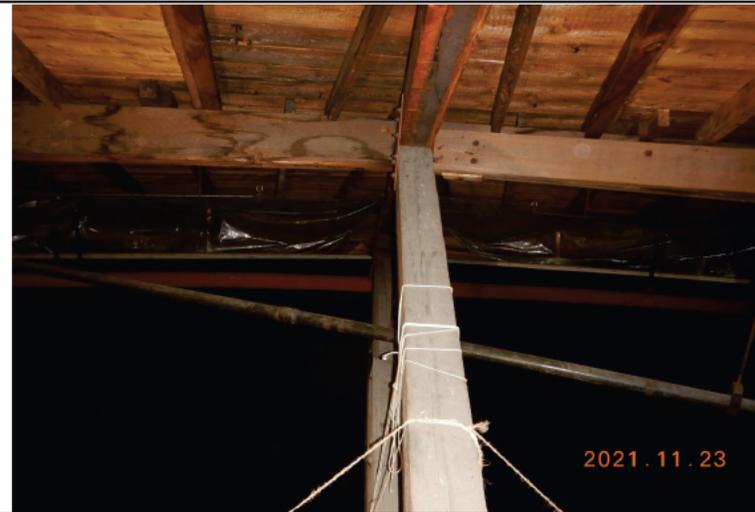
N° photo	MOC4994
Identification Ferme 13 - Membrane L0-U2	
Remarques Léger déversement

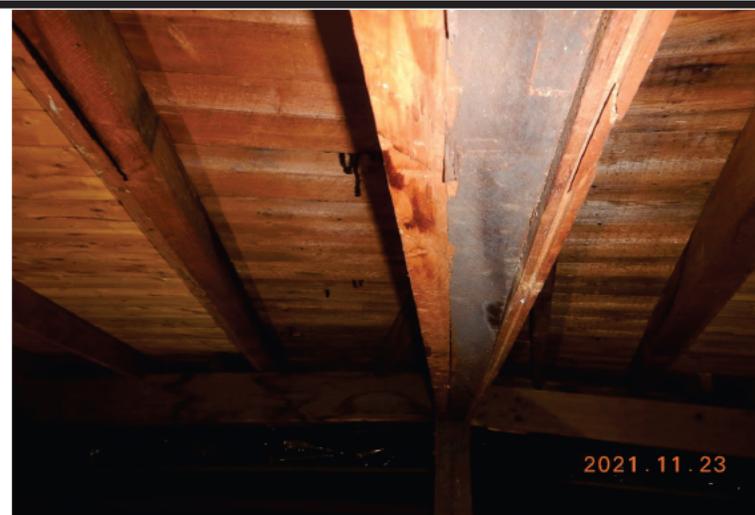
N° photo	MOC4993
Identification Ferme 13 - Membrane L0-U3	
Remarques 3 pièces assemblées

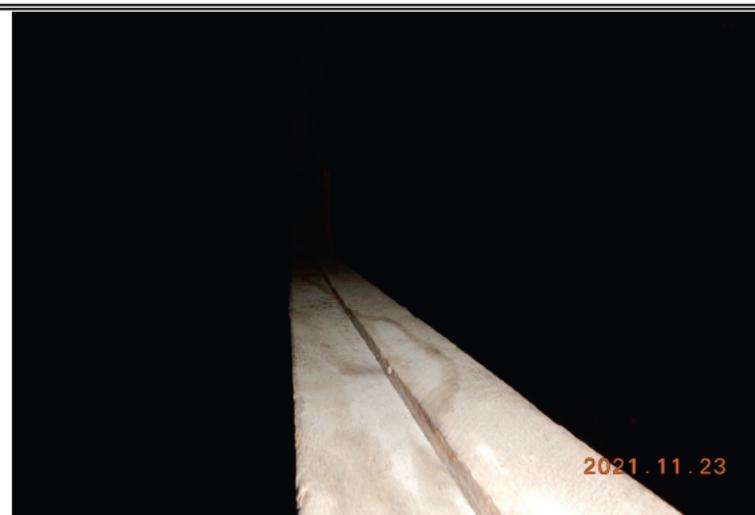
N° photo	MOC4992
Identification Ferme 13 - Membrane U2-L3	
Remarques 2 pièces assemblées

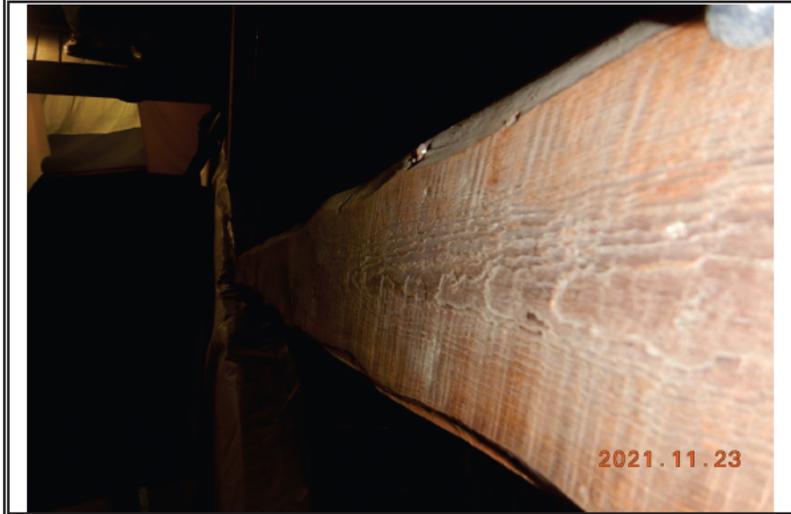
N° photo	MOC4991
Identification Ferme 13 - Membrane L3-M4	
Remarques Roulure

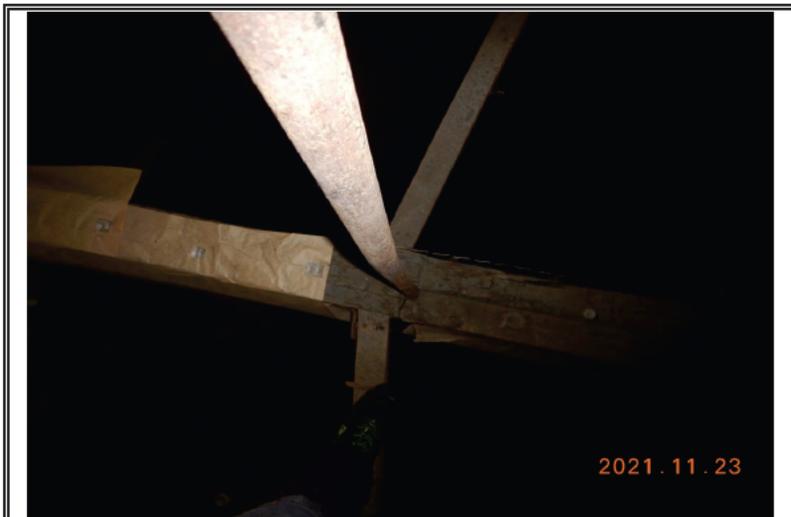
N° photo	MOC4986
Identification Ferme 13 - Tirant L4-M4	
Remarques Tirant déformé

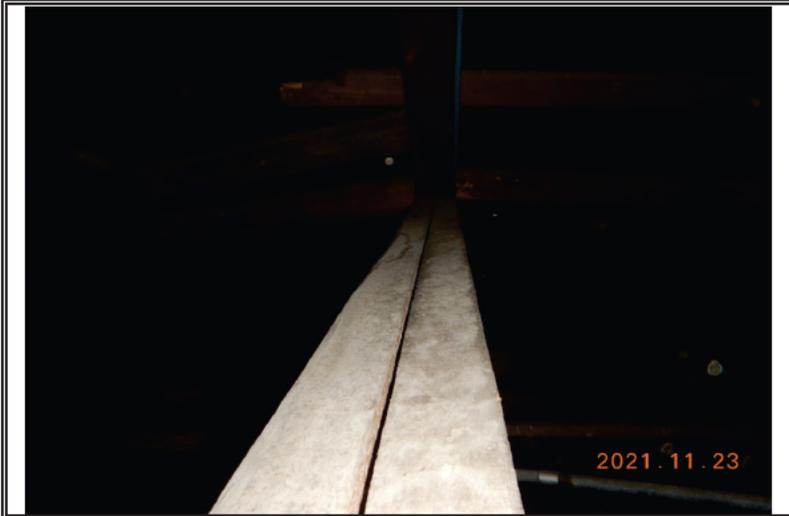
N° photo	MOC4985
Identification Ferme 13 - Membrane L4-M5	
Remarques Gerce

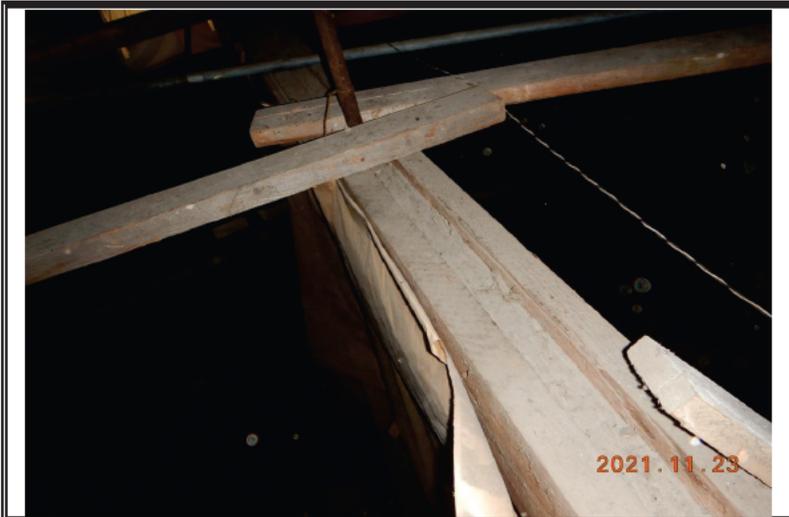
N° photo	MOC4981
Identification Ferme 13 - Membrane L4-L6	
Remarques Roulture

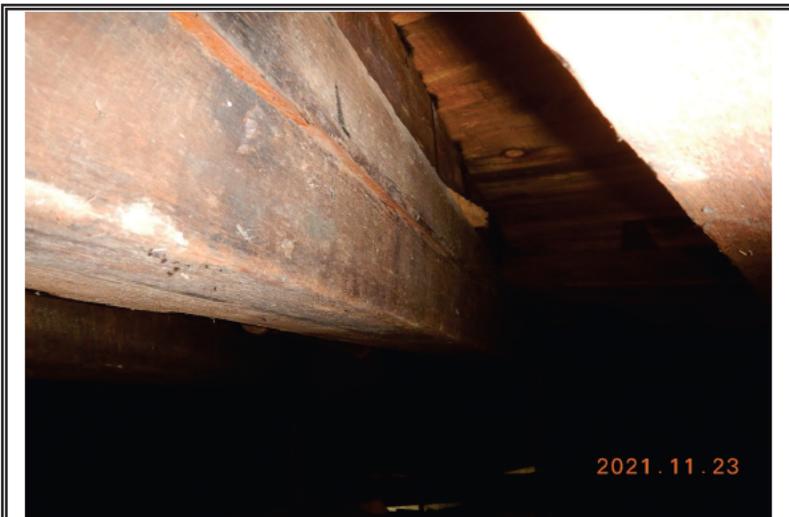
N° photo	MOC5059
Identification Ferme 13 - Membrane U4-U6	
Remarques Gerce

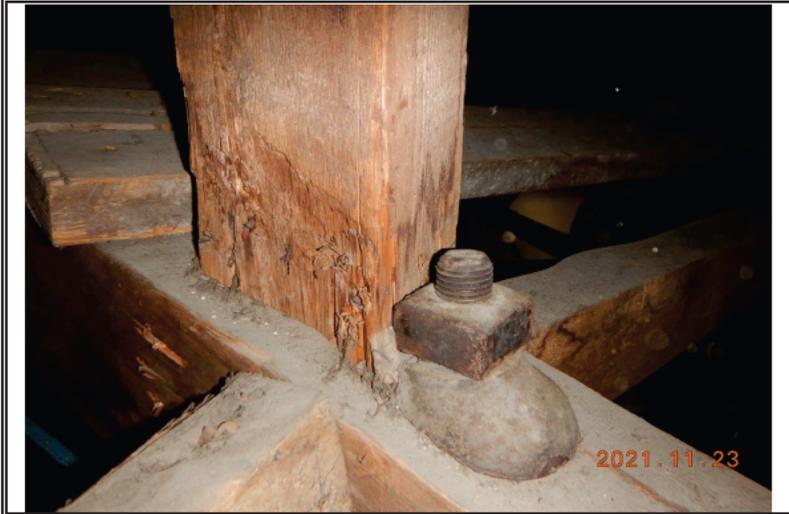
N° photo	MOC4983
Identification Ferme 13 - Nœud M5	
Remarques Ancrage lâche

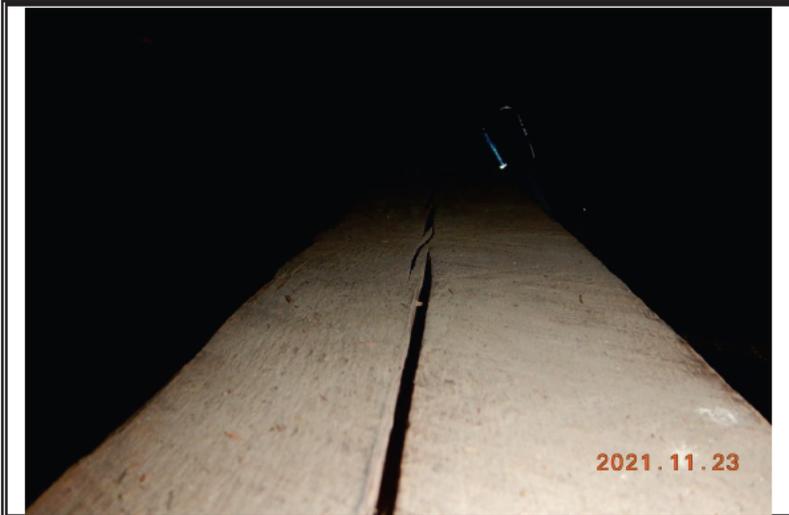
N° photo	MOC4982
Identification Ferme 13 - Membrane M5-L6	
Remarques Gerce

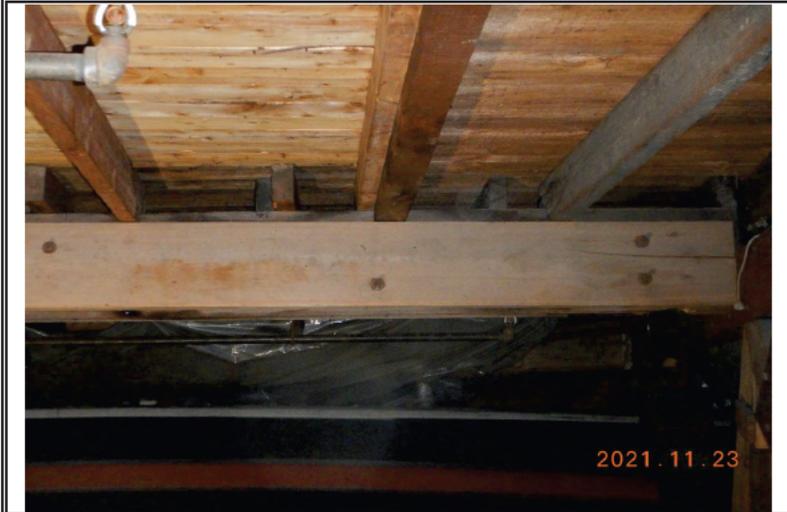
N° photo	MOC4997
Identification Panneau 13 - Panne 1	
Remarques Pièce fendue

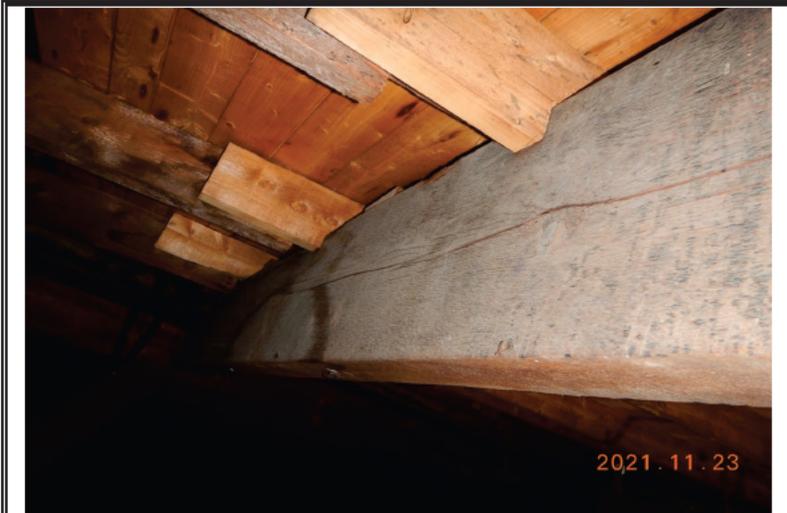
N° photo	MOC4996
Identification Panneau 13 - Panne 2	
Remarques Pièce fendue avec boulons

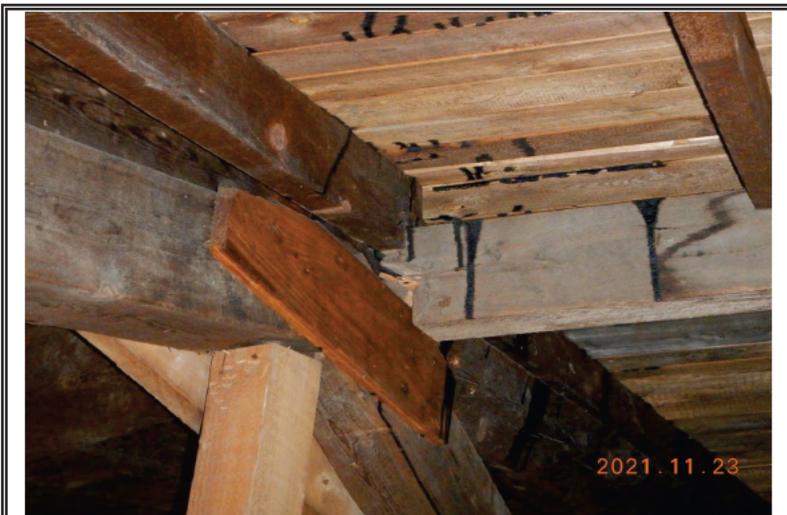
N° photo	MOC4998
Identification Panneau 13 - Panne 3, axe 14	
Remarques Éclatement à l'appui

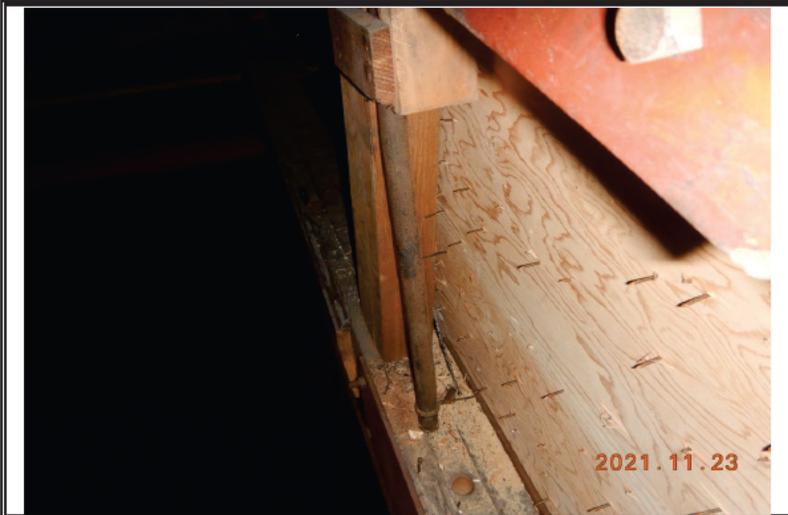
N° photo	MOC5000
Identification Ferme 14 - Tirant L1-U1	
Remarques Tirant déformé

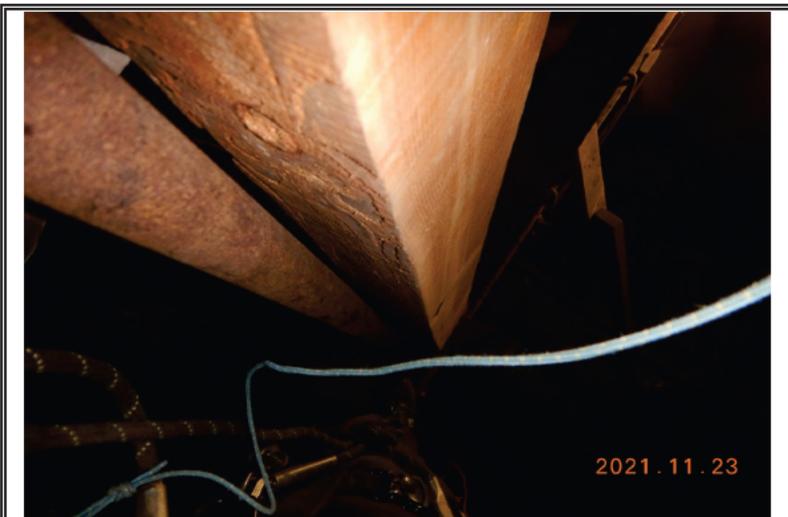
N° photo	MOC5007
Identification Ferme 14 - Tirant L3-U3	
Remarques Tirant déformé

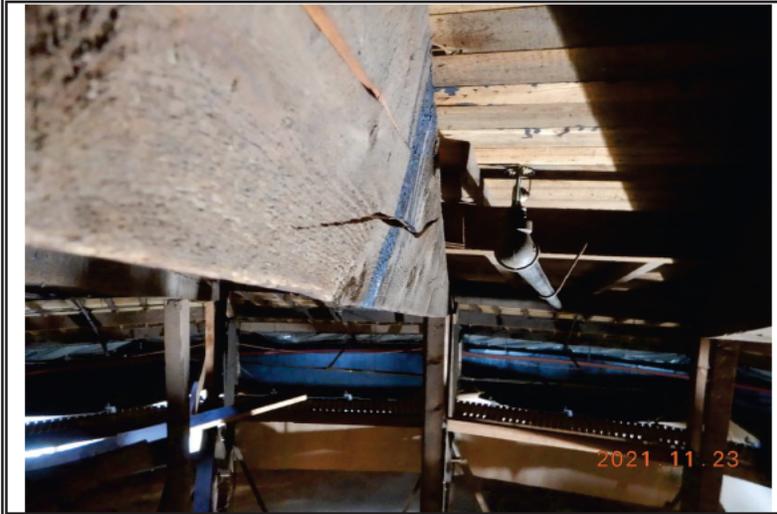
N° photo	MOC5029
Identification Ferme 14 - Membrure U3-U6	
Remarques Pièce déversée

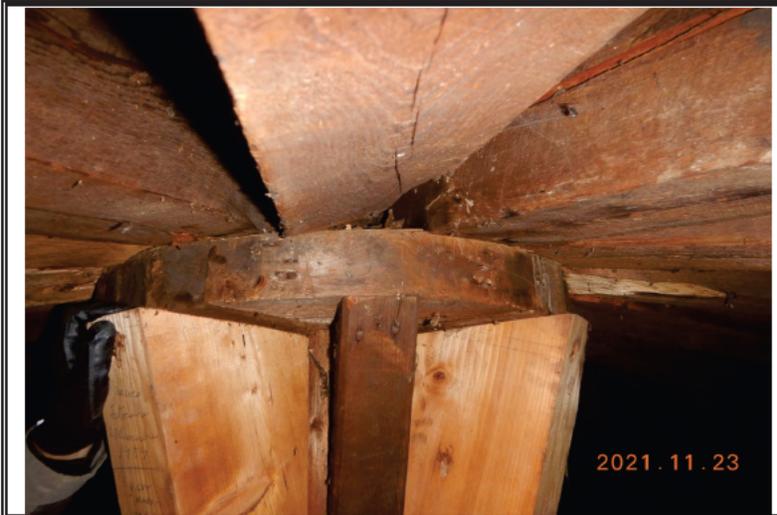
N° photo	MOC5033
Identification Ferme 14 - Membrure U3-U6, nœud U6	
Remarques Pièce déversée

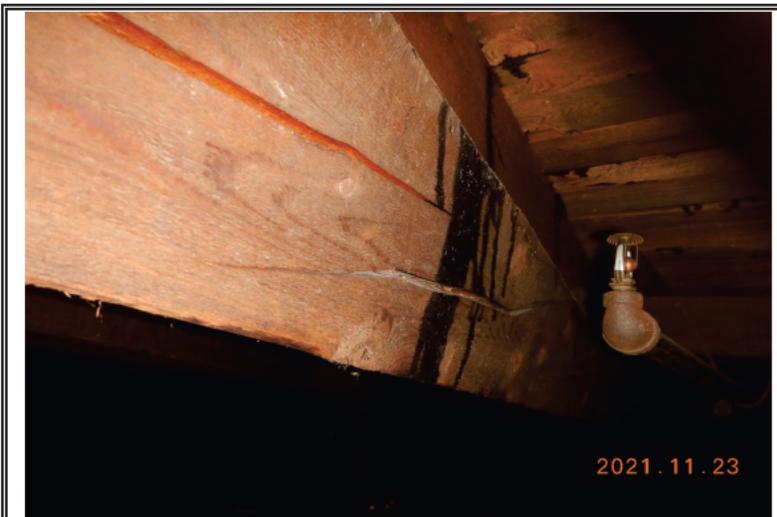
N° photo	MOC5030
Identification Ferme 14 - Membrure U3-U6	
Remarques Pièce fendue

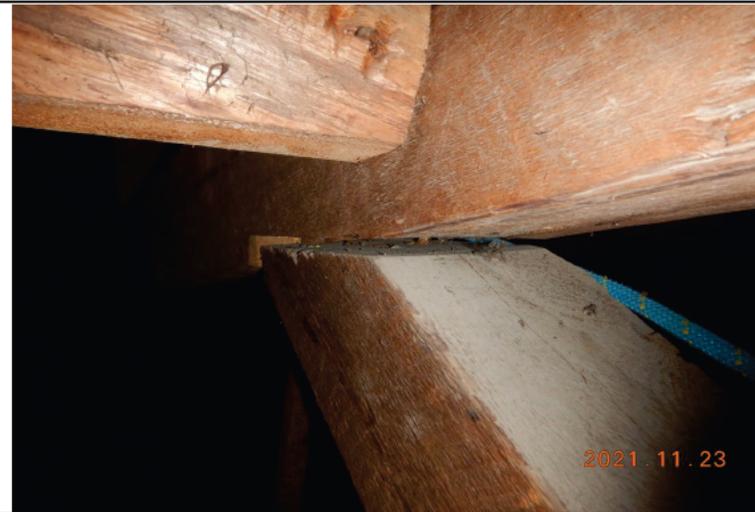
N° photo	MOC5010
Identification Ferme 14 - Nœud M5	
Remarques Diagonale mal appuyée

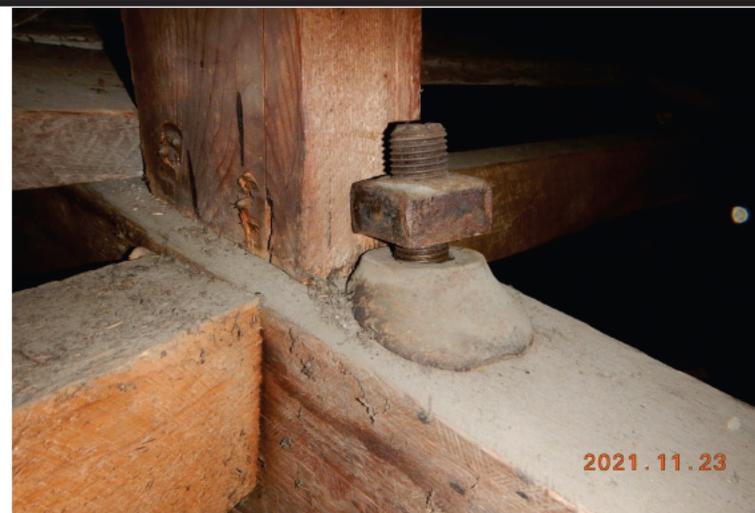
N° photo	MOC5012
Identification Ferme 14 - Nœud M5	
Remarques Ancrage lâche

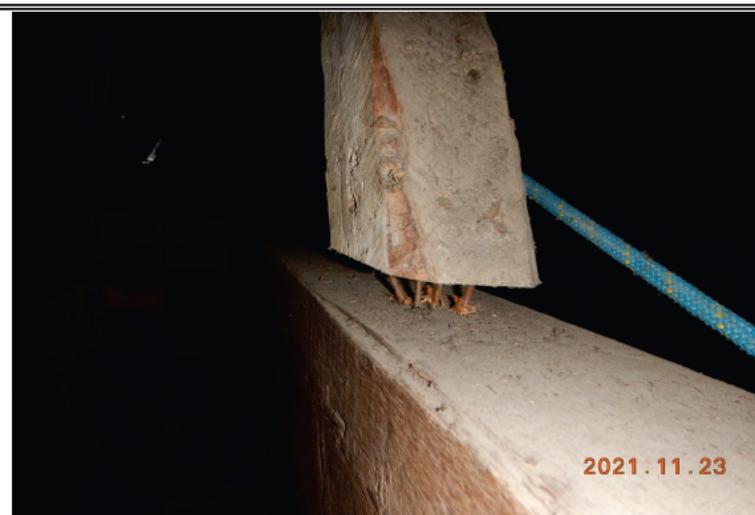
N° photo	MOC5013
Identification Ferme 14 - Madrier supplémentaire (M5-L6)	
Remarques Pièce mal assujettie

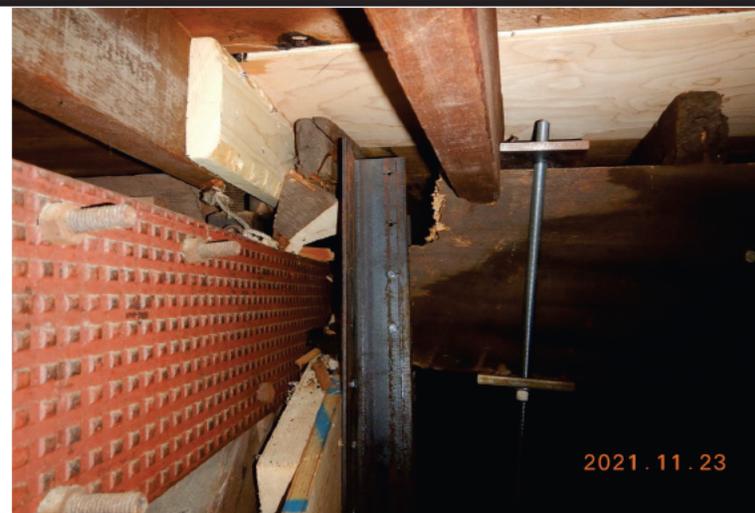
N° photo	MOC5004
Identification	Panneau 14 - Panne 1, axe 14
Remarques	Éclatement à l'appui

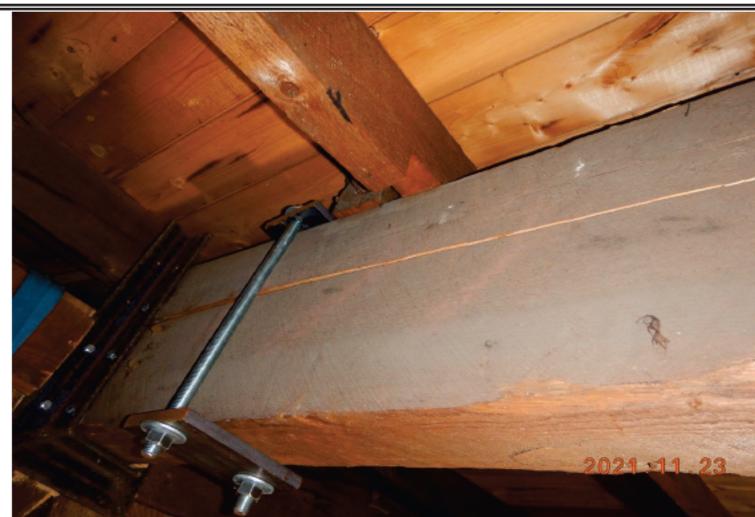
N° photo	MOC5006
Identification	Panneau 14 - Panne 2
Remarques	Pièce fendue avec étrier

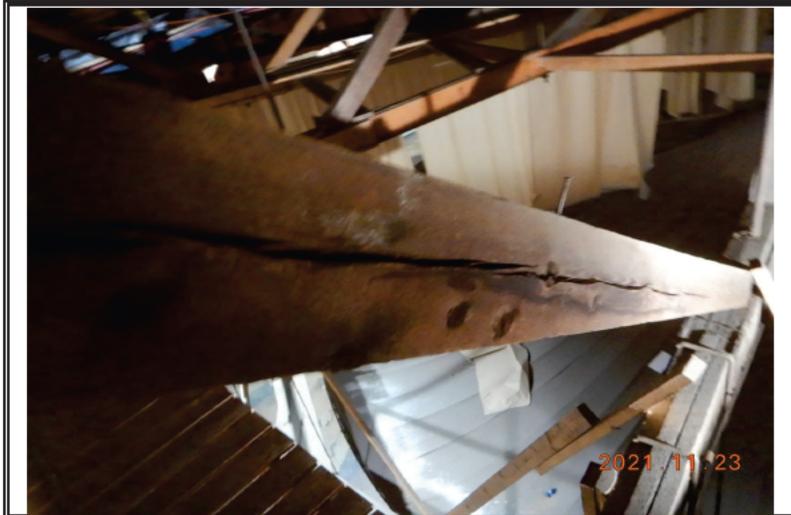
N° photo	MOC5020
Identification Ferme 15 - Membrane U2-B3	
Remarques Gerce

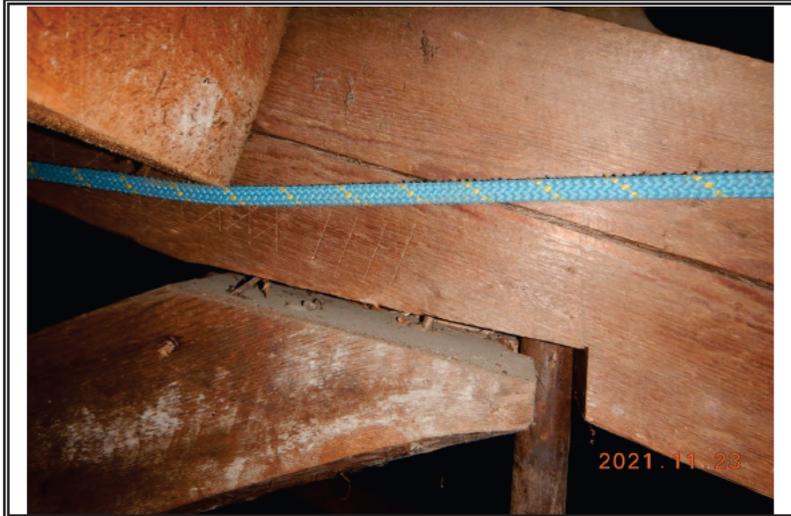
N° photo	MOC5016
Identification Ferme 15 - Nœud M5	
Remarques Diagonale mal assujettie

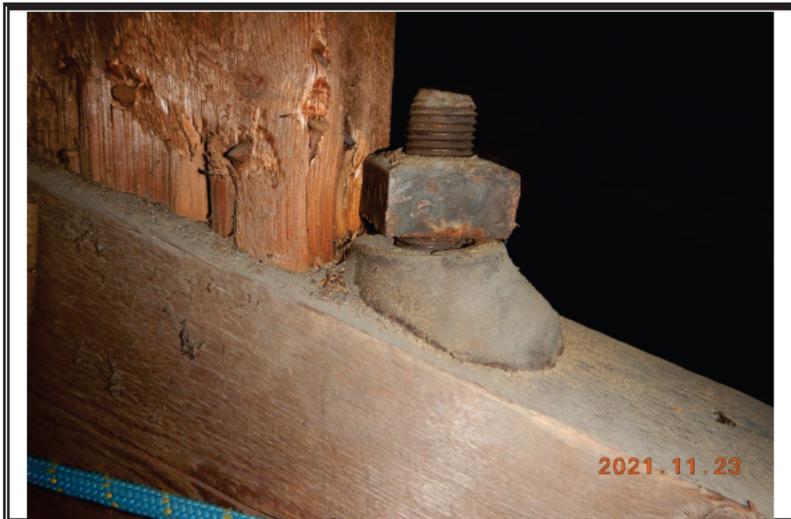
N° photo	MOC5017
Identification Ferme 15 - Nœud M5	
Remarques Ancrage lâche

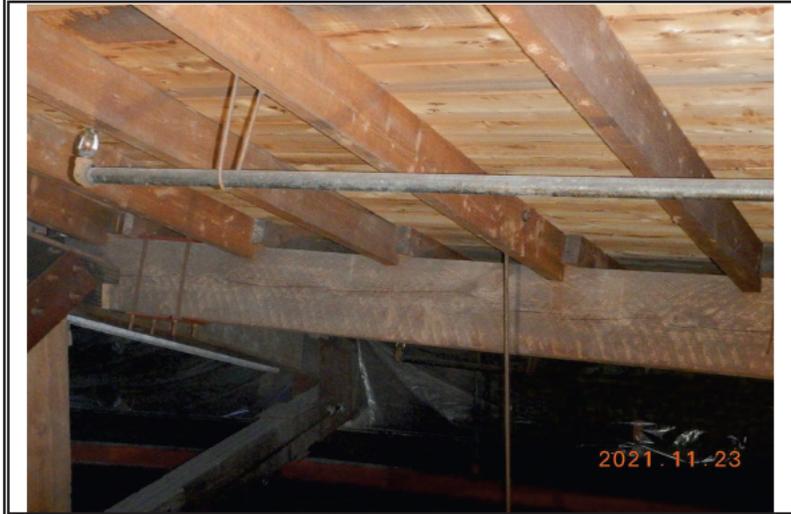
N° photo	MOC5024
Identification Panneau 15 - Panne 3	
Remarques Pièce fendue

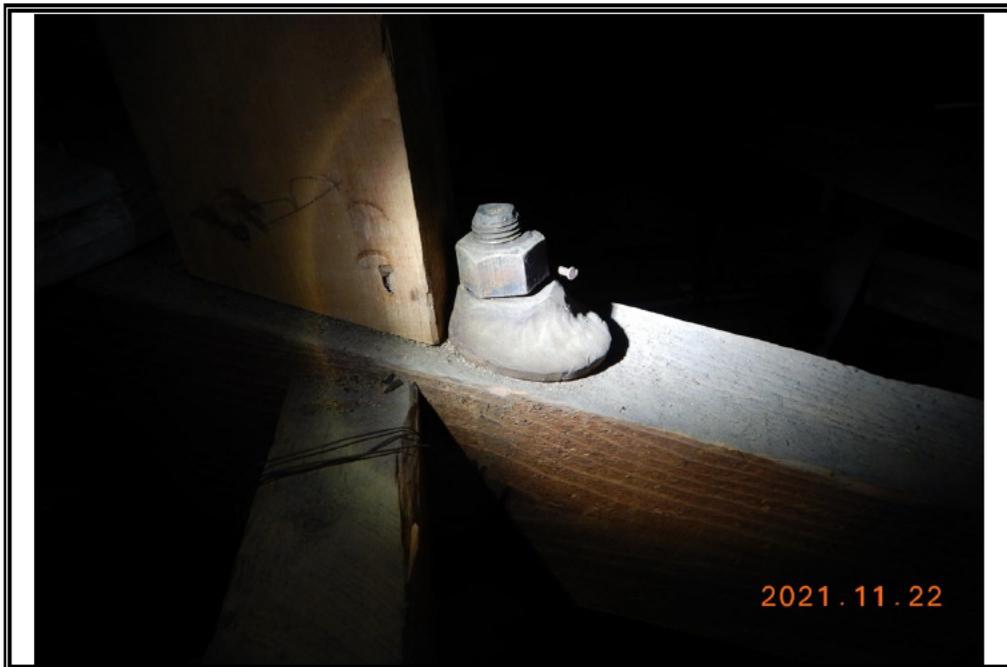
Description

CYCLORAMA-DE-JÉRUSALEM
INSPECTION DE LA TOITURE (STRUCTURE EN BOIS)
(FEUILLET 3)

Inspecteur #1

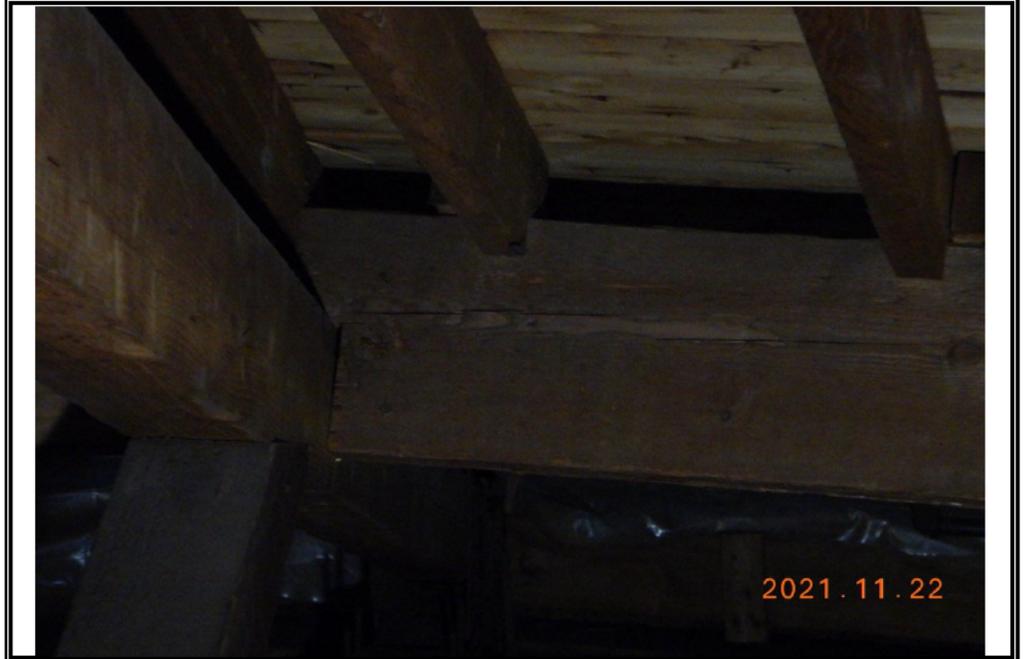
Pièce fendue | |

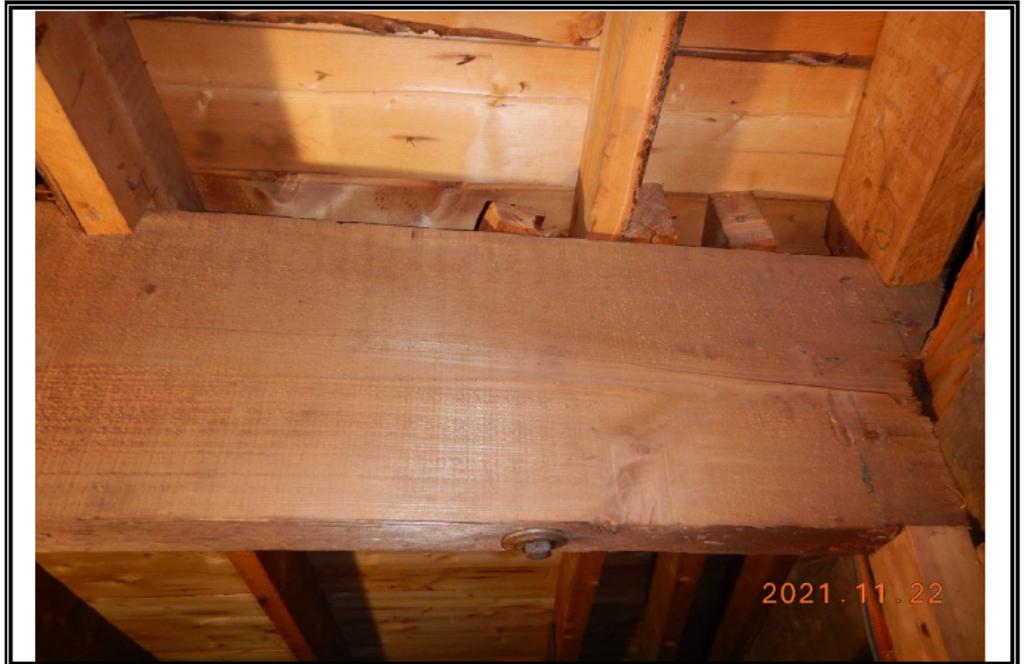
Pièce fendue avec boulon | |

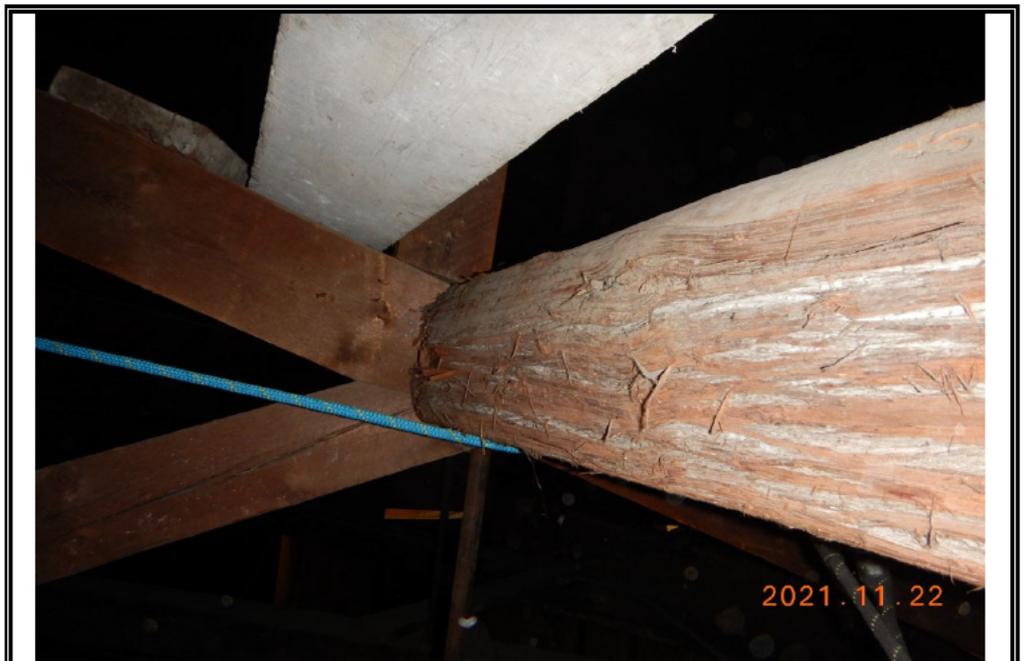
Diminution de section | |

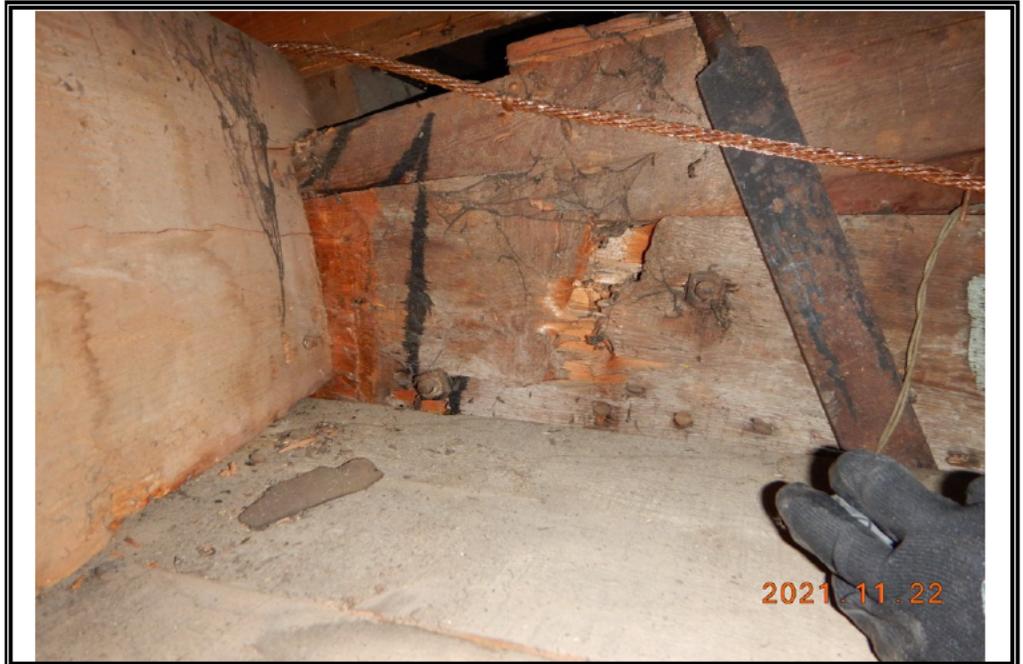
Rupture de la pièce | |
