Client : Culture et Communications N° de référence (client) : _____ Rapport n° : S-06

Projet : Cyclorama-de-Jérusalem – Sainte-Anne-de-Beaupré N° de projet : 46625TT

Entrepreneur : Construction N. Bossé Heure de la visite : 7h00 Date de la visite : 2022-12-21

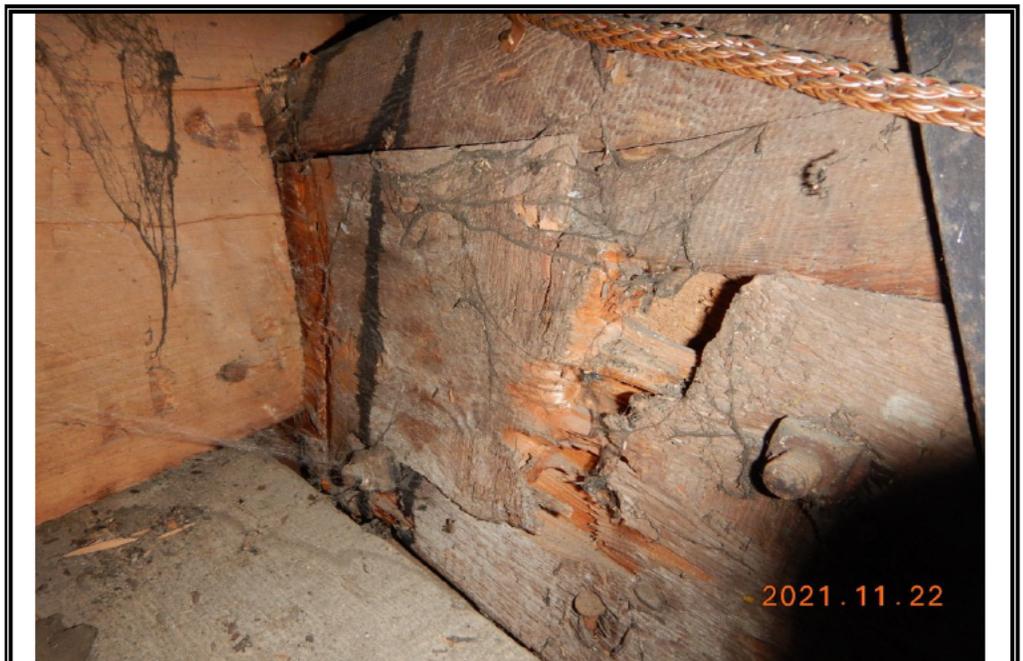
N° photo	MOC4851
Identification Ferme 2 - Nœud L0	
Remarques Rupture de la pièce

Rupture de la pièce | |

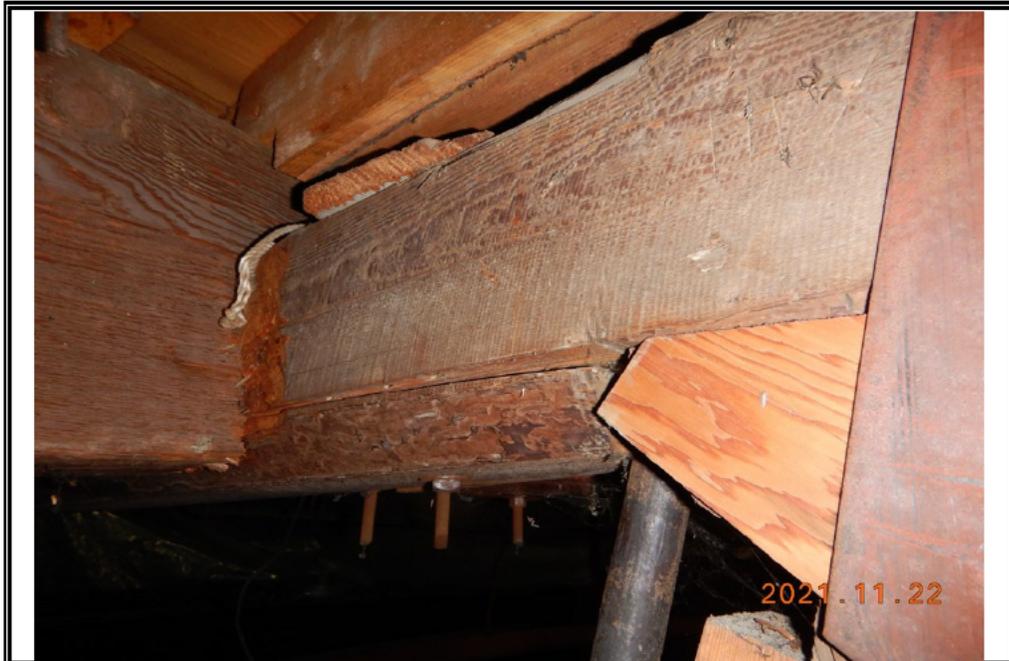
Pièce fendue avec boulon | |

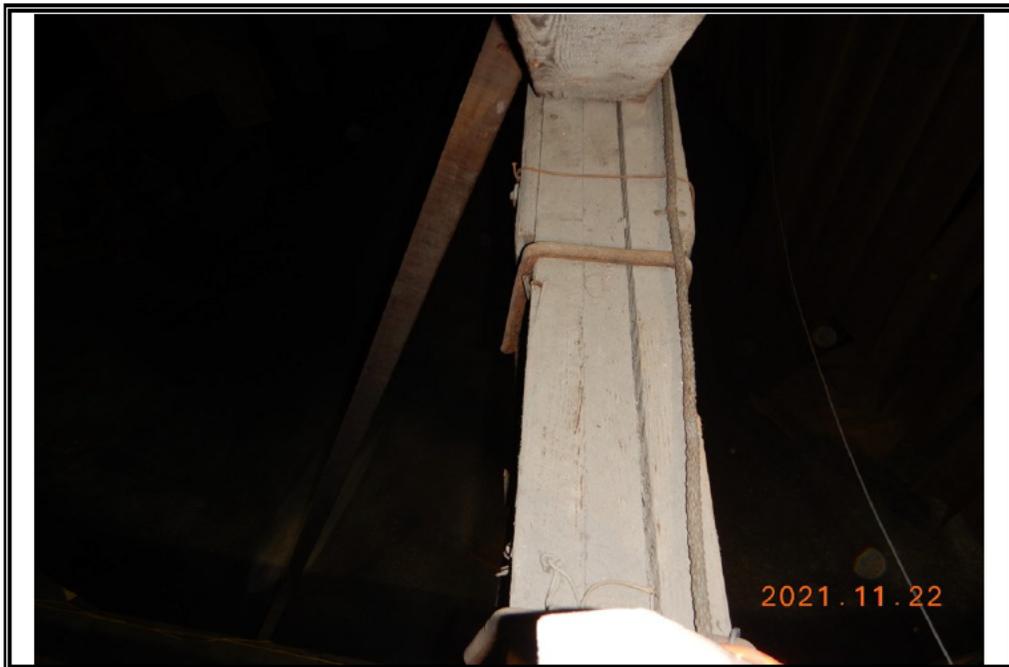
Espacement entre les pièces assemblées | |

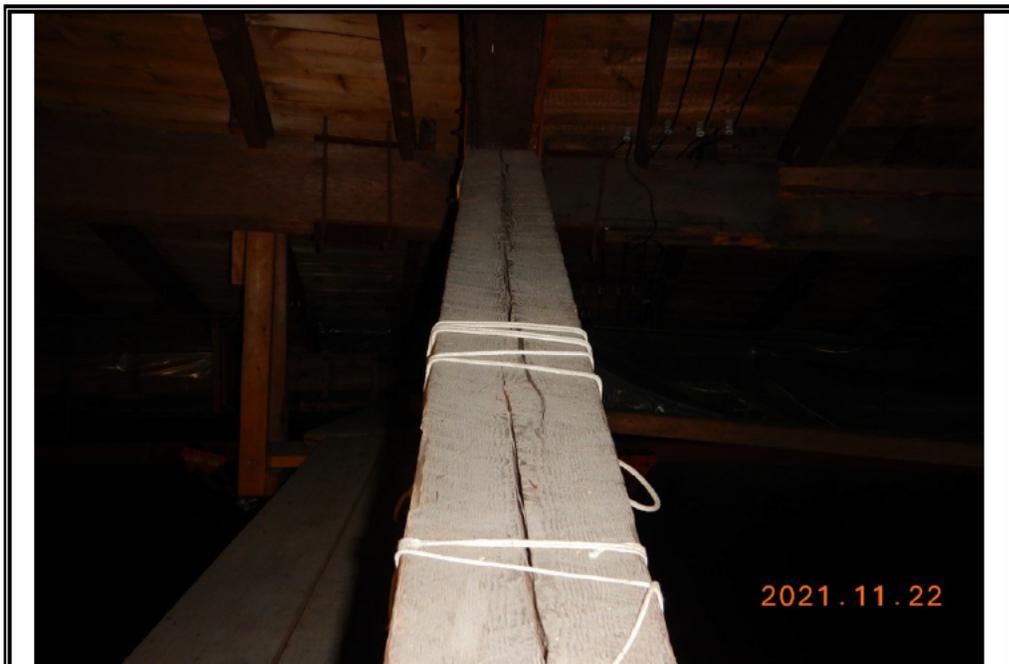
Gerce | |

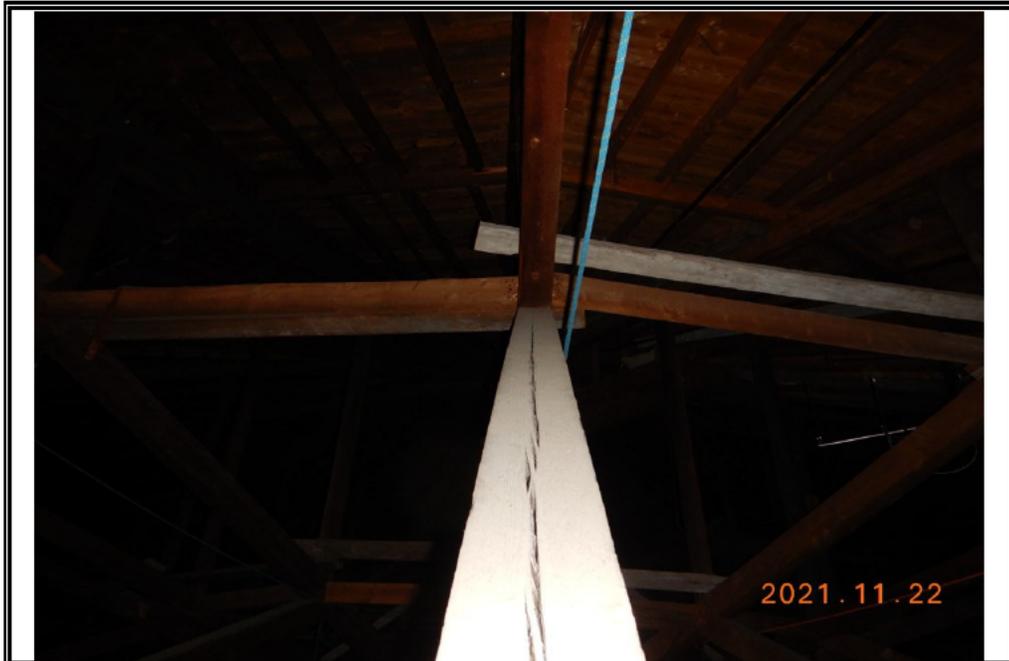
Gerce | |

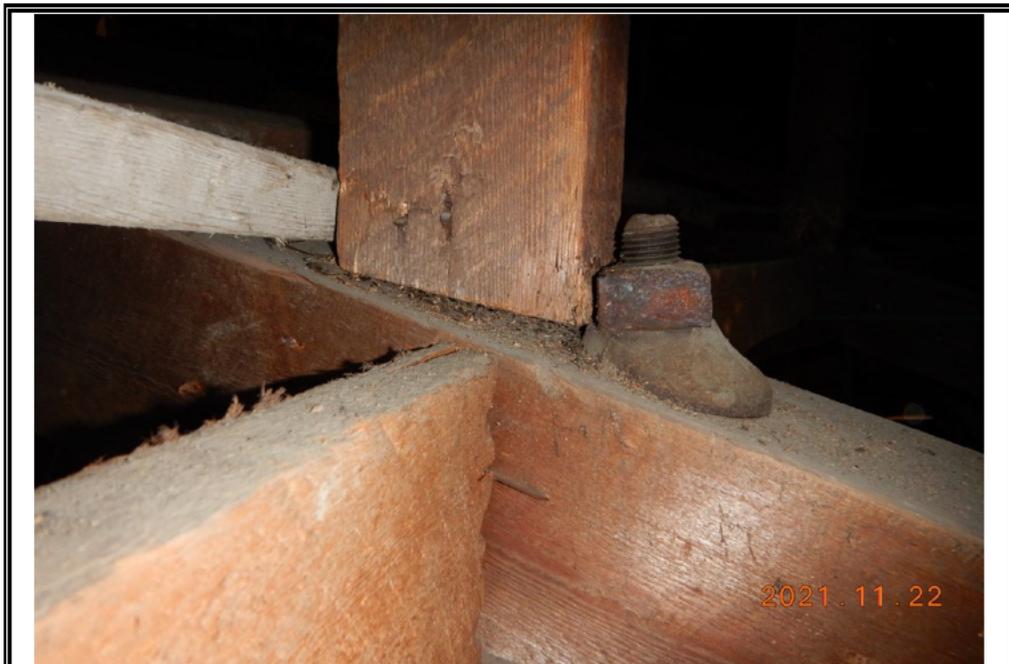
Montant mal appuyé et ancrage lâche | |

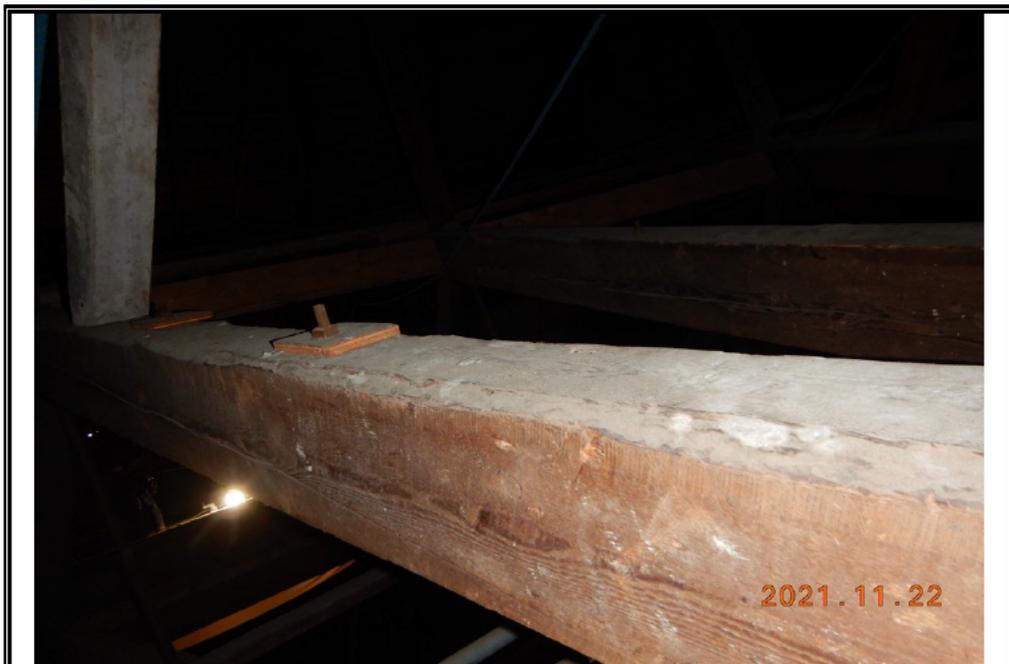
Gerce avec 3 boulons 1/2" | |

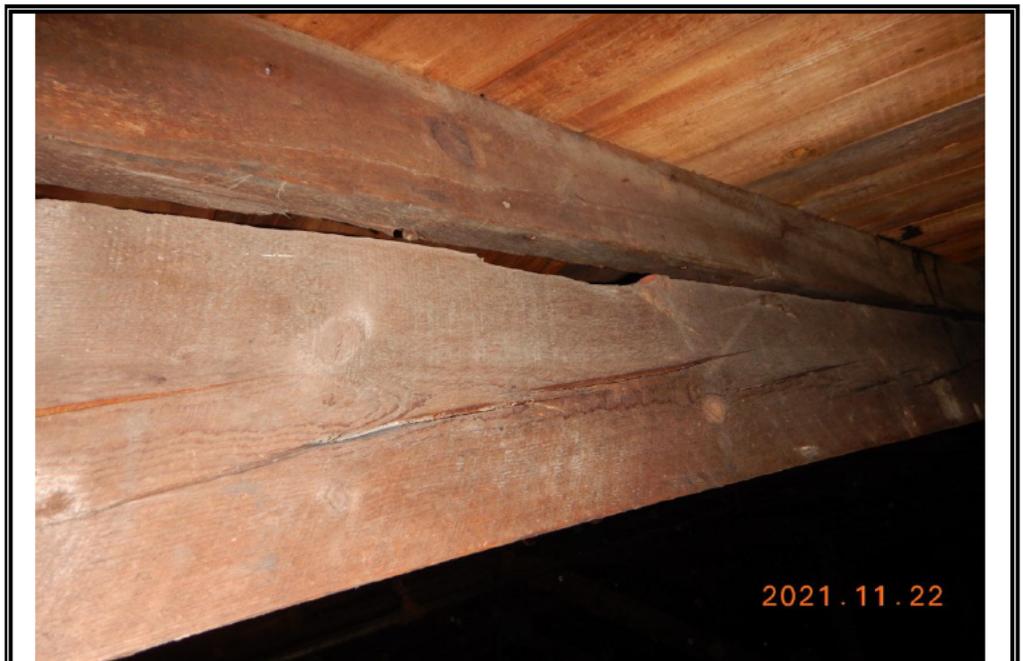
Gerce | |

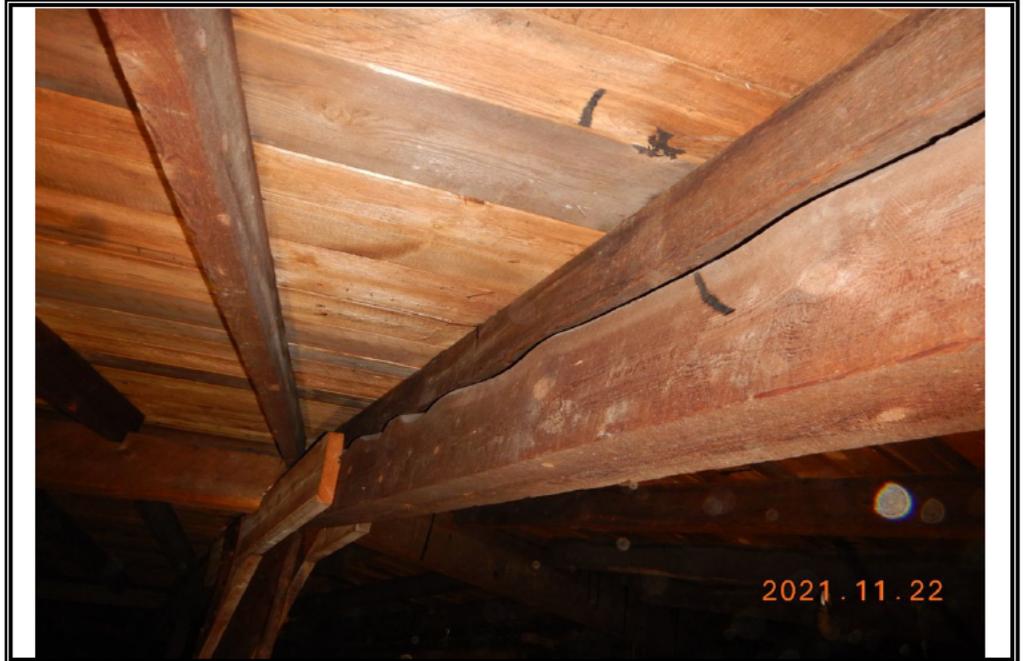
Roulure | |

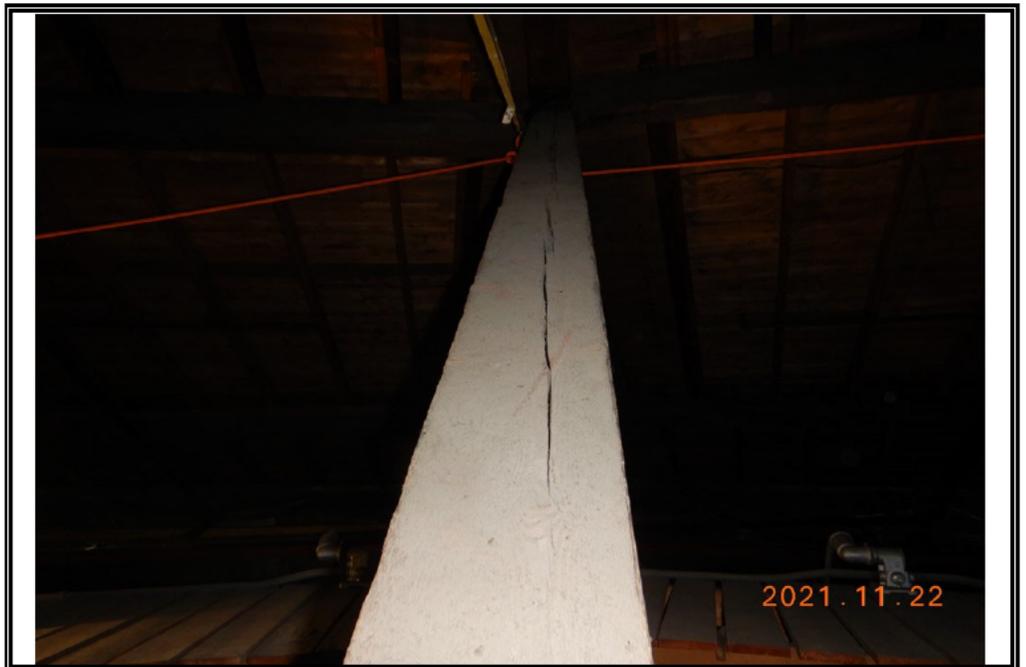
Gerce | |

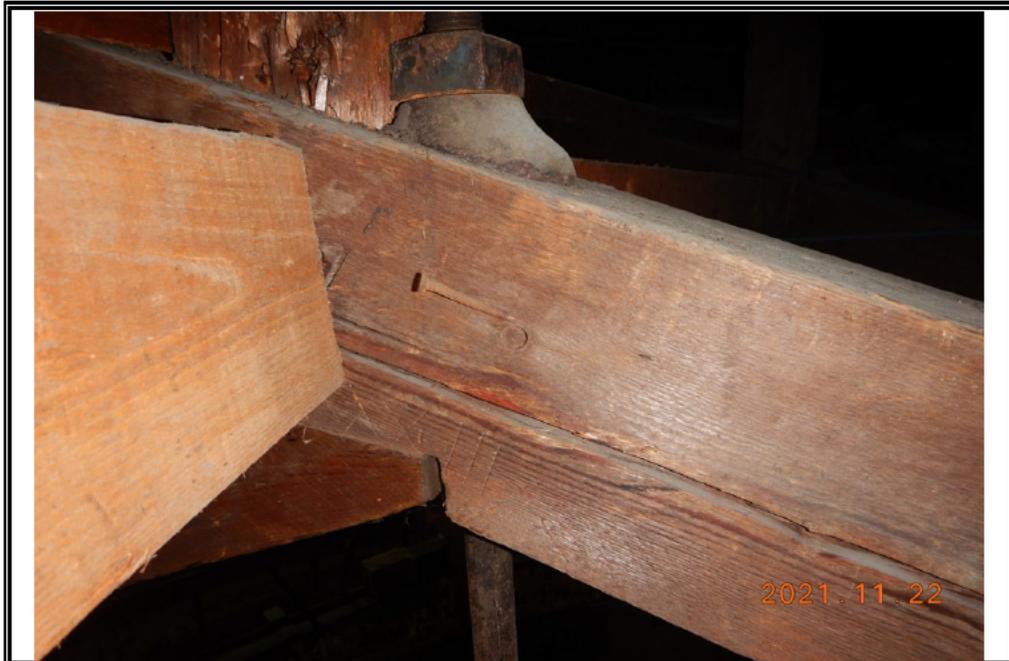
Gerce | |

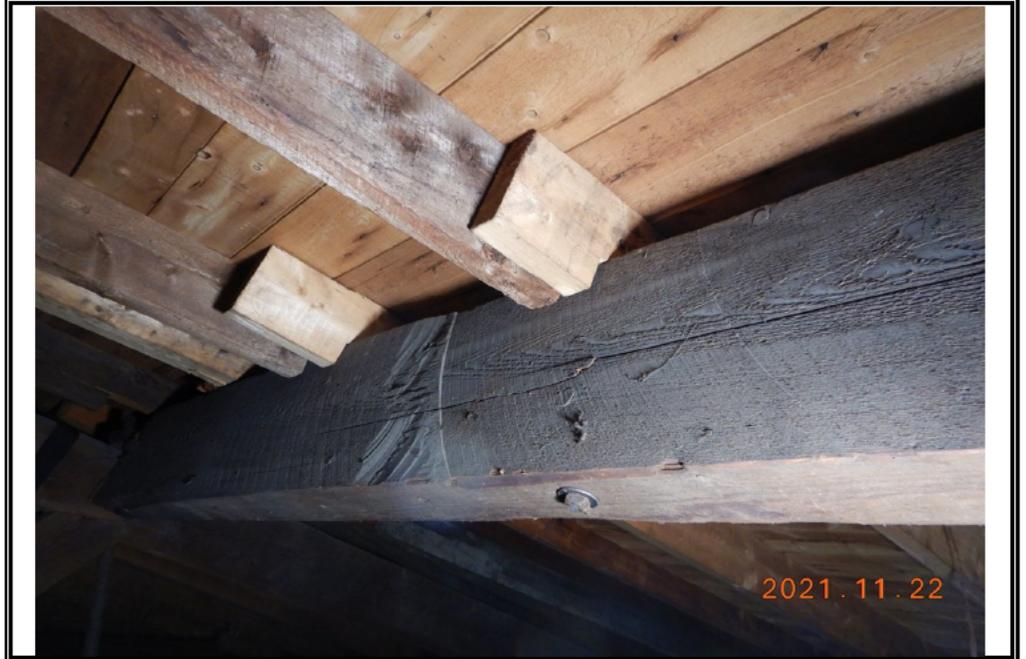
Pièce fendue avec boulons | |

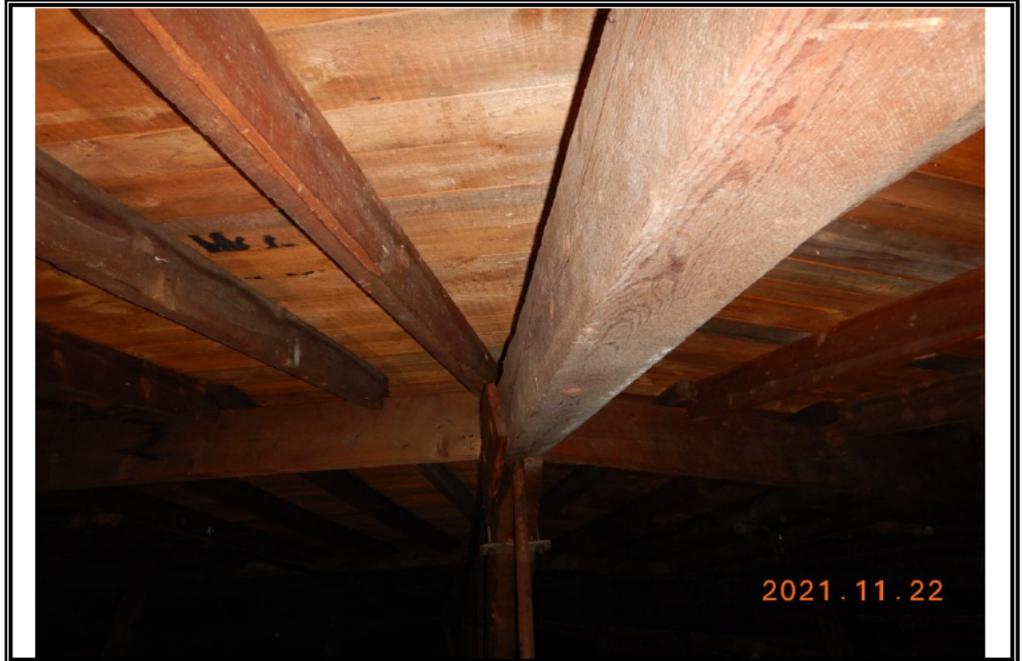
Pièce déversée | |

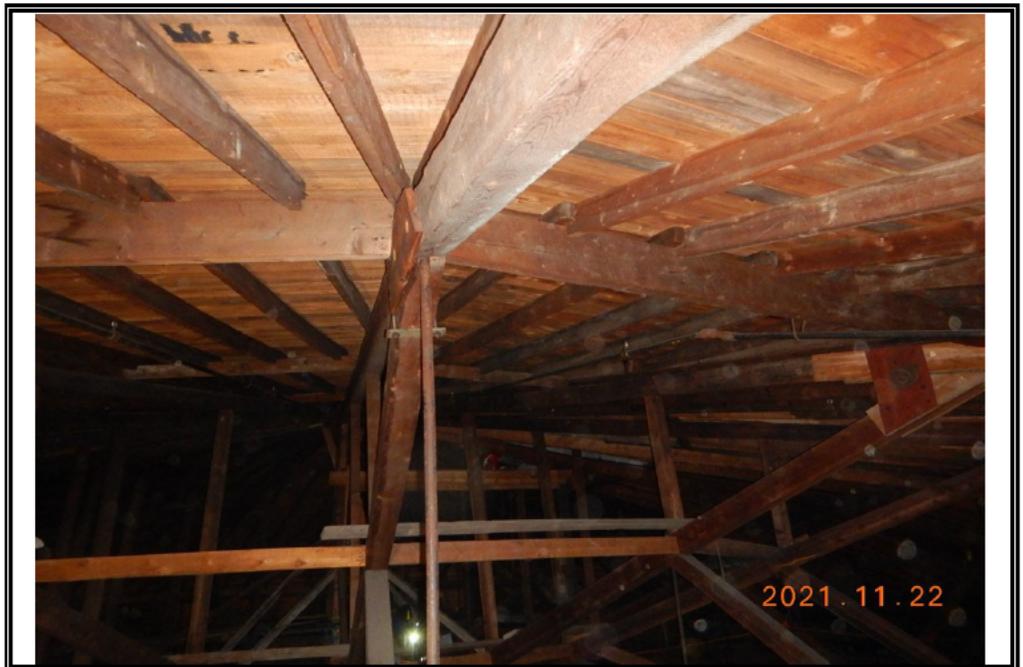
| N° photo | MOC4884 |

Pièce déversée | |

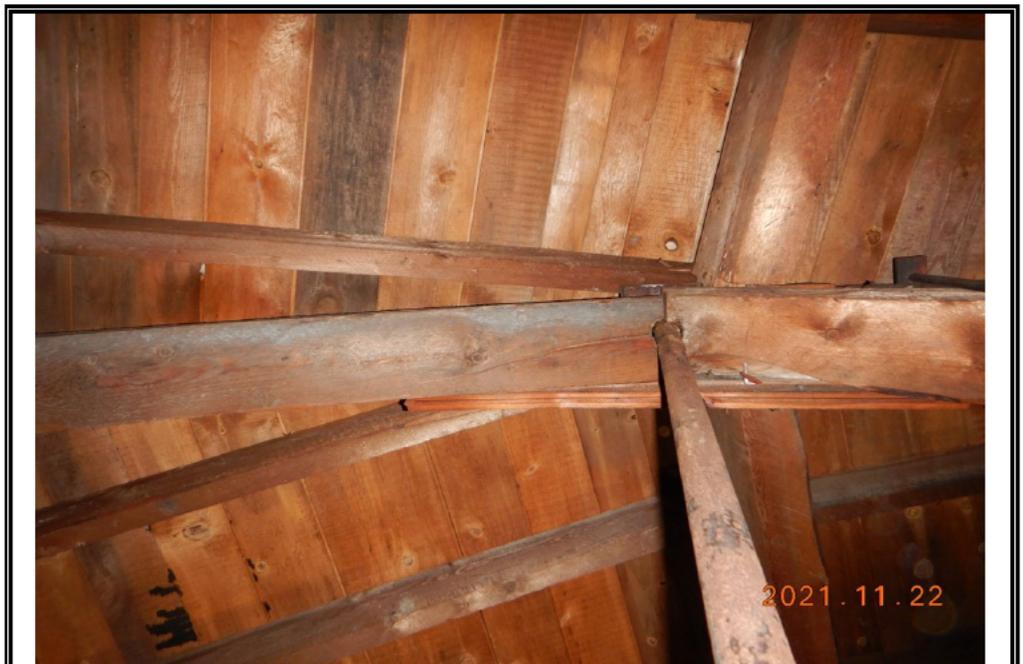
| N° photo | MOC4886 |

Pièce fendue | |

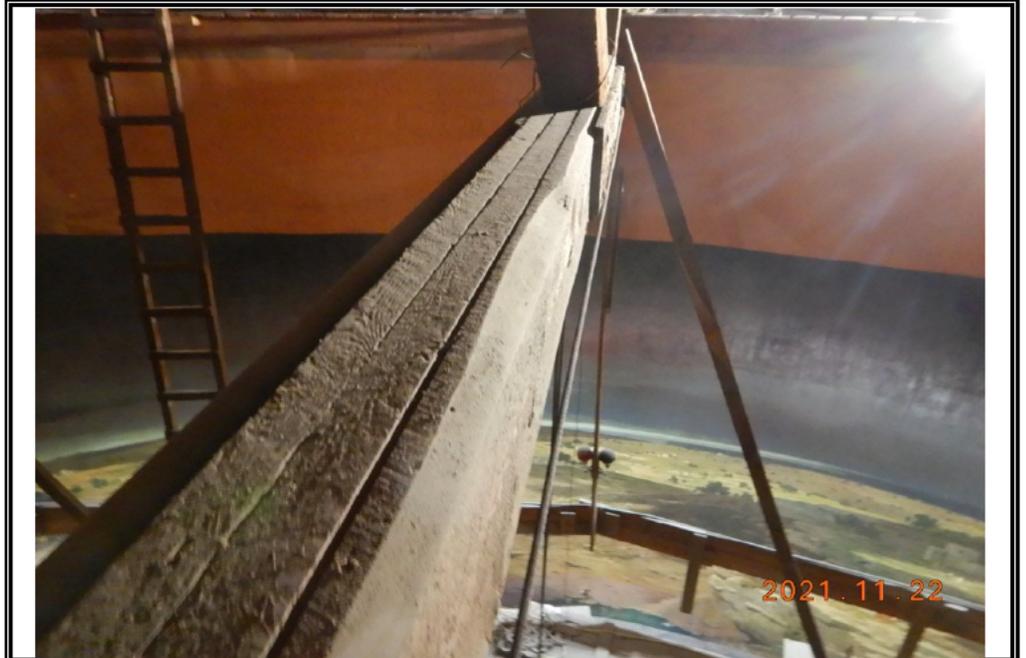
Roulure | |

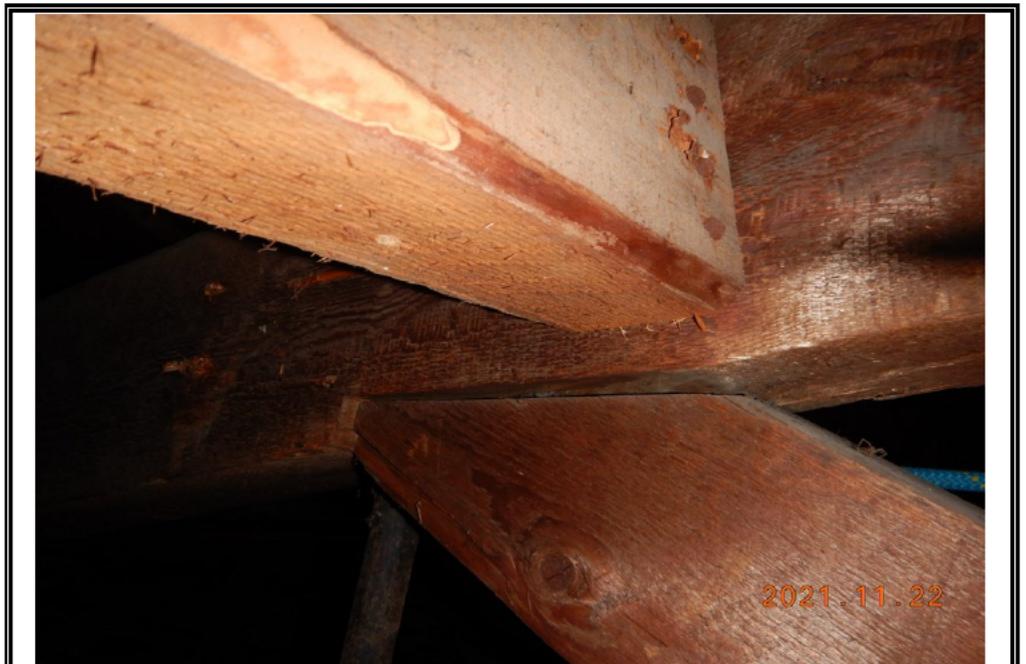
| N° photo | MOC4890 |

Diagonale mal appuyée | |

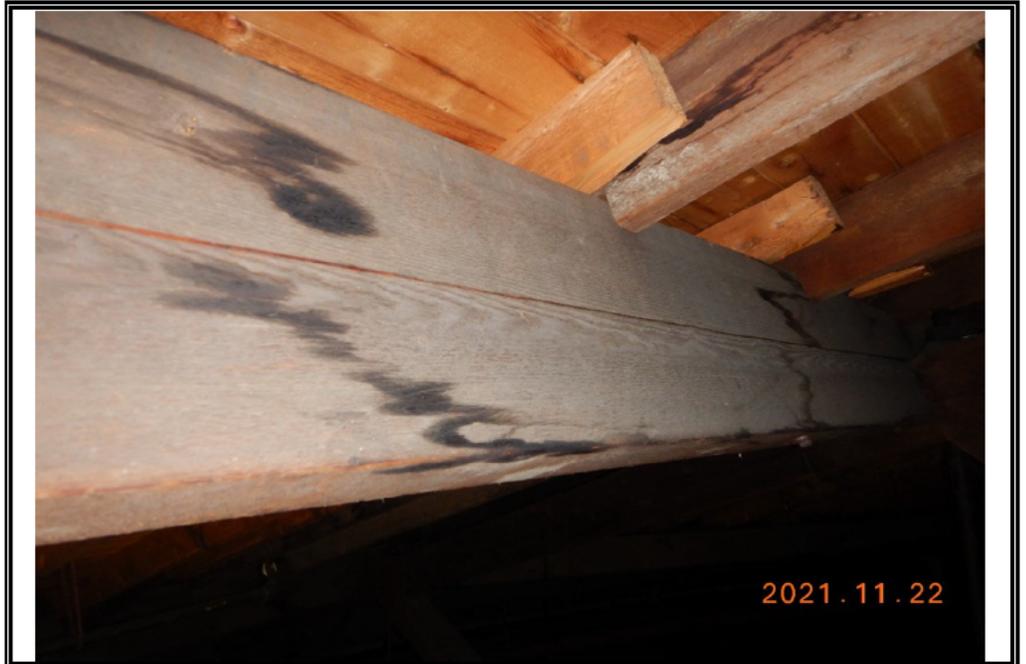
| N° photo | MOC4881 |

Pièce fendue | |

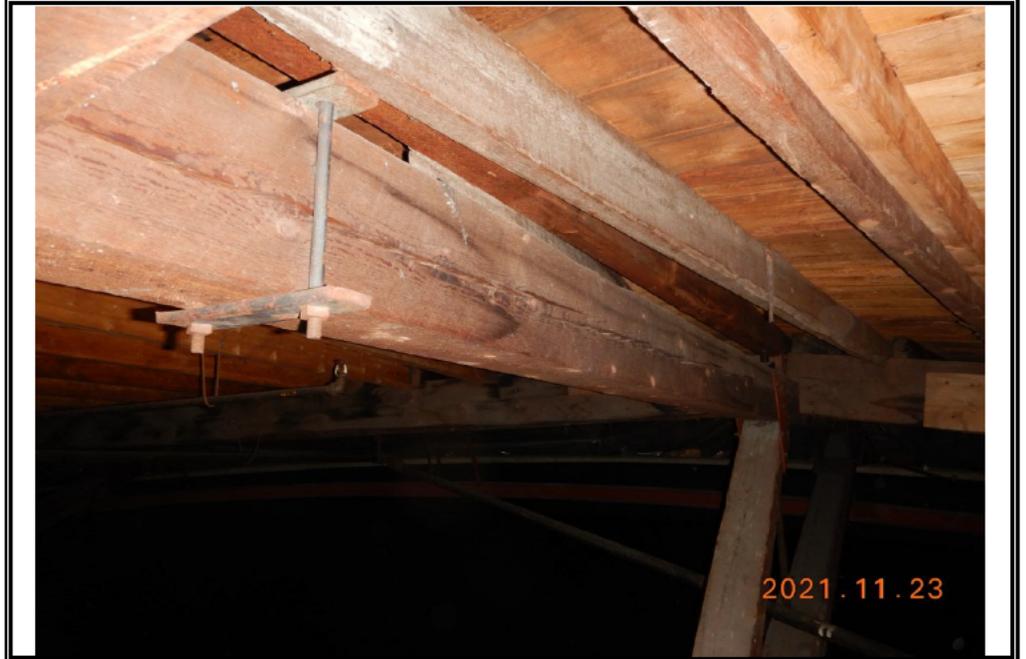
Gerce | |

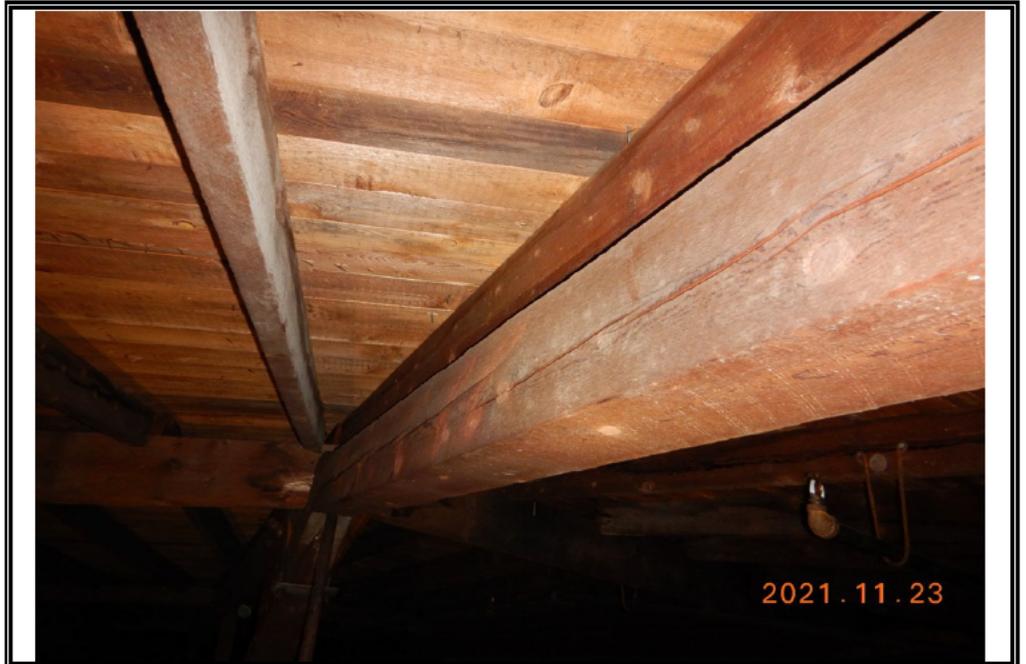
| N° photo | MOC4898 |

Gerce | |

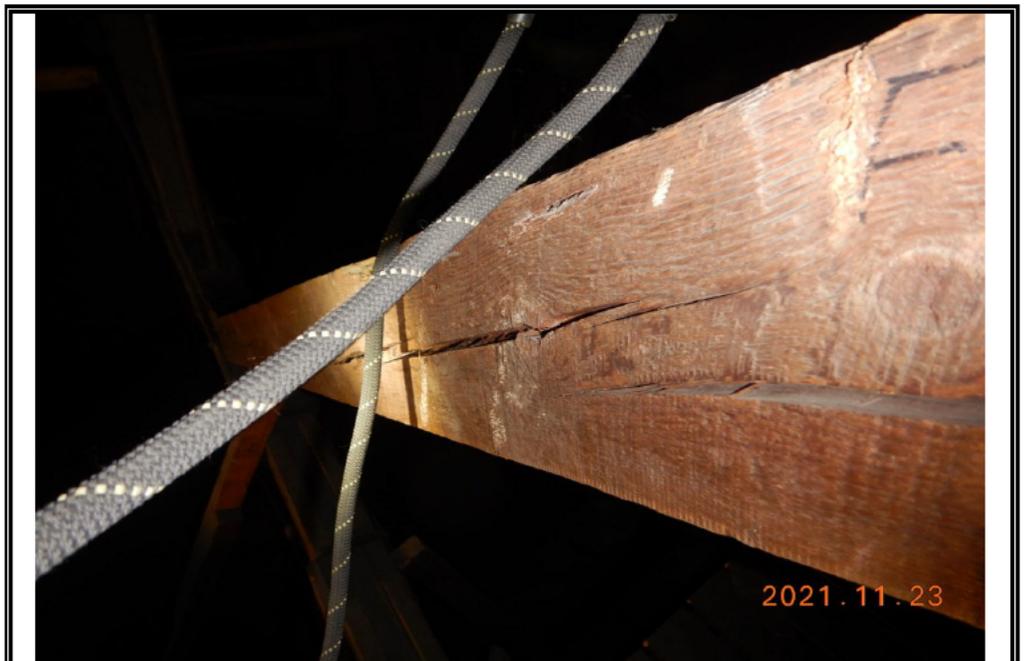
| N° photo | MOC4899 |

Gerce | |

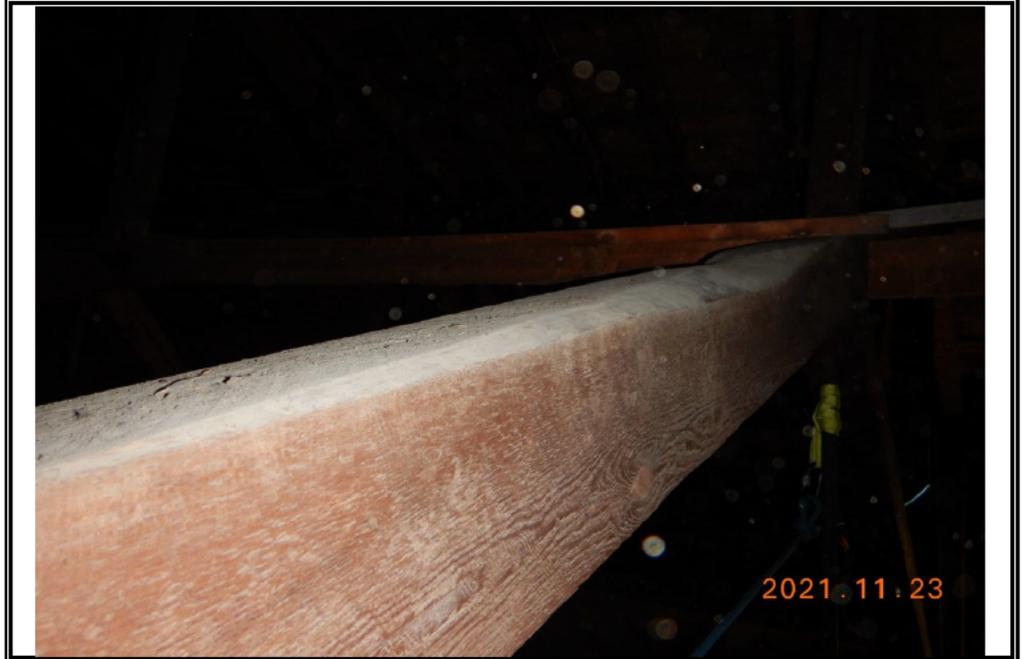
Roulure | |

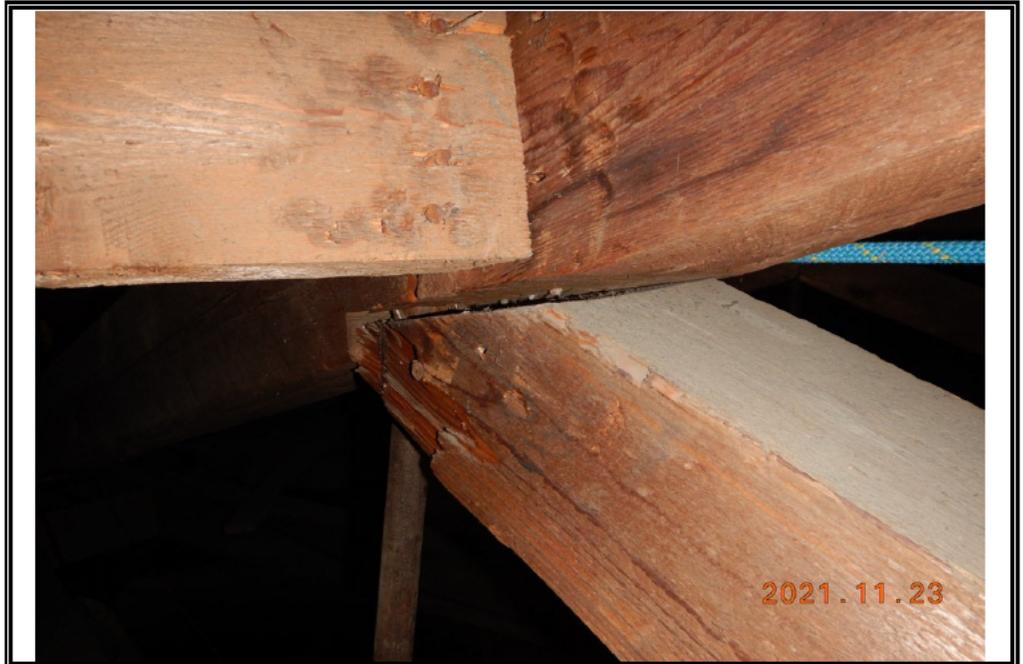
| N° photo | MOC4901 |

Diagonale mal appuyée | |

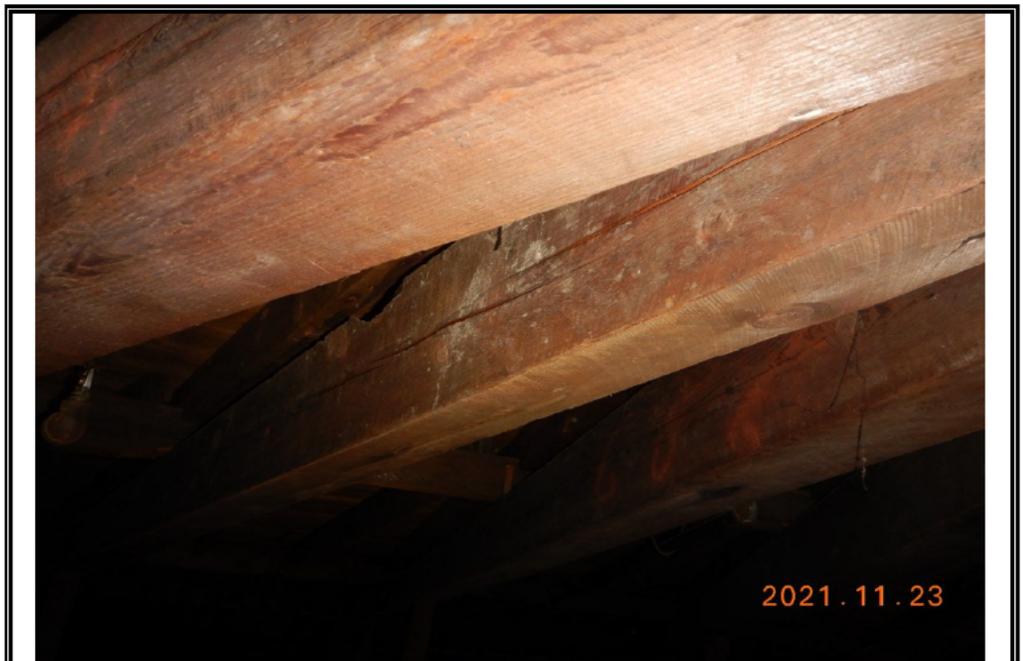
| N° photo | MOC5054 |

Pièce fendue | |

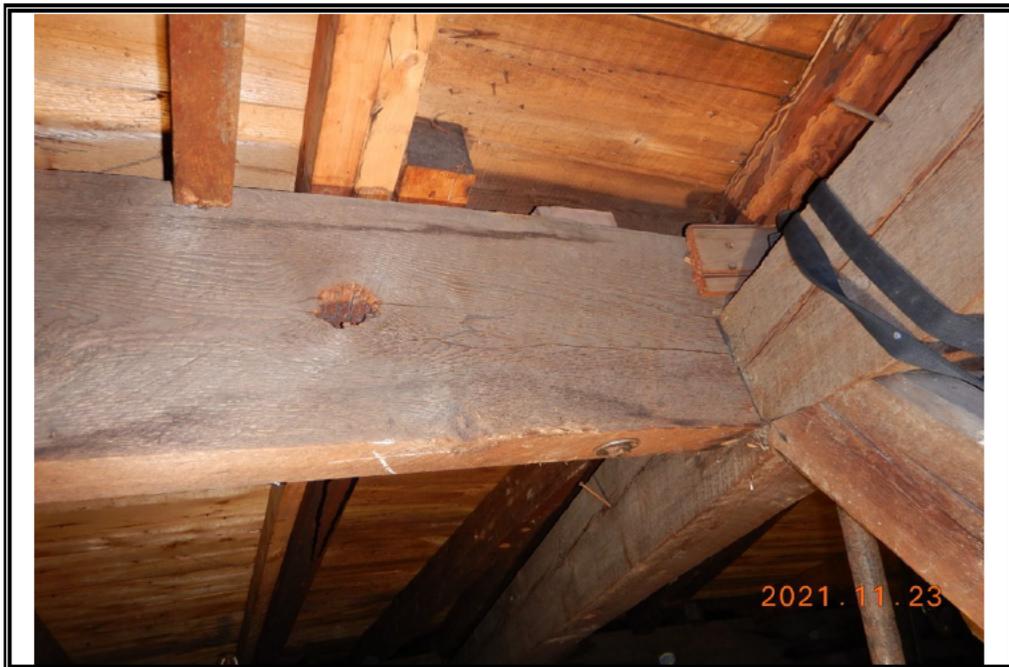
| N° photo | MOC4893 |

Pièce fendue avec boulon | |

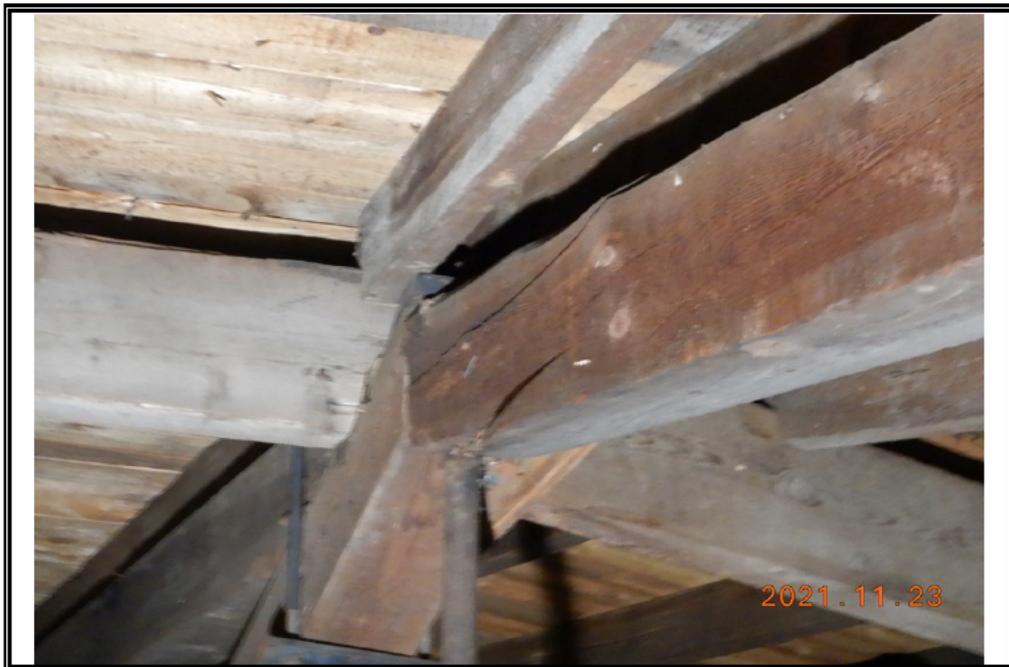
| N° photo | MOC4908 |

N° photo	MOC4908
Identification	Ferme 6 - Membrane U2-U3
Remarques	Rupture de la pièce

Rupture de la pièce | |

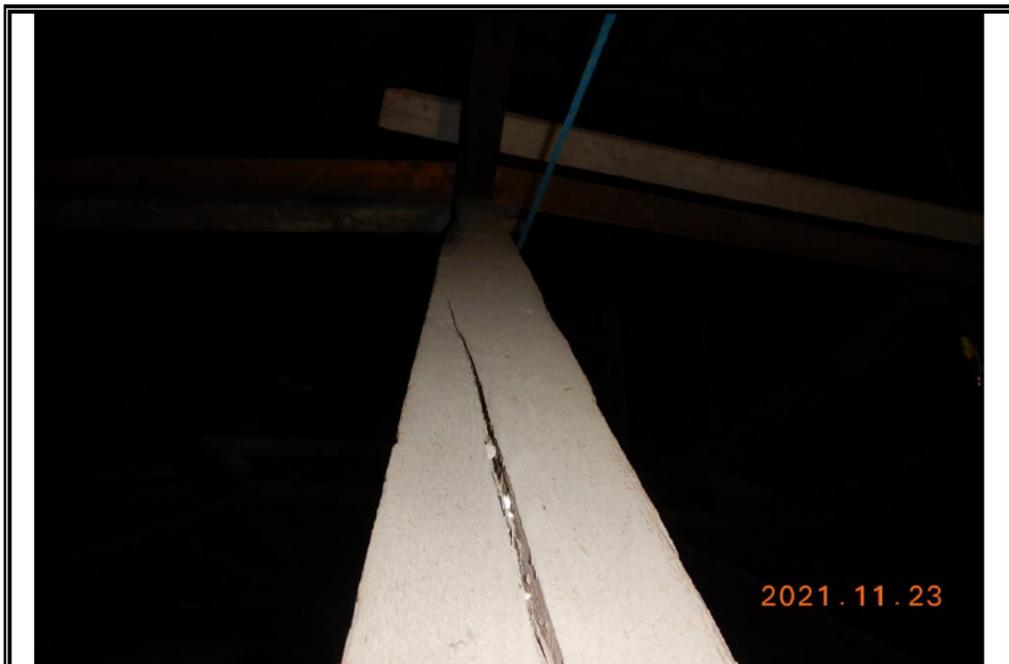
| N° photo | MOC4903 |

Gerce | |

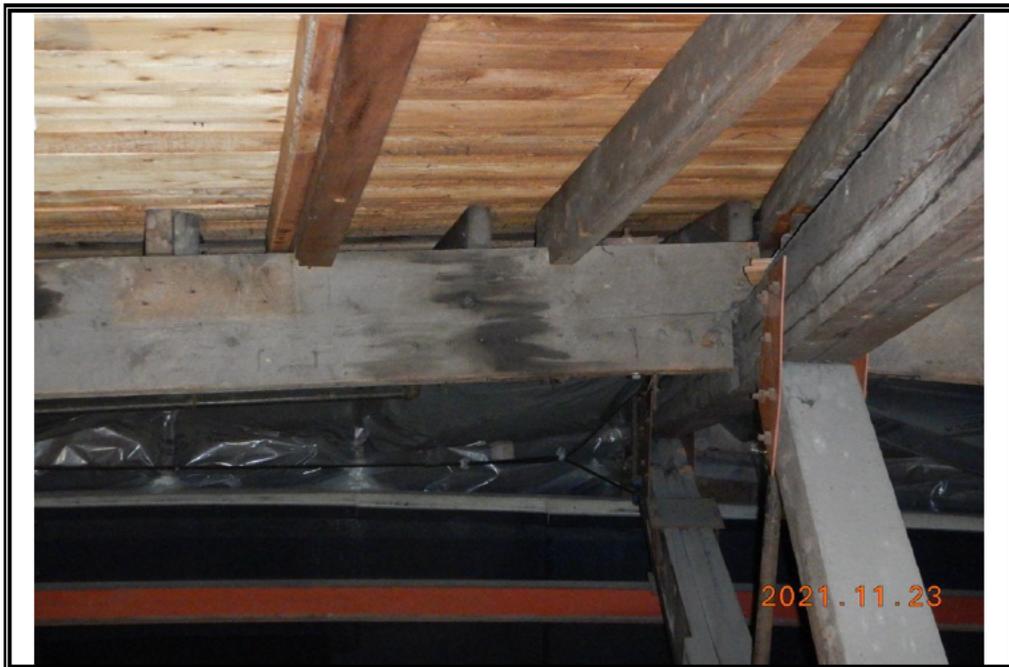
| N° photo | MOC4910 |

| Identification | Panneau 6 - Panne 1 |
| Remarques | Pièce fendue avec boulons |

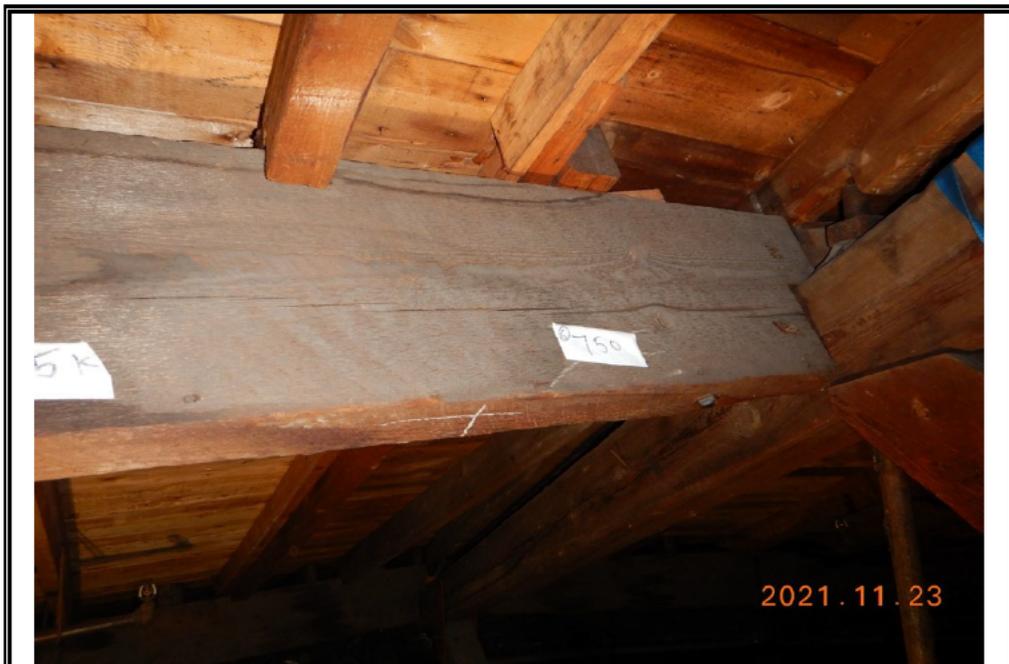
| N° photo | MOC4909 |

| Identification | Panneau 6 - Panne 2 |
| Remarques | Pièce fendue avec boulon |

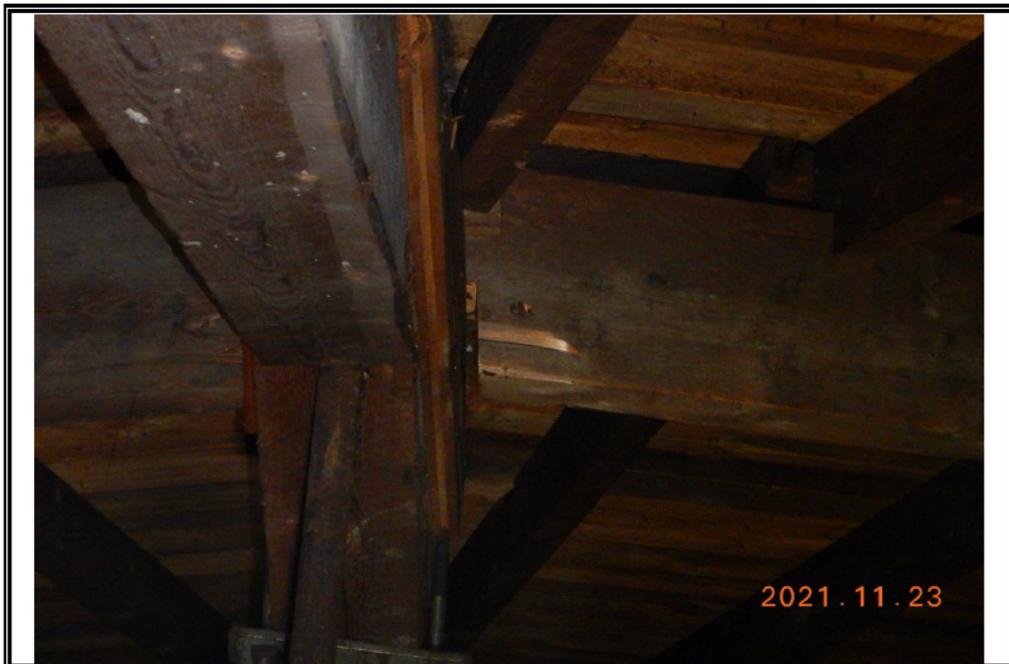
Perte d'appui de ± 20 mm | |

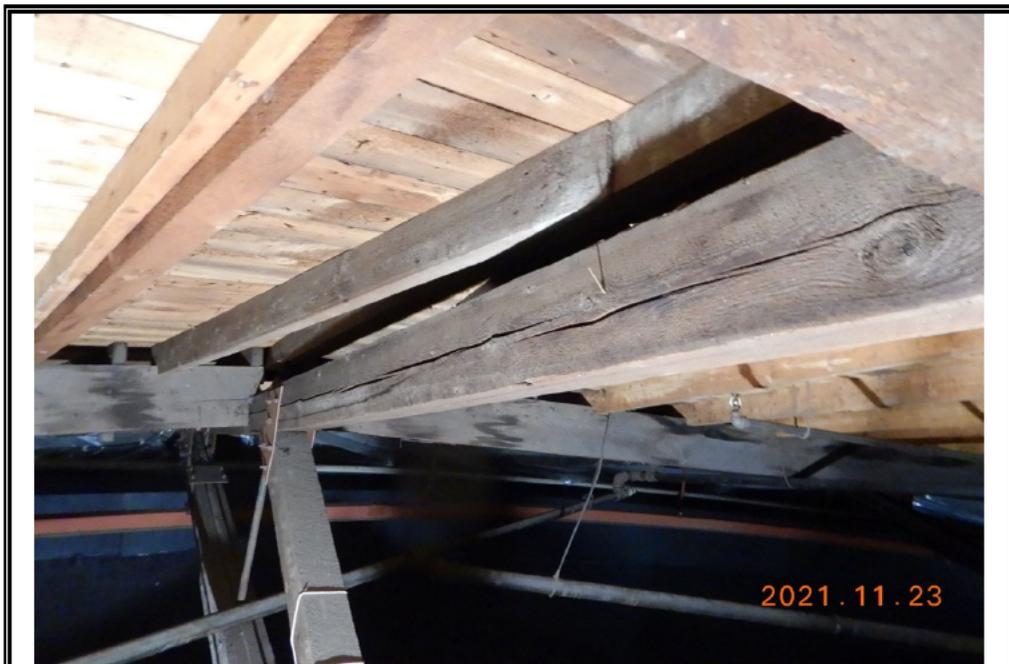
| N° photo | MOC4914 |

Pièce fendue | |

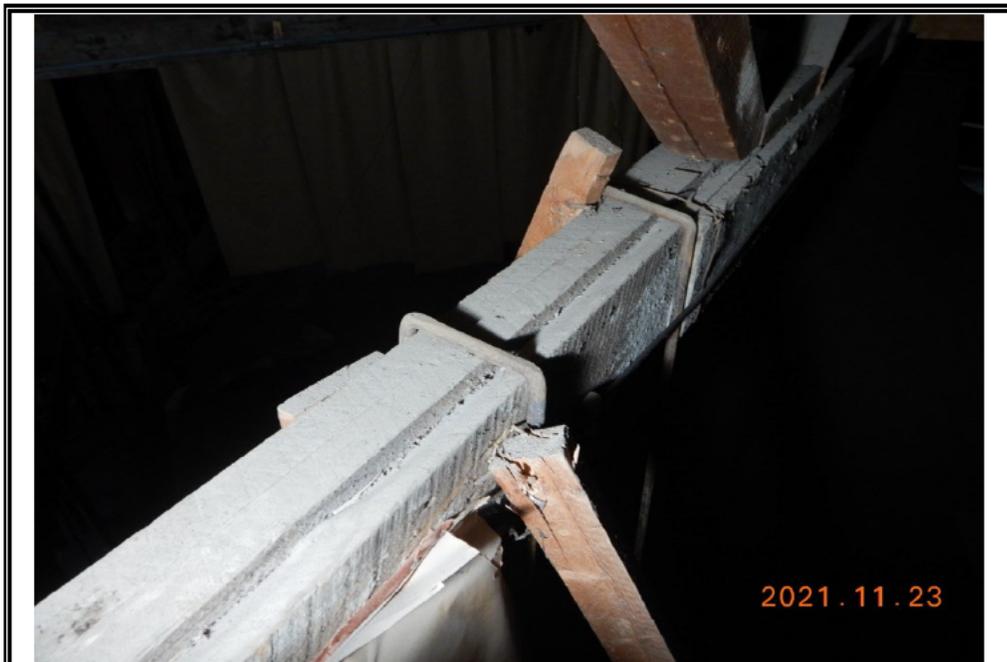
Roulure | |

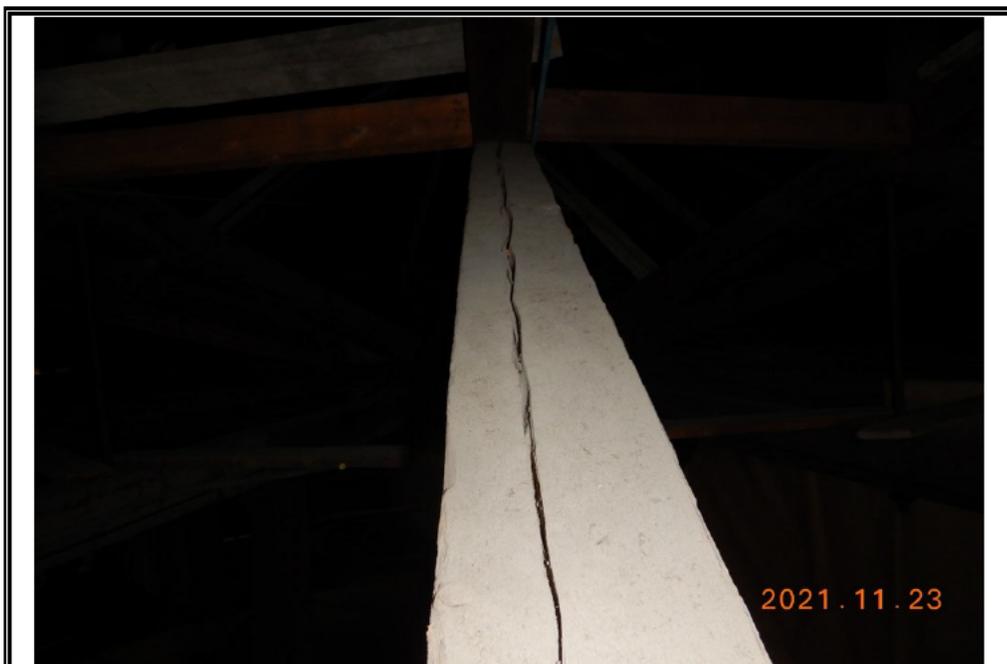
| N° photo | MOC4920 |

Gerce | |

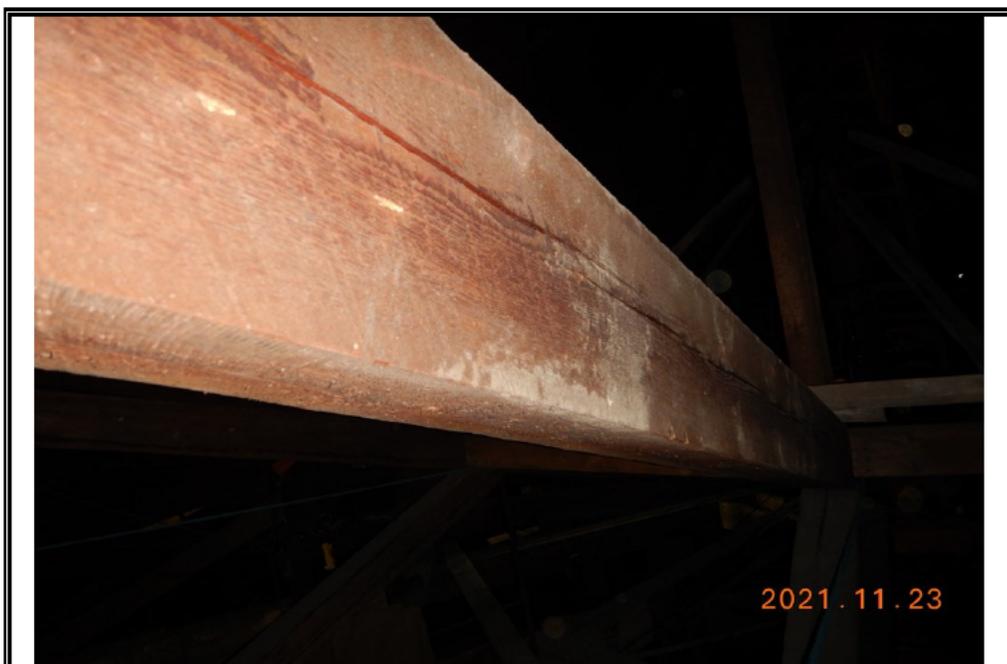
| N° photo | MOC4919 |

Gerce | |
