Client : Culture et Communications N° de référence (client) : _____ Rapport n° : S-06

Projet : Cyclorama-de-Jérusalem – Sainte-Anne-de-Beaupré N° de projet : 46625TT

Entrepreneur : Construction N. Bossé Heure de la visite : 7h00 Date de la visite : 2022-12-21

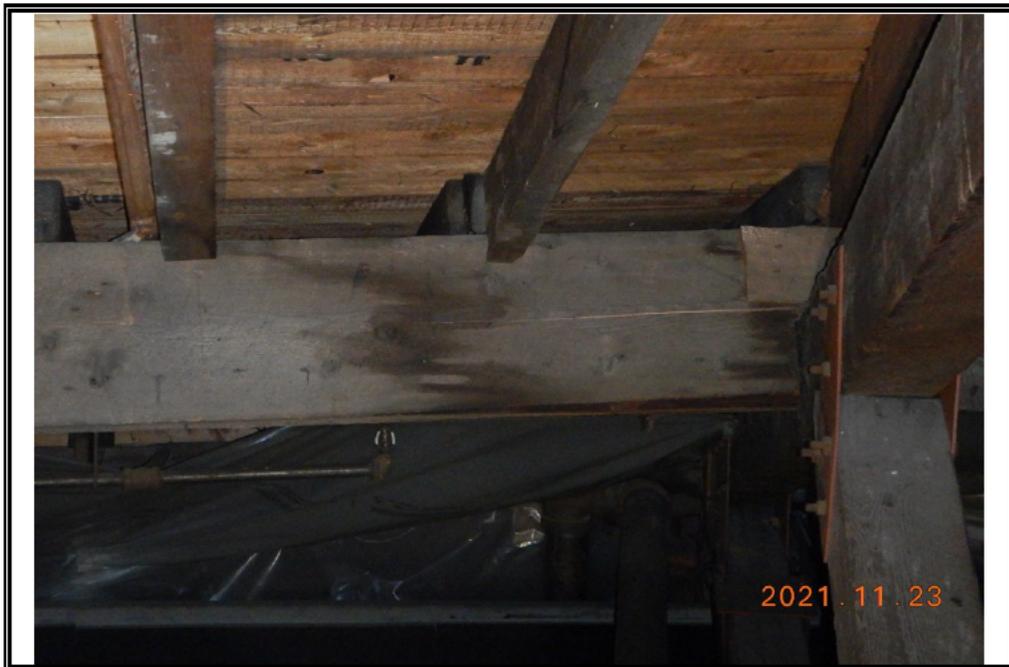
| N° photo | MOC4926 |

Pièce fendue | |

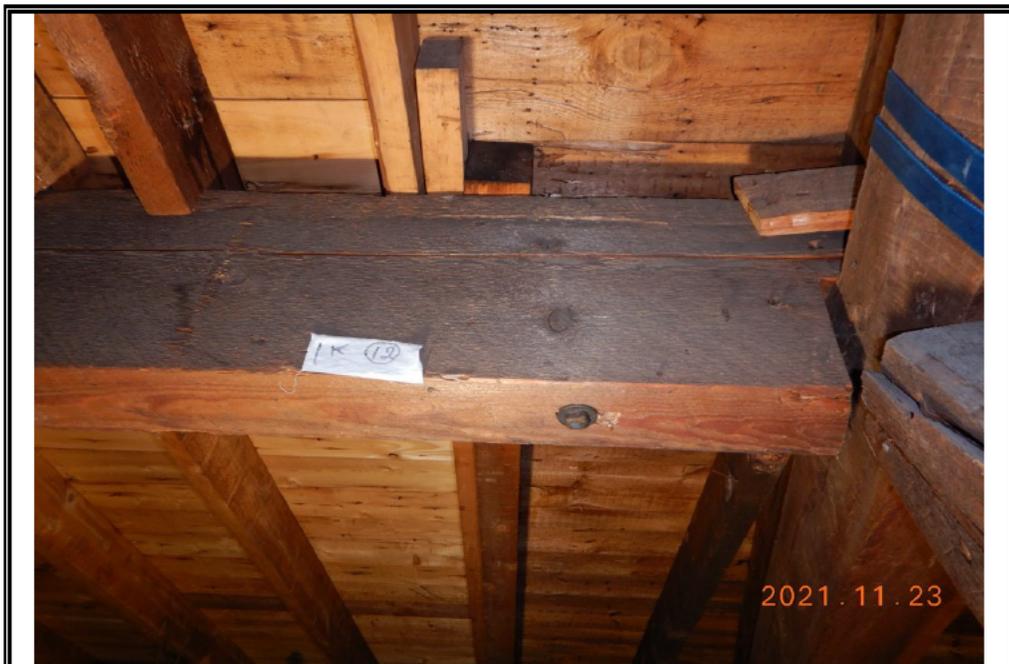
Perte d'appui de ± 20 mm | |

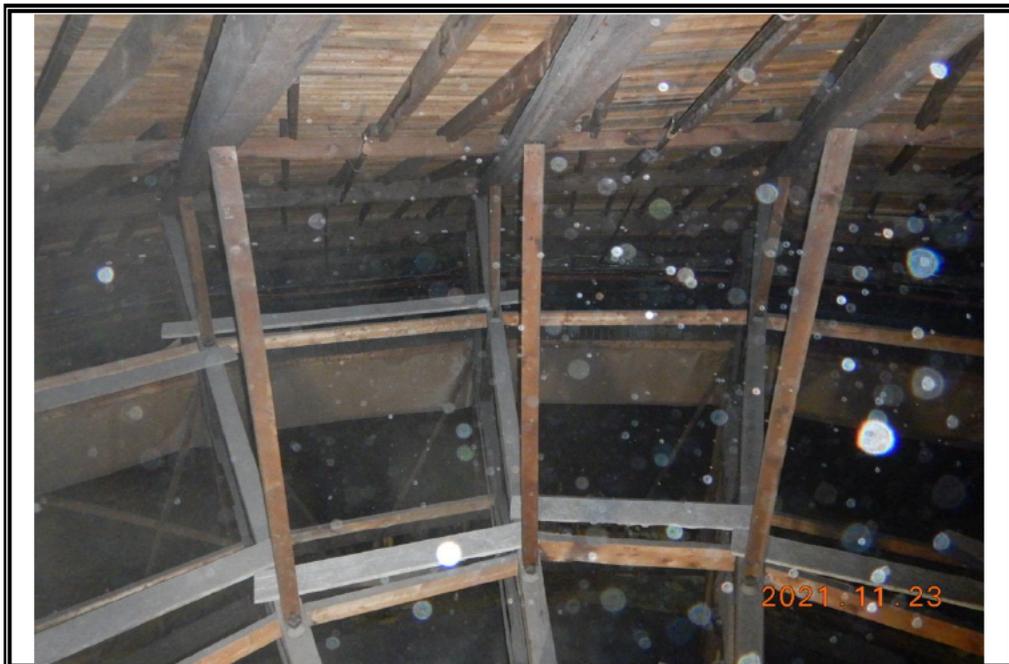
Vue générale | |

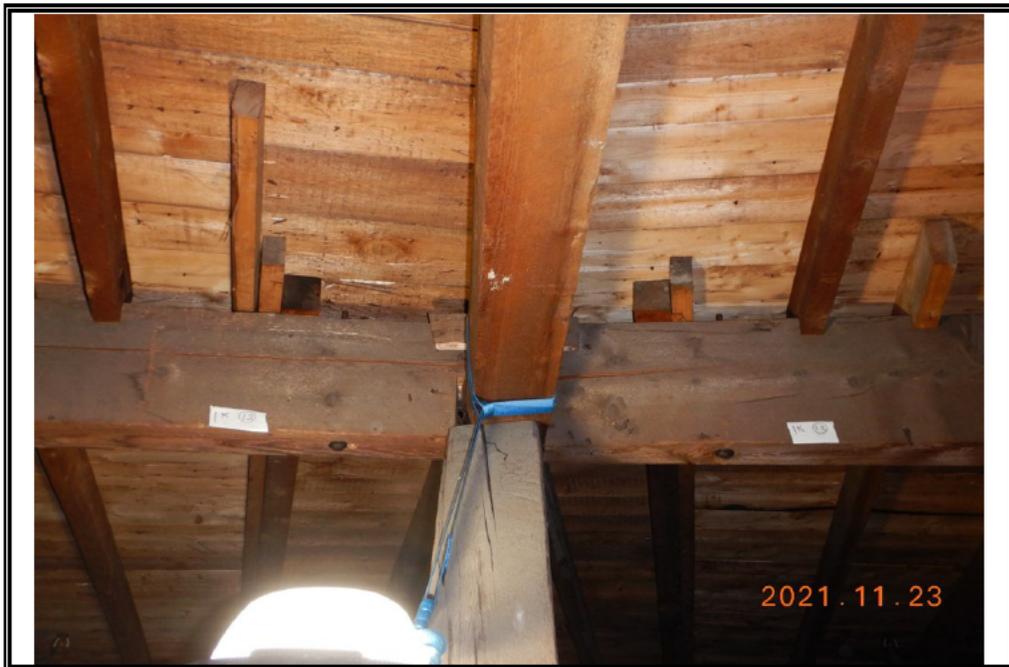
| N° photo | MOC4925 |

Pièce déversée | |

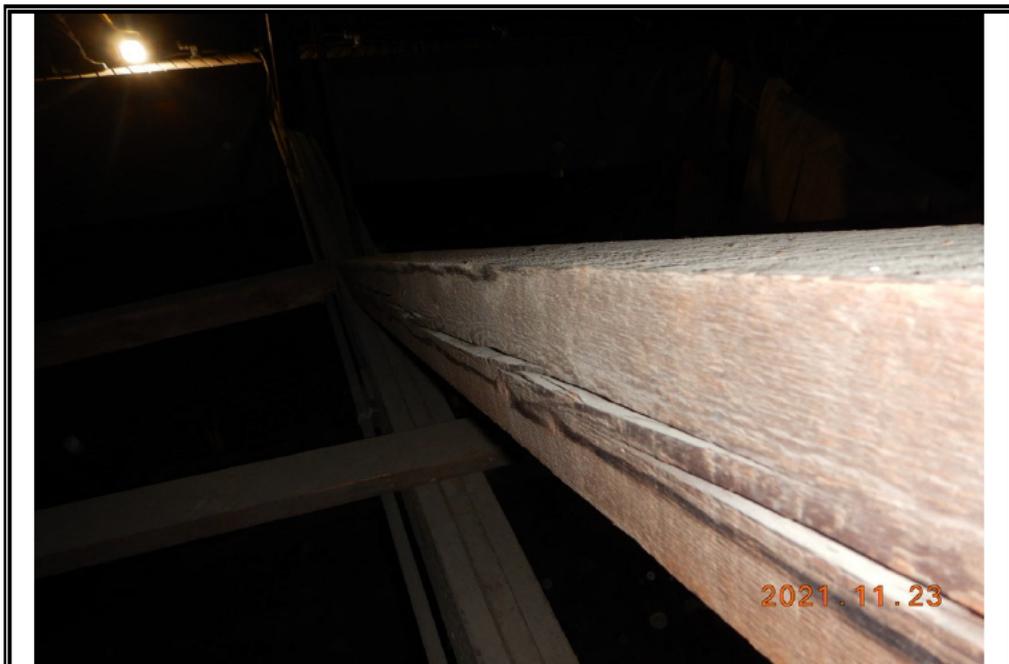
| N° photo | MOC4923 |

Gerce | |

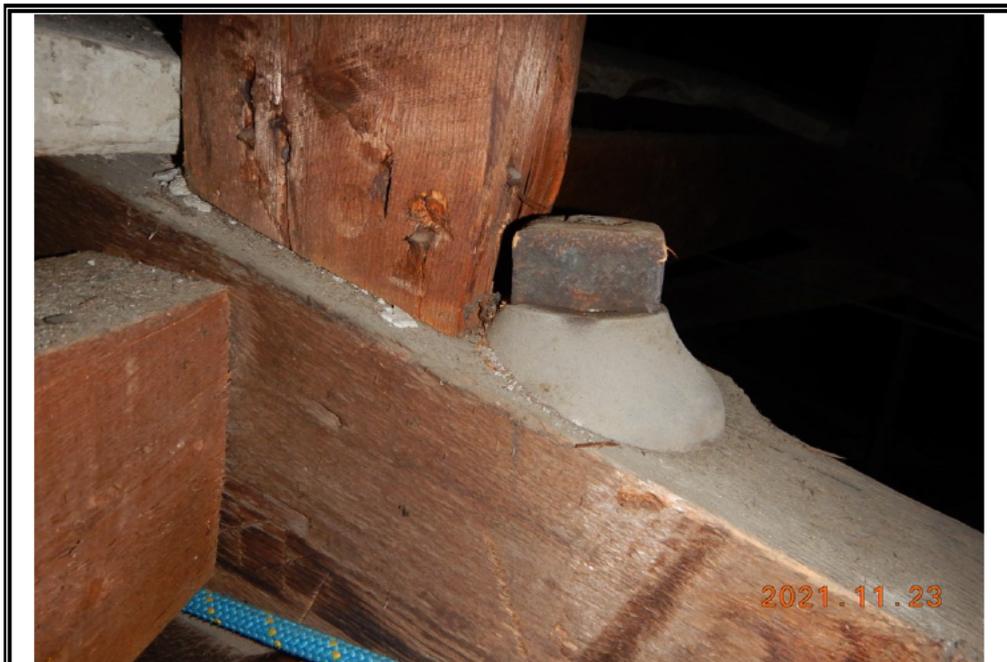
| Identification | Ferme 8 - Nœud M5 |

| Remarques | Ancrage lâche |

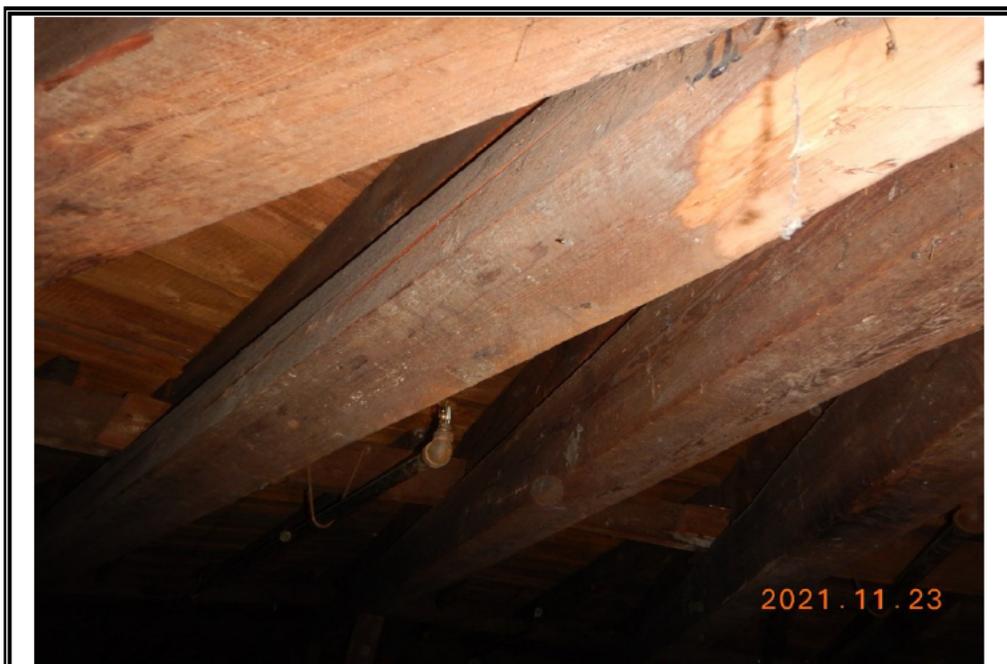
| Identification | Ferme 8 - Membrure U3-U6 |

| Remarques | Pièce déversée et fendue |

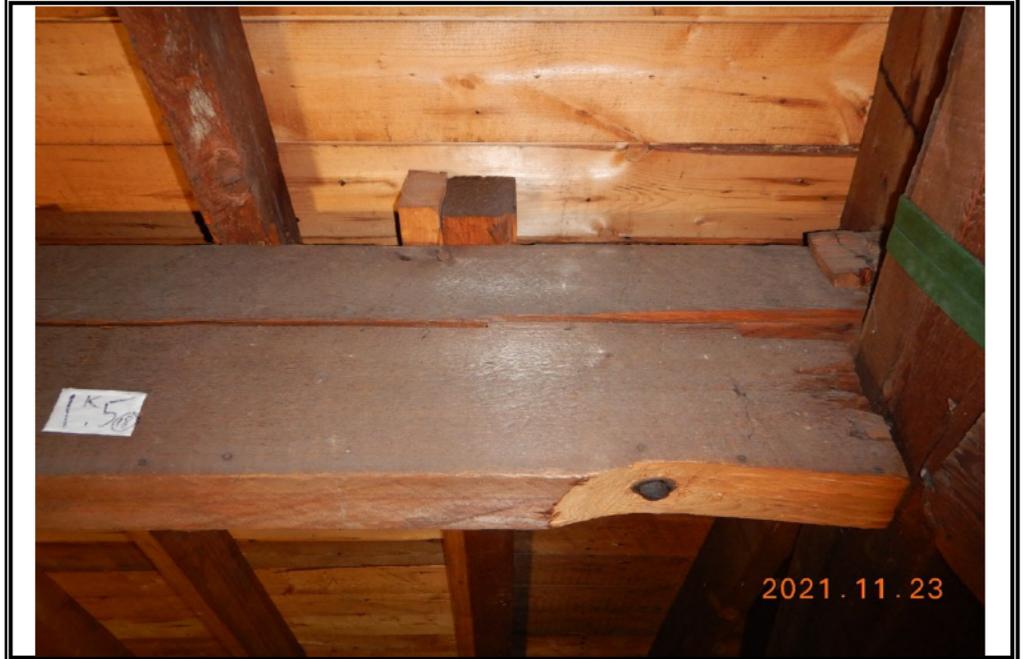
Pièce fendue avec boulons | |

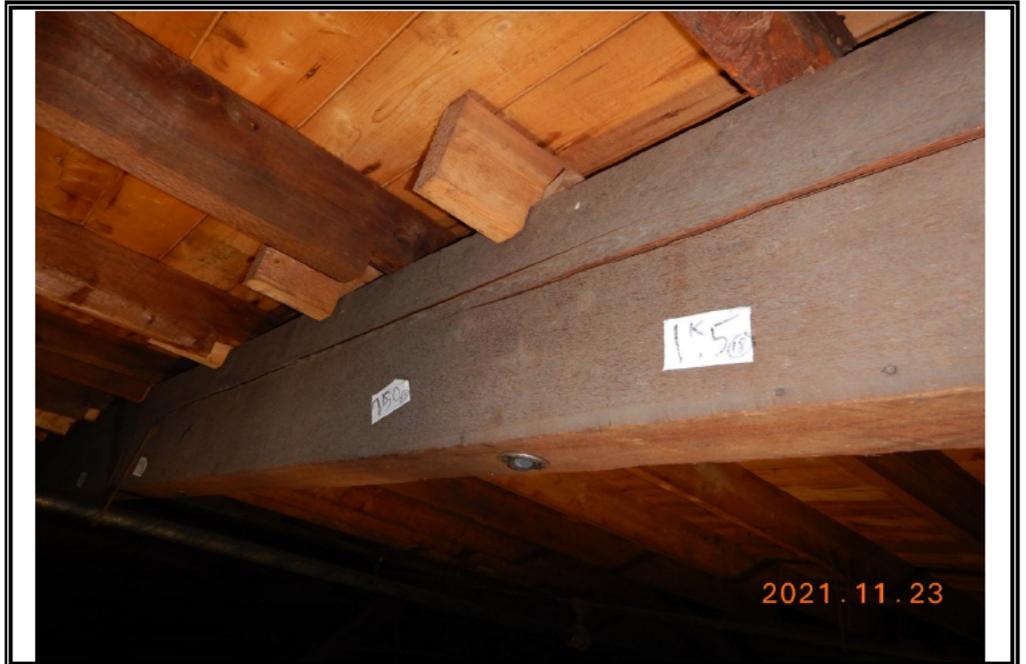
| N° photo | MOC4929 |

Pièce fendue avec boulons | |

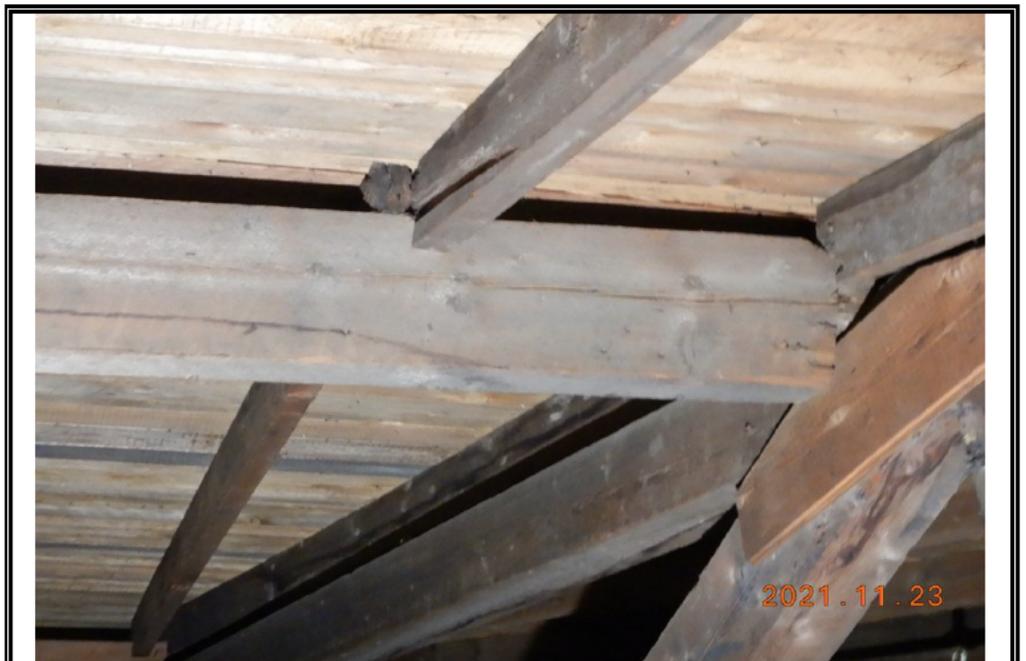
| N° photo | MOC4932 |

Pièce fendue | |

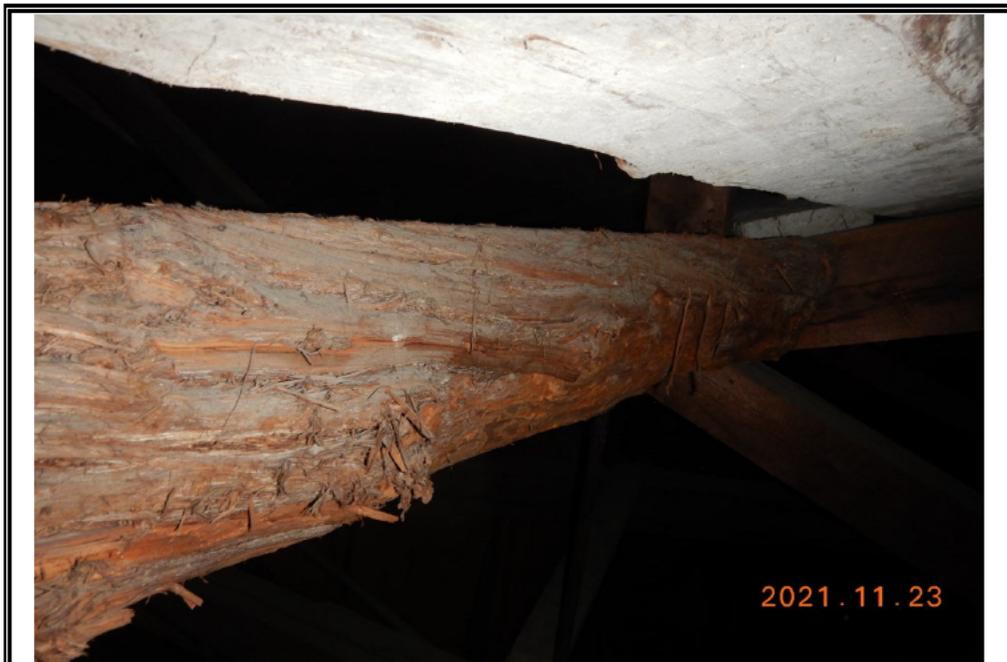
Perte de section de 30% | |

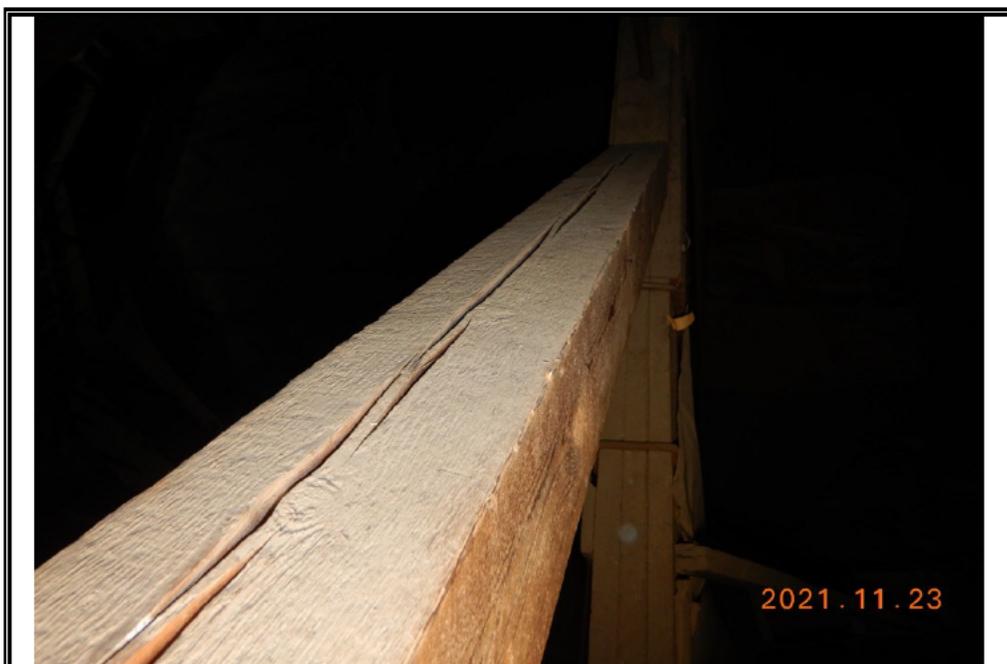
| N° photo | MOC4933 |

Gerce | |

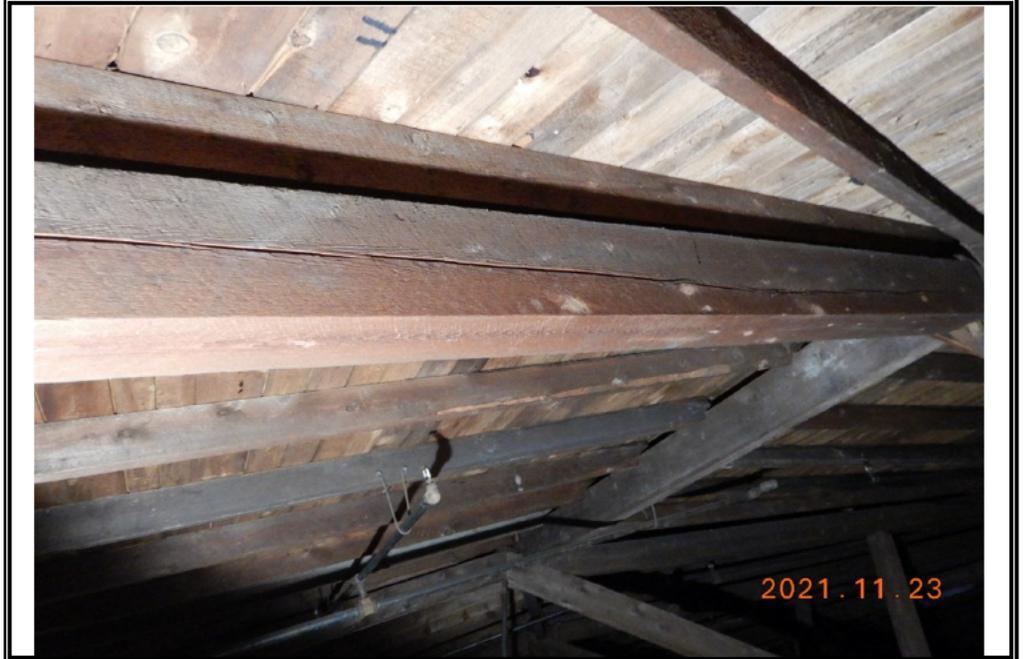
Gerce | |

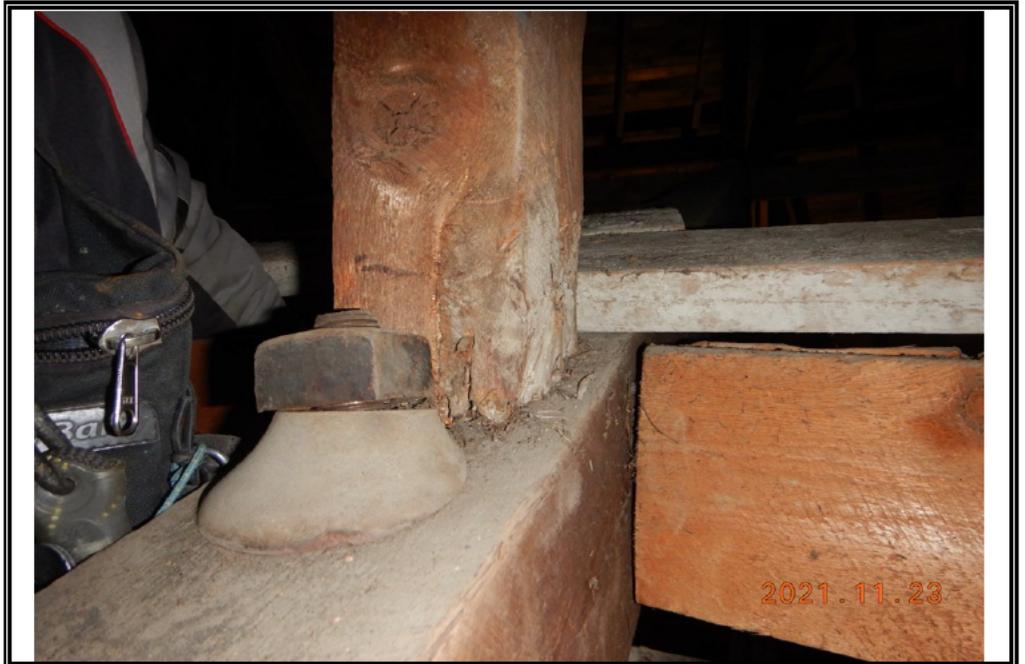
| N° photo | MOC4940 |

Éclatement du montant et ancrage lâche | |

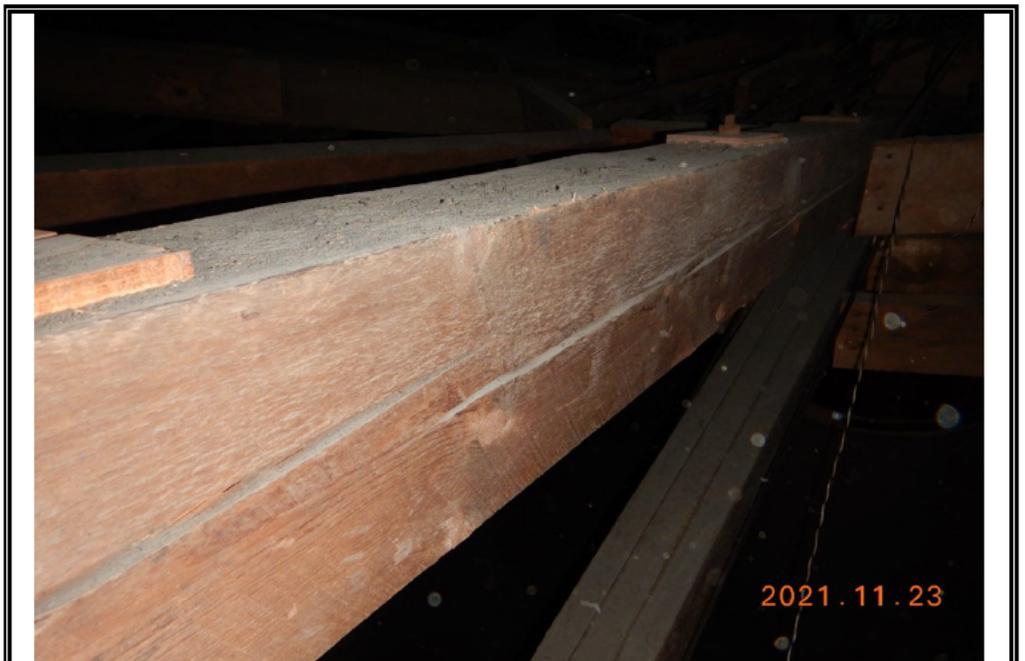
| N° photo | MOC4941 |

Pièce fendue avec boulons | |

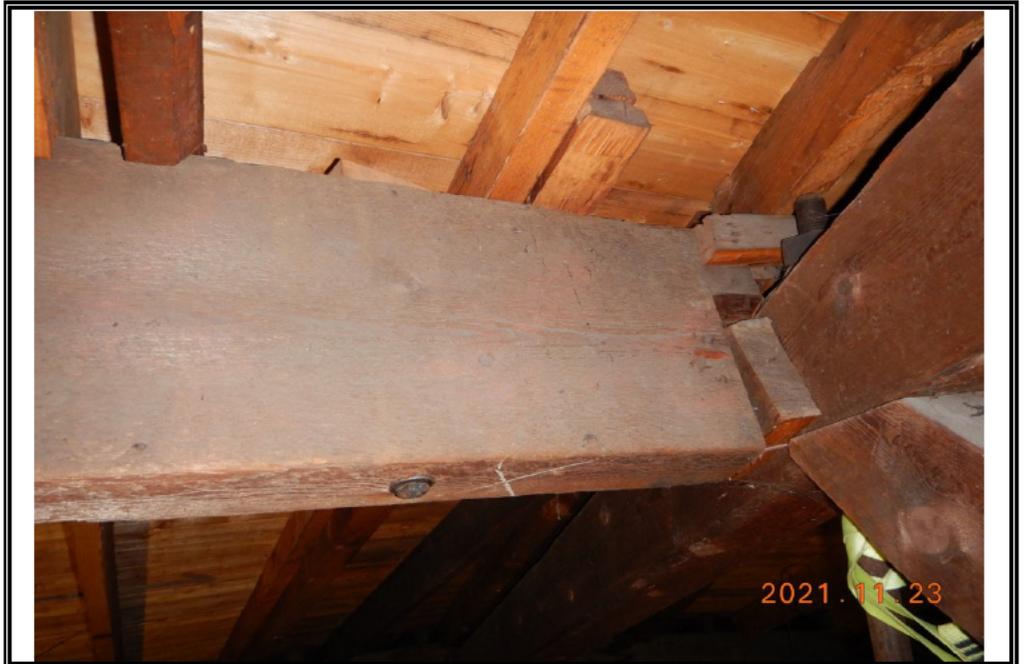
| N° photo | MOC4946 |

Pièce fendue et mal appuyée | |

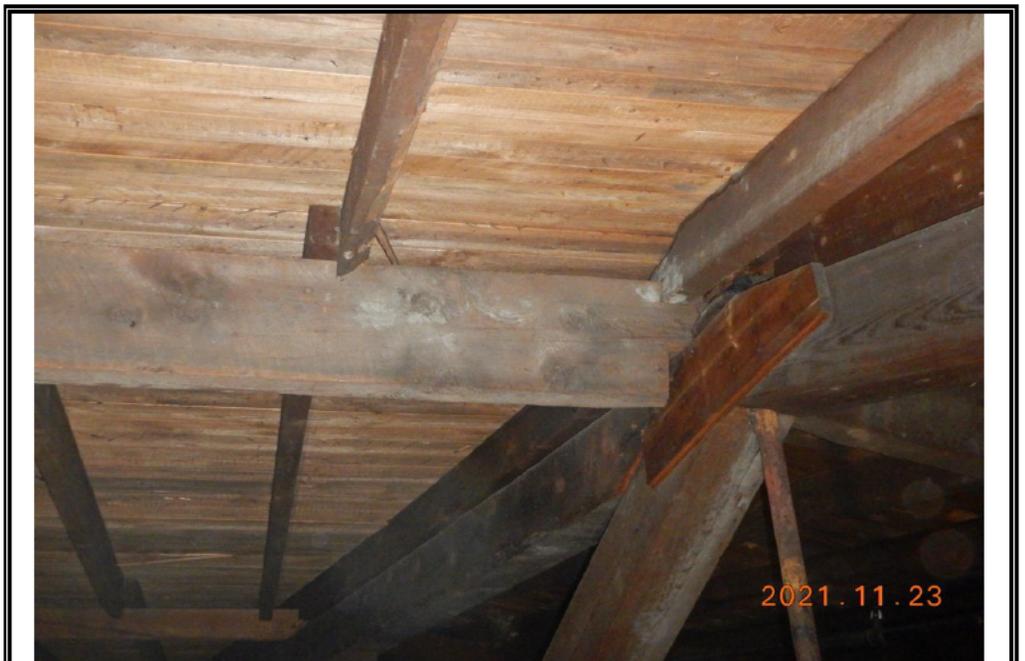
| N° photo | MOC4948 |

Pièce fendue | |

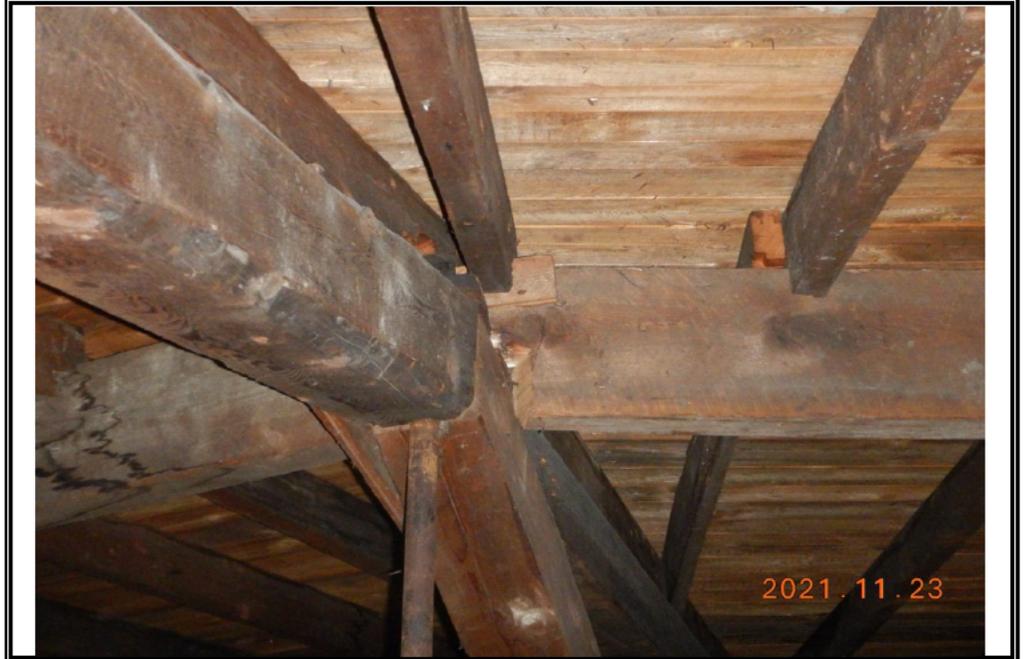
Pièce mal appuyée | |

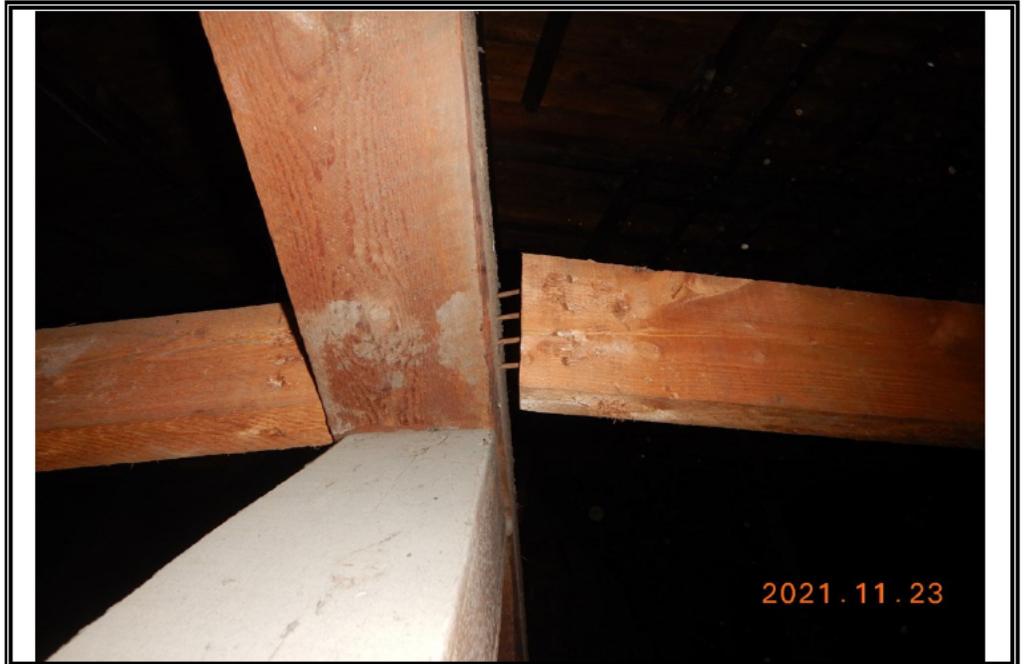
| N° photo | MOC4937 |

Pièce mal assujettie | |

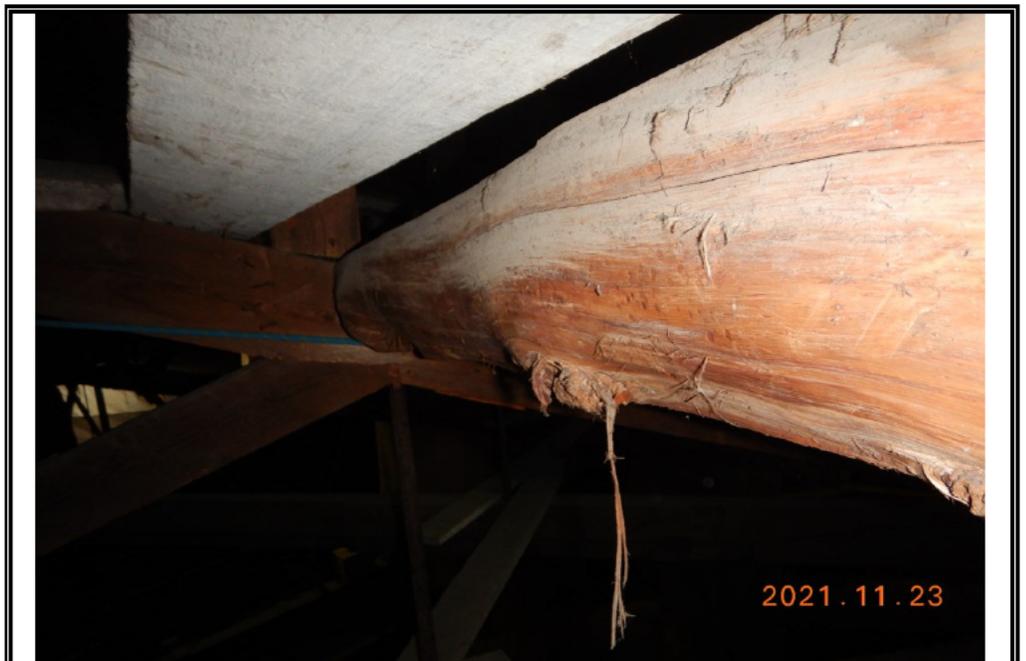
| N° photo | MOC4939 |

Perte de section de 15% | |

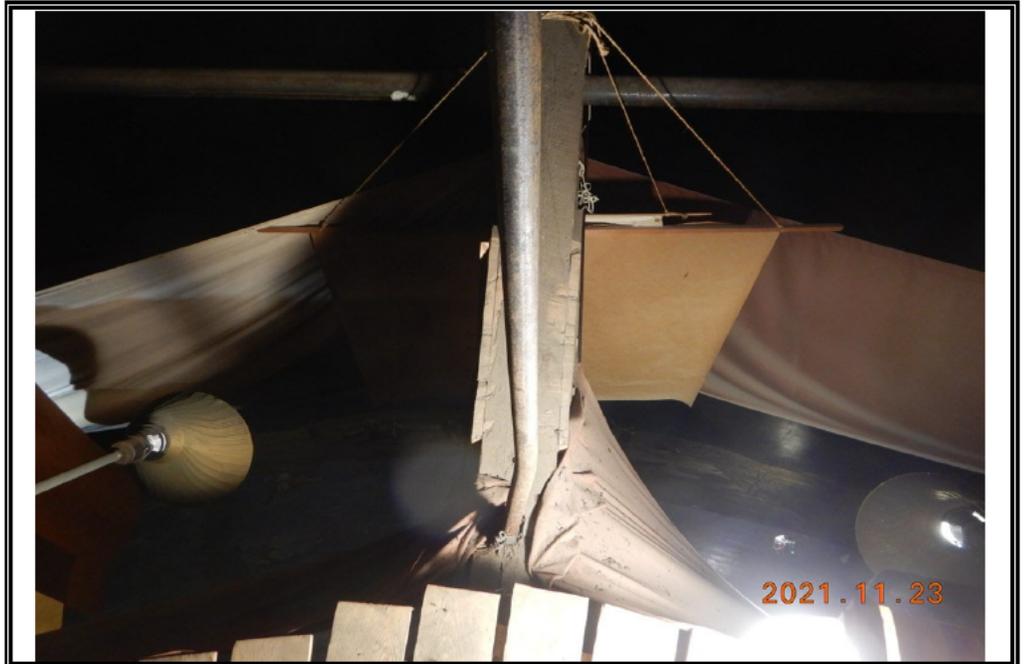
| Identification | Ferme 10 - Tirant L2-U2 |

| Remarques | Tirant déformé |

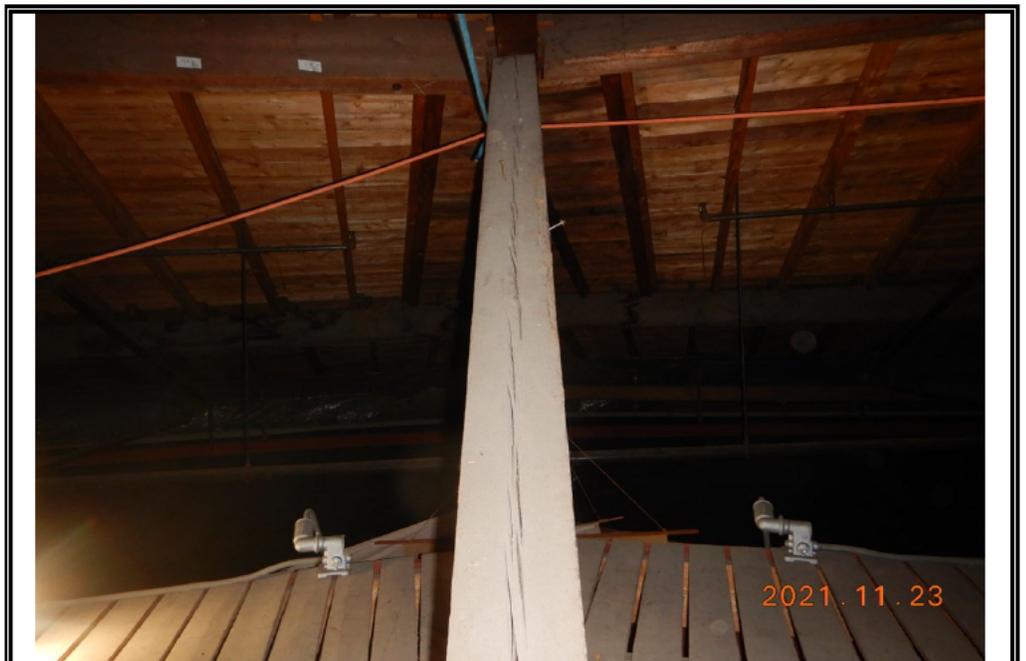
| Identification | Ferme 10 - Membrane U2-L3 |

| Remarques | Gerce |

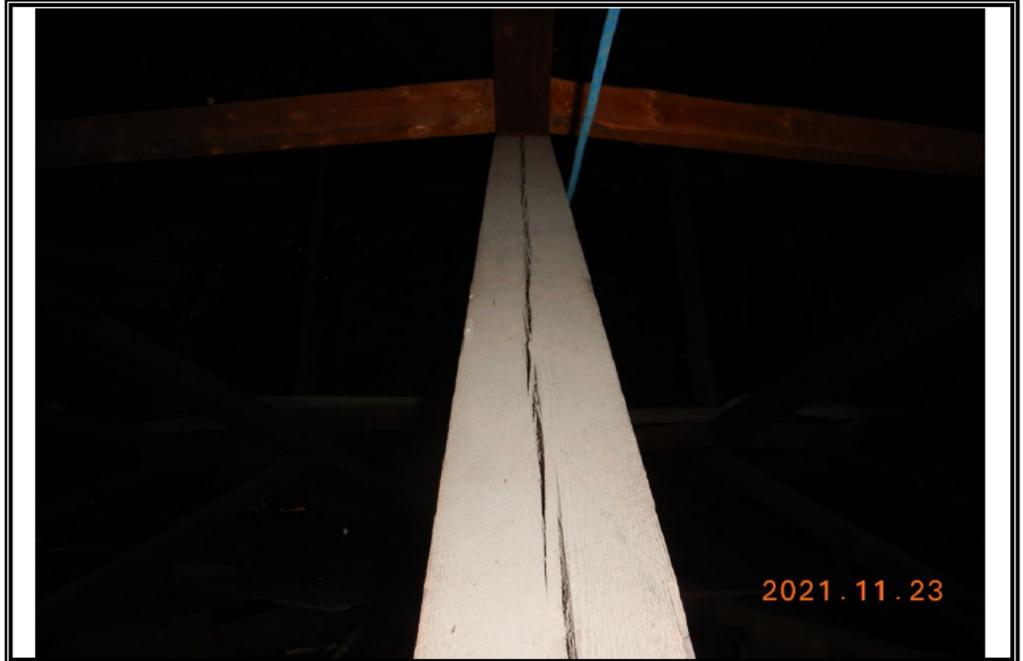
Gerce | |

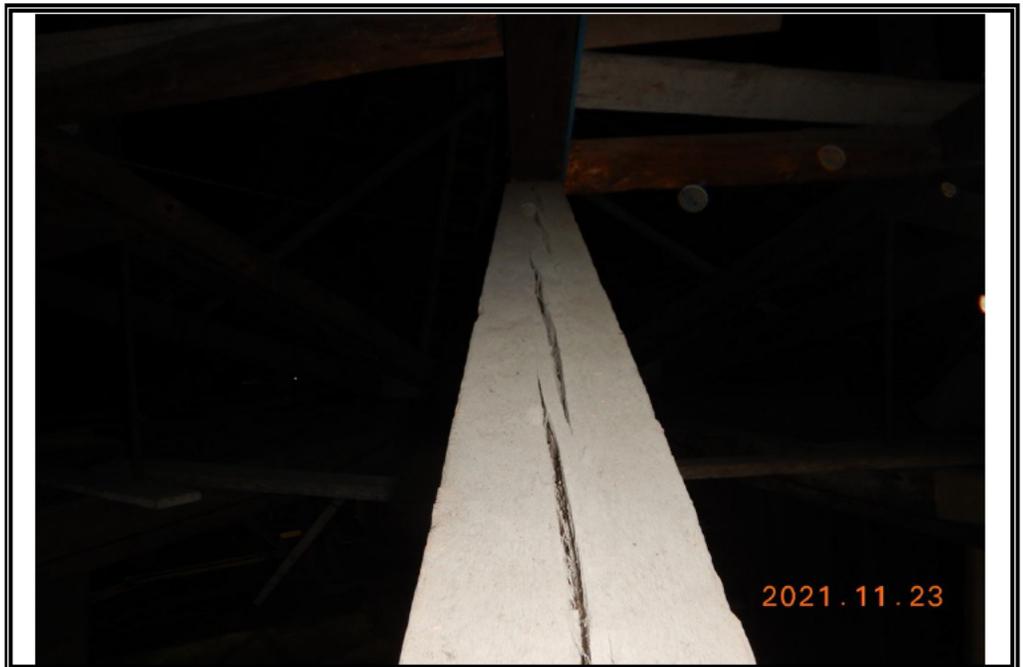
| N° photo | MOC4943 |

Gerce | |

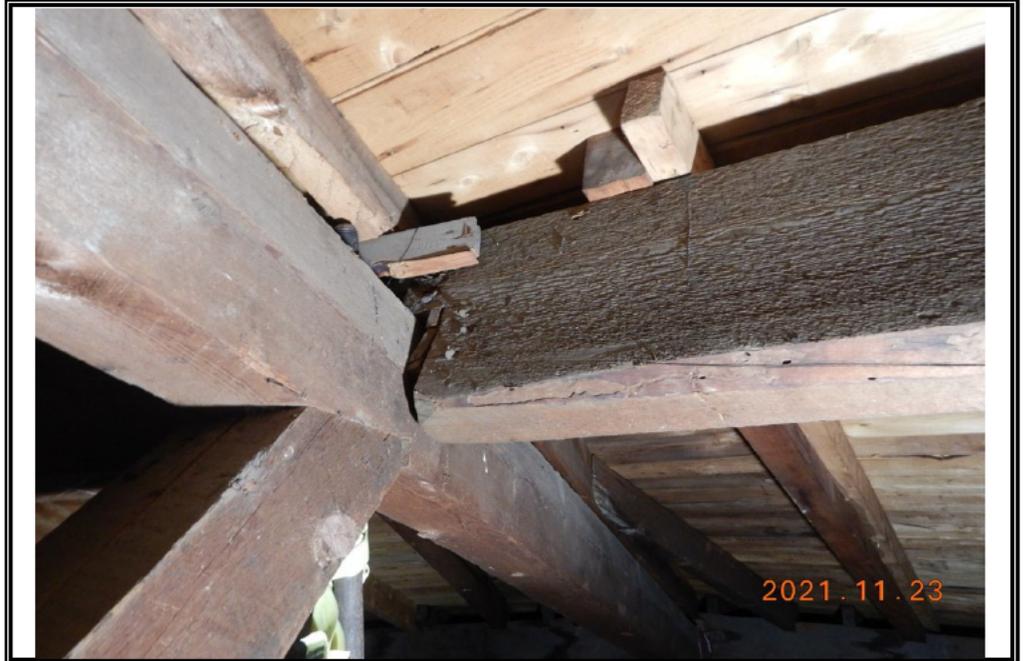
Pièce mal appuyée | |

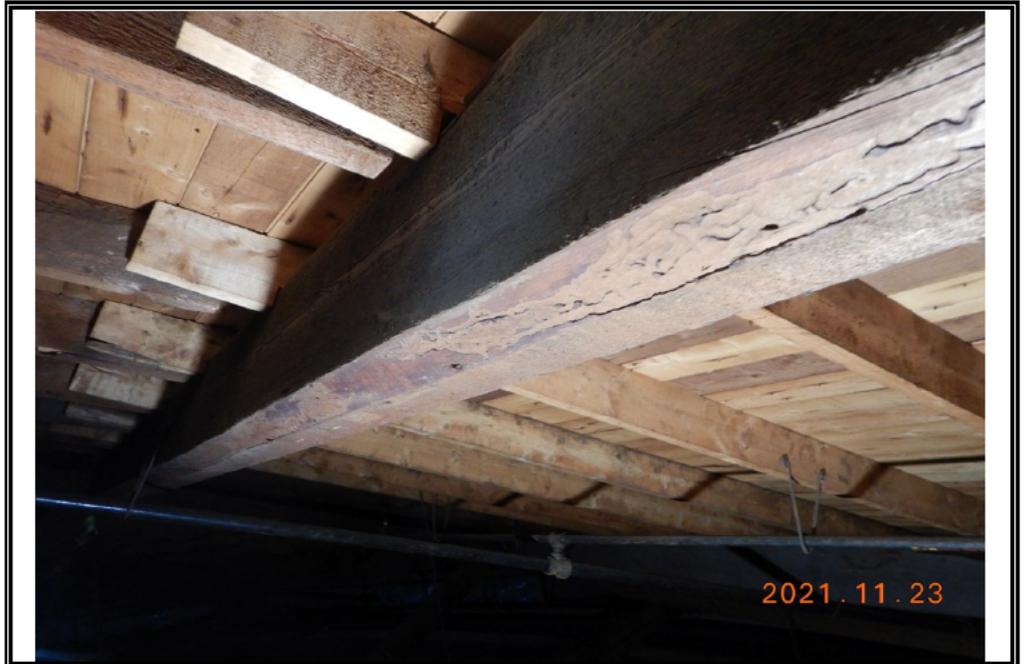
| N° photo | MOC4952 |

Roulure | |

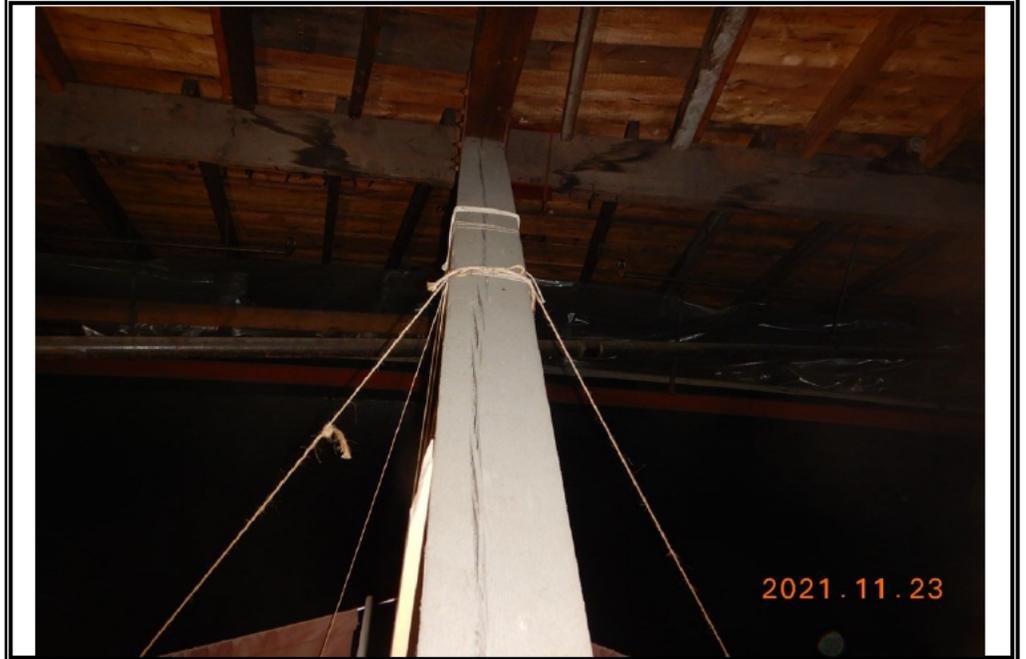
Gerce | |

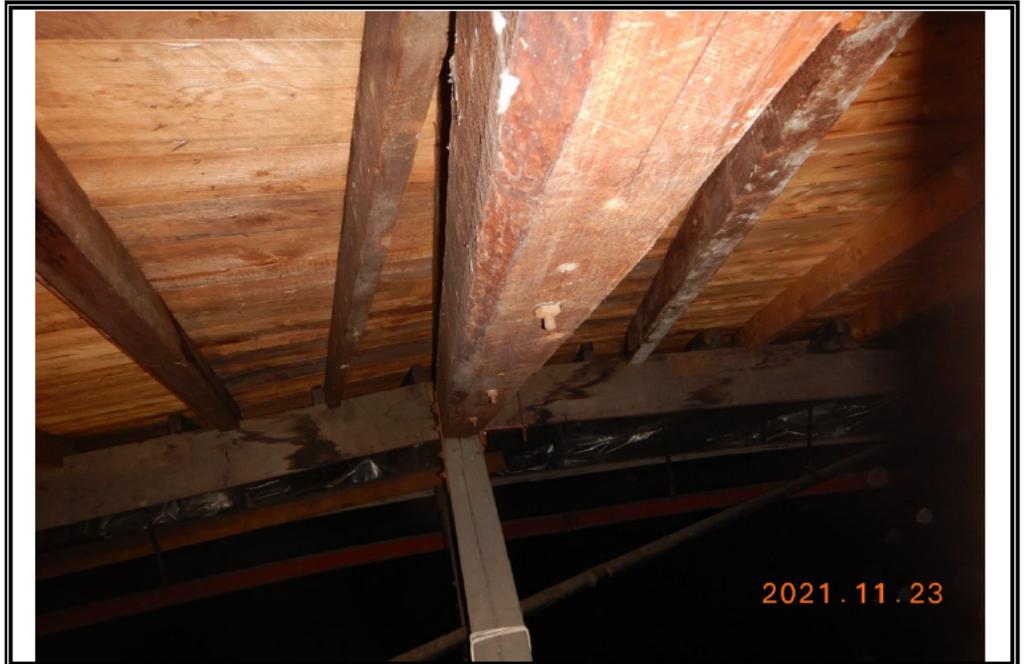
| N° photo | MOC4956 |

Roulure | |

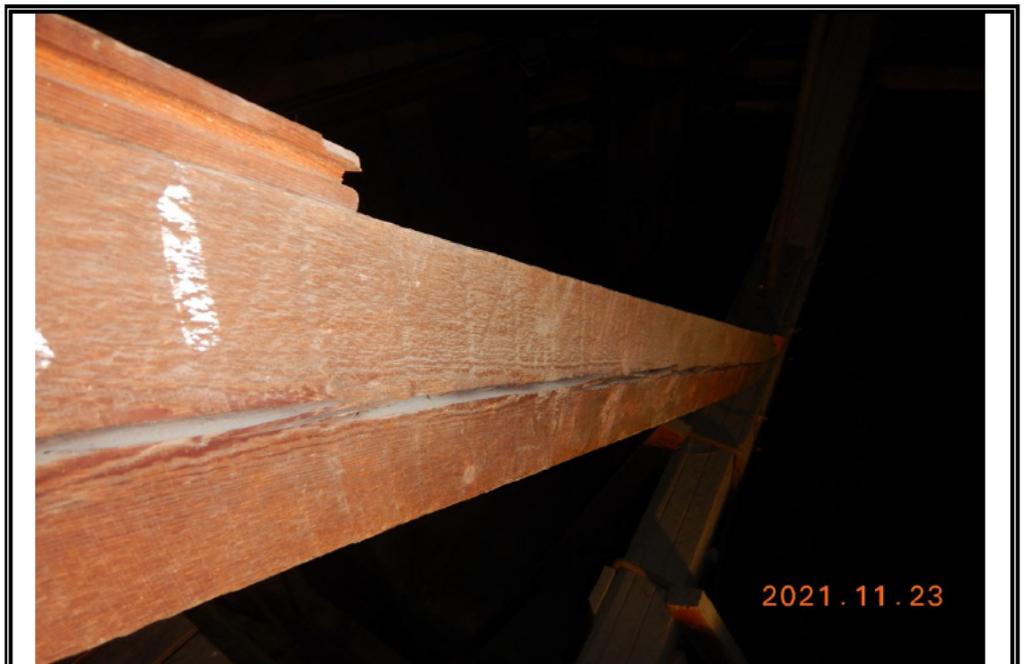
| N° photo | MOC4960 |

Gerce | |

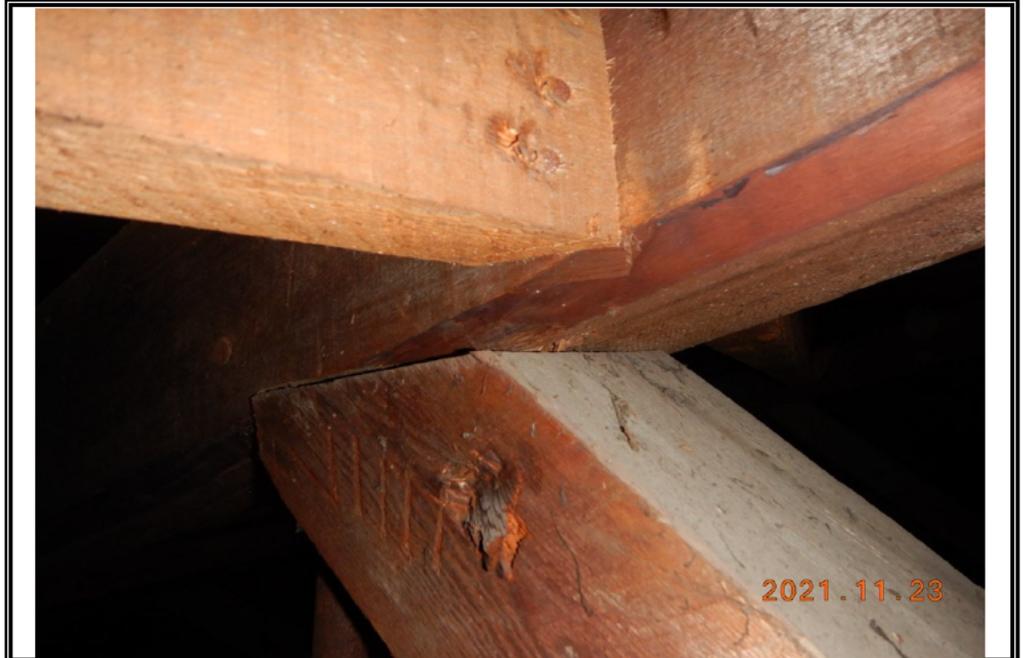
Diagonale mal appuyée | |

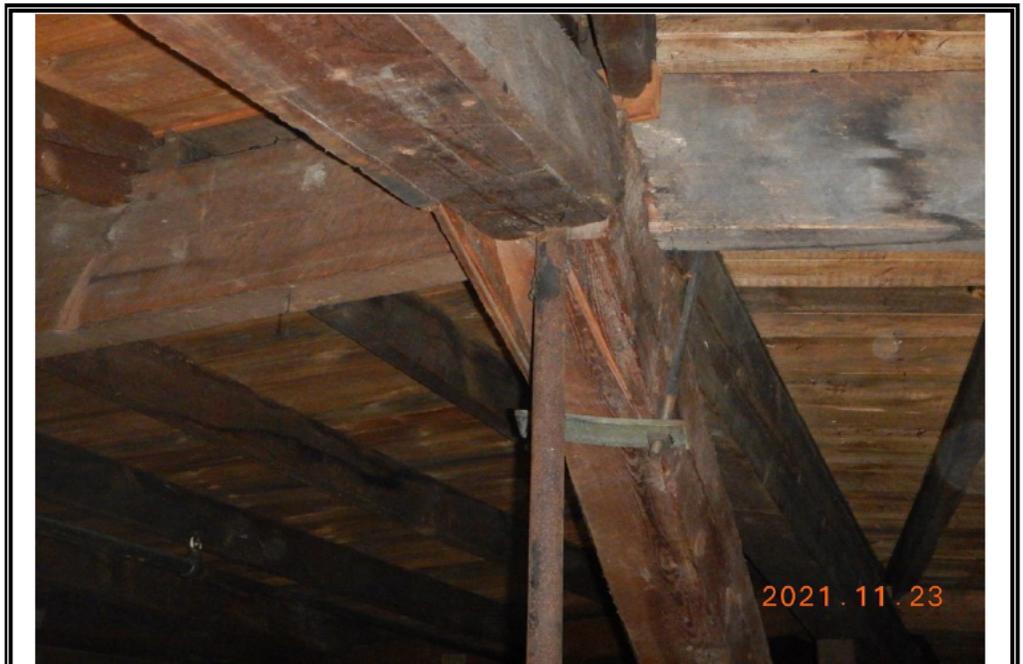
| N° photo | MOC4959 |

Pièce fendue | |

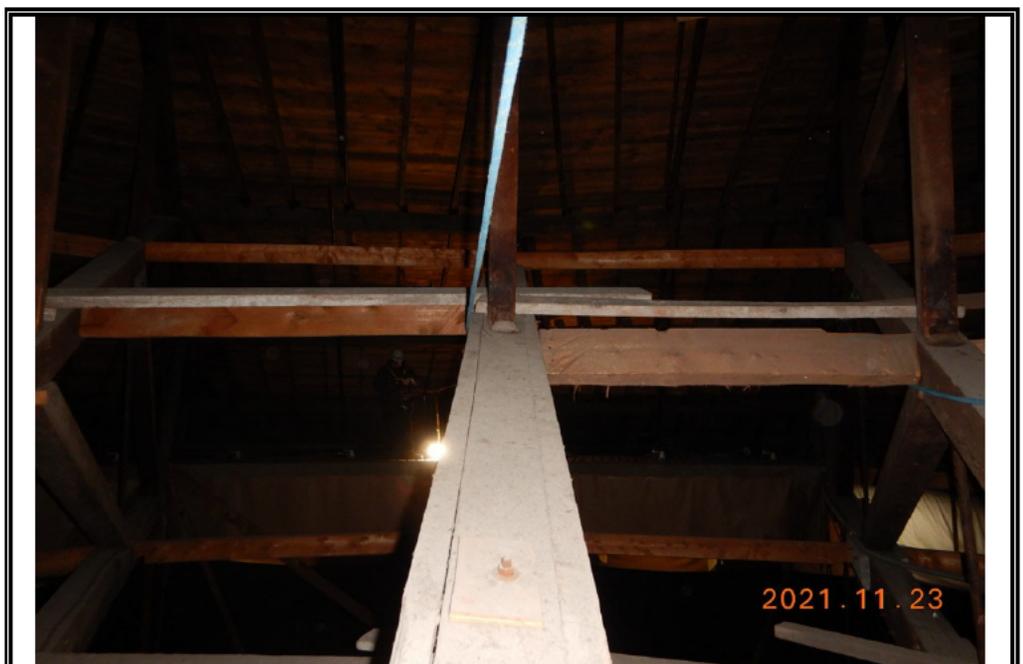
| N° photo | MOC4969 |

Pièce déversée | |

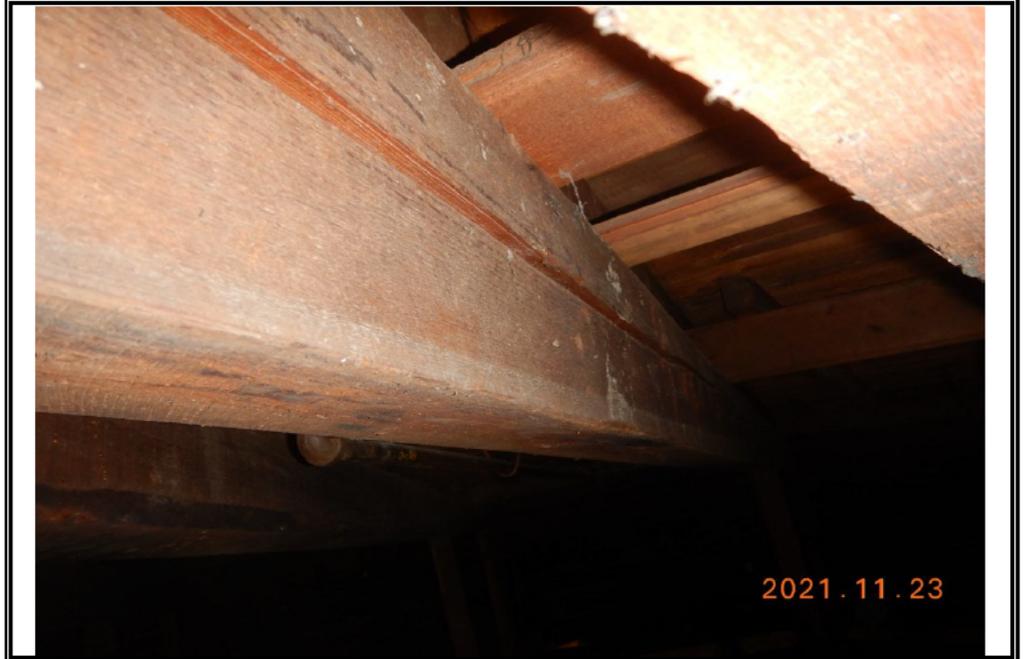
Pièce fendue | |

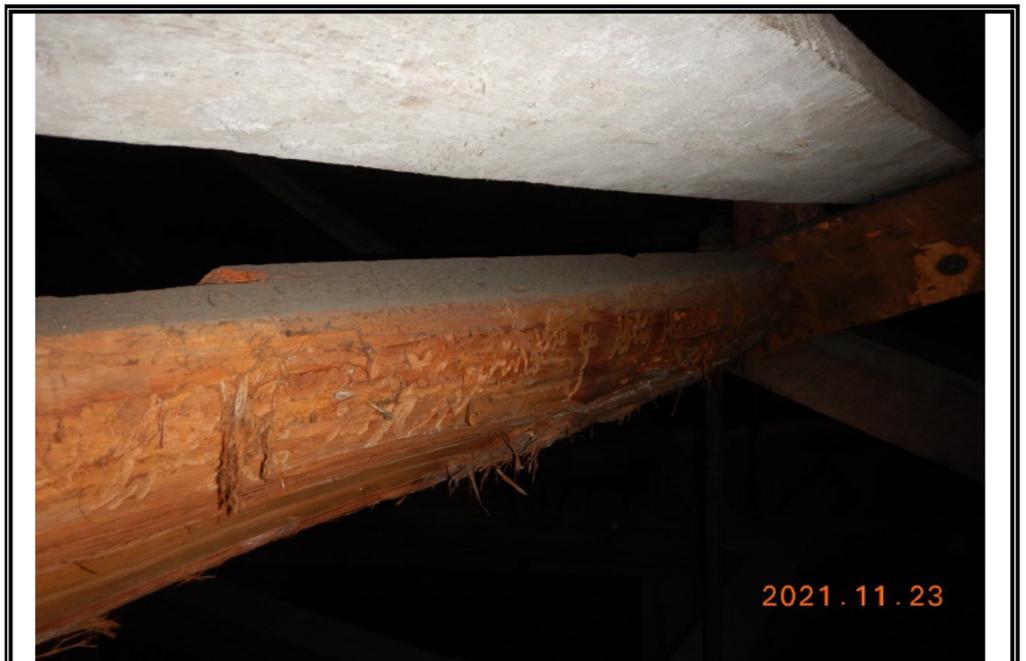
| N° photo | MOC4977 |

Perte de section de 15% | |
