Client : Culture et Communications N° de référence (client) : _____ Rapport n° : S-06

Projet : Cyclorama-de-Jérusalem – Sainte-Anne-de-Beaupré N° de projet : 46625TT

Entrepreneur : Construction N. Bossé Heure de la visite : 7h00 Date de la visite : 2022-12-21

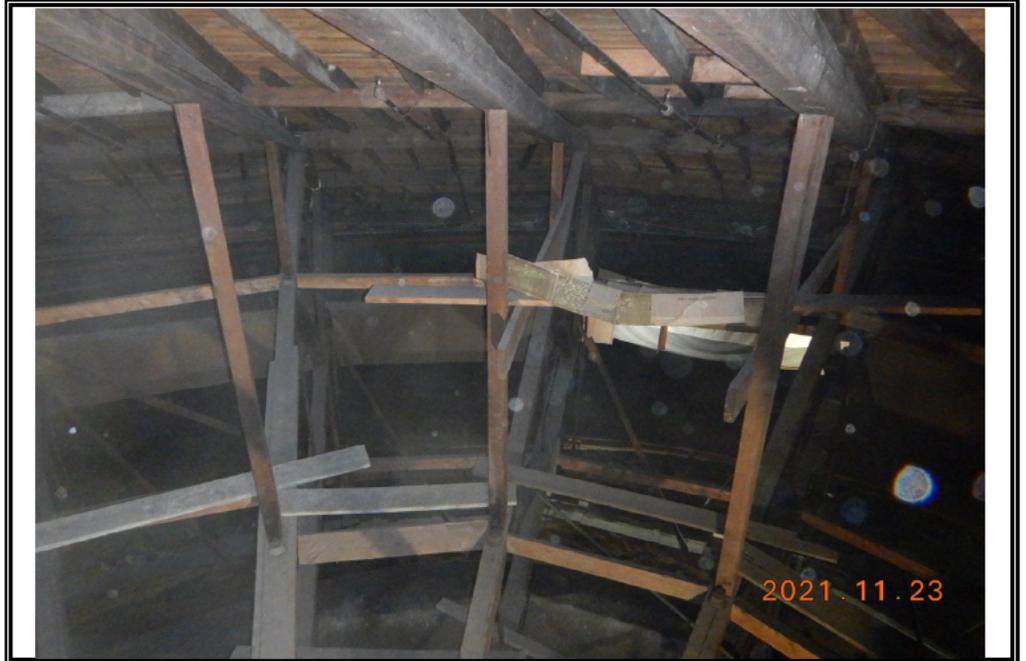
| N° photo | MOC4973 |

| Identification | Ferme 12 - Membrane U1-L2 |
| Remarques | Pièce fendue |

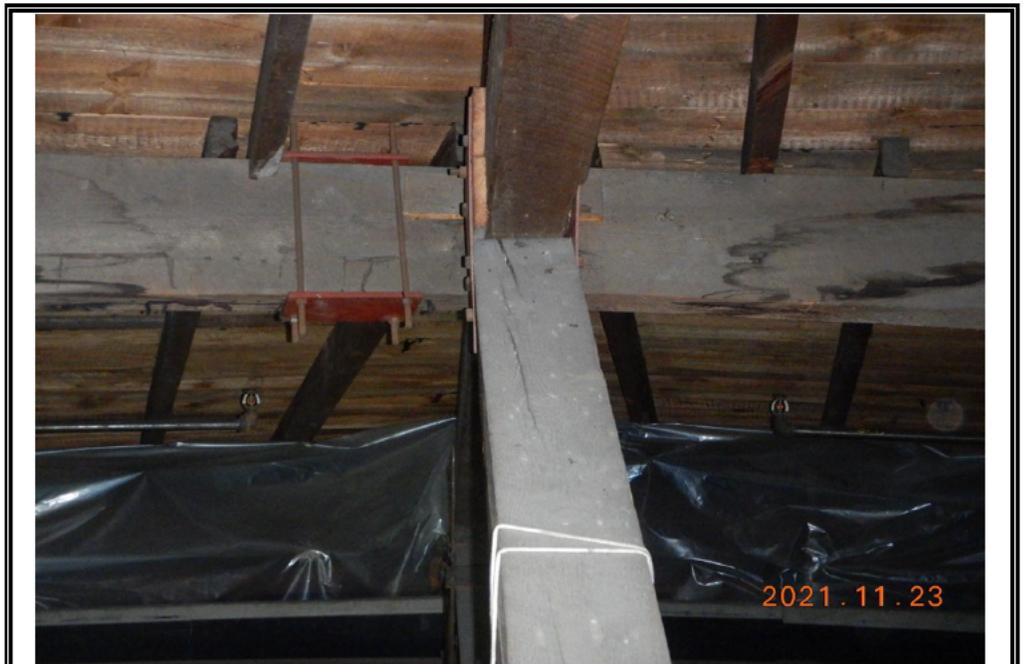
| N° photo | MOC4975 |

| Identification | Ferme 12 - Tirant L3-U3 |
| Remarques | Tirant déformé |

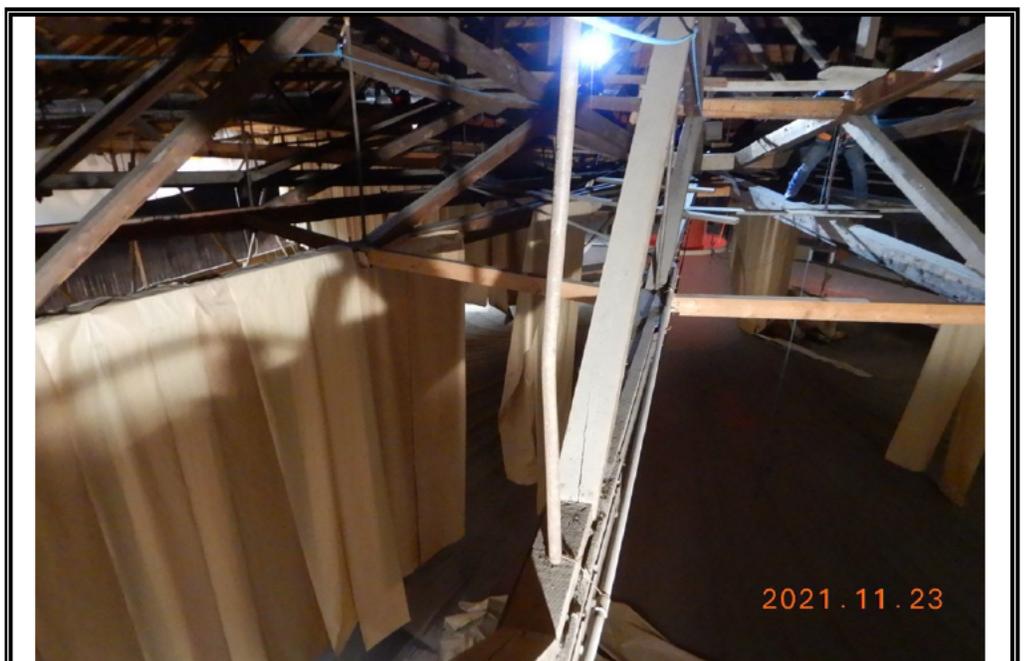
Gerce | |

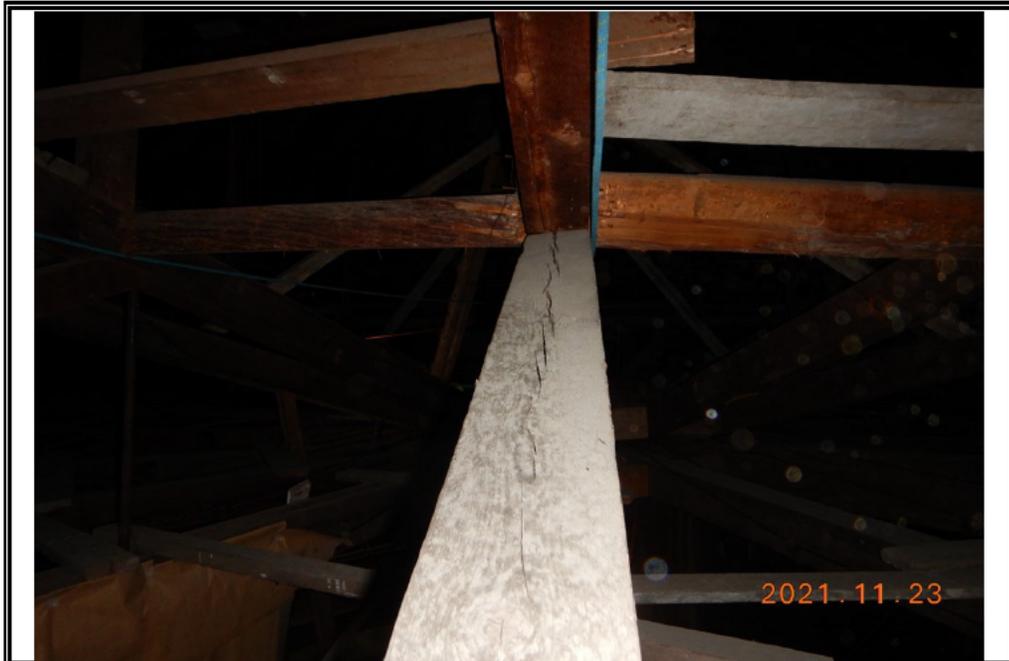
| N° photo | MOC4978 |

Pièce mal assujettie | |

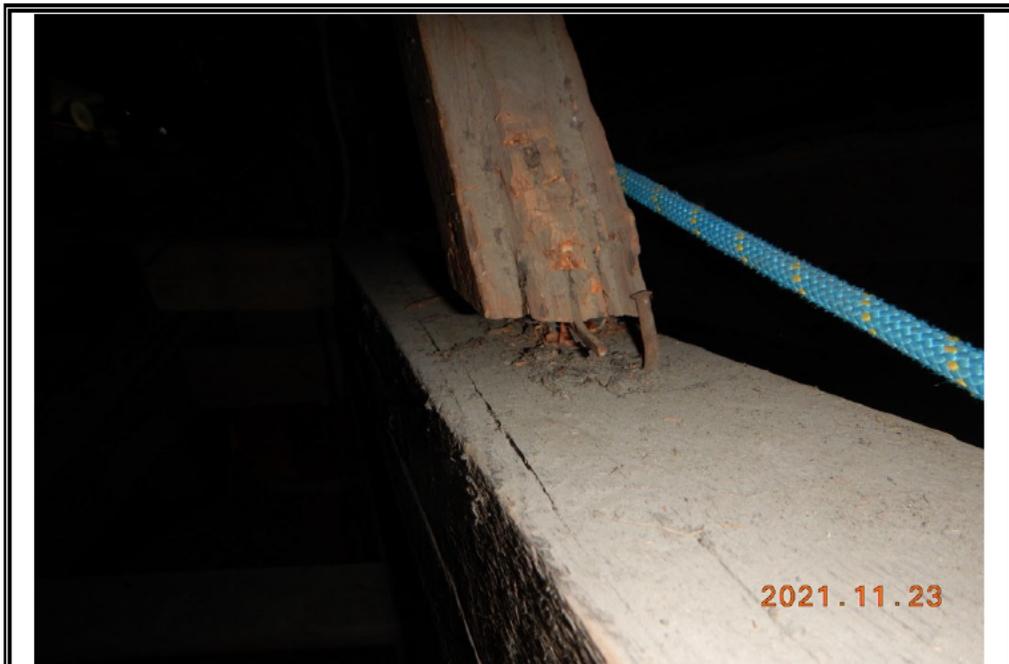
| N° photo | MOC5058 |

Gerce | |

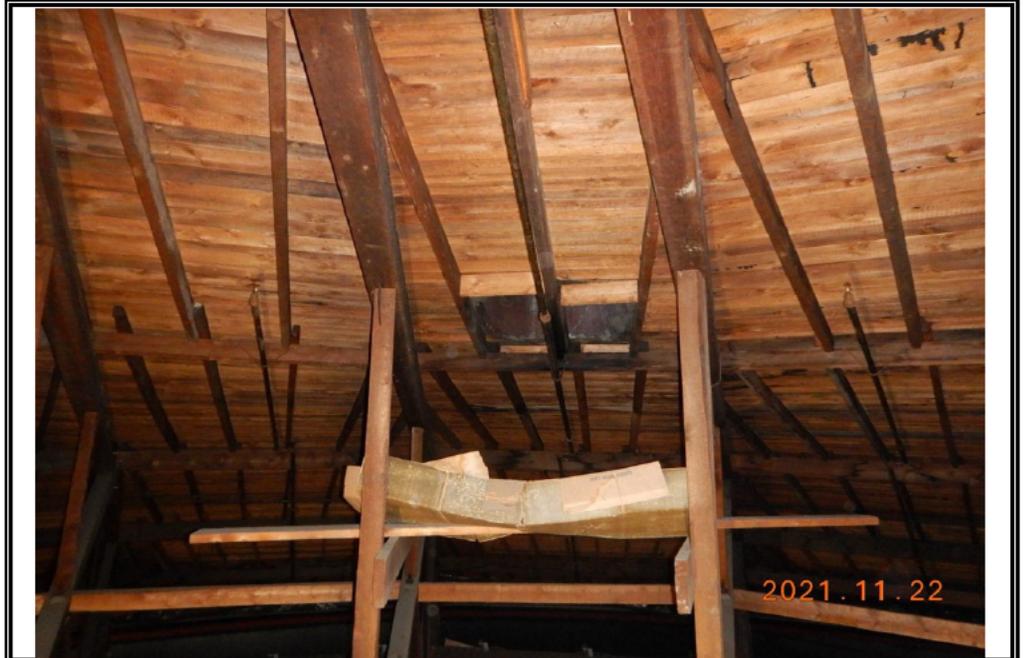
| N° photo | MOC4995 |

Pièce fendue avec boulon | |

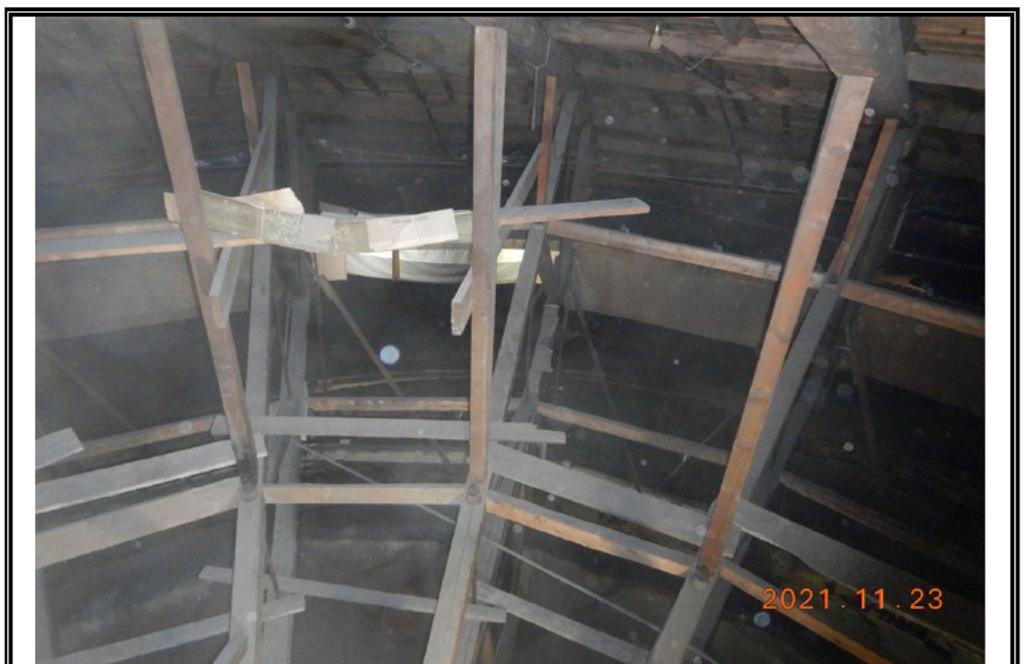
Léger déversement | |

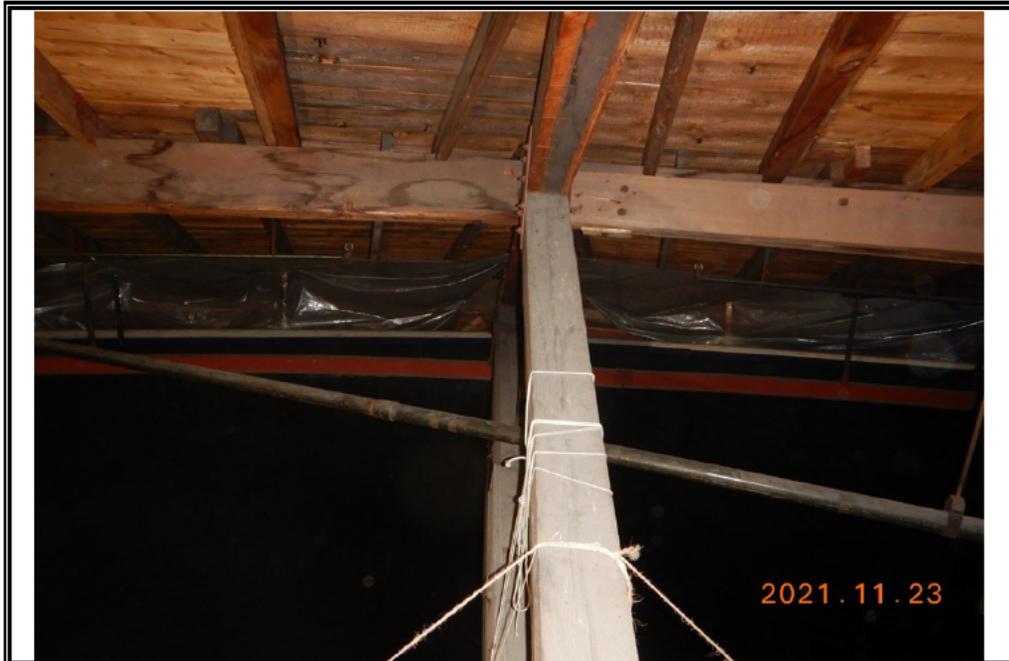
| N° photo | MOC4993 |

3 pièces assemblées | |

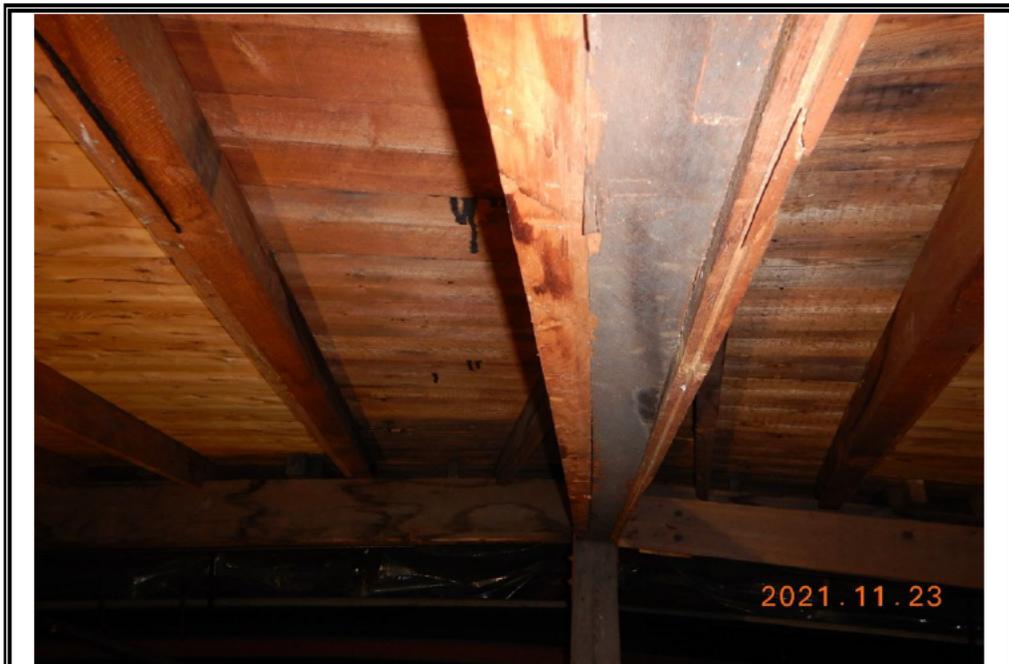
| N° photo | MOC4992 |

2 pièces assemblées | |

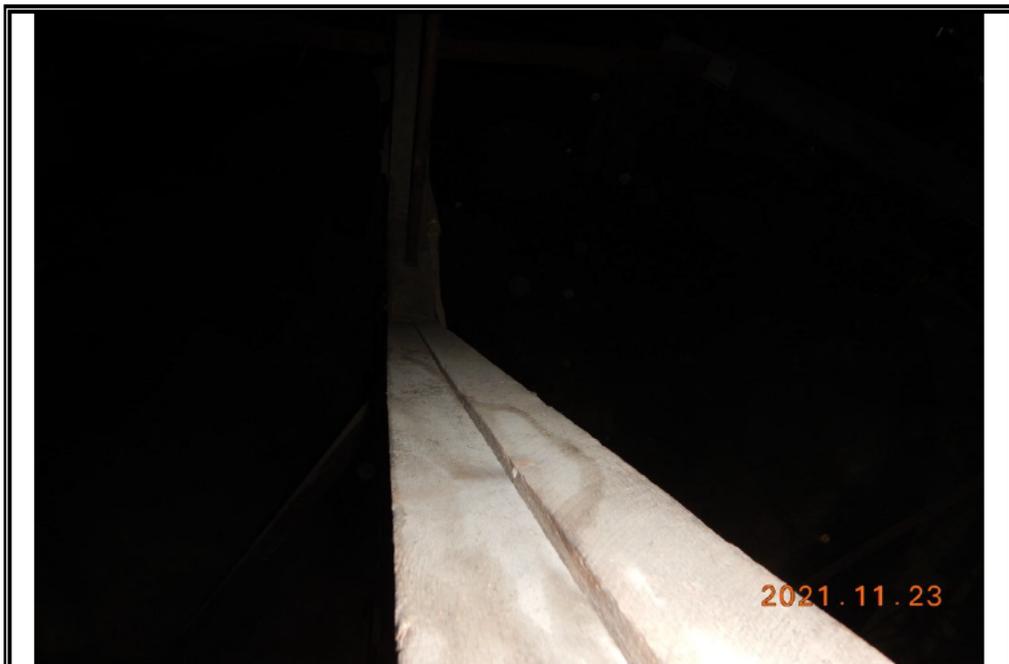
Roulure | |

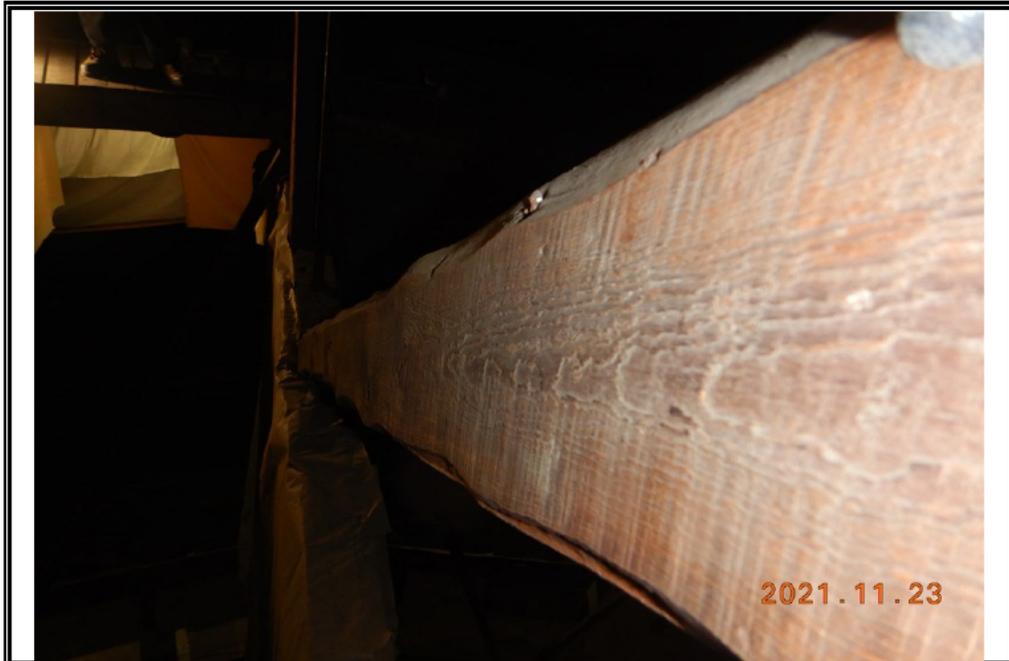
| N° photo | MOC4990 |

Gerce | |

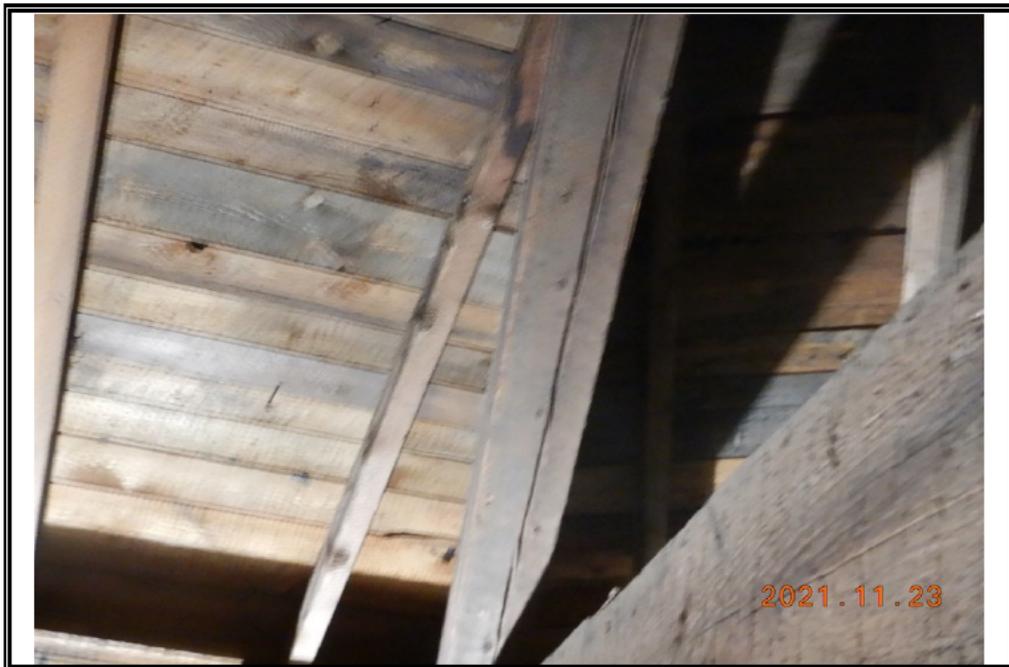
| N° photo | MOC4986 |

Tirant déformé | |

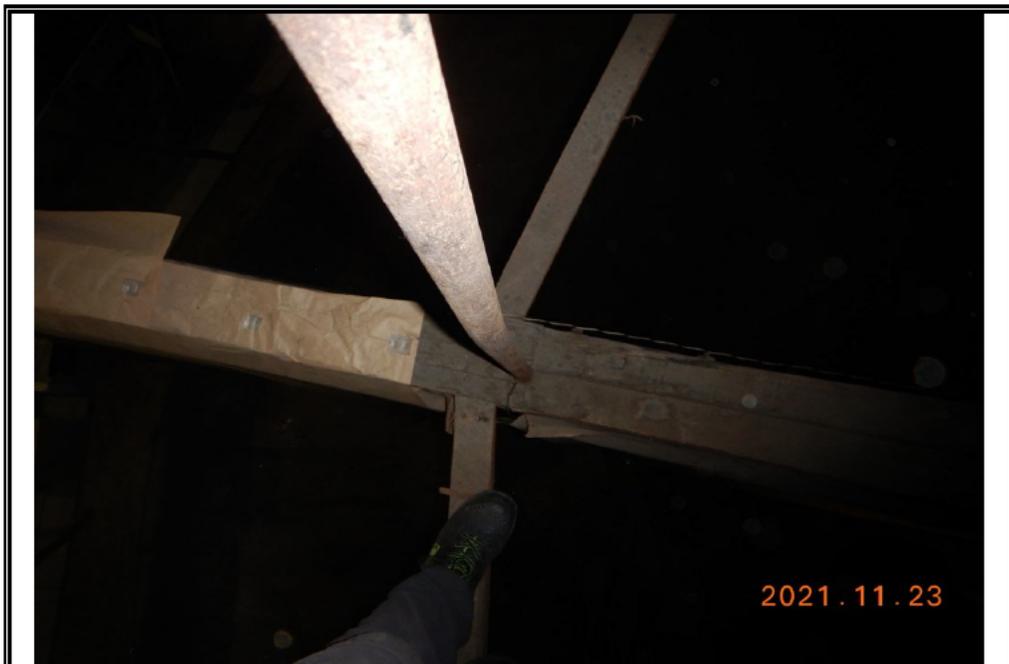
Gerce | |

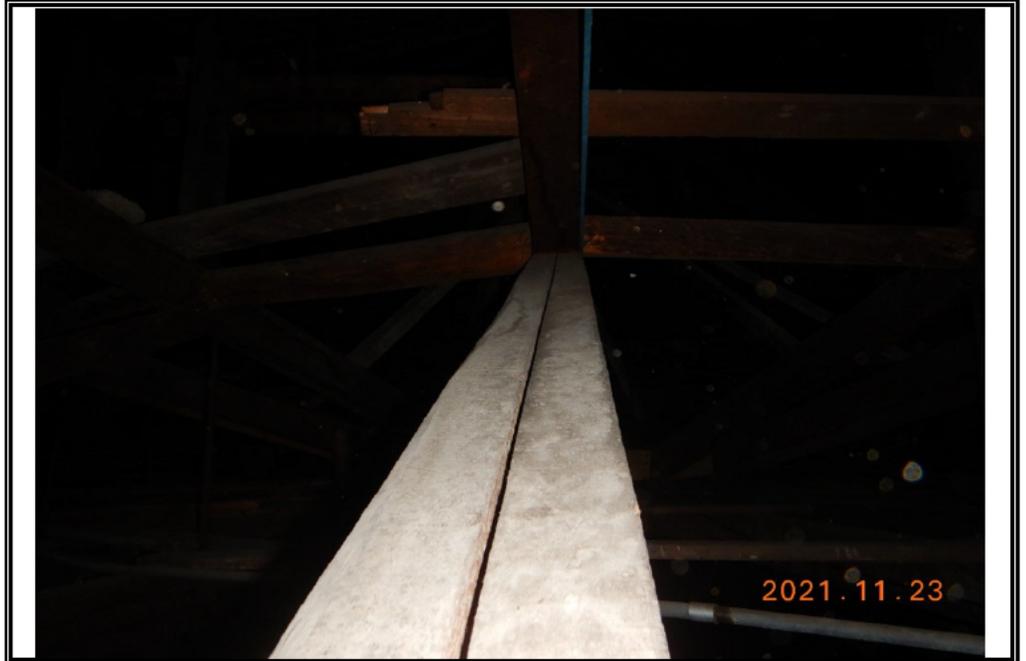
| N° photo | MOC4981 |

Roulure | |

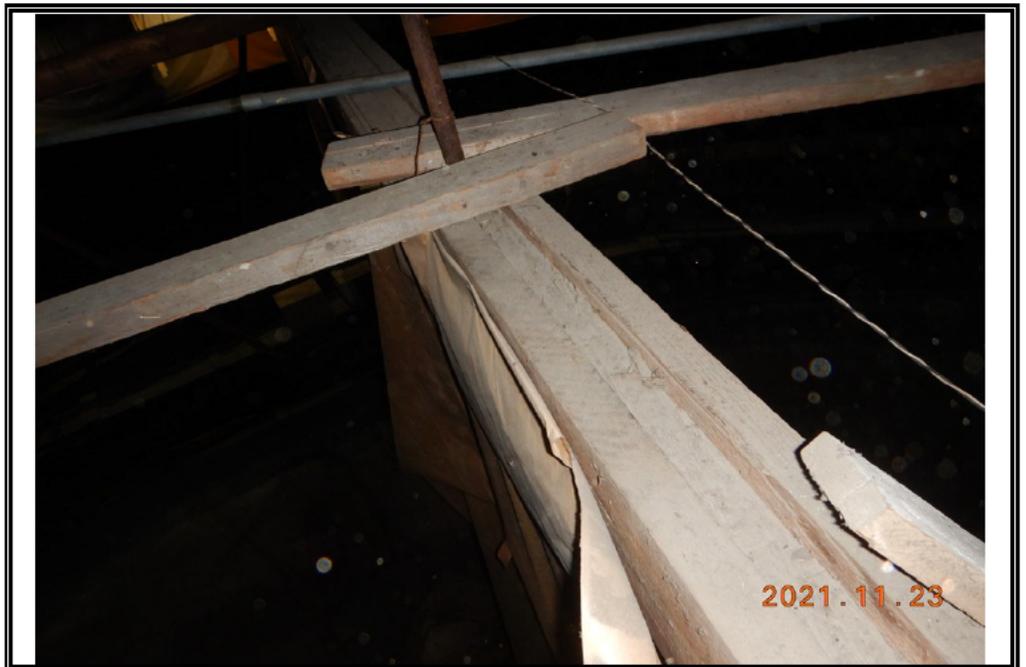
| N° photo | MOC5059 |

Gerce | |

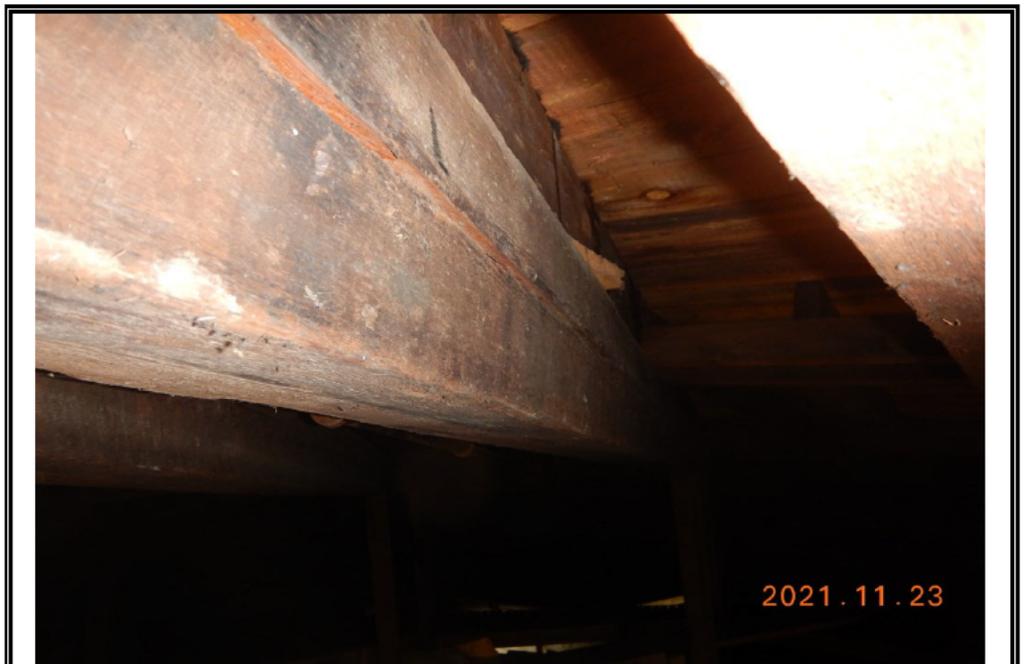
Ancrage lâche | |

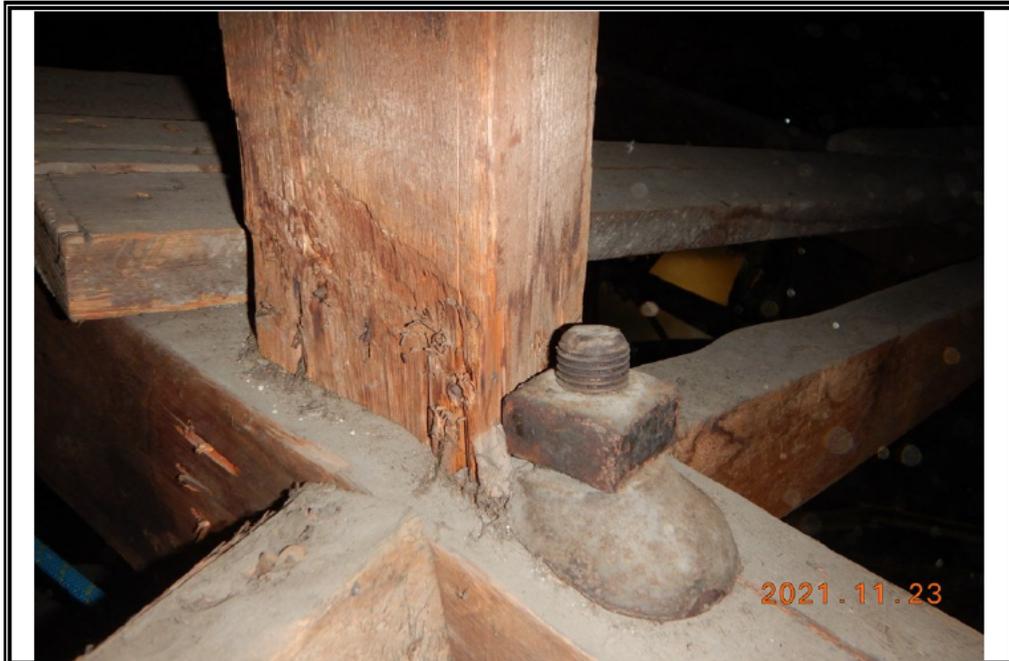
| N° photo | MOC4982 |

Gerce | |

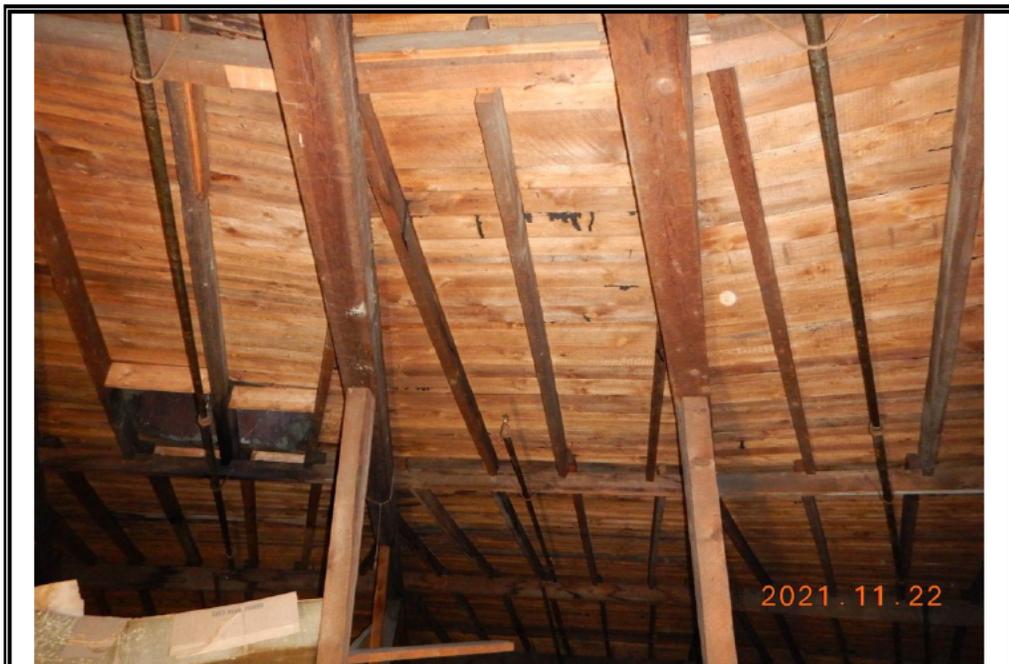
Pièce fendue | |

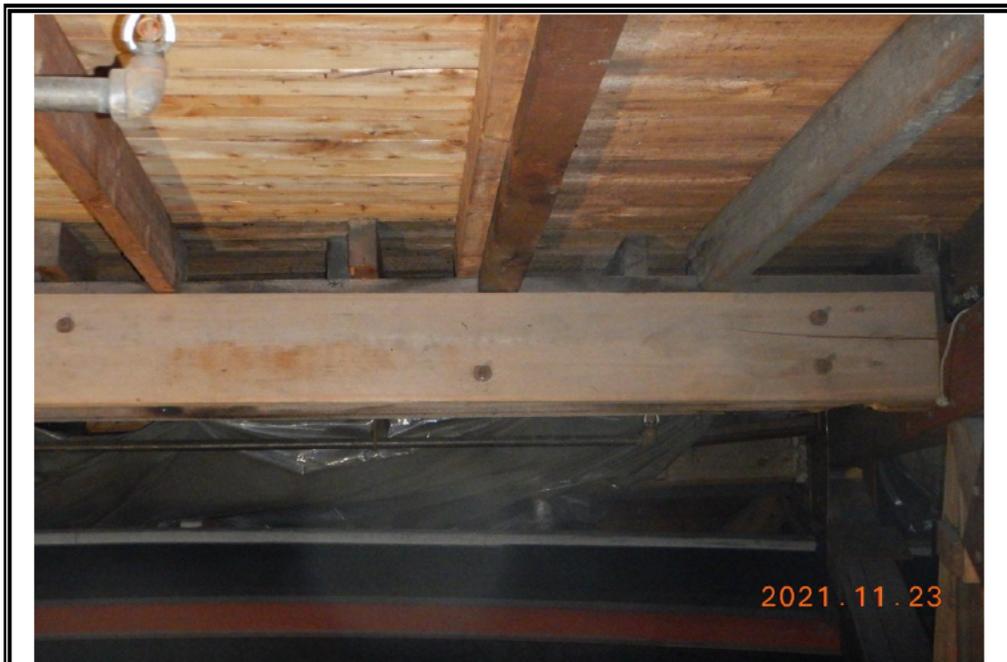
| N° photo | MOC4996 |

Pièce fendue avec boulons | |

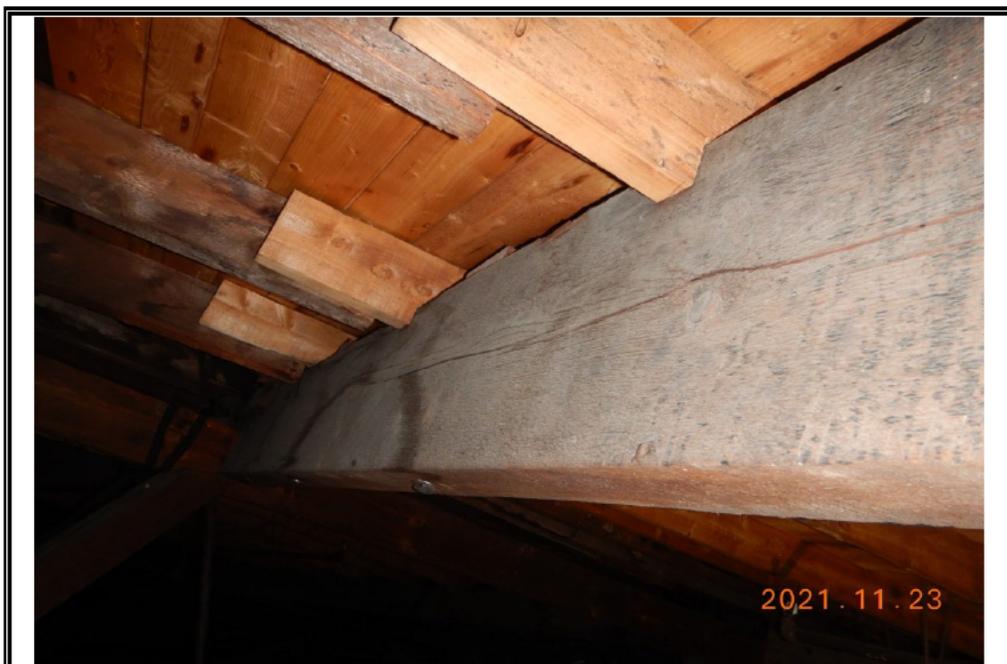
| N° photo | MOC4998 |

Éclatement à l'appui | |

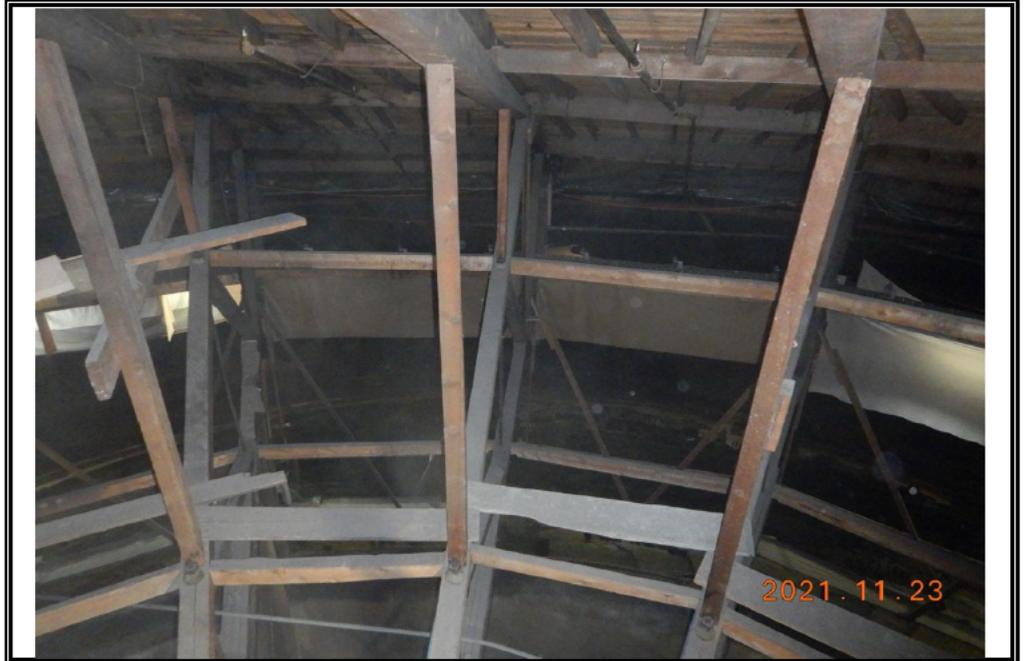
| N° photo | MOC5000 |

Tirant déformé | |

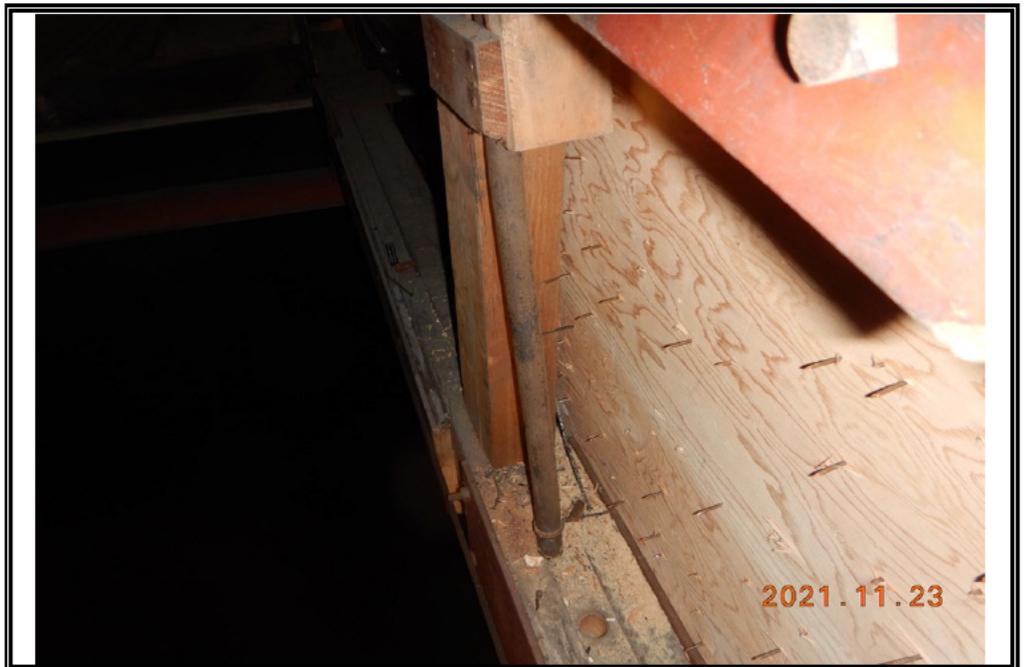
| N° photo | MOC5007 |

Tirant déformé | |

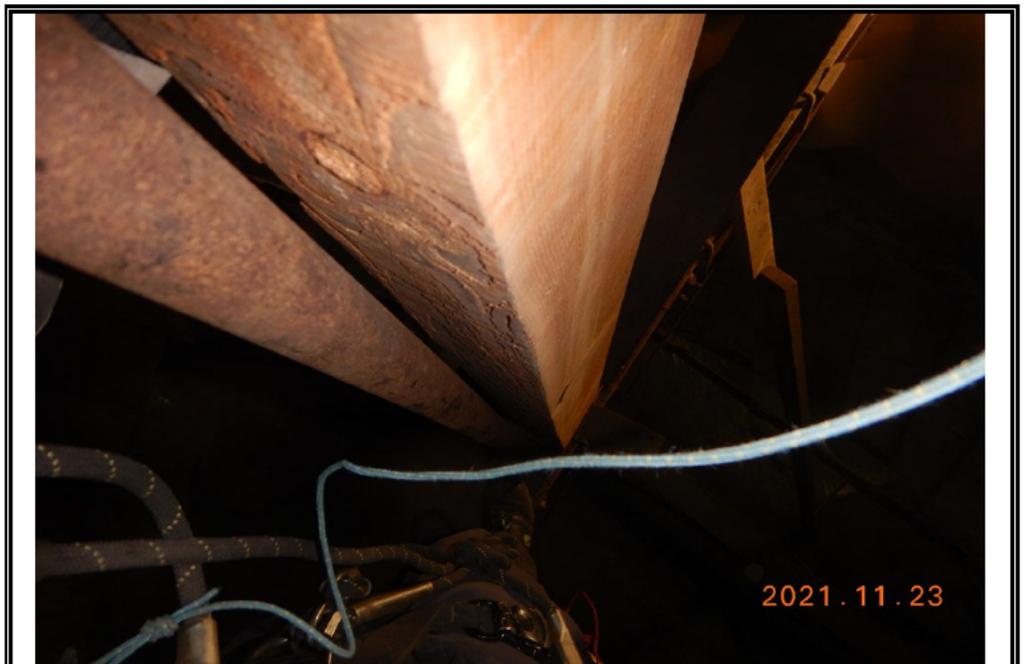
Pièce déversée | |

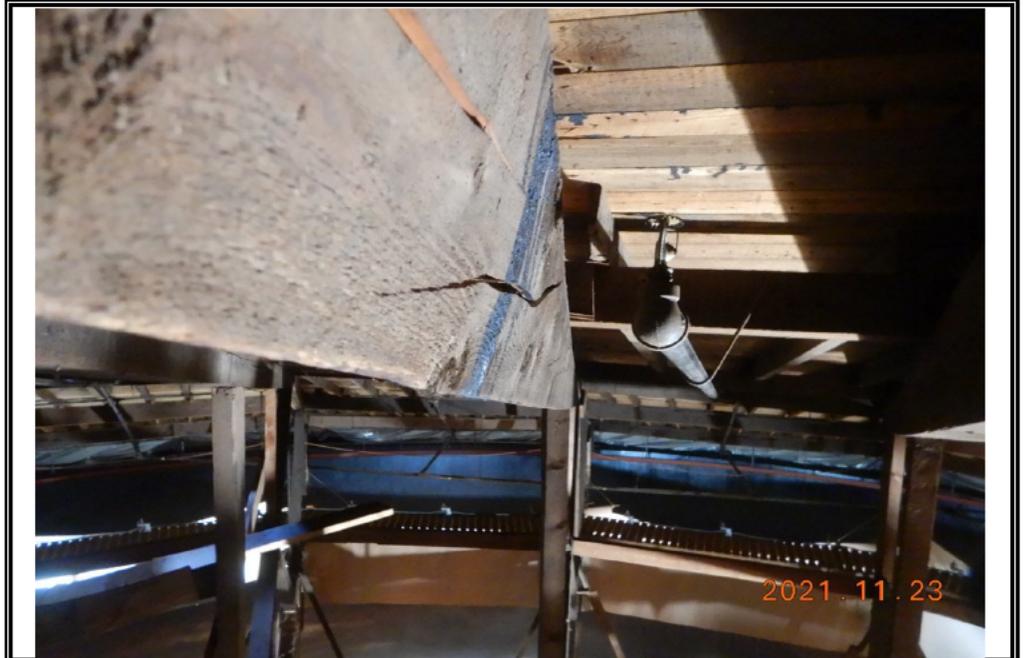
| N° photo | MOC5033 |

Pièce déversée | |

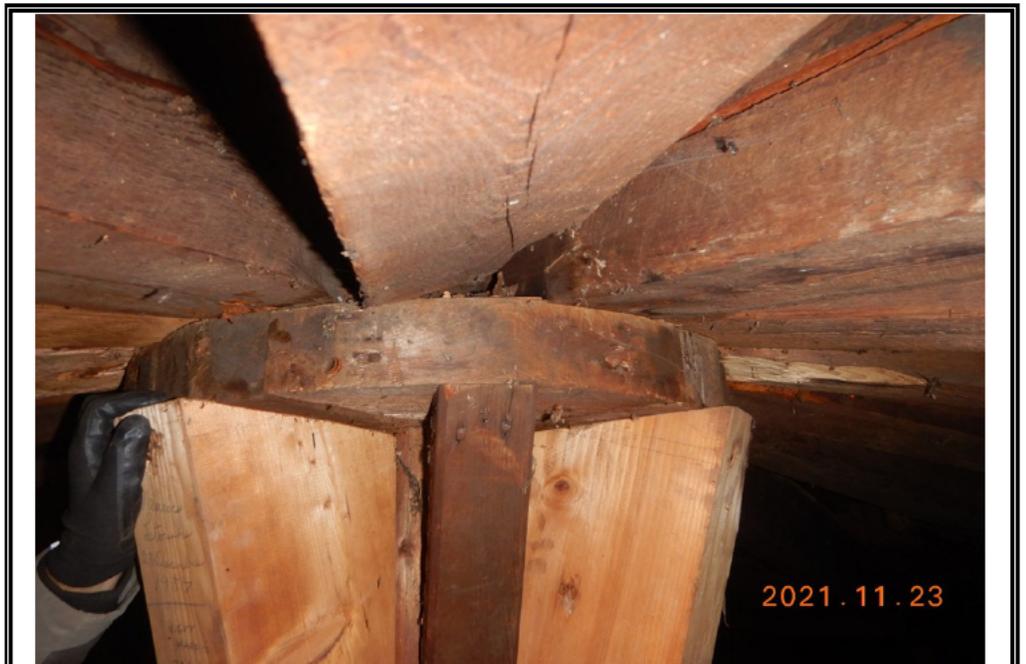
| N° photo | MOC5030 |

Pièce fendue | |

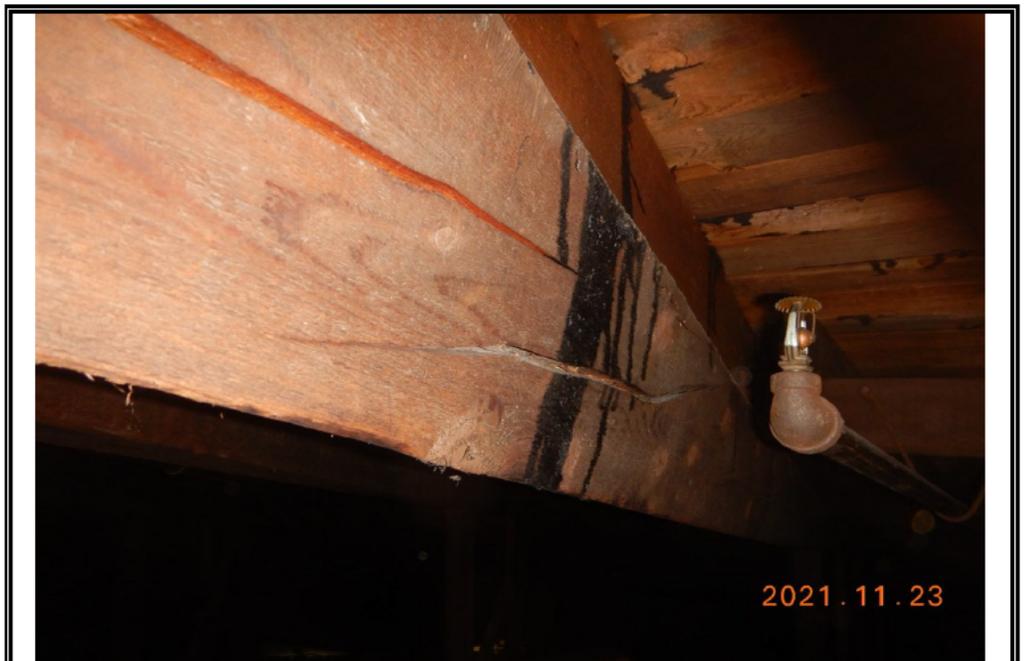
Diagonale mal appuyée | |

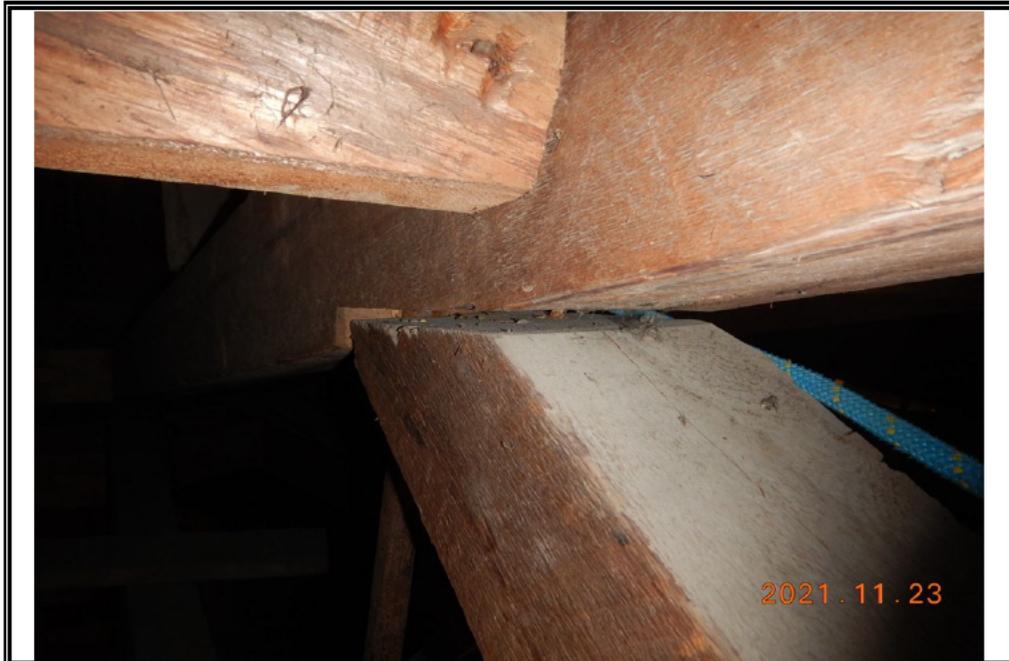
| N° photo | MOC5012 |

Ancrage lâche | |

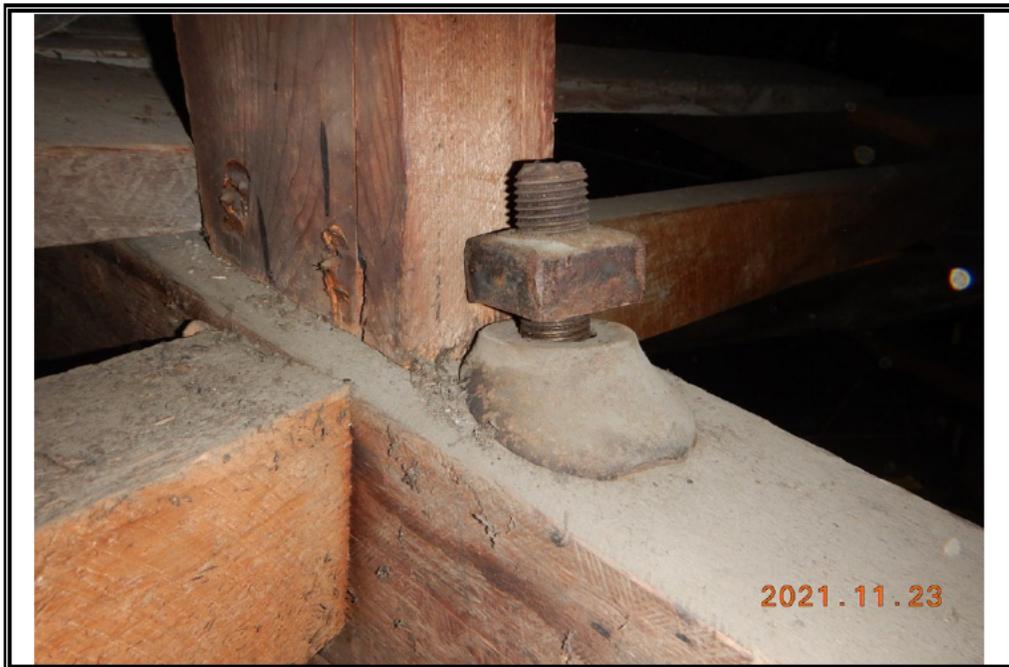
| N° photo | MOC5013 |

Pièce mal assujettie | |

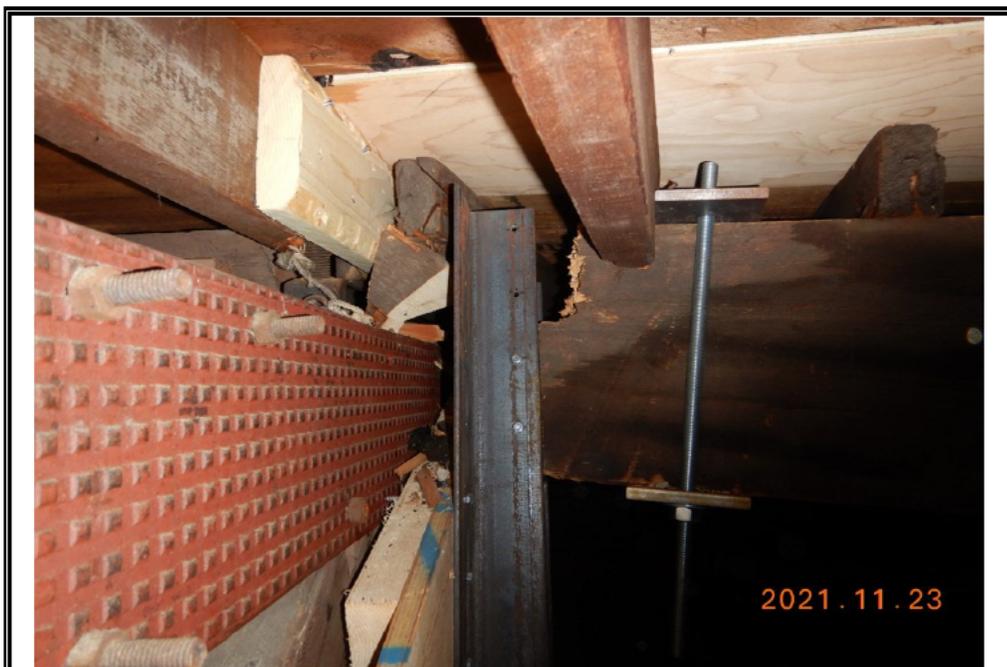
| N° photo | MOC5006 |

Pièce fendue avec étrier | |

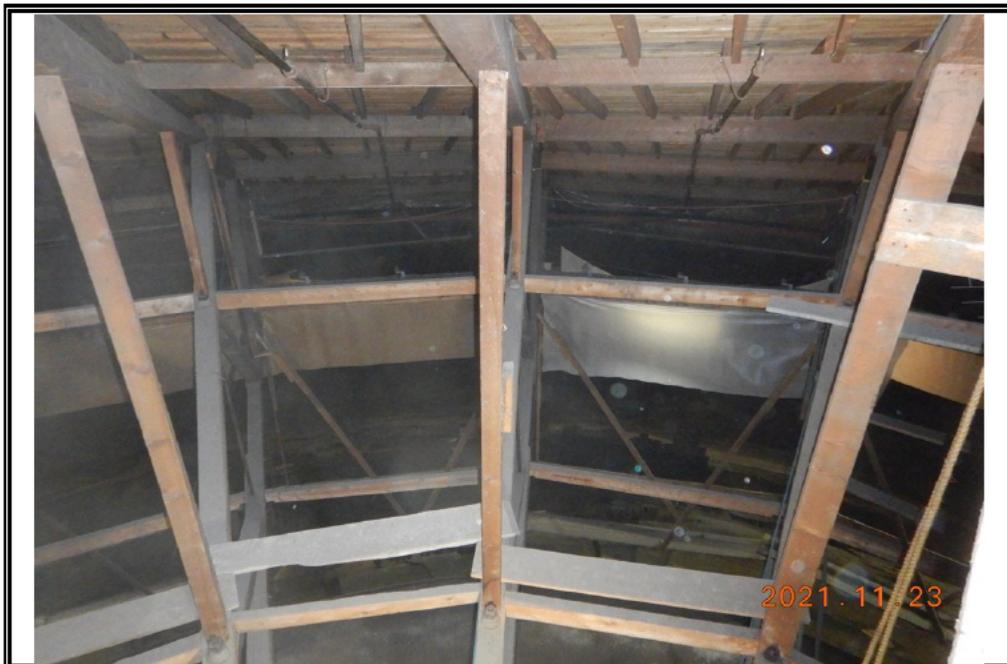
| N° photo | MOC5020 |

Gerce | |

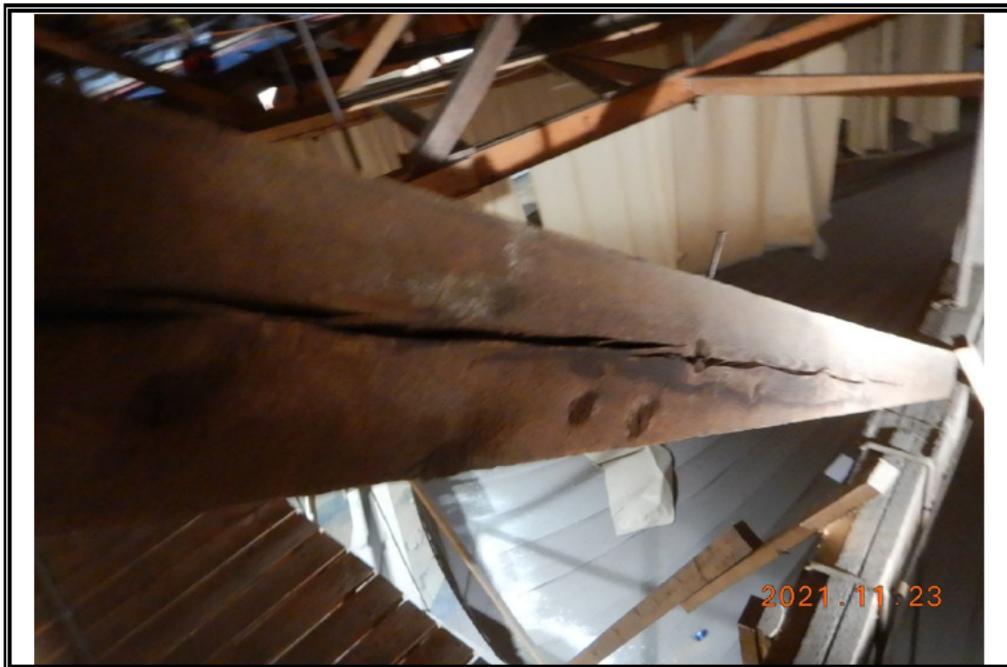
| N° photo | MOC5018 |

Gerce | |

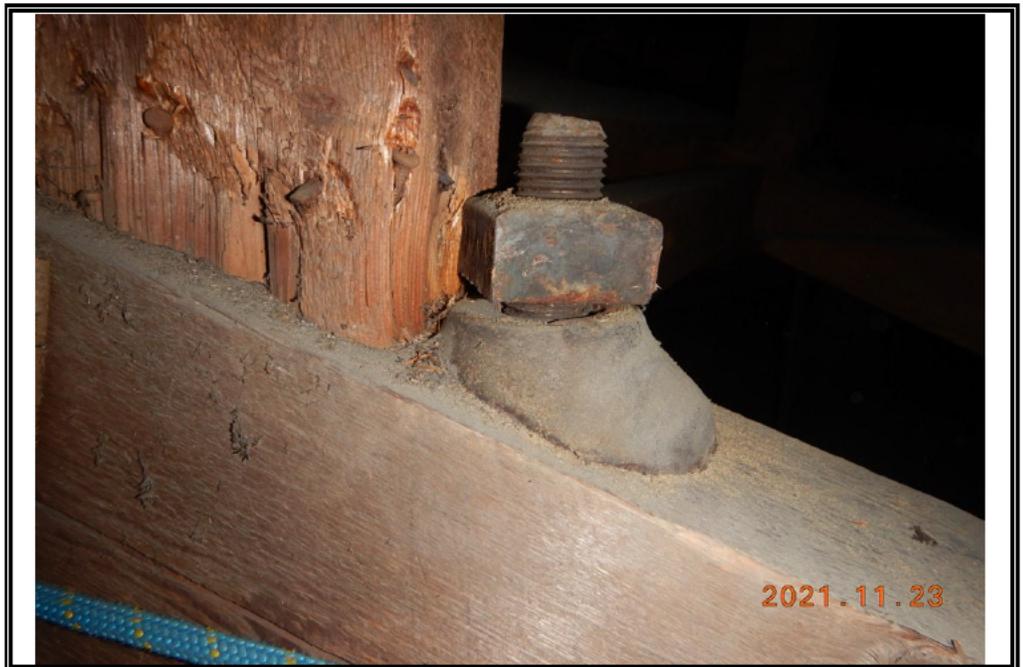
Ancrage lâche | |

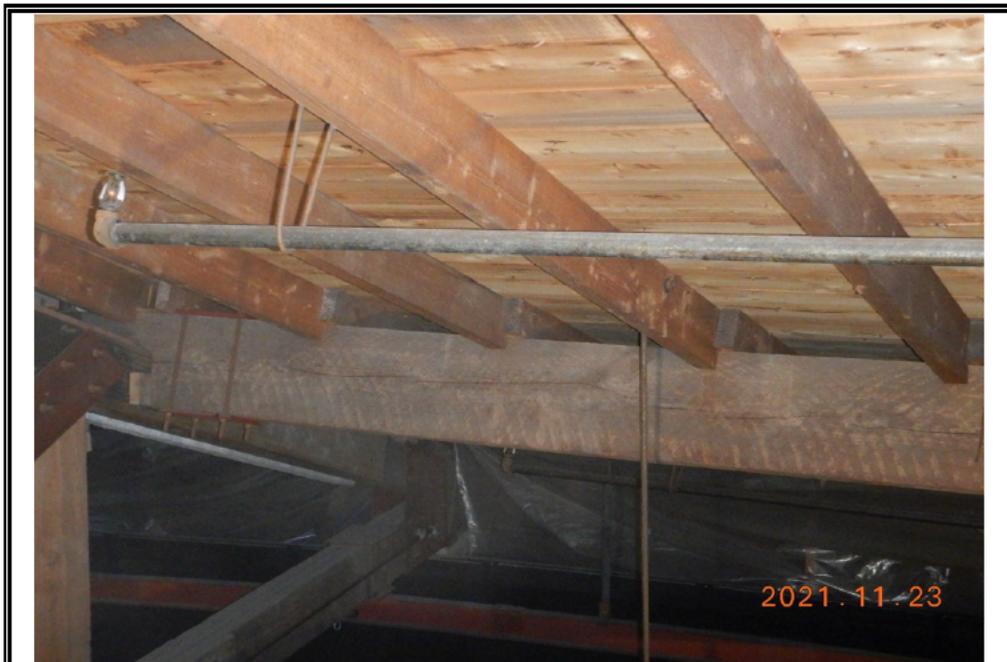
Pièce fendue | |

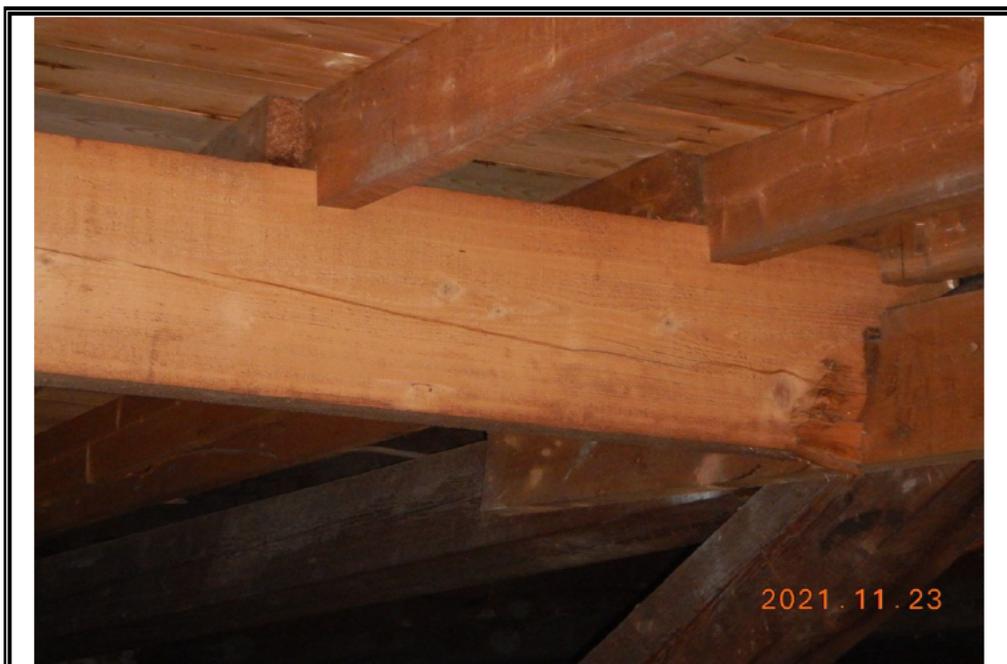
| N° photo | MOC5024 |

Pièce fendue | |
