Client : Culture et Communications N° de référence (client) : _____ Rapport n° : S-06

Projet : Cyclorama-de-Jérusalem – Sainte-Anne-de-Beaupré N° de projet : 46625TT

Entrepreneur : Construction N. Bossé Heure de la visite : 7h00 Date de la visite : 2022-12-21

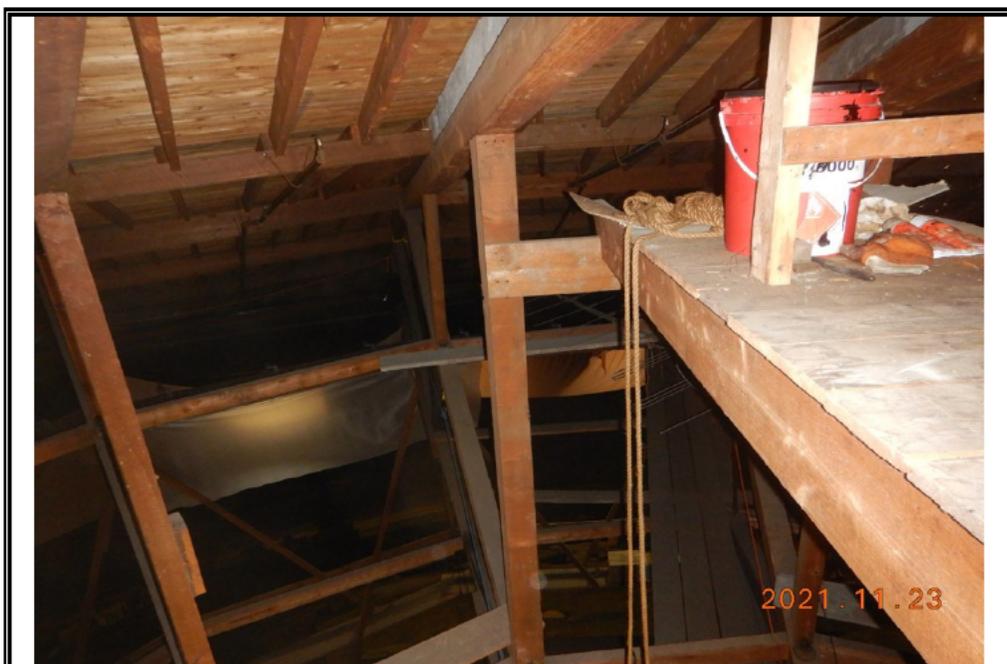
| N° photo | MOC5053 |

Vue générale | |

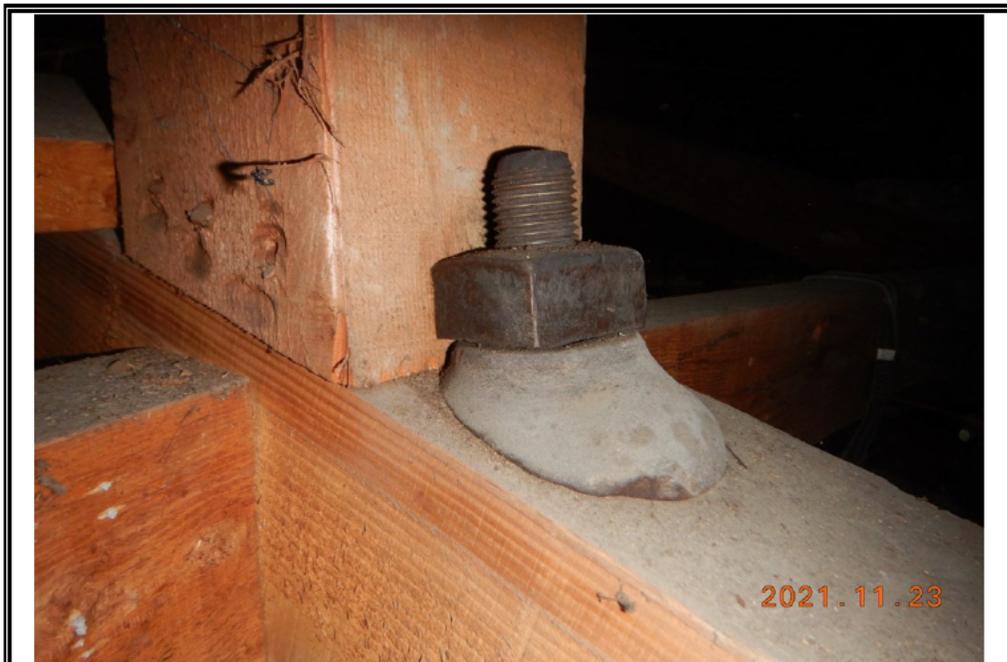
Ancrage lâche | |

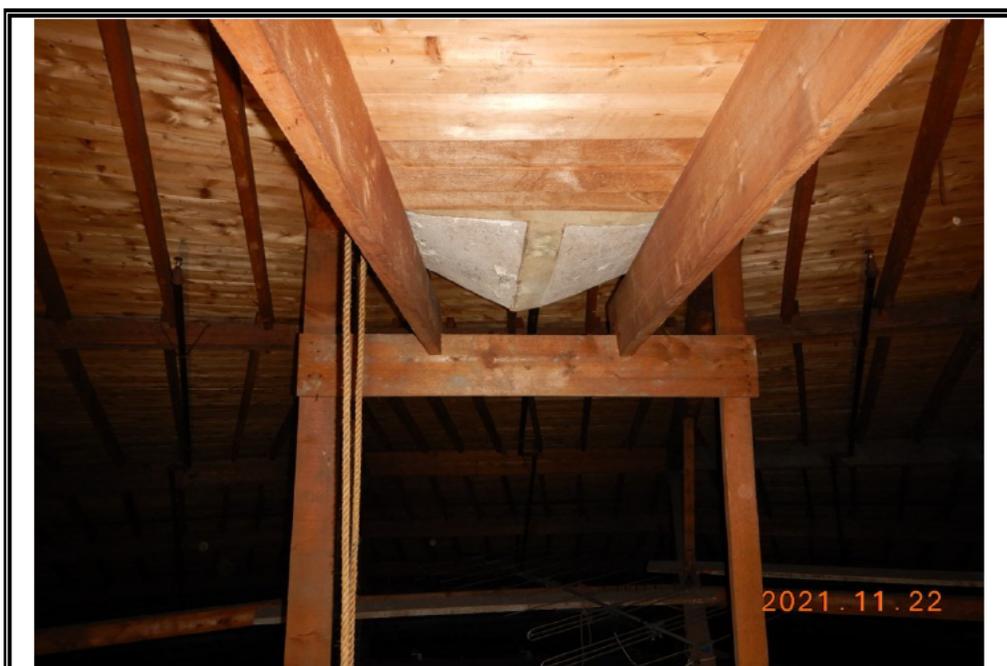
| N° photo | MOC4845 |

Vue générale | |
