La présente donne suite à votre demande d'accès à l'information reçue le 11 octobre 2023 pour laquelle vous souhaitez obtenir :

« 1-des rapports de suivi environnemental des puits gaziers qui ont été fracturés dans la vallée du Saint-Laurent entre 2017 et 2022.

2-des rapports, analyses ou données concernant les fuites, migrations ou émissions de gaz à effet de serre de ces puits entre 2017 et 2022.»

Grille d'inspection d'un puits fermé temporairement ou d'un puits d'observation

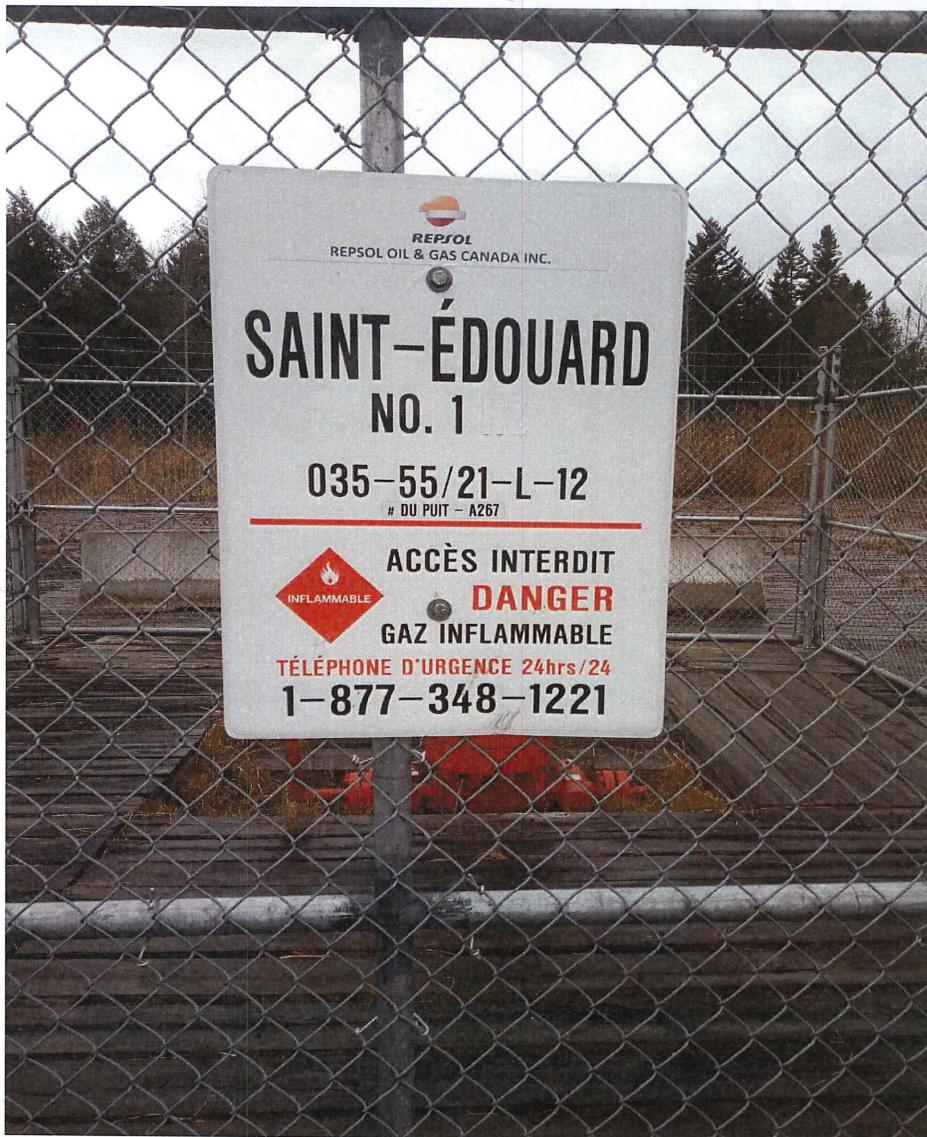
Photo 1 : Affiche du puits

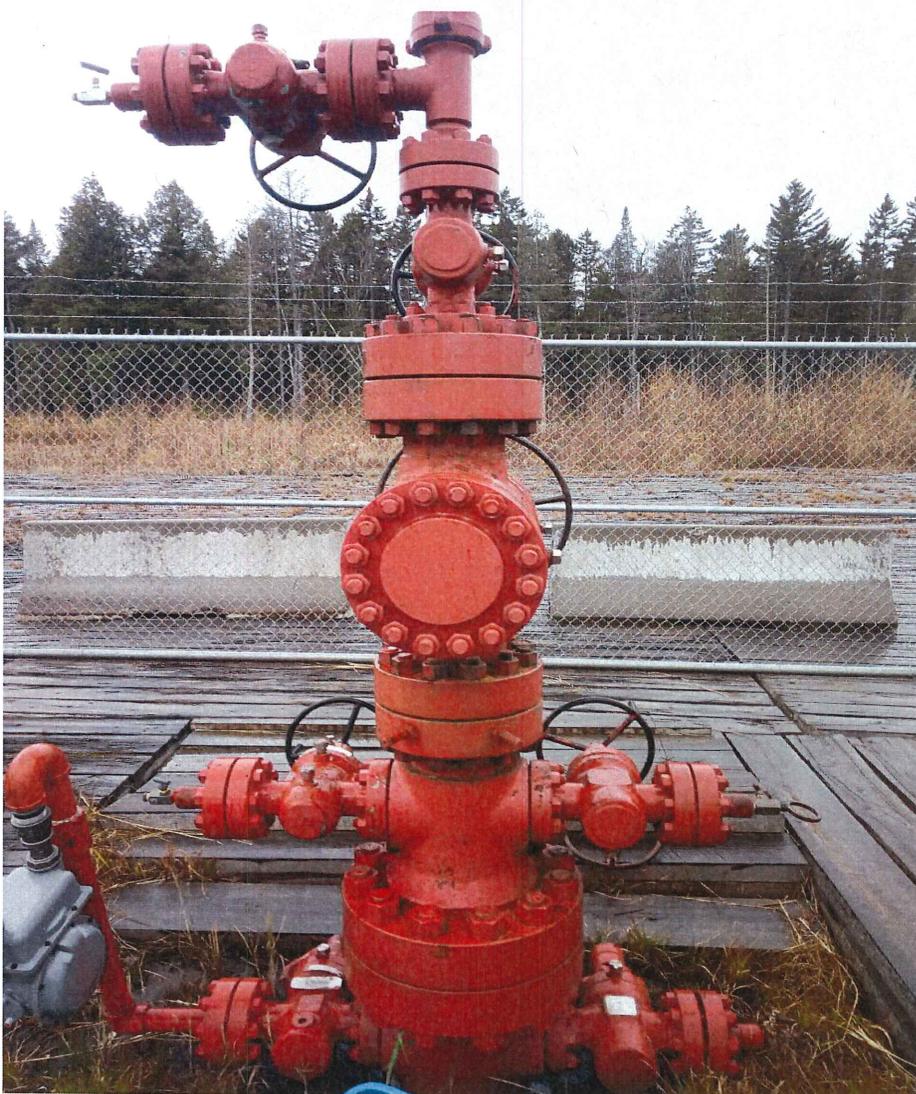
Photo 2 : Vue générale du puits

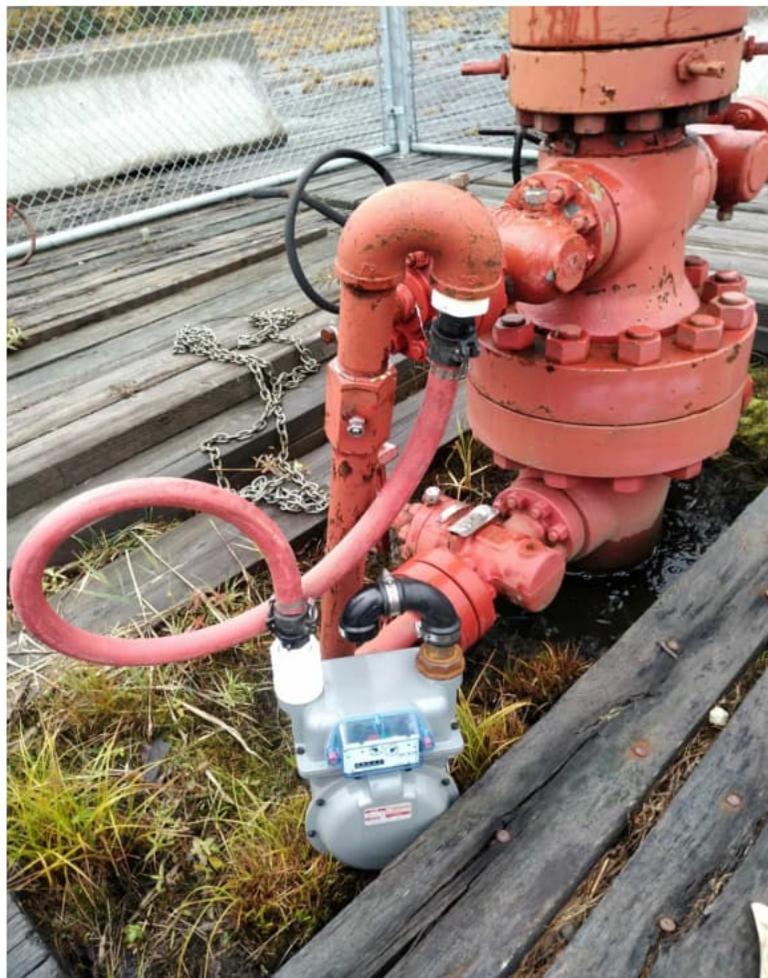
Photo 2 : Installation d'un débitmètre à l'évent du tubage de surface.

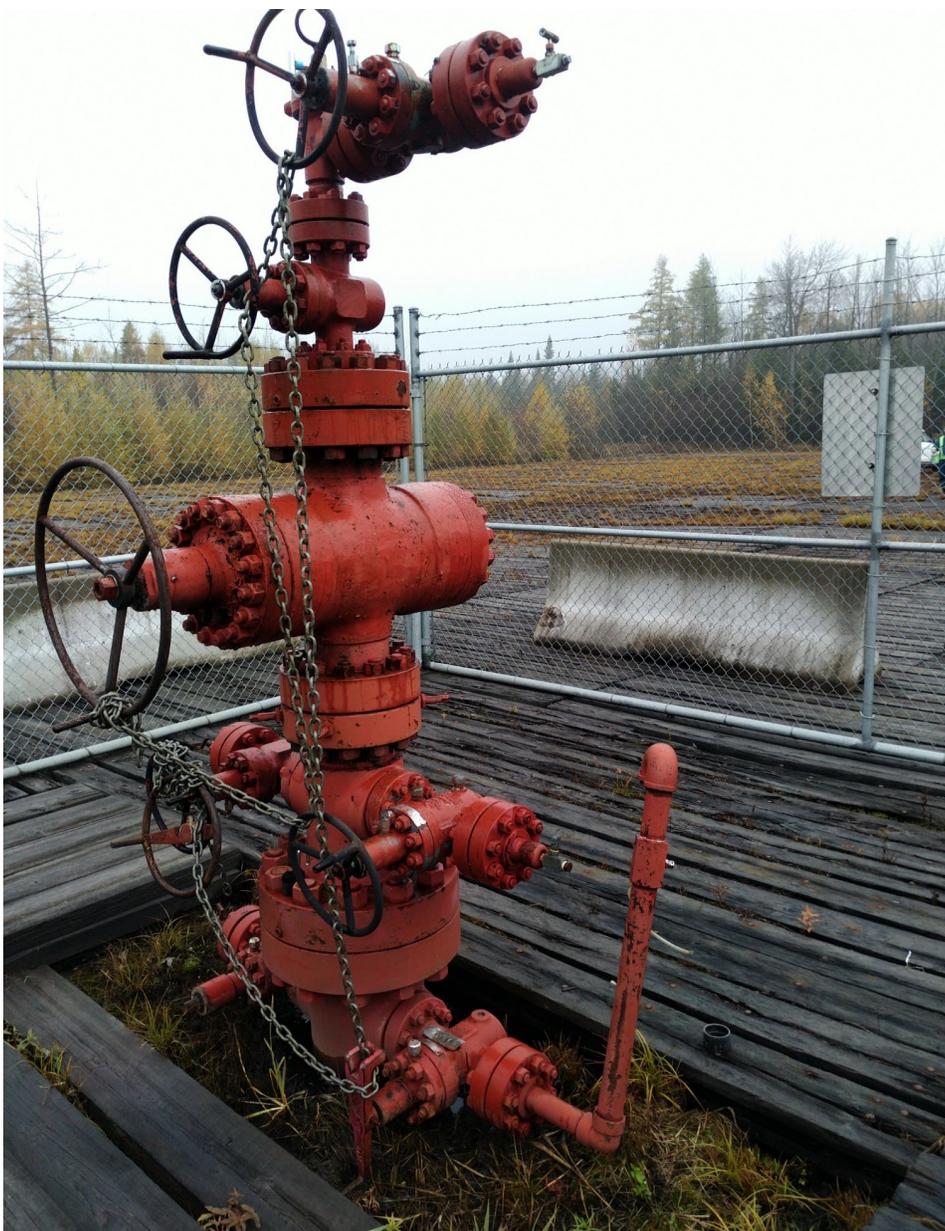
Photo 4 : Tête du puit.

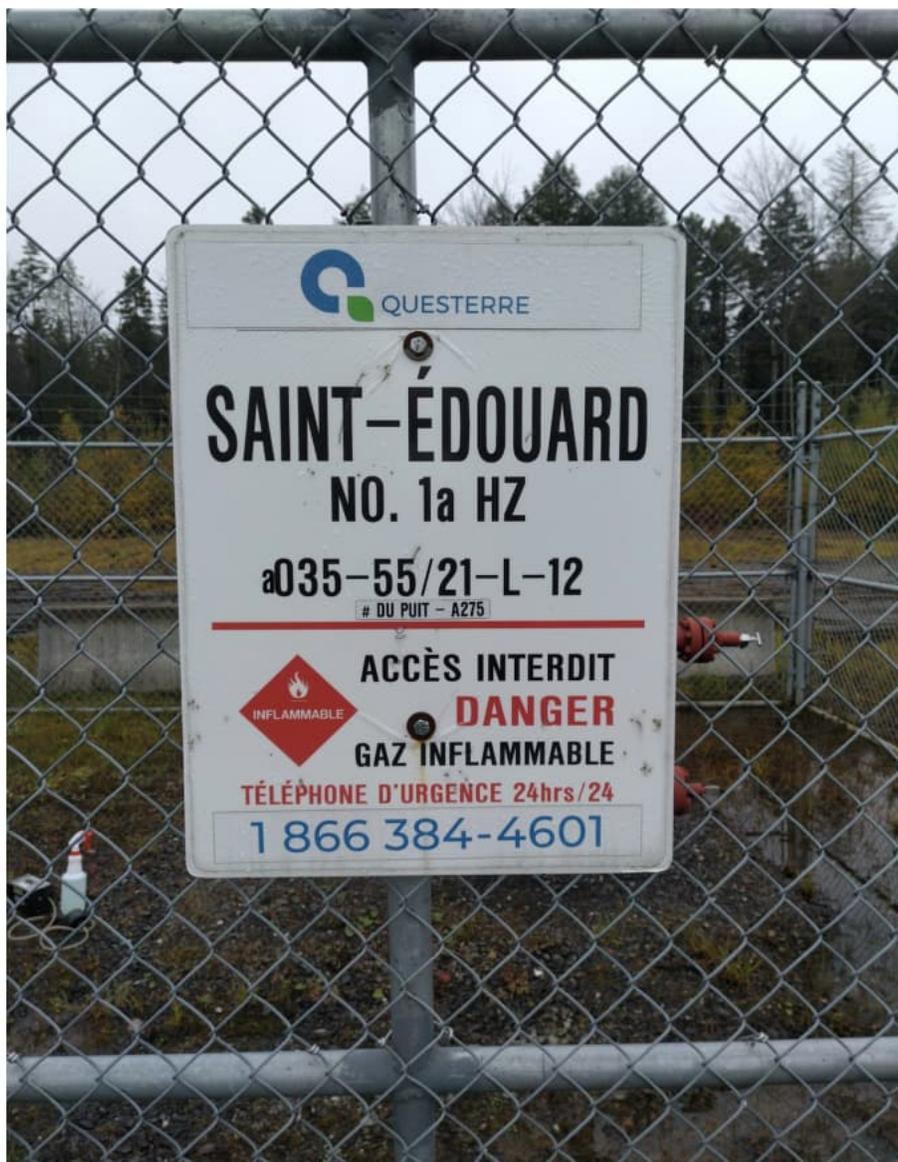
Photo 1 : L' affiche du puits

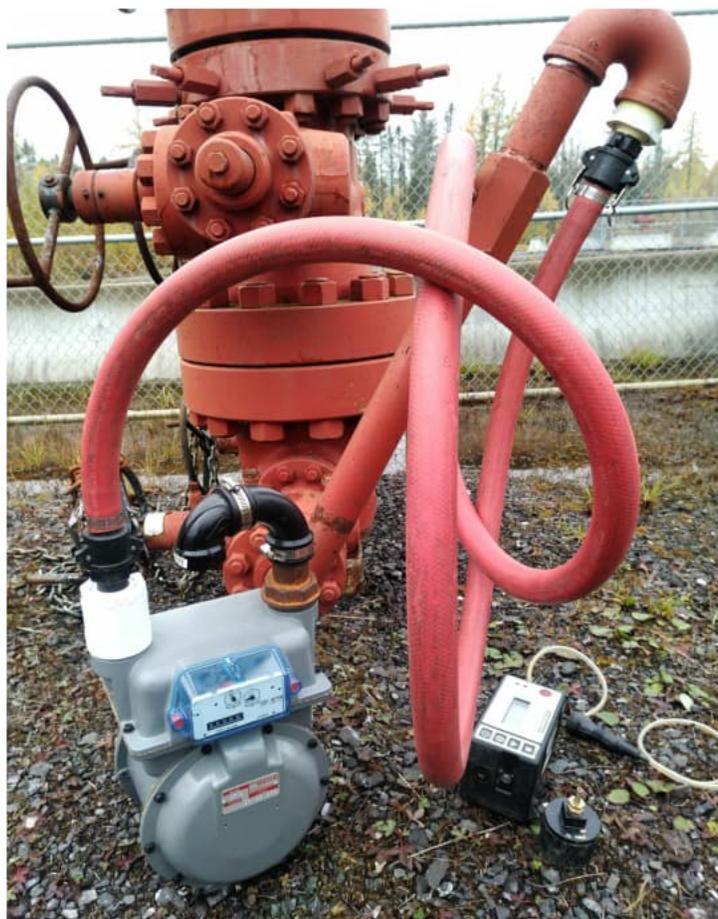
Photo 2 : Installation d'un débitmètre à l'évent du tubage de surface.

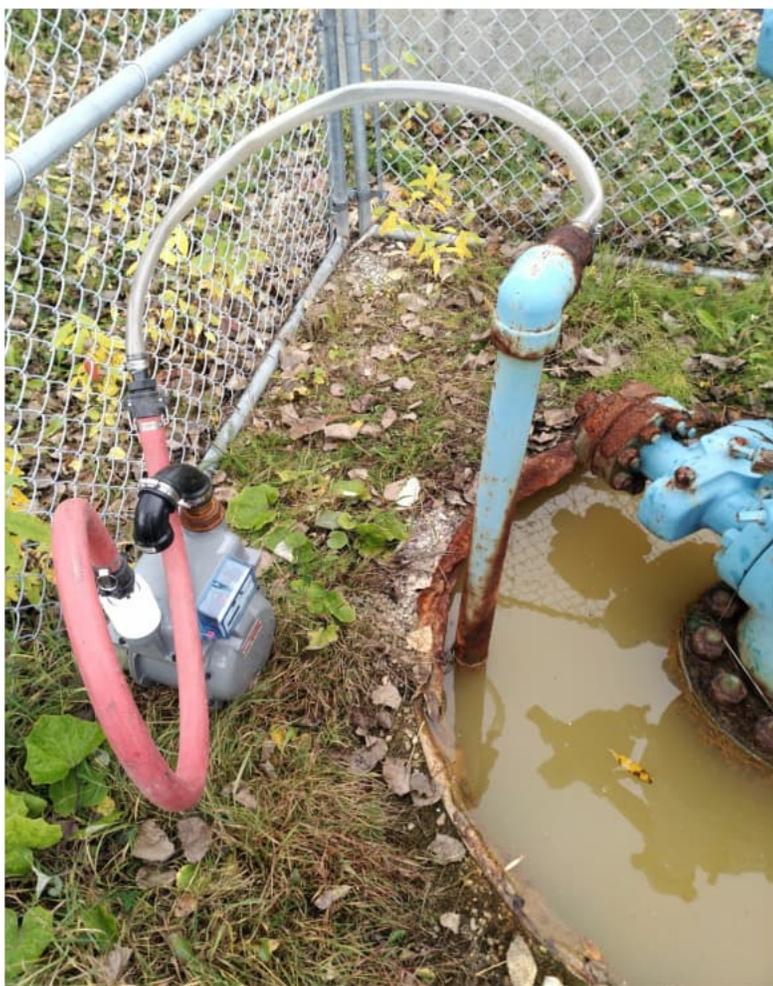
Photo 2 : Installation d'un débitmètre pour 24 heures

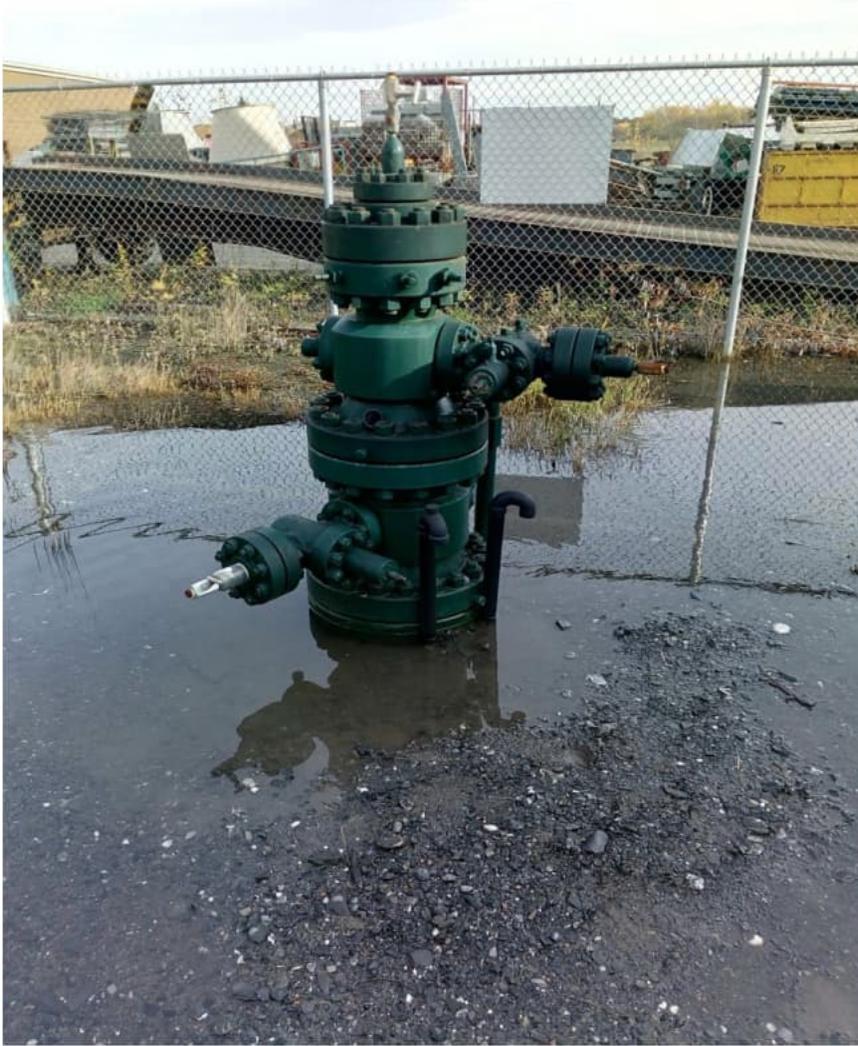
Photo 1: Tête de puits.

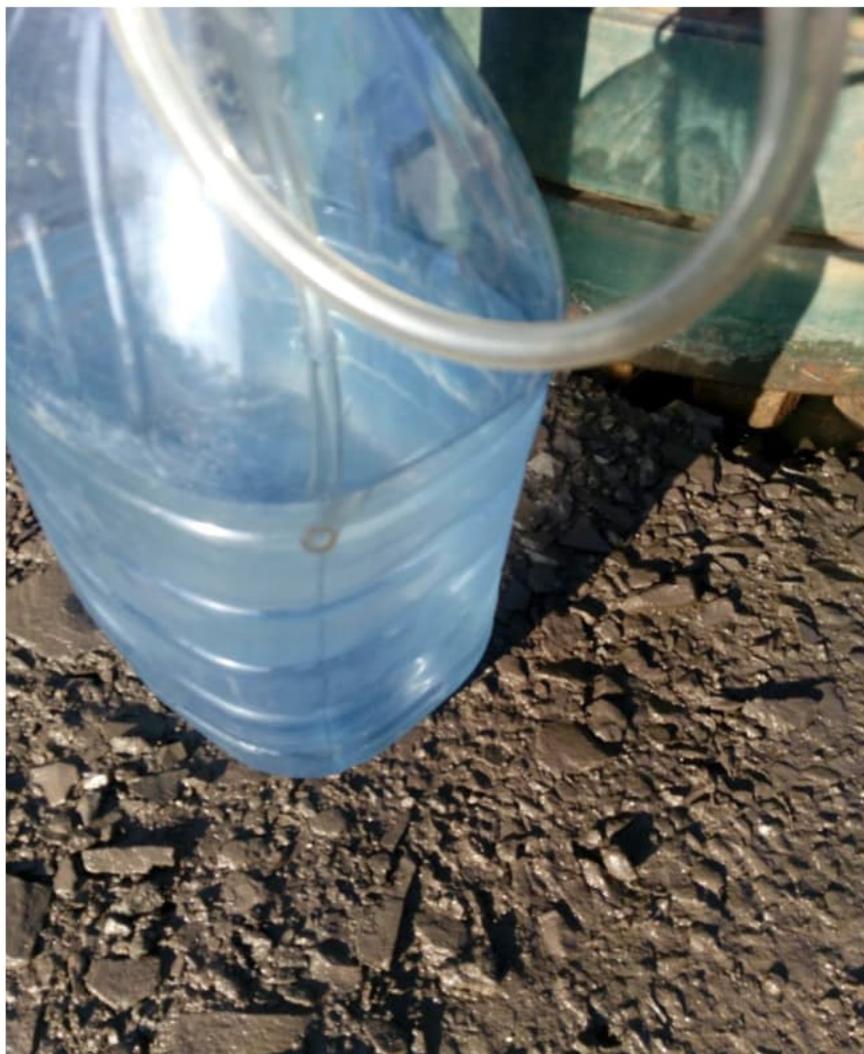
Photo 1: Test de bulles négatif.

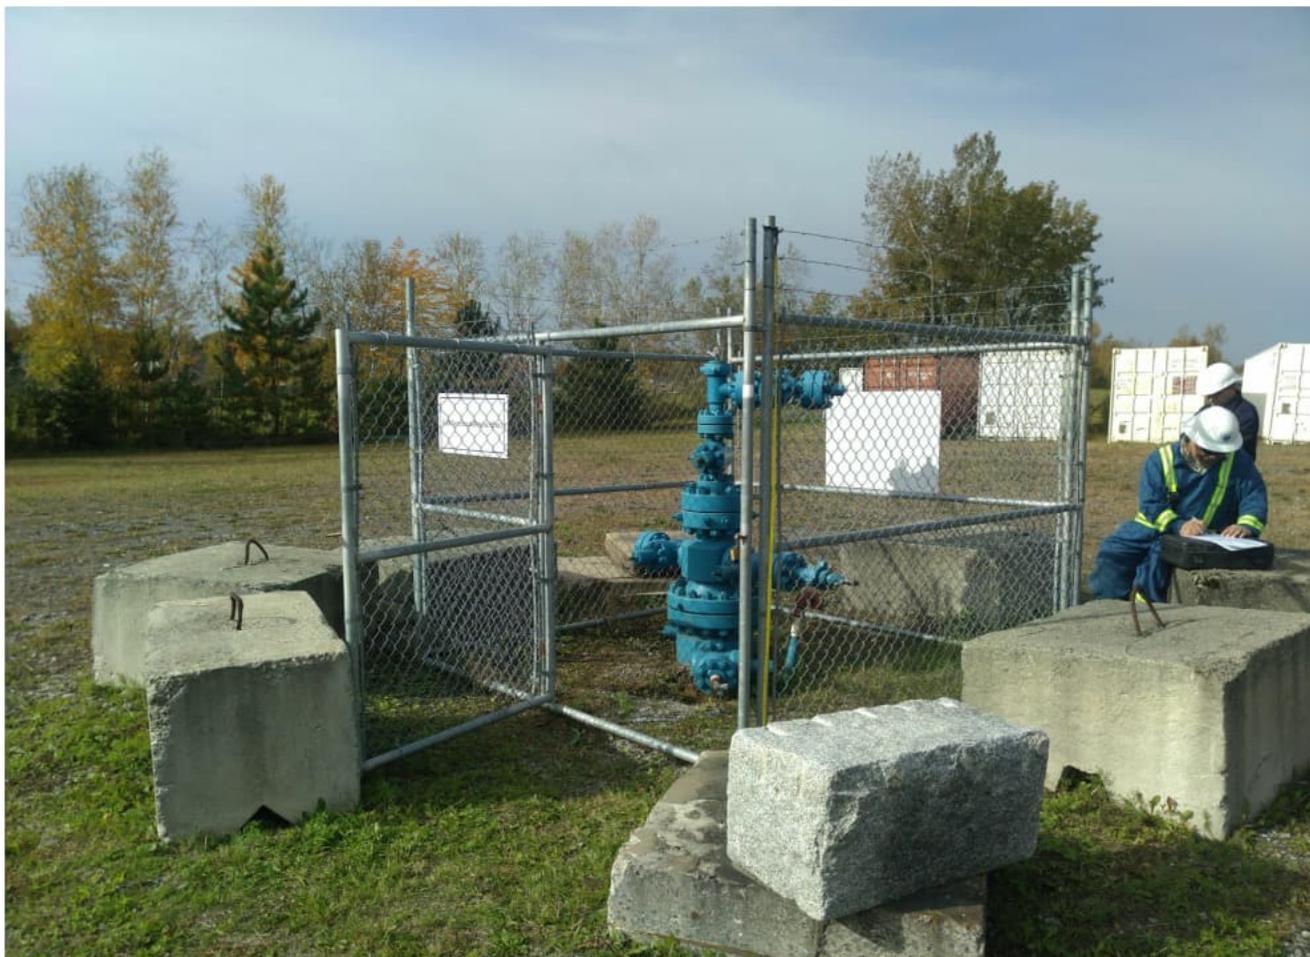
Photo 1 : Vue sur le puits

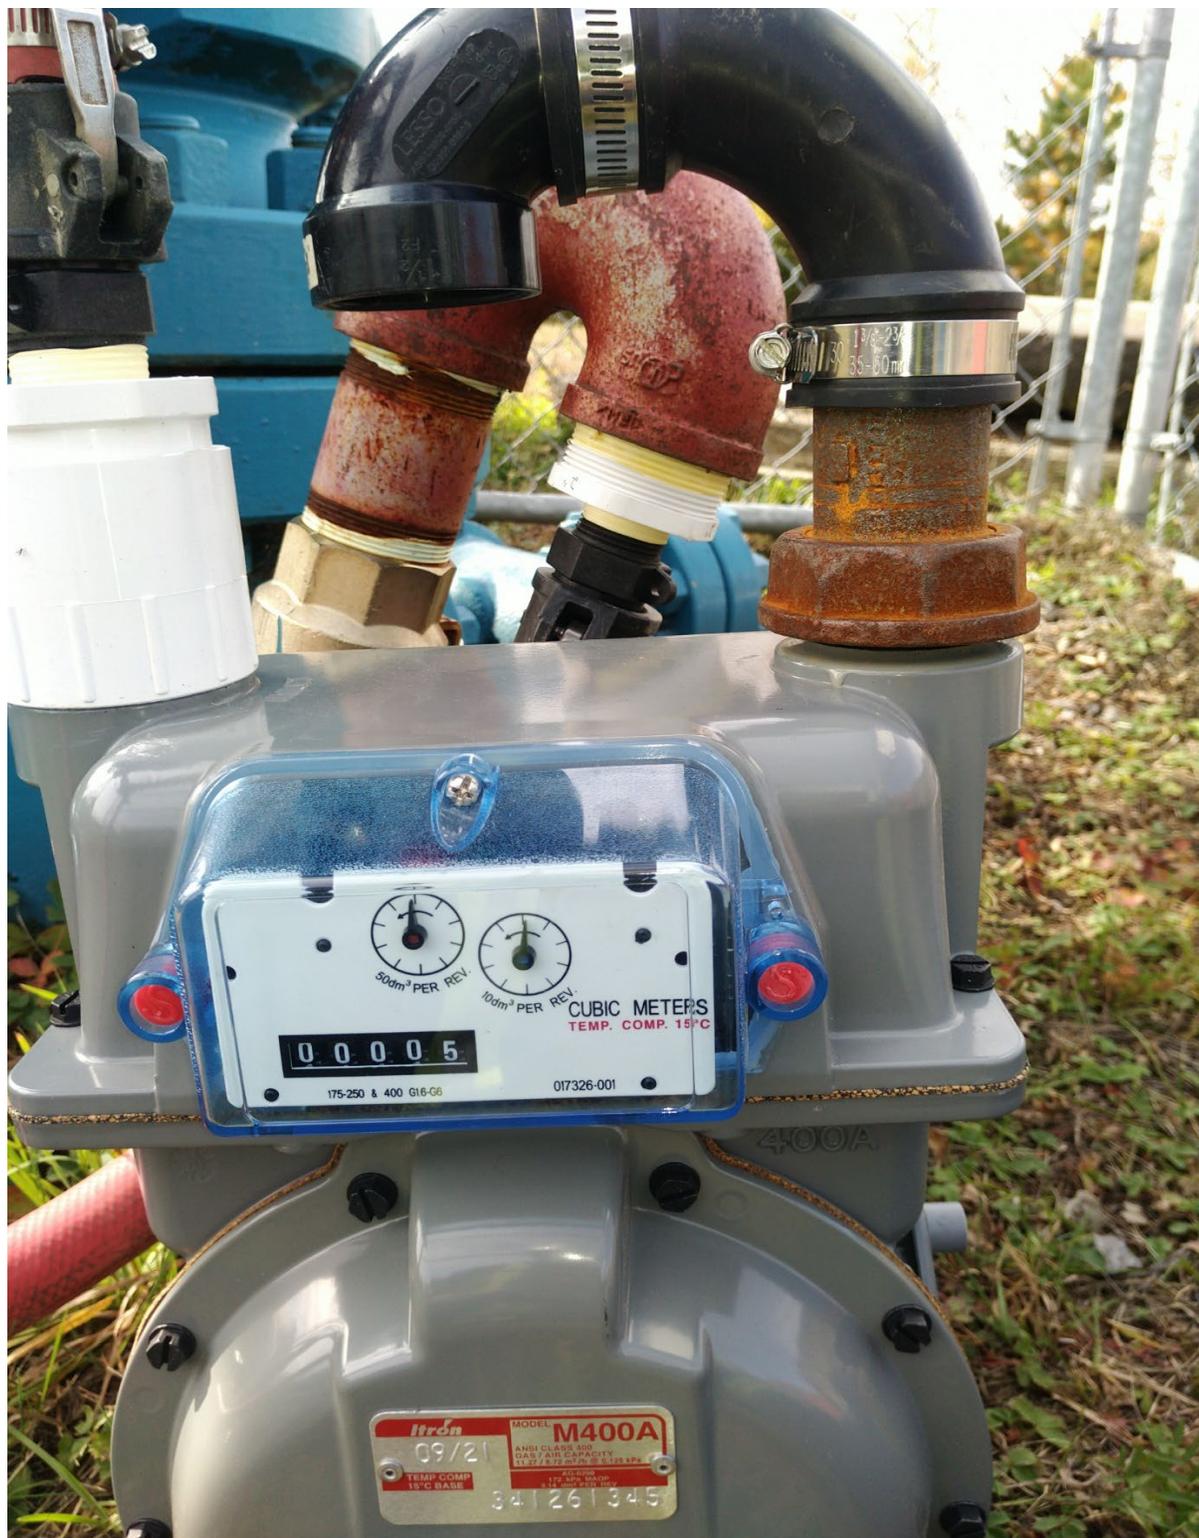
Photo 3 : Débitmètre installé sur 24 heures

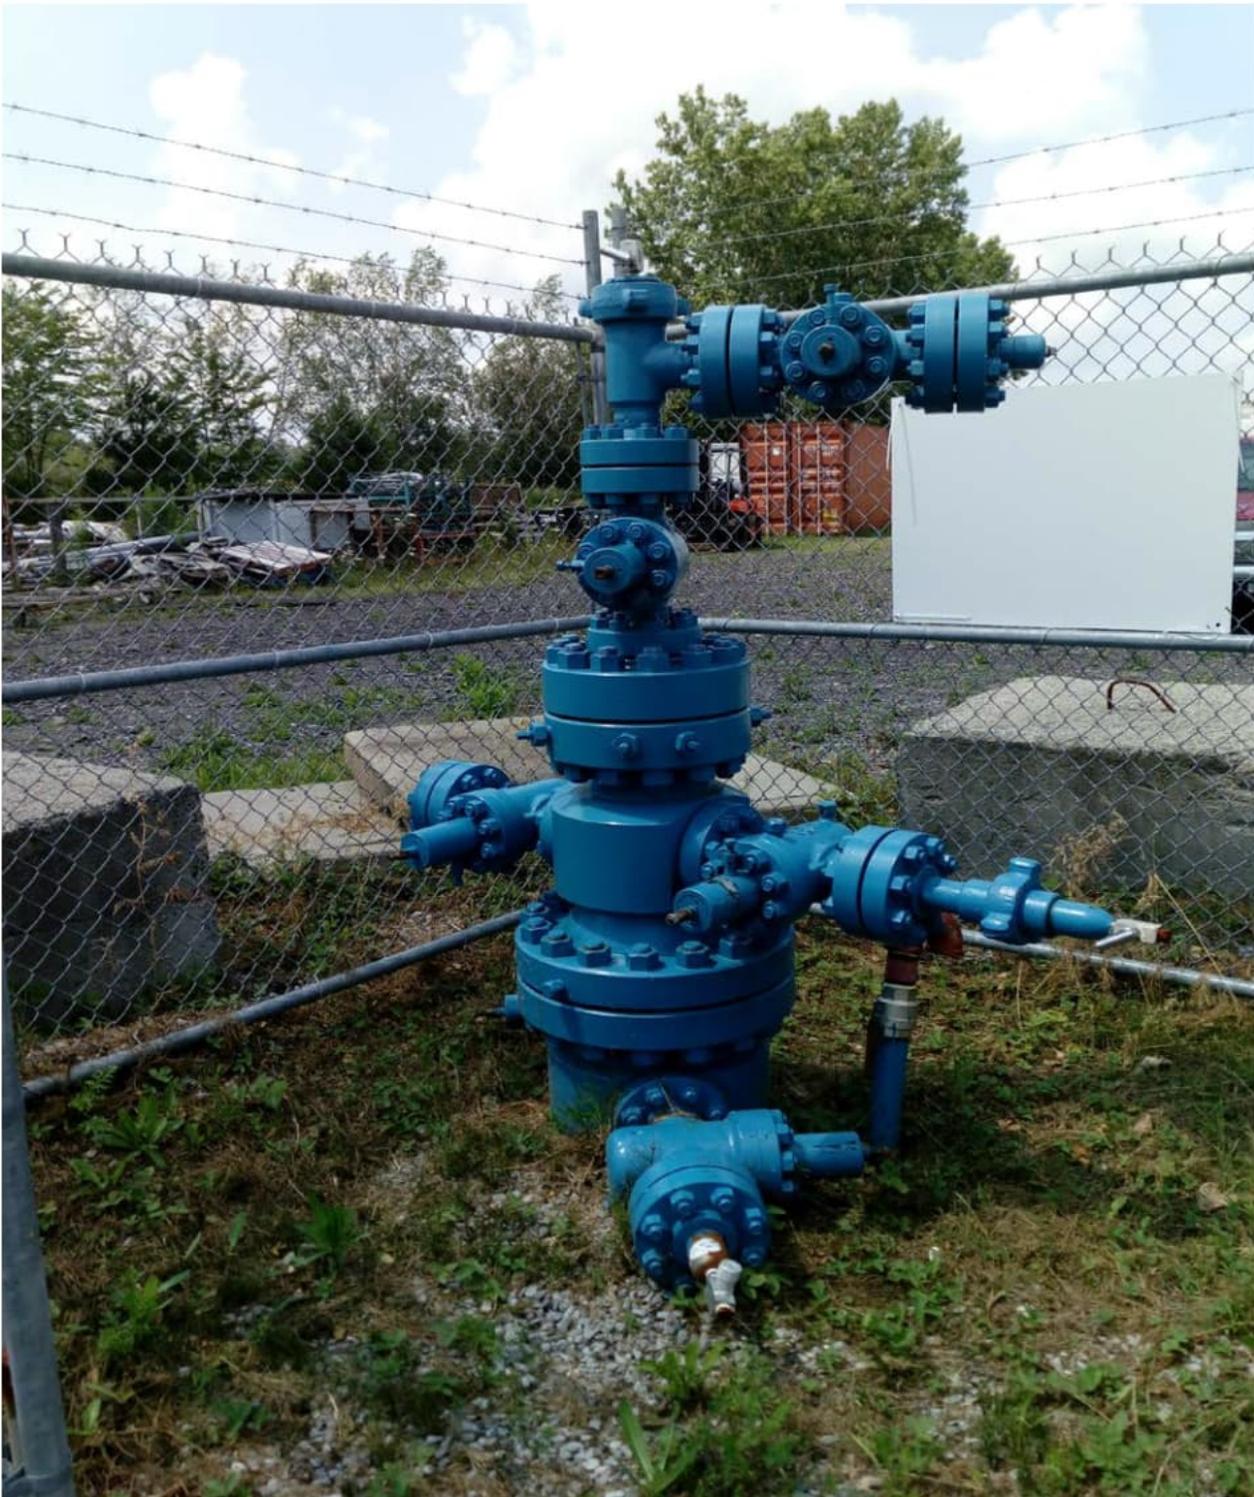
Photo 1 : vue générale de la tête de puits.

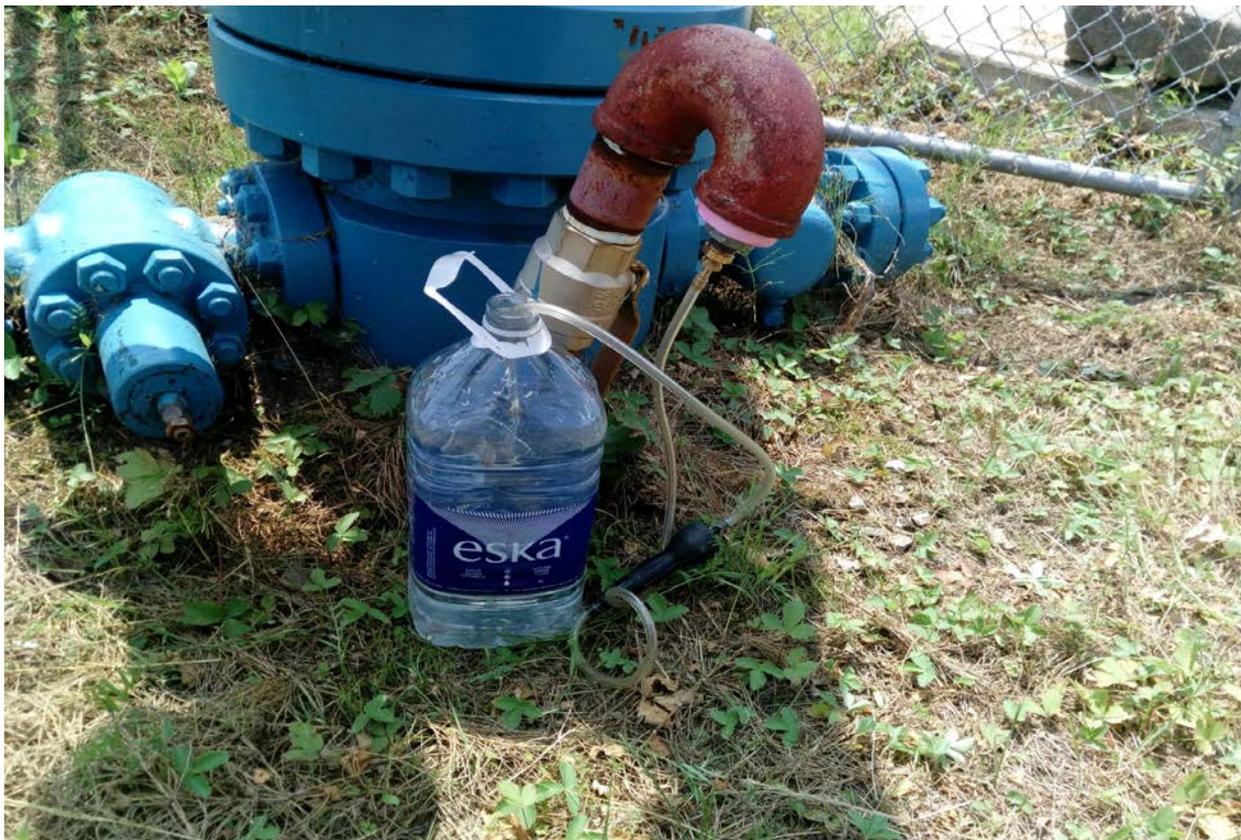
Photo 3 : test de bulle à l'évent du tubage de surface.

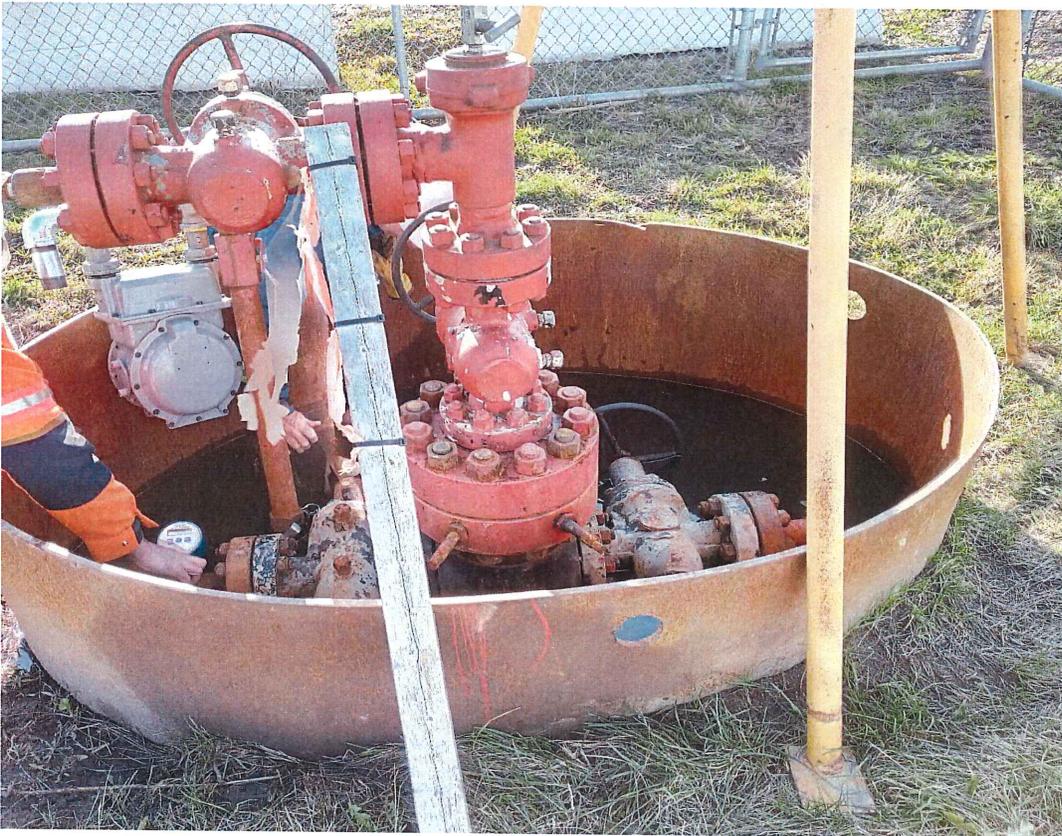
Photo 4 : Vue générale de la tête de puits

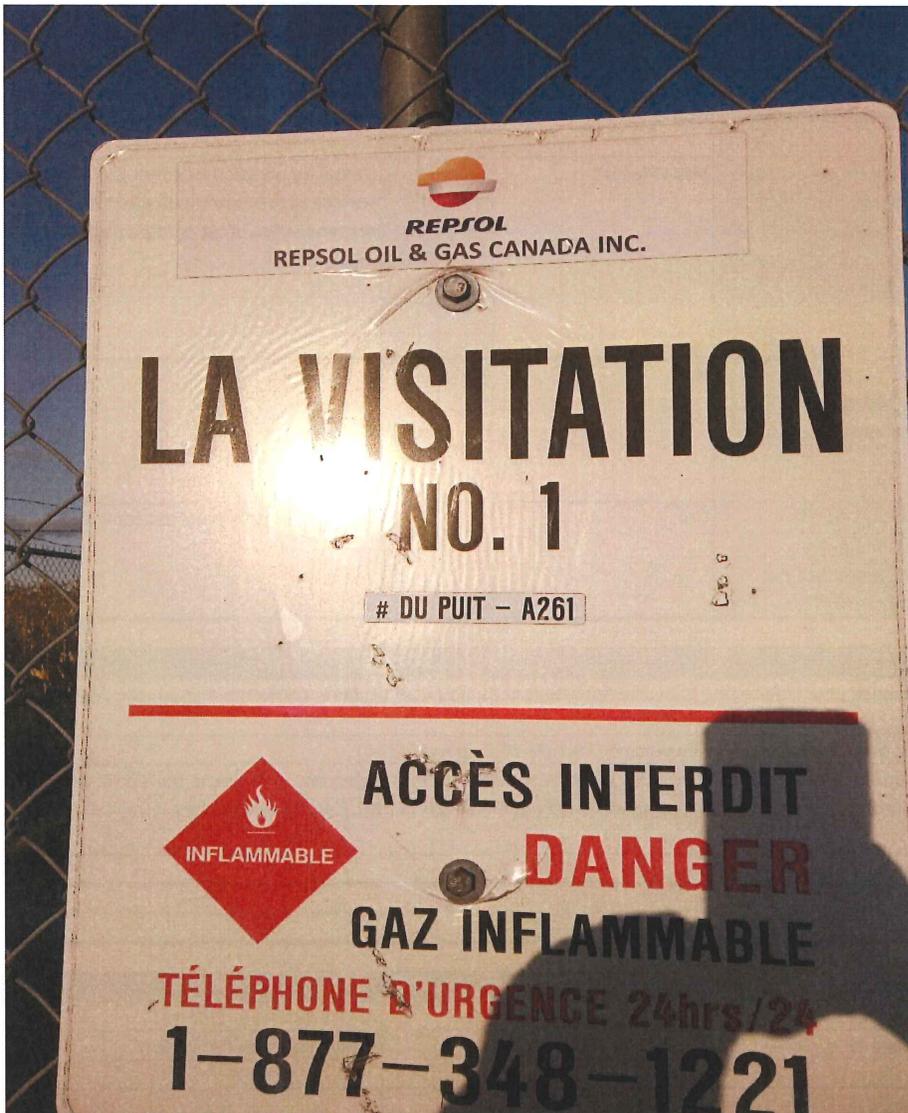
Photo 1 : Affiche du puits

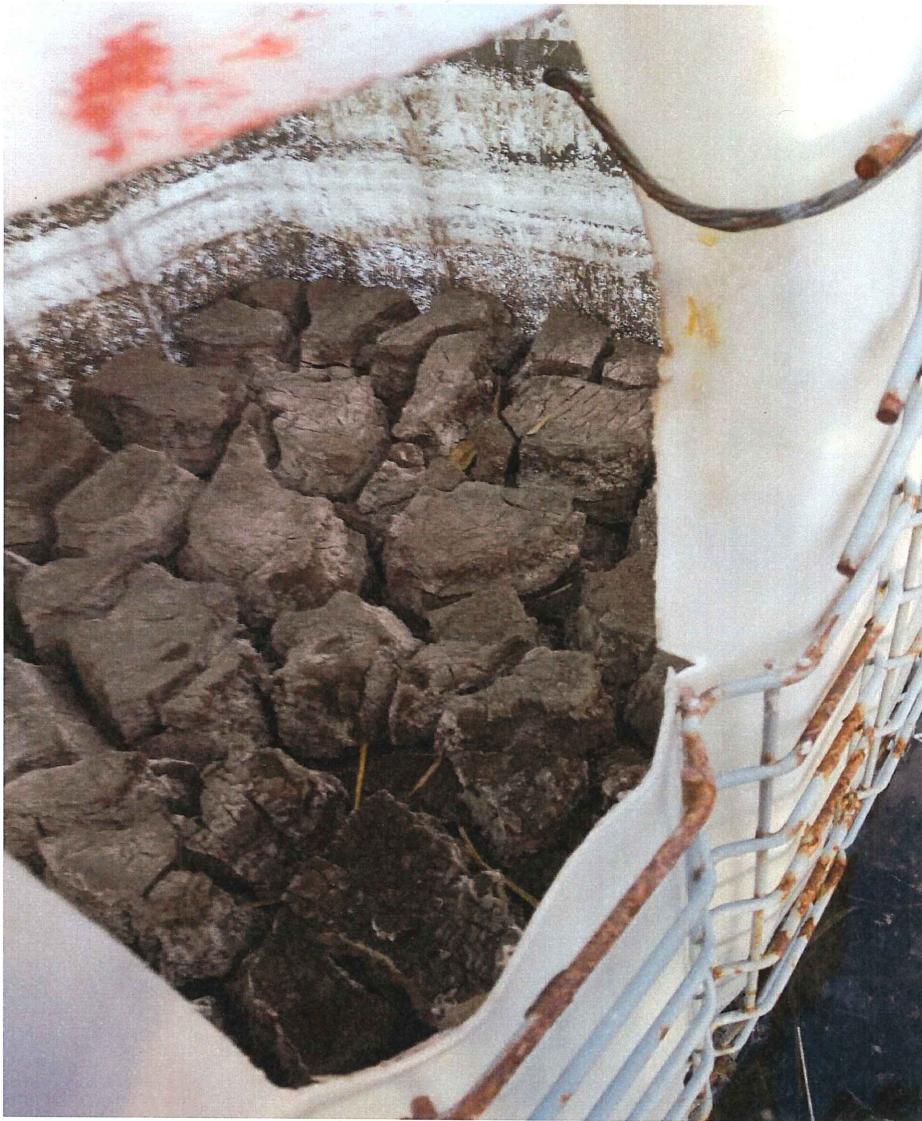
Photo 3 : Contenu du bac servant à recueillir la boue

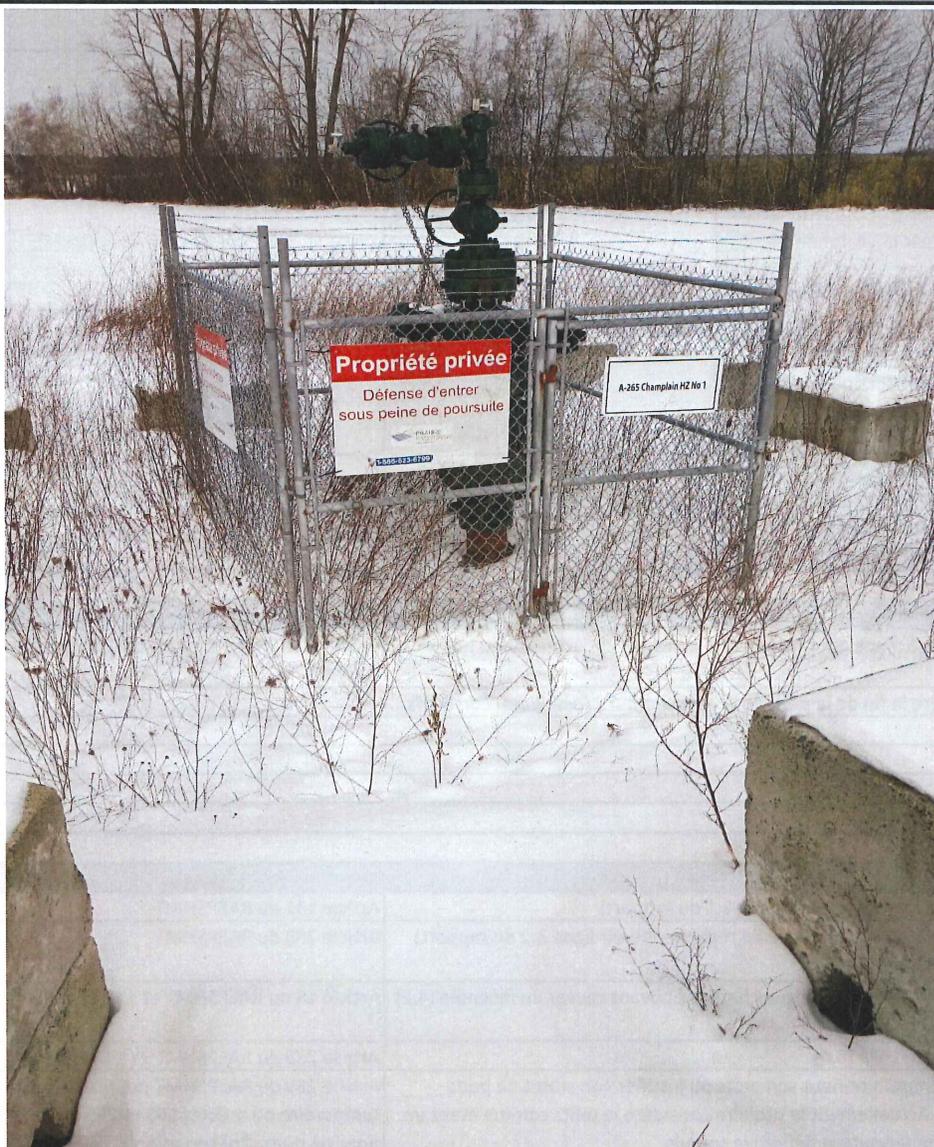
Photo 1 : Affiches du puits

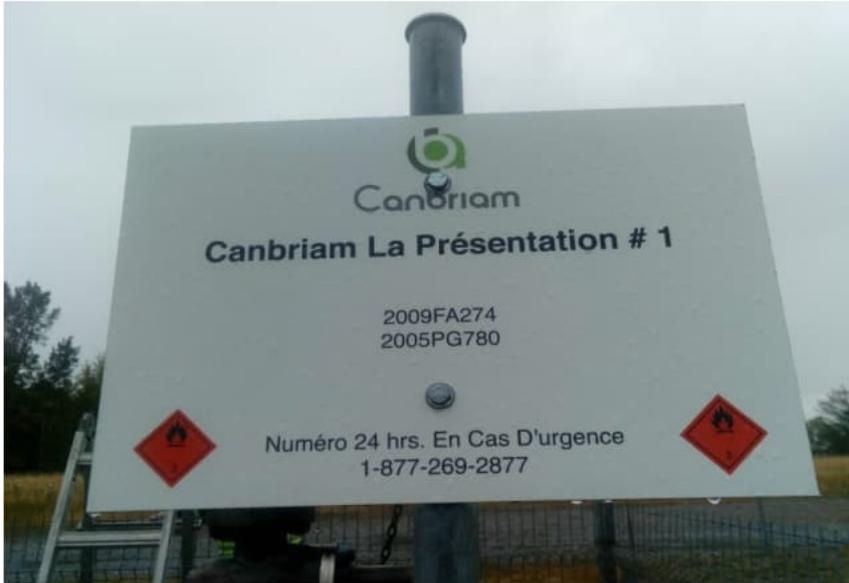
Photo 1 : Affiche d'identification du puits.

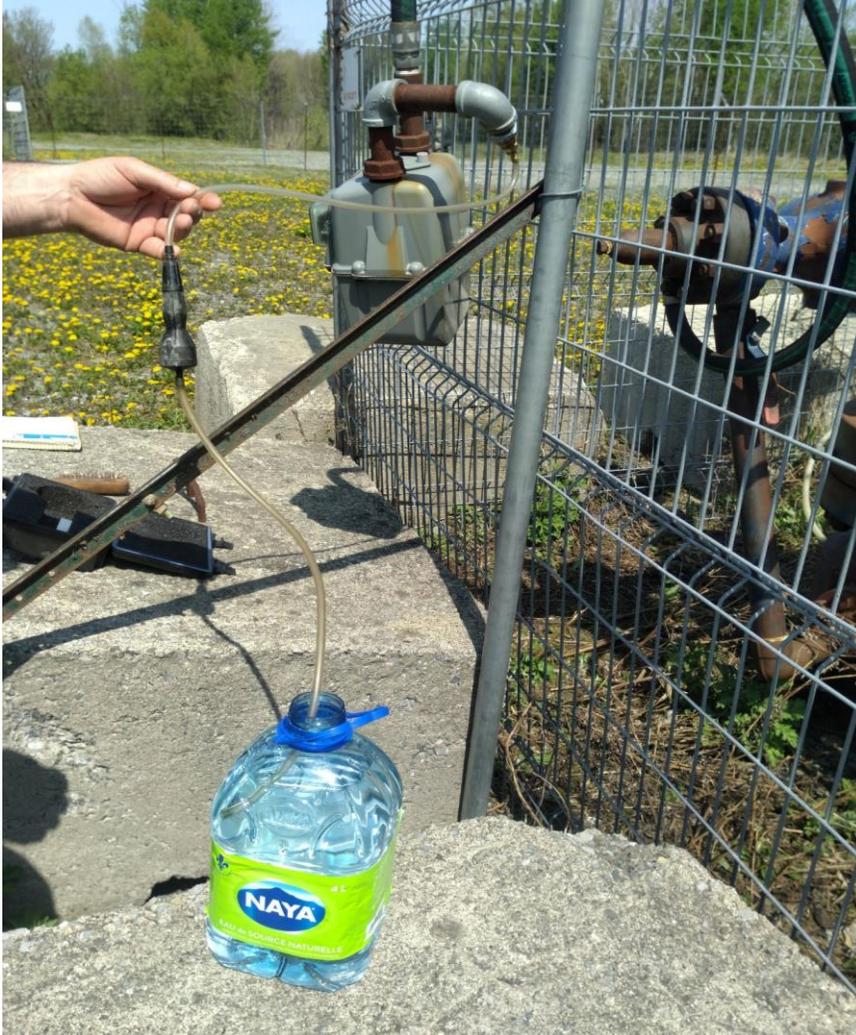
Photo 3 : test de bulle à l'évent du tubage de surface.

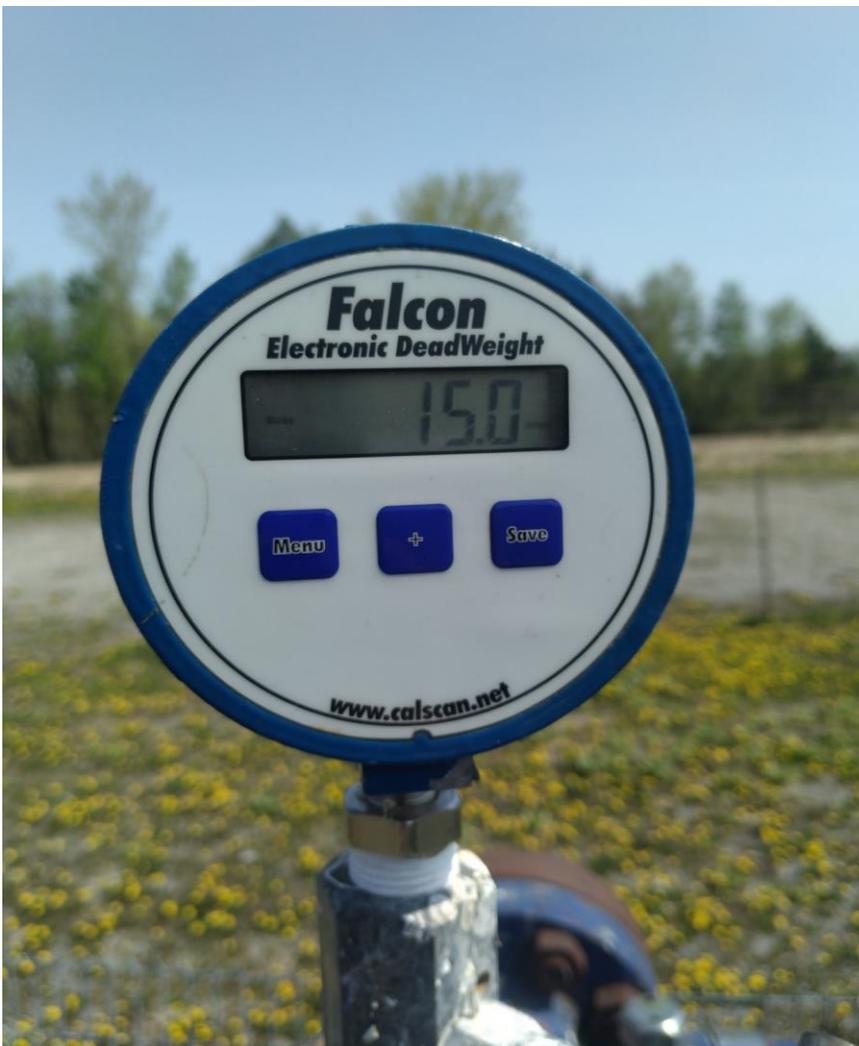
Photo 4 : pression du tube de production (15 Kpa).

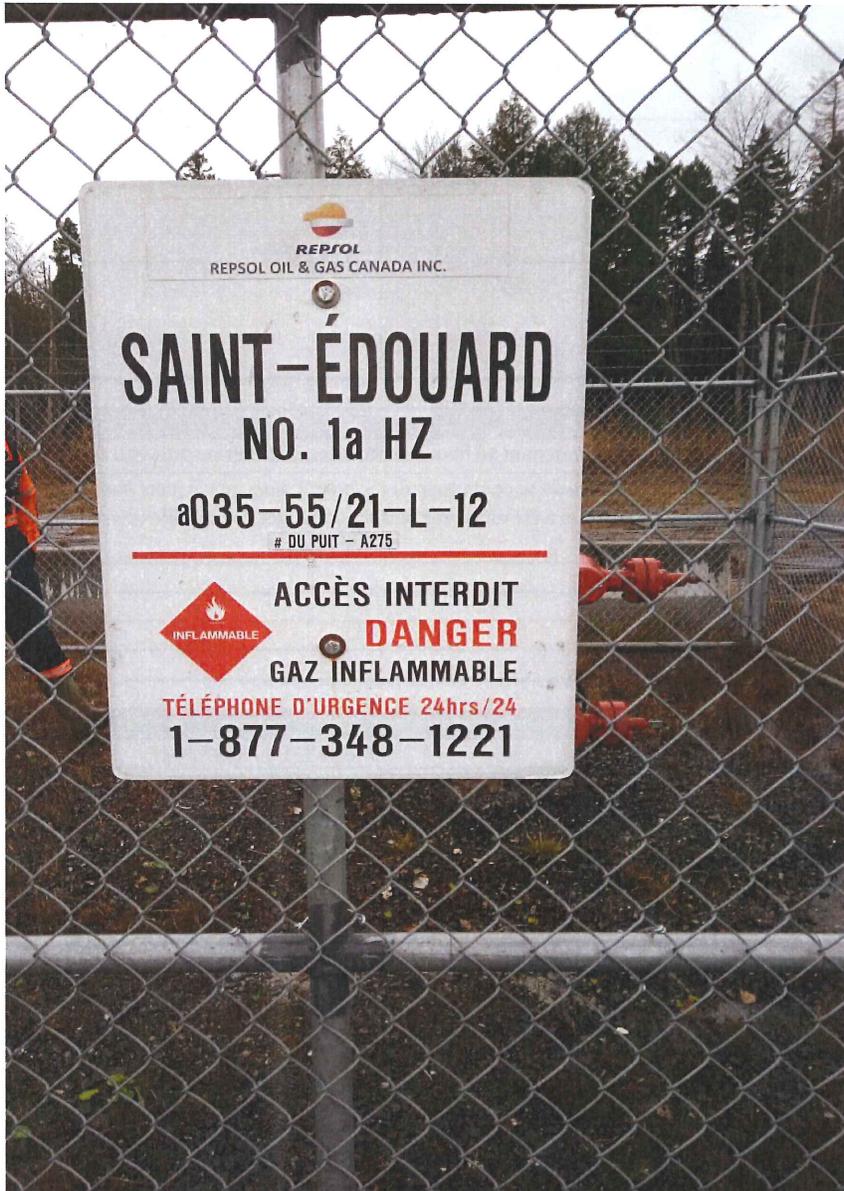
Photo 1 : Affiche du puits

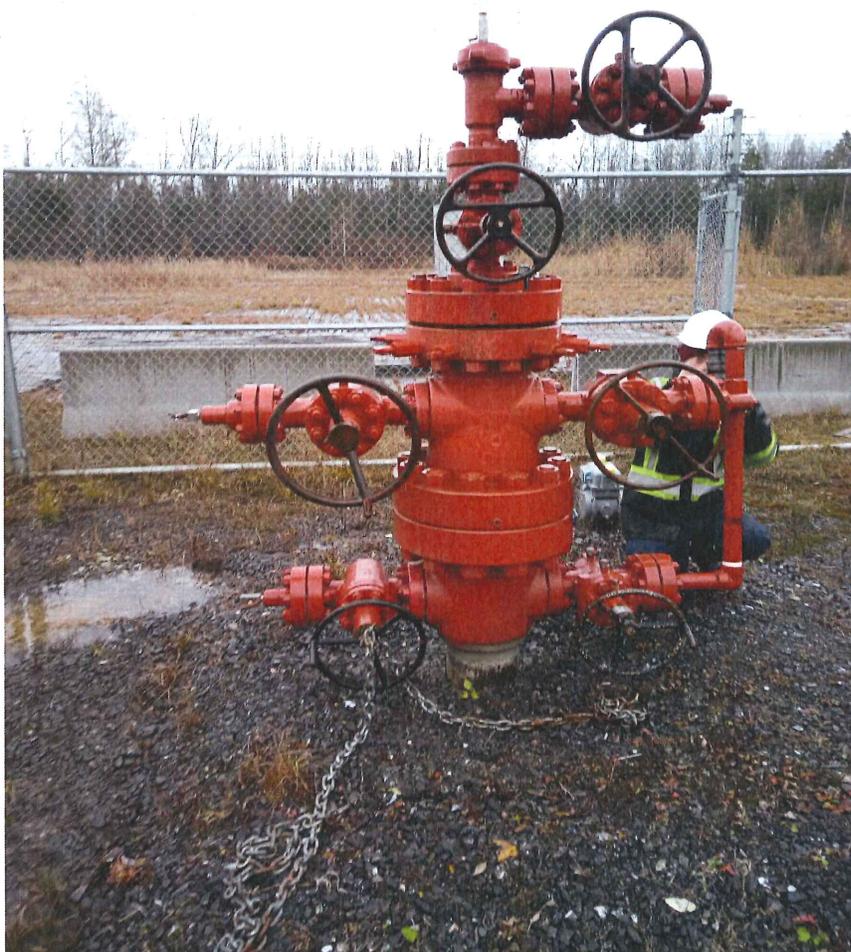
Photo 2 : Vue générale du puits
