La présente donne suite à votre demande d'accès à l'information reçue le 11 octobre 2023 pour laquelle vous souhaitez obtenir :

« 1-des rapports de suivi environnemental des puits gaziers qui ont été fracturés dans la vallée du Saint-Laurent entre 2017 et 2022.

2-des rapports, analyses ou données concernant les fuites, migrations ou émissions de gaz à effet de serre de ces puits entre 2017 et 2022.»

Grille d'inspection d'un puits fermé temporairement ou d'un puits d'observation

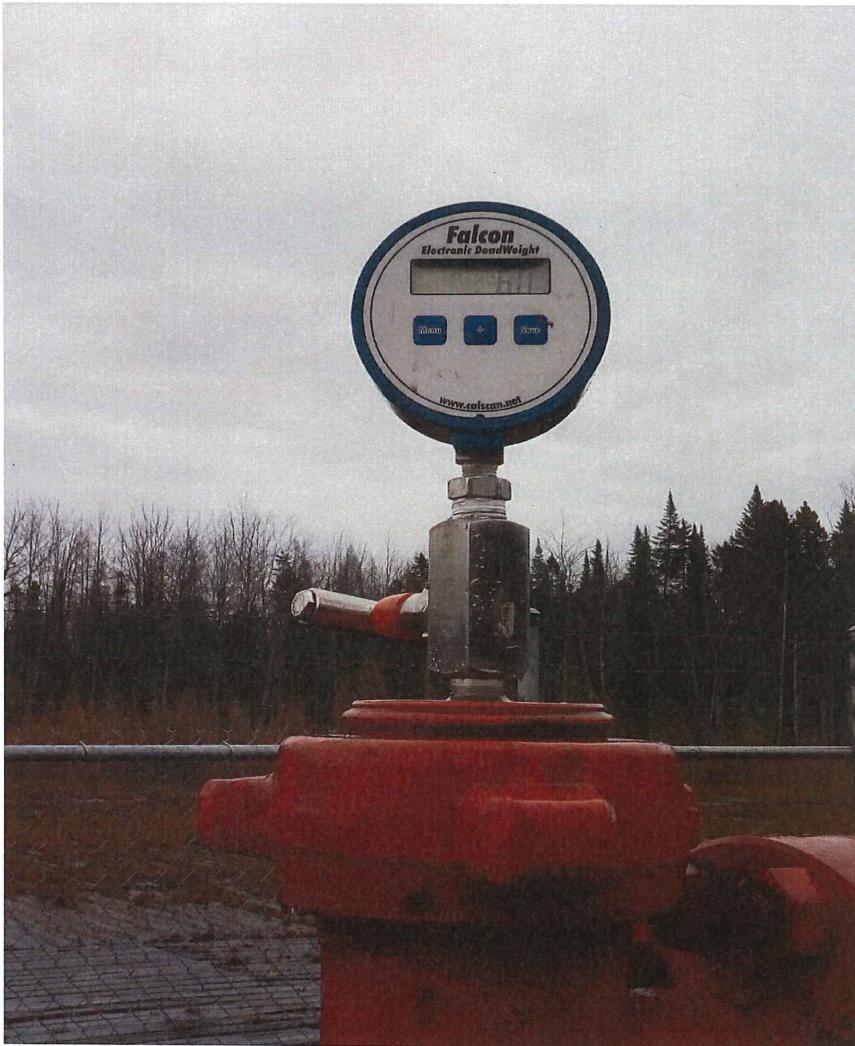
Photo 3 : Pression de 6 kpa au tubage de production

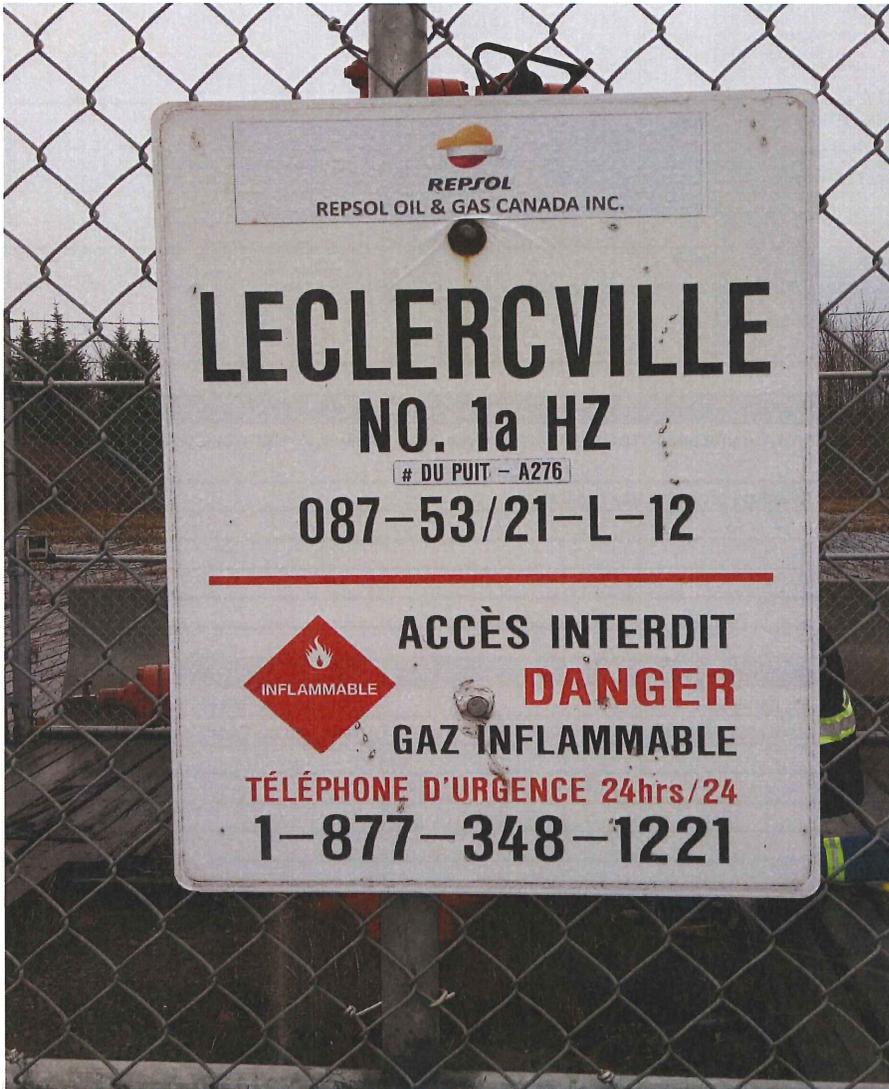
Photo 1 : Affiche du puits

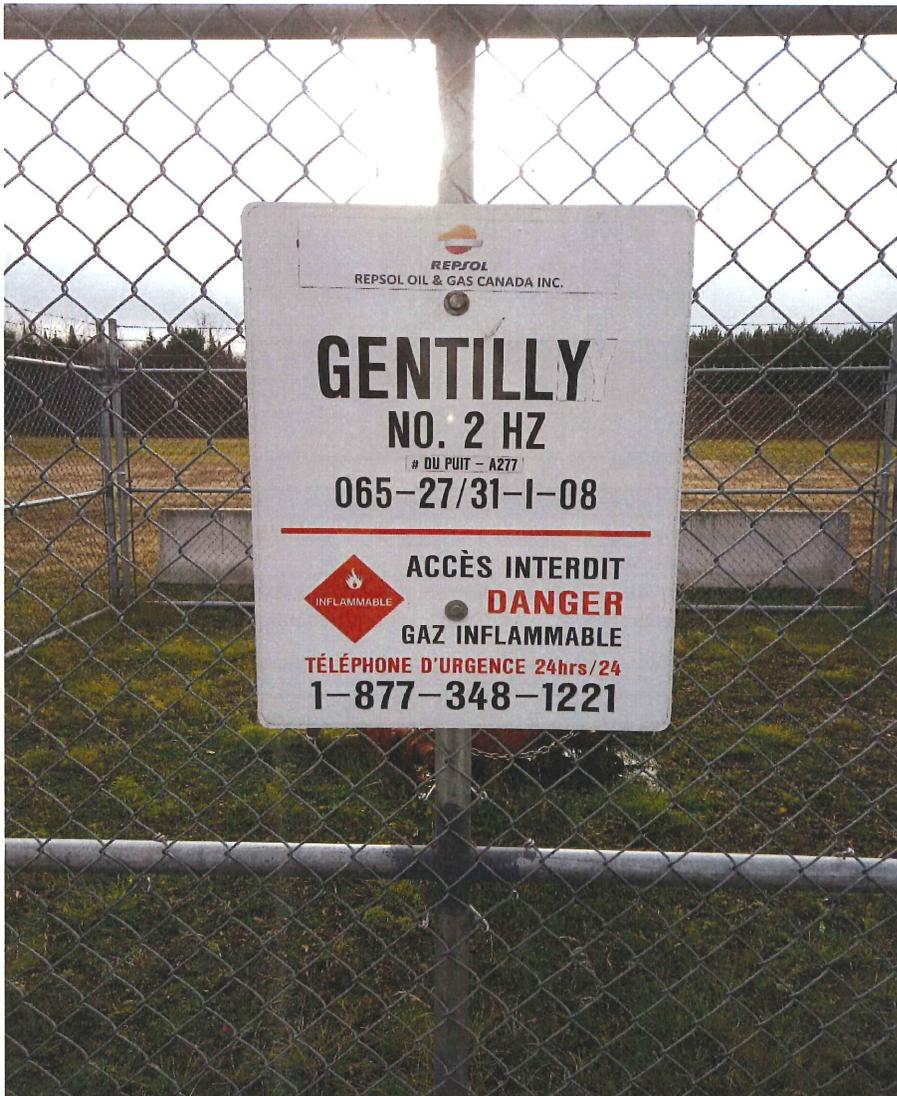
Photo 1 : Affiche du puits

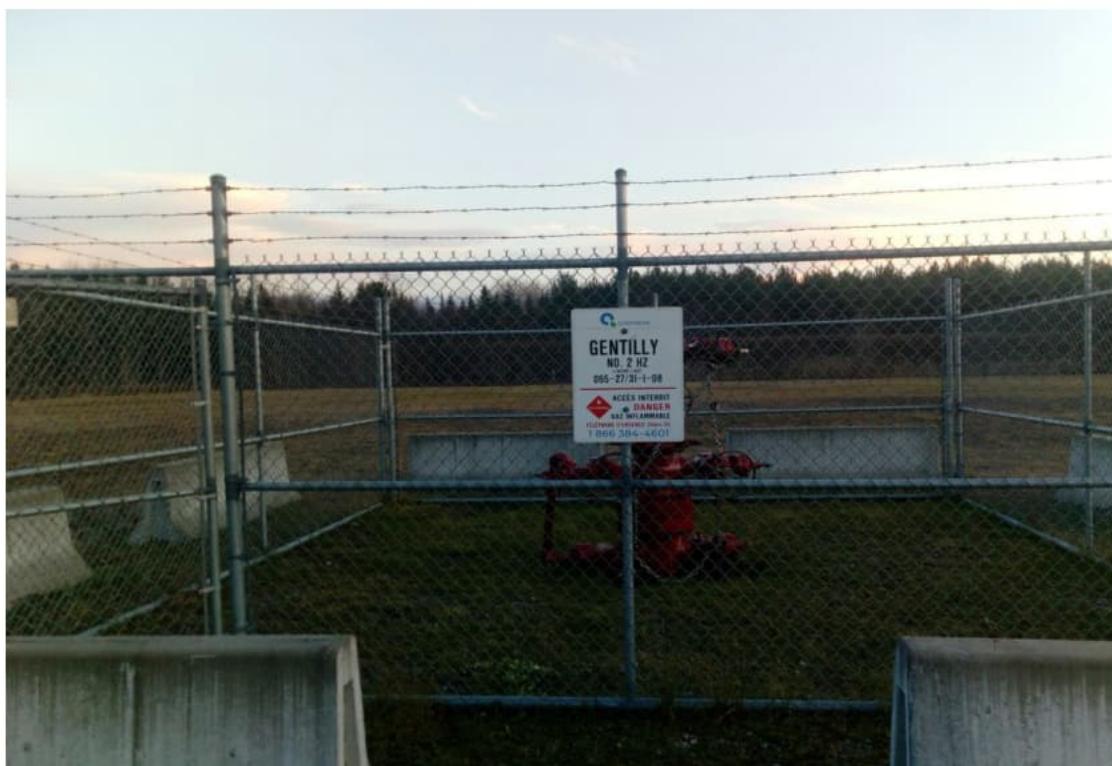
Photo 1: Site de l'inspection

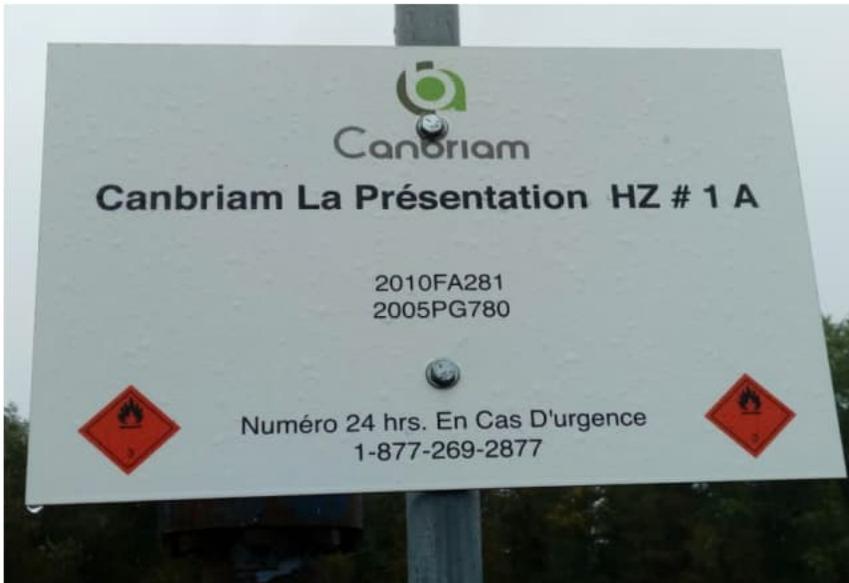
Photo 1: Affiche d'identification du puits.

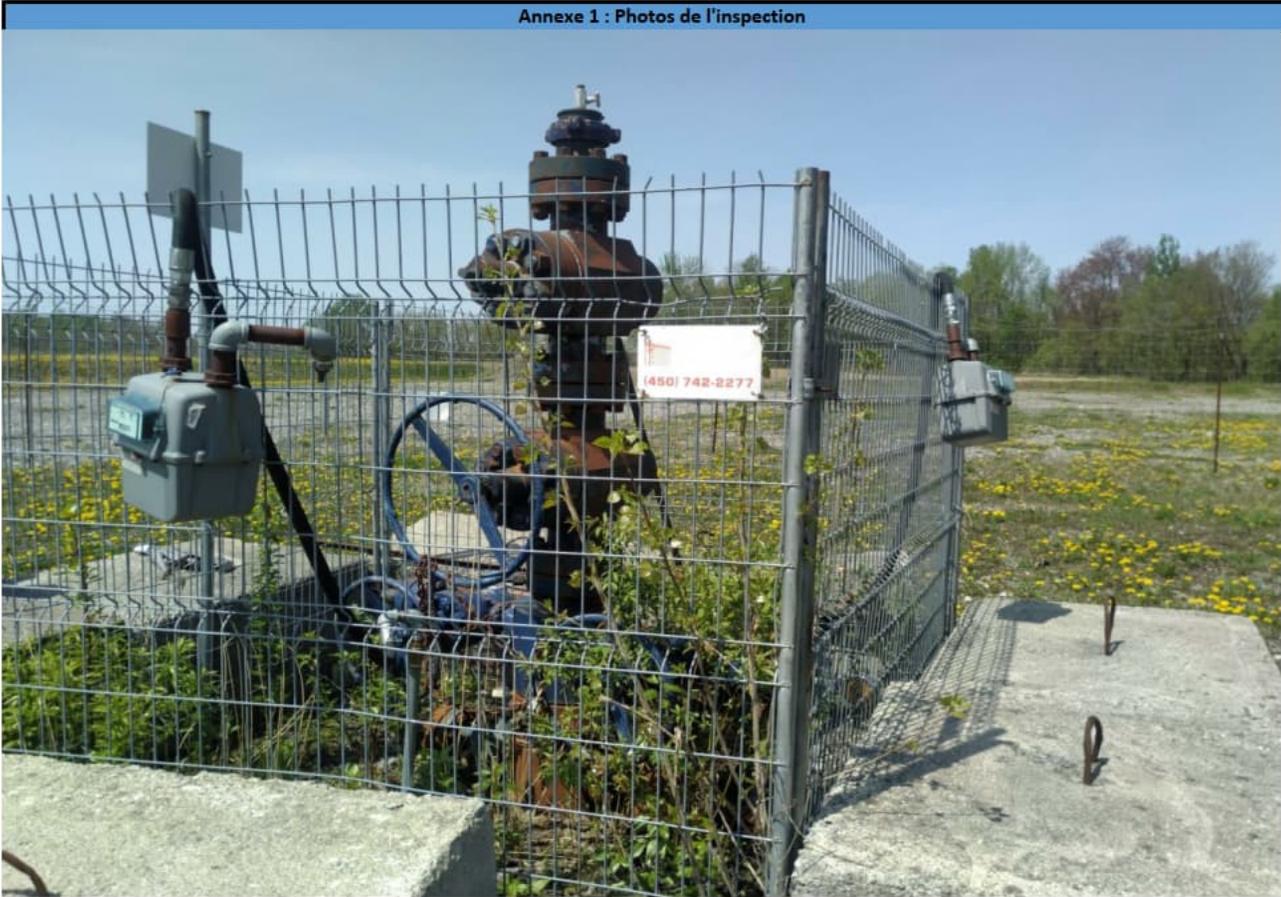
Photo 1 : vue générale de la tête de puits à l'intérieur de la clôture.

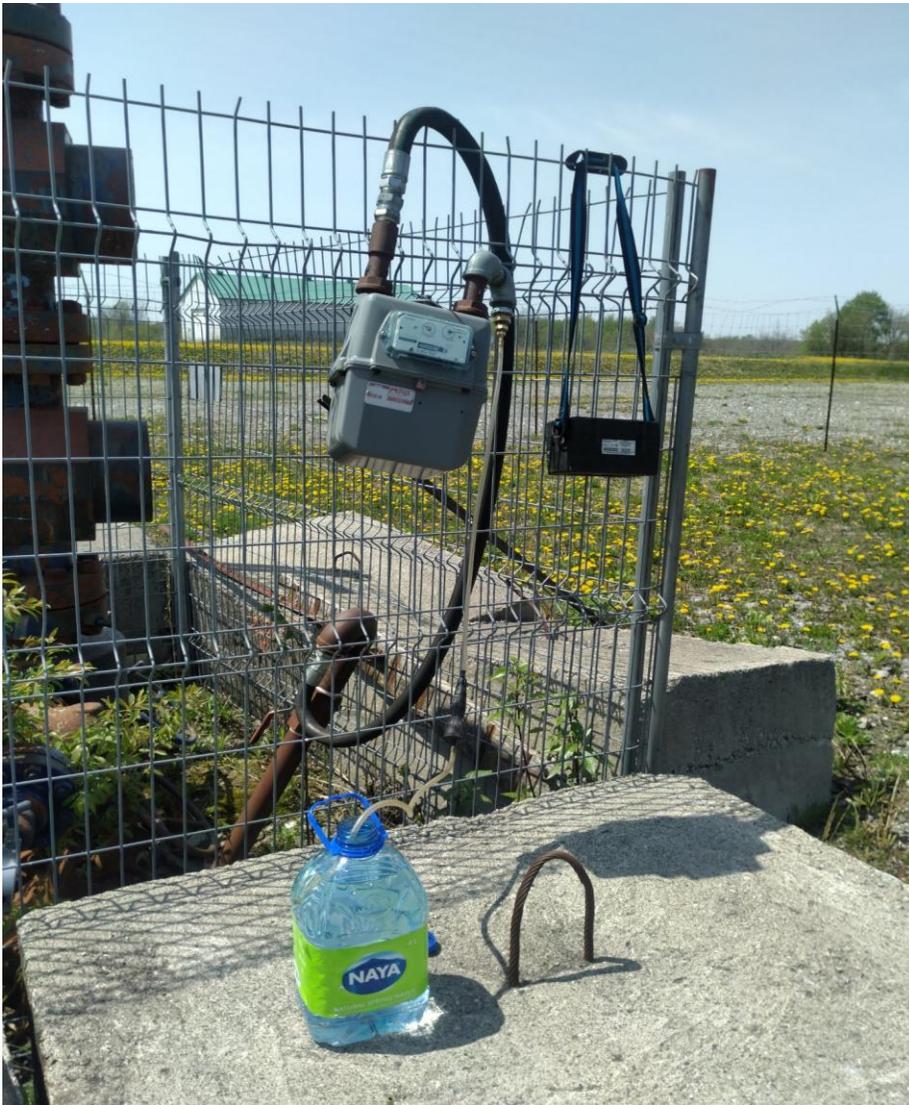
Photo 3 : test de bulle à l'évent du tubage de surface : aucune bulle
