Démantèlement d'une ancienne pourvoirie – Secteur Transtaïga

Rapport final

Ministère des Ressources naturelles et des Forêts

14-02111832.000-0100-EN-R-0009-0A

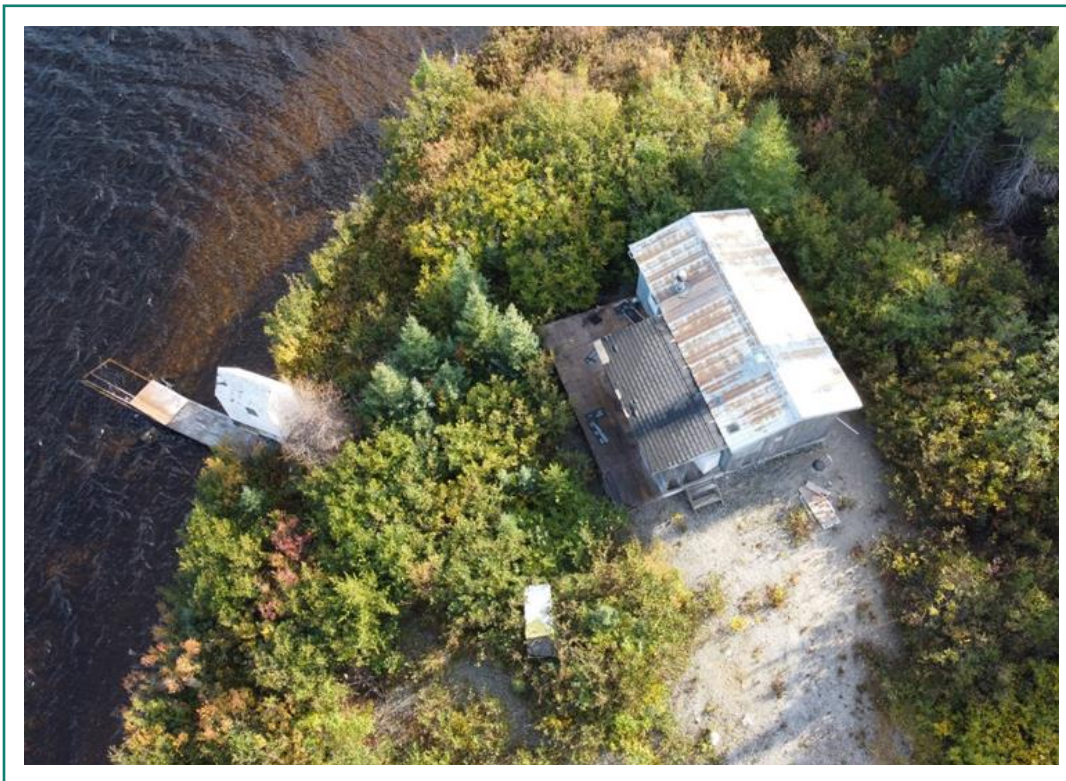
Photo 1 : Km 304 – Site 207014 (avant)
Vue du bâtiment et des infrastructures à démanteler.

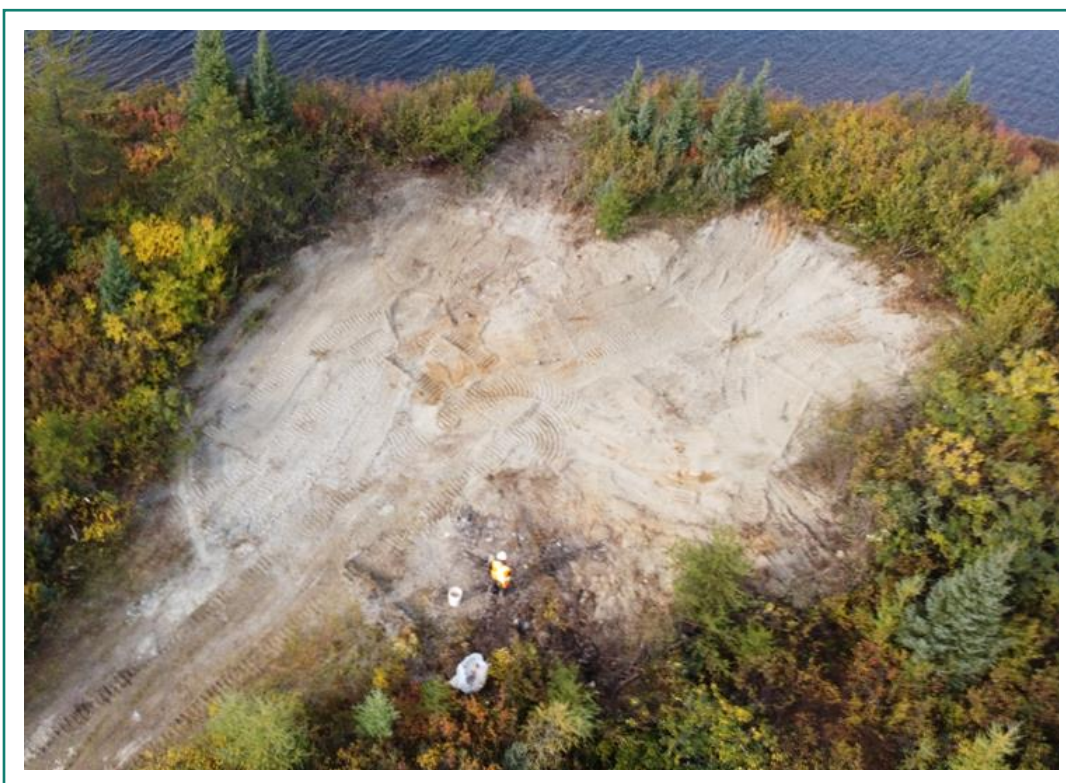
Photo 2 : Km 304 – Site 207014 (après)
Vue du nivellement final du site.

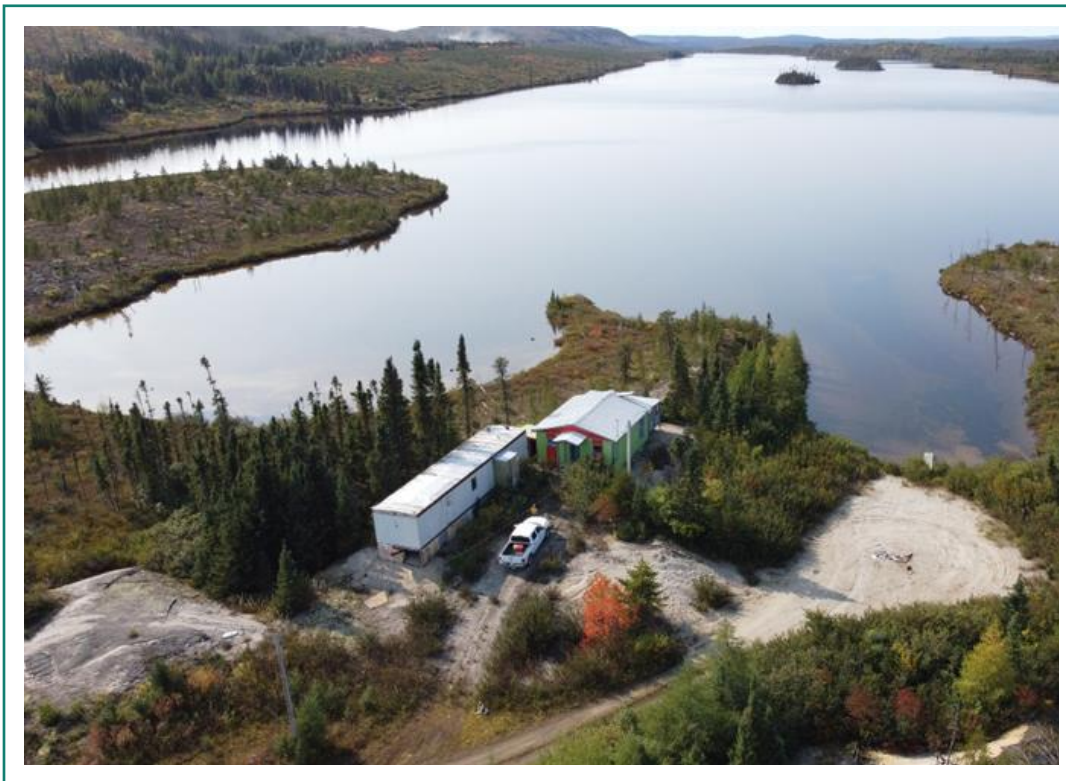
Photo 3 : Km 304 – Site 202963 (avant)
Vue du bâtiment et des infrastructures à démanteler.

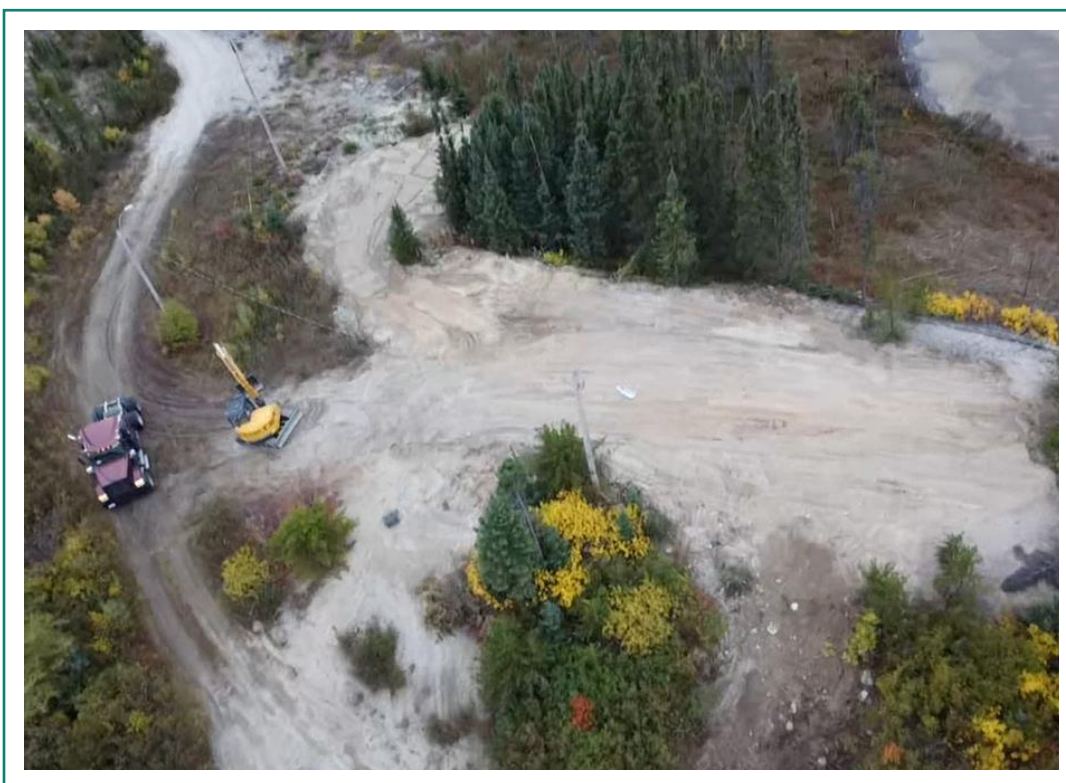
Photo 4 : Km 304 – Site 202963 (après)
Vue du nivellement final du site.

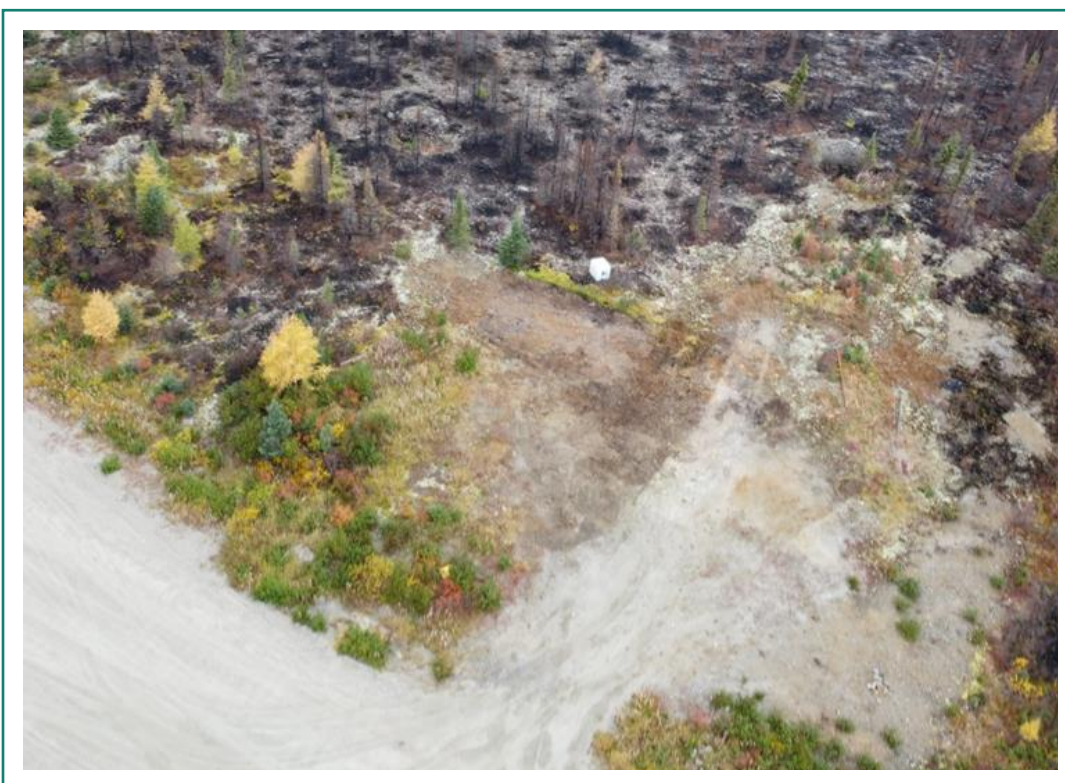
Photo 6 : Km 395 – Site 215131 (après)
Vue du nivellement final du site. Le réservoir de 1 000-L a été récupéré ultérieurement.

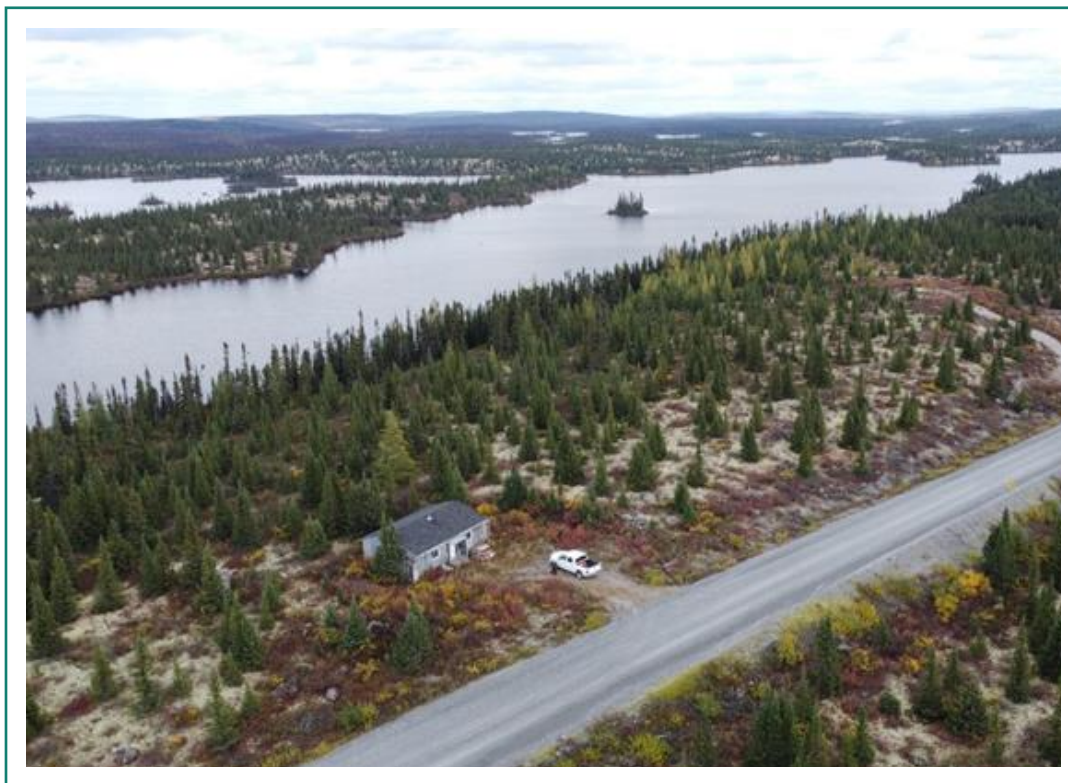
Photo 7 : Km 440 – Site 212691-A (avant)
 Vue du bâtiment et des infrastructures à démanteler. L'entrée du site 212691-B est visible à droite.

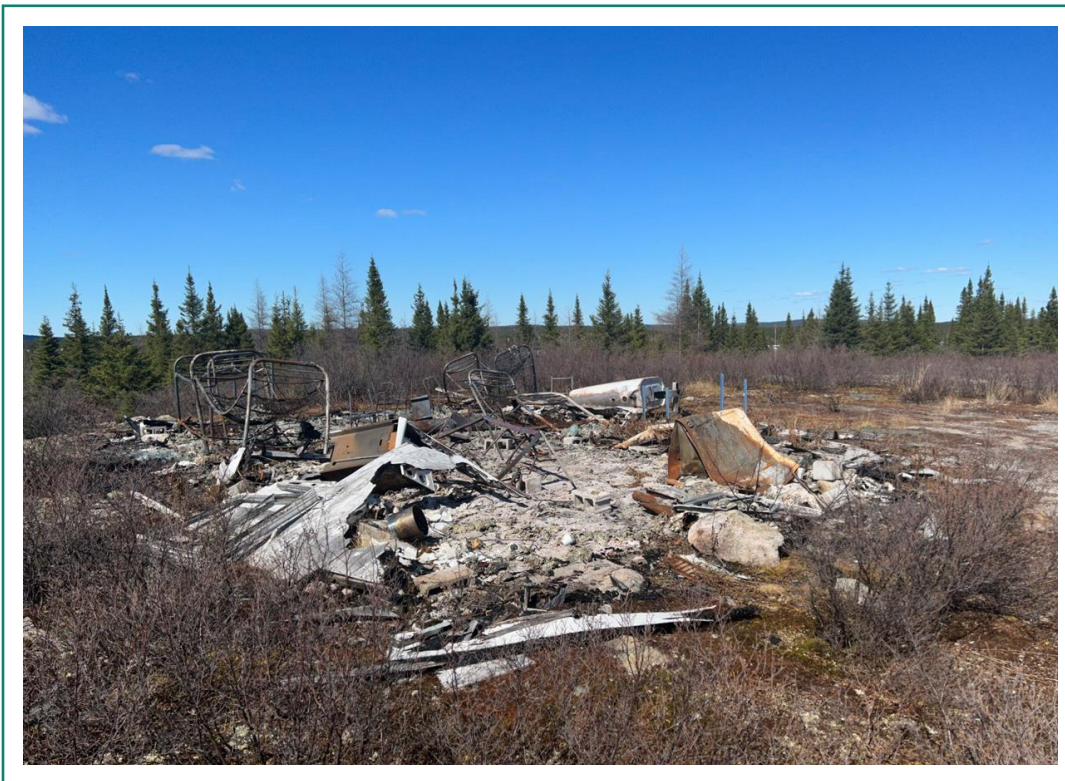
Photo 9 : Km 440 – Site 212691-B (avant)
Vue du bâtiment et des infrastructures à démanteler.

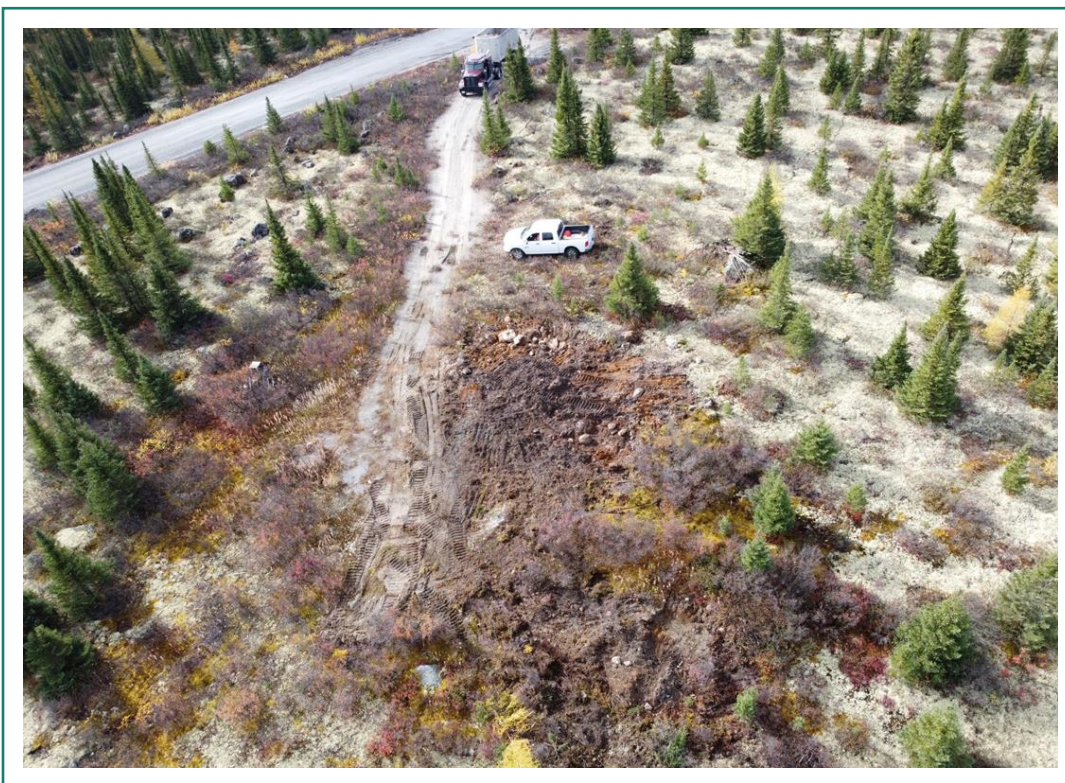
Photo 10 : Km 440 – Site 212691-B (après)
Vue du nivellement final du site.

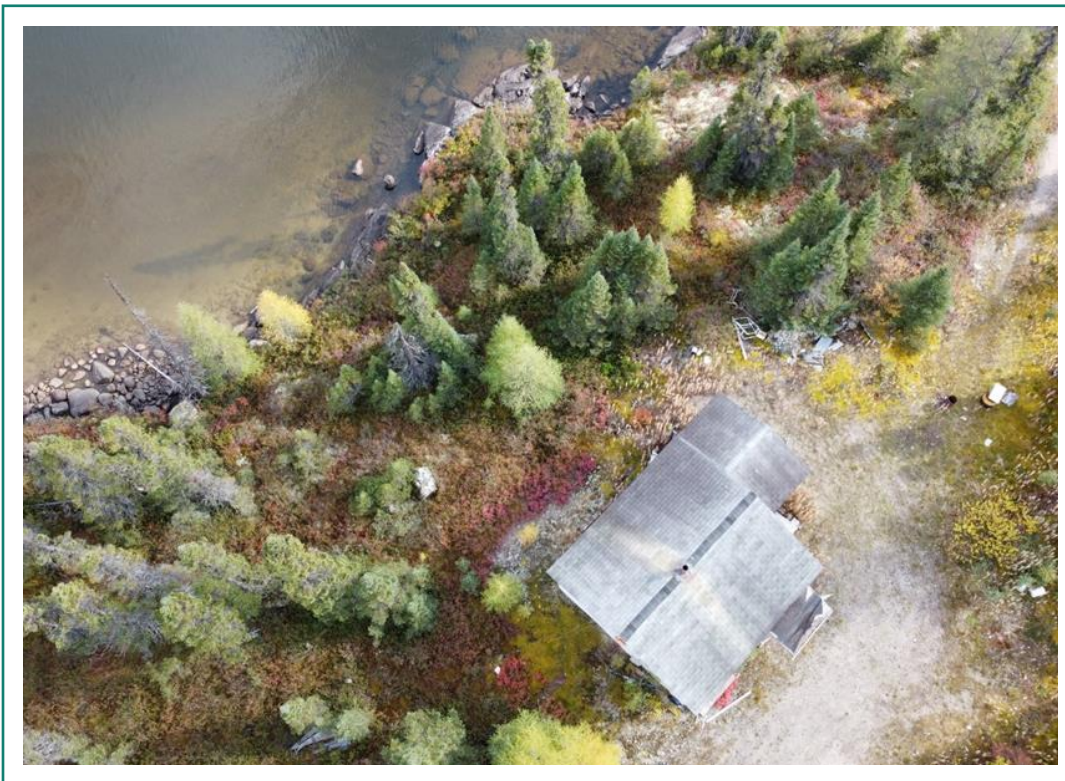
Photo 11 : Km 509 – Site 212692 (avant)
Vue du bâtiment et des infrastructures à démanteler.

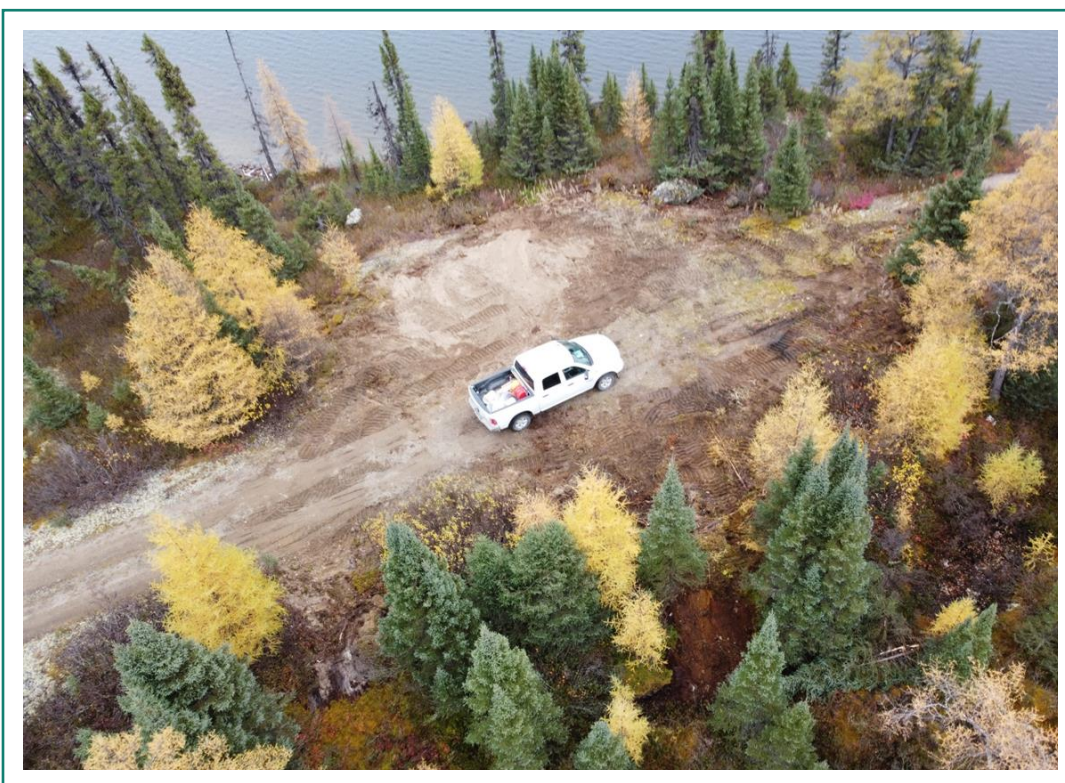
Photo 12 : Km 509 – Site 212692 (après).
Vue du nivellement final du site.

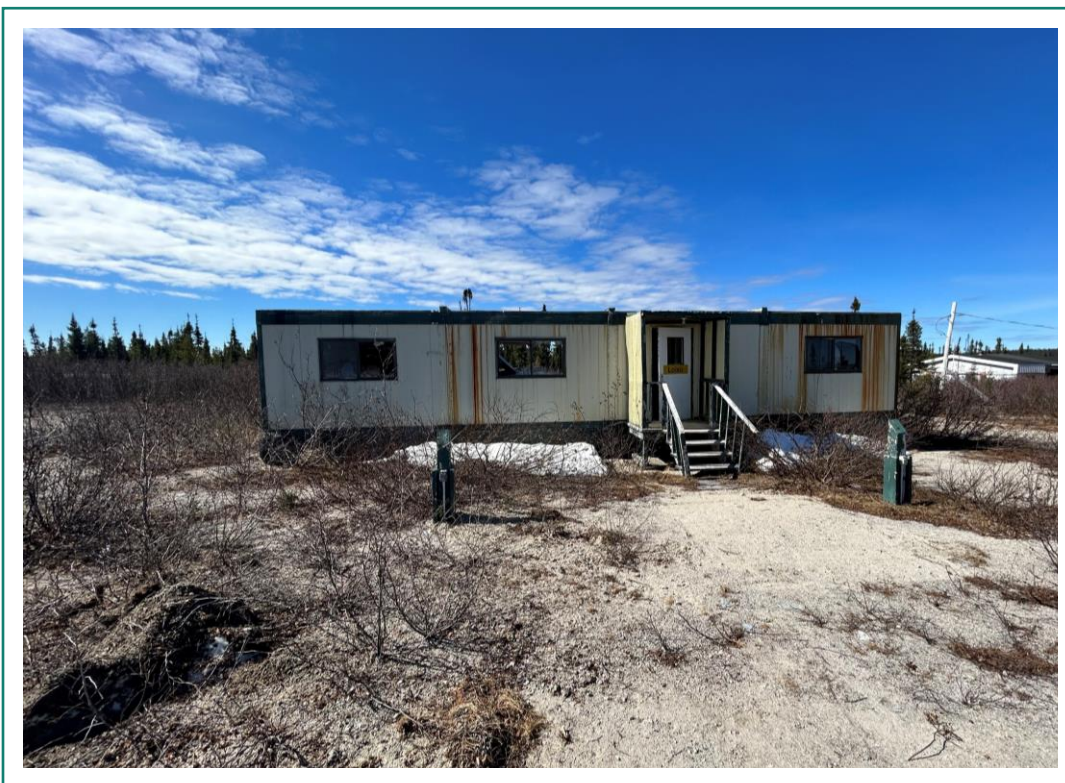
Photo 20 : Vue du bâtiment des loisirs (1-L) (avant).

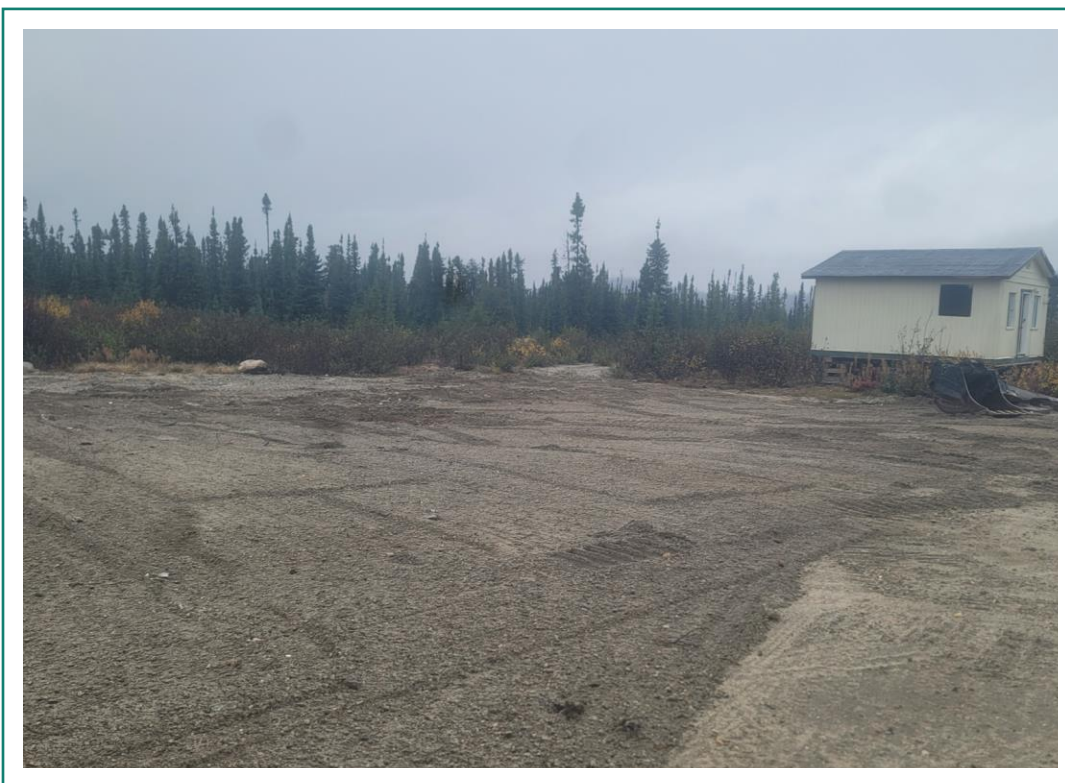
Photo 21 : Vue du terrain nivelé dans le secteur du bâtiment des loisirs (1-L).
Vue vers le bâtiment 2-D (6 octobre 2023).

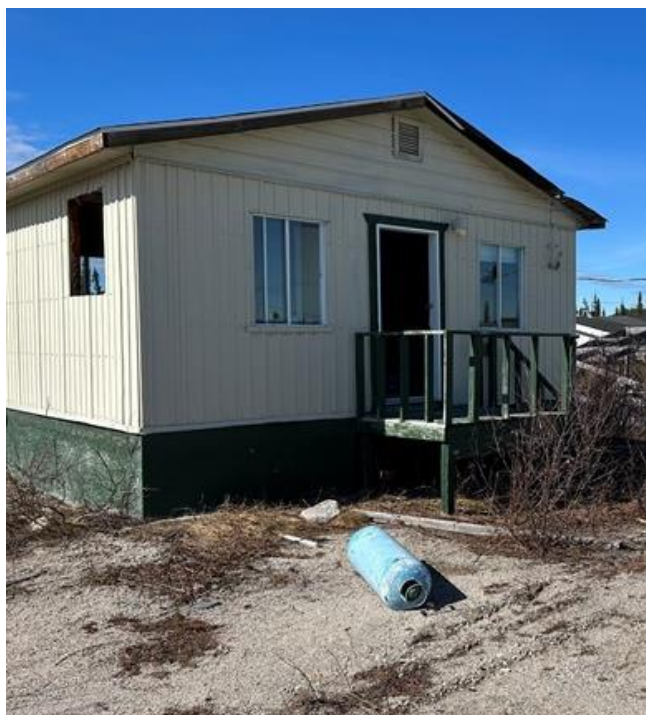
Photo 22 : Vue du bâtiment 2-D (avant)
(10 mai 2023).

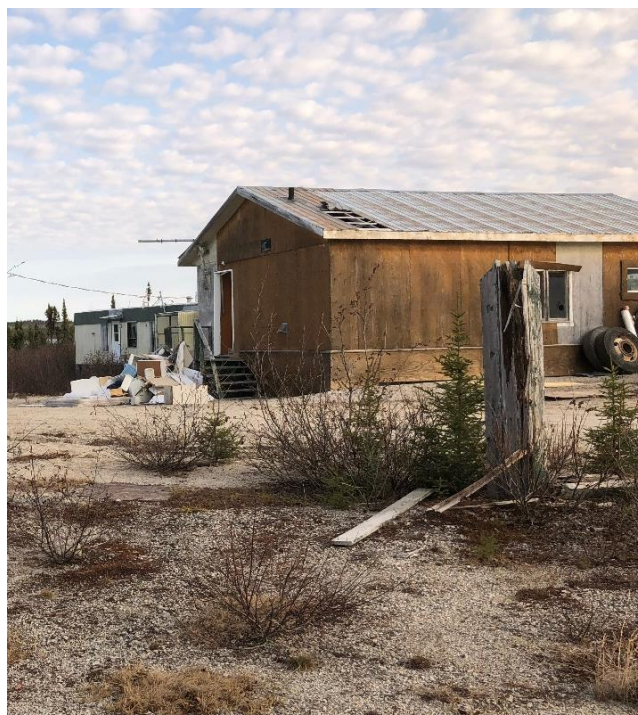
Photo 23 : Vue du bâtiment 7-D (avant)
(10 mai 2023).

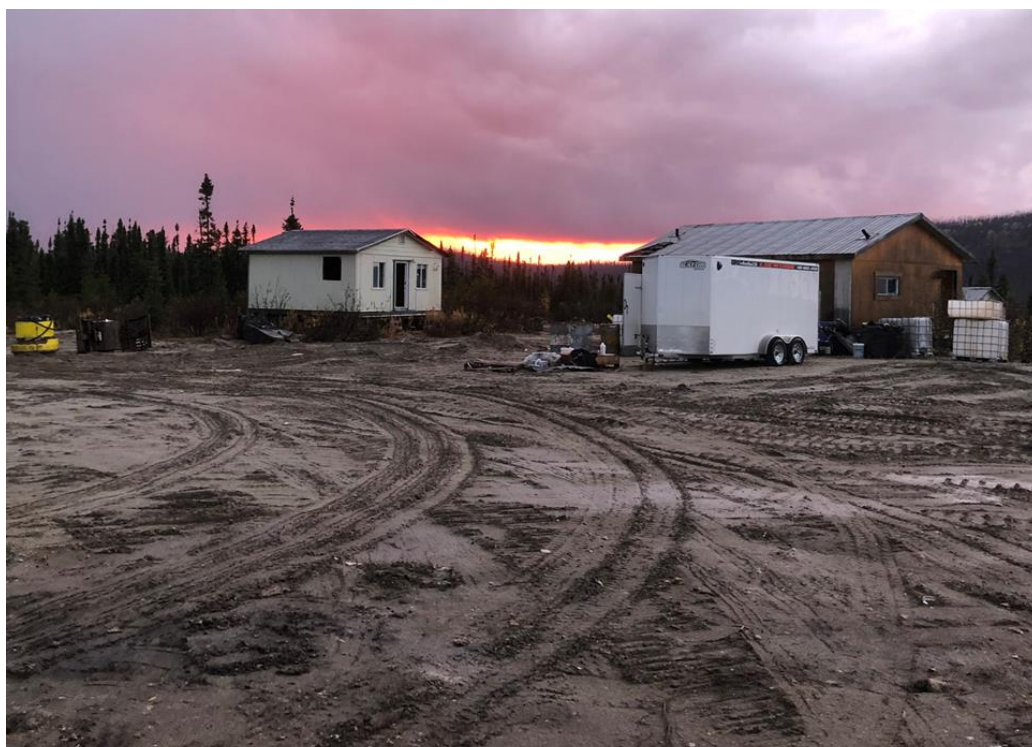
Photo 24 : Vue des bâtiments 2-D et 7-D (13 octobre 2023).

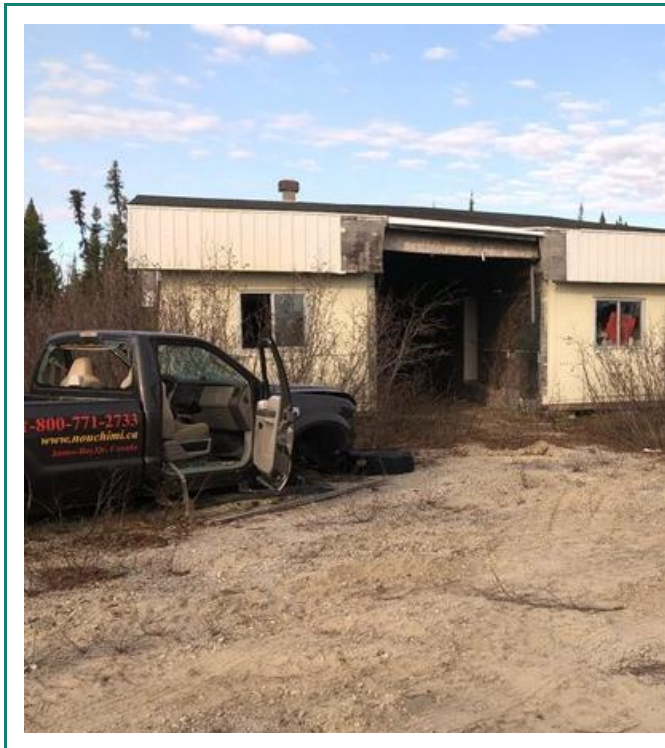
Photo 25 : Vue des blocs de roulottes du garage 3-G (avant) (10 mai 2023).

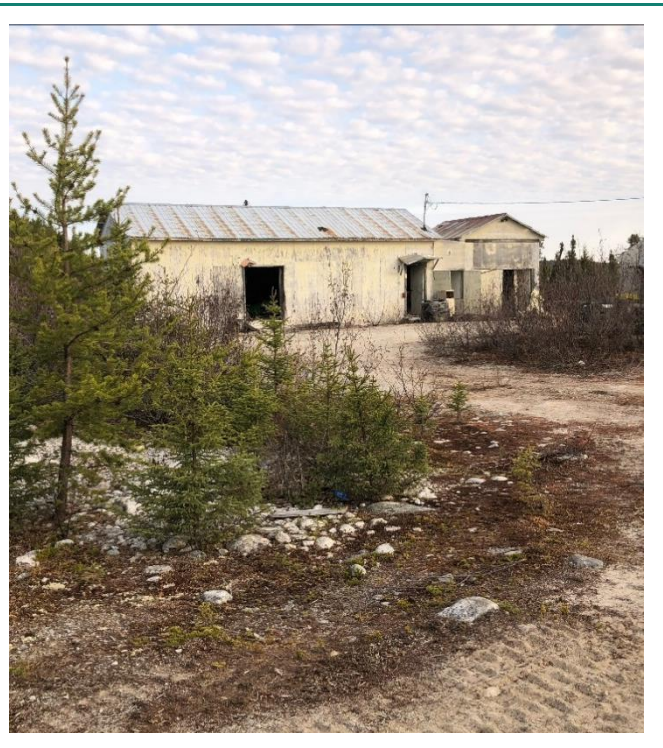
Photo 26 : Vue du garage 4-G (avant) (10 mai 2023).

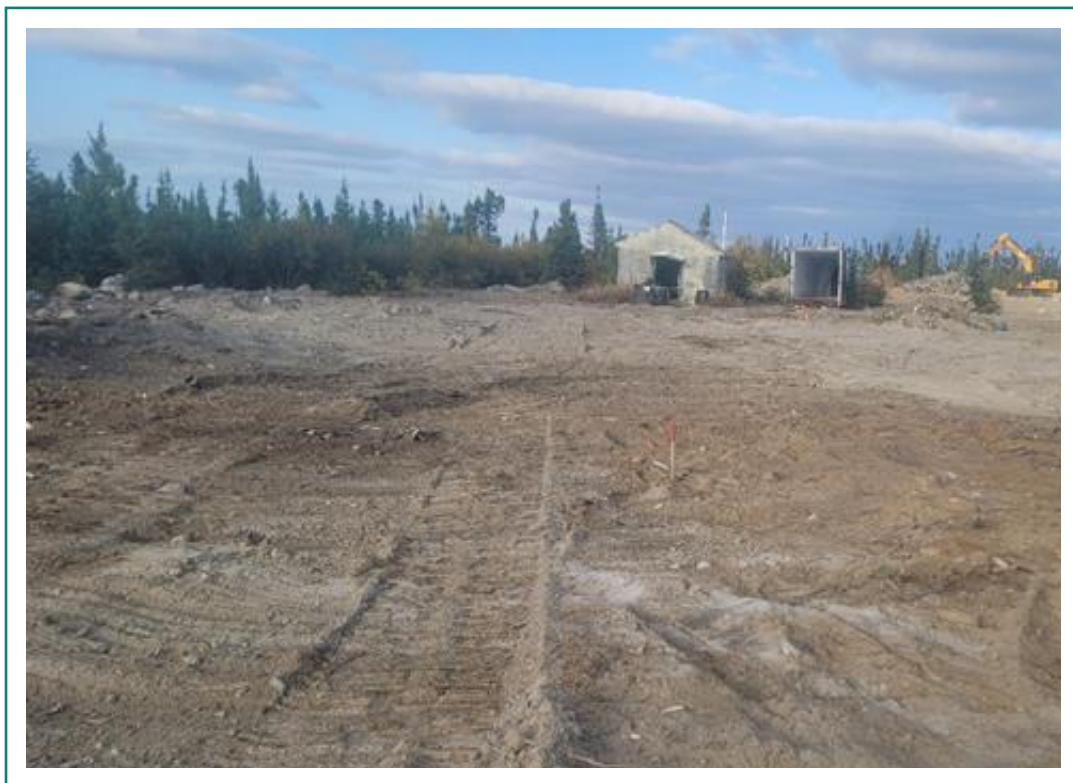
Photo 27 : Vue du secteur des garages (après).
Les déchets entreposés à l'entrée de la boucherie ont été ramassés ultérieurement.

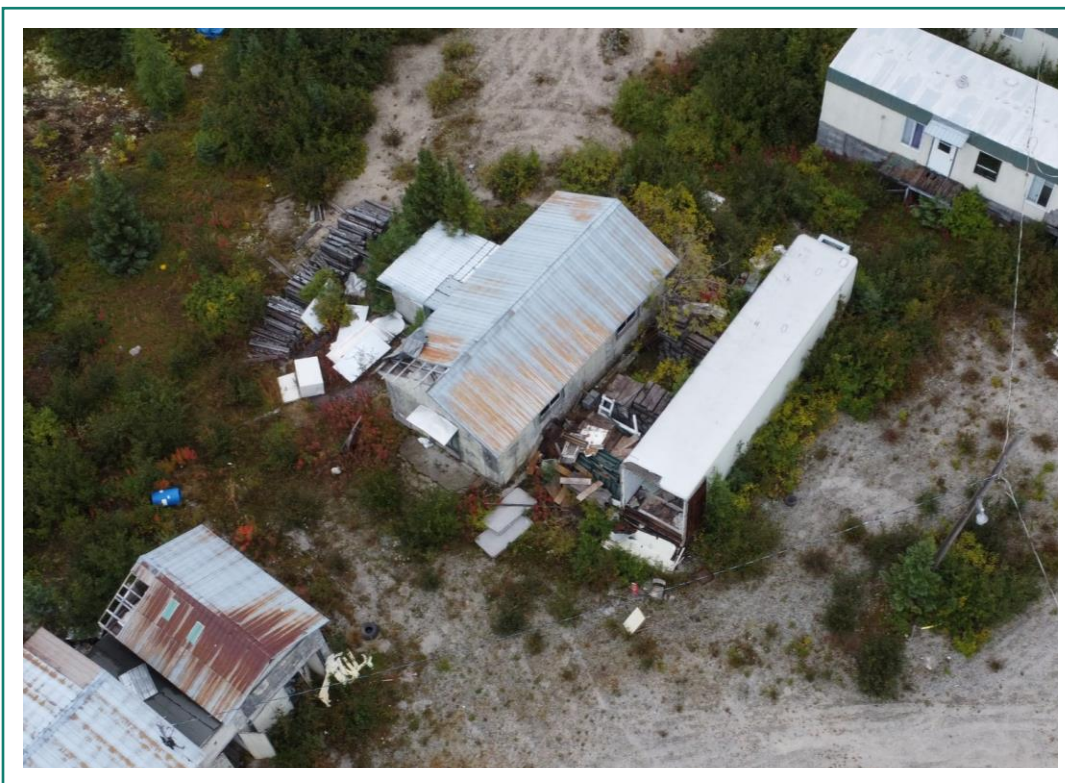
Photo 28 : Vue de la boucherie 5-B et de la remorque R (avant).

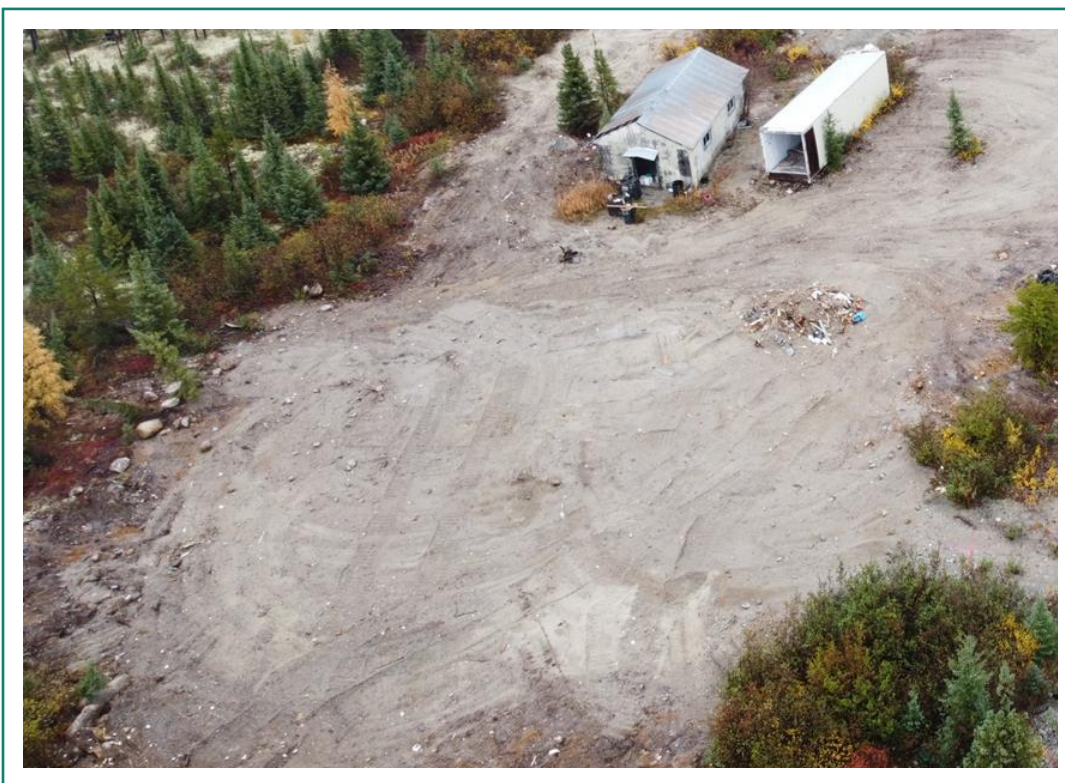
Photo 29 : Vue du terrain nivelé dans le secteur de la boucherie et des garages (après) (6 octobre 2023).
Les déchets entreposés à l'entrée de la boucherie ont été ramassés ultérieurement.

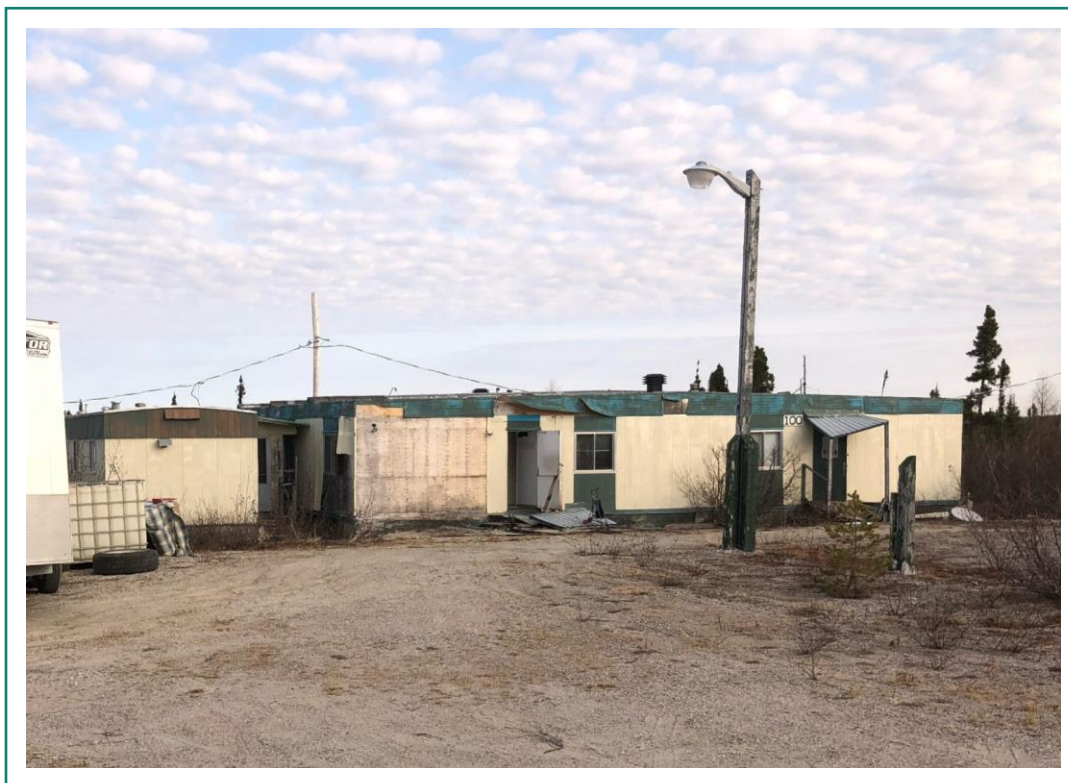
Photo 30 : Vue des blocs de roulottes 6a-RC à 6c-RC (avant) (10 mai 2023).

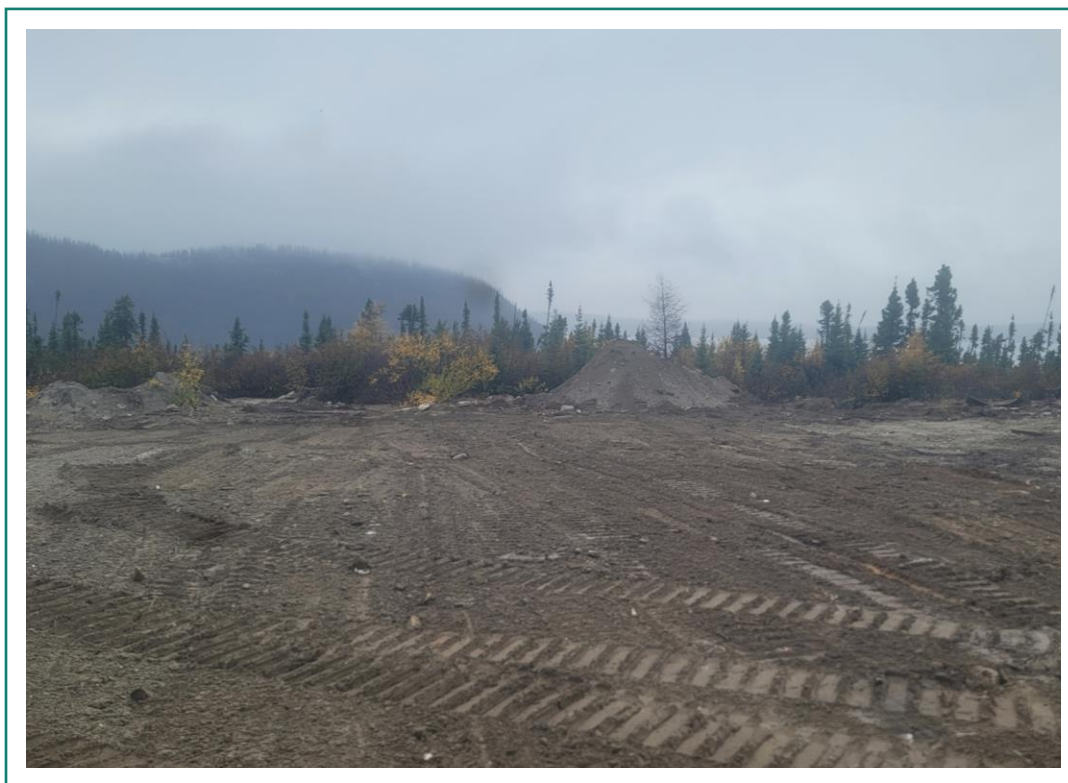
Photo 31 : Vue du terrain nivelé. Vue vers le secteur des anciens bâtiments 6a-RC à 6c-RC (6 octobre 2023).
Les sols des piles ont été étendus lors du nivellement final.

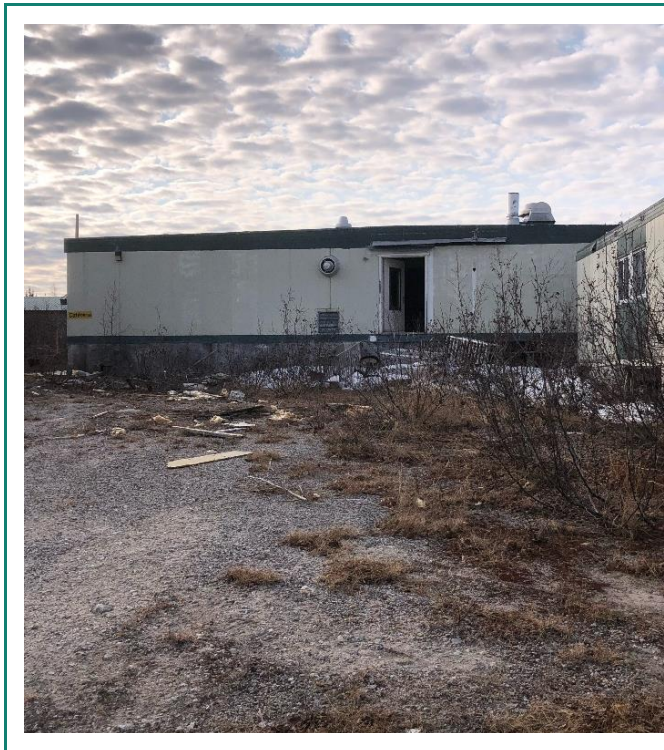
Photo 32 : Vue des blocs de roulottes de la
caféteria 8-C (avant) (10 mai 2023).

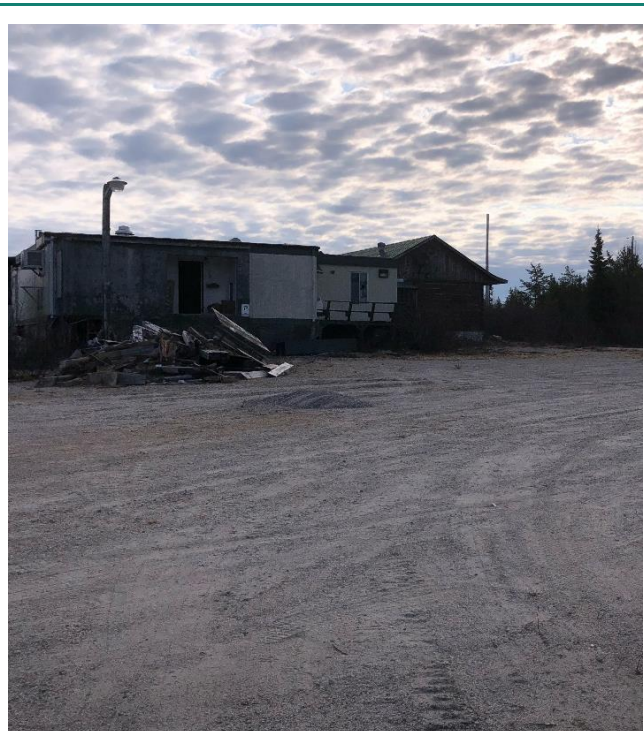
Photo 33 : Vue des blocs de roulottes 9-RC (avant)
(10 mai 2023).

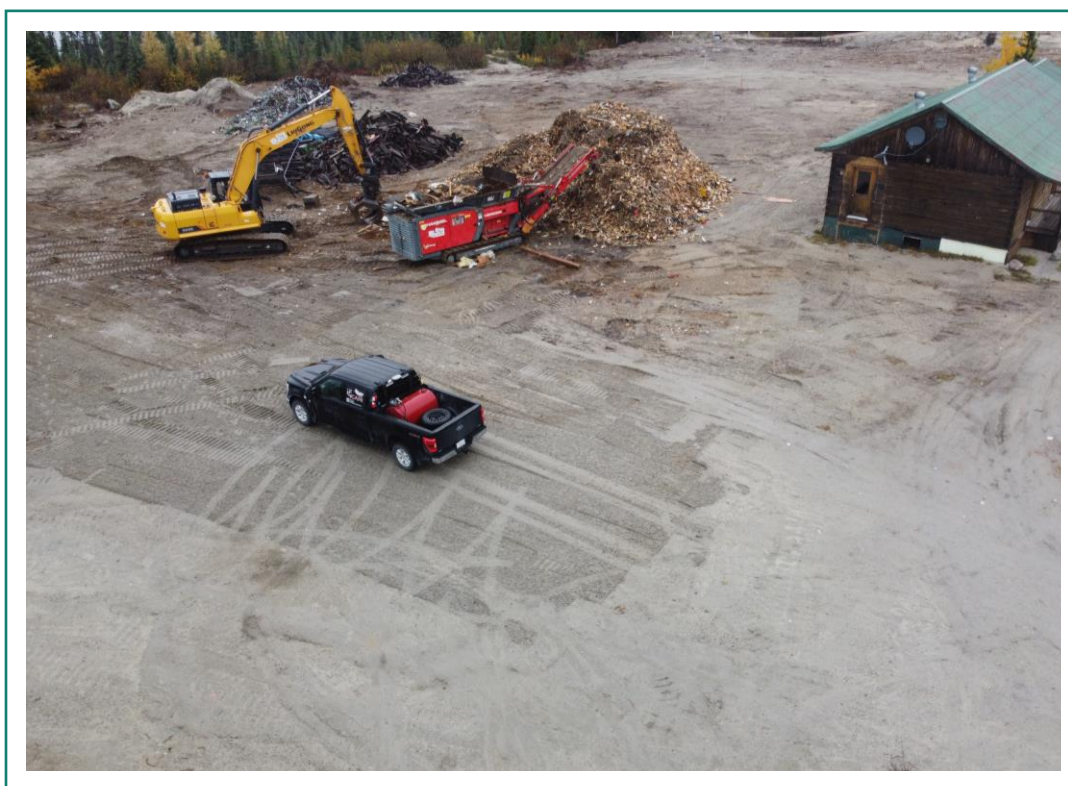
Photo 34 : Vue des blocs de roulottes 8-C et 9-RC (après).
Les piles de matières résiduelles ont été éliminées ultérieurement.

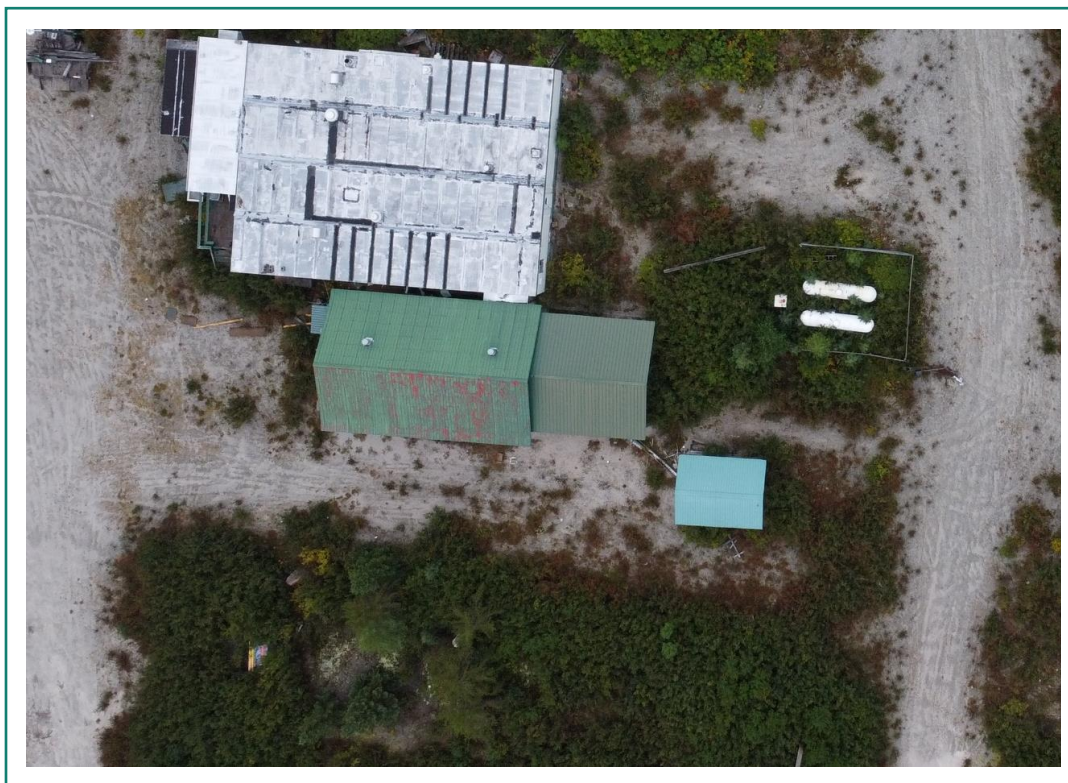
Photo 35 : Vue du bâtiment d'accueil 10-AC et du bâtiment électrique 12-E (avant).

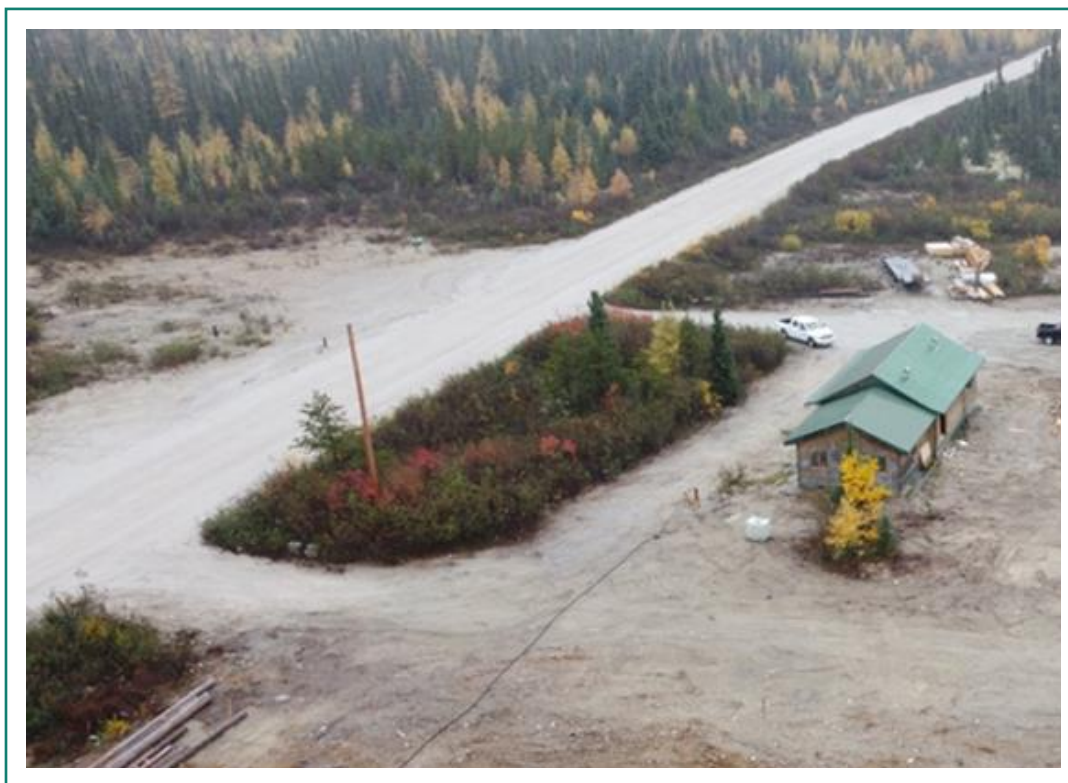
Photo 36 : Vue du bâtiment d'accueil 10-AC et du bâtiment électrique 12-E (après).

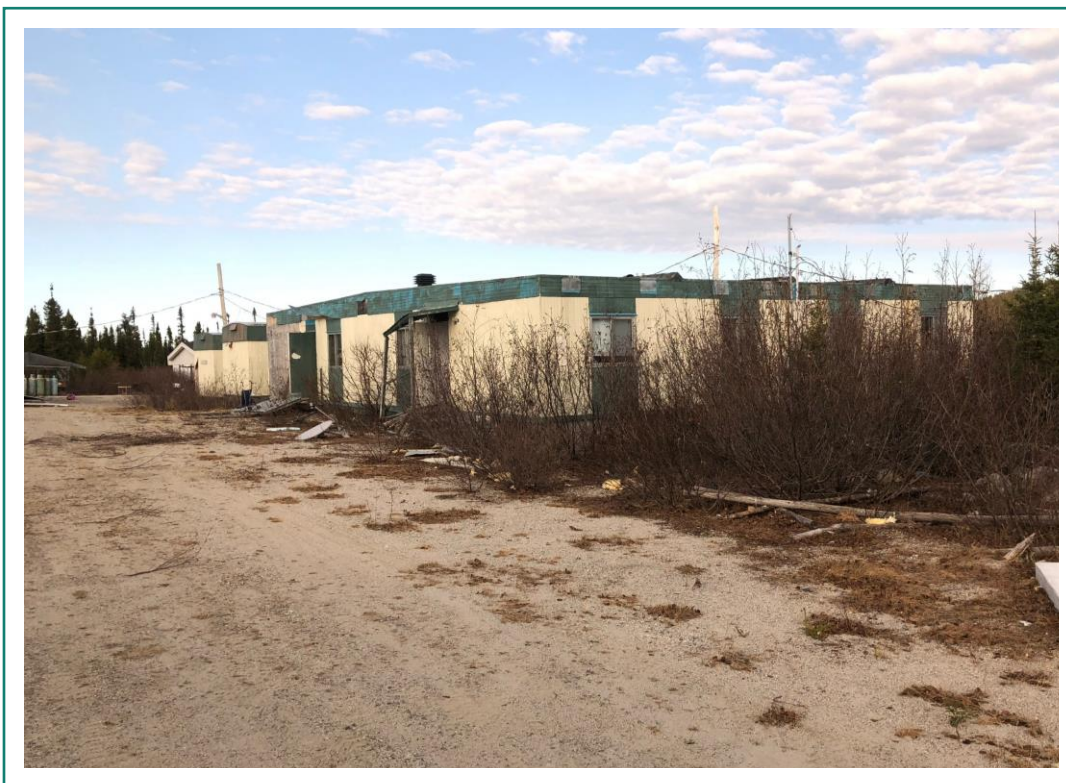
Photo 37 : Vue des blocs de roulottes 11a-RC (avant).

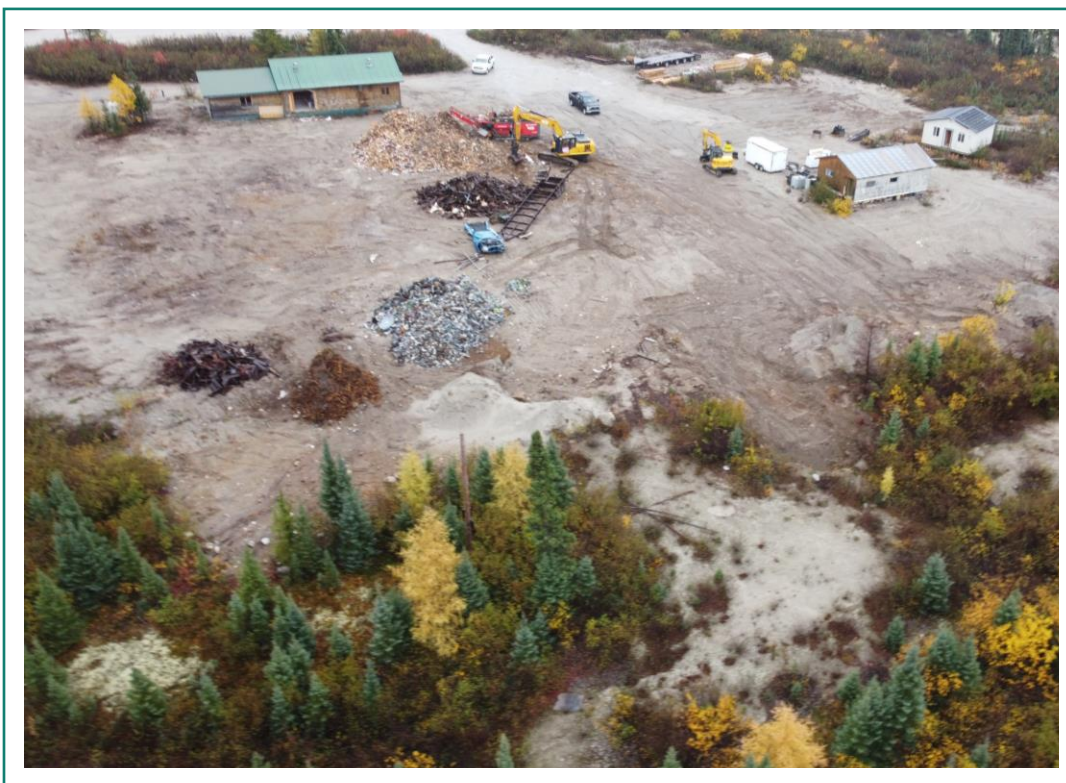
Photo 38 : Vue du secteur des roulottes 11a-RC et 11b-RC (après la démolition).
Les piles de matières résiduelles ont été éliminées ultérieurement.
