Démantèlement d'une ancienne pourvoirie – Secteur Transtaïga

Rapport final

Ministère des Ressources naturelles et des Forêts

14-02111832.000-0100-EN-R-0009-0A

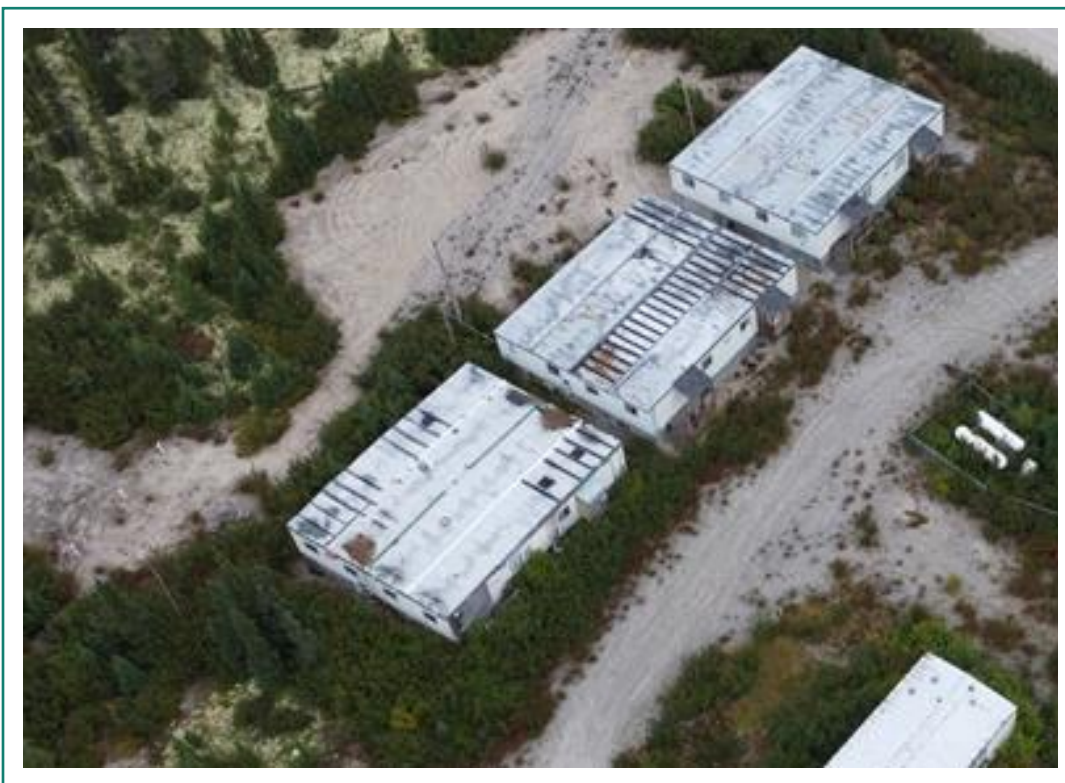
Photo 39 : Vue des blocs de roulottes 13a-RC et 13b-RC (avant). Vue vers le sud.

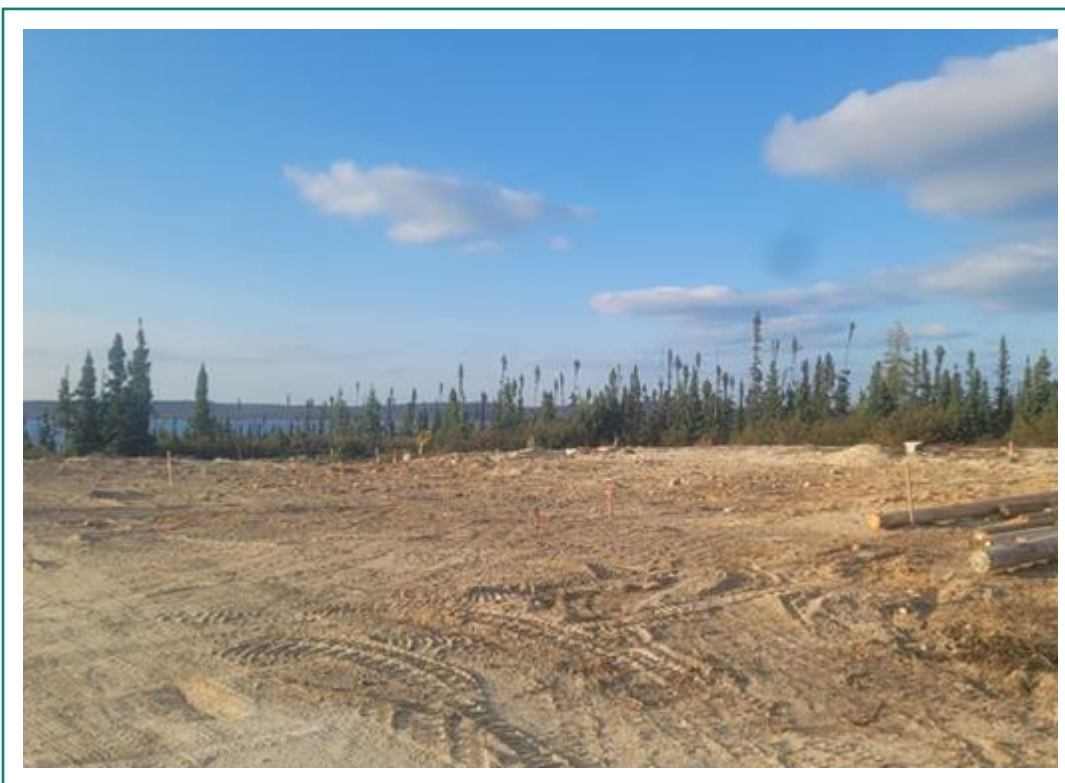
Photo 40 : Vue du secteur des roulottes 13a-RC à 13c-RC nivelé et des fosses septiques laissées en place.

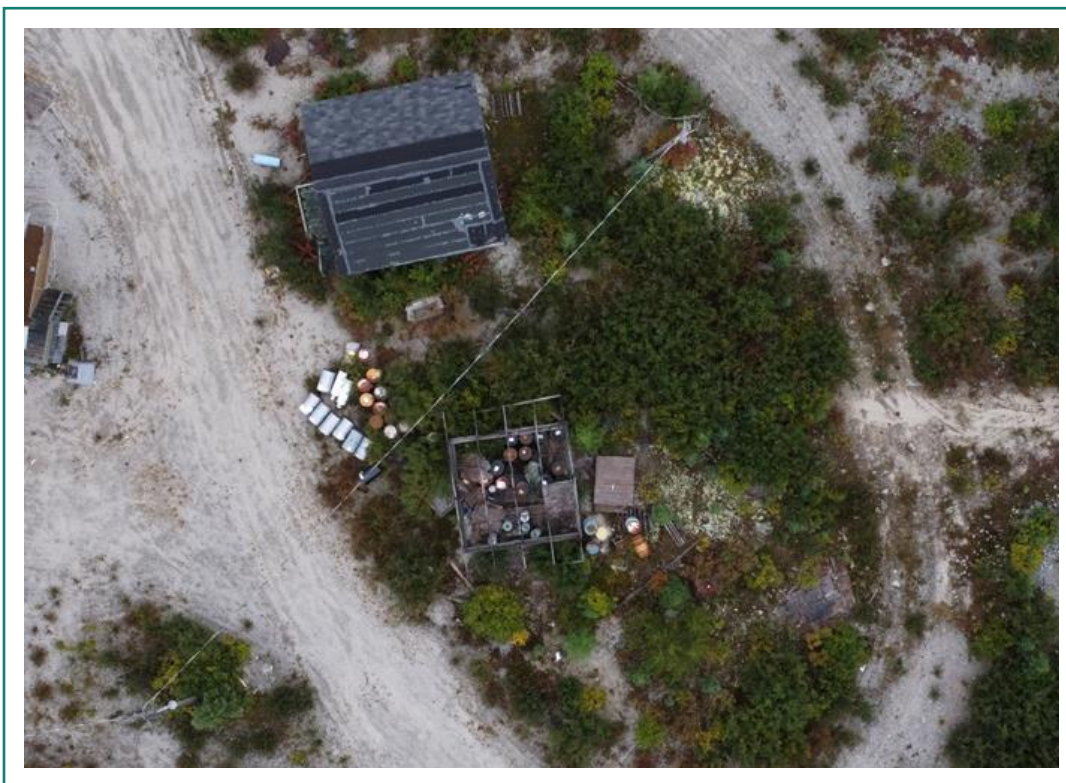
Photo 41 : Secteur du dépôt illégal de barils (avant).

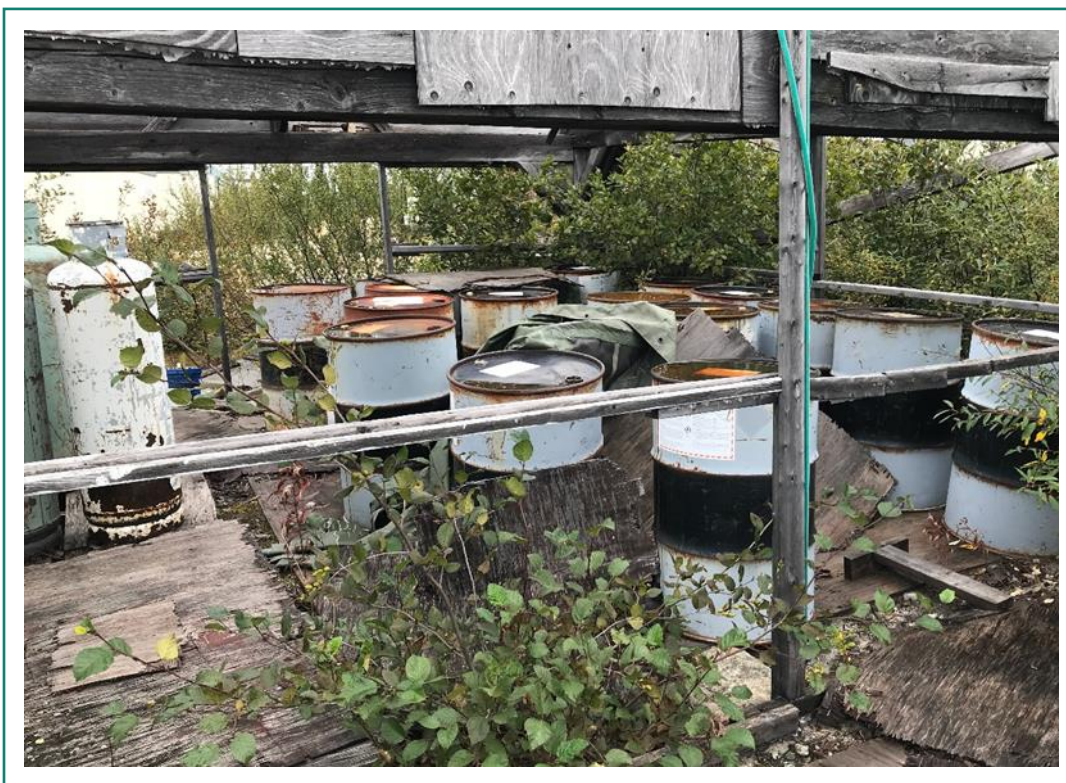
Photo 42 : Vue des barils entreposés dans la remise (avant leur retrait).

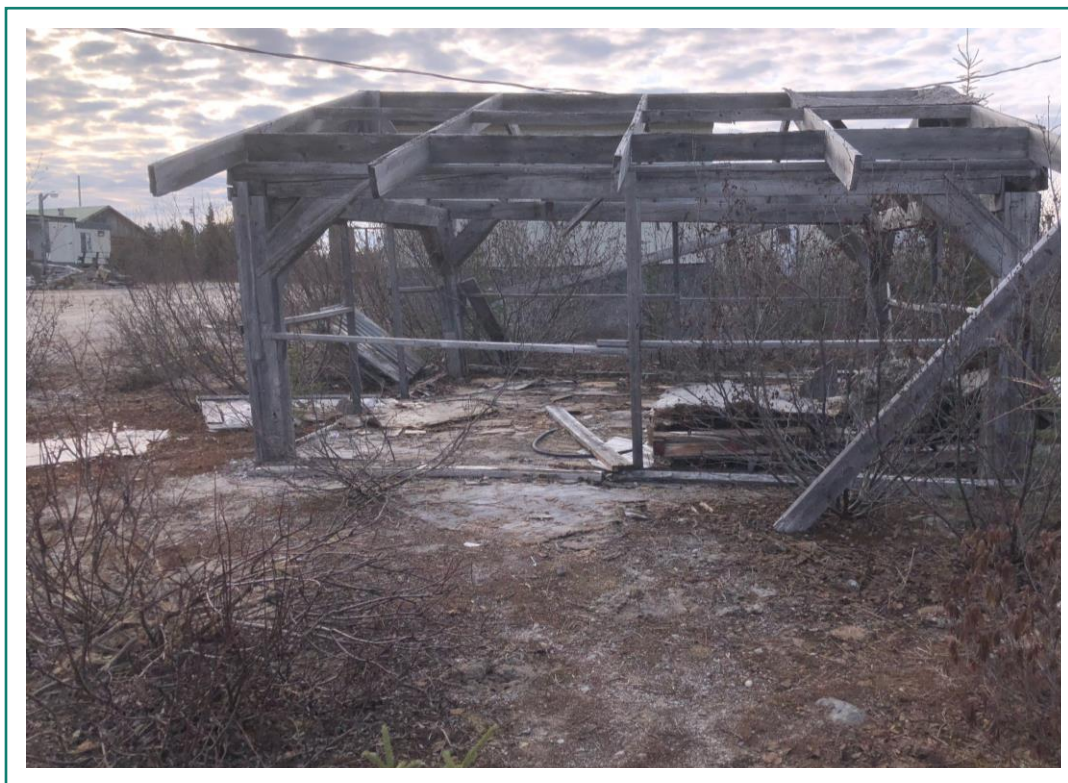
Photo 43 : Vue de la remise vidée de son contenu.

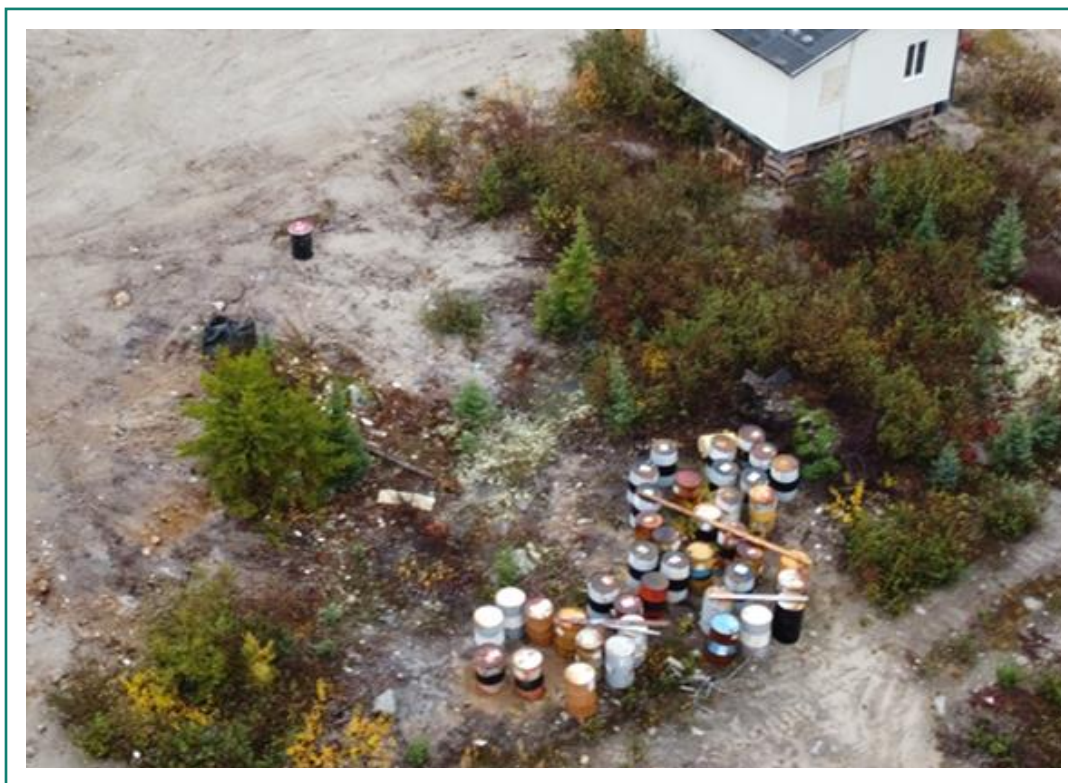
Photo 44 : Vue du secteur du dépôt illégal de barils après le retrait de la remise (6 octobre 2023).
Les barils ont été retirés du site le 19 novembre 2023.

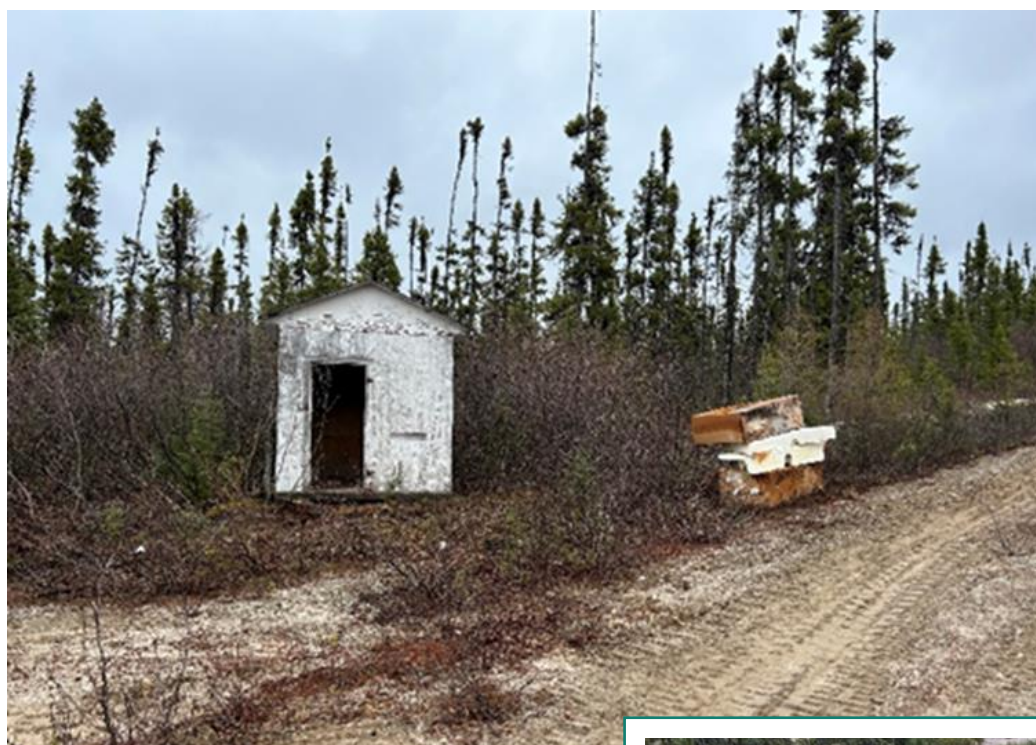
Photo 45 : Vue de la remise à bateau localisée sur le chemin en direction du quai (25 mai 2023).

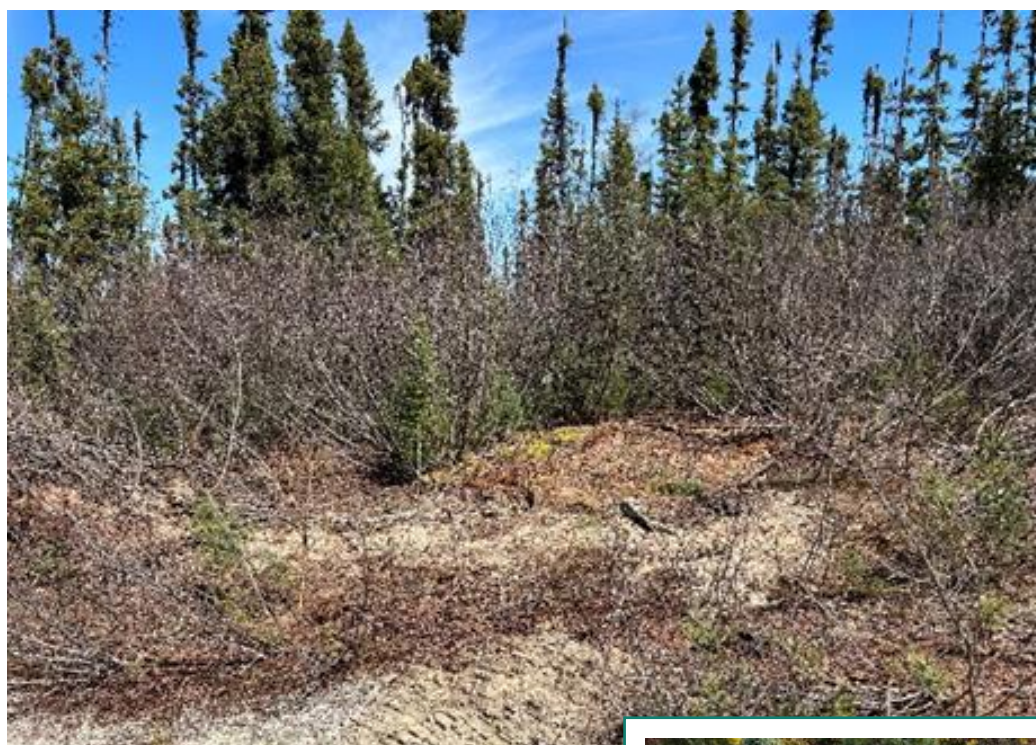
Photo 47 : Vue du secteur à la suite du retrait de la remise à bateau et de la dalle de béton sur laquelle elle reposait (25 mai 2023).

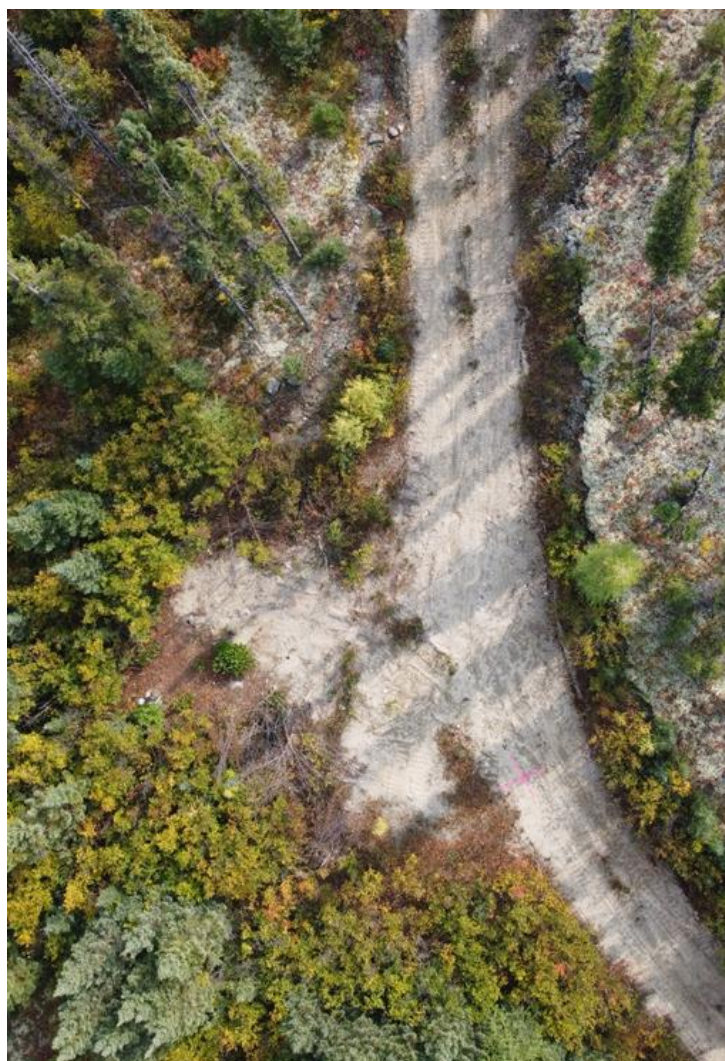
Photo 48 : Vue du secteur à la suite du retrait de la remise à bateau.

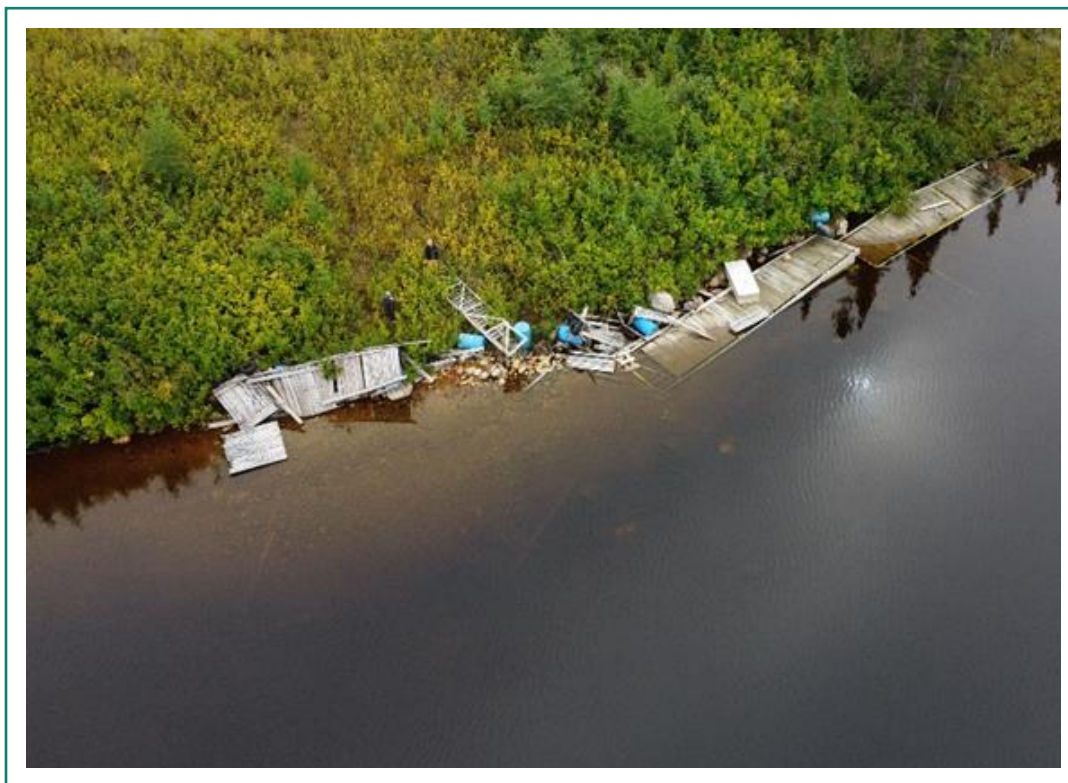
Photo 49 : Vue du secteur du quai (avant) (11 septembre 2022).

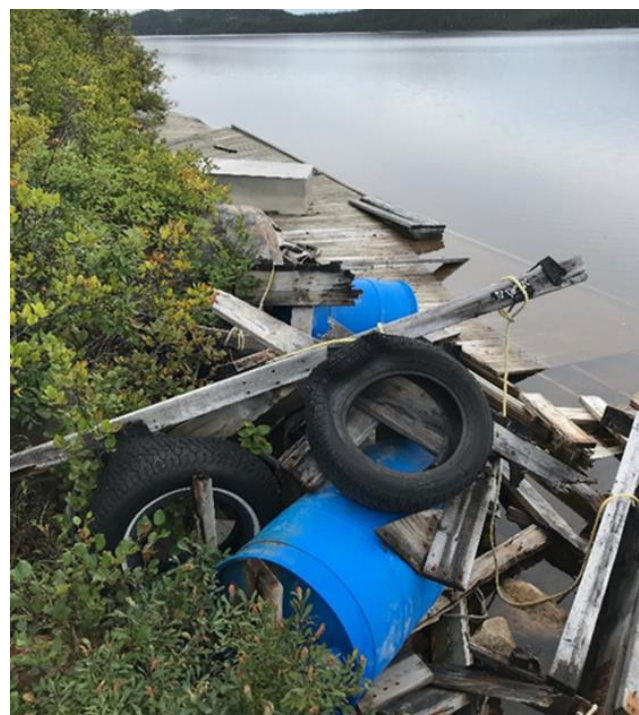
Photo 51 : Vue des débris accumulés sur le bord de la rive dans le secteur du quai (avant).

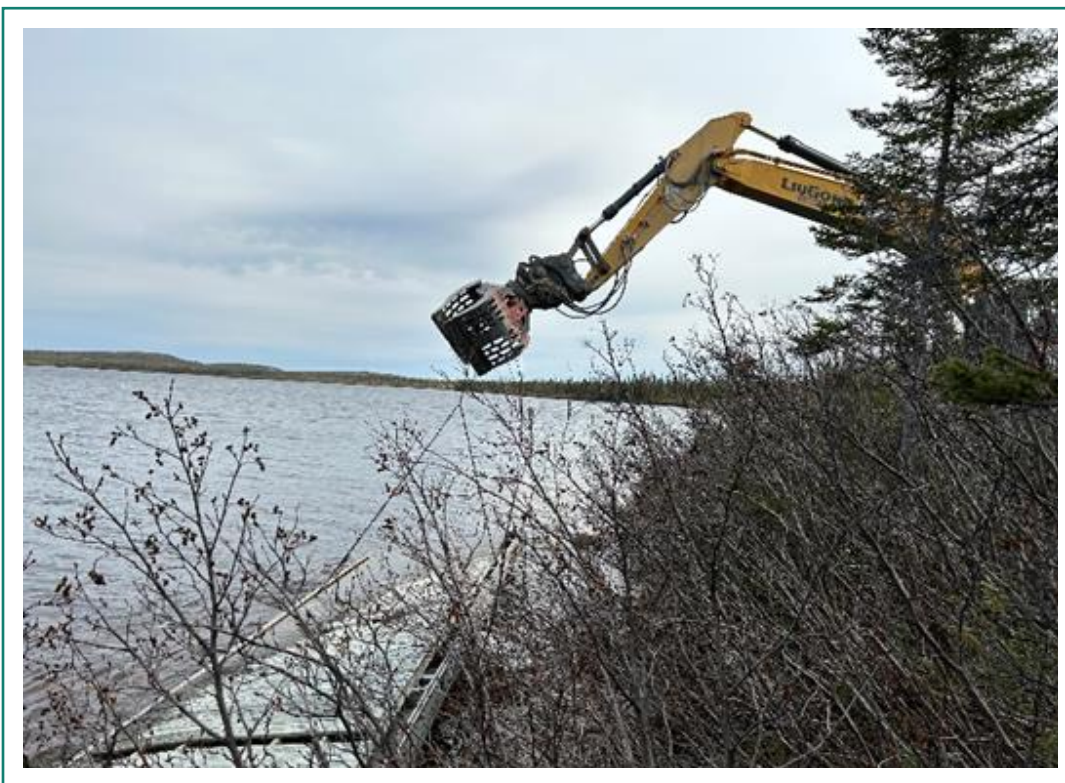
Photo 52 : Vue du retrait du quai (23 mai 2023).

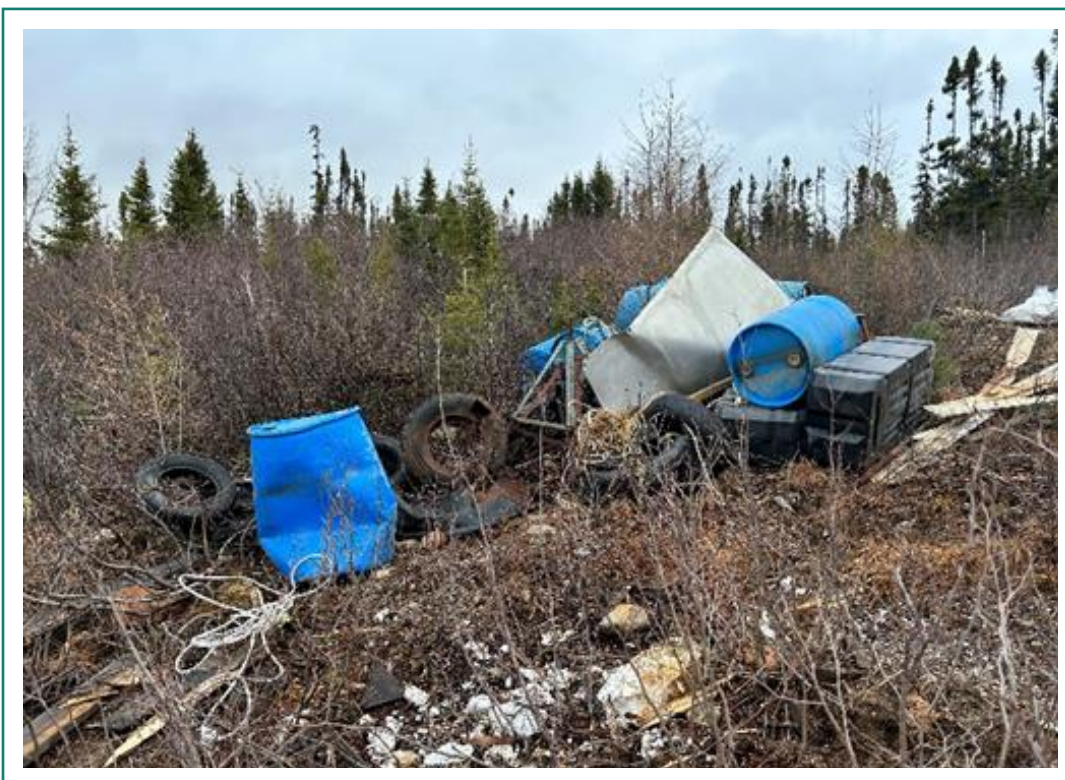
Photo 53 : Vue des déchets ramassés au bord de l'eau dans le secteur du quai (23 mai 2023).

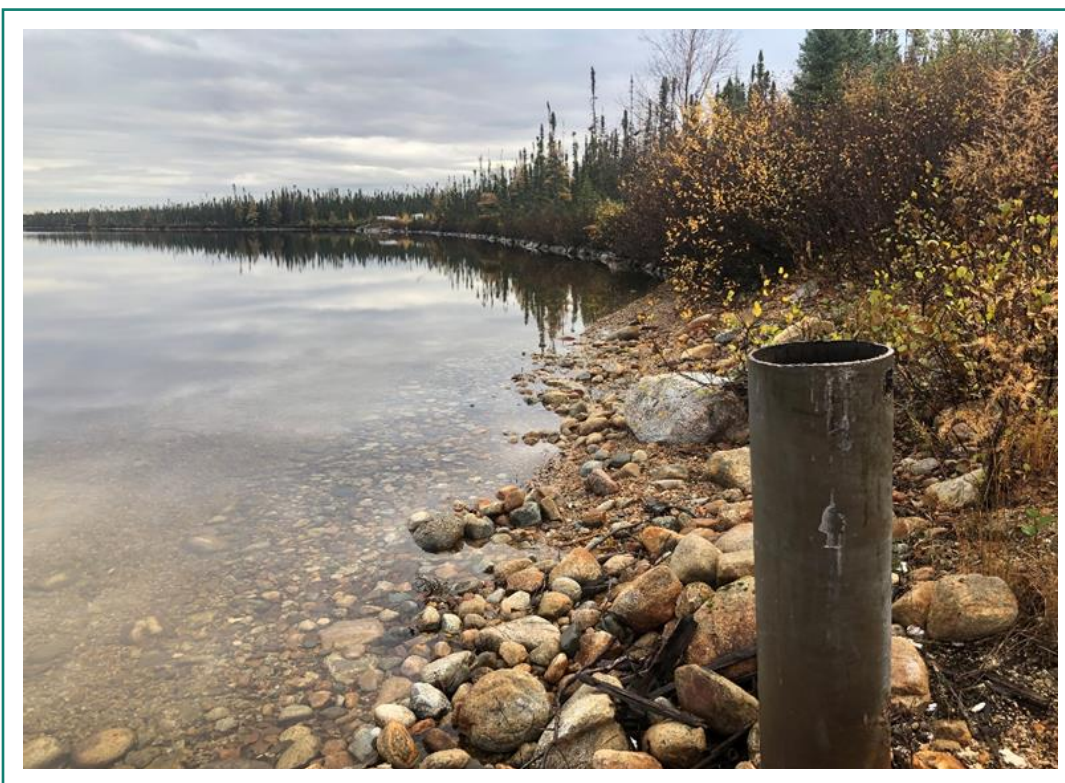
Photo 55 : Secteur du quai après les travaux (13 octobre 2023).

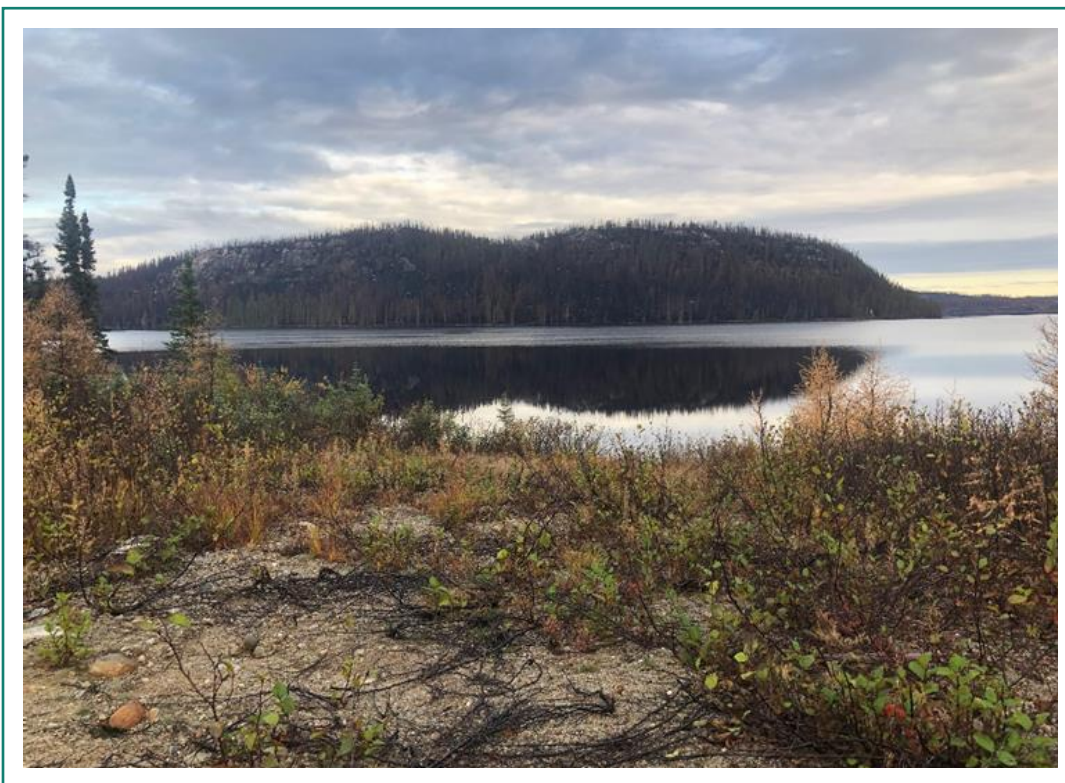
Photo 56 : Secteur du quai après les travaux (13 octobre 2023).

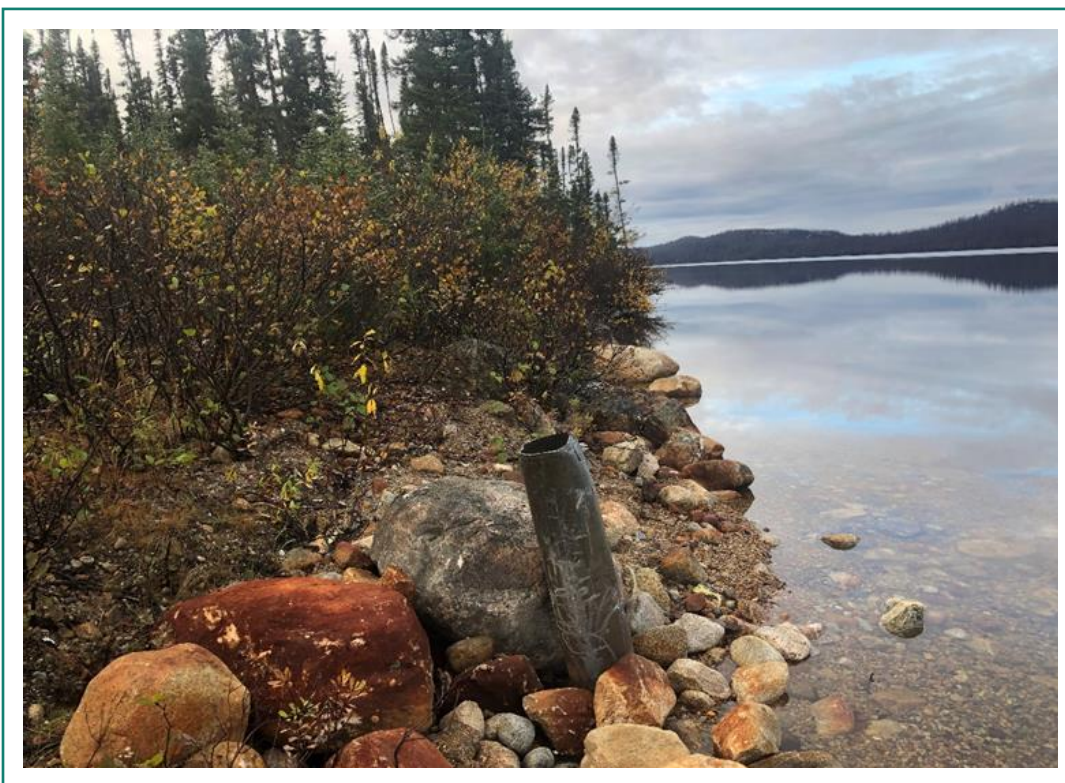
Photo 57 : Secteur du quai après les travaux (13 octobre 2023).

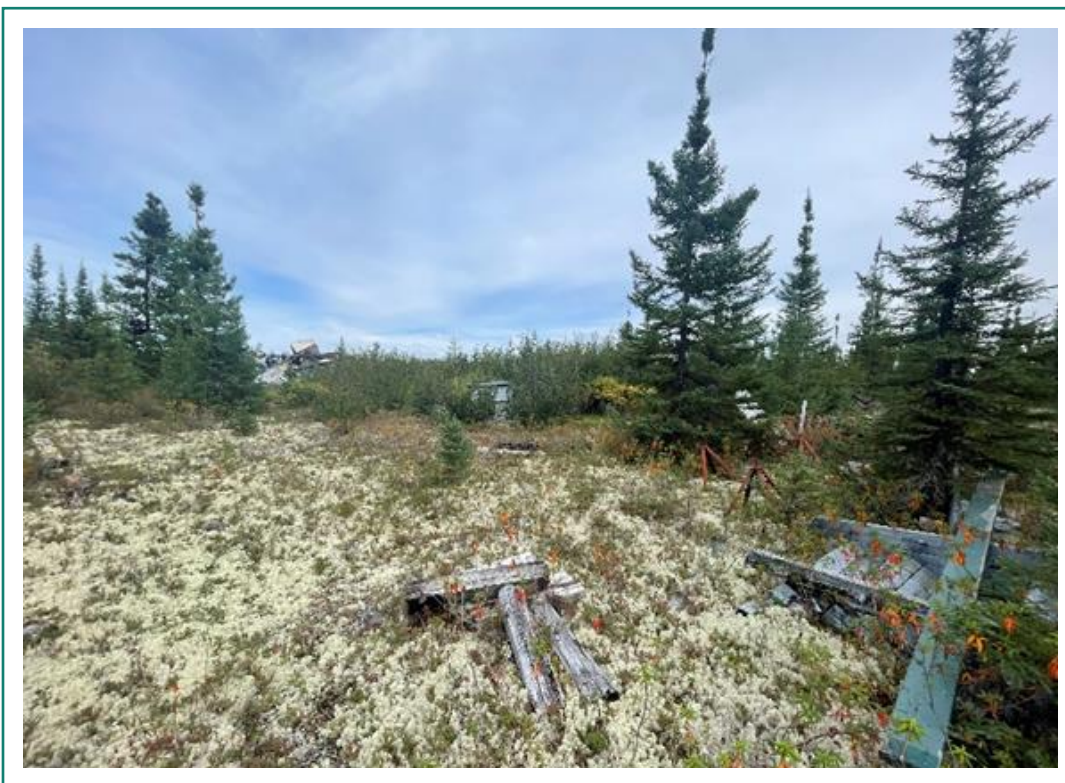
Photo 58 : Vue des débris dispersés dans le secteur du camping et de la forêt, à l'ouest du secteur des garages (avant).

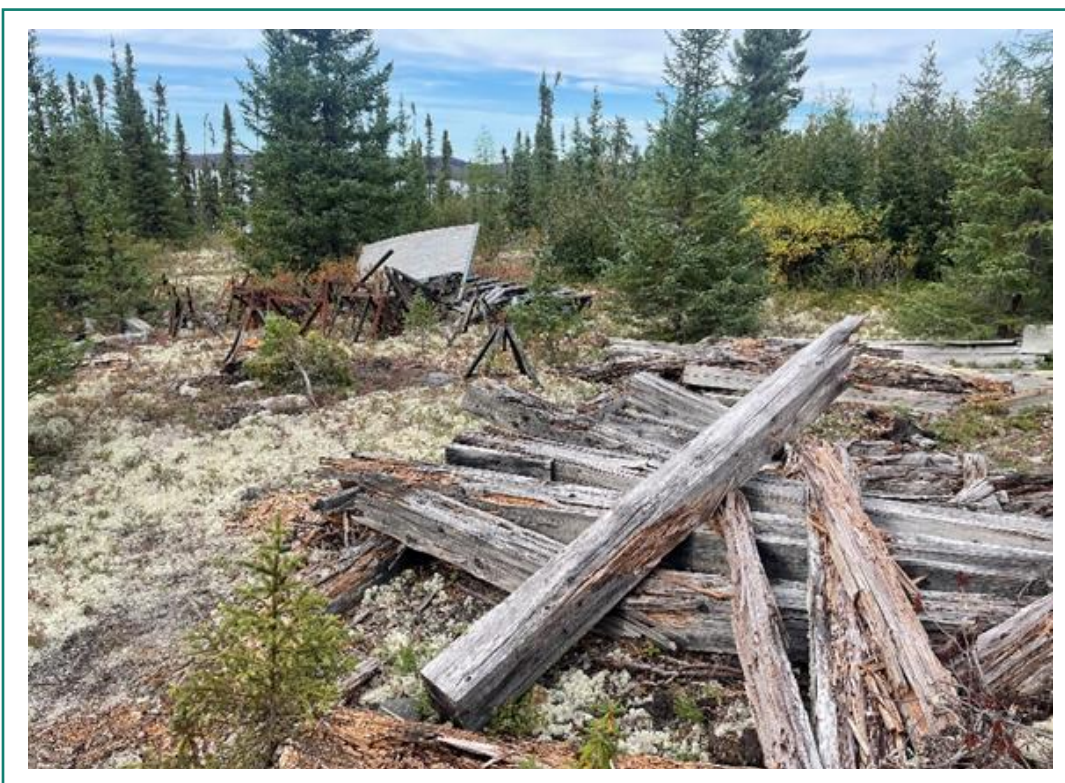
Photo 59 : Bois et débris retirés dans le secteur du camping et de la forêt, à l'ouest du secteur des garages.

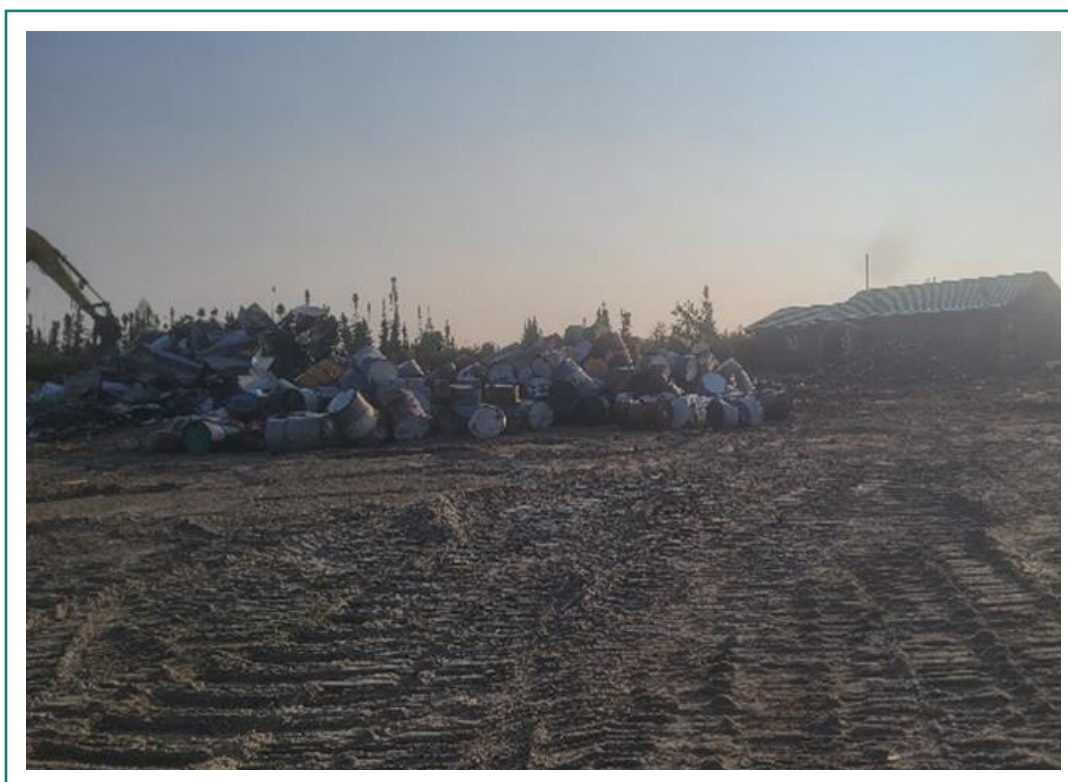
Photo 61 : Vue des barils lavés et entreposés avant le broyage (21 septembre 2023).

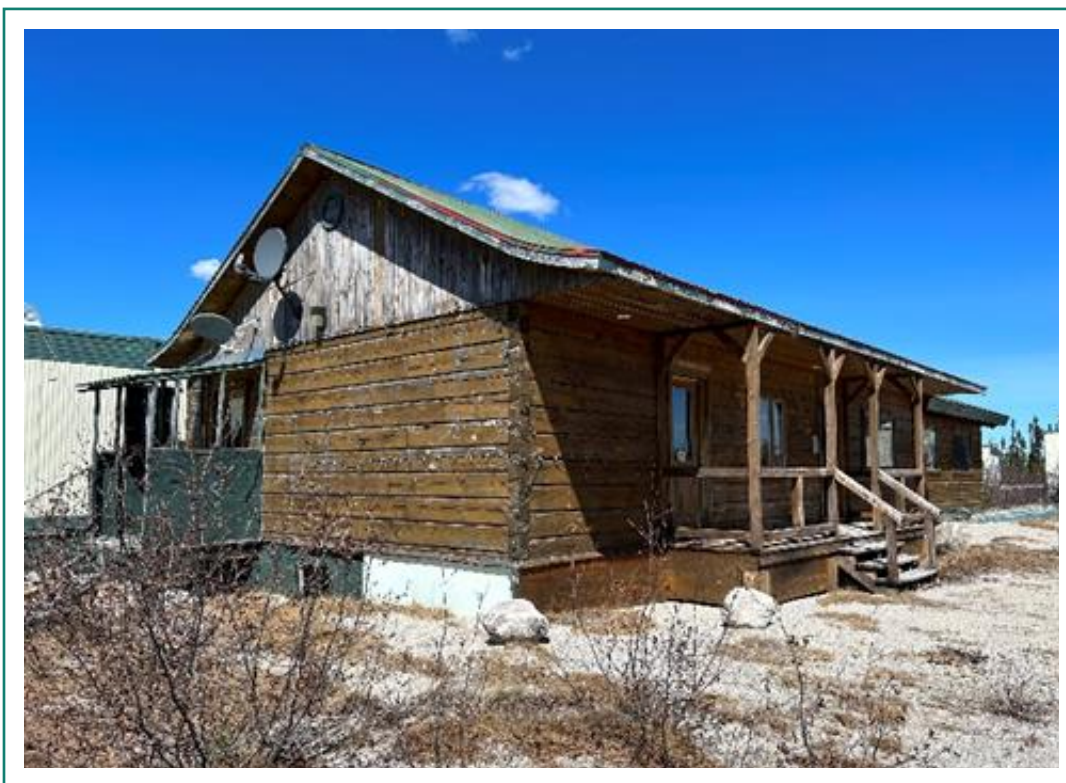
Photo 63 : Bâtiment de l'accueil principal (10-AC) – Bureau (avant).

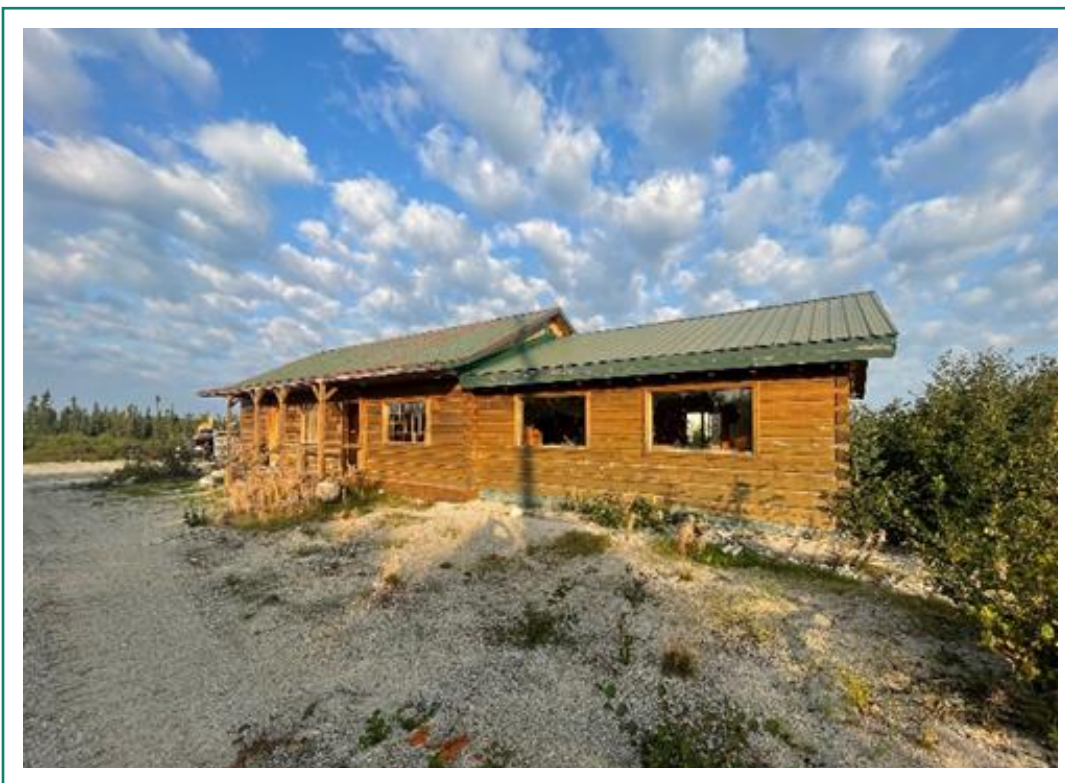
Photo 64 : Bâtiment de l'accueil principal (10-AC) – Bureau (avant).

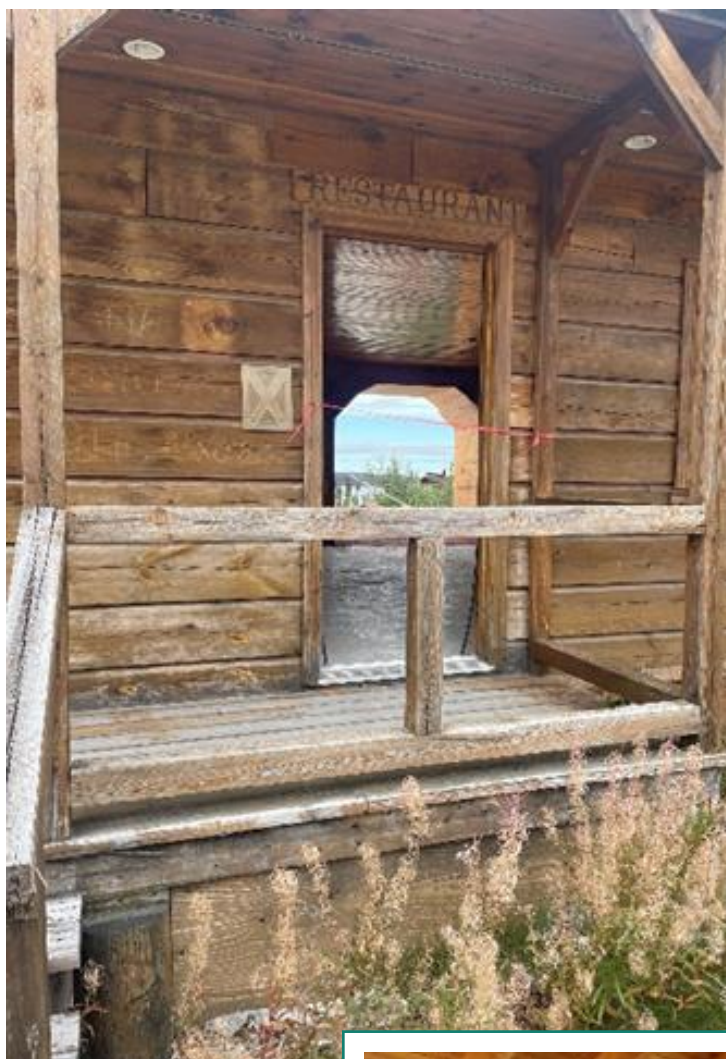
Photo 66 : Vue du bâtiment de l'accueil principal (10-AC) vidé de ses encombrants.

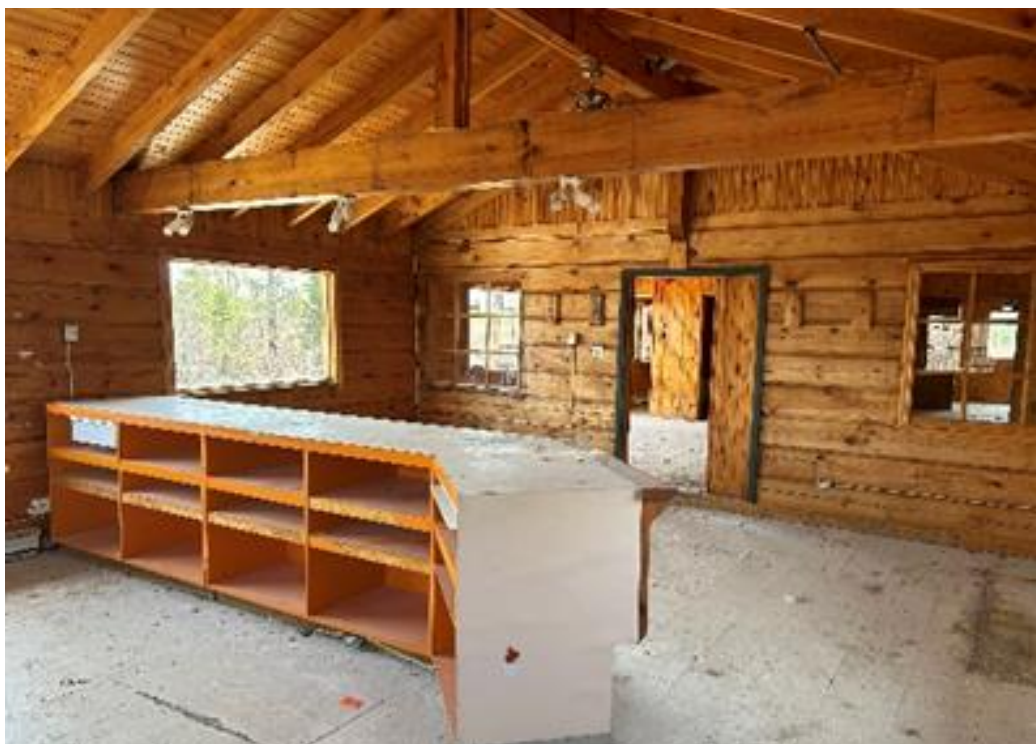
Photo 67 : Bâtiment de l'accueil principal (10-AC)
Bureau (après).

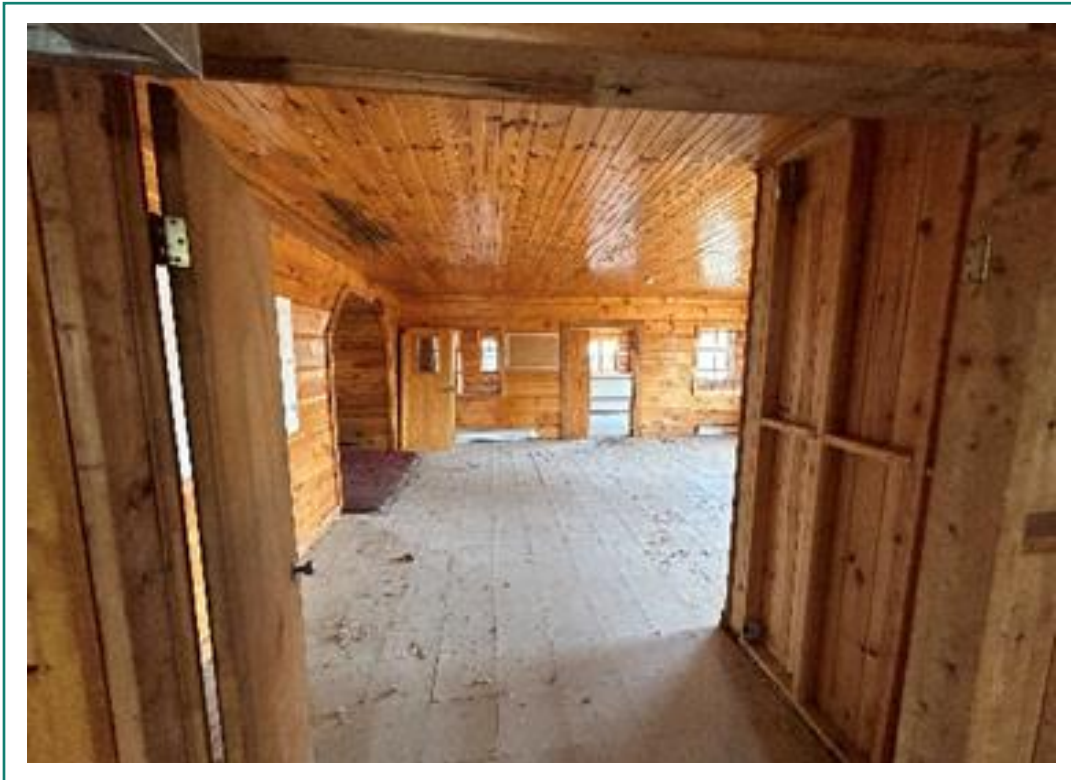
Photo 68 : Vue du bâtiment de l'accueil principal (10-AC) – Rez-de-chaussée (après).

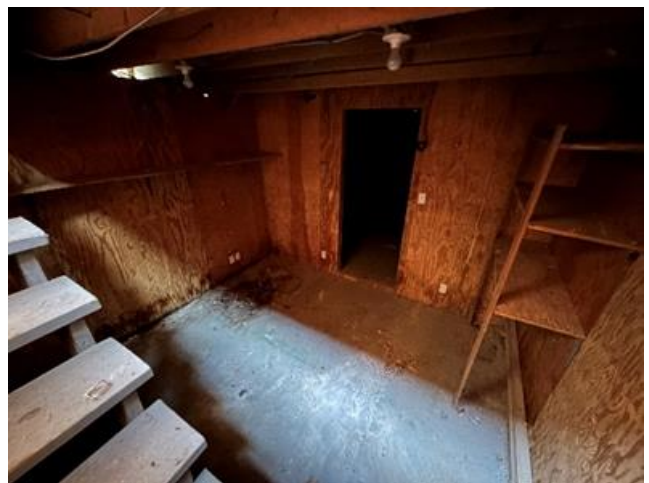
Photo 70 : Vue du bâtiment de l'accueil principal (10-AC) – Sous-sol vidé (après).

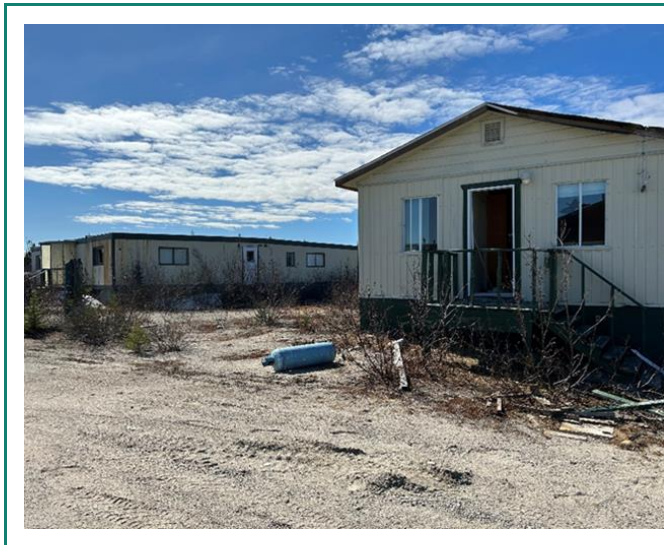
Photo 71 : Vue du bâtiment 2-D (dortoir) (avant).

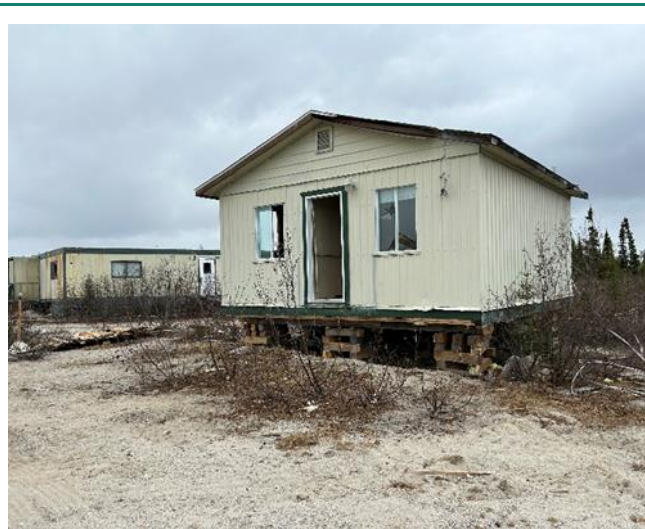
Photo 72 : Vue du bâtiment 2-D (après).

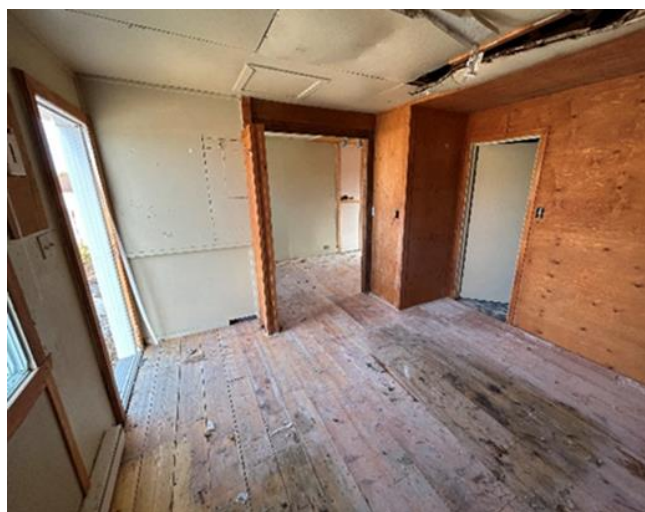
Photo 74 : Vue du bâtiment 2-D vidé de ses encombrants (après).

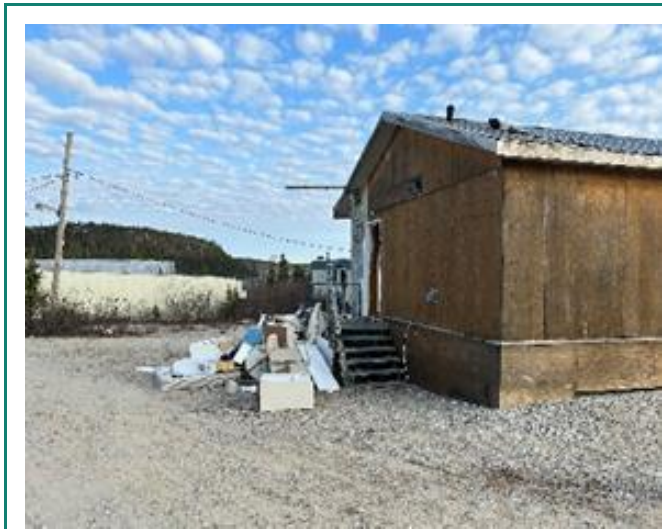
Photo 75 : Vue du bâtiment 7-D (dortoir) (avant).
Retrait des déchets.

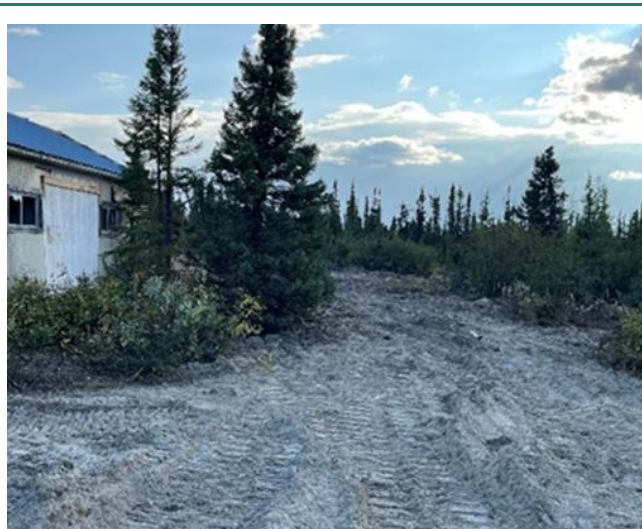
Photo 80 : Vue de l'arrière du bâtiment 5-B après le retrait de la remise et des encombrants présents au pourtour du bâtiment (après).

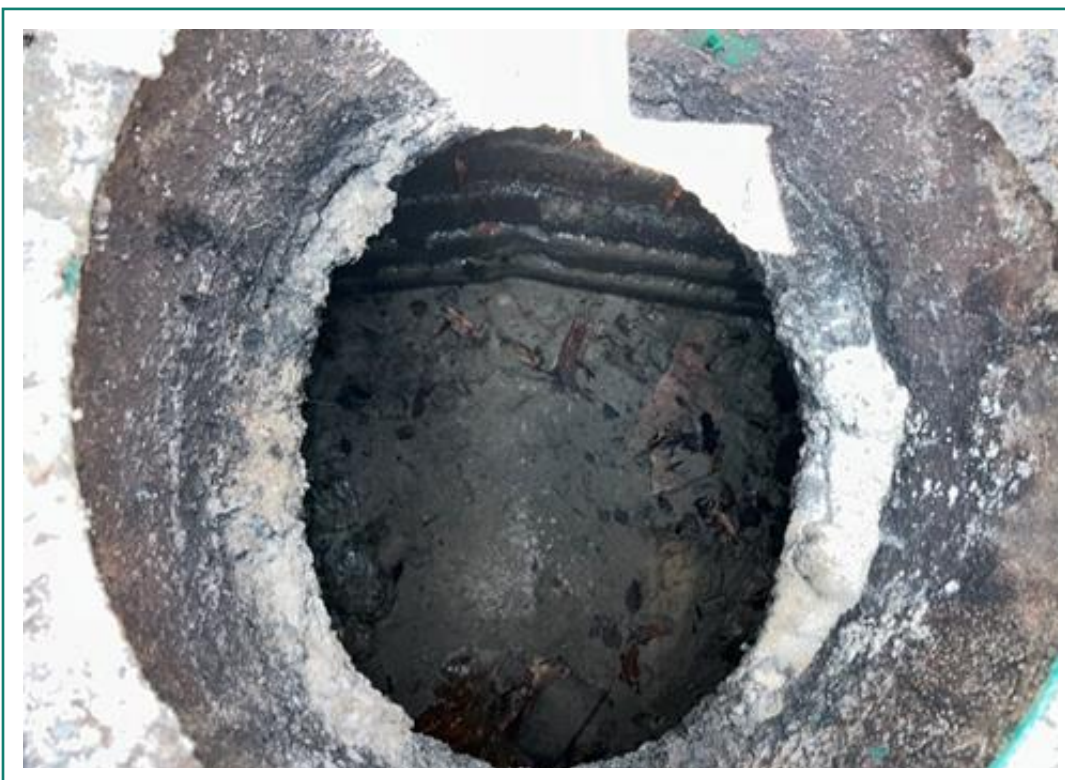
Photo 84 : Vue des boues solides restantes à la suite de la vidange d'eau accumulée dans les fosses septiques (3 juin 2023).
