Démantèlement d'une ancienne pourvoirie – Secteur Transtaïga

Rapport final

Ministère des Ressources naturelles et des Forêts

14-02111832.000-0100-EN-R-0009-0A

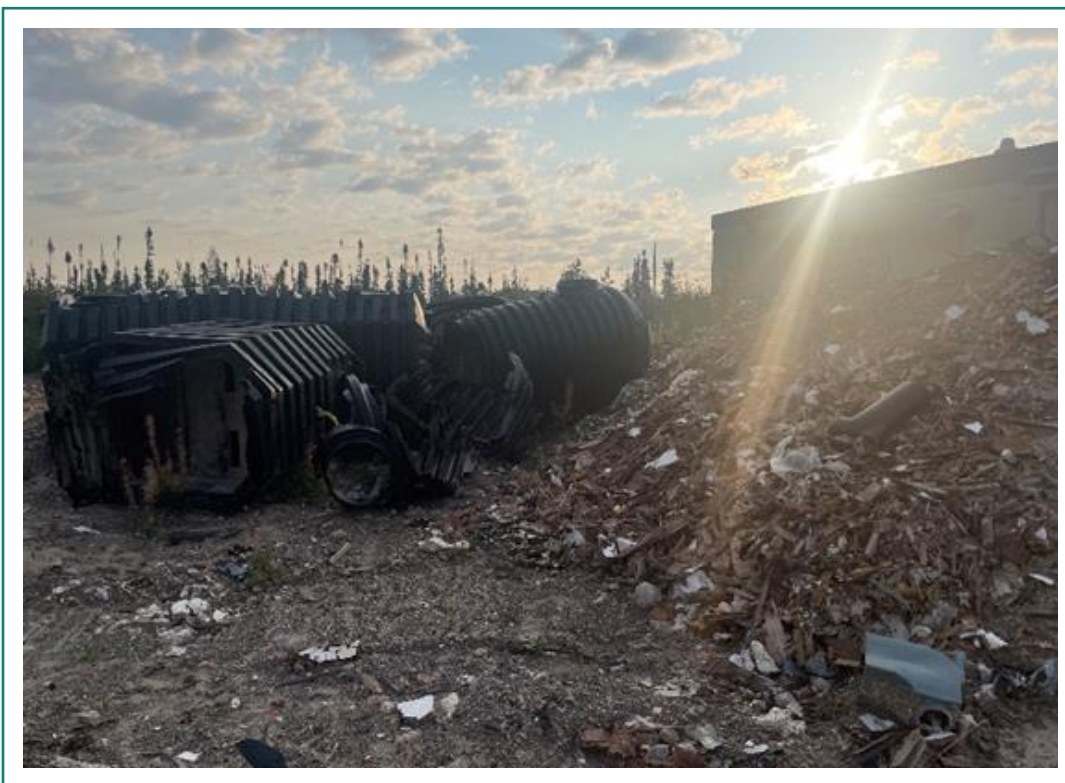
Photo 85 : Vue des fosses septiques retirées derrière les roulottes 6a-RC et 11a-RC (4 septembre 2023).

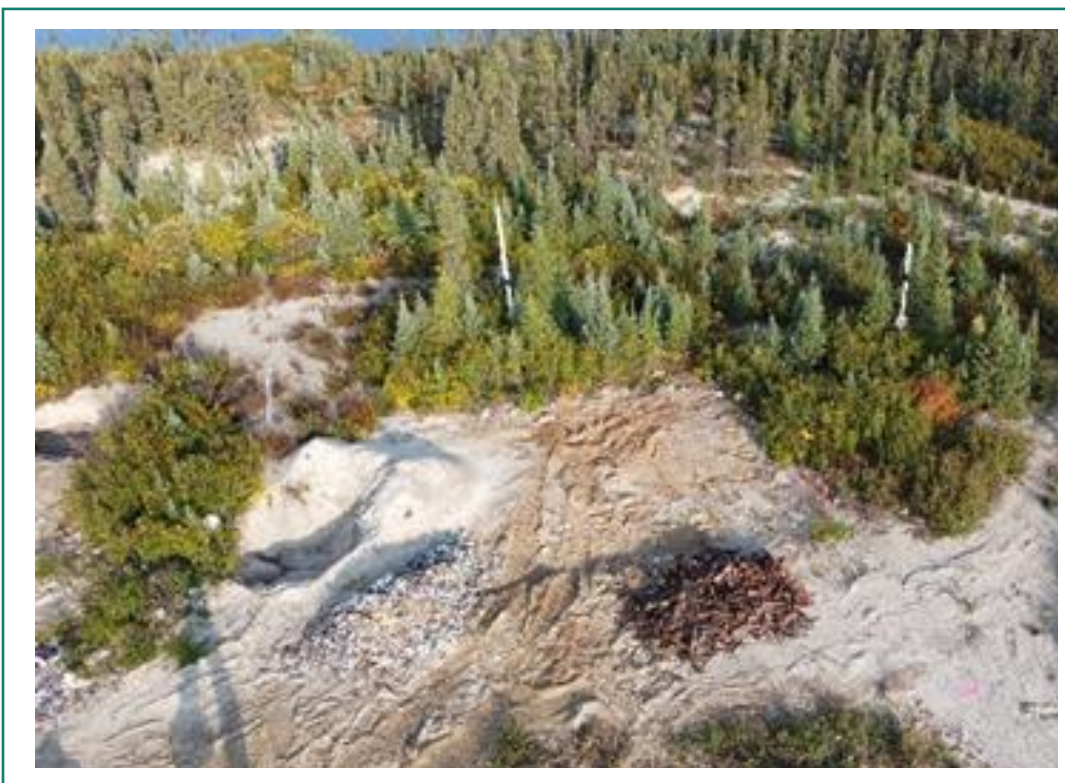
Photo 86 : Vue de l'excavation à la suite du retrait des fosses septiques situées derrière les roulottes 11a-RC (21 septembre 2023).

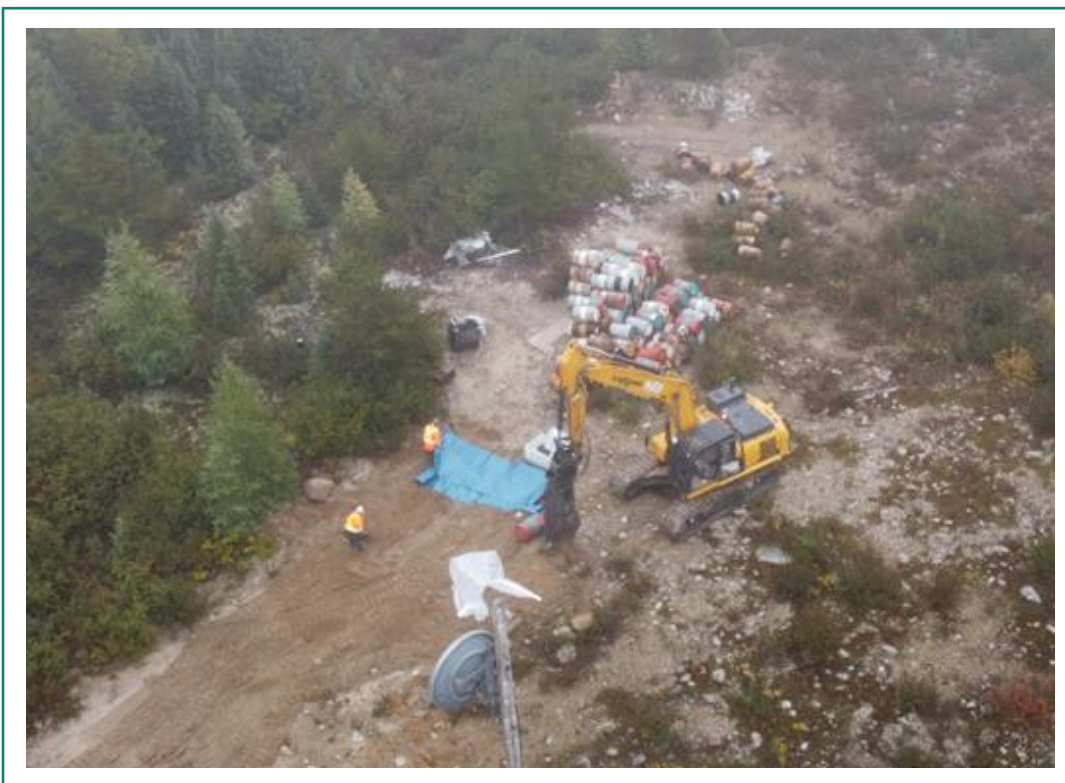
Photo 97 : Vue des travaux de construction de l'aire de lavage de barils sur le site 600-2021-104 (20 septembre 2023).

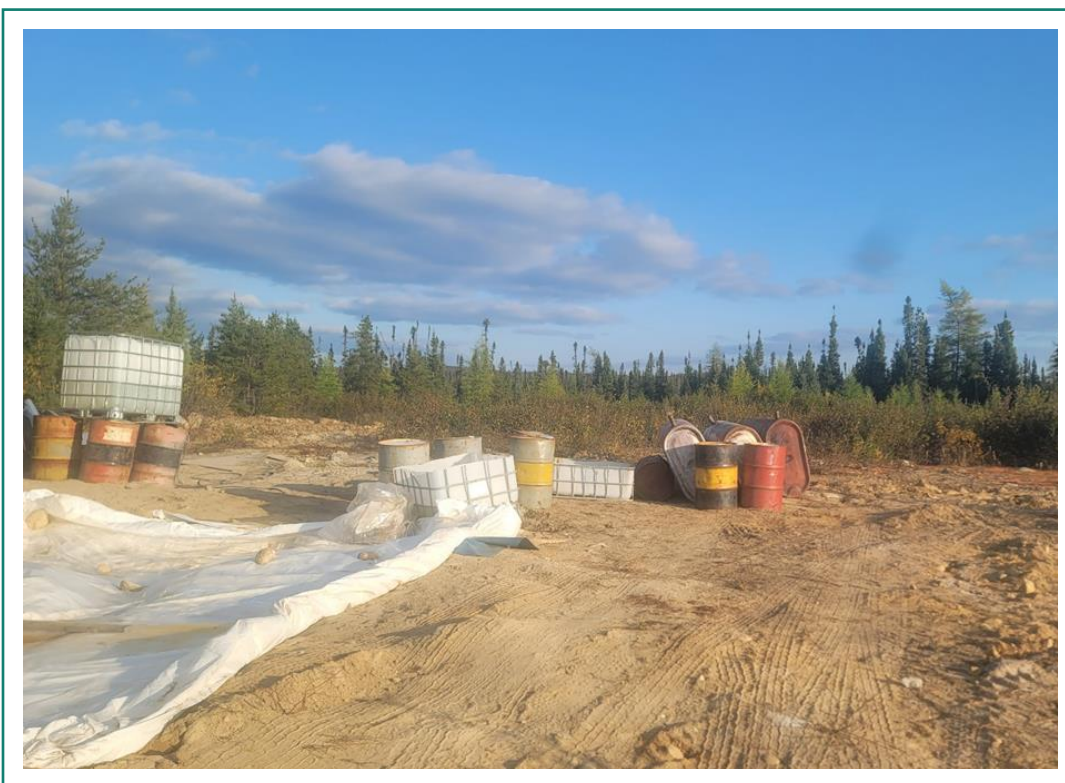
Photo 98 : Vue des travaux de lavage de barils (20 septembre 2023).

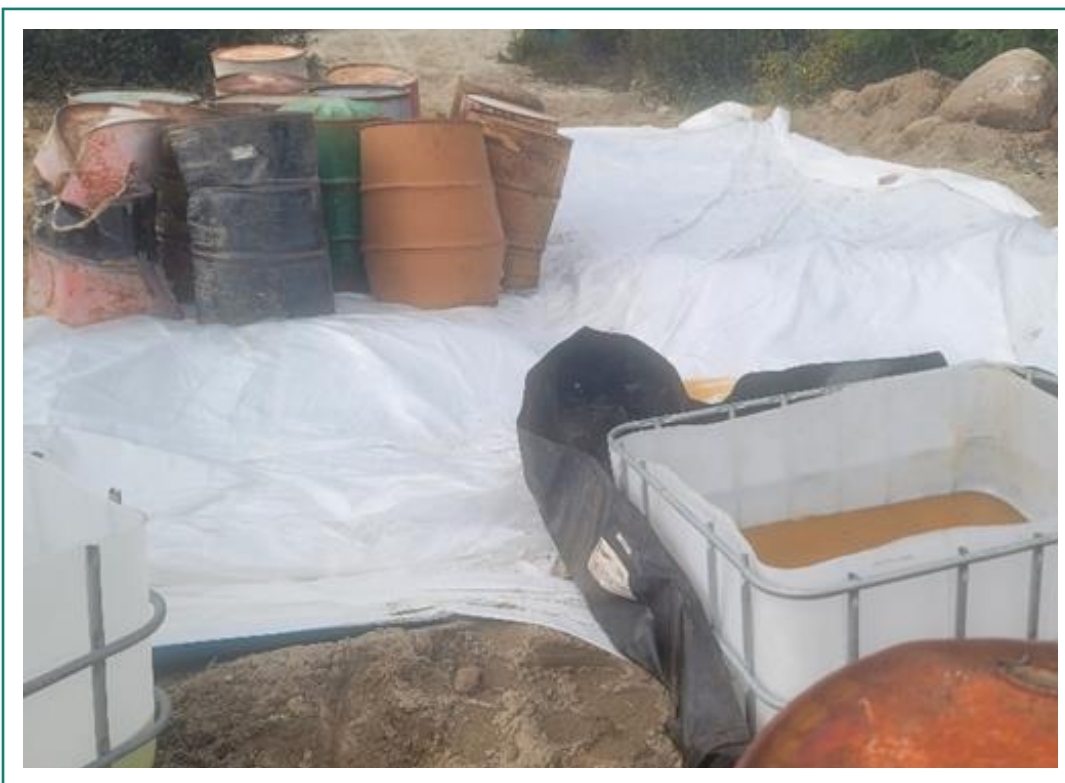
Photo 100 : Vue de l'aire de lavage incluant le bassin de lavage et l'aire d'égouttage de barils (20 septembre 2023).

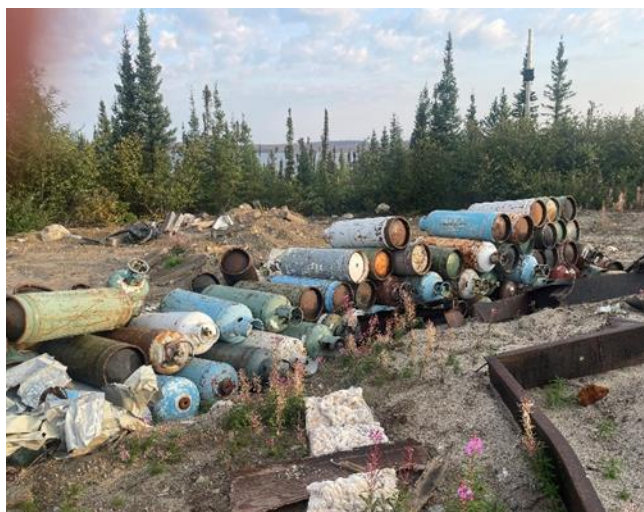
Photo 104 : Vue des bonbonnes de propane vidangées (valves retirées) prêtes pour le broyage (4 septembre 2023).

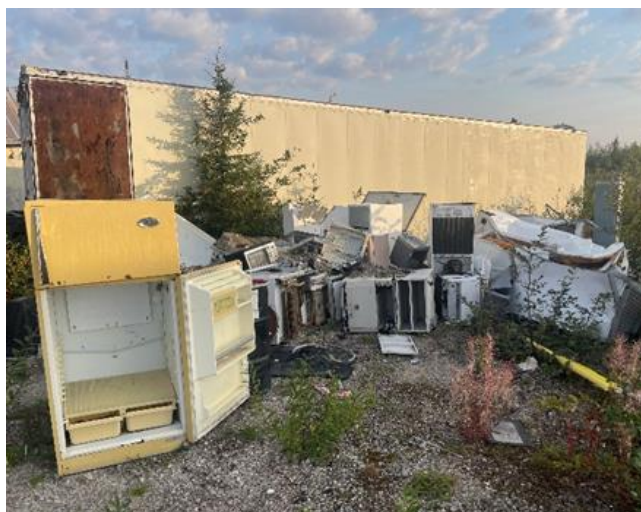
Photo 105 : Électroménagers et équipements frigorifiques avec réfrigérant retiré.

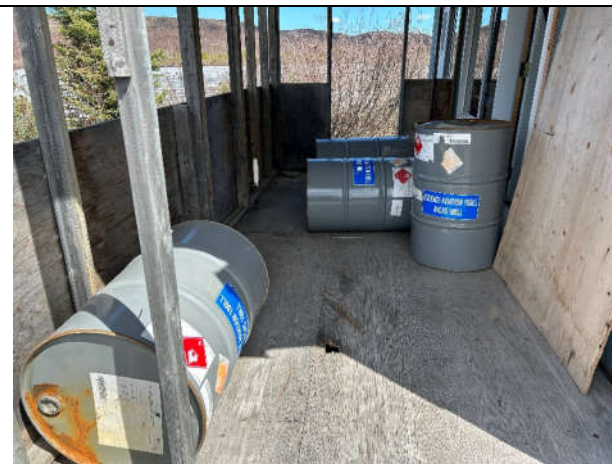
Quatre barils pleins de avgas propriété d'Hydro Québec selon l'étiquette.

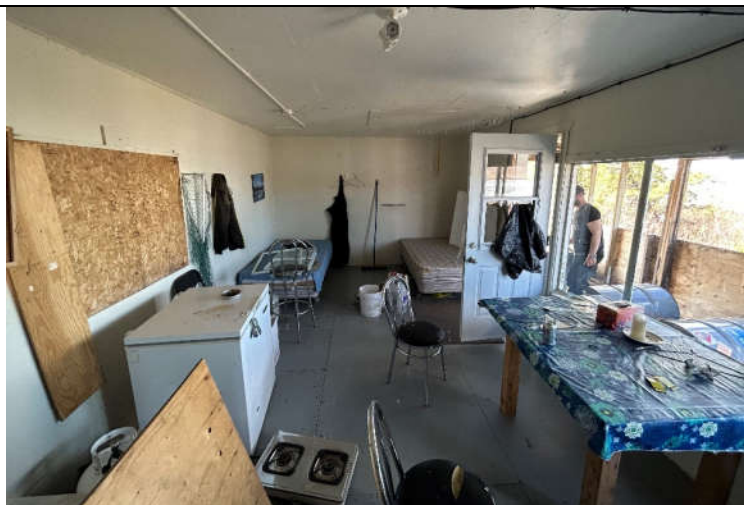
Vue de l'intérieur. Présence d'un congélateur et de deux contenants de propane 20 lbs.

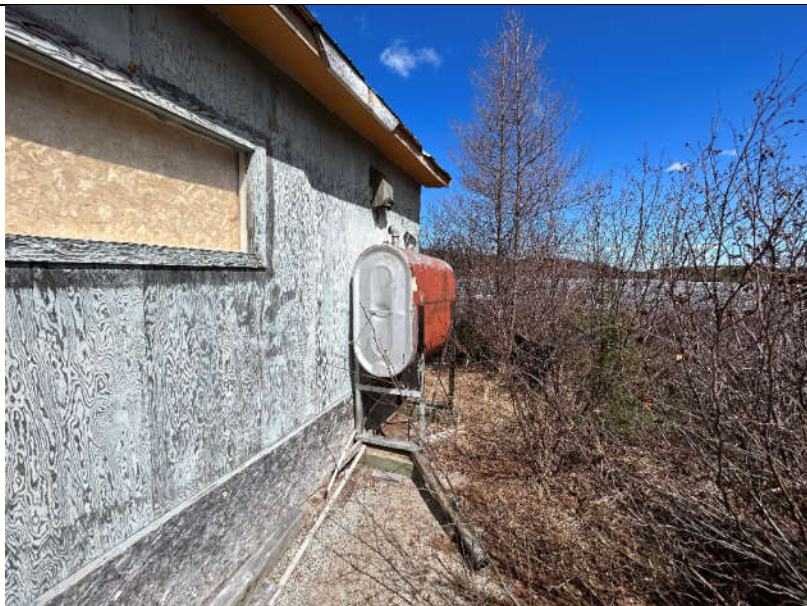
Réservoir avec un volume de liquide inconnu.

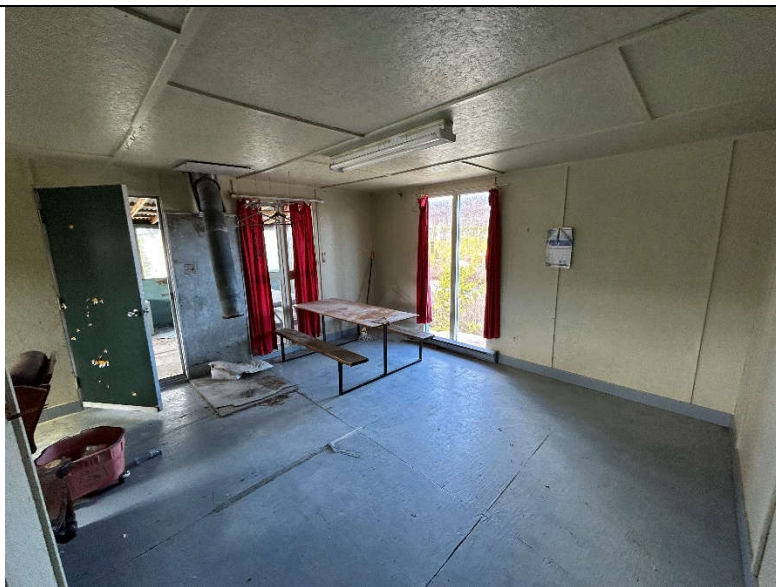
Vue de l'intérieur du chalet. Présence de ballast de néon et par-feu en fibrociment.

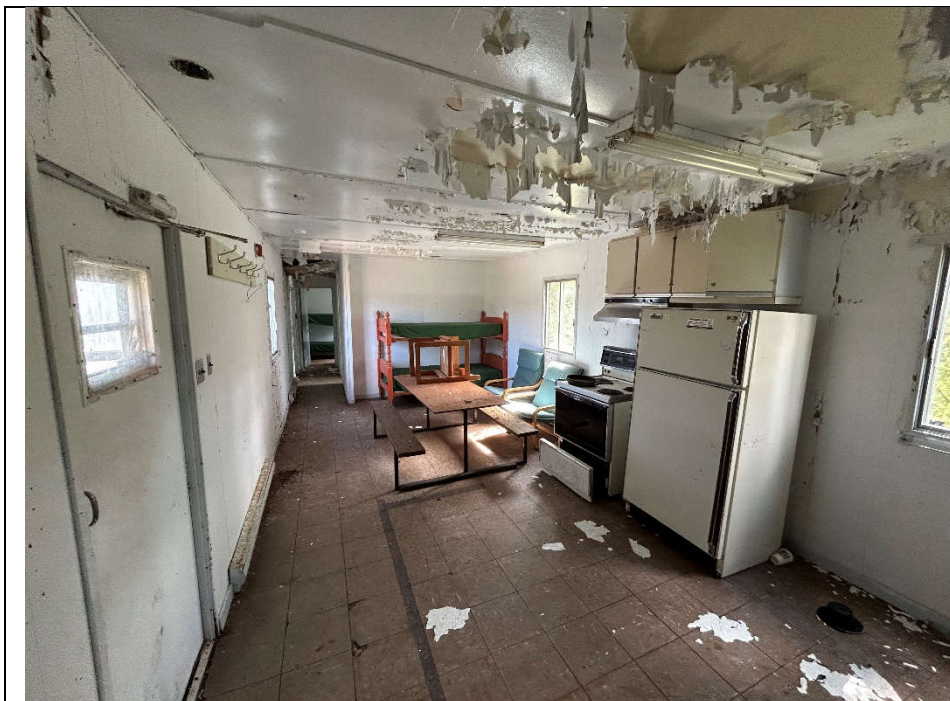
Vue de l'intérieur de la roulotte. Présence d'un réfrigérateur et de ballasts de néon.

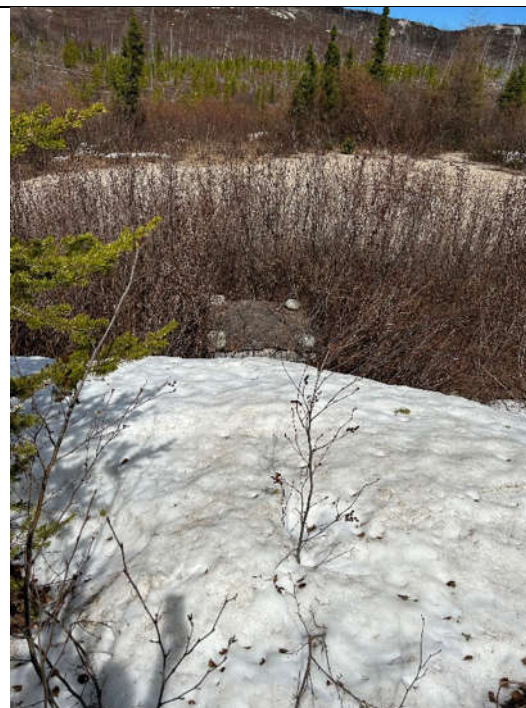
Structure de type puit d'absorption pour les eaux usées du chalet

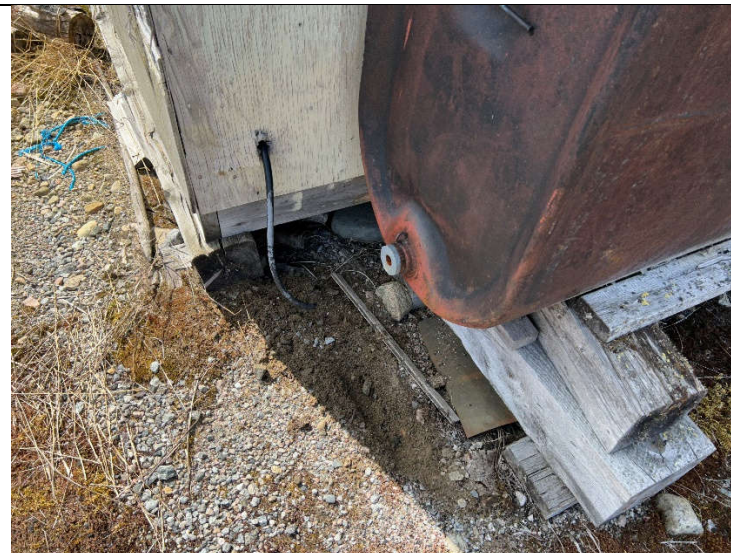
Le réservoir d'huile à chauffage n'a plus de valve et la présence d'odeur d'hydrocarbure a été constaté dans les sols sous l'emplacement de la valve manquante.

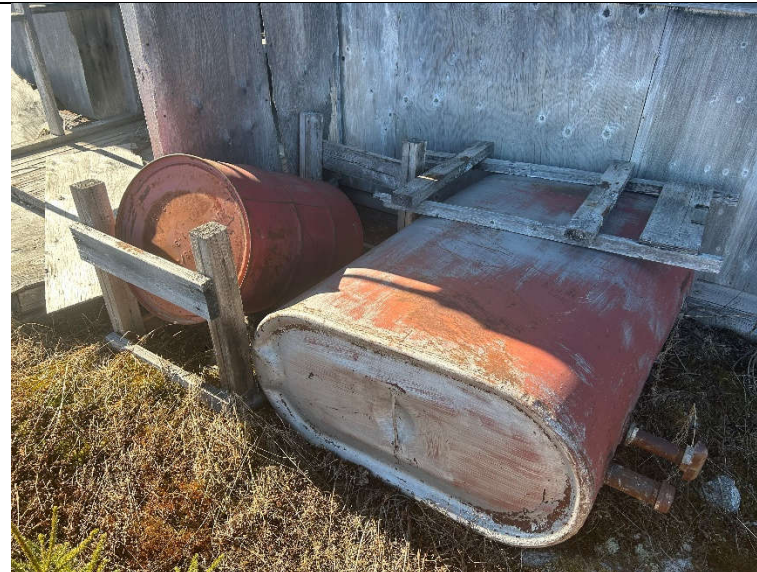
Réservoir d'huile à chauffage et baril. la présence d'odeur d'hydrocarbure a été constaté dans les sols sous le support à réservoir.

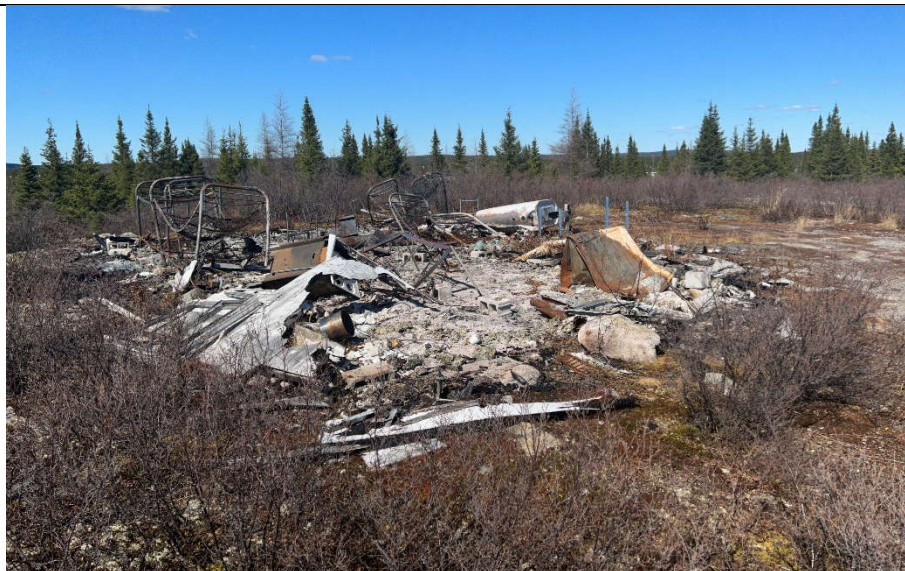
Vue générale de l'extérieur. Bâtiment brûlé.

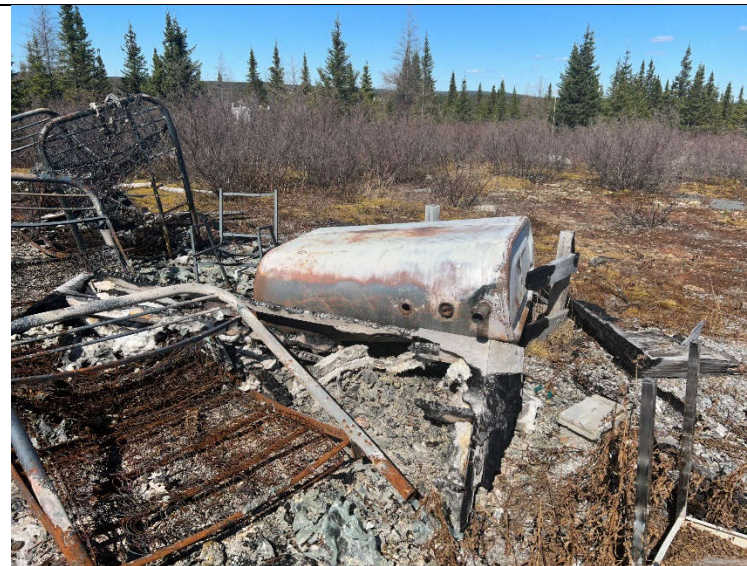
Le réservoir d'huile à chauffage contient un peu de liquide, estimation de moins d'un litre.

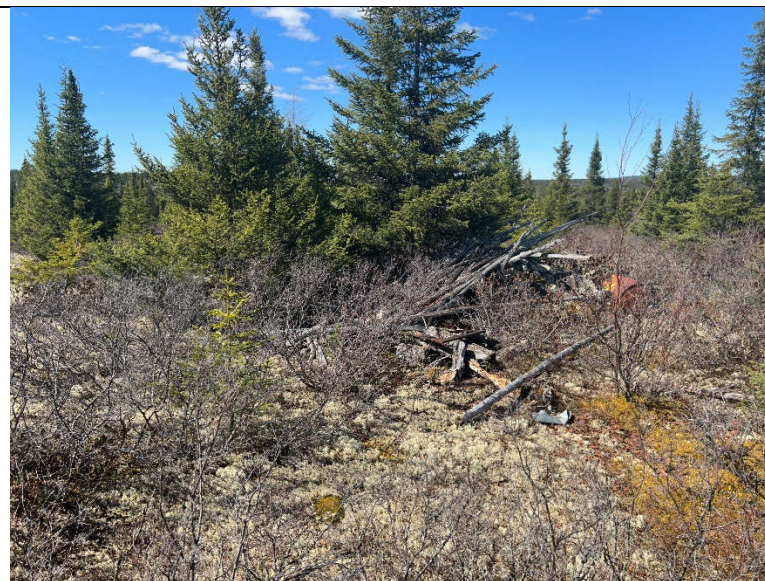
Débris de bois et métallique à proximité

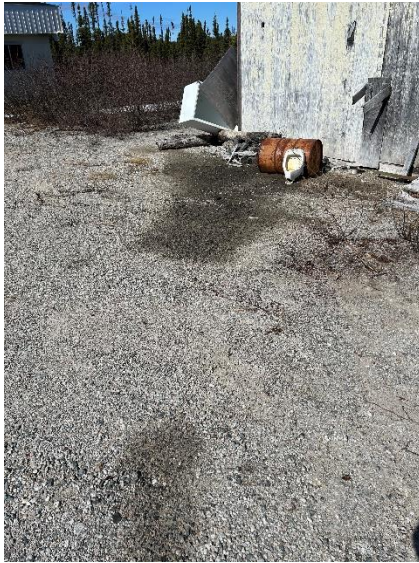
- Triage des barils, des matières dangereuses liquides, produits domestiques, bombonnes de gaz comprimés, des extincteurs et des électroménagers contenant des halocarbures. (photos #3, #4, #5 et #6)
- Les bâtiments suivant ont été inspectés et vidés des matières énumérées ci-haut :
 - Garage no. 3 (3-G)
 - Garage no. 4 (4-G)
 - Remorque de 45 pieds (R)
 - La roulotte de chantier (6a-RC)
- Le sol est taché près des deux garages (photos #1 et #2)

Photo #1 : Taches sur le sol à l'endroit du garage (4-G)

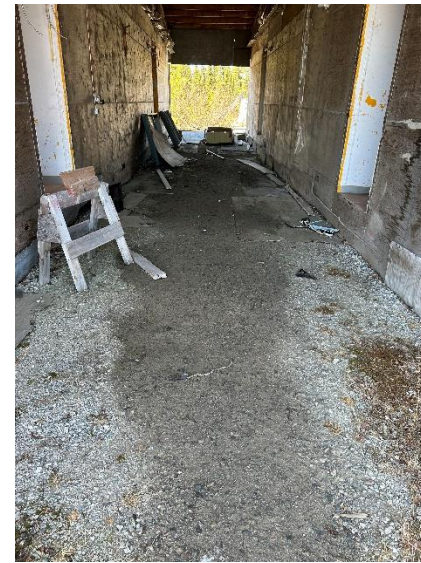
Photo #2 : Tache sur le sol à l'endroit du garage (3-G)

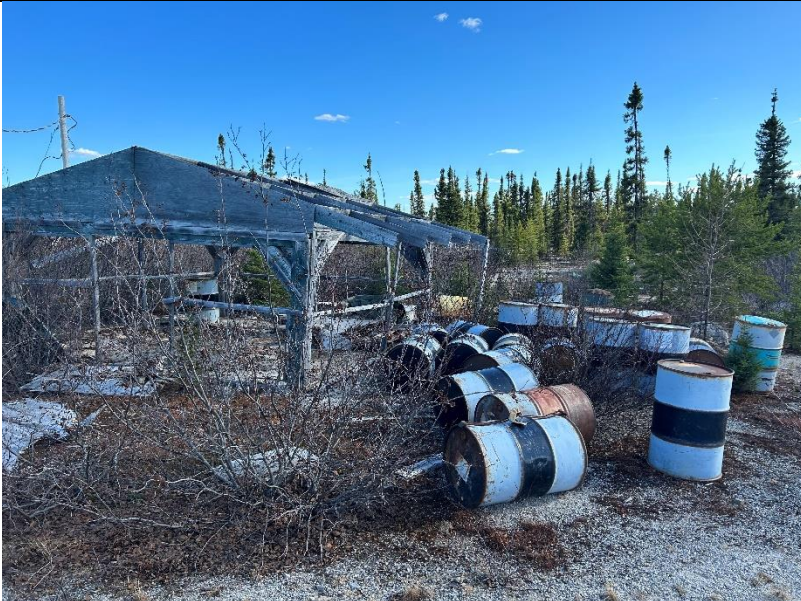
Photo #3 : Triage des barils pleins et vides

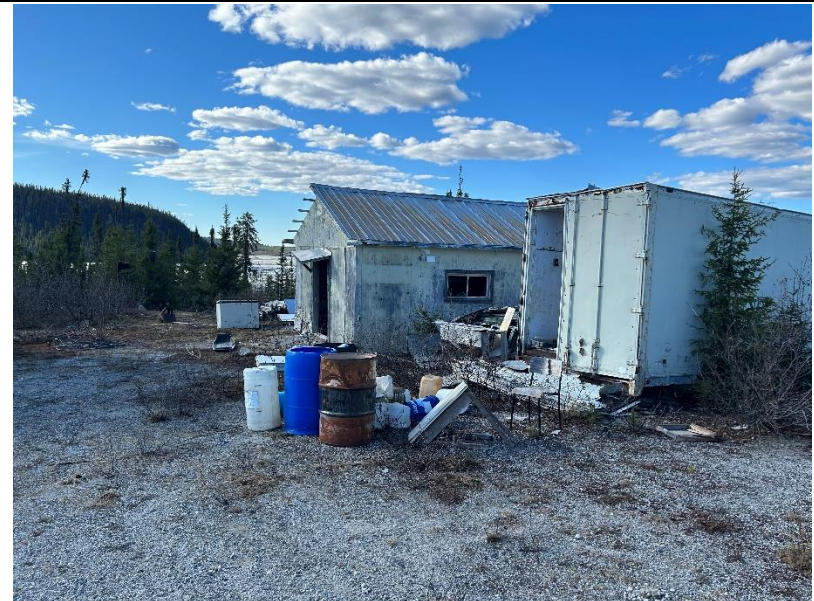
Photo #4 : Contenants de plastique vides devant la remorque (R).

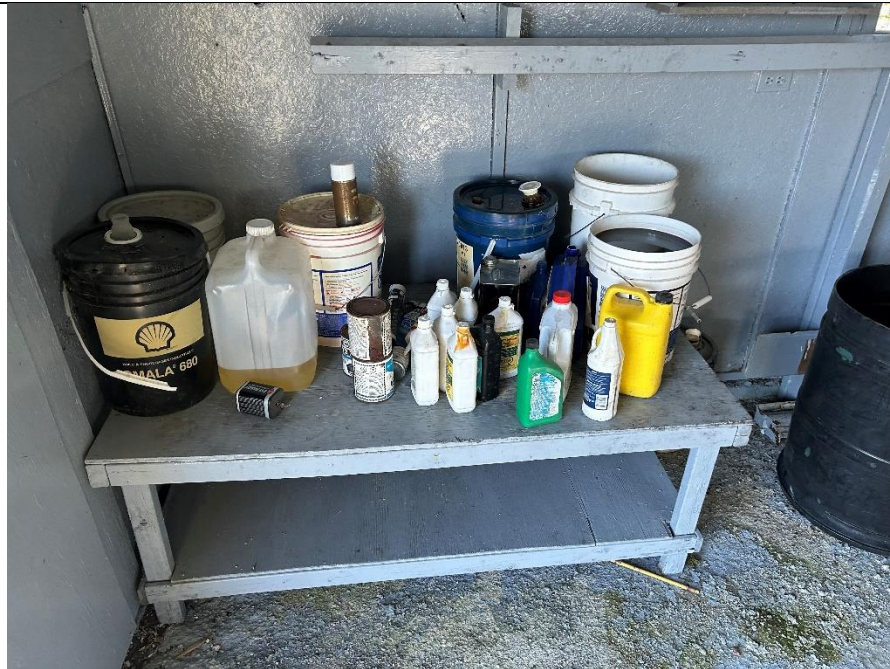
Photo #5 : Contenants d'huile et de produit ménager rassemblés dans la boucherie (5-B)

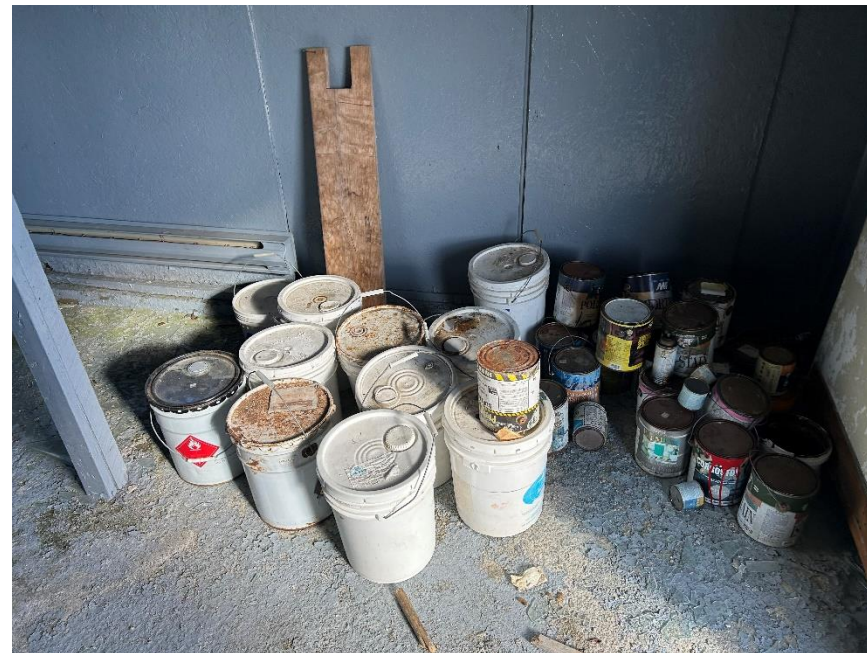
Photo #6 : Contenants de peinture et colle rassemblés dans la boucherie (5-B)

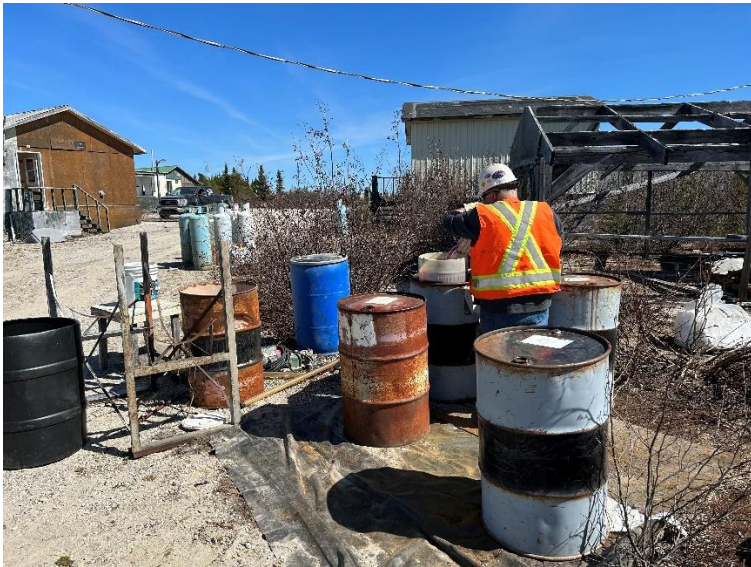
Photo #1 : Travaux de consolidation des liquides.

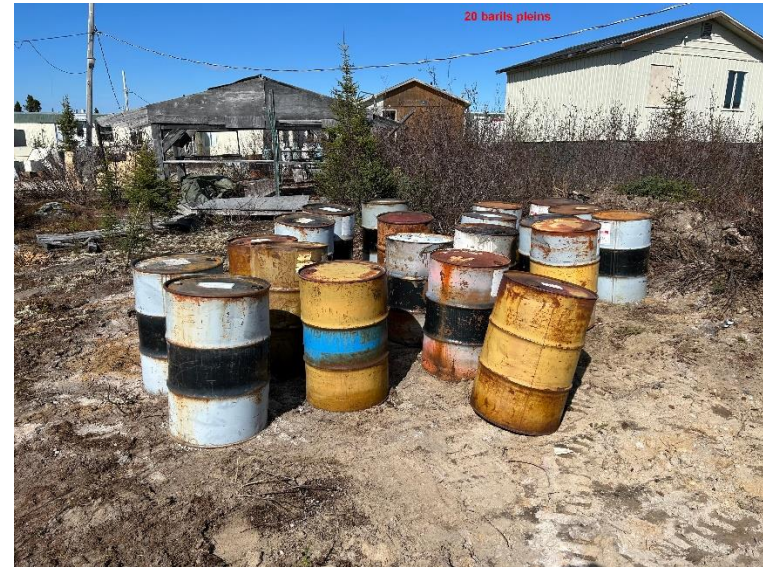
Photo #2 : Barils de liquide consolidé.

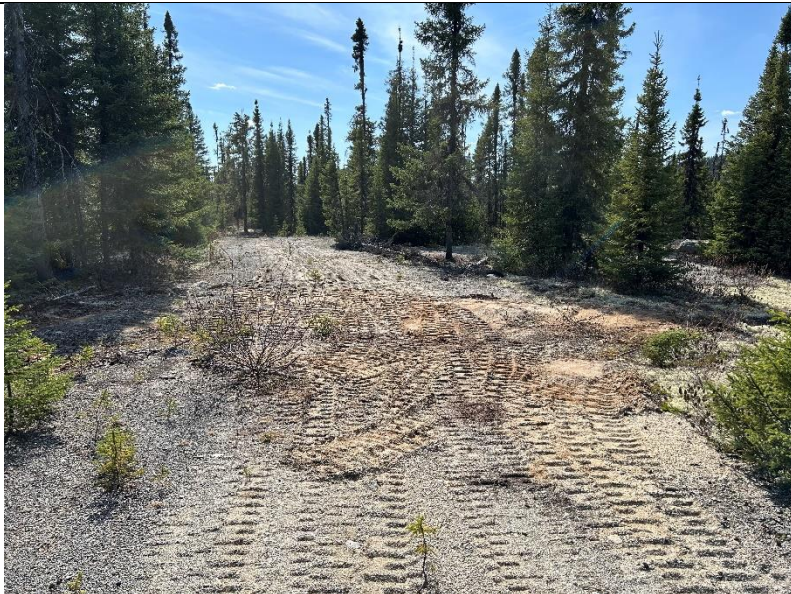
Photo #3 : photo du camping après l'enlèvement des installations.

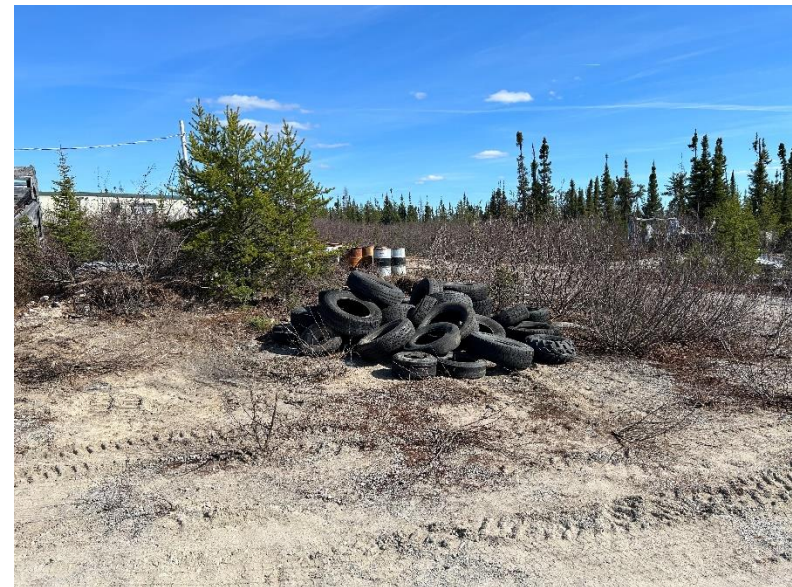
Photo #4 : Pile de pneus hors d'usage.

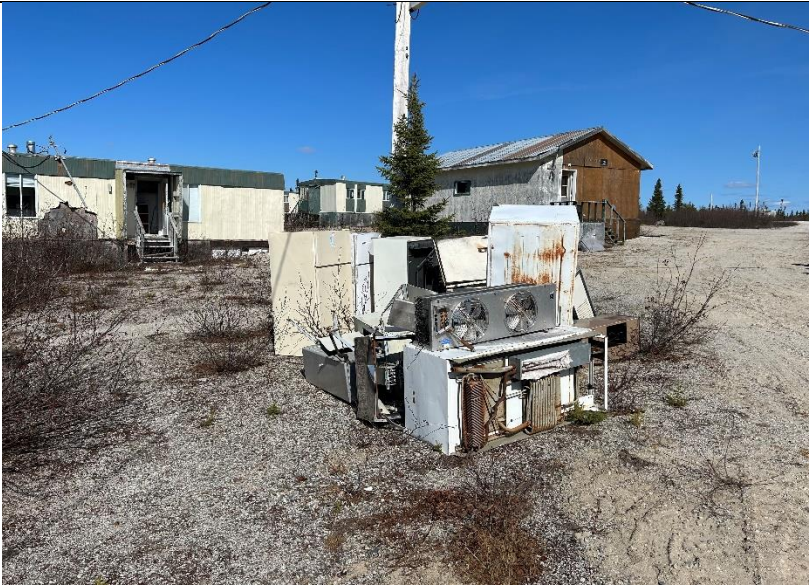
Photo #5 : Réfrigérateurs, abreuvoirs, congélateurs et unités de réfrigération.

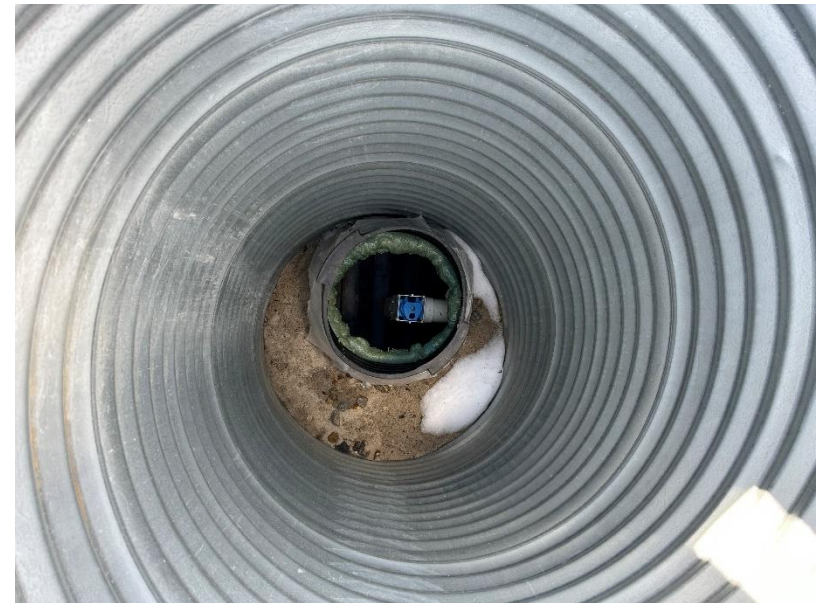
Photo #6 : Fosse septique vide située à l'extrémité Nord du site

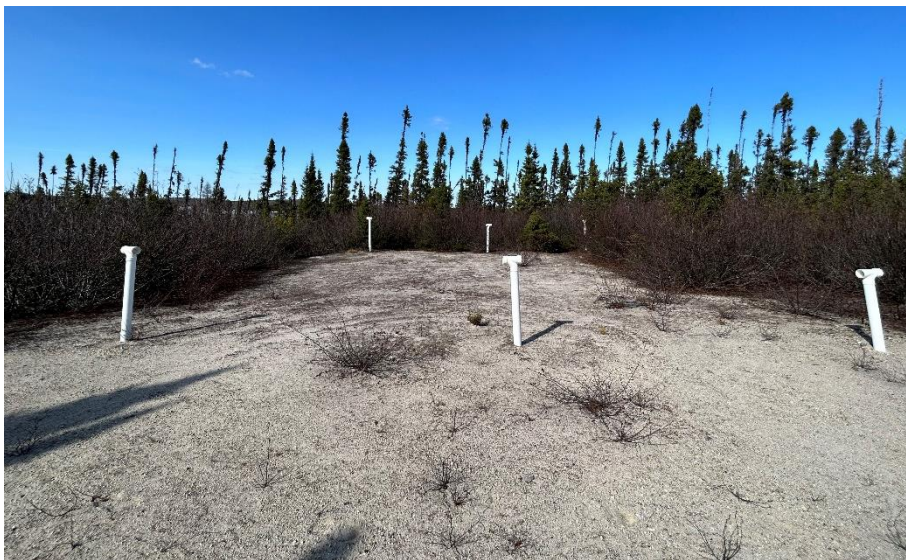
- Une troisième tache huileuse est présente à l'endroit du garage (4-G) où étaient situés les barils. (voir plan ci-dessous et photo #11)
- Il y a quatre fosses septiques et un champ d'épuration (photo #7) visibles dans la partie Nord-Est du site derrière les bâtiments 13a, 13b et 13c.) Celle la plus à l'ouest (photo #8) est pleine, celle juste à côté de cette dernière (photo #6) est vide. Les deux suivantes sont respectivement à moitié pleine (photo #13) et pleine (photo #14). Cependant, j'ai constaté qu'en surface des deux dernières fosses il n'y a que du liquide.

Photo #7 : Champ d'épuration

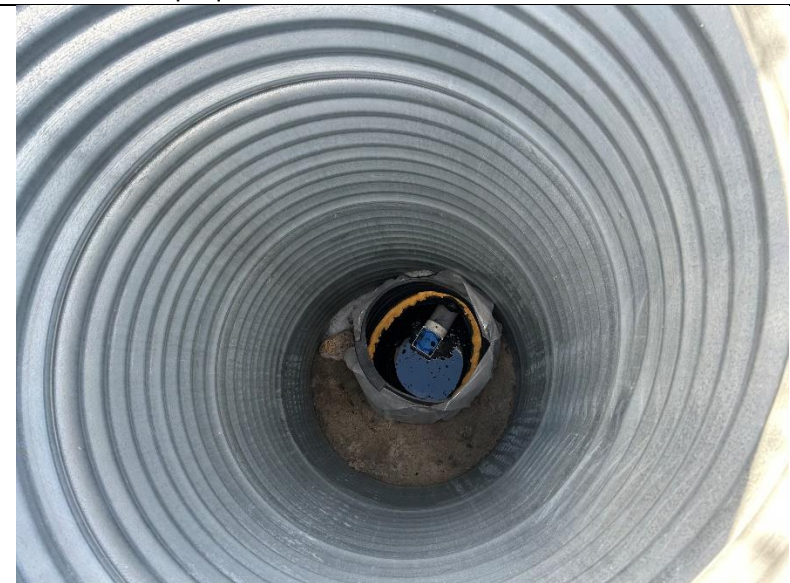
Photo #8 : Fosse septique pleine située à l'extrémité Nord du site

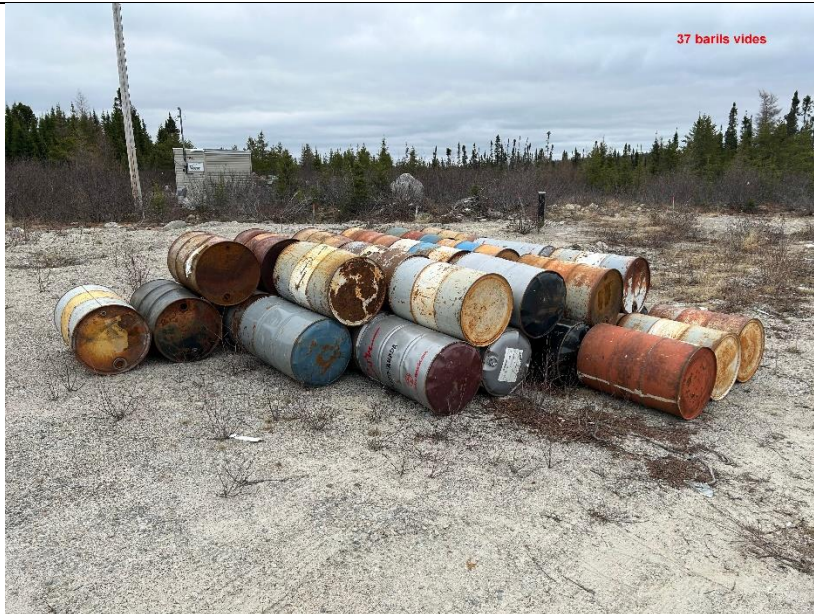
Photo #9 : Barils vidés et démenagés sur le site de l'ancienne station-service

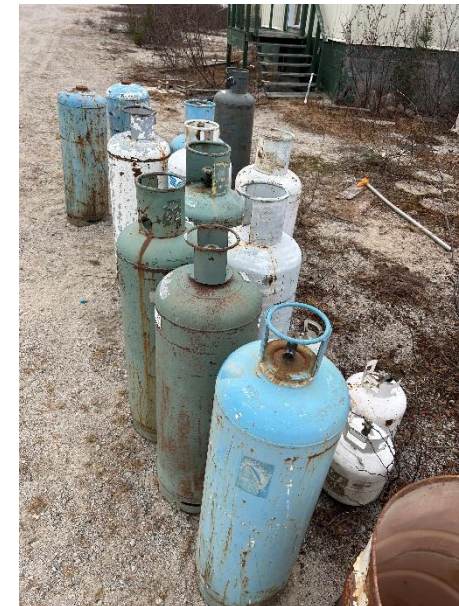
Photo #10 : Contenants de gaz propane.

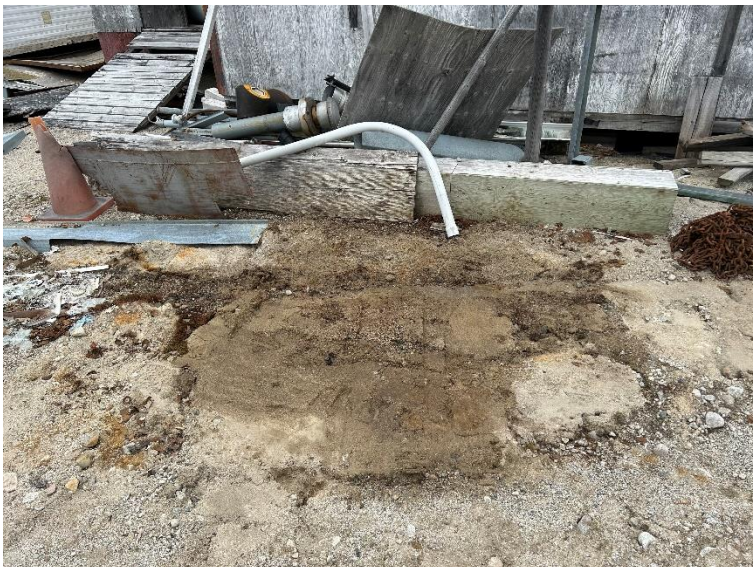
Photo #11 Tache au sol près du garage (4-G) à l'endroit où des barils étaient situés.

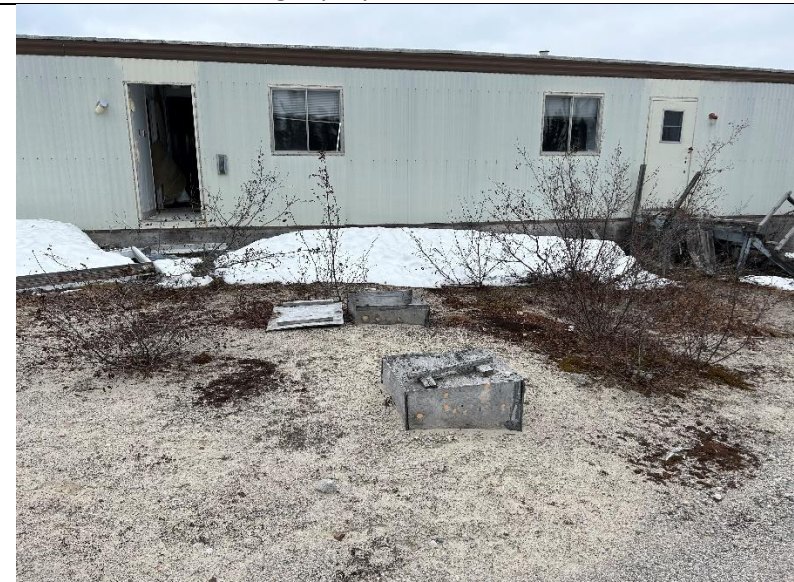
Photo #12 Boîtes d'accès d'une fosse septique d'un unités de dortoirs (13b-R).

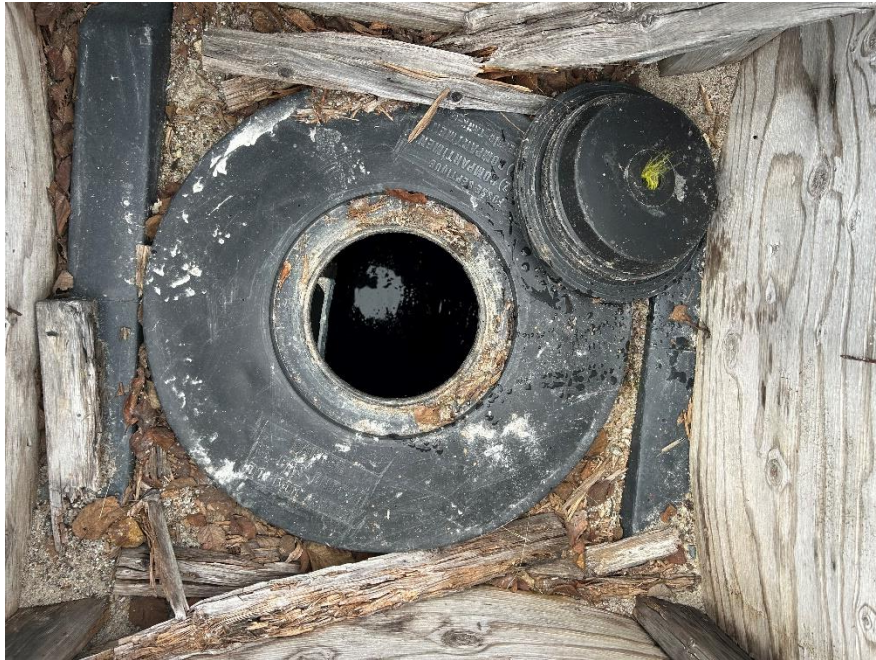
Photo #13 : Fosse septique de l'unité de dortoirs 13-B

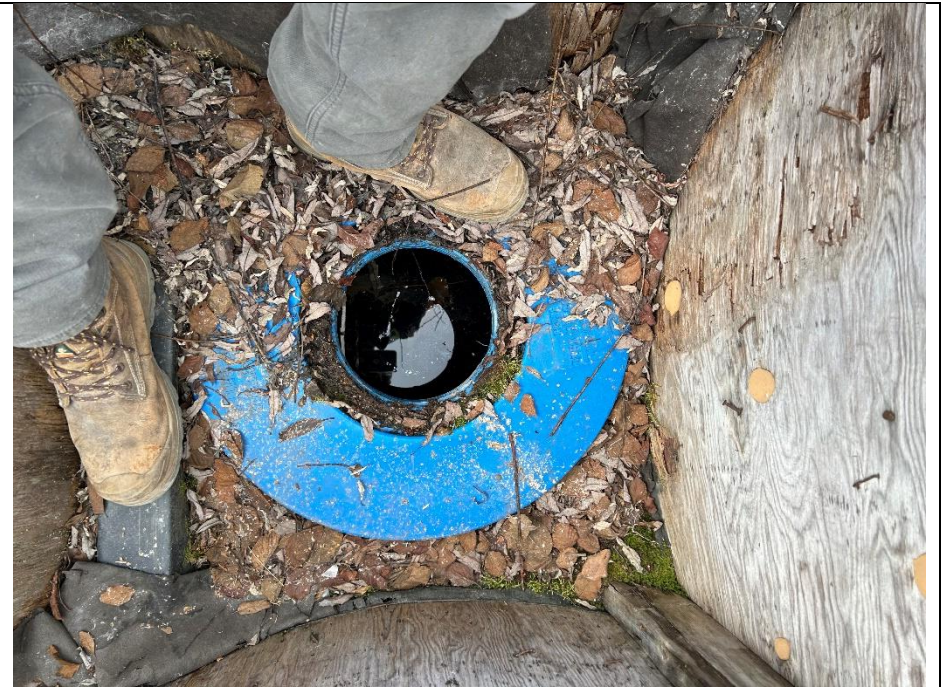
Photo #14 : Fosse septique de l'unité de dortoirs 13-C

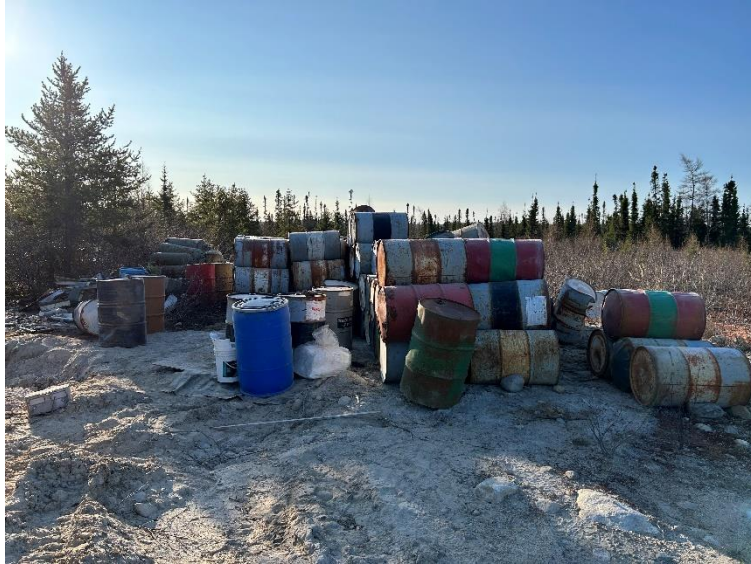
Photo #1 : Barils vidées

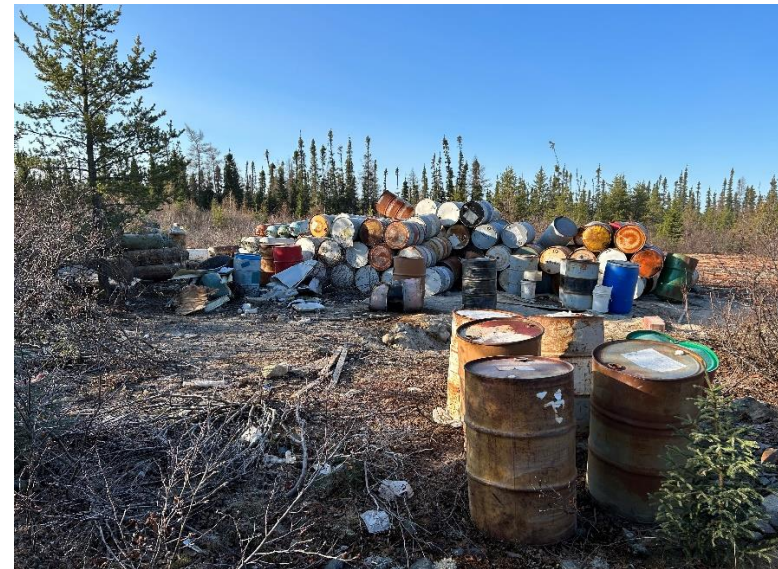
Photo #2 : Site des travaux de consolidation des liquides.

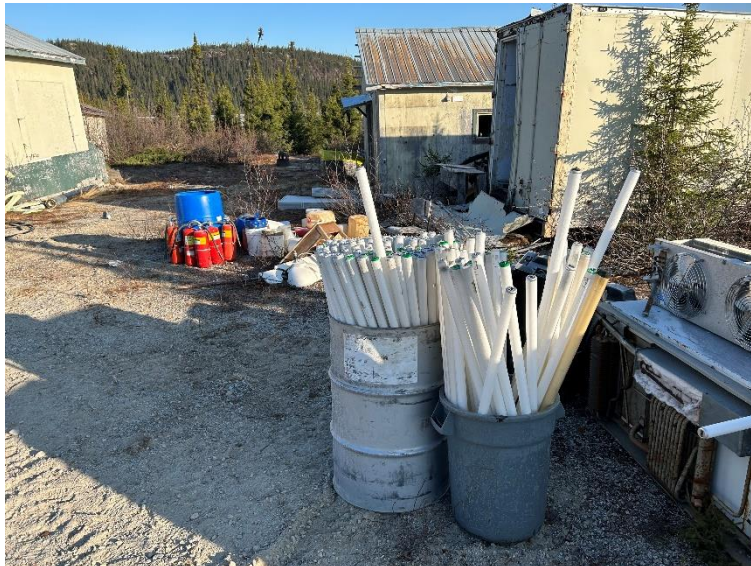
Photo #3 : Tubes fluorescents récupérés

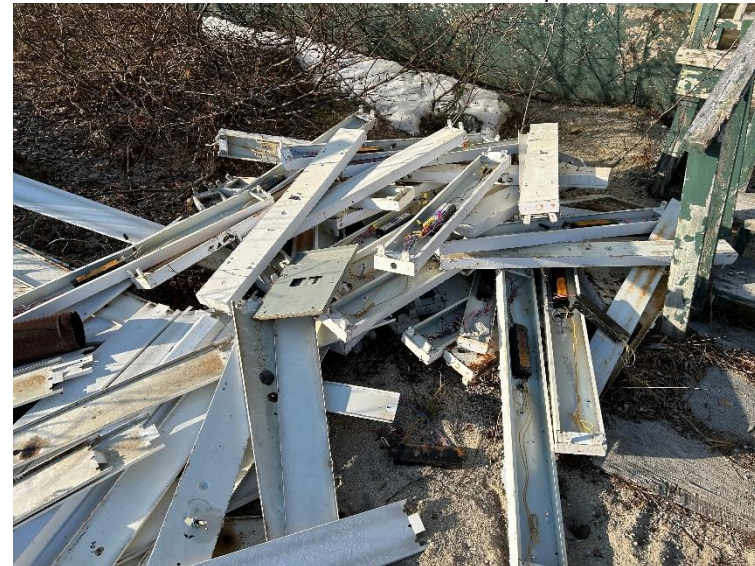
- La plupart des étiquettes des ballasts mentionne : non PCBs.

Photo #4 : Ballasts de tubes fluorescents du bâtiment 1-L

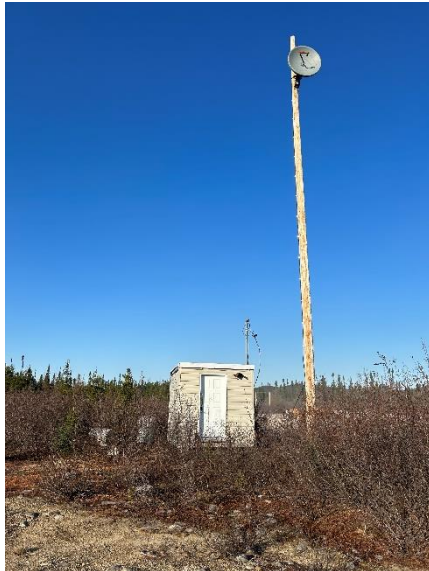
Photo #5 : Cabine et poteau Telebec

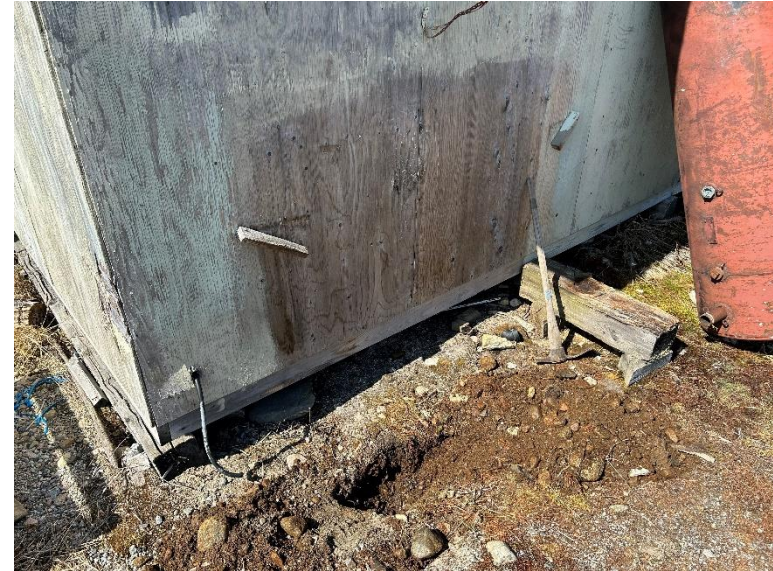
Photo #6 : Lieu de prélèvement des sols du camp 215131-00-000

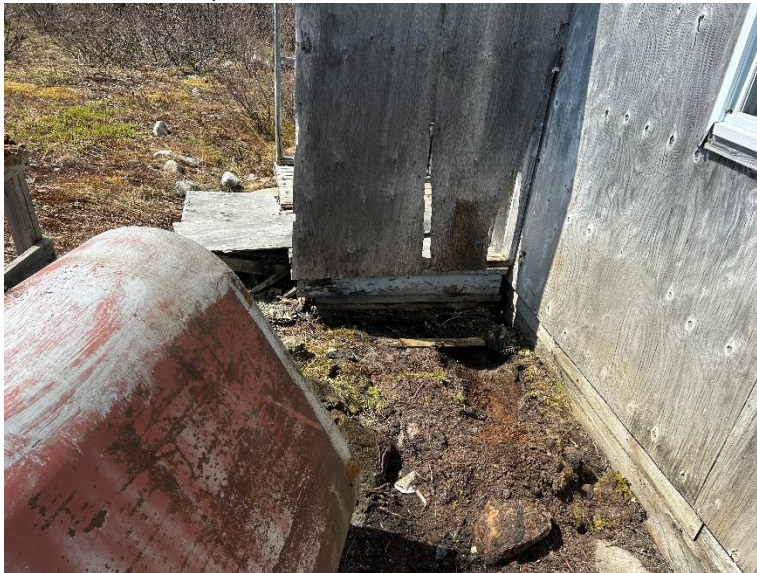
Photo #7 : Lieu de prélèvement des sols du camp 001357-10-000
