Démantèlement d'une ancienne pourvoirie – Secteur Transtaïga

Rapport final

Ministère des Ressources naturelles et des Forêts

14-02111832.000-0100-EN-R-0009-0A

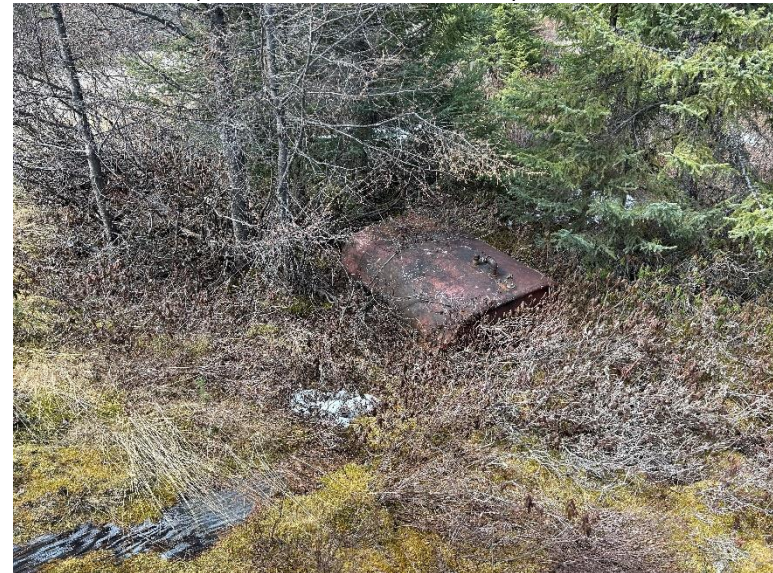
Photo #8 : Réservoir d'huile à chauffage au camp 212692-00-001

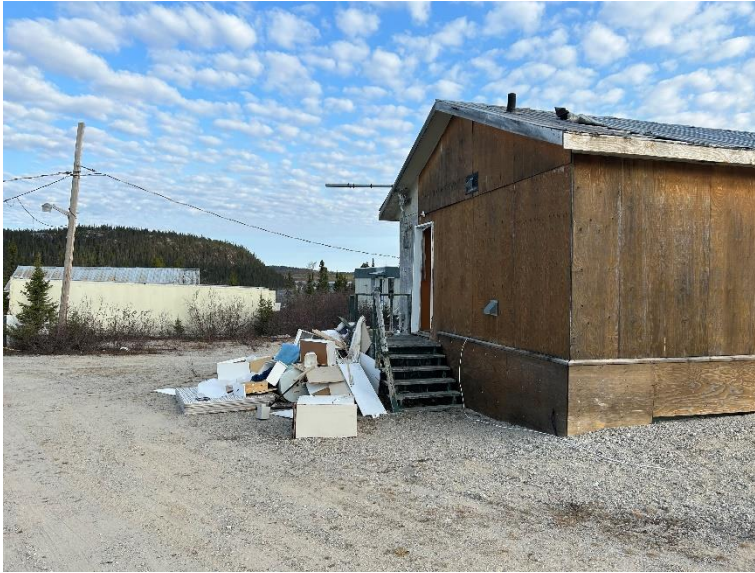
Photo #9 : Débris provenant du bâtiment 7-D.

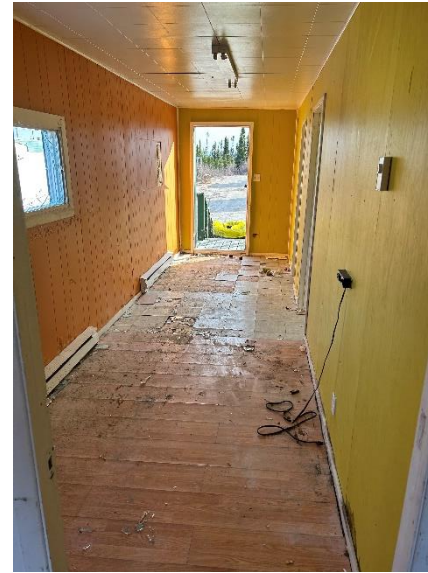
Photo #10 : Intérieur du bâtiment 7-D.

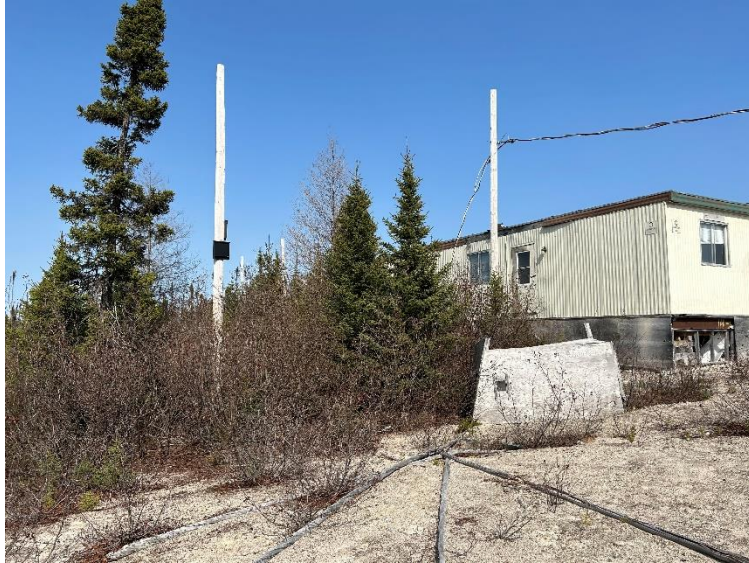
Photo #1 : Deux perchoirs installés sur un poteau électrique.

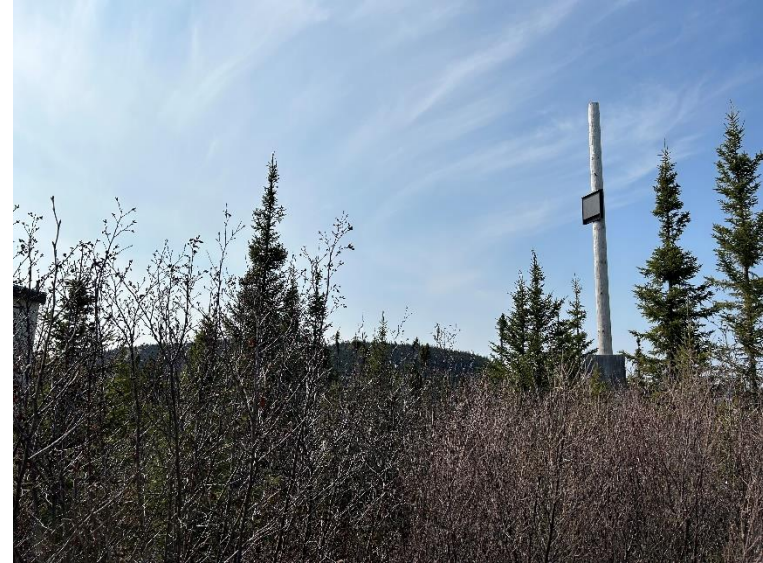
Photo #2 : Un perchoir installés sur un poteau électrique.

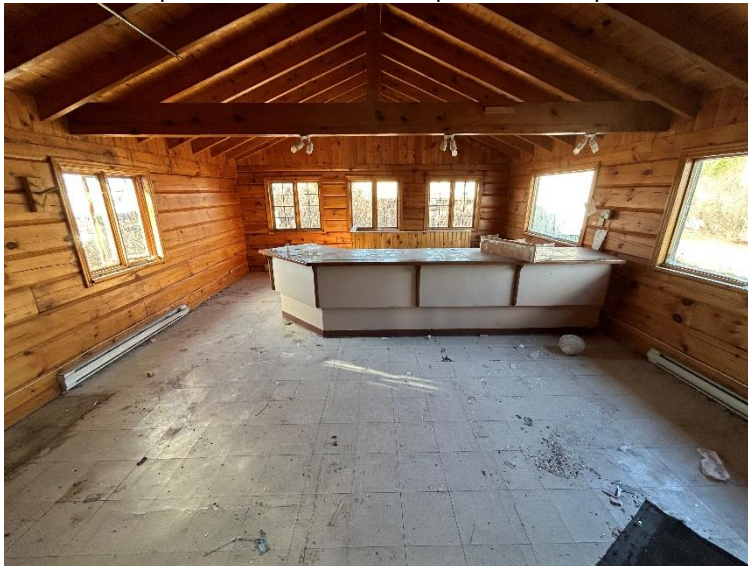
Photo #3 : Accueil du bâtiment principal AC.

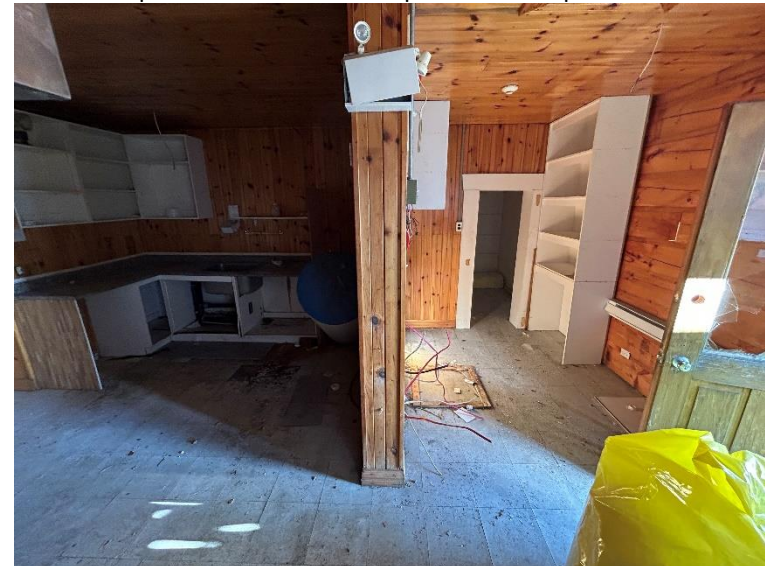
Photo #4 : Partie de la cuisine du bâtiment principal AC.

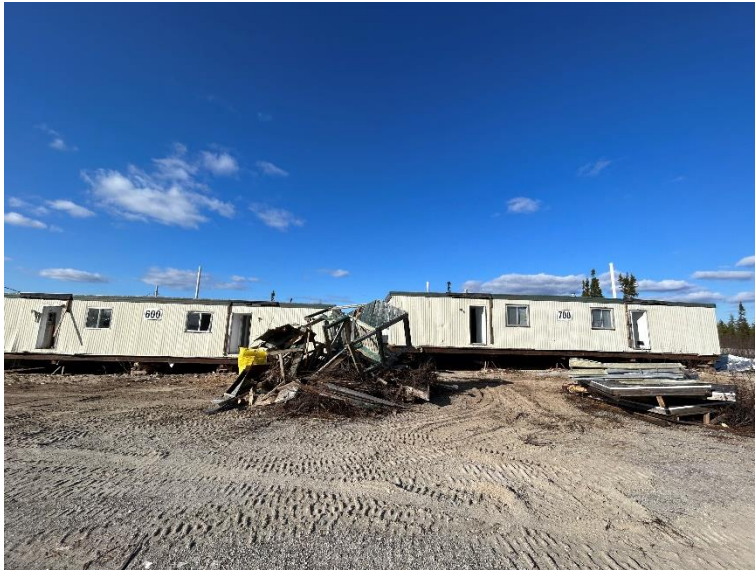
Photo #5 : Bâtiments 13b-RC et 13c-RC et pile de déchets de construction

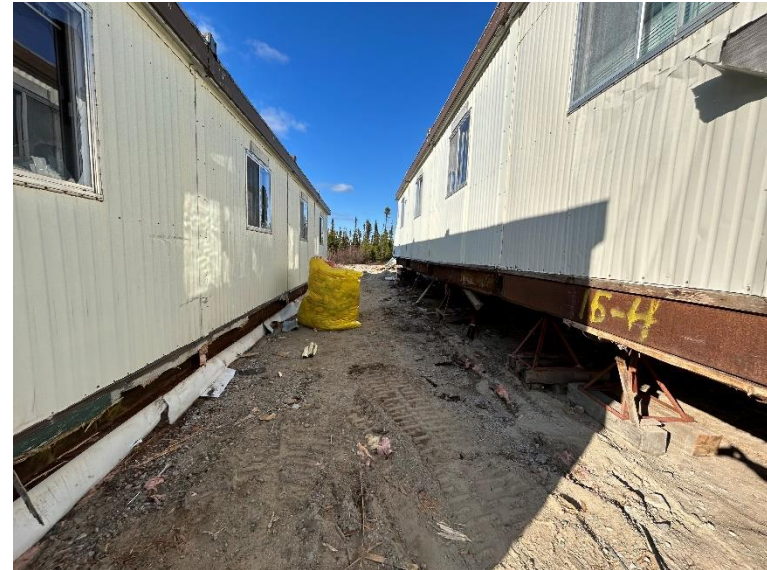
Photo #6 : le bâtiment 13c-RC sans les panneaux du vide sanitaire.

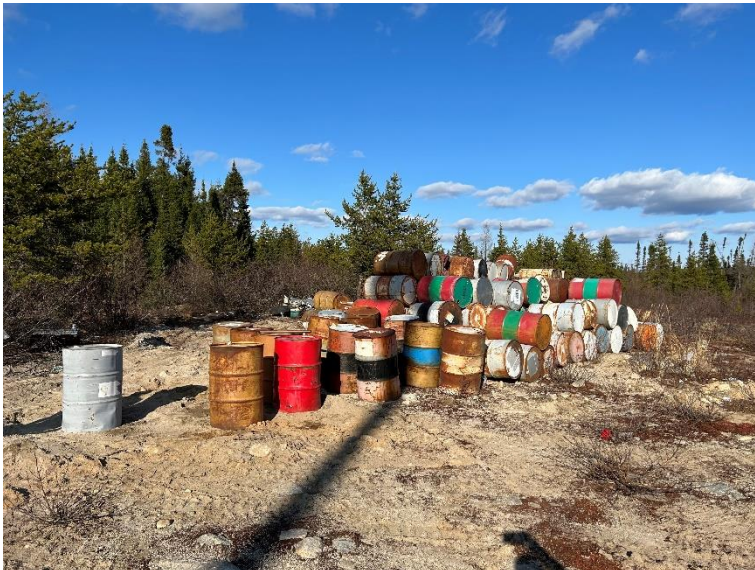
Photo #7 : Site de consolidation de barils près du site de la station-service

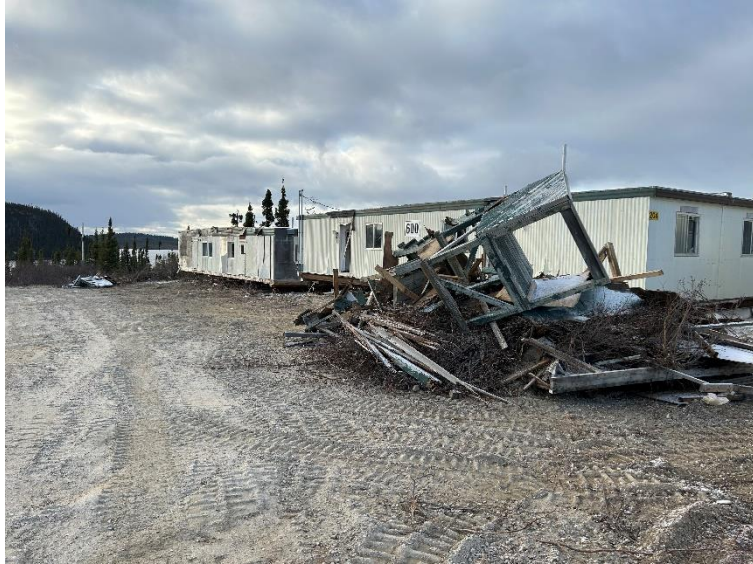
Photo #1 : Bâtiments 13a-R et 13b-R et pile de bois.

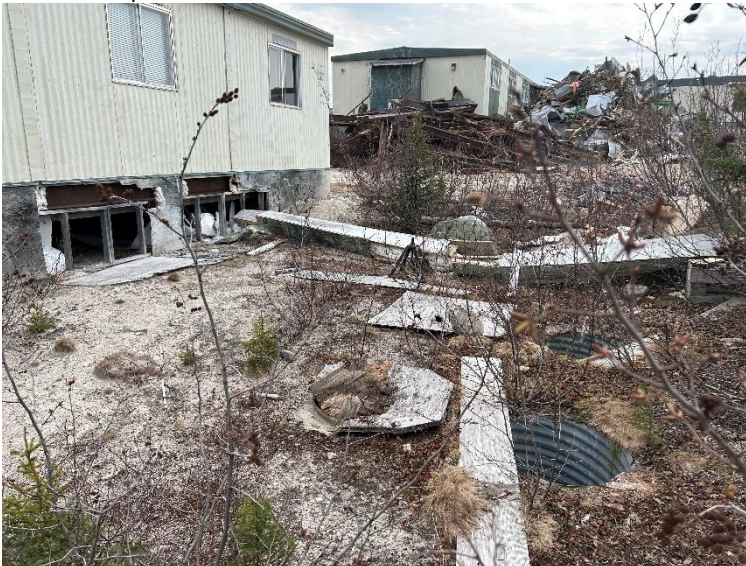
Photo #3 : 2 fosses septiques situées au Sud-ouest du bâtiment 11a-RC

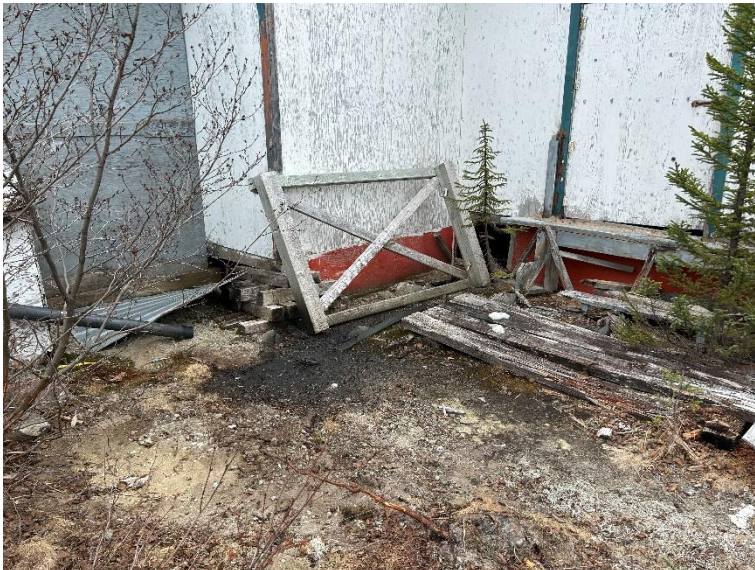
- La roulotte 6b-RC a été démolie et mise en pile. (photo #4)
- La roulotte 6a-RC a été déménagée près de l'aire de d'entreposage et de déchiquetage. (photo #5 et #6)
- Une tache au sol a été constatée derrière le garage 4-G. (photo #7)

Photo #7 : Tache au sol derrière le garage (4-G)

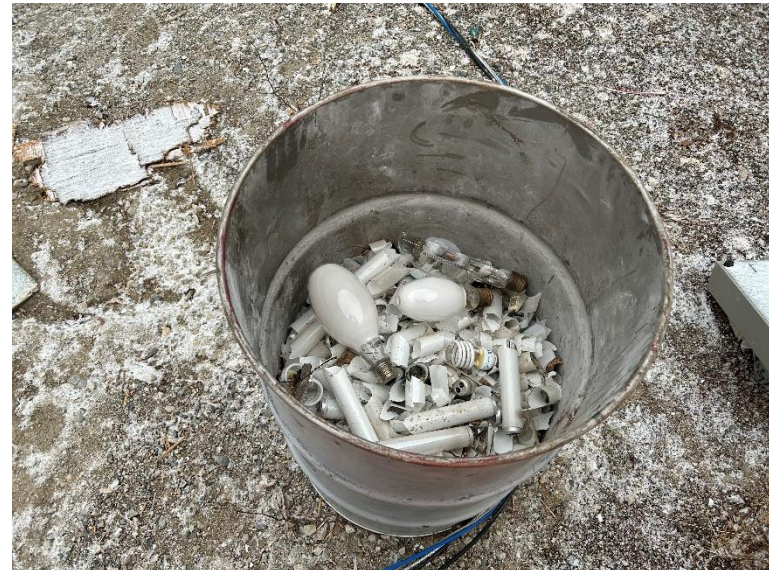
Photo #8 : Baril de tubes fluorescents cassés

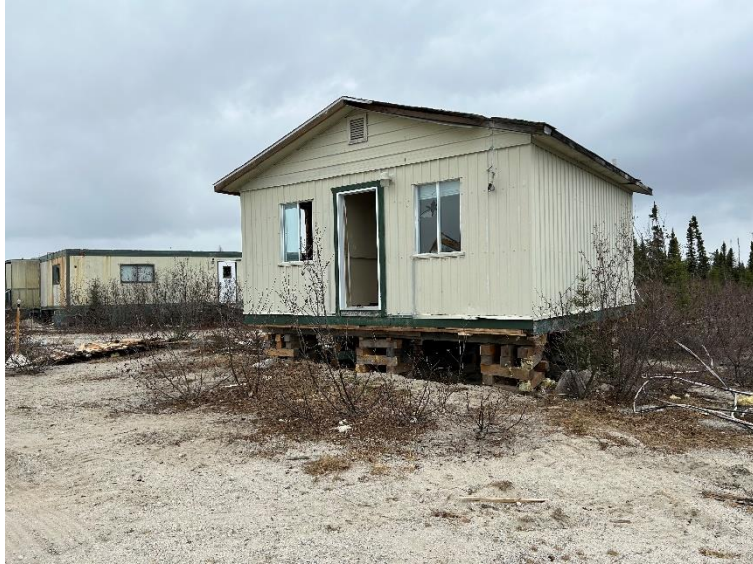
Photo #1 : Les murets du vide sanitaire du bât. 2-D ont été enlevés.

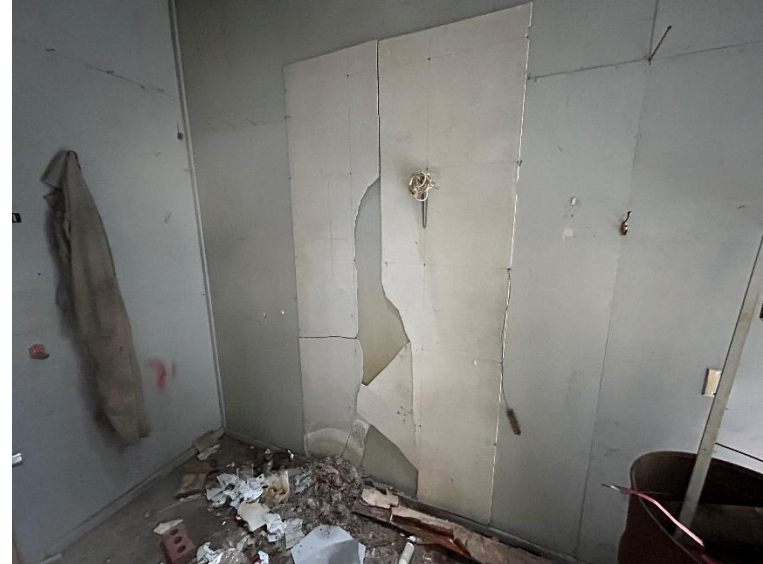
Photo #2 : Amiante ciment dans le garage 4-G

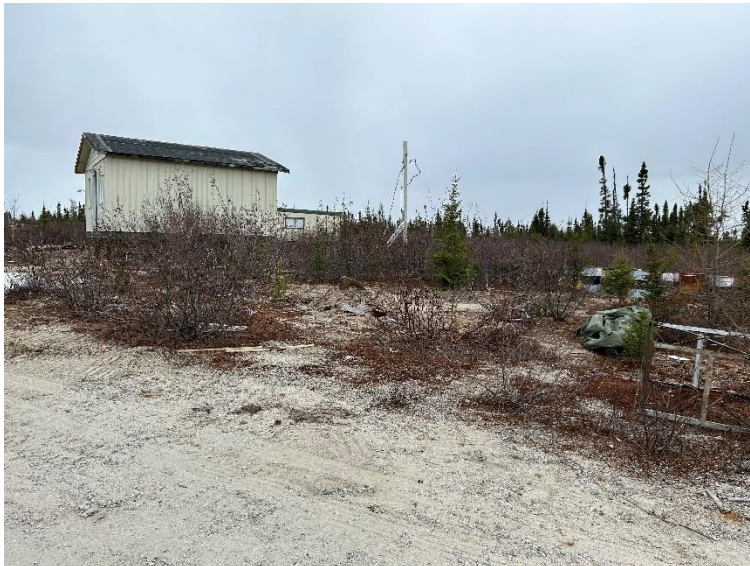
Photo #3 : L'abris à barils a été enlevé.

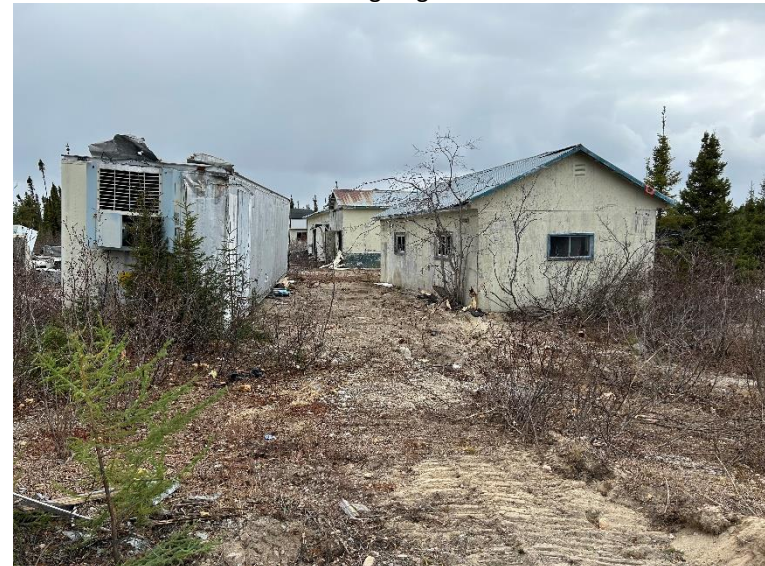
Photo #4 : Les débris entre 5-B et R ont été enlevé.

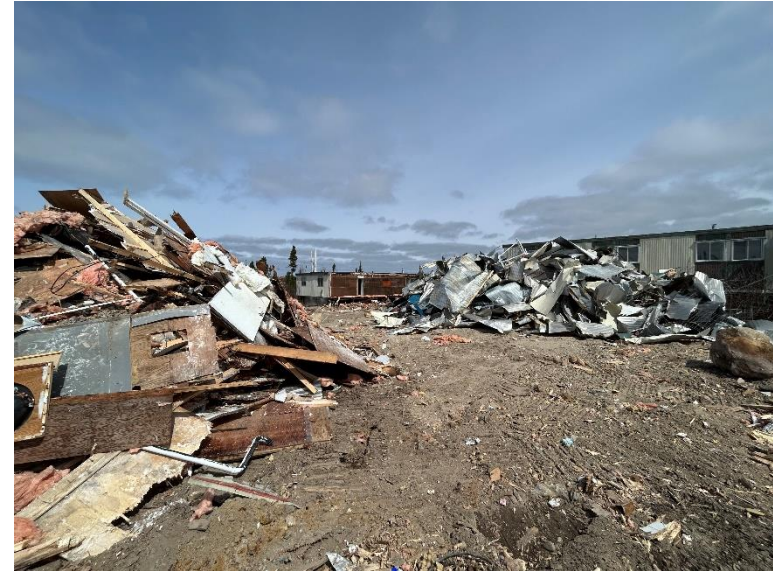
Photo #6 : Piles de déchets sur l'aire de travail

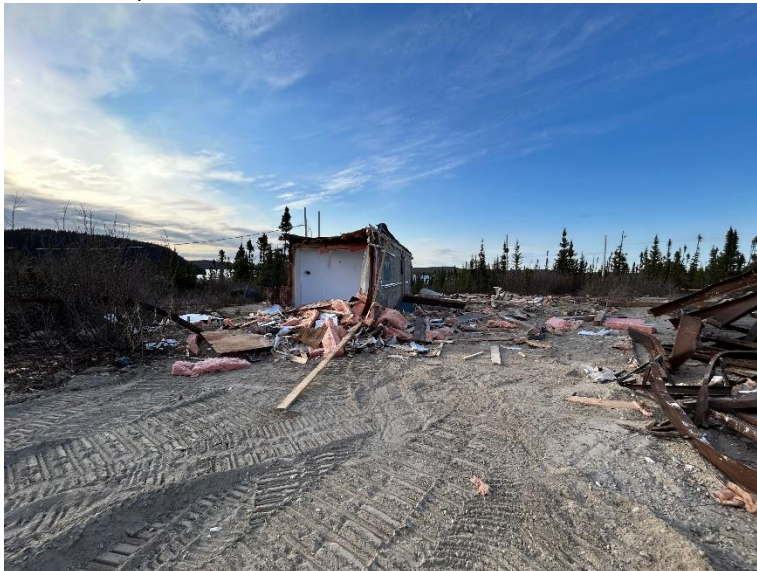
Photo #7 : Une demi roulotte restante du bâtiment 11a-RC

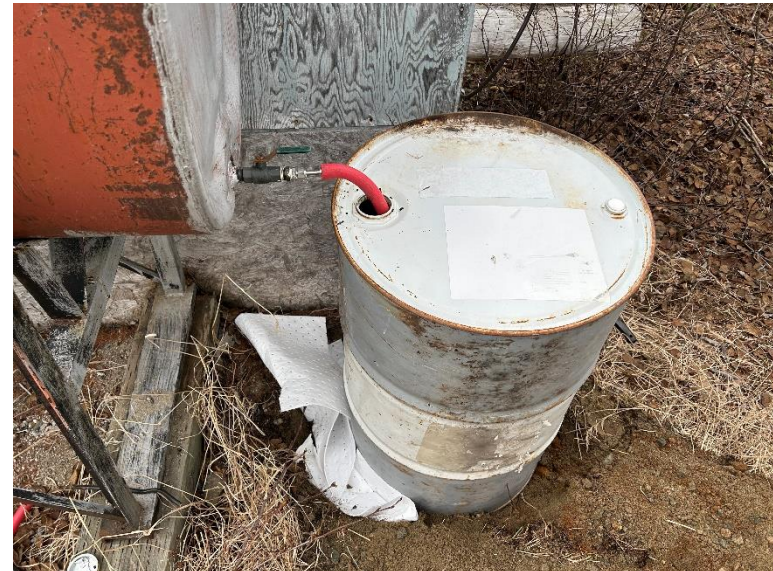
Photo #8 : Vidage du réservoir d'huile à chauffage du camp km 305

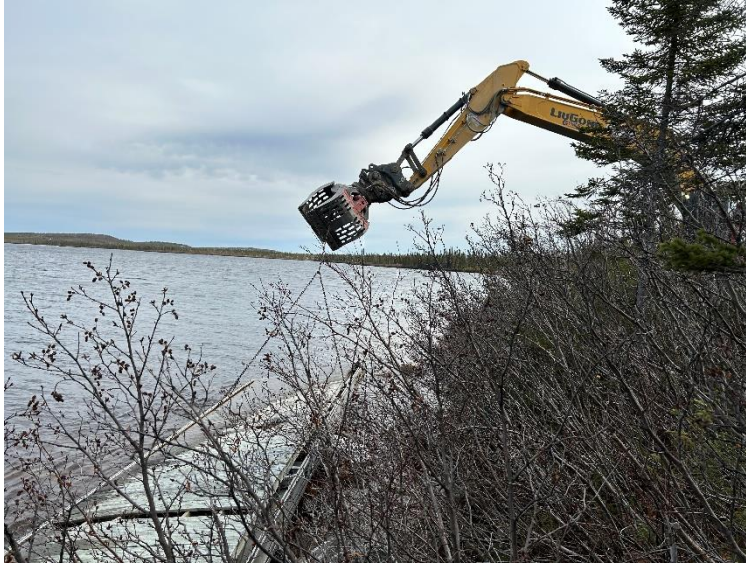
Photo #1 : Enlèvement du deuxième quai.

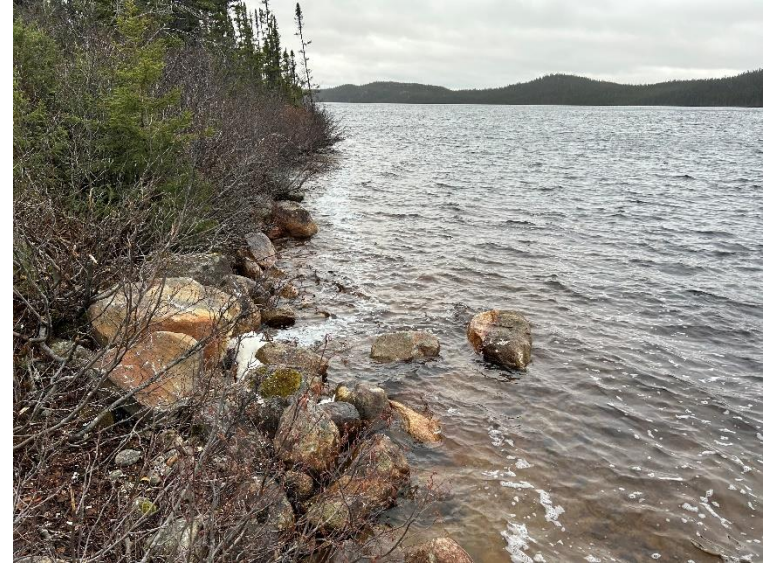
Photo #2 : Vue Sud O de la rive où les deux quais étaient échoués.

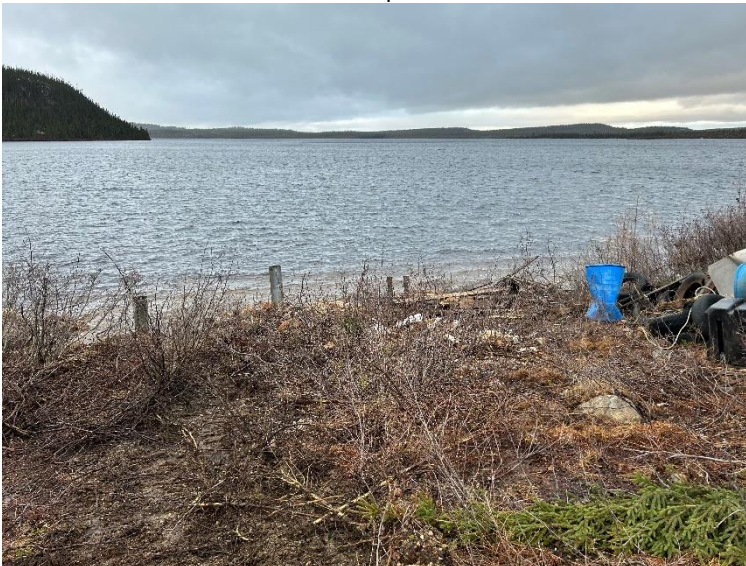
Photo #3 : Débris restant et poteaux enfouis en rive.

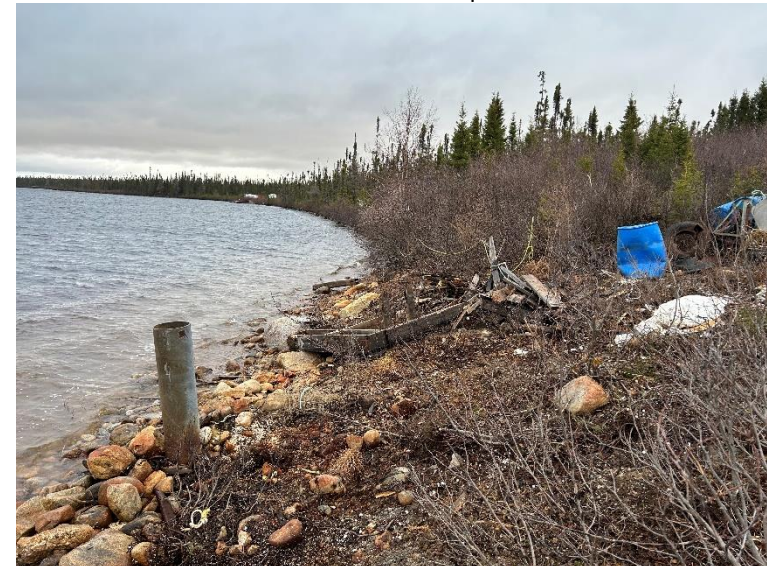
Photo #4 : Vue de la rive vers le Nord-Est. Poteau du quai et débris.

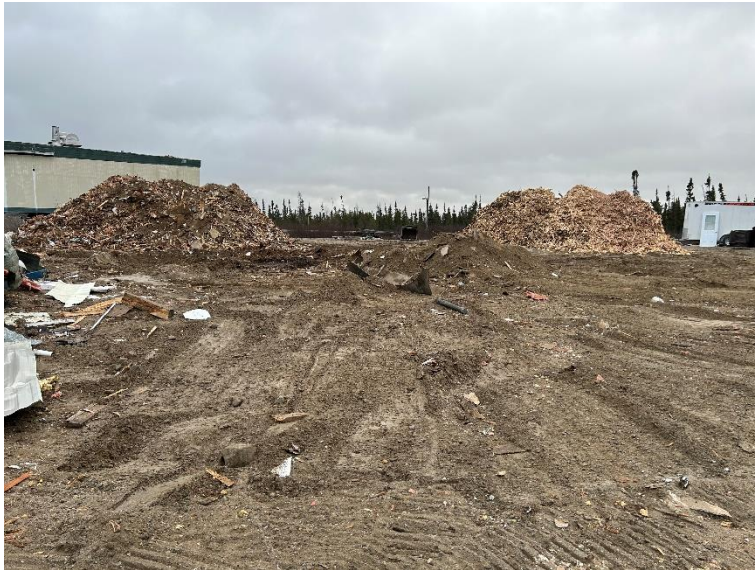
Photo #5 : Piles de débris déchiquetés et une autre de bois.

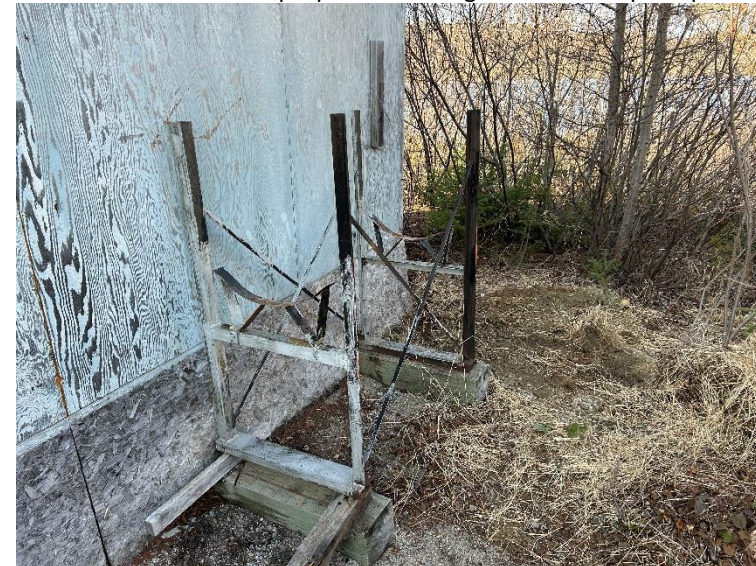
Photo #4 : Réservoir d'huile à chauffage enlevé.

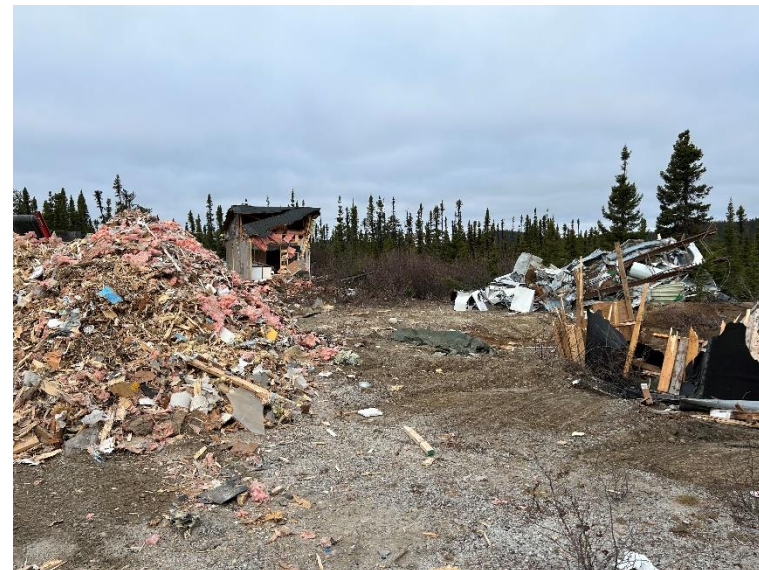
Photo #6 : Les garages 3 et 4 ont presque été démolis complètement

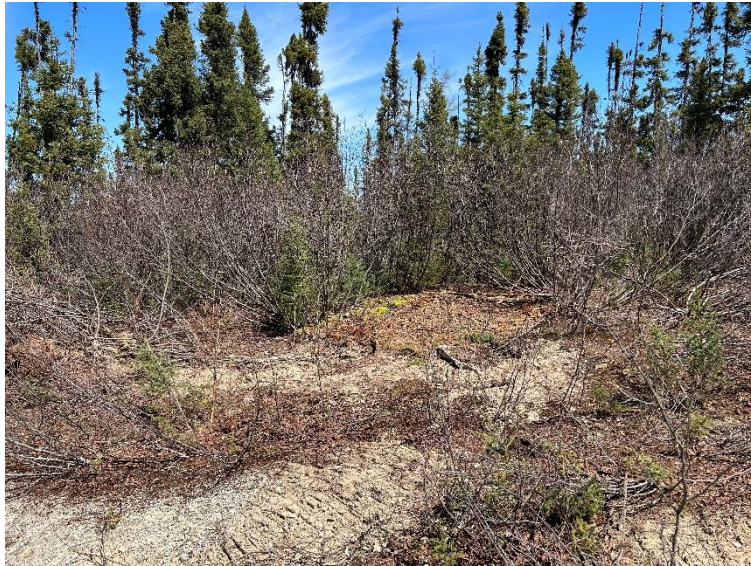
Photo #1 : Remise enlevé, une dalle de béton est présente.

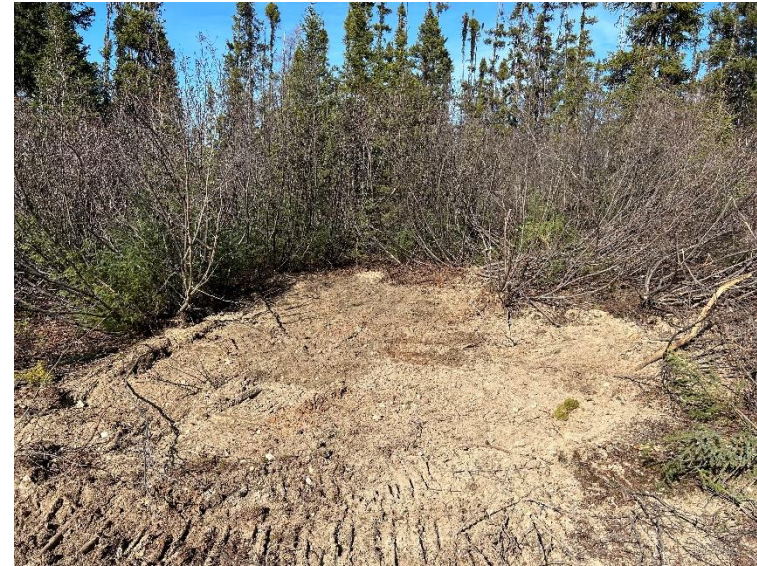
Photo #2 : une fois la dalle enlevée.

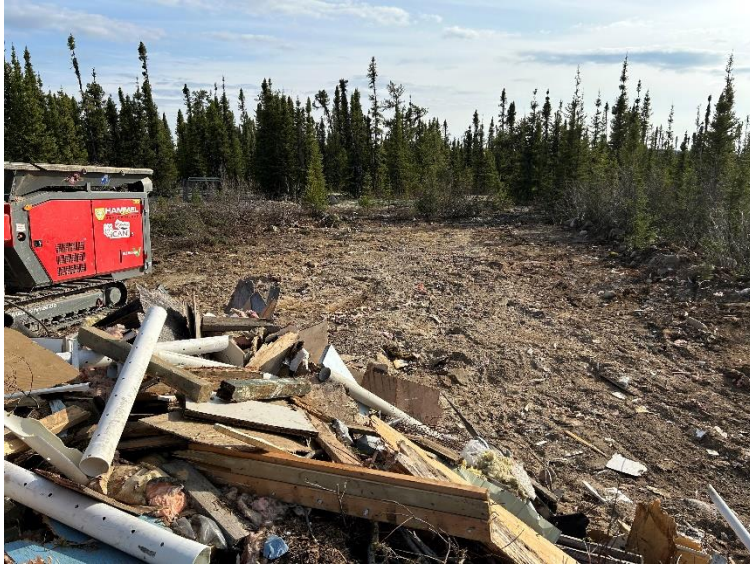
Photo #1 : Garage 3-G démolé.

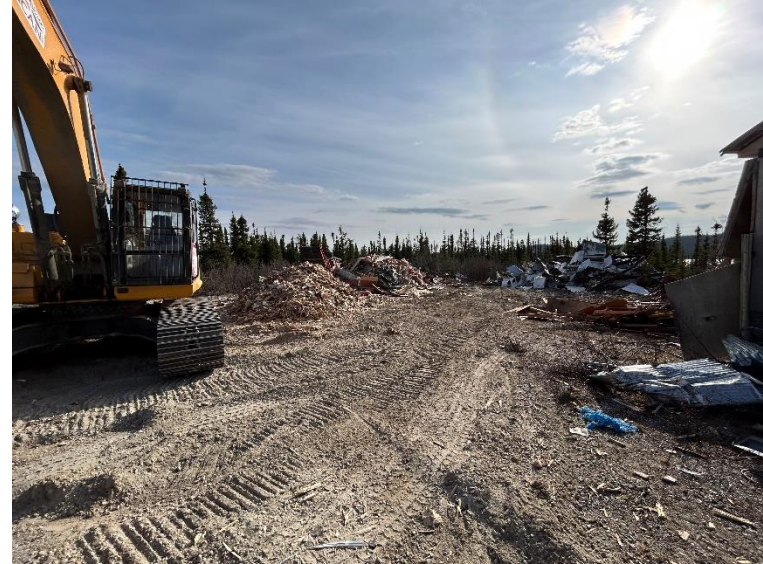
Photo #2 : Garage 4-G presque démolé et piles de débris.

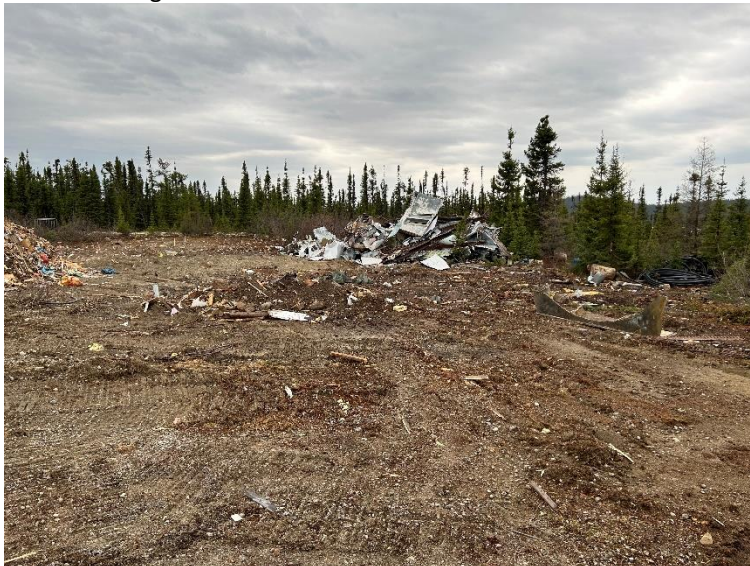
Photo #3 : Garage 4-G démolé et site nettoyé grossièrement.

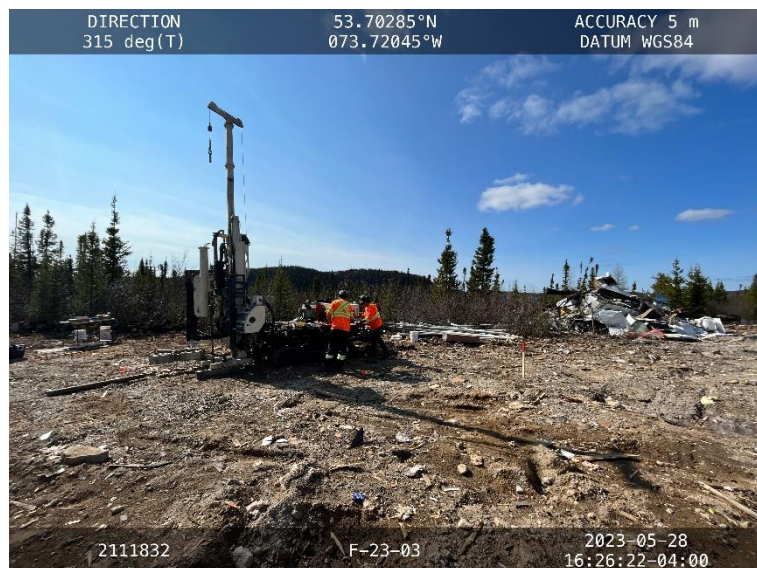
- Il y a des indices de contamination dans le forage de F-23-03, mais la présence de possible blocs rocheux ou de sol trop dense n'a pas permis de délimiter la profondeur réelle de l'arrêt de la contamination possible.

Photo #1 : Forage de F-23-03

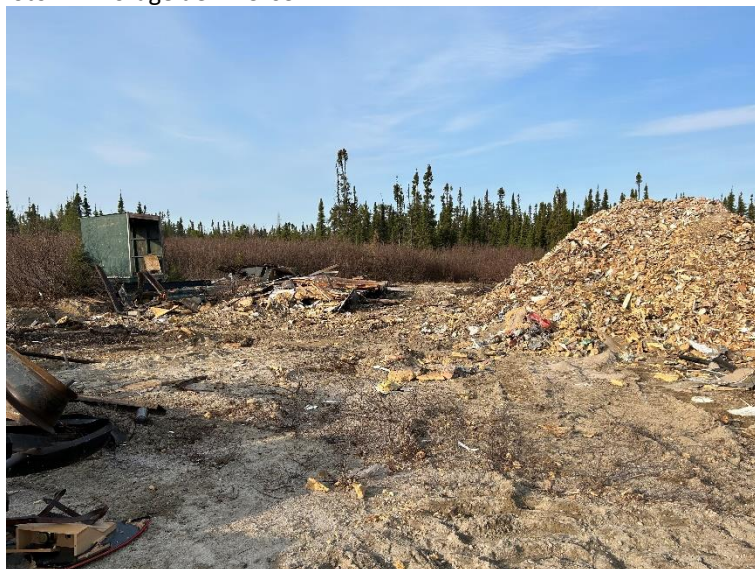
Photo #3 : Bât. des loisirs 1-D presque totalement démoli et broyé.

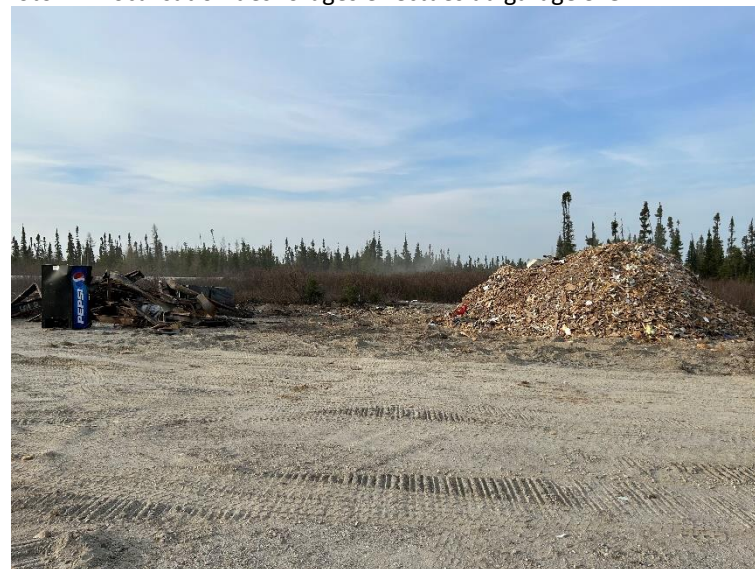
Photo #4 : Bâtiment des loisirs démoli et broyé.

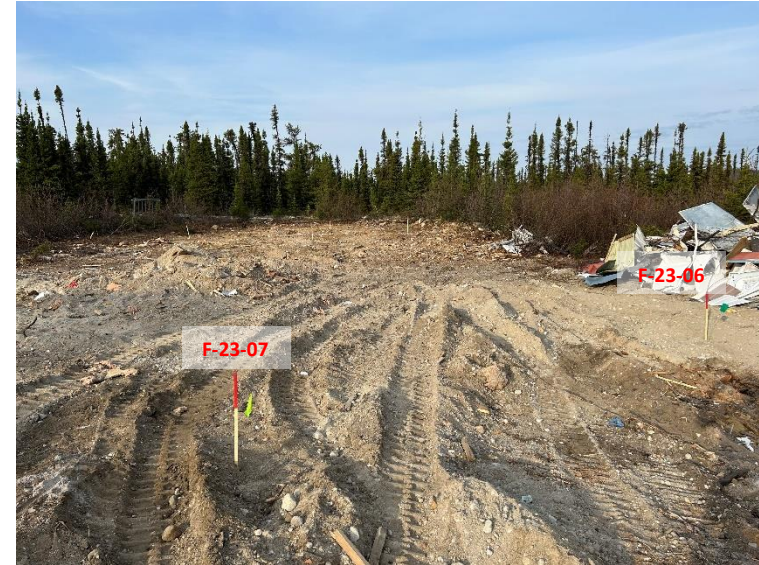
Photo #6 : Forage en périphérie de 3-G

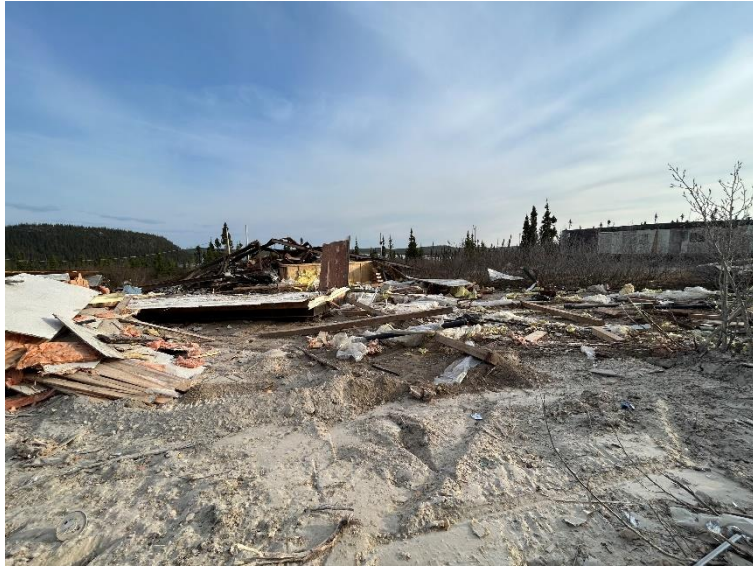
Photo #9 : Démolition des roulottes 11b-RC

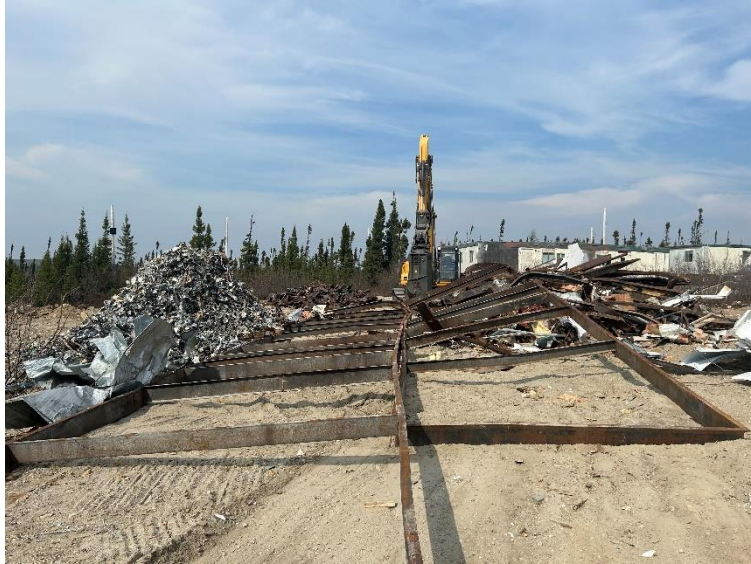
Photo #1 : L'excavatrice qui coupe des bases en fer des roulottes

- Coupage des bases de fer des roulottes à l'aide de la cisaille hydraulique. (photo #1 et #2)
- Fin de la démolition des roulottes 11b-RC. Il reste à broyer les débris restants. (photo #3)
- Il y a eu chargement de la pile de débris broyés du bâtiment des loisirs 1-L (photo #4)

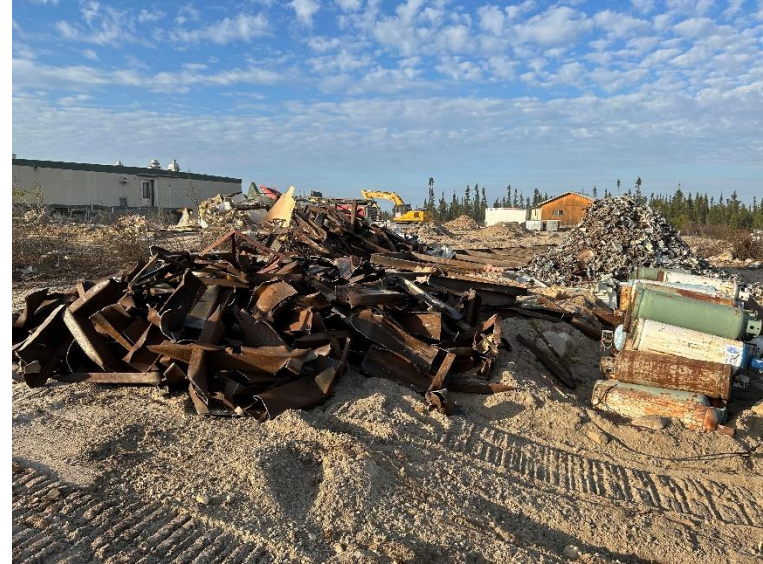
Photo #2 : Pile de fer coupé à la cisaille.

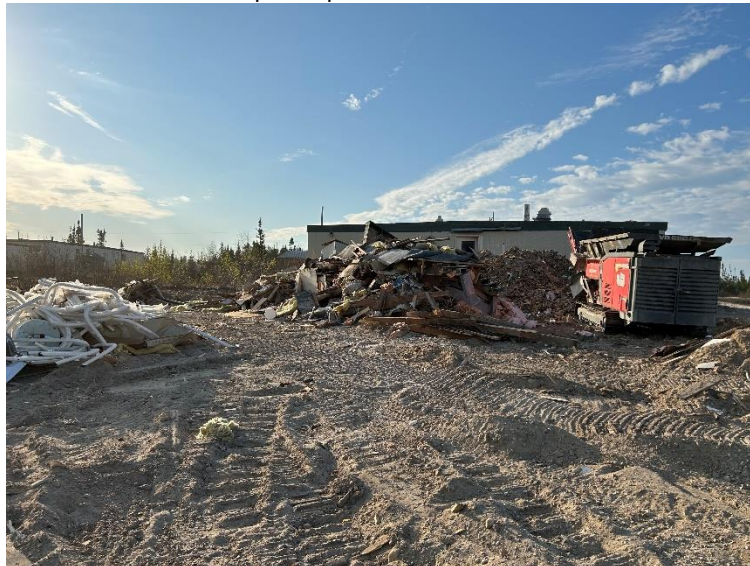
Photo #3 : Débris à broyer provenant des roulottes 11b-RC.

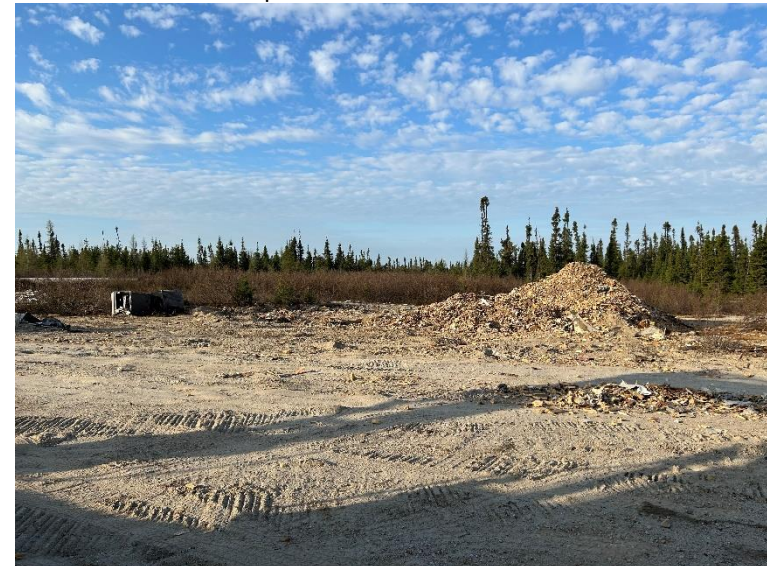
Photo #4 : Pile de débris broyés restants du bâtiment des loisirs 1-L

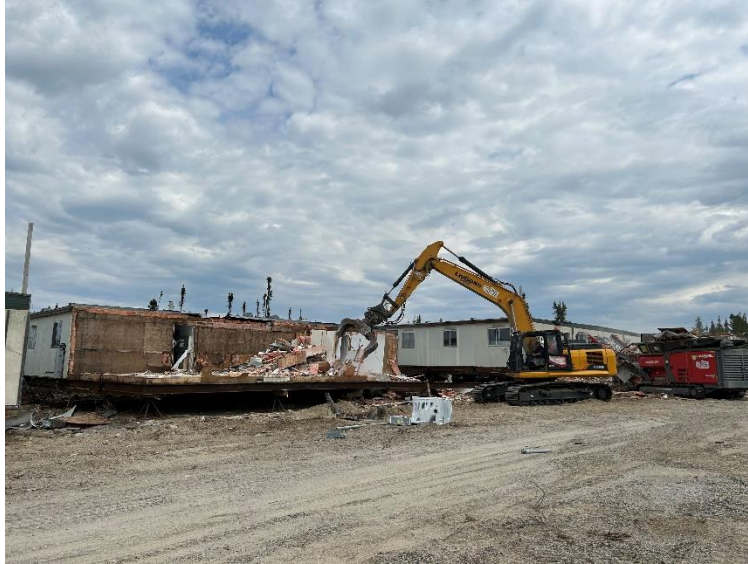
Photo #1 : Démolition et broyage des roulottes 13b-R

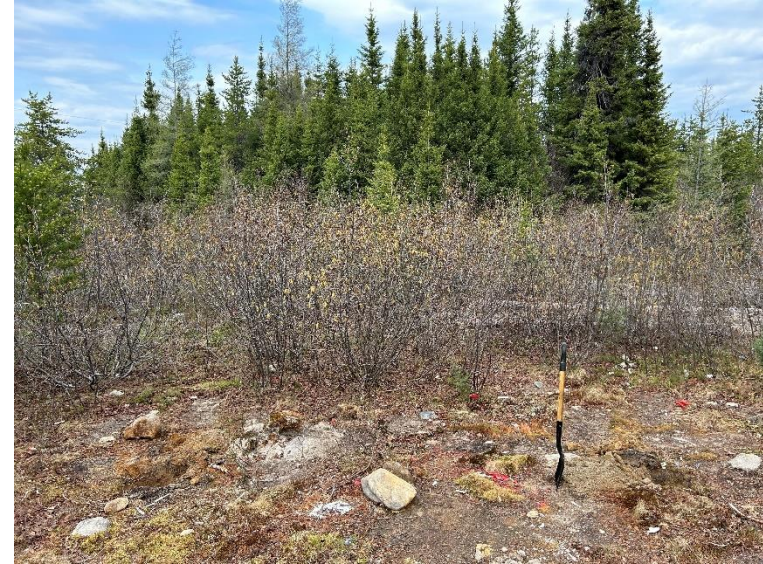
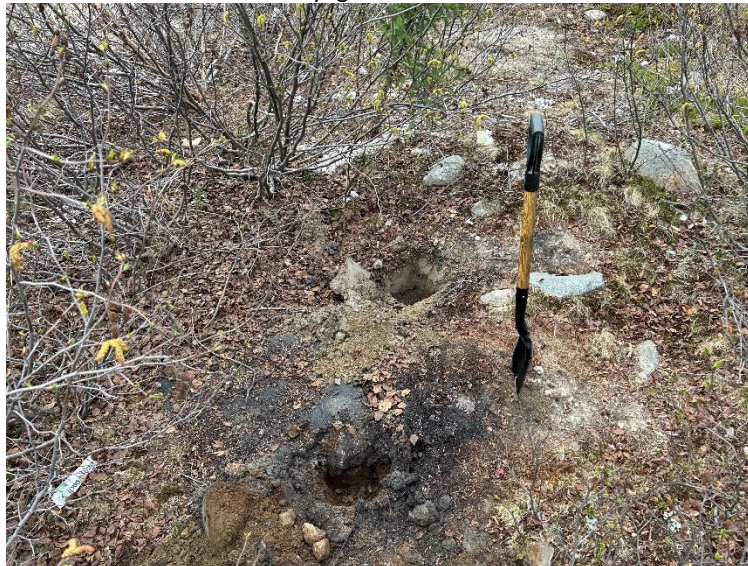
- Fin du broyage du bloc de roulottes 11b-RC.
- Début de la démolition et broyage du bloc de roulottes 13b-R (photos #1 et #4).
- Il y a présence d'odeur d'hydrocarbure sur deux endroits où il y avait des barils dans le secteur de l'ancienne station-service (photos #2 et #3).

Photo #2 : Sols contaminés sur le site de la station-service

Photo #3 : Sols contaminés sur le site de la station-service

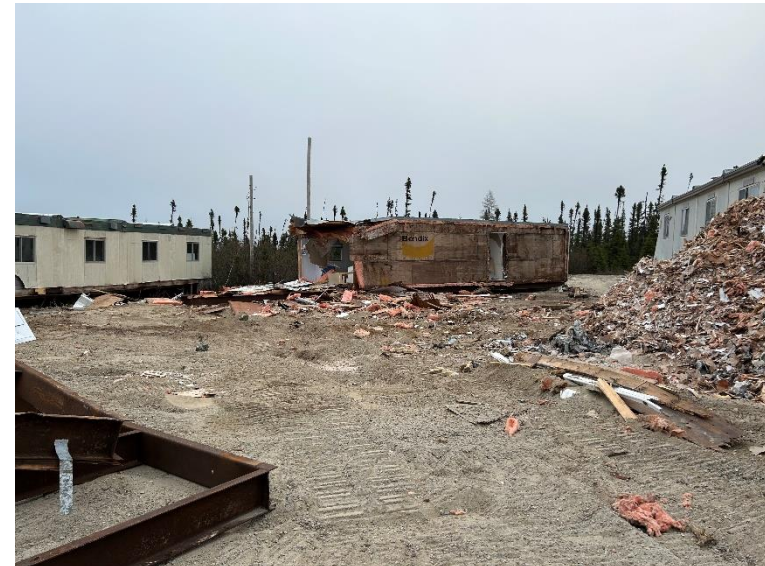
Photo #4 : Bloc de roulottes 13b-R restant

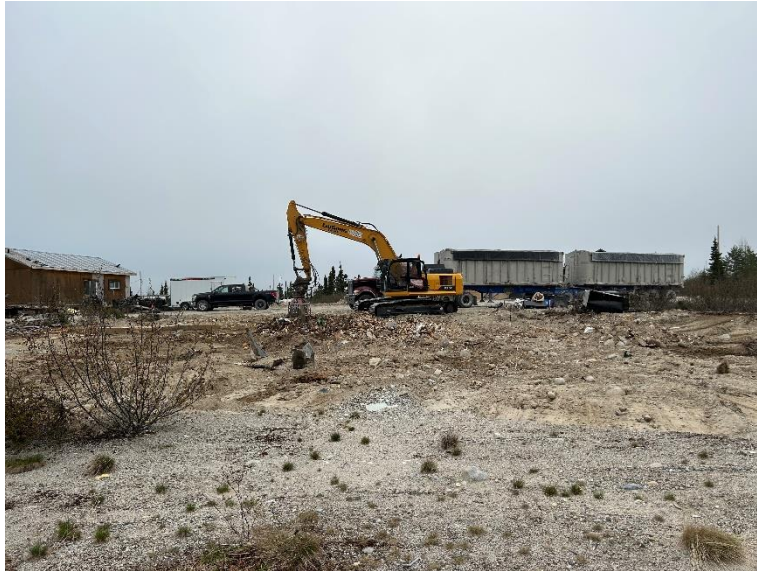
Photo #5 : Bâtiment des loisirs 1-L chargé

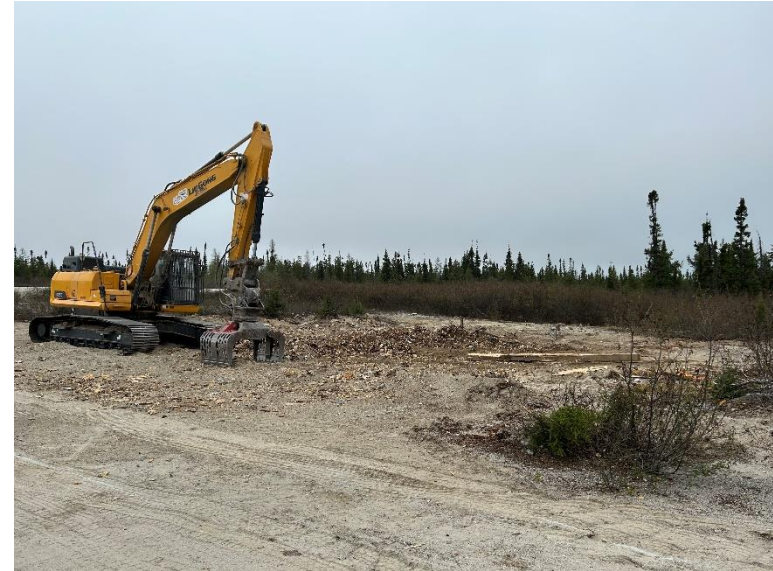
Photo #6 : Site du bâtiment des loisirs 1-L

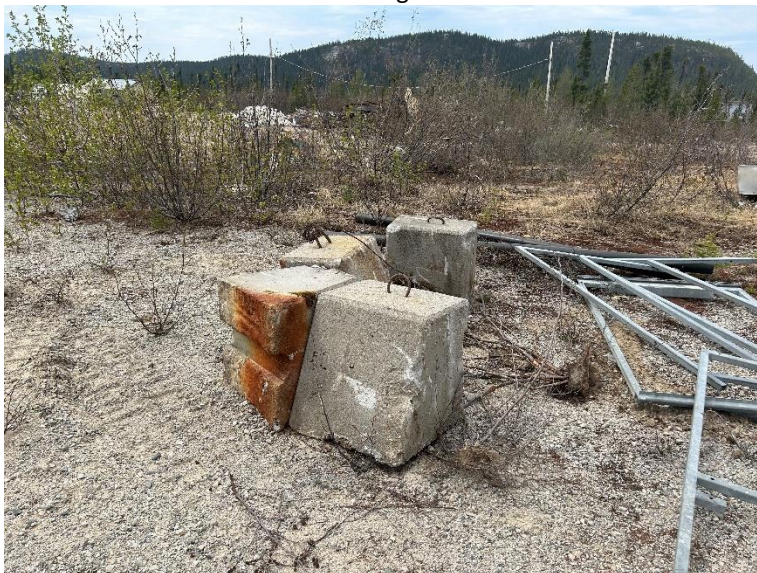
- Le bâtiment des loisirs a été chargé dans le camion de transport (photos #5 et #6).
- Il y a environ huit blocs de béton qui pourraient être réutilisés pour bloquer l'accès au site à la fin des travaux (photo #7).

Photo #7 : Blocs de béton

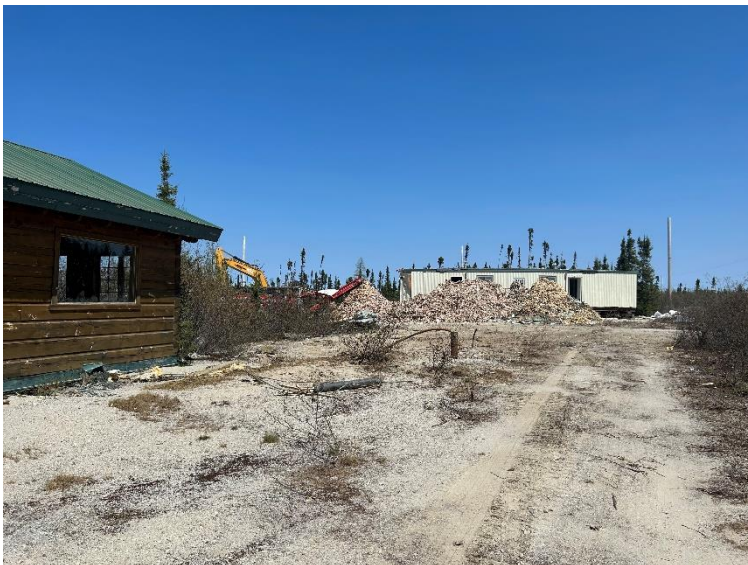
Photo #1 : Le bâtiment électrique 12-É a été enlevé

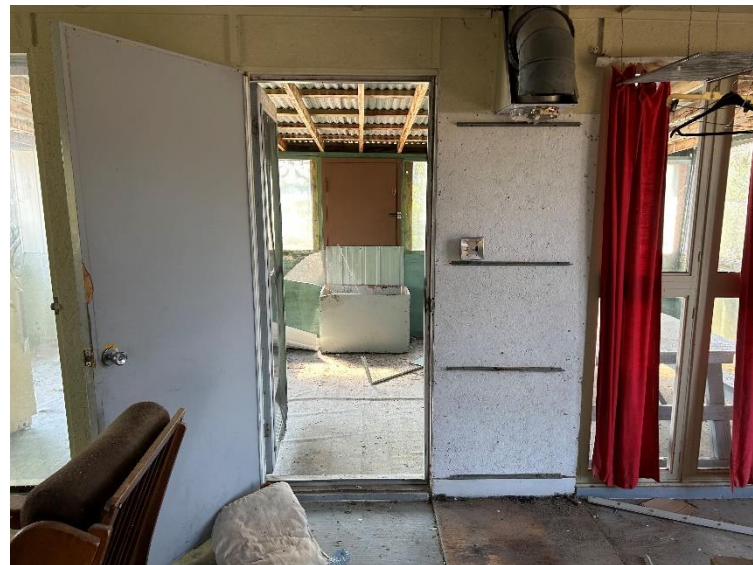
Photo #2 : Enlèvement de l'amiante-ciment à l'endroit de la cheminée

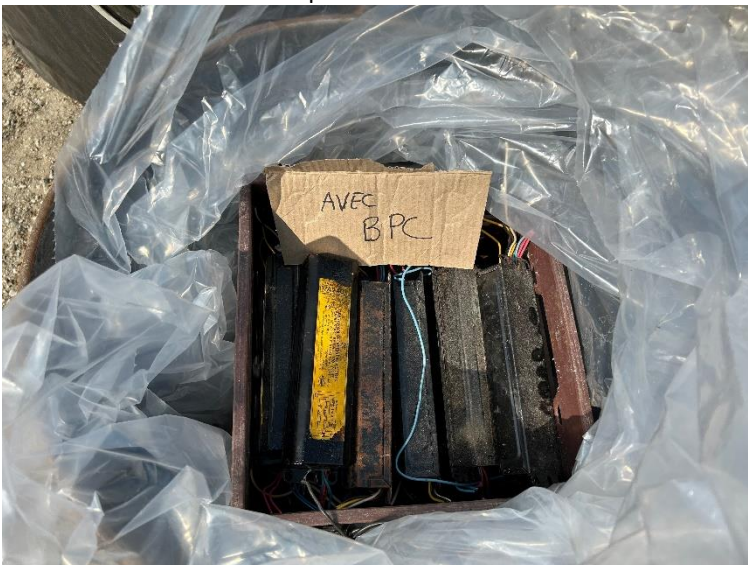
Photo #3 : Barils au trois-quart plein de ballasts
