Démantèlement d'une ancienne pourvoirie – Secteur Transtaïga

Rapport final

Ministère des Ressources naturelles et des Forêts

14-02111832.000-0100-EN-R-0009-0A

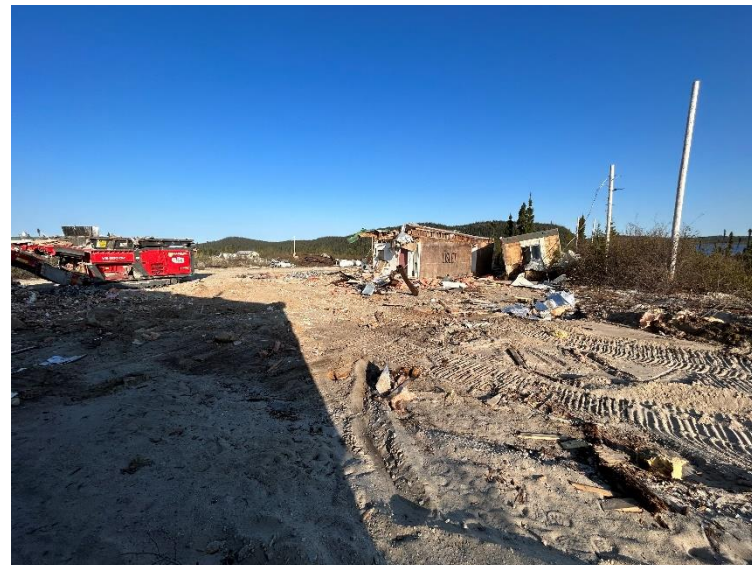
Photo #4 : Bloc de roulotte 13b-R démoli et 13a-R en démolition

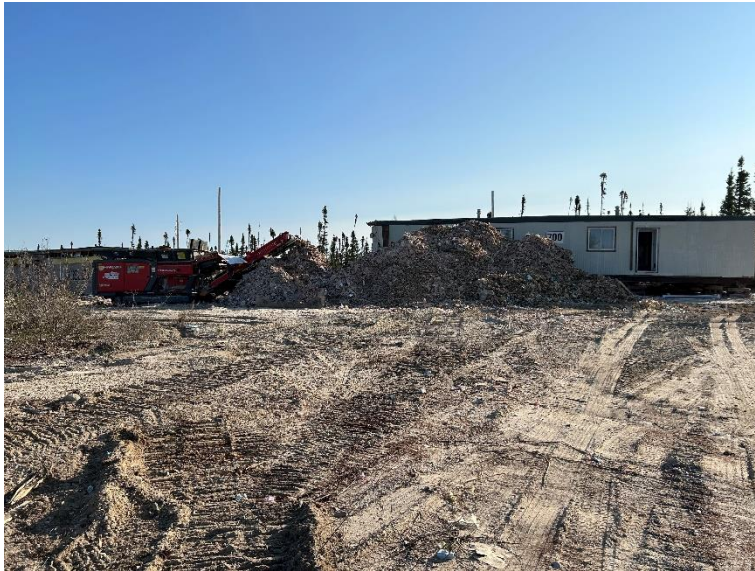
Photo #5 : Pile de débris broyés devant le bloc 13c-R

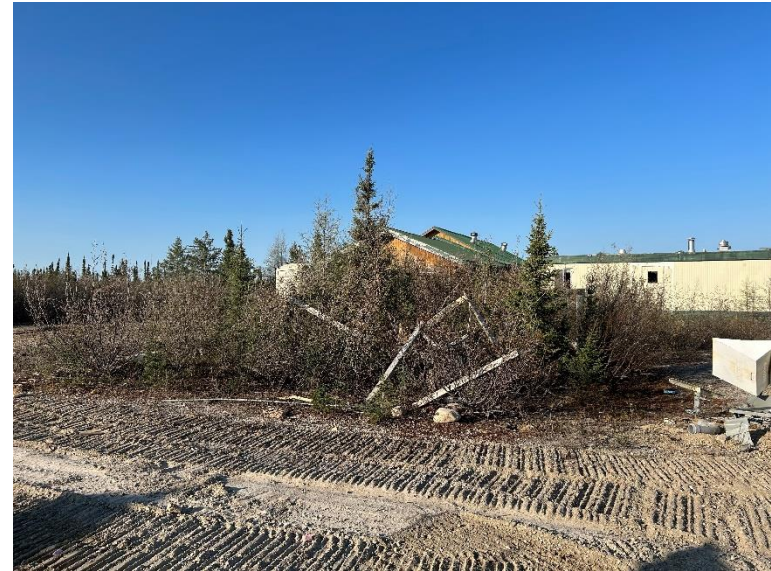
Photo #6 : les deux réservoirs de propane ont été enlevé

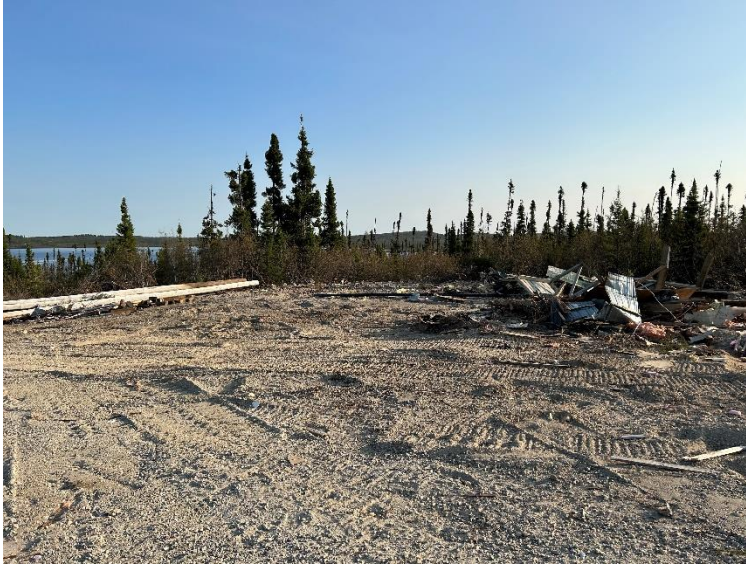
Photo #1 : Le bloc de roulottes 13a-R a été démolit et broyé

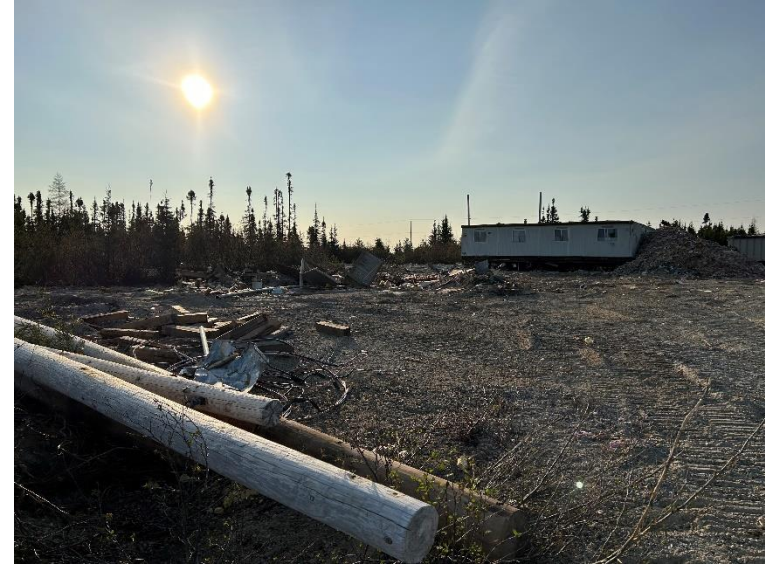
Photo #2 : Bâtiments 13a-R et 13b-R démolis et 13c-R en arrière-plan

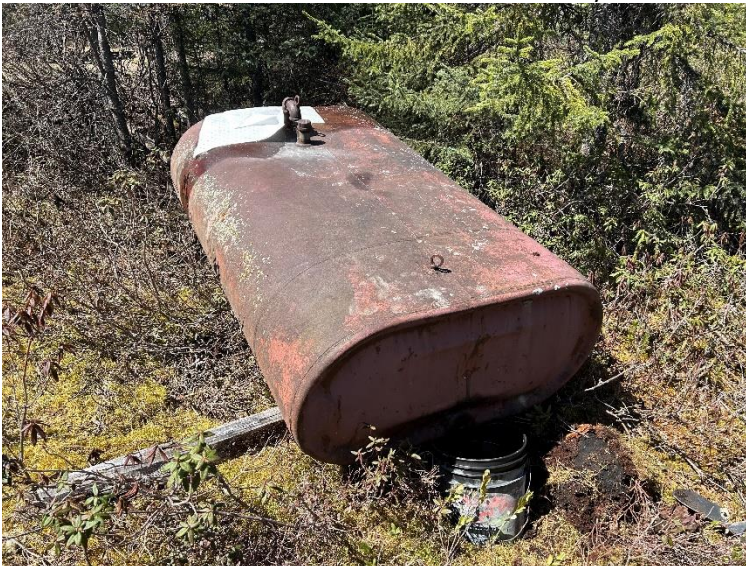
Photo #3 : Vidange du réservoir d'huile à chauffage du camp au km 509

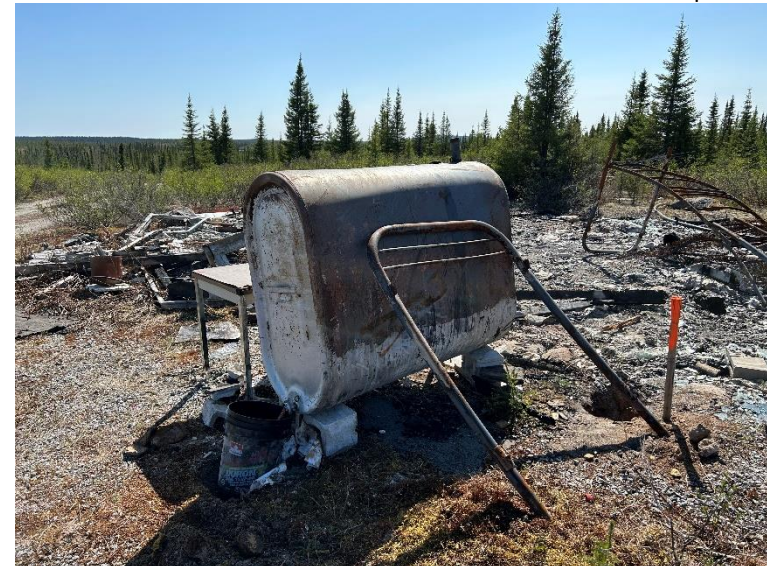
Photo #4 : Vidange du réservoir d'huile à chauffage du camp au km 440b

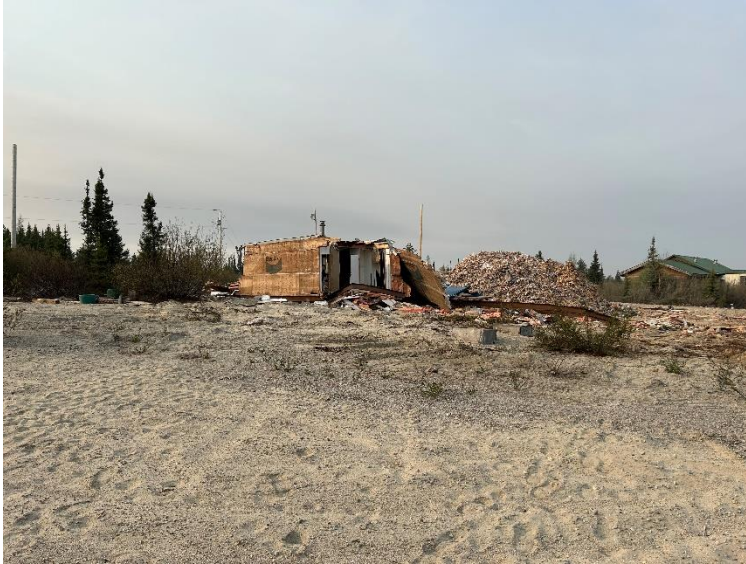
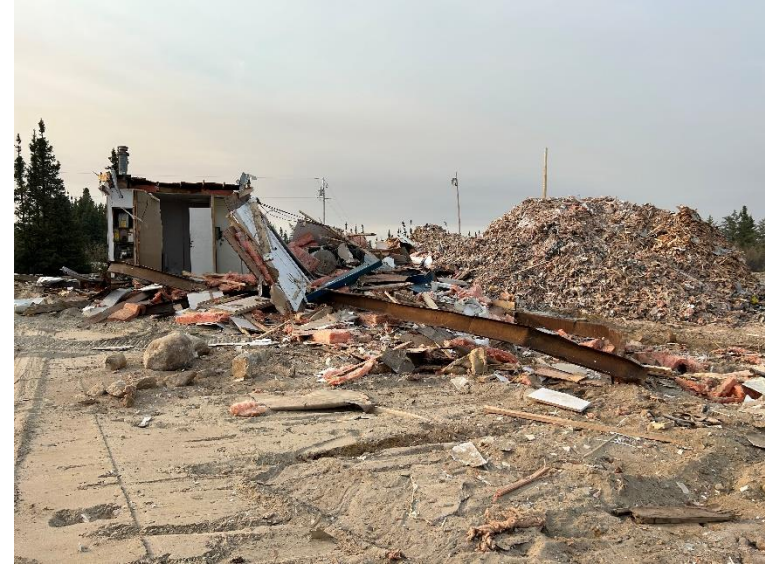
Photo #1 : Bloc de roulottes 13c-R restant.

Photo #2 : Bloc de roulottes 13c-R restant.

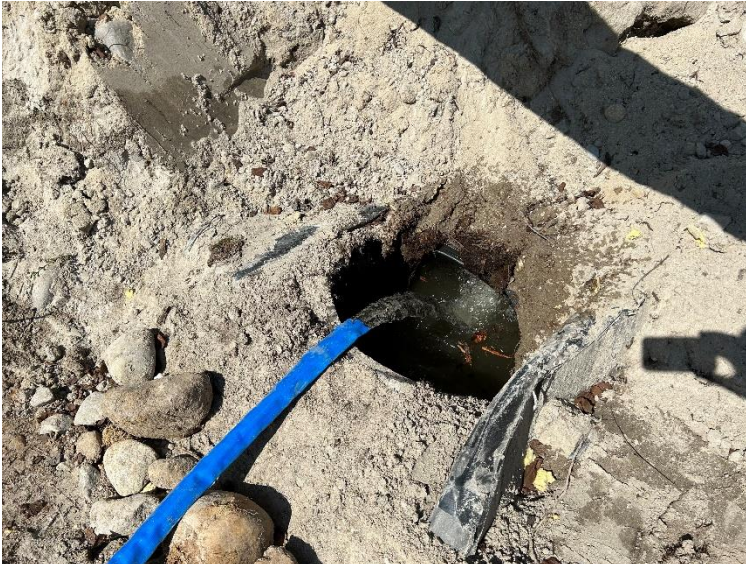
Photo #3 : Eau claire venant de la fosse 7 rejeté dans la fosse 8

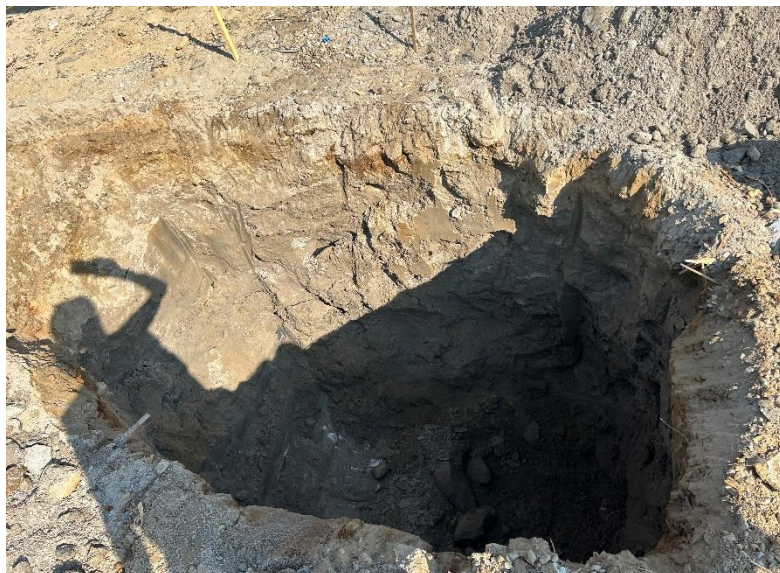
- Une tranchée a été effectuée à l'endroit du garage 3-G au point d'échantillonnage F-23-03 : profondeur total : 2,40 m ; il y a présence de pergélisol au fond de l'excavation et aucune odeur significative dans l'échantillon prélevé (2.0 – 2.40). (photos #5 et #6)
- Les MDR restantes entreposées dans la boucherie ont été mis dans les contenants. Principalement les batteries, les bonbonnes de propane et les détecteurs de fumée (photo #7 et #8).

Photo #5 : Tranchée à l'endroit du garage 3-G.

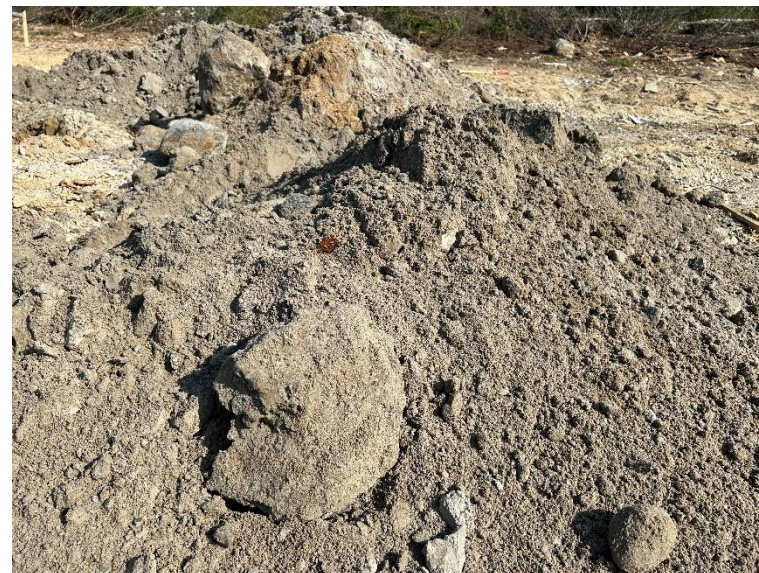
Photo #6 : Bloc de terre gelée provenant de la tranchée.

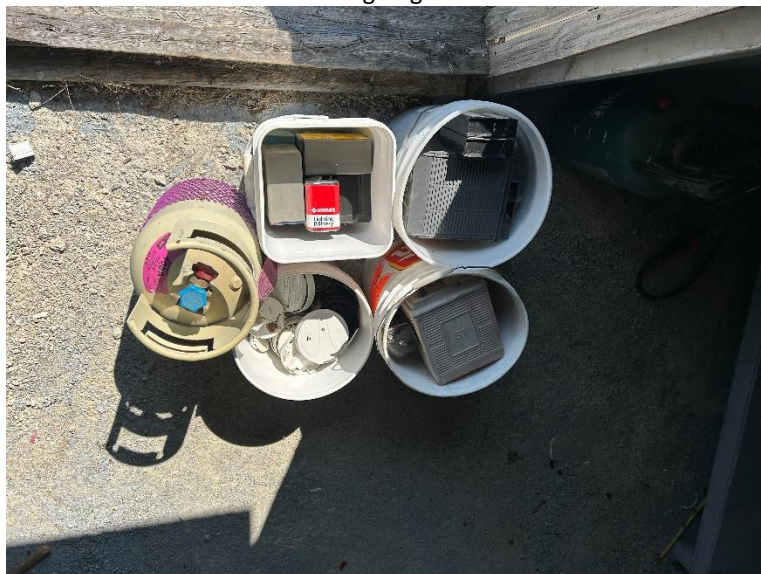
Photo #7 : Batteries et bonbonne de gaz réfrigérant

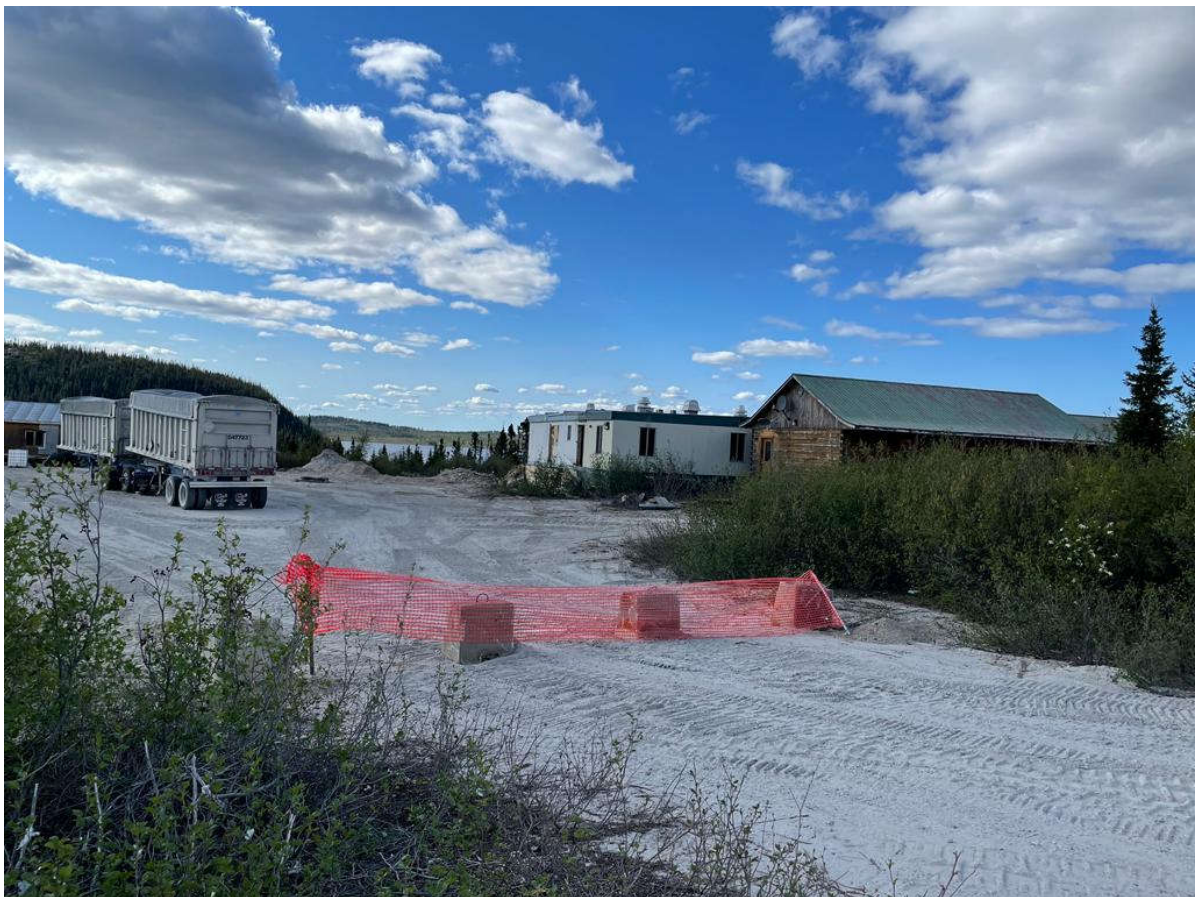
Photo 1 : Vue de l'entrée principale du campement principale

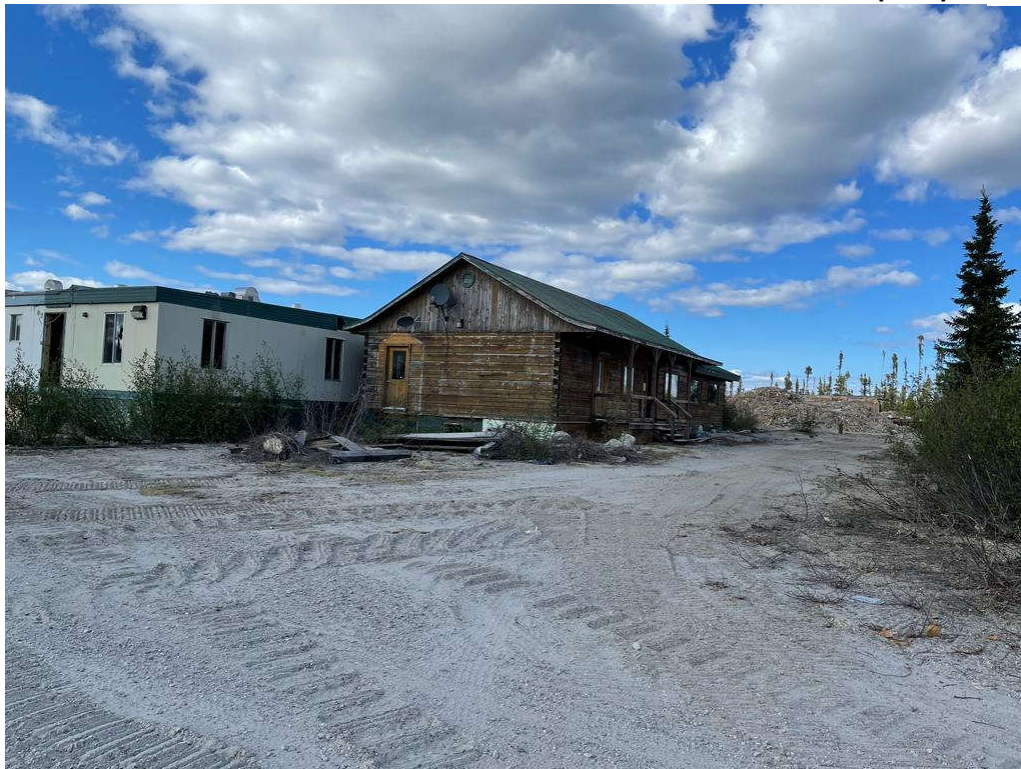
Photo 2: Vue du bâtiment principale du campement principale

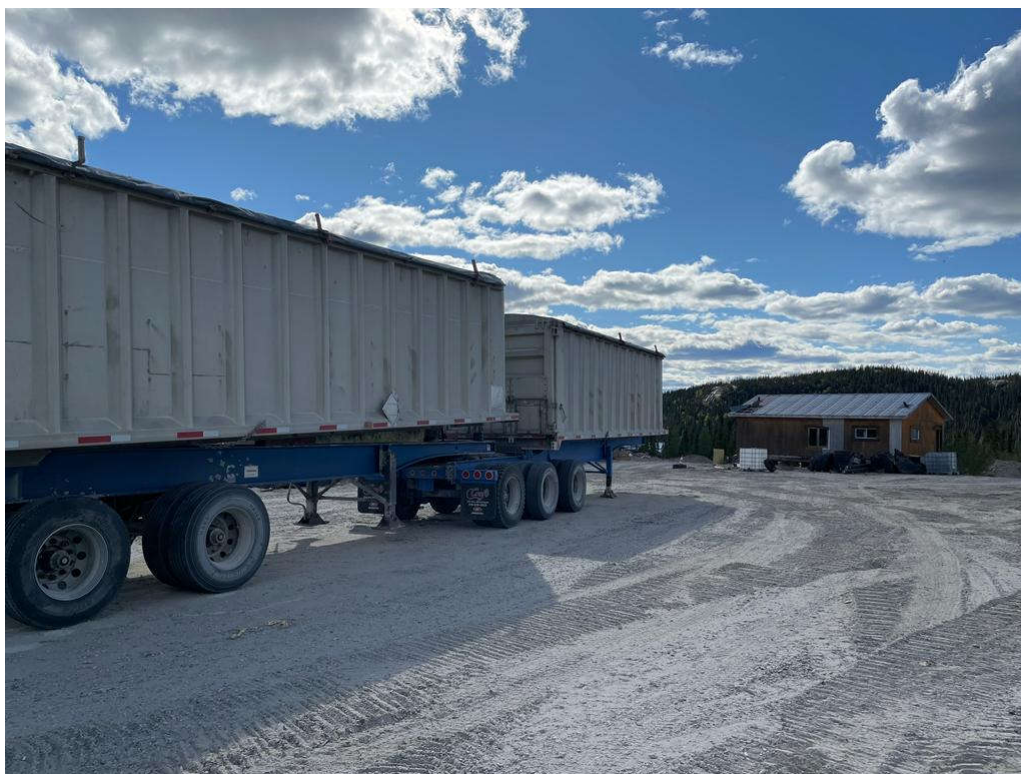
Photo 3: Vue du camion stationner sur le campement principal et des matériaux de travail entreposés à l'entrée du bâtiment D-7.

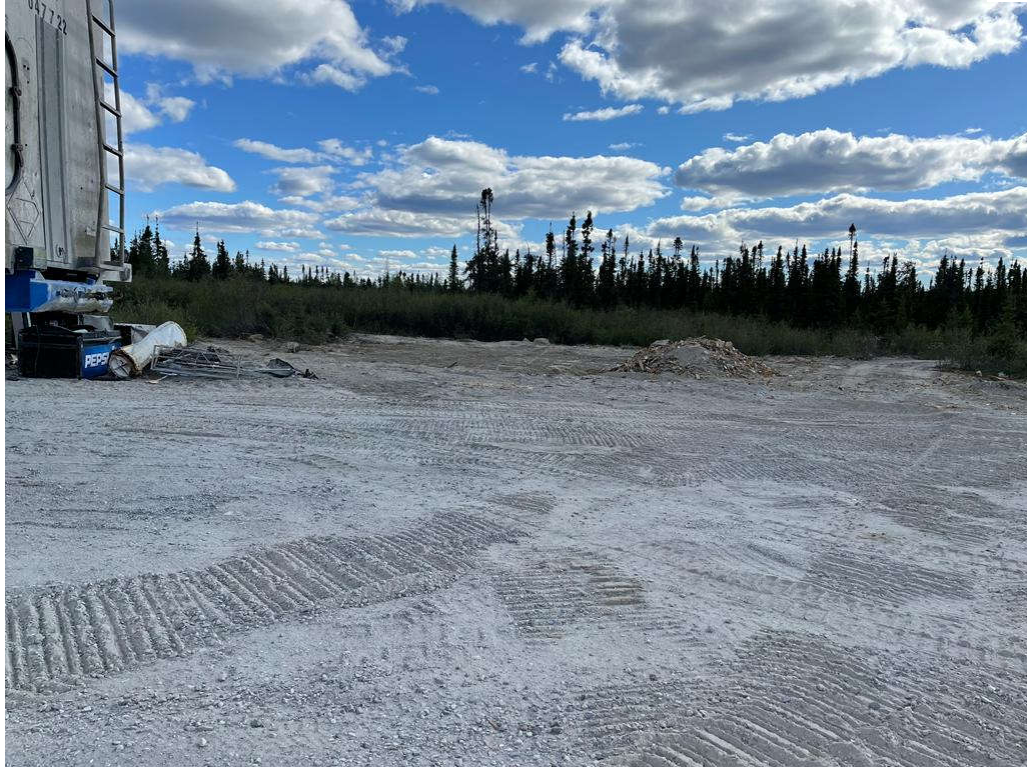
Photo 4: Vue des débris entreposé sur le site

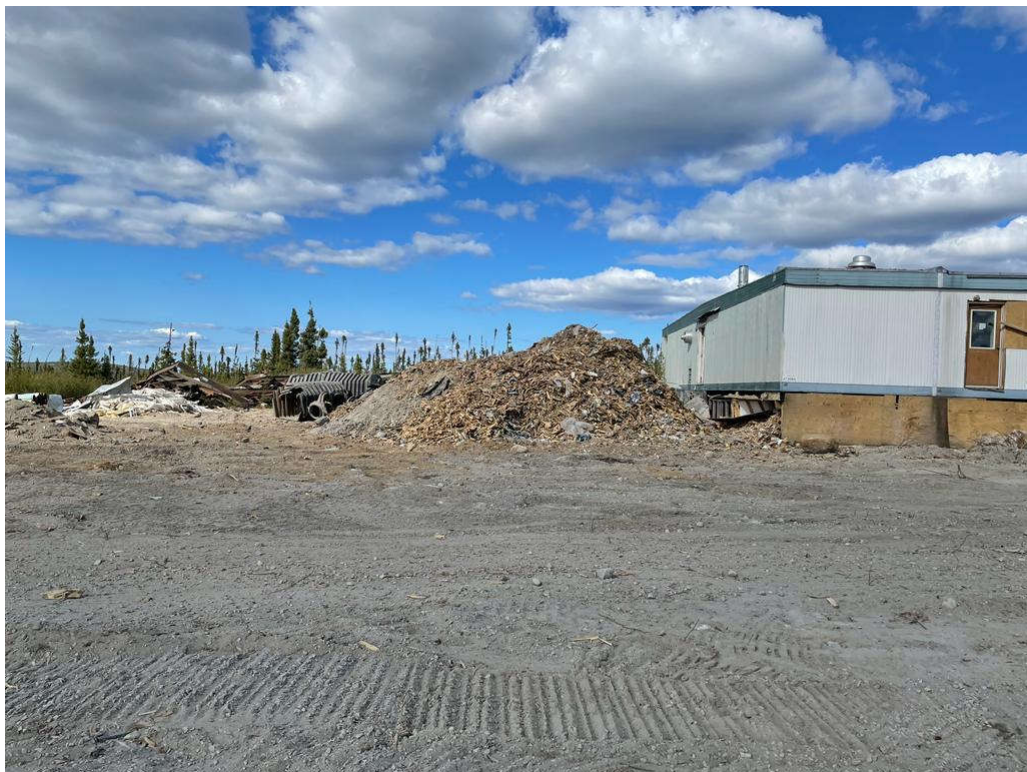
Photo 5: Vue des débris entreposé sur le site

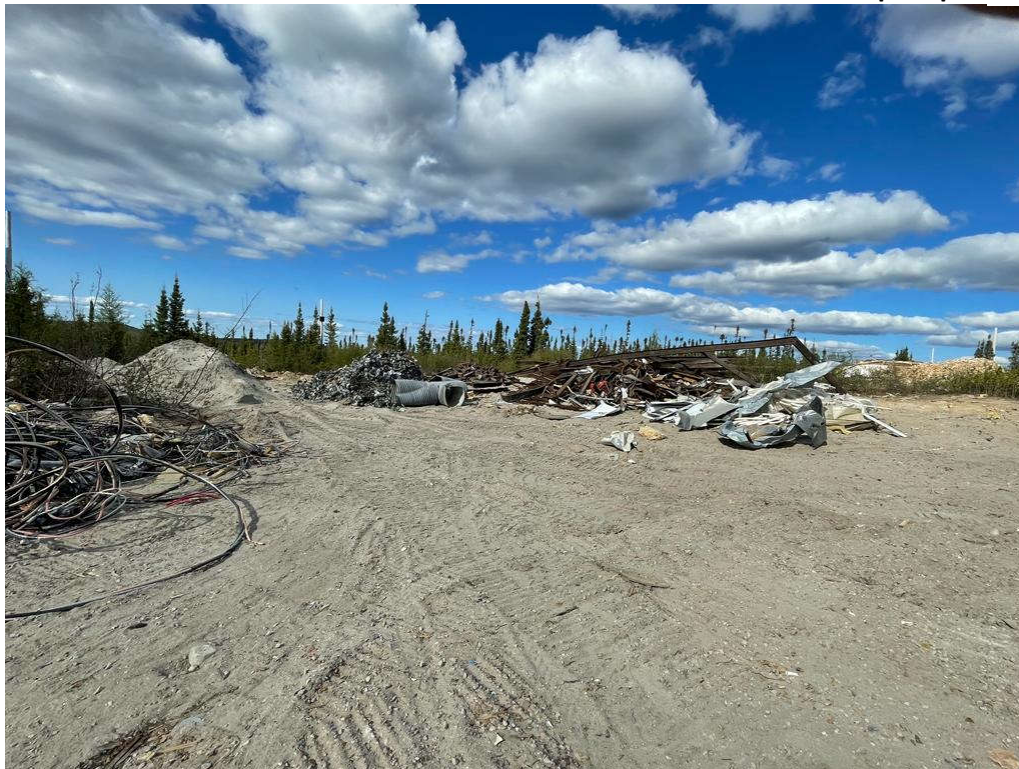
Photo 6: Vue des débris entreposé sur le site

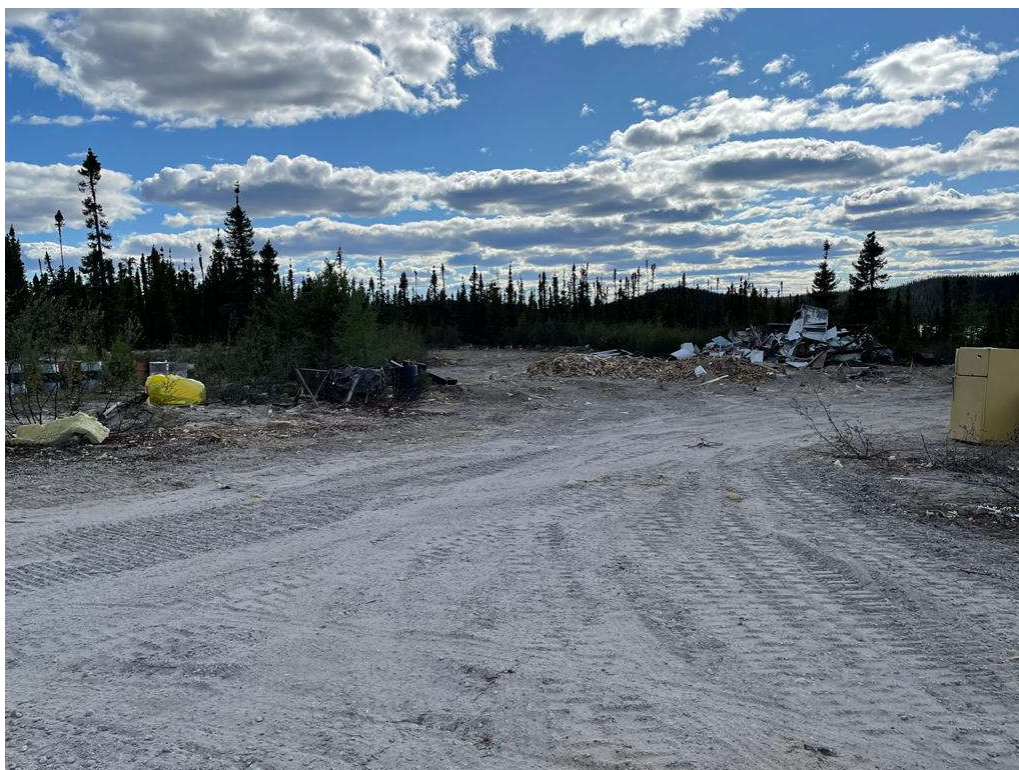
Photo 7: Vue des débris entreposé sur le site

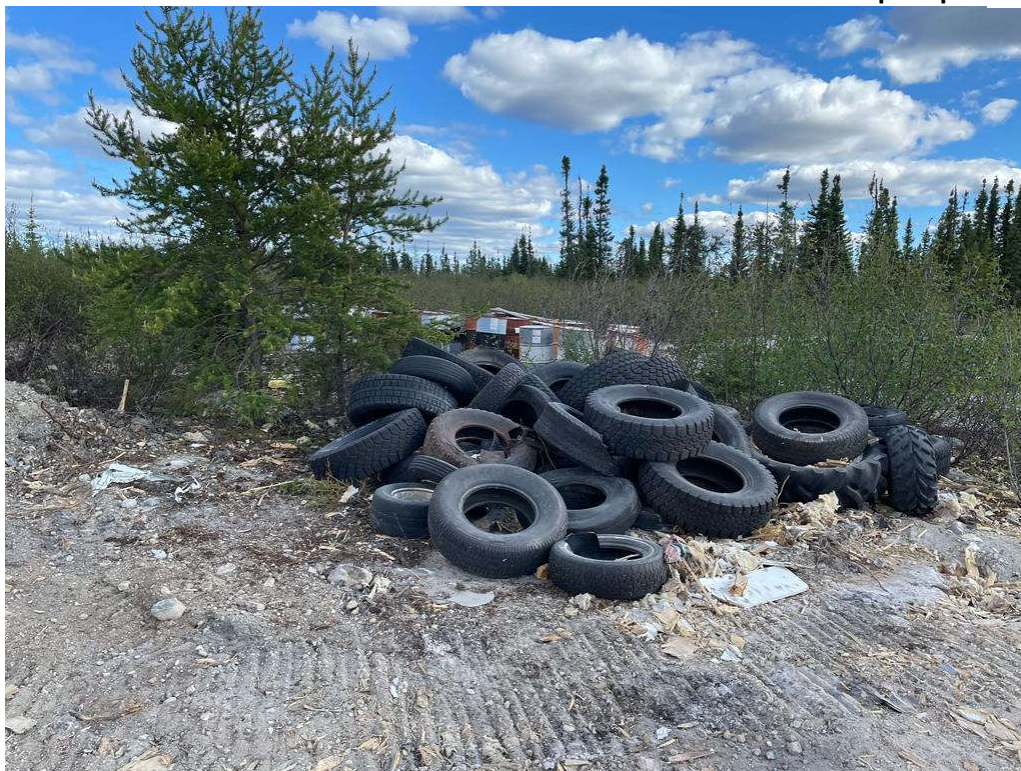
Photo 8 : Vue des débris entreposé sur le site

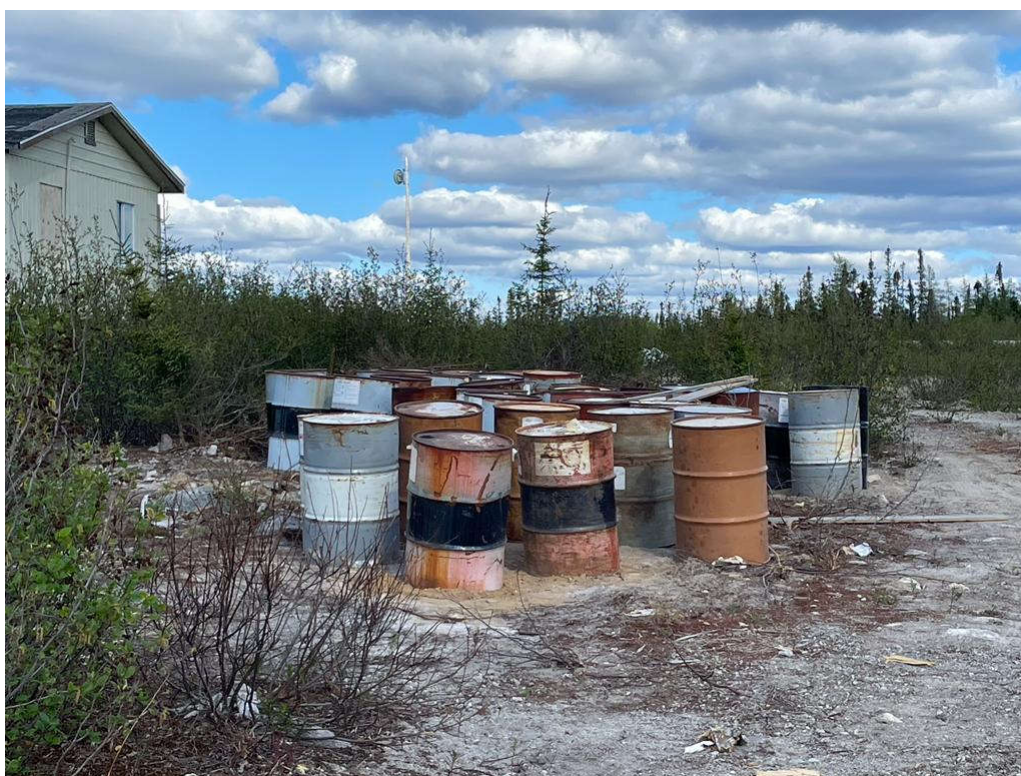
Photo 9: Vue des barils entreposé sur le site

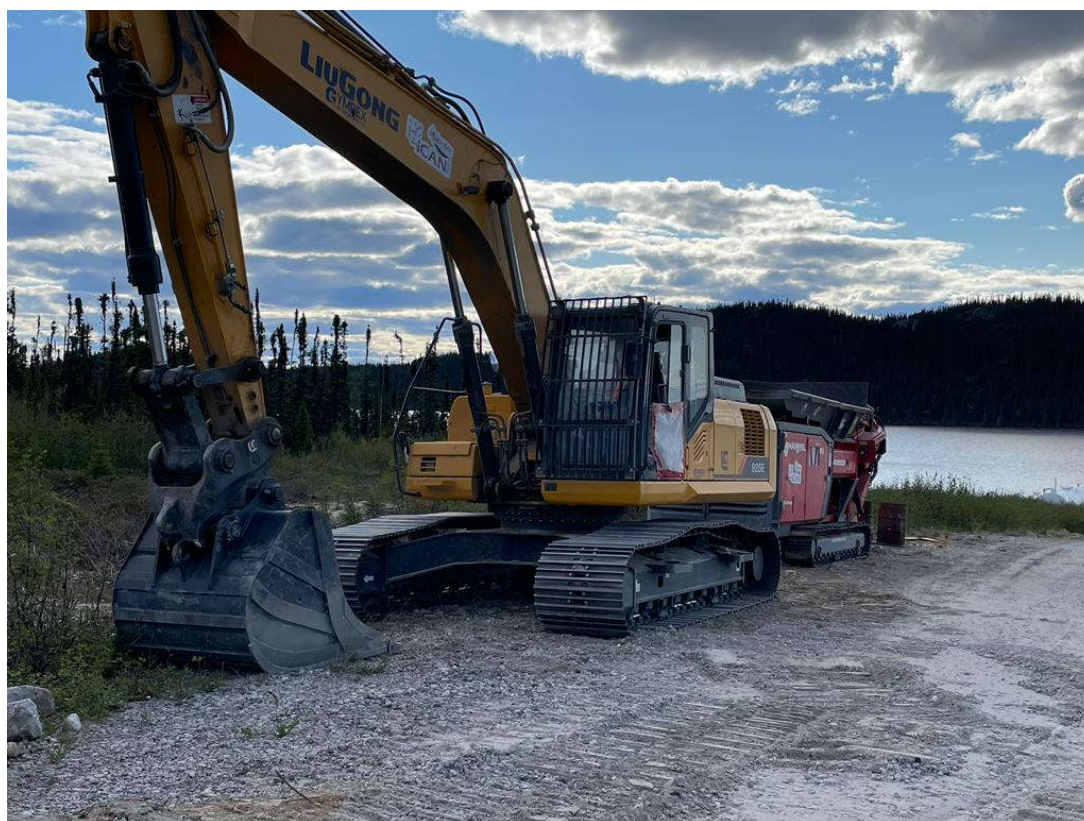
Photo 11: Vue de l'équipement de ICANTEC entreposé temporairement sur le terrain de Winsome Resources.

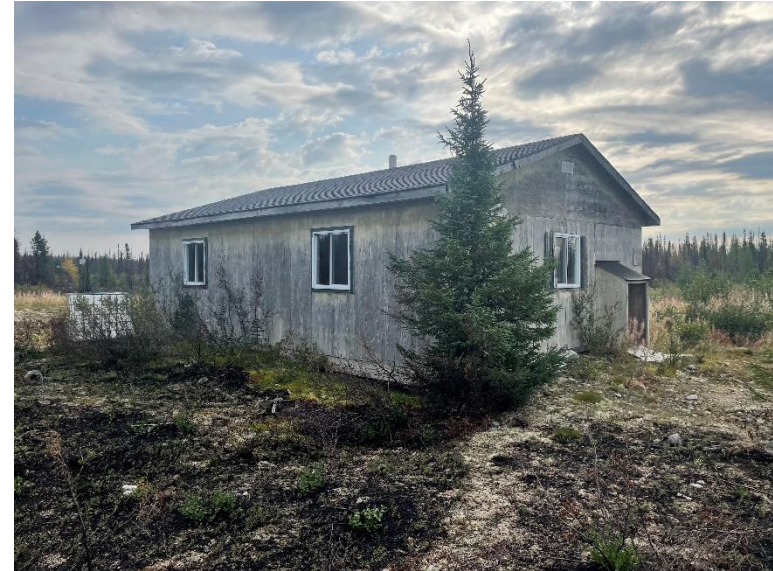
Photo #6 : Camp 215131 vue arrière feu très proche

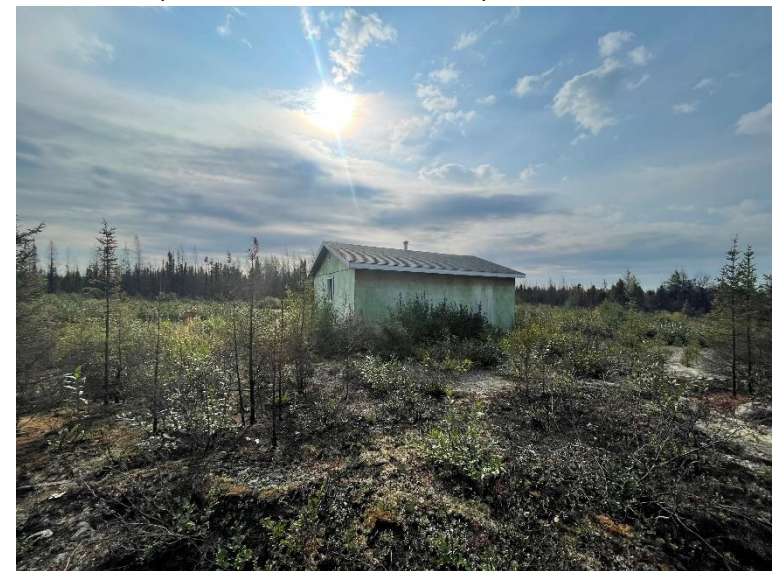
Photo #8 : Camp 001357 vue arrière feu très proche

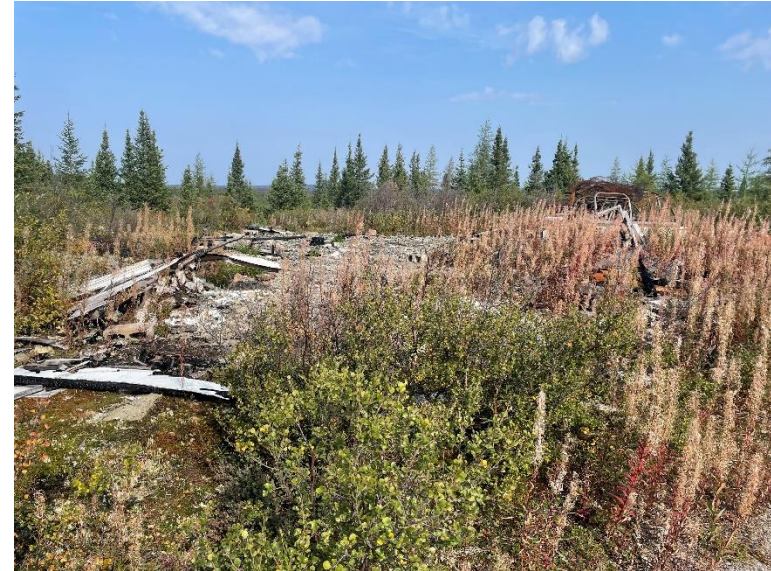
- Camp principal RAS, site toujours fermé
- Camp 202963 au km 304 RAS
- Camp 207014 au km 304 RAS
- Camp 215131 au km 395 RAS
- Camp 001357 au km 395 RAS (camp à conserver pour la communauté???)
- Camp 212691A au km 440 RAS
- Camp 212691B au km 440 Brulé depuis plus d'un an
- Camp 212692 au km 509 RAS

Photo #10 : Camp 212691B passé au feu il y a plus d'un an

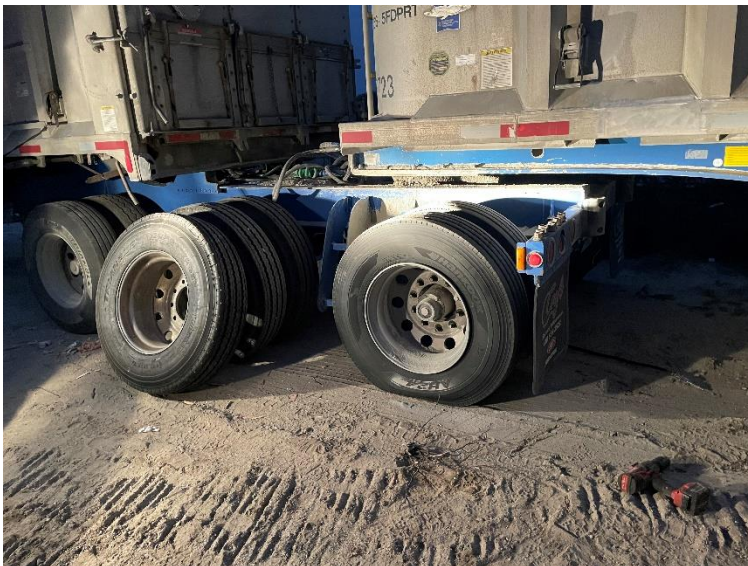
- 1 voyage de rebuts déchiquetés vers le LEET de Radisson par 53-54
- Départ vers 6h30 à cause d'une réparation de crevaisson sur la remorque #2
- Rec comptage des barils à laver/déchiqueter
- Positionnement de la zone de lavage et égouttage

Photo #1 : Réparation crevaisson remorque #2

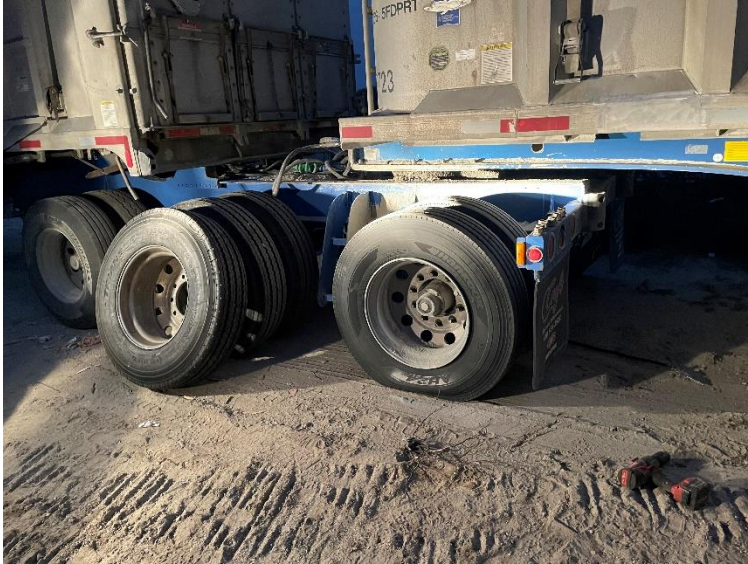
Photo #1 : Réparation crevaisson remorque #2

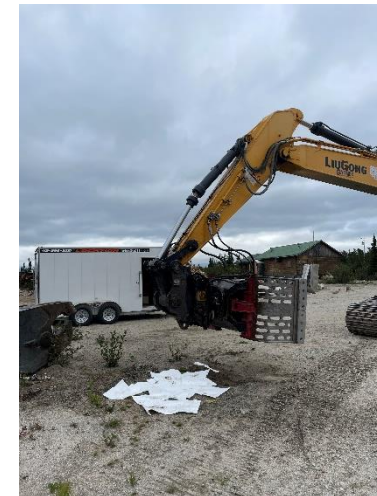
Photo #10 : Bris de l'excavatrice

L'excavatrice était non fonctionnel entre l'après midi du 9 septembre et le 14 septembre.

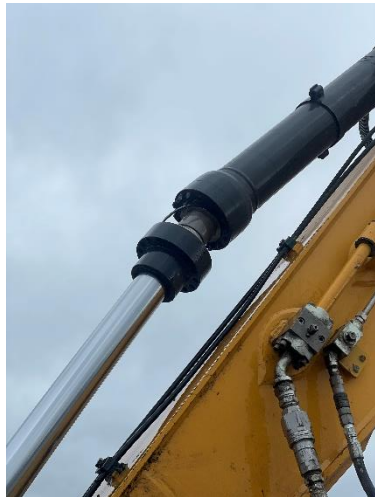
Photo #11 : Bris excavatrice

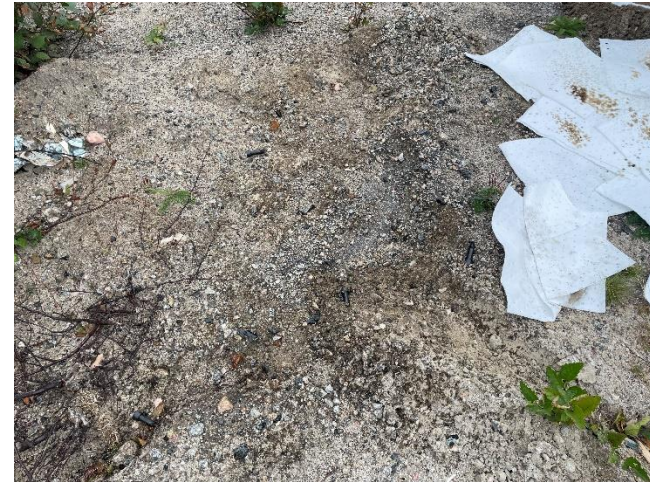
Photo #12 : Projection d'huile hydraulique

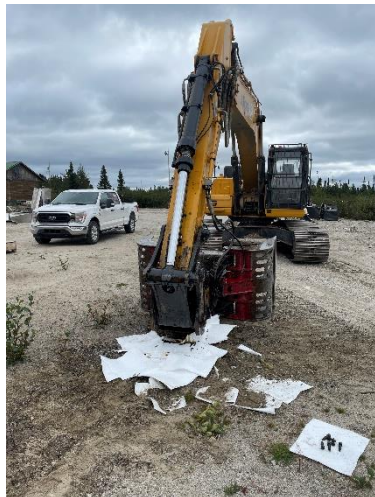
Photo #13 : Bris excavatrice vue après déversement confiné

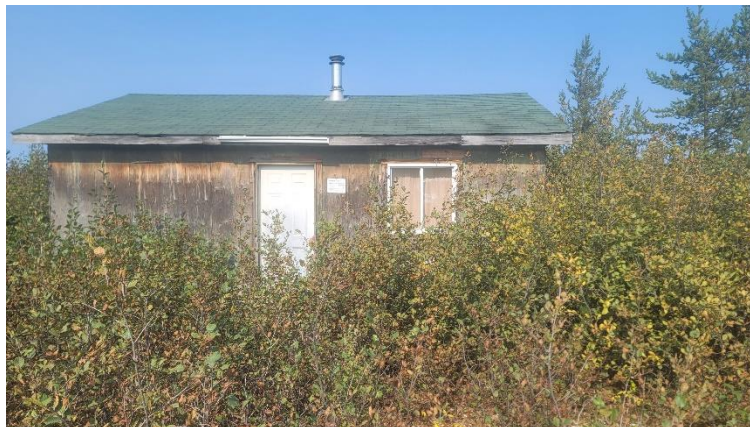
Photo #3 : Mauvaise bâtisse 207014 avec le permis de démolition

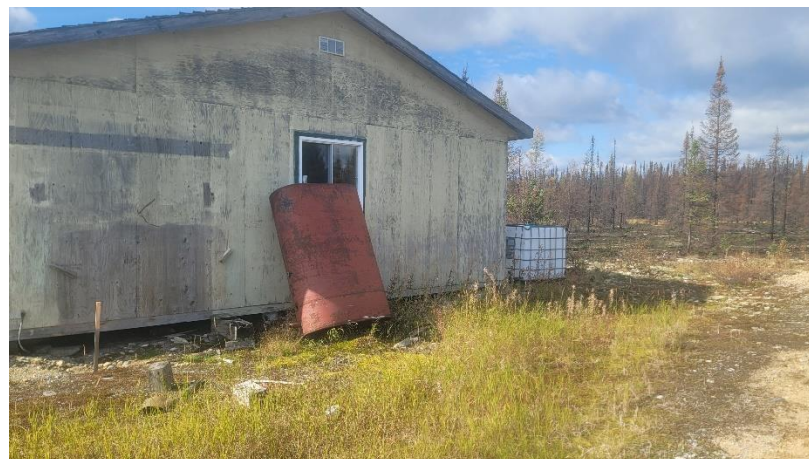
Photo #2 : Site satellite 215131 avec 1 réservoir d'huile

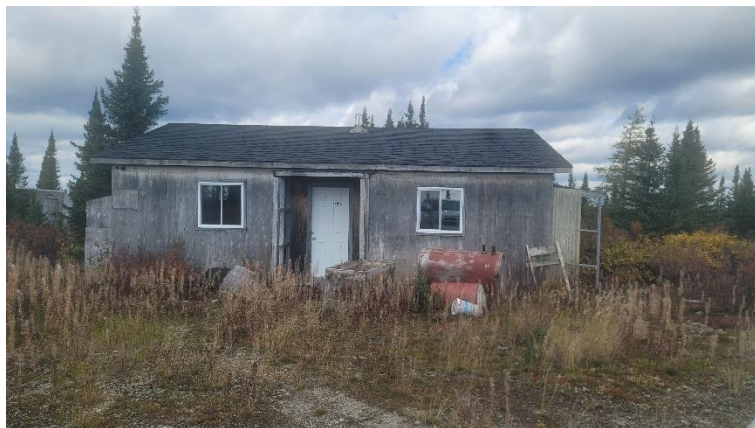
Photo #3 : Site satellite 212691-A avec 1 réservoir d'huile et 1 barils

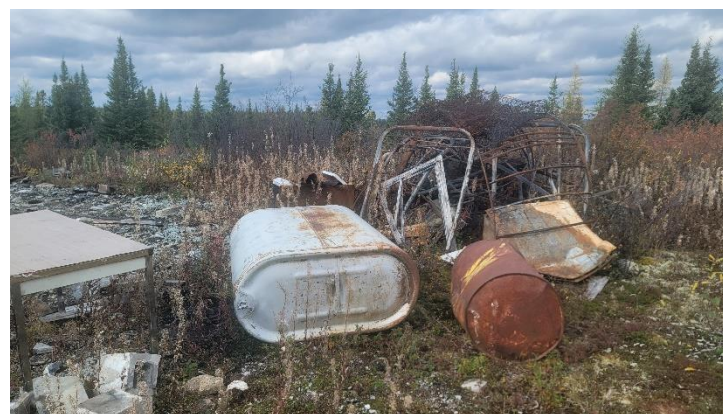
Photo #4 : Site satellite 212691-B avec 1 réservoir d'huile et 1 barils

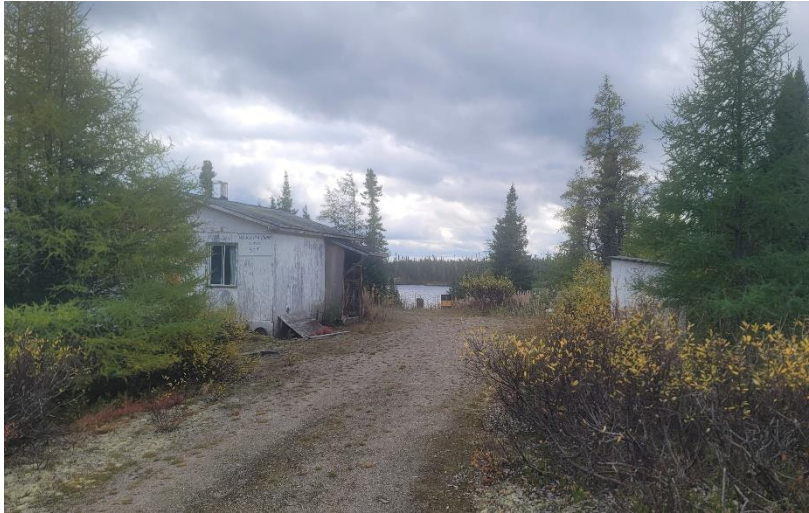
Photo #5 : Site satellite 212692 avec 2 barils

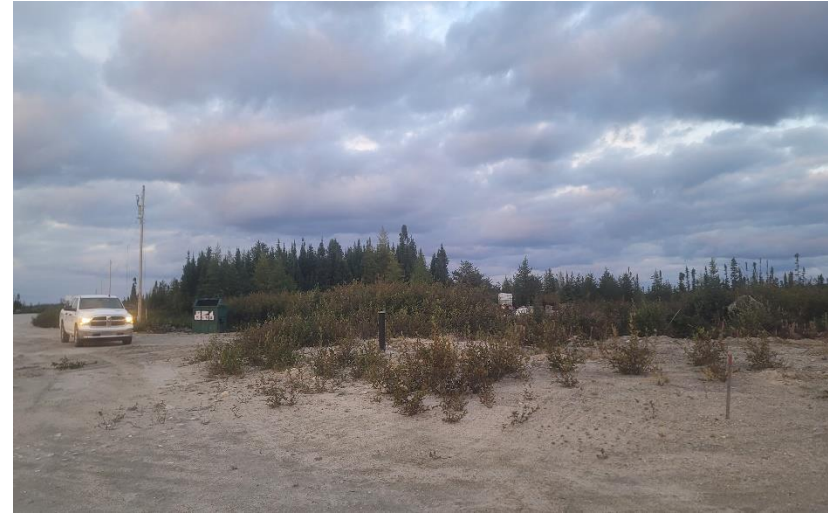
Photo #6 : Ancienne station-service avec les poteaux d'hydro enlever

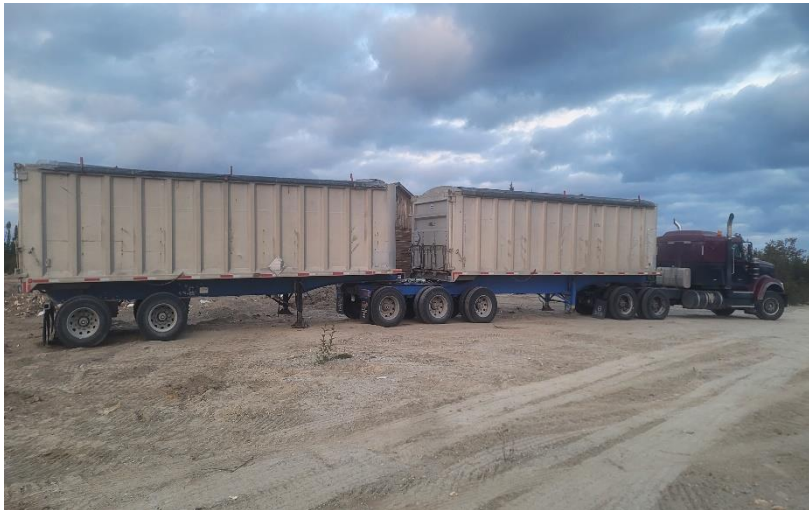
Photo #7 :Camion bi-train chargé avec du débris CRD

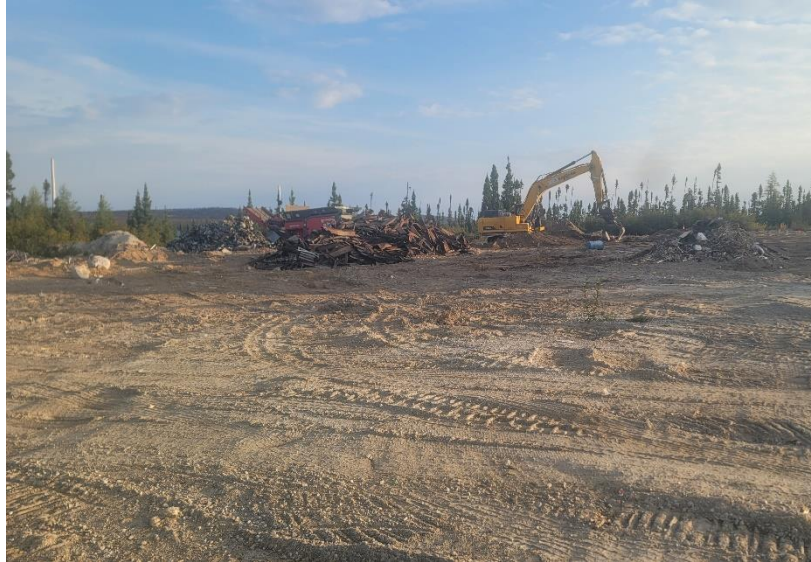
Photo #1 : Début du nettoyage et nivellement du terrain

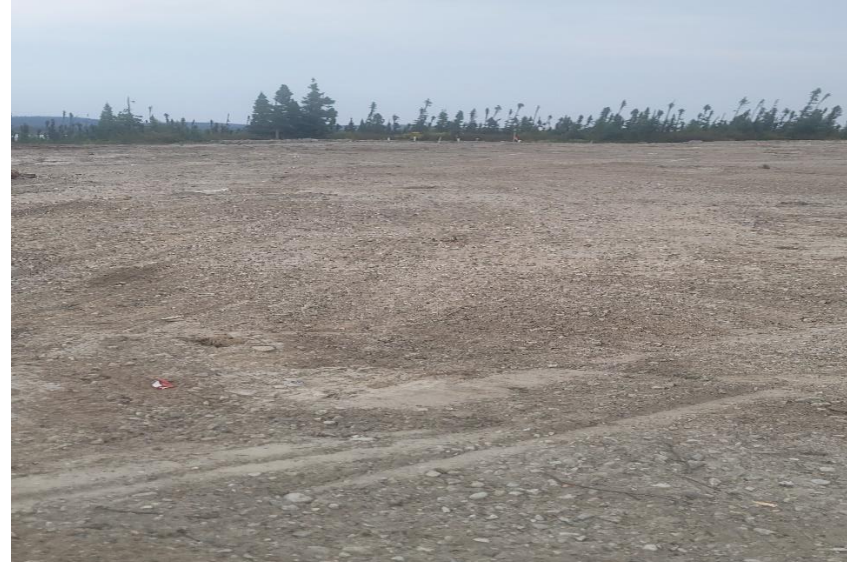
Photo #2 : Vue du terrain final

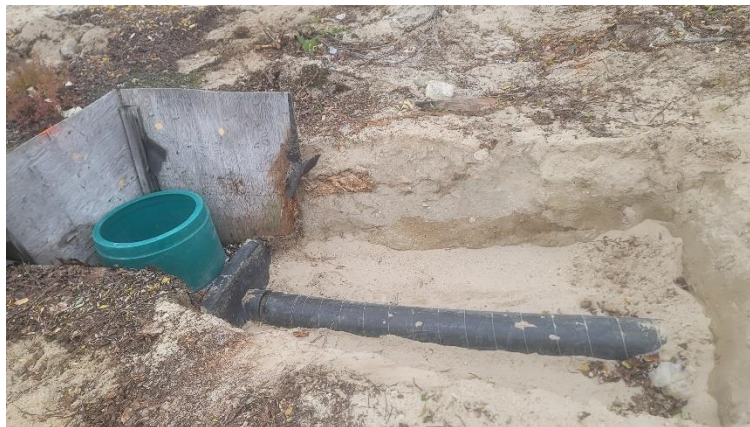
Photo #3 : Vue du tuyaux de la fosses septiques

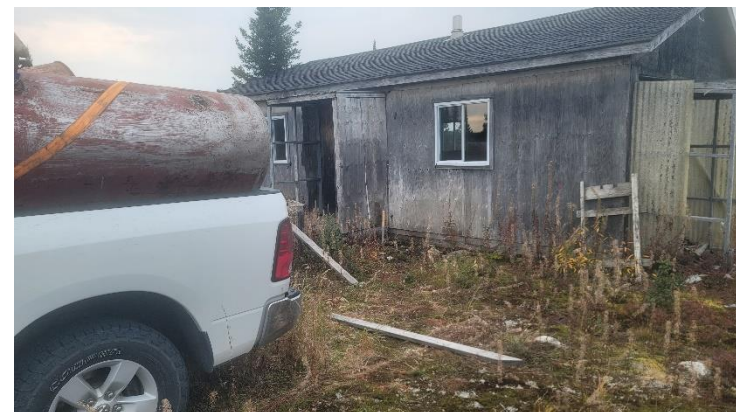
Photo #4 : Site satellite 212691AB avec 1 réservoir d'huile ramasser

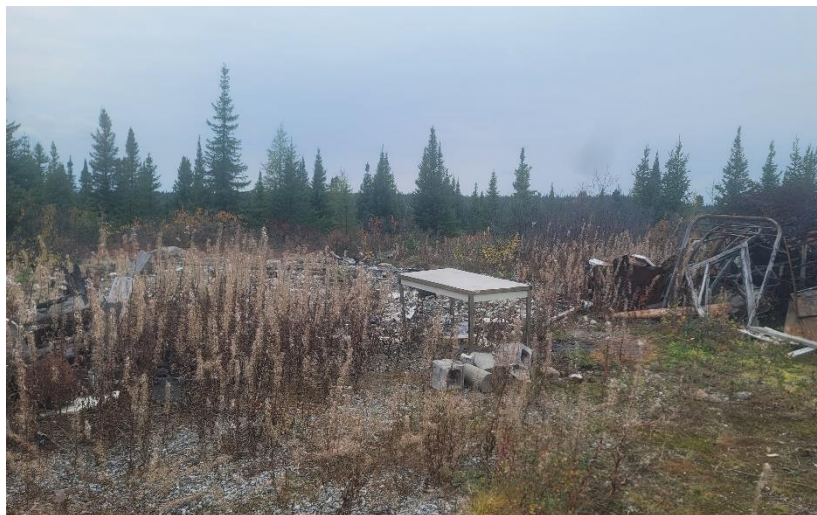
Photo #5 : Site satellite 212692-B réservoir d'huile et barils ramasser

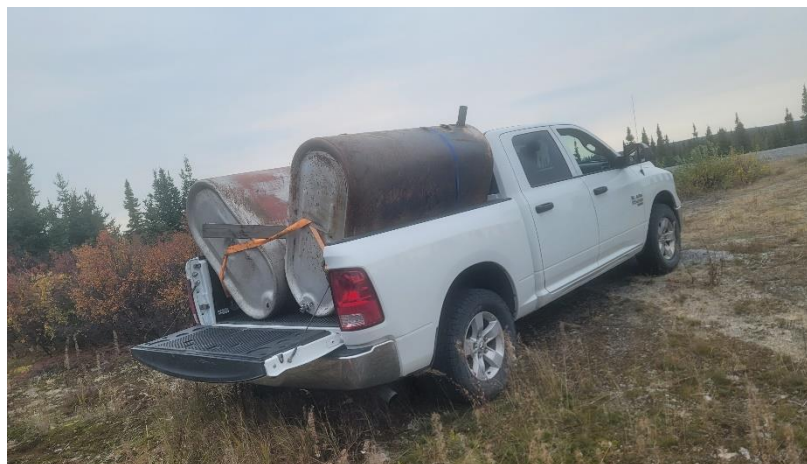
Photo #6 : Camion chargé avec 2 réservoirs et 1 baril

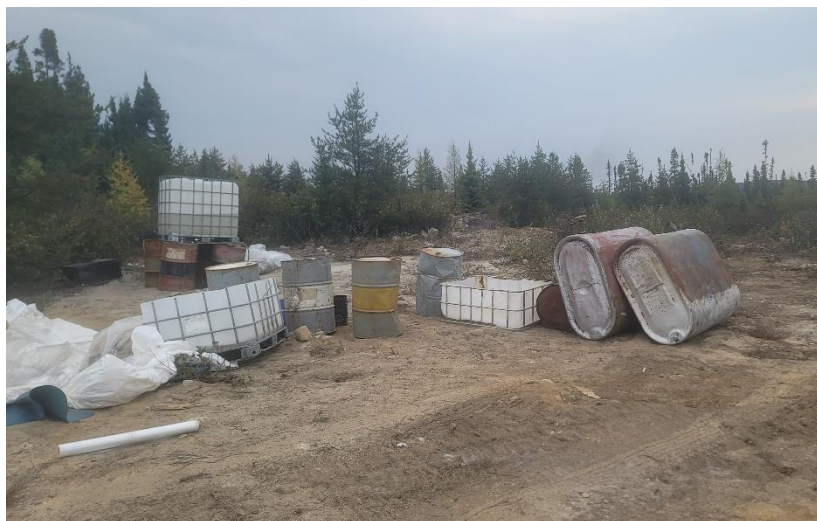
Photo #7 : Aire de lavage avec les réservoirs et barils ramener
