Démantèlement d'une ancienne pourvoirie – Secteur Transtaïga

Rapport final

Ministère des Ressources naturelles et des Forêts

14-02111832.000-0100-EN-R-0009-0A

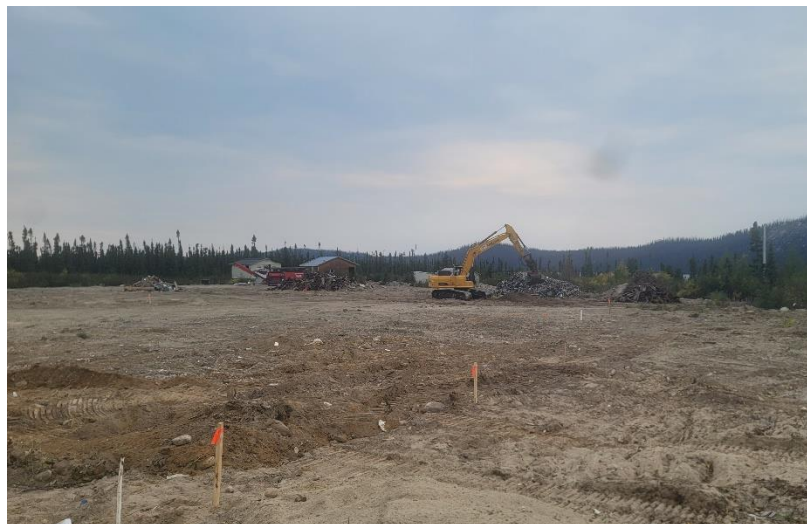
Photo #8 : Vue terrain avec piquets de Winsome

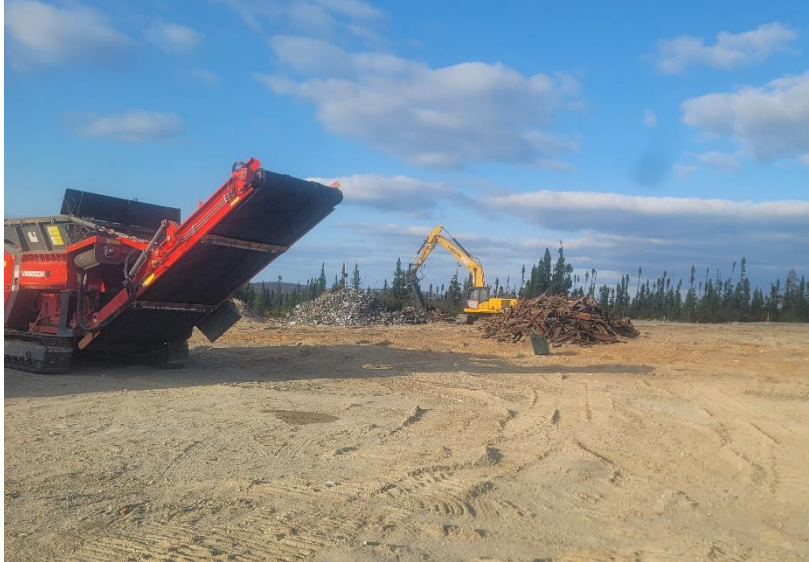
Photo #1 : Continuation du nettoyage et nivellement du terrain

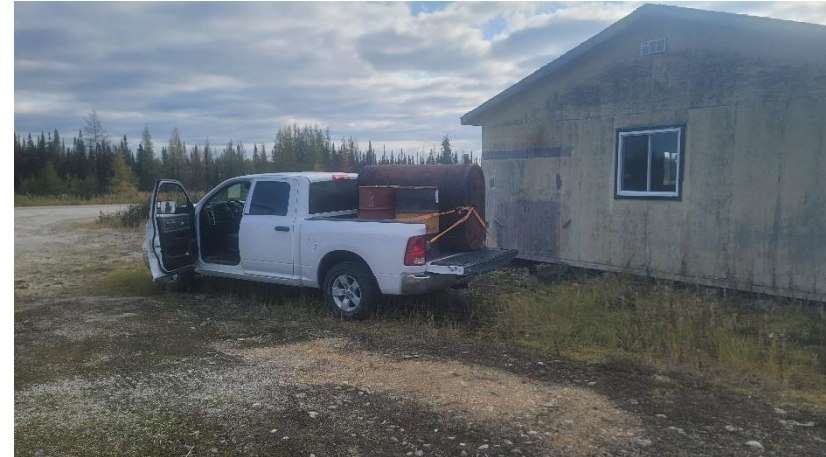
Photo #2 : Ramassage d'un réservoir d'huile et deux barils

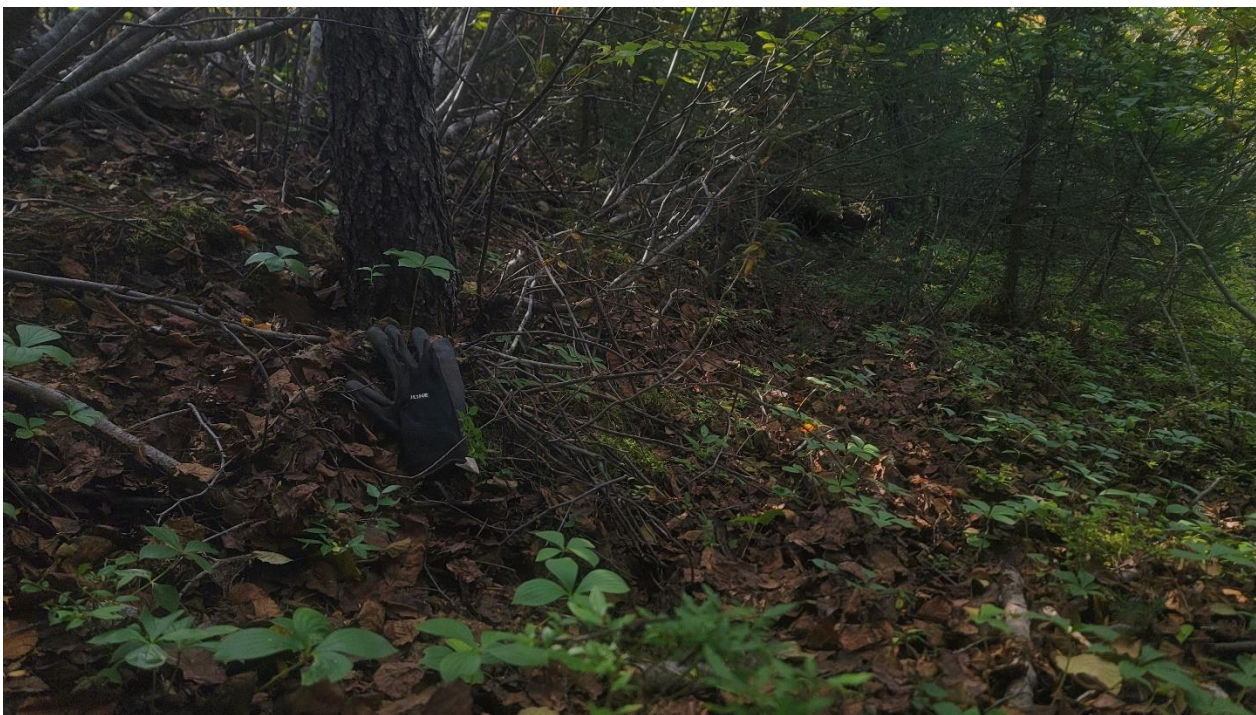
Photo #1 : Vue du terrain de l'endroit d'une tranchée d'exploration proposé

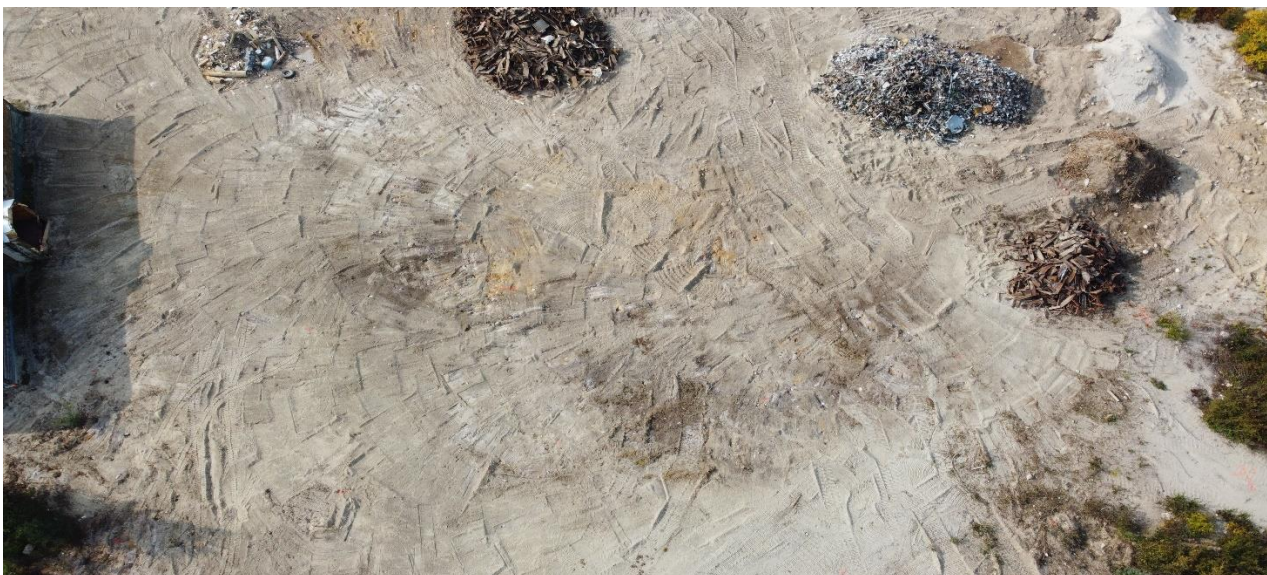
Photo #2 : Vue aérien du terrain du site principale avec les différentes piles restant

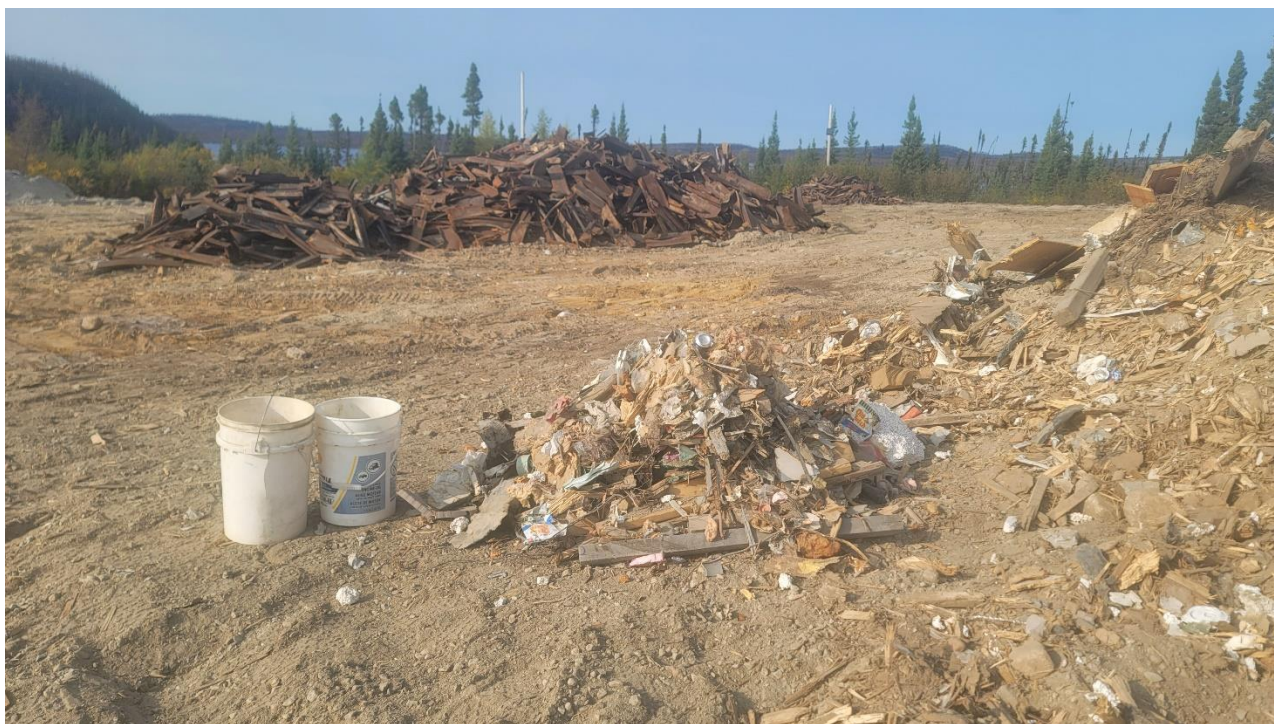
Photo #3 : Vue des débris de surface ramasser manuellement

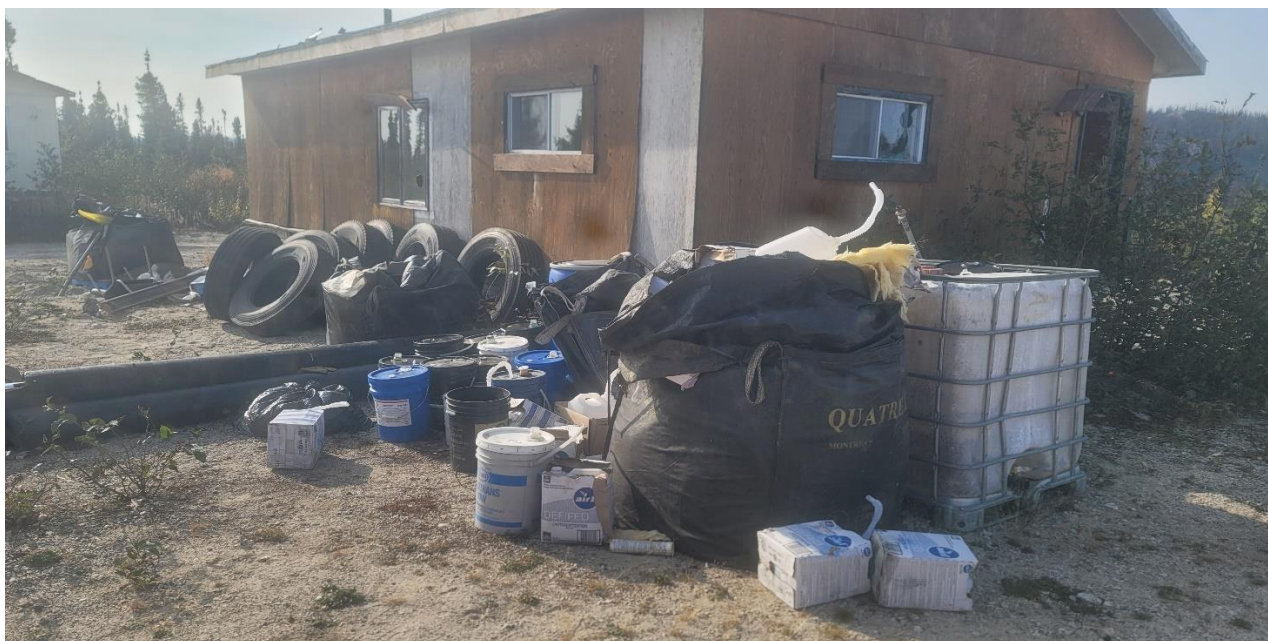
Photo #3 : Vue des différents matières dangereuses restant au site principal.

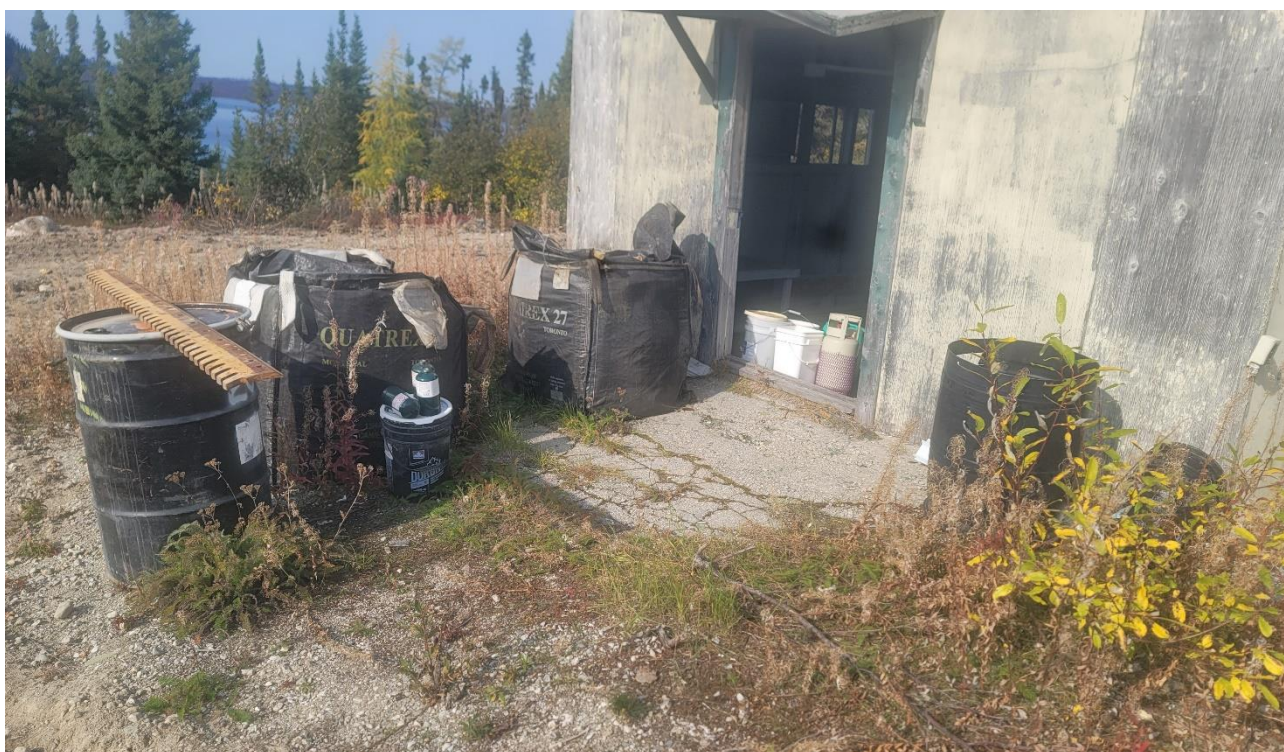
Photo #4 : Vue des autres matières dangereuses près de l'ancienne boucherie.

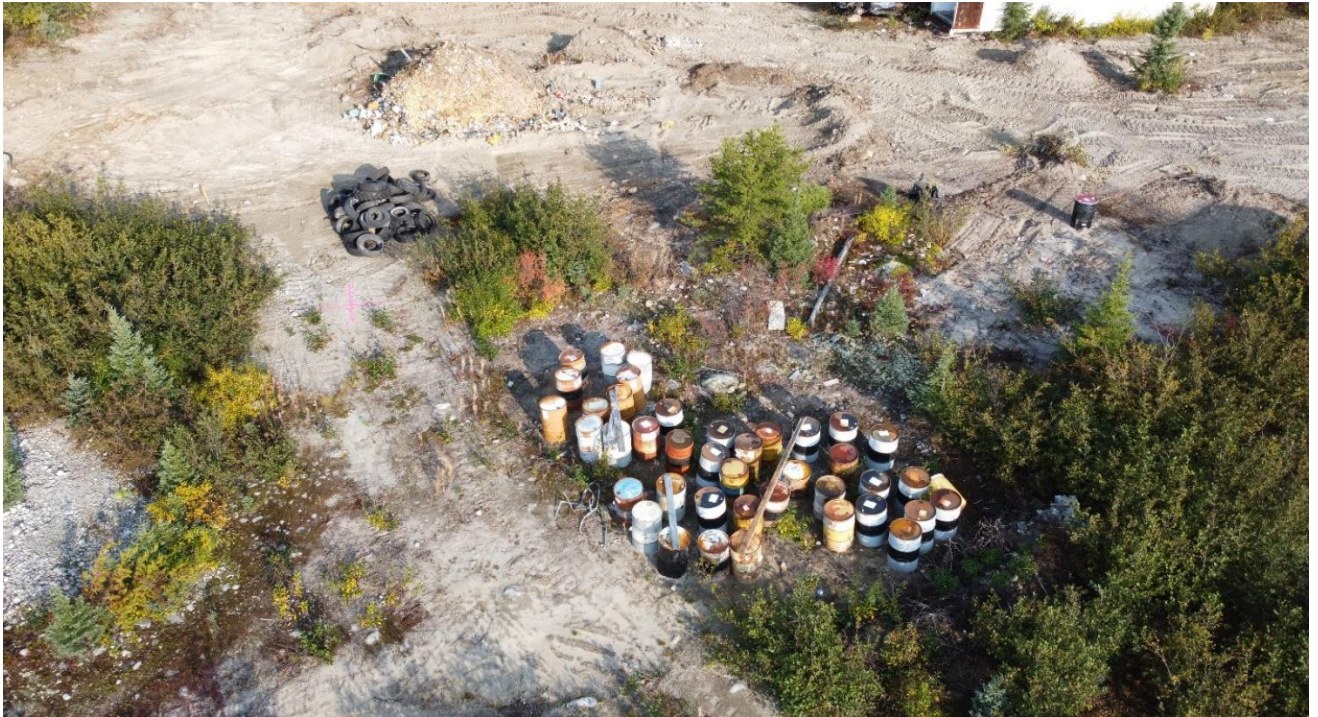
Photo #5 : Vue aérien des barils pleines, lots de vieux pneus, barils avec restant des tubes fluorescents et pile de déchets.

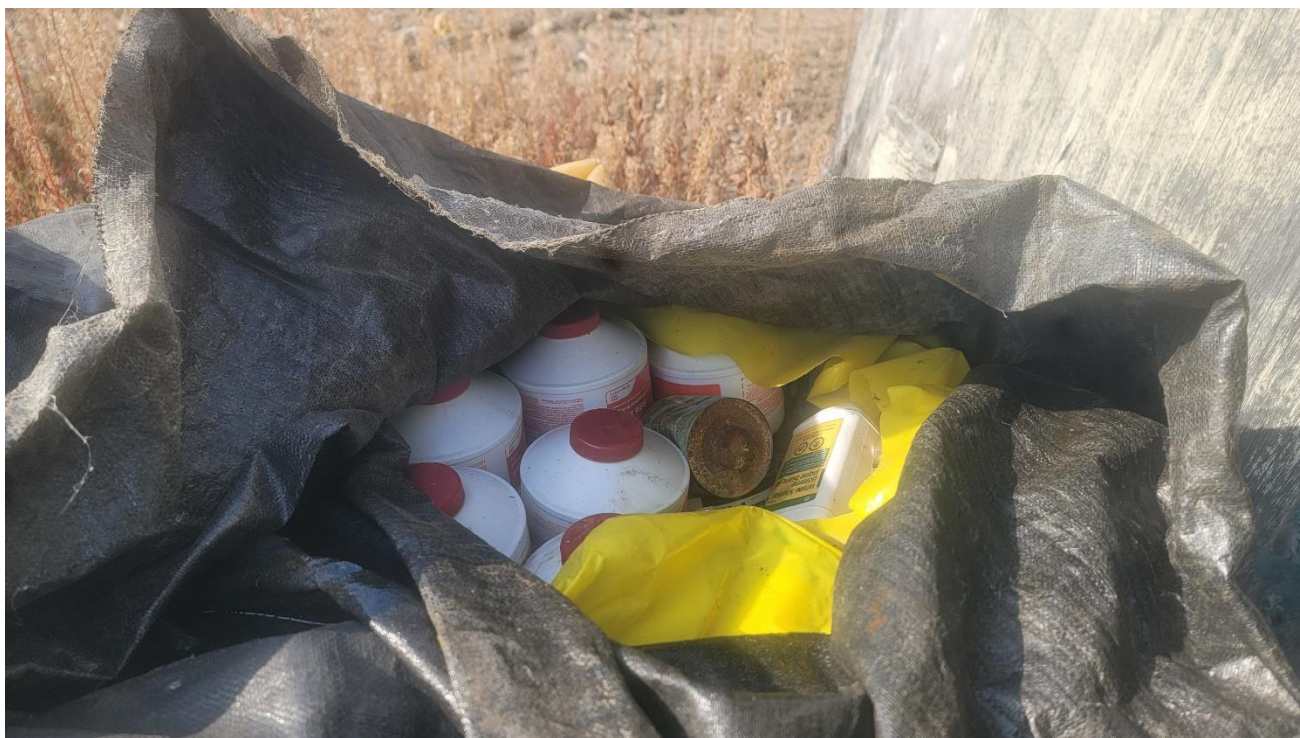
Photo #6 : Un des sacs quatrex avec déchets de produits domestic.

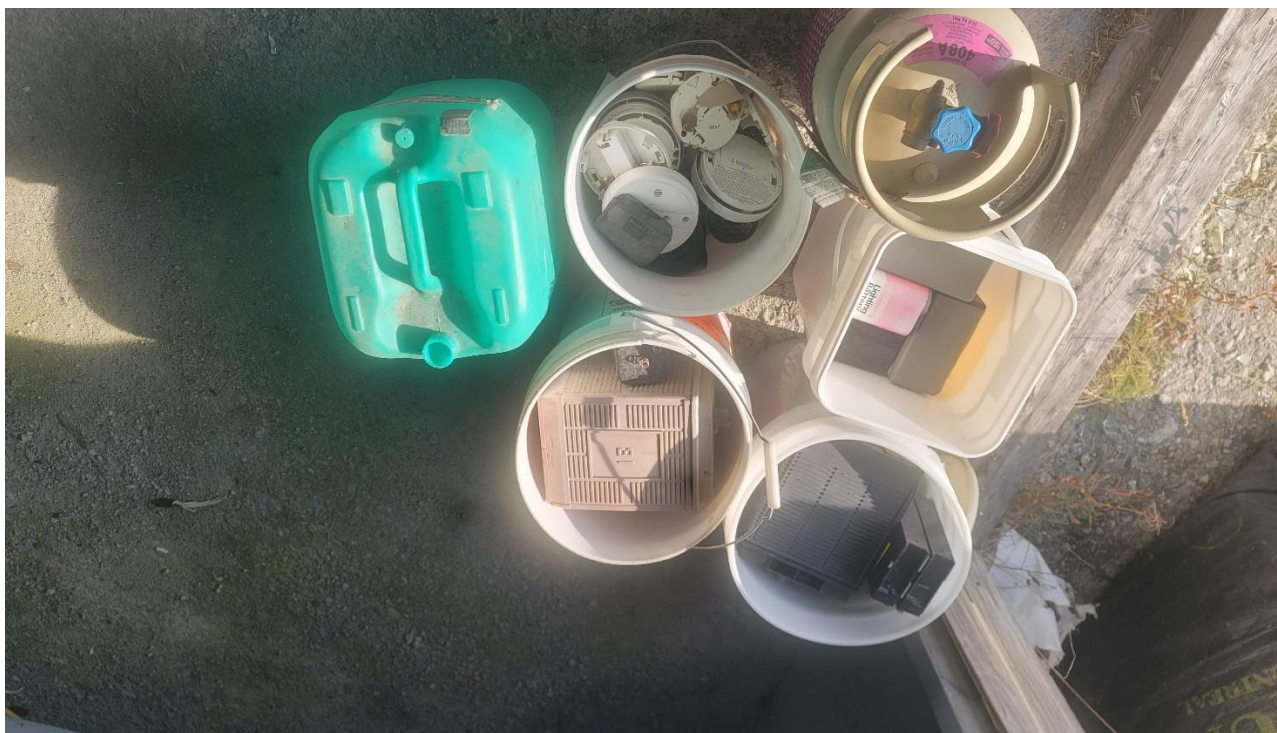
Photo #7 : Vue des autres matières dangereuses restant dans l'ancienne boucherie.

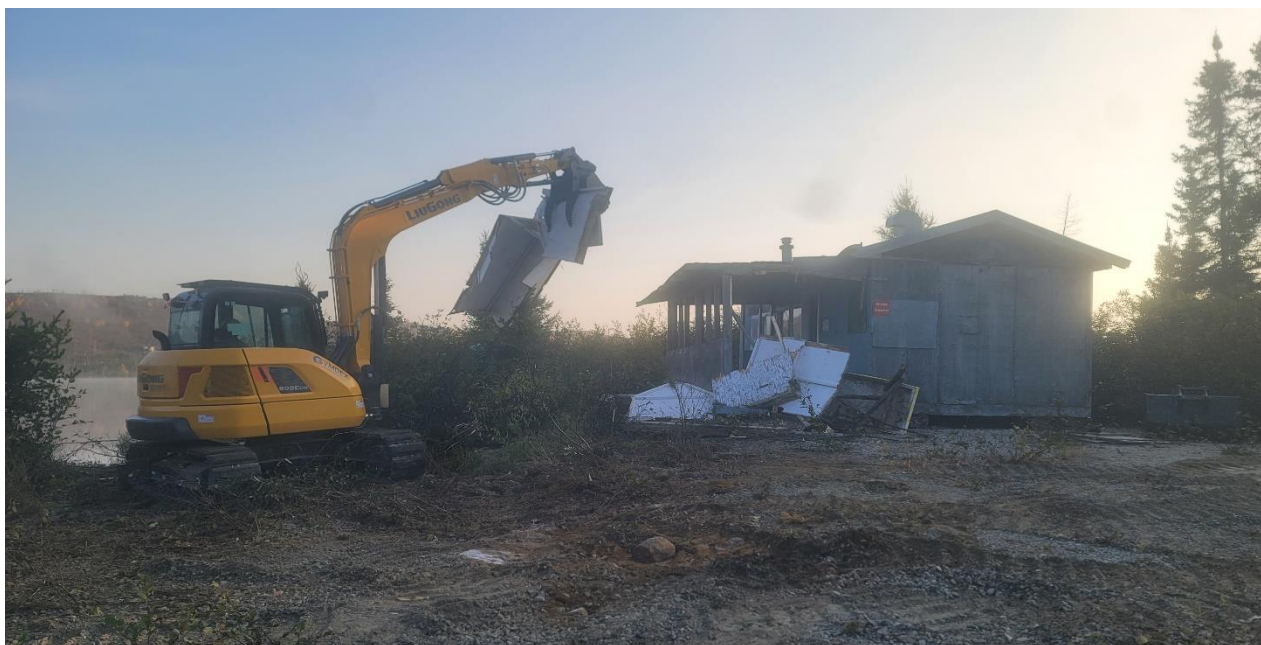
Photo #3 : Début des travaux de démolition.

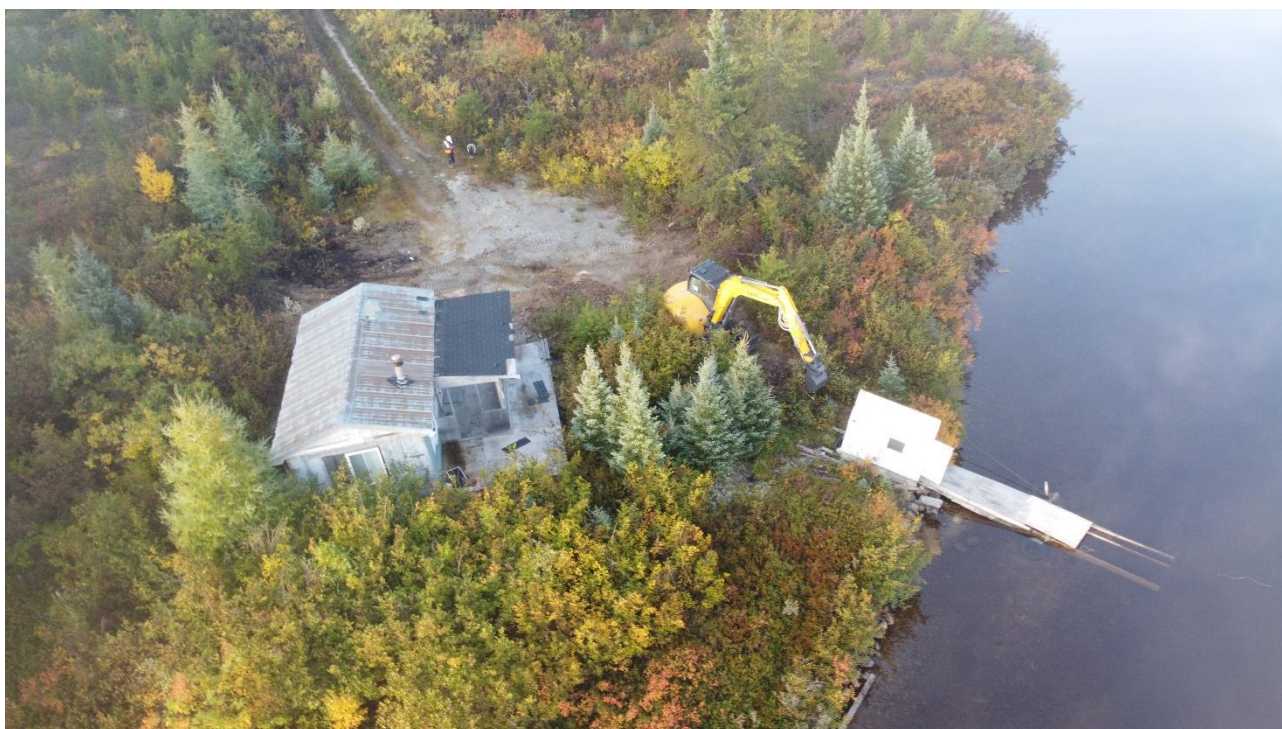
Photo #4 : Vue aérien du débute de démantèlement du quai.

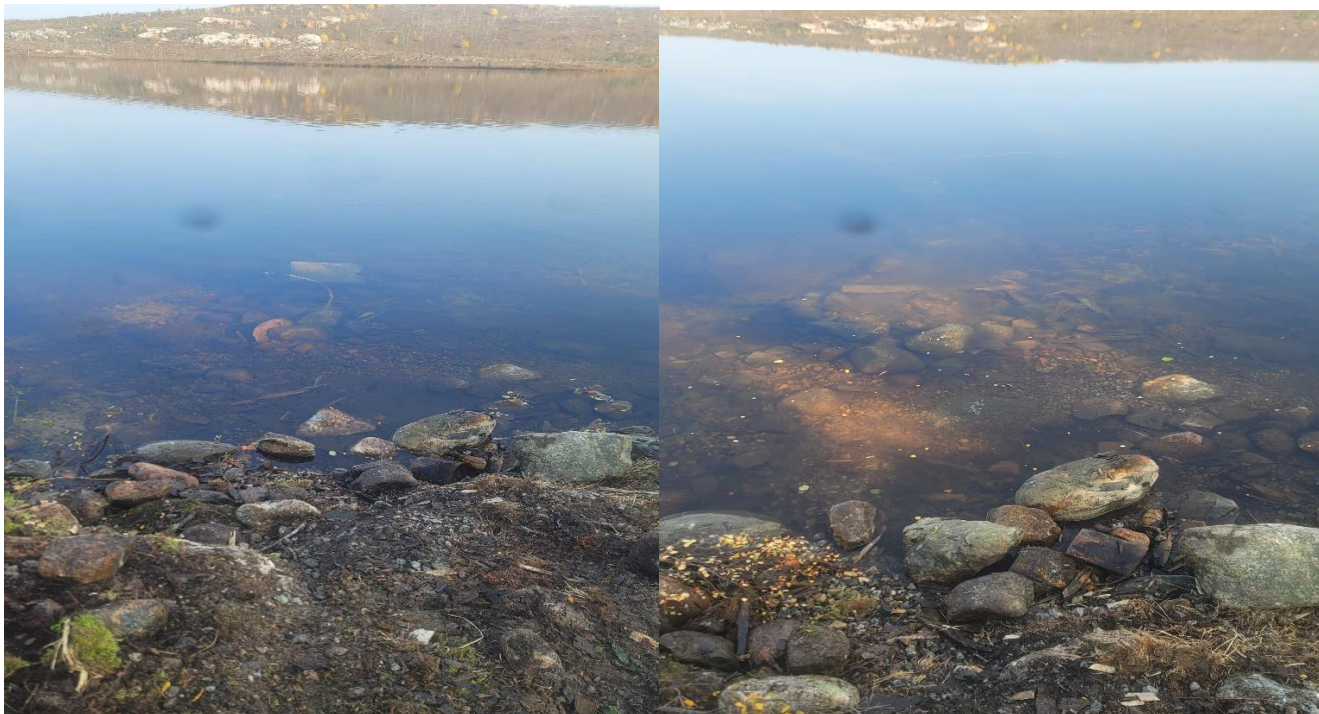
Photo #5 : Photo avant et après l'enlèvement du bloc de ciment

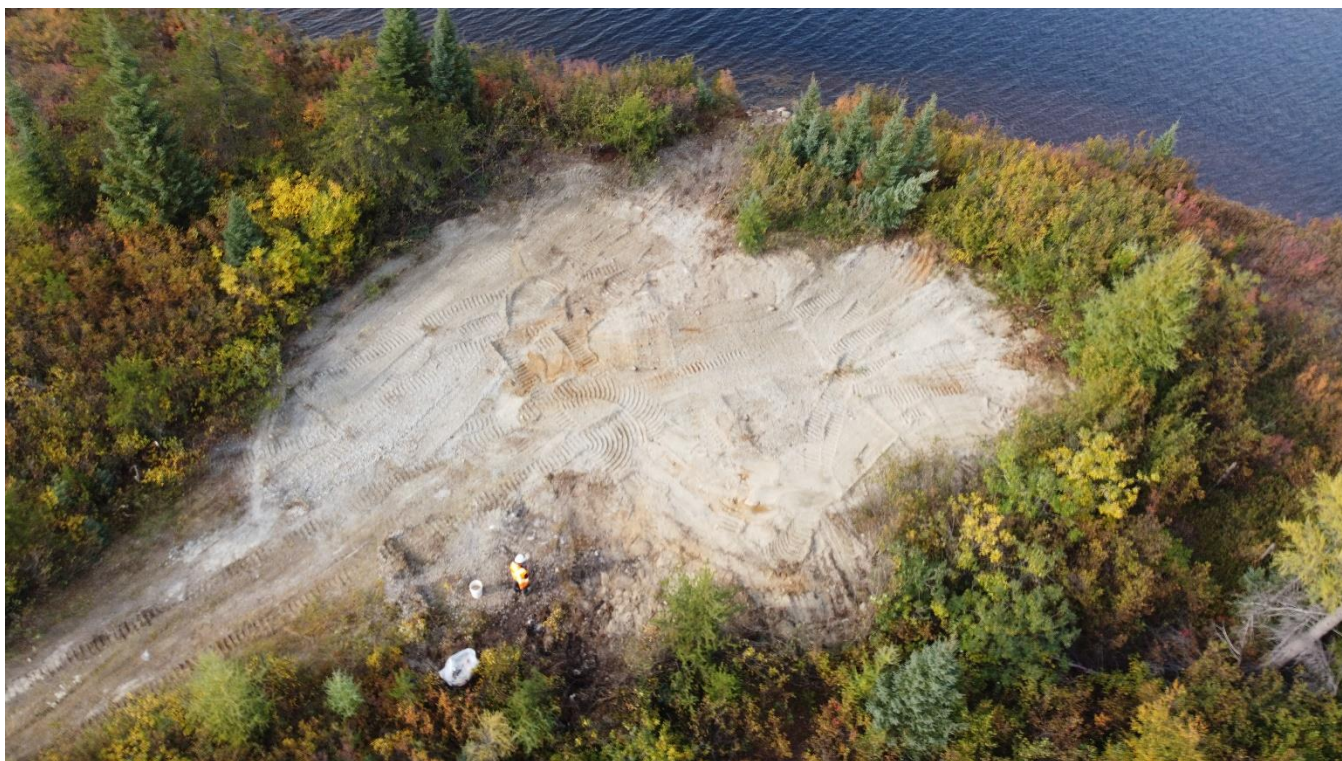
Photo #7 : Vue aérien finale du site.

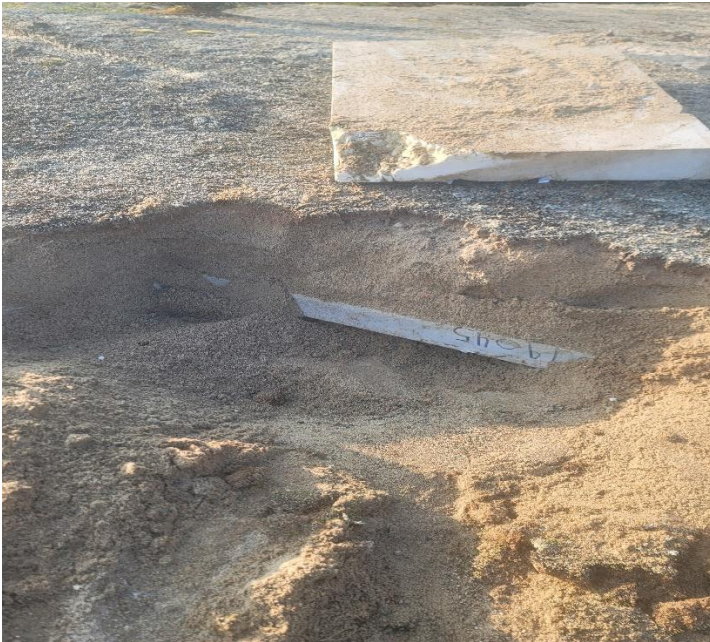
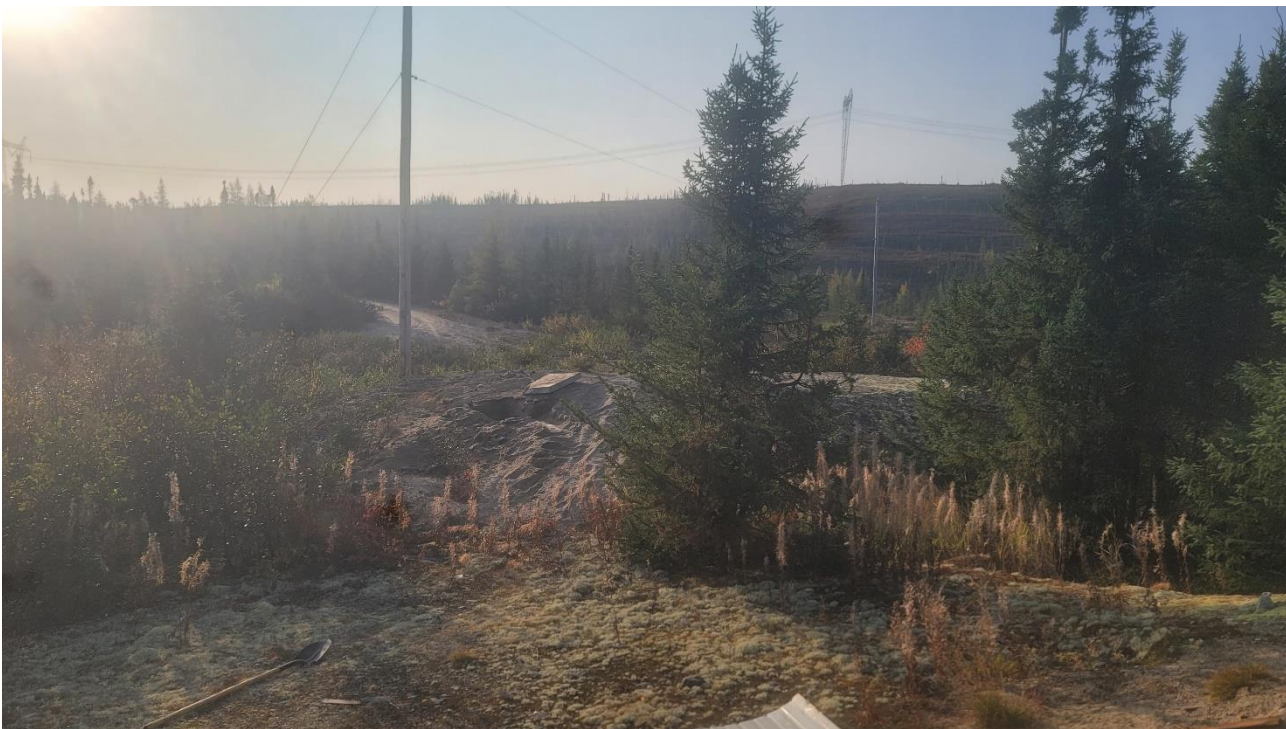
- Continuation du démantèlement du site satellite 202963. (Photo #1 et 2)
- Je crois avoir localiser le champ d'épuration qui était localiser plus au sud du camp. Nous allons confirmer ceci demain car on a concentré sur les bâtisses aujourd'hui. (Photo #3 et 4)
- 4 voyages de débris faites du site satellite 202963 au camp principal. (Photo #5 et 6)

Photo #3 : Localisation probable du champ d'épuration.

Photo #4 : Localisation probable du champ d'épuration.

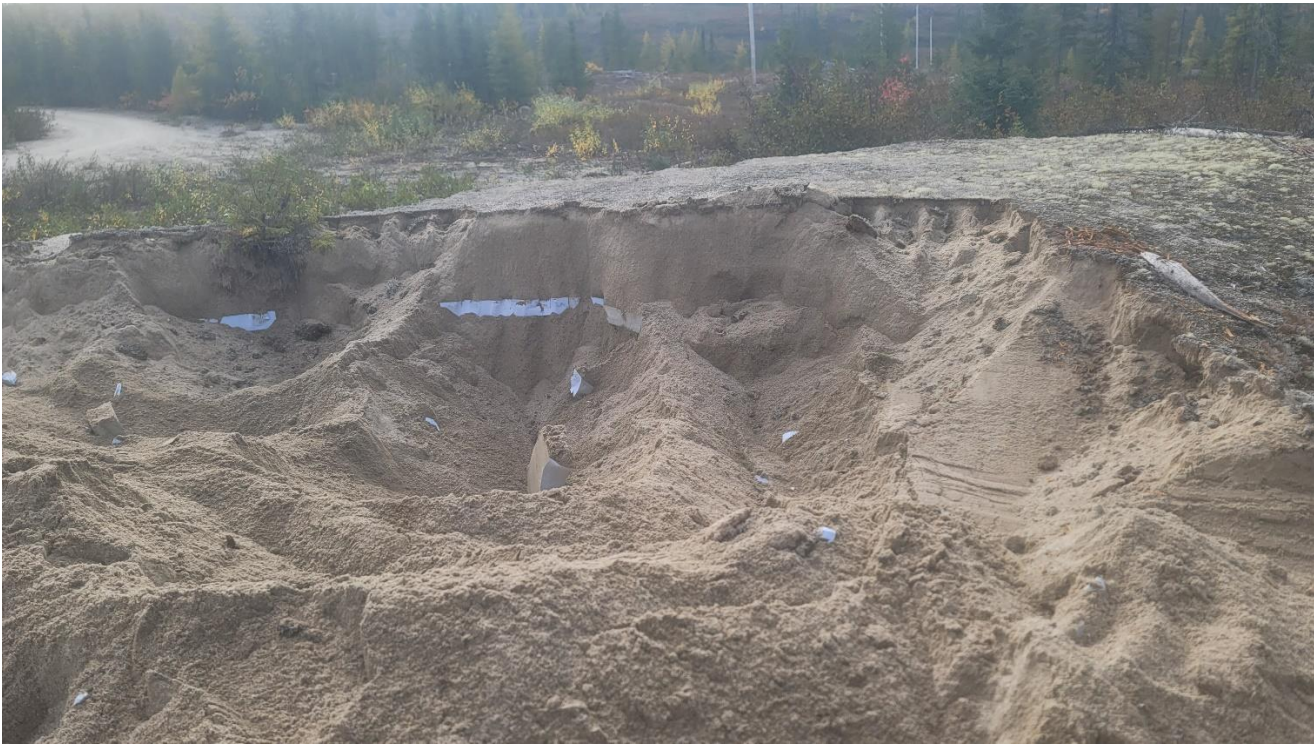
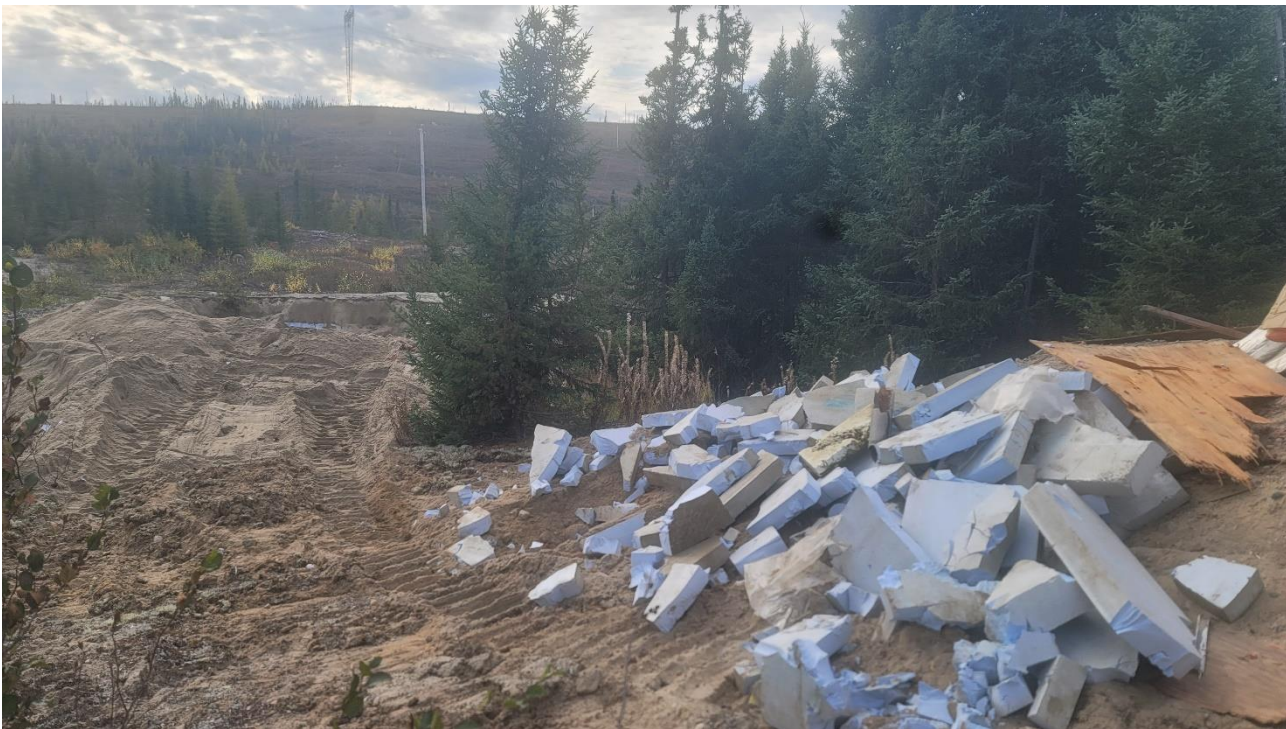
Photo #3 : Démantèlement du champ d'épuration.

Photo #4 : Démantèlement du champ d'épuration.

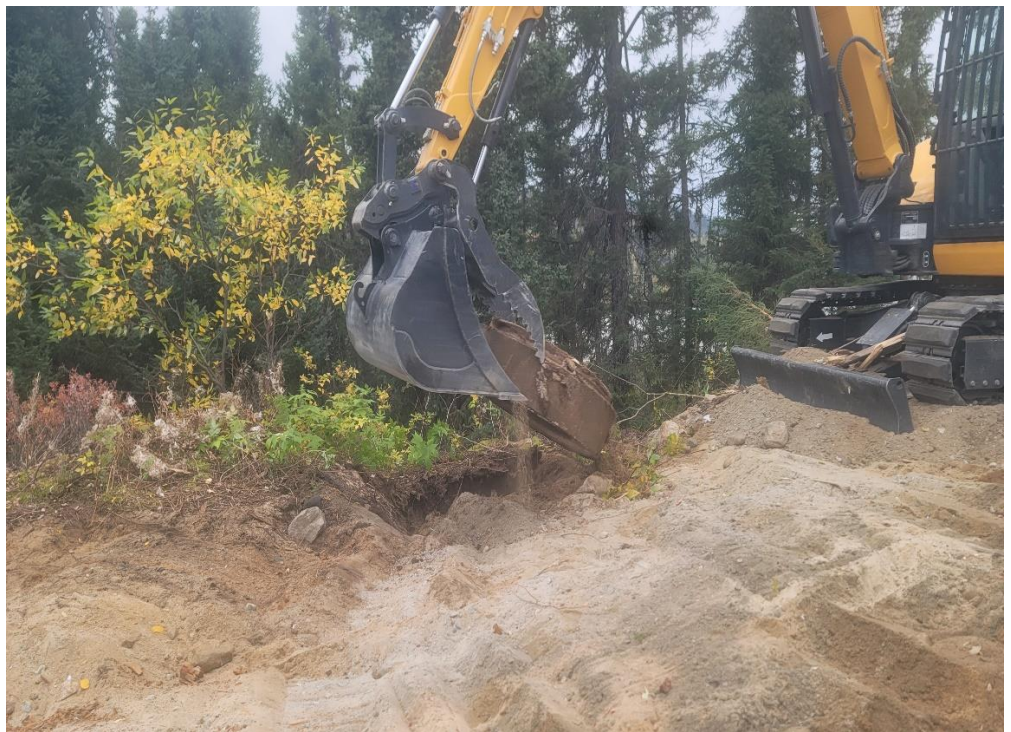
Photo #6 : Enlèvement du trou d'homme.

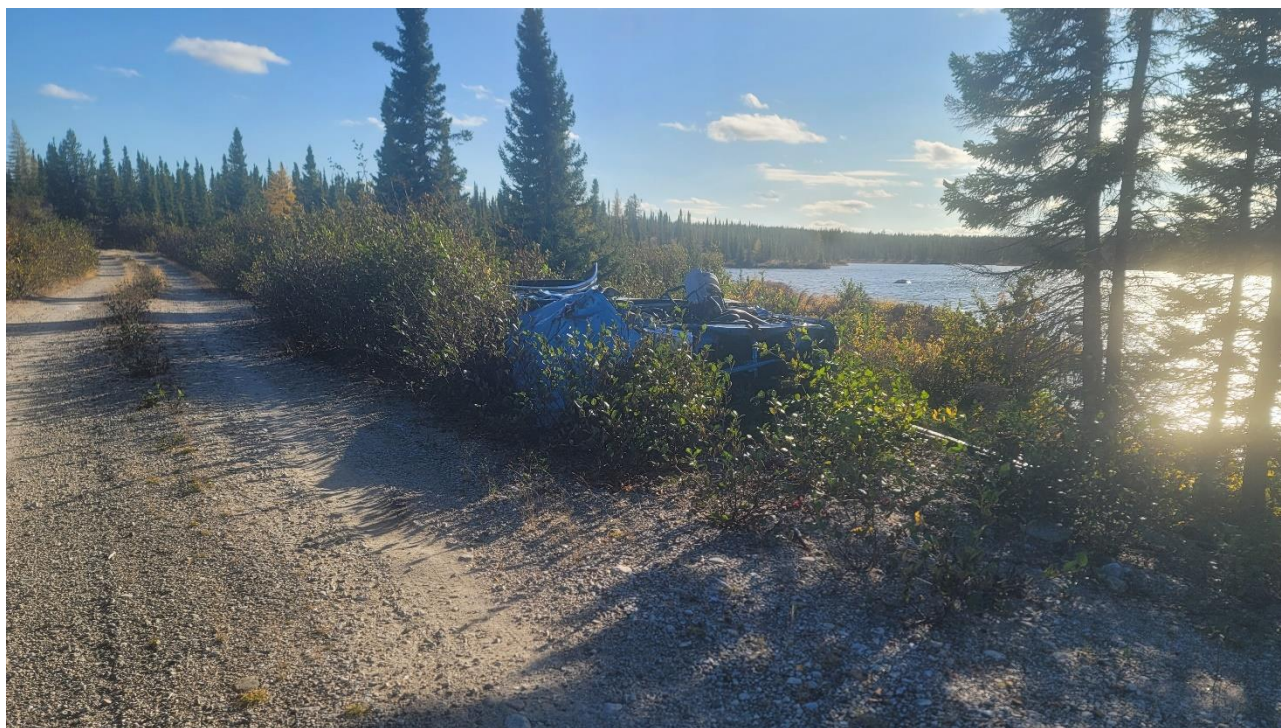
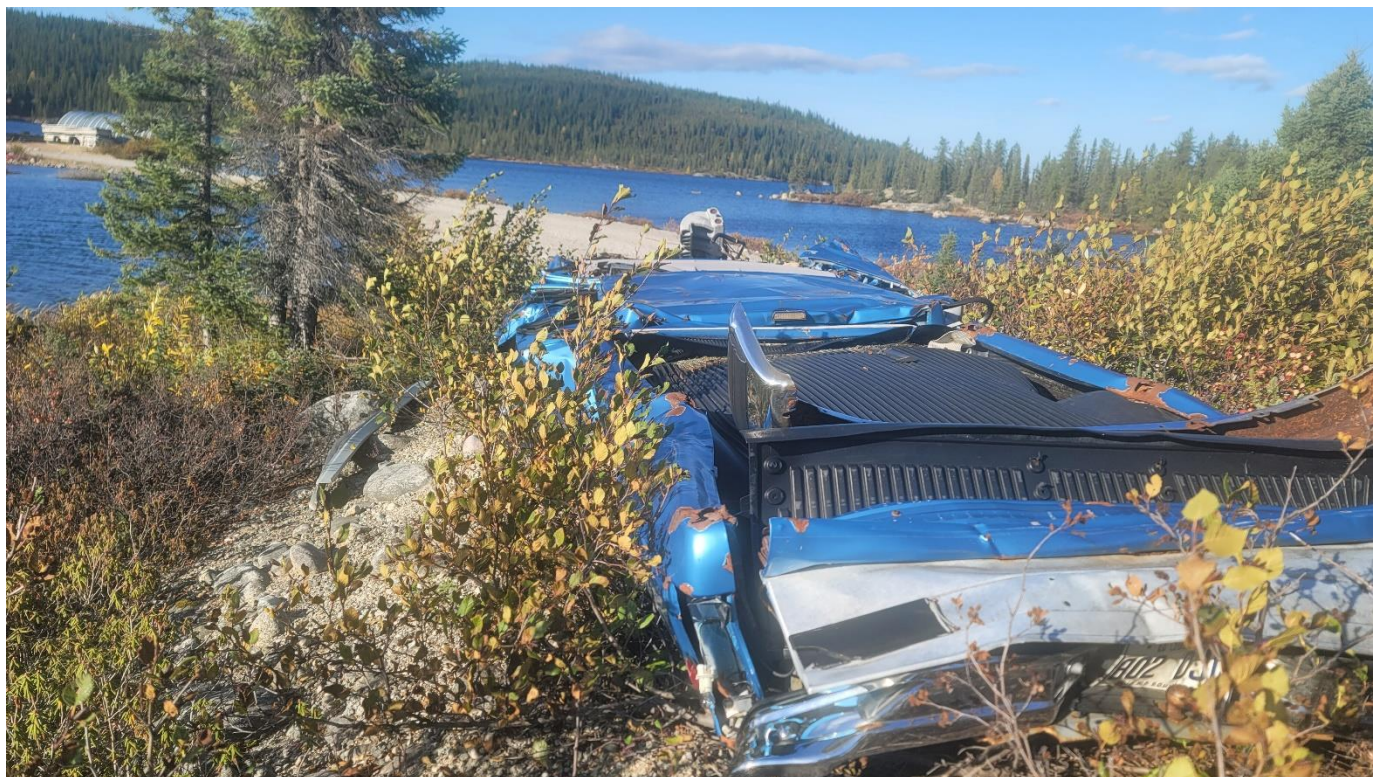
- Je suis allé voir le camion qui doit être ramasser au km 340 sur mon chemin de retour. (Photo #7 et 8)
- 53-54 à continuer avec le broyage des débris CRD des sites satellites complété. (Photo #9)

Photo #7 : Vue du camion à ramasser au km 340.

Photo #8 : Vue du camion à ramasser au km 340.

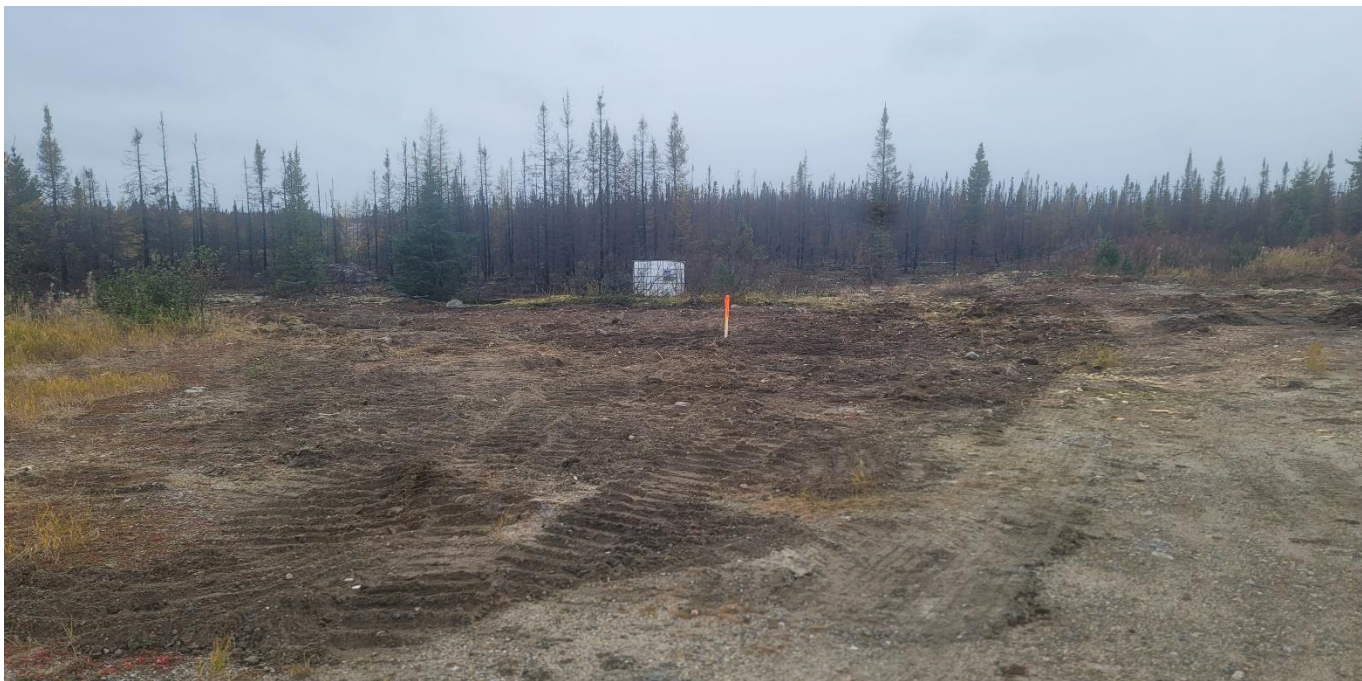
- 53-54 est retourné ce matin et il a décidé de continuer de faire le broyage des débris au camp principal ce matin.
- Je suis parti rejoindre 53-54 au site satellite et je lui ai aider à faire le ramassage final des débris de surface. On a laissé un réservoir style "Tote tank" au site car elle était encore en bon état au cas où on en aurait besoin et j'ai replanter le piquet pour marquer l'emplacement du sol contaminé. (Photo #3)

Photo #3 : Vue final du site satellite 215131 avec vue du piquet et réservoir "Tote".

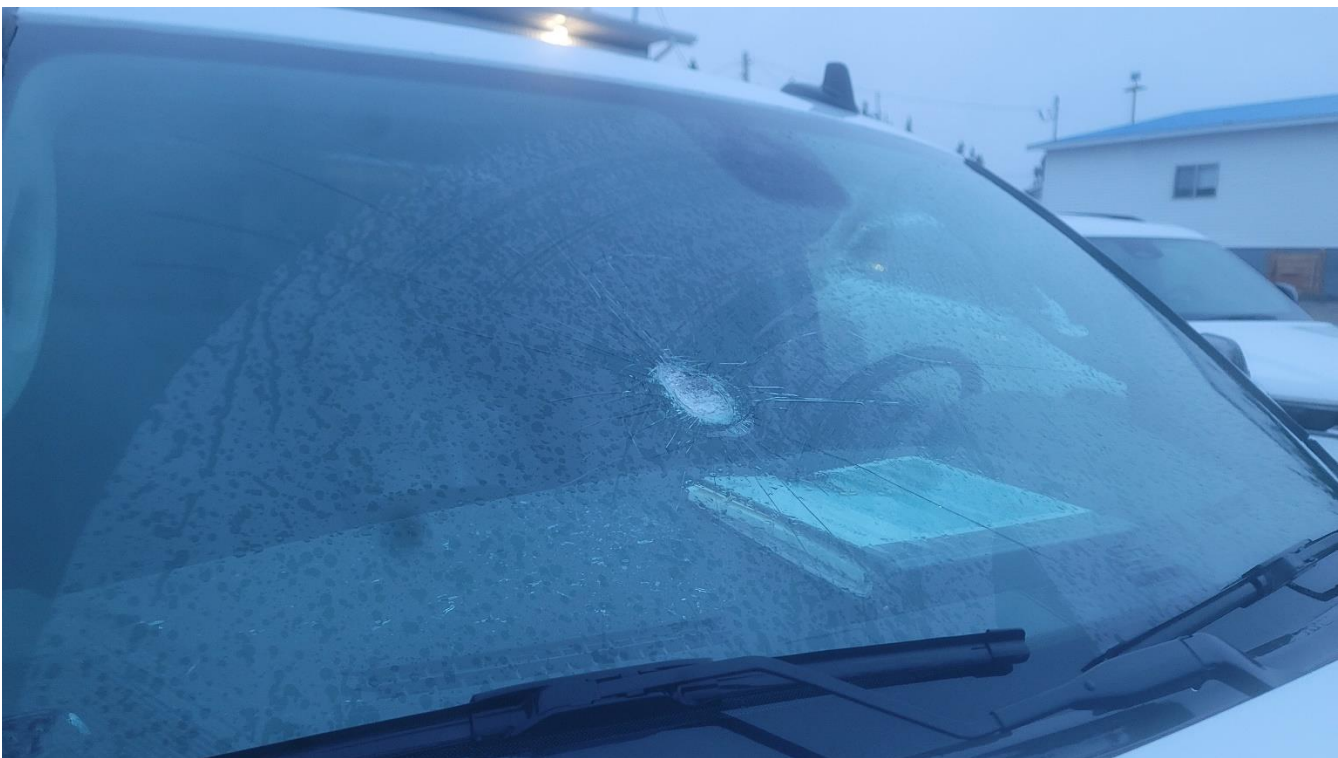
- La vitre du pickup à été heurté par une grosse roche lorsque j'ai croisé un camion d'essence proche du camp principal. La vitre est endommagée et il y avait des morceaux de vitre qui à rentrer dans le pickup. (Photo #9)

Photo #9 : Vue de la vitre du pickup brisé qui a été heurté par une roche.

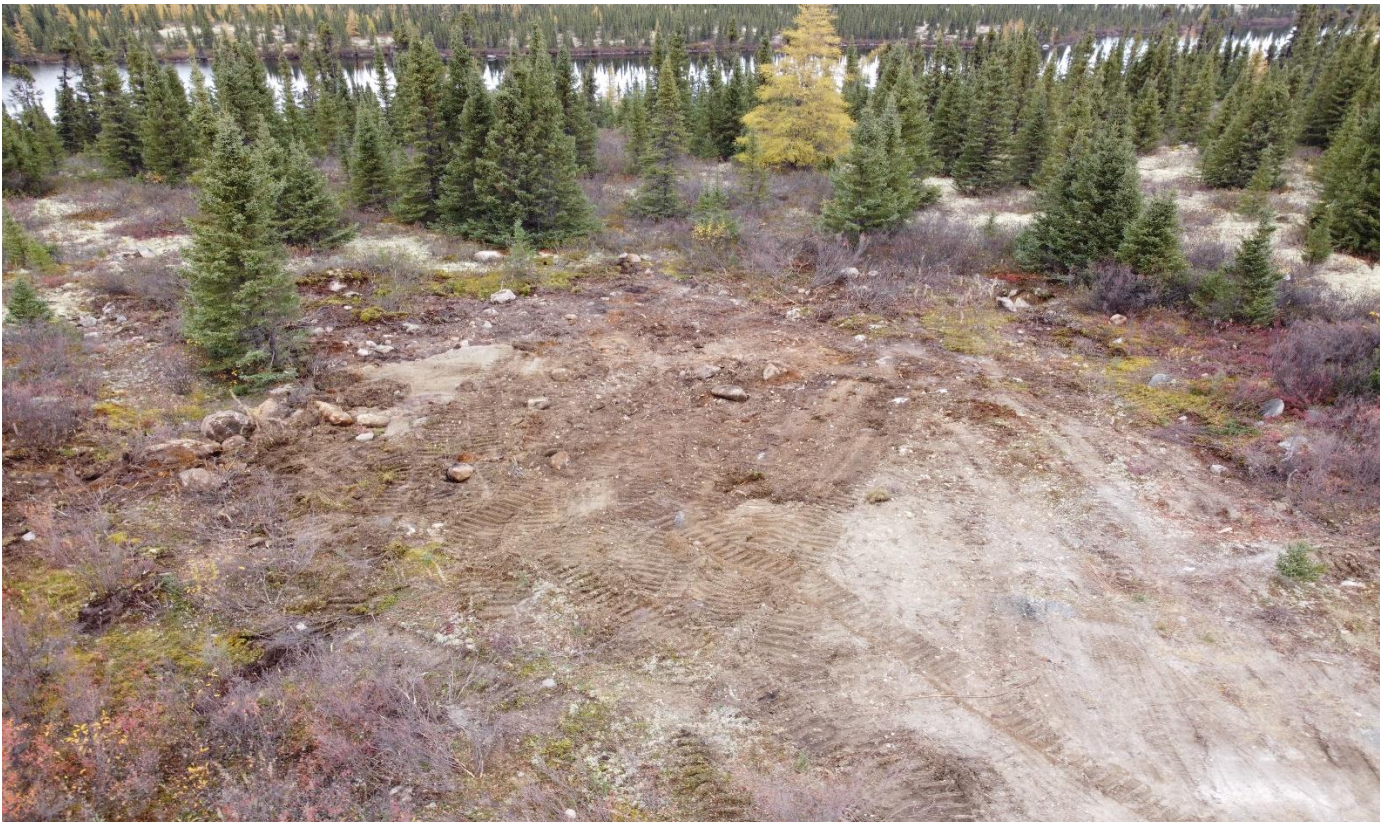
Photo #8: Vue aérien du terrain final du site satellite 212691-A.

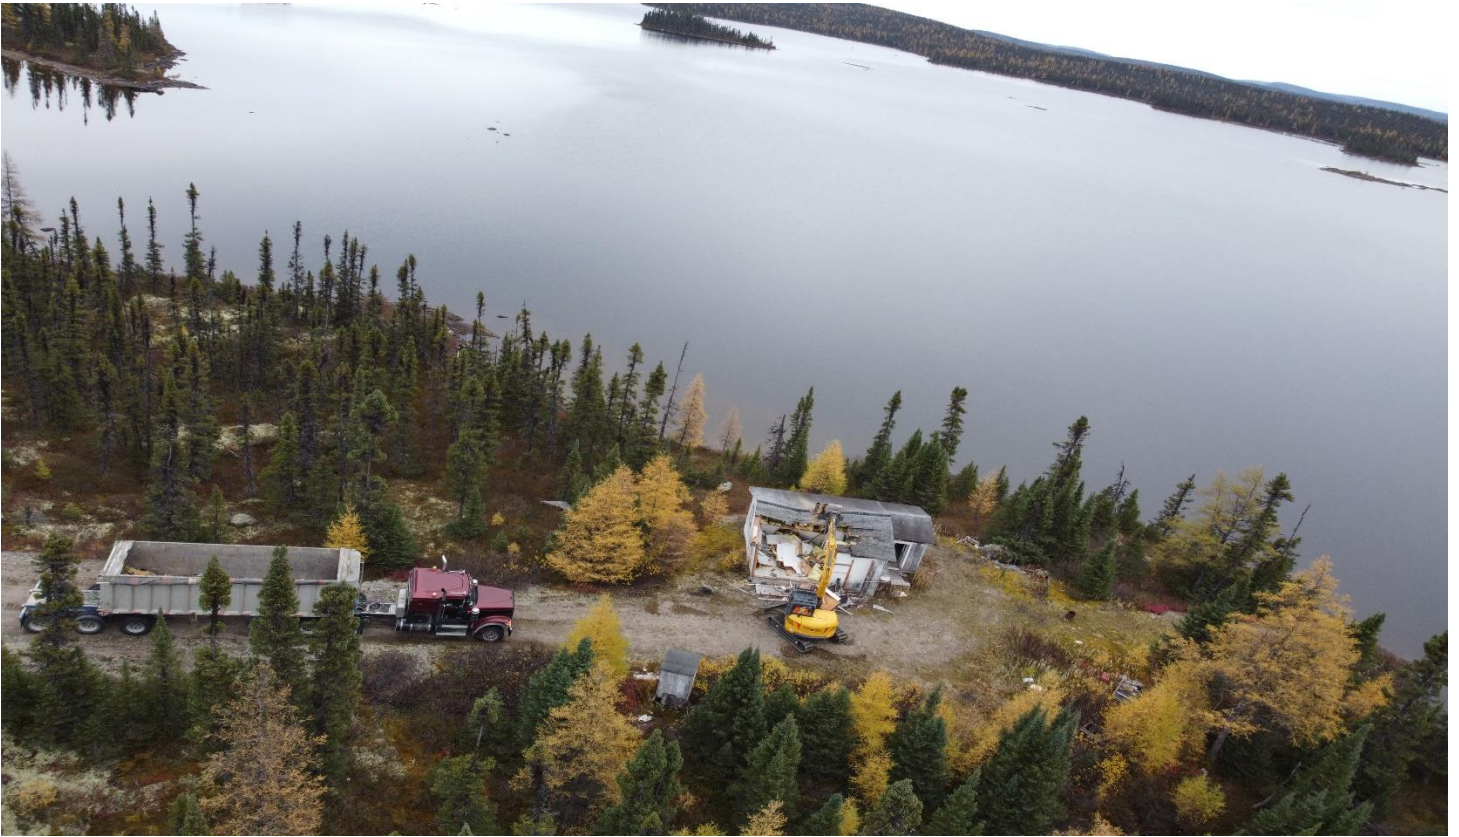
Photo #9 : Début du démantèlement du site satellite 212692.
