Démantèlement d'une ancienne pourvoirie – Secteur Transtaïga

Rapport final

Ministère des Ressources naturelles et des Forêts

14-02111832.000-0100-EN-R-0009-0A

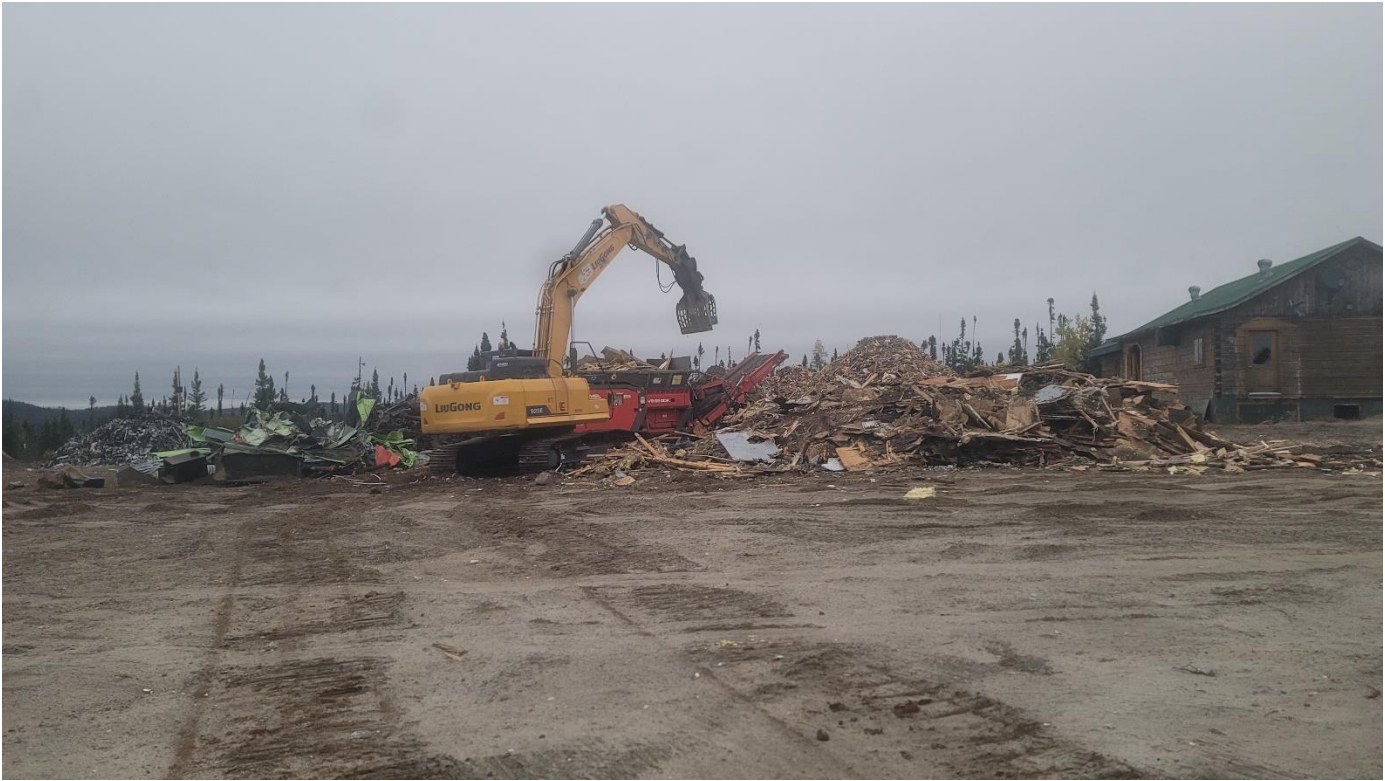
Photo #1: Continuation du broyage des piles de débris des différents sites satellites.

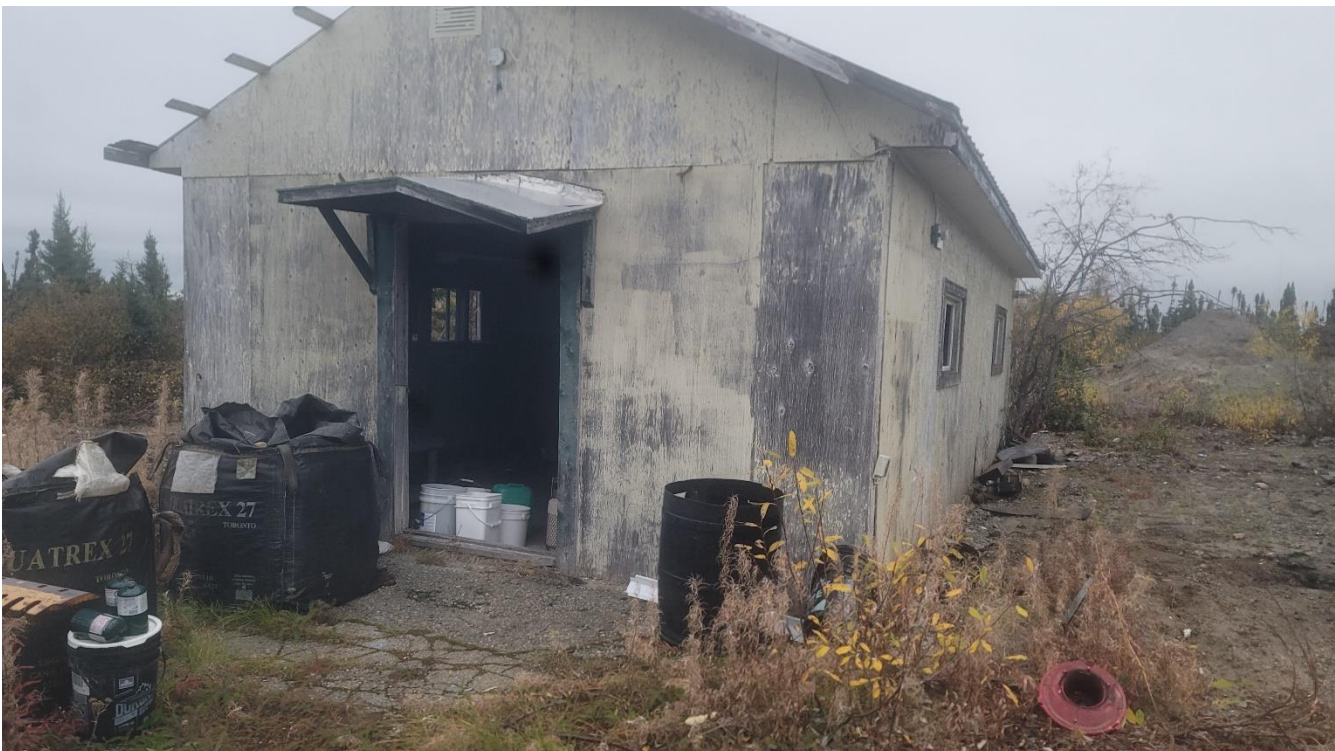
Photo #2 : Vue du bâtisse (5-B: ancien boucherie) avec la dalle de béton que Winsome vas garder.

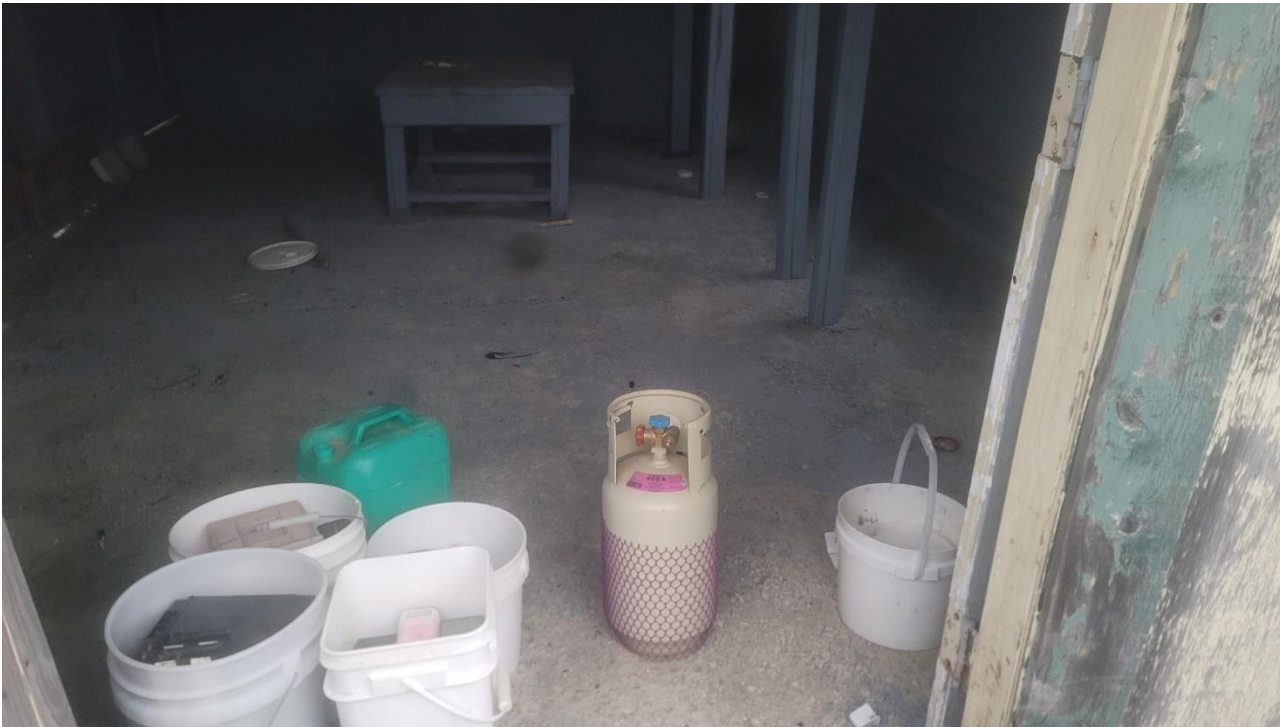
Photo #3 : Vue de du dalle de béton à l'intérieur du bâtisse 5-B.

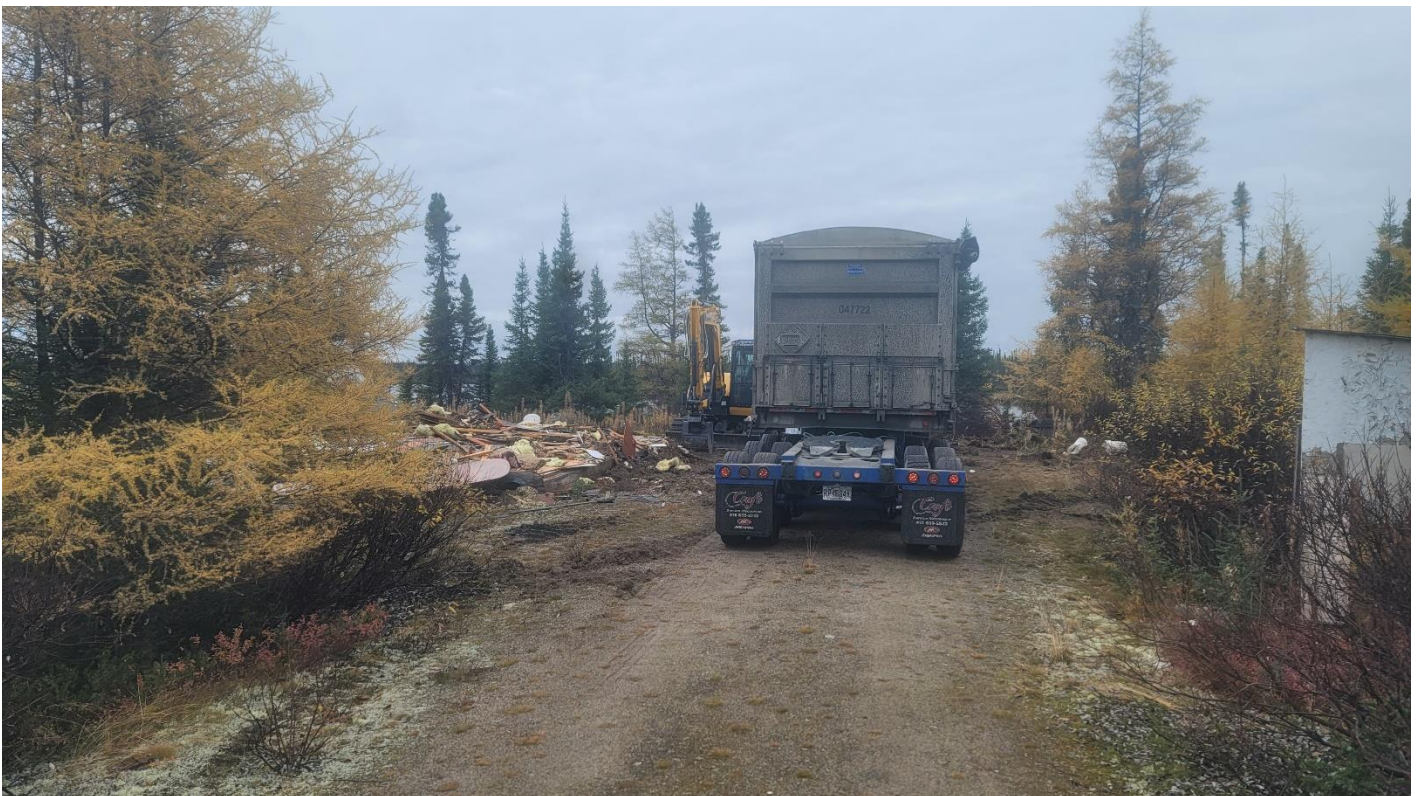
Photo #4 : Continuation des travaux au site satellite 212692 au km 509.

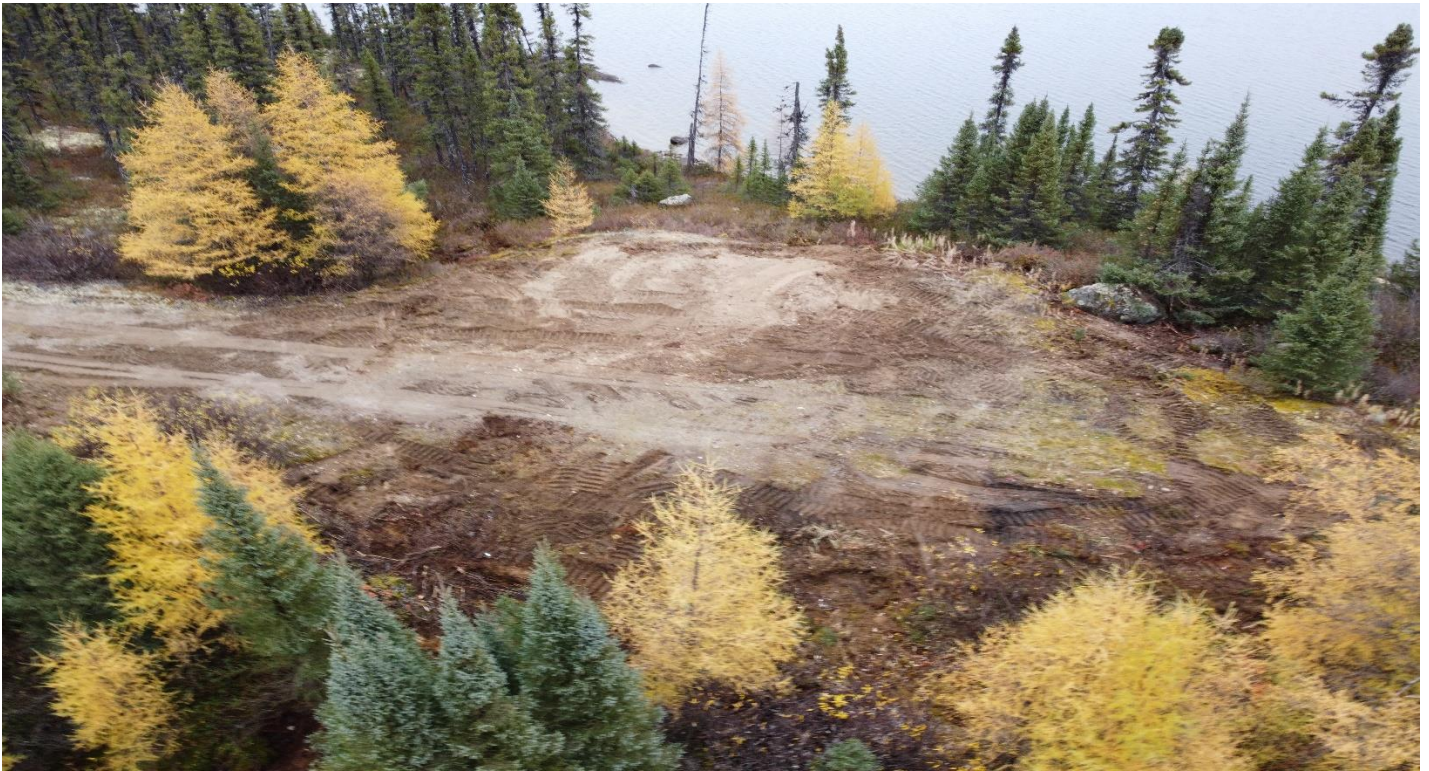
Photo #7: Vue aérien du terrain final du site satellite 212692.

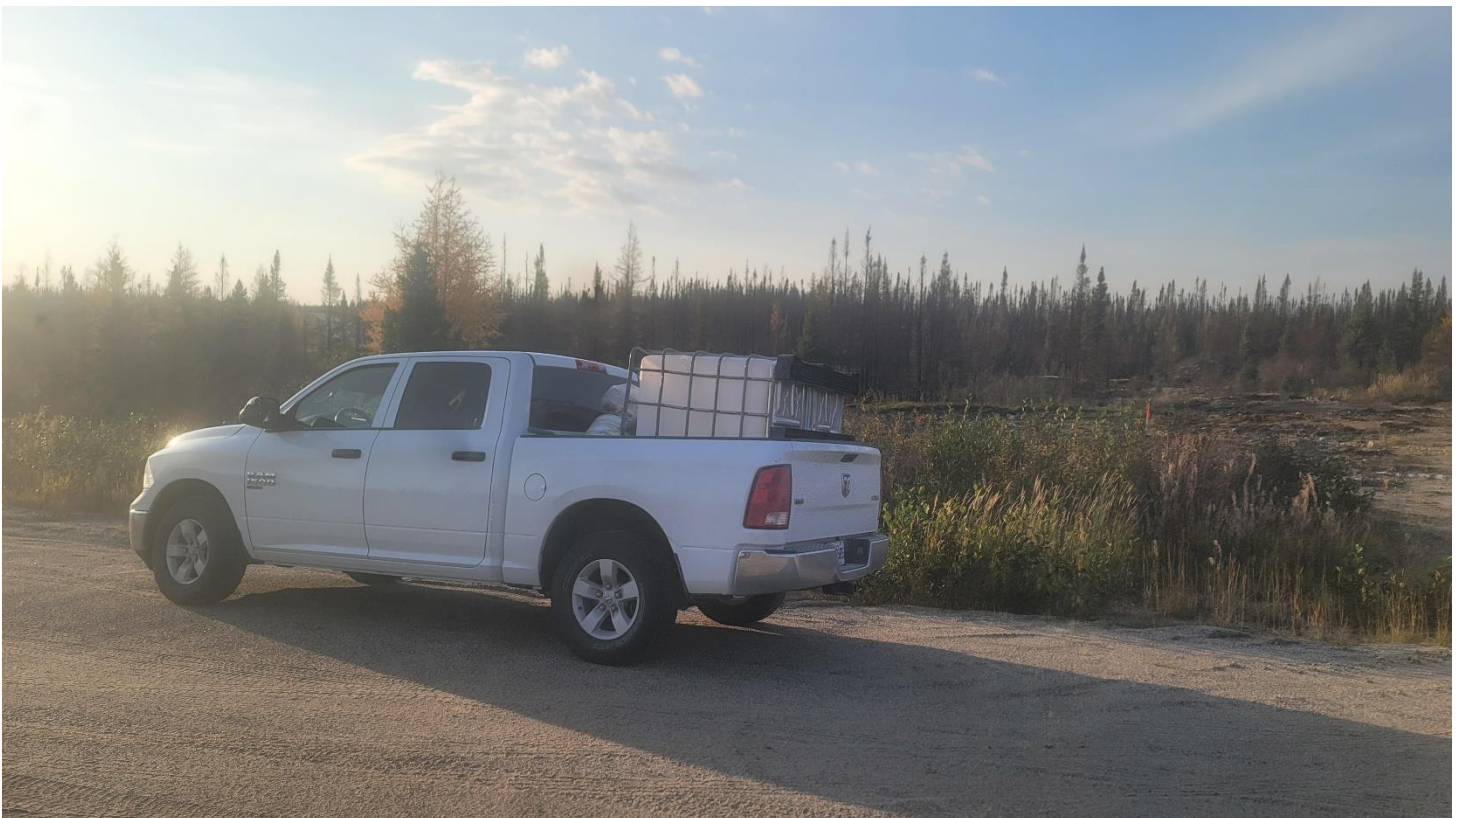
Photo #8: Ramassage du réservoir "tote" site satellite 215131.

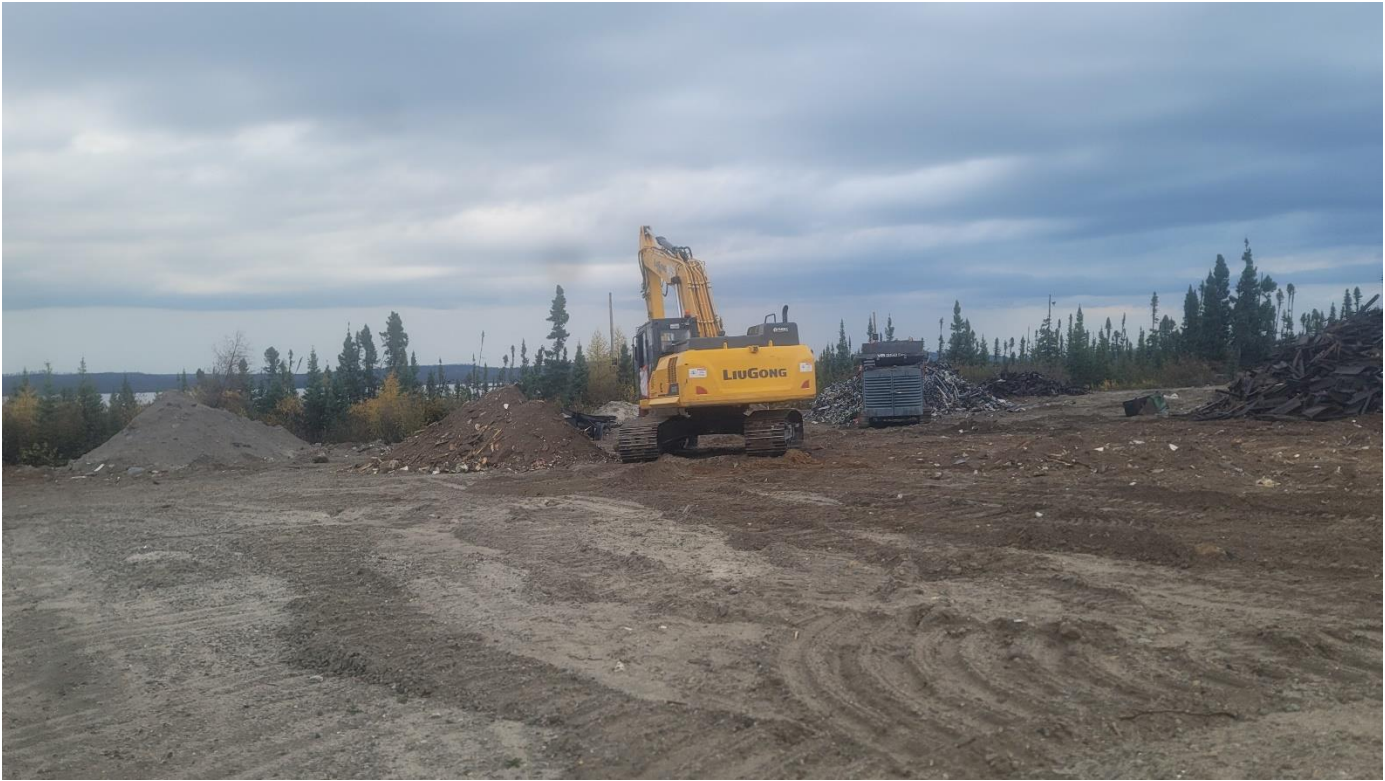
Photo #1: Continuation du nettoyage et nivellement du camp principal.

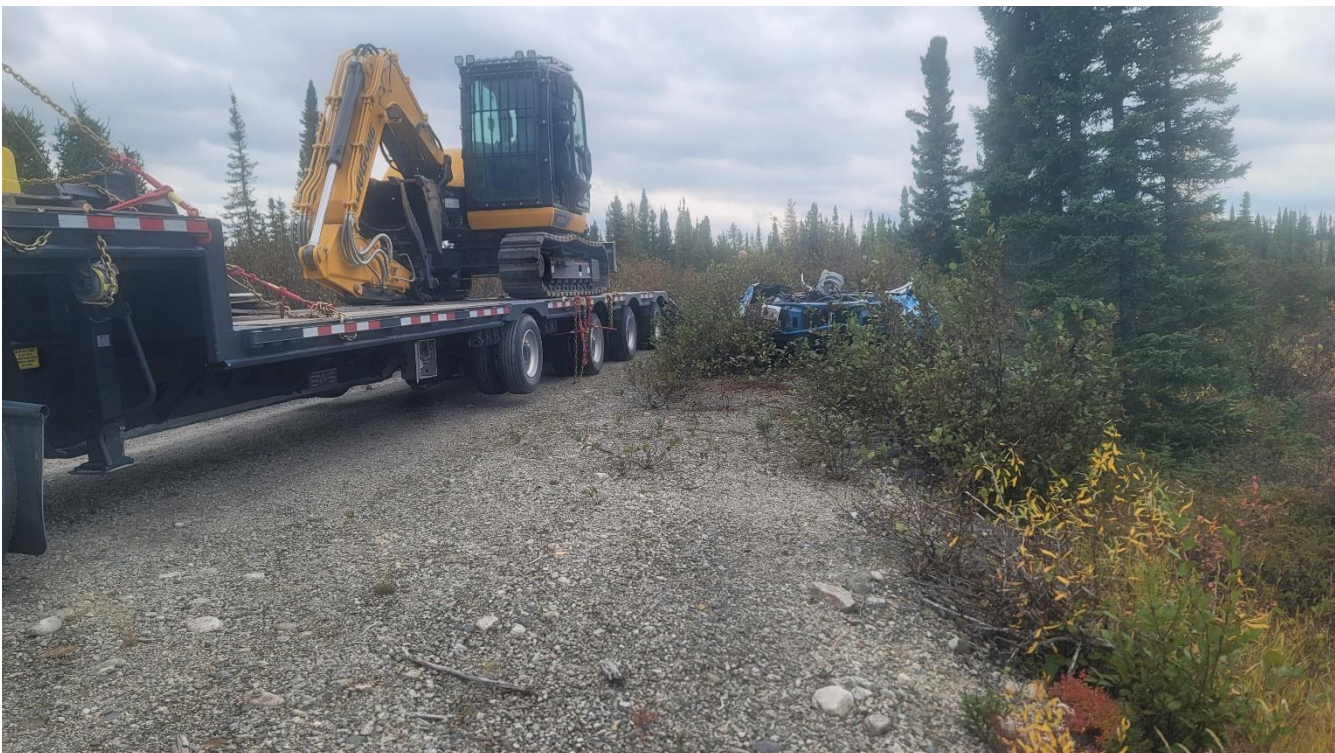
- On est parti du camp pour 11 am et on est arrivé au site au km 340 à 12 :00.
- Ça pris environ 90 minutes pour décharger la pelle, ramasser le véhicule et les débris et chargé le véhicule et la pelle et de strapper le tous. (Photo #2, 3, 4, 7)

Photo #2 : Arrivé au site au km 340 pour ramasser le véhicule.

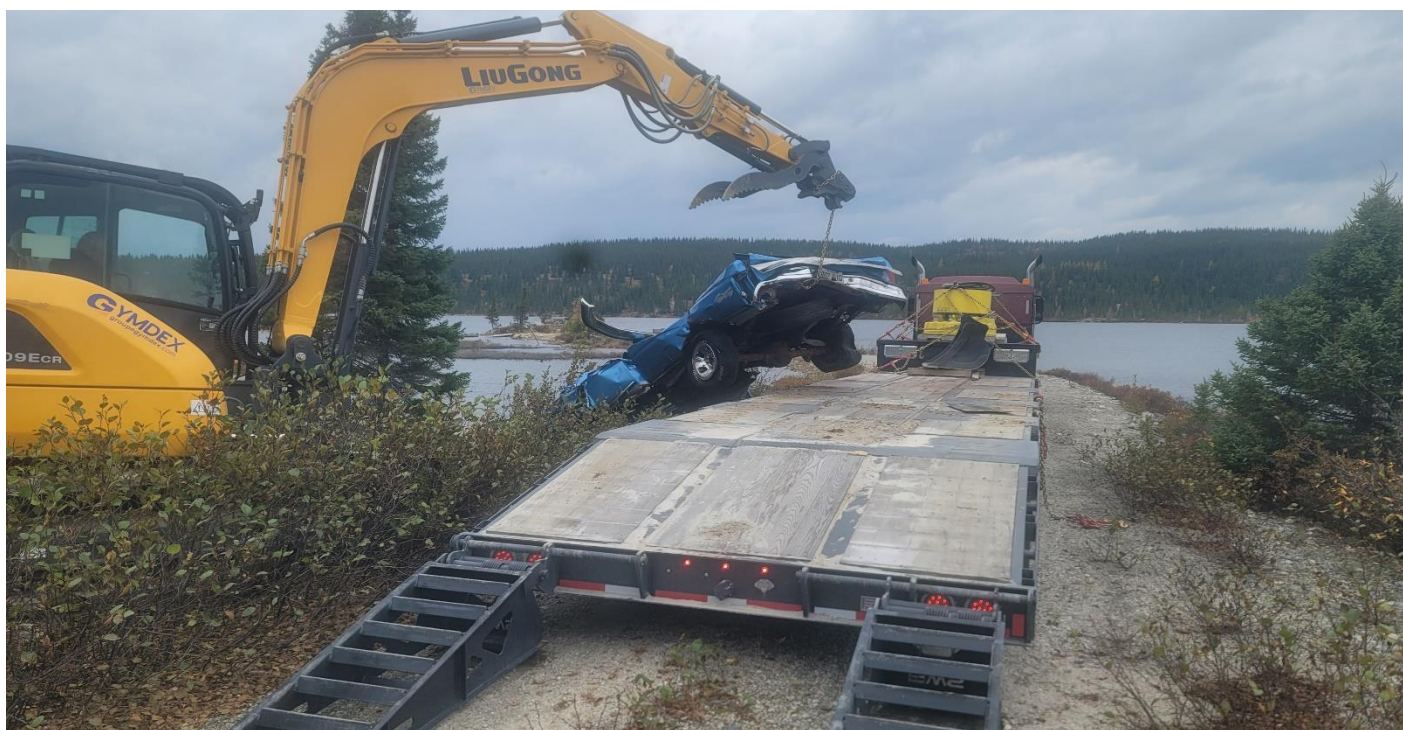
Photo #3 : Vue des travaux en cours.

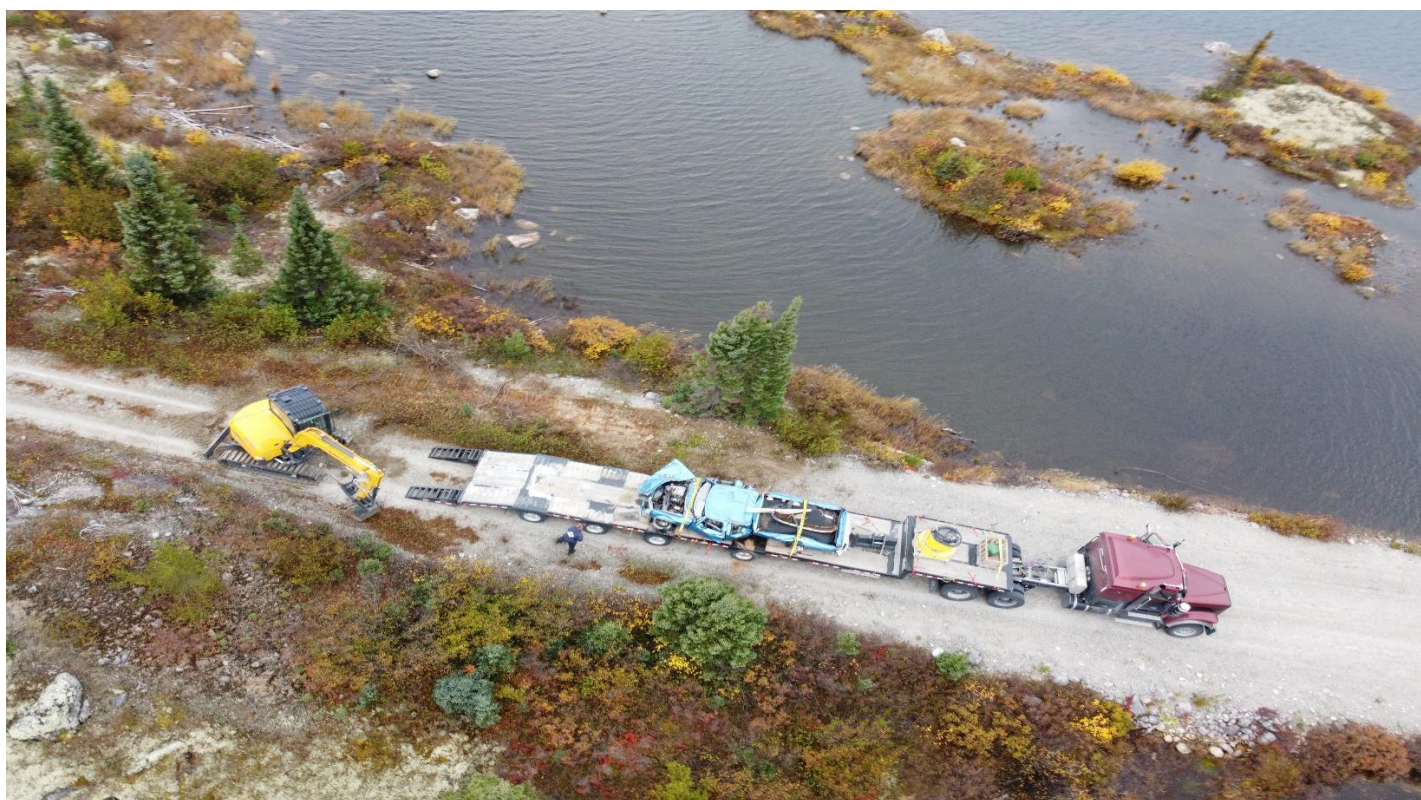
Photo #4 : Vue du véhicule chargé sur la remorque.

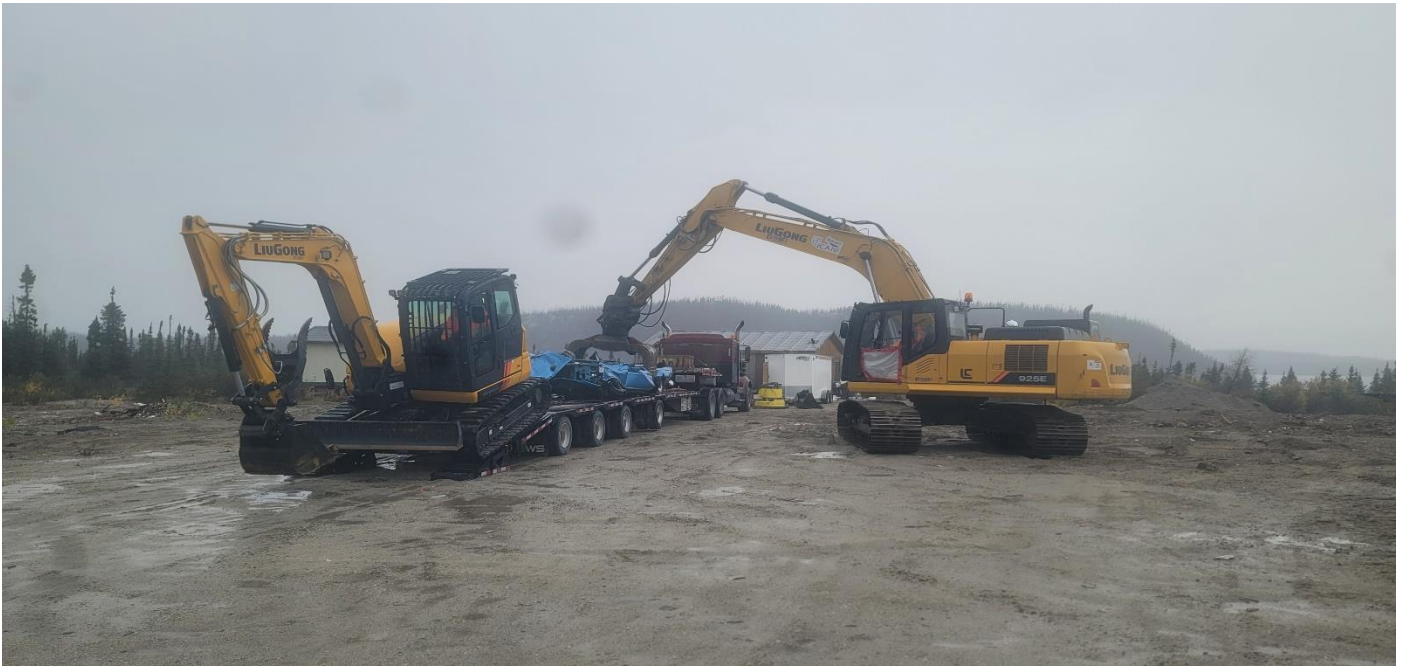
- On a roulé à une vitesse réduite de 40-50 km/h pour assurer que aucun débris du véhicule tombe de la remorque. On est arrivé au camp à 2:30 pm et ils ont déchargé le véhicule, la mini pelle et l'aimant. Totale de temps pour ramassage +/- 3.5hrs. (Photo #5)

Photo #5 : Déchargement du véhicule et des équipements au camp principal.

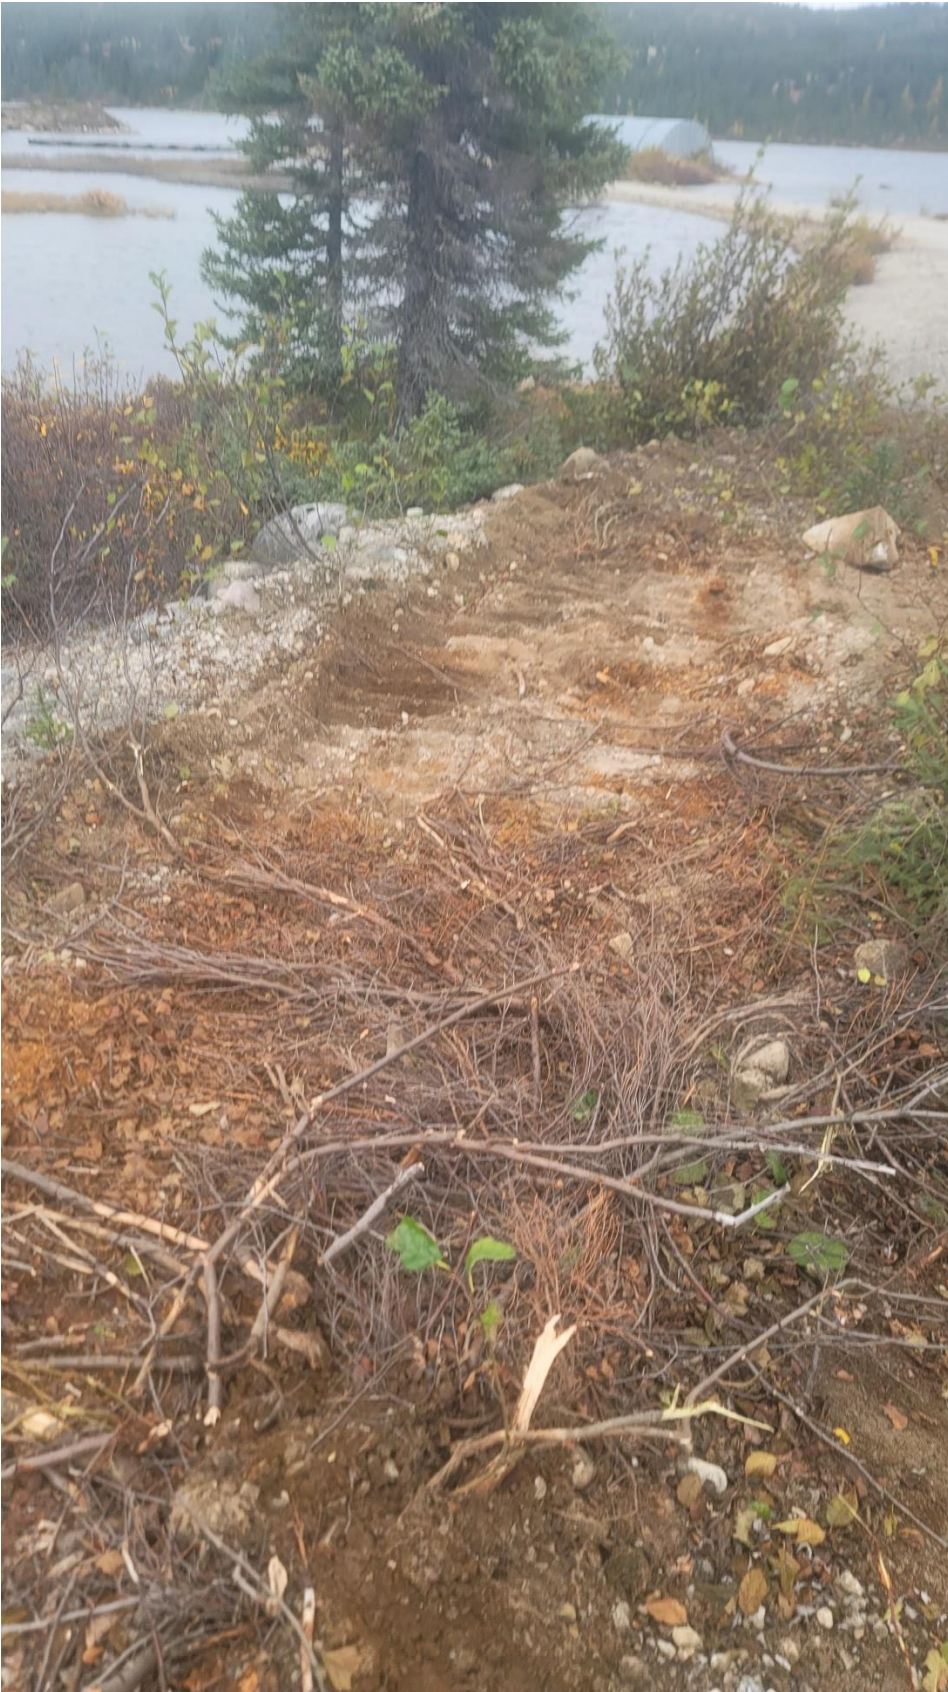
Photo #7 : Vue de l'emplacement libéré après le chargement du véhicule.

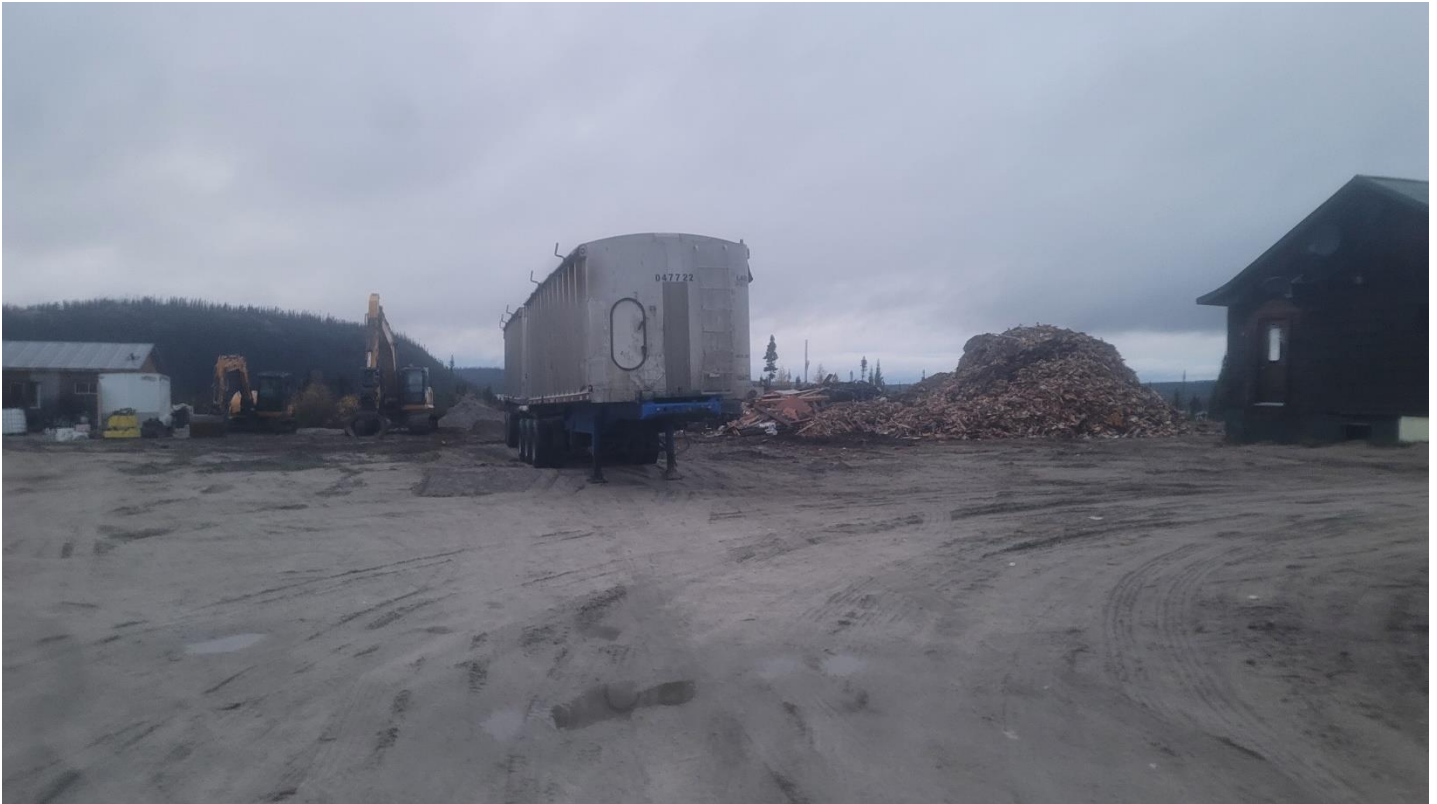
- 53-54 ont déchargé les deux boites du bi-train avec les débris du site satellite 212962 et ils ont continué avec le broyage.
- Ils ont chargé le bi-train avec du débris CRD à la fin de la journée pour pouvoir faire le transport au LEET à Radisson demain matin. (Photo #8)

Photo #8 : Vue du bi-train chargé avec du débris CRD des sites satellites.

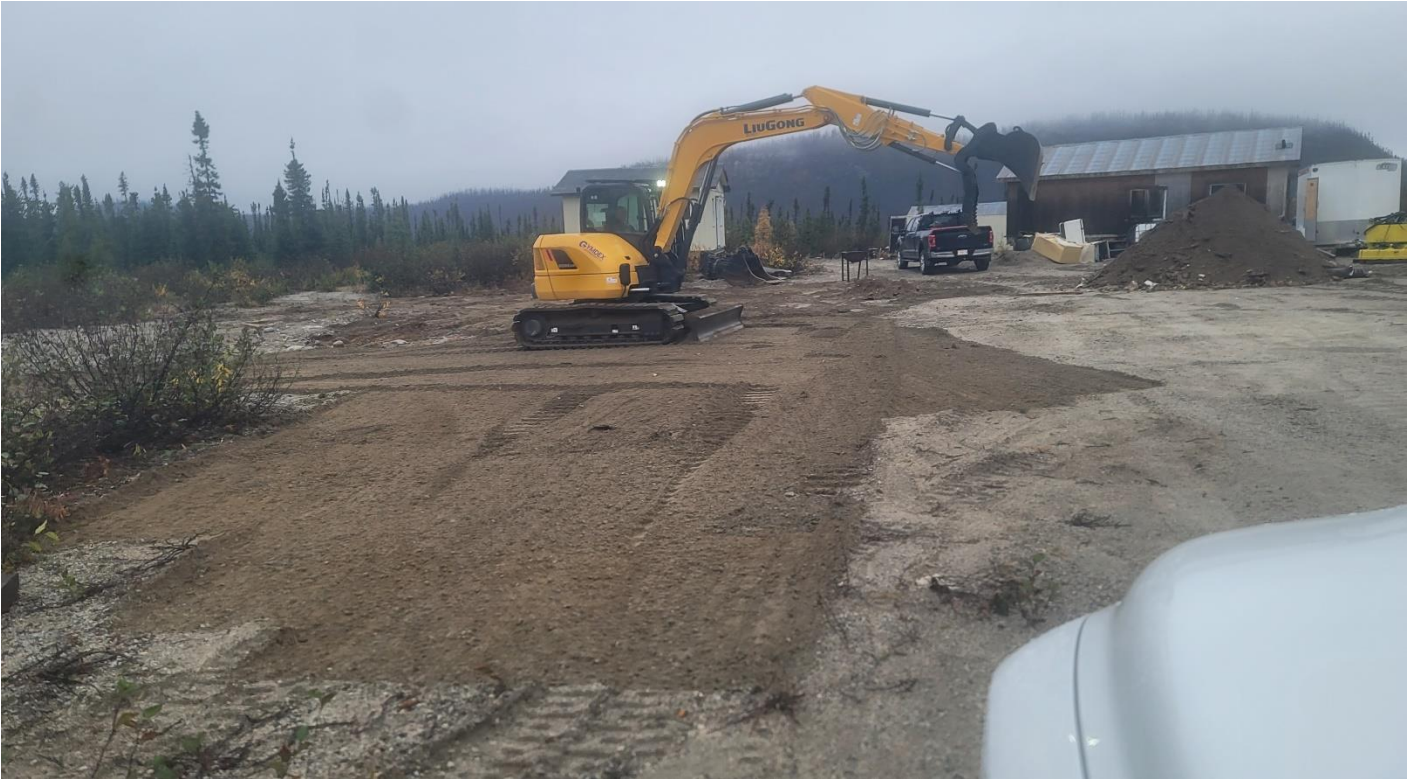
Photo #1: Continuation du nettoyage et nivellement du camp principal.

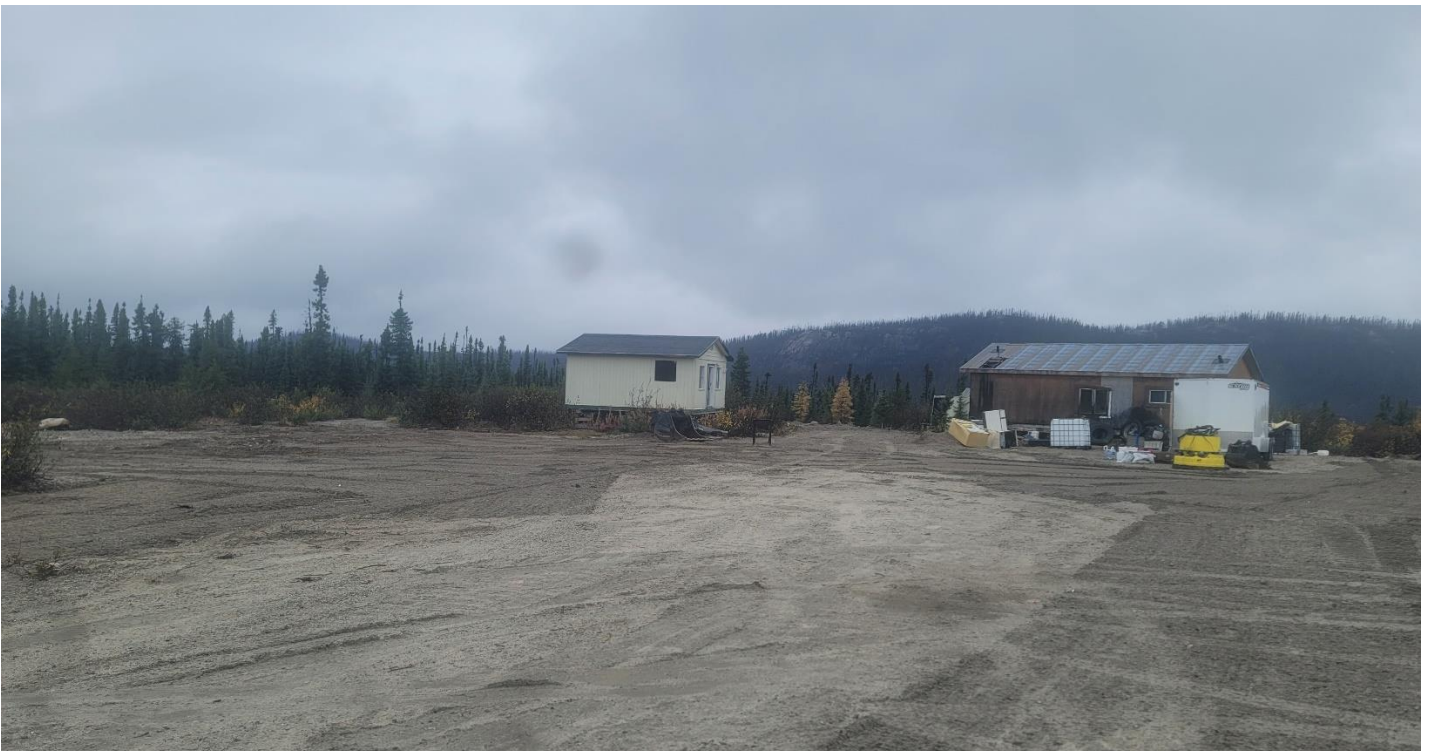
Photo #2 : Vue du terrain final.

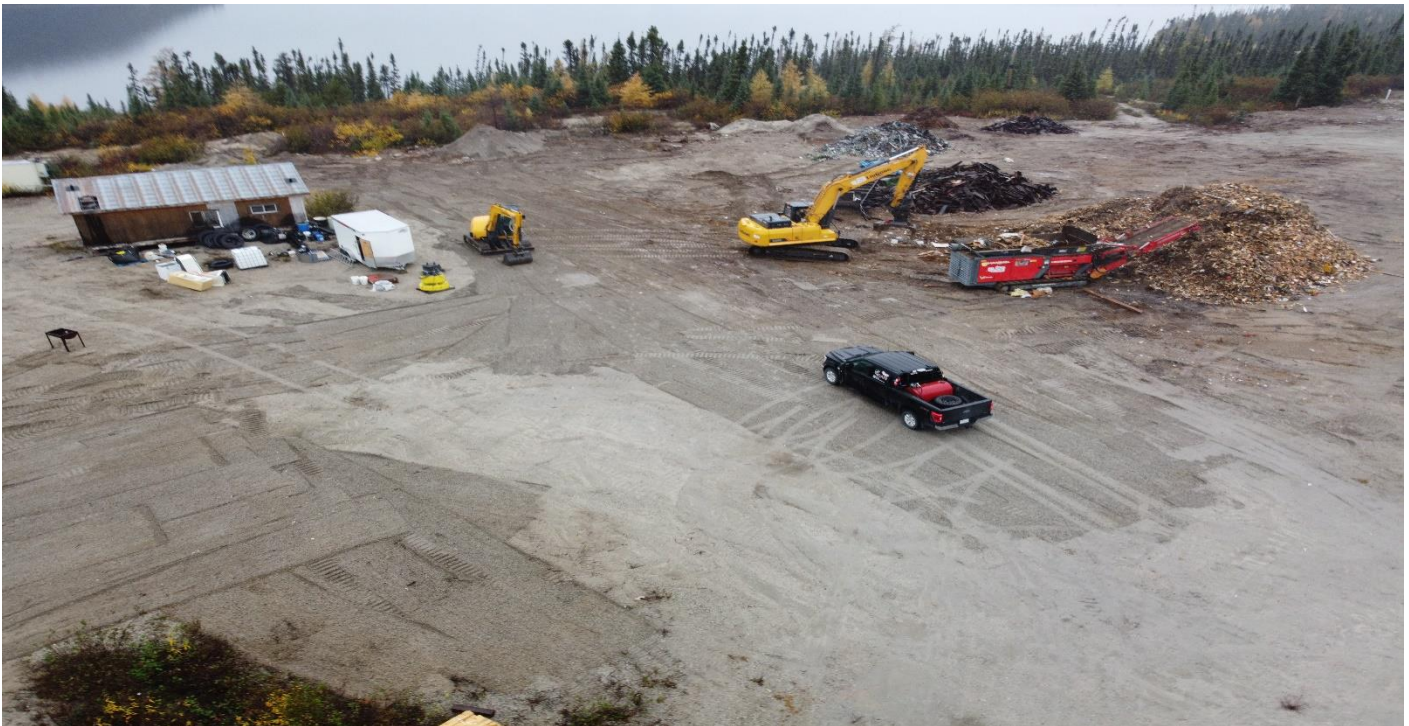
Photo #3 : Vue aérien des travaux en cours.

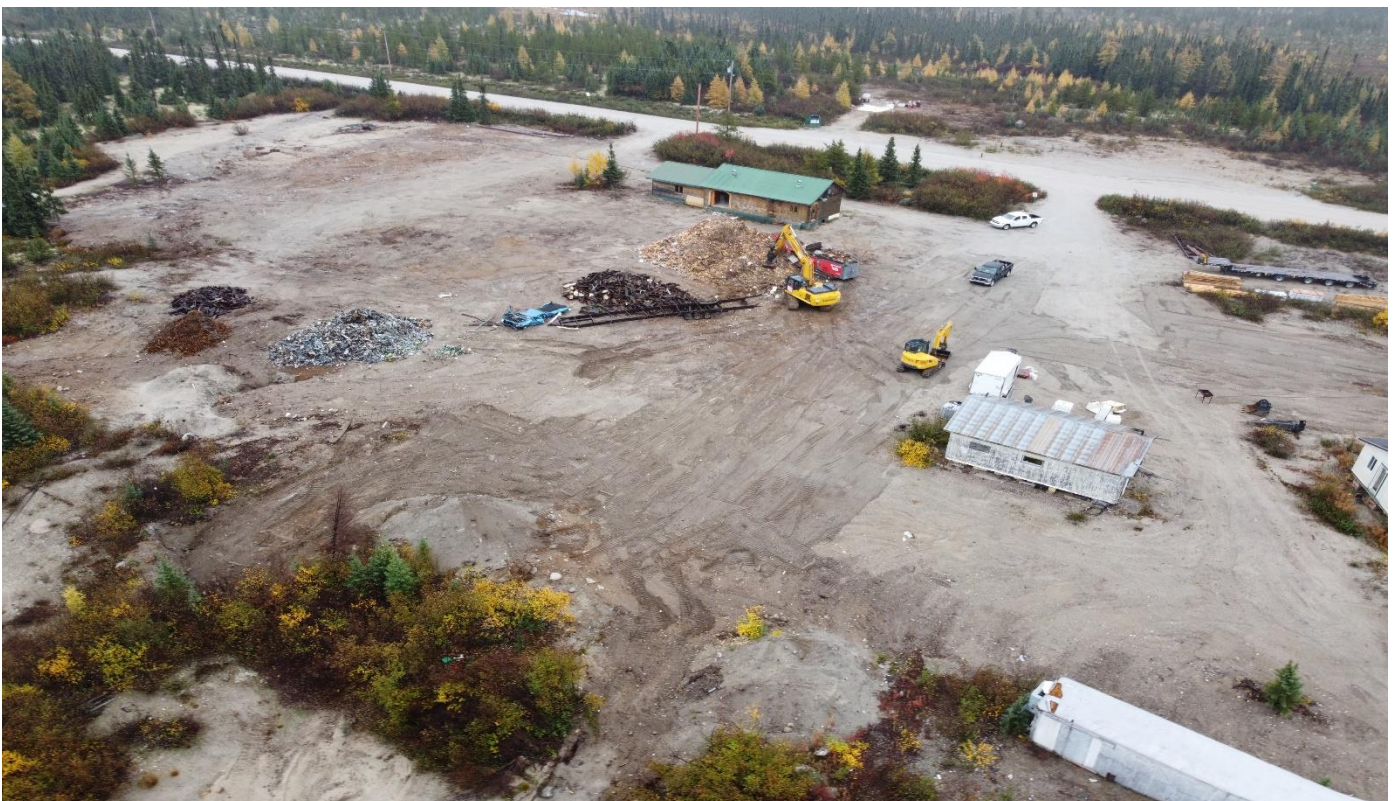
Photo #4 : Vue aérien du camp principal.

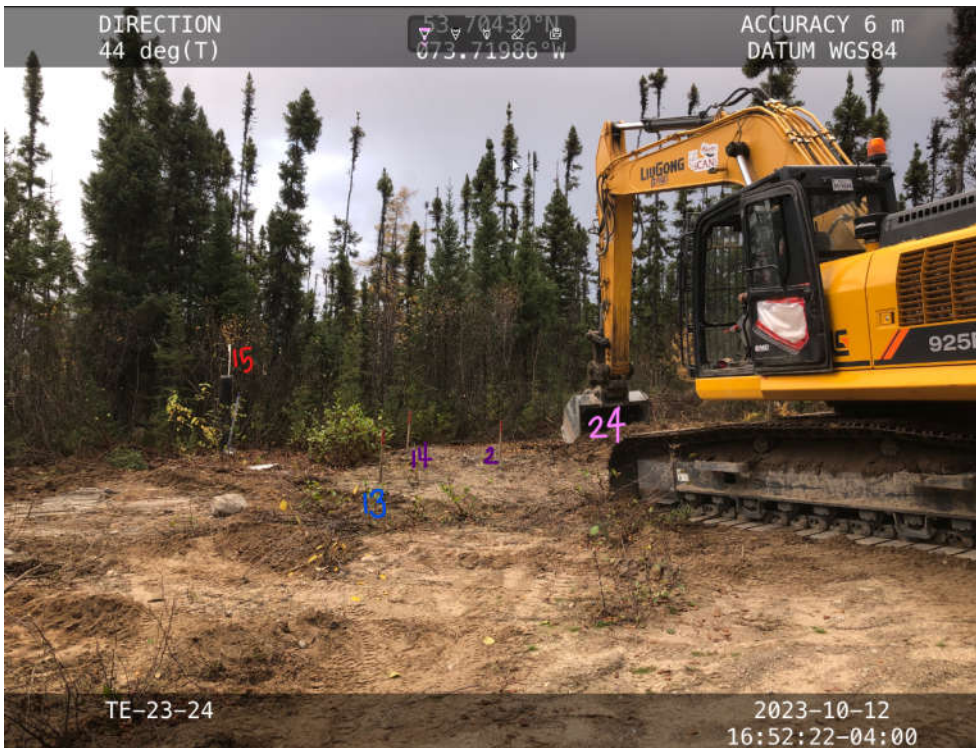
Photo 2 : Vue de l'emplacement de la tranchée TE-23-24, en proximité des sondages F-23-2, F-23-13, F-23-14, et F-23-15 (PO).

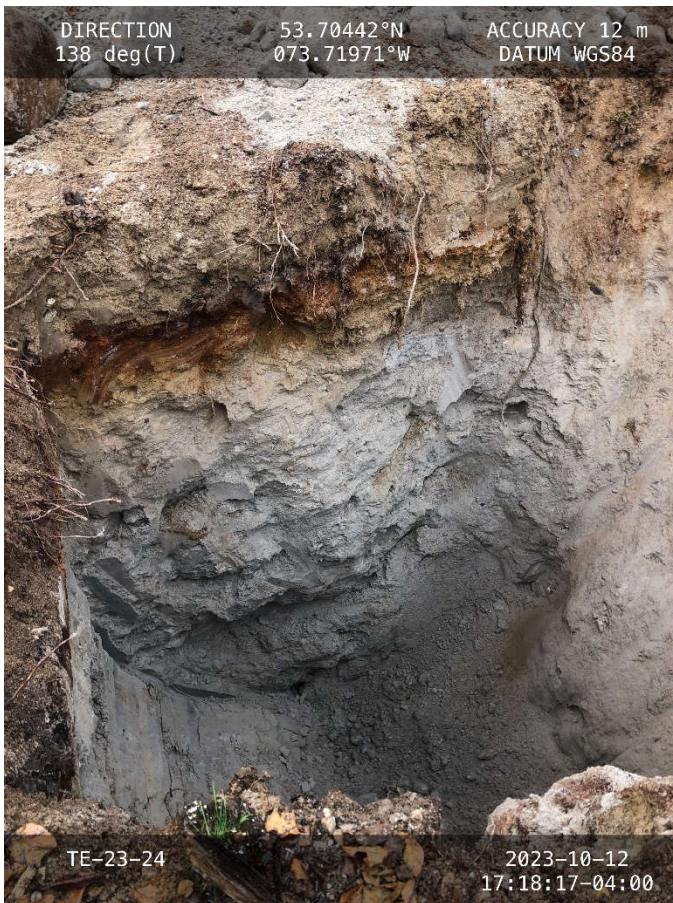
Photo 3 : Vue de la paroi de la tranchée TE-23-24.

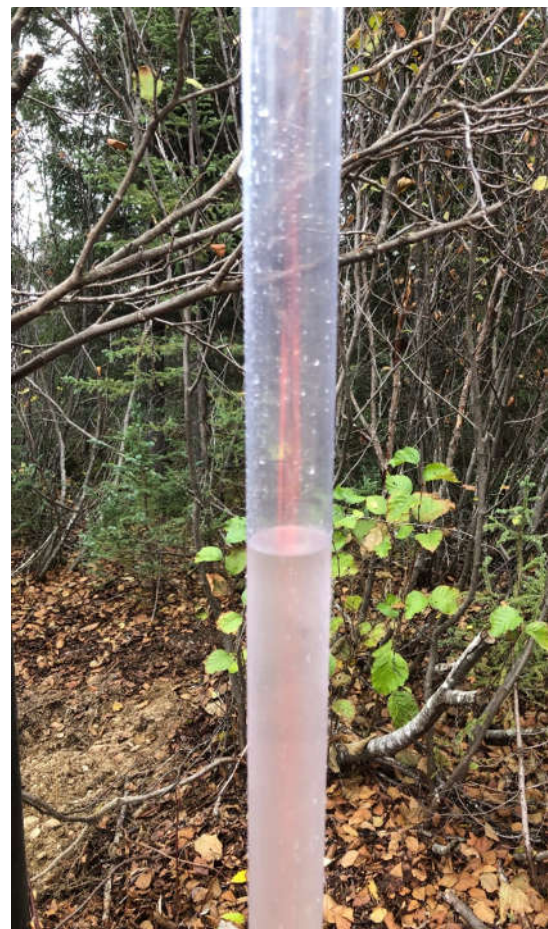
- 1 tranchée peu profonde a été réalisée en proximité du sondage F-23-3 pour valider la qualité des sols entre 0.3 et 1.2 m de profondeur.
 - Échantillonnage du puits F-23-15, validation de la possibilité d'y trouver une phase libre. Aucune phase flottante n'a pu être détectée avec la sonde interphase, une écoppe à bille a été insérée dans le puit pour capturer une possible phase mais il n'en avait pas.

Photo 4 : Vue de l'eau retiré du puit F-23-15 lors d'une vérification de la possible présence d'une phase libre à cet endroit.

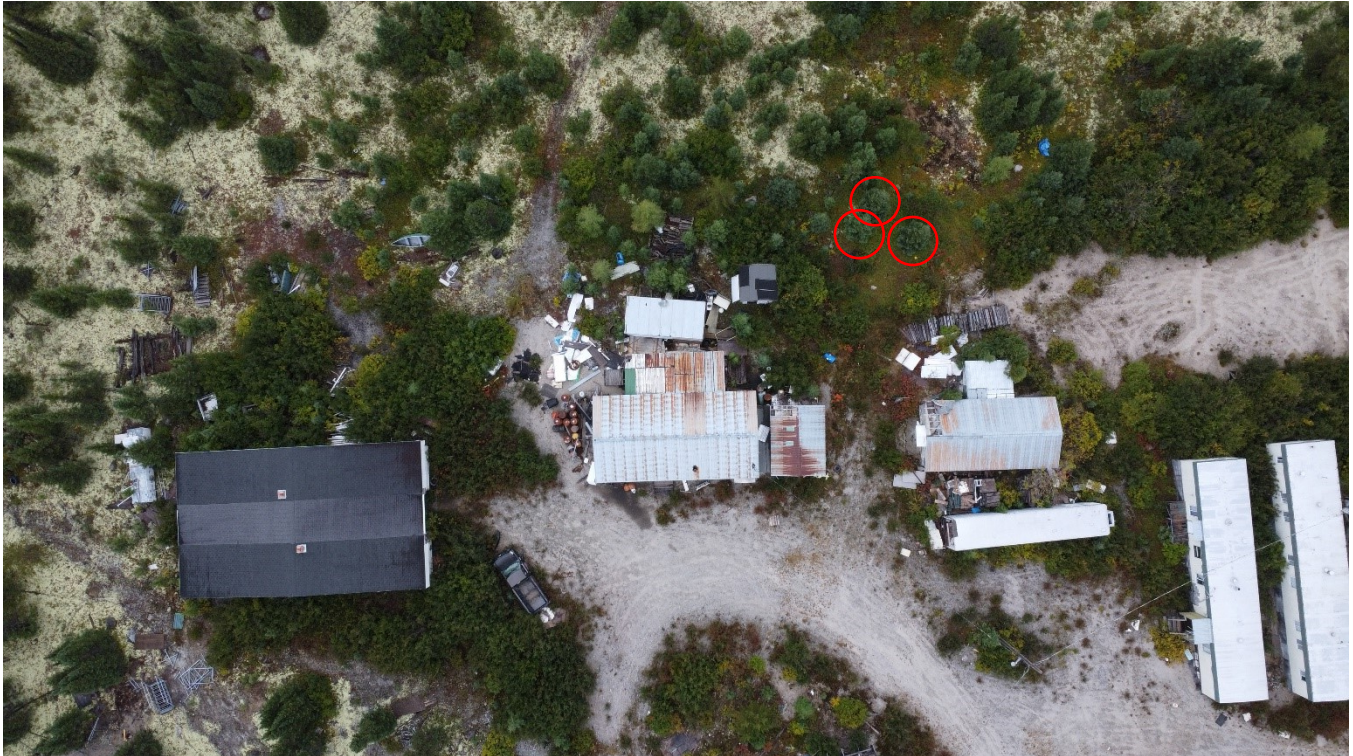
Photo 1 : Vue de l'emplacement des nichoirs.
