Démantèlement d'une ancienne pourvoirie – Secteur Transtaïga

Rapport final

Ministère des Ressources naturelles et des Forêts

14-02111832.000-0100-EN-R-0009-0A

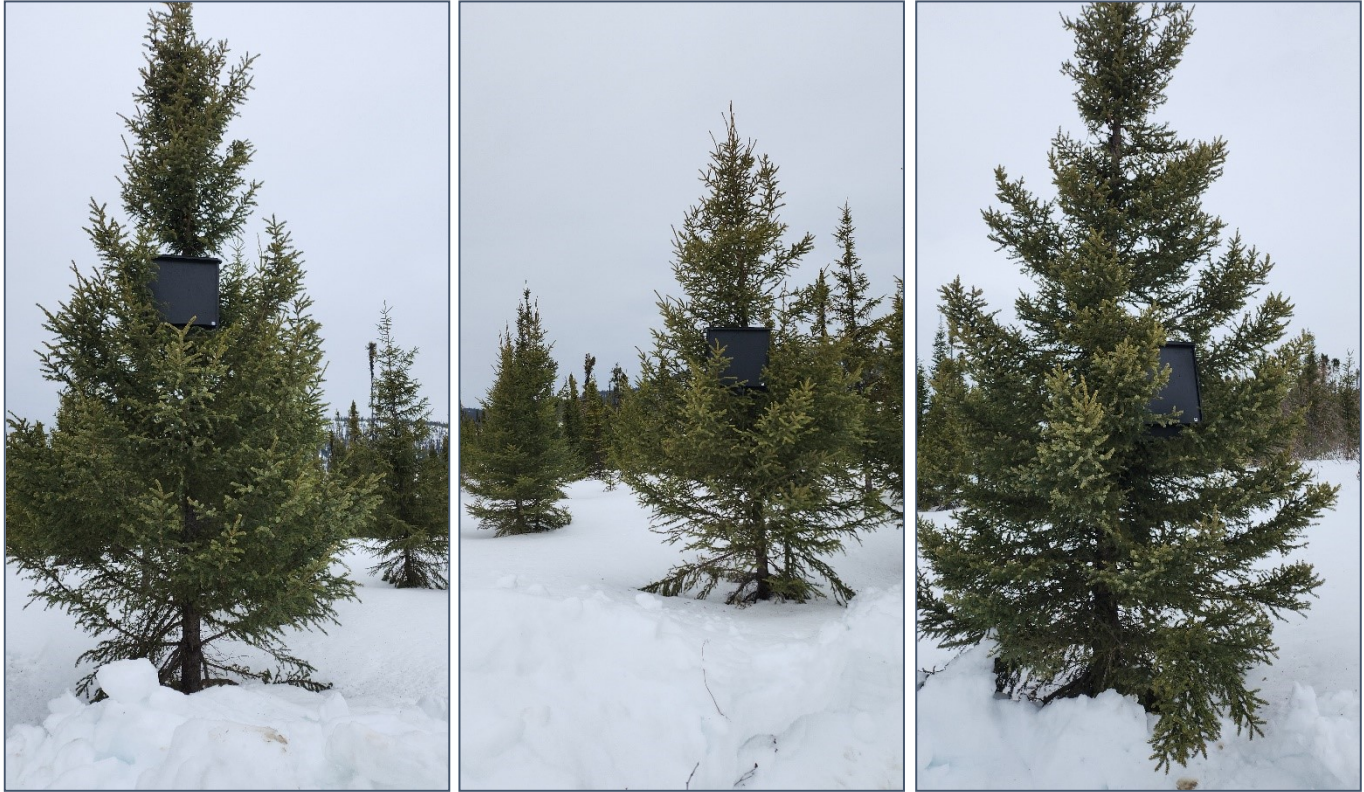
Photo 2 : Vue des trois nichoirs installés dans les sapins à l'arrière du bâtiment de la boucherie.

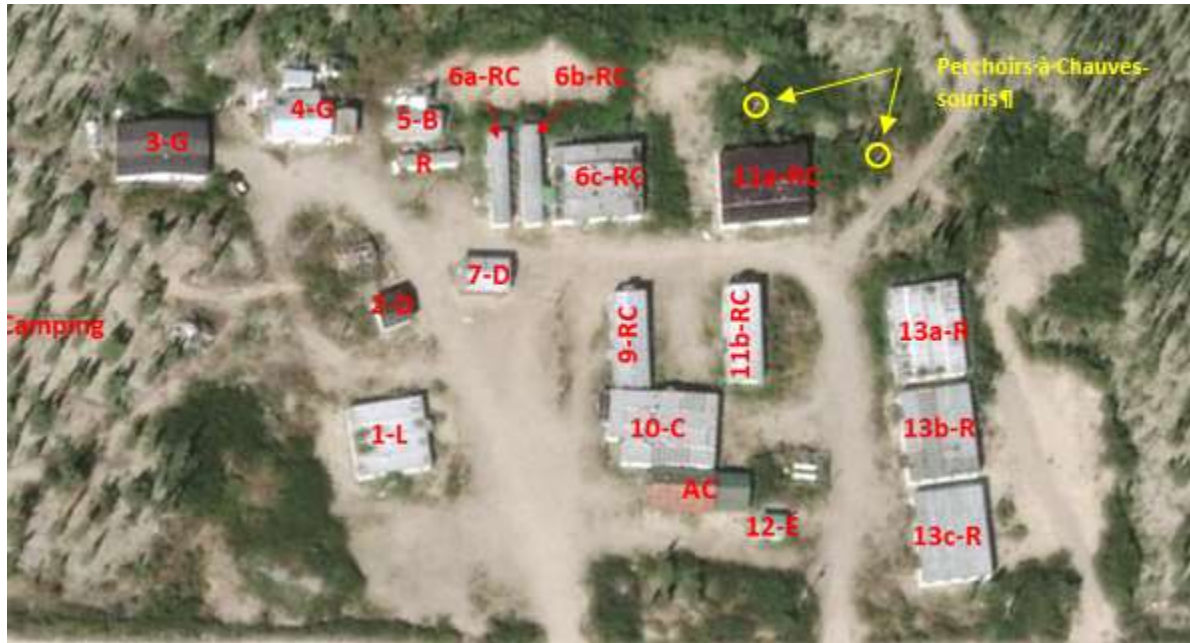
Photo 1 : Vue de l'emplacement des nichoirs.

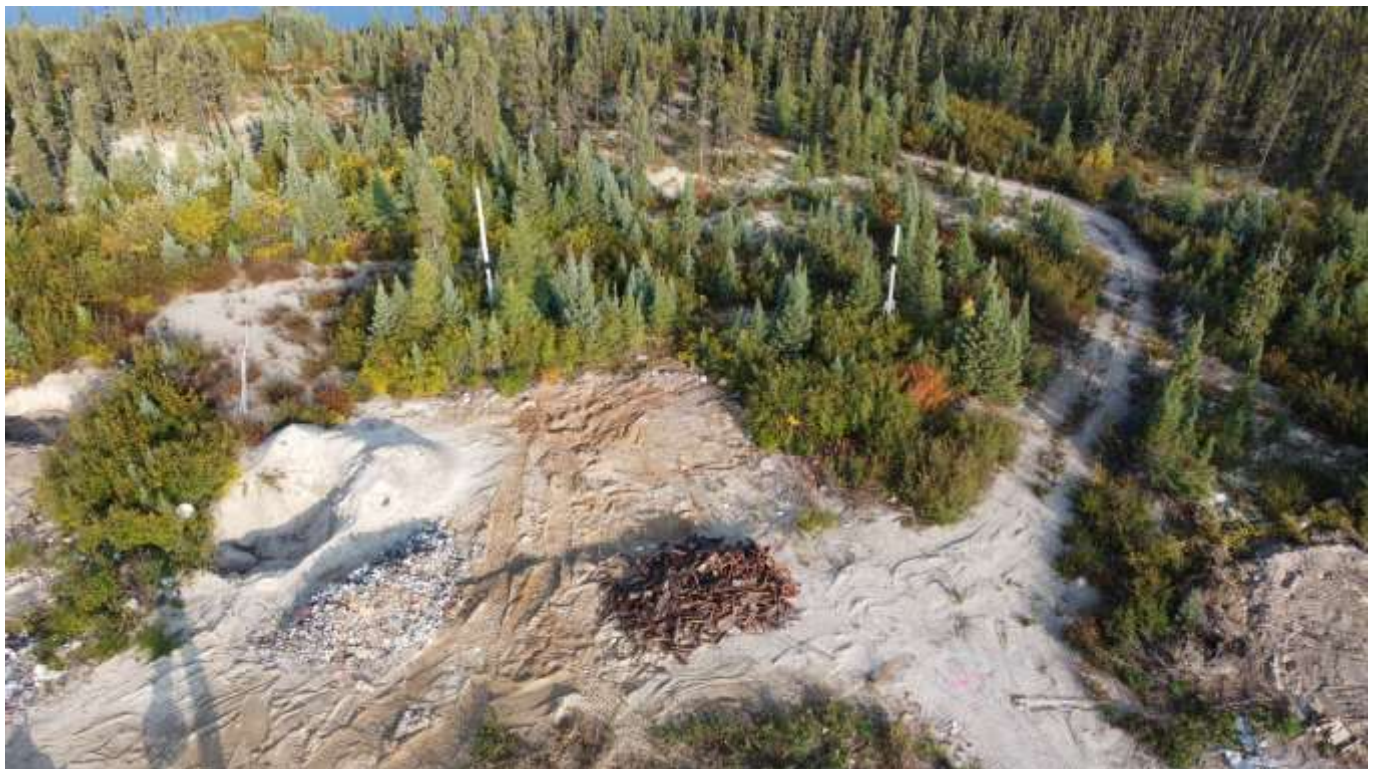
Photo 2 : Vue des dortoirs installés sur les poteaux électriques en proximité du chemin vers le quai.

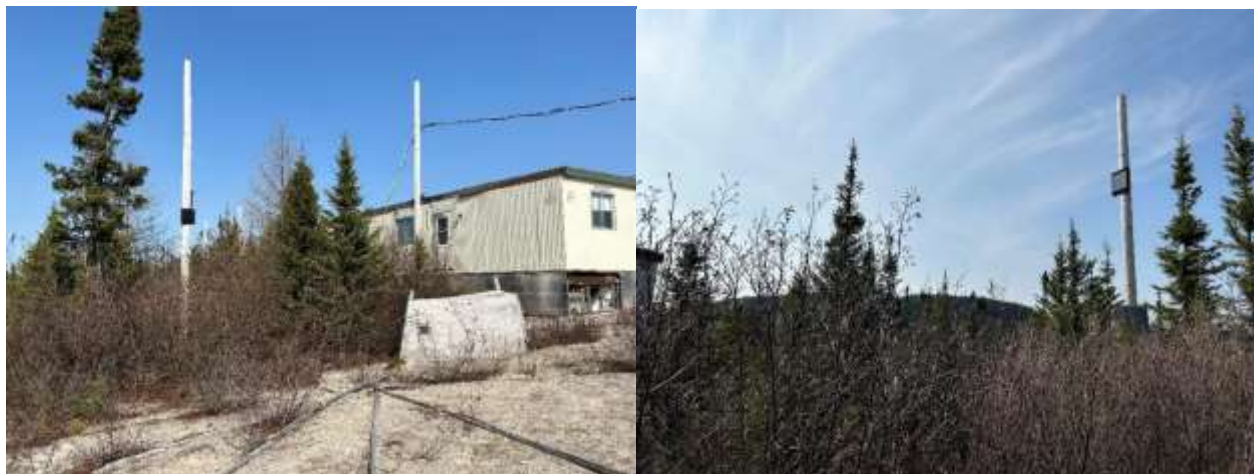
Photos 3 et 4 : Vue des dortoirs installés sur les poteaux électriques en proximité du chemin vers le quai.
