# ÉVALUATION ENVIRONNEMENTALE DE SITE - PHASE I

Usine de sciage d'AbitibiBowater  
Champneuf (Québec)

## **Rapport (version finale)**

Projet n° : 141-17508-00  
Date : Décembre 2014

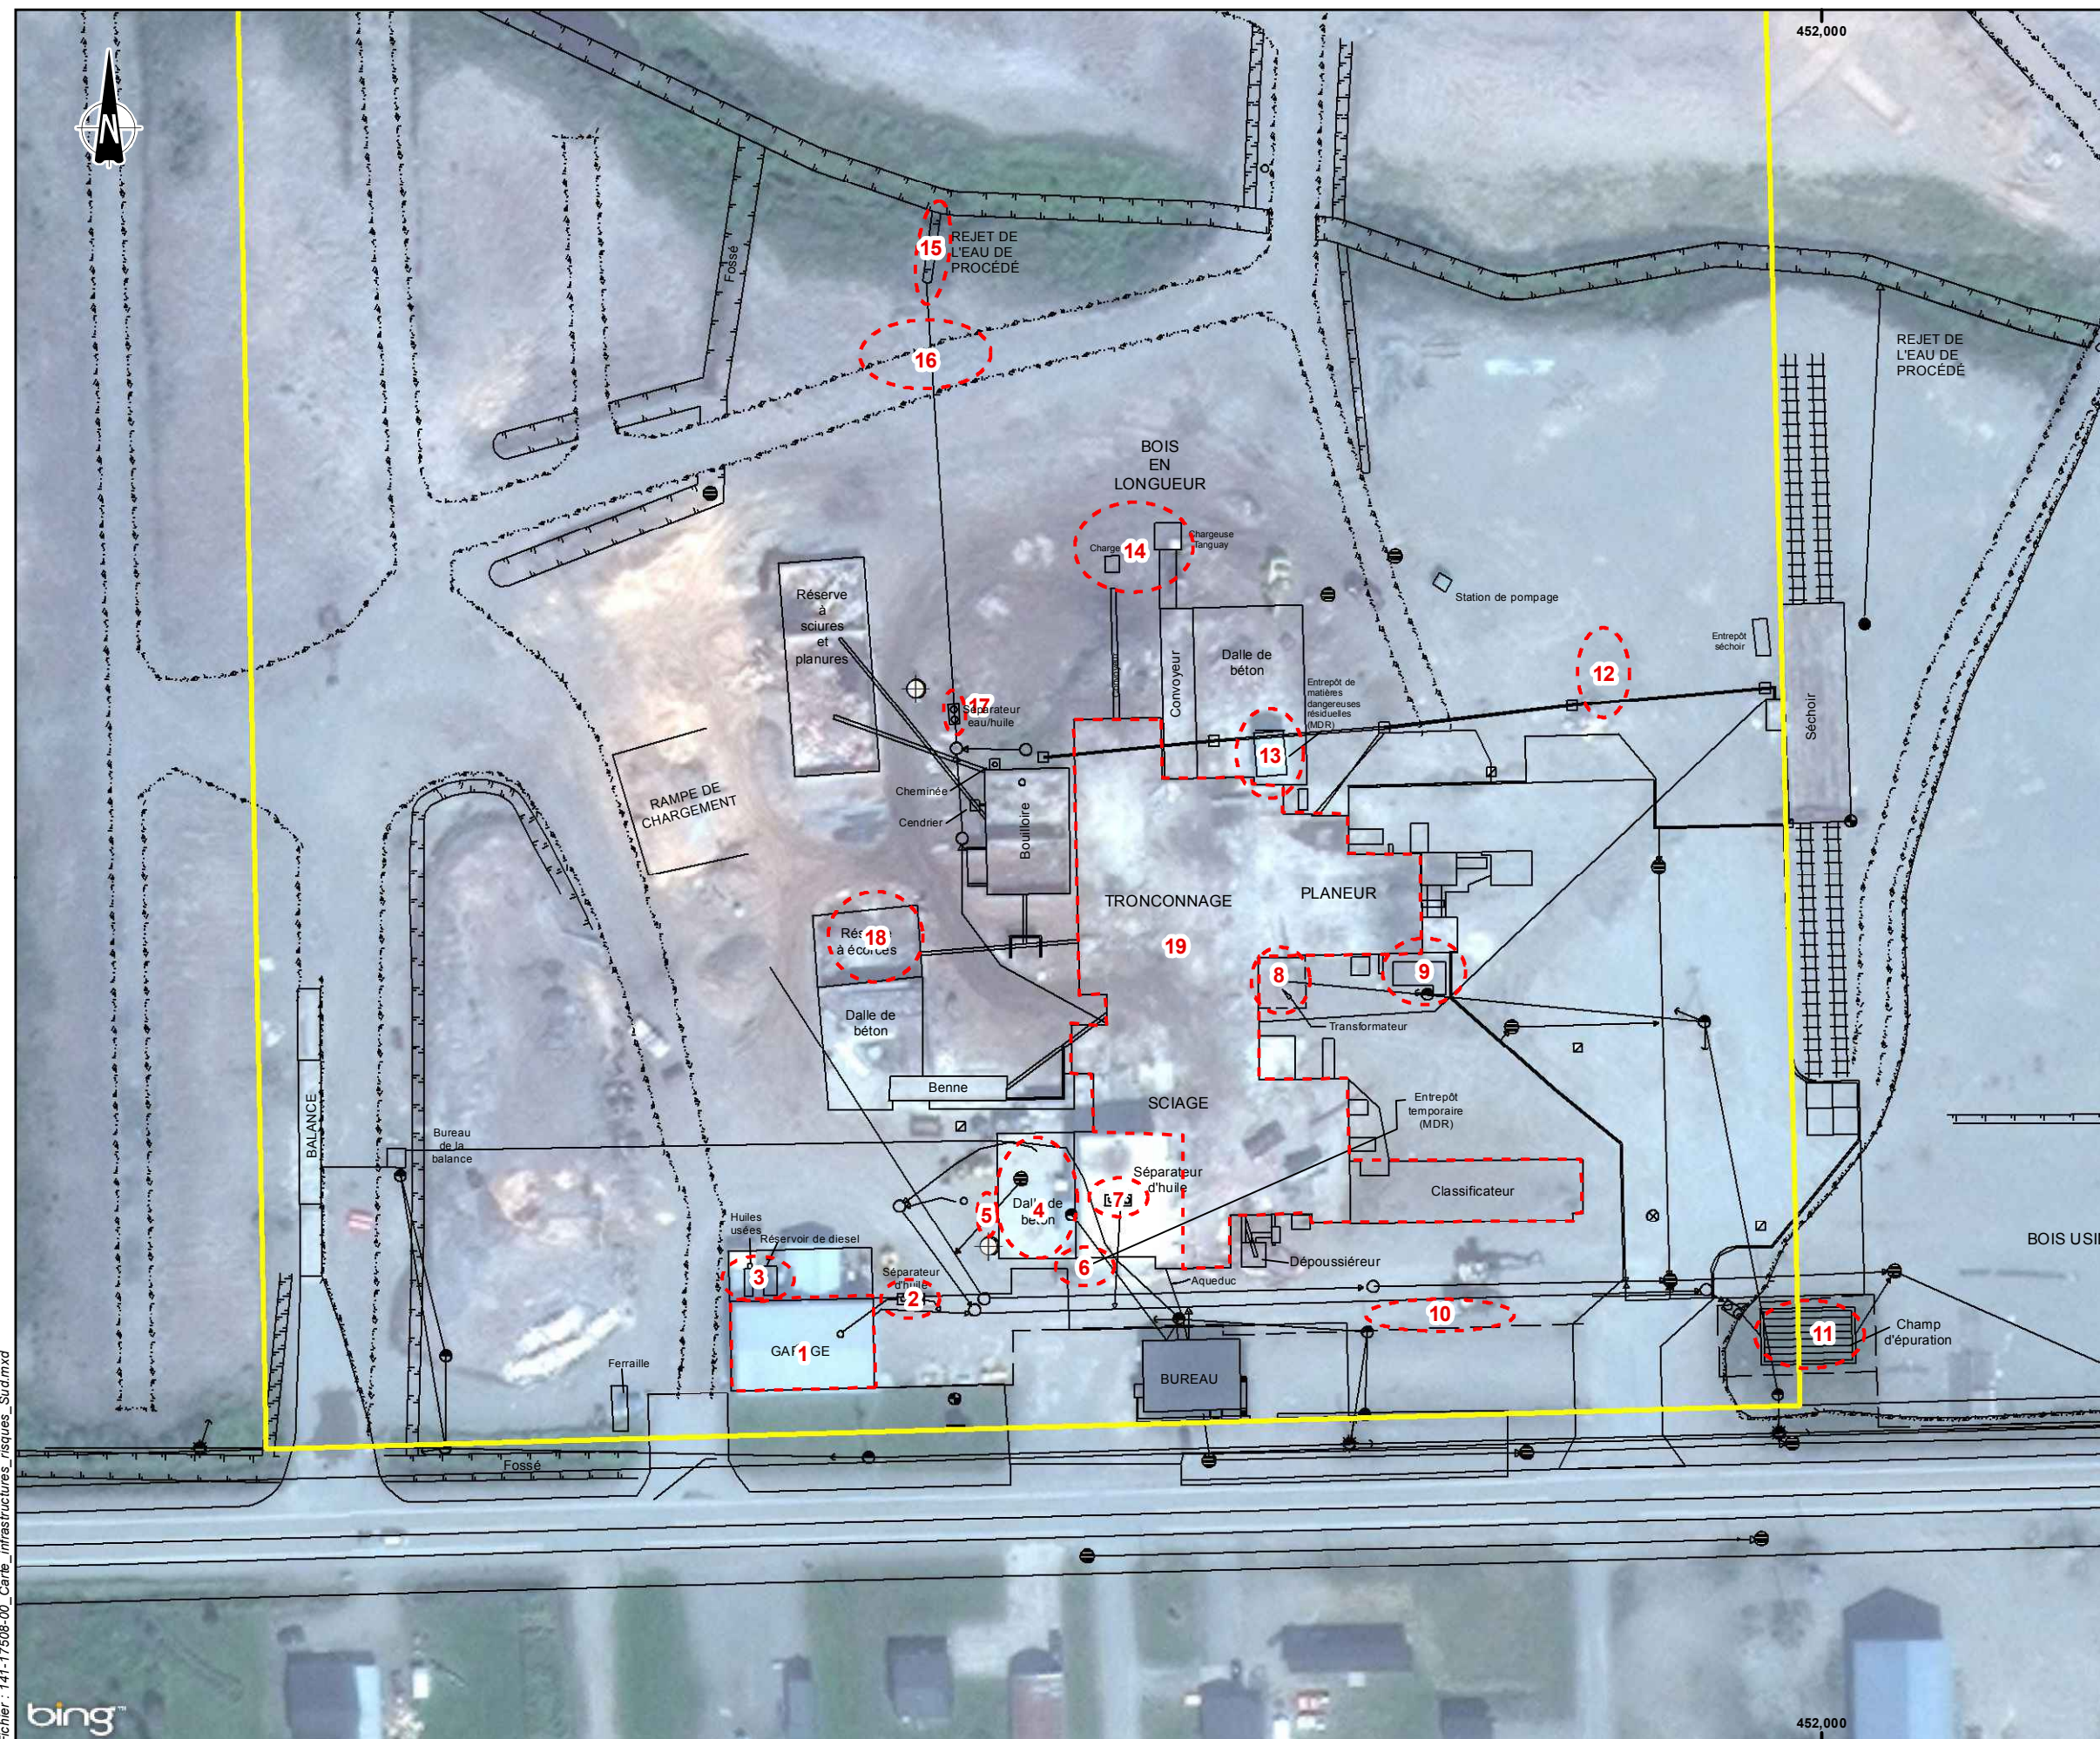
**Figure 5**  
**Localisation des zones à risque**  
**(secteur Sud)**

- 1 Garage mécanique de véhicules lourds
  - 2 Séparateur eau/huile du garage
  - 3 Réservoir hors-sol de diesel et d'huiles usées et ancien réservoir d'huiles usées
  - 4 Ancien atelier de mécanique
  - 5 Anciens réservoirs de diesel et d'essence souterrains
  - 6 Entrepôts temporaires de MDR
  - 7 Séparateur eau/huile de l'entrepôt
  - 8 Poste électrique
  - 9 Entrepôts temporaires de MDR
  - 10 Taches au sol
  - 11 Champ d'épuration
  - 12 Ancien garage
  - 13 Entrepôt de MDR et aire d'entreposage extérieure de MDR
  - 14 Chargeuses fixes
  - 15 Point de rejet de l'eau de procédé
  - 16 Zone d'entreposage et d'enfouissement de MDR
  - 17 Séparateur eau/huile de l'usine
  - 18 Ancien brûleur à écorce
  - 19 Taches sur les dalles de l'usine
-

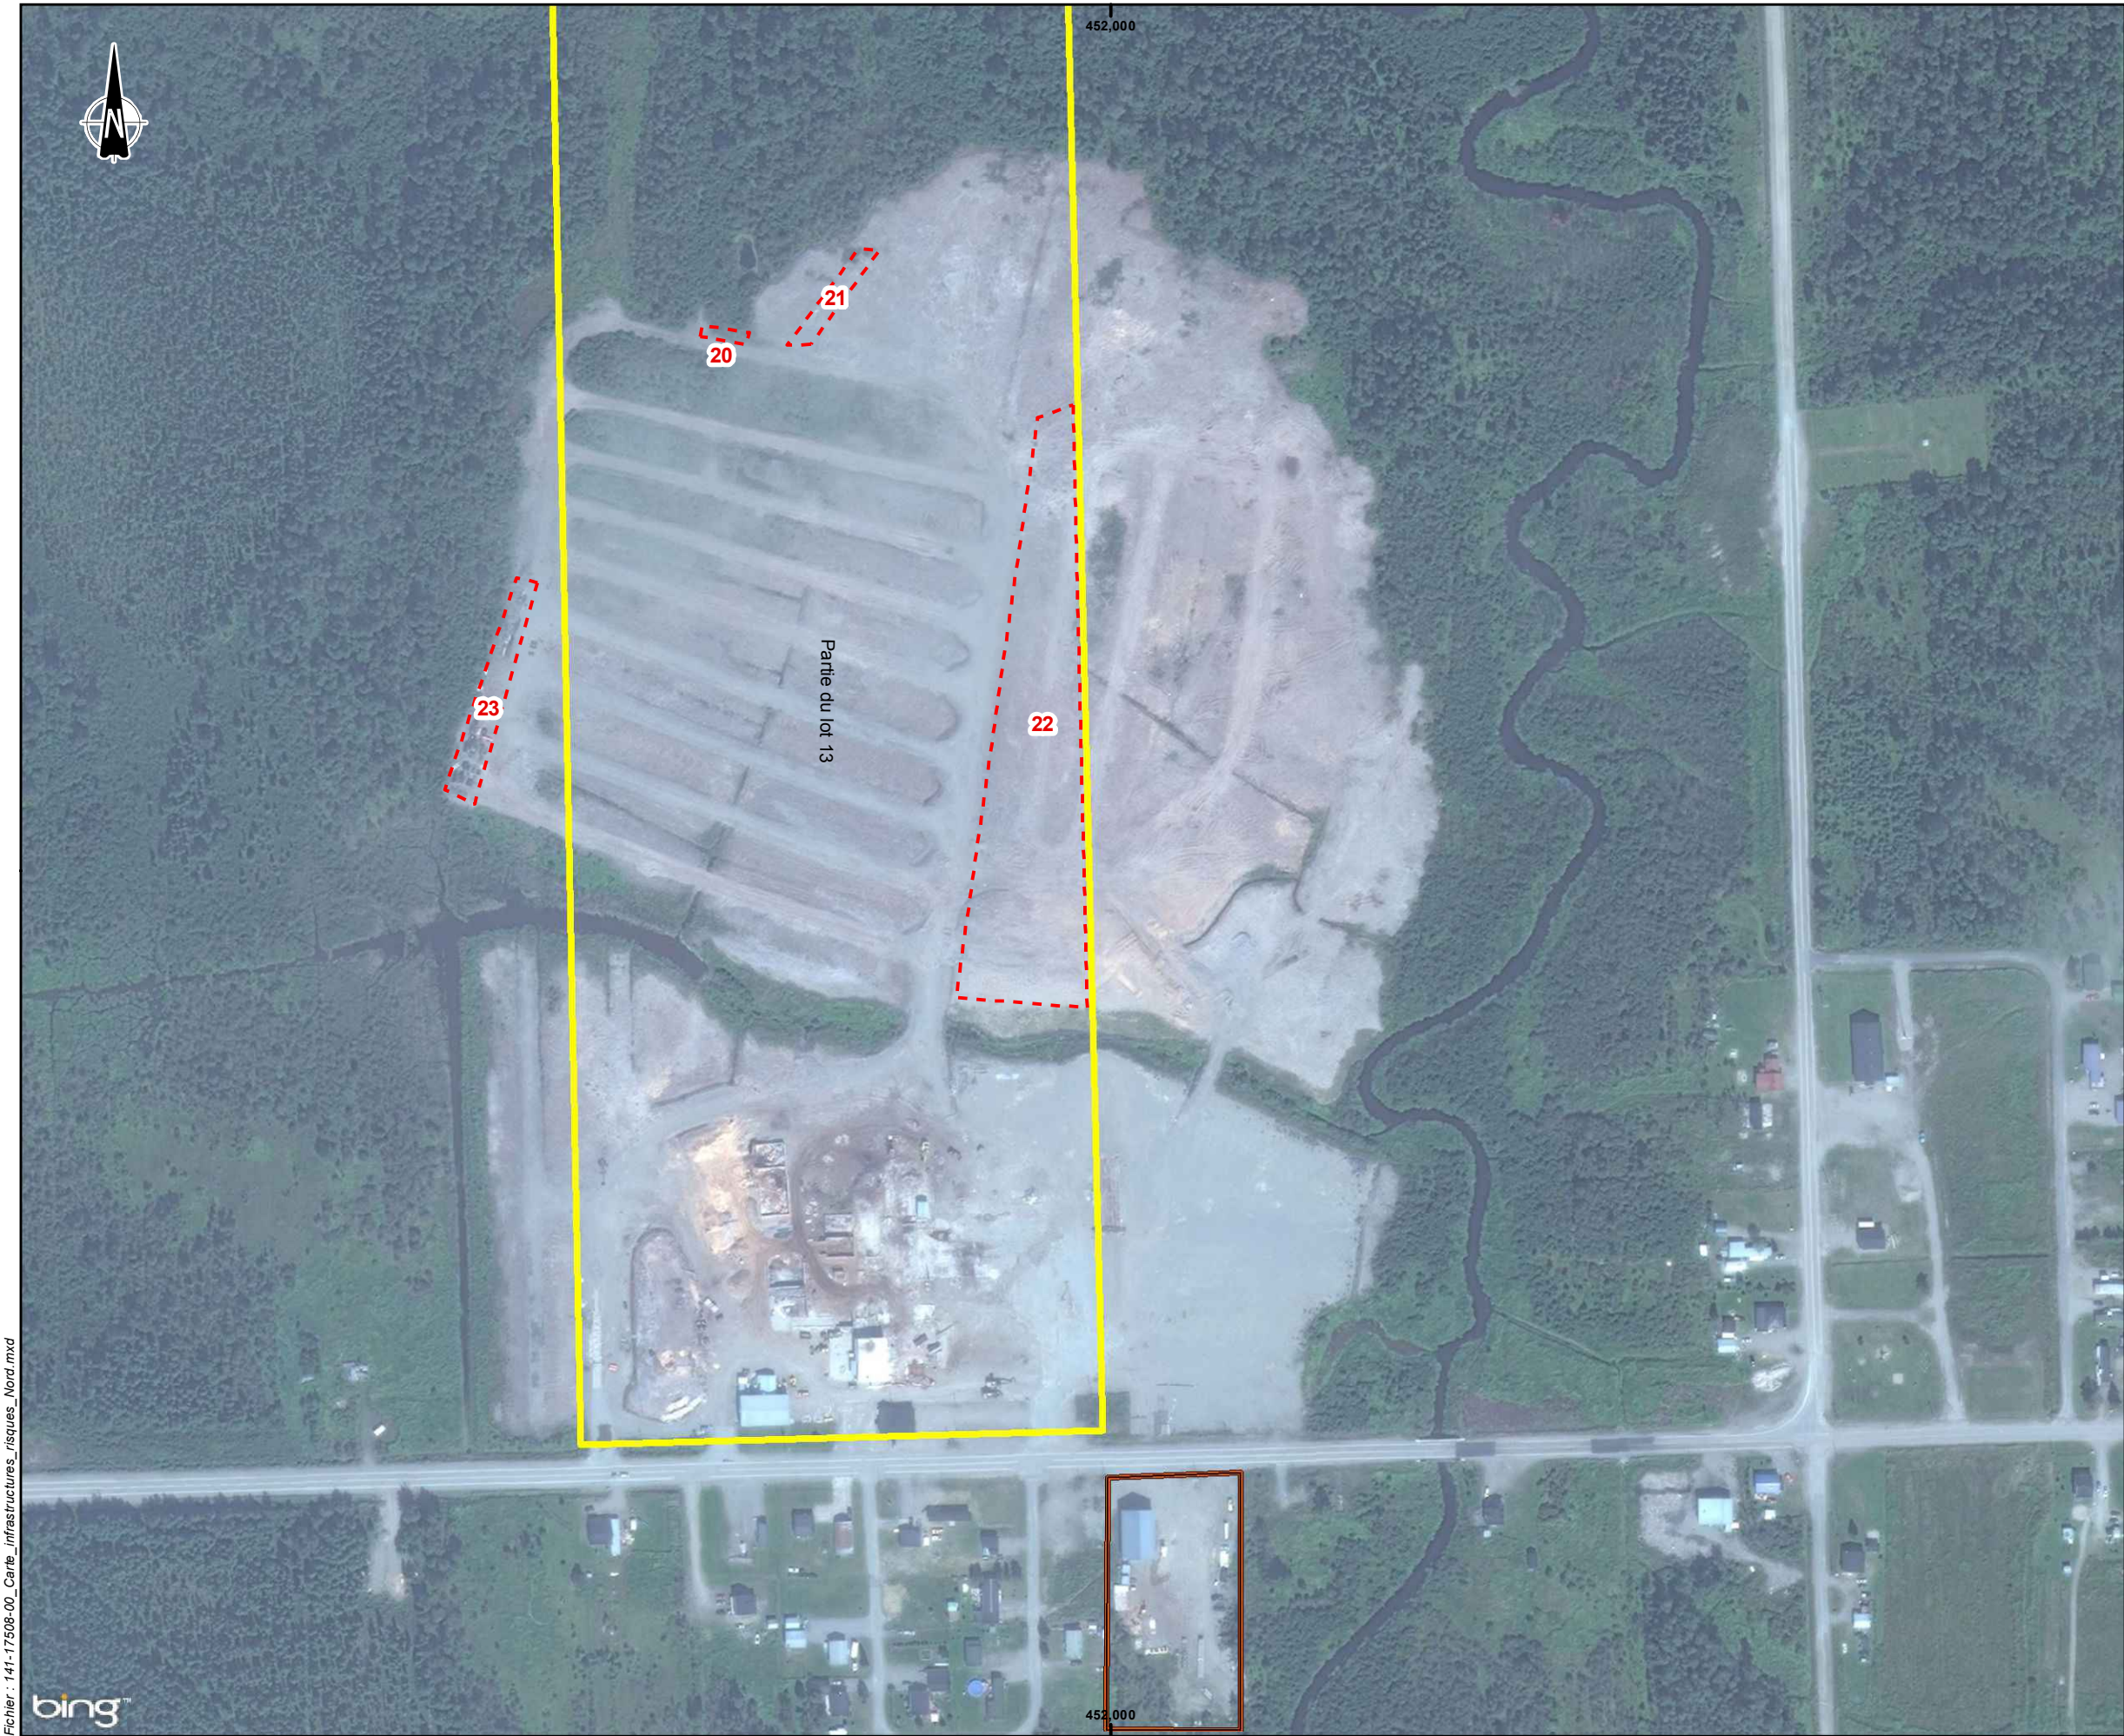
**Figure 6**

**20** Entreposage de véhicules de promenade désaffectés

**21** Amas de matériel granulaire avec bois et béton

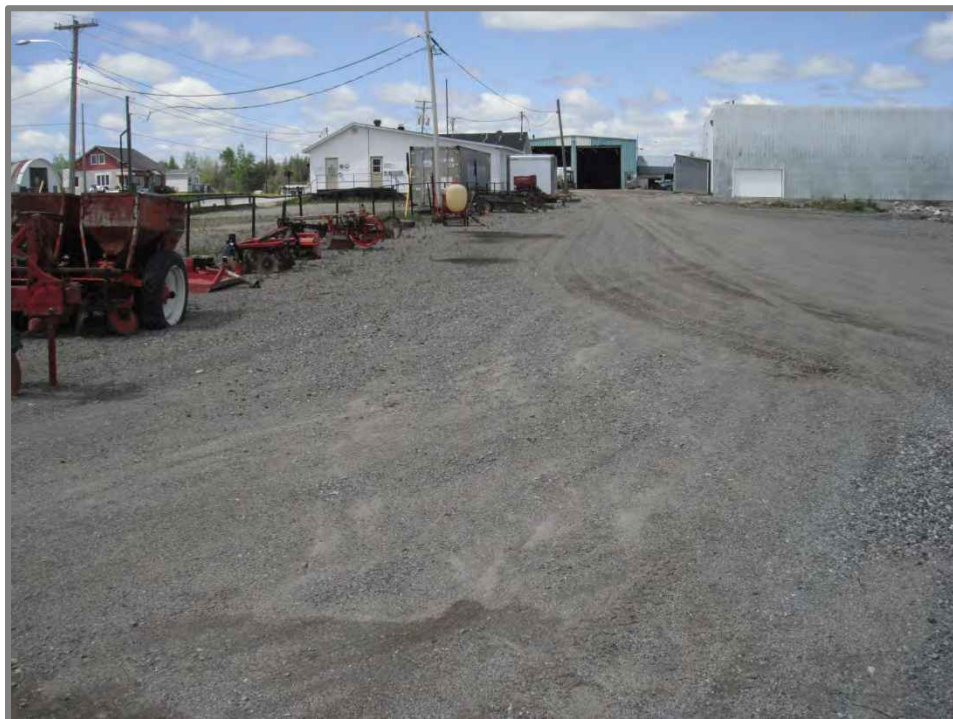
Photo 23 : Taches au sol dans le stationnement à l'Est du bâtiment administratif

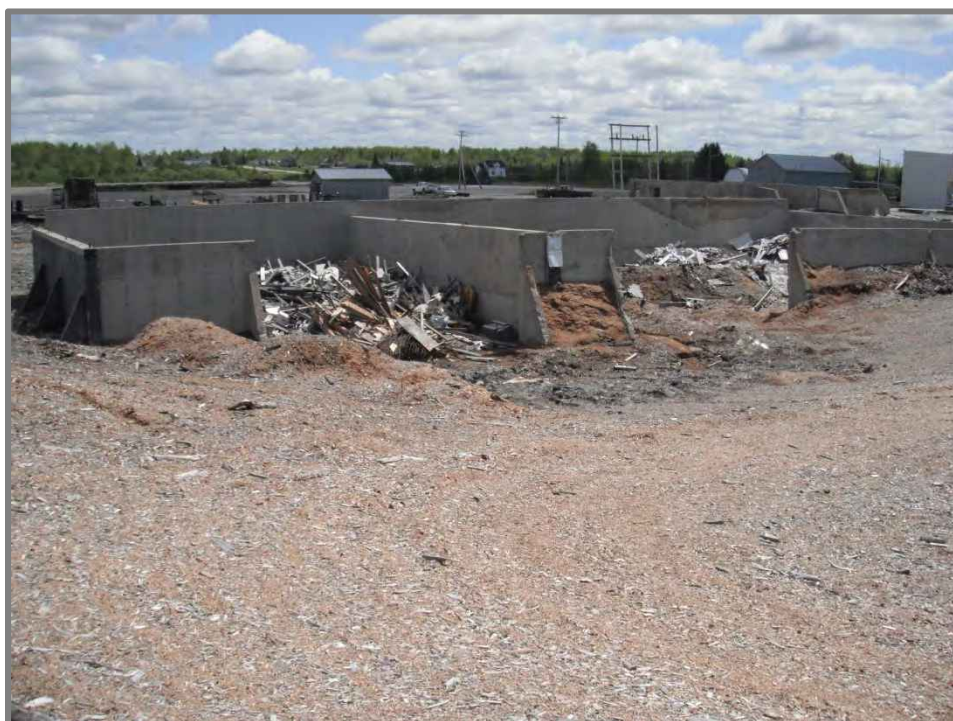
Photo 32 : Structures de béton des réserves de sciures et planures (direction Sud-Est)

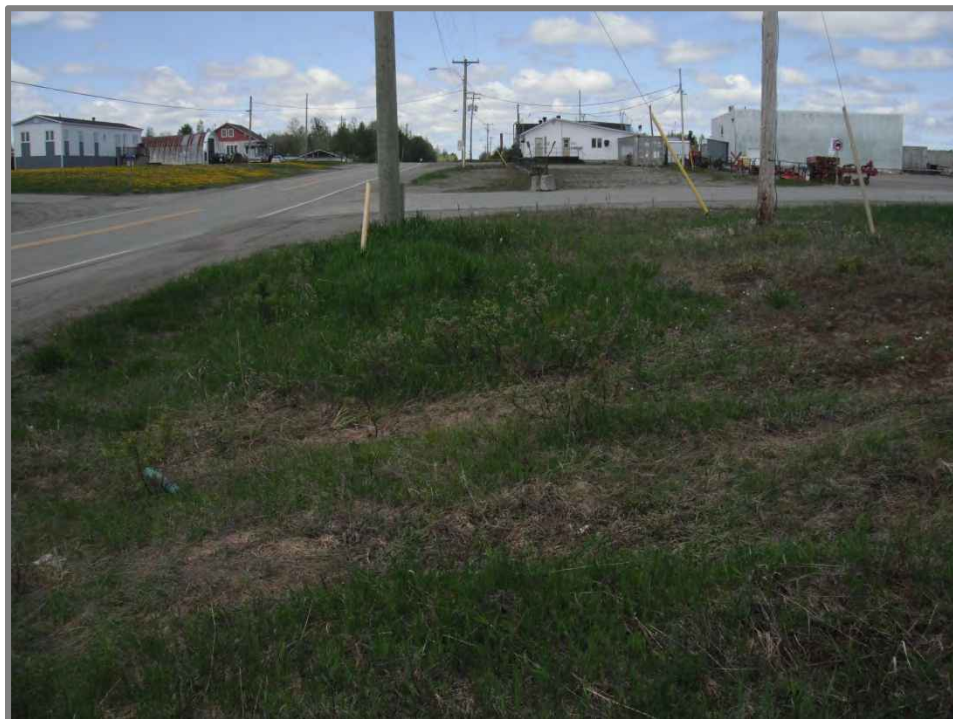
Photo 35 : Limite Sud du site à l'étude (direction Ouest)

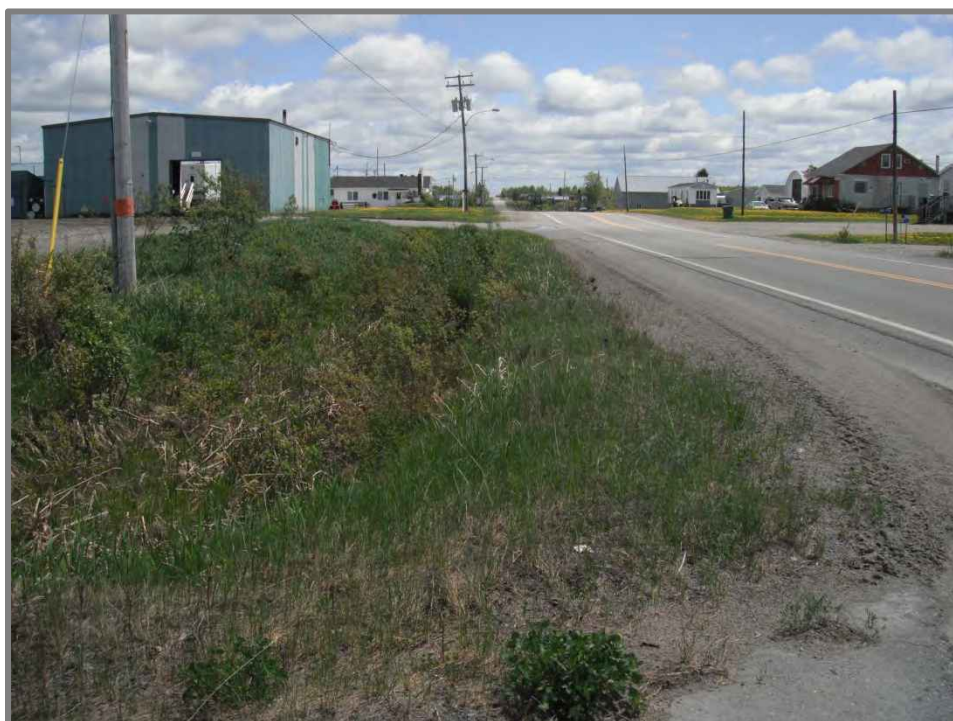
Photo 36 : Limite Sud du site à l'étude (direction Est)

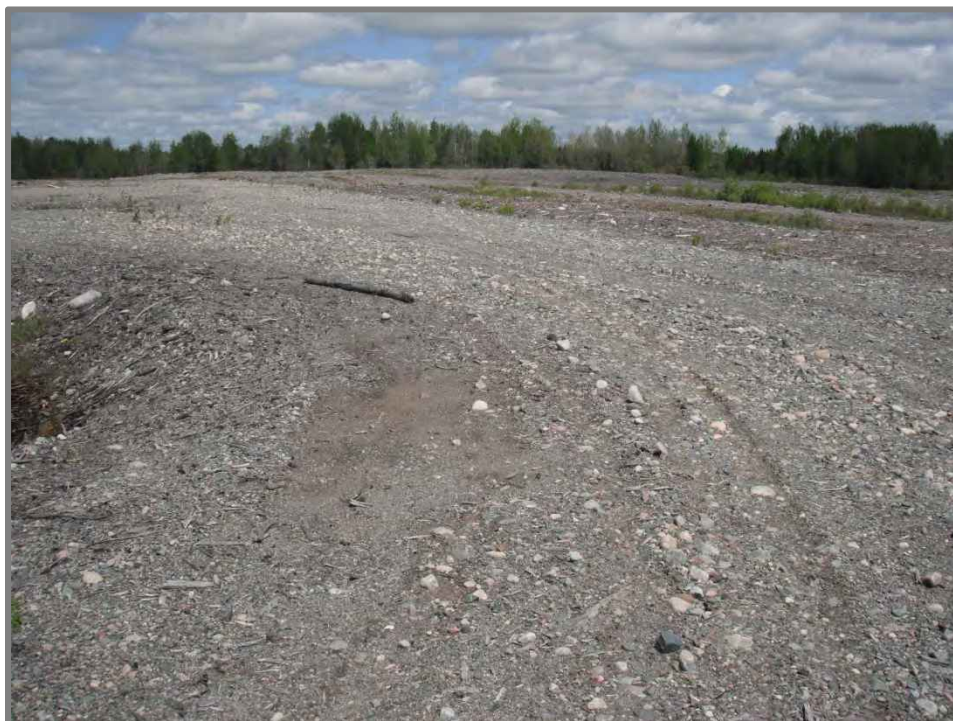
Photo 40 : Aire d'entreposage de bois brut (direction Nord-Est)

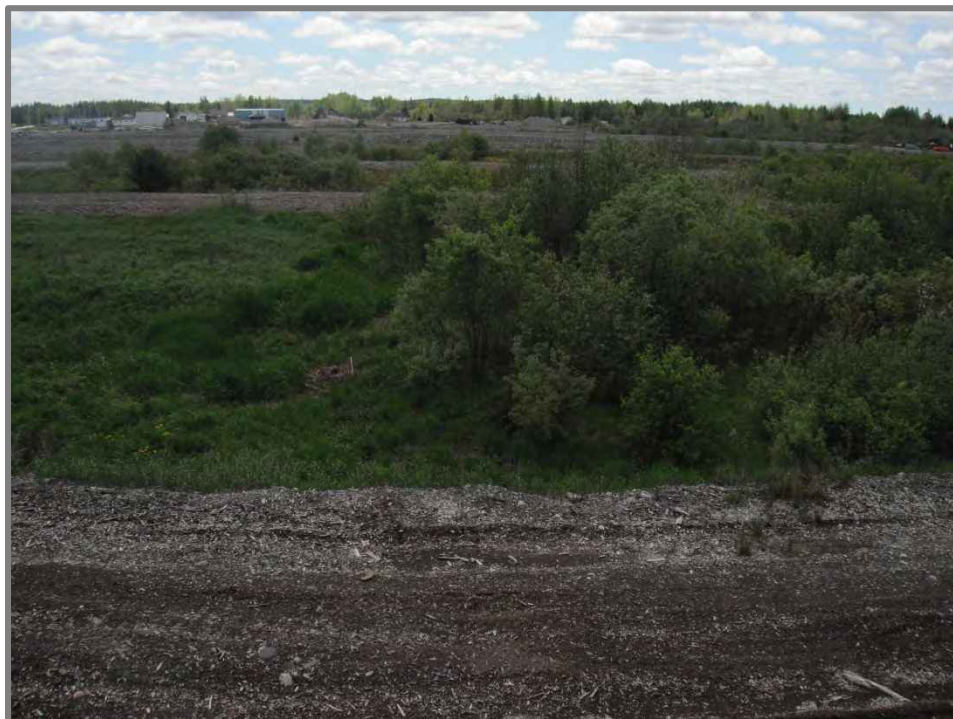
Photo 41 : Aire d'entreposage de bois brut (direction Sud)

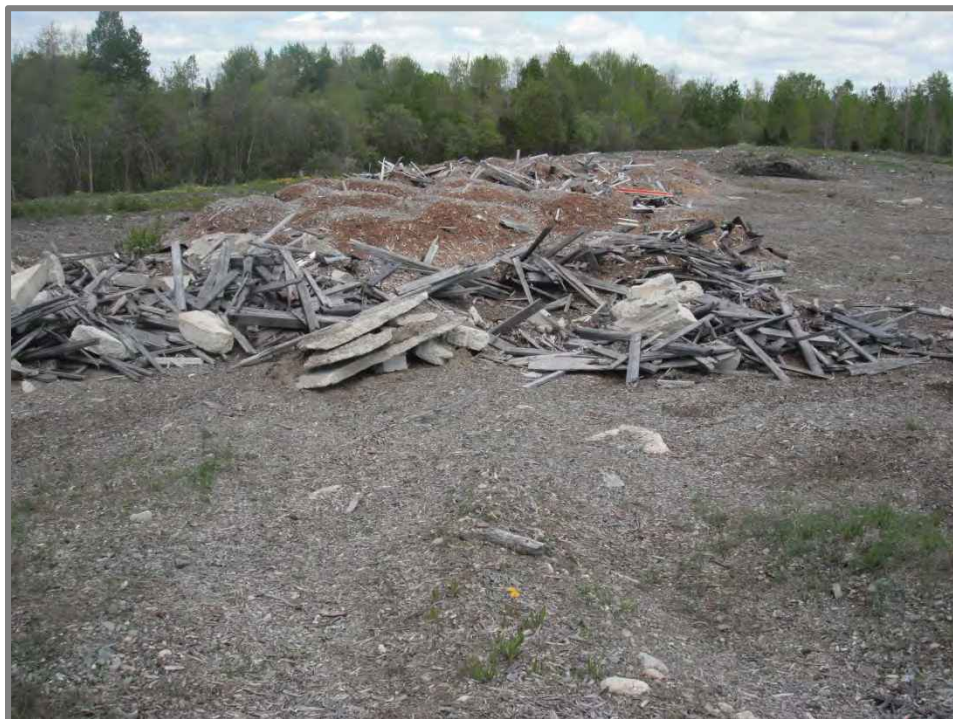
Photo 43 : Débris de bois et de béton entreposés à l'extrémité Nord de l'aire d'entreposage de bois brut (direction Nord)

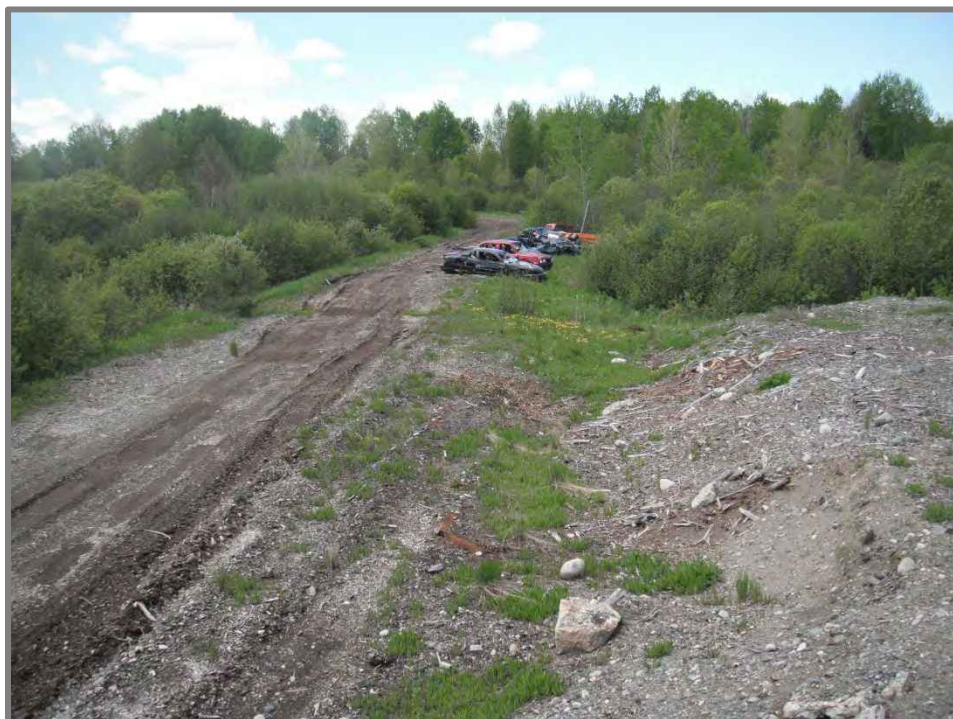
Photo 44 : Véhicules désaffectés sur la limite Ouest de l'aire d'entreposage de bois brut (direction Ouest)

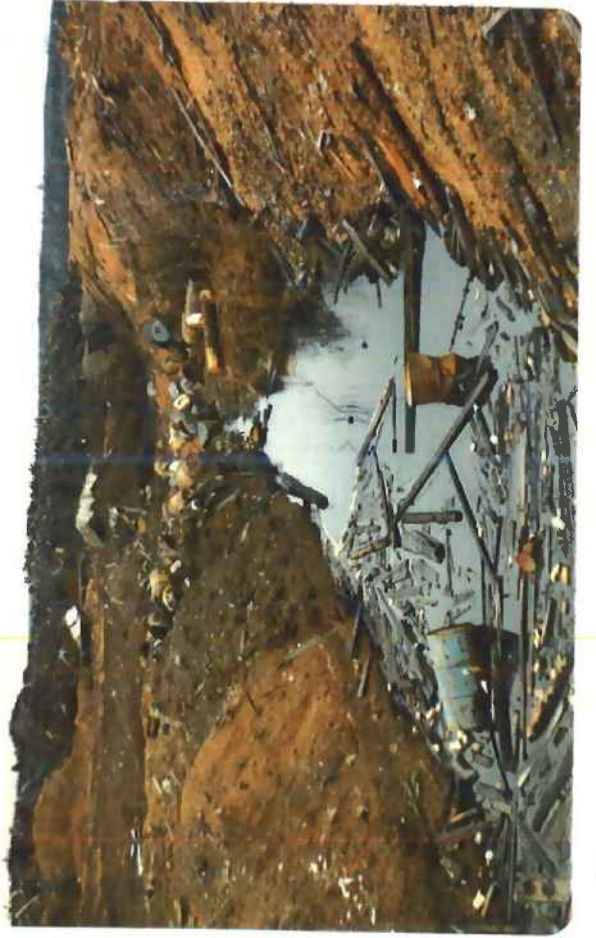
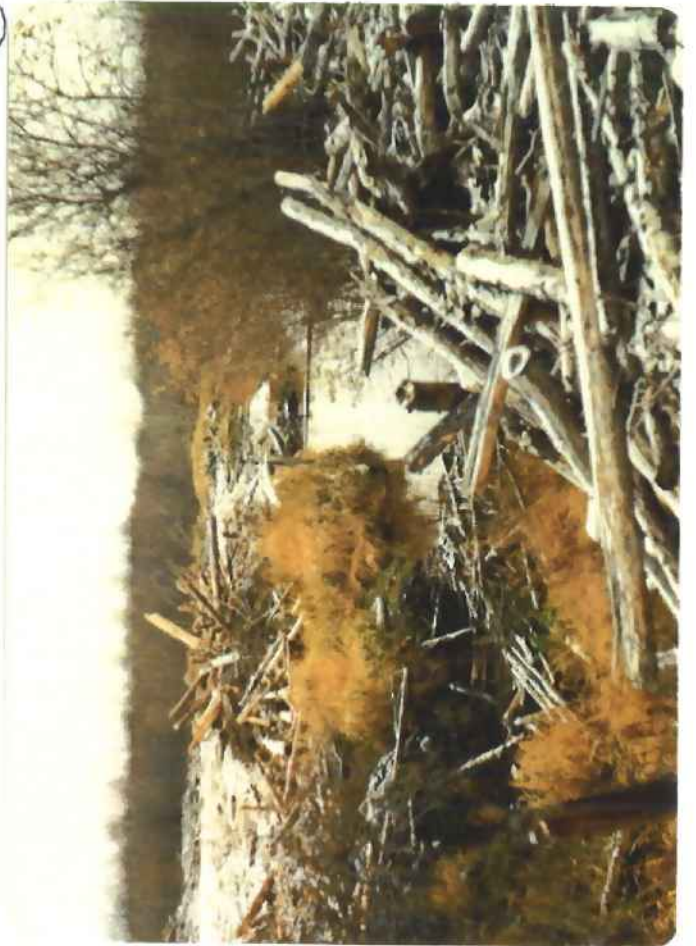
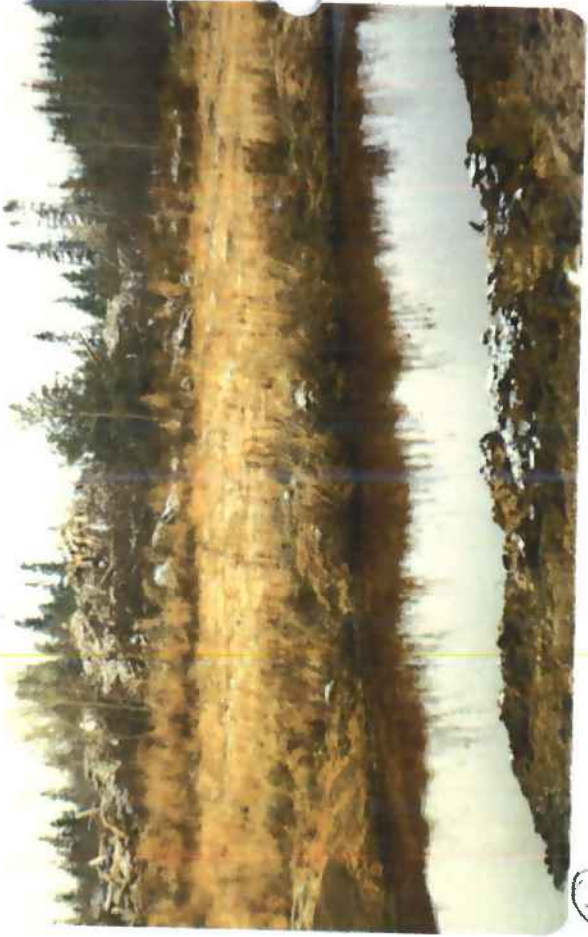
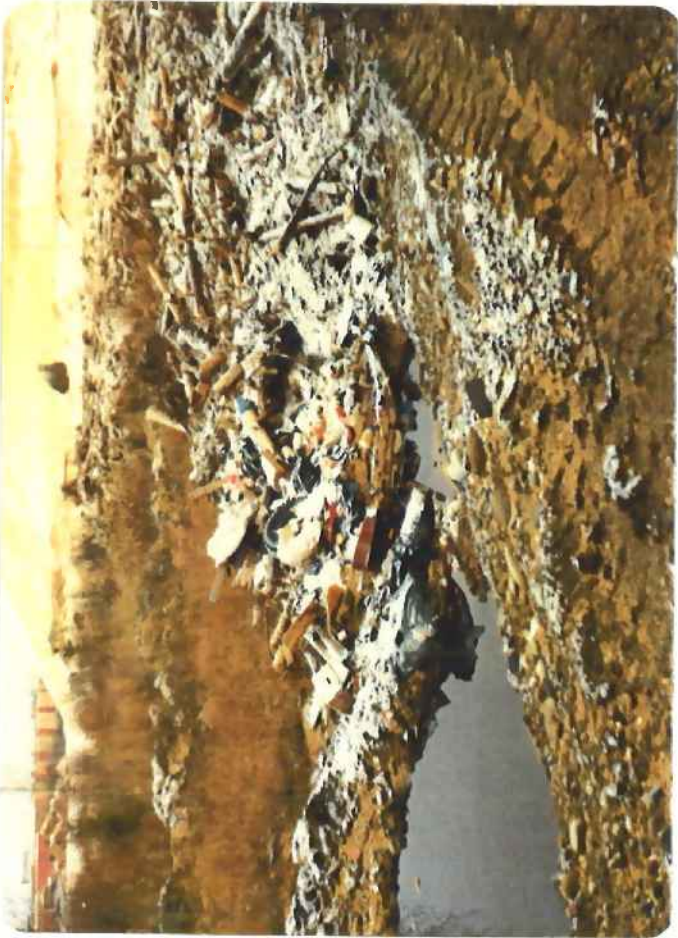
| <u>Photos No</u> | <u>Description</u> |
|---|---|
| 16 - 17 - 18 - 19 | - mélange de déchets industriels<br>et domestiques |

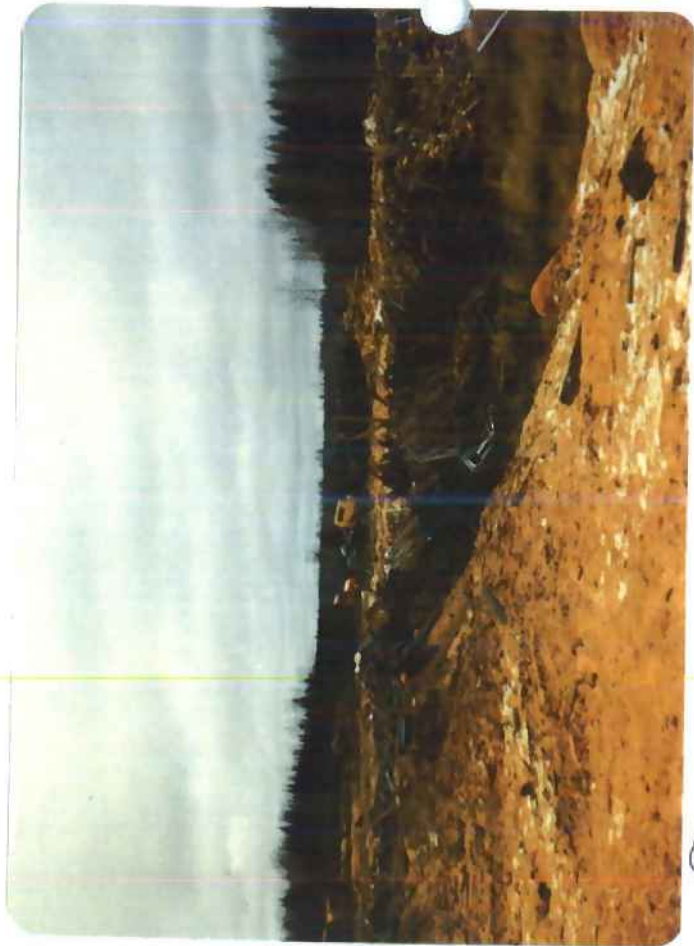
(13)

- 2- Addition d'une chambre de séchage et d'une bouilloire.  
Ce changement est devenu nécessaire à cause de l'augmentation de production de l'usine.
- 3- Cour de l'usine.  
Les photos 8 à 19 montrent bien les problèmes soulevés par cet item. La pile de planure disparaîtra avant l'hiver puisque les planures sont vendues à Forex Leroy Val d'Or. Il faudra que la nouvelle pile soit relocalisée. A ce sujet, M. Lavergne suite à une plainte a envoyé une lettre à la Compagnie lui demandant des modifications sur le système de transport des sciures et planures de l'usine au site d'entreposage.

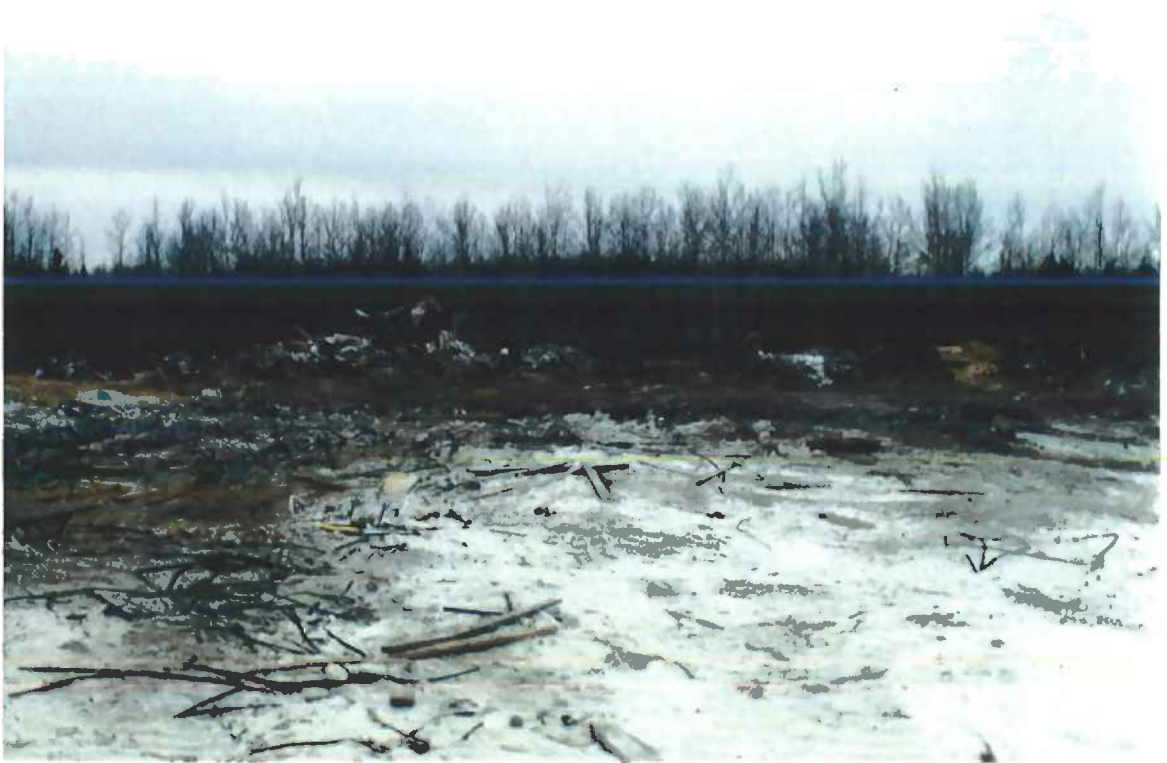
1. COUR ARRIÈRE NETTOYÉE

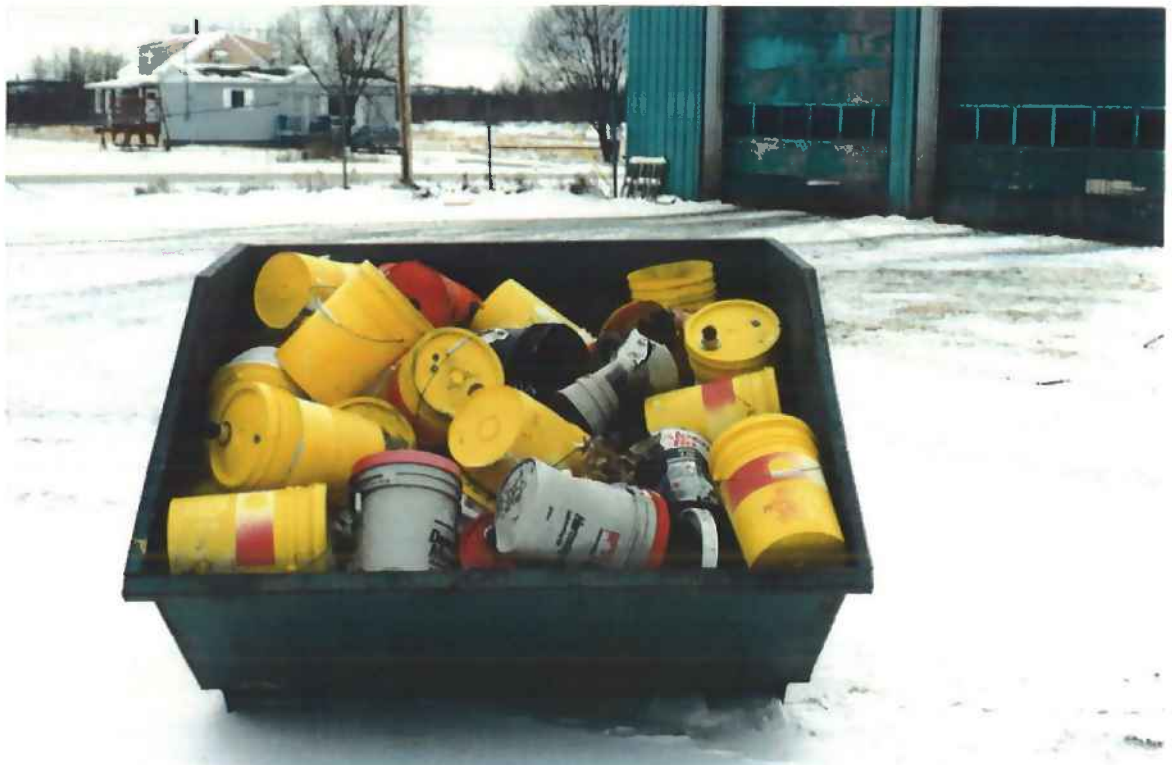
2. CONTENANTS ET FILTRES RAMASÉS

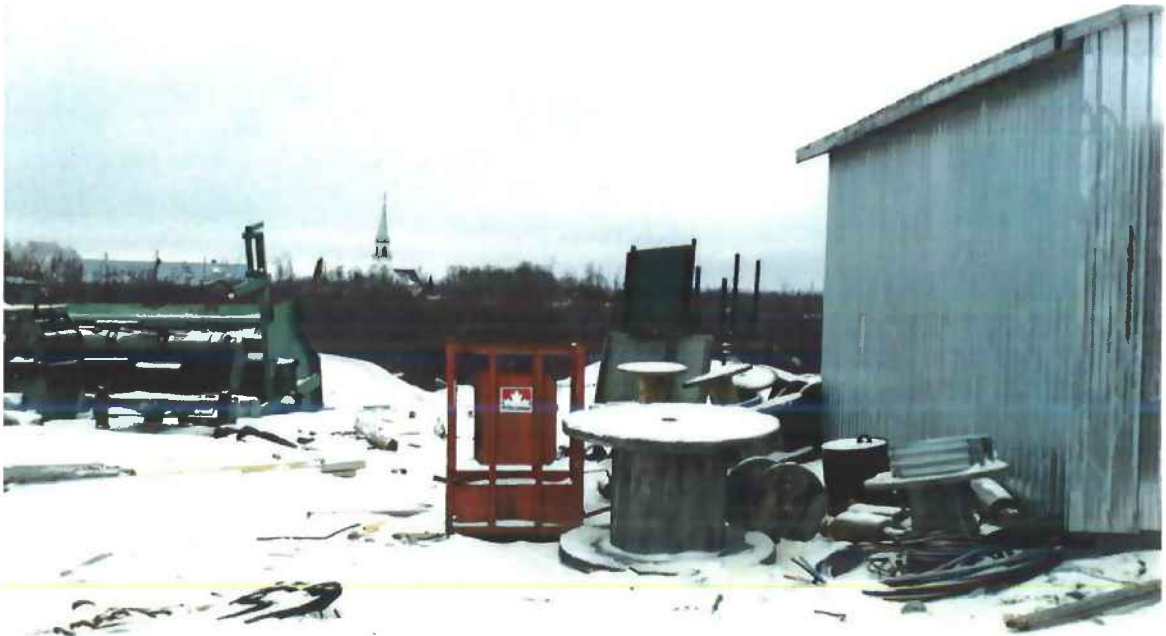
### 3. EMPLACEMENT DES BARILS

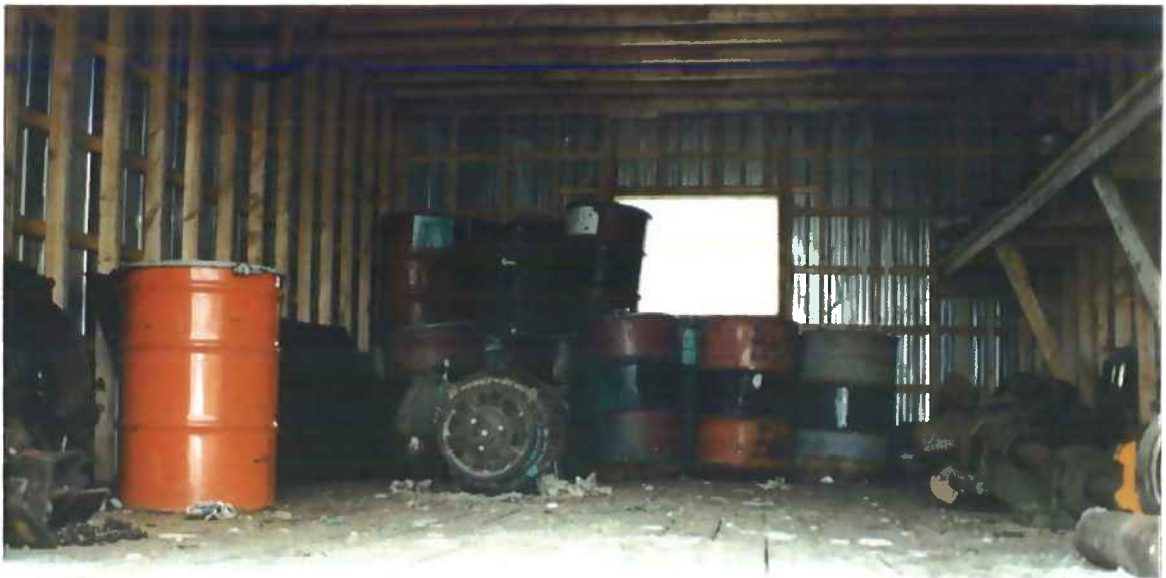
### 4. ENTREPOSAGE

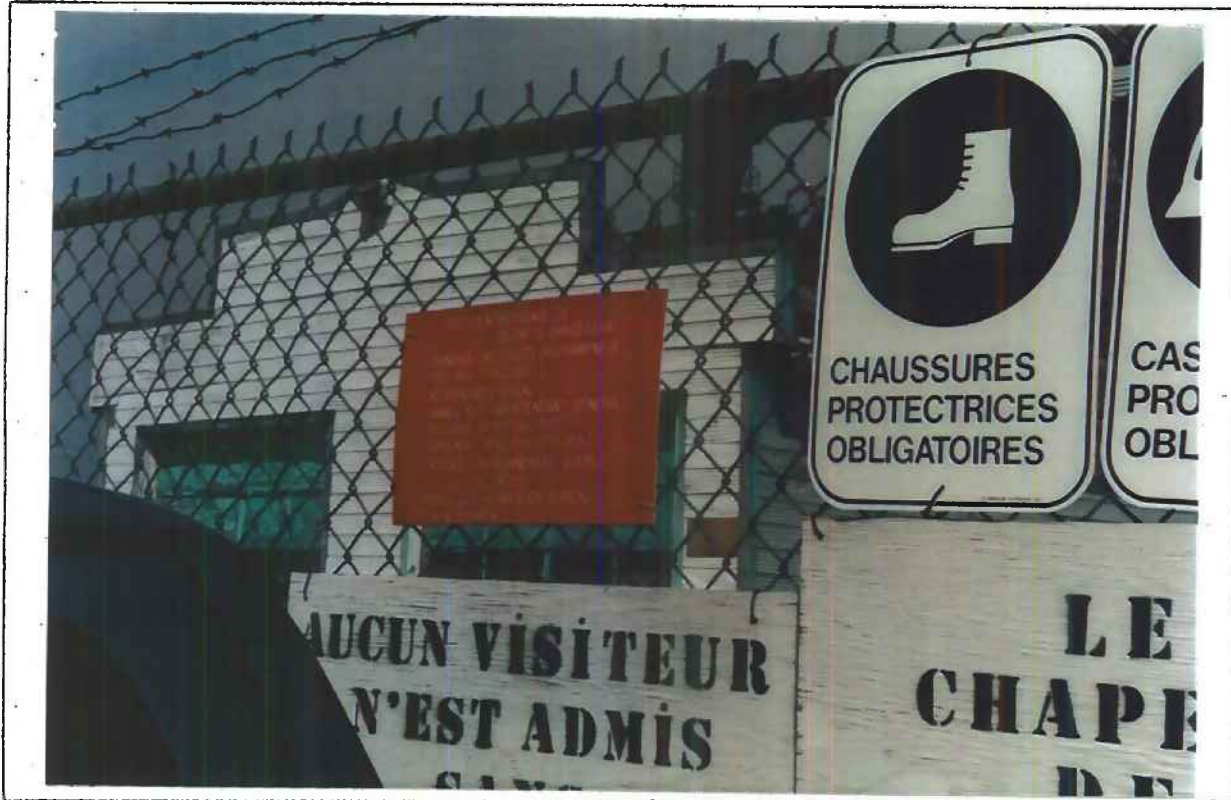
Photo No : 1

Description : affiche a l'entree  
du site de l'usine

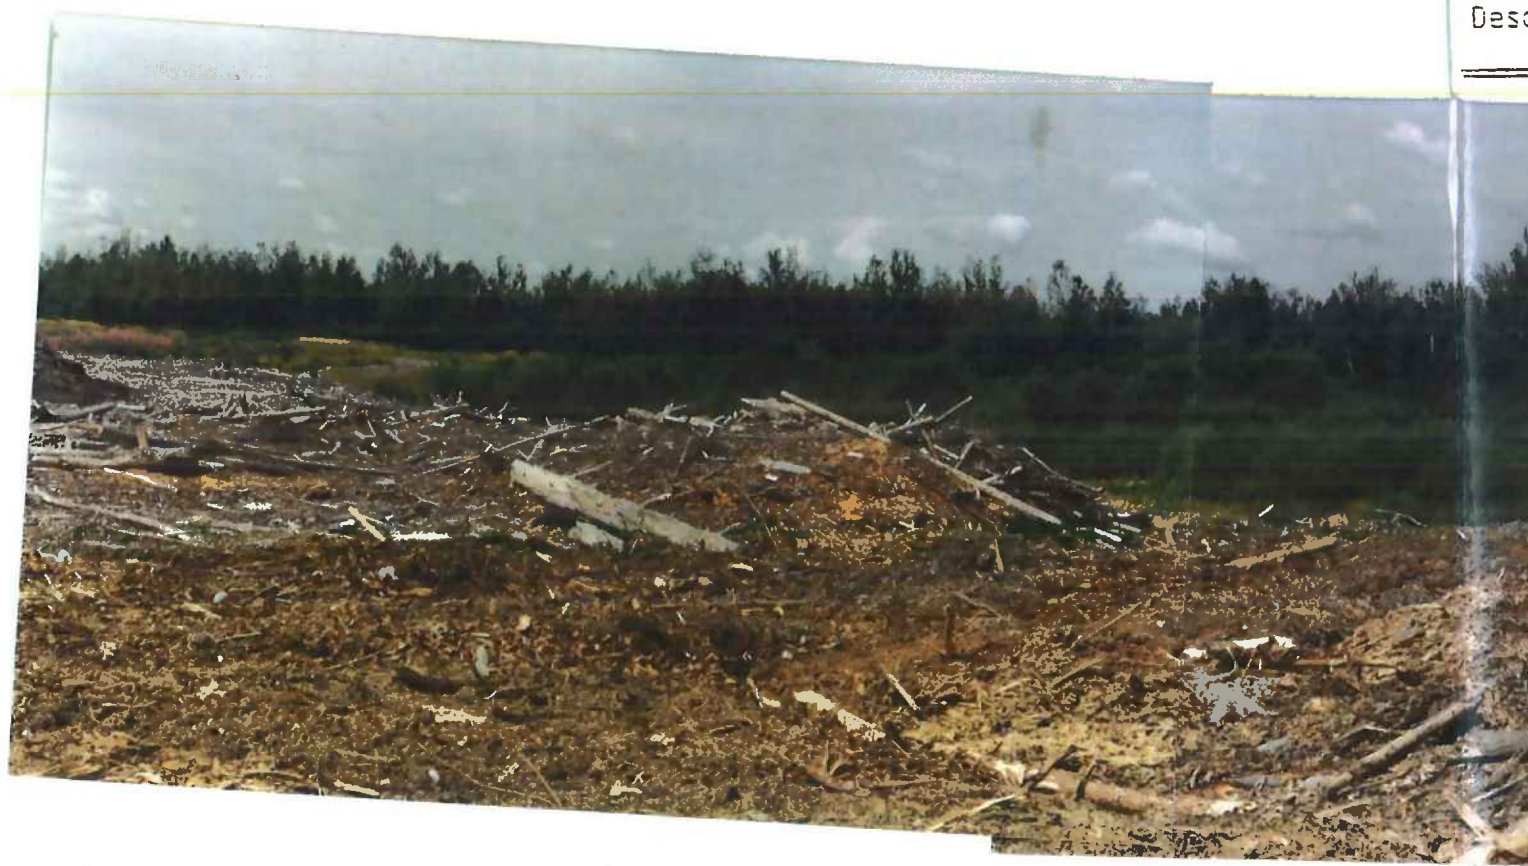
Photo(s) # : 7, 8, 9 et 10 Date: 93-08-17 Heure: 11h30 Photographe(s) Nom: Guy V. Signature: original signé  
Nom de l'exploitation du lieu : DONUTHE INC Type d'appareil photo: CANON A7T Type de film: FE 100  
Nom de la municipalité: CHAMPAIGNE Climat, température: CIEL VARIABLE  
Description: SITE D'ENTASSEMENT DE RESIDUS FORESTIER.

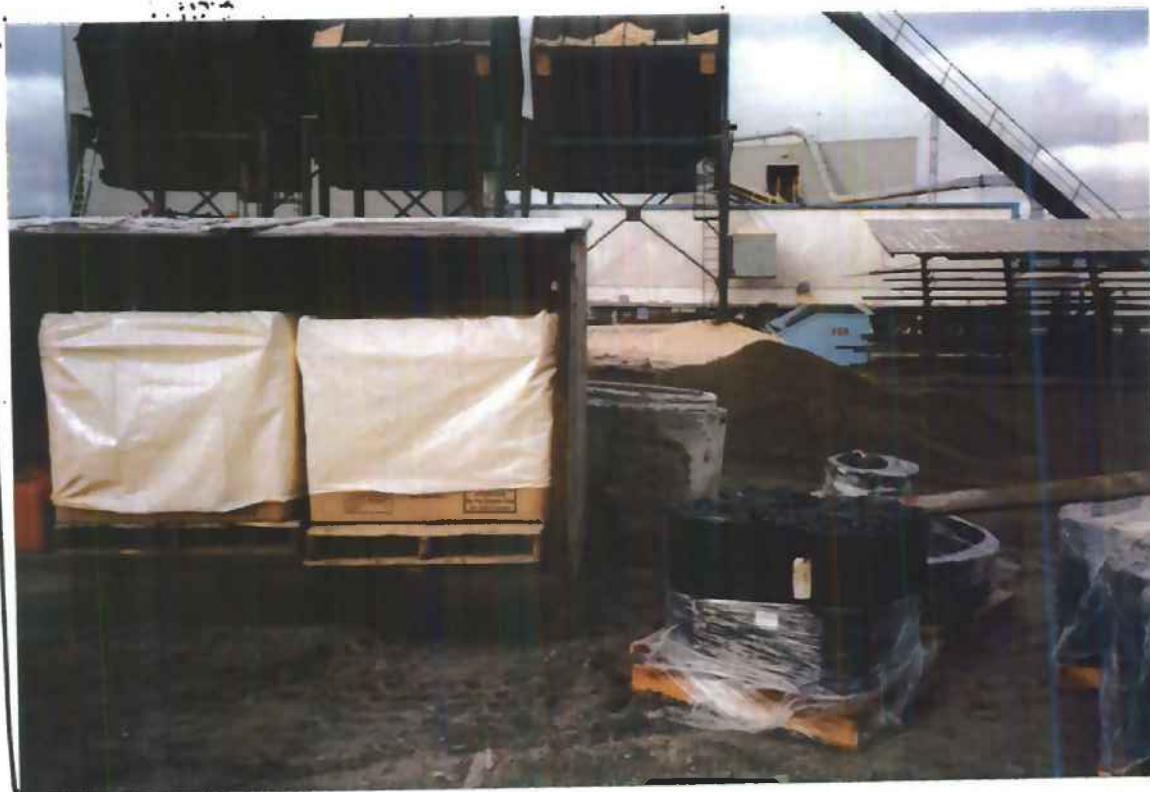
Bac pour déchets qui sont achetés  
Chez Conteur amos
