# ÉVALUATION ENVIRONNEMENTALE DE SITE - PHASE I

Usine de sciage d'AbitibiBowater  
Champneuf (Québec)

## **Rapport (version finale)**

Projet n° : 141-17508-00  
Date : Décembre 2014

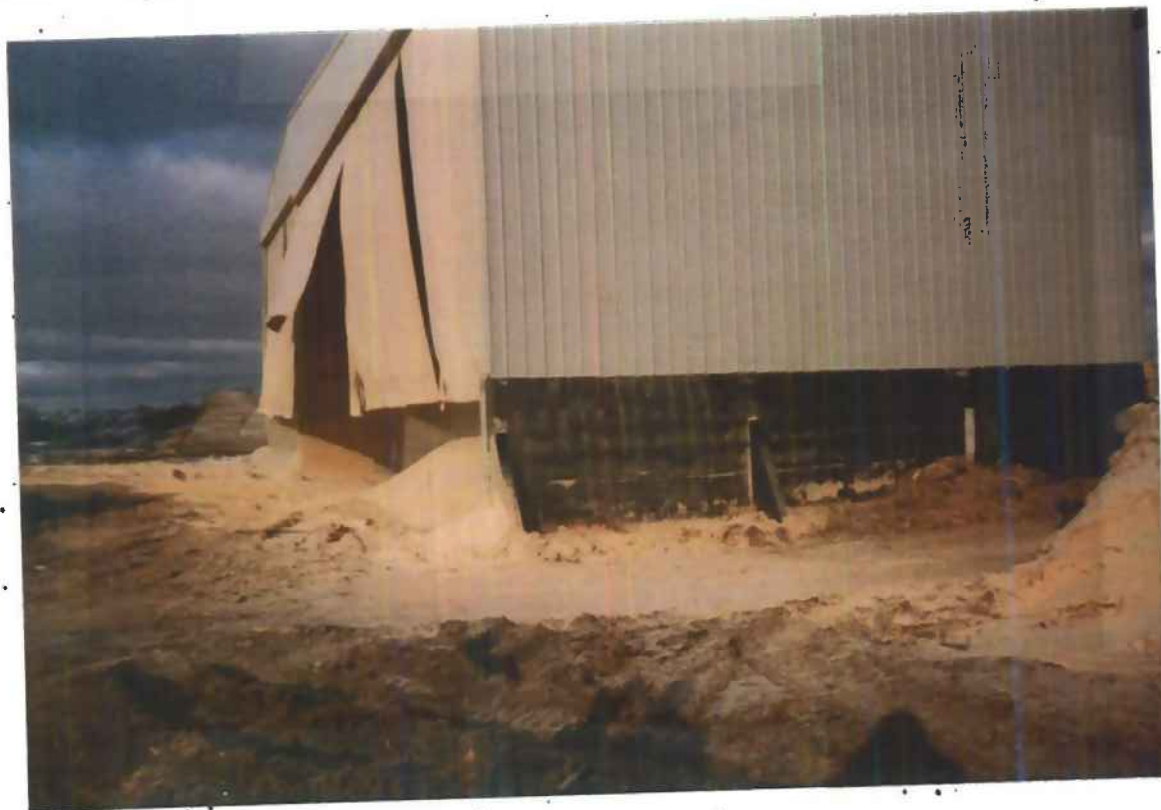
Chute pour les sciées

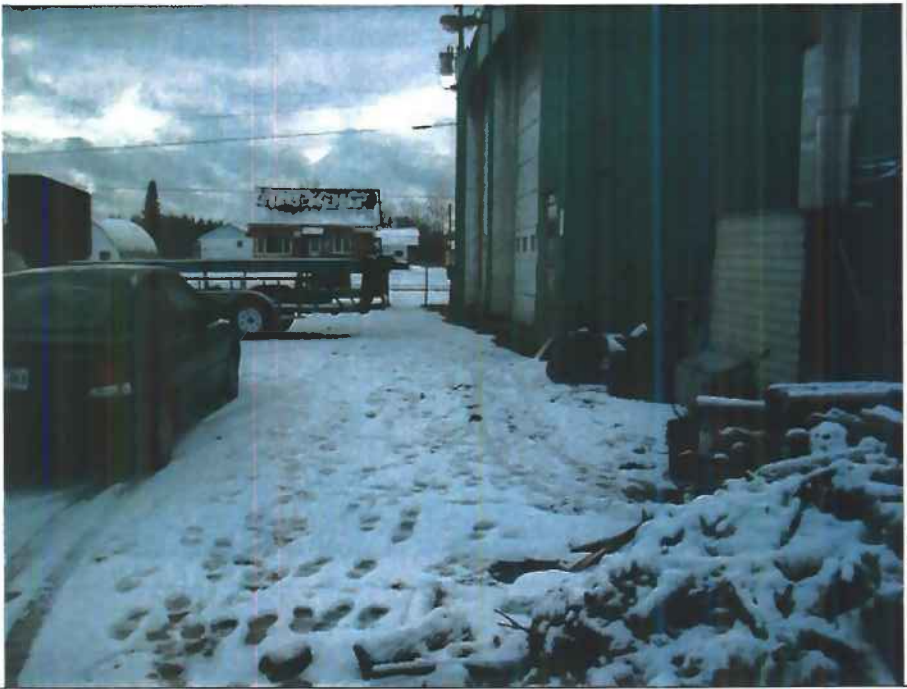
| Photo no : 4 | |

53-54 était accompagné d'un de ces employés, 53-54. Le garage est situé à l'ouest de l'usine et des locaux administratifs. À l'arrière, au nord du garage, il y a présence de deux réservoirs pétroliers hors terre. 53-54 nous dit que ces deux réservoirs lui appartiennent. Il y a un réservoir à Diesel d'une capacité de 9000 litres et un autre pour l'huile usée. Les deux réservoirs sont munis de bassin de rétention intégré, sont très propres et ne présentent aucun signe de fuite, voir les photos 2 et 5. Nous avons inspecté l'intérieur du garage et avons observé un bassin de vidange de l'huile usée. 53-54 nous dit que ce bassin est relié à un séparateur d'huile souterrain situé du côté est du garage, voir les photos 4, 6 et la carte 1.

| Description :<br><br>Vue sur la façade est du garage, où un séparateur d'huile est enfoui, direction sud. | |

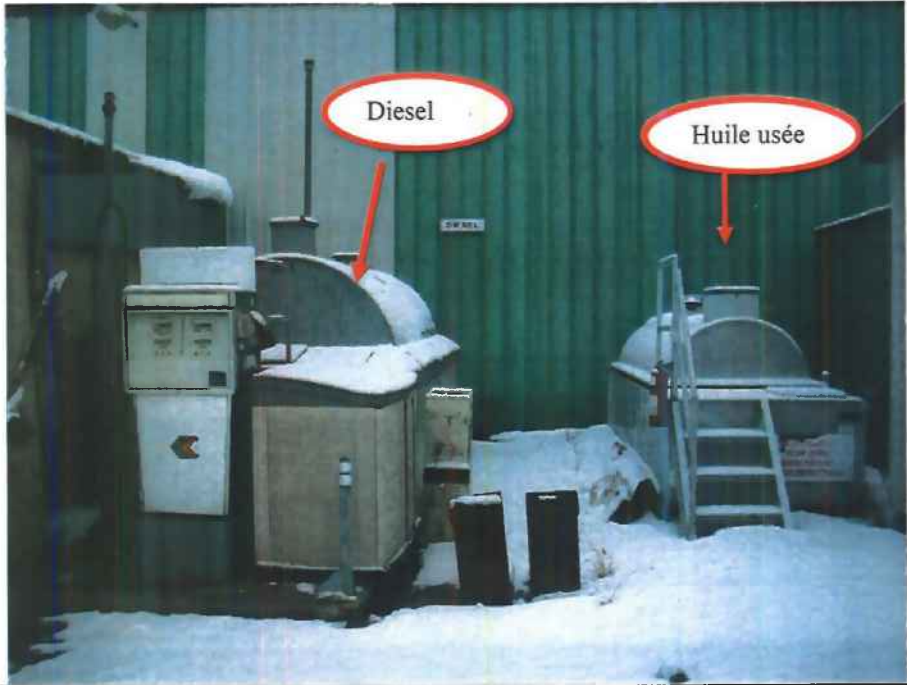
| Photo no : 5 | |

| Description :<br><br>Vue sur des réservoirs pétroliers, situés au nord du garage. Direction sud. | |

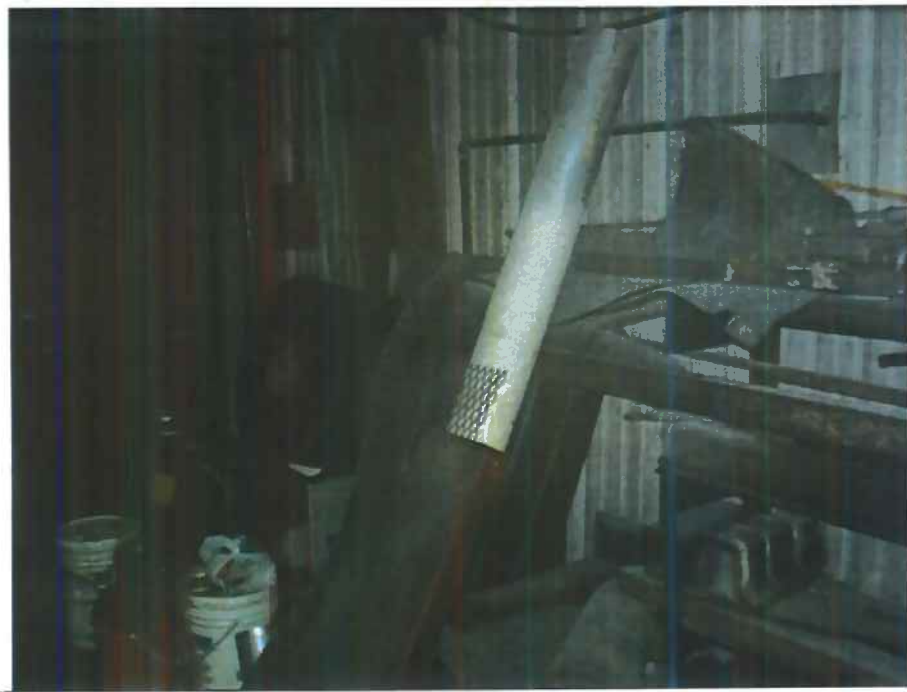
| Photo no : 6 | |

| Description :<br><br>Vue sur le bassin de vidange de l'huile usée, à l'intérieur du garage, direction nord-ouest. | |

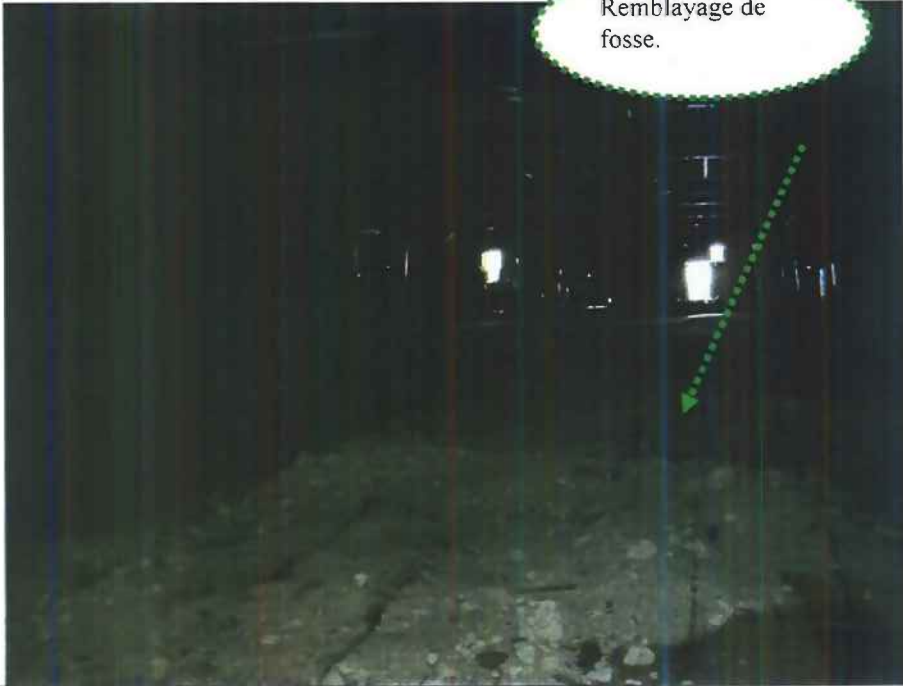
| Photo no : 11 | |

| Description :<br><br>Vue sur la partie principale de l'intérieur de l'usine, direction nord. | |

Remblayage de fosse.

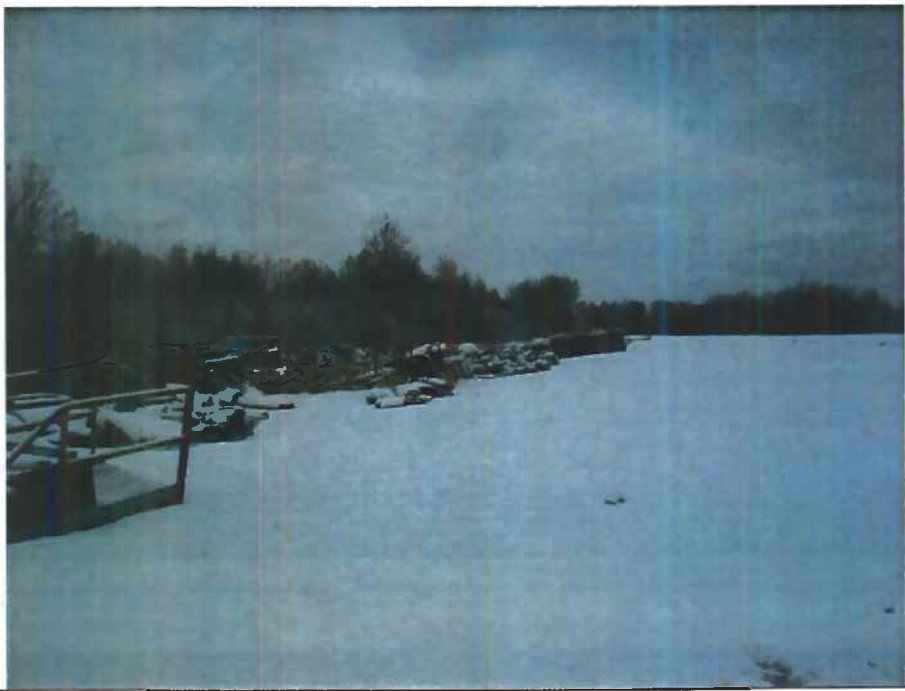
| Photo no : 17 | |

53-54 entrepose divers équipements ferreux et diverses unités hydrauliques dans la partie sud-ouest de la cour d'entreposage principale de bois en longueur, voir les photos 17 et 18. Point GPS Nad 83 : 18U 0315051, UTM 538540. Nous n'avons pas été capable de vérifier s'il y avait présence de sols contaminés sur le site à cause de la neige au sol.

| Description :<br><br><b>Vue sur un entreposage de matériels ferreux et d'unités hydrauliques, direction nord-ouest. Entreposage réalisé sur le site d'entreposage de bois bruts, au point GPS Nad 83 : 18U 0315051 UTM 538540.</b> | |

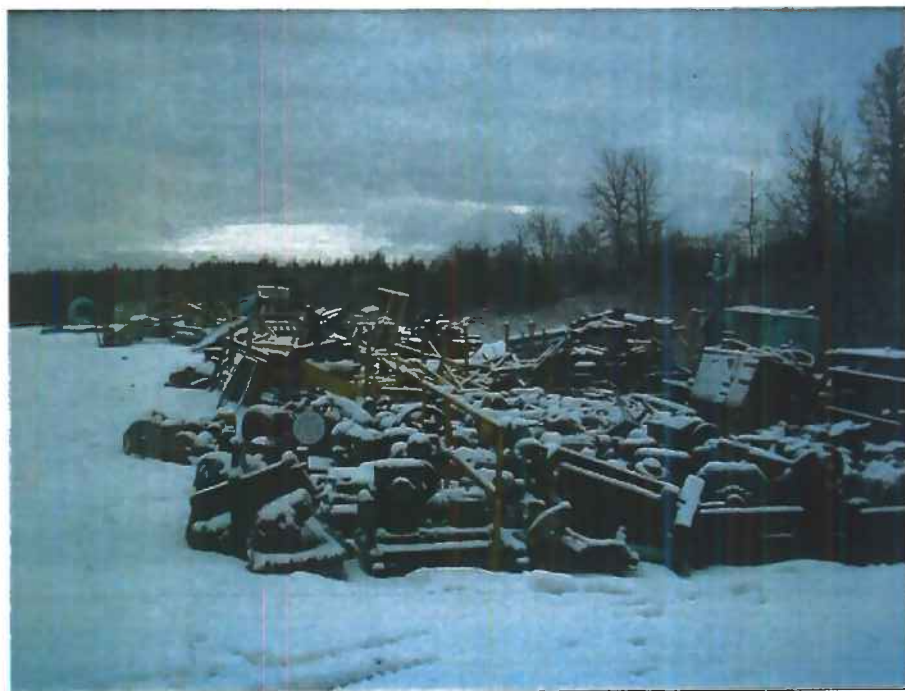
| Photo no : 18 | |

| Description :<br><br><b>Vue sur un entreposage de matériels ferreux et d'unités hydrauliques, direction sud-ouest. Entreposage réalisé sur le site d'entreposage de bois bruts, au point GPS Nad 83 : 18U 0315051 UTM 538540.</b> | |

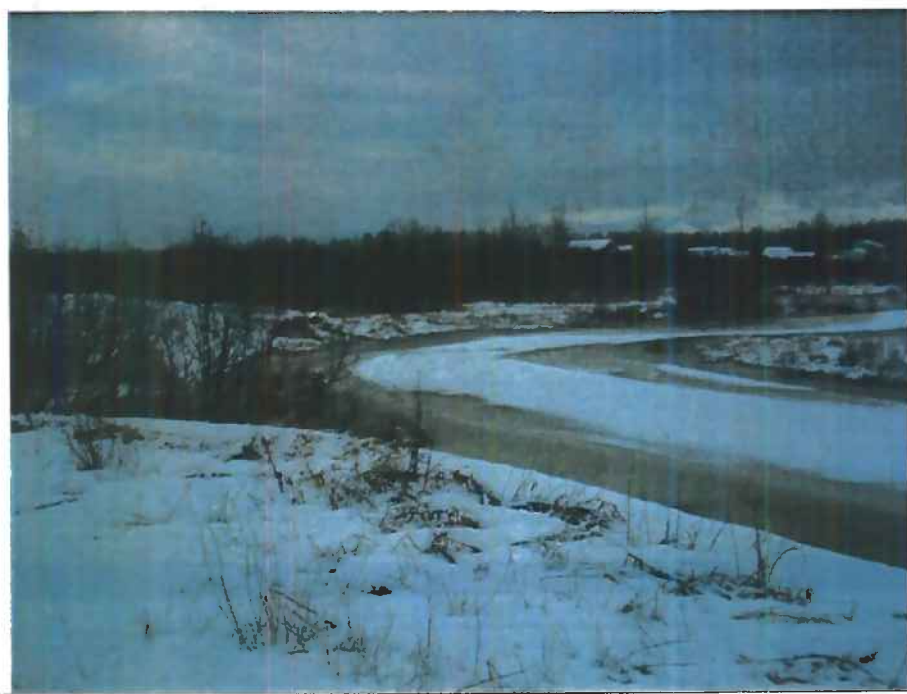
| Photo no : 24 | |

Une partie du site d'entreposage de bois ronds, de bois usinés et de résidus ligneux s'approche du ruisseau Tourneville. Les fossés de canalisation qui draine le site, dans sa partie est, se jettent dans le ruisseau Tourneville. Les résidus ligneux s'étendent jusque dans un milieu humide qui lui fait partie de la plaine inondable du ruisseau Tourneville. Nous n'avons pas constatés de signe visible de contamination phénolique, toutefois une caractérisation de l'eau qui se jette dans le ruisseau Tourneville est à prévoir. Voir les photos 22 à 24.

| Description :<br><br>Vue sur le ruisseau Tourville qui borne le site de Champneuf du côté est. Direction nord-est. | |

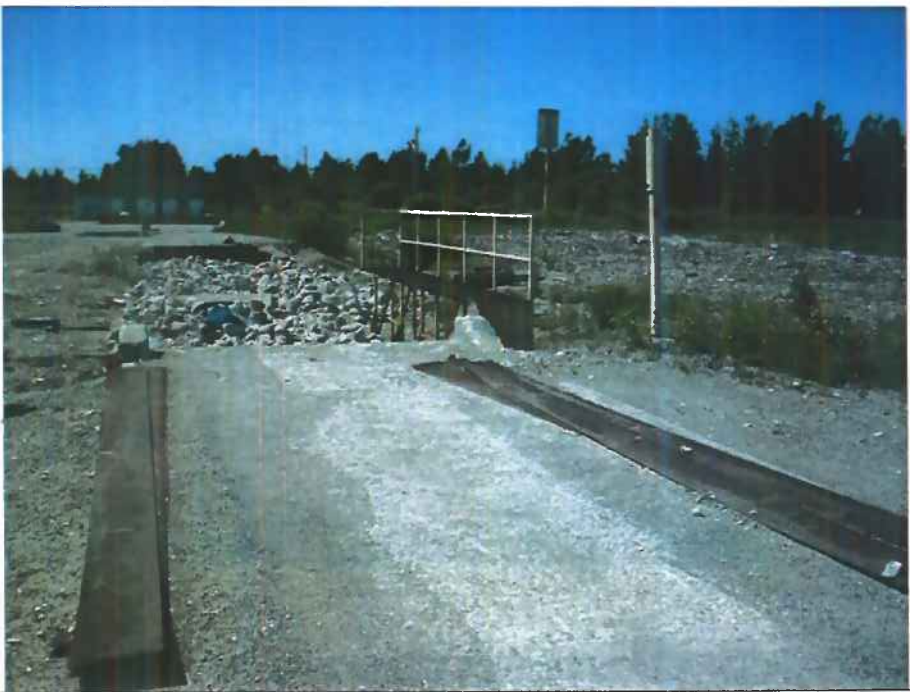
Vue sur l'ancien site de la balance, direction sud.

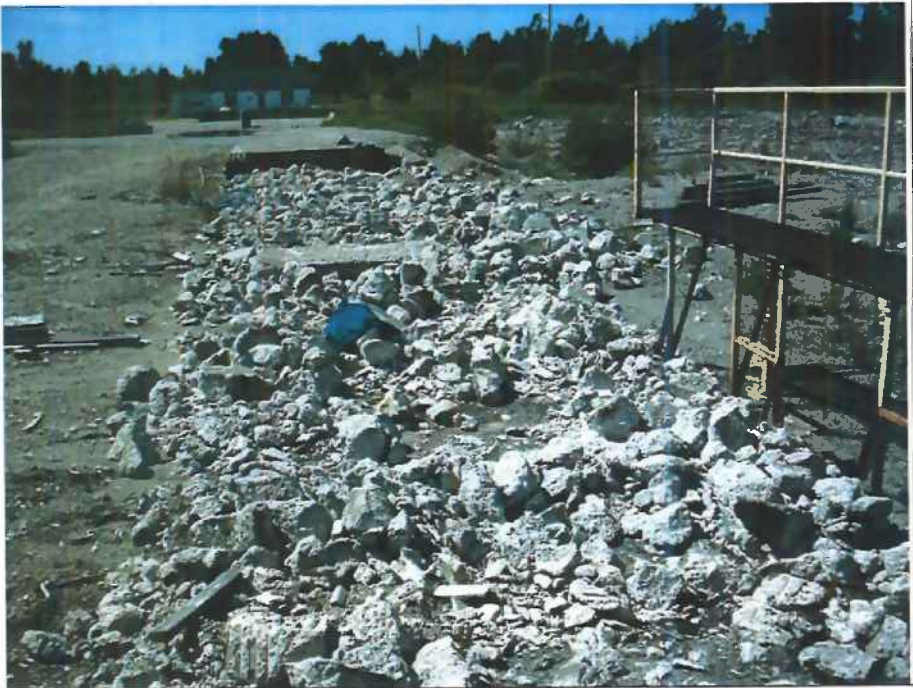
Photo no : 2

Vue sur le béton concassé sur le site de l'ancienne balance, direction sud.

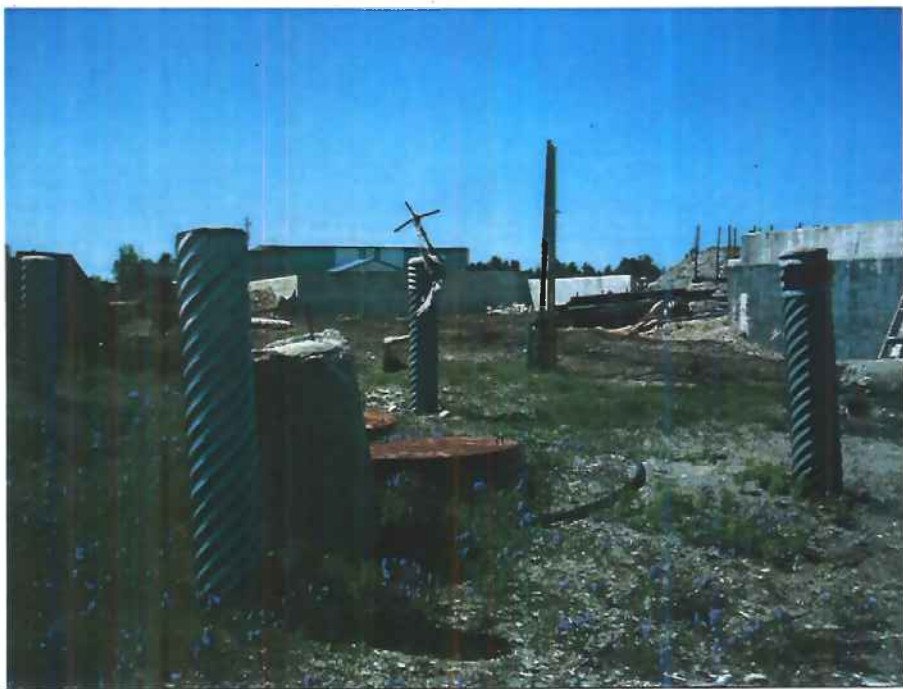
| Photo no : 6 | |

| Description :<br><br>Vue sur un séparateur eau/huile souterrain, direction nord-est. | |

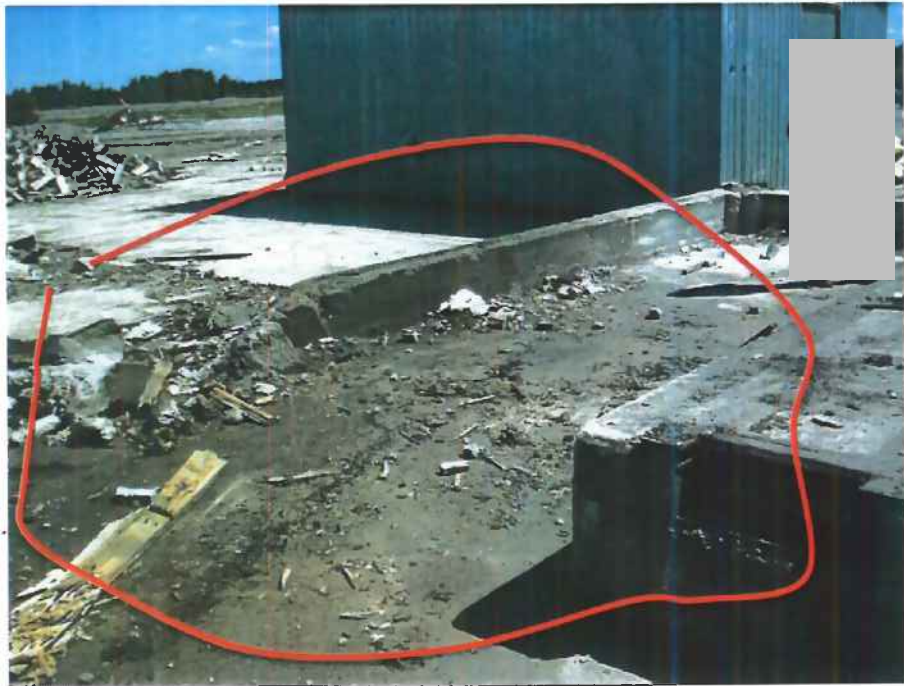
Photo no : 11

Vue sur de la contamination en hydrocarbure sur une surface bétonnée, direction sud-est.

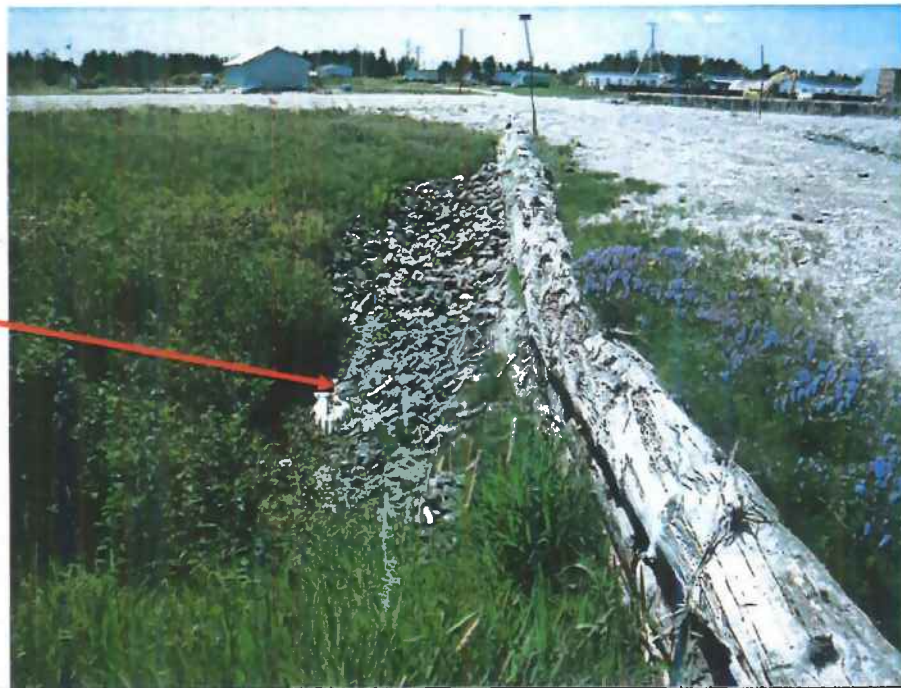
Photo no : 17

Vue sur une stabilisation de ponceau, direction sud.

Vue sur un fossé où l'échantillon # 2 a été pris, direction sud.

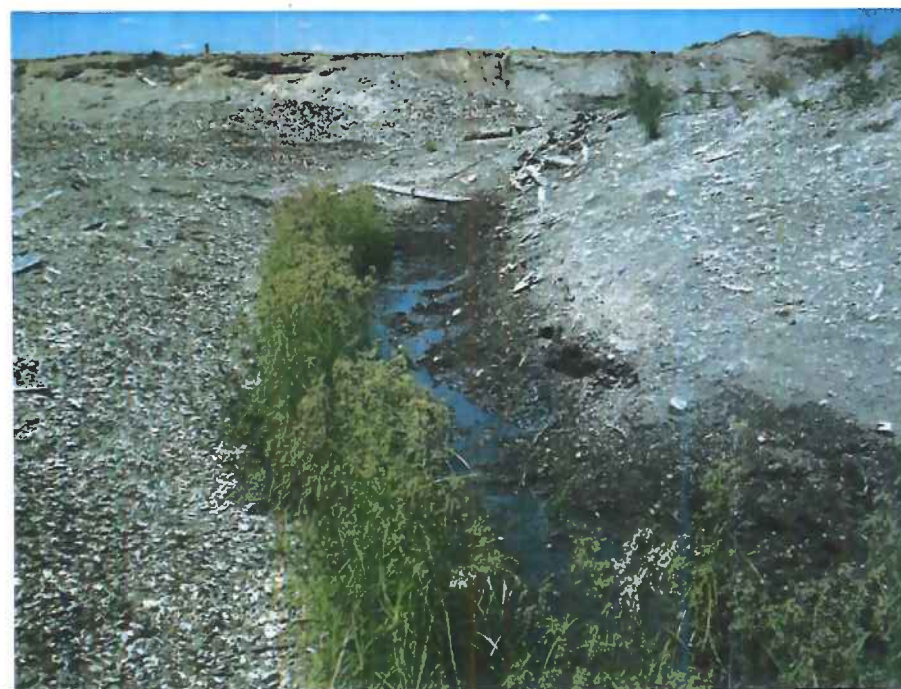
Photo no : 18

- ✱ La pente naturelle draine les eaux vers le ruisseau Tourville.
- ✱ Il y a de faible signe de contamination phénolique (résidus en décomposition, couleur foncé) sur un des fossés qui sert à drainer le site d'entassement, photo 18. Toutefois il n'y a pas d'odeur perceptible.

Vue sur un fossé de drainage du site d'entassement des écorces, direction Ouest.

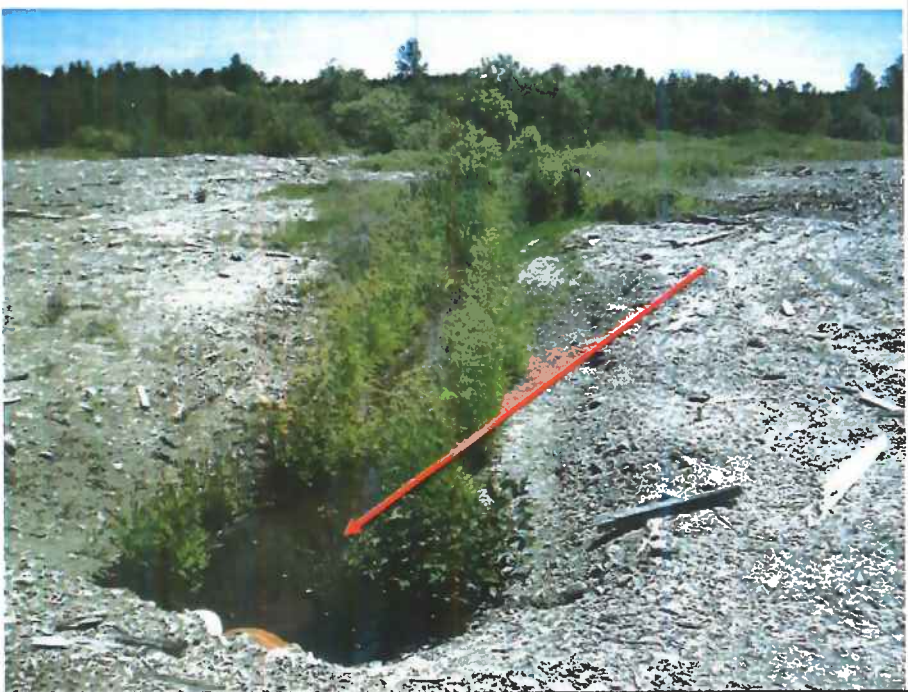
Photo no : 19

Vue sur la suite du fossé de la photo 18. Vue sur le point d'échantillonnage # 1, direction Est.

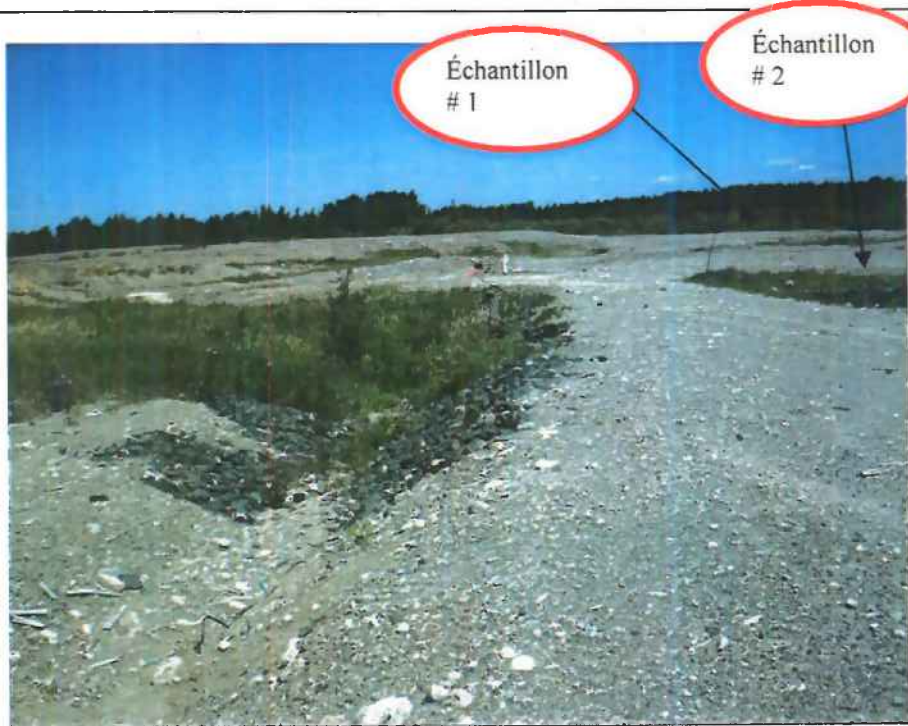
Photo no : 20

- ✱ Sur le lot 14, une couche de résidus ligneux s'étend jusque dans la plaine inondable de la rivière Tourville, sur un terrain mou, voir humide.
- ✱ Le site d'entassement de résidus ligneux devra faire l'objet d'une restauration lors de la fermeture définitive du site.

Vue sur une partie du site d'entassement de résidus ligneux, lot 14, direction nord.
