Évaluation environnementale de site - Phase I

Site minier Certac

Ministère de l'Énergie et des Ressources naturelles

Rapport
Réf. Client : Projet n° : 2019-EESIB-04
Réf. Interne : 667544-EG-L03-01

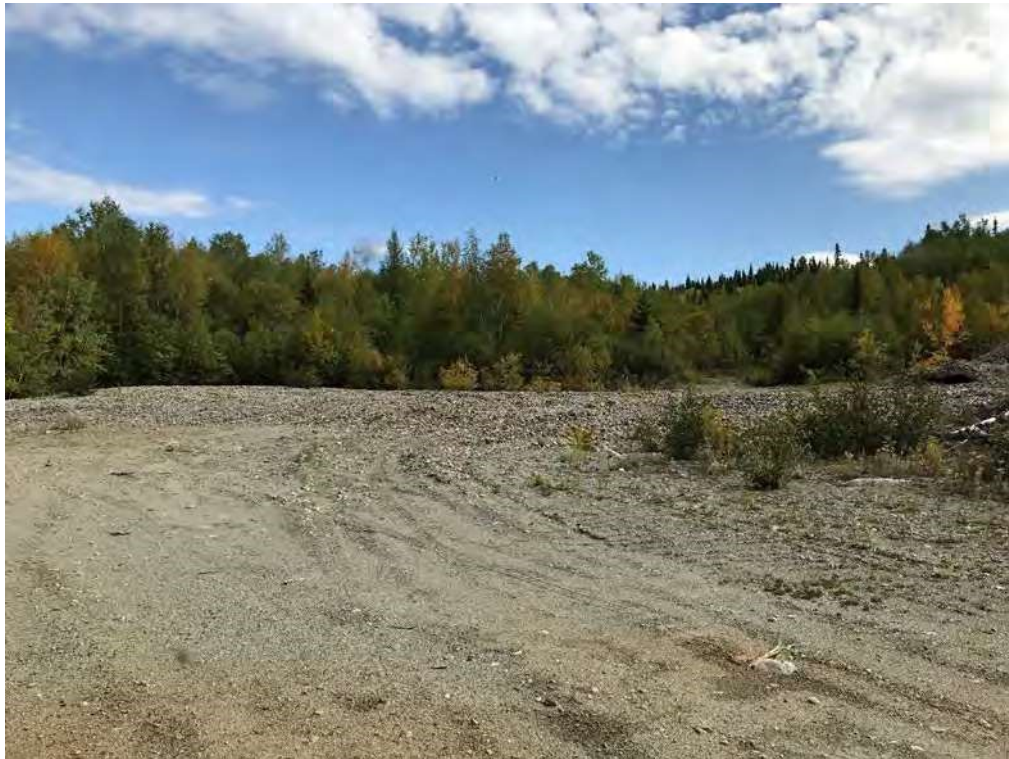
Photo 1 : Chemin d'accès et stériles miniers nivelés au niveau du sol

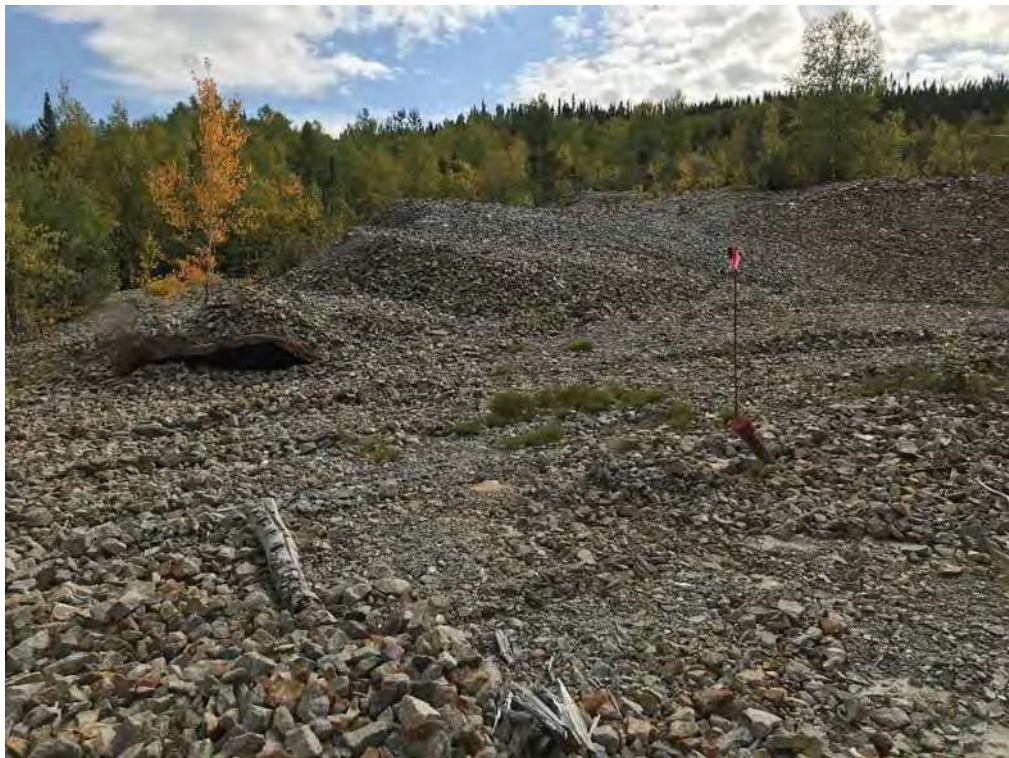
Photo 2 : Piézomètre et TTOG (tuyau de tôle ondulée galvanisée) présent dans la halde à stériles nivelée au niveau du sol

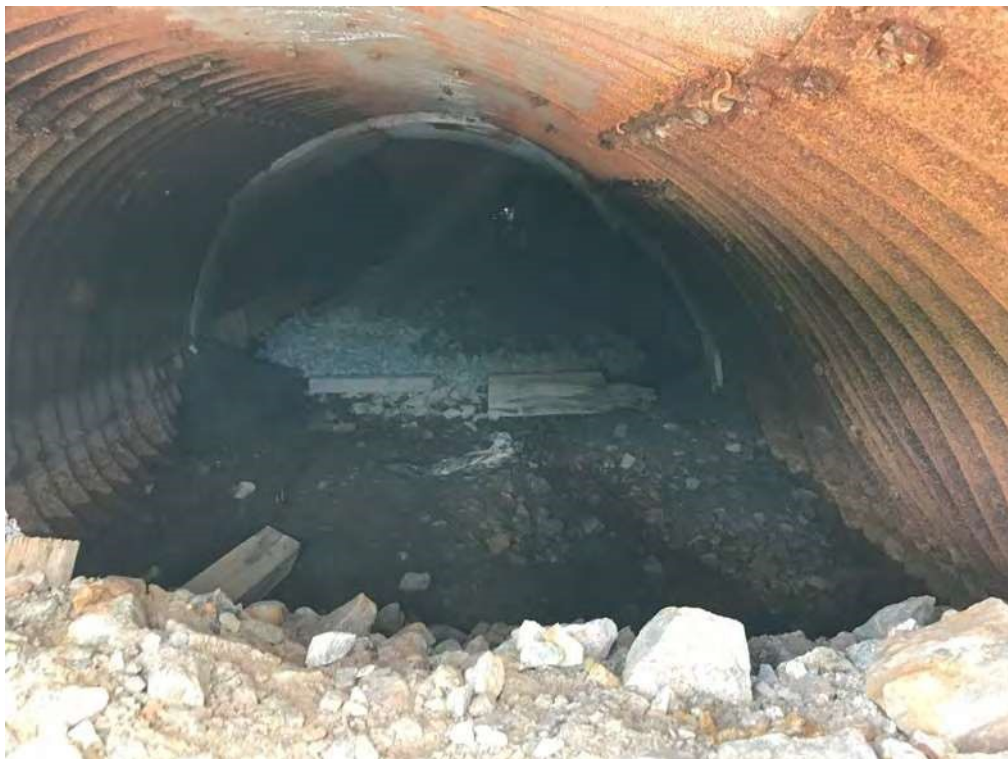
Photo 4 : Intérieur du TTOG (tuyau de tôle ondulée galvanisée)

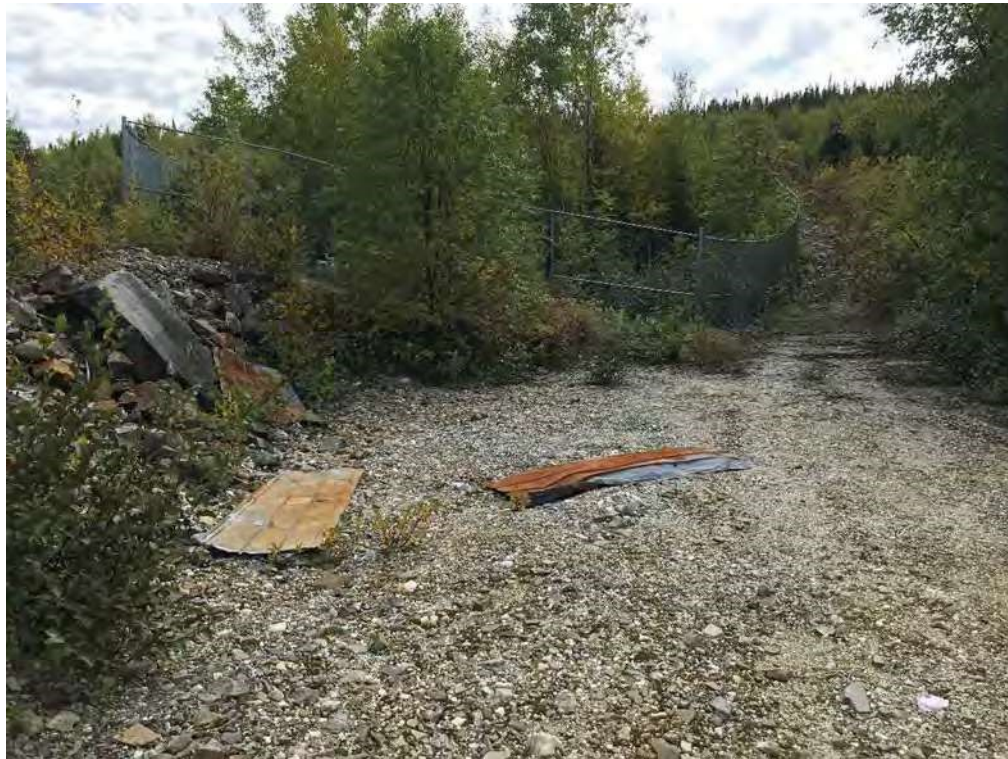
Photo 7 :Morceaux de tôle au sud du chemin d'accès près de la clôture ceinturant les fosses

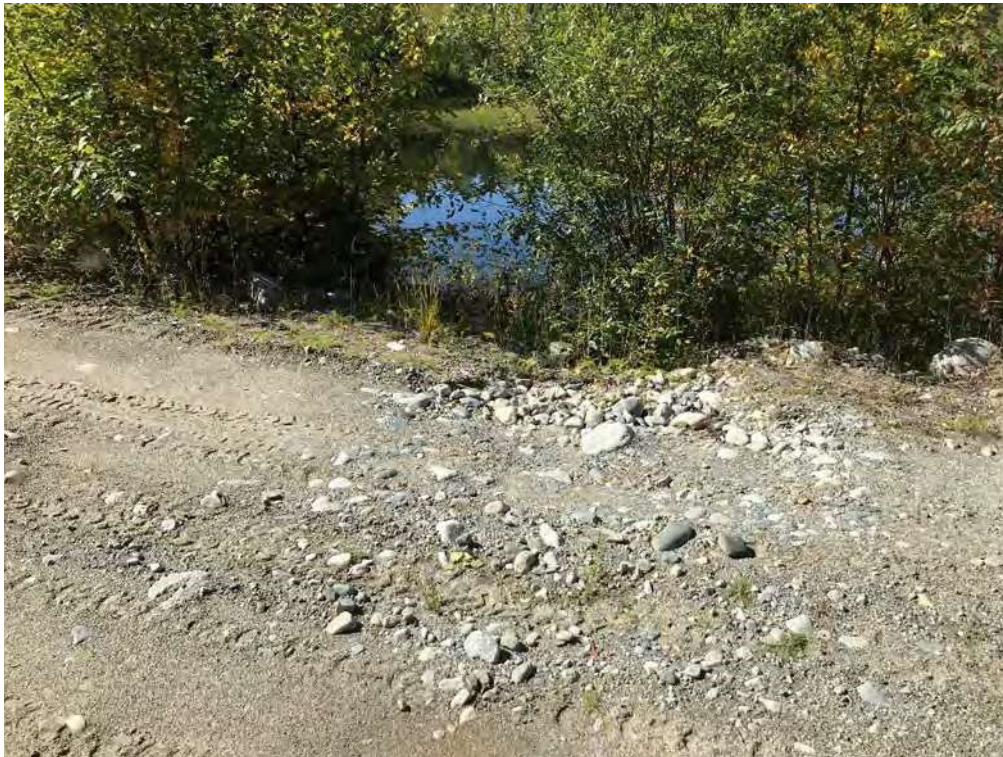
Photo 17 : Érosion du chemin d'accès au parc à résidus, à l'est du bassin de décantation, observée il y a quelques années : aucune évolution observée

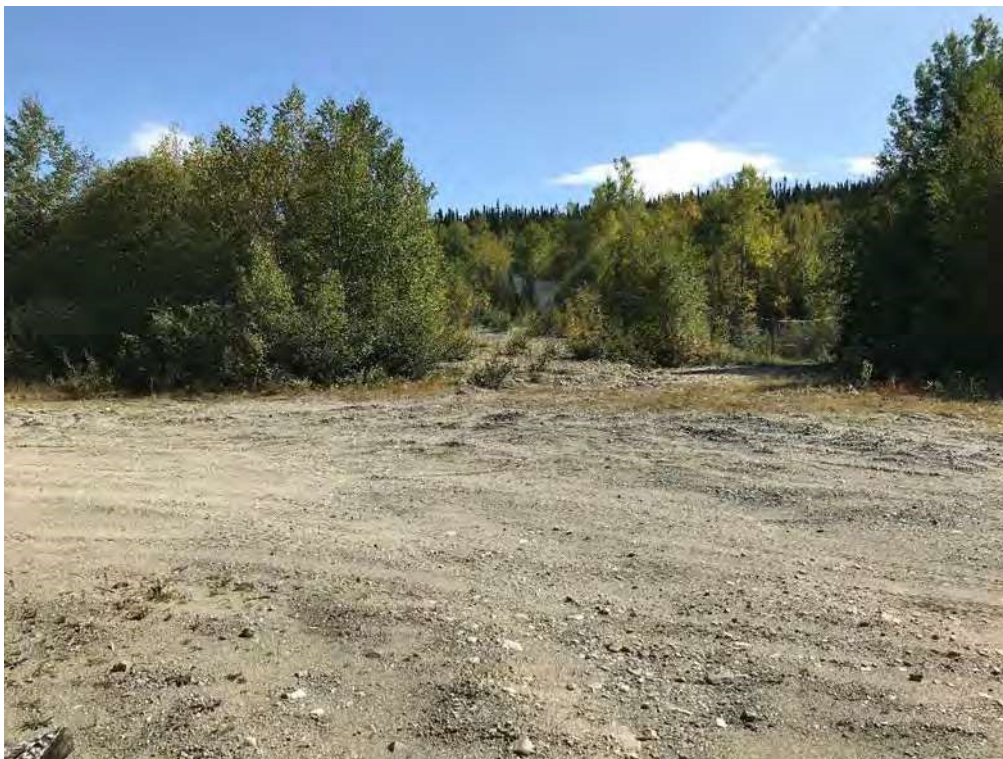
Photo 18 : Secteur au nord-ouest de la halde nivelé avec des stériles miniers; la toilette sèche observée par le MERN en 2018 n'est plus présente

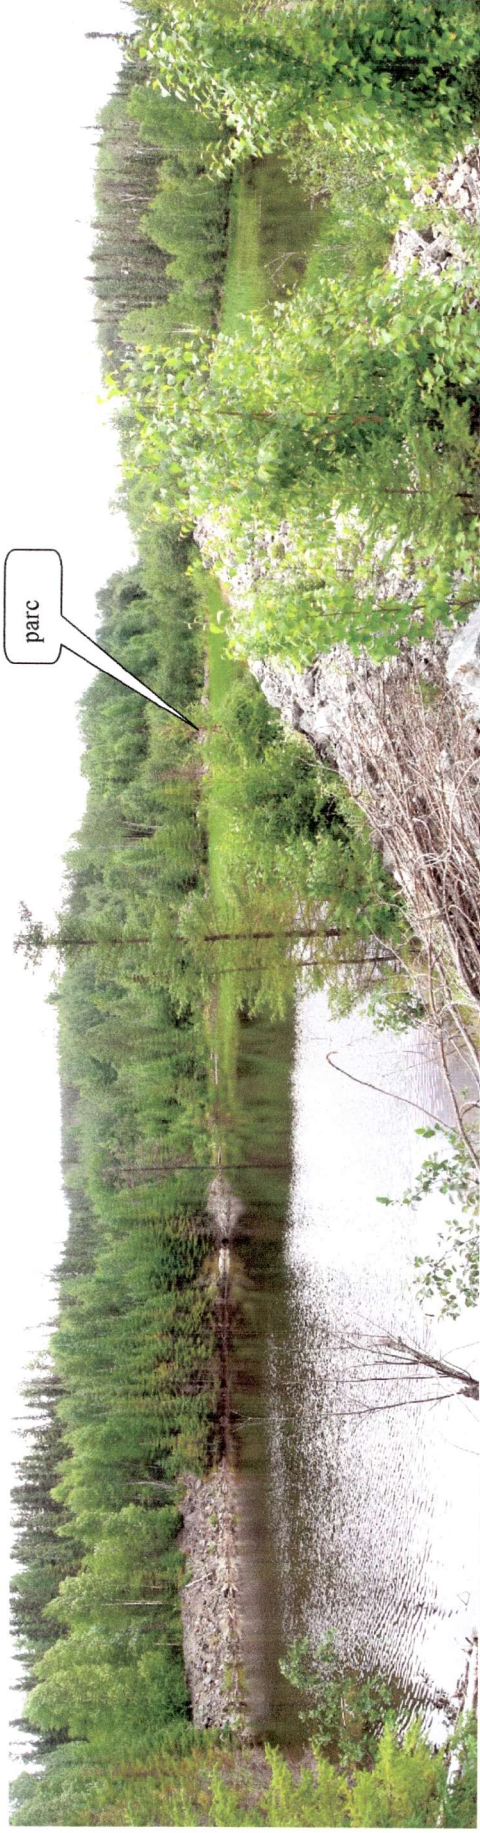
Photographie CER-2009-08-03-001

Vue des 2 bassins les plus à l'ouest qui sont probablement des bassins de sédimentations. Le parc se trouve un peu plus à l'ouest La photographie est prise à l'extrémité est de la digue centrale.

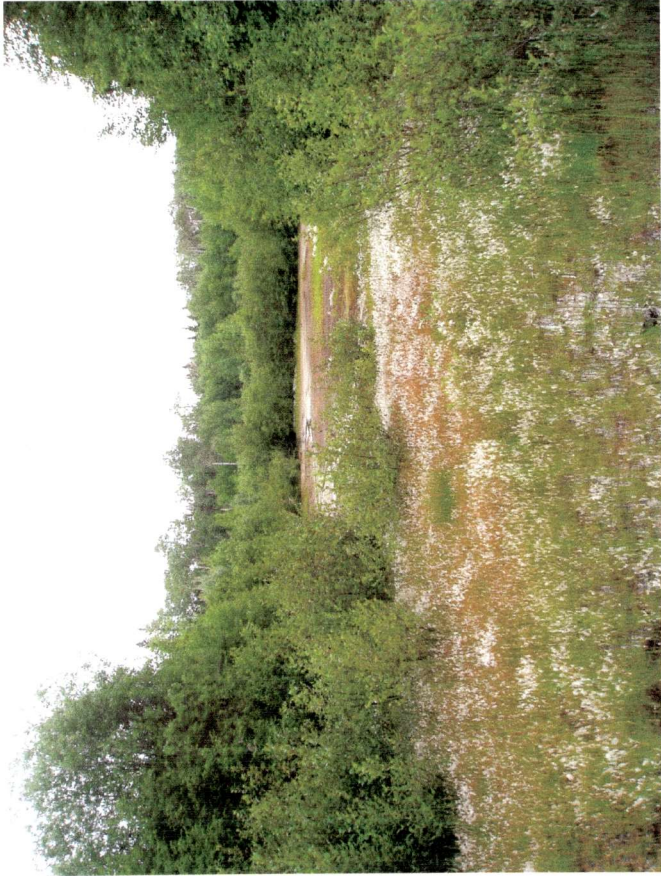
Photographie CER-2009-08-03-003
Parc à résidus photographié de son extrémité ouest et regardant vers l'est.

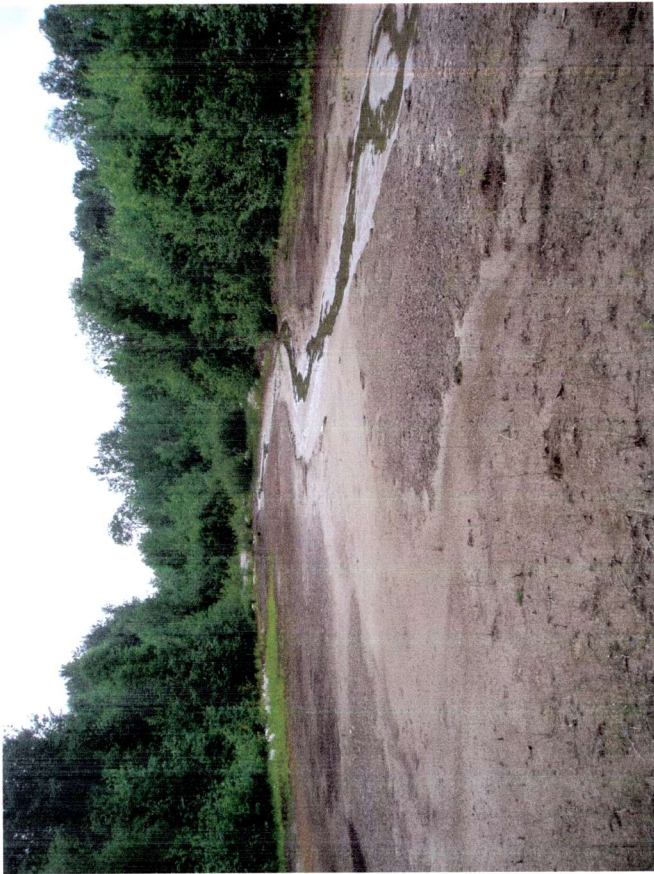
Photographie CER-2009-08-03-004
Même parc à résidus, mais photographié dans le sens inverse, c'est-à-dire de l'est vers l'ouest.

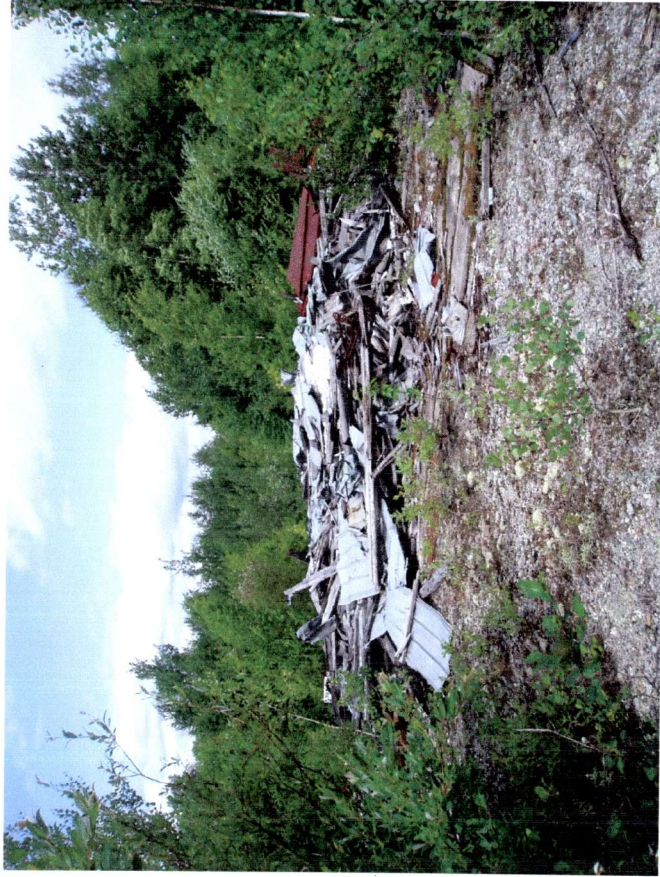
Photographie CER-2009-08-03-005

Les bâtiments ont tous été démantelés, mais les débris ont été laissés sur place.

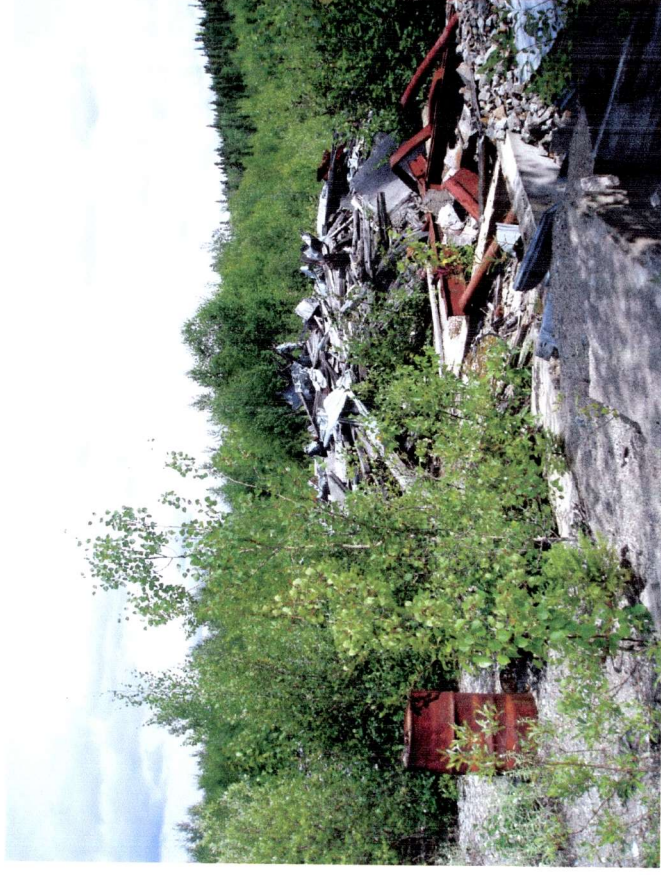
Photographie CER-2009-08-03-006

Encore des débris de démolition. Le bois pourrait être brûlé, mais les débris métalliques devraient être récupérés.

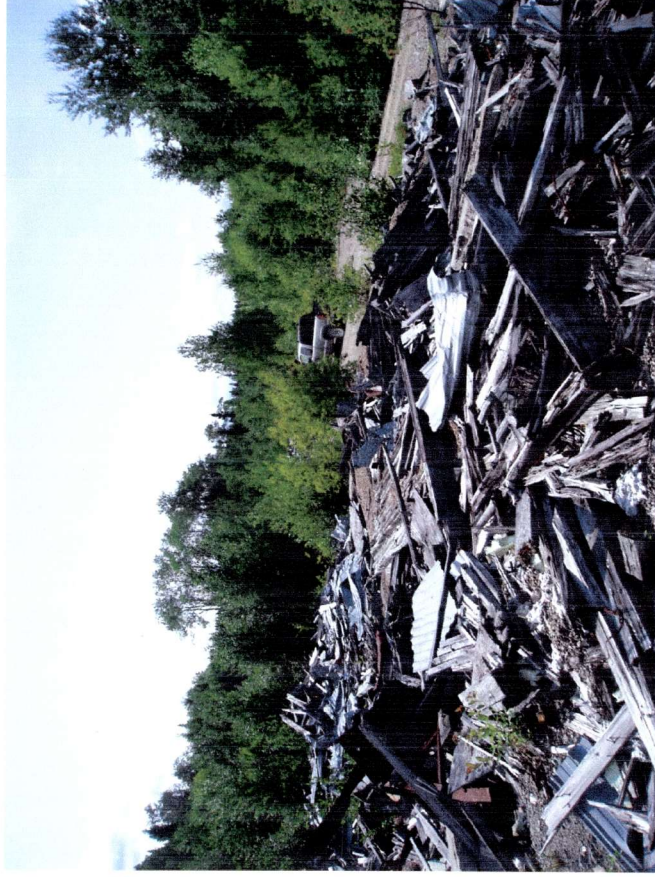
Photographie CER-2009-08-03-007

La fondation n°2 est recouverte de débris de toute sorte.

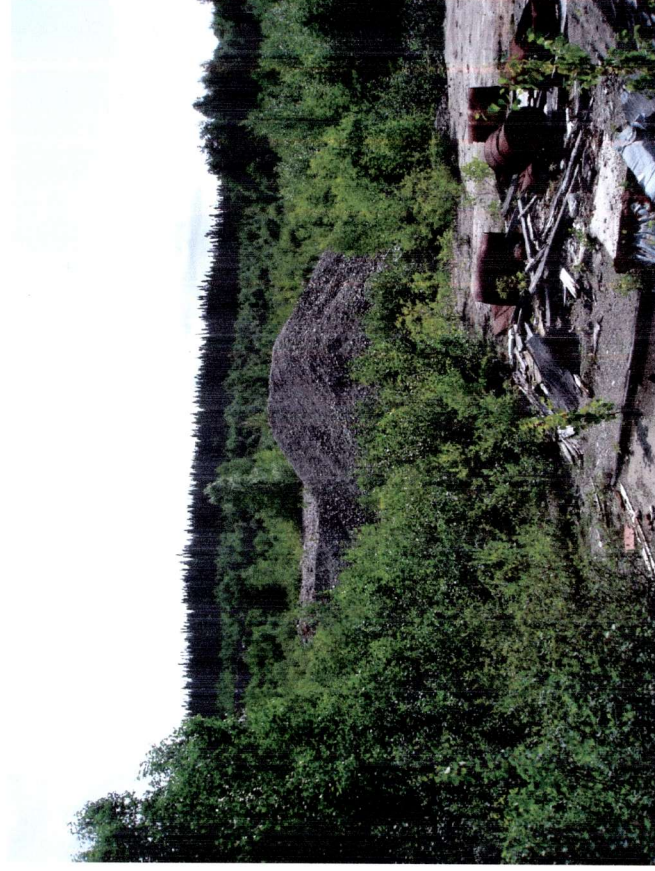
Photographie CER-2009-08-03-008

Une petite haie à stériles est présente sur le site et elle pourrait servir à recouvrir les fondations lorsque le métal et les divers débris auront été récupérés.

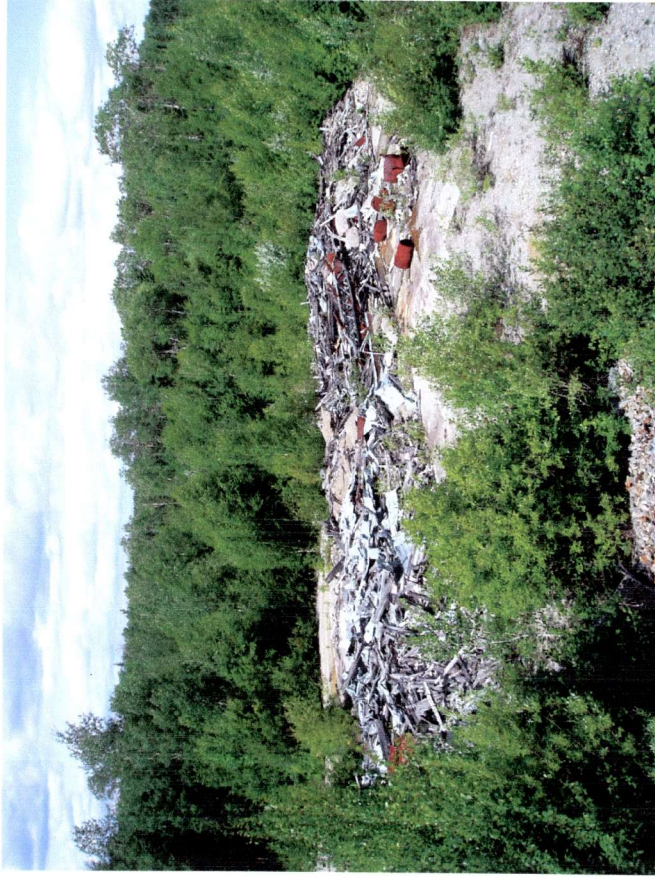
Photographie CER-2009-08-03-009

Vue du secteur de la 2^e fondation. On remarque facilement l'ampleur des déchets présents sur une partie du site. La photographie a été prise du sommet de la haie à stériles.

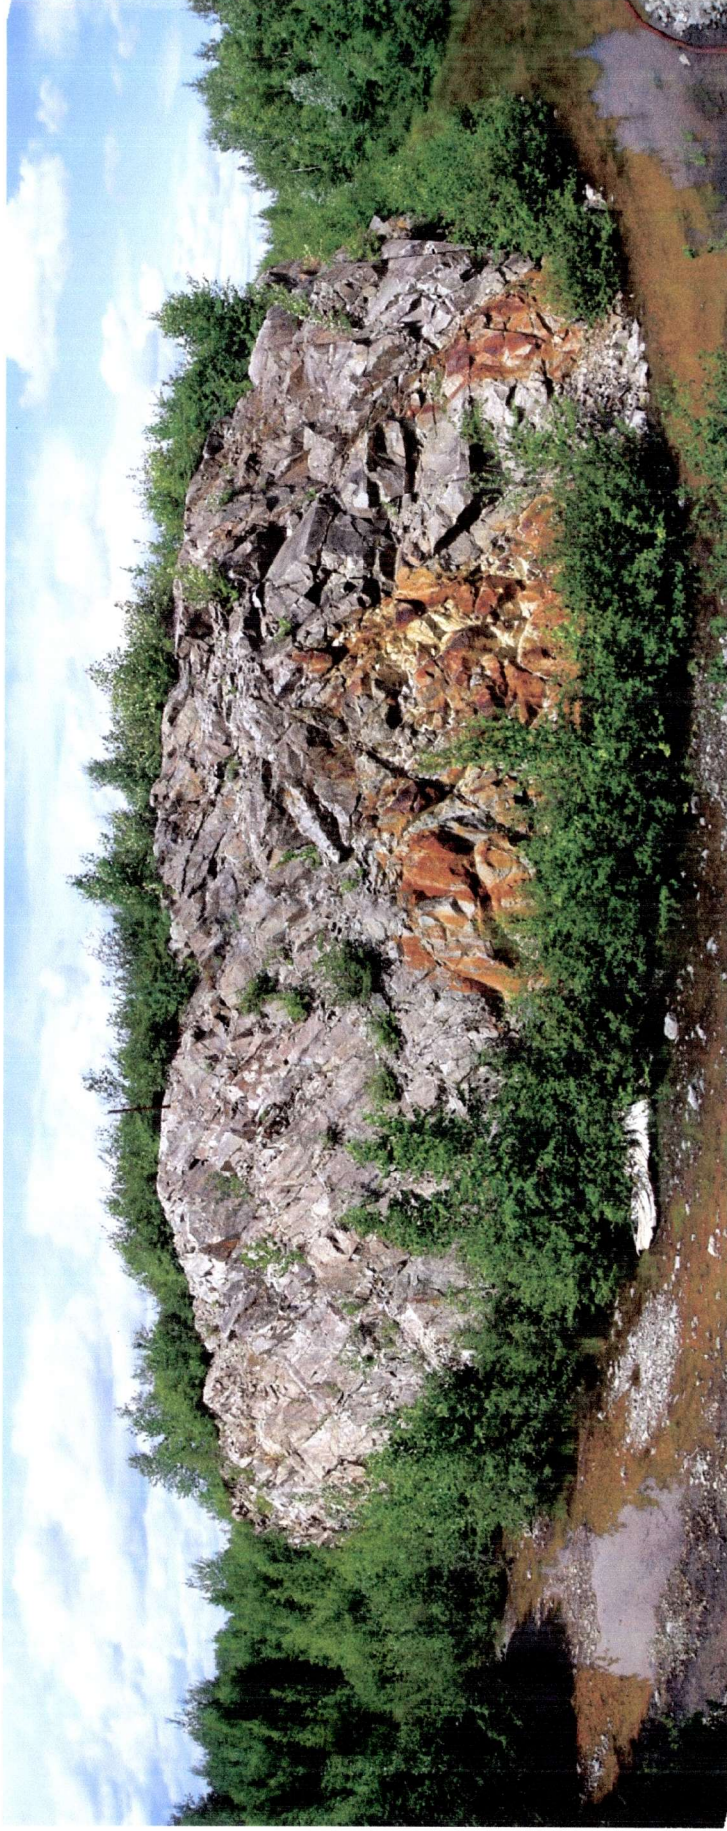
Photographie CER-2009-08-03-012

Vue du mur nord de la fosse. Les parois sont à la verticale et il n'existe aucune protection au sommet. Le fond de la fosse est partiellement noyé et l'accès est plus facile par le côté ouest (eau moins profonde).

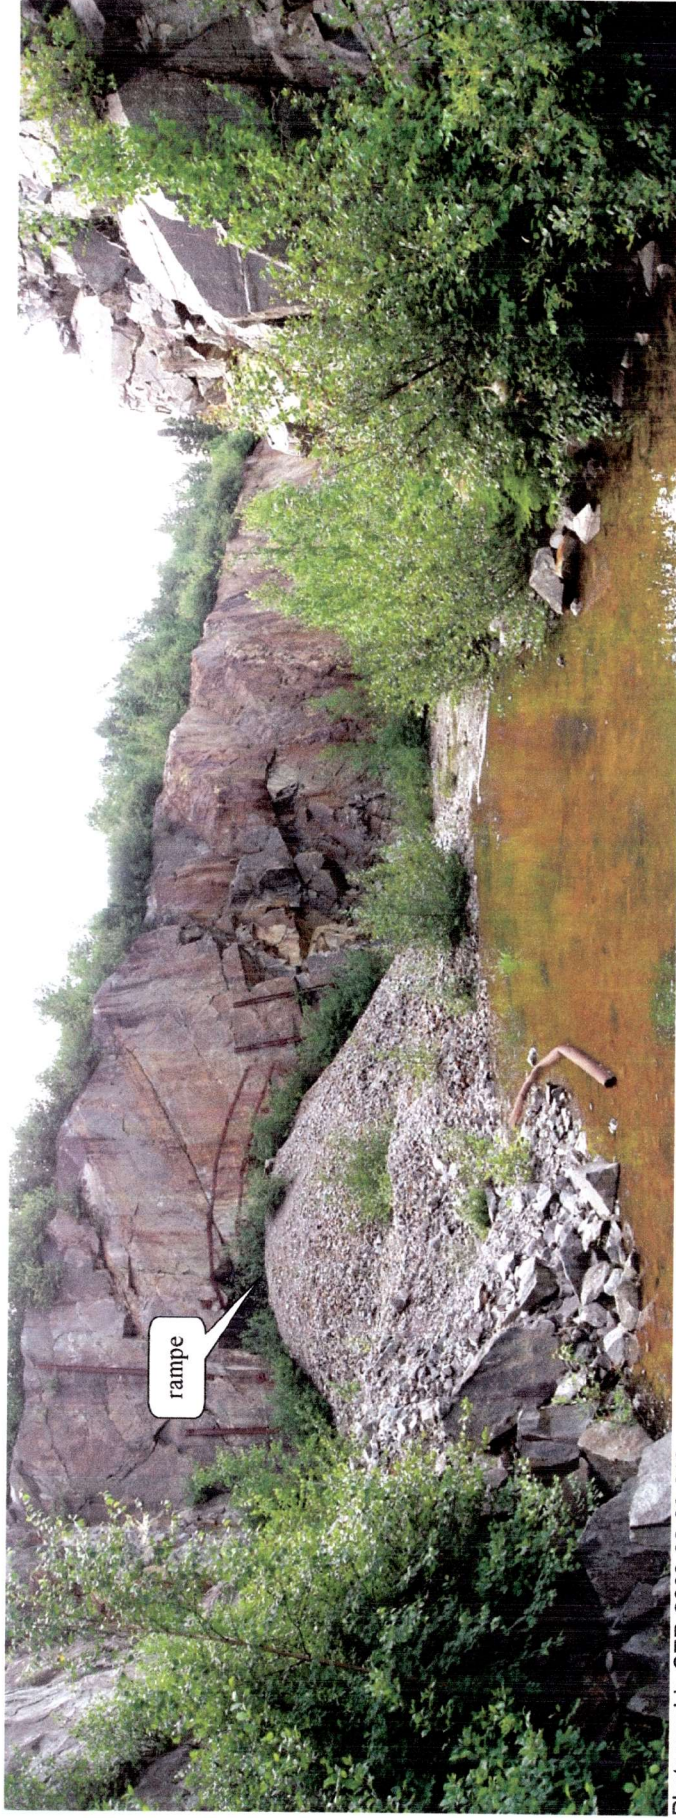
Photographie CER-2009-08-03-013

Photographie de la paroi sud et le la rampe. Tout comme la paroi nord, il n'y a aucune clôture au sommet et les parois sont aussi dangereuses.

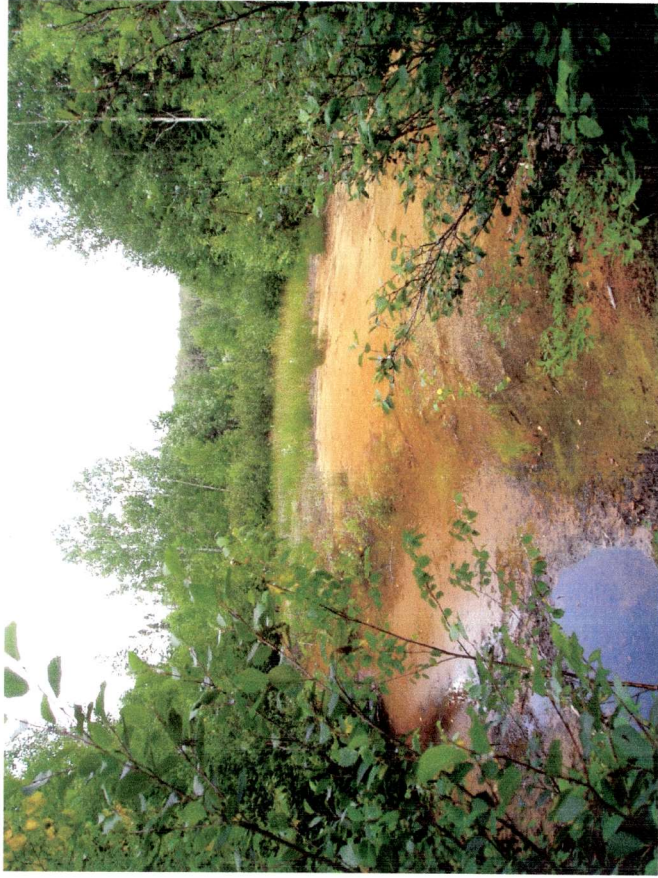
Photographie CER-2009-08-03-014
Une petite zone a été découverte à proximité de la fondation n°2 et il pourrait s'agir de résidus miniers. Il faudra caractériser le secteur pour s'en assurer et si c'est le cas, il faudra le restaurer.

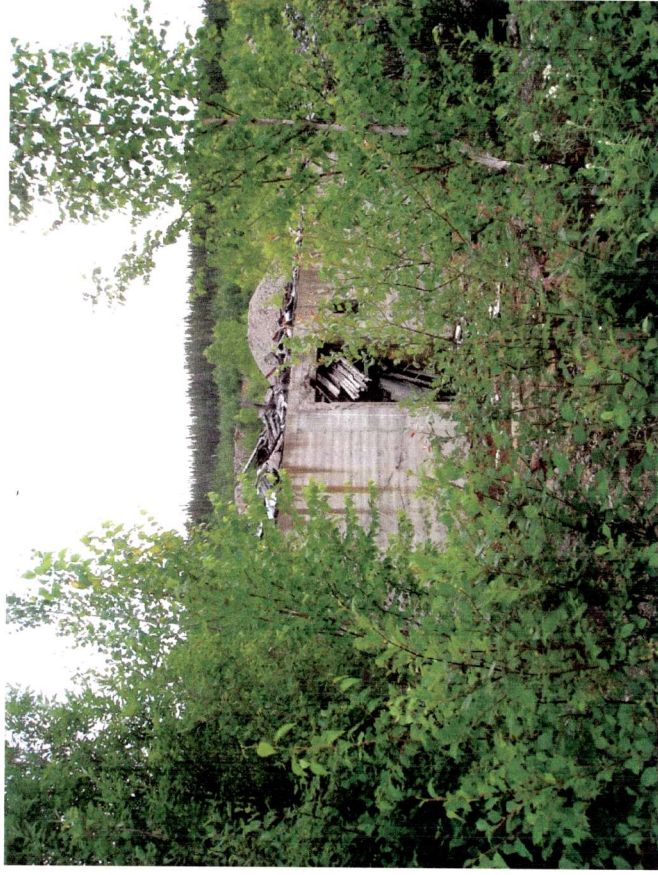
Photographie CER-2009-08-03-015
Fondation n°2
Le mur de fondation n'a pas été arasé, mais la fondation a été remblayée avec les débris de démolition.

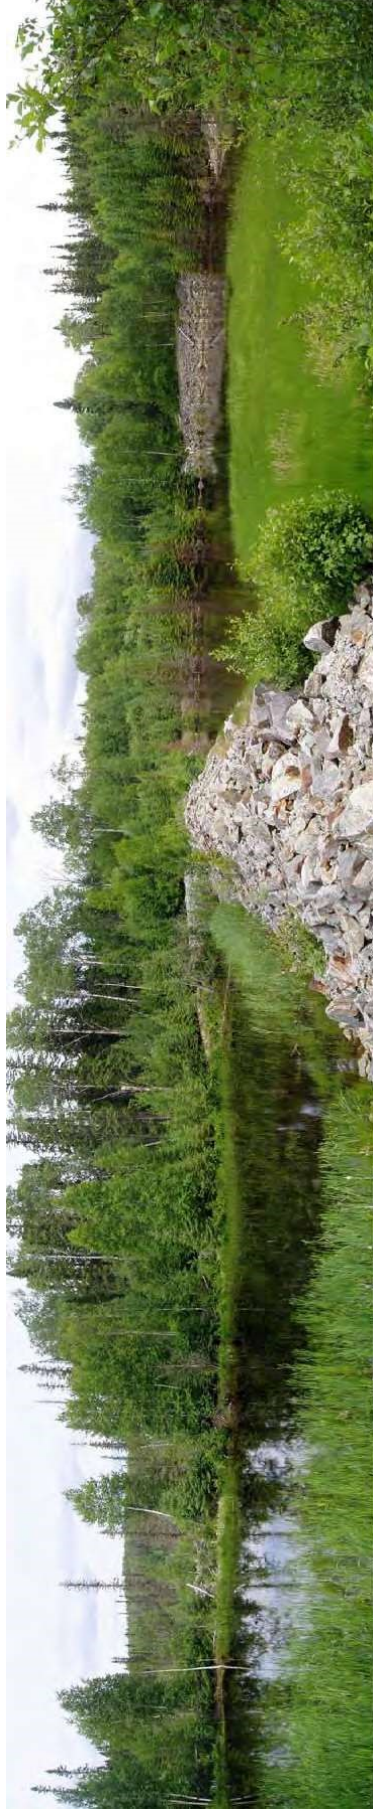
Photographie CER-2009-08-03-002

Mêmes bassins de sédimentation, toujours photographiés de la digue centrale, mais cette fois en direction de l'Est

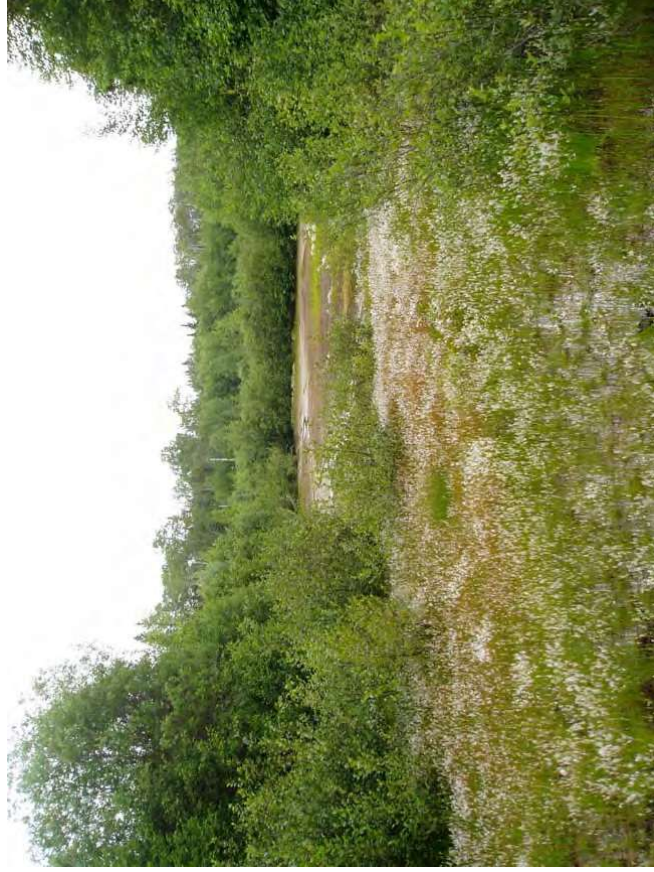
photographie CER-2009-08-03-003

Parc à résidus photographié de son extrémité Ouest et regardant vers l'Est

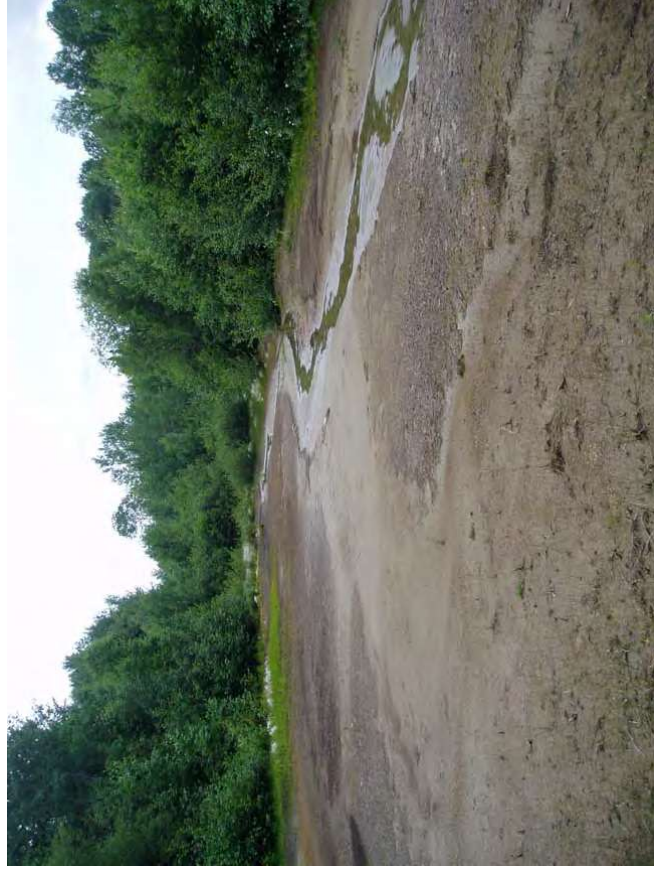
photographie CER-2009-08-03-004

Même parc à résidus, mais photographié dans le sens inverse, c'est-à-dire de l'Est vers l'Ouest

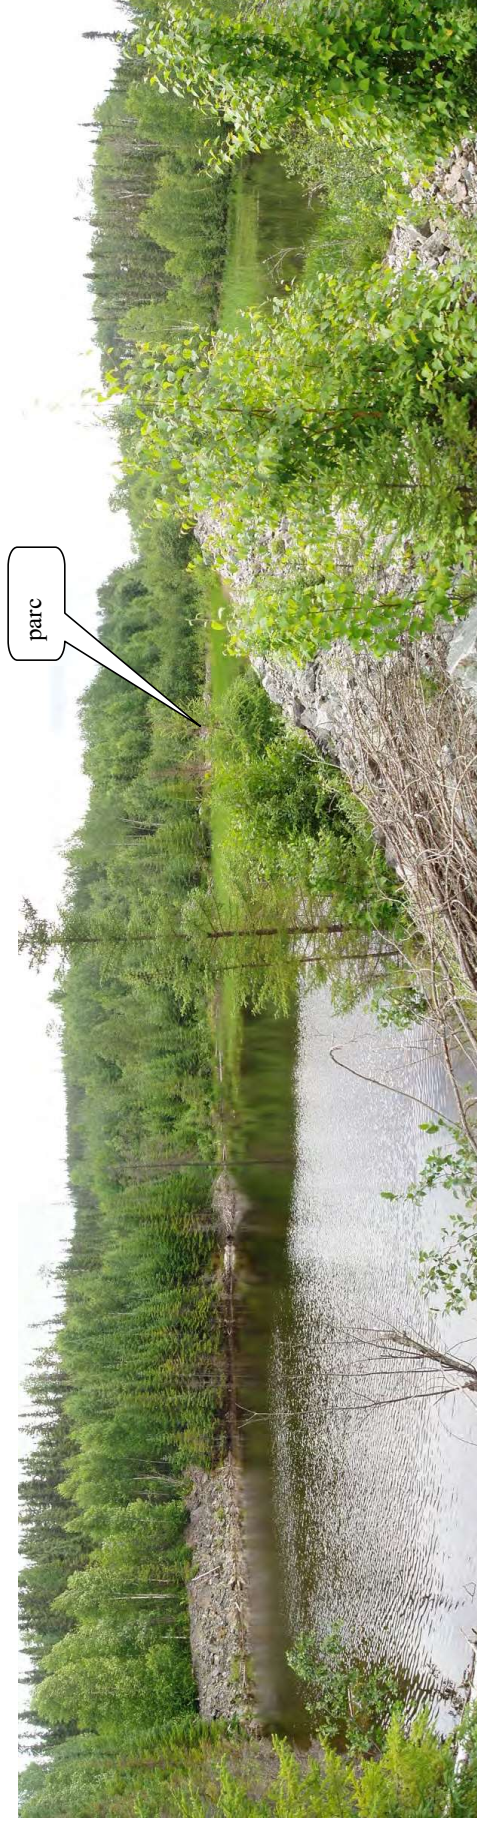
Photographie CER-2009-08-03-001

Vue des 2 bassins les plus à l'ouest. Le parc se trouve un peu plus à l'ouest. La photographie est prise à l'extrémité est de la digue centrale.

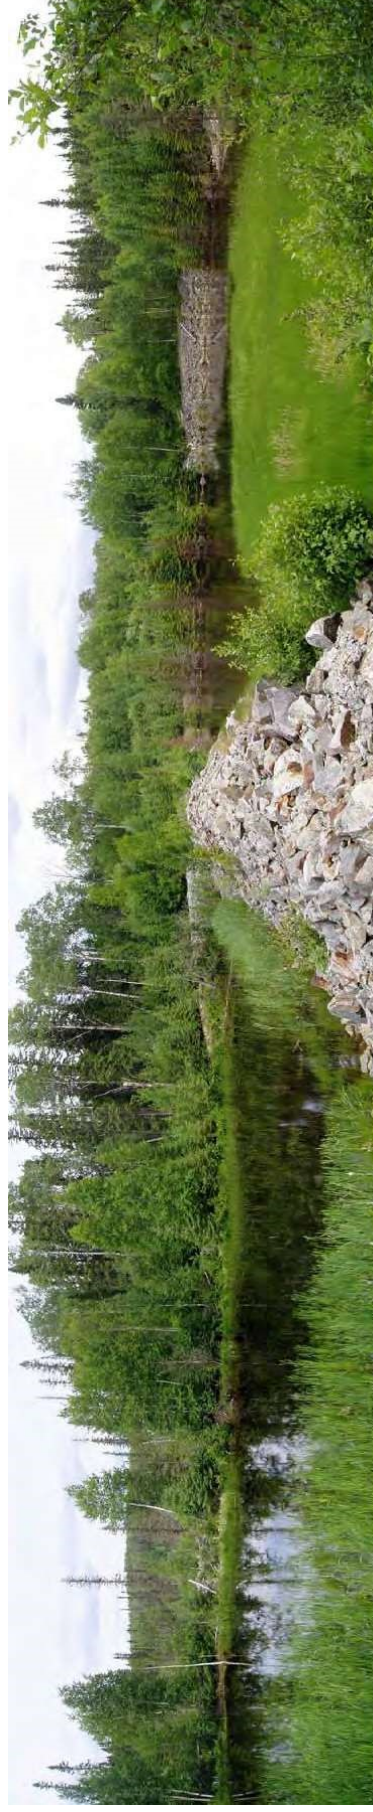
Photographie CER-2009-08-03-002

Mêmes bassins de sédimentation, toujours photographiés de la digue centrale, mais cette fois en direction de l'est.

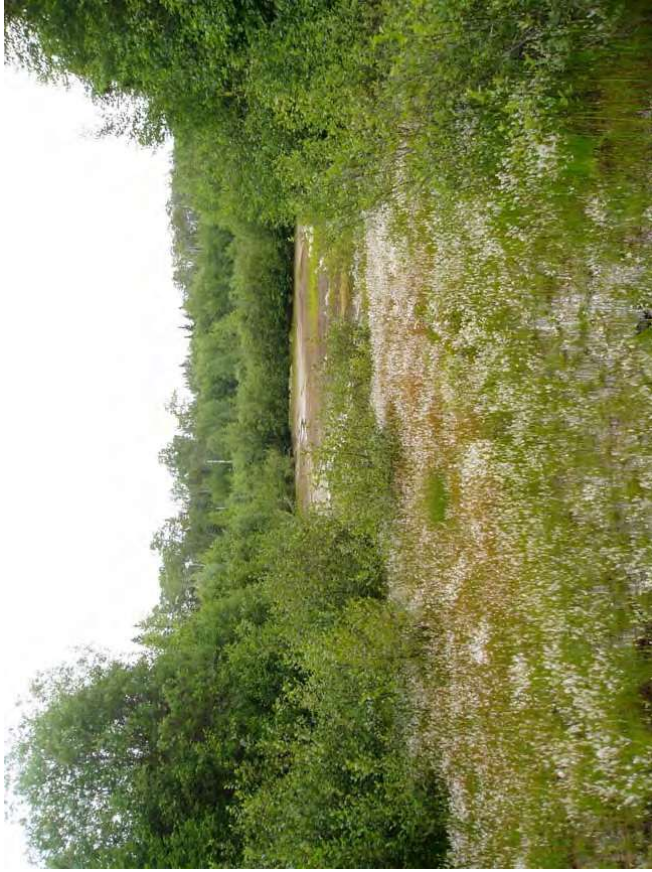
Photographie CER-2009-08-03-003

Parc à résidus photographié de son extrémité ouest et regardant vers l'est.

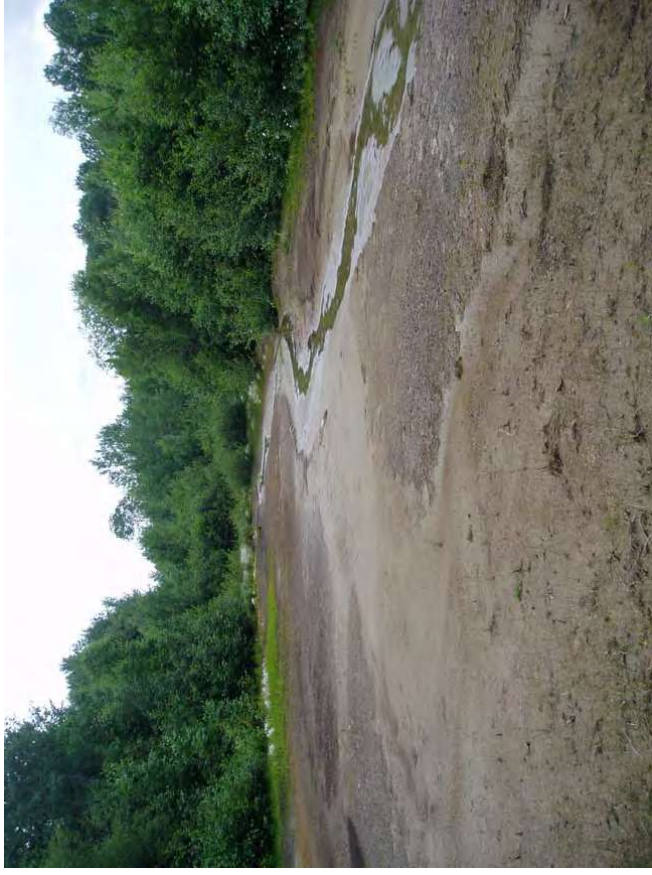
Photographie CER-2009-08-03-004

Même parc à résidus, mais photographié dans le sens inverse, c'est-à-dire de l'est vers l'ouest.

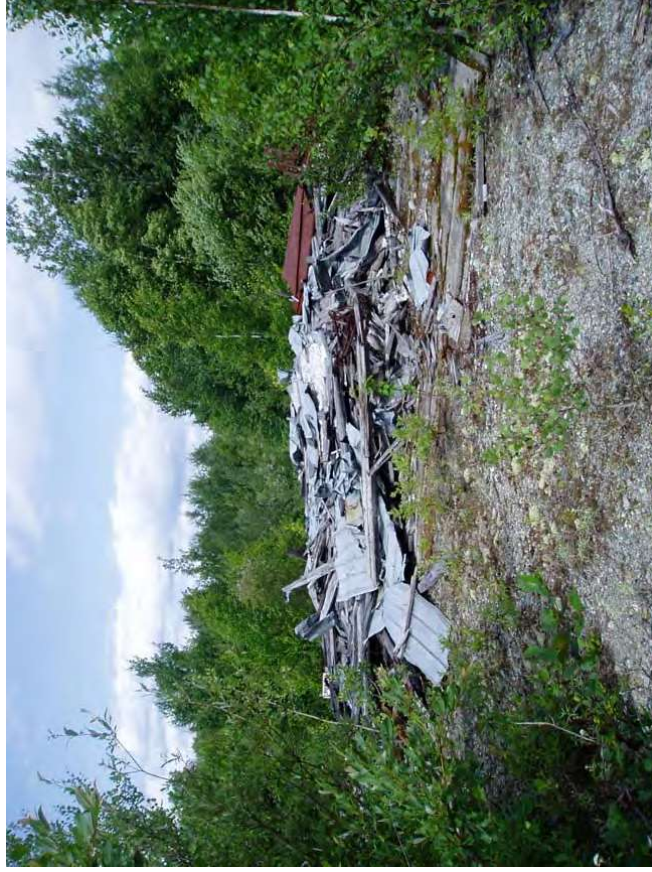
Photographie CER-2009-08-03-005

Les bâtiments ont tous été démantelés, mais les débris ont été laissés sur place.

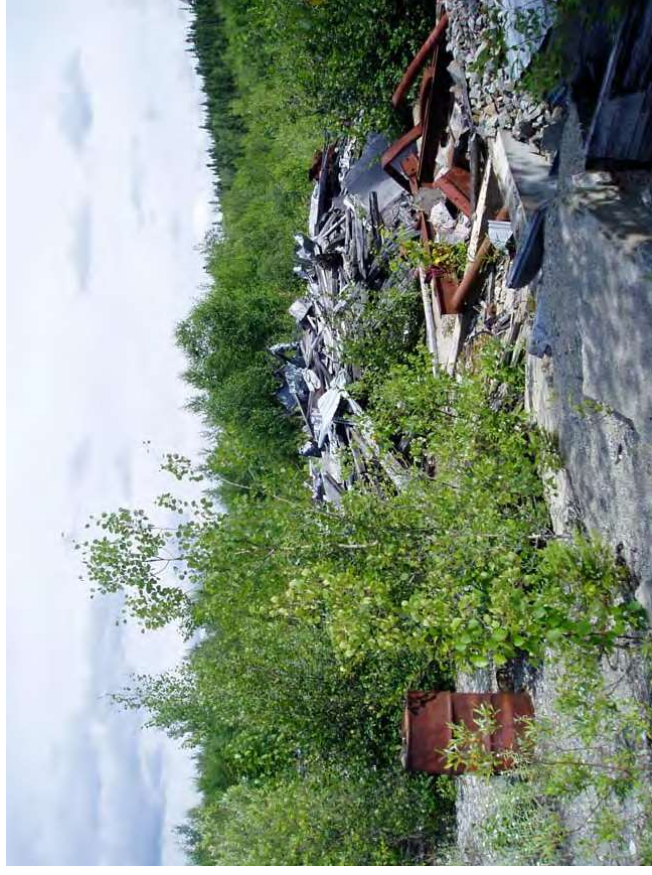
Photographie CER-2009-08-03-006

Encore des débris de démolition. Le bois pourrait être brûlé, mais les débris métalliques devraient être récupérés.

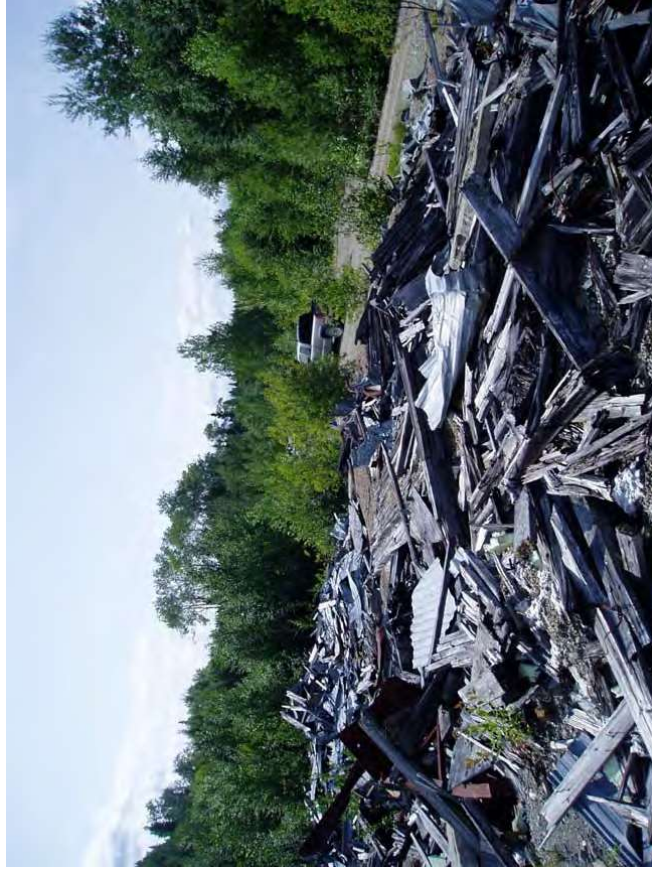
Photographie CER-2009-08-03-007

La fondation n°2 est recouverte de débris de toute sorte.

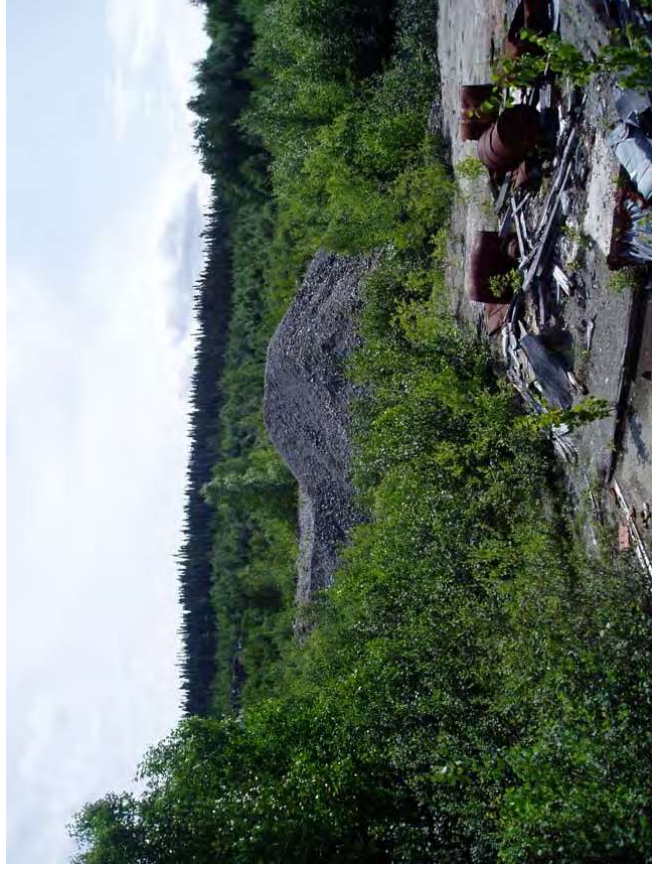
Photographie CER-2009-08-03-008

Une petite halde à stériles est présente sur le site et elle pourrait servir à recouvrir les fondations lorsque le métal et les divers débris auront été récupérés.

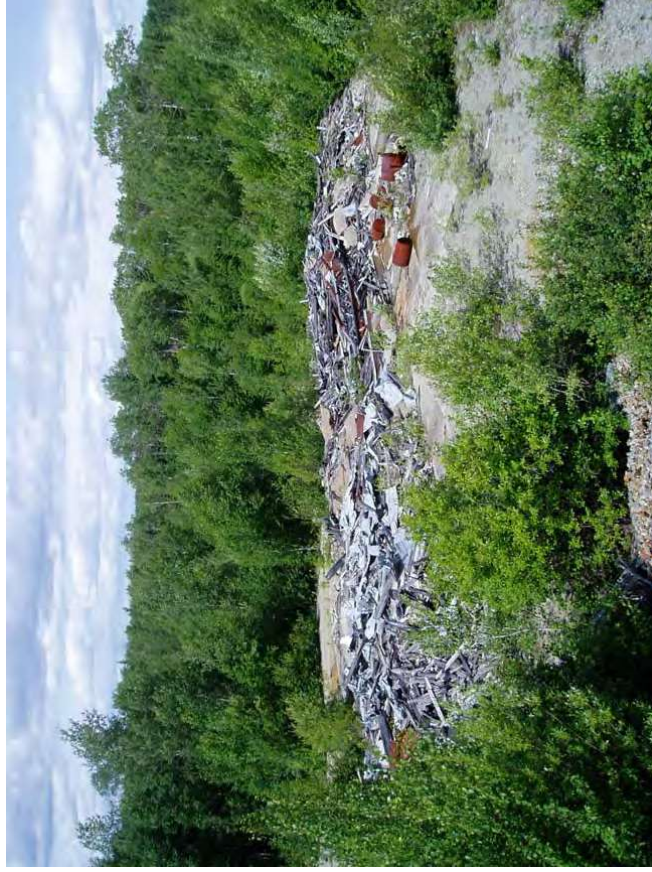
Photographie CER-2009-08-03-009
Vue du secteur de la 2^e fondation. On remarque facilement l'ampleur des déchets présents sur une partie du site. La photographie a été prise du sommet de la halde à stériles.

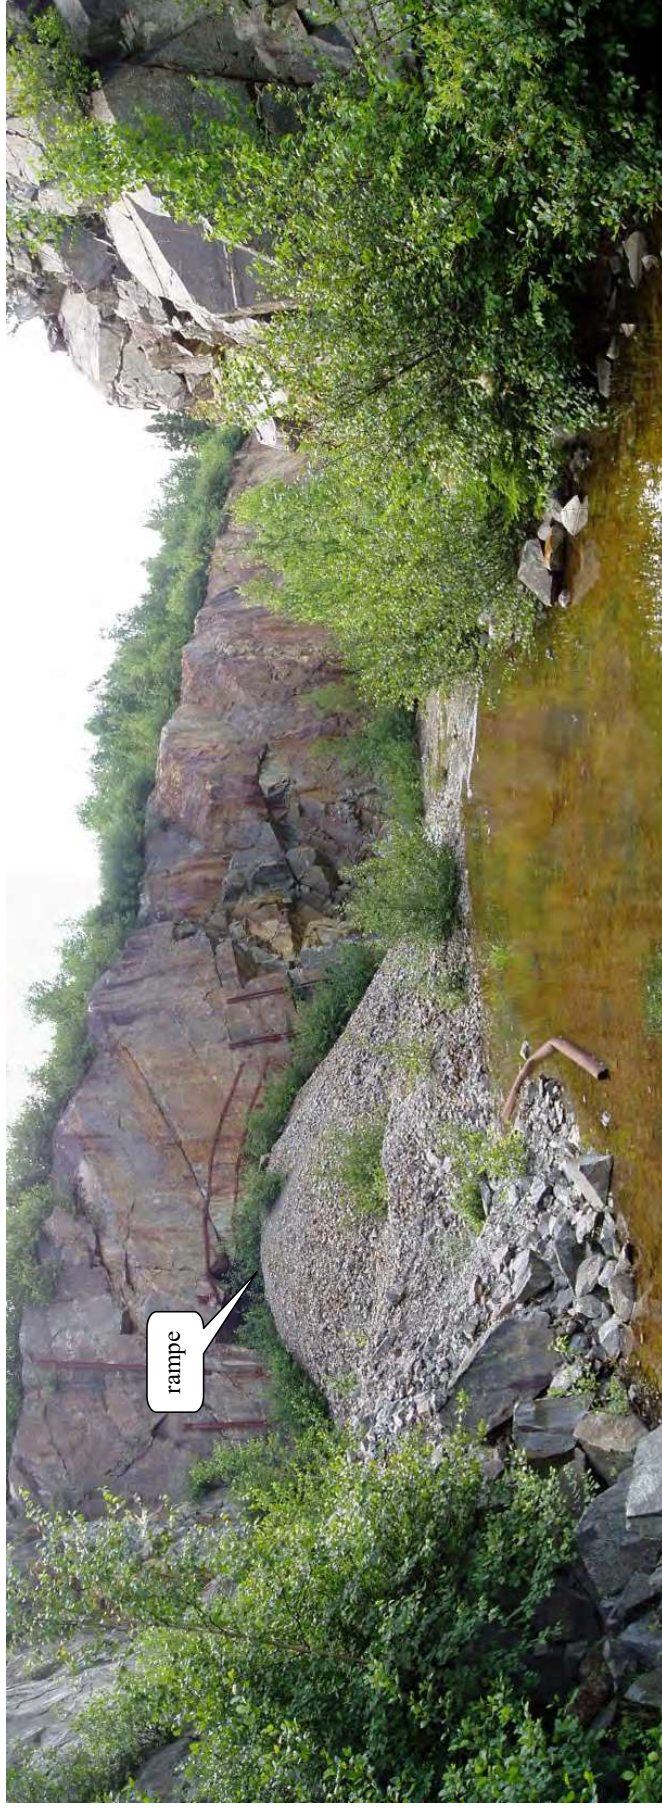
Photographie CER-2009-08-03-013

Photographie de la paroi sud et le la rampe. Tout comme la paroi nord, il n'y a aucune clôture au sommet et les parois sont aussi dangereuses.
