Évaluation environnementale de site - Phase I

Site minier Certac

Ministère de l'Énergie et des Ressources naturelles

Rapport
Réf. Client : Projet n° : 2019-EESIB-04
Réf. Interne : 667544-EG-L03-01

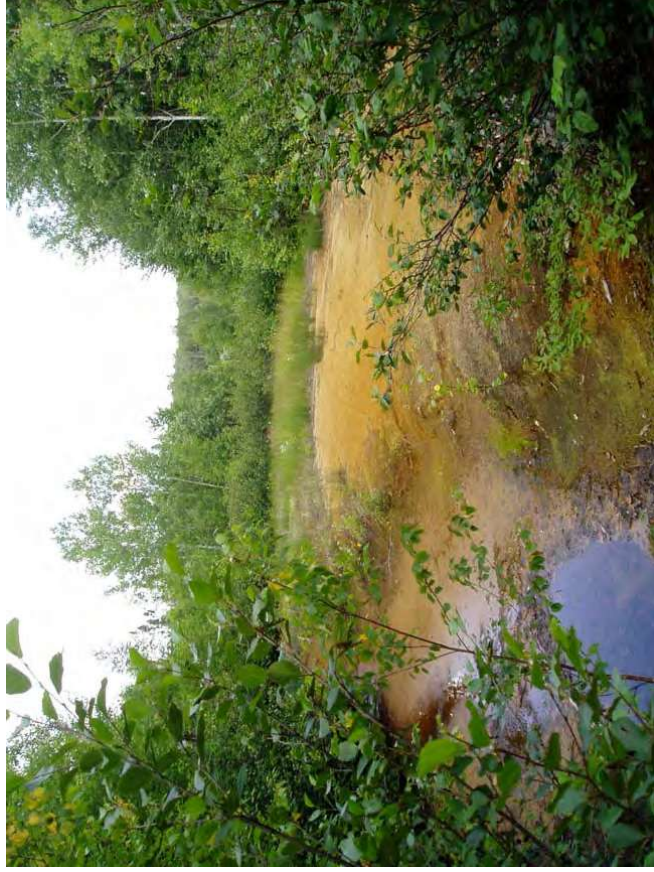
Photographie CER-2009-08-03-014

Une petite zone a été découverte à proximité de la fondation n°2 et il pourrait s'agir de résidus miniers. Il faudra caractériser le secteur pour s'en assurer et si c'est le cas, il faudra le restaurer.

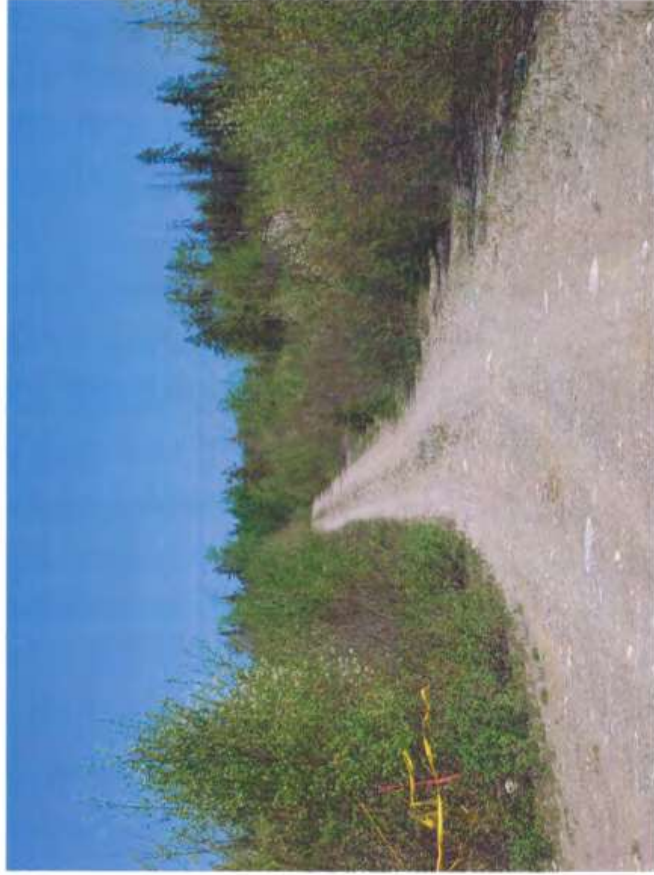
Photographie CER_2011-06-02-001
Chemin d'accès avant le débroussaillage.

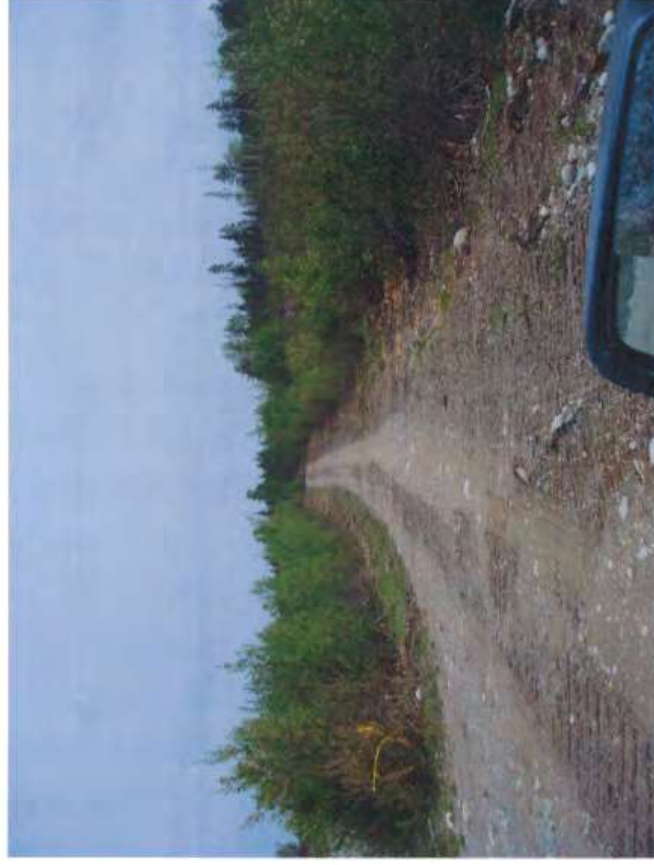
Photographie CER_2011-06-08-001
Chemin d'accès après le débroussaillage.

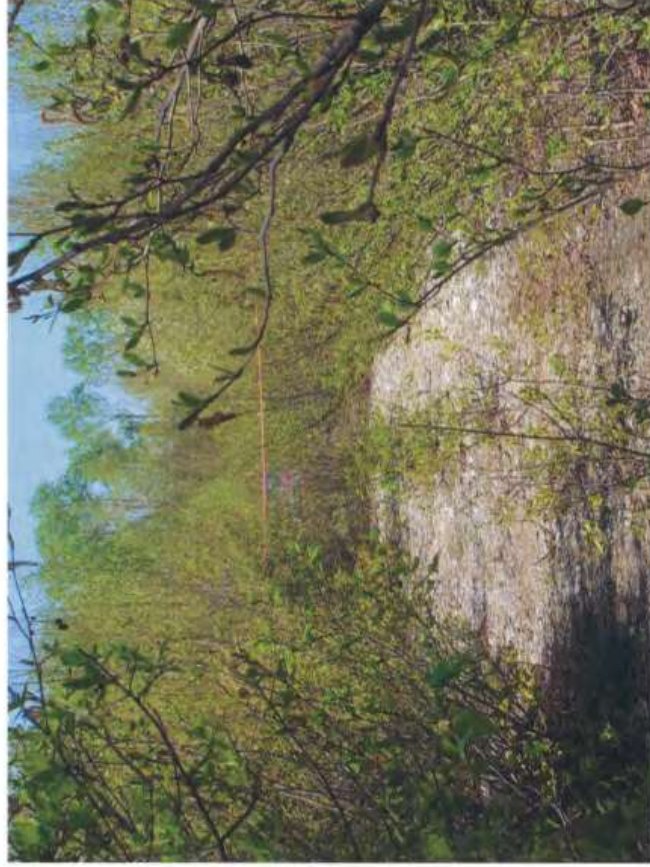
Photographie CER_2011-06-02-005
Contour de la fosse avant le débroussaillage.

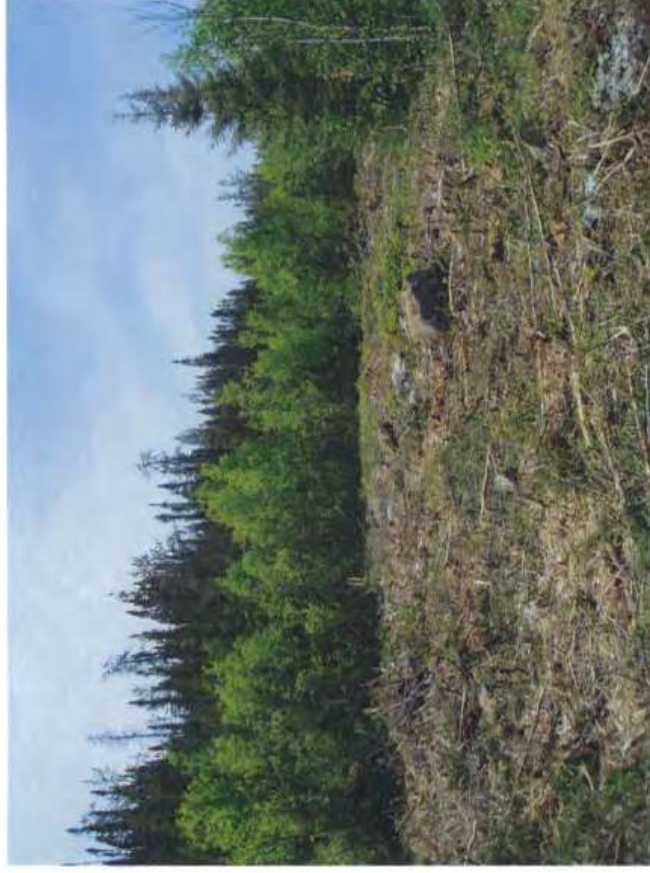
Photographie CER_2011-06-13-001
Contour de la fosse après le débroussaillage.

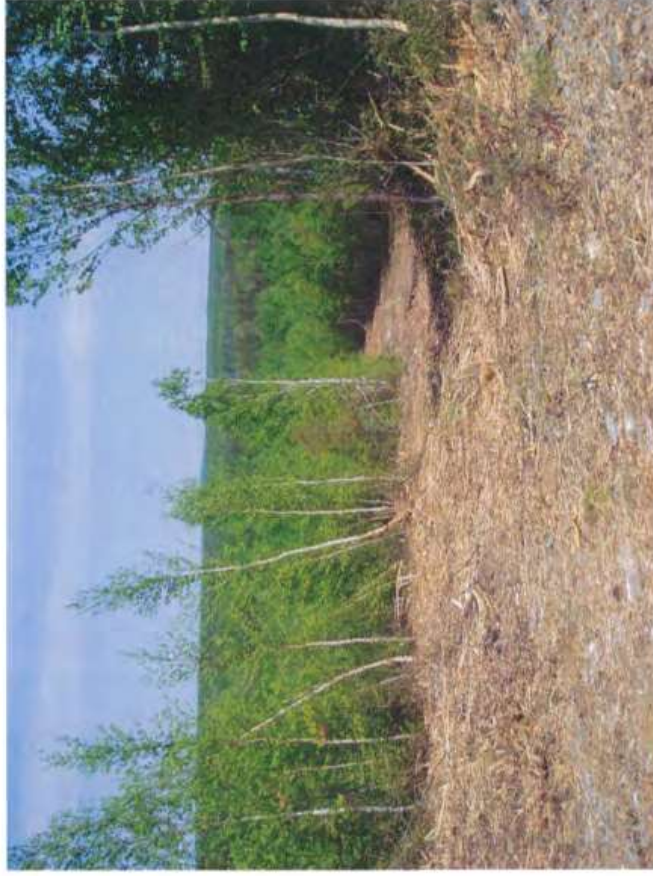
Photographie CER_2011-06-13-002
Contour de la fosse après le débroussaillage.

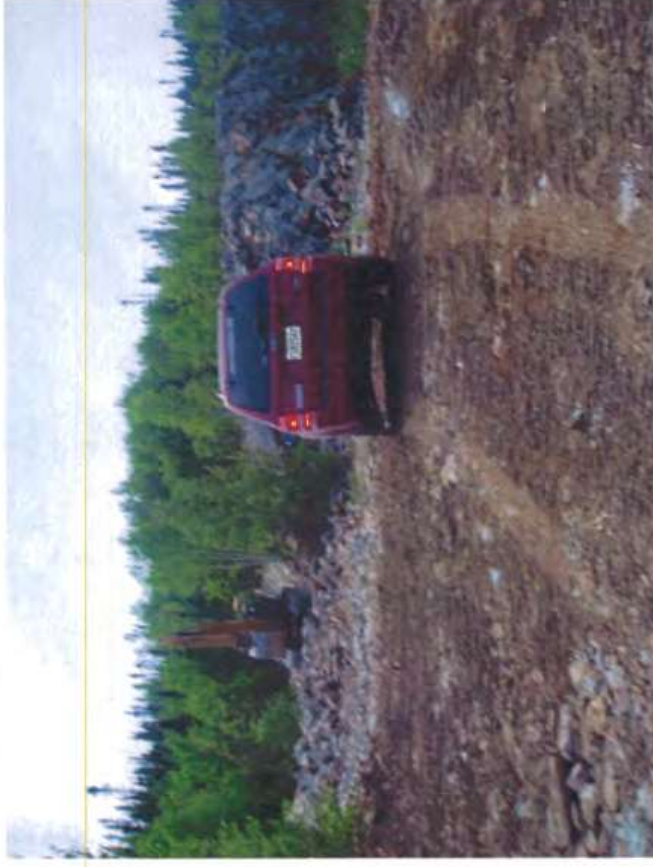
Photographie CER_2011-06-16-002
Aménagement du chemin d'accès aux fosses.

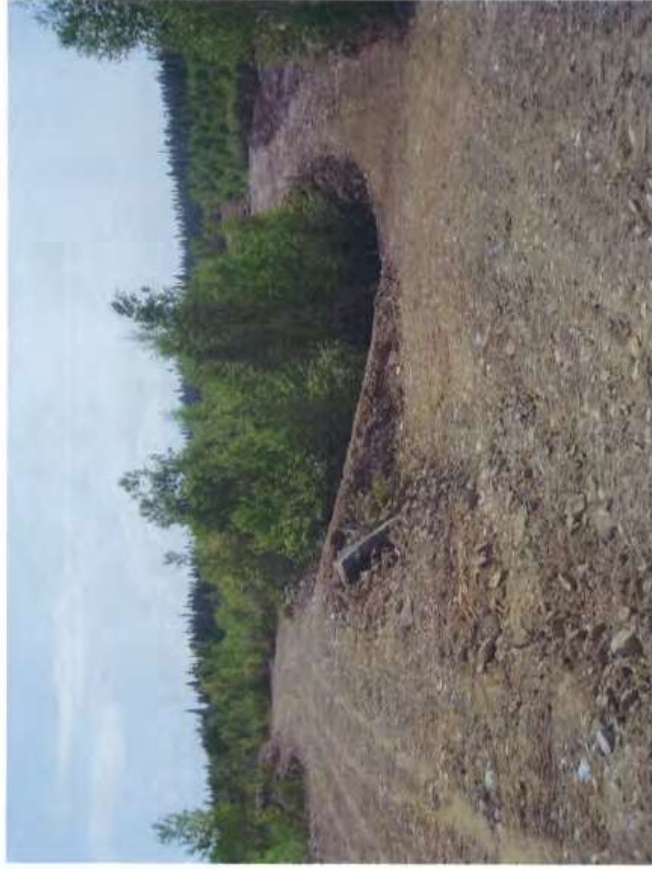
Photographie CER_2011-06-16-008
Couloir aménagé autour de la fosse pour faciliter l'installation de la clôture.

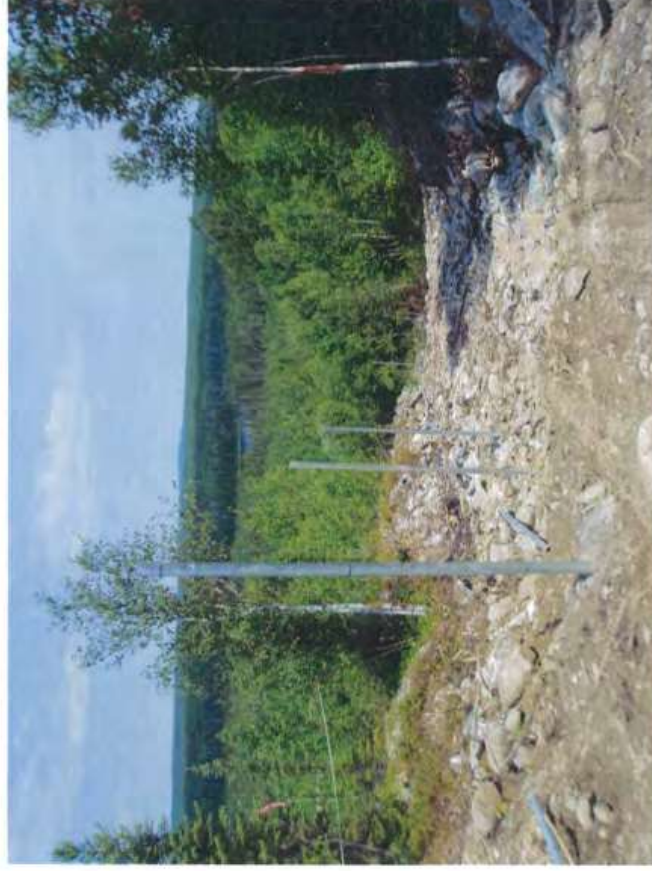
Photographie CER_2011-07-14-007
Début de la pose de la clôture.

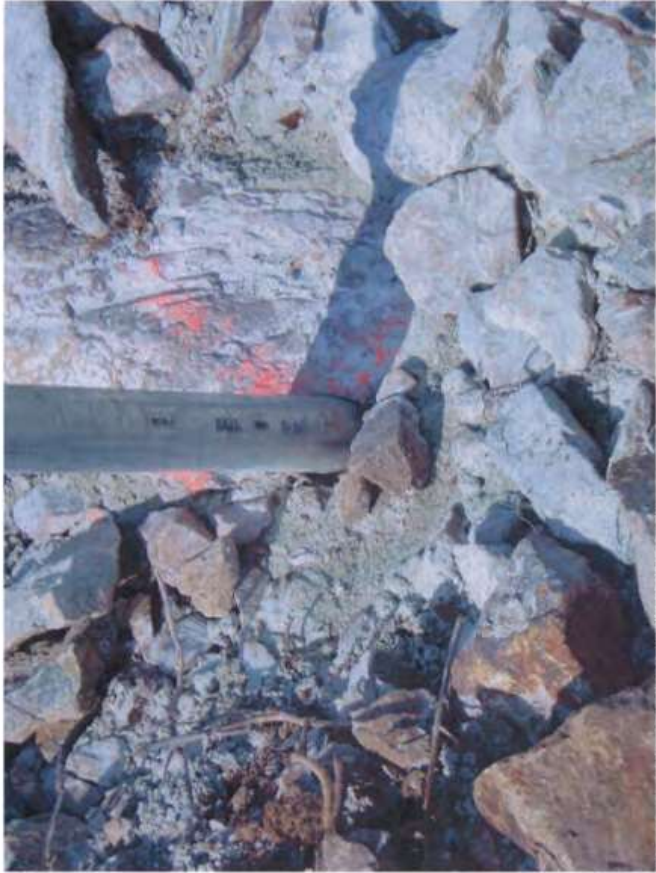
Photographie CER_2011-07-14-004
Les poteaux sont fixés dans le roc.

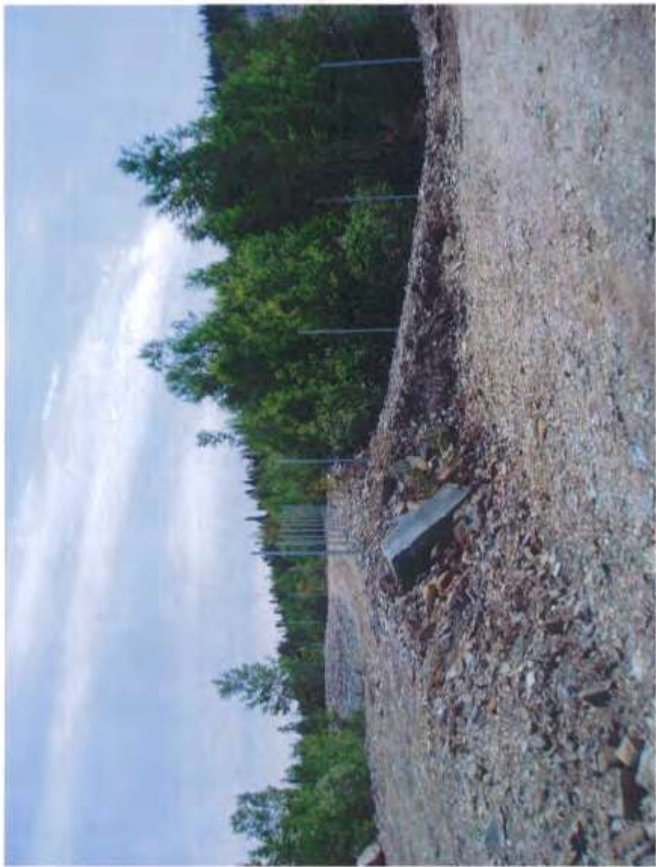
Photographie CER_2011-07-14-007
Les poteaux ont tous été installés, il ne manque que la clôture.

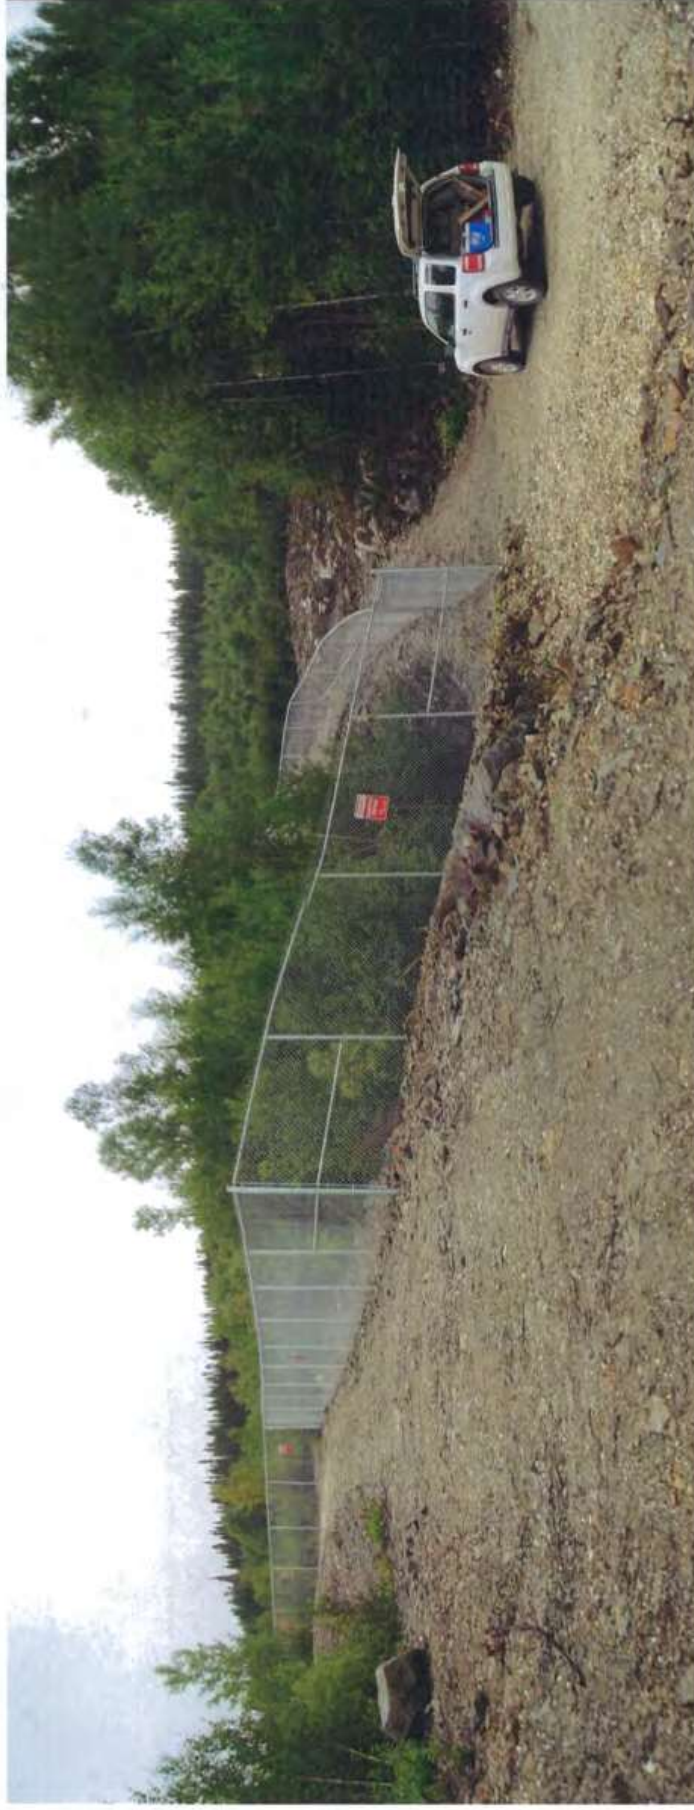
Photographie CER_2011-08-11-002
La pose de la clôture est complétée et les affiches indiquant l'ouverture est en cours.

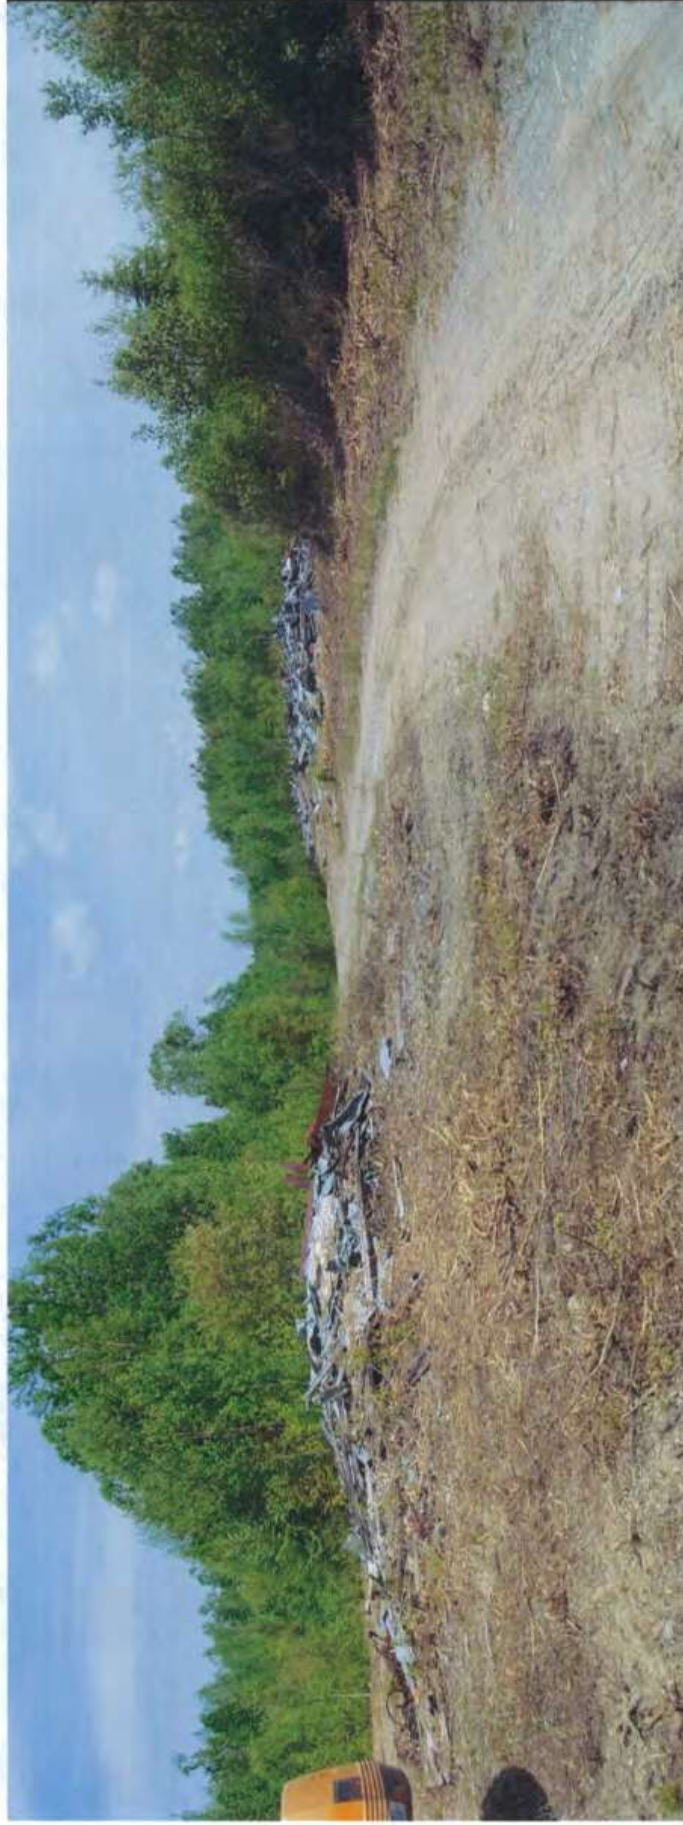
Photographie CER_2011-06-13-004
Déchets présents sur le site avant le nettoyage.

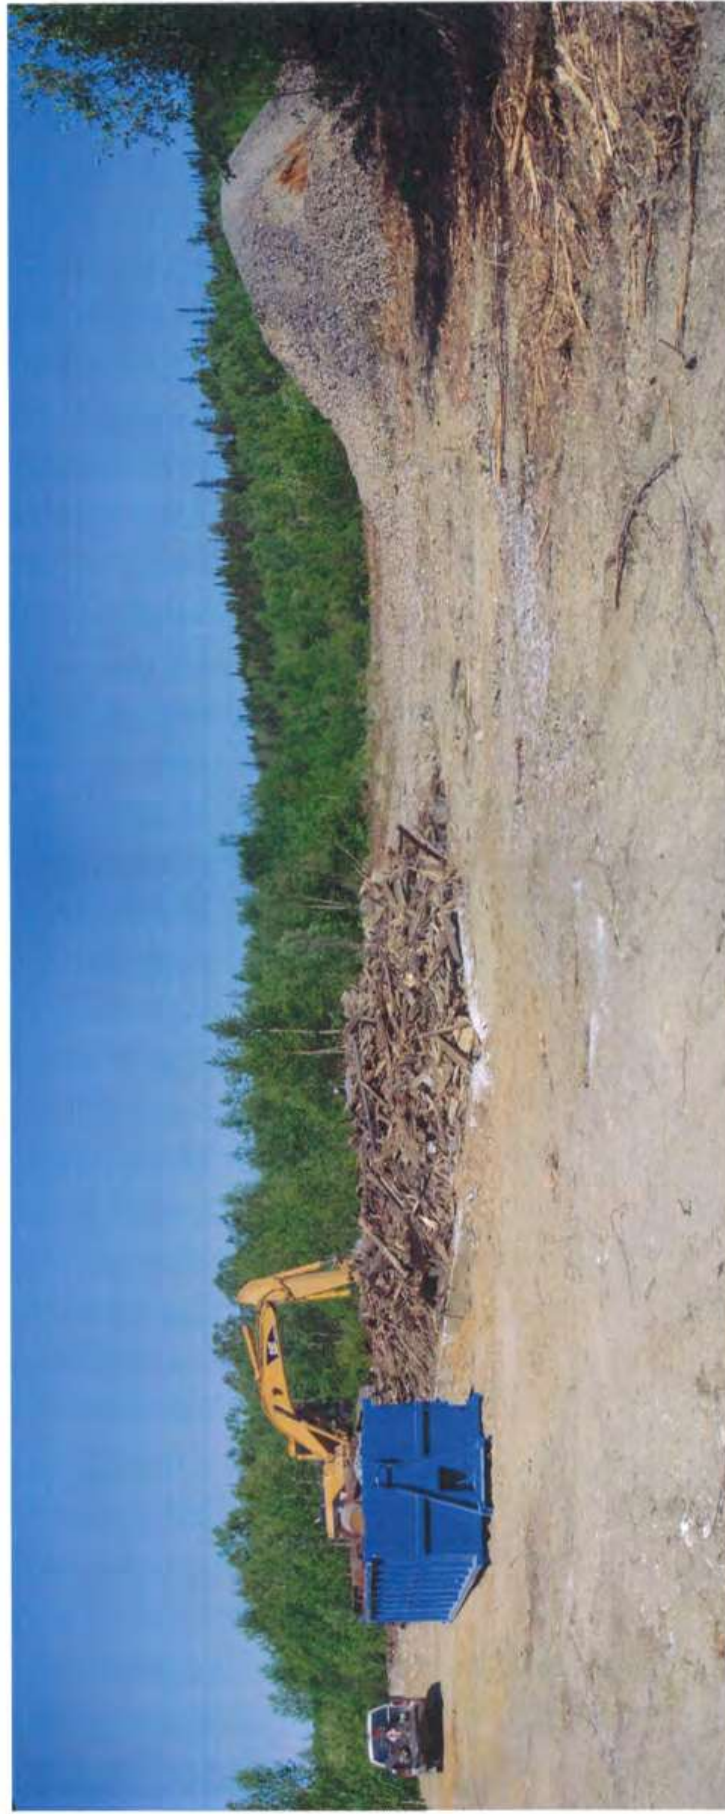
Photographie CER_2011-06-21-002
Récupération des déchets en cours. Les déchets ferreux ont été récupérés par une entreprise locale. Le bois a été trié pour être enfouis sur place.

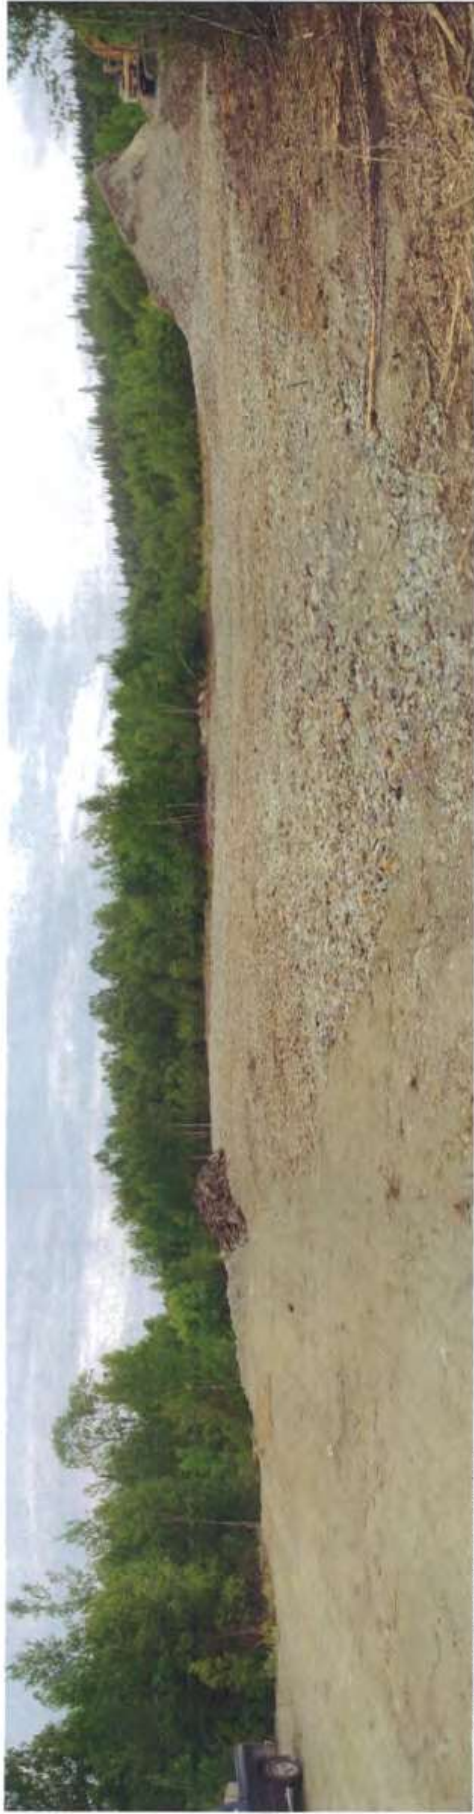
Photographie CER_2011-06-28-002
Site nettoyé des déchets ferreux, il ne reste que le bois.

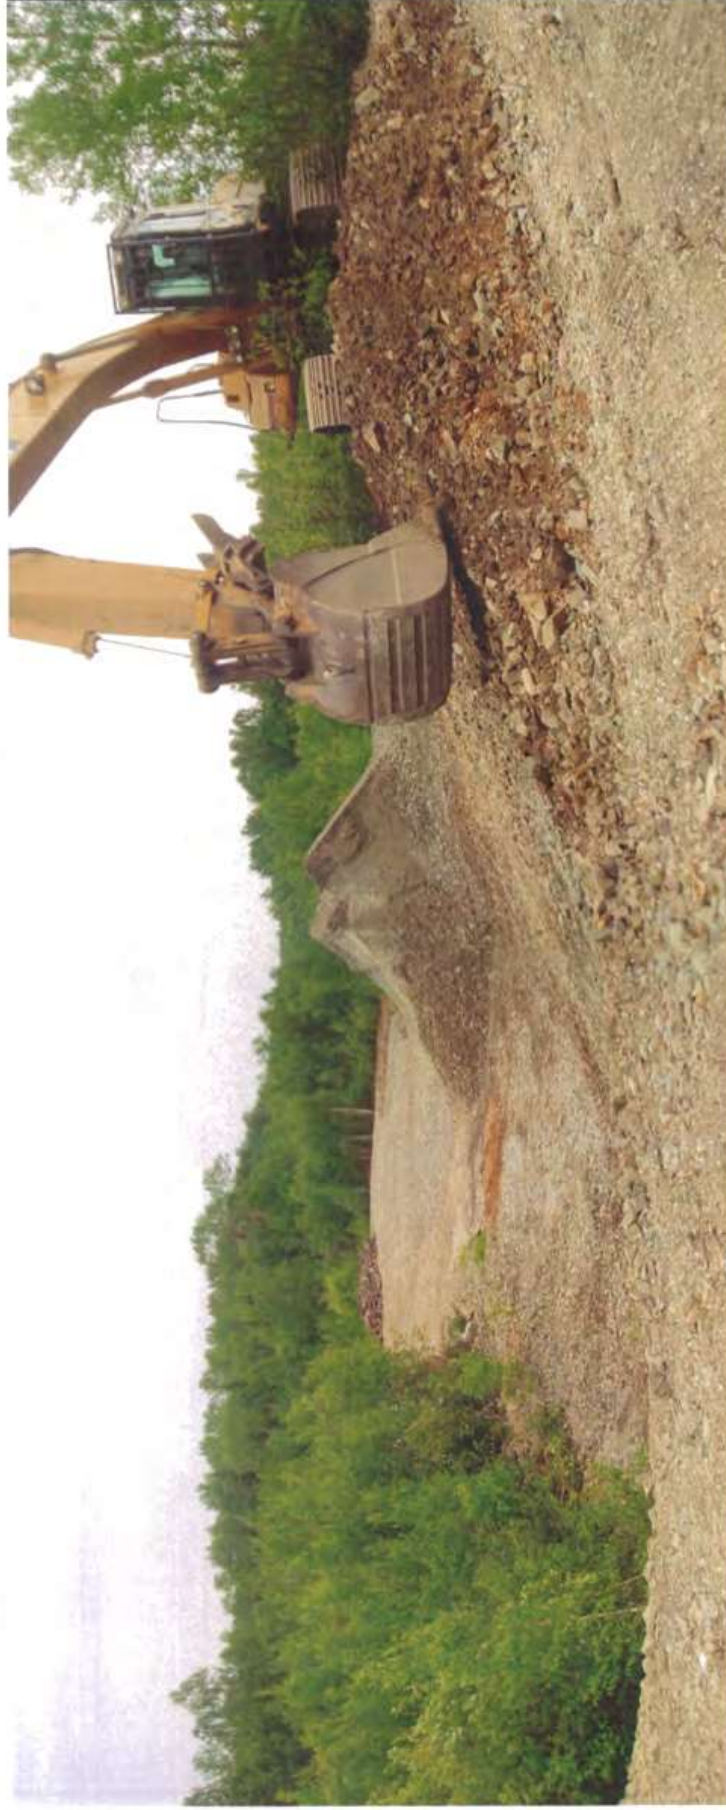
Nivellement du site après nettoyage.

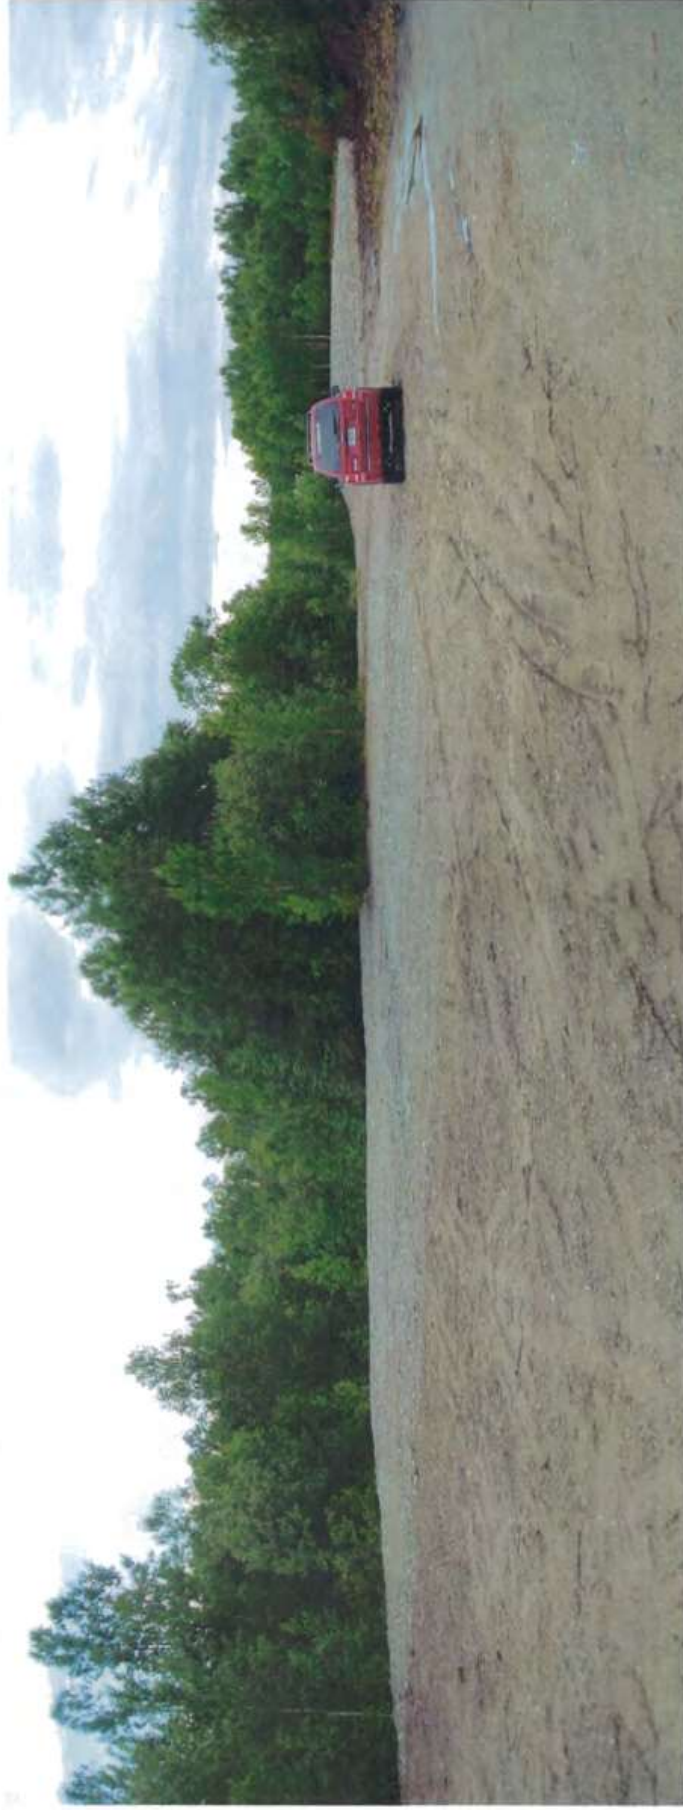
Autre vue du site complètement nettoyé.

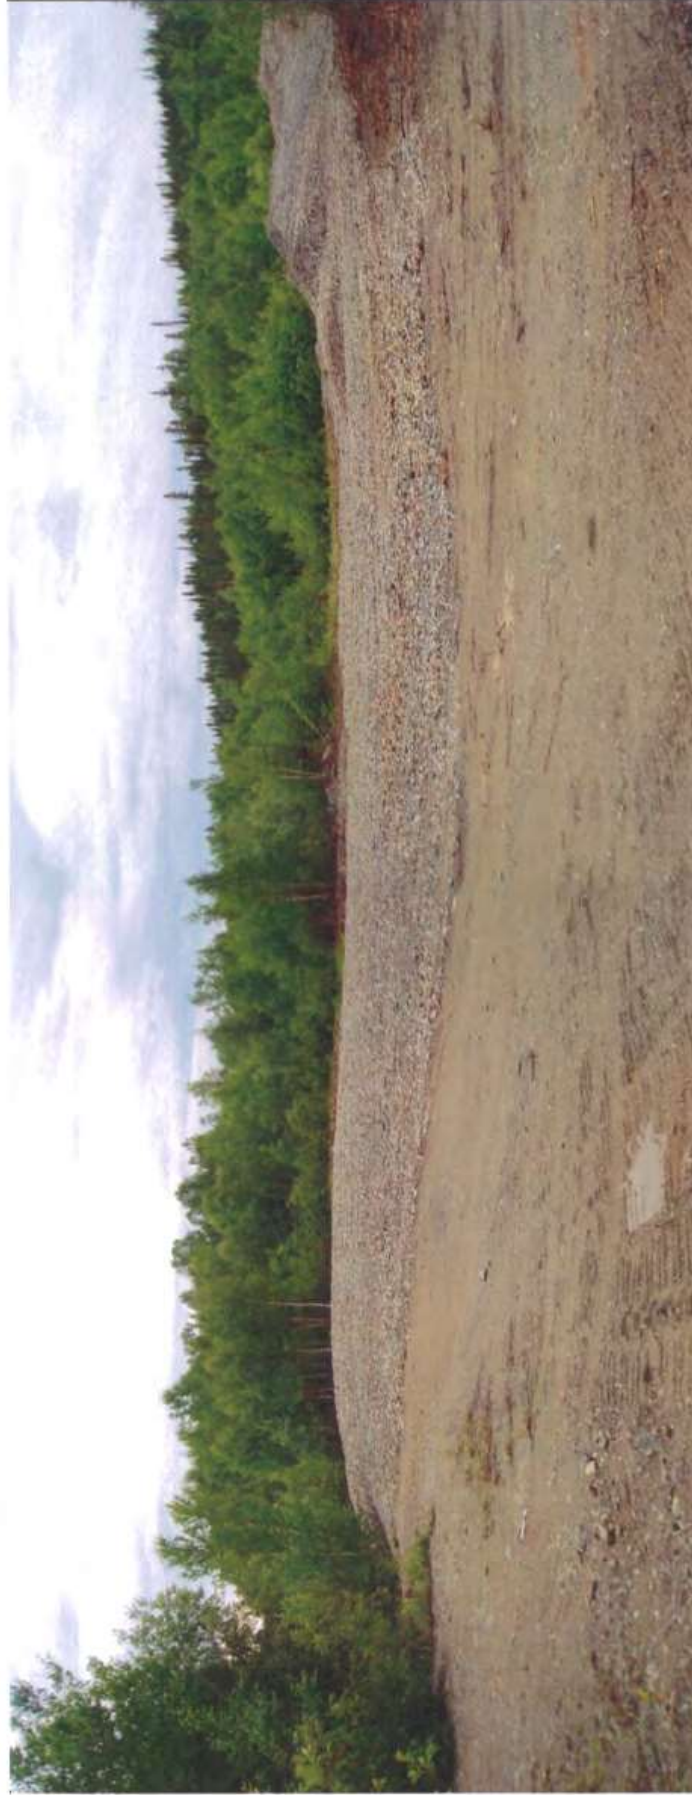
Site des infrastructures nettoyées des matériaux ferreux et dubois. Les fondations ont été arasées et recouvertes de matériaux meubles.

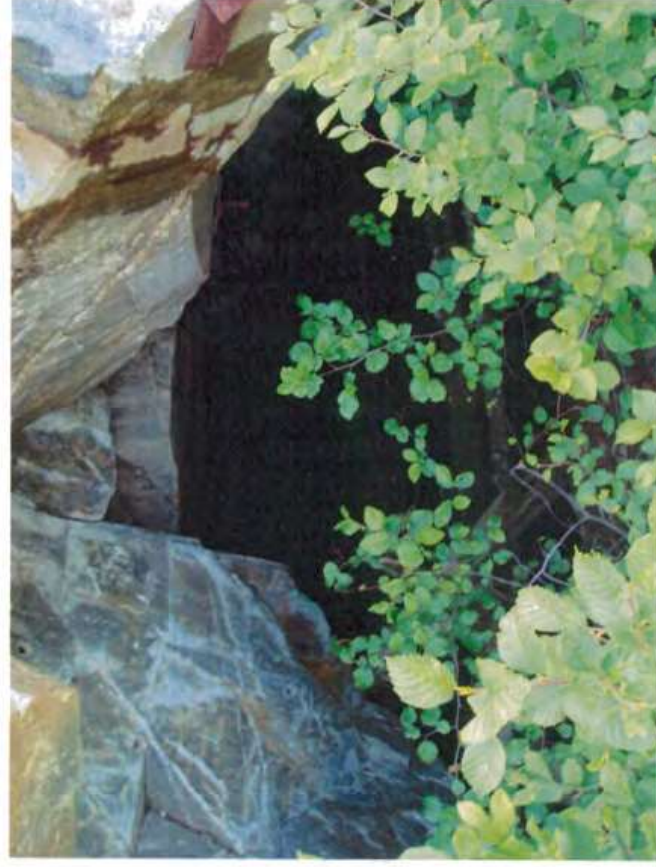
Photographie CER-2009-08-03-011

La rampe au fond de la fosse n'est pas complètement remblayée. On entend l'eau couler. Il faudrait compléter le remblayage ou clôturer la fosse.

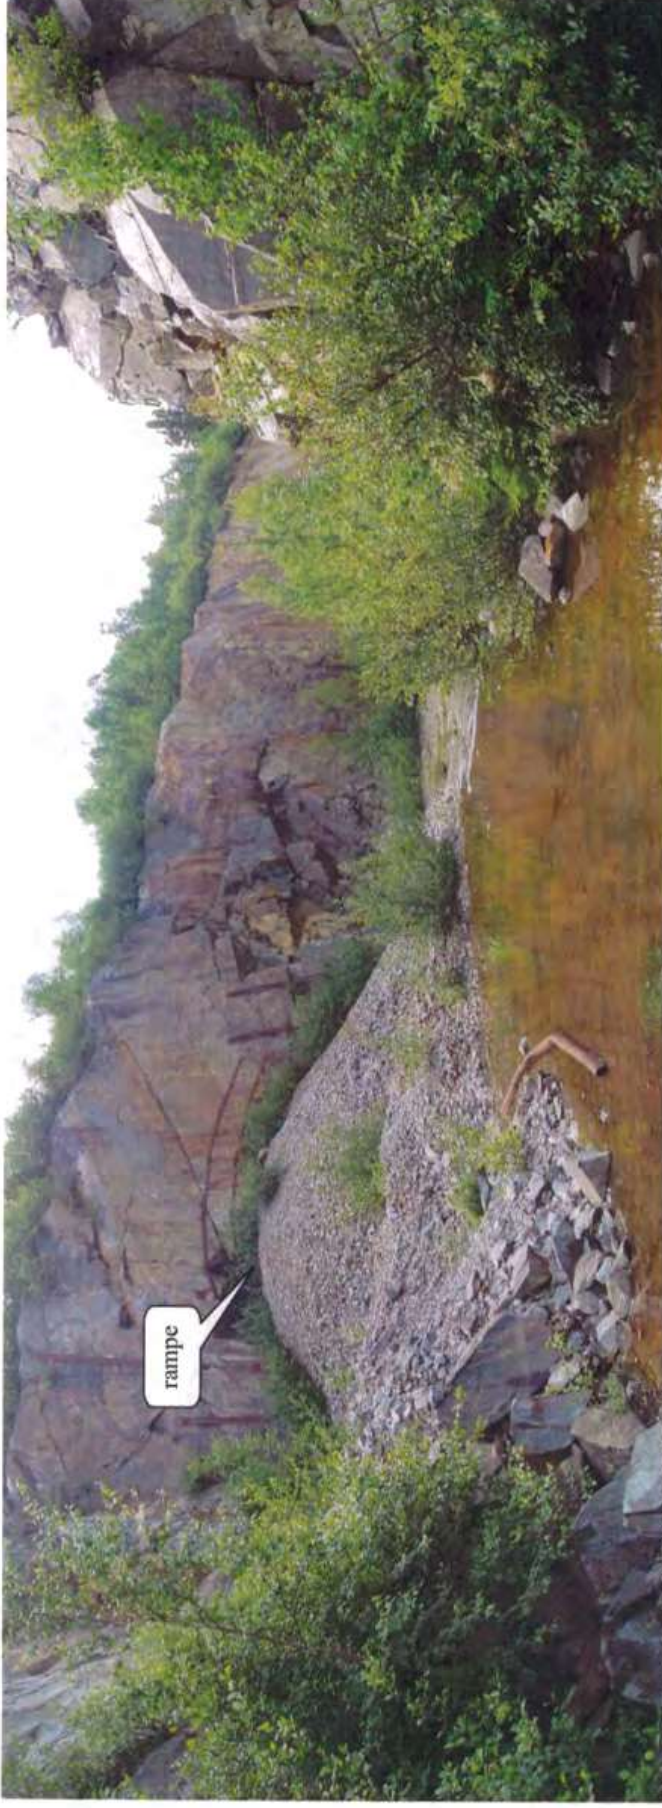
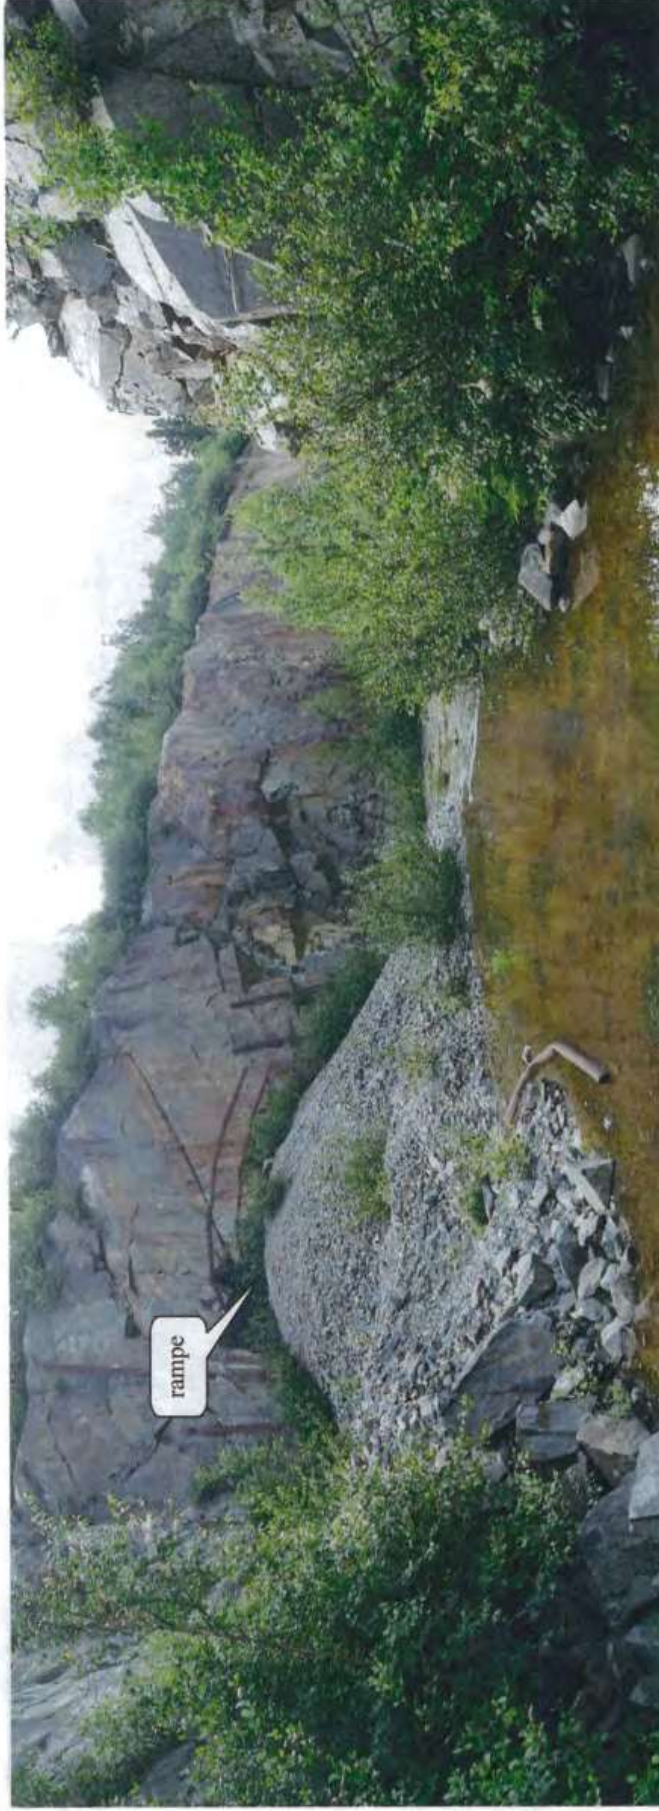
Photographie CER-2009-08-03-013

Photographie de la paroi sud et le la rampe. Tout comme la paroi nord, il n'y a aucune clôture au sommet et les parois sont aussi dangereuses.

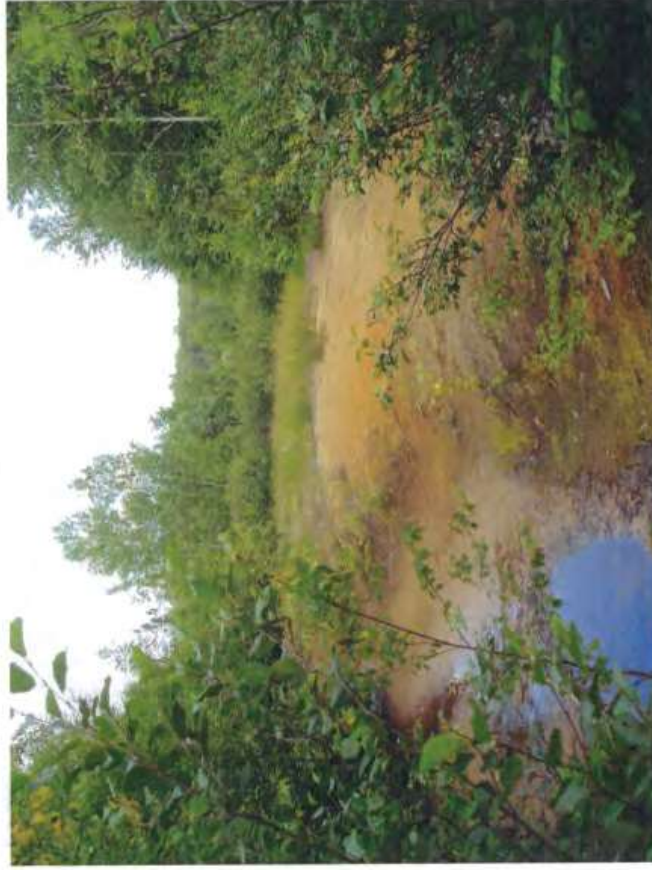
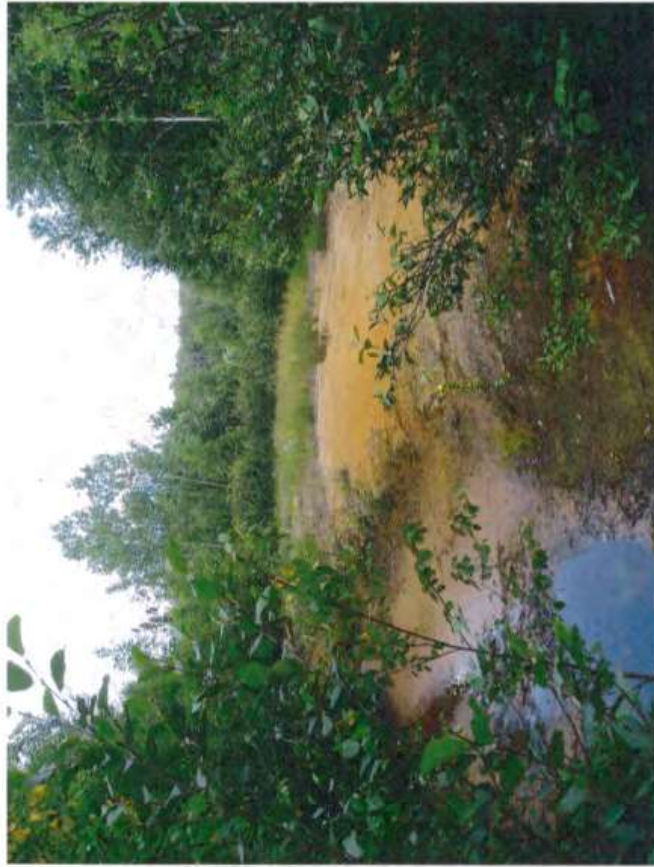
Une petite zone a été découverte à proximité de la fondation n°2 et il pourrait s'agir de résidus miniers. Il faudra caractériser le secteur pour s'en assurer et si c'est le cas, il faudra le restaurer.

Photographie CER-2009-08-03-014
Une petite zone a été découverte à proximité de la fondation n°2 et il pourrait s'agir de résidus miniers. Il faudra caractériser le secteur pour s'en assurer et si c'est le cas, il faudra le restaurer.

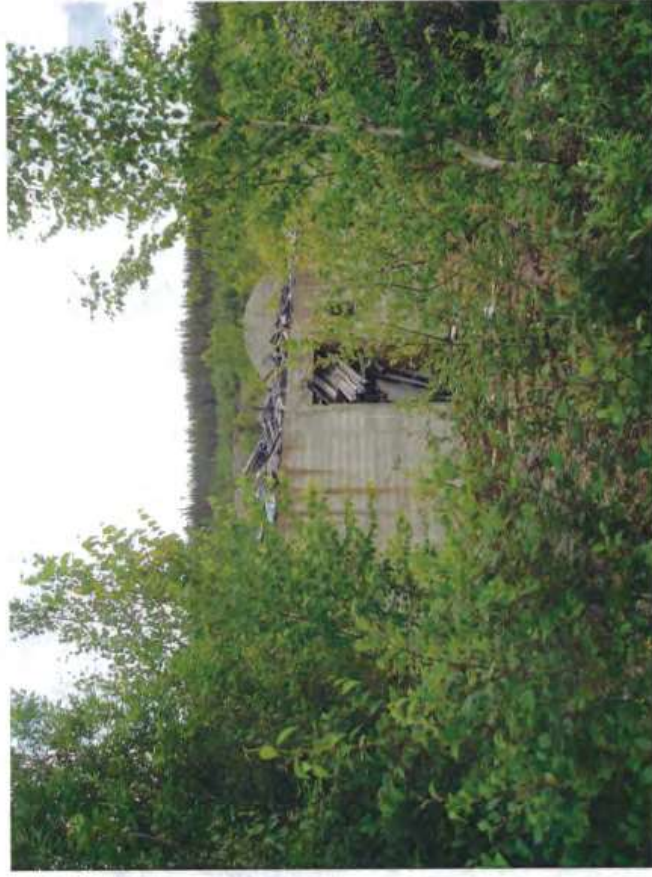
Photographie CER-2009-08-03-015

Fondation n°2

Le mur de fondation n'a pas été arasé, mais la fondation a été remblayée avec les débris de démolition.

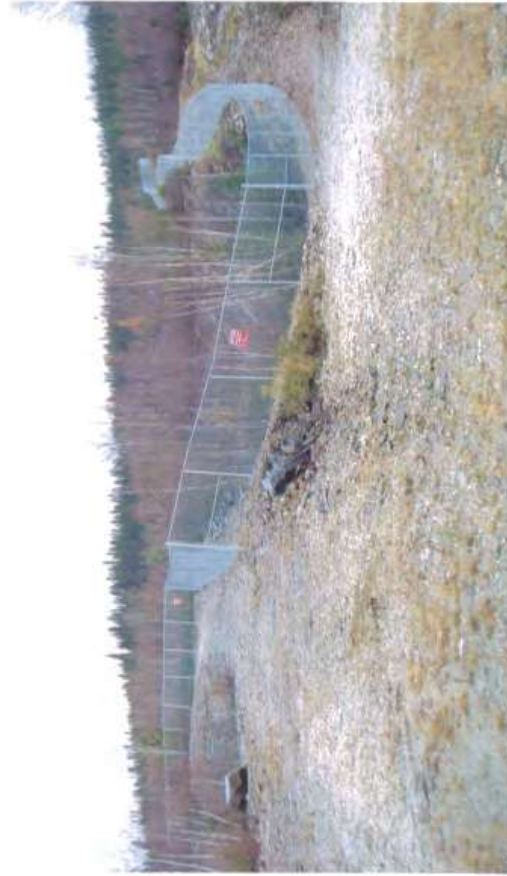
Photographie CER_2012-10-25-001
Les fosses et la rampe sont toujours bien sécurisées.

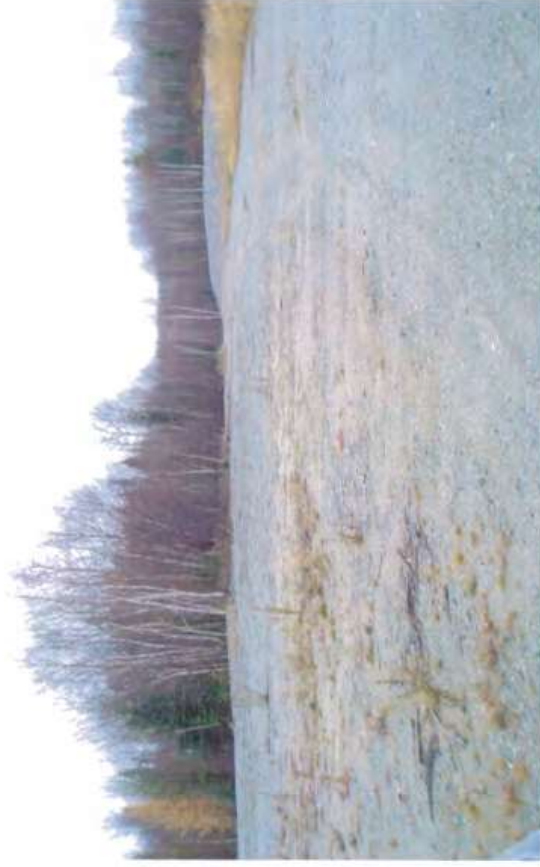
Photographie CER_2012-10-25-002
Le site est toujours propre et exempt de déchets.

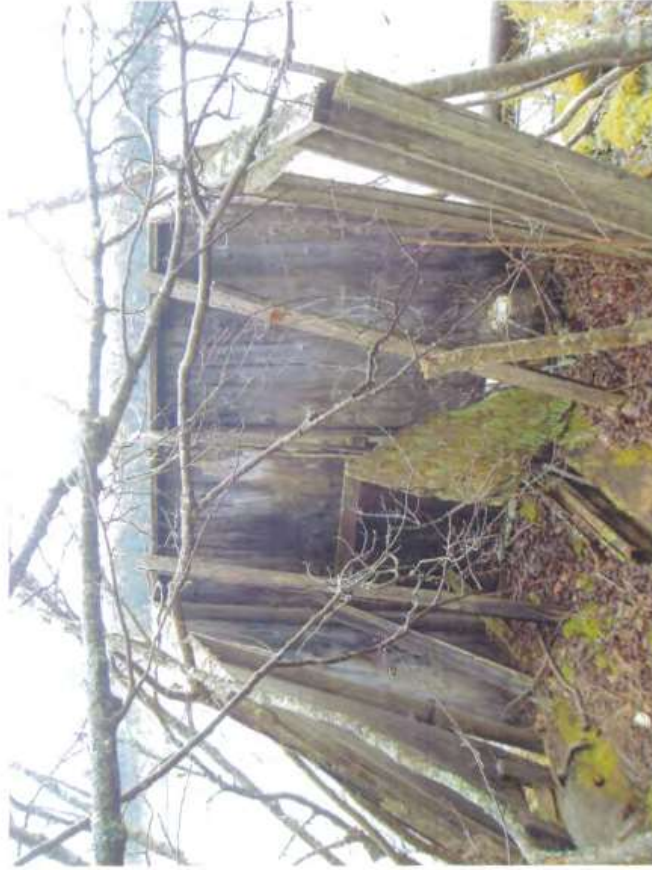
Photographie CER_2012-10-25-006
Vestiges d'un petit bâtiment en bois.

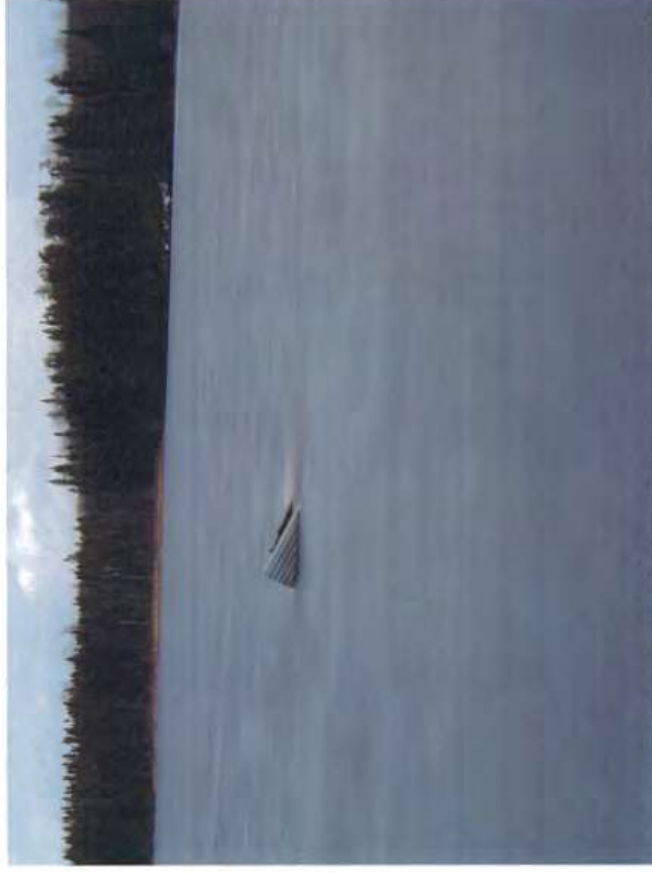
Photographie CER_2012-11-09-001
Voici une partie de la station de pompage qui est à quelques mètres du rivage.

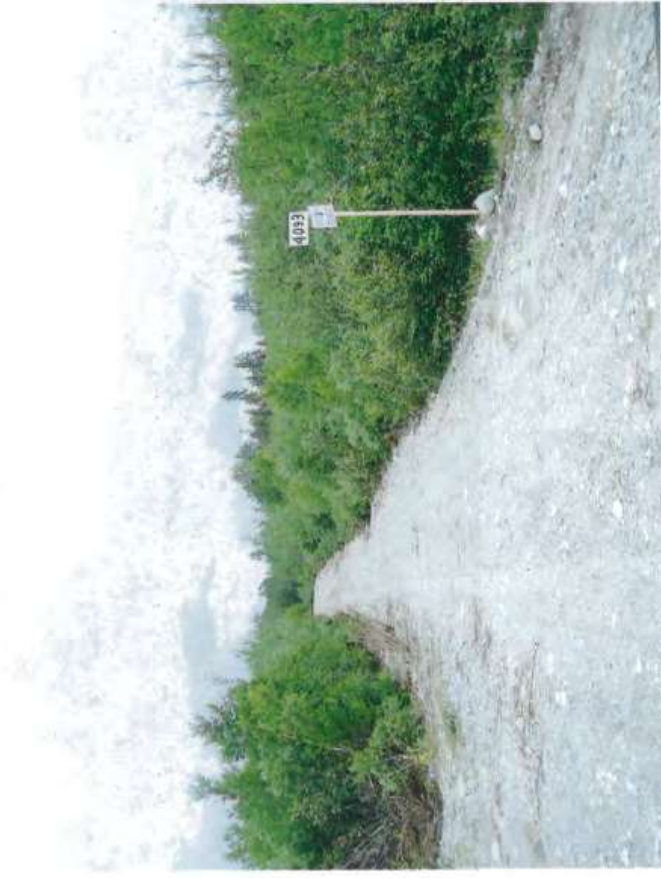
Photographie CER_201407-08-001
À ma grande surprise, des travaux avaient été effectués sur l'accès au site.
