Évaluation environnementale de site - Phase I

Site minier Certac

Ministère de l'Énergie et des Ressources naturelles

Rapport
Réf. Client : Projet n° : 2019-EESIB-04
Réf. Interne : 667544-EG-L03-01

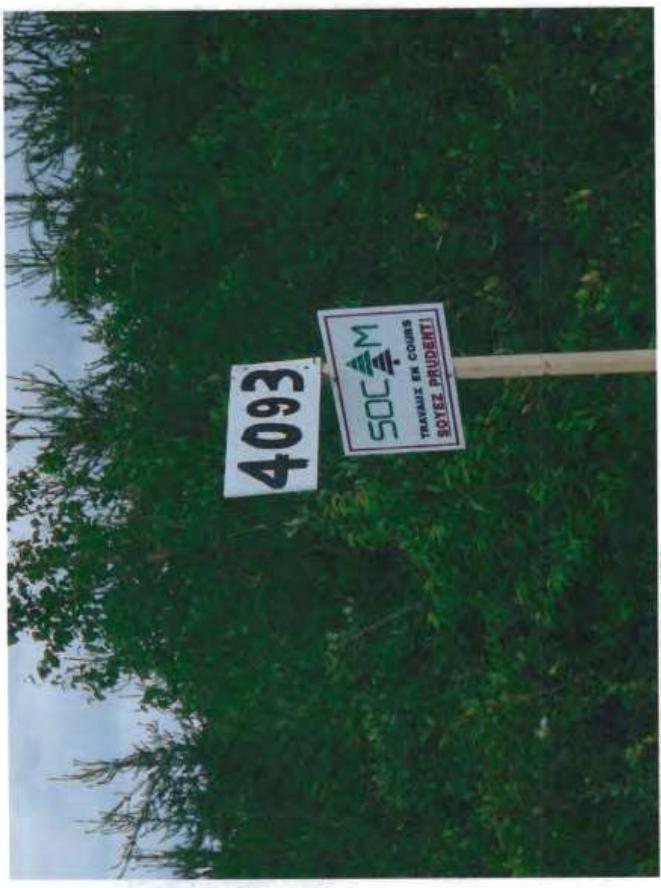
Photographie CER_201407-08-002
Selon les affiches c'était des travaux forestiers.

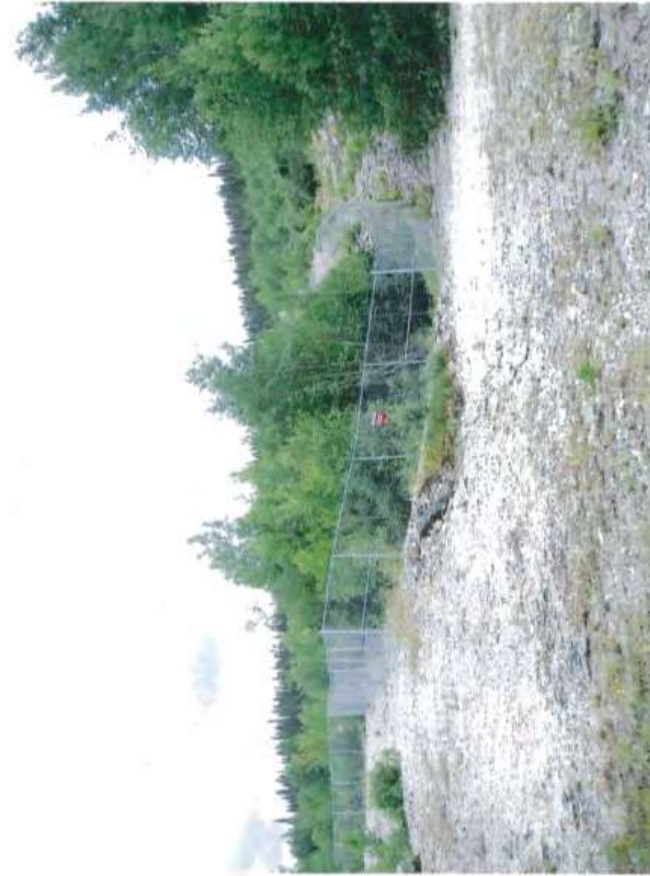
Photographie CER_201407-08-003

La clôture ceinturant les fosses était toujours en bon état

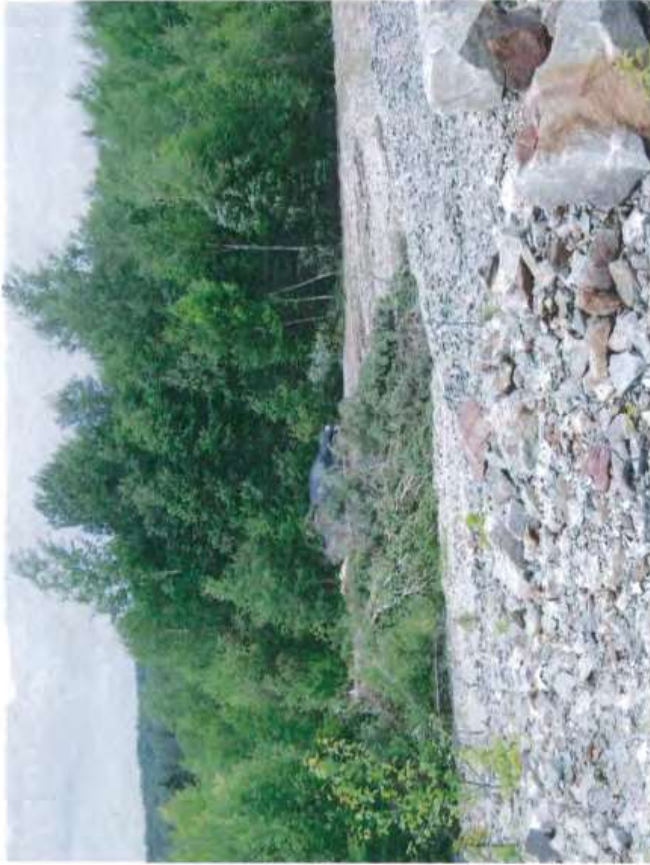
Photographie CER_201407-08-004

Des branchages avaient été entreposés sur le site.

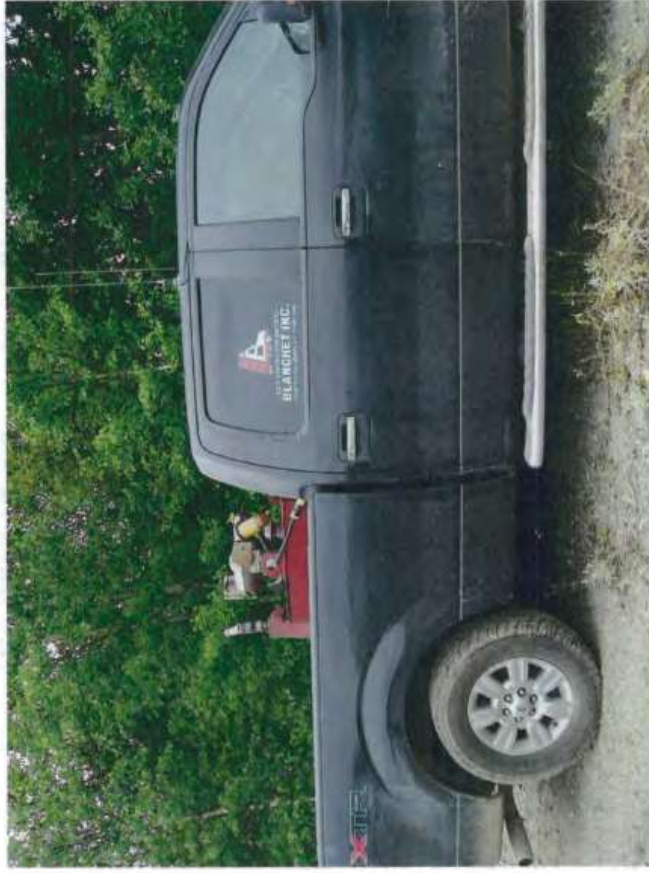
Photographie CER_201407-08-005
Sur le site il y avait un véhicule de stationné et on entendait de la machinerie fonctionner.

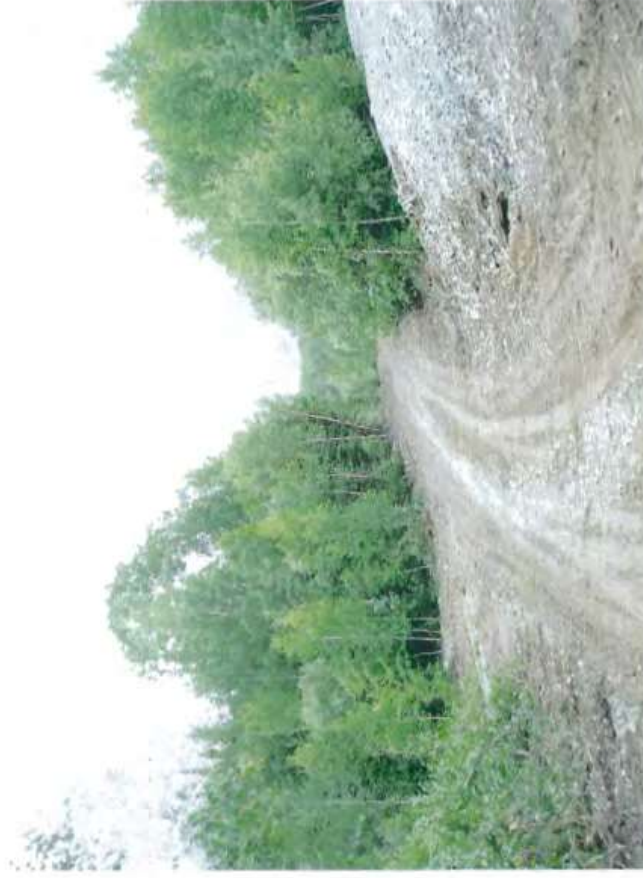
Photographie CER_201407-08-006
L'Accès au parc avait été fraîchement réaménagé, mais le chemin semblait très glissant, j'ai donc poursuivi le trajet à pied jusqu'au parc.

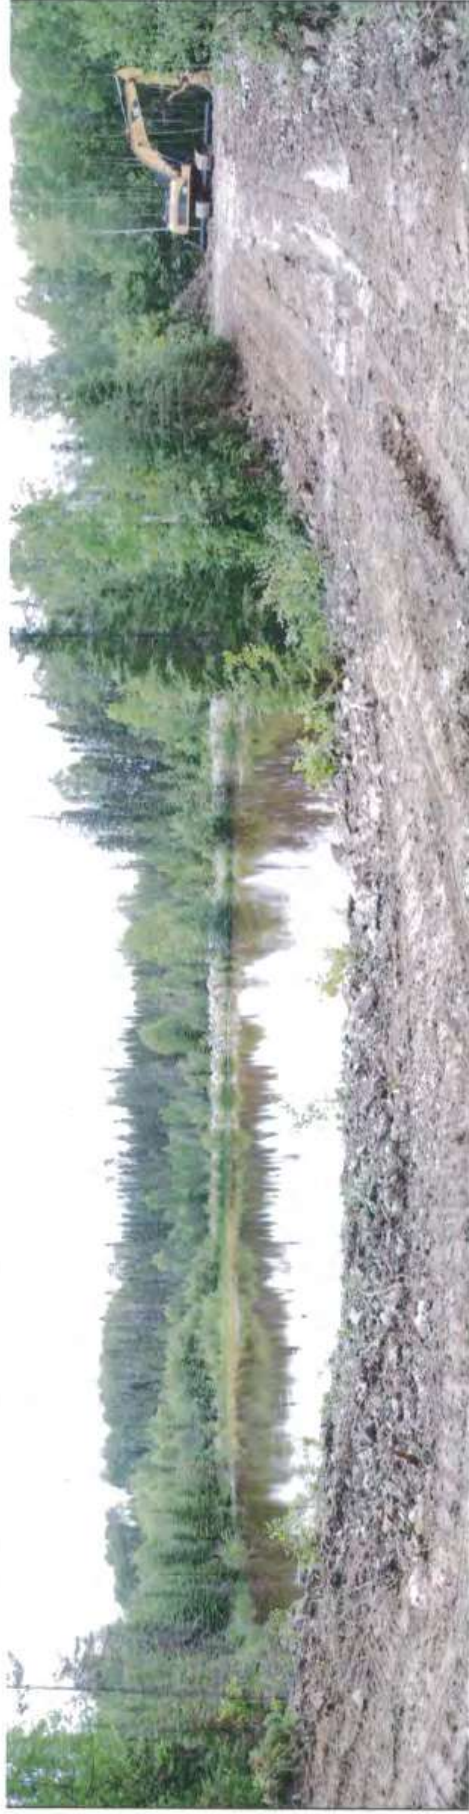
Photographie CER_201407-08-007

Les travaux de rétablissement du chemin étaient rendus à la hauteur du parc, ce qui nous facilite grandement l'accessibilité à ce dernier.

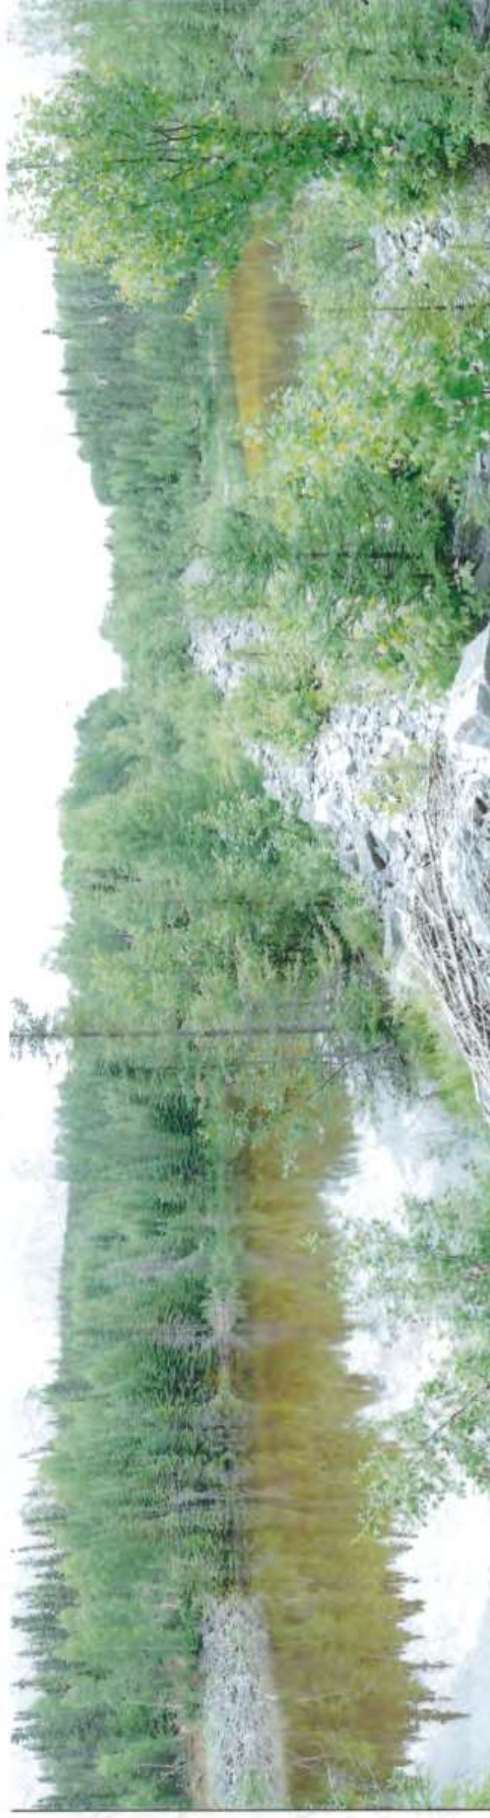
Photographie CER_201407-08-008

Vue d'ensemble du parc qui n'a pas changé depuis plusieurs années.

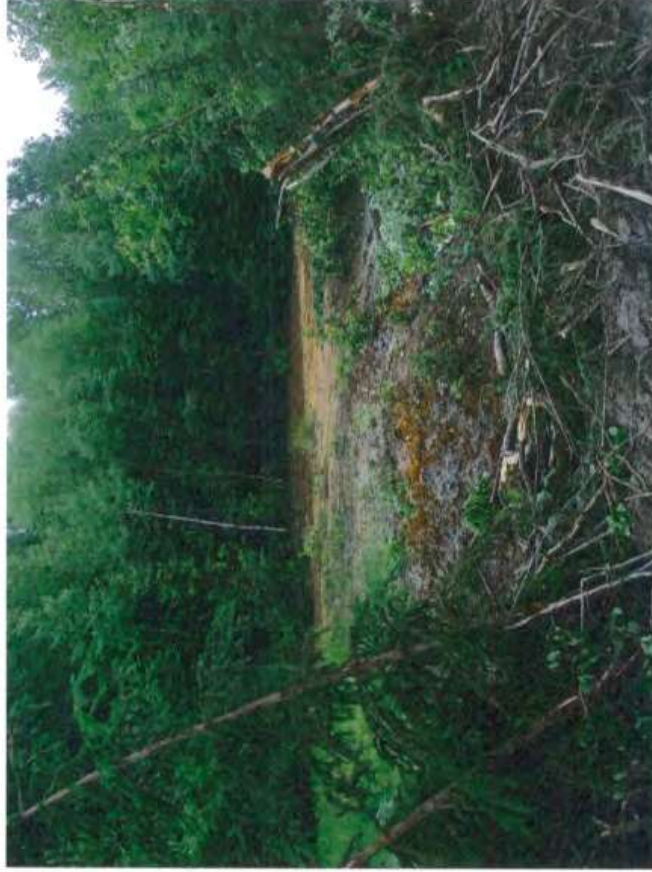
Photographie CER_201407-08-009
P petite zone où il est envisageable de penser que des résidus miniers se seraient
déversés lors du transport de ces derniers vers le parc lors de la période de
production.

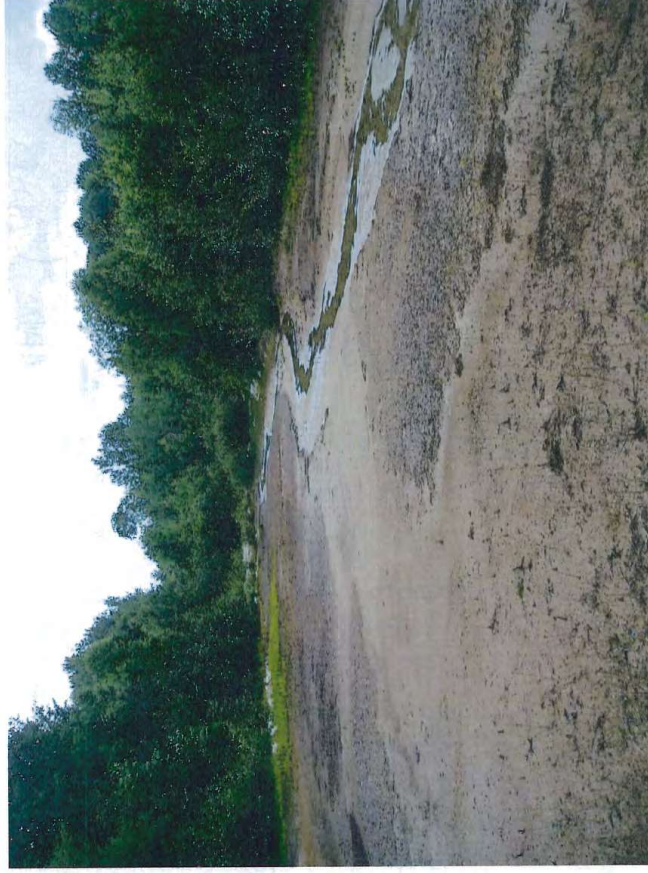
Photographie CER-2009-08-03-004
Même parc à résidus, mais photographié dans le sens inverse, c'est-à-dire de l'est vers l'ouest.

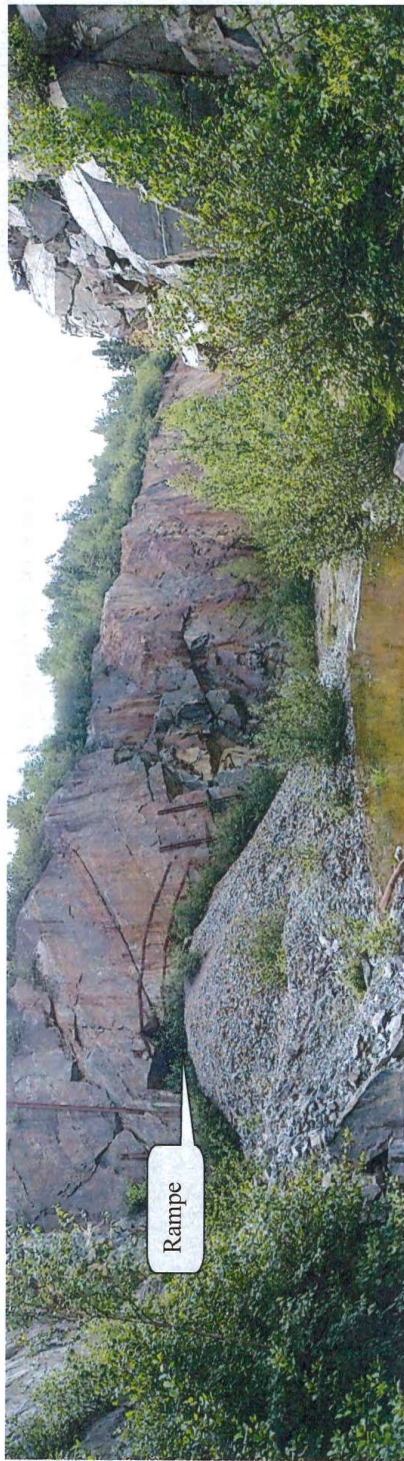
Photographie CER-2009-08-03-013

Photographie de la paroi sud et de la rampe. Tout comme la paroi nord, il n'y a aucune clôture au sommet et les parois sont aussi dangereuses.

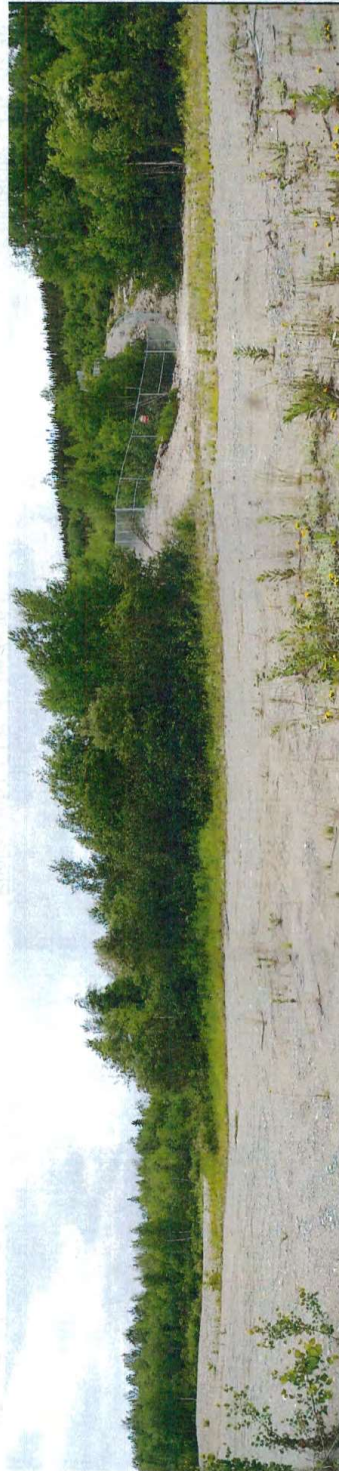
Photographie CER_2013-06-27-005

Vue d'ensemble du site, suite aux travaux de sécurisation et de restauration.

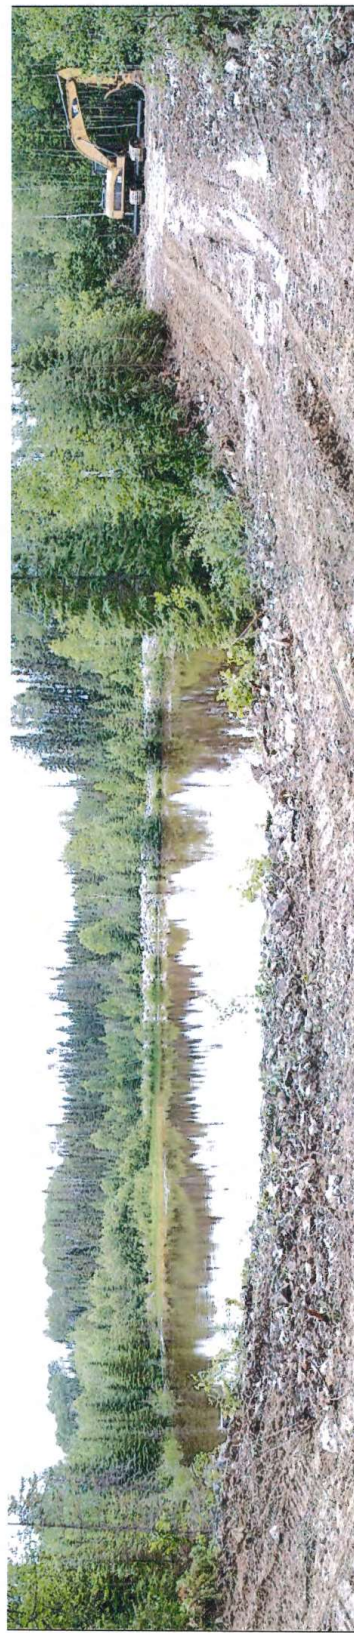
Photographie CER_201407-08-007
Les travaux de rétablissement du chemin étaient rendus à la hauteur du parc, ce qui nous facilite grandement l'accès à ce dernier.

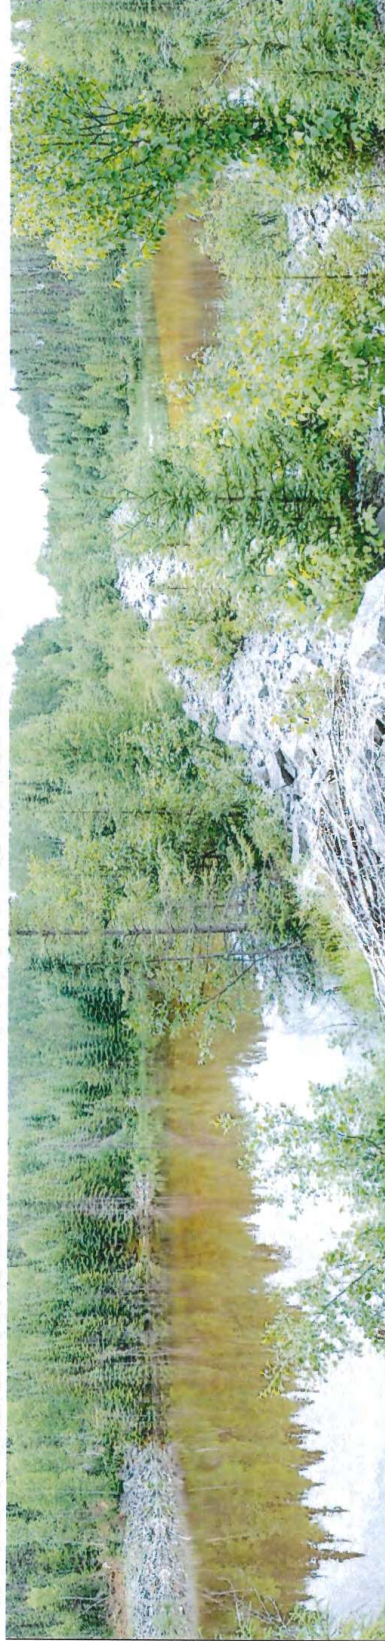
Photographie CER_201407-08-008
Vue d'ensemble du parc qui n'a pas changé depuis plusieurs années.

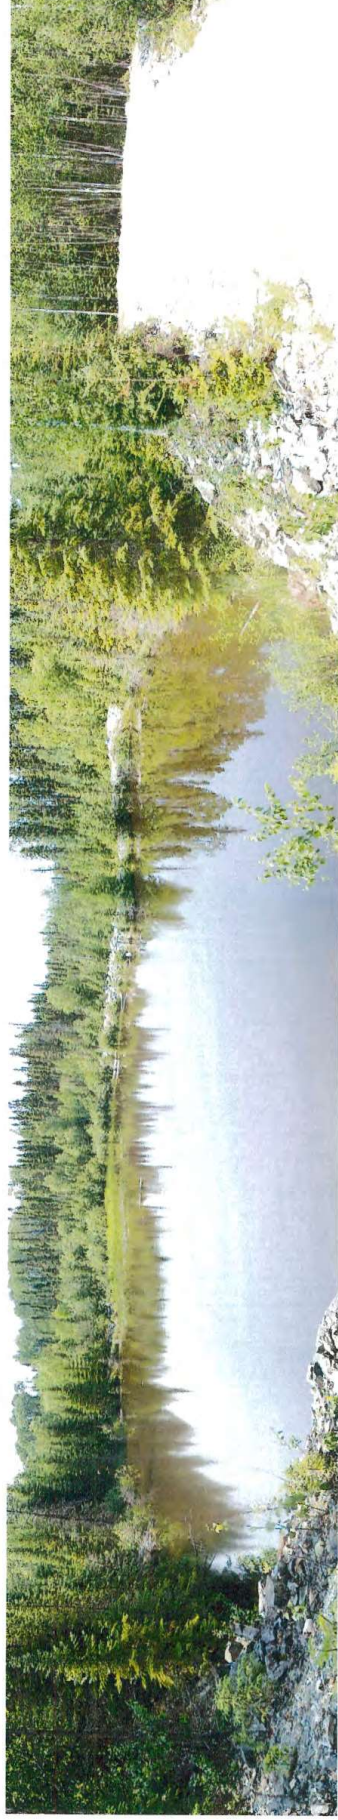
Photographie CER_2015-07-01-001

Le parc ne semble pas avoir bougé depuis l'an dernier.

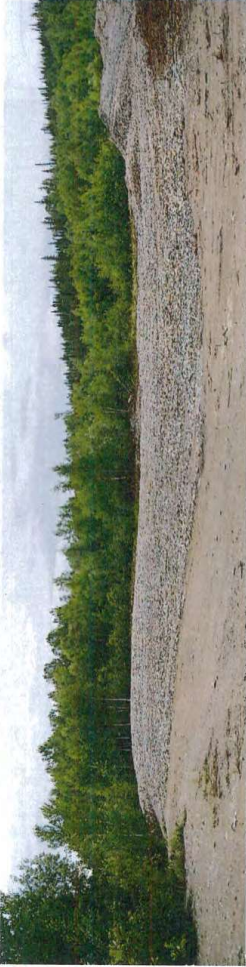
<p>Photographie CER_2011-07-08-002</p>
Remarques 2016	Aucun changement depuis les travaux de 2011.

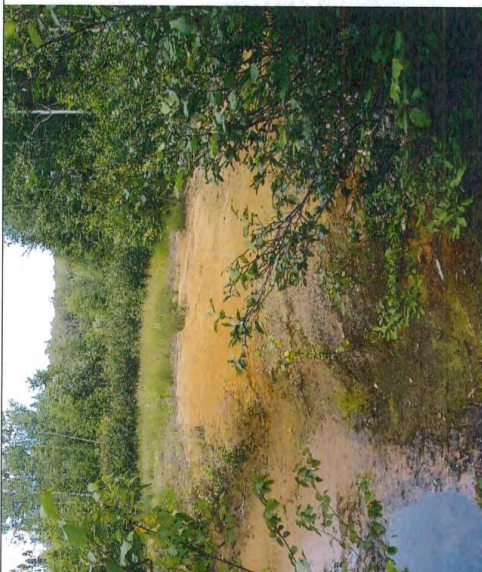
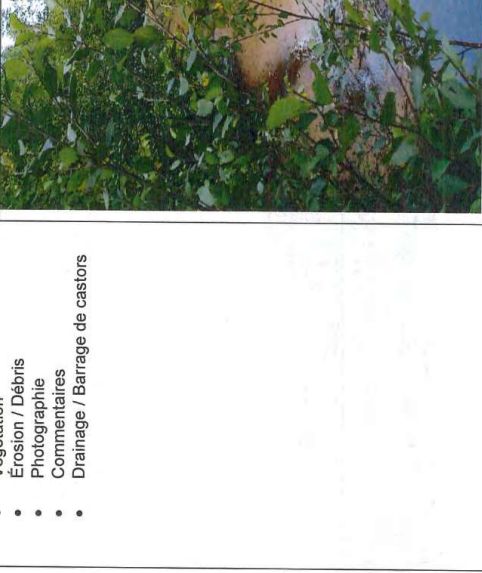
</div> <div> <div>Photographie CER-2009-08-03-014</div> <div>Photographie CER_2014-07-08-009</div> </div> </div>

<div>Remarques 2015 - 2016</div>	<div>Aucun changement depuis l'inspection de 2009.</div>

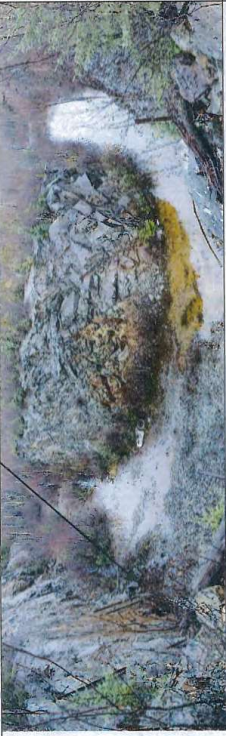
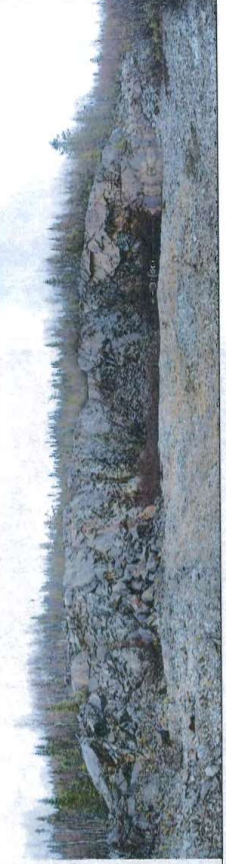
Coordonnées GPS	422214 est 5473949 nord		422229 est 5473861 nord
Sécurisation	Clôture installée par la DRSM en 2011.		Clôture installée par la DRSM en 2011.
Remarques 2015 - 2016	Pas de changement depuis les travaux de sécurisation de 2011; l'ouverture est sécuritaire.		Pas de changement depuis les travaux de sécurisation de 2011; l'ouverture est sécuritaire.

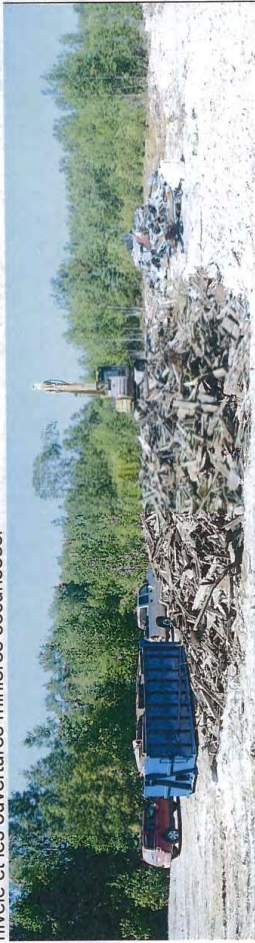
<p>Photographie CER_2011-06-21-005 Démantèlement des fondations et récupération des déchets</p> </div> <div>

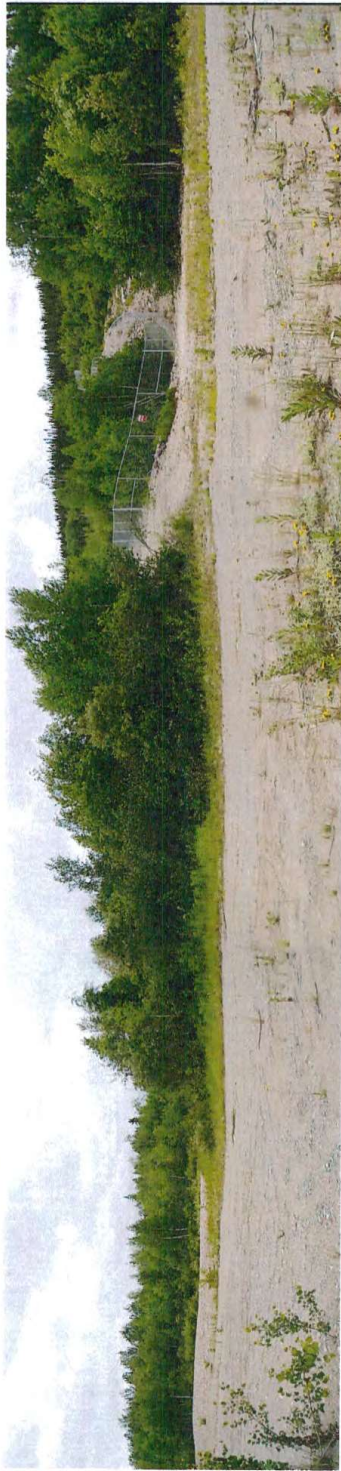
Photographie CER_2013-06-27-005

Vue d'ensemble du site, suite aux travaux de sécurisation et de restauration.

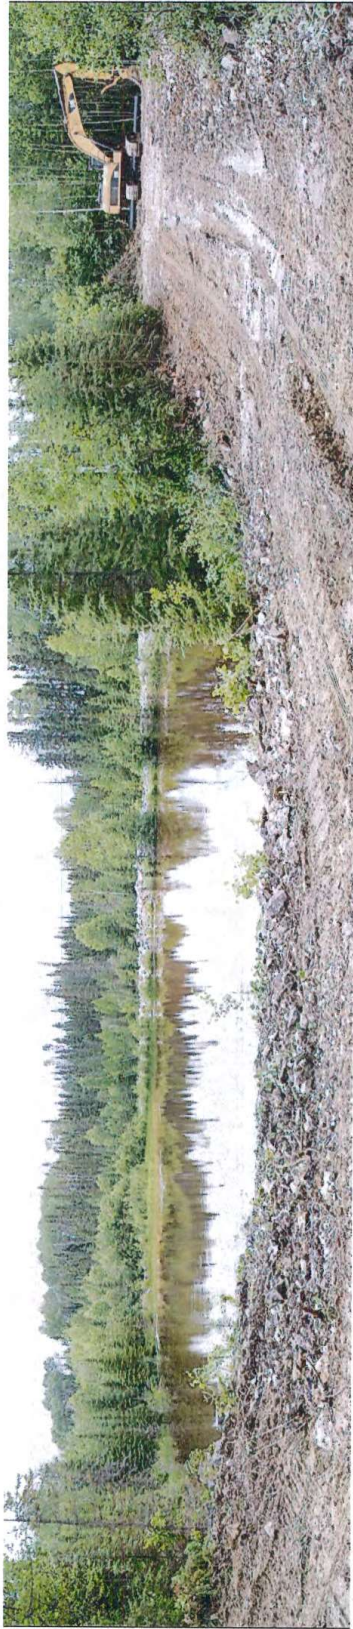
Photographie CER_201407-08-007

Les travaux de rétablissement du chemin étaient rendus à la hauteur du parc, ce qui nous facilite grandement l'accessibilité à ce dernier.

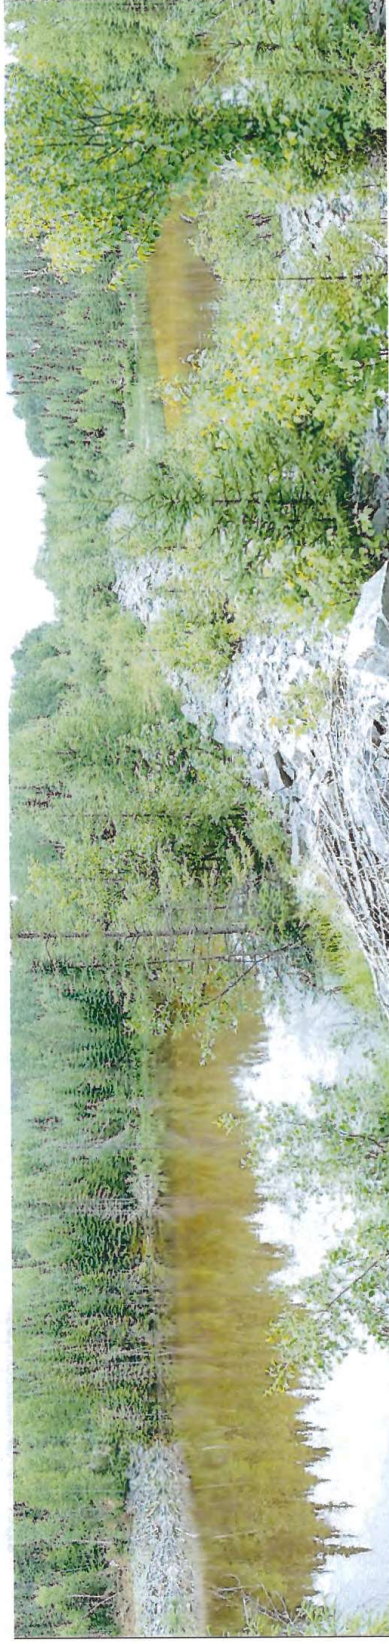
Photographie CER_201407-08-008

Vue d'ensemble du parc qui n'a pas changé depuis plusieurs années.

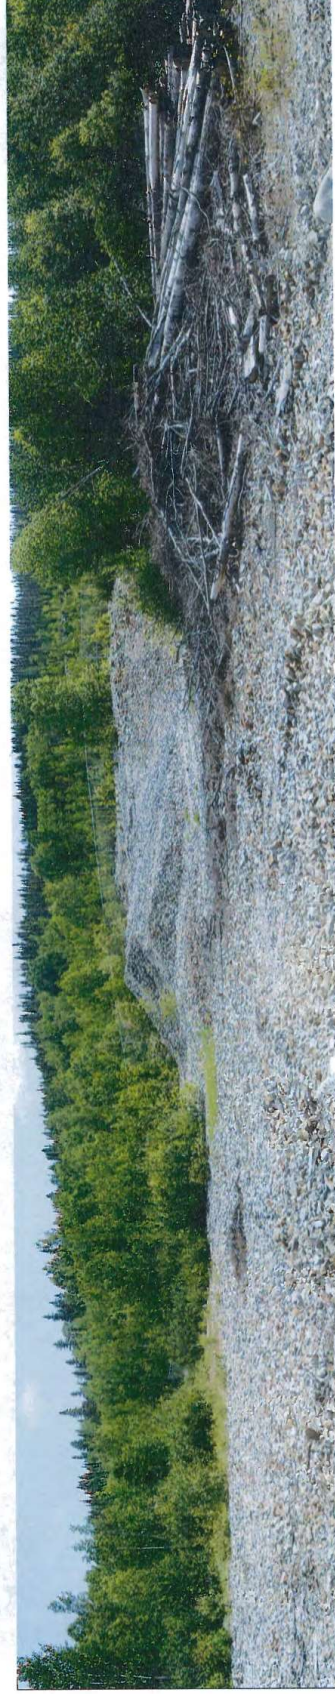
Photographie CER_2015-07-01-001

État général du site. En arrière-plan on retrouve les clôtures qui ceinturent les fosses qui ont été coupés lors de la réfection du chemin du parc. À l'avant-plan de la photographie, on remarque les arbres qui ont été coupés lors de la réfection du chemin du parc.

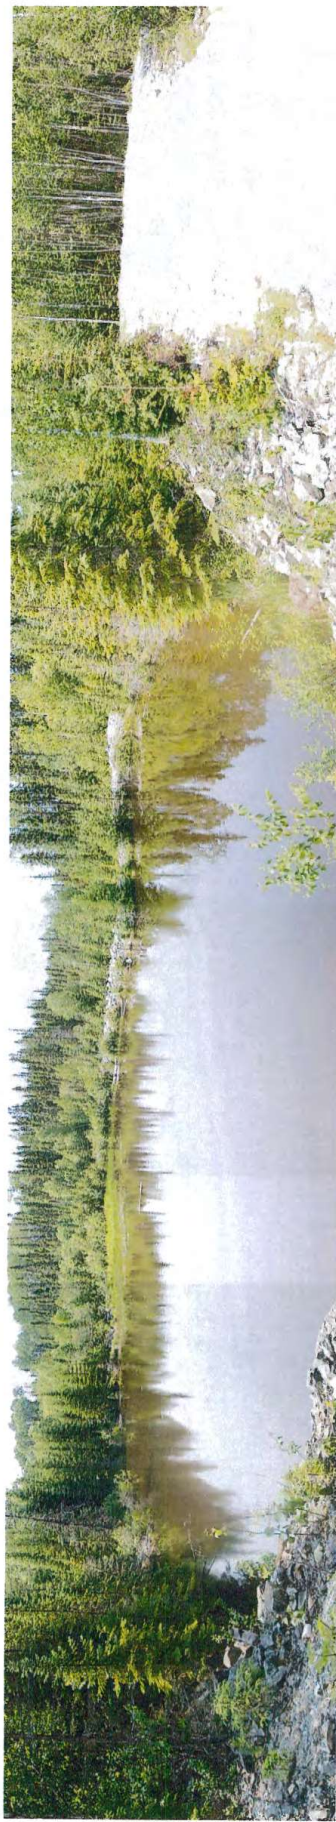
Photographie CER_2015-07-01-001

Le parc ne semble pas avoir bougé depuis l'an dernier.

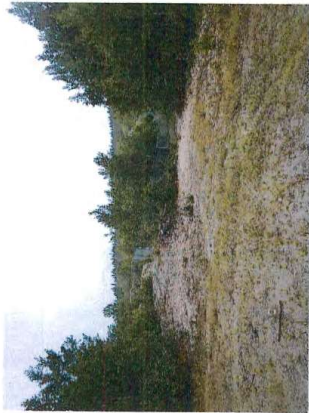
Photographie : CER_2016-07-05-001
La clôture est toujours en bon état.
Section nord-ouest

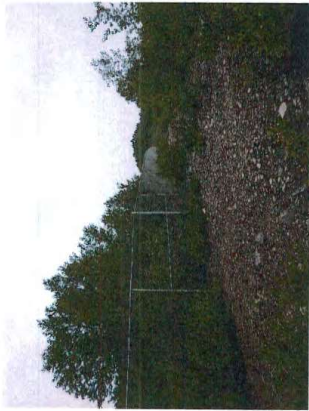
Photographie : CER_2016-07-05-002
La clôture est toujours en bon état.
Section nord-est

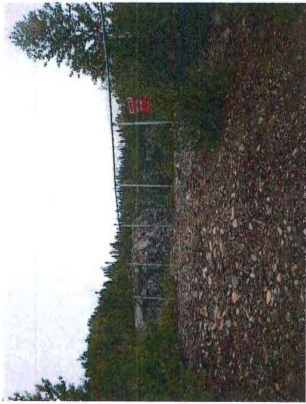
Photographie : CER_2016-07-05-003
La clôture est toujours en bon état.
Section est

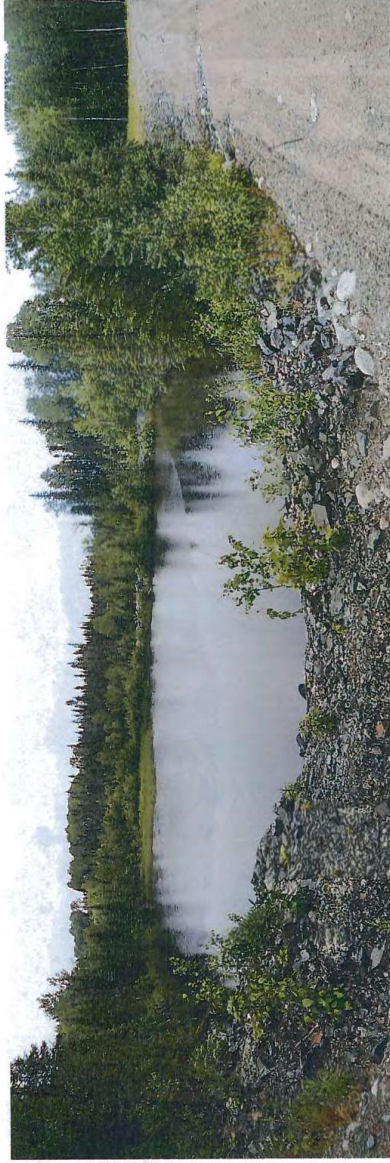
Photographie : CER_2016-07-05-004
Une des cellules du parc.

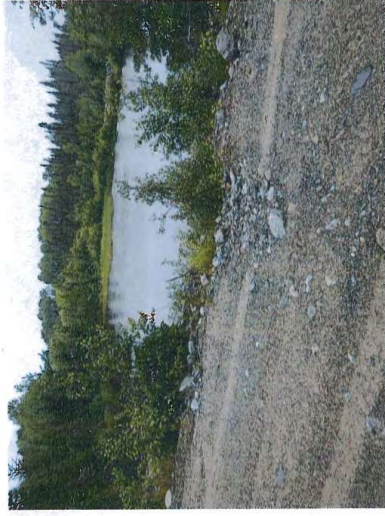
Photographie : CER_2016-07-05-005
Érosion dans le chemin, en direction du parc.

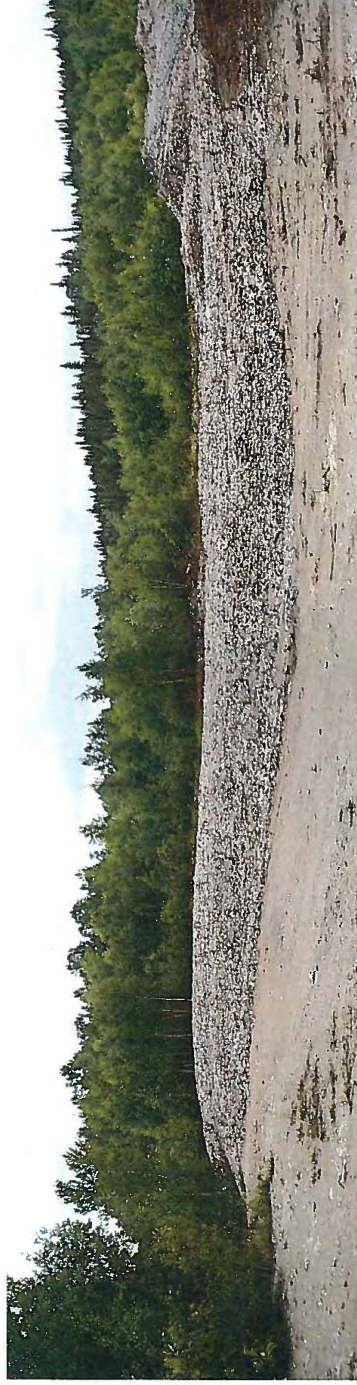
Photographie 2011-07-08_CERT-002

La haie à stériles (0-4 pouces), qui était située entre les anciens bâtiments et la fosse à ciel ouvert, a été nivelée au sol et une partie a été utilisée pour recouvrir les anciennes fondations qui ont été préalablement concassées.

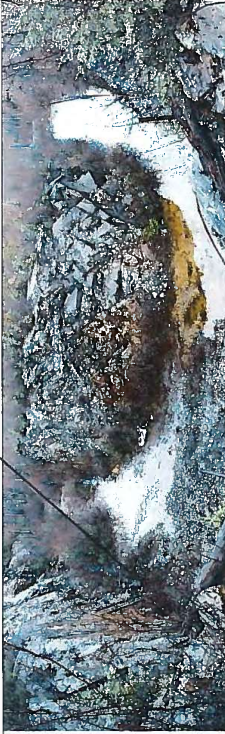
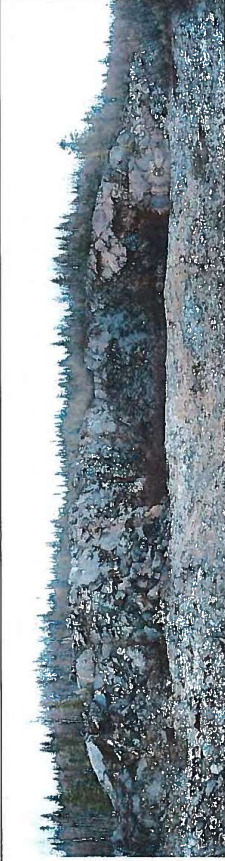
Coordonnées GPS	422214 Est 5473949 Nord	422229 Est 5473861 Nord	
Sécurisation	Clôture installée par la DRSM en 2011.	Clôture installée par la DRSM en 2011.	
Remarques 2015 - 2017	Pas de changement depuis les travaux de sécurisation de 2011; l'ouverture est sécuritaire.

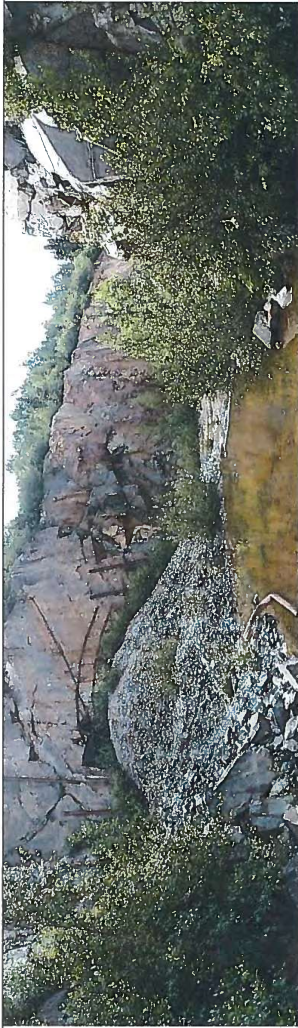
Coordonnées GPS	422214 Est 5473949 Nord		
Sécurisation	Remblayage partiel et clôture installée par la DRSM en 2011.		
Remarques 2015 - 2017	Pas de changement depuis les travaux de sécurisation de 2011; l'ouverture est sécuritaire.

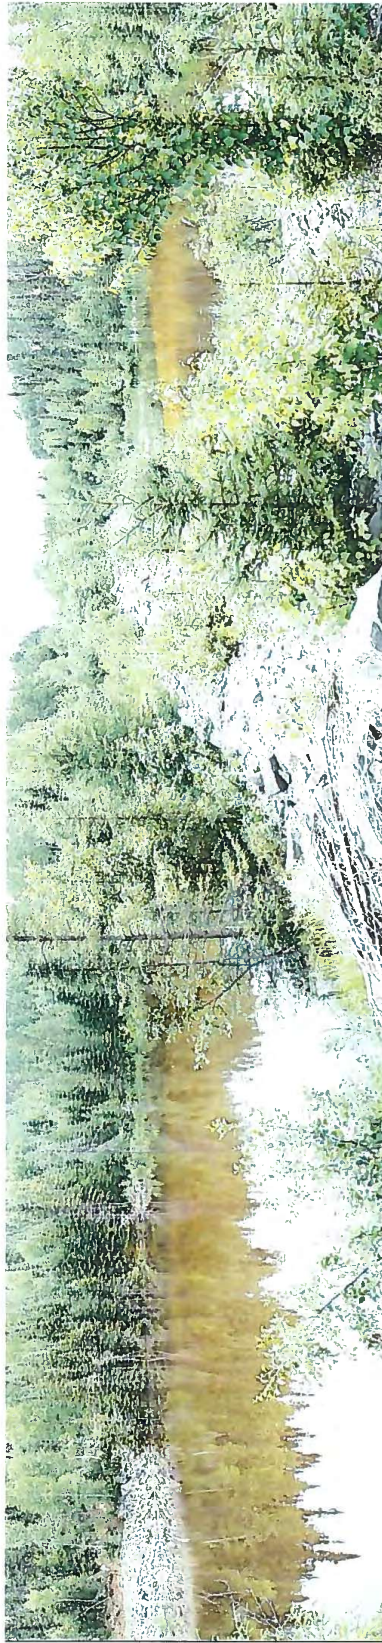
Photographie 201407-08_CERT-008 - Vue d'ensemble du parc qui n'a pas changé depuis plusieurs années.

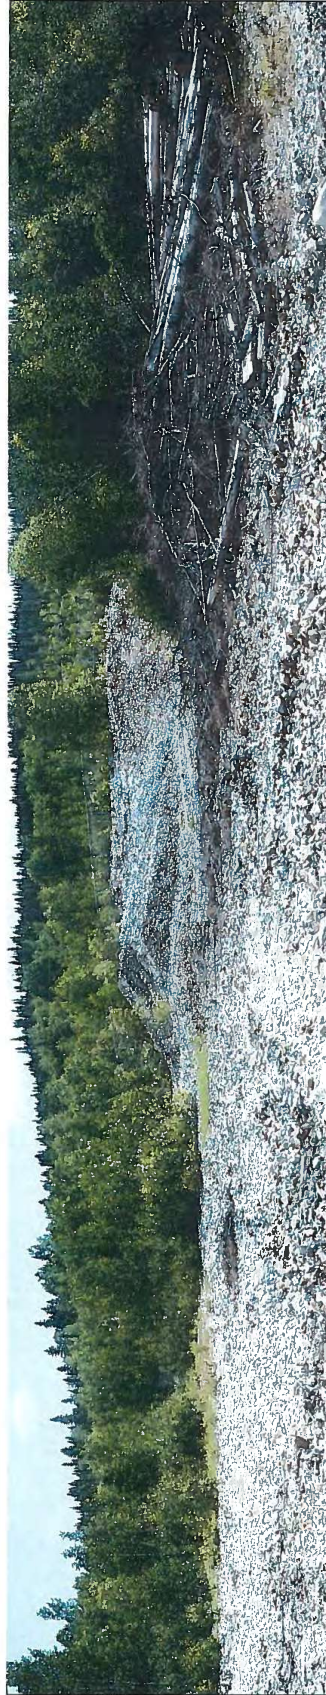
Photographie 2015-07-01_CERT-001

État général du site. En arrière-plan on retrouve les clôtures qui ceinturent les fosses qui ceinturent les fosses et la rampe. À l'avant-plan de la photographie, on remarque les arbres qui ont été coupés lors de la réfection du chemin du parc.

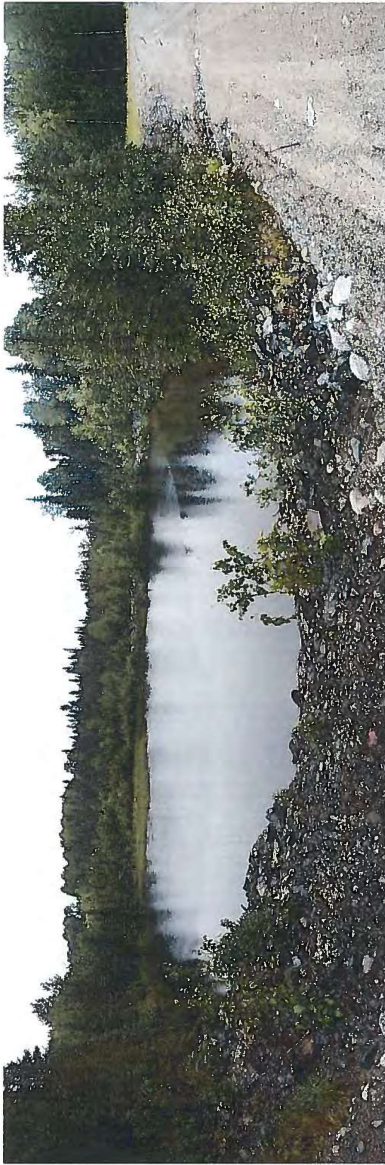
Photographie : 2016-07-05_CERT-004 - Une des cellules du parc.

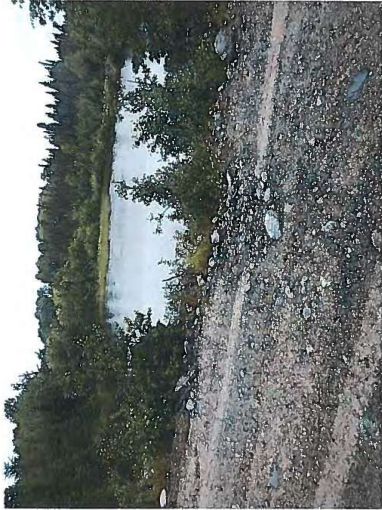
Photographie : 2016-07-05_CERT-005
Érosion dans le chemin, en direction du parc.

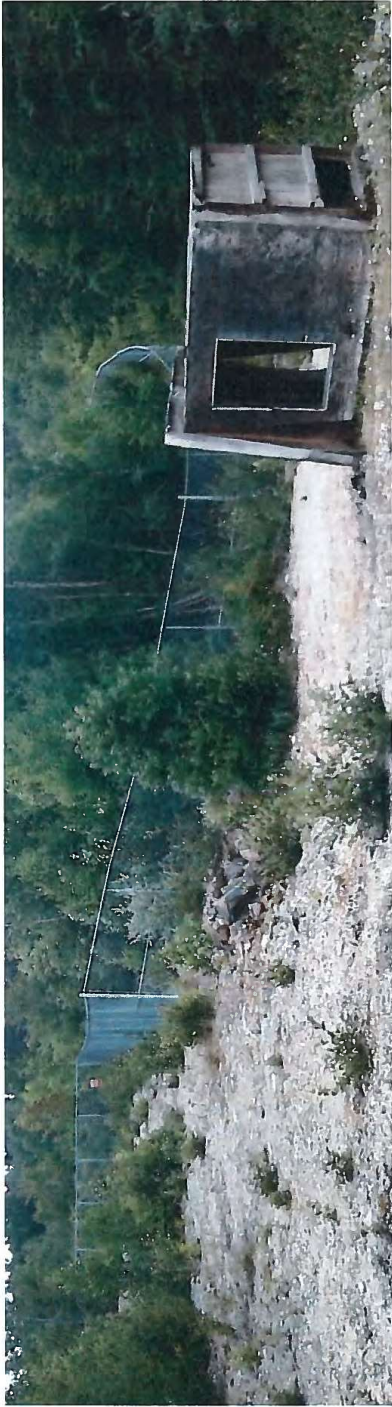
Photographie 2017-07-27_CERT-001

La clôture qui sécurise les fosses et la galerie est toujours en bon état, mais on observe que les vestiges d'une toilette sèche ont été apportés sur le site.

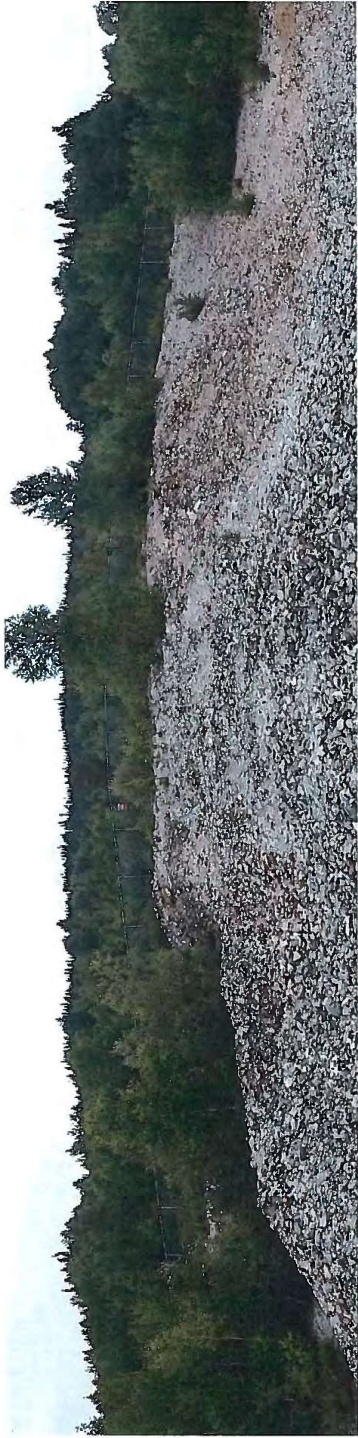
Photographie 2017-07-27_CERT-002 - Quelques petits arbustes ont commencé à s'implanter sur les stériles.

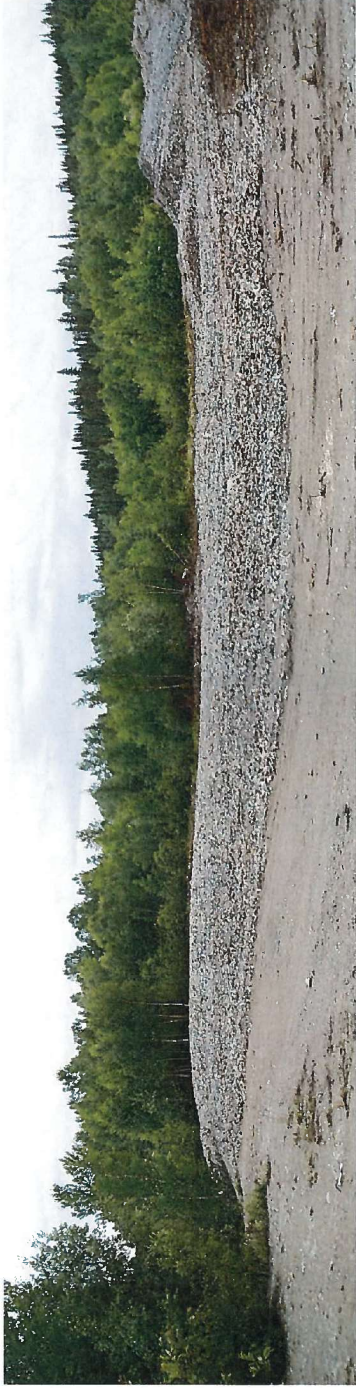
<div> Aires d'accumulation (haïde à stériles). </div>		
<div> Décrire : <ul style="list-style-type: none"> Type et nombre Coordonnées GPS Description des résidus miniers Végétation Erosion Débris Photographie Commentaires Drainage Barrage de castors </div>	<div> La haïde à stériles (0-4 pouces), qui était située entre les anciens bâtiments et la fosse à ciel ouvert, a été nivelée au sol et une partie a été utilisée pour recouvrir les anciennes fondations qui ont été préalablement concassées. </div> <div>

</div> <div> Photographie 2011-07-08_CERT-002 – Ancien site des infrastructures </div>	
<div> Remarques 2016 - 2018 </div>	<div> Aucun changement depuis les travaux de 2011. </div>

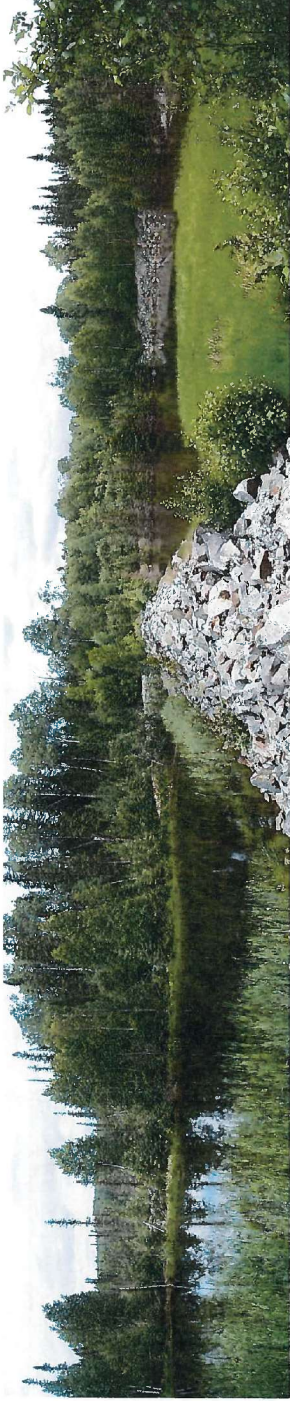
<p>Cellule n° 2 et n° 3, du parc à résidus</p> </div> <p>Le parc ne semble pas générateur de drainage minier acide. Cependant, les résidus et les stériles devraient être analysés pour le potentiel de DMA, car des roches oxydées ont été observées ici et là sur l'ensemble du site (environ 5 % du matériel observé).</p> <p>En 2012, une rencontre a eu lieu avec un trappeur autochtone qui a son camp à proximité du site. L'état du parc le préoccupe et il aimerait que des travaux de restauration soient effectués le plus rapidement possible.</p> <p>En 2014, une compagnie forestière a réaménagé le chemin d'accès allant au parc afin d'effectuer de la coupe forestière, ce qui facilite l'accès à ce dernier et l'inspection elle-même.</p> <p>Depuis l'inspection de 2009, il n'y a eu aucun travail de restauration ou de caractérisation sur ce parc. Les digues semblent toujours stables et aucune détérioration n'a été observée.</p>

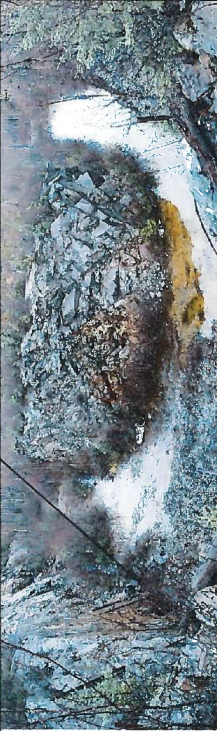
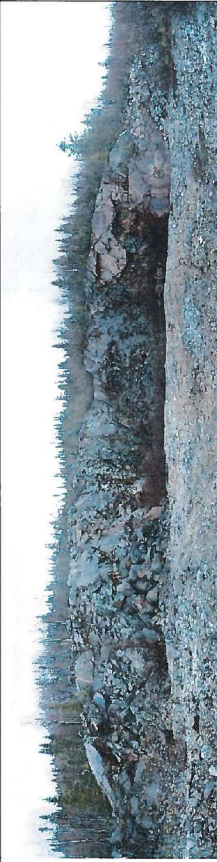
<div> Coordonnées GPS </div>	<div> 18U 422214 Est 5473949 Nord </div>	<div> 18U 422229 Est 5473861 Nord </div>
<div> Sécurisation </div>	<div> Clôture installée par la DRSM en 2011. </div>	
<div> Remarques 2015 - 2018 </div>	<div> Pas de changement depuis les travaux de sécurisation de 2011; l'ouverture est sécuritaire. </div>

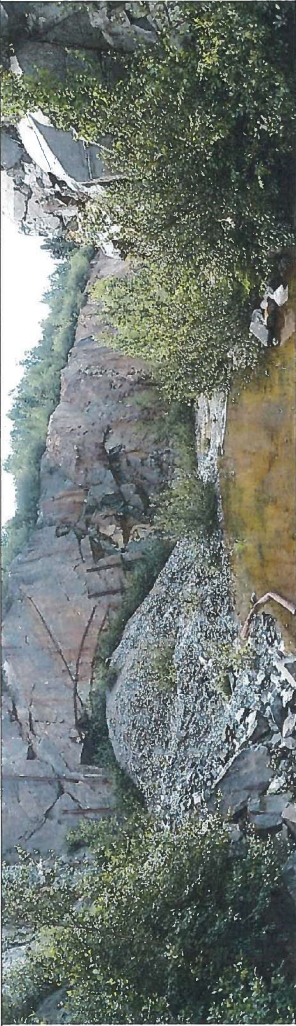
Coordonnées GPS	18 U 422214 Est 5473949 Nord		
Sécurisation	Remblayage partiel et clôture installée par la DRSM en 2011.		
Remarques 2015 - 2018	Pas de changement depuis les travaux de sécurisation de 2011; l'ouverture est sécuritaire.

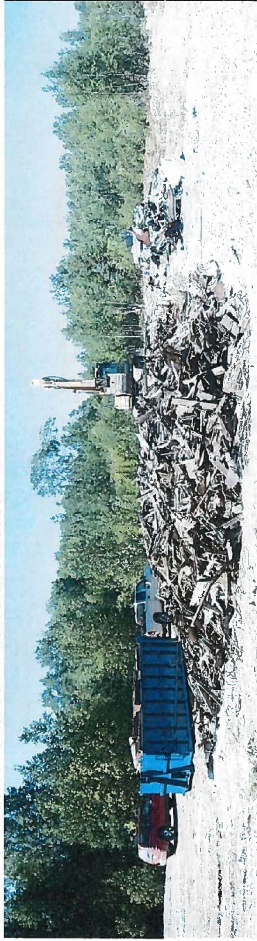
<p>Photographie 2011-06-21_CERT-005 Démantèlement des fondations et récupération des déchets</p>

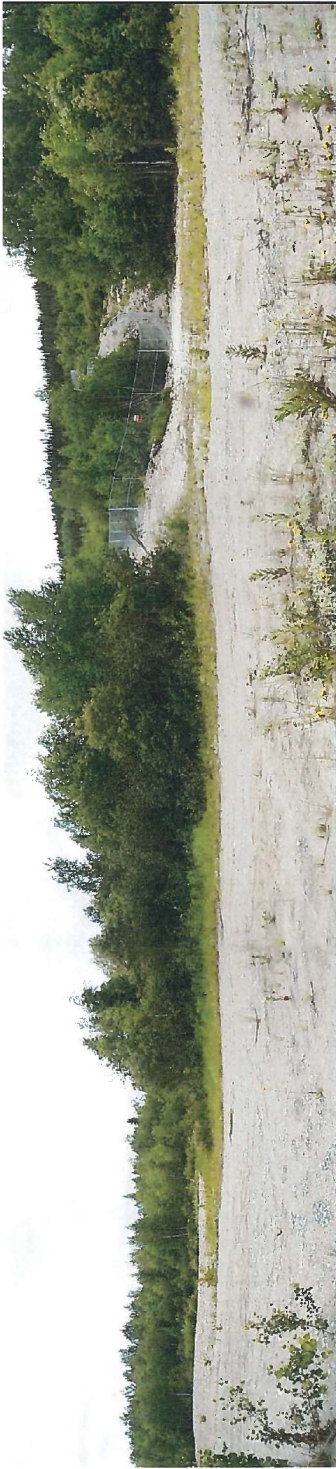
Photographie 2013-06-27_CERT-005 - Vue d'ensemble du site, à la suite des travaux de sécurisation et de restauration.

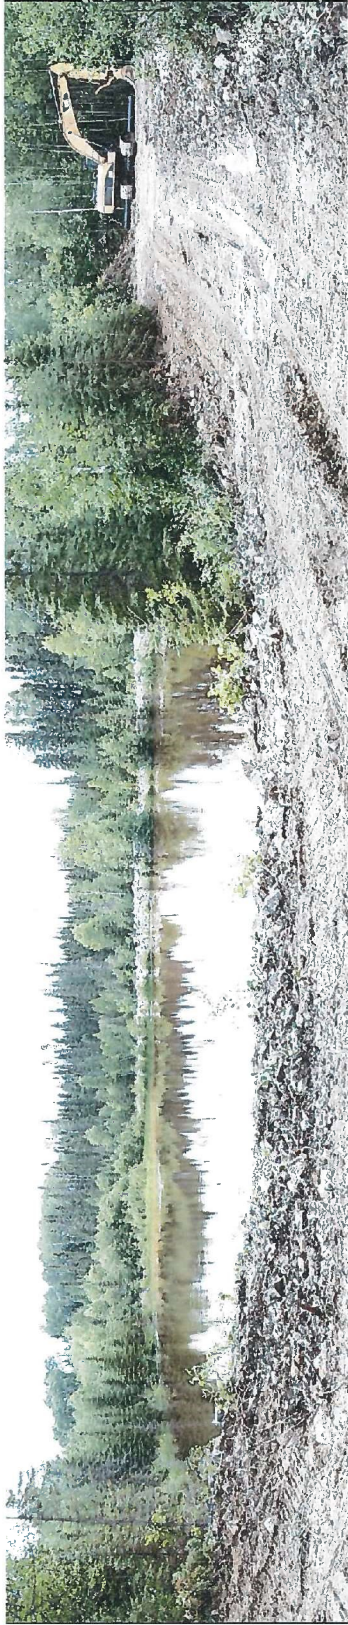
Photographie 201407-08_CERT-007

Les travaux de rétablissement du chemin étaient rendus à la hauteur du parc, ce qui nous facilite grandement l'accessibilité à ce dernier.
