Évaluation environnementale de site - Phase I

Site minier Certac

Ministère de l'Énergie et des Ressources naturelles

Rapport
Réf. Client : Projet n° : 2019-EESIB-04
Réf. Interne : 667544-EG-L03-01

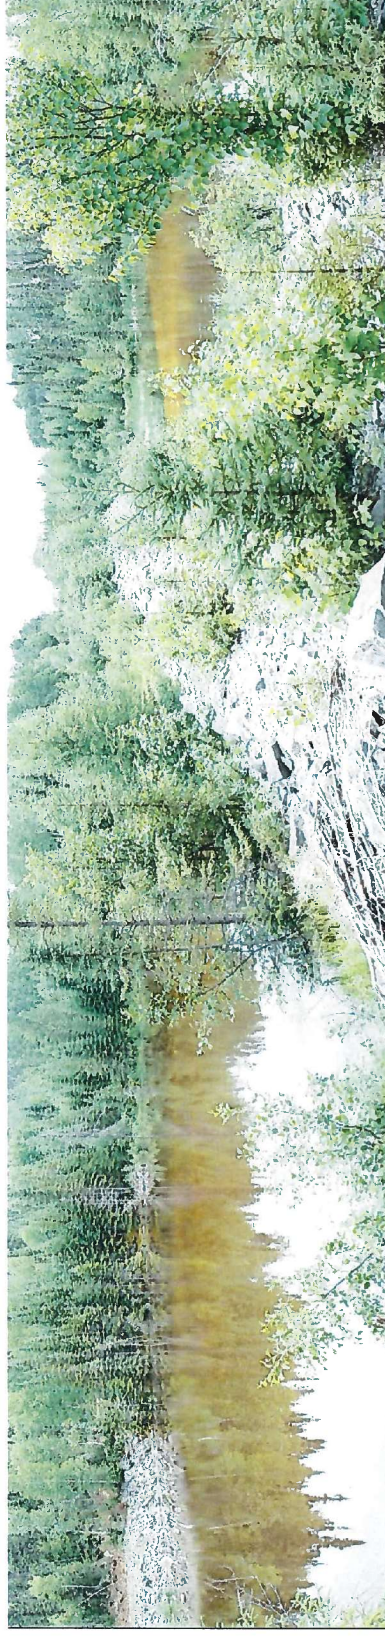
Photographie 201407-08_CERT-008 - Vue d'ensemble du parc qui n'a pas changé depuis plusieurs années.

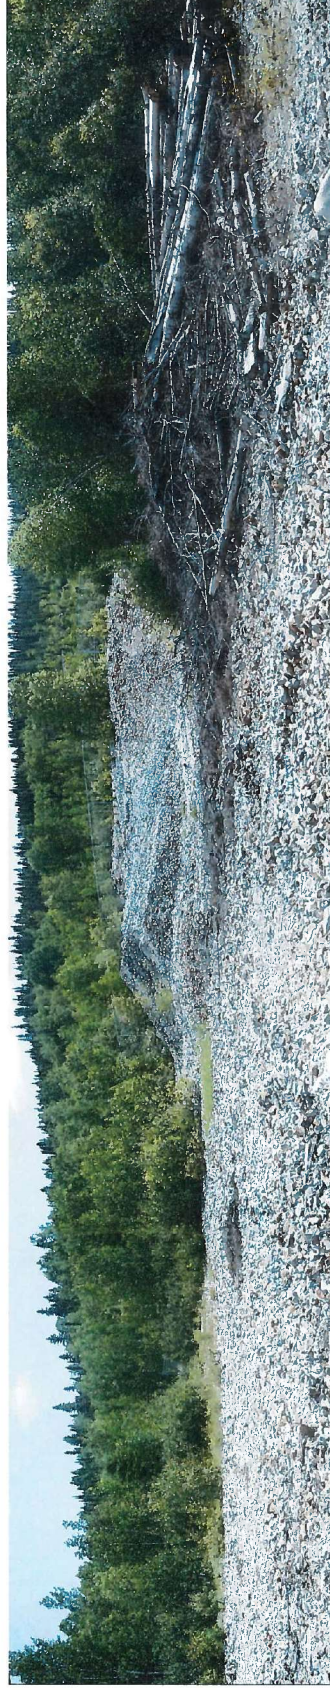
Photographie 2015-07-01 CERT-001

État général du site. En arrière-plan on retrouve les clôtures qui ceinturent les fosses et la rampe. A l'avant-plan de la photographie, on remarque les arbres qui ont été coupés lors de la réfection du chemin du parc.

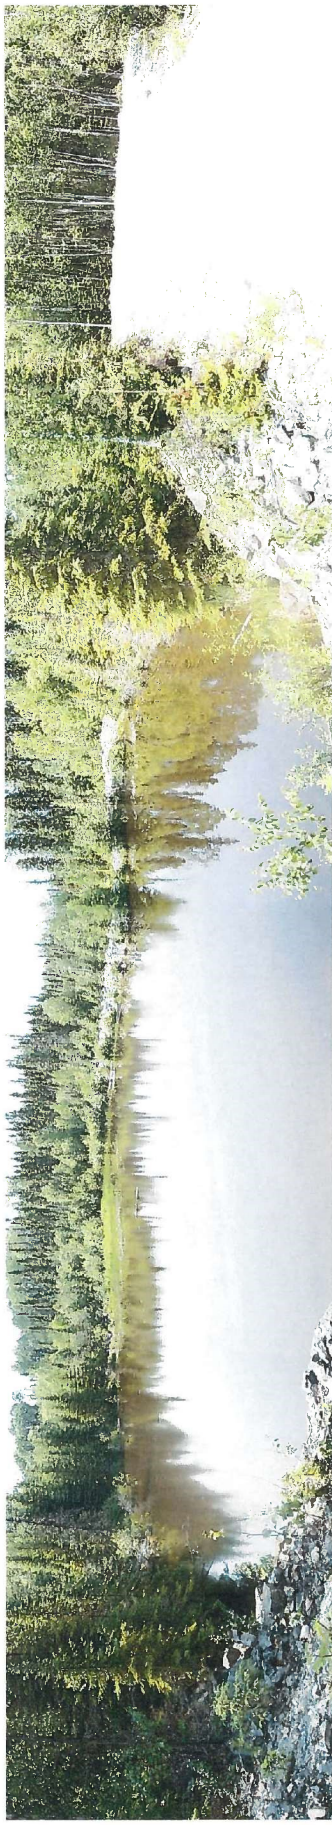
Photographie 2015-07-01_CERT-001 - Le parc ne semble pas avoir bougé depuis l'an dernier.

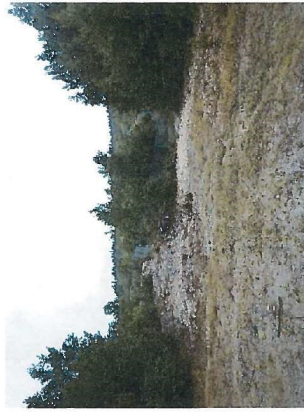
Photographie : 2016-07-05_CERT-001
La clôture est toujours en bon état.
Section nord-ouest

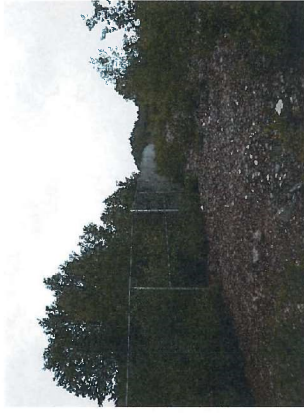
Photographie : 2016-07-05_CERT-002
La clôture est toujours en bon état.
Section nord-est

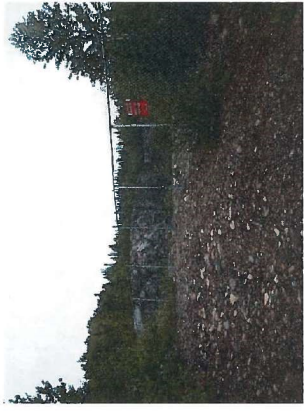
Photographie : 2016-07-05_CERT-003
La clôture est toujours en bon état.
Section est

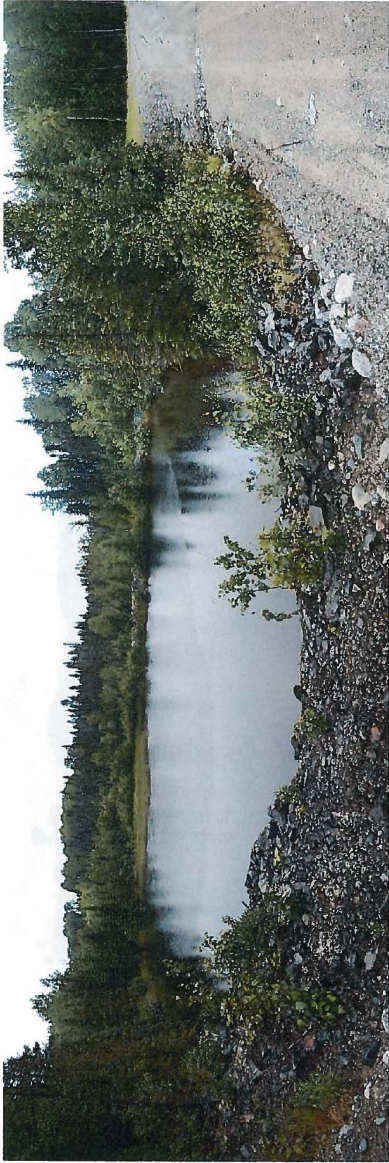
Photographie : 2016-07-05_CERT-004 - Une des cellules du parc.

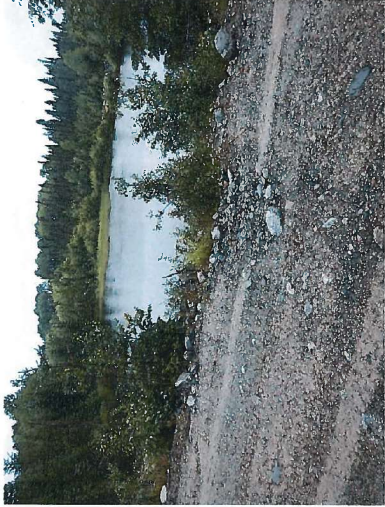
Photographie : 2016-07-05_CERT-005
Érosion dans le chemin, en direction du parc.

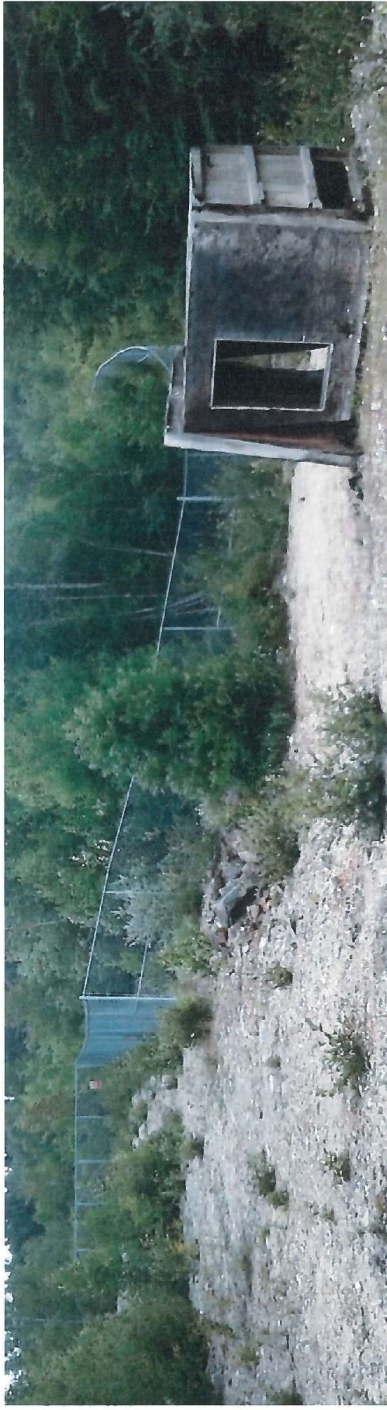
Photographie 2017-07-27_CERT-001

La clôture qui sécurise les fosses et la galerie est toujours en bon état, mais on observe que les vestiges d'une toilette sèche ont été apportés sur le site.

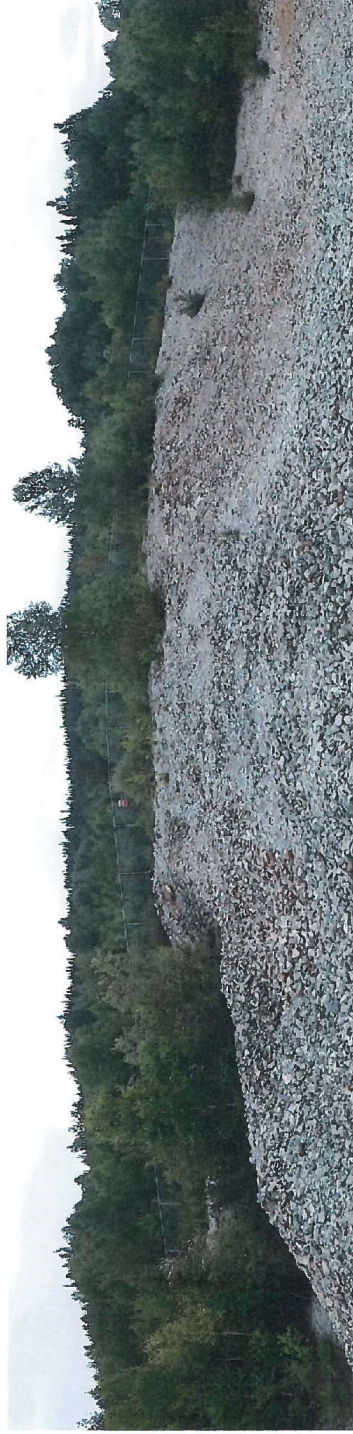
Photographie 2017-07-27_CERT-002 - Quelques petits arbustes ont commencé à s'implanter sur les stériles.

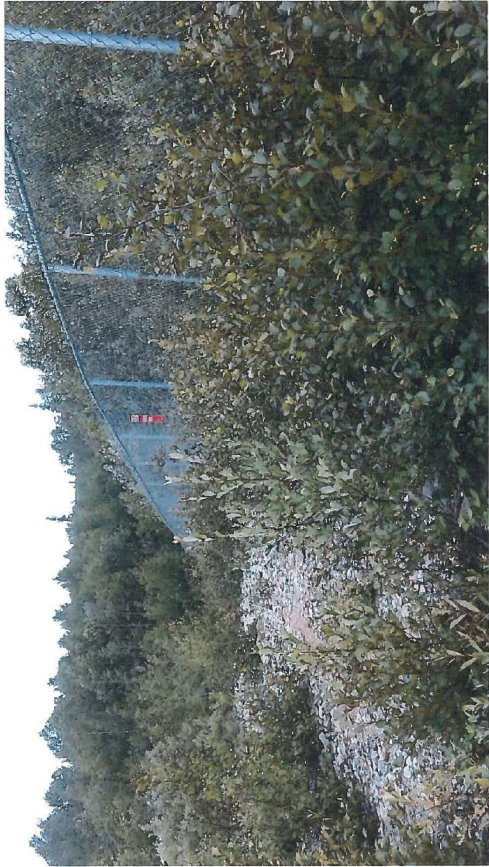
Photographie 2018-07-07_CERT-001 – La végétation commence à s'implanter sur le périmètre de la clôture, mais pour le moment, cela n'a aucune incidence sur l'intégrité de cette dernière.

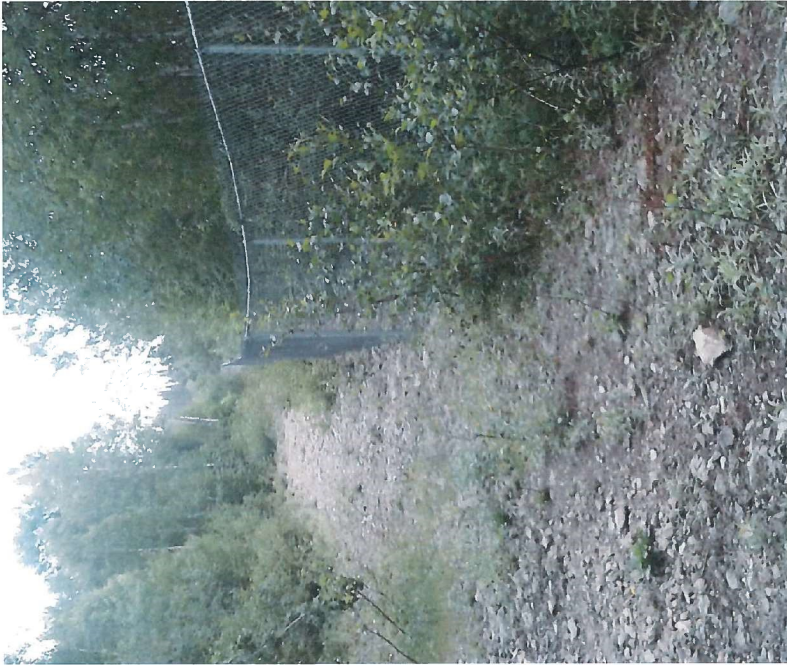
Photographie 2018-07-07_CERT-002
La clôture qui ceinture les fosses est toujours en bon état.
