**MINISTÈRE DES RESSOURCES NATURELLES**

**SITES MINIERS DE SCHEFFERVILLE**

**PROJET V-1386**

**ÉTUDE DE  
CARACTÉRISATION ENVIRONNEMENTALE**

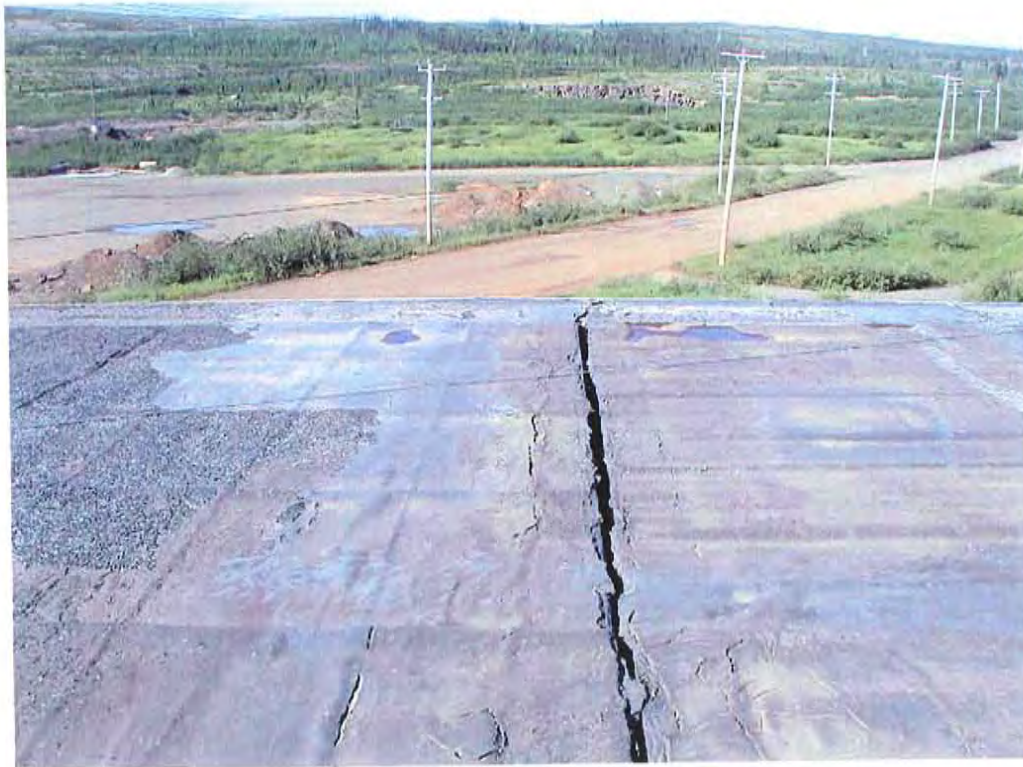
Vue de la toiture où l'on peut observer une fissure dans le bitume.

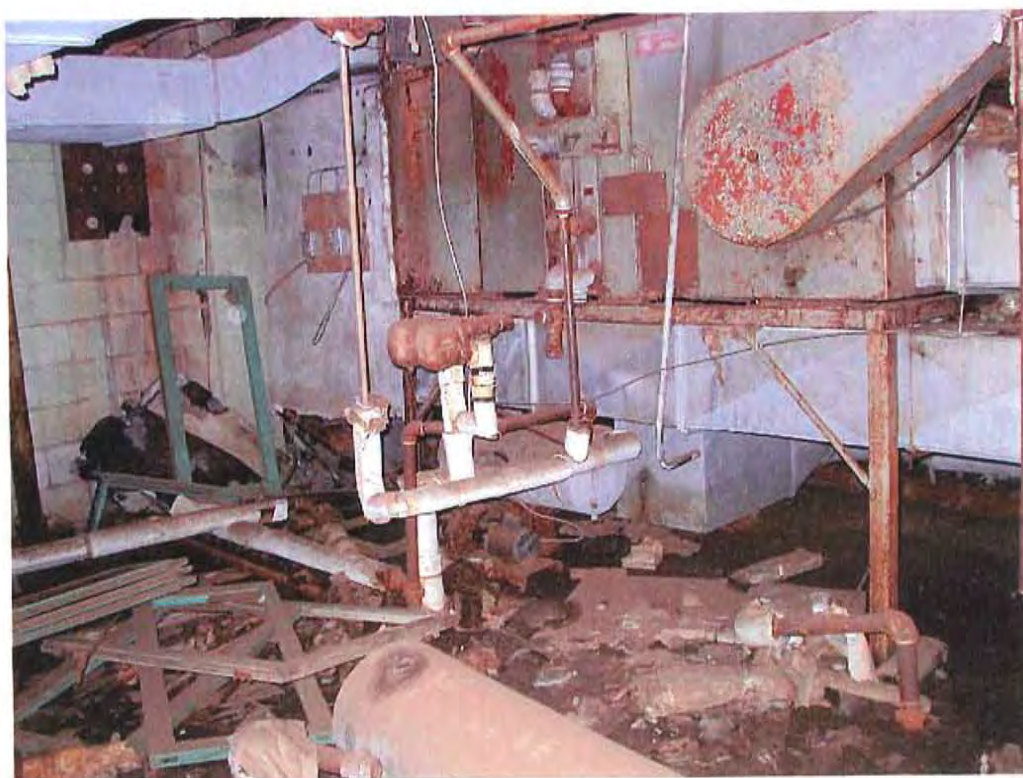
Vue de la fournaise et du système de circulation d'air.

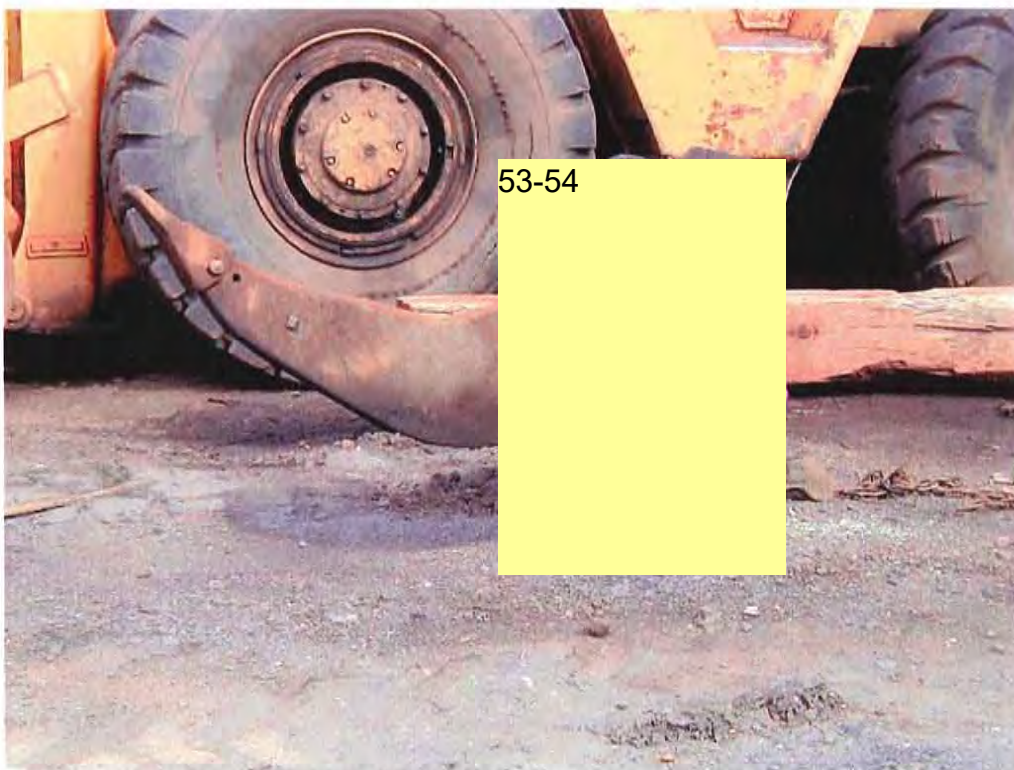
Photographie démontrant l'emplacement d'une contamination aux huiles. Cette contamination se retrouve à gauche de la porte principale du garage et avait 1,5 m de long par 1,0 m de large, sur une profondeur de 0,04 m. Sous cette couche de matériel granulaire se trouve une couche de béton.

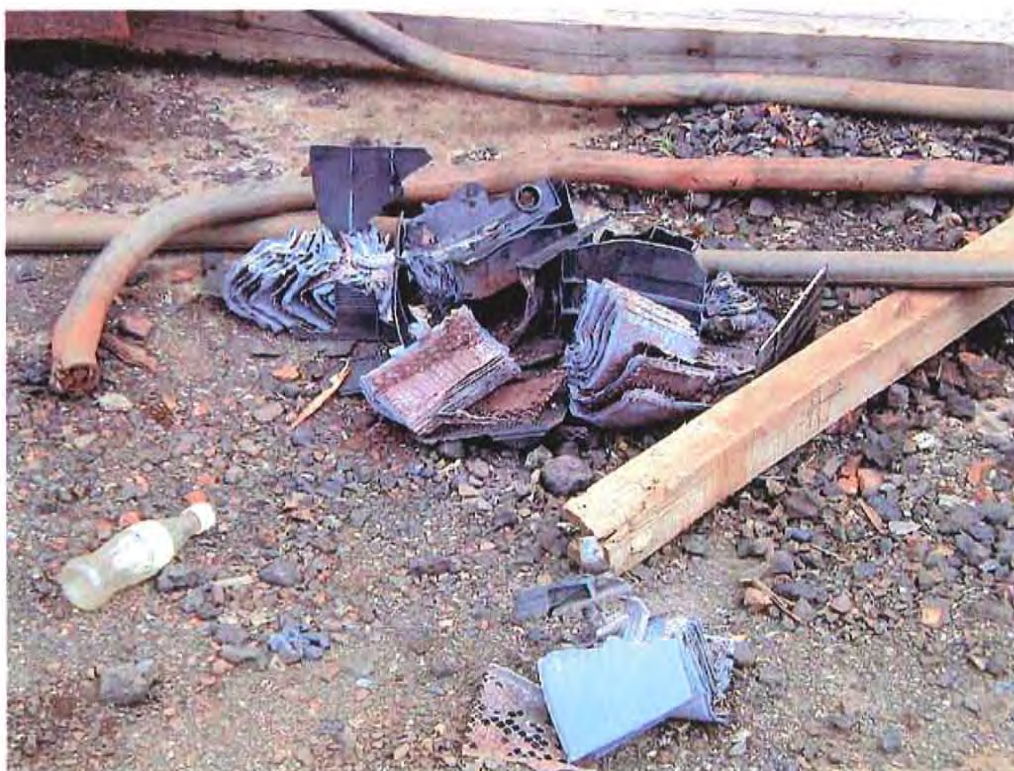
Photographie démontrant des piles écrasées sur le site.

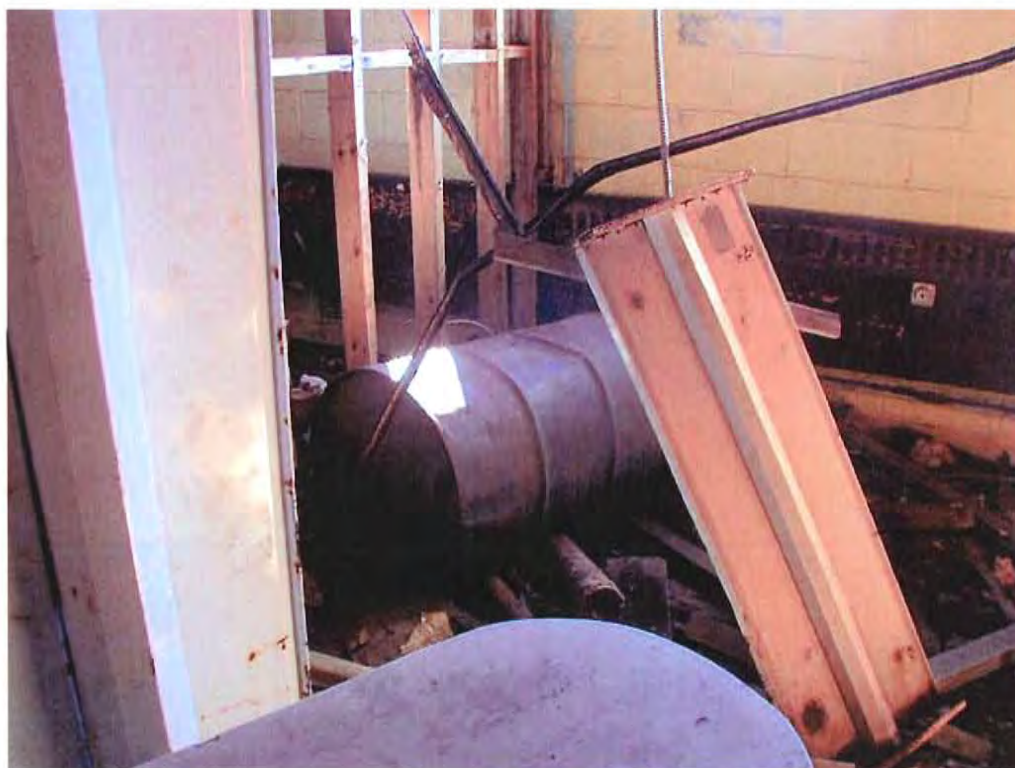
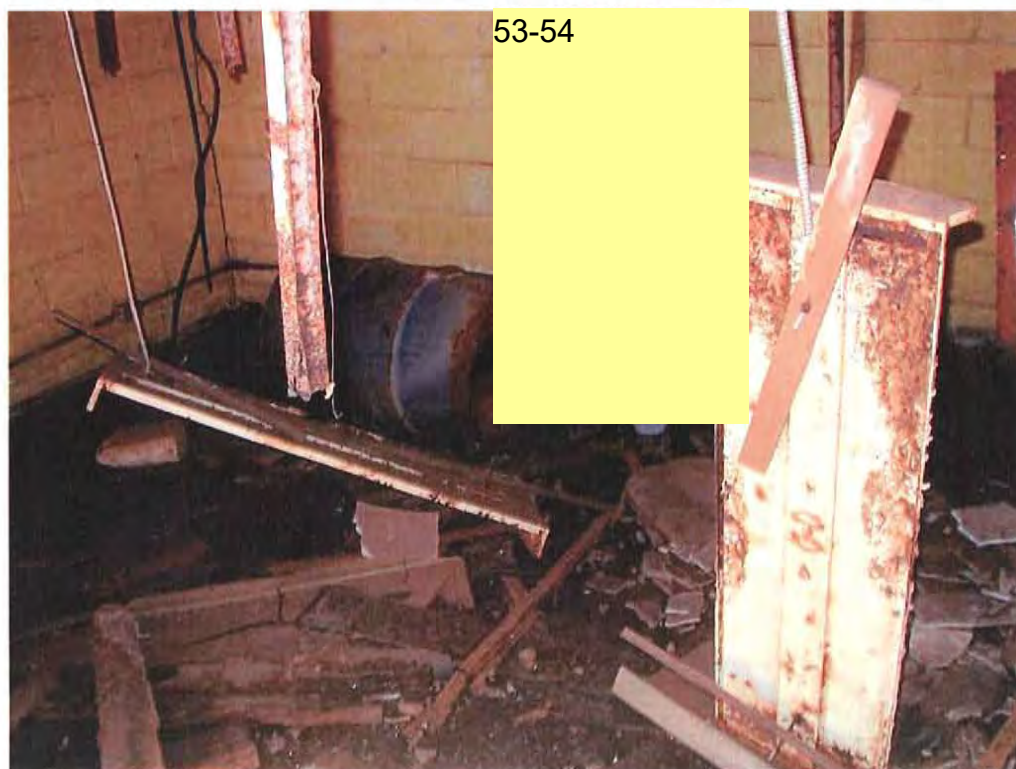
Photographies démontrant la présence de barils au sous sol du bâtiment. La photographie du haut démontre la présence d'un baril plein d'hydrocarbures ayant souillé le plancher et celle du bas un baril vide ayant également souillé ce dernier.

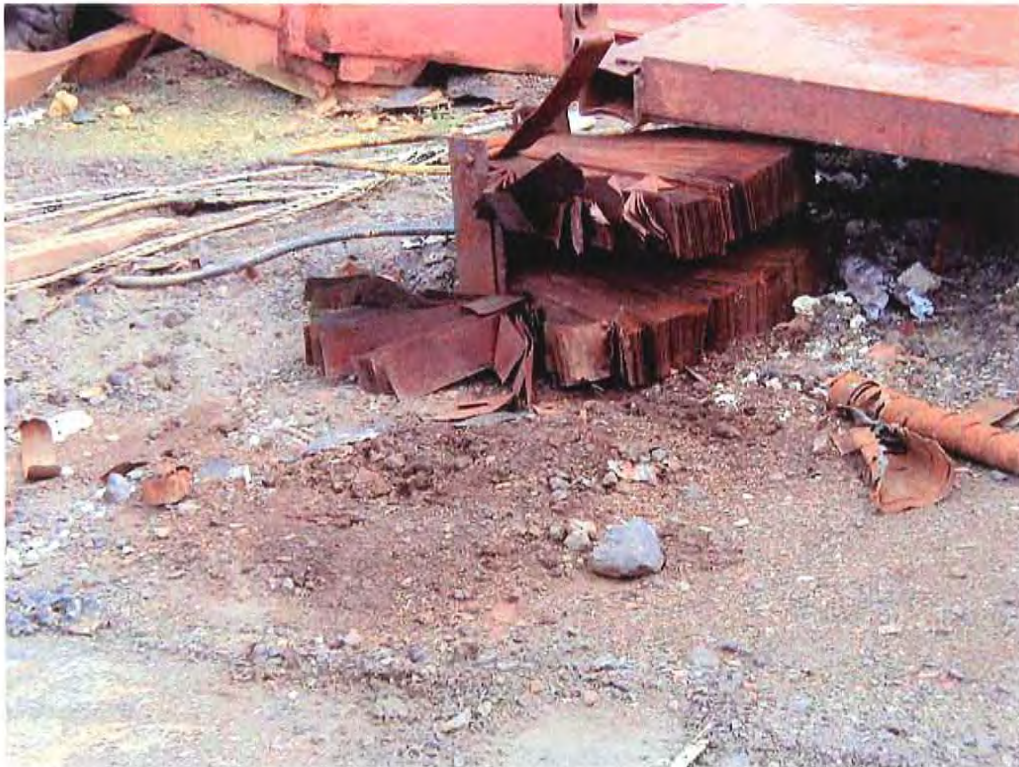
Photographie prise dans la cours arrière, montrant des traces de contamination dispersées entre les amas de ferraille.

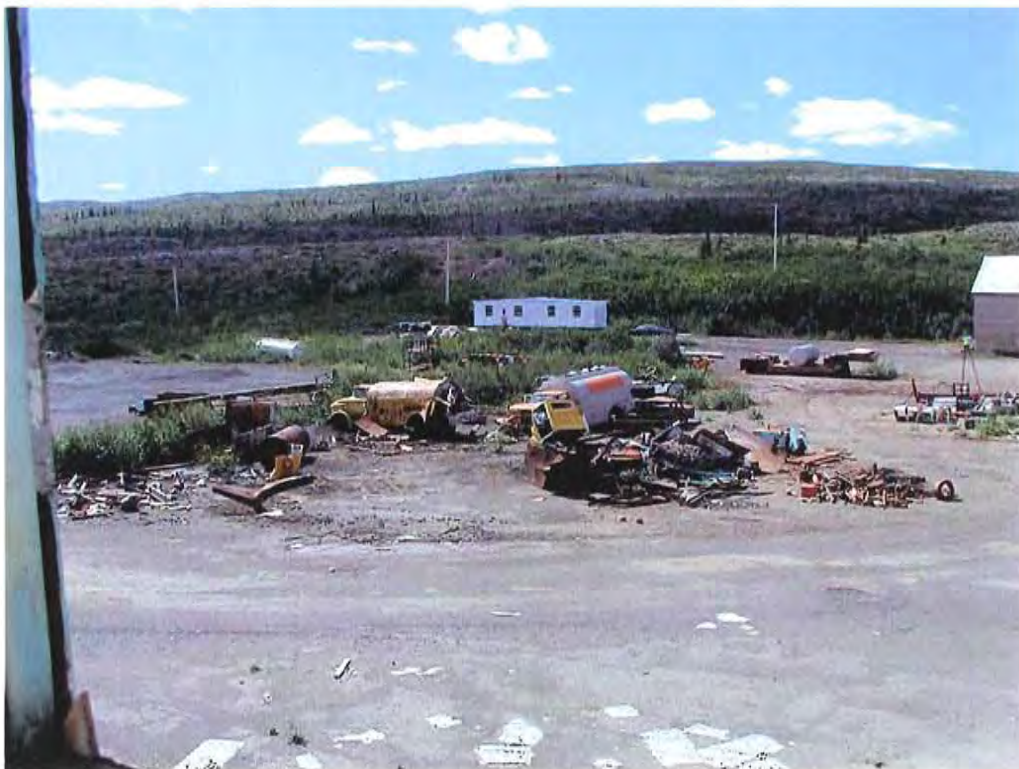
Vue d'ensemble de l'amas de ferraille situé à l'extrémité sud-ouest du garage principal.

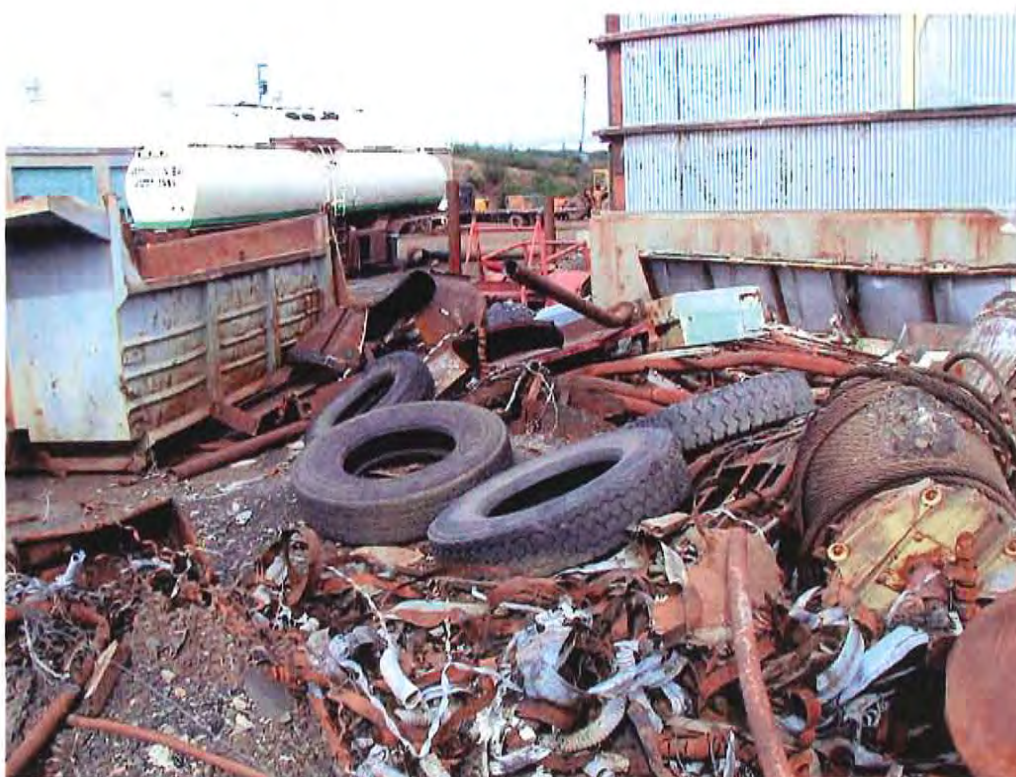
Enchevêtrement de métaux et de pneus dans la partie sud-ouest du garage.

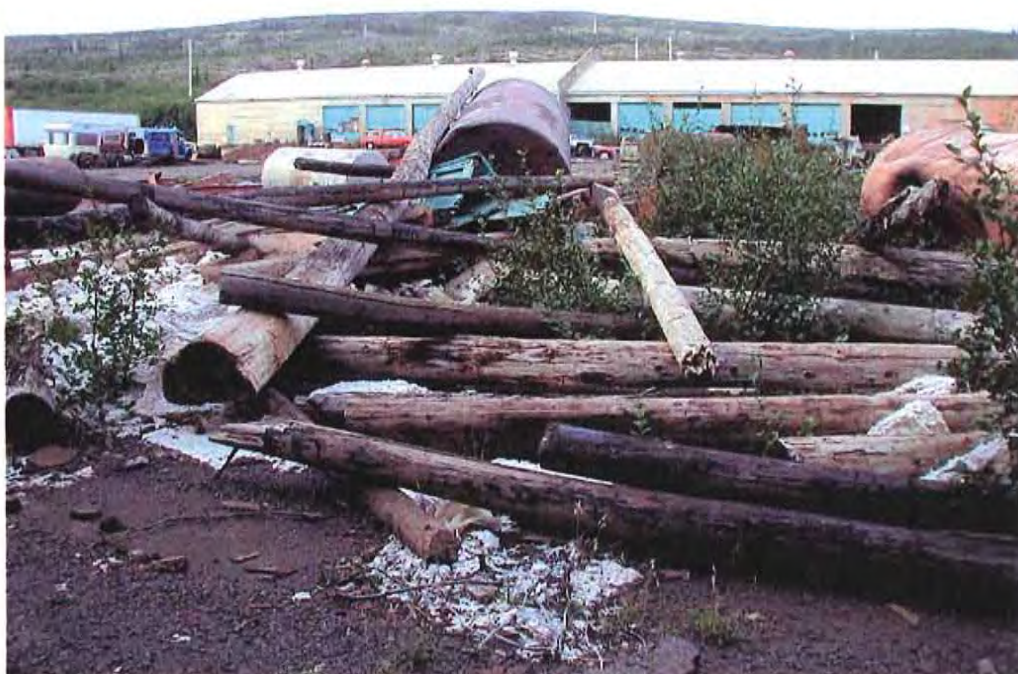
Enchevêtrement de poteaux électriques traités au créosote dans la section sud-ouest du garage. On remarque également la présence de réservoirs vides en arrière plan.

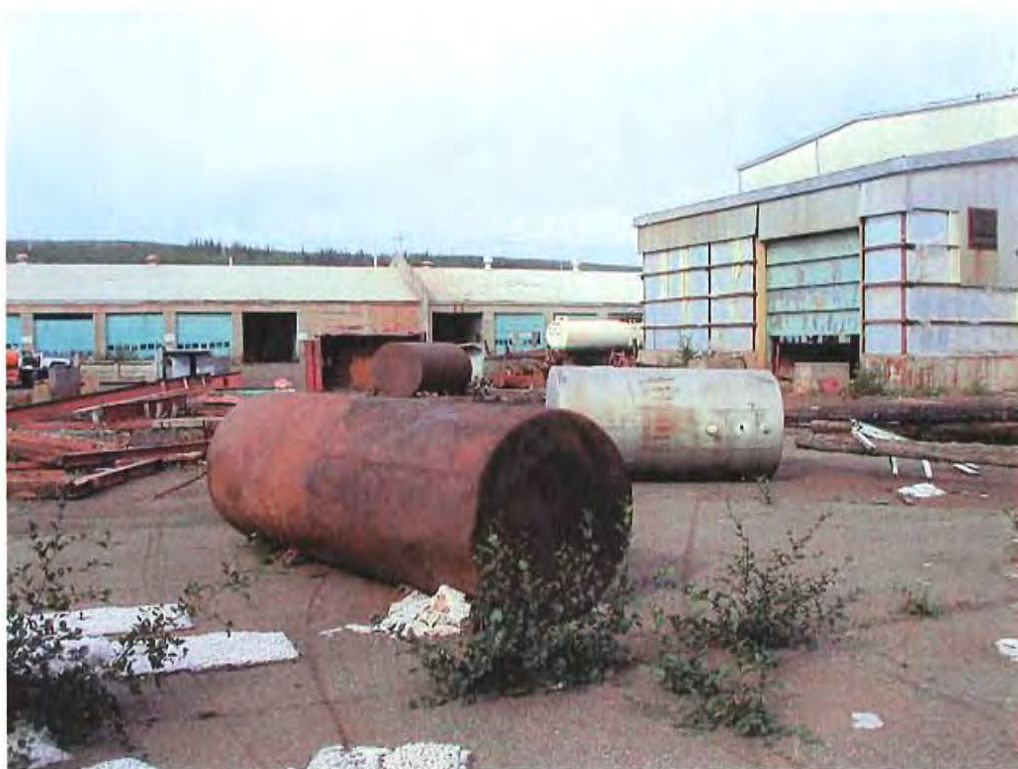
Photographie de trois réservoirs vides situés dans le secteur sud-ouest du garage.

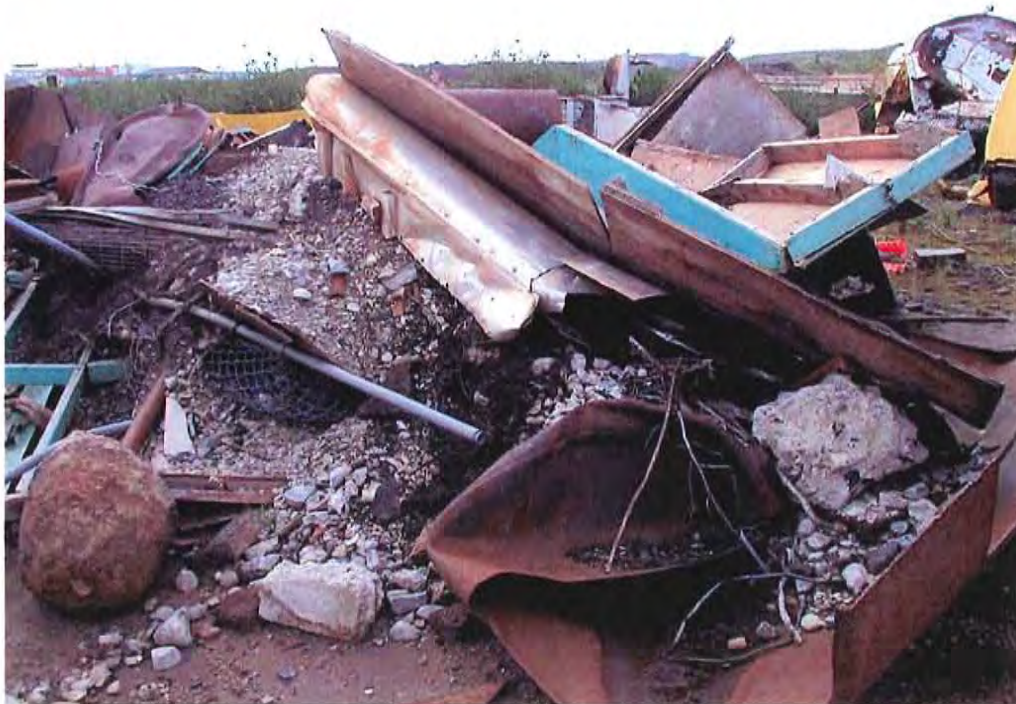
Amas de ferraille contenant des sols contaminés aux hydrocarbures situé au sud-ouest du garage.

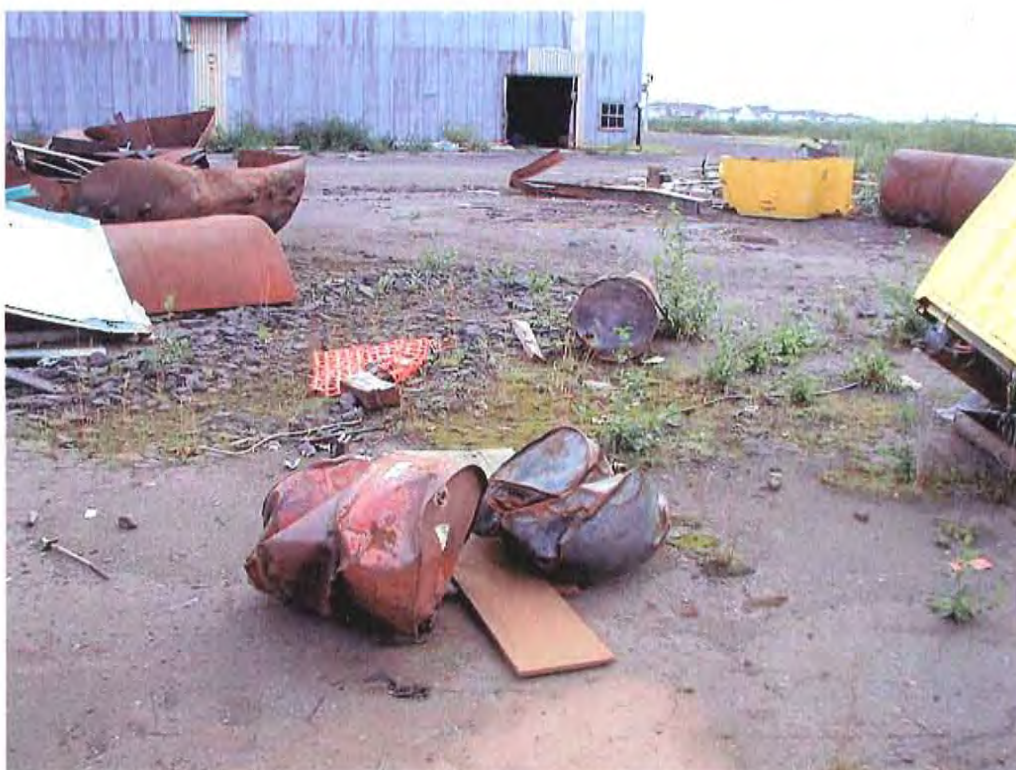
Photographie prise à proximité de l'amas de ferraille de la photographie précédente démontrant trois barils dont un contenant encore de l'huile moteur.

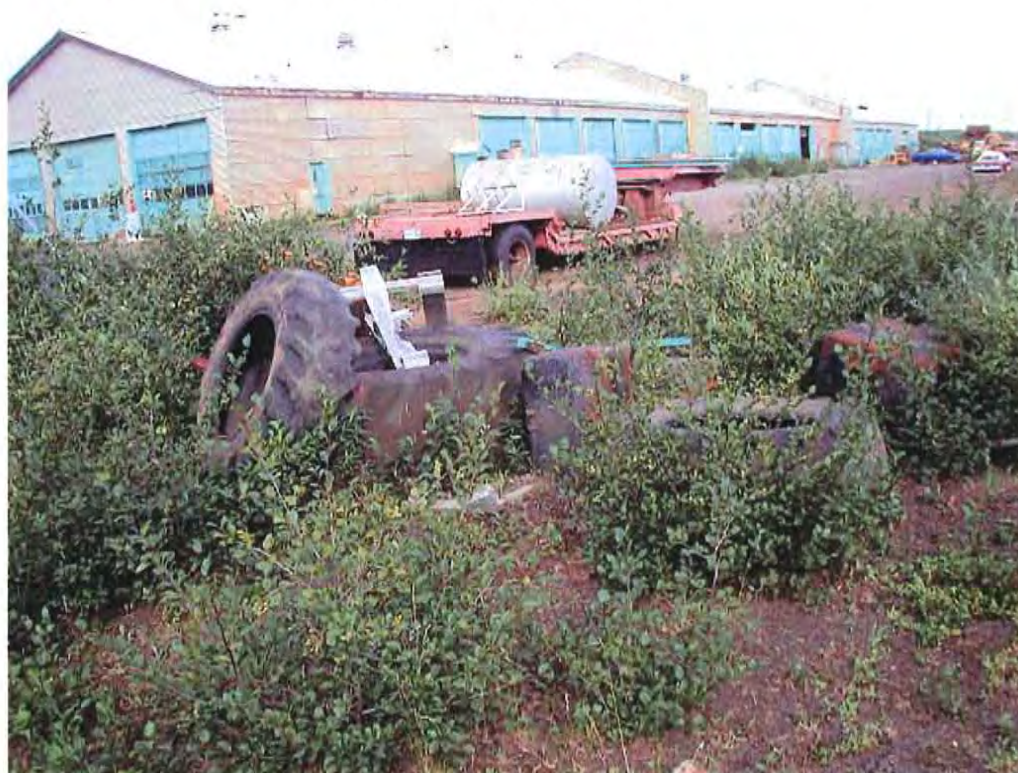
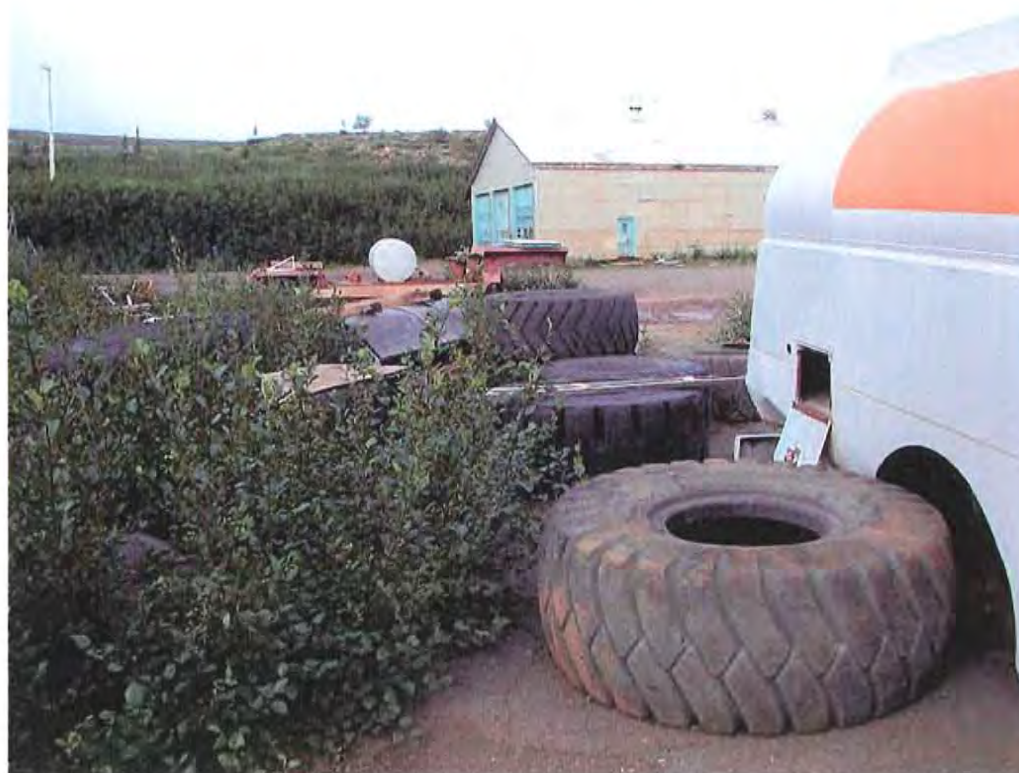
Photographies prises au sud-ouest du garage démontrant 17 pneus de taille considérable. Le bâtiment en arrière plan est présentement utilisé par un entrepreneur local et l'entreprise Hydro-Maskapi.

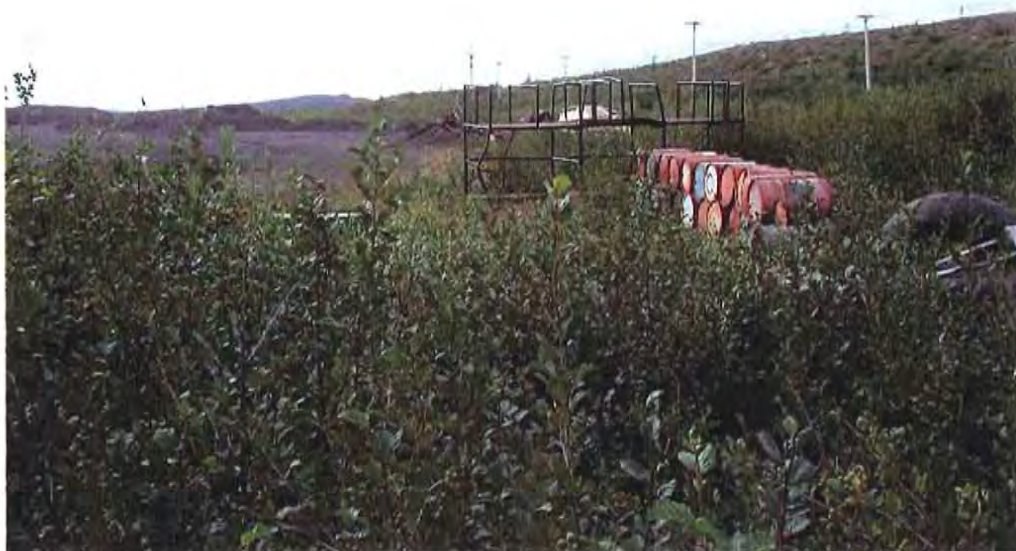
Photographie prise à l'extrême sud-ouest du garage montrant 26 barils vides.

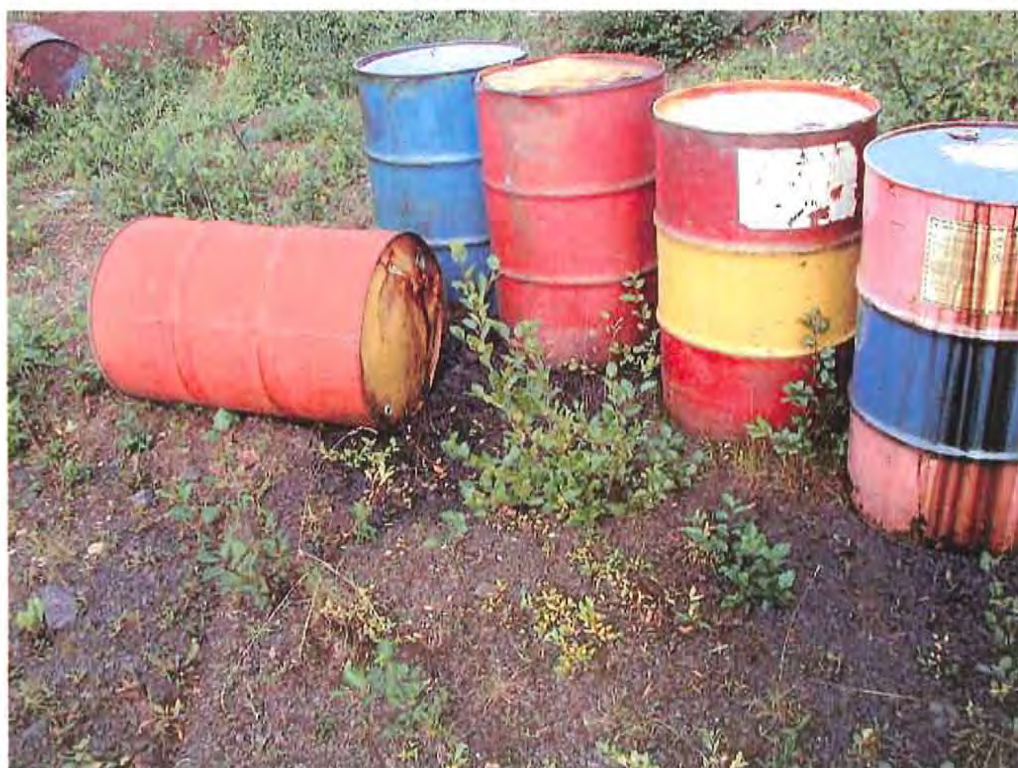
Photographie de 5 barils pleins d'huile usée à proximité des 26 barils vides.  
De l'huile s'est déversée et a contaminée les sols sous jacents.

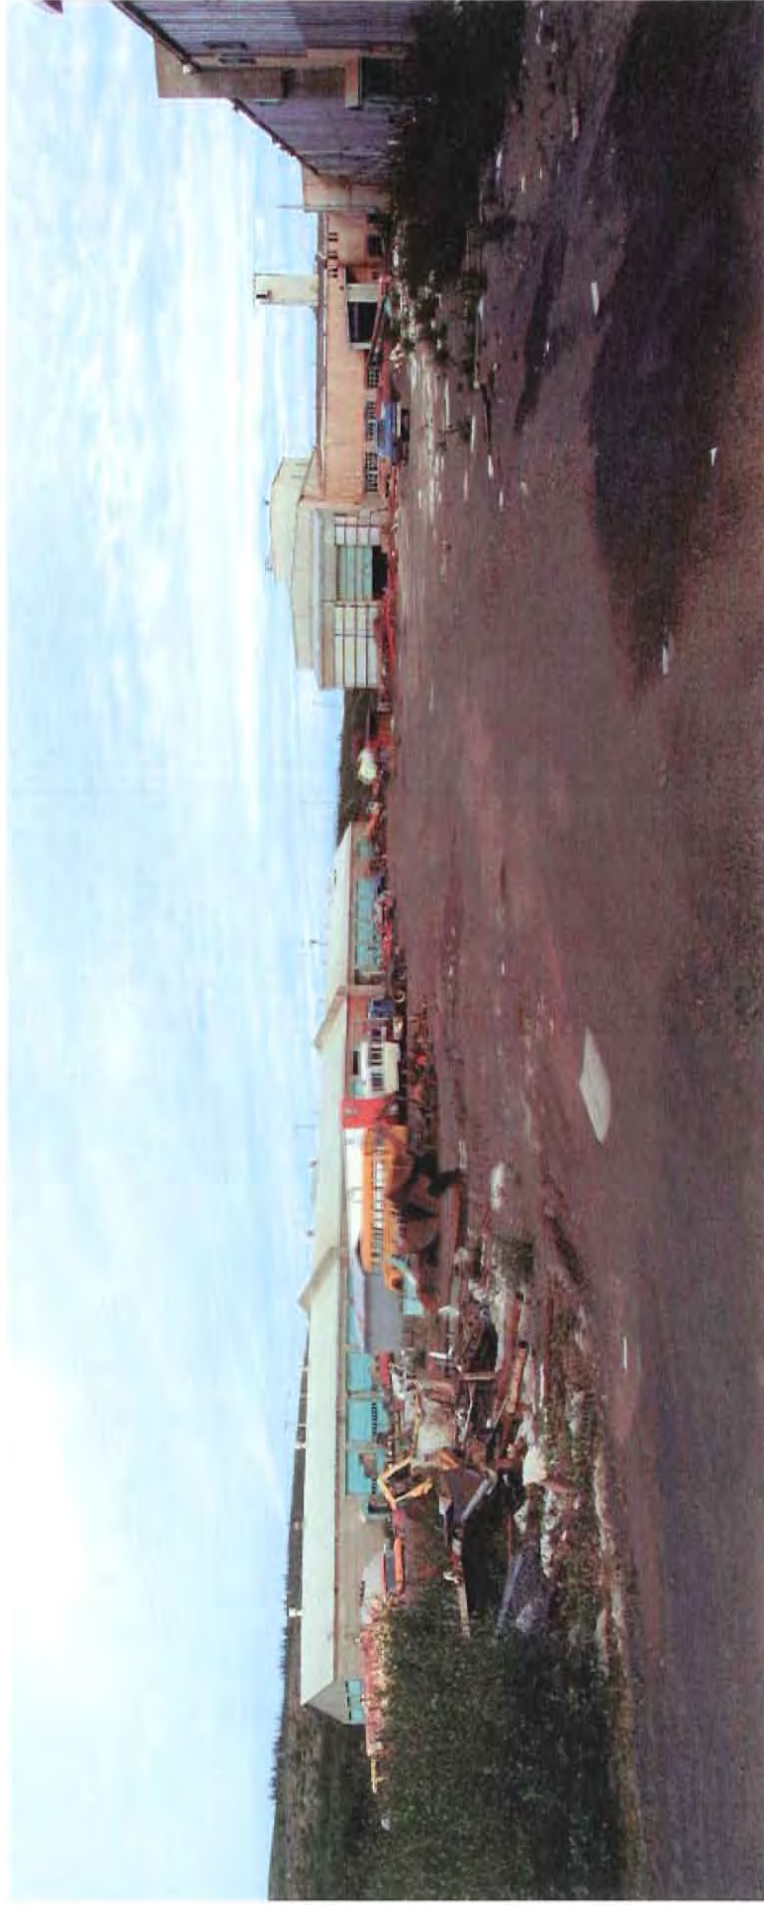
Montage photographique montrant le côté sud-ouest du garage. Dans le coin inférieur droit, une contamination de 105 m<sup>2</sup> de sol par des hydrocarbures.

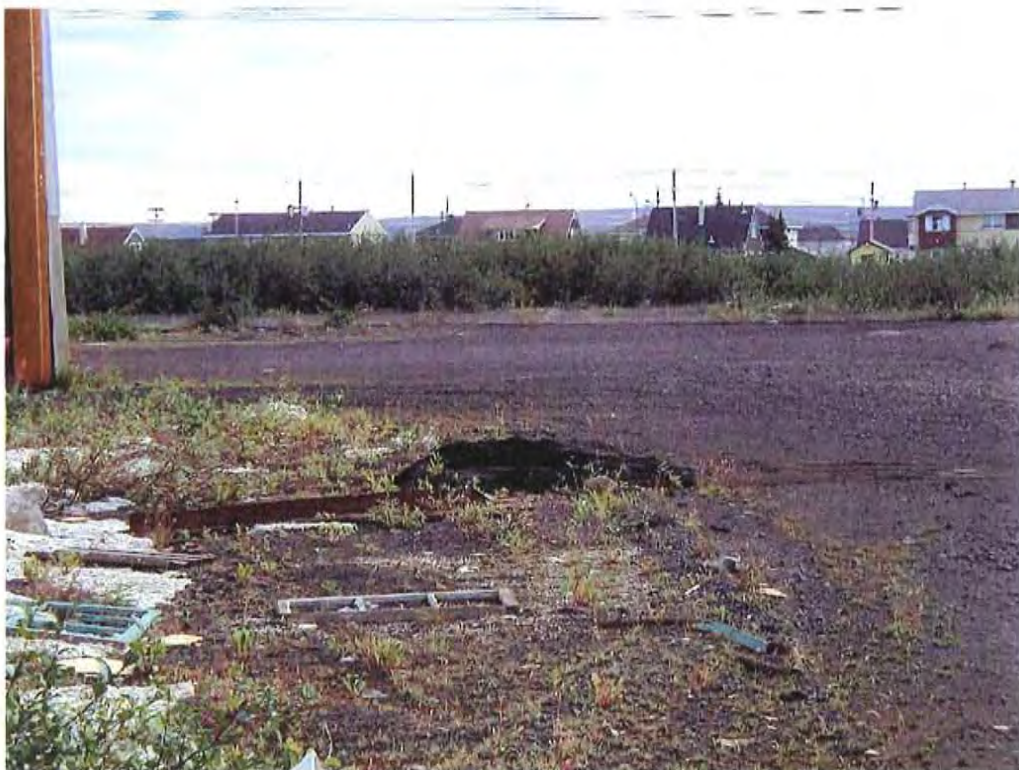
Amas de bitume d'approximativement 8 m<sup>3</sup> situé au sud du garage.

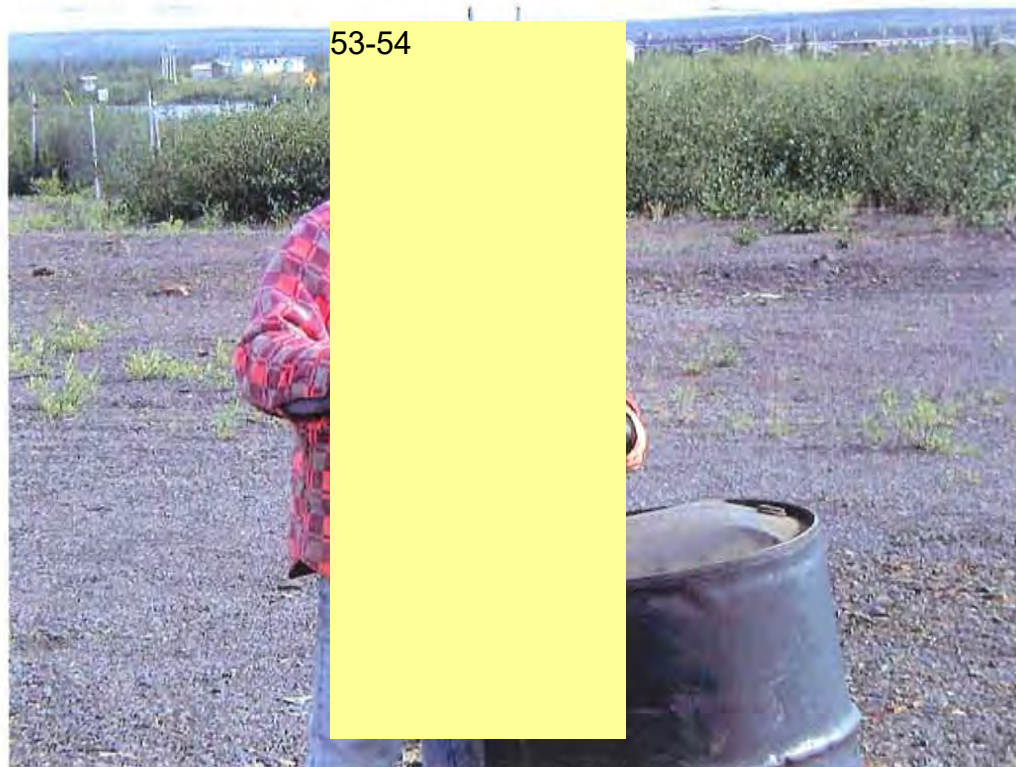
Baril plein d'huile usée de trouvant à 11 mètres au nord du groupe électrogène mobile.

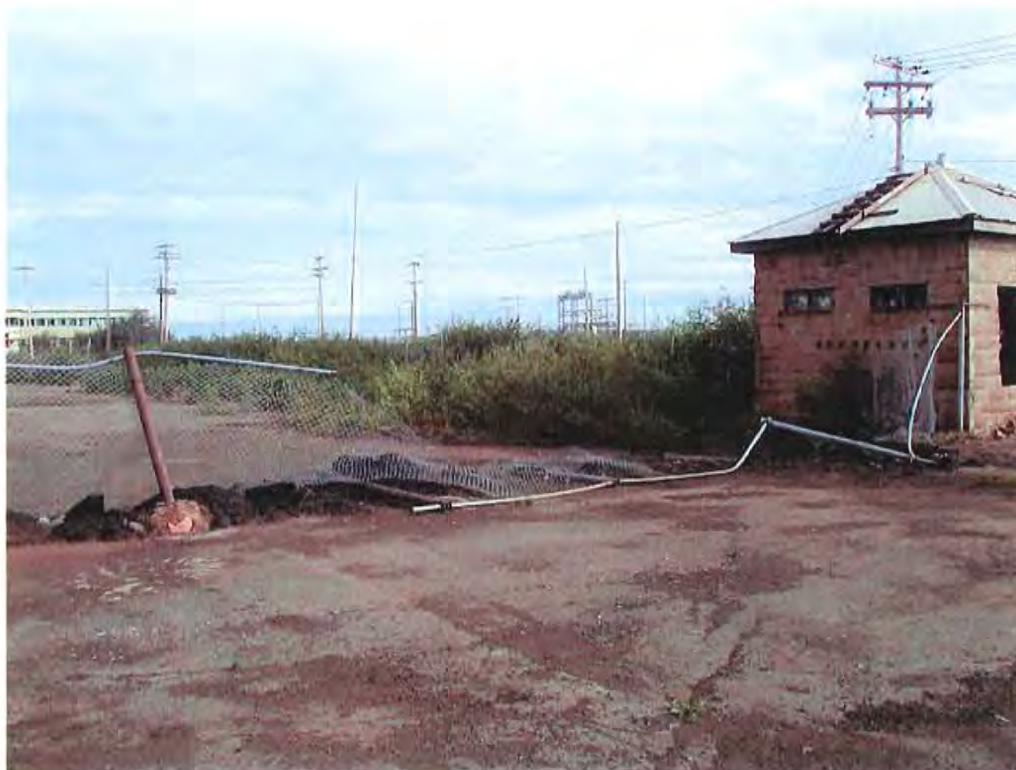
Bâtiment se trouvant à l'est du garage et au nord du groupe électrogène ayant autrefois servi d'entrepôt d'alimentation de gaz à soudure (acétylène). Les sols longeant la clôture comporte du bitume.

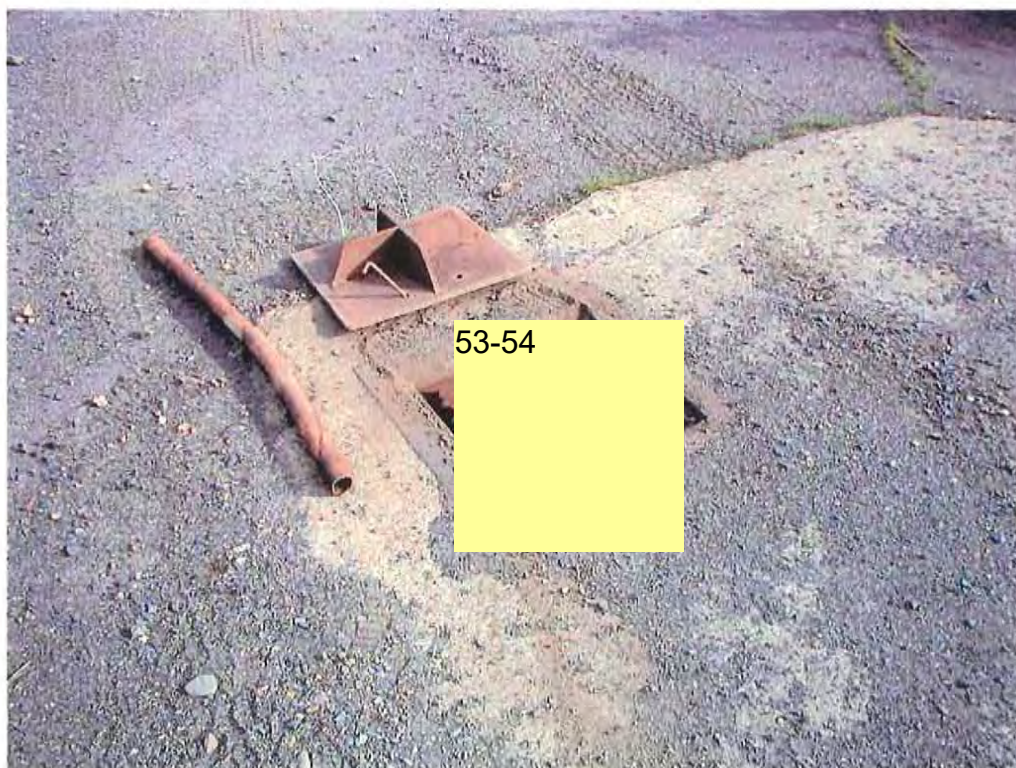
Trou d'homme situé au nord-est du garage comportant des jonctions de conduites destinées à l'alimentation en eau potable.

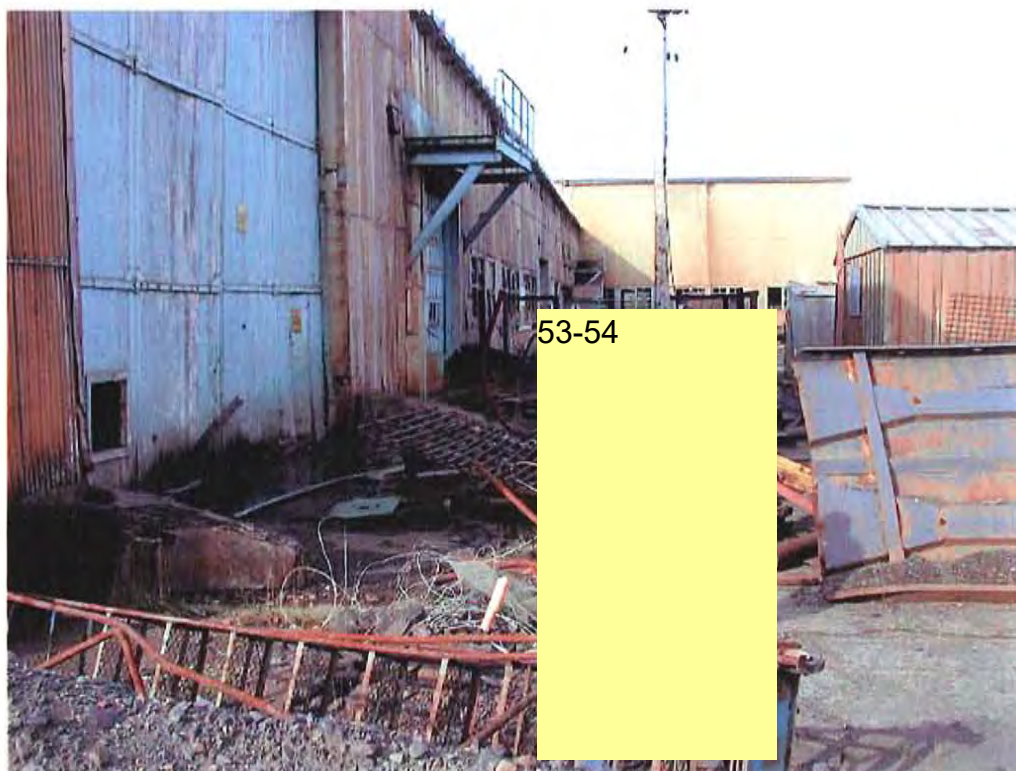
Amas de ferraille situé au nord-est du garage.

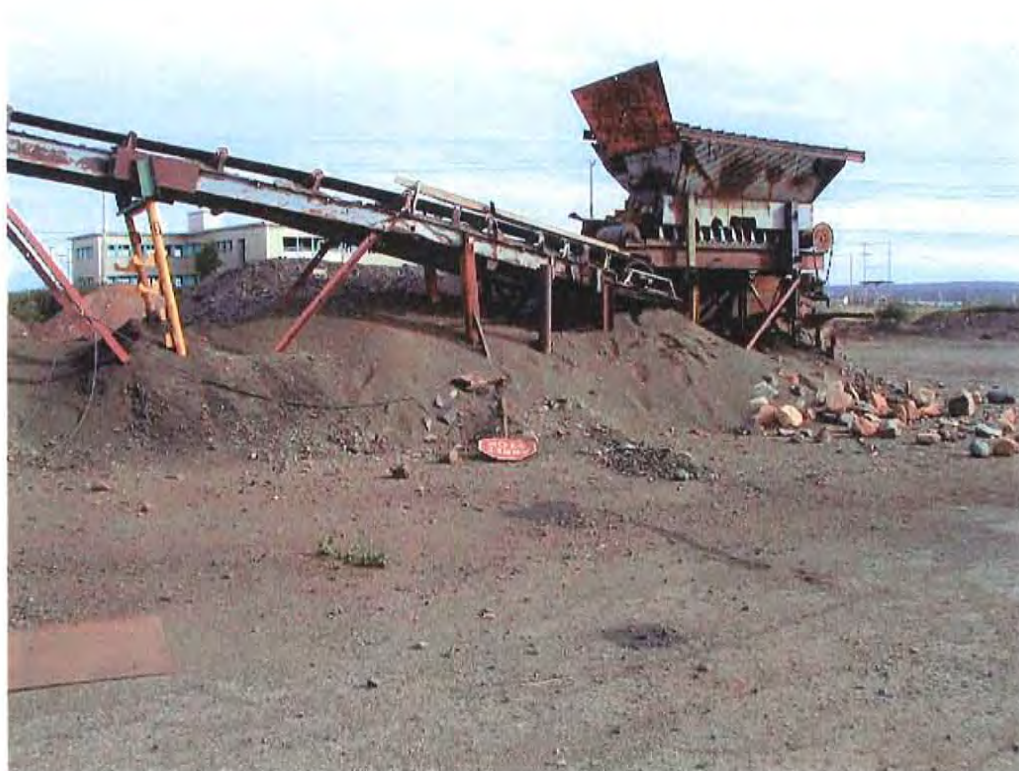
Tamiseur situé au nord du garage encore en état de fonctionner.

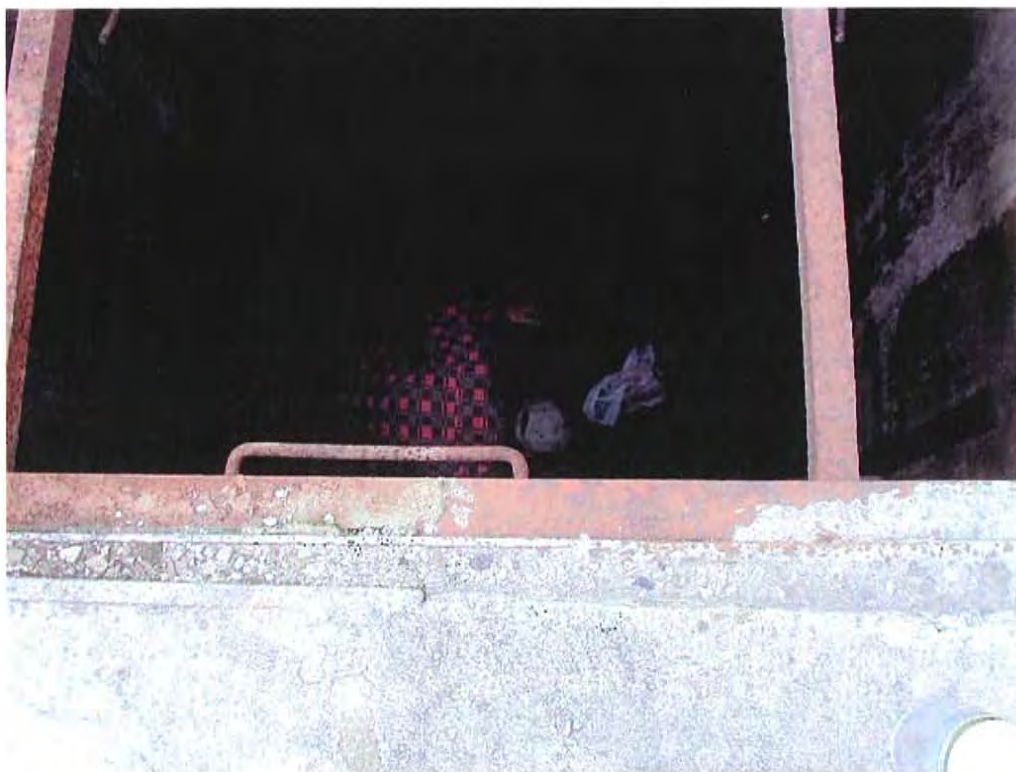
Trou d'homme situé au nord du garage comportant des sols et de l'eau fortement contaminés par des hydrocarbures. Fosse raccordant probablement les drains de planchers.

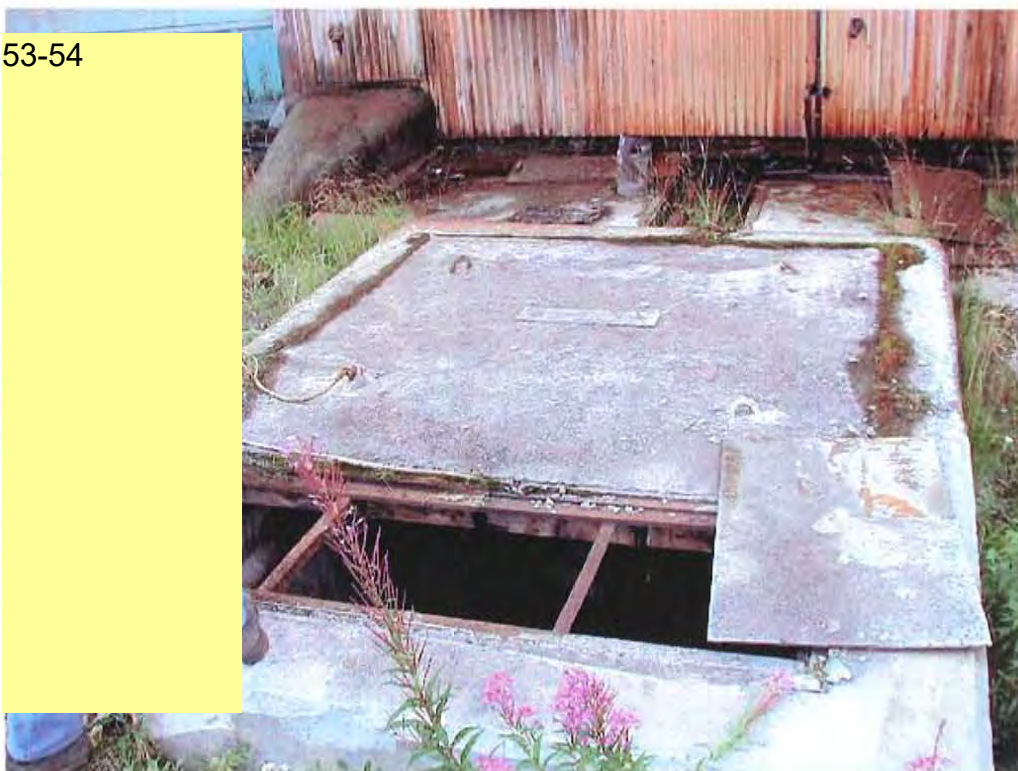
Fosse située au nord du garage semblant communiquer avec le trou d'homme précédent et se trouvant à l'ouest de ce dernier. L'eau se trouvant à l'intérieur comportait des traces de contamination.

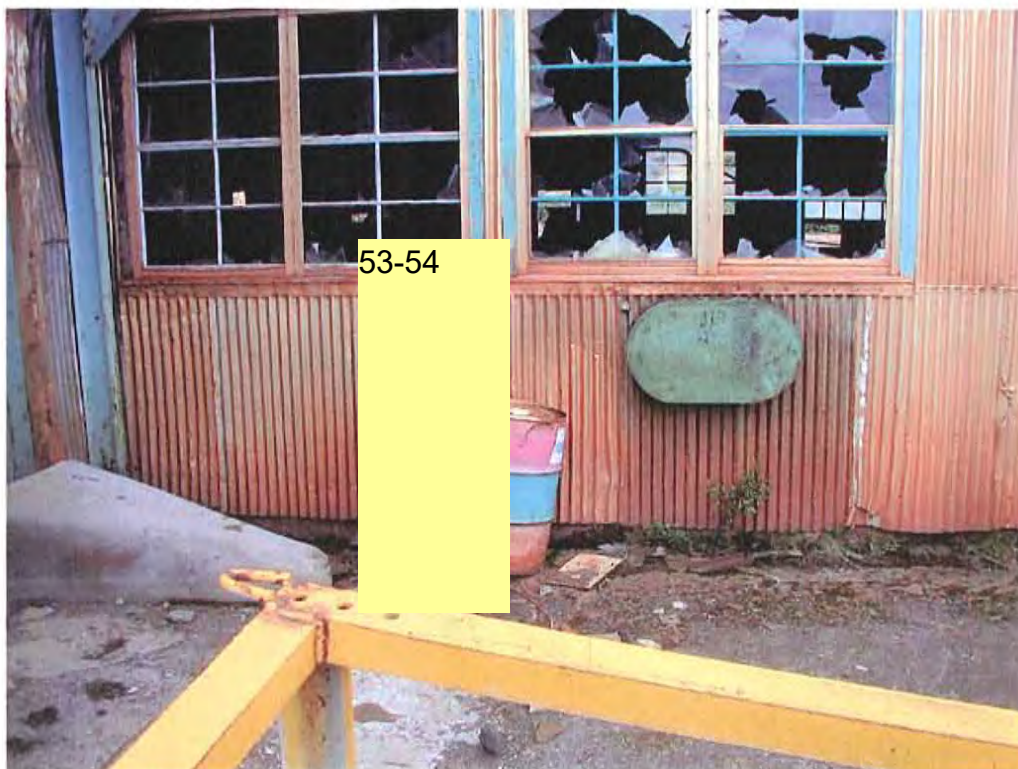
Baril contenant approximativement 6 gallons imp. d'huiles usées et de solvants.
