**MINISTÈRE DES RESSOURCES NATURELLES**

**SITES MINIERS DE SCHEFFERVILLE**

**PROJET V-1386**

**ÉTUDE DE  
CARACTÉRISATION ENVIRONNEMENTALE**

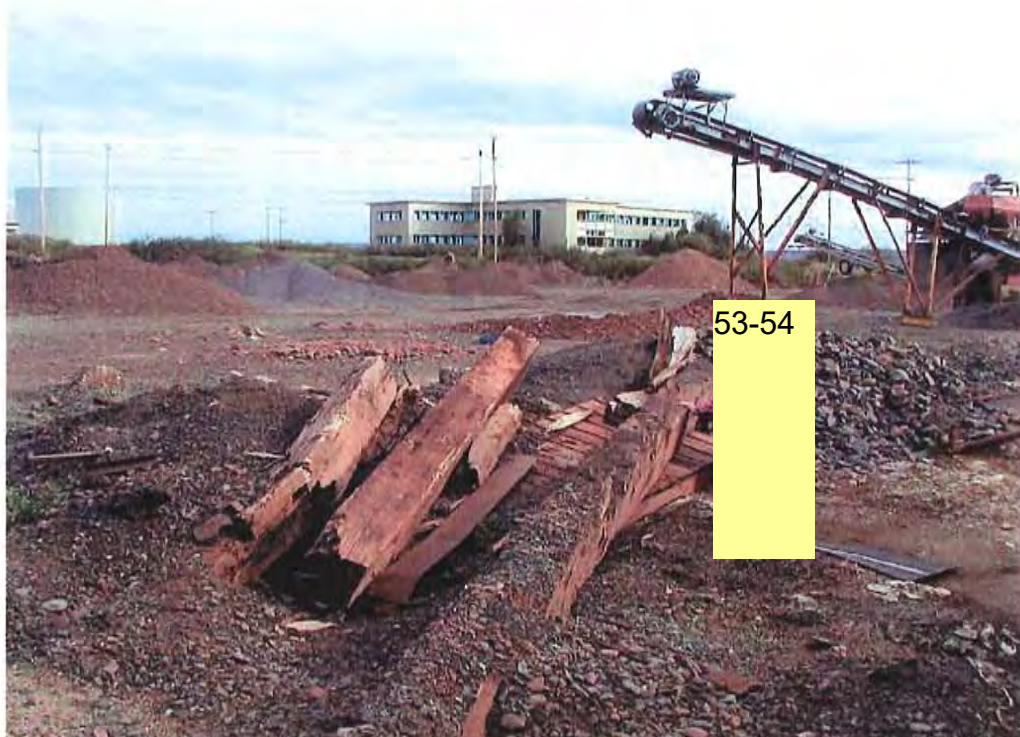
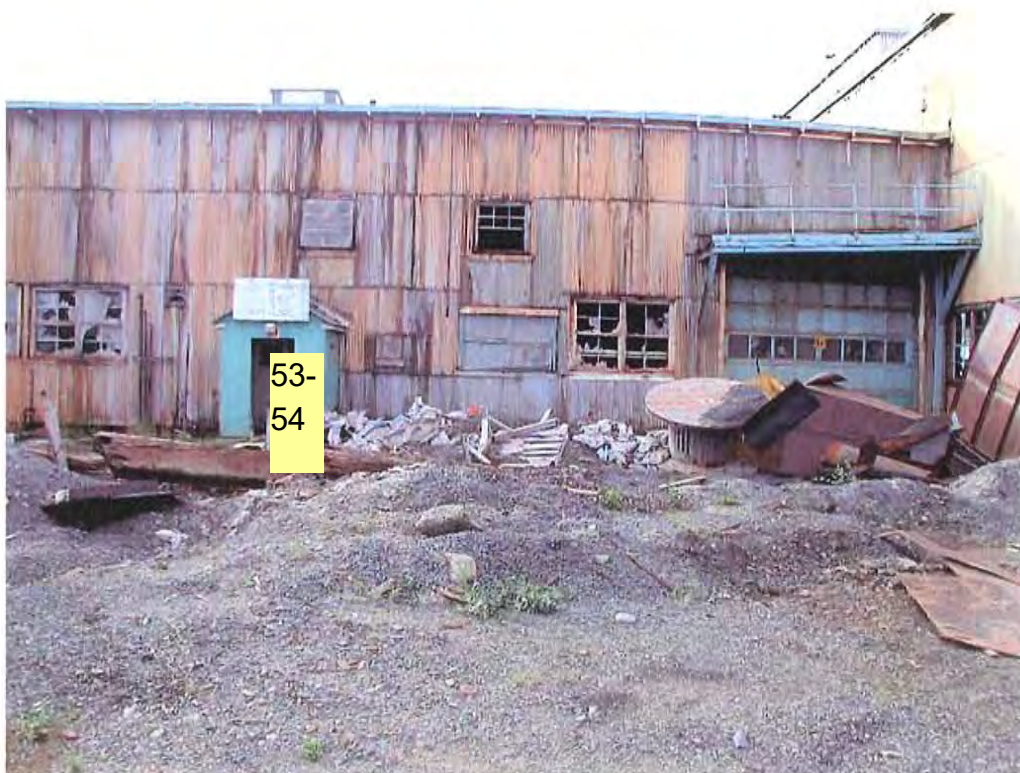
Photographies du secteur nord du garage démontrant un amas de bois traité au créosote, de ferraille et de faibles quantités de sols contaminés.

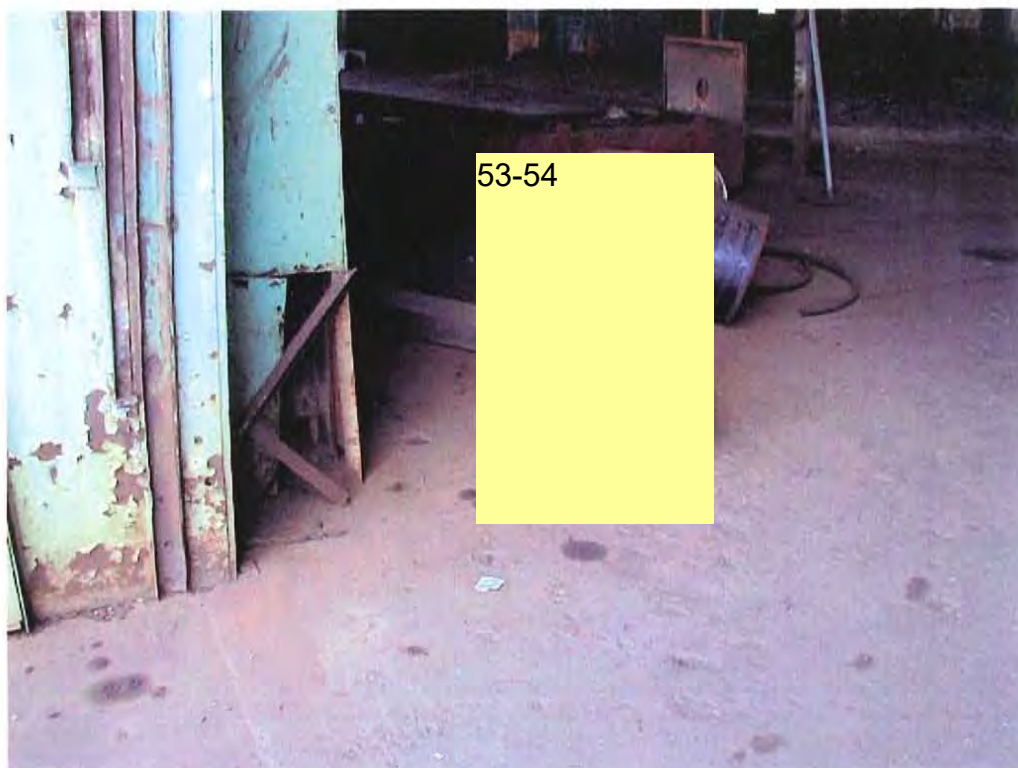
Photographie prise lors de l'échantillonnage du plancher du garage à un endroit représentatif de l'ensemble (Garage #3).

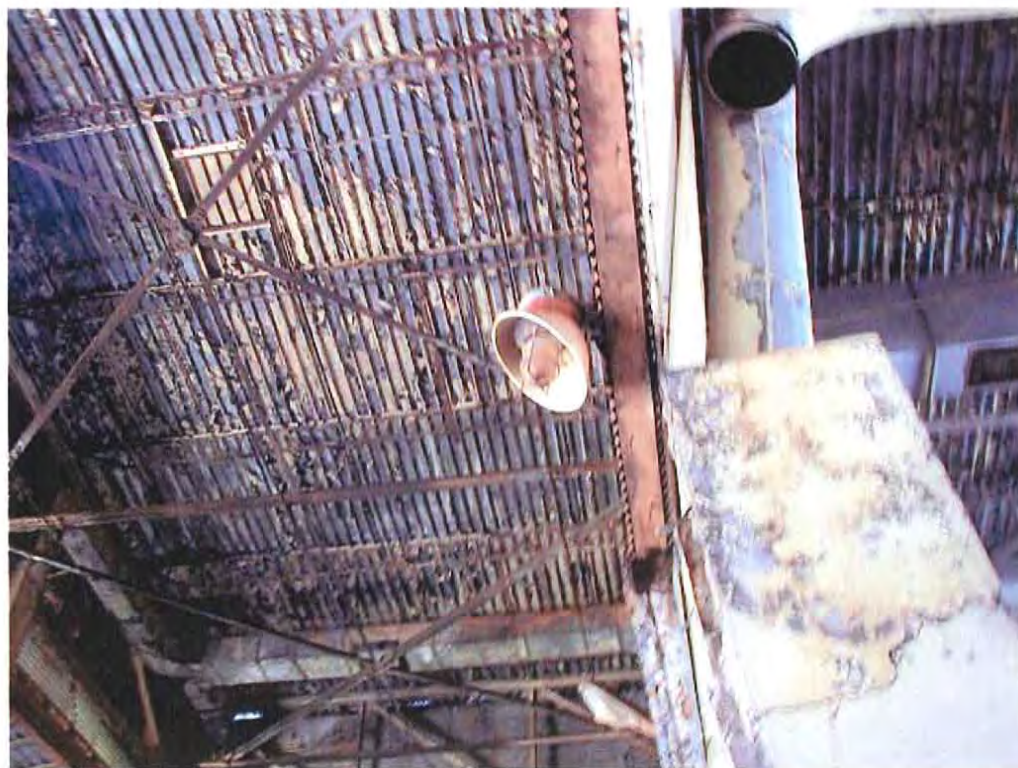
Photographie d'une lampe au mercure à l'intérieur du garage.

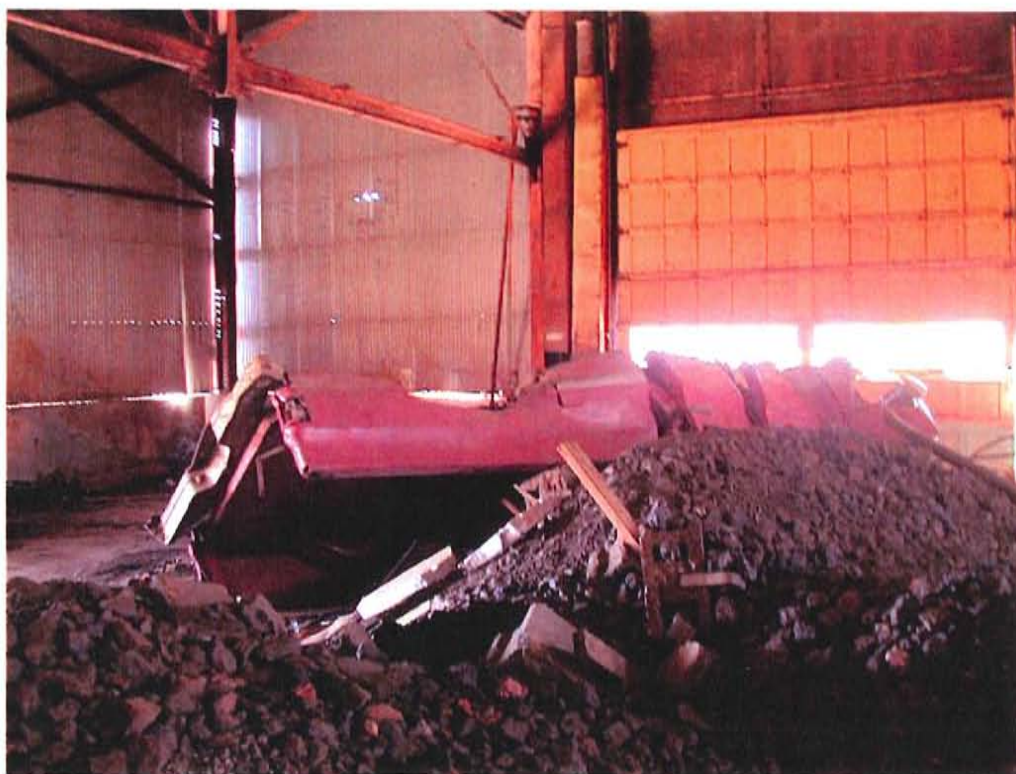
Carcasse de camionnette retrouvée à l'intérieur du garage.

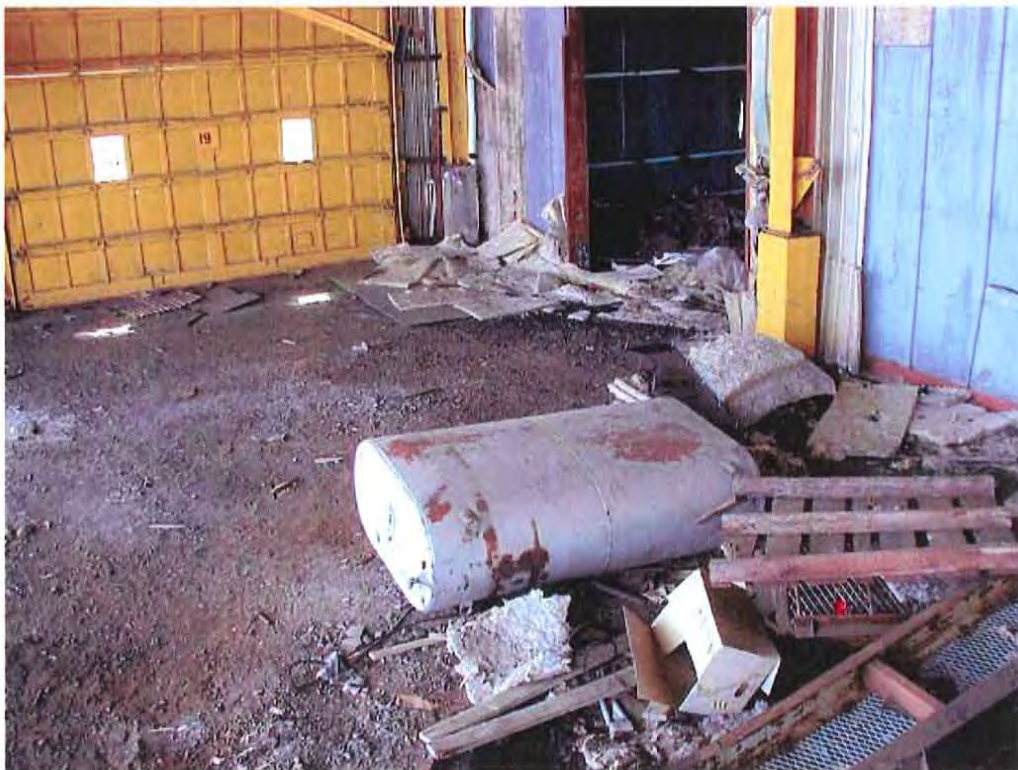
Réservoir vide d'huile à chauffage.

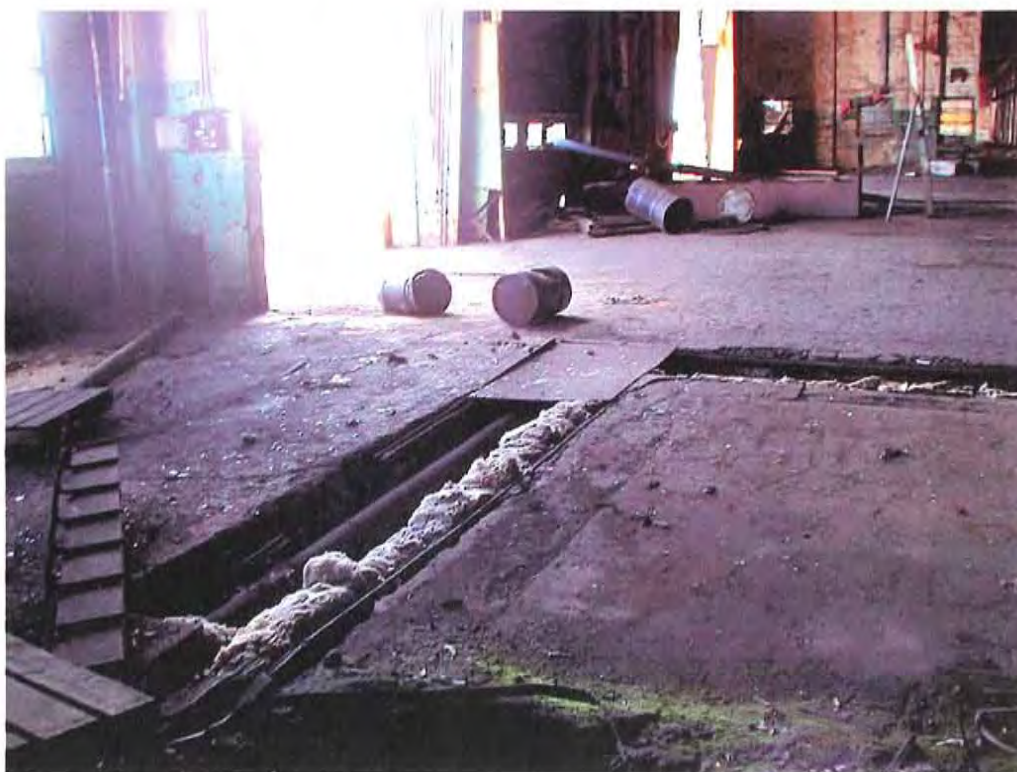
Réseau de drainage intérieur. 1 mètre de largeur par 1 mètre de profondeur, sur près de 400 mètres de longueur.

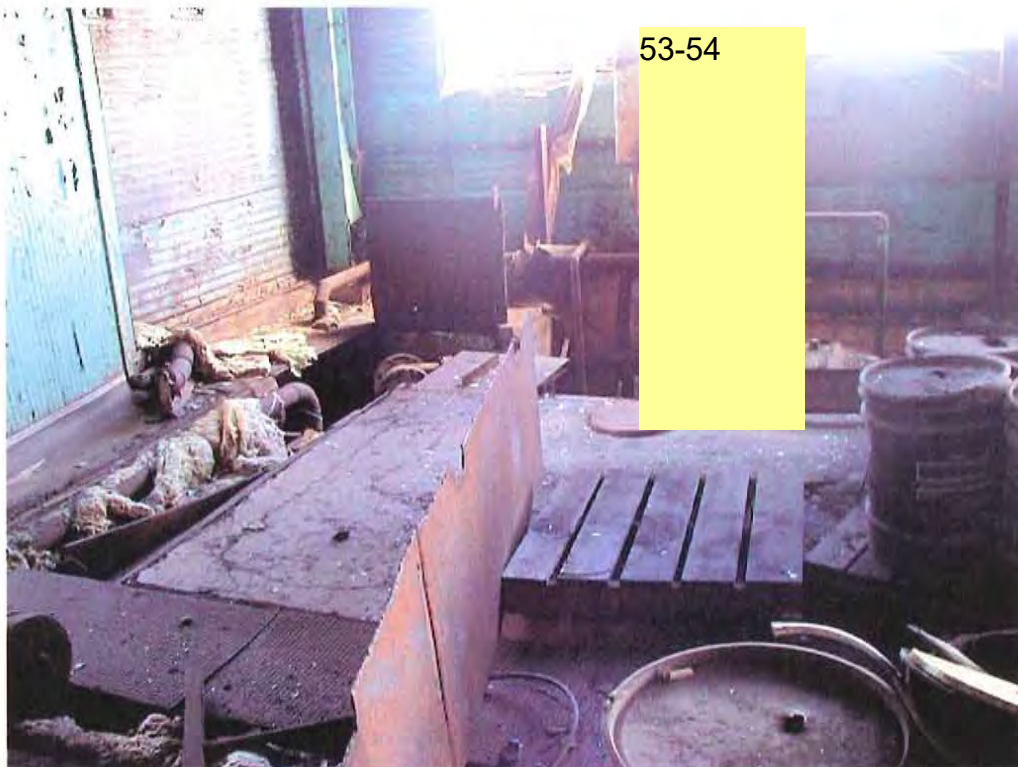
Fosse à l'extrémité du réseau de drainage, coin nord-est du garage. La fosse contient des hydrocarbures en phase flottante.

Les sols contaminés se retrouvant à l'extérieur des bâtiments devront faire l'objet d'une étude de caractérisation phase III afin de déterminer les volumes en cause. Une campagne de travaux d'excavation permettra d'évaluer avec précision les quantités de sol en cause. Cette dernière permettra également d'effectuer une inspection des sols au pourtour des réservoirs enfouis et de déterminer s'il contiennent encore des hydrocarbures.

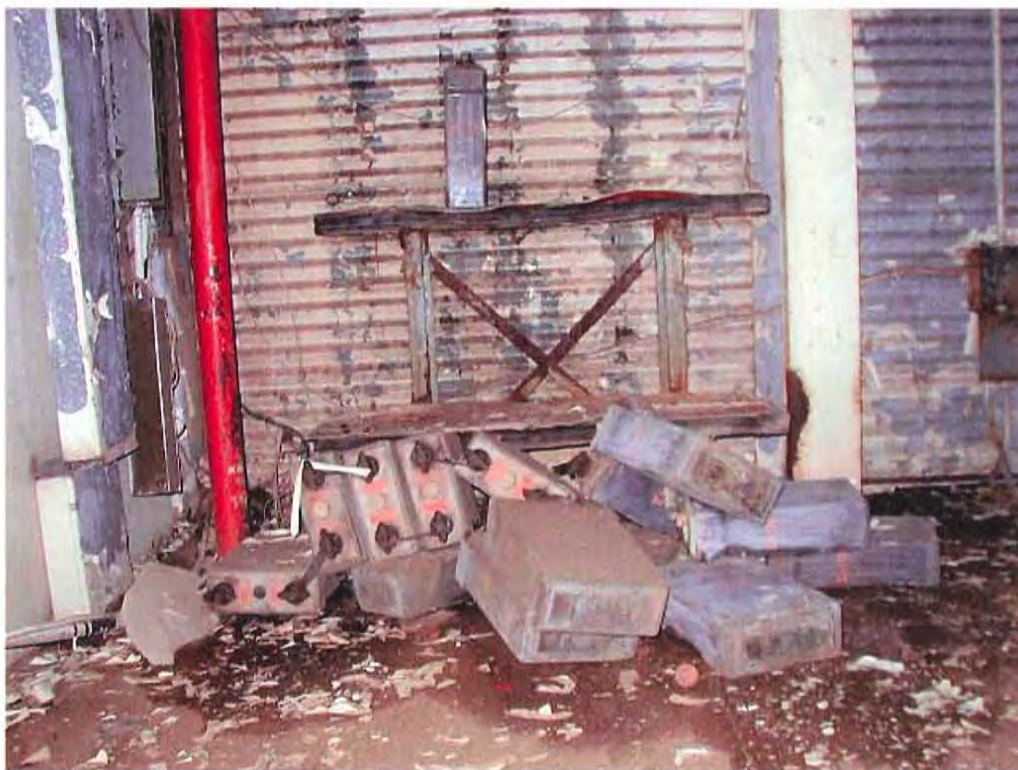
Série de piles retrouvées au deuxième étage, côté nord-ouest du garage.

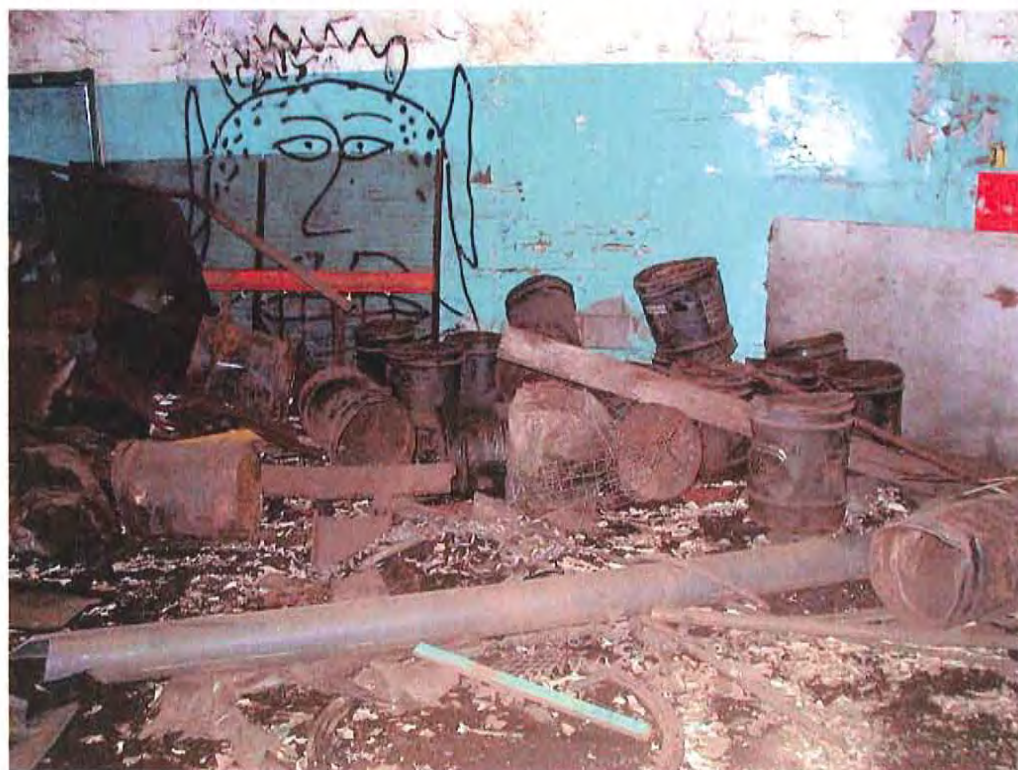
Amas de 50 barils de Duramet™ dans le secteur nord-est du garage.

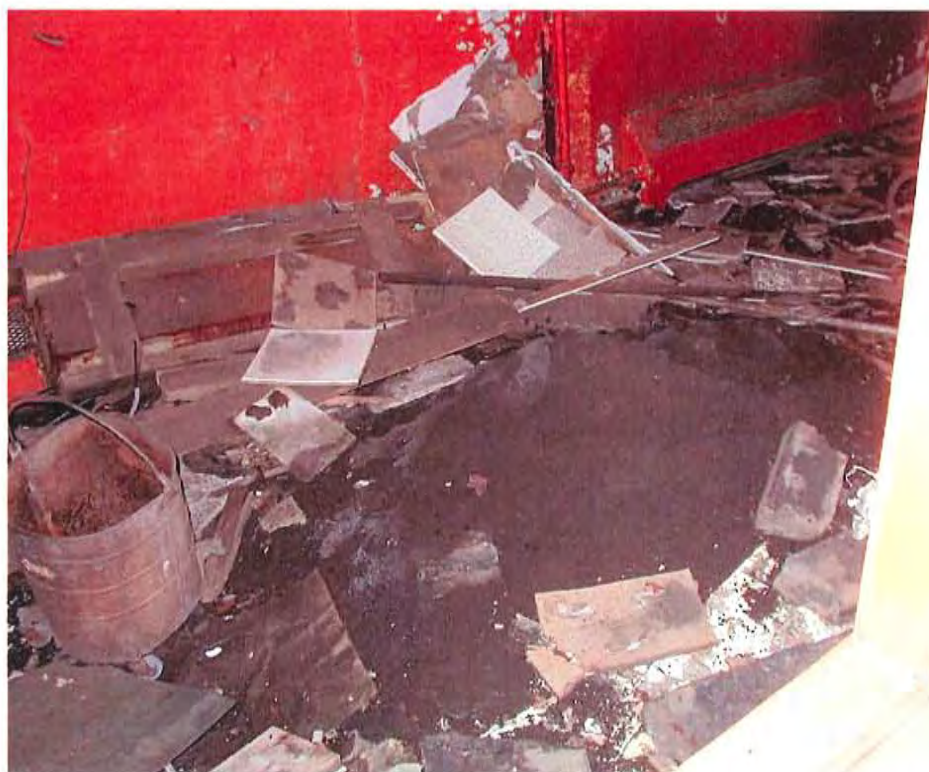
Barils de Duramet<sup>TM</sup> renversés sur le sol du garage ( $\pm 1\text{m}^3$ ).

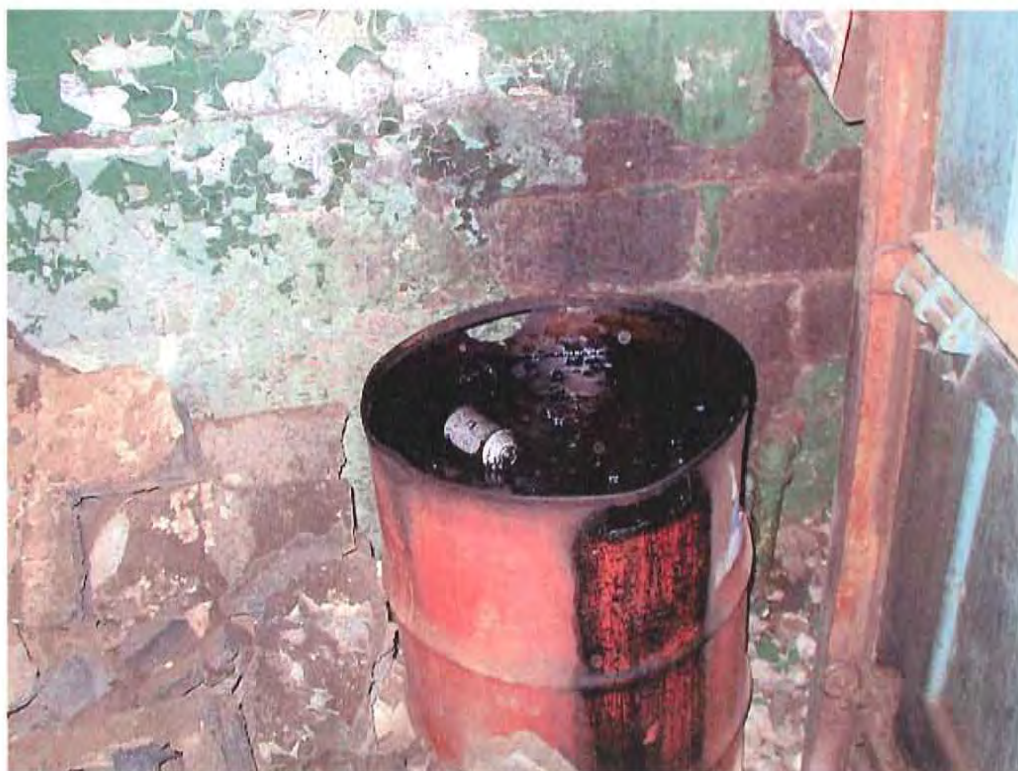
Baril plein d'huile usée retrouvé dans le secteur sud-ouest du garage.

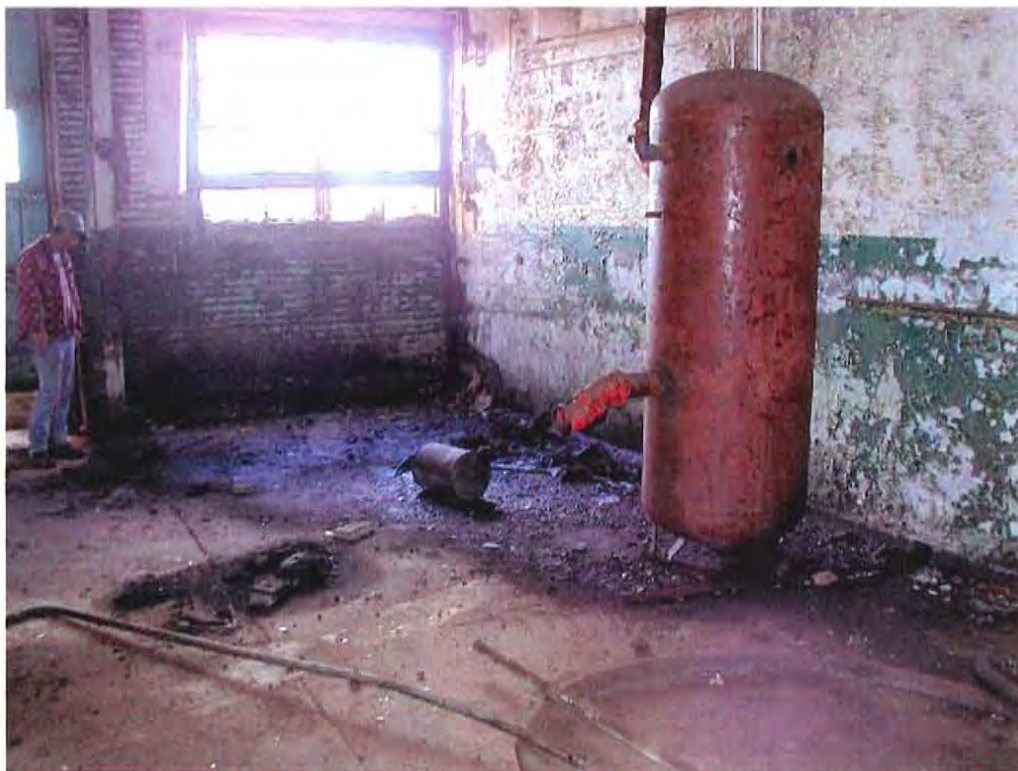
Réservoir d'huile déversé sur le plancher du garage,  $\pm 35 \text{ m}^2$  de surface contaminée.

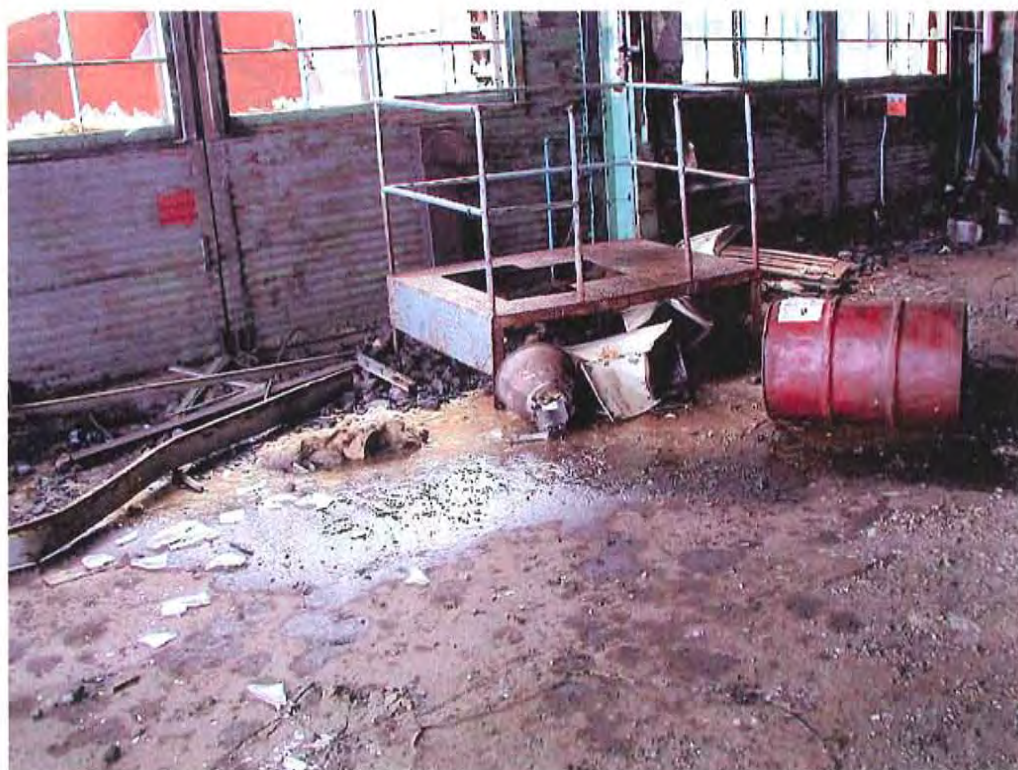
Baril d'huile renversé à proximité du drain de plancher nord-est du garage.

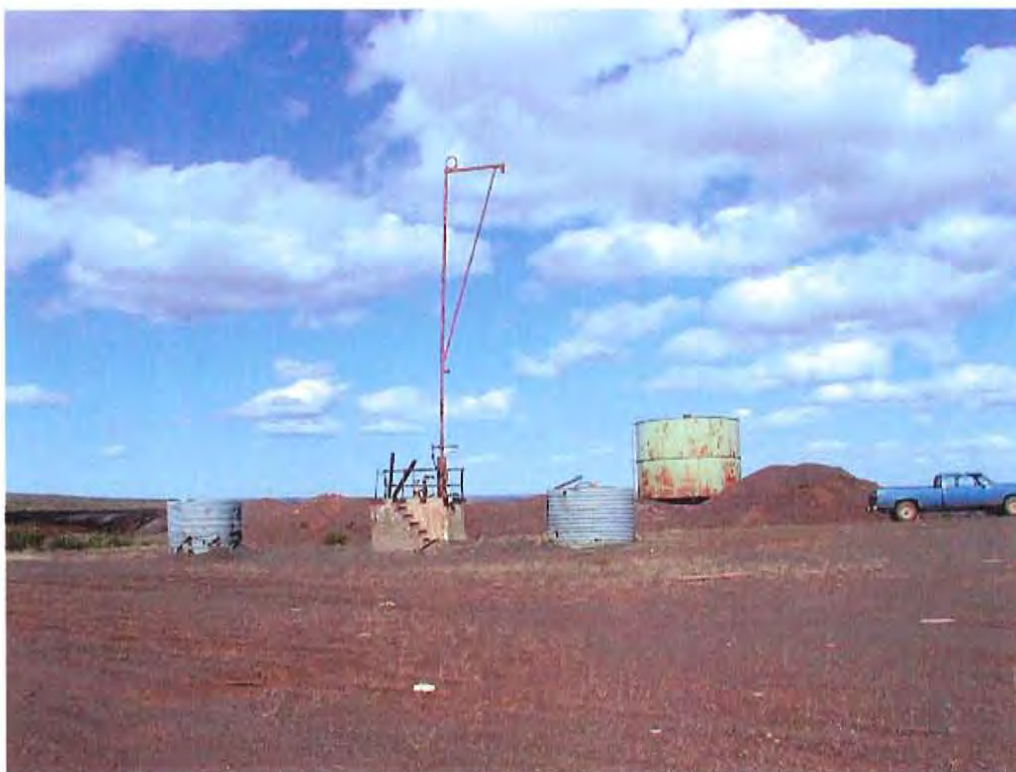
Photographie du poste de pompage et de son réservoir en arrière plan.

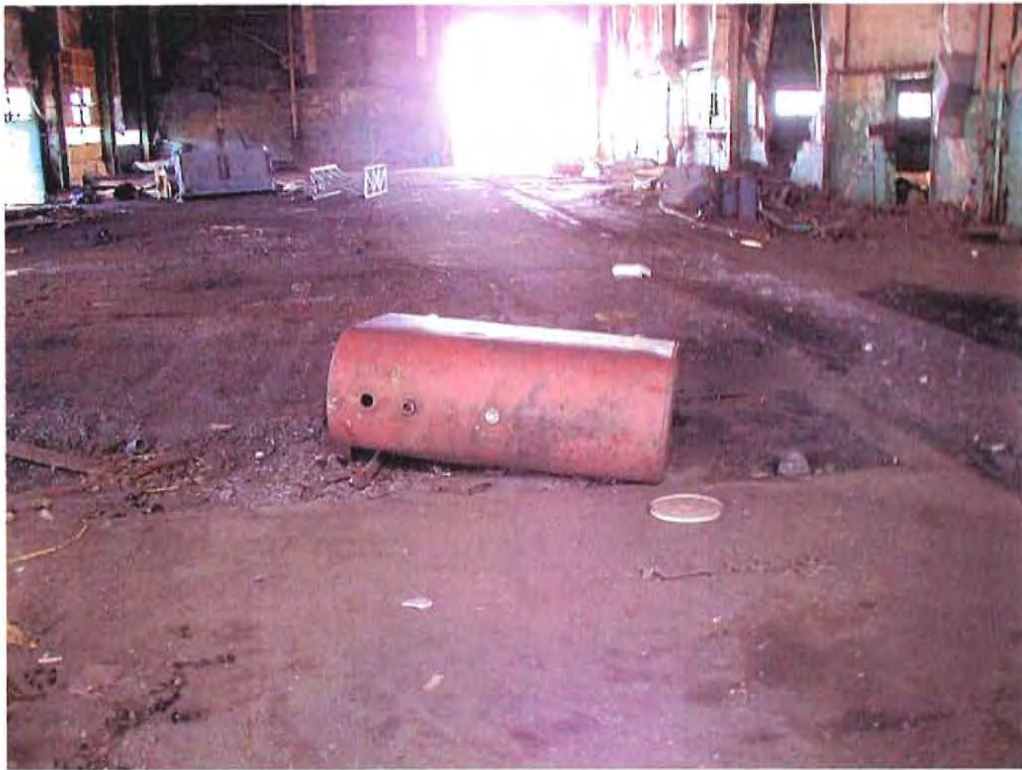
Réservoir d'huile à chauffage vide se trouvant dans la partie centrale du garage

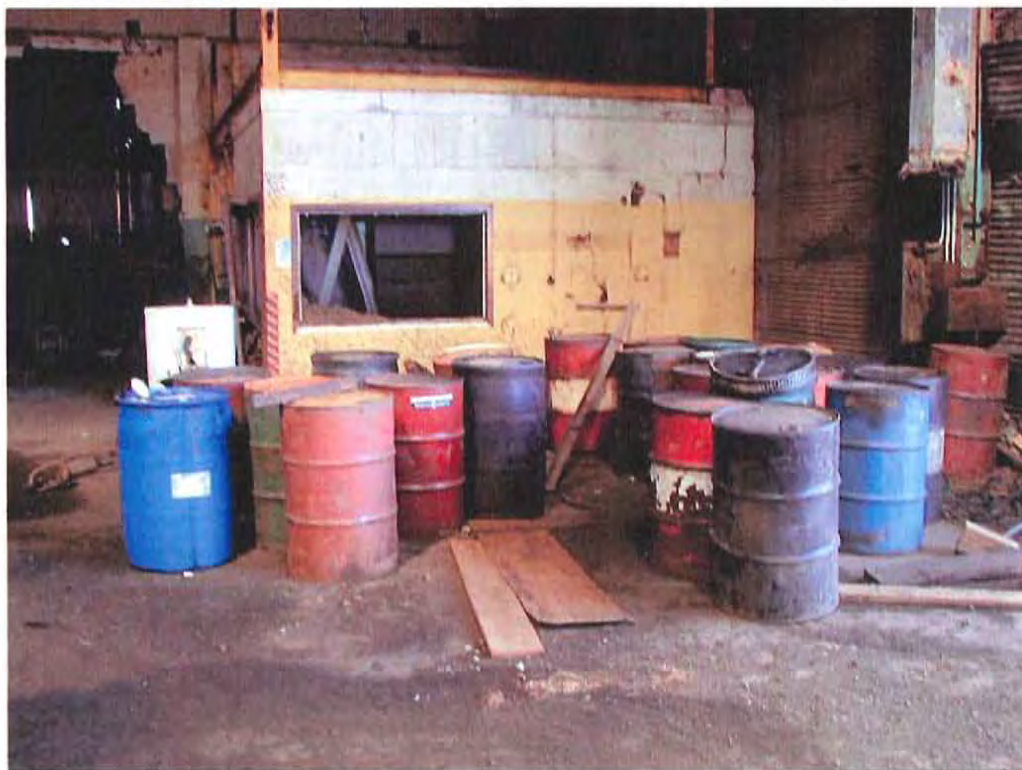
Amas de barils vides à l'entrée de la porte principale ouest.

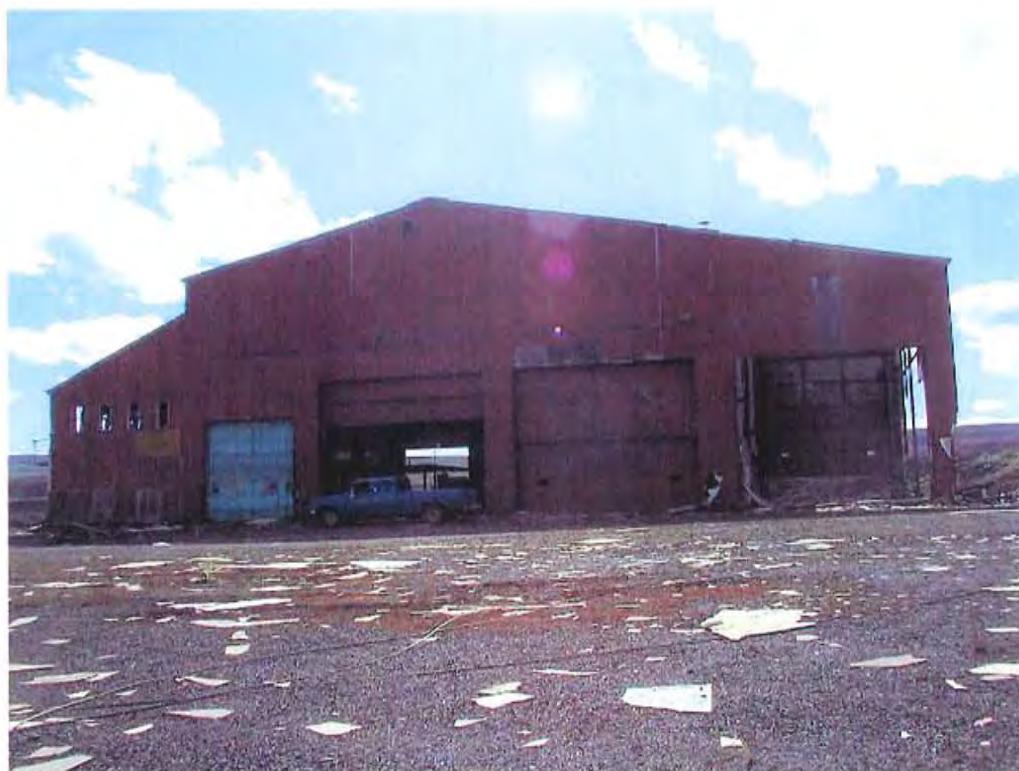
Vue de l'extérieur du garage d'entretien situé à proximité des fosses Burnt-Creek et Rowe.

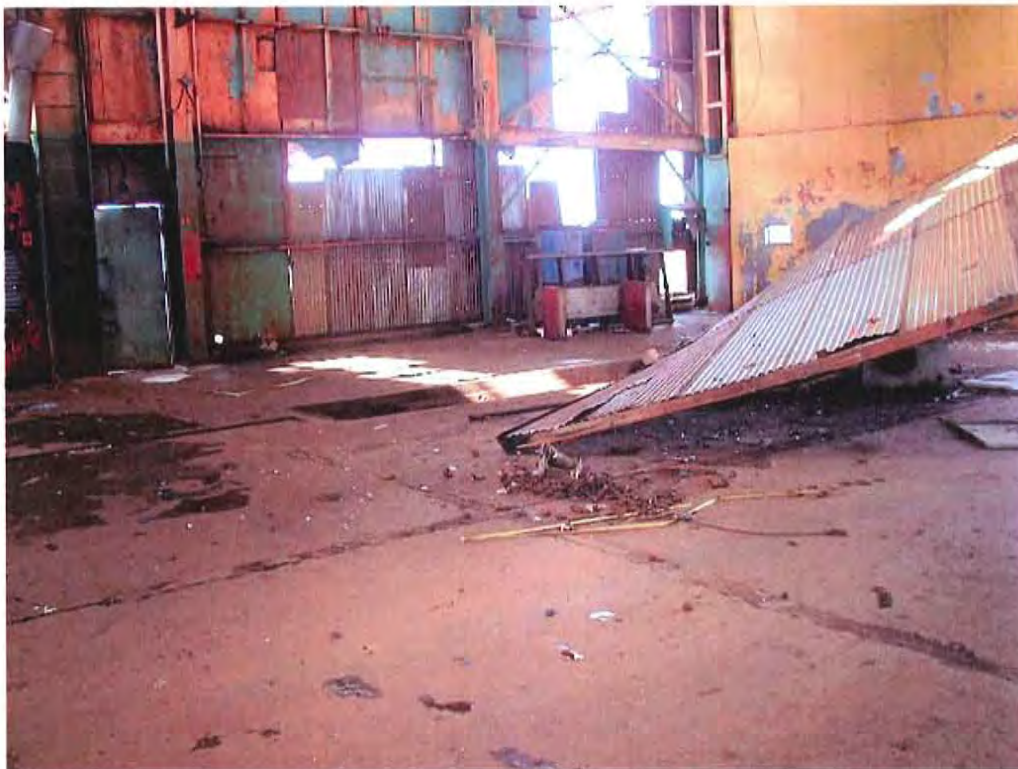
Vue du mur ouest et d'une section de la toiture effondrée démontrant l'état de la structure.

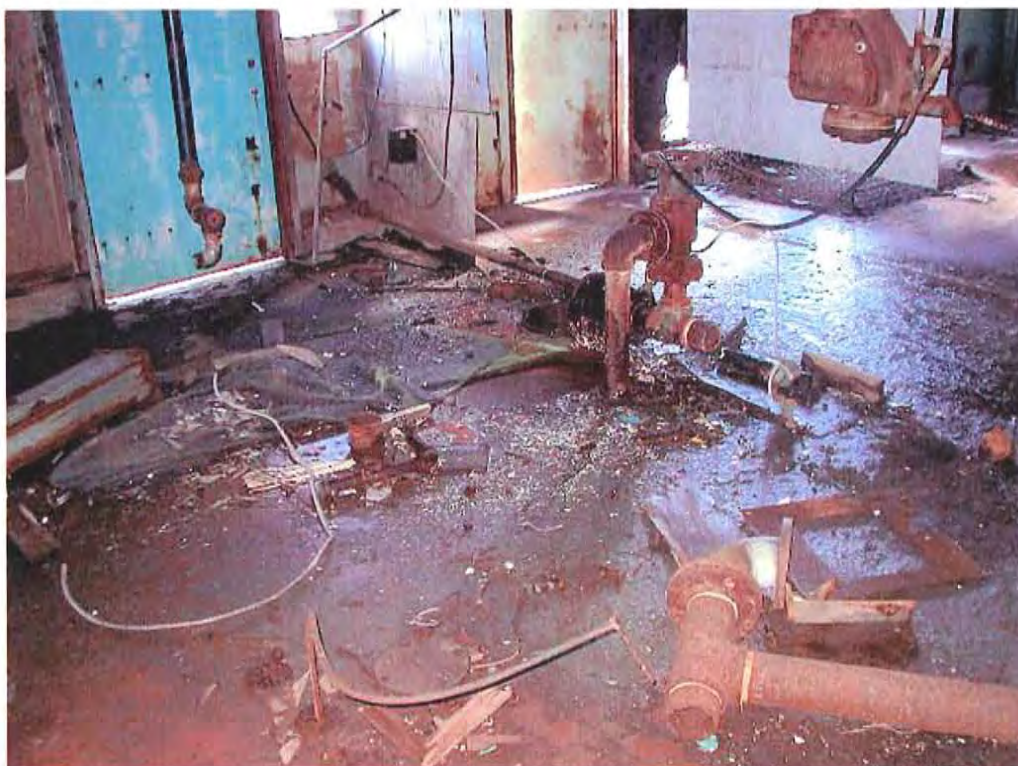
Chambre de distribution des huiles et des graisses situé a l'intérieur du garage. Le plancher démontre une contamination de 150 m<sup>2</sup> de surface.

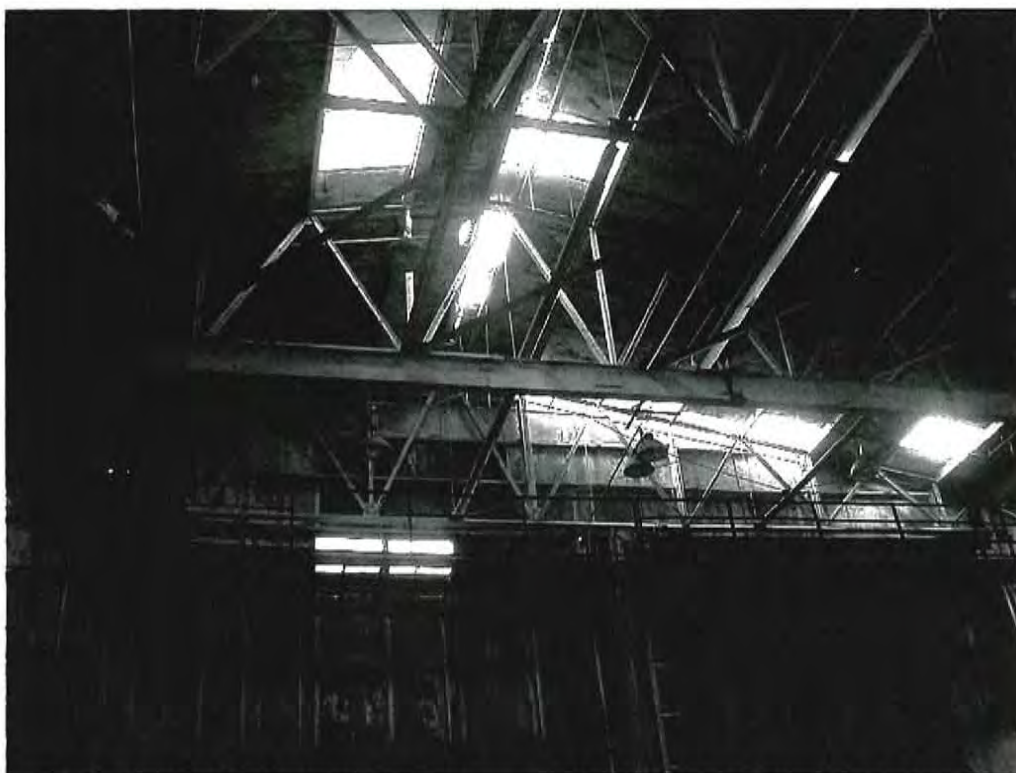
Photographie du plafond démontrant des lampes au mercure et l'état fragile de la structure.

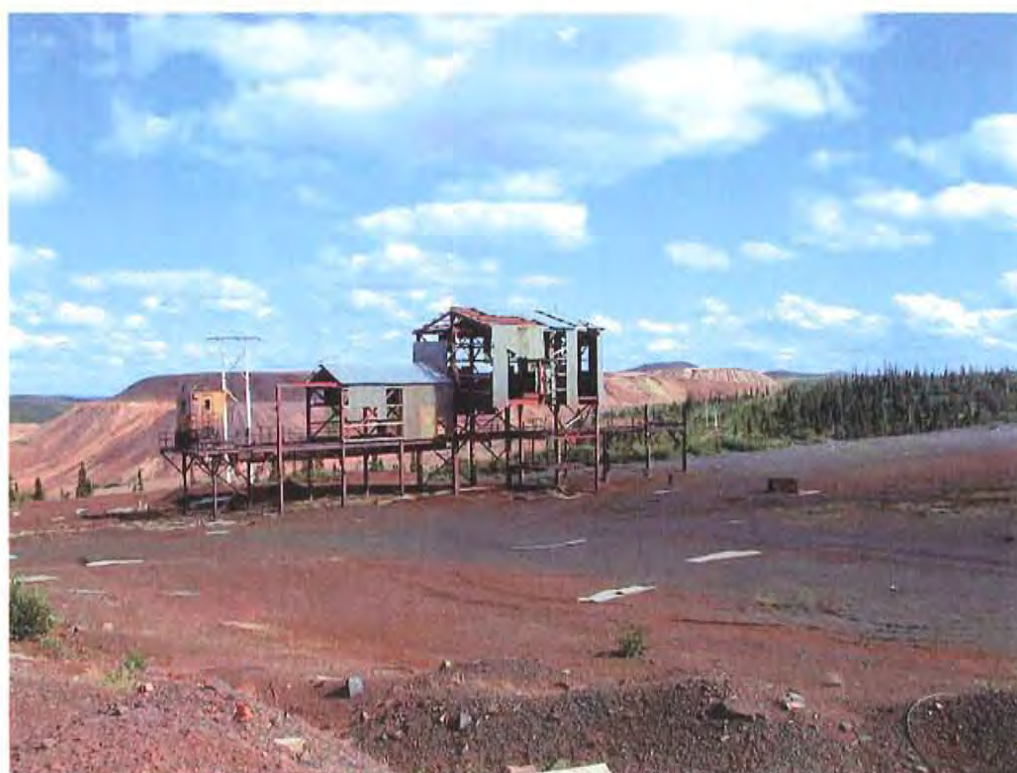
Bâtiment de chargement des trains.

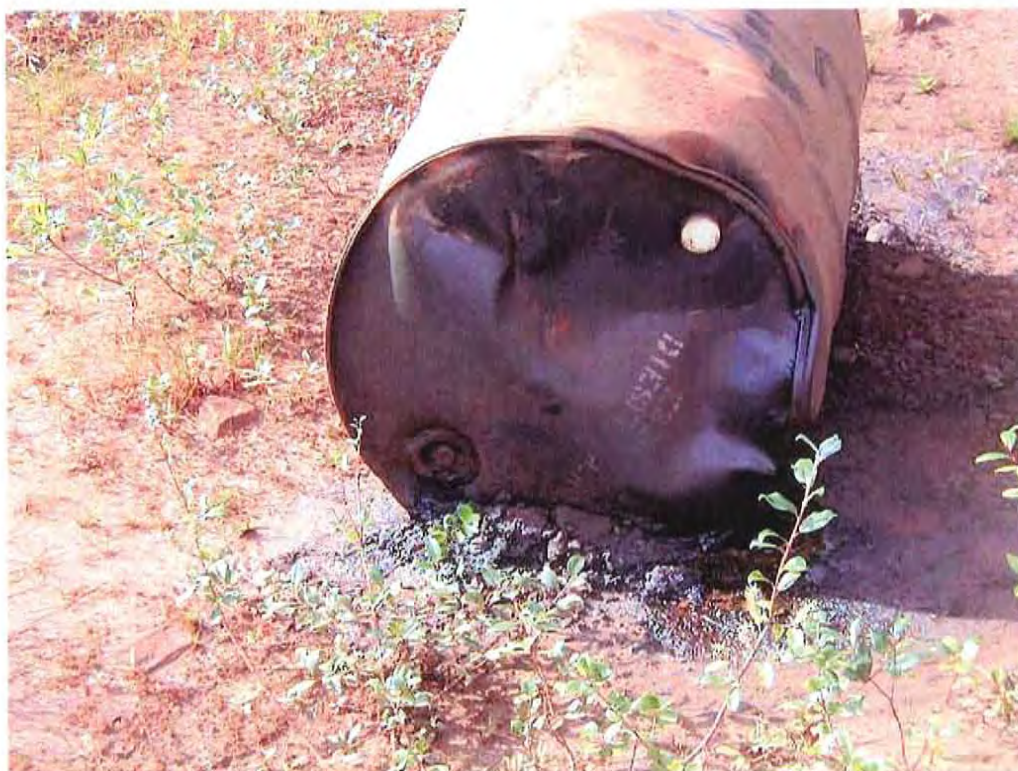
Baril d'huile à la base du concasseur avec trace de déversement.

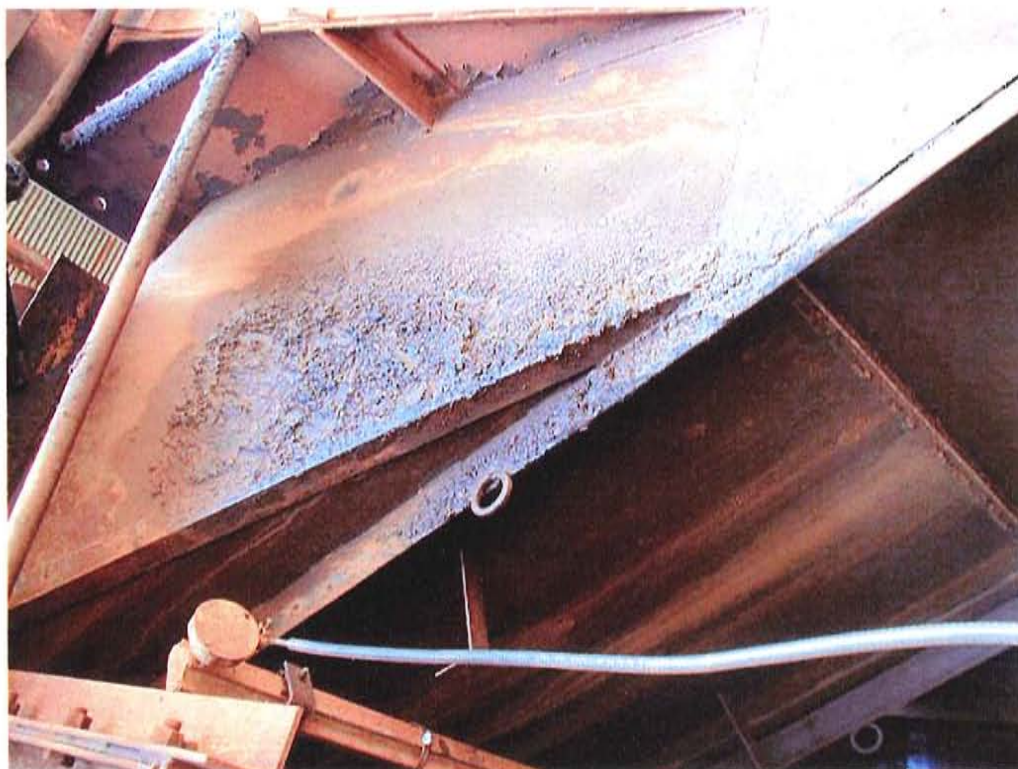
Trace de contamination sur les parois intérieures du concasseur.

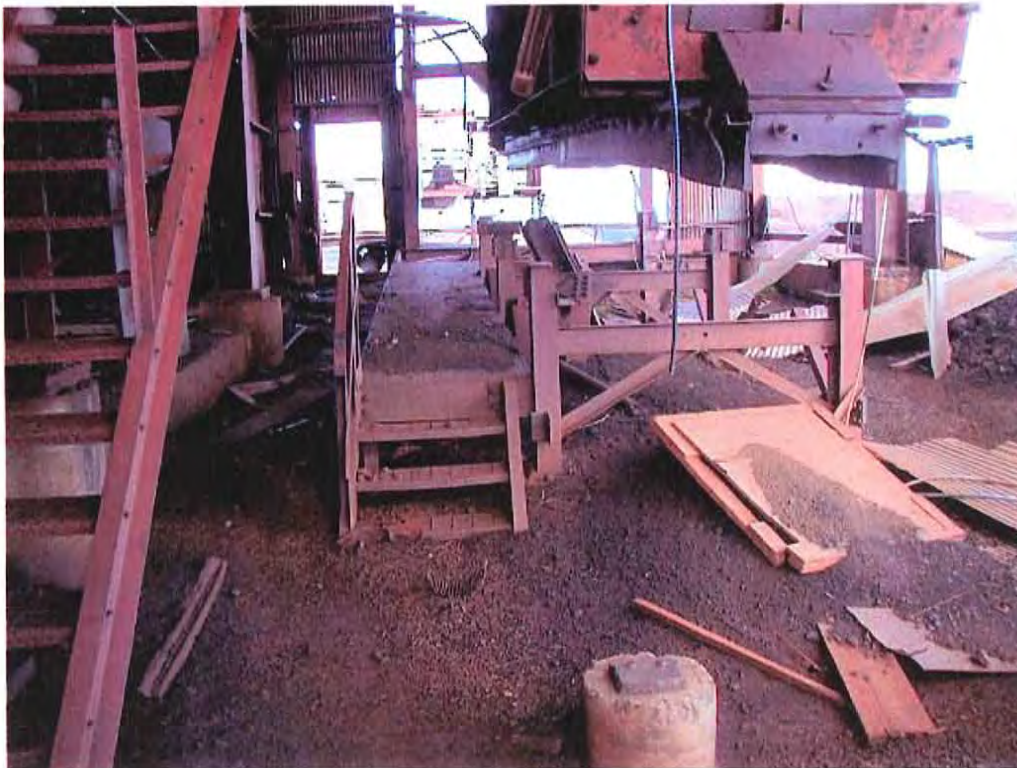
Sol souillé par les hydrocarbures à la base du concasseur,  $\pm 450 \text{ m}^3$ .

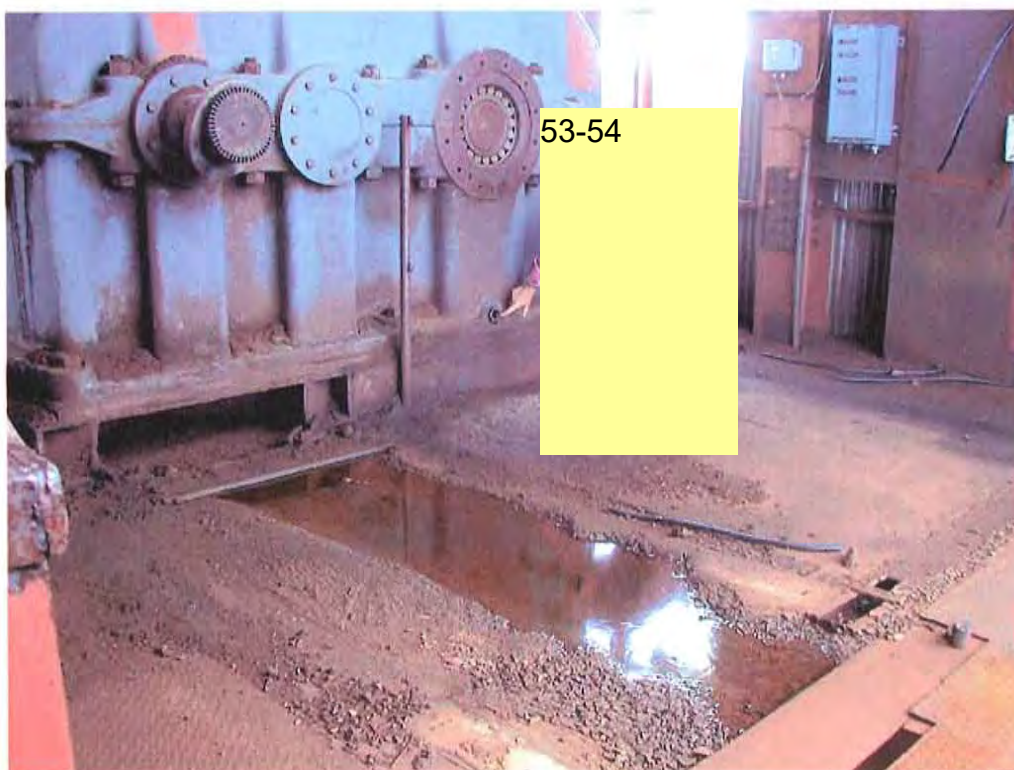
Moteur vidé de ses huiles retrouvé à l'intérieur du concasseur.

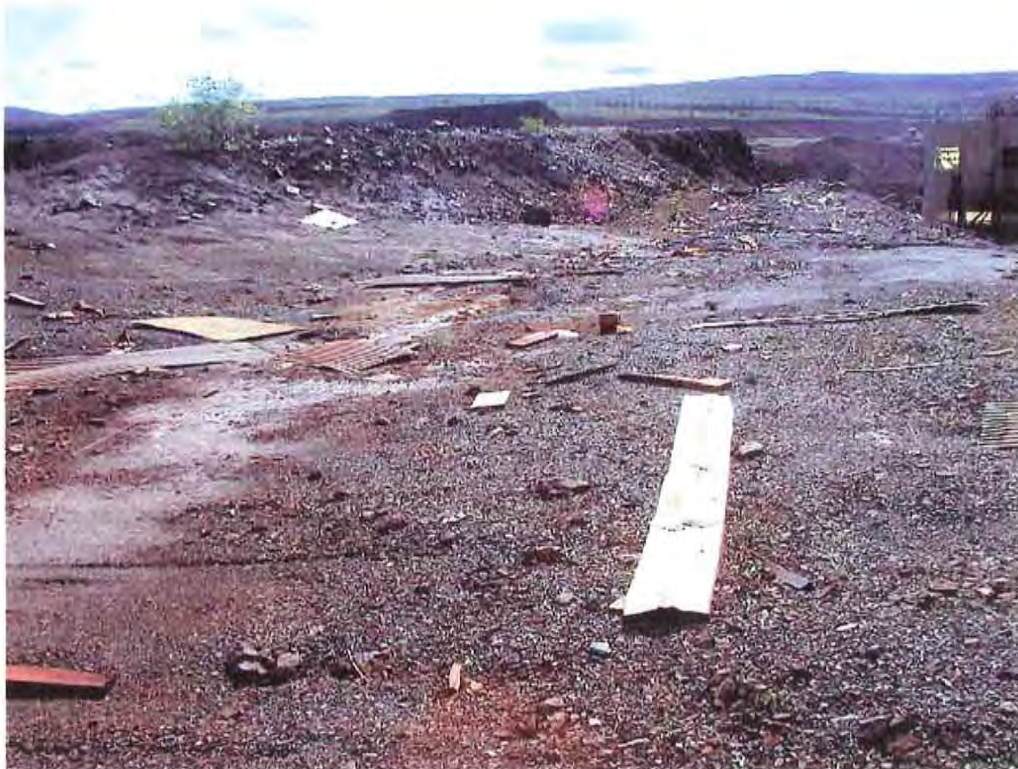
Photographie prise du concasseur secondaire vers le concasseur démontrant la contamination des sols ( $\pm 2000 \text{ m}^2$ ), avec une pente en direction ouest.

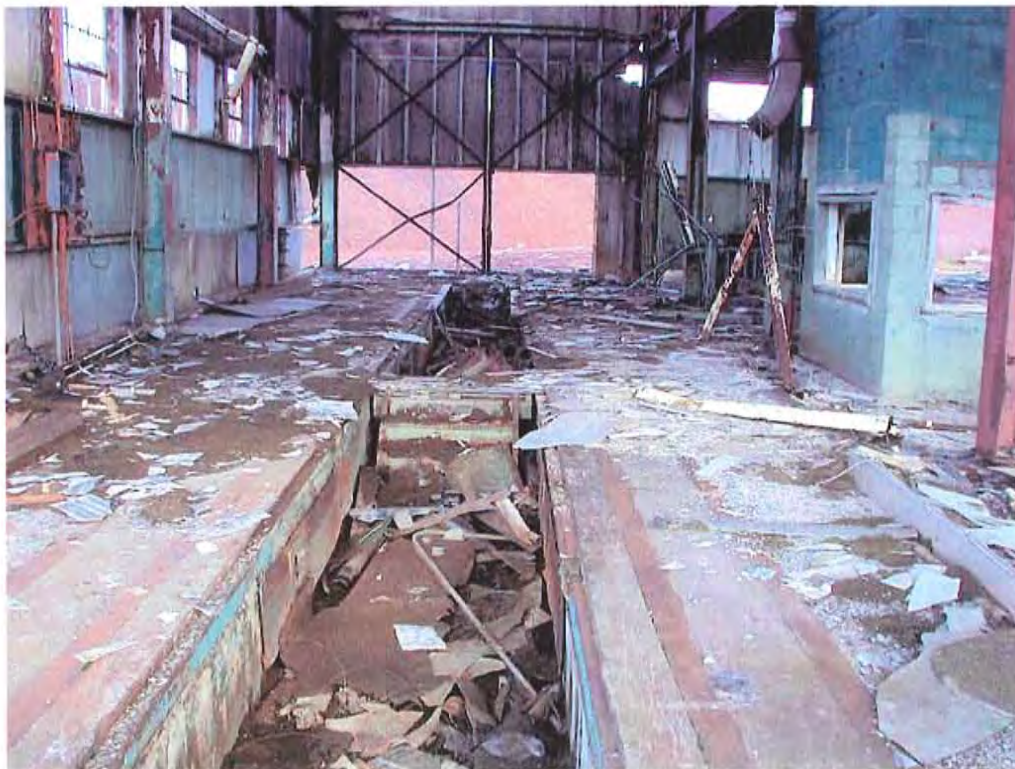
Photographie prise à l'intérieur du garage d'entretien situé près de la fosse Ferriman.
