**MINISTÈRE DES RESSOURCES NATURELLES**

**SITES MINIERS DE SCHEFFERVILLE**

**PROJET V-1386**

**ÉTUDE DE  
CARACTÉRISATION ENVIRONNEMENTALE**

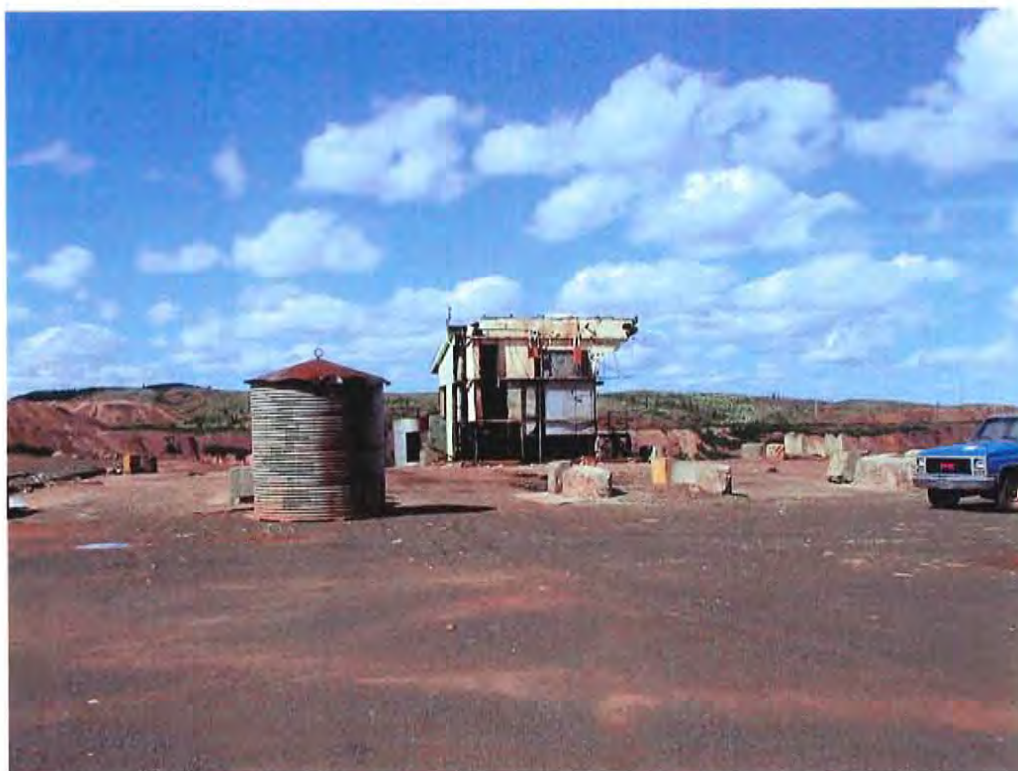
Photographie du garage démantelé situé à proximité de la fosse French.

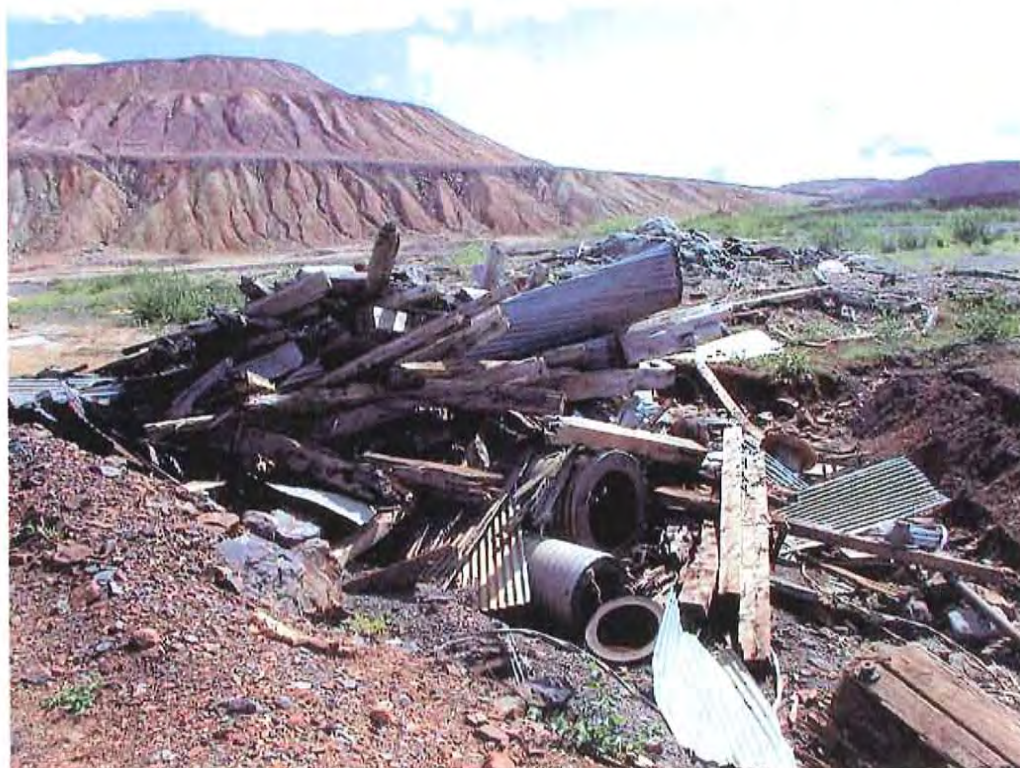
Amas de ferraille et de bois issus du démantèlement, situé à quelques mètres au sud de la base de béton du garage.

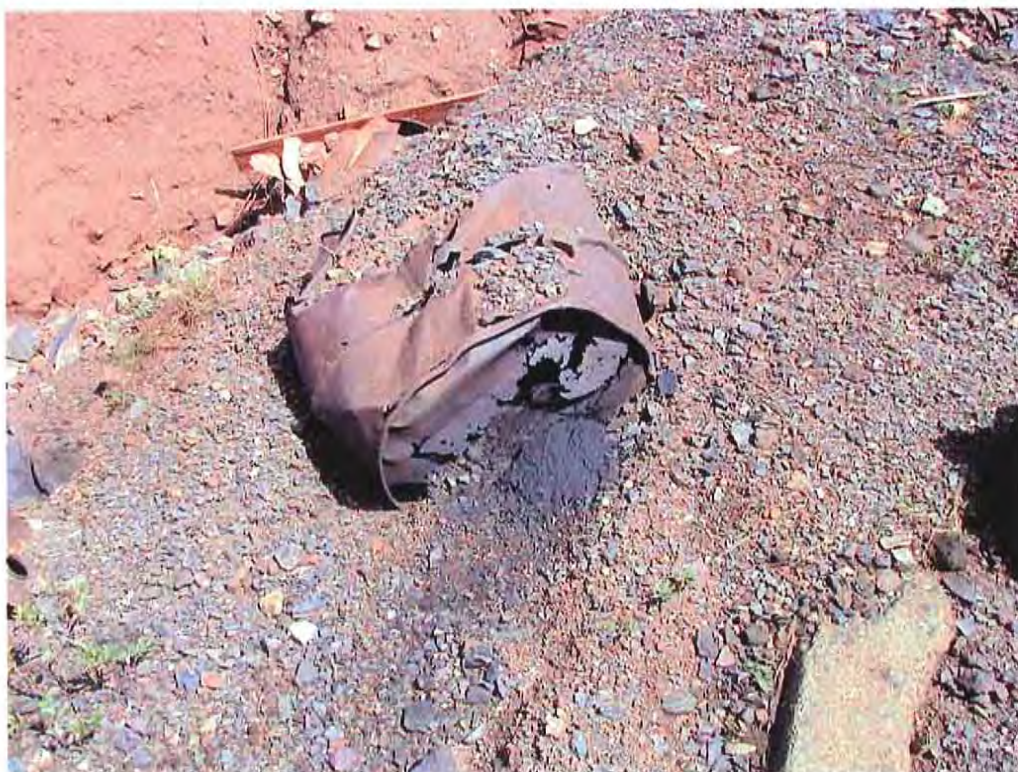
Baril retrouvé dans les décombres indiquant la probabilité de découvrir d'autres barils enfouis avec les vestiges du démantèlement.

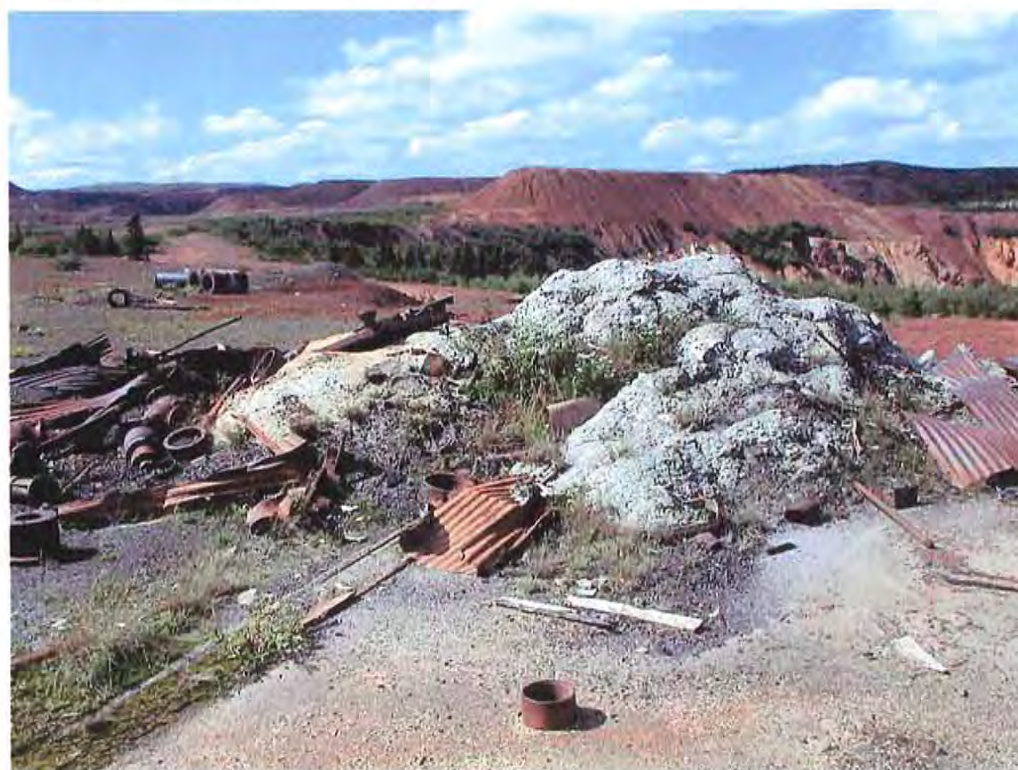
Amas de Quick-gel retrouvé à 6 mètres au sud de la base de béton du garage.

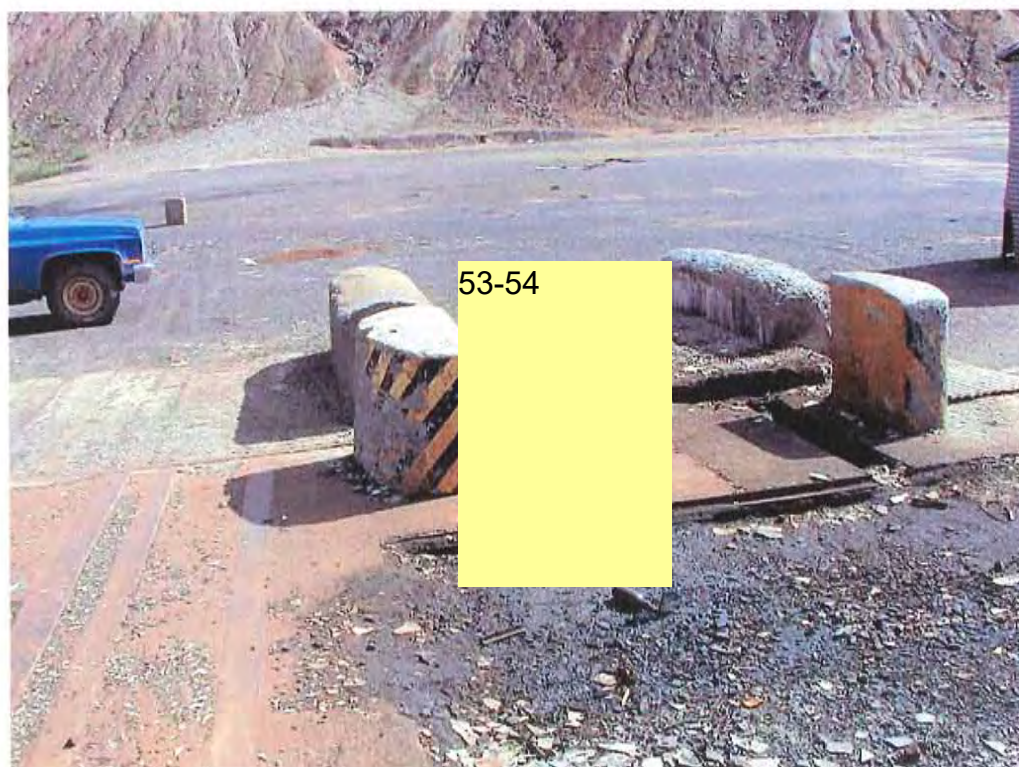
Prise de l'échantillon French #2 à l'intérieur du drain de plancher du garage (16000 ppm). Estimation de 120 m<sup>3</sup> de sol contaminé.

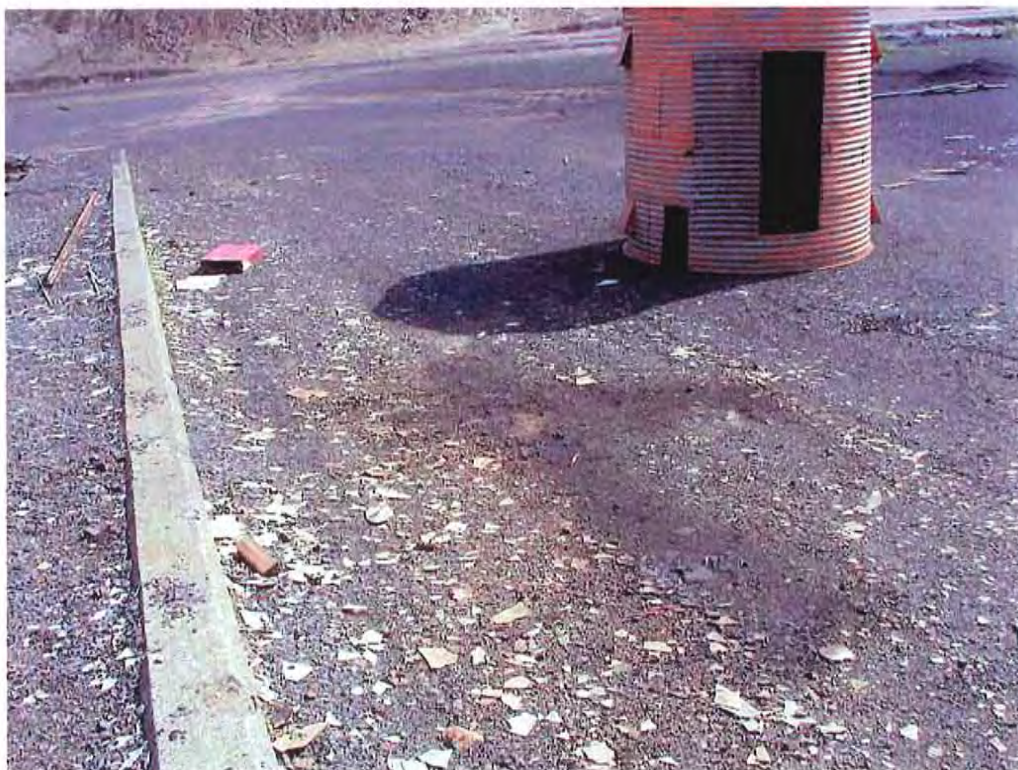
Plaque d'huile de 5 m<sup>2</sup> au sud du garage.

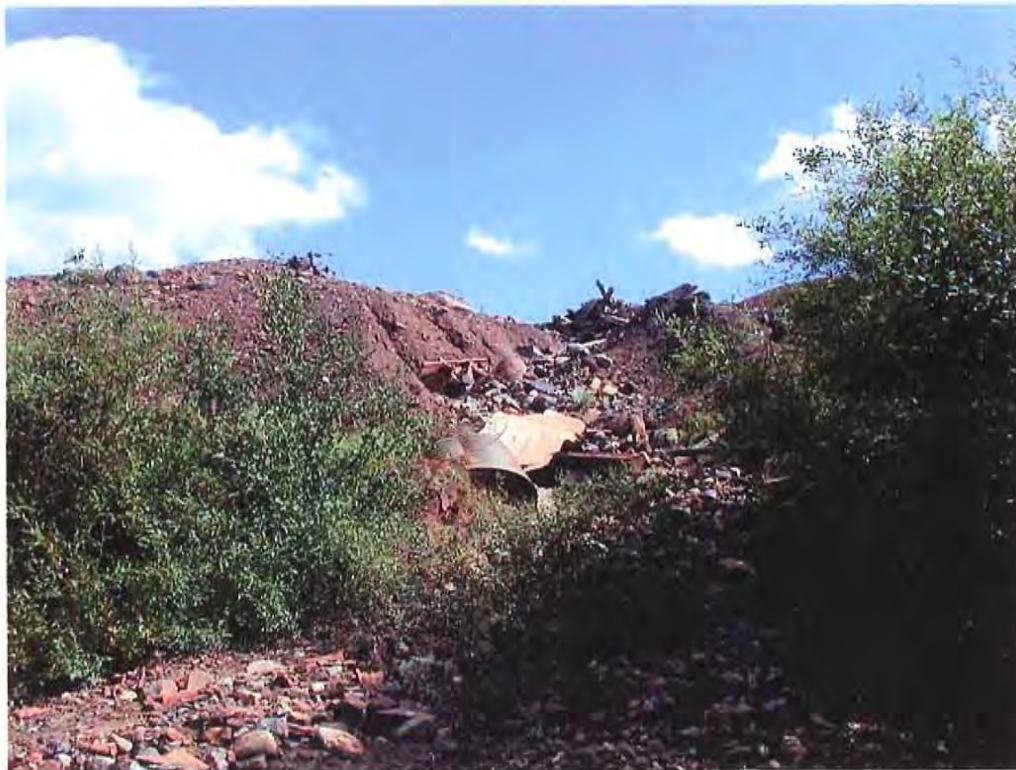
Présence de débris de démantèlement longeant la fosse French (200 m de long).

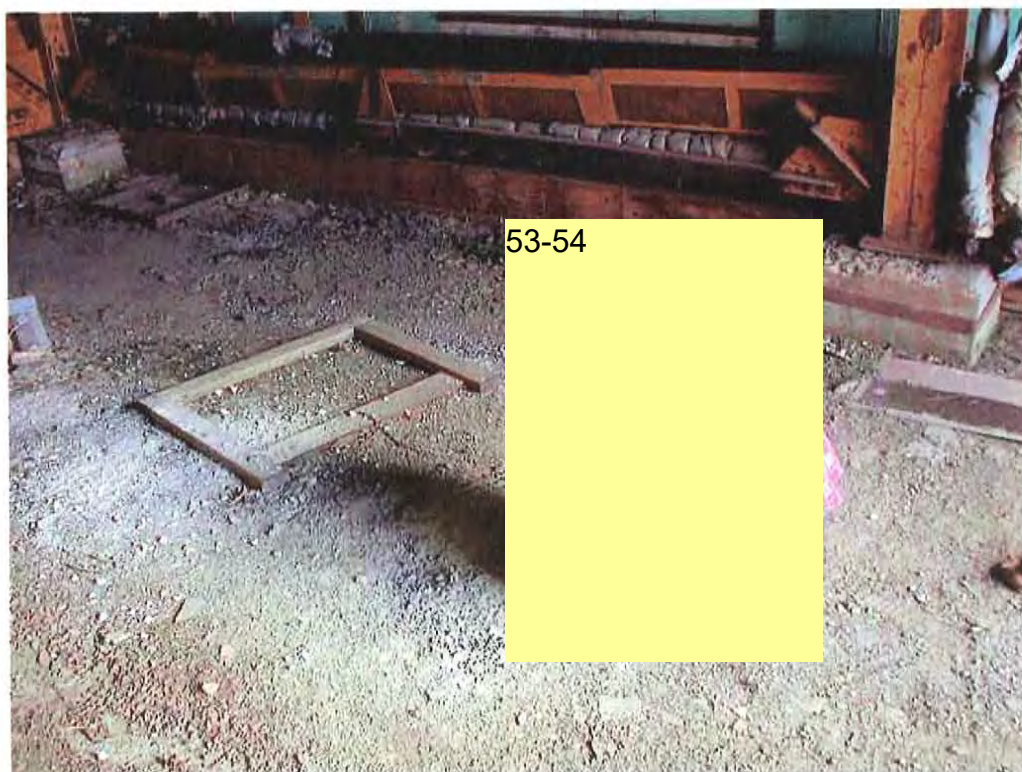
**PHOTOGRAPHIES DU SITE DE CONCASSAGE DU  
BALLAST SITUÉ PRÈS DE LA FOSSE GAGNON A**

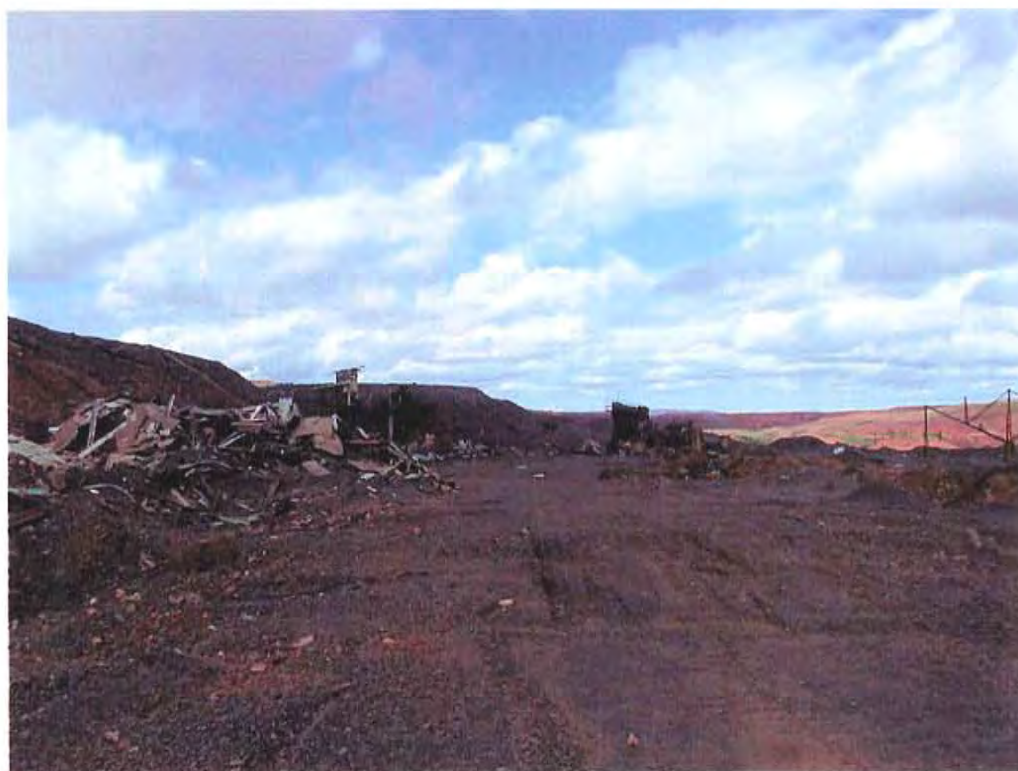
Sur le site de Gagnon A, aucun échantillon n'est prélevé dû à l'évidence des contaminations observées. Ainsi, près du concasseur, 3021 m<sup>2</sup> de surface sont mesurés comme étant fortement contaminés. Le béton constituant les bâtiments présents sur le site présente également des traces de déversement d'hydrocarbure. La présence de rebus à l'intérieur des bâtiments et la piètre solidité structurale ne nous a pas permis de vérifier les surfaces en cause.

Vue d'ensemble du site de concassage du ballast situé près la fosse Gagnon A montrant un amas de résidus issus d'un démantèlement partiel.

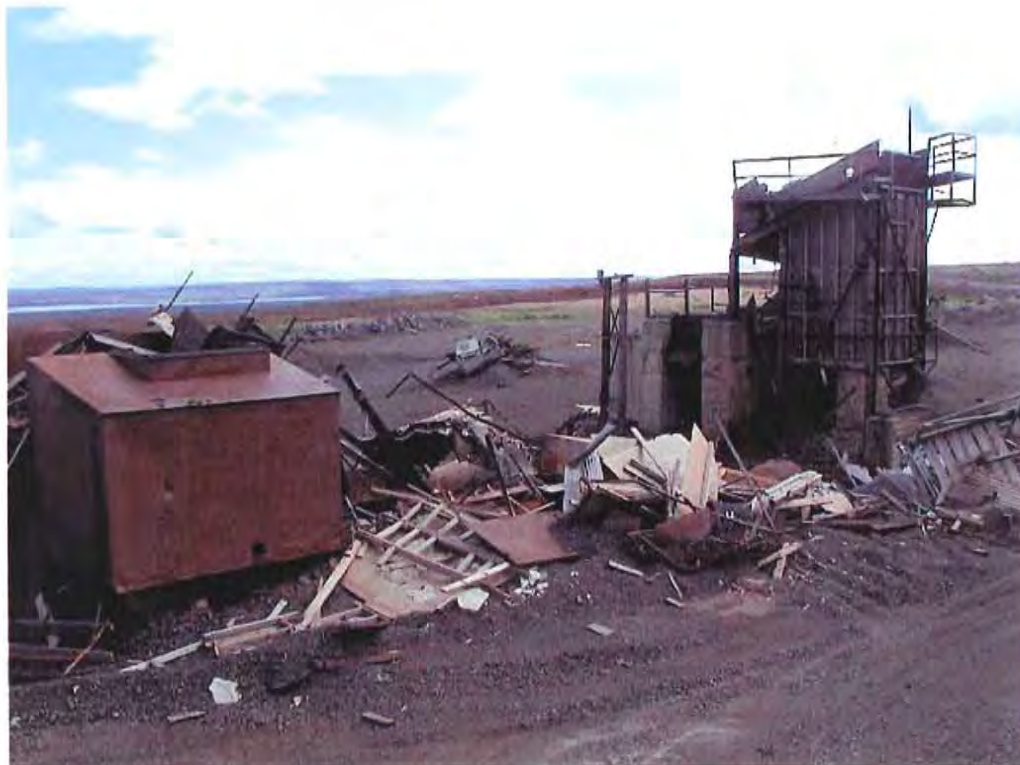
Photographie prise du chemin principal montrant les infrastructures de concassage du ballast.

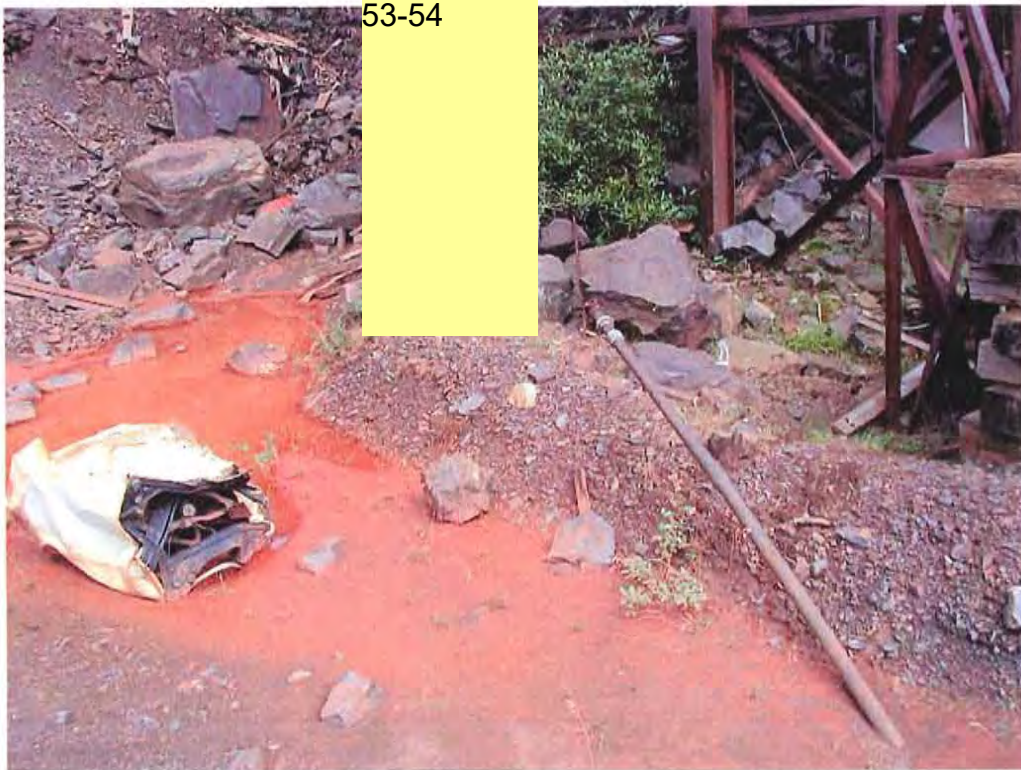
Point bas situé à la base du convoyeur.

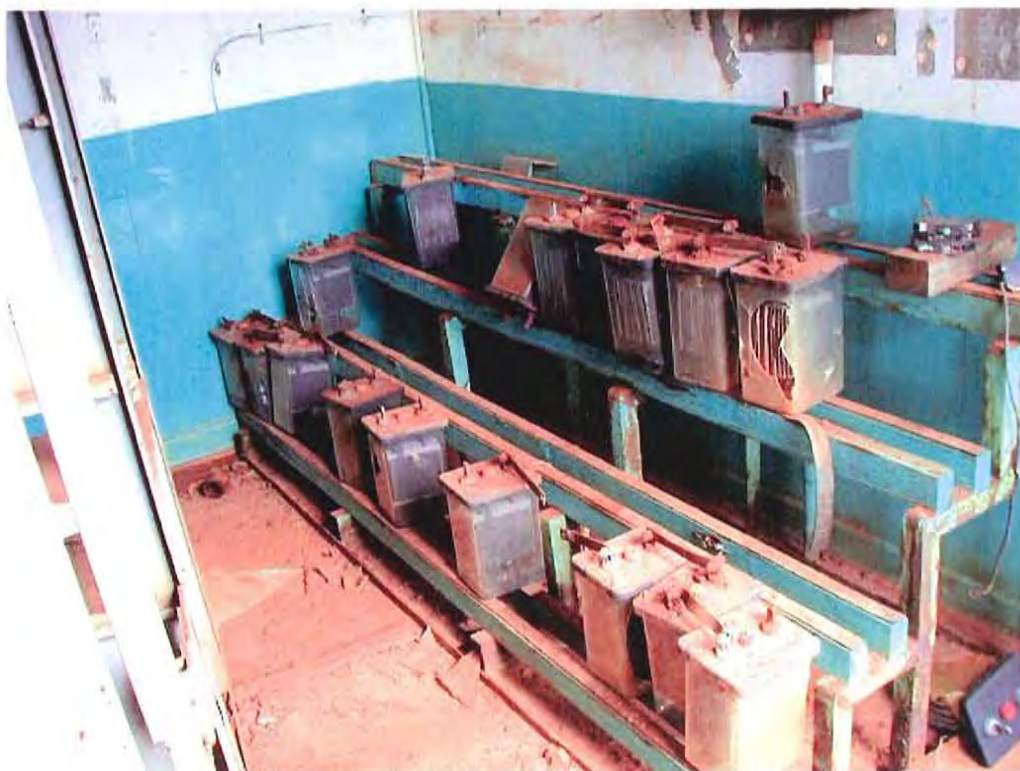
Les piles retrouvées à l'intérieur du garage principal (près de Schefferville) et au bâtiment électrogène de la fosse Gagnon représentent également un danger pour la santé humaine s'il ne sont pas manipulés avec soin. Le liquide que ces piles contiennent possède un pH très bas donc très corrosif, sans parler de la présence du plomb à l'intérieur de celles-ci. Le plomb peut occasionner chez l'humain certains problèmes, même à de faibles concentrations. En voici des exemples;

Photographie d'une série de piles à l'intérieur du bâtiment.

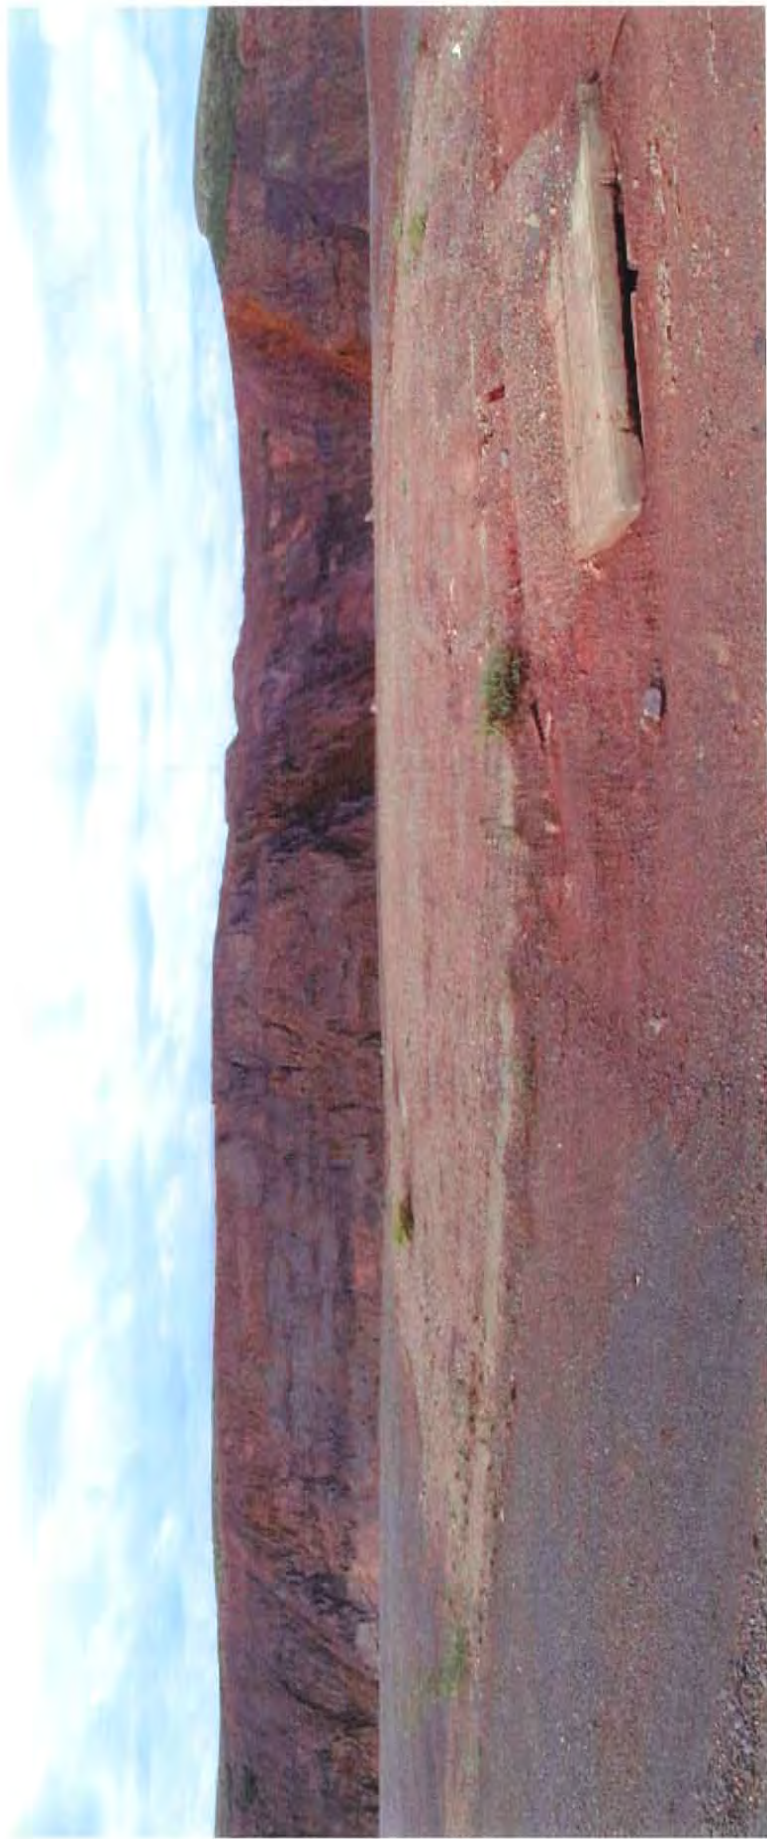
Montage photographique démontrant la base de béton retrouvée aux abords de la fosse Gagnon.

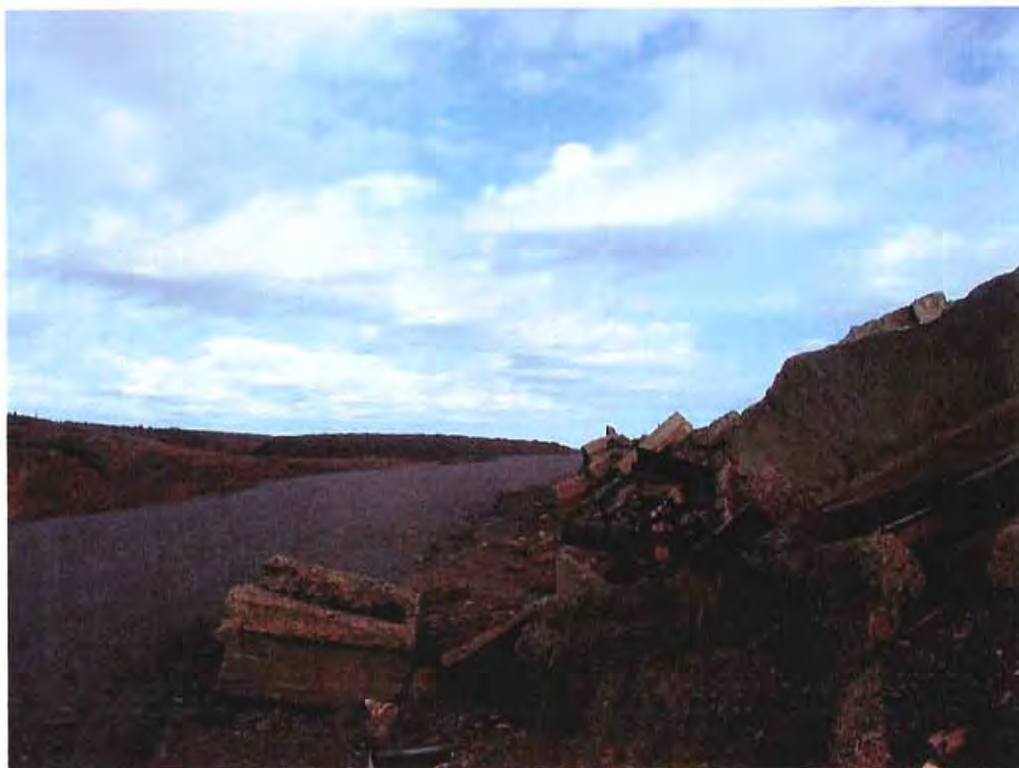
Photographie de vestiges enfouis sur 100 mètres, le long de la fosse Gagnon.

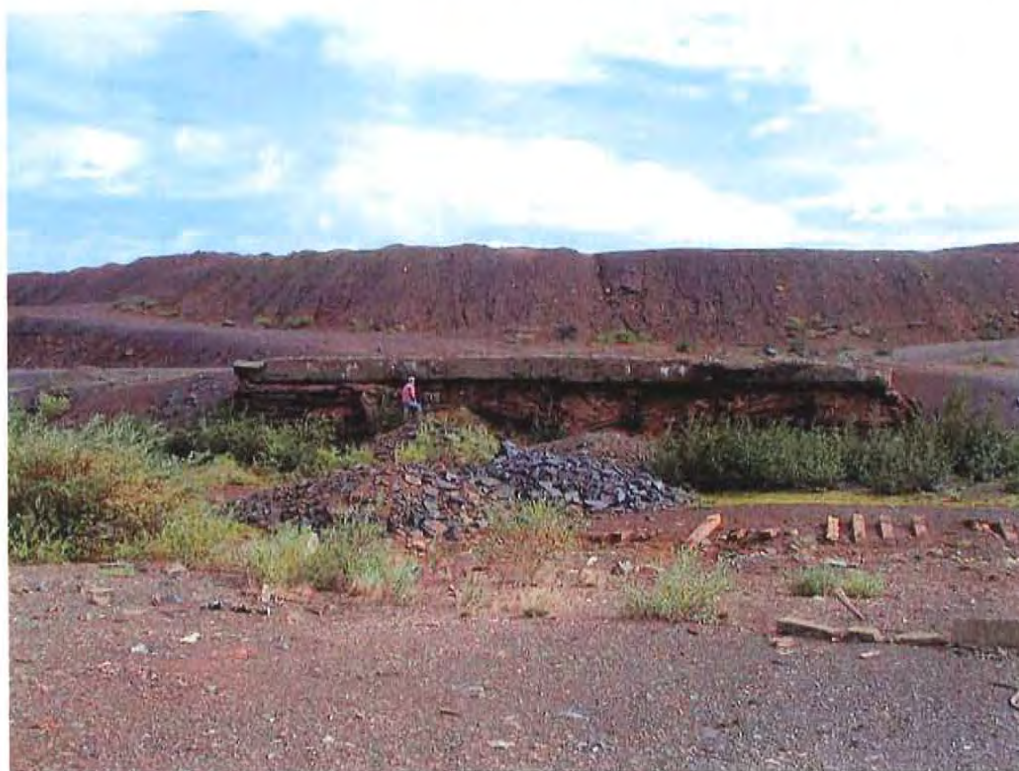
Poste de chargement des trains.

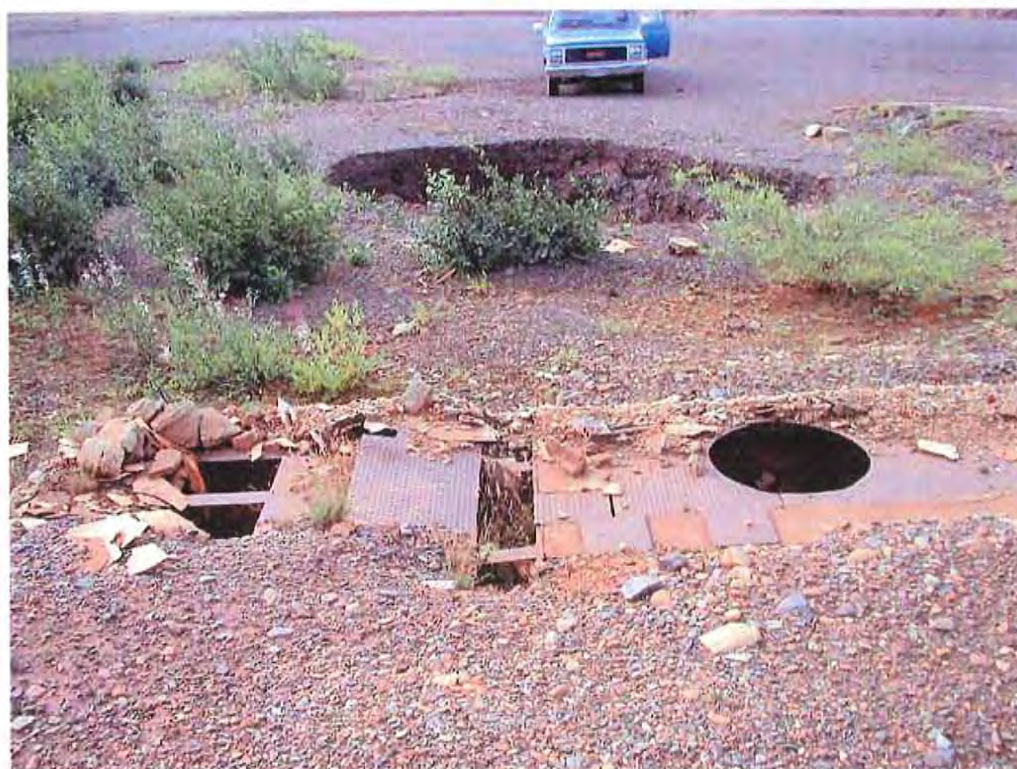
Fosse des drains de plancher ayant fait l'objet du prélèvement Gagnon #3.

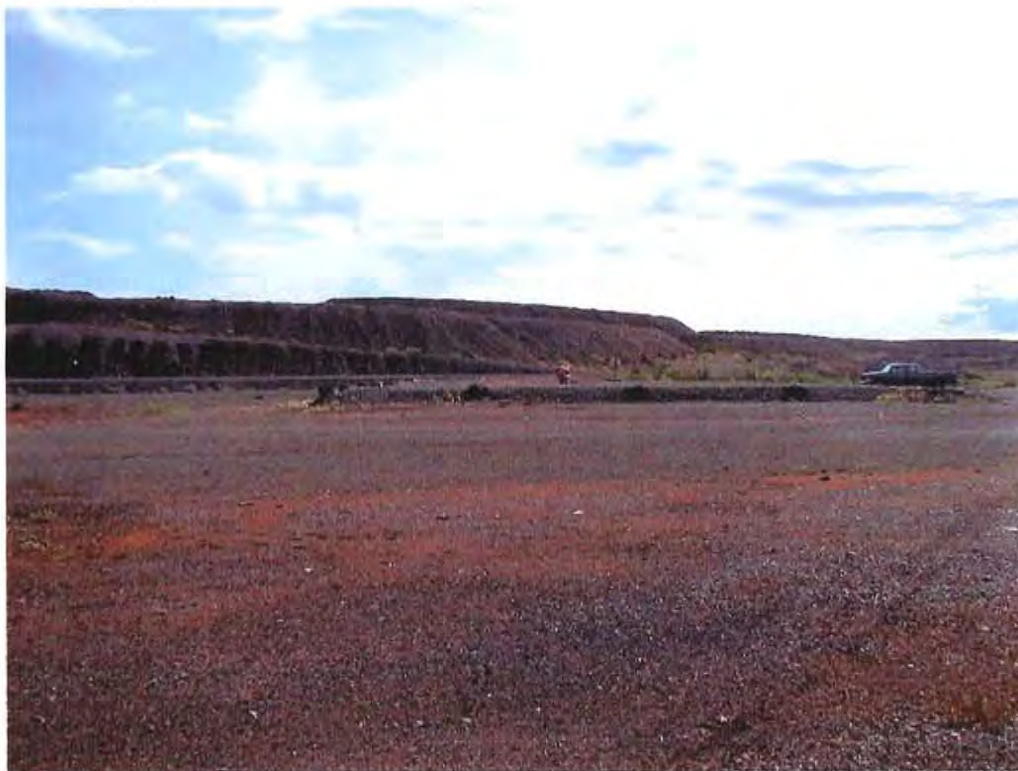
Base de béton de l'ancien garage et ayant fait l'objet de la prise de l'échantillon Gagnon #2.

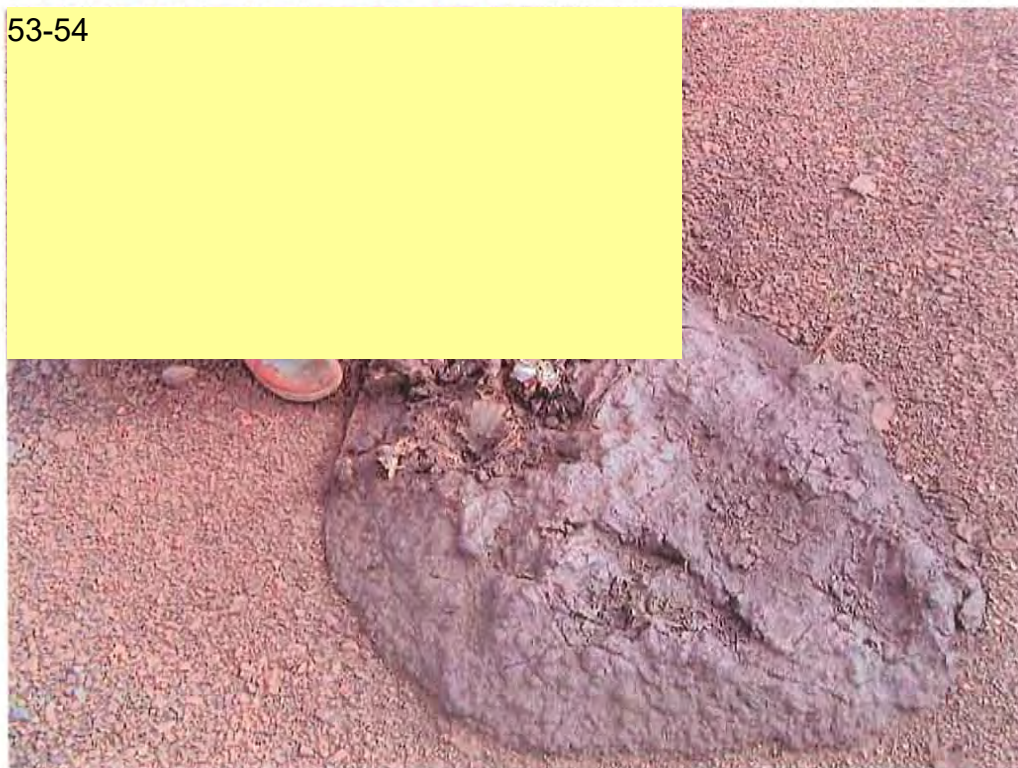
Plaque de graisse situé à proximité du garage.

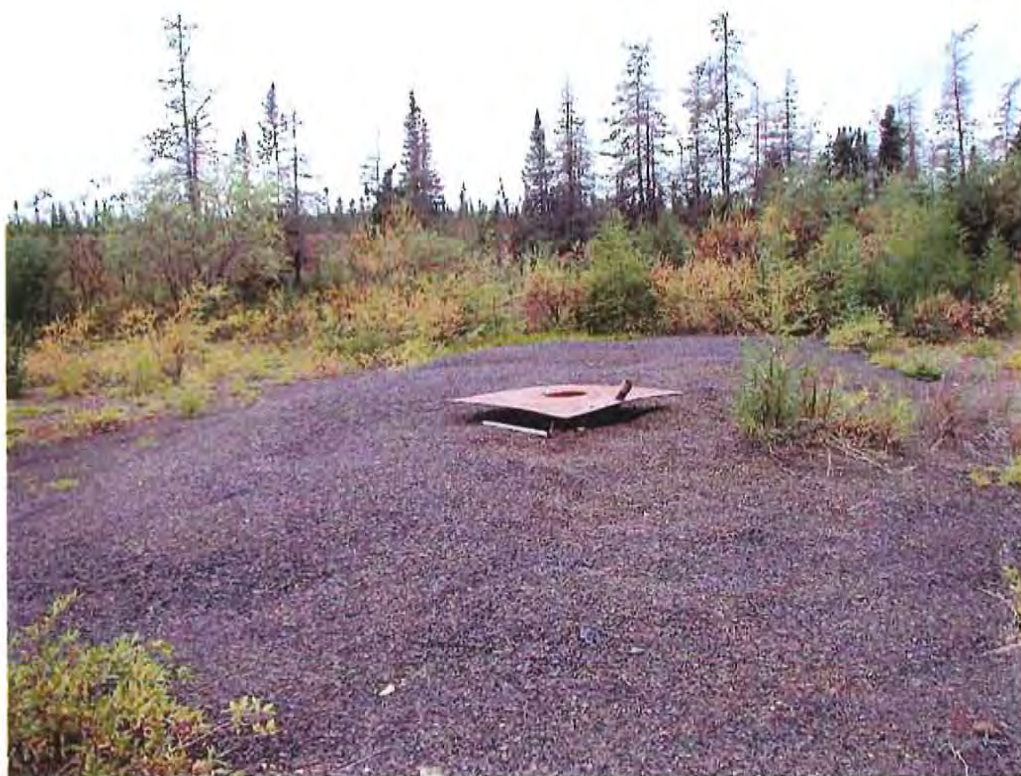
Photographie d'un puits d'assèchement retrouvé au sud de la fosse Star creek.

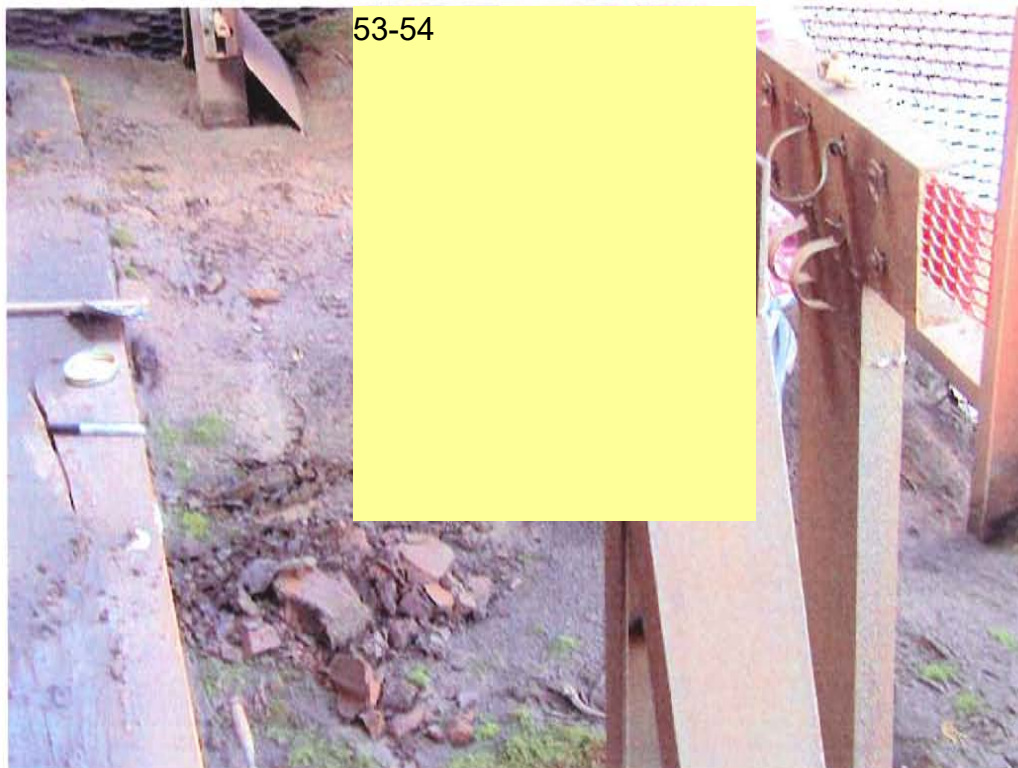
Photographie prise à l'intérieur de la salle des transformateurs du concasseur situé à proximité de la fosse Retty. (Prise de l'échantillon Retty #1).

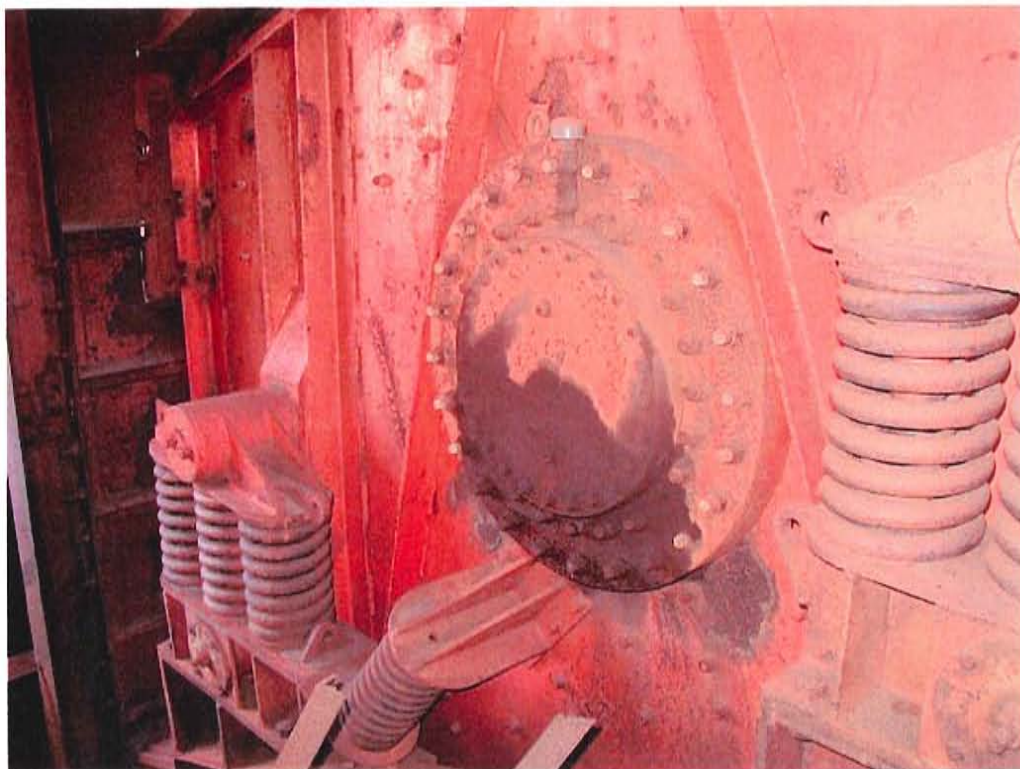
Base du concasseur démontrant un suintement d'huile.

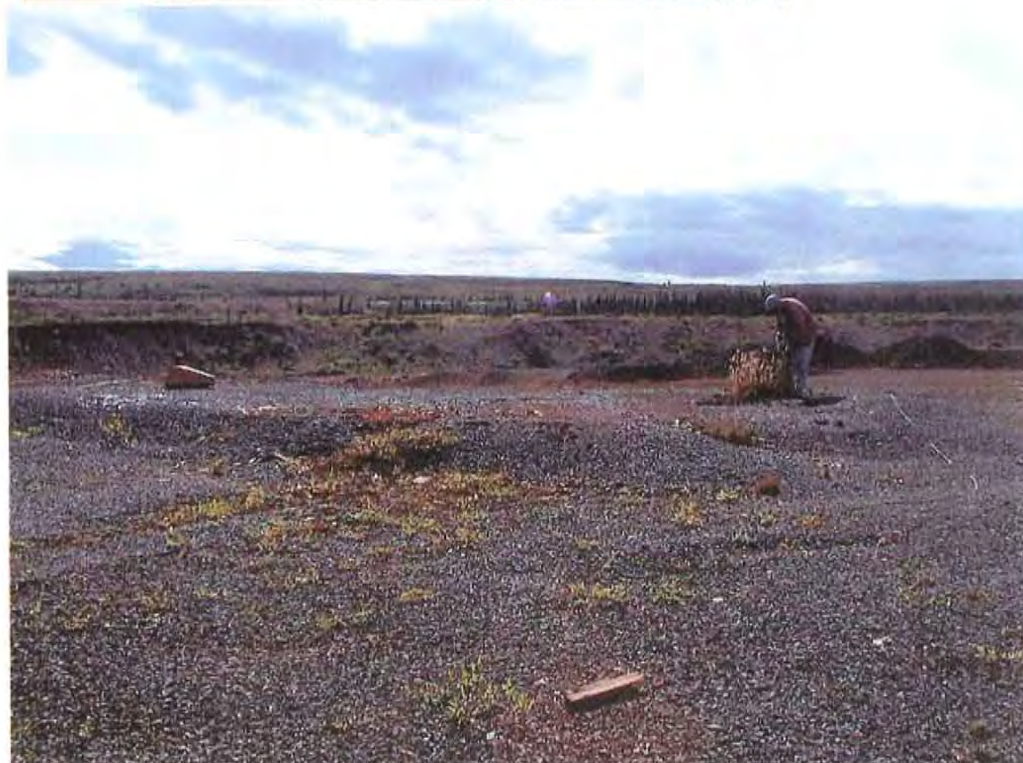
Photographie de l'emplacement d'un réservoir enfoui. Prise de l'échantillon Retty #5 à l'intérieur, résultat  $<0,1$  ppm.

Les sols contaminés se retrouvant à l'extérieur des bâtiments devront faire l'objet d'une étude de caractérisation phase III afin de déterminer les volumes en cause. Une campagne de travaux d'excavation permettra d'évaluer avec précision les quantités de sol en cause. Cette dernière permettra également d'effectuer une inspection des sols au pourtour des réservoirs enfouis et de déterminer s'il contiennent encore des hydrocarbures.

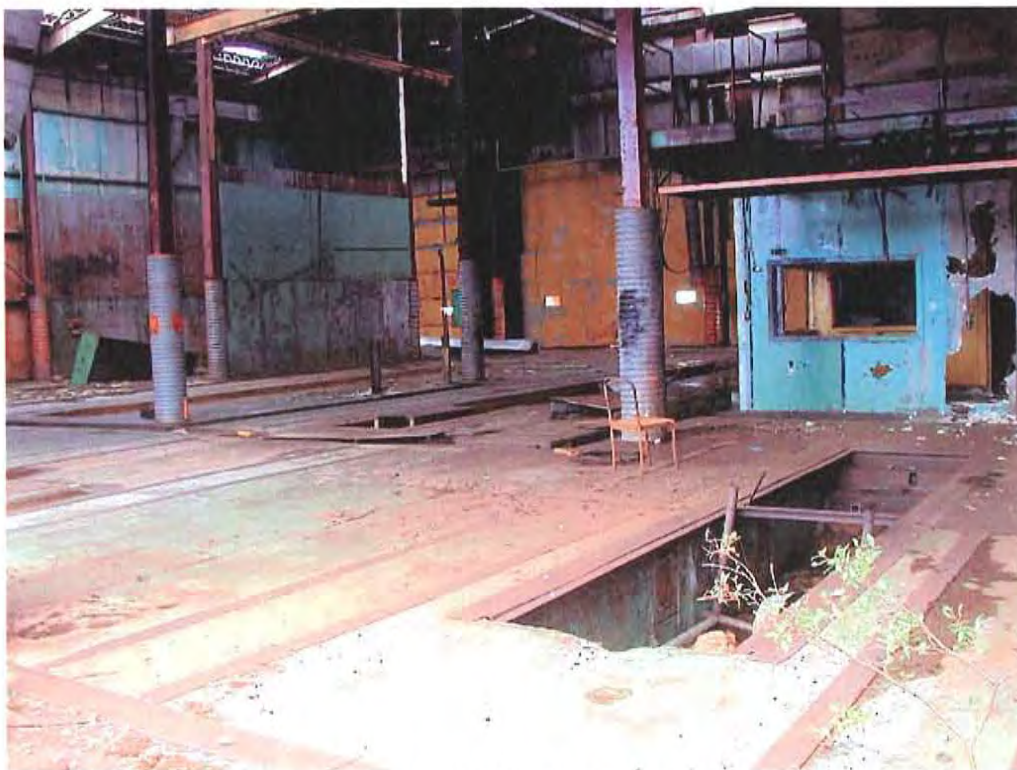
Photographie de l'intérieur du garage d'entretien.

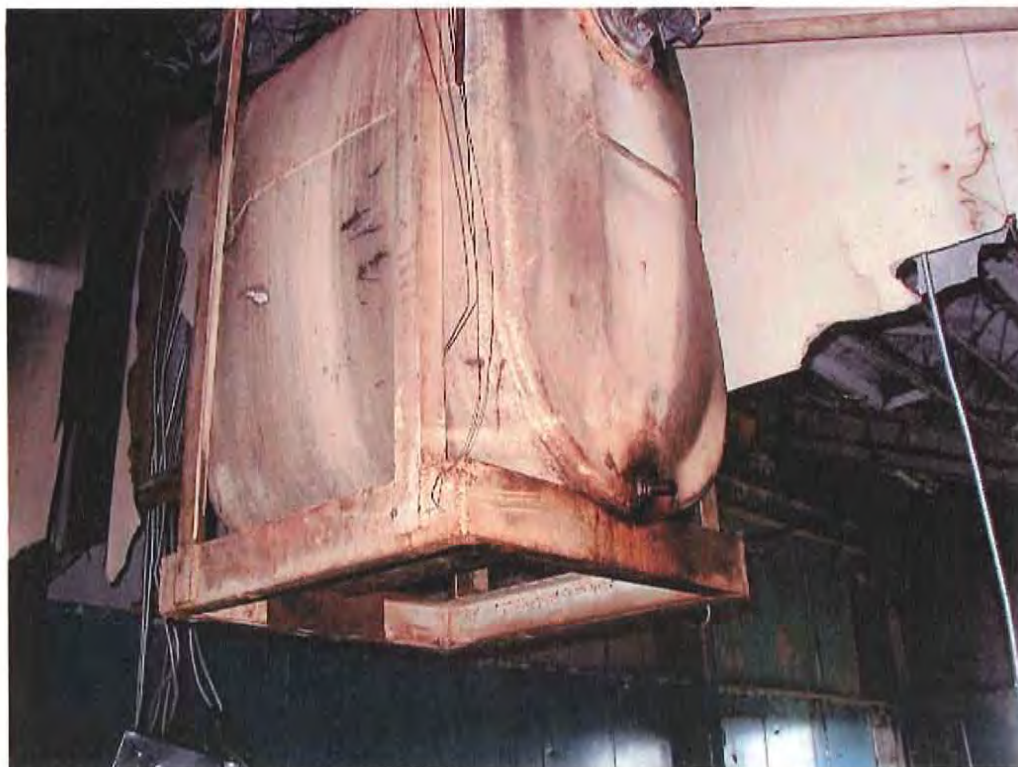
Réservoir d'huile à chauffage vide retrouvé au deuxième étage du garage.
