# Pointe-Aux-Lièvres

Rapport de l'expérience

**STRUCTURE**

Un Toit en Réserve

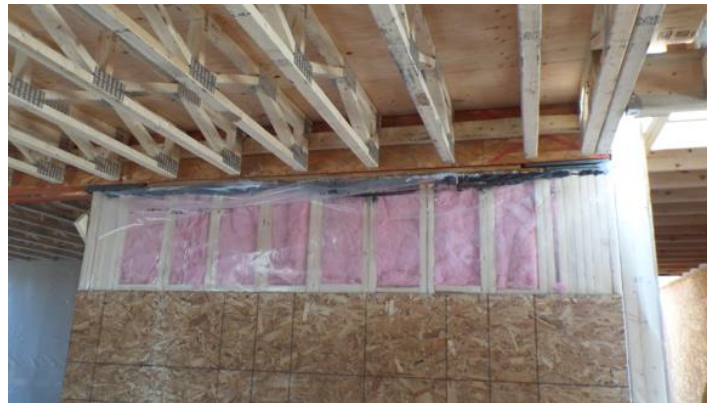
Photo 3 – bandes amovibles

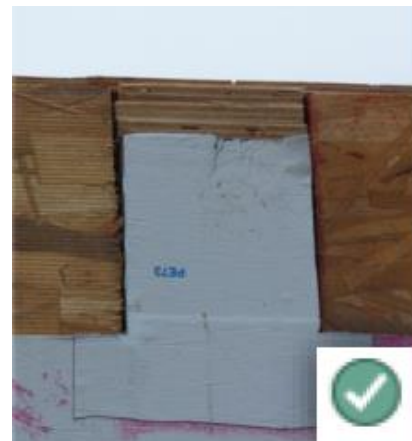
Photo 3 - blocage parfait

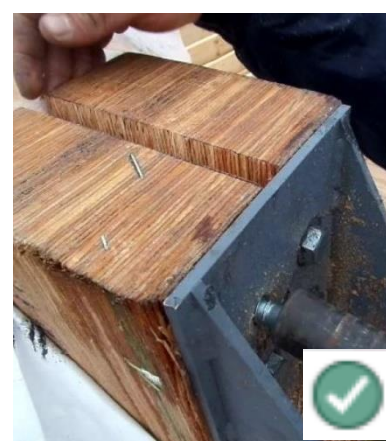
Dans cette même zone de bout de poteaux se fixait à plusieurs endroits des étriers de poutres, via des tirefonds. La mise en œuvre de ceux-ci requerrait de suivre les procédures de pré perçage pour ne pas créer de contrainte de traction transversale et donc de fissuration. Quelques colonnes du premier niveau ont dû être réparées via l'injection de résine ou être changées avant de monter les niveaux suivants. Le suivi rigoureux de la procédure a bien fait ses preuves par la suite (photos [6] et [7]).

Photo 7 – pré-perçage conforme

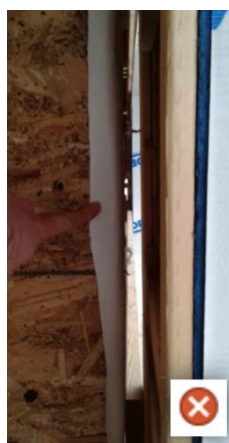
Photo 2 - décalage

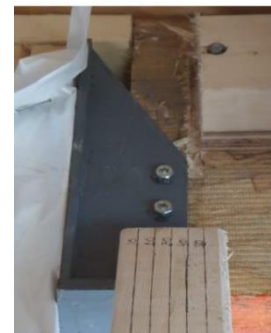
Photo 8 - appui insuffisant

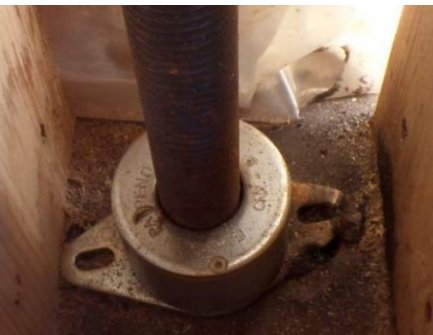
Photo 10 - soudure compensateur

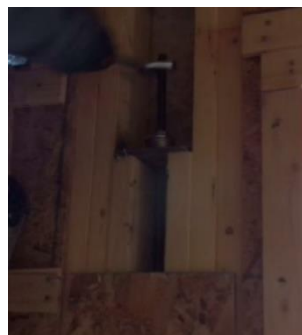
Photo 11 - réduction détente

Lors de la finalisation du montage de la structure, nous avons remarqué que les tiges filetées étaient souvent très détendues. La flexibilité de celles-ci (au regard de la longueur totale) était une des causes. Pour pallier à cela, et éviter qu'un mouvement conséquent soit requis avant d'engager le système (pendant un tremblement de terre, il faudrait que le bâtiment se déforme assez pour absorber la détente et donc avant d'avoir un système de contreventement fonctionnel...), nous avons demandé à l'entrepreneur de serrer un écrou au-dessus du dernier compensateur de chaque ligne de tirants. Cette procédure a très bien fonctionné (photos [11] et [12]).

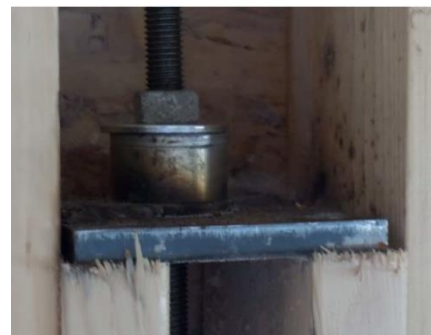
Photo 12 - réduction détente

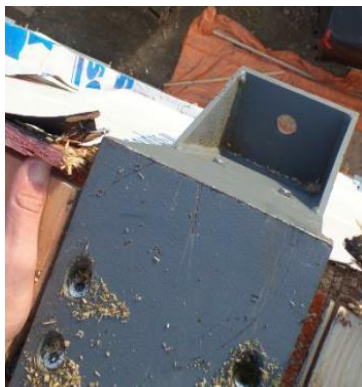
Photo 1 - ferrure balcon

Toutefois, leur installation s'est révélée difficile lorsqu'il s'agissait de traverser les poutres de LSL qui sont très denses. Le fabricant a suggéré d'employer du produit vaisselle et un préperçement pour certaines d'entre elles. Cette méthode en apparence archaïque s'est révélée particulièrement efficace. De plus, leur positionnement doit être très précis (voir titre 3.4.5.3) car les distances de bord peuvent être mises en péril et conduire à une fissuration ou tout simplement se retrouver avec des vis dans le vide. L'expérience a été globalement bonne et nous la recommanderions dans d'autres projets, avec un soin accru dès le départ à la standardisation de la structure d'ancrage pour réduire le nombre de ferrures à créer et limiter le risque d'erreur.

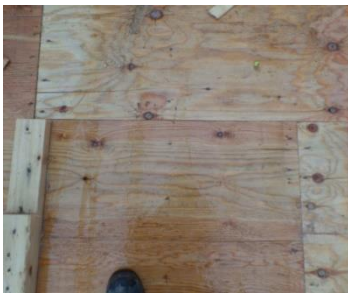
Photo 1 - clouage conforme

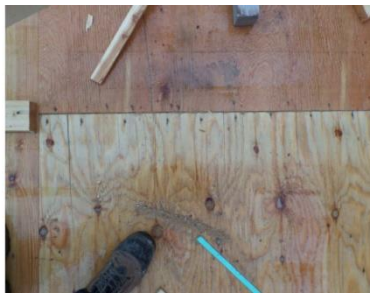
Photo 2 - clouage conforme
